**ÖZNEK ELBEYLİĞİ KIRSAL MİRASININ
KORUNMASI**

YÜKSEK LİSANS TEZİ

İSTANBUL, ARALIK, 2021

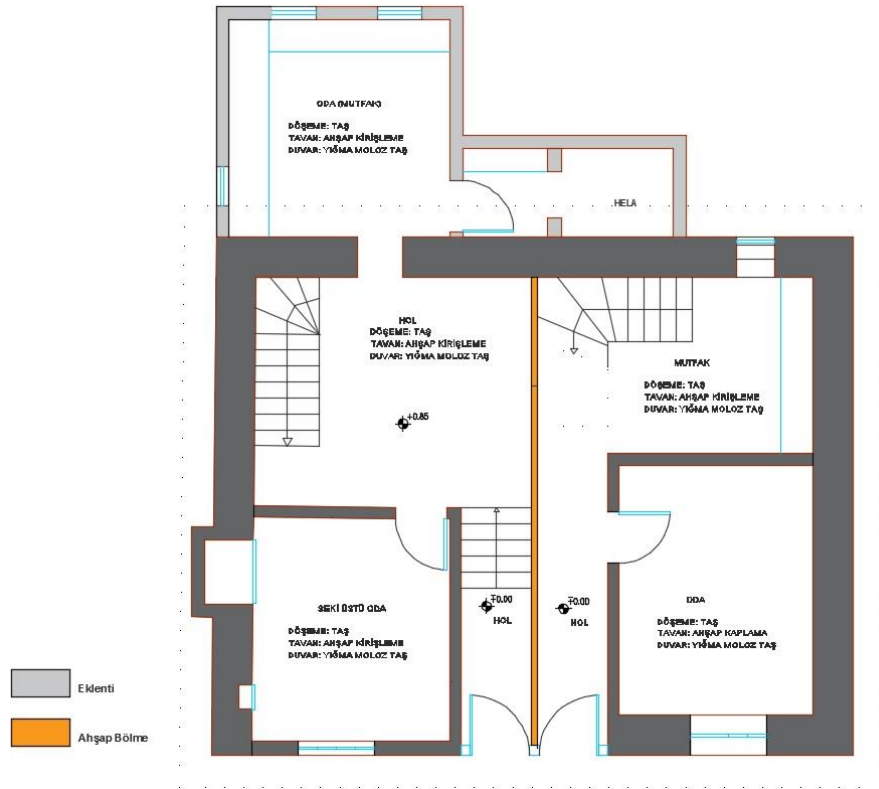
Şekil 3. 75 Yapının düğeyde ikiye bölünmesi ile sonradan oluşturulan mutfak alanı, E072, (Doğan Talyak, 2021)

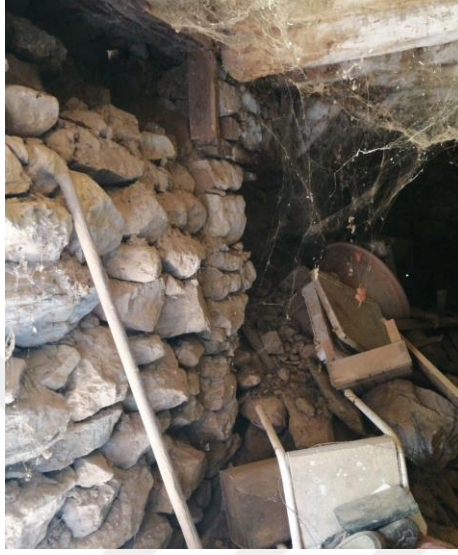
eğilme, çatlama, böceklenme ve çürüme gibi yapısal bozulmalar tespit edilmiştir (şekil 4.4), (şekil 4.5). Bazı konutların tavanlarında ağırlı yükten kaynaklı sehim / çökmeler gözlemlenmiştir. Eğimli arazide konumlanan ve kot farkından dolayı oluşan bodrum kat girişlerinde böceklenme tespit edilmiştir.

şekil 4. 4 Taşlı sistemde böceklenme, E047, (Doğan Talyak, 2021)

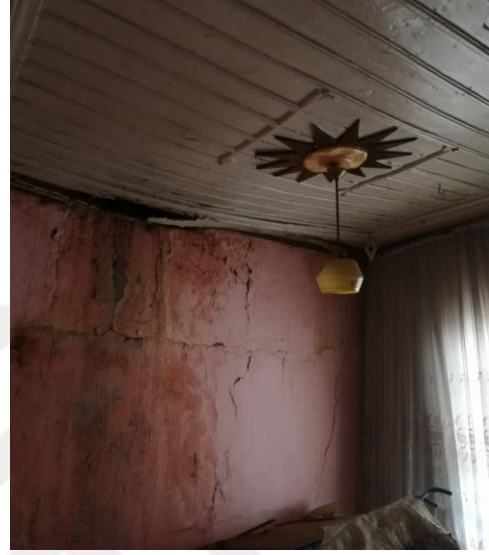
şekil 4. 5 Nem nedeniyle tavan ve duvarda görülen çökme, E017, (Doğan Talyak, 2021)

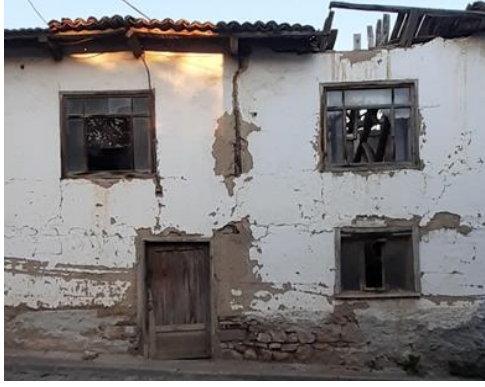
Terk edilen yapılarda onarılmayan çatı hasarları iklimsel etkilerle birlikte alt katları etkileyerek yapıları strüktürel olarak tahribata uğratmış, harabe durumuna getirmiştir (şekil 4.6), (şekil 4.7). Alanda bulunan geleneksel konutların strüktürel durumları iyi, orta (az bozulmuş), kötü (çok bozulmuş) ve yıkılmış (harabe) olmak üzere 4 grupta değerlendirilmiştir (Tablo 4.1). Strüktürel açıdan hasarı olmayan yapılar iyi, strüktürel bozulmanın taşlı sistemde bölgesel çatlak gibi biçimsel deformasyonlara neden olduğu yapılar az bozulmuş, böceklenme, kırılma, eğilme gibi yapısal bozulmaları bir arada bulunduran yapılar kötü, strüktür hasarı nedeniyle kullanılmayacak halde olan yapılar harabe olarak değerlendirilmiştir.

ğekil 4. 6 Çatı hasarı, E067, (Doğan Talyak, 2021)

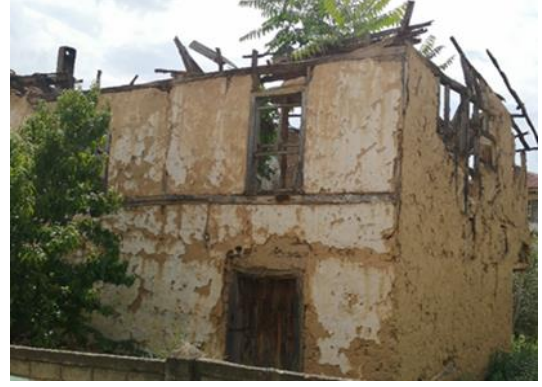
ğekil 4. 7 Çatı hasarları, E012, (Doğan Talyak, 2021)

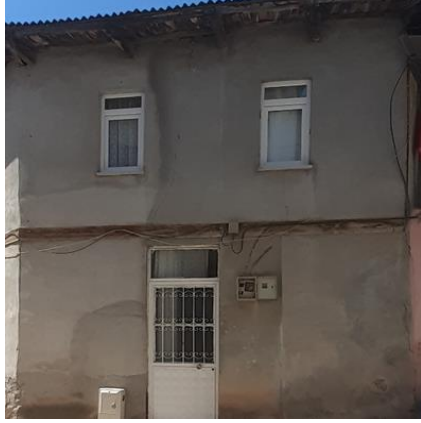
Alanda yapılan saha çalışmalarıında bazı geleneksel konutlardaki ahÇapmerdivenlerin betonarmeye dönüştürüldüğü, pencere ve kapıları oluşturan kasa pervazlarının iklim Çatları nedeniyle hasar görmesi dolayısıyla kapı ve pencere doğramalarında demir ve PVC kullanıldığı, dışkapıların metal kapılarla değiştirildiği örnekler görülmüştür (ğekil 4.8), (ğekil 4.9).

ğekil 4. 8 PVC pencere, metal kapı deđiđmi, E052, (Dođan Talyak, 2021)
