**YILDIZ SARAYI (YILDIZ TEKNİK ÜNİVERSİTESİ)  
BAHÇESİNDEKİ ÇEŞMELER:  
BELGELEME VE KORUMA ÖNERİLERİ**

Yüksek Lisans Tezi

DRAHŞAN UĞURYOL

İstanbul, 2011

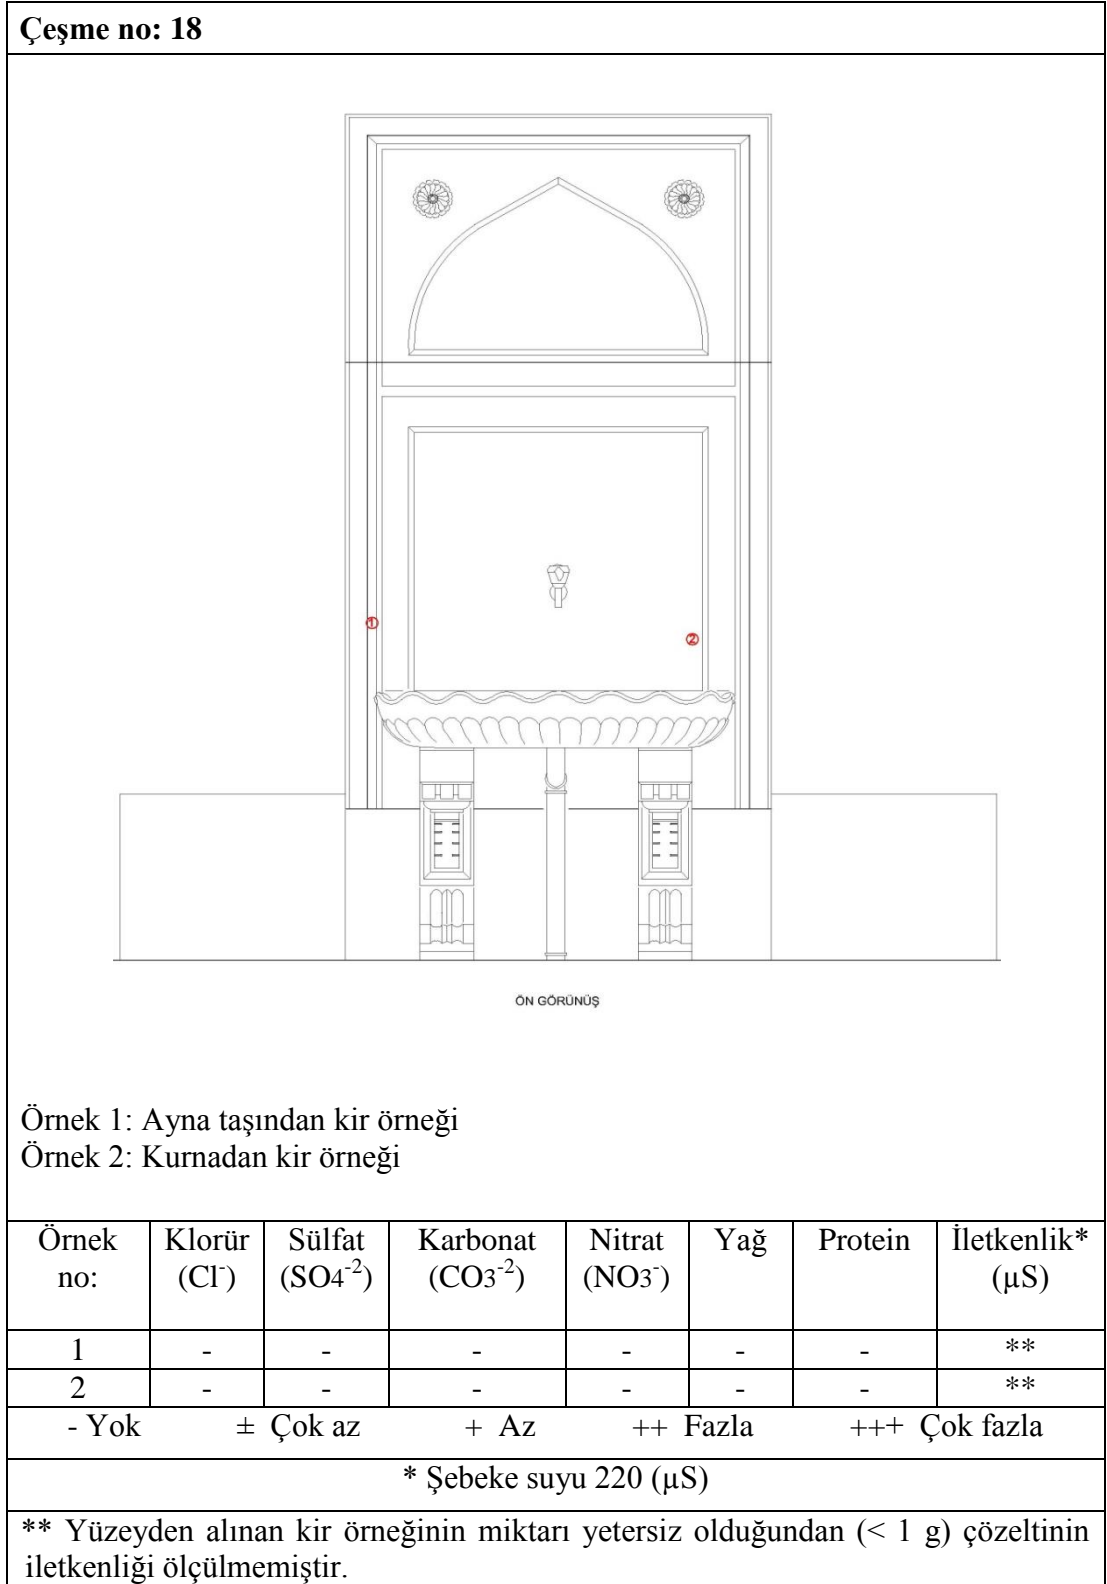
Şekil 5.2.2.2.18 Çeşme no: 18'den alınan örneklerin yerleri ve test sonuçları

<p style="text-align: center;">ON GÖRÜNÜŞ</p>							
<p>Örnek 1: Taşıyıcı duvardan çimento bağlayıcılı sıva örneği                      Örnek 2: Ayna taşından kir örneği                      Örnek 3: Kurnadan kir örneği                      Örnek 4: Ayaktan kir örneği                      Örnek 5: Taşıyıcı duvardan çimento bağlayıcılı sıva örneği</p>							
Örnek no:	Klorür (Cl <sup>-</sup> )	Sülfat (SO <sub>4</sub> <sup>-2</sup> )	Karbonat (CO <sub>3</sub> <sup>-2</sup> )	Nitrat (NO <sub>3</sub> <sup>-</sup> )	Yağ	Protein	İletkenlik* (µS)
1	-	±	-	-	-	-	171
2	-	-	-	-	-	-	**
3	-	-	-	-	-	-	**
4	-	-	-	-	-	-	**
5	+	-	-	-	-	-	156
- Yok      ± Çok az      + Az      ++ Fazla      +++ Çok fazla							
* Şebeke suyu 220 (µS)							
** Yüzeiden alınan kir örneğinin miktarı yetersiz olduğundan (< 1 g) çözeltinin iletkenliği ölçülmemiştir.
