**TOPKAPI SARAYI KURŞUNLUK YAPISI MALZEMELERİNİN
KARAKTERİZASYONU VE KORUMA ÖNERİLERİ**

YÜKSEK LİSANS TEZİ

MAYIS, 2018, İSTANBUL

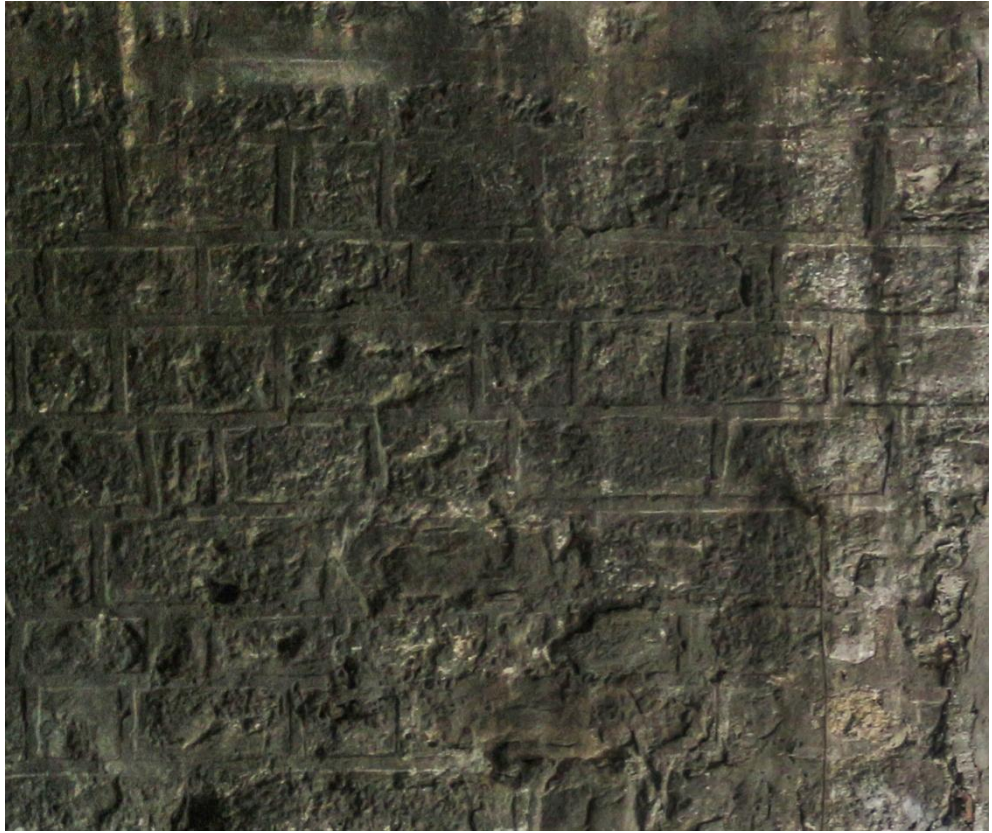
Z01 mekanının kuzeydođu duvarı yüzeyinde mekanın kuzey köşesine yakın bölümünde cetvel derzler bulunmaktadır. 11 numaralı örnek söz konusu cetvel derzlerden alınmıştır.

Şekil 2.59. Z01 mekanı kuzeydođu duvarında yer alan cetvel derzlerin genel (üstte) ve detay (altta) görünümleri

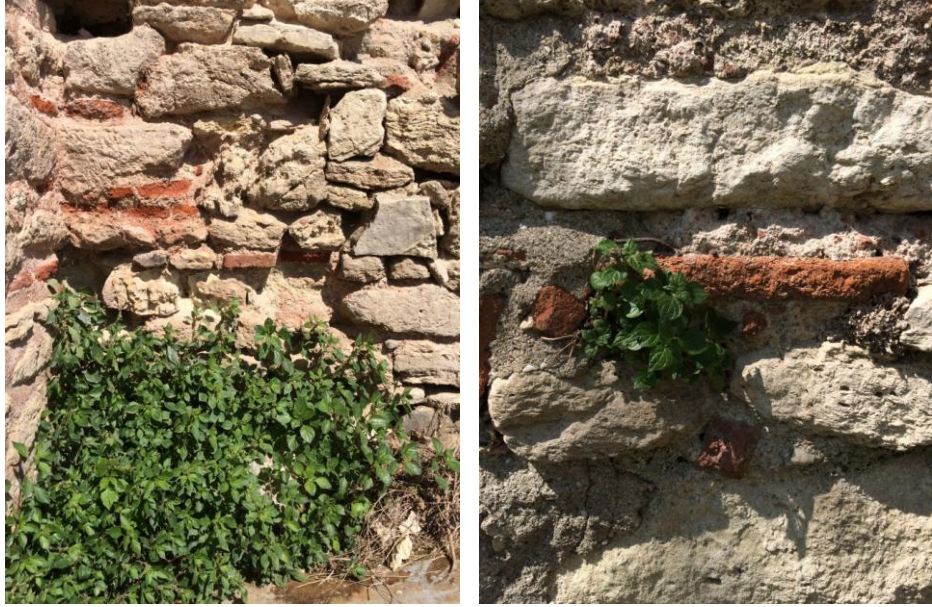
Şekil 2.63. Güneybatı ve güneydoğu cephelerinde duvar bünyelerinde gelişmiş otsu yapıda biyolojik oluşumlar

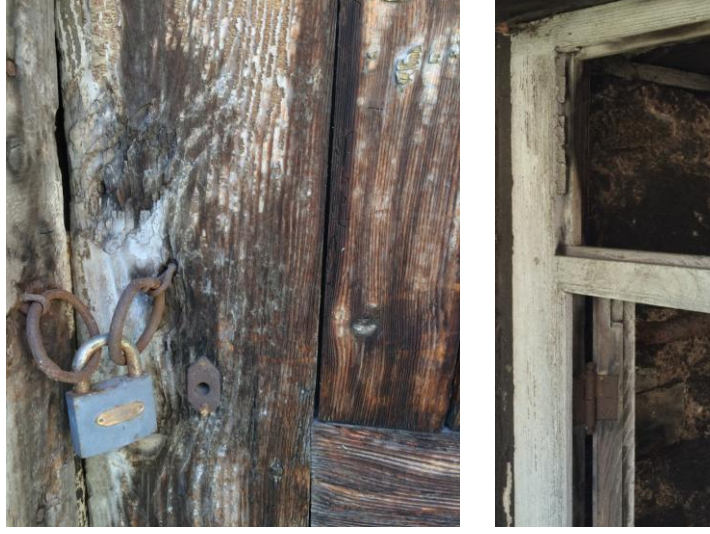
Ahşap kapı, pencere doğramaları ve düz atkılarda zamana bağlı degradasyon, böcek tahribatı ve malzeme kayıpları bulunduğu gözlemlenmiştir. Pencere metal parmaklıklarının korozyona uğradığı görülmüştür. Cephelerde kagir duvar, kemer örgüsünde kullanılmış olan taş ve tuğlaların bazılarında ileri derecede olmayan yüzey kayıpları mevcuttur.

Şekil 2.64. Güneydoğu cephesi kapı ve pencere doğramalarında meydana gelen çeşitli ahşap bozulmaları (bitim katmanı olan boyaların niteliklerini kaybetmesi, dökülmesi, böcek tahribatı, uçma delikleri vb.)

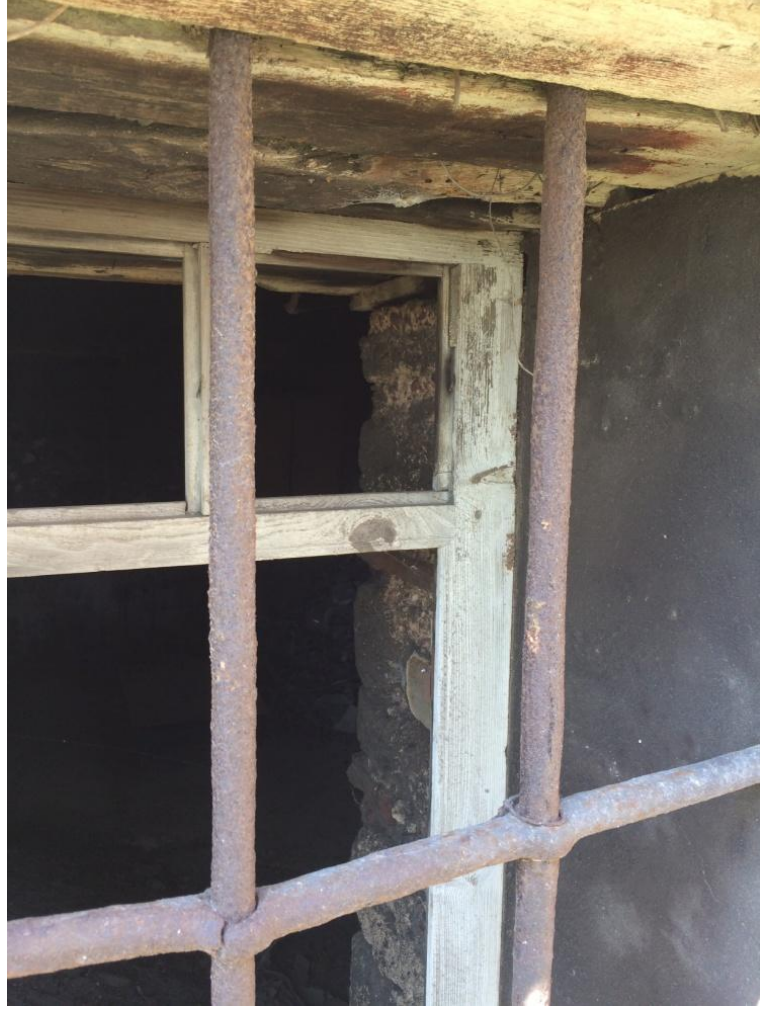
Şekil 2.66. Güneydoğu cephesi metal pencere parmaklıklarında görülen korozyon oluşumu

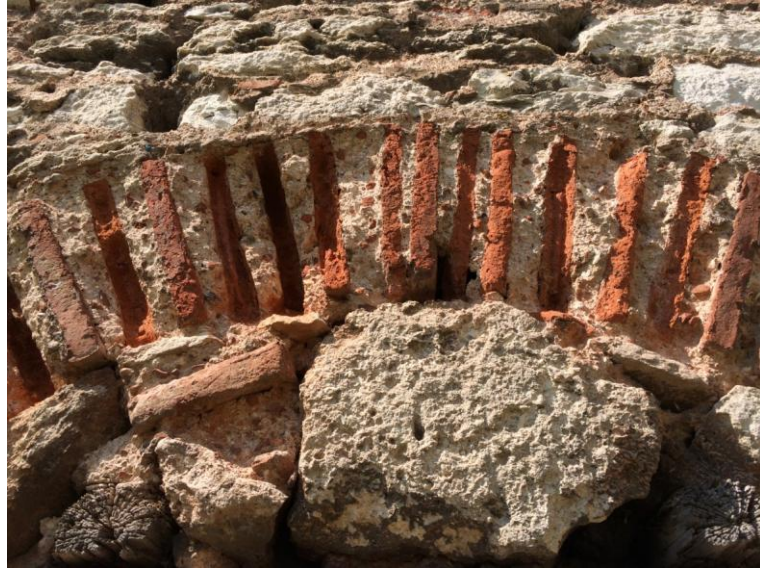
Şekil 2.67. Güneydoğu cephesi pencere üzerinde yer alan kemer tuğlalarında meydana gelmiş yüzey kayıpları

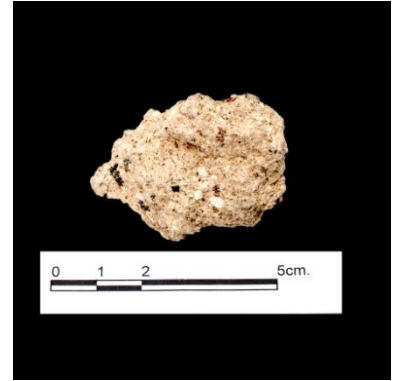
Örnek 2: Güneybatı cephesi moloz taş-tuğla düzensiz almaşık duvar örgüsünden alınmış olan beyazımsı bej renkli yer yer fosil kavrıkları (kısmen iri) ve kavrık arası boşluklar içeren çatlak içermeyen asitle reaksiyon veren taş örneğidir.

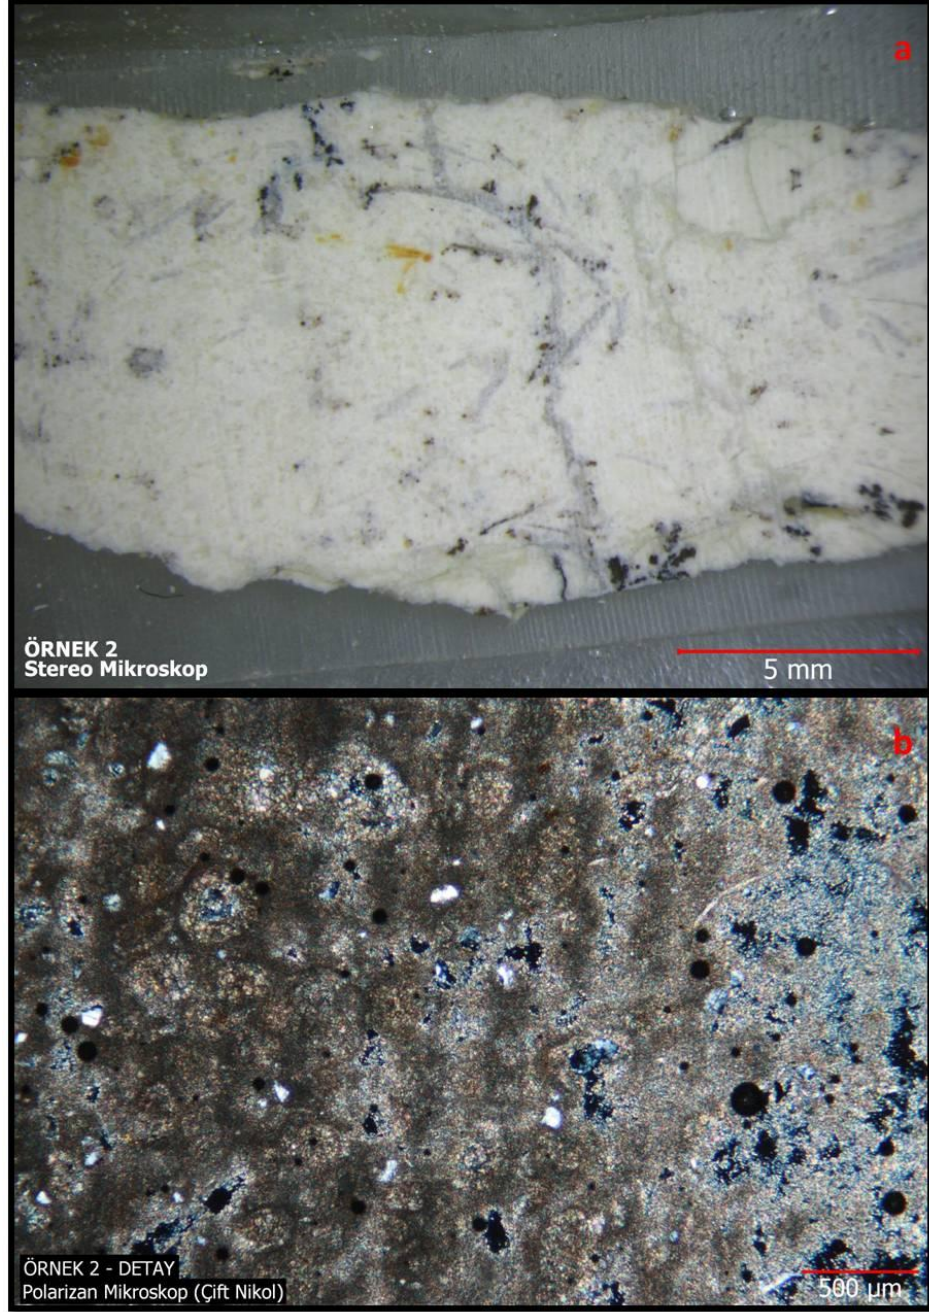
Görüntü 3.2. a-Stereo mikroskop görüntüsü, b- polarizan mikroskop görüntüsü (çift nikol)

Örnek 2: % 5 civarında kil, % 10 kadar kuvars, % 10'dan fazla oranda fosil kavrıkları ve yoğun olarak oolitler içeren, yer yer erime boşlukları bulunan, fosil kavrık boşluklarında ikincil kalsitlerin geliştiği, mikritik çimentolu "*Oomikritik Kireçtaşı*" dır.

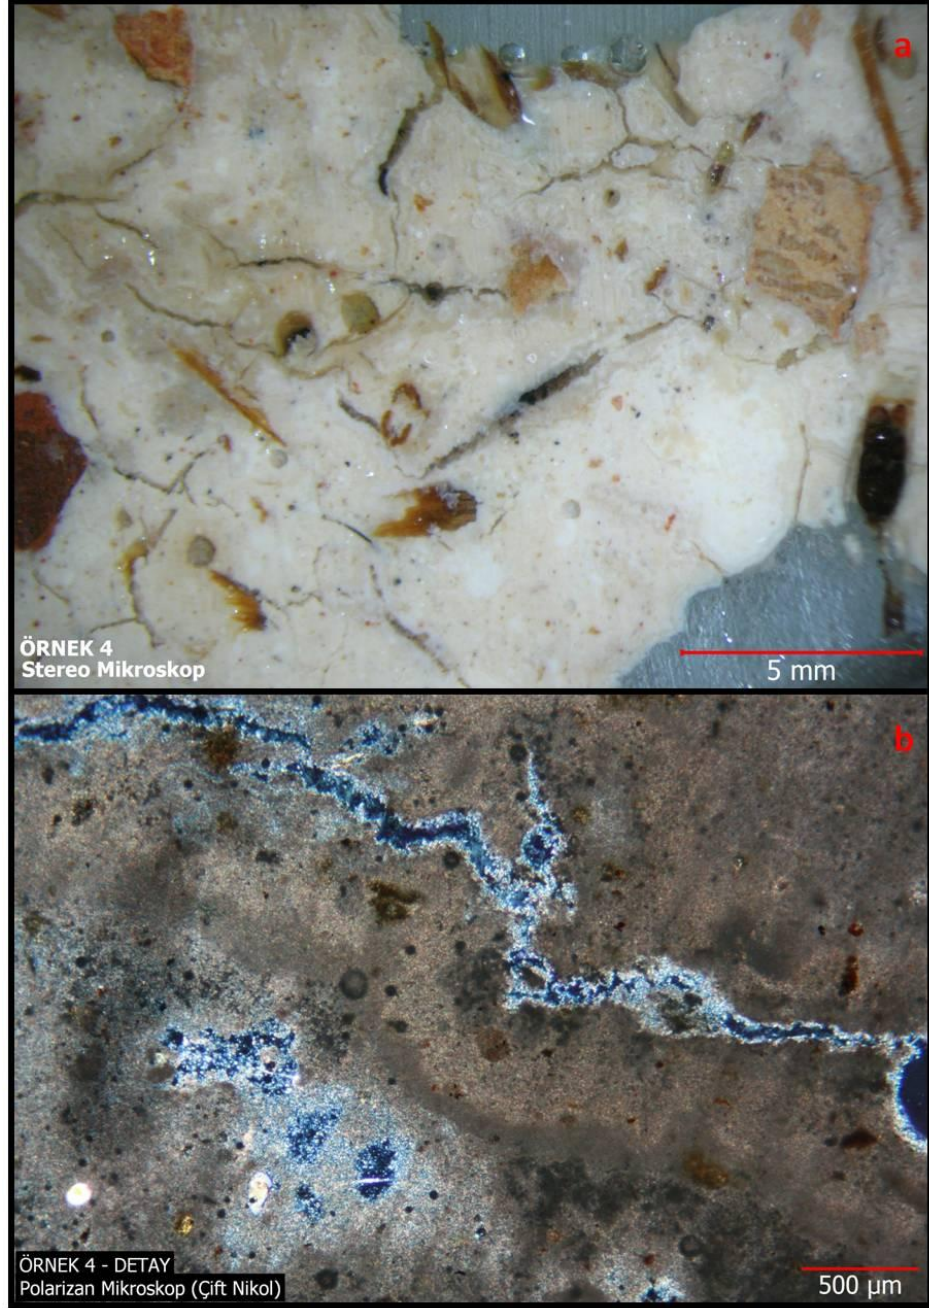
Görüntü 3.3. a-Stereo mikroskop görüntüsü, b- polarizan mikroskop görüntüsü (çift nikol)

Örnek 4: Agregasız yapıda olan örneğin fazı zayıftır. Örnekte yer yer kıtık, kireç topağı ve tuğla parçası, çok az miktarda kuvars ve yer yer şisti mermer ve fillat parçaları vardır.

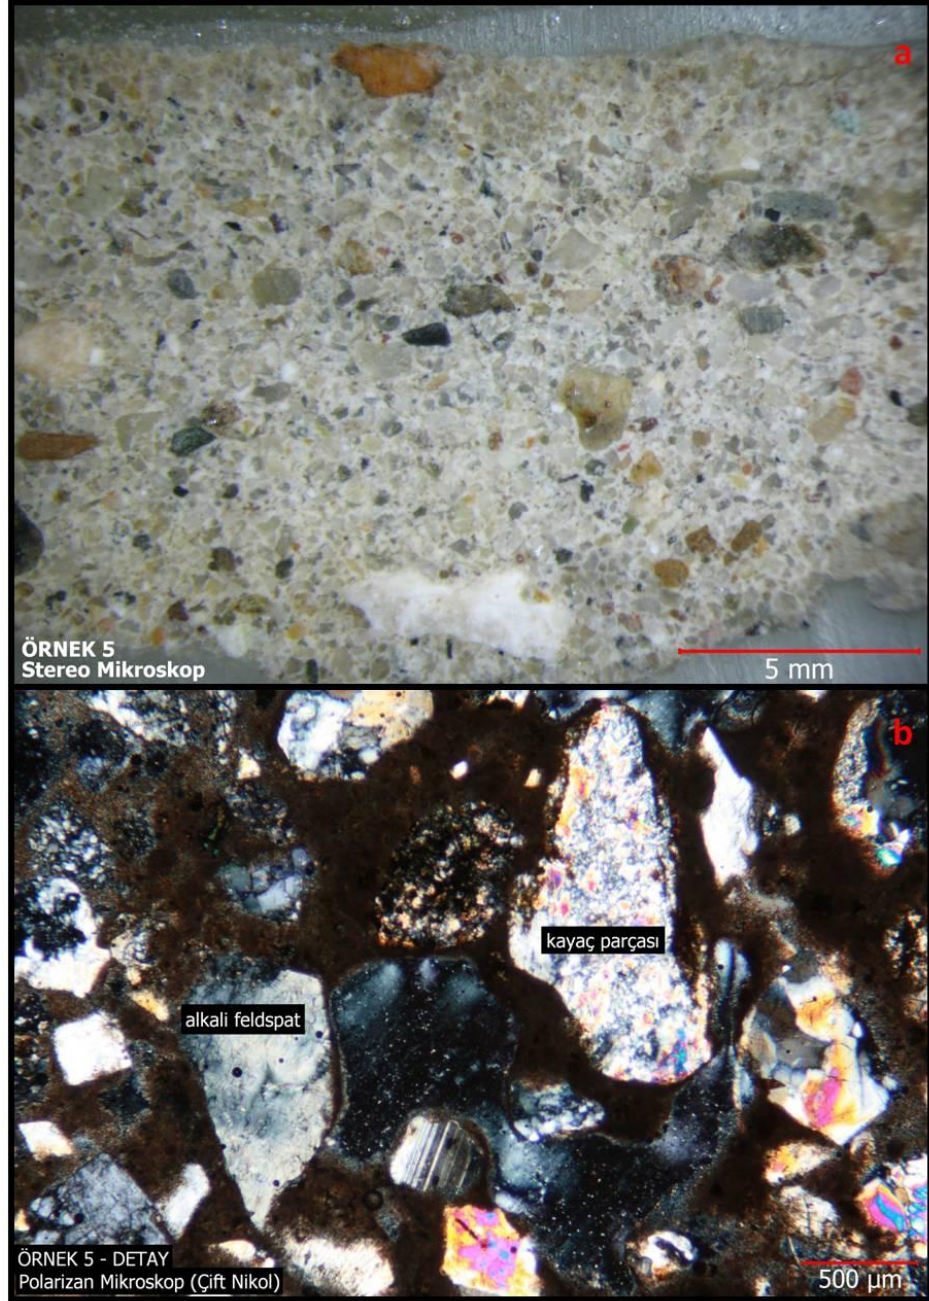
Görüntü 3.4. a-Stereo mikroskop görüntüsü, b- polarizan mikroskop görüntüsü (çift nikol)

Örnek 5: Bağlayıcı alanı % 20-25 oranında olup bağlayıcı-agrega fazı zayıftır. Örneğin agregalarının geneli mineral olup yer yer kayaç parçaları vardır. Ayrıca örnekte tek tük kireç topakları vardır. Minerallerin geneli kuvars ve alkali feldspat olup yer yer plajiolklas vardır. Kayaç parçaları kuvarssisttir. Agregalar az köşeli - az yuvarlak formdadır.

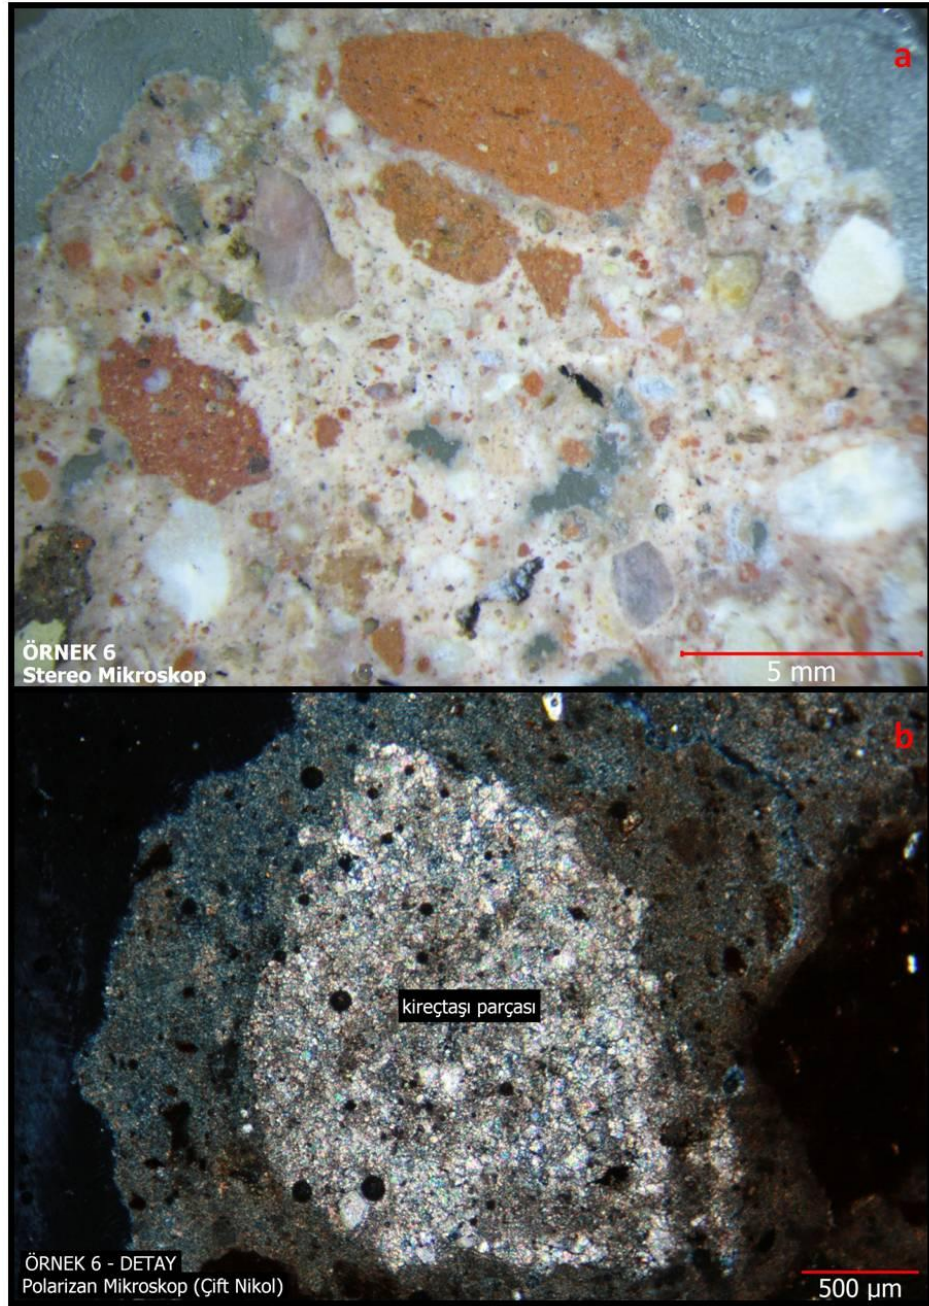
Görüntü 3.5. a-Stereo mikroskop görüntüsü, b- polarizan mikroskop görüntüsü (çift nikol)

Örnek 6: Bağlayıcı alanı % 40 civarında olup bağlayıcı-agrega fazı yer yer iyi yer yer zayıftır. Örneğin agregalarının geneli tuğla parçalarıdır. Ayrıca örnekte tek tük fosil kavkı parçası, yine tek tük siyah cüruf parçası, % 5 civarında mineral ve kayaç parçaları, % 10 civarında kireçtaşı parçaları ve % 20-25 oranında kireç topakları vardır. Mineralleri kuvars ve alkali feldspattır. Kayaç parçaları granittir. Agregalar az köşeli formdadır.

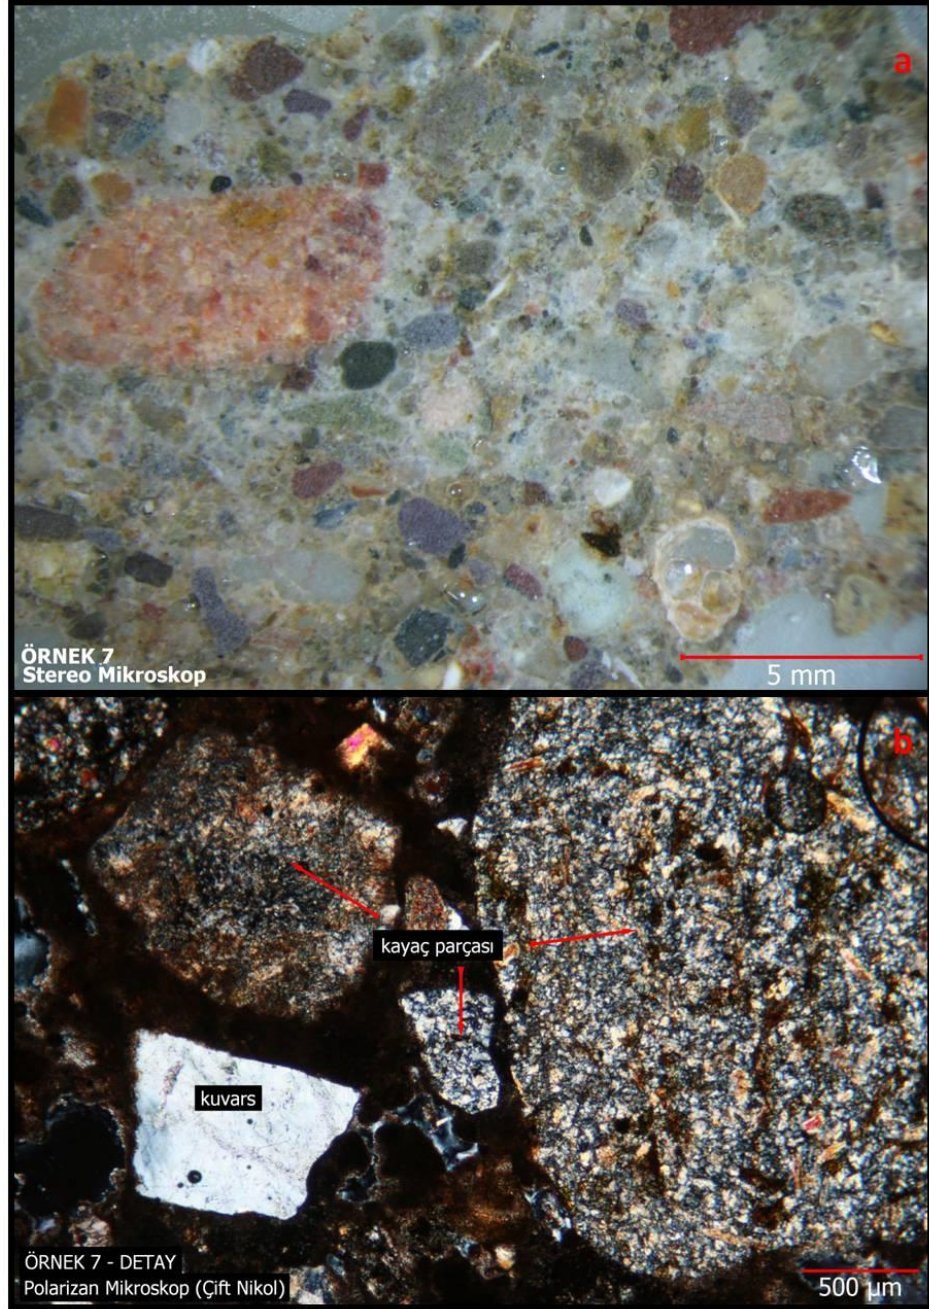
Görüntü 3.6. a-Stereo mikroskop görüntüsü, b- polarizan mikroskop görüntüsü (çift nikol)

Örnek 7: Bağlayıcı alanı % 20 civarında olup bağlayıcı-agrega fazı iyidir. Örneğin agregalarının geneli kayaç parçaları olup yer yer mineraller vardır. Ayrıca örnekte az miktarda kireçtaşı parçası vardır. Mineralleri kuvars ve alkali feldspattır. Kayaç parçalarının geneli kumtaşı olup nadiren metakumtaşı ve volkanik parçalar vardır. Agregalar az yuvarlak - yuvarlak formdadır.

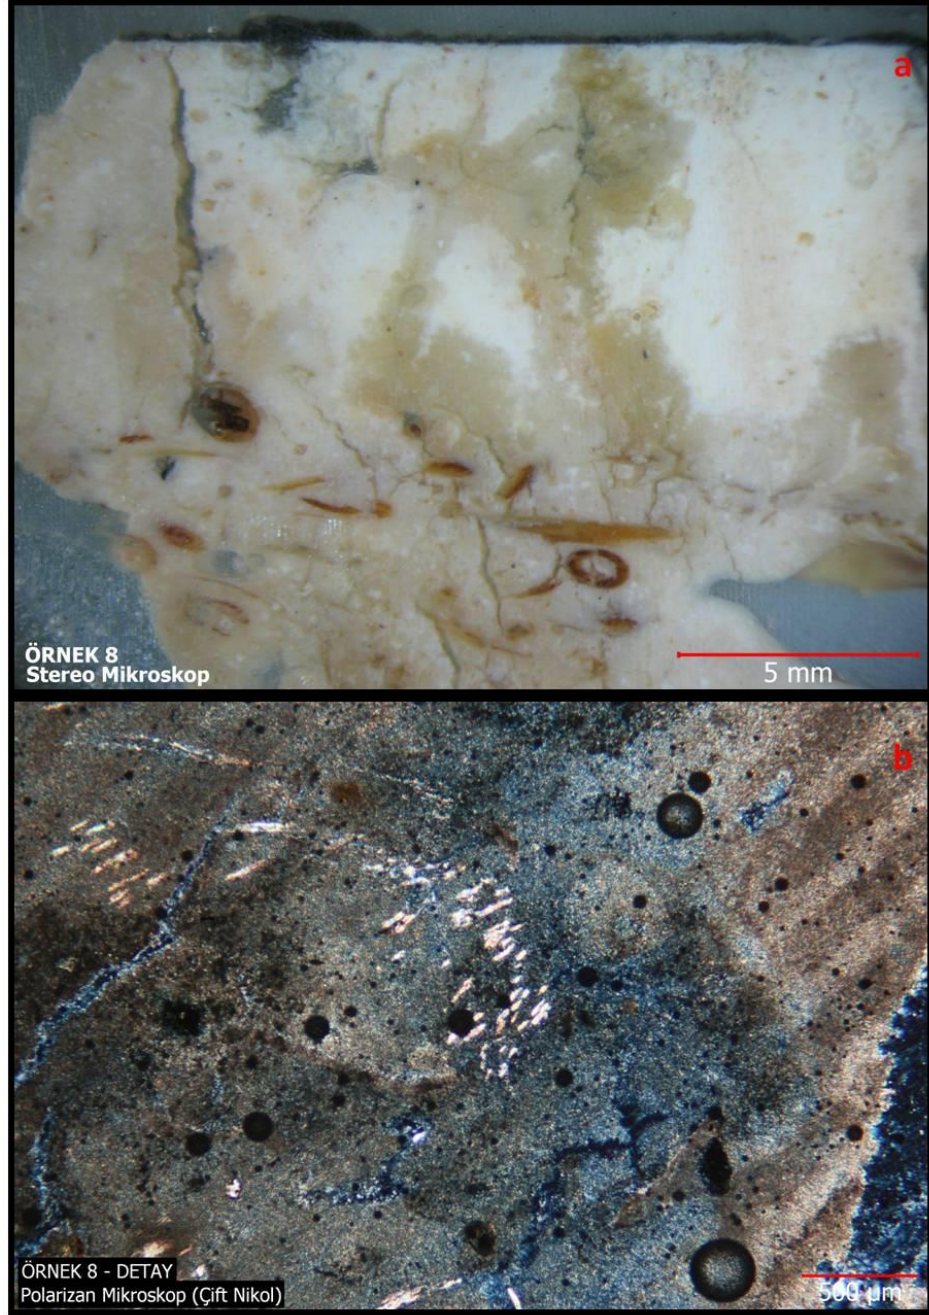
Görüntü 3.7. a-Stereo mikroskop görüntüsü, b- polarizan mikroskop görüntüsü (çift nikol)

Örnek 8: Agregasız yapıda olan örneğin fazı zayıftır. Örnekte nadiren kuvars ve yer yer kırıtlar mevcuttur.

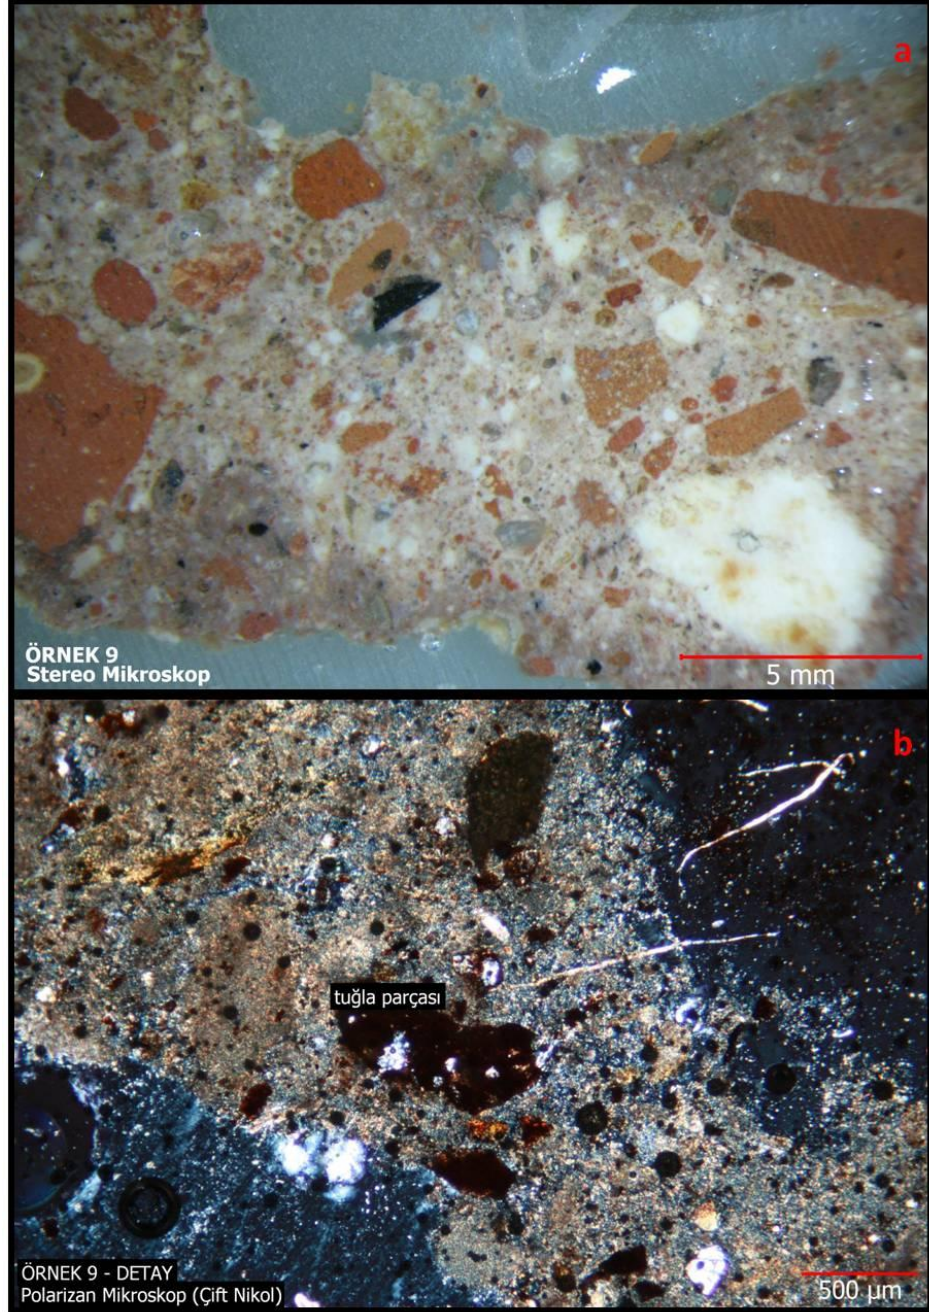
Görüntü 3.8. a-Stereo mikroskop görüntüsü, b- polarizan mikroskop görüntüsü (çift nikol)

Örnek 9: Bağlayıcı alanı % 30-35 oranında olup bağlayıcı-agrega fazı yer yer iyi yer yer zayıftır. Örneğin agregalarının geneli tuğla parçalarıdır. Ayrıca örnekte tek tük siyah cüruf parçası, çok az miktarda kuvars ve % 15 civarında kireç topakları vardır.

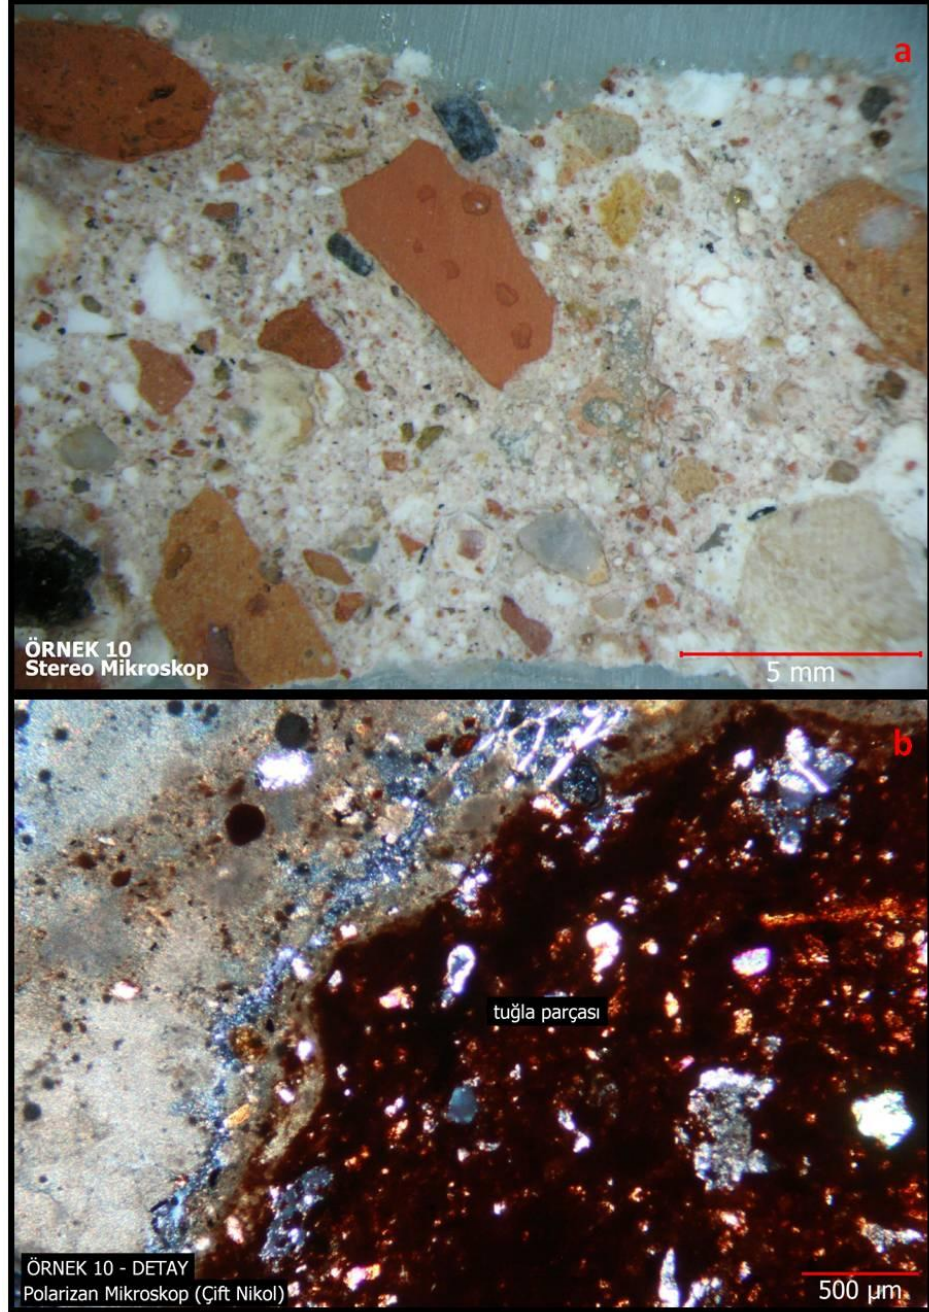
Görüntü 3.9. a-Stereo mikroskop görüntüsü, b- polarizan mikroskop görüntüsü (çift nikol)

Örnek 10: Bağlayıcı alanı % 30-35 oranında olup bağlayıcı-agrega fazı yer yer iyi yer yer zayıftır. Örneğin agregalarının geneli tuğla parçalarıdır. Ayrıca örnekte tek tük siyah cüruf parçası, çok az miktarda kuvars ve % 20-25 oranında kireç topakları vardır.

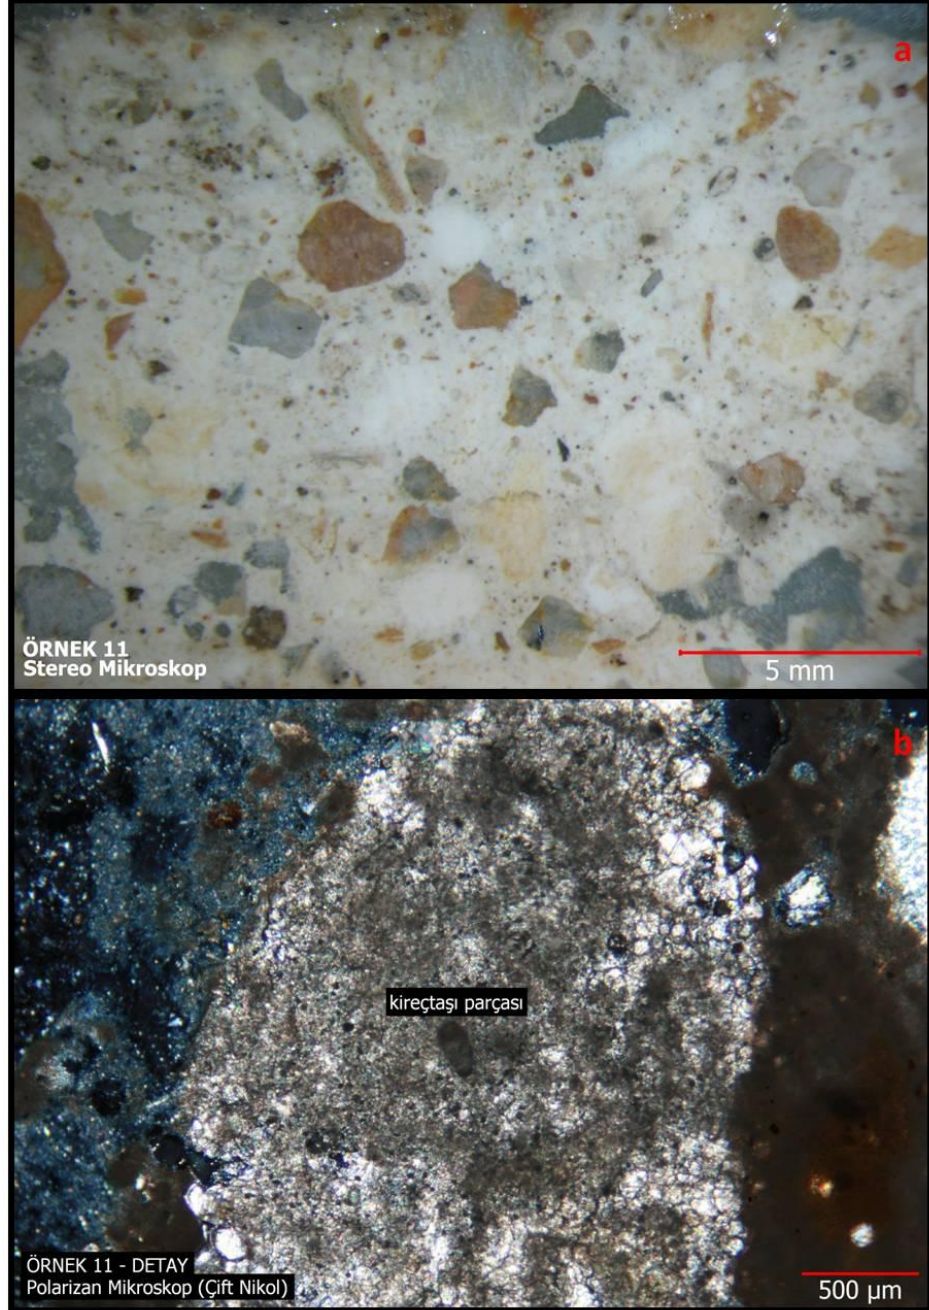
Görüntü 3.10. a-Stereo mikroskop görüntüsü, b- polarizan mikroskop görüntüsü (çift nikol)

Örnek 11: Bağlayıcı alanı % 50 civarında olup bağlayıcı-agrega fazı iyidir. Örneğin agregalarının geneli kayaç parçaları olup yer yer mineraller vardır. Ayrıca örnekte az miktarda kireçtaşı parçası ve % 10-15 oranında kireç toplıkları vardır. Mineralleri kuvarstır. Agregalar az köşeli formdadır.

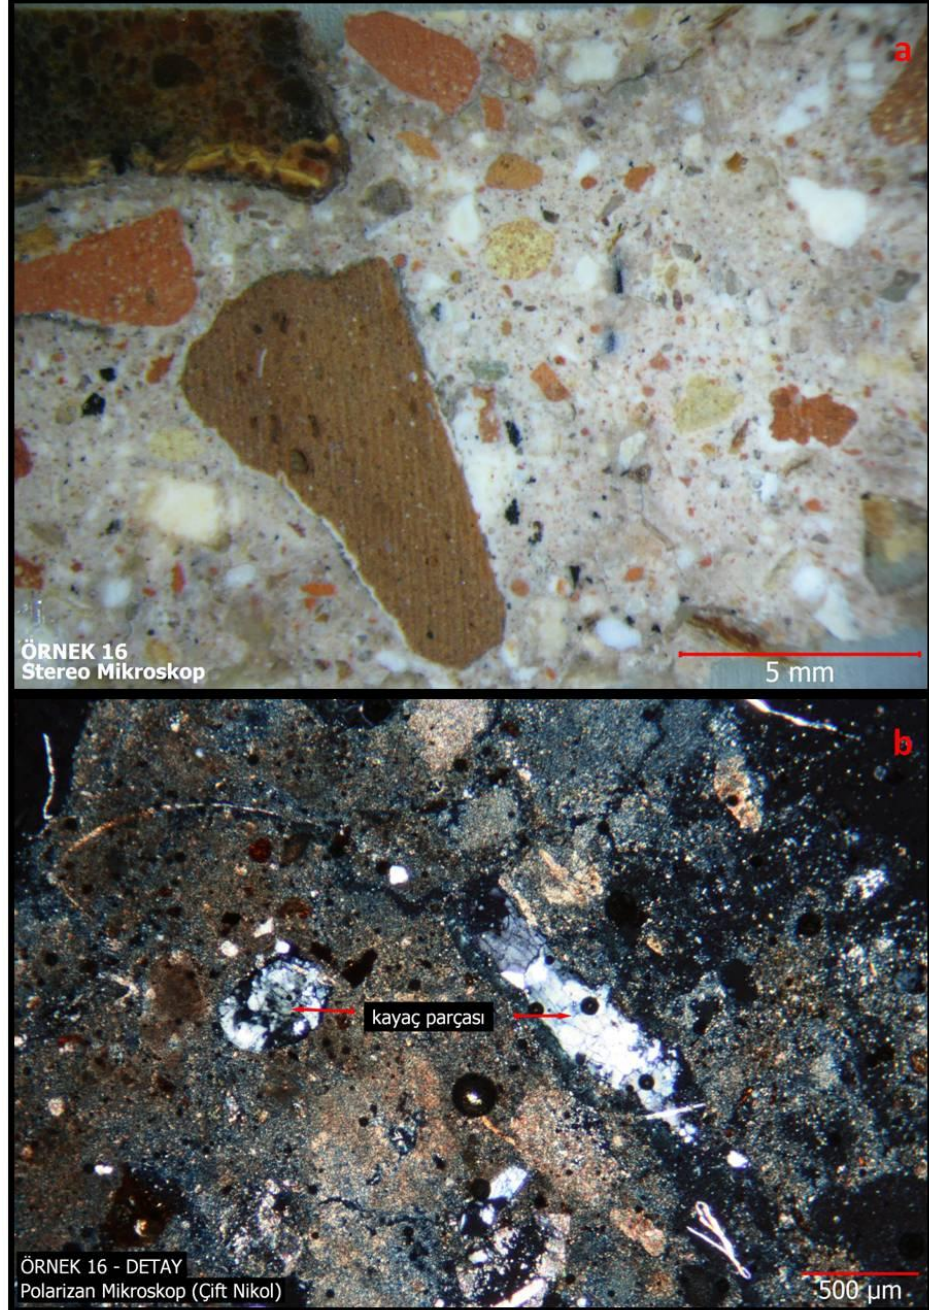
Görüntü 3.11. a-Stereo mikroskop görüntüsü, b- polarizan mikroskop görüntüsü (çift nikol)

Örnek 16: Bağlayıcı alanı % 30-35 oranında olup bağlayıcı-agrega fazı iyidir. Örneğin agregalarının geneli tuğla parçalarıdır. Ayrıca örnekte tek tük siyah cüruf parçası, % 2-3 oranında kuvars, % 3-5 oranında kireçtaşı parçaları ve % 10 civarında kireç topları vardır.
