**VAN HÜSREV PAŞA CAMİSİNDEKİ  
TAŞ, ÇİNİ ve KALEM İŞİ SÜSLEMELERİN  
BOZULMA NEDENLERİ**

Yüksek Lisans Tezi

Vedat Evren BELLİ

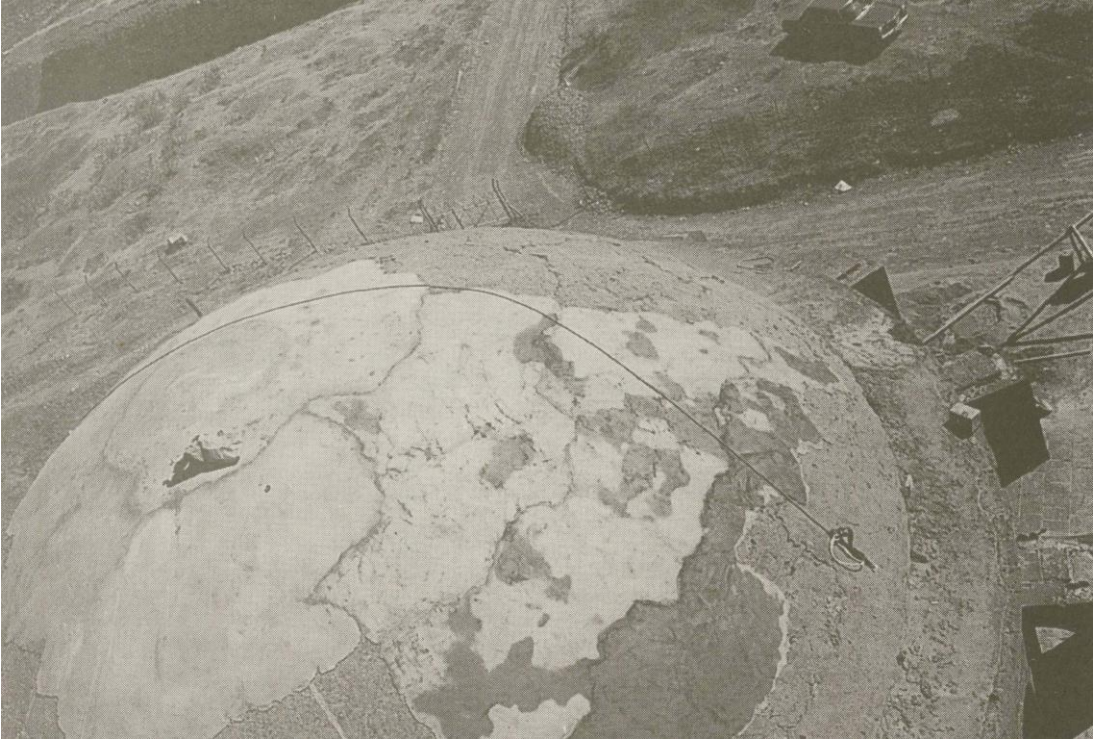
Caminin kurşunları çalındığı için kubbede oluşan çatlaklardan yapı içerisine kar ve yağmur suları girmektedir. Kubbenin yıkılmasını engellemek için katkı maddeli çimento, çatlaklara enjekte edilmiştir (Fotoğraf 86, 87, 88).

Fotoğraf 86: Onarım öncesi, cami kubbesindeki çatlaklar (Uluçam–Kavaklı)

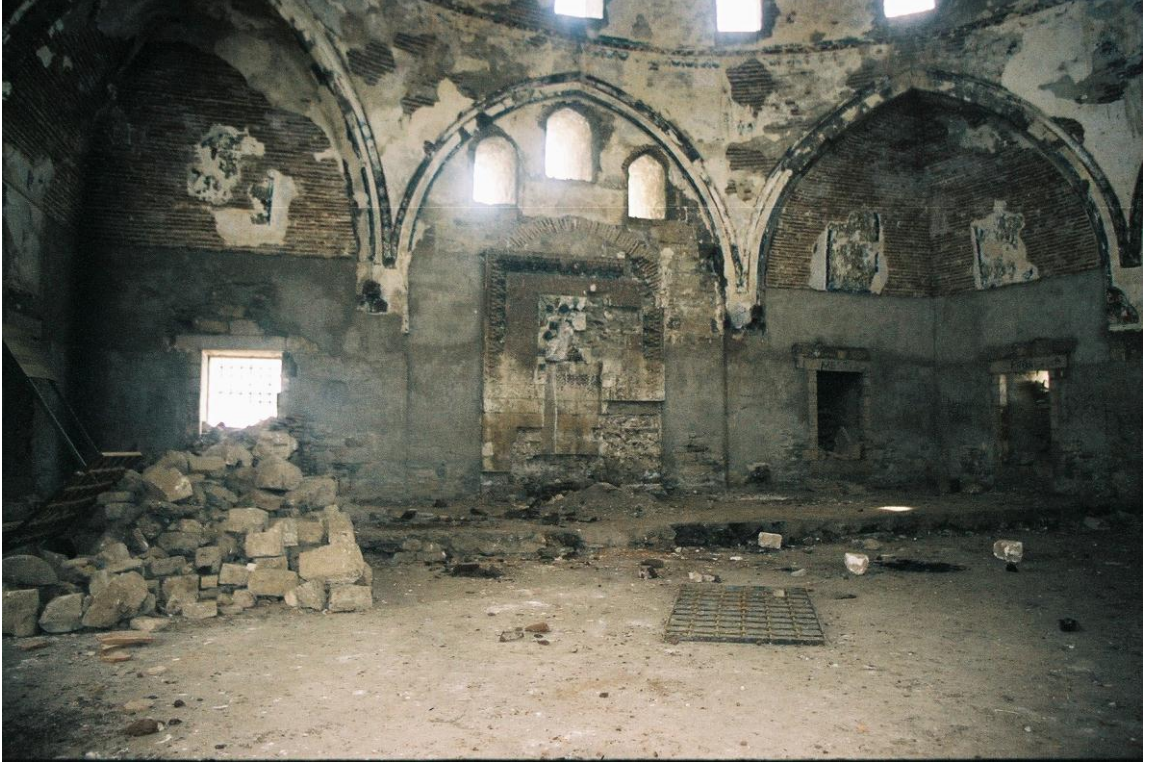
Nitekim kubbe ve duvarların cephesinde gözlenen çatlaklar, bu sarsıntının birer göstergesidir (Fotoğraf 170).

Fotoğraf 170: Kubbede yer alan çatlaklar (Ş. Öztürk)

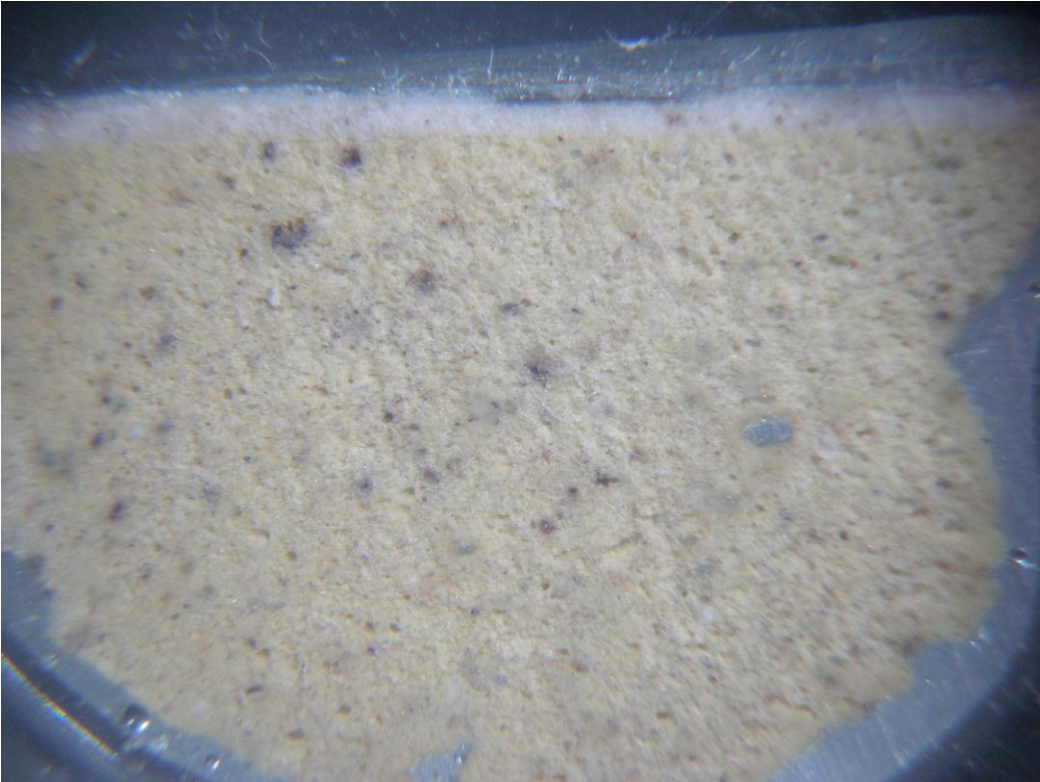
Fotoğraf 199: Çininin homojen olmayan hamuru

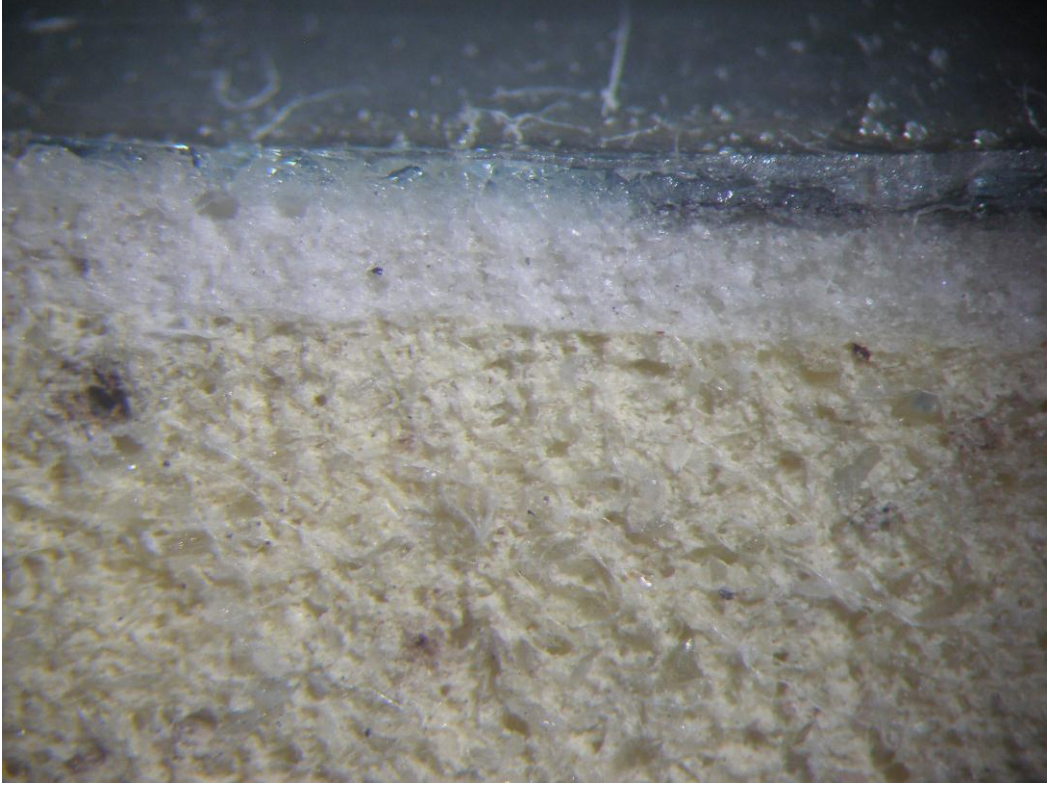
Fotoğraf 200: Sır tabakasının olduğu bölgede içten meydana gelen çatlama

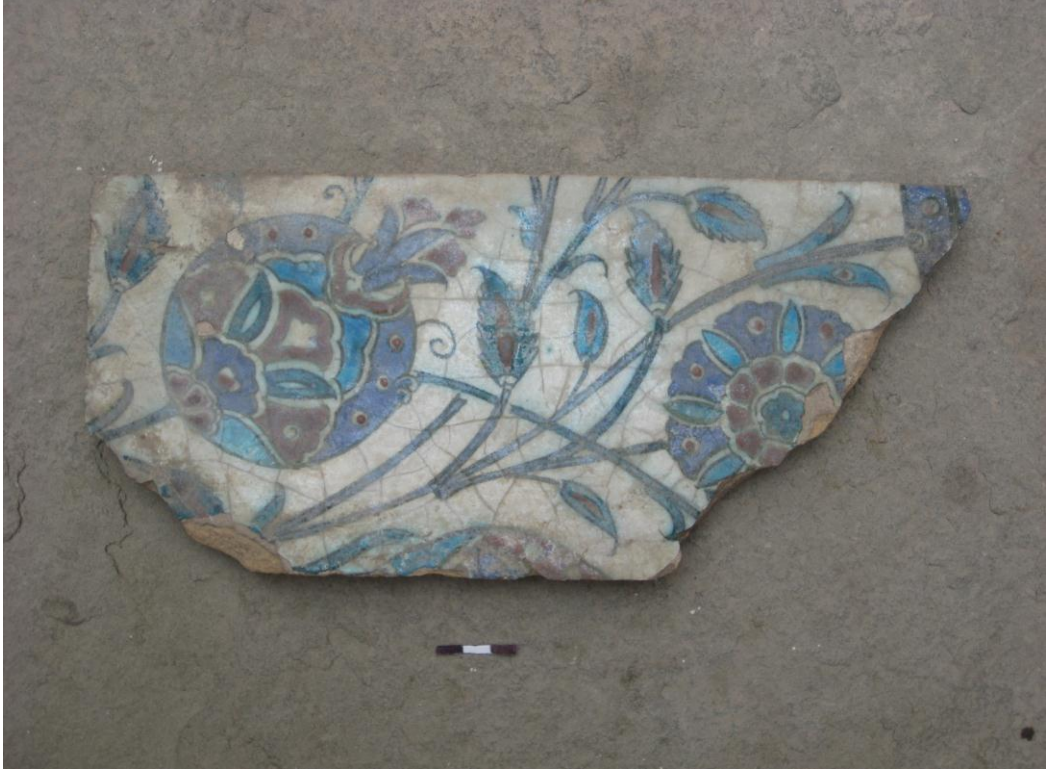
Çini çamurunun yapımı sırasında kullanılan maddelerin oranı ve birbirleriyle olan ilişkileri çok önemlidir. Bu malzemelerin içinde en önemli özelliğe sahip olan kil minerali bağlayıcı özelliği nedeniyle eserin sağlamlığını ve dayanıklılığını gösteren en önemli faktördür. Sırın çiniyle bir uyum içinde olması lazımdır (Fotoğraf 201), fırınlanma sonrasında çini ve sırların eşit olarak ısıl genleşme katsayısına sahip olmaları gerekmektedir. Bunu kısaca özetlemek gerekirse, 2 farklı malzemenin belirli bir sıcaklıkta veya soğuklukta aynı özellikleri göstermesi gerekir, eğer bu olmazsa sırda çatlama gözlenir ve çatlaklardan içeri su, tuz, kir gibi... bir çok dış faktör çiniye rahatlıkla nüfuz eder ve bozulmalara neden olur (Fotoğraf 202, 203).

Fotoğraf 202: Sır tabakası çatlamış çini parçası

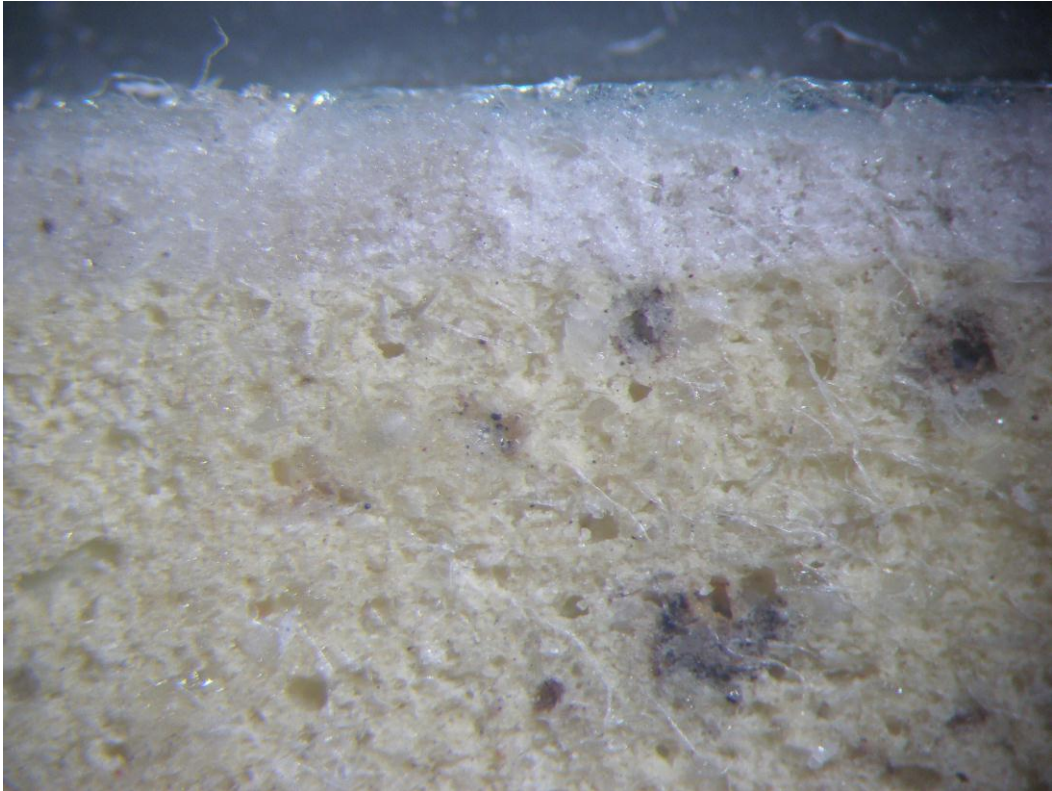
Fotoğraf 203: Sır tabakası çatlamış çini parçası (N. Mercan)

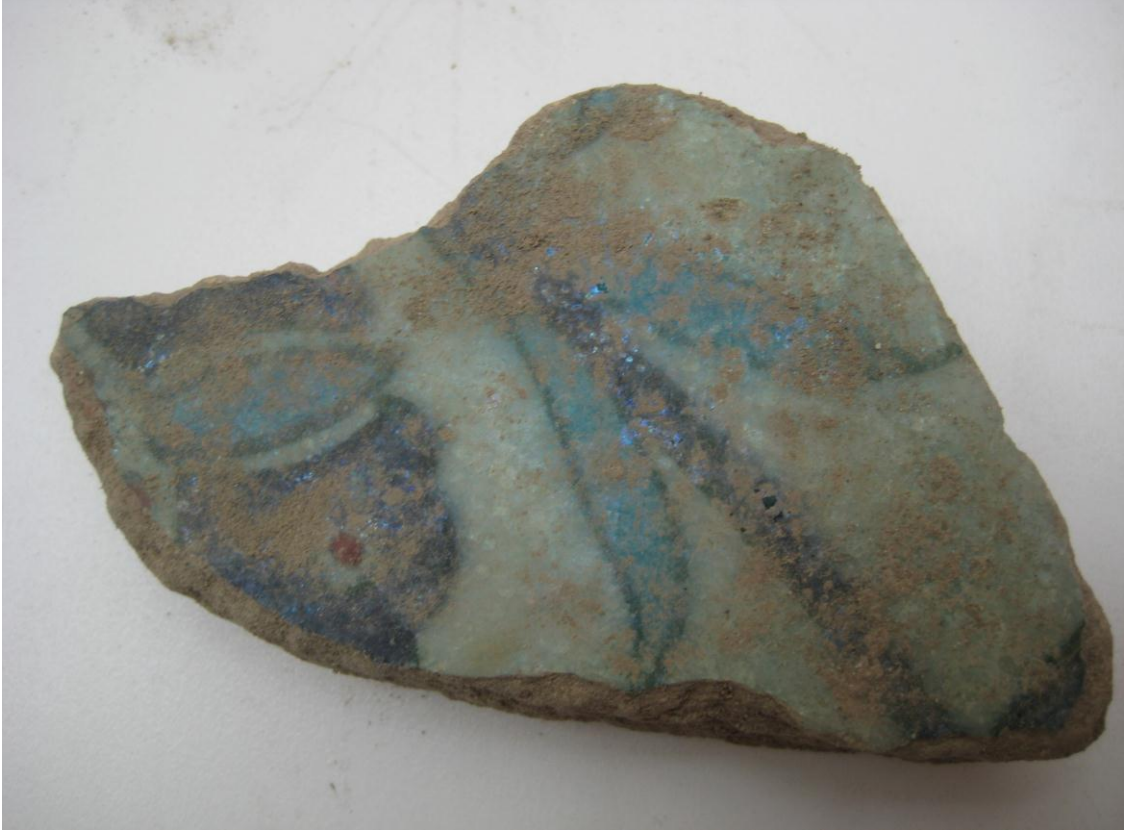
Fotoğraf 214: Çini parçasının üzerindeki böcek ölüsü

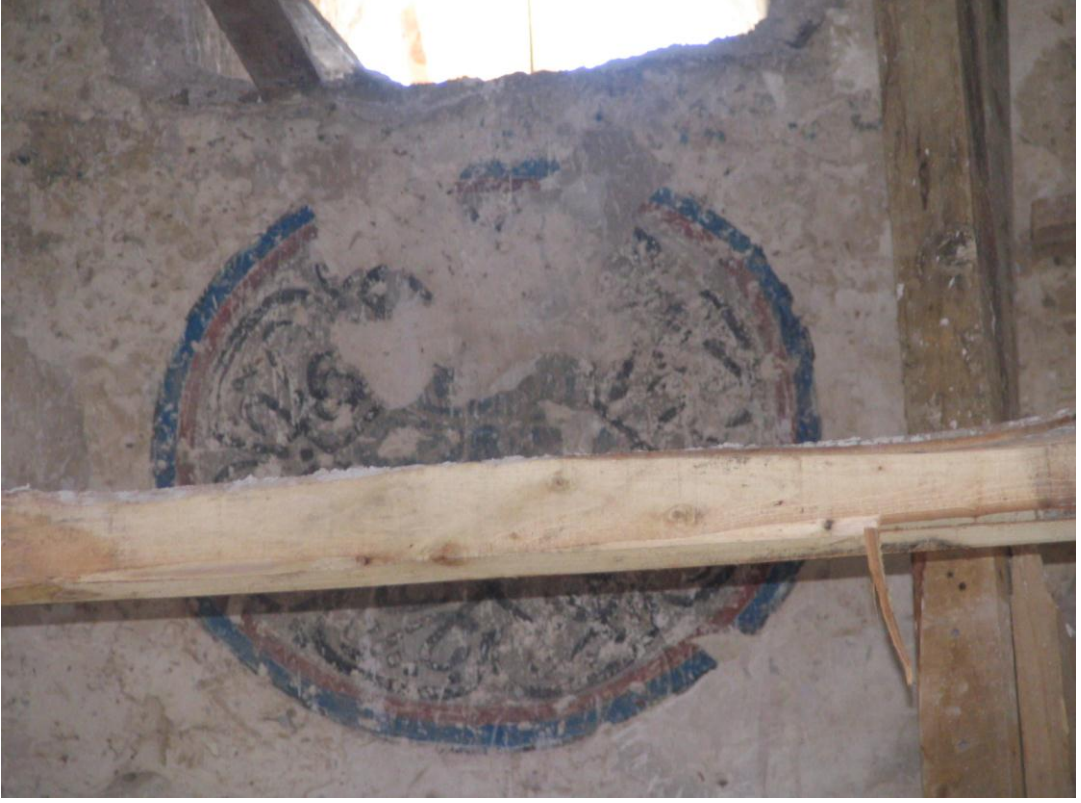
Fotoğraf 236: Sivalar üzerindeki kuş pislikleri (Ş. Öztürk)
