**KADİR HAS ÜNİVERSİTESİ**  
**FEN BİLİMLERİ ENSTİTÜSÜ**

**TURŞUCUZADE AHMET MUHTAR EFENDİ KONAĞI**  
**TAŞ ODASI'NIN YAPI MALZEMELERİ ÖLÇEĞİNDE**  
**KORUNMA SORUNLARI VE ÖNERİLER**

**MUSTAFA ERUŞ**

Şubat, 2012

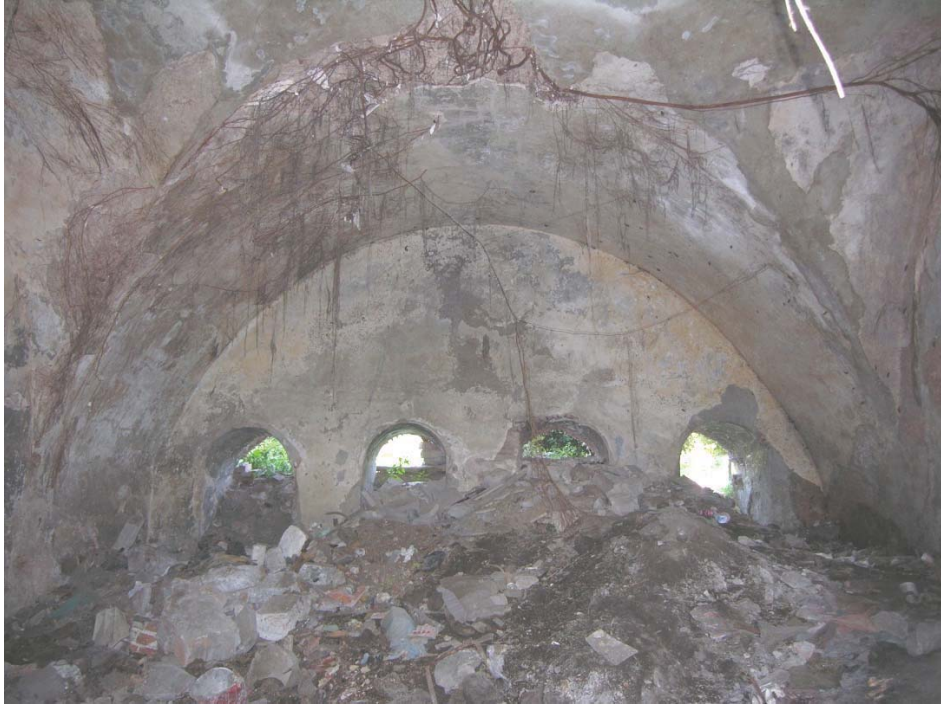
Çevre zemin kotunun dolgularla yükseltilmesi neticesine bağlı olarak zemin kat, toprak altına gömülmüş durumdadır. Zemin katın içerisinde de toprak ve çeşitli atıkların birikmesi neticesinde oldukça fazla miktarda dolgu bulunmaktadır. Ayrıca zemin katta yer alan mekânların duvar ve tonozları da çimento sıvalar ile kaplanmış durumdadır.

Fotoğraf 2.27. Zemin kat içerisinde yer alan, pencere seviyesine ulaşmış dolgu ve molozlar

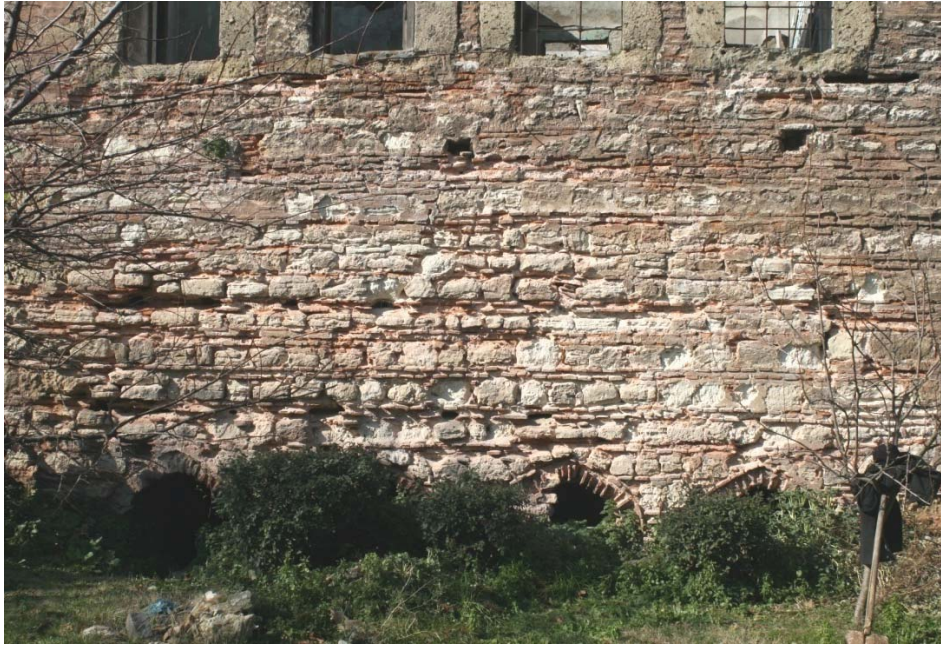
Fotoğraf 2.28. Dış taraftan kot yükselmesi sonucu gömülmüş zemin kat pencereleri

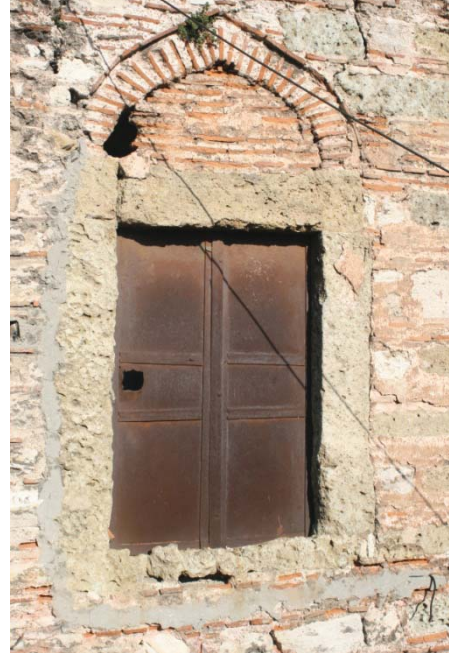
Yapıya ait pencere, kapı, kepenk, gergi gibi metal içerikli malzemelerin ise ileri derecede korozyona uğradıkları ve büyük oranda işlevlerini yerine getiremeyecek durumda oldukları gözlemlenmektedir.

Fotoğraf 2.29. Pencerelerde yer alan metal parmaklıklar  
Fotoğraf 2.30. Korozyona uğramış olan metal kepenk

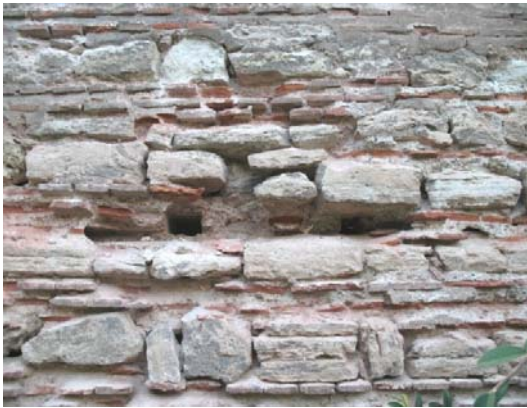
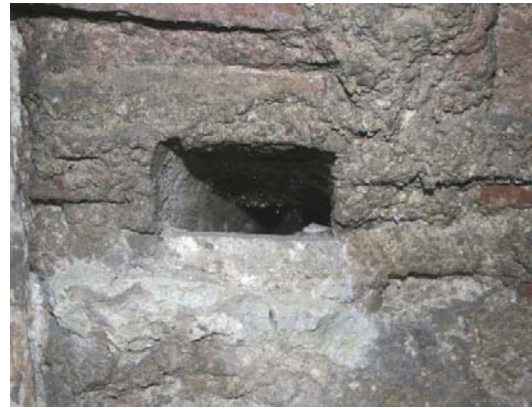
Yapının duvarlarında yer alan ahşap hatılların da çürüyerek yok oldukları ve kısmen bazı hatıl yuvalarında küçük ahşap parçalarının mevcut olduğu gözlemlenmiştir.

Fotoğraf 2.31. Yapının dış duvarlarında yer alan ahşap hatıl boşlukları  
Fotoğraf 2.32. Yapının iç duvarlarındaki yer alan ahşap hatıl boşlukları

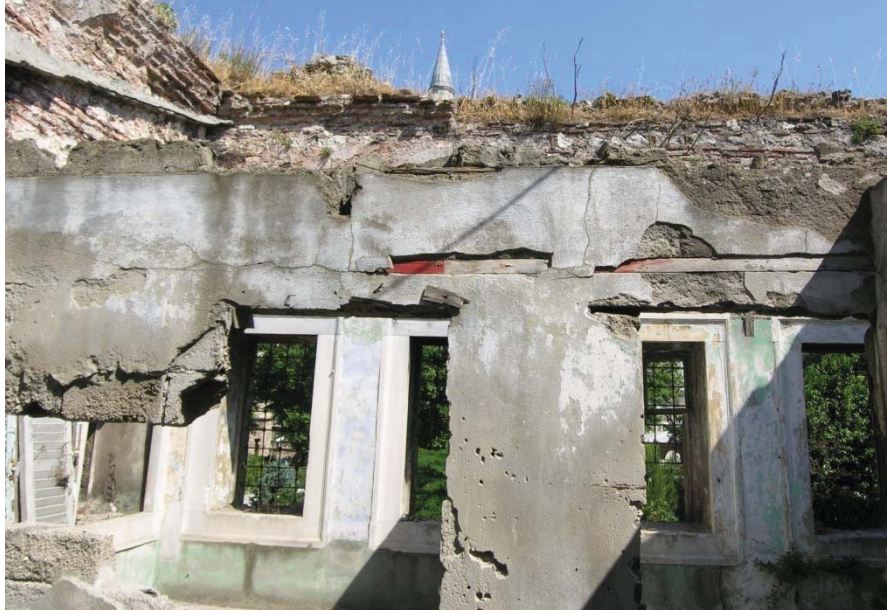
Turşucuzade Ahmet Muhtar Efendi Konağı Taş Odası yakın dönemde farklı müdahaleler görererek kullanılmış ve yapının içerisinde niteliksiz muhdes bir takım ekler yapılmıştır. Yapının içerisinde muhdes bölücü duvarlarla birçok mekân oluşturulmuş, yapının içerisinde yer alan ocak kapatılmış ve yapının iç mekânlarına çimento sıvalar yapılmıştır.

Fotoğraf 4.1. Yapının birinci katında yer alan niteliksiz muhdes duvarlar

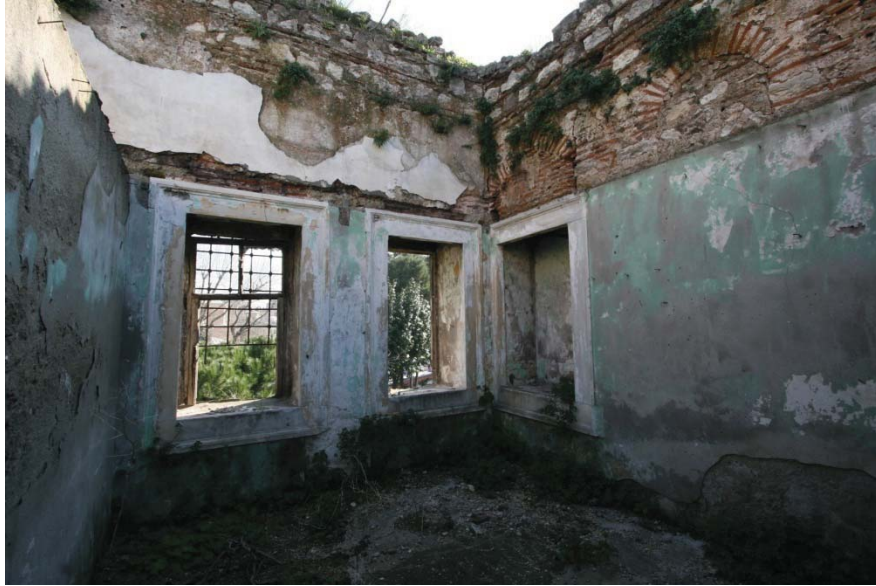
Fotoğraf 4.2. Yapının birinci katında yer alan muhdes duvarların yanı sıra orijinal duvarlara da çimento sıvalar uygulandığı görülmektedir.

Yapılarda su geçirimsiz, sert bir malzeme ile uygulama yapılması durumunda buharlaşma bu malzemelerin uygulandığı alanın çevresindeki özgün malzemeler üzerinden gerçekleşir. Bu süreç özgün malzemelerde hasarlara sebebiyet verir (Torraca, 1981, 33–35).

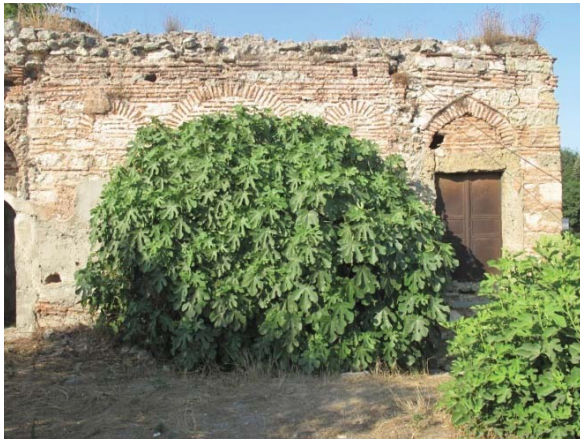
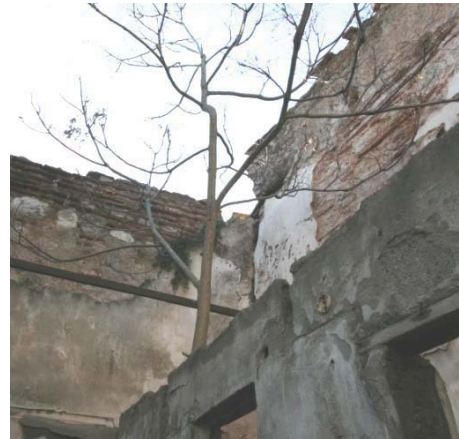
Yapının içerisinde, cephe duvarlarında ve çevresinde yer alan bu bitkisel oluşumların duvar içlerine ve sıva altlarına kadar ilerlemiş olmaları nedeniyle gelişim gösterdikleri yerlerde fiziksel hasarlar oluşturdukları görülmektedir. Bu hasarların önüne geçebilmek için biyolojik aktivitenin durdurulması ve bu bitkilerin yapıdan uzaklaştırılması gerekmektedir. Otsu yapıdaki canlılar mekanik yollarla yapıdan rahatlıkla uzaklaştırılabilirken odunsu yapıdaki gelişkin canlılar ve ağaçlar yapı bünyesine köklerini salmış olmaları sebebiyle dikkatli bir çalışma ile yapıdan uzaklaştırılmalıdırlar. Yapıdan uzaklaştırılması sırasında yapıya zarar verme olasılığı bulunan ağaçlar ise doğrudan alınamayacağı için uygun bölgelerinden kesilerek canlılıklarının ortadan kaldırılmasını sağlayacak ilaçların enjekte edilmesi yöntemiyle stabil hale getirilmelidirler.

Fotoğraf 4.3. Yapının güneybatı cephesinde gelişmiş olan ağaç (solda)  
Fotoğraf 4.4. Yapı içerisinde gelişmiş olan ağaç (sağda)

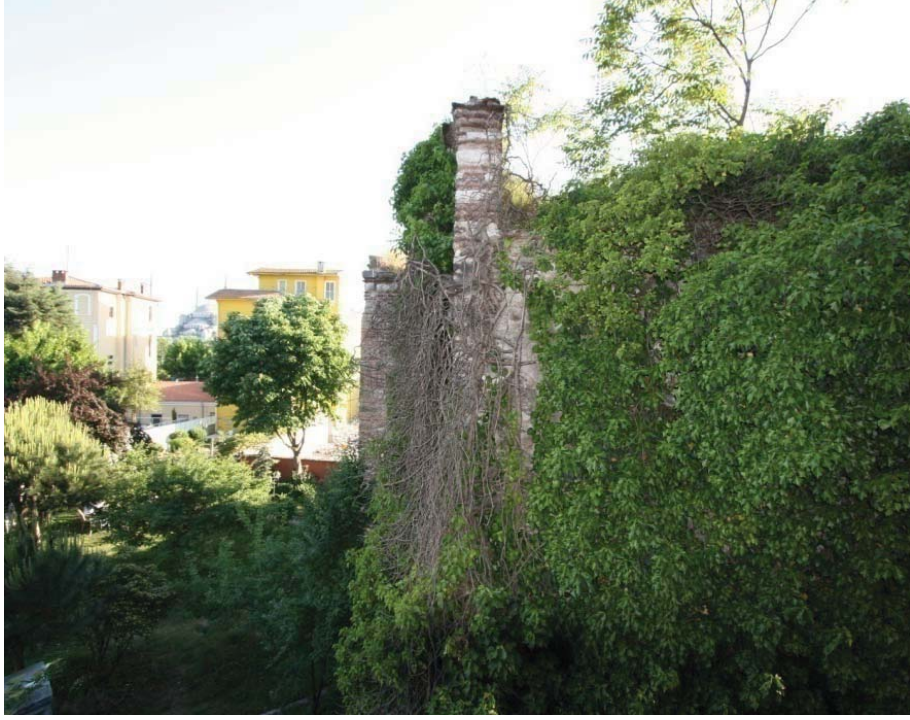
Yapının kuzeydoğu cephesini tamamen kaplamış olan sarmaşık türü bitkiler sebebiyle cepheyi okumak olanaksız hale gelmiş durumdadır. Bu sarmaşıkların yapı içerisine doğru nüfuz etmesi ve diğer bitkilerinde bu alanda gelişim göstermesi yapıyı olumsuz yönde etkilemektedir. Genel olarak bitkilerin kökleri yapı duvarlarının içine doğru hareket ederek gelişim gösterdikleri takdirde duvarlarda ve yapı genelinde önemli fiziksel hasarlara sebebiyet verdikleri için yapıdan uzaklaştırılmalıdırlar.

Fotoğraf 4.5. Yapının kuzeydoğu cephesini tamamen kaplamış olan bitkiler

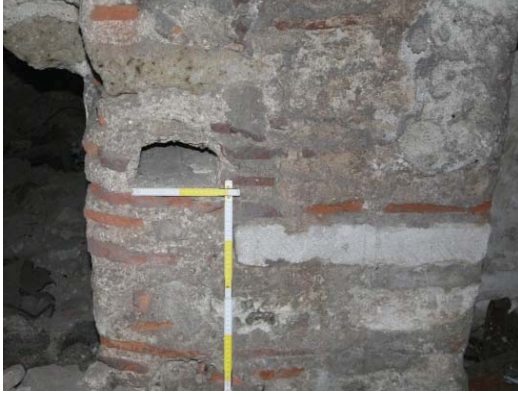
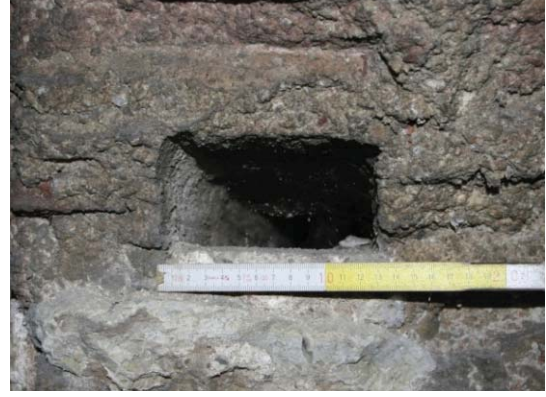
Yapının güneydoğu ve kuzeybatı cephelerinden alınmış olan iki adet ahşap hatıl örneğinin böceklenme sorunları ve mantarlar sebebiyle bozulmaya uğradıkları ve ağır hasarlı oldukları görülmüştür. Yapılan analizler neticesinde bu ahşapların ak meşe türü ahşaplar oldukları tespit edilmiştir (bkz. Bölüm 3.2.7). Yapı statığı açısından önemli olan bu hatılların yeniden üretimlerinde emprenye edilmiş ak meşe türü ahşaplar kullanılması önerilmektedir.

Fotoğraf 4.7. Yapının zemin katındaki boşalmış hatıl yuvası

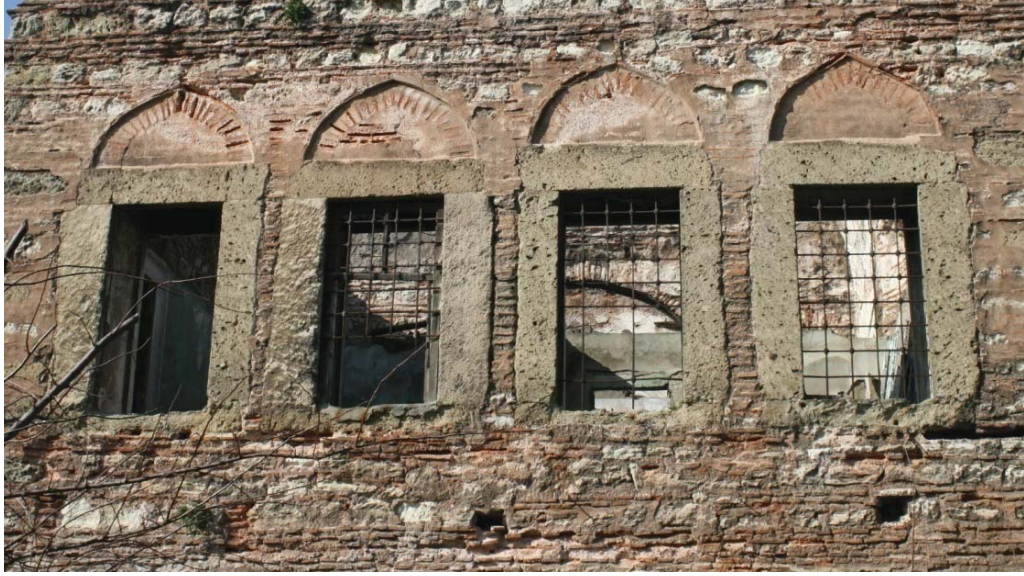
Yapının; gergi, kepenk, parmaklık, gibi metal elemanlarının korozyon etkisi ile bozulmaya uğradıkları ve bazılarının işlevlerini yerine getiremeyecek durumda oldukları gözlemlenmektedir. Ancak yapının dönem özelliklerini bünyelerinde barındıran bu elemanların korunması ve eksik kısımlarında aynı sistem detaylarıyla üretilerek kullanılmaları gerekmektedir. Özellikle pencere demir parmaklıkların oldukça hasarlı oldukları görülmektedir. Parmaklıkların lokma olarak tabir edilen bölümlerinin iki farklı tipte üretilmiş oldukları ve yapılan analizler neticesinde kurşun oldukları tespit edilmiştir (bkz. Tablo 3-90, Tablo 3-91)

Fotoğraf 4.9. Korozyona uğramış olan parmaklıkların kısmen varlıklarını sürdürdükleri ancak oldukça hasarlı oldukları görülmektedir

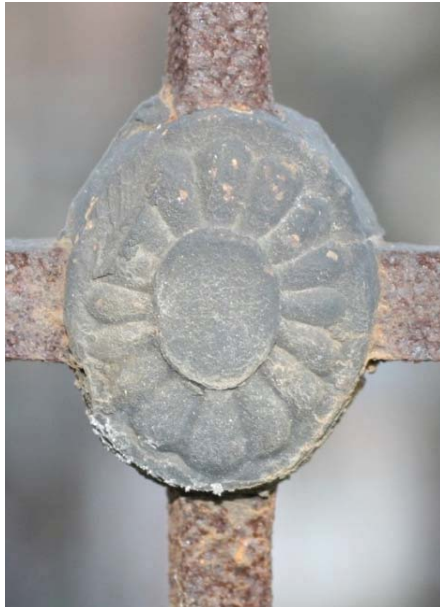
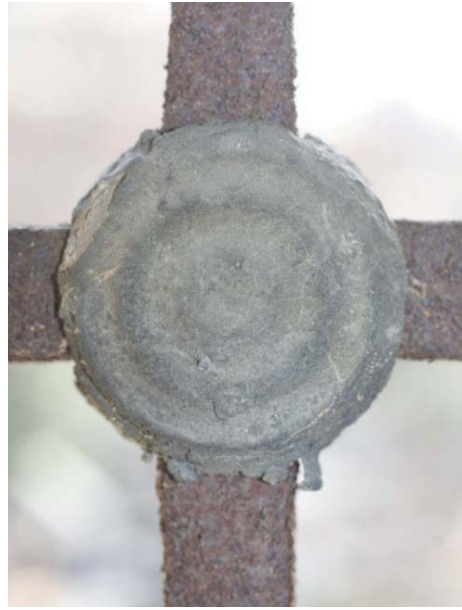
Fotoğraf 4.10. Korozyona uğramış olan parmaklıklar ve kurşun lokma detayı  
Fotoğraf 4.11. Korozyona uğramış olan parmaklıklar ve kurşun lokma detayı

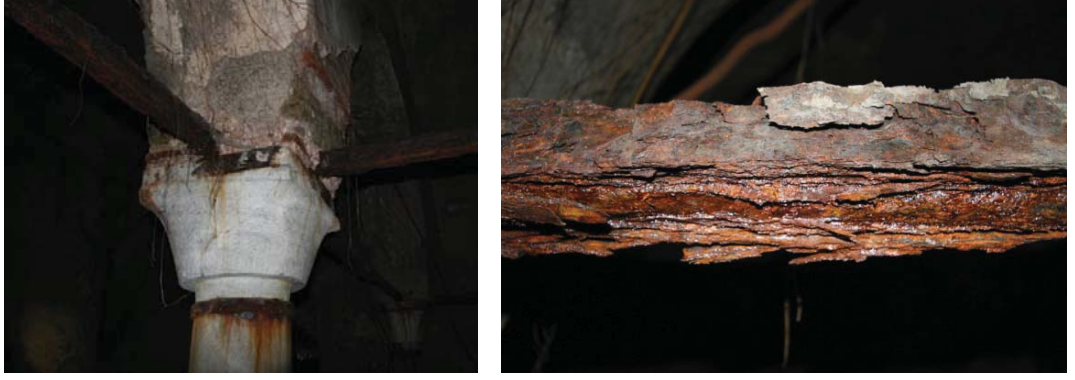
Yapıda yer alan gergi metallerin de oldukça hasarlı oldukları ve korozyon etkisinin bazı noktalarda oldukça ilerlediği görülmektedir. Özellikle zemin katta yer alan ve demir oldukları gözlemlenen gergi ve sütun bileziklerinin ileri derecede bozulmaya uğradıkları görülmektedir. Bu metallerin korozyon derinlikleri ve işlevini yerine getirip getiremeyecekleri kontrol edilmeli ve işlevini yerine getiremeyecek ölçüde tahribata uğramış olanların değiştirilmesi gerekmektedir. Ancak korozyonları yüzeysel olan demir metallerin temizliklerinde mekanik yöntemler kullanılmalı

Fotoğraf 4.12. Zemin katta yer alan gergi ve sütun bilezik metallерinin mevcut durumu  
Fotoğraf 4.13. Zemin katta yer alan gergi metalinin detayı

korozyonların yüzeyden uzaklaştırılmalarının ardından yeniden korozyon oluşumuna izin verilmeden orto fosforik veya tannik asit esaslı pas inhibitörü ve antipas uygulaması yapılmalı ve boya işlemleri yapılarak metal yüzeyleri koruma altına alınmalıdır.

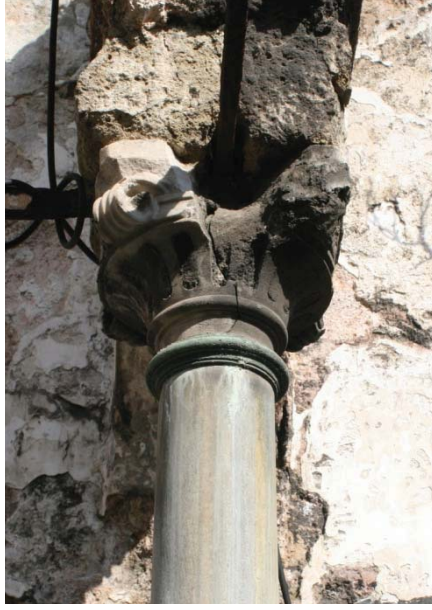
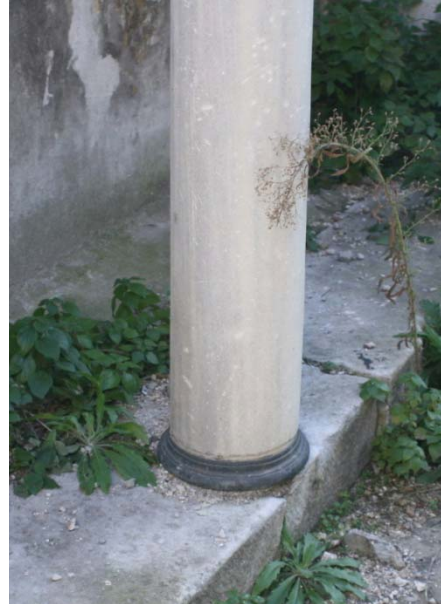
Yapının birinci katında yer alan mermer sütun başlıklarının, gergi metallерinde oluşan korozyonların baskısı sebebiyle parça kopmaları ve çatlak şeklinde fiziksel zararlar gördükleri ve bu baskının devamlılığında yıkılma tehlikesi karşı karşıya oldukları görülmektedir. Gergi metallерinin sütun başlıklarıyla temas halinde oldukları noktalarda korozyon oluşumunu engellemek maksadı ile uygulanmış olan metalden bir adet örnek alınmış ve yapılan analizler neticesinde metalin kurşun olduğu tespit edilmiştir (bkz. Tablo 3-92). Ancak uygulama hataları, kötü işçilik veya yapının geçirdiği süreçler sebebiyle sütun başlığı içerisindeki kurşun işlevini yerine getirememiş ve demir gergi korozyonları sütun başlıklarında fiziksel sorunların oluşumuna sebebiyet vermiştir.

Üst kattaki mermer sütunların bilezik metallерinin ise genel olarak korunmuşluk durumlarının iyi oldukları ve yüzeylerinde lokal olarak görülen korozyon ürünlerinden hareketle bakır alaşımli bir metalik yapıya (bronz - pirinç) sahip oldukları görülmektedir. Metal bileziklerin korozyonları mekanik yöntemlerle alınmalı ancak bu işlemler yapılırken metalin patinasının zarar görmemesine dikkat edilmelidir. Korozyonların uzaklaştırılmasının ardından metal yüzeylerine % 3 – 5 Paroloid B72 uygulaması yapılarak yeniden korozyon oluşumunun önü kesilmelidir.

Fotoğraf 4.14. Korozyon etkisi ile fiziksel zarara uğramış olan sütun başlığı  
Fotoğraf 4.15. Korunmuşluk durumu iyi olan sütun bileziği (sağda)

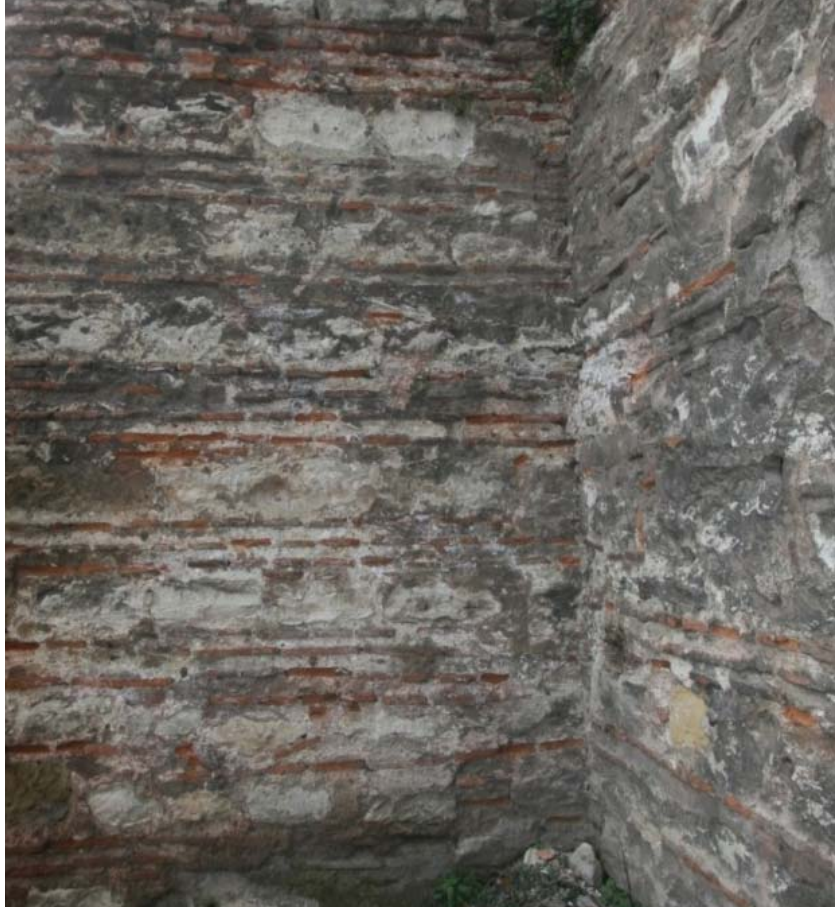
Fotoğraf 4.16. Yapının güneydoğu ve kuzeydoğu cephelerinin kesiştiği yerdeki yüzey kirlilikleri

Mekanik temizlikler, kir ile malzeme arasındaki bağı kırarak bir kuvvet uygulanması prensibine dayanır. Kirlerin malzemedan uzaklaştırılması işleminin yapılması sırasında uygulanacak kuvvet sadece kire etki etmeli ve malzeme bütün bu işlemde zarar görmemelidir. Bu sebeple mekanik temizlik yöntemlerinde en çok dikkat edilmesi gereken nokta çalışmaların kontrollü olarak yürütülmesidir (Moncrieff ve Weaver, 1992, 27).

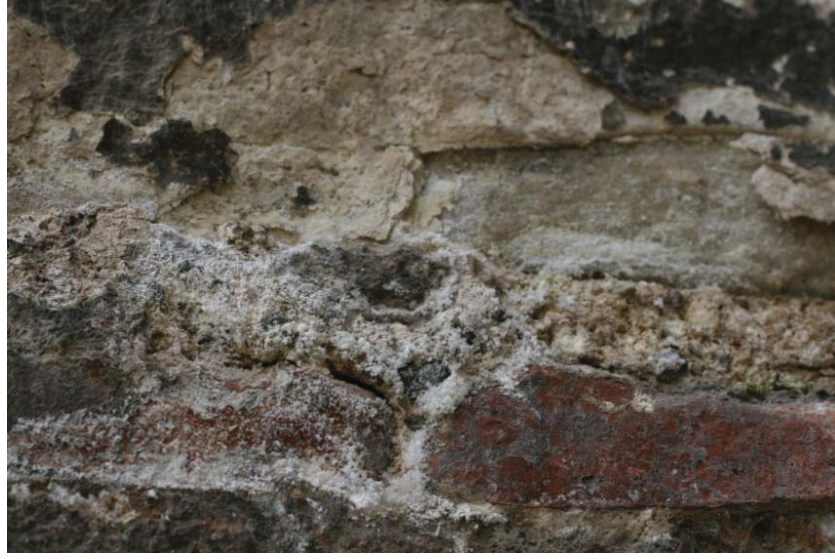
Tuzlar, yapıda kullanılan malzemelerden veya yapının yeri ve konumuna bağlı olarak çevresel sebeplerle yapıya transfer olabilirler. Yapı malzemelerinin içerisine ihtiva eden tuzların kristalizasyon döngüsü, buldukları alanda fiziksel sorunlara sebebiyet verebilir. Islanma kuruma döngüleriyle yapı malzemelerin gözeneklerinde hareket eden tuzlar malzeme yüzeylerinde çiçeklenme ve kabukaltı çiçeklenme sorunları oluştururlar ve bu yüzeylerde çatlaklar, yüzey erozyonu ve parça kopmaları gibi hasarlar gözlemlenebilir. Ayrıca yapının cephelerinde oluşan alçıtaşı kabuklarda taş yüzeylerinde önemli hasarlara sebebiyet vermektedir.

Fotoğraf 4.18. Yapının güneydoğu cephesinde oluşmuş (kabuklanma) alçıtaşı kirlilikler ve yüzeyde birikmiş olan tuz kristalleri

Bu hasarların durdurulması ve oluşabilecek yeni hasarların önüne geçilebilmesi için tuzların yapıdan uzaklaştırılmaları gerekmektedir.

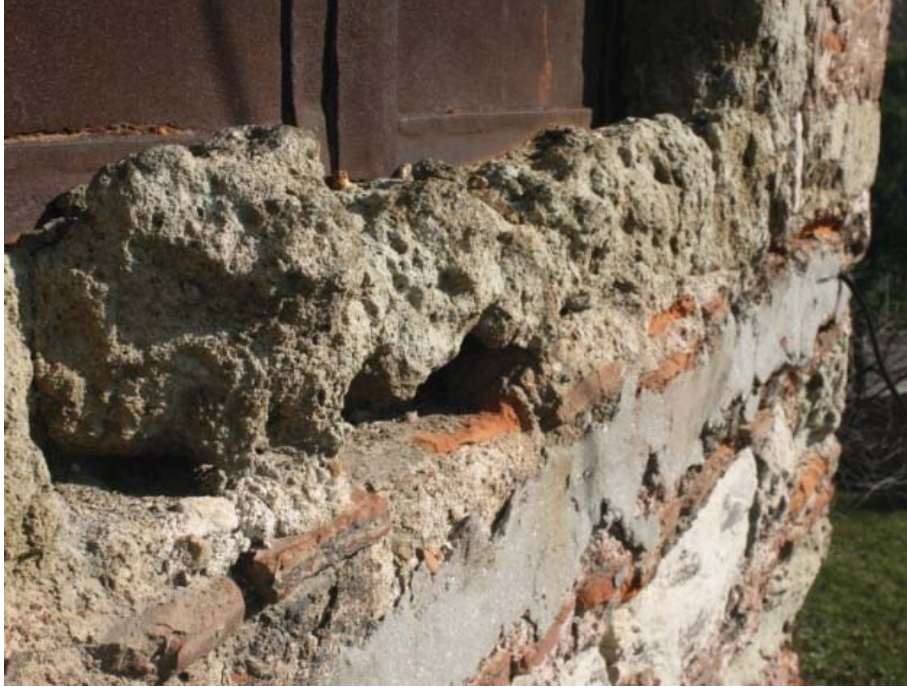
Fotoğraf 4.19. Yapının güneybatı cephesinde yer alan metal kepenkli pencere denizliğindeki değiştirilmesi gerekli olan tuf taşı

İşlevini yerine getiremeyecek oranda bozulmuş, yapısal bütünlüğünü ve mekanik özelliklerini yitirmiş olan taşlarda ise değişim yapılması gerekmektedir. Taş değişiminin yapılacağı yerlerin belgeleme çalışmalarının ardından değişimin yapılacağı taşın ölçülerine uygun ve özgün taş ile aynı cins taşlar yerlerine monte edilmelidir.

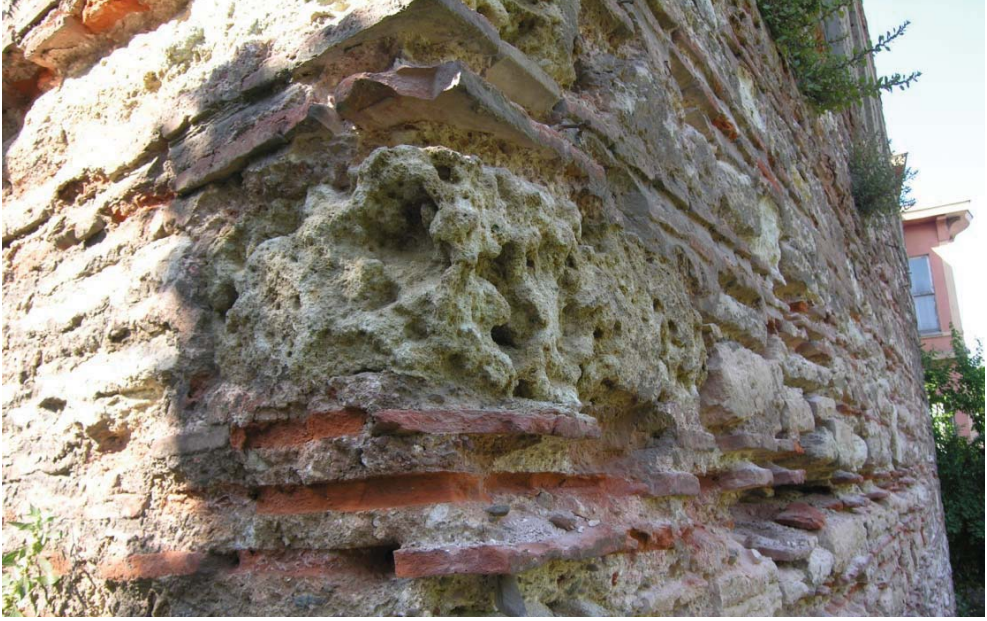
Fotoğraf 4.20. Yapının güneydoğu cephesinde görülen derz boşalmaları ve bozulmuş durumda olan tuf taşı

Yapının duvarlarında, söve ve lentolarında kullanılmış olan taşların bozulmaya uğramış olanları, bozulmaların dereceleri ve hasar tespitleri yapılmalıdır. Yapılacak tespitler analitik rölövelerde her bir yapı taşı için gösterilerek belgelenmelidir. Taş değişimi ve kozmetik onarım yapılacak yerlerin tespitinde, yapının özgün malzemelerinin yerinde korunması ve en az müdahale prensibiyle hareket edilmesi gerekmektedir.
