**GAZİANTEP LALA MUSTAFA PAŞA HANI  
VE KORUMA SORUNLARI**

Yüksek Lisans Tezi

Mimar Pınar AĞAR

İstanbul, 2009

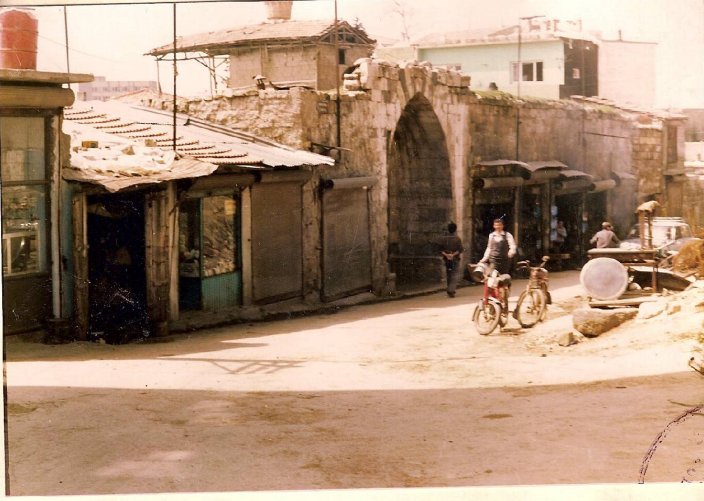
Foto 1- Hanın kuzey  
cephesinin görünüşü.

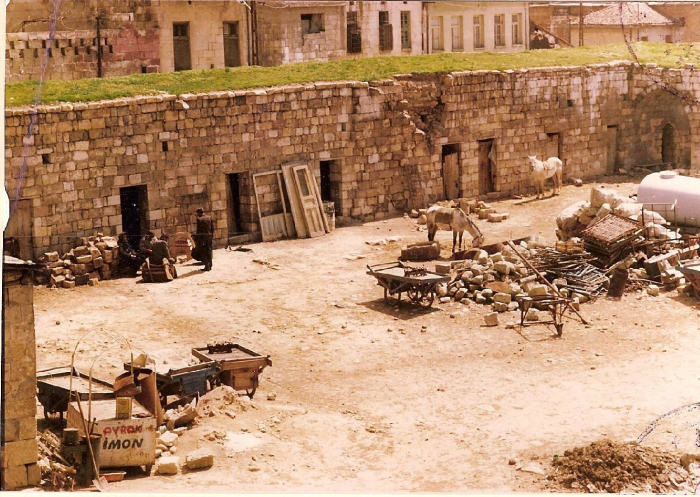
Foto 8- Hanın avluya bakan doğu cephesinin görünüşü.

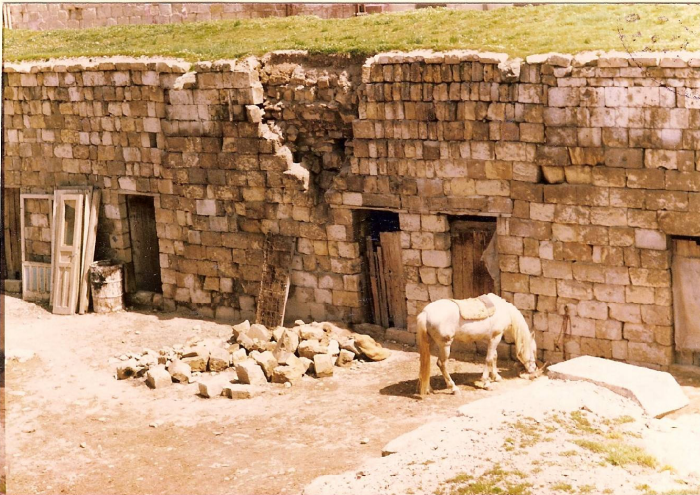
Foto 9- Hanın avluya bakan doğu cephesinde duvardaki yıkıntı.

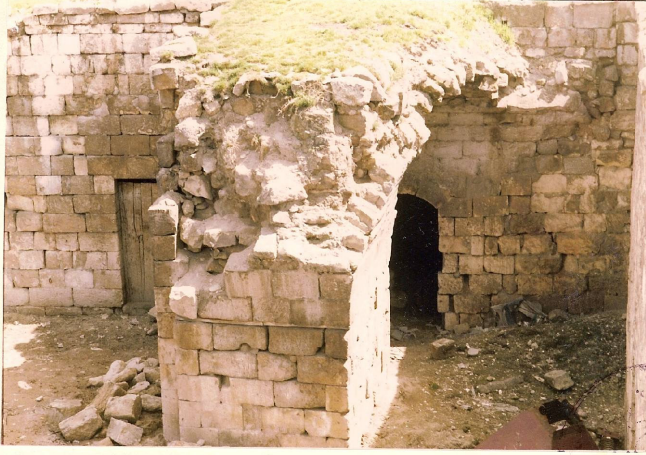
Foto 16- Hanın avluya bakan güney-doğu köşesindeki kısmen yıkılmış kemerin görünüşü. (kemerin devamı daha önce yıkılmış).

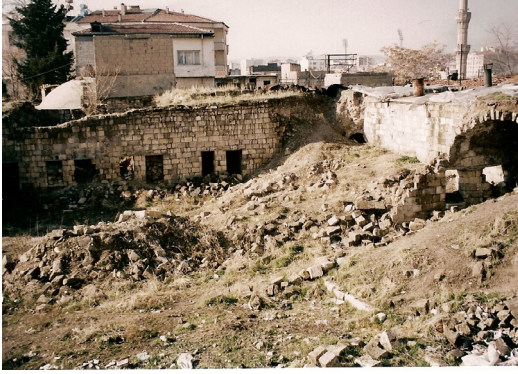
**Fotoğraf 3.79 2003 yılı durumu (A.K.T.V.K.K Arşv)**

22.12.2003 tarihinde Müze Müdürlüğü'ne gelen telefon ihbarında hanın Kazaz Sokak'a bakan duvarının yıkıldıđının bildirilmesi üzerine olay mahalline gidilerek inceleme yapılmıřtır. Arkeolog Mehmet Önal ve arkeolog Fatma Bulgan, yaptıkları incelemenin ardından kaleme aldıkları raporda “*İhbarla ilgili yapılan arařtırmada güneydođu köřesinde 4 m yüksekliđindeki dükkânın dođu dıř duvarının, kalker ve kesme tař örgülü 5 m uzunluđundaki bölümünün yıkılmıř olduđunu saptamıřlardır. Bu odanın yarım daire biçimindeki tonozunun tamamıyla tahrip olduđunu, duvarın yıkılan tařlarının dađınık halde düřtüğü gibi durduklarını... Kasten yıkıldıđını ifade ettiklerini...*” belirtmiřlerdir. (Fotođraf 3.79 – 3.80 – 3.81)

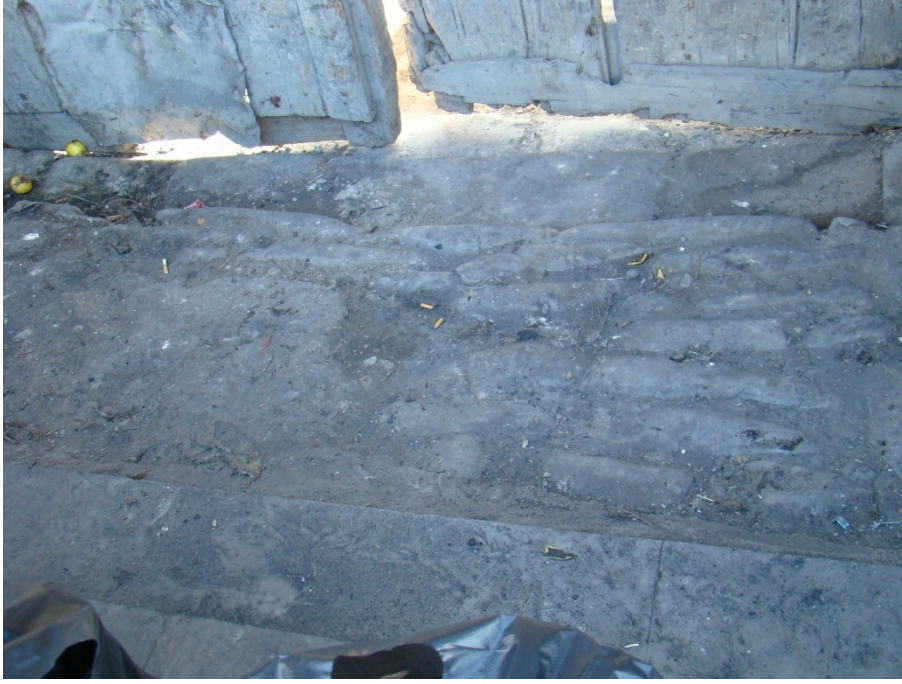
**Fotoğraf 4.106 Giriş portalı döşeme kaplaması**

Yapının giriş portalı 413 x 145 cm ebatlarında bir niş oluşturmaktadır. Giriş portalinin döşeme kaplaması ince uzun dikine eğimli yerleştirilmiş bazalt taşlardan oluşmaktadır. (Fotoğraf 4.106) Nişin her iki yanında yaklaşık 50 cm derinliğinde ortalama 80 cm yüksekliğinde, ata binmek veya yükün rahat indirilip kaldırılmasına yarayan sekiler bulunmaktadır. 271 x 45 cm ebatlarında ikinci bir kemer nişinden sonra ahşap çakma kapıya ulaşılmaktadır. Nişin üst örtüsü sivri tonozdur. (Fotoğraf 4.161)

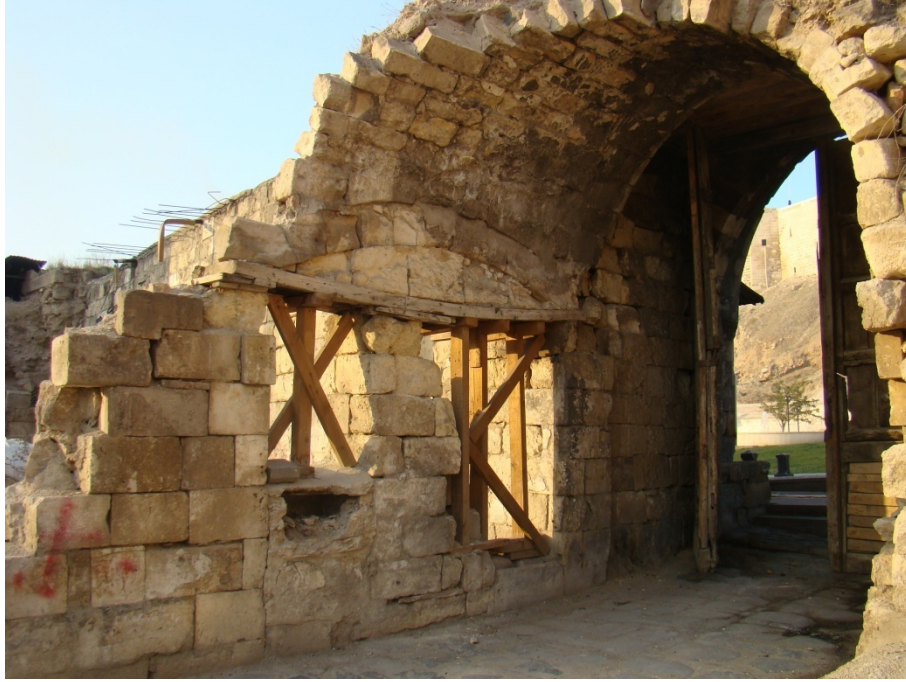
**Fotoğraf 4.107 Z 16 Batı duvarı görünümü**

ahşap kirişlemeler<sup>(\*)</sup> kullanılmıştır. (Fotoğraf 4.109) Z16 nın doğu yönünde 356 x 126 cm ebatlarında bir niş kalıntısı bulunmaktadır. Bu nişin üst örtüsünün sivri tonoz olduğunu Özkarcı (1987) aktarmaktadır. (Fotoğraf 4.108) Batı yönünde ise Z15 in doğu cephesi bulunmakta, bu cephede ahşap lentolu bir hafifletme kemeri ile birlikte iki adet açıklık yer almaktadır. Bu açıklıkların, kuzey yönündekinin kapı açıklığı olduğu anlaşılmaktadır. Güney yönündeki açıklık, pencereyi andırmaktadır. Ancak parapet duvarındaki taş sıraları ve açıklığın sövelerinin parapet duvarı boyunca devam etmesi açıklığın sonradan pencere şekline dönüştürüldüğü izlenimi vermektedir. Z16 nın üst örtüsünün kapı nişlerinden sonraki bölümü, büyük bölümü yıkılmış olan sivri tonozdur. (Fotoğraf 4.107)

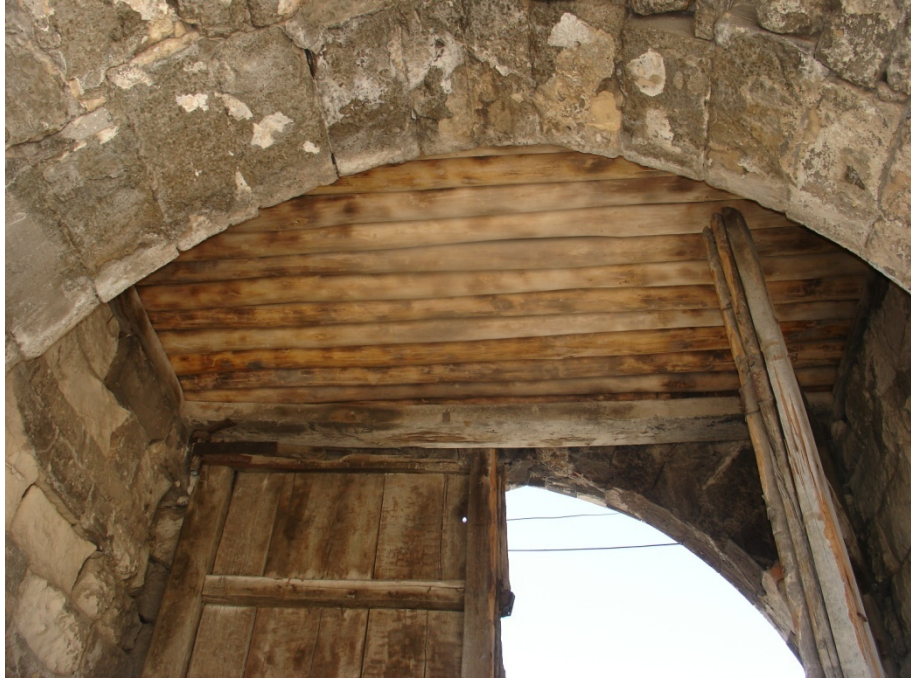
**Fotoğraf 4.109 Z16 Ahşap Kirişleme Üst Örtü**

(\*) Ahşap Kirişleme: Dut, ceviz, çam ve son dönemlerde kavak ağacının gövdesinin kiriş olarak çalıştırılması sistemine yörede “sırık” ya da “sırıklı” denilmektedir.

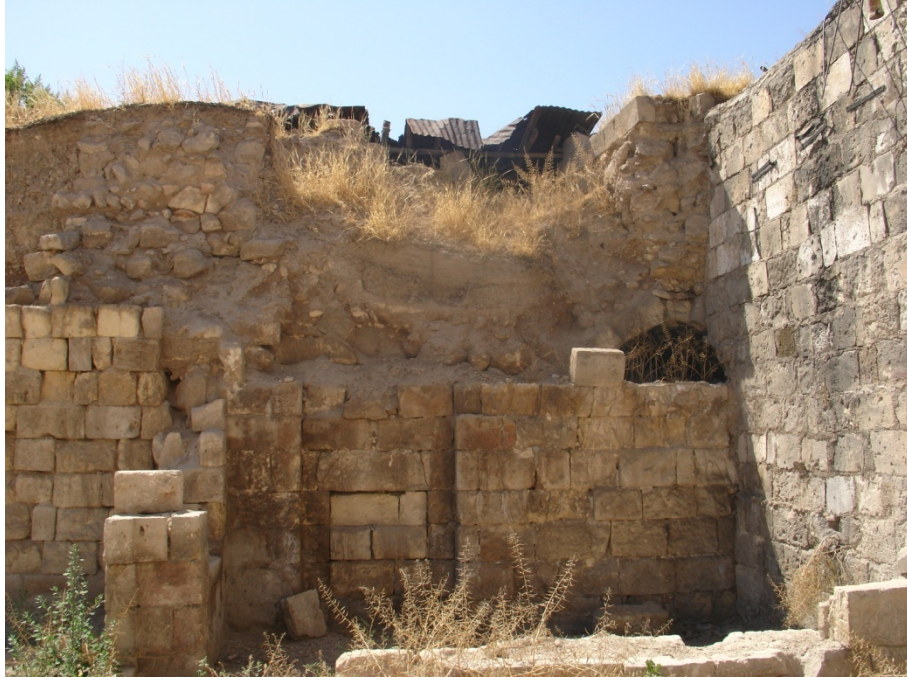
**Fotoğraf 4.111 Z12 Batı duvarı**

Z12 hanın iç kuzeybatı köşesinde konumlanmıştır. Batıda külliyeinin imaret bölümü ile bitişiktir. 282 x 410 cm boyutlarında olan mekanın imarete bitişik olan batı duvarı yaklaşık 190 cm yüksekliğindedir. Duvar üzerindeki mevcut bulunan son sıranın tonoz başlangıç taşları olduğu gözlemlenmektedir. Z12 batı duvarı üzerinde sonradan kapatılmış han ile imaret arasında bağlantı sağladığı anlaşılan 120 cm genişliğinde kapı açıklığı bulunmakta buradan imaret bölümüne uzanan tonoz kemeri görünmektedir. (Fotoğraf 4.111) Z12'nin güney duvarında 75 cm açıklığında bir pencere kalıntısı, parapet duvarı ve 105 cm açıklığında bir kapı kalıntısı ve eşiği bulunmaktadır. Z12 nin üst örtüsü günümüze ulaşamamıştır. Ancak kuzey duvarındaki izlerden üst örtünün tonoz olduğu anlaşılmaktadır. (Fotoğraf 4.112)

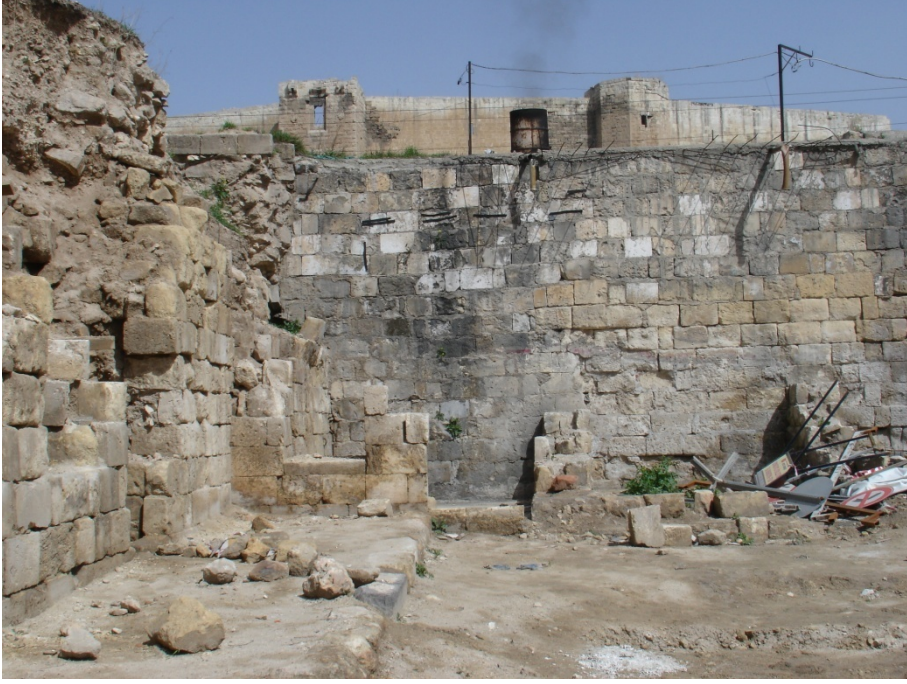
**Fotoğraf 4.112 Z12 –Z13 Güney cephe görünümü**

Z13, 265 x 400 cm boyutlarındadır. Doğusunda 50 cm ve batısında 130 cm yüksekliğinde duvar kalıntıları bulunmakta, güneyinde yer alan 66 cm yüksekliğindeki duvar izinden 105 cm açıklığında kapı izi okunmaktadır. Üst örtüsü günümüze ulaşamamıştır. (Fotoğraf 4.112)

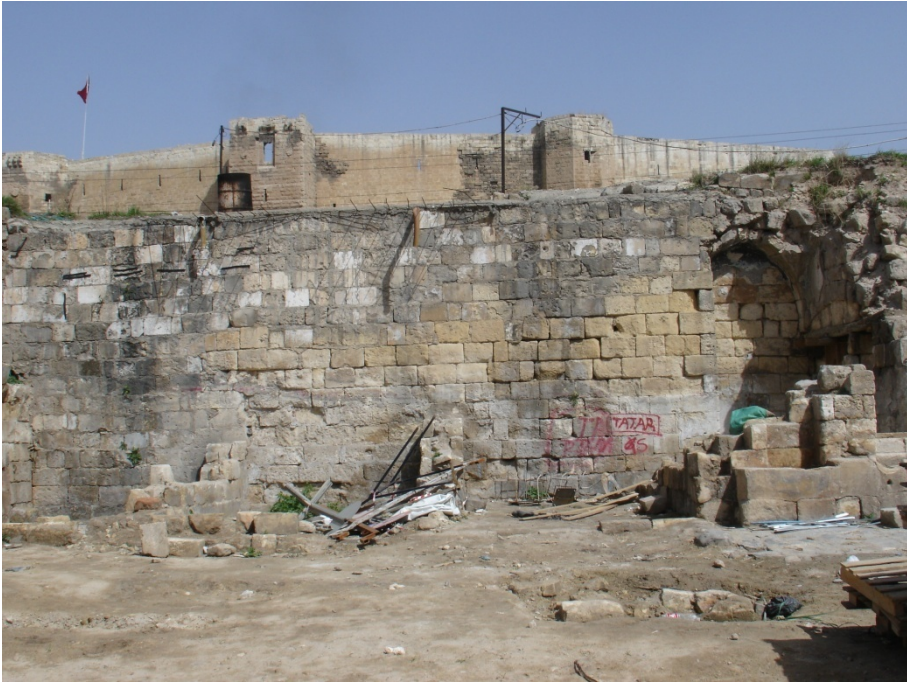
**Fotoğraf 4.113 Kuzeybatı kanadının güney cephe görünümü**

Z14, 251 x 448 cm boyutlarındadır. Batısında 106 cm yüksekliğinde duvar kalıntılarında başka bir kalıntı bulunmamaktadır. (Fotoğraf 4.113)

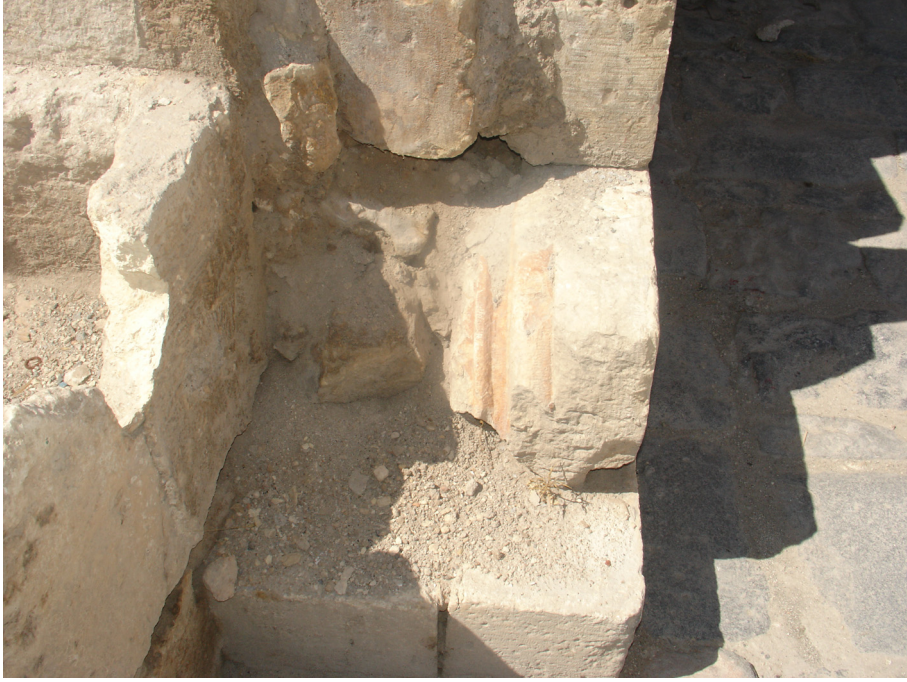
**Fotoğraf 4.114 Z15 Mekanı doğu duvarında ters bulunan sütun kaidesi**

Z15, 208 x 3378 cm boyutlarındadır. Batısındaki duvar yalnızca iz olarak okunmaktadır. Doğusunda Z16 giriş holü mekanına bakan cephede ahşap lentolu bir hafifletme kemeri ile birlikte iki adet açıklık bulunmaktadır. Bu duvarın kaplamasının döküldüğü güney bölümünde, bir sütun başlığının ters çevrilerek kaplama olarak kullanılması dikkat çekicidir. (Fotoğraf 4.114) Bu mekanın kuzeydoğu köşesinde 140 x 25 cm boyutlarında bir niş bulunmaktadır. Bu niş bir kemerle sonlanmaktadır. Z15in güneyinde 70 cm lik bir pencere açıklığı yer almaktadır. Bu duvarın avlu tarafında hanın su kuyusu ve hayvanların su içmesine yarayan küçük bir yalak bulunmaktadır. (Fotoğraf 4.115) Üst örtü bulunmamaktadır.

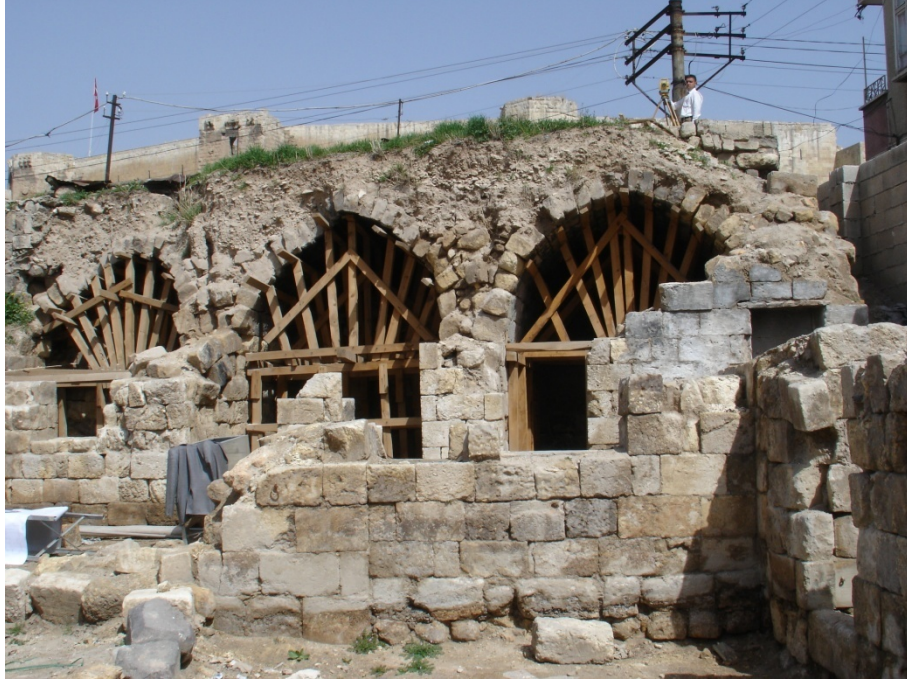
**Fotoğraf 4.118 Z19-Z20- Z21 Güney cephe görünümü**

Z21, hanın kuzey ve doğu kanatlarının birleştiği noktada konumlanmıştır. Mekana kuzeydoğu bloğu boyunca uzanan sekiden 25cm yüksekliğinde bir eşik ile girilmektedir. Çam ve Özkarcı bu bölümü eyvan olarak tanımlamışlardır. Yaklaşık olarak 595 x 355 cm boyutlarındadır. Döşeme kotu olarak diğer bölümlerden yüksekte, +0.25 kotunda yer almaktadır Döşeme kaplaması olarak düzensiz boyutlarda ve formda döşenmiş bazalt görülmektedir. Mekanın kuzey bölümünü Z20 ve Z19 mekanlarının güney duvarları oluşturmaktadır. Doğu ve batı duvarından geriye yaklaşık 140 cm yüksekliğinde taş örgü kalmıştır. Güneybatı köşesinde ise 110 x 140 cm boyutlarında ayak kalıntısı kalmıştır. Arşivlerdeki belgelerden mekanın bugünkü durumuna 2004 yılında mal sahiplerince yıkılması sonucu geldiği anlaşılmaktadır.

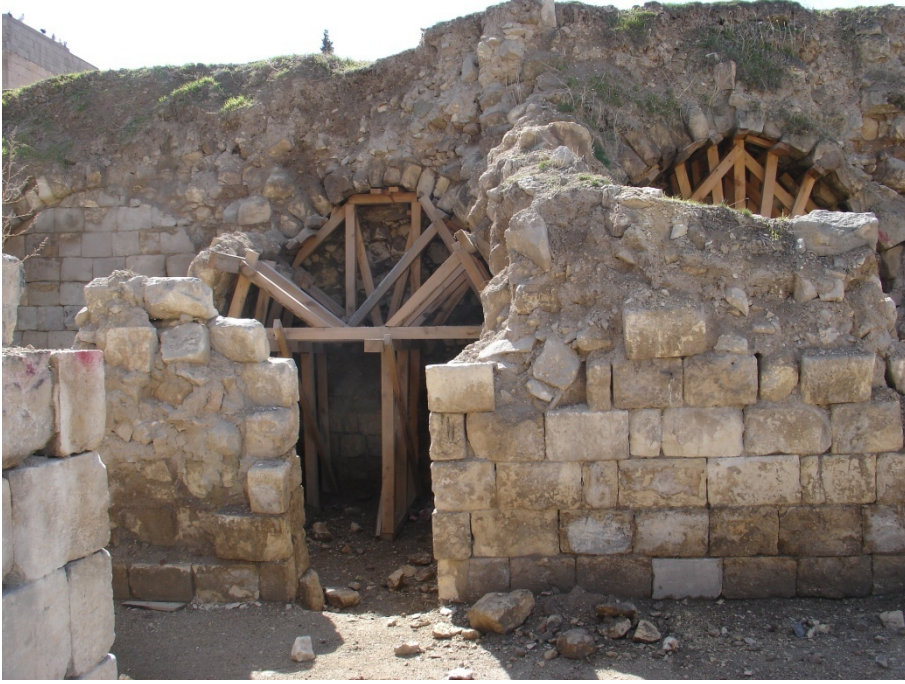
**Fotoğraf 4.130 Z32-Z33 Kuzey cephe**

Döşemeleri toprak olan mekanların doğu, batı duvarları +160 kotundan itibaren yıkılmıştır. Kuzey duvarının ise Z32, Z33, Z34 de ortalama 150 cm yüksekliğinde bölümü kalmıştır. Kuzey duvarının mevcut bölümlerinden Z32’de 82 cm açıklığında, Z33’de 95 cm açıklığında, Z34’de 75 cm açıklığında kapı izi okunabilmektedir. Z35 de batı duvarının yalnızca temel izleri bulunmaktadır. Z33’de 57 cm, Z34’de 97 cm uzunluğunda tonoz bulunmakta, Z32 ve Z35 de ise üst örtüsü günümüze ulaşmamıştır. Ancak bu mekanların güney duvarındaki kesme taş kaplamaların izinden mekanların üst örtüsünün tonoz olduğu anlaşılmaktadır. Özkarcı, eyvana açılan Z32, 33, 34, 35 mekanlarının ahşap lentolu birer kapısı olduğunu aktarmaktadır. (Fotoğraf 4.130 – 4.131)

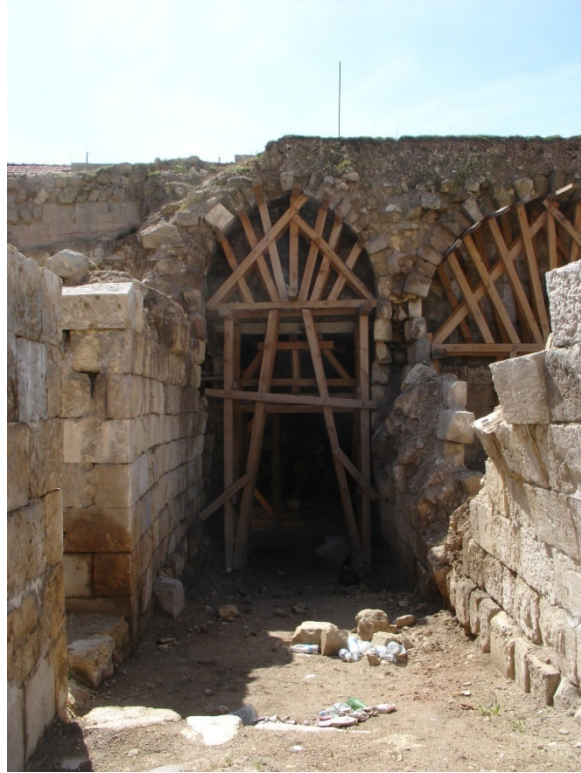
**Fotoğraf 4.132 Z36 Kuzey cephe**

Z36, 205 x 995 cm boyutlarındadır. Kuzey - güney doğrultusunda hayvanların rahat geçişi için oluşturulmuş eğimli bir döşeme ile hanın güneyinde konumlanan ahır bölümüne geçişi sağlamaktadır. Döşemede yer yer kılıcına yerleştirilmiş bazalt taşlar okunmaktadır. Doğu ve batı duvarlarının önemli bölümü yıkılmıştır. Mekana güneydoğu revağında bir geçiş bulunmaktadır. Güney bölümünde 115 cm açıklığında bir kemer ve günümüzde büyük bölümü yıkılmış olan üst örtüden geriye ortalama 100 cm uzunluğunda tonoz kalmıştır. (Fotoğraf 4.132)

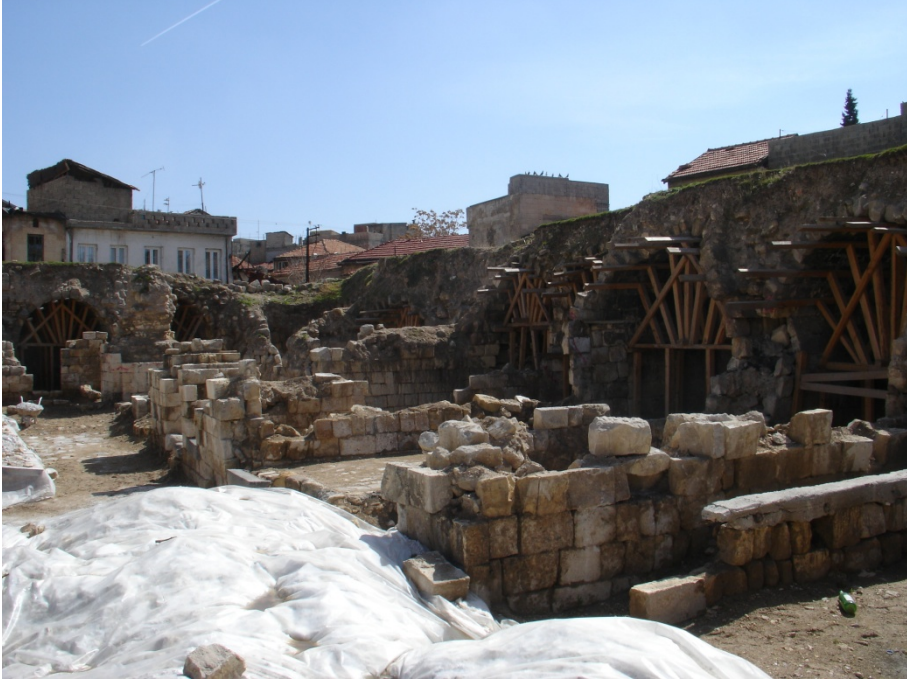
**Fotoğraf 4.133 Güneybatı kanadı**

Z38 mekanında yer yer bazalt döşeme kaplaması bulunmak ta diğer mekanlarda toprak bulunmaktadır. (Fotoğraf 4.135) Doğu, batı duvarlarında ortalama 100 cm yükseklikte duvar örgüleri bulunmaktadır. Kuzey duvarlarının ise eşik duvarları haricinde tamamen yıkıldığını söylemek mümkündür. Kalan izlerden mekanların kapı izleri okunmaktadır. Z37’de 102 cm, Z38’de 100 cm, Z39’da 95 cm, Z40’da 100 cm, Z41’de 96 cm açıklıklarında kapı izi okunmaktadır. Z37 de 78 cm açıklığında pencere izi bulunmaktadır. Mekanların üst örtüsünden günümüze Z37’de ortalama 90 cm, Z38 ve Z39’da 205 cm, Z40’da 230 cm, Z41’de 110 cm uzunluğunda tonoz bulunmaktadır. (Fotoğraf 4.133)

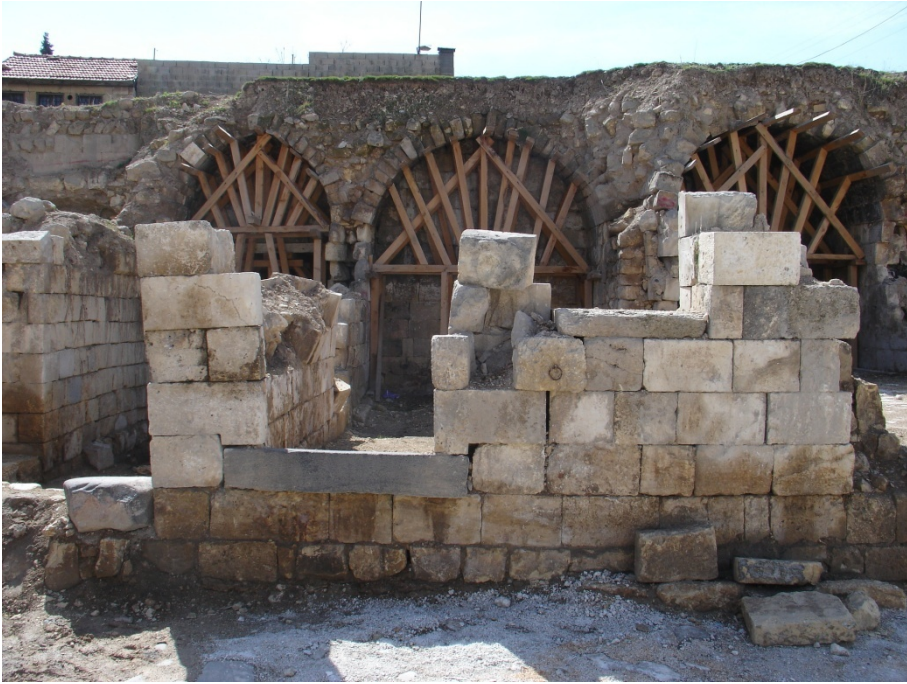
**Fotoğraf 4.134 Z37-Z38 Kuzey cephe**

Z37, 38, 39, 40, 41 hanın güneybatı kanadını oluşturmaktadır. Boyutları ve zemin kotları açısından dikkat çekicidir. Mekanların boy uzunlukları handaki diğer odalara göre yaklaşık iki kat fazladır. Z37 280 x 800 cm, Z38 258 x 799 cm, Z39 286 x 798 cm, Z40 265 x 795 cm, Z1 232 x 797 cm boyutlarındadır. Handaki diğer mekanlara avludan ortalama 25 cm yüksekliğinde bir eşik ile ulaşılırken, bu mekanlara yaklaşık 100 cm'lik bir parapetten sonra ulaşılmaktadır. (Fotoğraf 4.134)

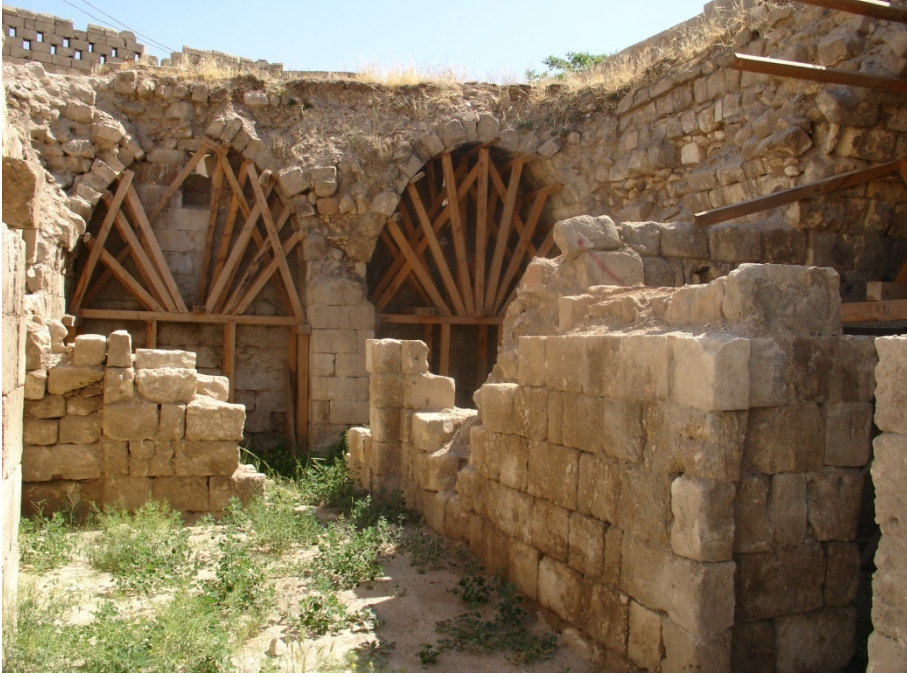
**Fotoğraf 4.137 Z48 Revak ve Z42-Z43 Odaları kuzey cephe**

Hanın batı kanadının güney bölümünde bir iç revağın etrafında dizilmiş altı oda bulunmaktadır. Bu mekanlardan Z42 ve Z43 güneyde, diğerleri batı yönünde revağı çevrelemektedir. Z43 mekanı direkt olarak revağa açılmayıp Z42 ye açılmaktadır. Z42 266 x 373 cm, Z43 250 x 538 cm boyutlarındadır. İki mekan arasında 160 cm uzunluğunda açıklık bulunmaktadır. Z42 in doğu duvarının 250 cm yüksekliğindeki kısmı kalmış, geriye kalanı yıkılmıştır. Her iki mekanın da güney duvarının tonozla yakın yükseklikte 40 cm açıklığında pencereler bulunmaktadır. Mekanların üst örtüsü olan sivri tonozdan geriye Z42’de 50 cm, Z43’de 120 cm’lik bölüm kalmıştır. (Fotoğraf 4.137)

Özkarcı, Z48 in üzerinin sivri beşik tonozla kapatılmış dört gözlü sivri kemerli revak olabileceğinden bahsetmektedir. (Fotoğraf 4.137)

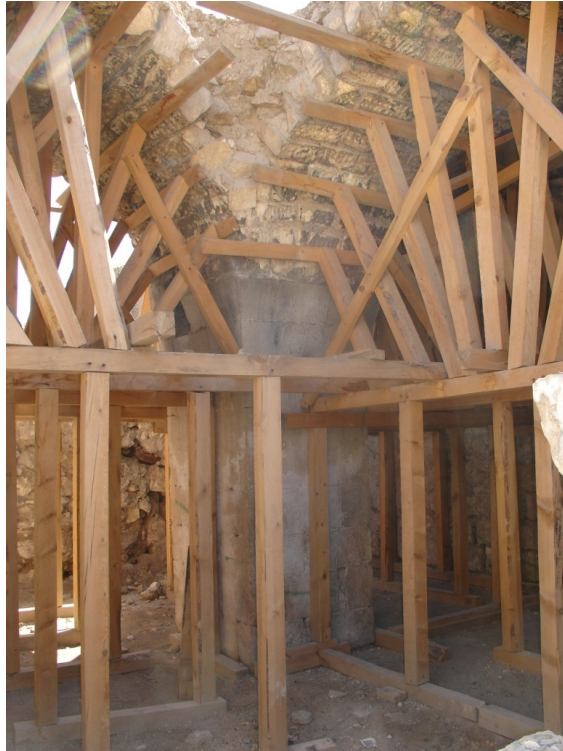
**Fotoğraf 4.144 Z 49 İç mekan, 2008**

Z49 boyut ve üst örtüsünün biçimlenişi açısından dikkat çekicidir. 560 x 630 cm boyutlarındadır. Mekanın ortasında 100 x 130cm boyutlarında dörtgen bir ayak bulunmaktadır. Batı, güney, doğu duvarlarında hasarlar olsa da ayakta kaldığını söylemek mümkündür. Kuzey duvarının ise 160 cm yüksekliğindeki bölüm bulunmaktadır. Duvarın ayakta kalan bölümünden batıda 73 cm açıklığında bir pencere kalıntısı ile 105 cm açıklığında bir kapı kalıntısı okunmaktadır. Odanın ortasındaki ayaktan dört yöne dağılan haçvari tonoz, mekanın üst örtüsünü oluşturmaktadır. Üst örtünün büyük bölümü ayakta olmakla birlikte kuzeydoğu bölümü yıkılmıştır. (Fotoğraf 4.144 - 4.145)

Özkarcı, Z49 un kuzey duvarında avluya açılan bir kapısı ile doğu duvarının üst kısmına küçük mazgal penceresi bulunduğunu, yapının en büyük odası olan bu mekanın hana gelen yolcuların toplanarak sohbet etmeleri maksadıyla yapılmış olması olasılığı olduğunu, Gaziantep'teki bazı hanlarda bu tür maksatla geniş odalara yer verildiğini aktarmaktadır.

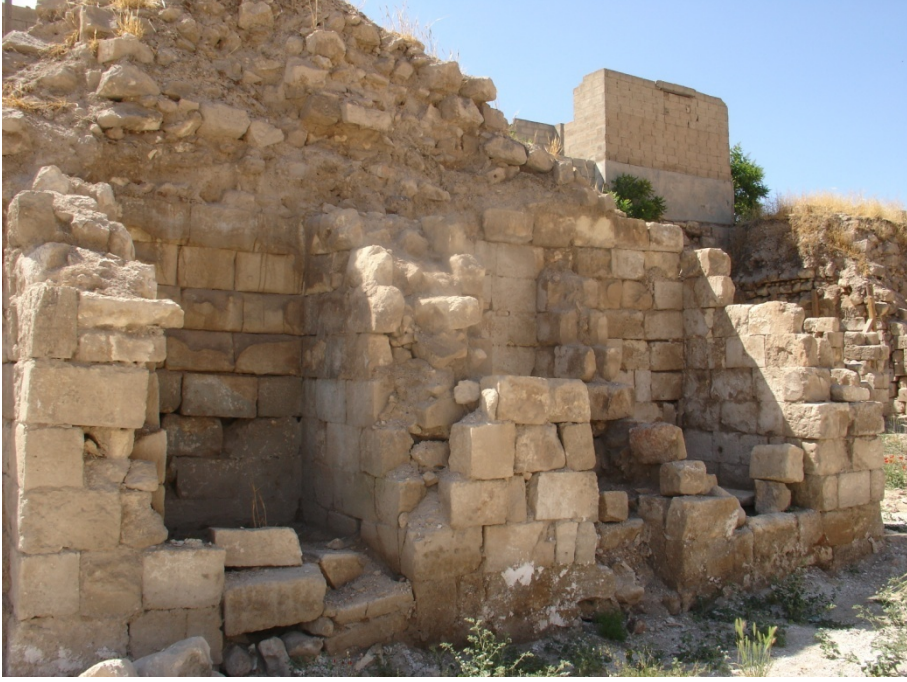
**Fotoğraf 4.146 Z50,51,52 Doğu cephe görünümü**

Z50, 51, 52 batı kanadından avluya direkt açılan tuvaletlerdir. Z50 107 x 150 cm, Z51 117 x 107 cm, Z52 118 x 116 cm boyutlarındadır. Zeminlerinin avludan yükseklikleri 45 cm'dir. Döşemelerinde bazalt taştan yapılan tuvalet taşları bulunmaktadır. Duvarlarının büyük kısmı yıkılmıştır. Üst örtüsünden günümüze bir iz kalmamıştır. (Fotoğraf 4.146)

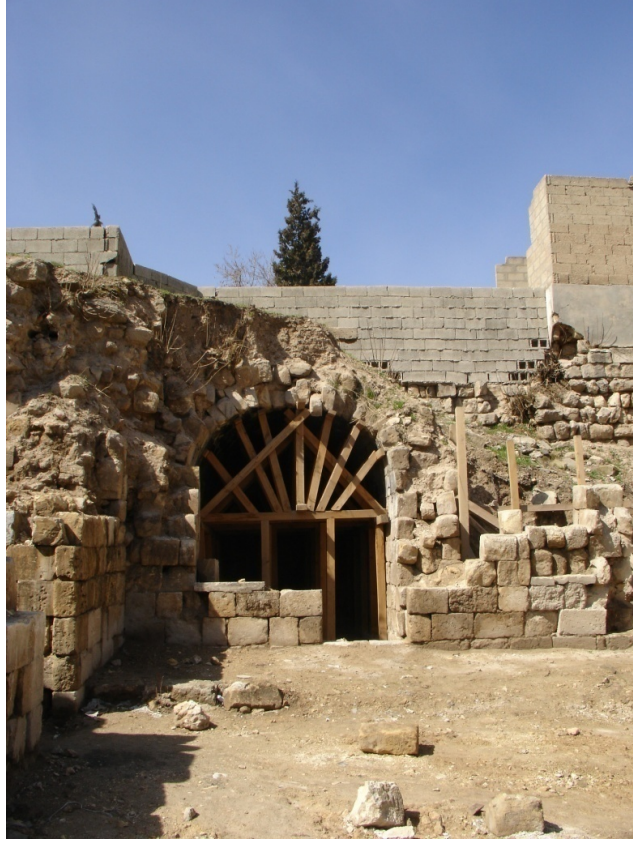
**Fotoğraf 4.147 Z 53 Doğu cephe görünümü**

Hanın batı kanadının kuzey bölümünde üç mekân bulunmaktadır. Z53 330 x 500 boyutlarındadır. Mekanın güney bölümünde 100 cm derinliğinde, 400 cm açıklığında bir niş oluşturacak şekilde kemerli bir bölüm bulunmaktadır. Güney, kuzey, batı duvarlarında hasarlar olsa da ayakta kaldıklarını söylemek mümkündür. Doğu duvarının büyük bölümü yıkılmıştır. Ayakta kalan bölümünden 72 cm açıklığında bir pencere, 92 cm açıklığında bir kapı kalıntısı bulunmaktadır. Üst örtü 103 cm'lik kısmı dışında ayakta kalmıştır. (Fotoğraf 4.147 – 4.148)

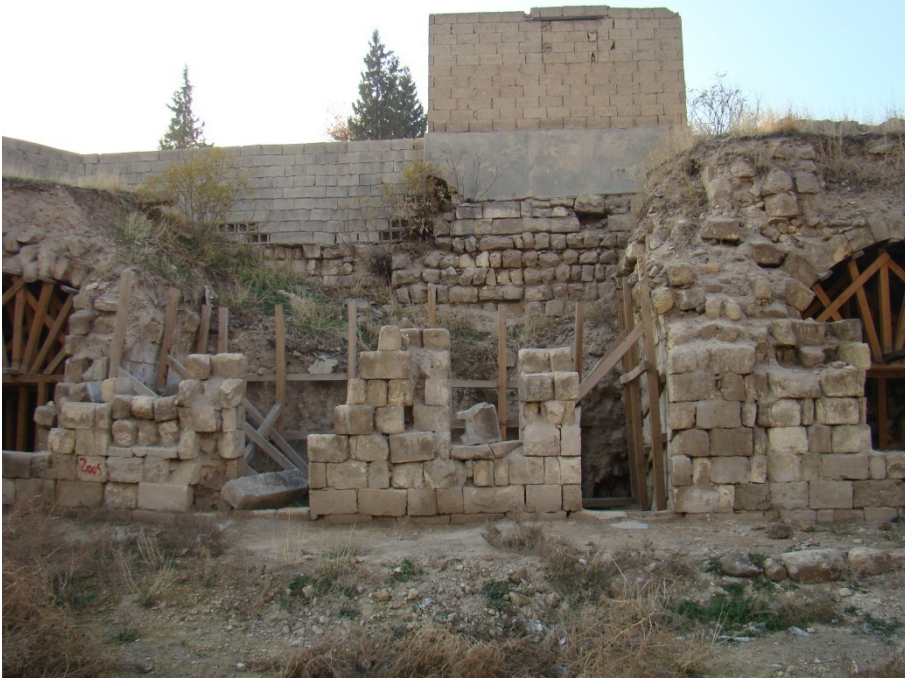
**Fotoğraf 4.149 Z54 Doğu cephe görünümü**

Z54 moloz yığınları ile doludur. Doğu duvarında, kapı pencere izleri olduğu anlaşılan ancak ölçülemeyen izler dışında herhangi bir iz bulunmamaktadır. Bu izlerde iki pencere iki kapı izi olması, mekanın günümüzden önce iki ayrı mekan olduğuna işaret etmektedir. (Fotoğraf 4.149)

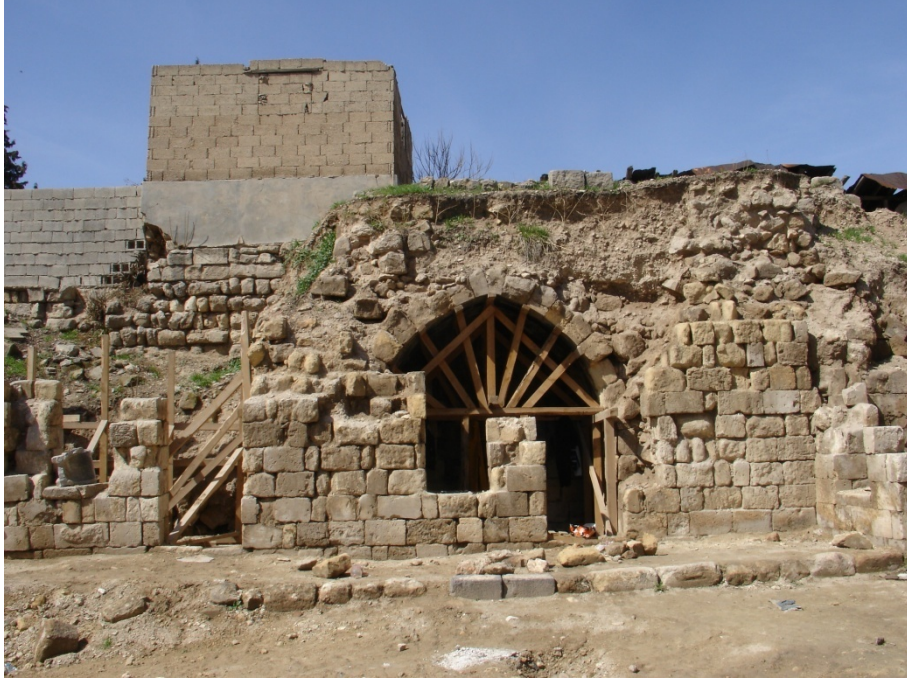
**Fotoğraf 4.150 Z 55 Doğu cephe görünümü**

Z55 in de doğu duvarından kapı pencere izleri okunabilmekte, üst örtünün büyük oranda ayakta kaldığı görülmektedir. Batı duvarındaki duvarda yoğunluklu olarak malzeme kaybı görülmekte, buradan hanın hemen bitişiğindeki imaret kısmı görülebilmektedir.

olan Z54 mekanı olmalıdır. Ancak günümüzde bahsettiği kapı izleri ve 1.20 m aşağıda olan mekan, hanın mevcut durumu nedeni ile tespit edilememiştir. (Fotoğraf 4.150)

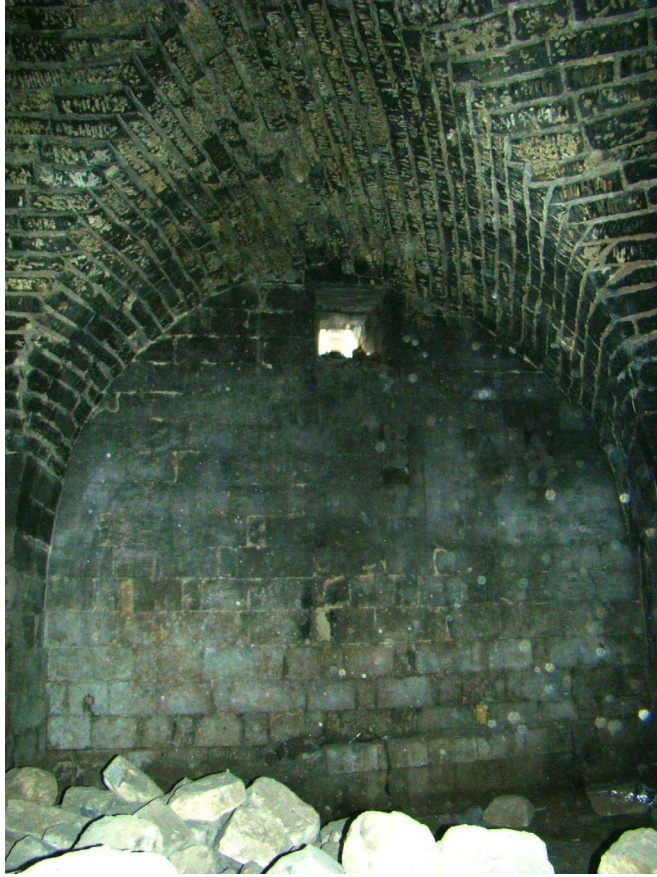
**Fotoğraf 4.153 Z56 güney bölümü batı duvarı mazgal pencere**

Özkarcı'nın tasvirinden Z56 mekanına girişin basık kemerli bir kapıdan sağlandığı, mekana aydınlık ve hava sağlayan doğu ve batı duvarlarının üst kısmında açılan üç mazgal pencere bulunduğu ve ikinci bölümün sivri beşik tonozunun kilit taşında bulunan iki küçük pencere olduğu anlaşılmaktadır. (Şekil 3.41) Günümüzde doğu ve batı duvarındaki mazgal pencereler bulunmakta, ancak Özkarcı'nın bahsettiği beşik tonozun bir bölümü yıkılmış olduğundan kilit taşındaki tepe pencerelerinin izi okunamamaktadır. (Fotoğraf 4.153)

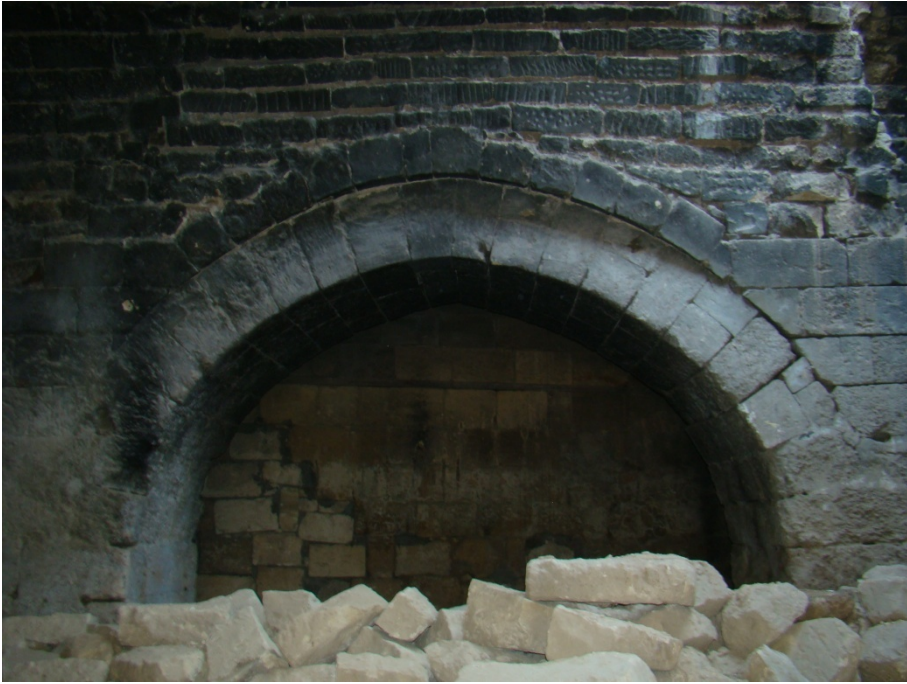
**Fotoğraf 4.155 Z56 güney duvarı kemer ve niş**

Z56 güney kanadının ortasından geçilerek eğimli bir rampayla ulaşılan geniş bir ahır bölümüdür. Hanın güneyine bitişik olarak konumlanmış 2958 x 1300 cm boyutlarındadır. İki bölüm olarak tasarlanmıştır. Bölümleri ayıran elemanlar taşıyıcı sistem ayakları ve kemerleridir. (Fotoğraf 4.155 – 4.156) Bu kemerlerin batı yönündekiler 130 cm kalınlığında, doğu yönündekiler 192 cm kalınlığındadır. Her iki bölümü ayıran ayaklar belli bir formda tekrarlanmamakta, her biri farklı form ve ölçülerdedir. Güneybatı bölümü çapraz tonoz ile örtülü olan ahırın diğer bölümleri beşik tonoz ile örtülüdür. (Fotoğraf 4.151 – 4.152) Yer yer duvar kaplamaları dökülmüş olan bu bölümde yapının özgününe yapılan eklemeler rahatlıkla okunmaktadır. (Fotoğraf 4.161) Bu bölümde çapraz tonozlarda kullanılan taşlar, tüm Gaziantep yerel mimarisinde kullanılan taş ebadından oldukça farklıdır. Yerel mimaride taş ebadı değişiklik göstermezken bu bölümde kullanılan taşlarda ebatlar değişmektedir. Yerel mimaride taş yüzeyler çıplak bırakılmakta, bu nedenle de taş yüzeylerine ince tarak geçilerek düzgün bir yüzey bırakılmaktadır. Oysa Lala Mustafa Paşa Hanı'nın ahır bölümünde kullanılan taş yüzeylerinde çentikler görülmektedir. Bu ince

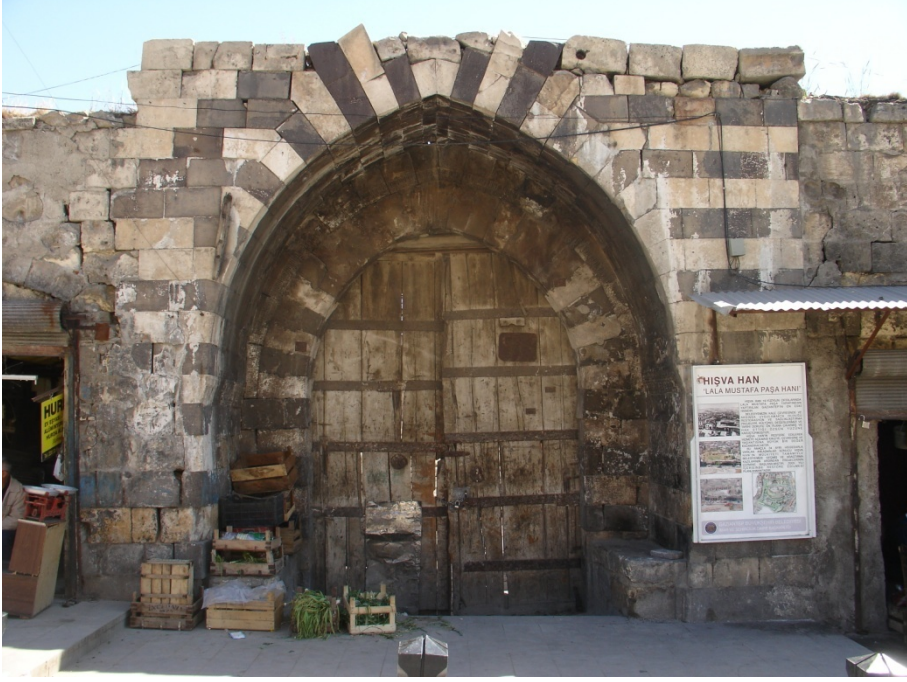
**Fotoğraf 4.162 Kuzey cephe giriş portalı**

Cephede Gaziantep hanlarının karakteristik bir özelliği sayılabilecek bir sıra bazalt (siyah) bir sıra keymık (beyaz) taş kullanılarak vurgu yapılmıştır. (Fotoğraf 4.162) Giriş portalinin her iki yanında 50 x 50x80 cm boyutlarında sekiler bulunmaktadır. (Fotoğraf 4.162) Bu sekilerden batı yönünde olanının bir kısmında Osmanlı döneminde sıkça görülen bordür taşları kullanıldığı görülmektedir. Doğu yönündeki seki ise yine sıkça görülen silme profili ile bitirilmiştir. (Fotoğraf 4.165 – 4.166) Kuzey cepheden portale doğru kemer başlangıç seviyesinde profilli, üzeri mukarnas işlemeli taşlar kullanılmıştır. Kemer bölümünde ışınal olarak gelen bazalt taşlar yatayda da devam etmektedir. Niş içinde bir iç kemer bulunmaktadır. Bu kemerde de örgü bir sıra siyah, bir sıra beyaz olarak örülmüştür. Böylece giriş portalinin vurgusu güçlendirilmiştir. İç kemerde de üzerinde mukarnas işlemeli bir bölüm kemer boyunca devam etmektedir. (Fotoğraf 4.163 – 4.164) İç kemere oturan ahşap çakma kapı iki kanattır. Kapı beş parça görünecek şekilde sac levhalar ile kaplanmıştır. (Fotoğraf 4.167)

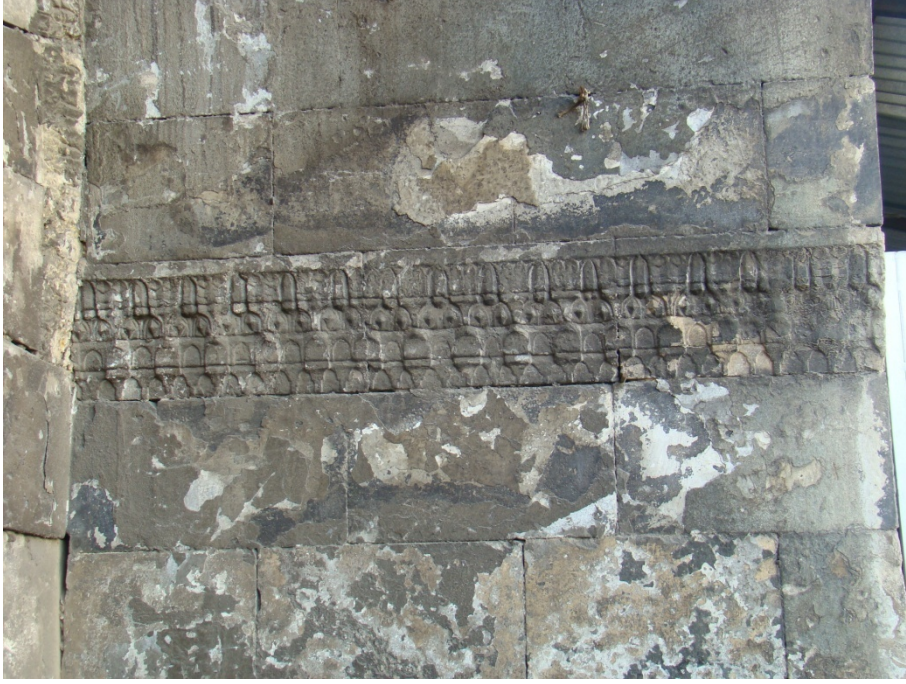
**Fotoğraf 4.164 Giriş portali mukarnashlı süsleme detayı**

Yapıldığı dönemin Osmanlı mimarisinin klasik dönemi olması nedeni ile yapının döneminin özelliklerini yansıttığını söylemek mümkündür. Hanın giriş portalinde bulunan mukarnaslı silme (Fotoğraf 4.164), giriş portalinin batı tarafında yer alan seki üzerinde bir sırası kalmış olan bordür taşları, bunu göstermektedir. Aynı dönemde inşa edilmiş olan Payas'taki Sokullu Külliyesi'nde de, hanın giriş portalindeki sekilerde de benzer bordür taşları kullanılmıştır.

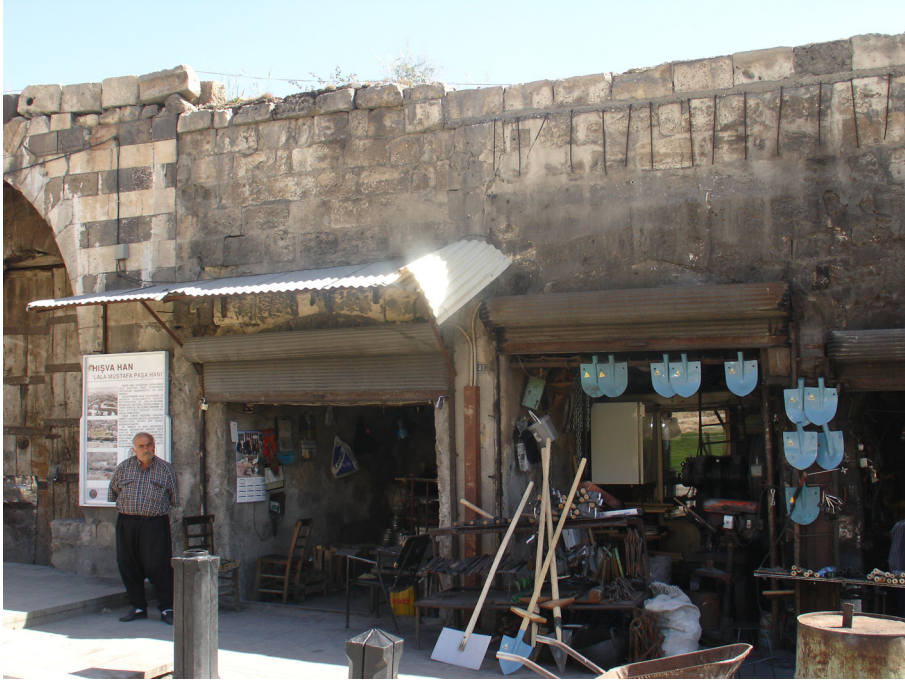
**Fotoğraf 4.168 Kuzey cephe batı dükkanları**

Yapının giriş portalinin dışında kuzey cephesinde caddeye açılan dükkanlar bulunmaktadır. Girişin doğu tarafında beş adet dükkan (Z07, Z08, Z09, Z10, Z11) bulunmaktadır. Bunlardan giriş portaline bitişik olan Z07 özgünlüğünü diğerlerine göre daha fazla korumuştur. Z08, Z09, Z10 un duvar örgüleri taş olmakla beraber, üstleri derme çatma muhdes çatı örtüleri ile örtülmüştür. Z11 in ise duvarları briket ile örülmüş, çatısı betonarme düz döşemeden inşa edilmiştir. Kuzey cephe portalinin batı tarafında altı adet dükkan (Z01, Z02, Z03, Z04, Z05, Z06) bulunmaktadır. Bu dükkanlardan Z02, Z03, Z04, Z05, Z06 in bitiş kotu aynı olmakla birlikte Z01 bir taş sırası kadar düşük durumdadır. Kuzey cephedeki tüm dükkanlar arazinin eğimine bağlı olarak kademeli olarak konumlandırılmışlardır. Cephelerinde muhdes saçaklar ve dükkanlarda daraba<sup>(\*)</sup> bulunmaktadır. Bu dükkanlarda kahve, kalaycı, dövme demir işleri, depo, manav, depo gibi çeşitli işlevler bulunmaktadır. (Fotoğraf 4.168)

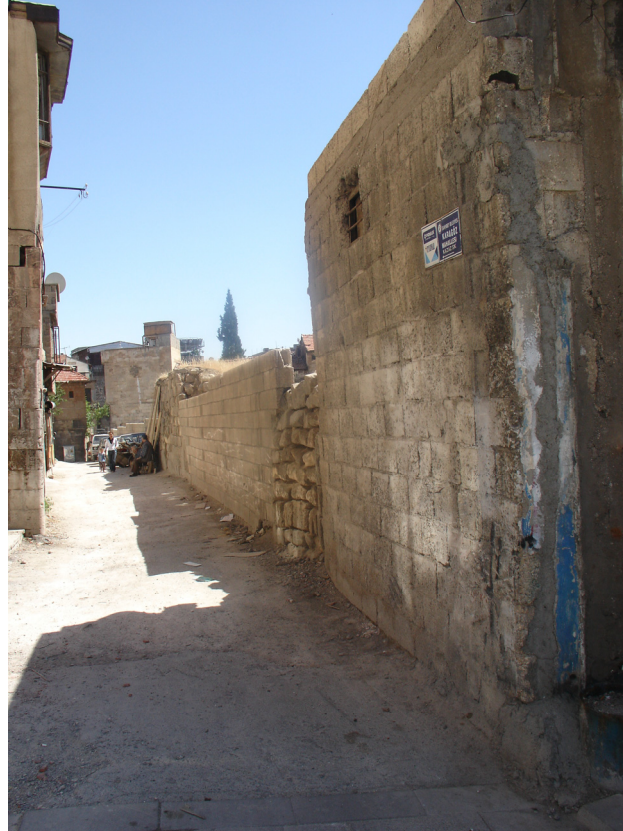
**Fotođraf 4.169 Dođu cephe**

Hanın Kazaz Sokak'a bakan dođu cephesinin kuzey bařlangıcı Z11 mekanının dođu cephesi ile bařlamaktadır. Bu duvar, briket malzeme ile örölmüřtür. Bu bölümden sonra yaklaşık 200 cm'lik bölümde tař duvar örgüsü bulunmaktadır. Yođun hasarlı bu bölümden sonra ortalama 1200 cm'lik bölüm yine briket malzeme ile örölmüřtür. Ardından gelen 2000 cm'lik bölümde yođun hasarlı bir tař örgü bulunmaktadır. Bu tař örgüden sonra geri kalan kısım yine briket malzemededen örölmüř duvarla sonlanmaktadır. (Fotođraf 4.169 – 4.170 – 4.171 – 4.172)
