**GAZİANTEP LALA MUSTAFA PAŞA HANI  
VE KORUMA SORUNLARI**

Yüksek Lisans Tezi

Mimar Pınar AĞAR

İstanbul, 2009

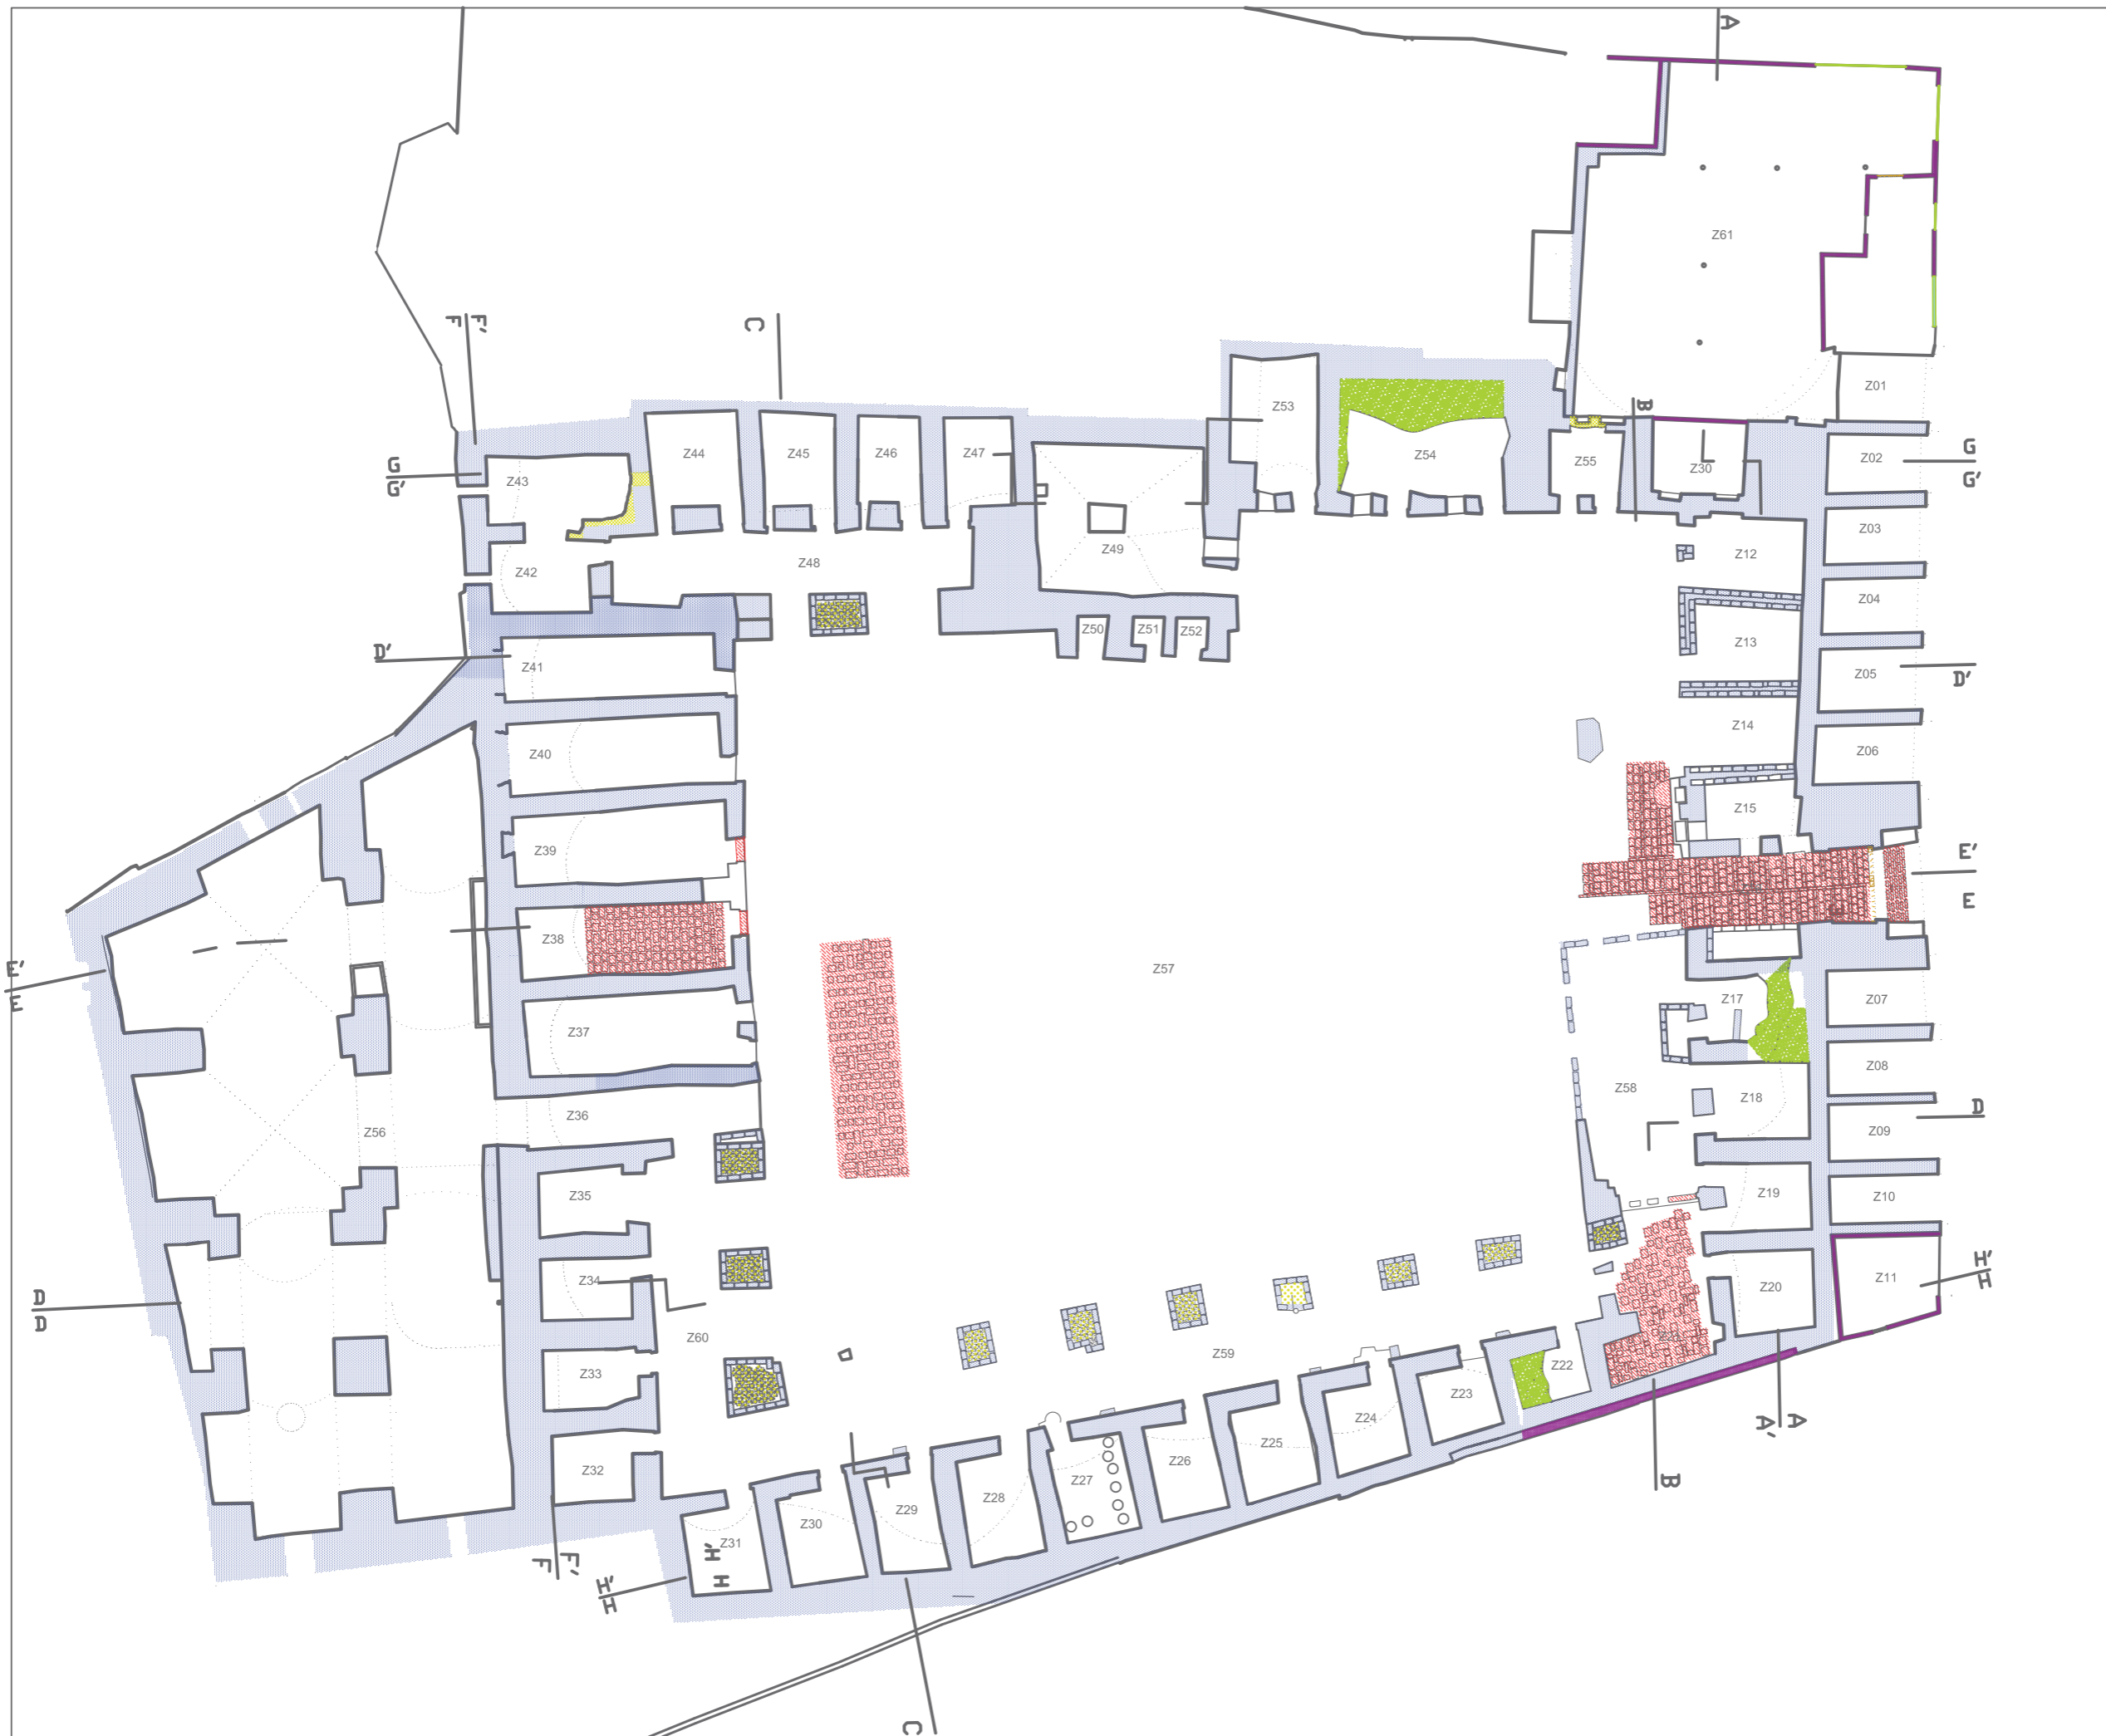
MALZEME ANALİZ LEJANTI

Kireç Taşı
	Bazalt
	Moloz Dolgu
	Ahşap
	Beton
	Biriket
	Çimento
	Metal
	Çinko

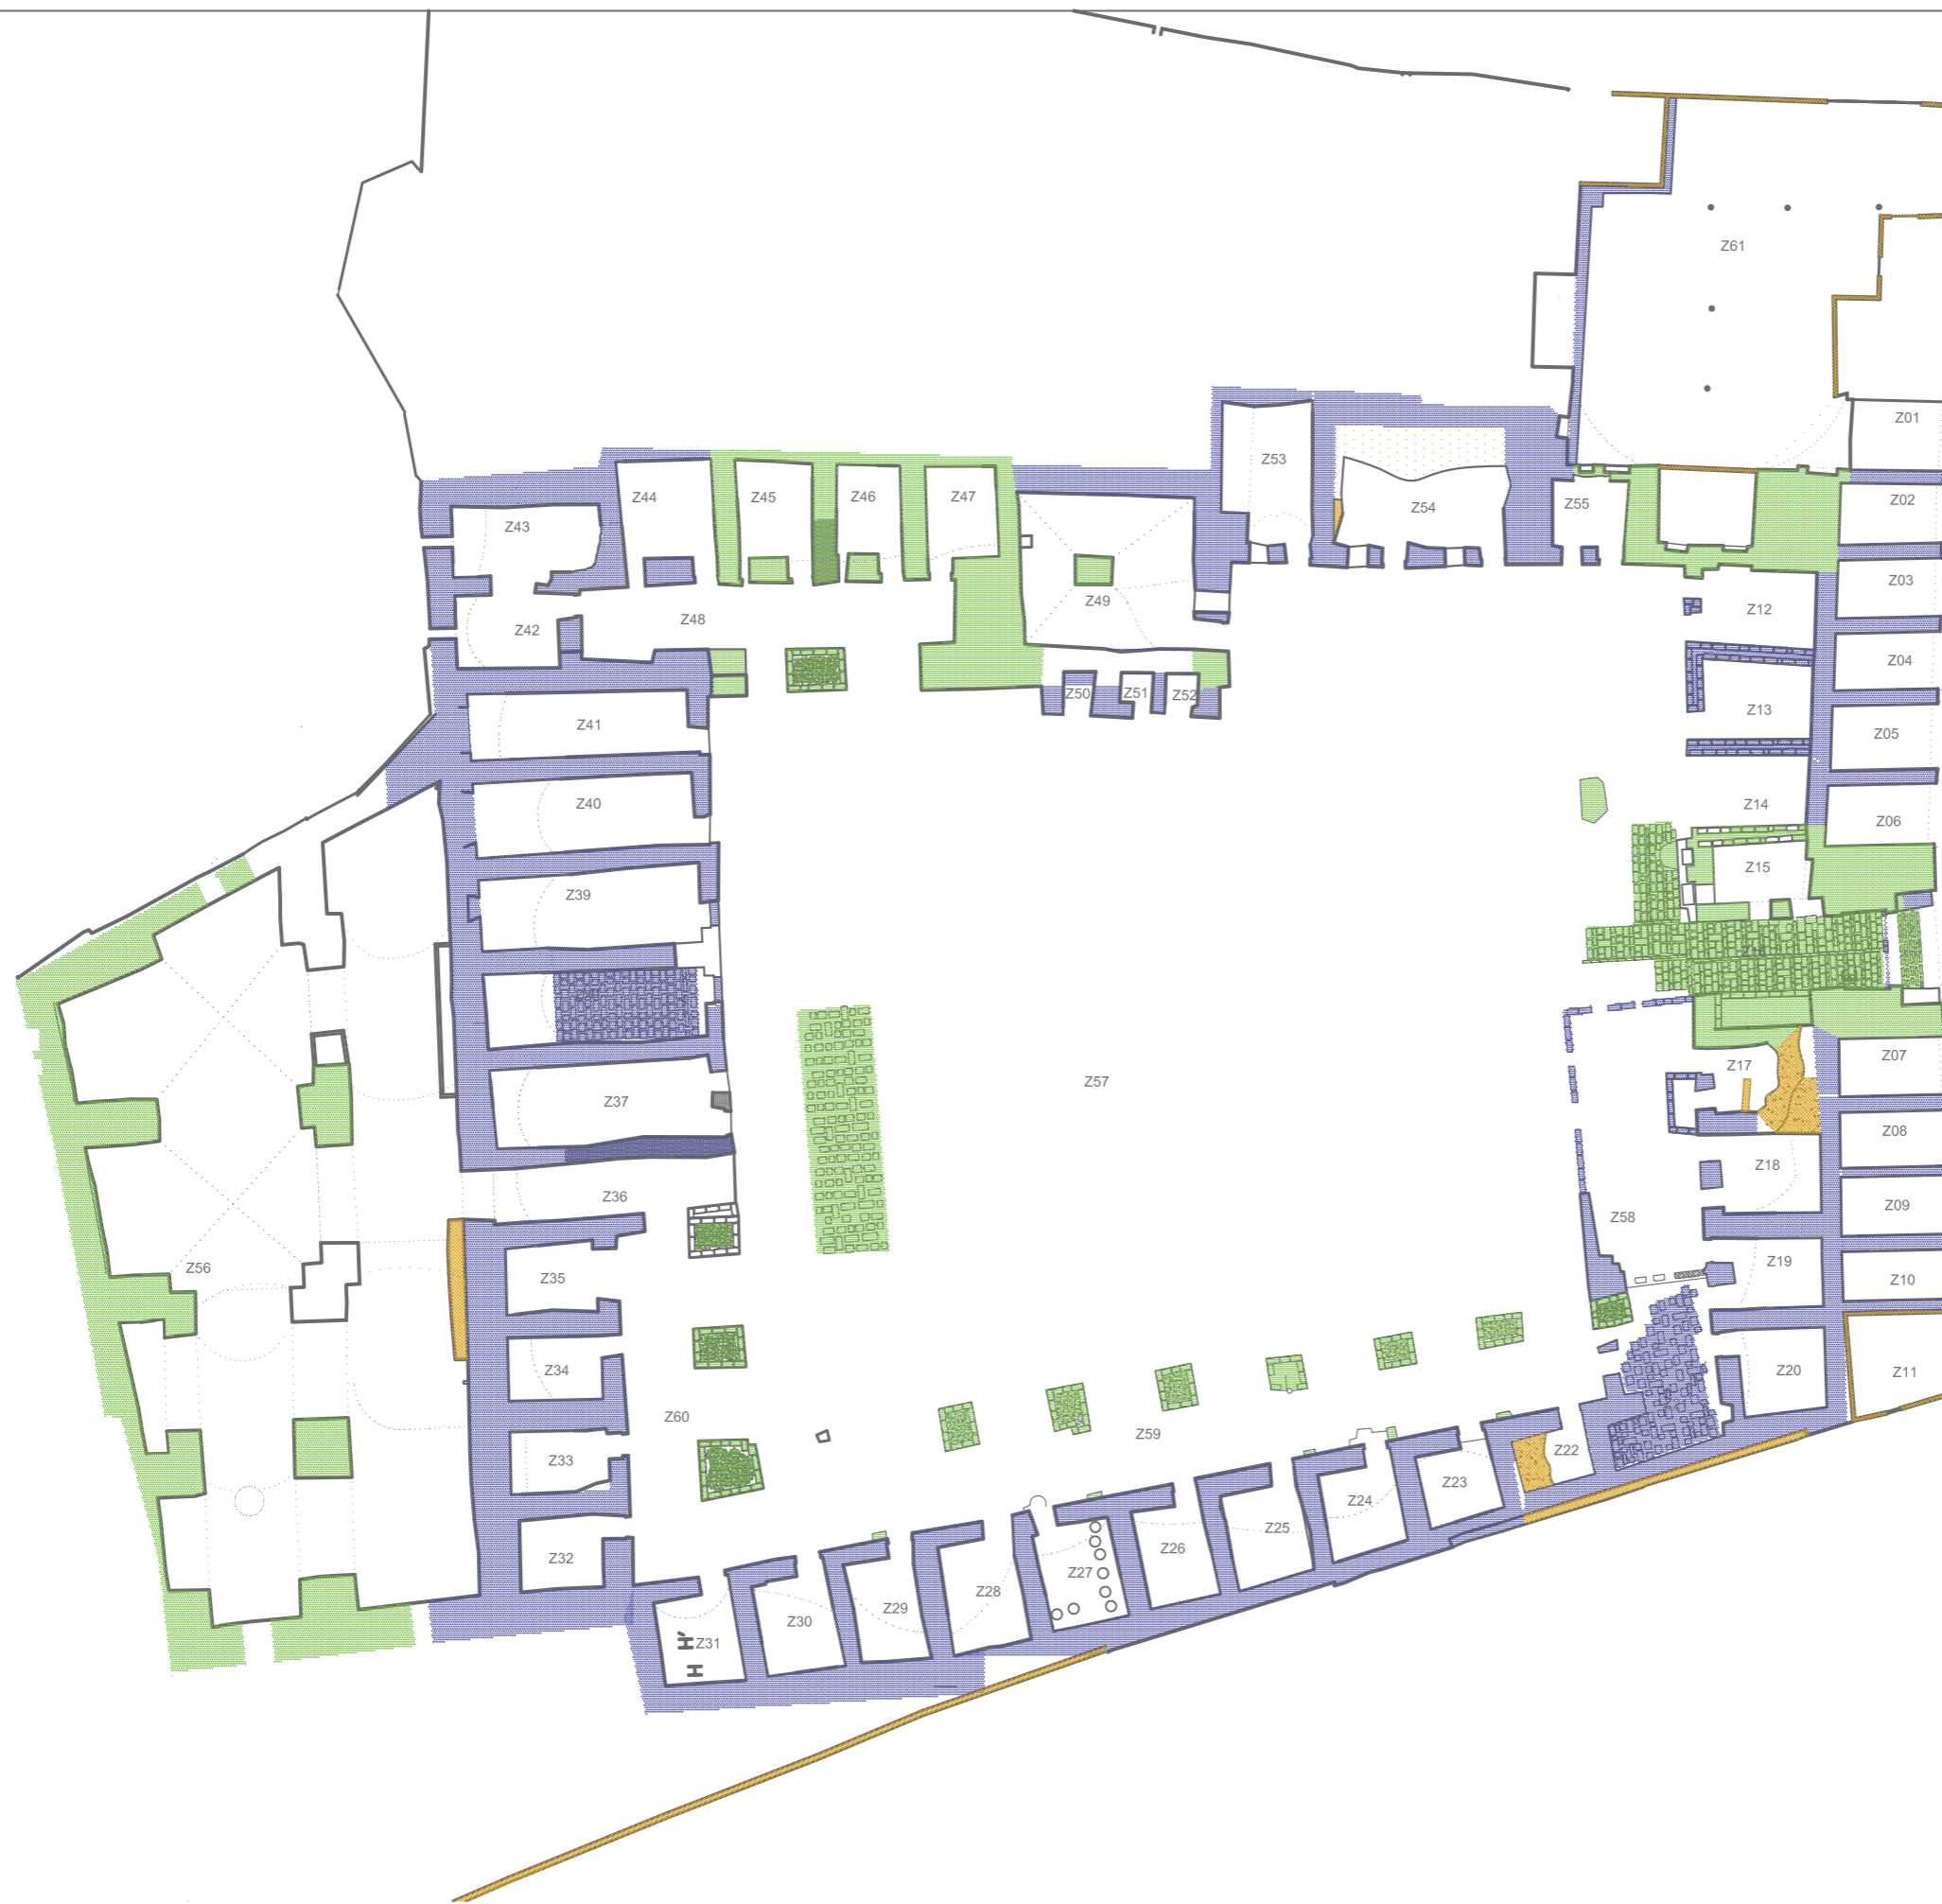
DÖNEM ANALİZİ LEJANTİ

Yapının 19. yy (1834 sonrası) dönemine tarihlenen bölümlerinde, plan şemasının bozulması, kullanılan taş malzemenin cinsi, bozulmaların benzerlik göstermesi, oluşan kot farklılıkları dikkate alınarak bir değerlendirme yapılmıştır. Özellikle taş malzemedeki hasarlar ve boyutlar benzerlik göstermektedir. Hanın güneybatı kanadındaki değişiklikler plan şemasının bozulması, yaklaşık 100 cm kot farkı bulunması nedeniyle 19. yy'a tarihlenmiştir.

- 16.YY Sonu(1577)
- 19.YY (1834 Sonrası)
- 20.YY

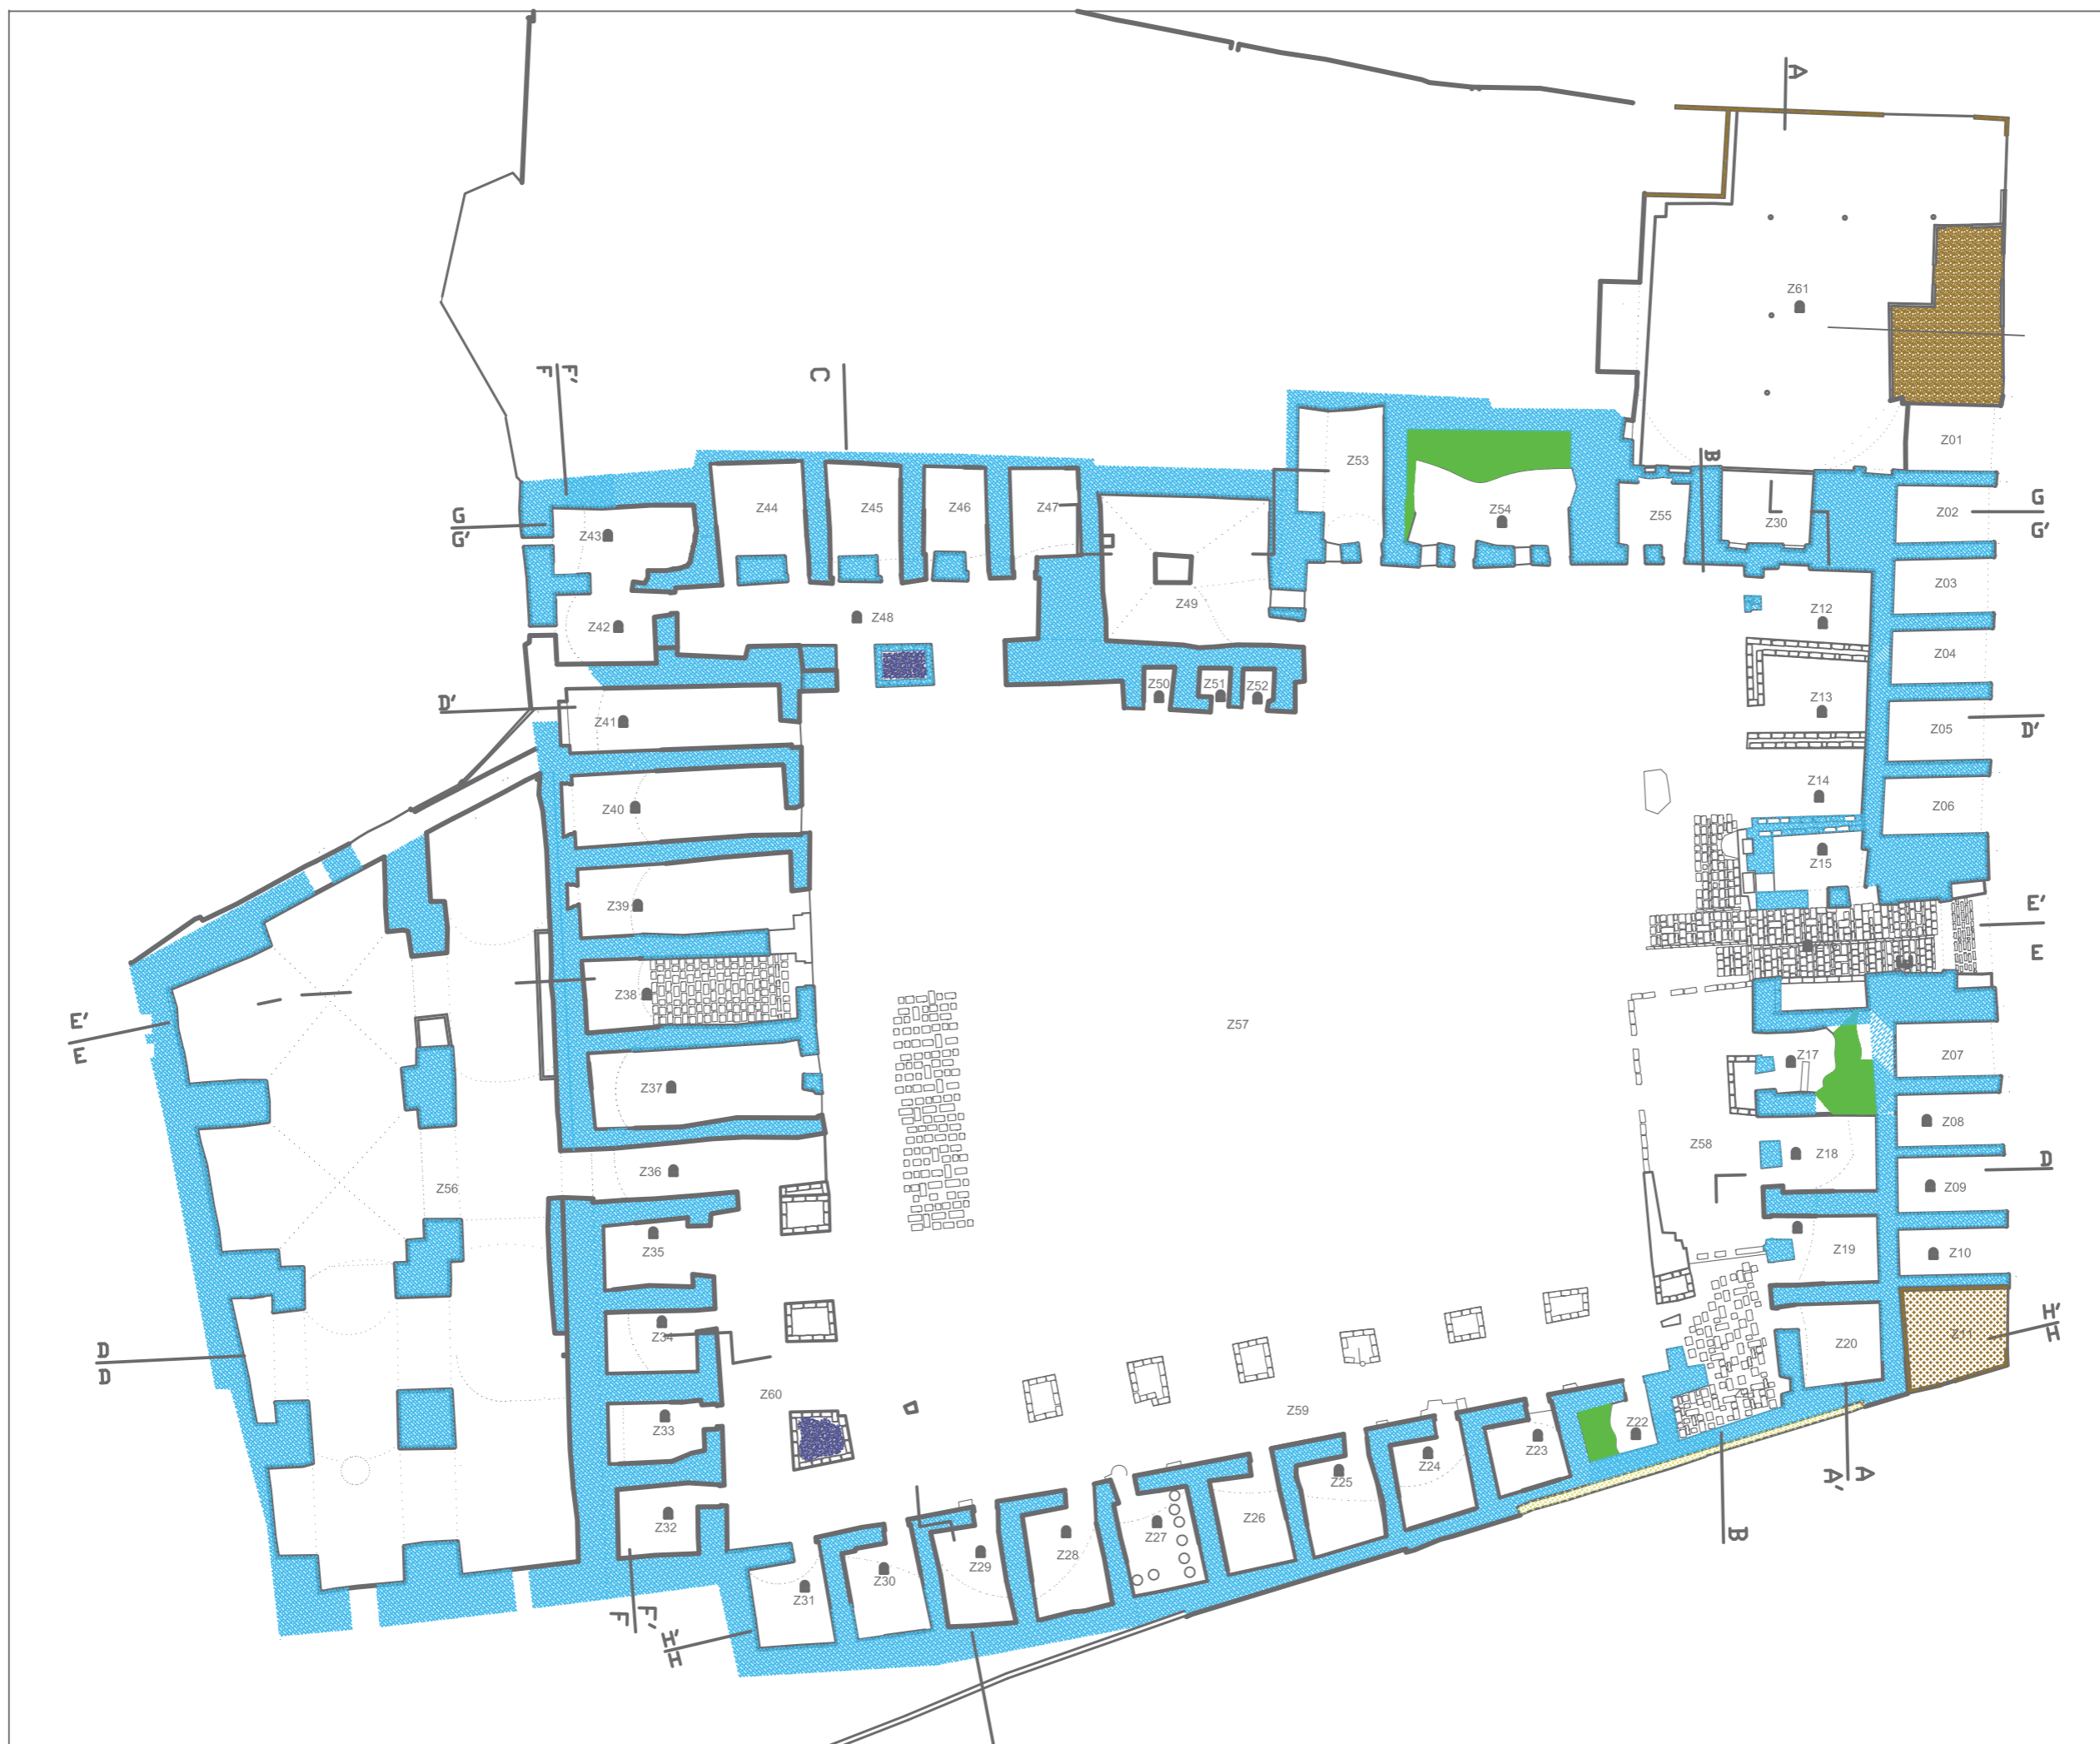
DOĞU CEPHE

Yapının mevcut durumunda strüktürel problemler ağırlık kazanmaktadır. Bu problemlerden en önemlisi taşıyıcı sistemlerin yok olmasıdır. Taşıyıcı sistem kaybı olarak tanımlanan hasarların rölöve üzerinde işlenmesi mümkün olmadığından lejant olarak verilememiştir. Ancak çizimler üzerine ikon ile işaretlenmiştir.

Taşıyıcı Sistem Deformasyonları: Halen pek azı kalmış olan mevcut taşıyıcı sistemin niteliksel bozulma nedenleri irdelenmiştir. Özellikle yapıda mevcut olan tonozlarda form deformasyonları gözlemlenmektedir. Düşeyden sapma, çatlaklara yer verilmiştir. Çatlak, yapının giriş portalinin iç tonozunda görülmüştür.

- Hanın mevcut durumunda yapılan askılamalar güçlendirilmelidir. Yapıda kalıntı ve izlerin kaybolmaması için hasarlı yapı elemanları askıya alınarak restorasyona kadar bu verilerin korunması sağlanmalıdır.
- Hana yönelik restitüsyon önerileri, yerinde yapılacak araştırma hafriyatları ile verilerin doğruluğunun ispatlanması gerekmektedir.
- Hanın çeşitli bölümlerinden taş, moloz dolgu, kireç harcı, ahşap örnekleri alınarak laboratuvar testleri yapılmalıdır. Bu testlerde handa görülen farklı dönemlere ait

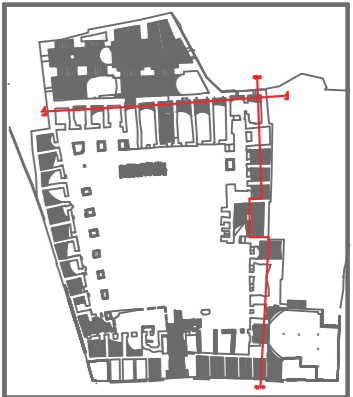
F - F KESİTİ

-   Taşıyıcı Sistem Kaybı
-   Taşıyıcı Sistem Deformasyonu
-   Bağlayıcılığını yitmiş Moloz Dolgu Harcı
-   Bitki Oluşumu (Biyolojik Birikim)
-   Taş Yüzeysel Erozyonu >5cm
-   Taş Yüzeysel Erozyonu <5cm
-   Kalsin oluşumu
-   Tuzlanma
-   Atmosferik Kirlenme
-   Niteliksiz Yenileme
-   Niteliksiz EK
-   Siyah Çimento
-   Ahşap mız Erozyon (Liflenme, Böceklenme)
-   Metal Oksidasyonu
-   Yosunlanma
