İSTANBUL VAKIF HANLARI VE KORUMA SORUNLARI

YÜKSEK LİSANS TEZİ

FATMA BİNNUR EROL

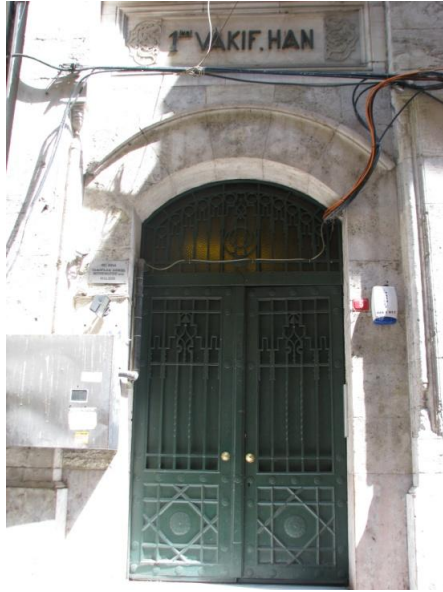
Fotoğraf 3.4 I.Vakıf Han Ana Giriş Kapısı
(F.B Erol-2013)

Yapının bir ana girişi ve bir de dükkan girişi olmak üzere iki adet giriş bulunmaktadır (Bkz.Şkl.3.3 G1-G2). Yapının ana girişi, dar bir sokak olan Rahvancılar Sokağı'ndandır. Sivri kemerli, üzerinde yapının adının yazılı olduğu bir kitabesi bulunur. Ana yapıdan ayrı olarak Vakıf han Sokak ve Şeyhülislam Efendi Caddesi'nin kesiştiği köşesinde tasarlanmış dükkan girişinin, iki yanına mermer sütun yerleştirilmiştir. Bu ayrı mekanın önemi cepheye yansıtılarak dikkat çekici kılınmıştır. Vakıf hanlar içinde cephede sütunlu giriş uygulaması yapılan tek yapı I.Vakıf Han'dır. "Sütunlar, Kemalettin Bey'in yapıtlarında, Ulusal Mimarlık ilkelerine uygun olarak, taşıyıcı niteliklerinden çok, yüzeylerdeki keskin çizgileri yumuşatıcı görsel özellikleri nedeniyle kullanılmışlardır" (Yavuz, 2009:120). Günümüzde bir banka şubesinin yer aldığı mekanın girişi olarak kullanılmaktadır (Bkz.Şkl. 3.3 G2).

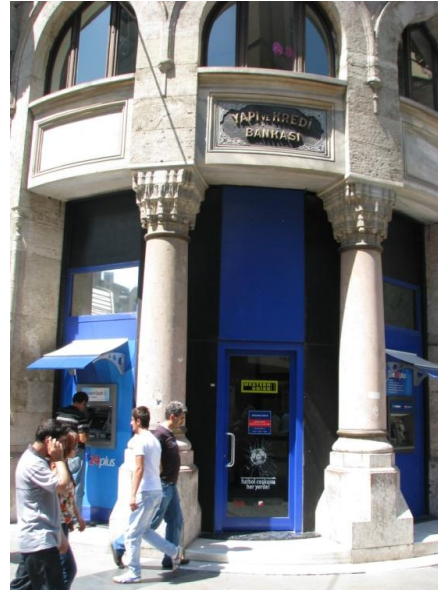
Fotoğraf 3.5 I.Vakıf Han Dükkan Kapısı
(F.B Erol-2013)

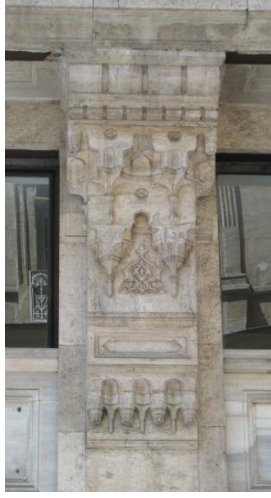
Fotoğraf 3.6 I.Vakıf Han Taş Konsol Bezemesi
(F.B Erol-2013)

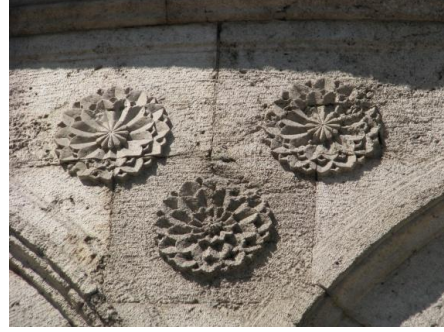
Fotoğraf 3.7 I.Vakıf Han Üçlü Gülçeler
(F.B Erol-2013)

Kat silmelerinin arasına yerleştirilmiş olan pencerelerde bezeme düzenine baktığımızda, ikinci ve üçüncü katın pencere boşluklarının etrafını çevreleyen sivri kemer biçimli söveler kullanılarak adeta bu iki kata ait pencereler tek bir pencere görünümü verilmiştir. Üçüncü katta sivri kemerli pencere sövelerinin iki köşelerinde tekli gülçeler kullanılmıştır.

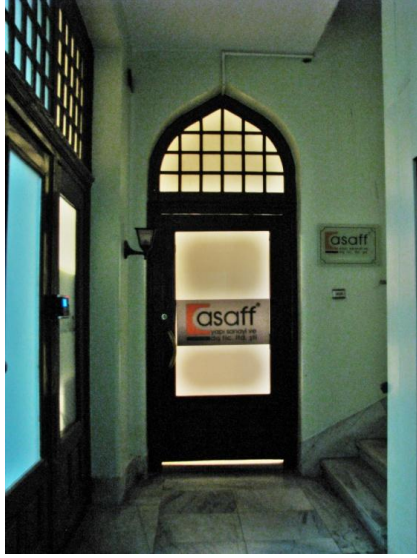
Fotoğraf 3.9

I.Vakıf Han Büro Kapıları (F.B Erol 2013)

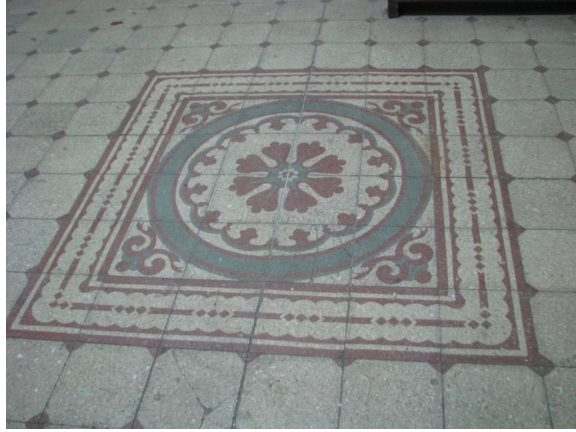
Fotoğraf 3.11 I.Vakıf Han Özgün Karo mozaik Döşeme Kaplaması (F.B Erol-2013)

yitirmiştir. Koridor döşeme kaplamalarında çatlaklar ve yıpranmalar söz konusudur (Bkz. Ek 3). Beşinci kattaki karo mozaik döşeme kaplamasında yüzeyde yıpranmalar ve çatlaklar mevcuttur. Saçakları taşıyan paraçollar paslanmış. Yapıda bulunan asansör yenilenmiştir.

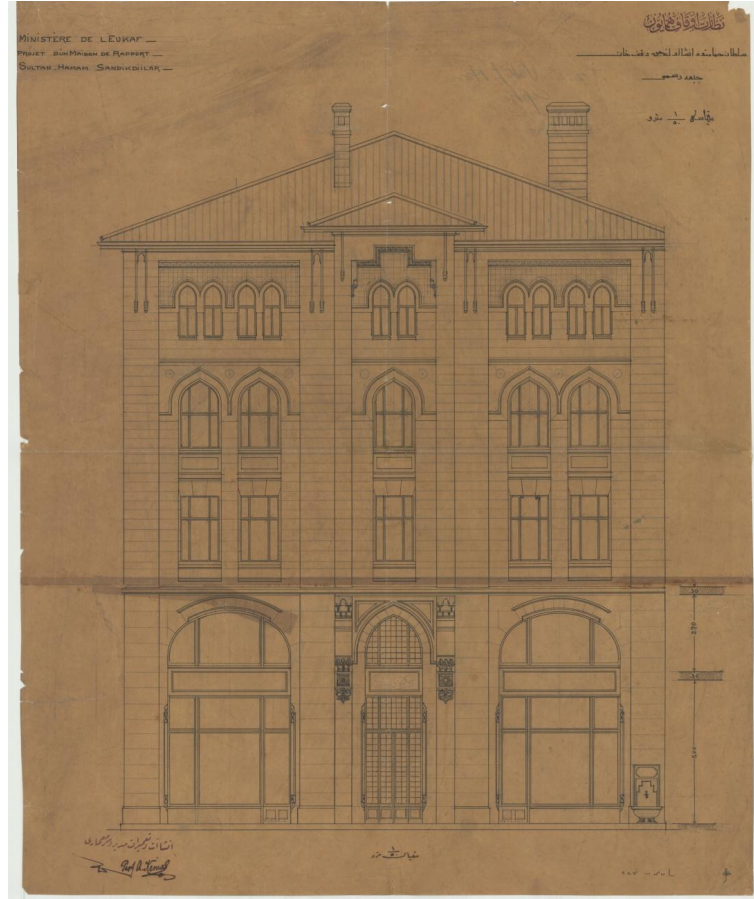
Şekil 3.6

Mimar Kemalettin Bey'in 1911 tarihli II. Vakıf Han Ön Cephe (Doğu Cephesi) Özgün Çizimi

II. Vakıf Han, bitişik nizamda yerleştirildiğinden iki cepheye sahiptir. Simetrik ve aksiyal bir kurgusu olan yapının Doğu Cephesi Saka Çeşme Sokağı'na, Güney Cephesi ise Saka Çeşme Sokağı'na bağlanan, dar bir çıkmaza açılmaktadır (Batur, 2008:25).

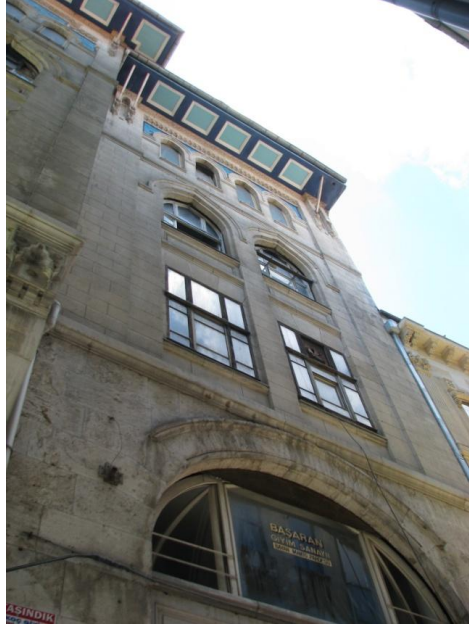
Dođu Cephesi'nde giriş üzerine gelen küçük ofisler mukarnaslı konsolların taşıdığı çıkma, saçak düzeyinden dışarıya dođru taşırılarak giriş vurgulanmıştır. Böylece yapının dışarıdan daha kolay dikkat çekmesi sağlanmıştır (Gürgen; Güven vd. 2000:276).

Fotođraf 3.12 II. Vakıf Han Dođu Cephesi Kat Pencereleri (F.B Erol -2013)

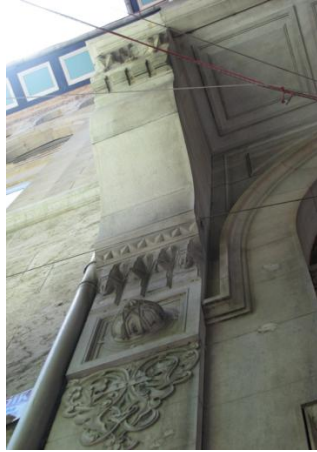
Fotoğraf 3.13 II. Vakıf Han
Taş Konsol Bezemesi
(F.B Erol -2013)

Bezemenin oldukça sade olduğu yapıda giriş kapısının iki yanında çıkmayı taşıyan konsollarda mermer malzeme üzerinde mukarnaslar, Rumi bezemeler ve kökeni Anadolu Selçuklu mimarisine dayanan kabaralar kullanılmıştır. Giriş kapısının iki yanında ve dükkan vitrin pencere açıklıklarının iki yanında sütünceler mevcuttur. Yapının Doğu Cephesi'nde günümüzde kullanılmayan çeşmenin küçük bir kitabesi bulunur ve iki yanında bitkisel motiflerin kullanılmıştır. Yapının son katında bulunan pencerelerin üst kısımlarında desensiz, turkuaz renkli çiniler kullanılmış ve ahşap saçakların altındaki kasetlerle cephe renklendirilmiştir. Çini panoları çevreleyen mukarnas dizisi kullanılırken, saçak silmesi ise, Türk üçgenidir. Paraçollarla taşınan oldukça sade geometrik motifli ahşap geniş ahşap saçaklar Osmanlı geleneğini sürdürmektedir. İç mekanın bezemesiz olduğu yapıda, odaların tavan silmelerinde mukarnaslı diziler kullanılmıştır.

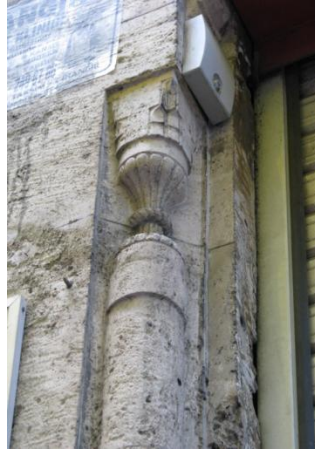
Fotoğraf 3.14 II. Vakıf Han
Kum Saati
(F.B Erol -2013)

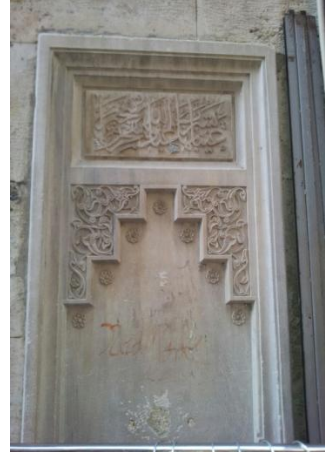
Fotoğraf 3.15 II. Vakıf Han
Doğu Cephesi'ndeki Çeşmenin Bezemesi
(F.B Erol -2013)

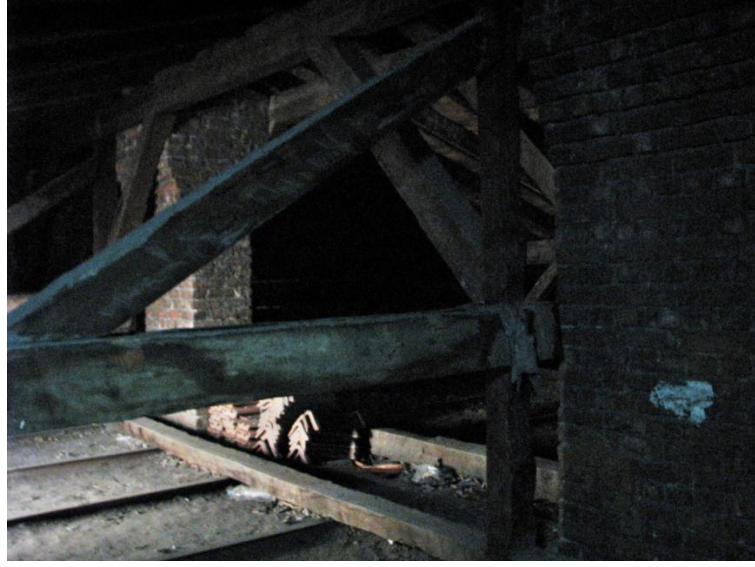
Dış duvarların taşıyıcı, iç duvarların tuğla olduğu, volta döşeme sistemine göre yapılmış yarı yığma kagir bir yapıdır. Taşıyıcı duvarların kalınlıkları yaklaşık 50 cm.dir. Merdiven evi örtüsü cam, çatı örtüsü kiremittir. Cephelerde yatay kesme taşlarla kaplı Ahşap geniş saçaklı kırma bir çatısı vardır (Yavuz, 2009:193).

Fotoğraf 3.16 II. Vakıf Han Çelik Çatı Makasları (F.B Erol -2013)

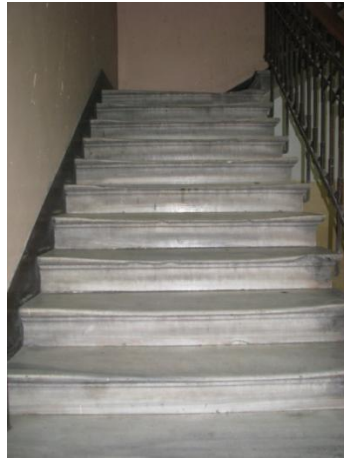
Fotoğraf 3.17 II. Vakıf Han

Özgün Mermer Merdivenleri (F.B Erol -2013)

II. Vakıf Han'ın iç mekanında mermer, ahşap ve dökme demir malzeme kullanılmıştır. Zemin kat ve üst katların koridor döşeme kaplamaları mermerdir. Dükkanların döşeme kaplaması ise seramik ve mermerdir. Katlarda odaların döşemelerinin özgün malzemesi ahşap rabıta olduğu anlaşılmaktadır. Ancak günümüzde farklı döşeme kaplamaları kullanılmıştır. Cephe kaplama malzemesi olarak küfeki taşı ve mermer malzeme kullanılmıştır.

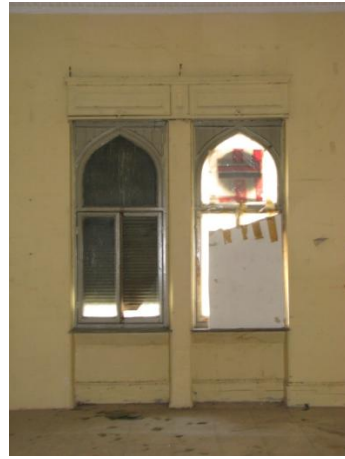
Fotoğraf 3.18 II. Vakıf Han

Özgün Ahşap Pencere Örnekleri (F.B Erol-2013)

Zemin kat ve üst katların koridor döşeme kaplamalarında mermerdir. Islak hacimlerin duvarları fayans, döşeme seramik kaplıdır. Yapıda ahşap pencere doğramaları ve iç kapılarda özgün yapım malzemeleri ile bir kısmı günümüze ulaşmıştır (Bkz. Foto. 3.18-19).

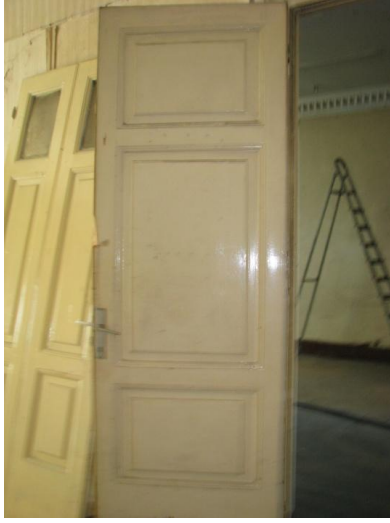
Fotoğraf 3.19 II. Vakıf Han Özgün Ahşap Kapı
(F.B Erol -2013)

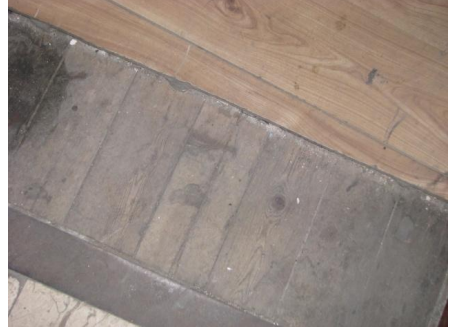
Fotoğraf 3.20 II. Vakıf Han Bir Odadan
Zemin Döşeme Örneği (F.B Erol-2013)

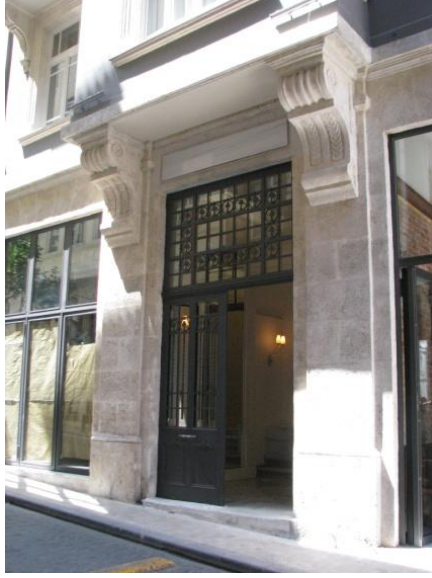
Fotoğraf 3.23 III. Vakıf Han Ana Giriş Kapısı
(F.B Erol-2013)

III. Vakıf Han'da bir ana giriş ve dört adet dükkan girişi ve kömürlüklere giriş bulunmaktadır. Ana giriş, Turnacıbaşı Sokak'a bakan Güney Cephesi'ndendir. Ana giriş düz atkılı üzeri mermer lentoludur. Dükkanlara girişler ise ikisi Turnacıbaşı Sokak'tan, diğer ikisi ise Kuloğlu Sokak'tandır (Bkz. Şkl.3.8 G1). Bunlara ek olarak arazinin eğimine uygun tasarlanmış Turnacıbaşı Sokak'a açılan dört basamaklı düz atkılı küçük bir giriş bulunmaktadır. Ancak günümüzde otel olarak kullanılan yapıda, dükkanların bulunduğu zemin kat tek girişli bir mekan olarak yeniden şekillendirilmiştir. Turnacıbaşı Sokak'tan olan basamaklı giriş özgünlüğünü korumaktadır (Bkz.3.8 Şkl.G1-G2).

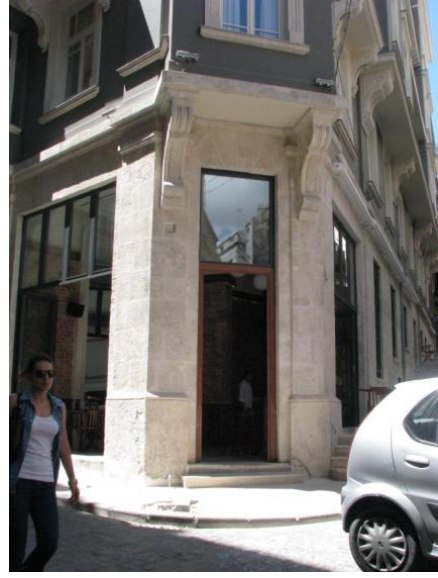
Fotoğraf 3.24 III. Vakıf Han Dükkan Girişi
(F.B Erol-2013)

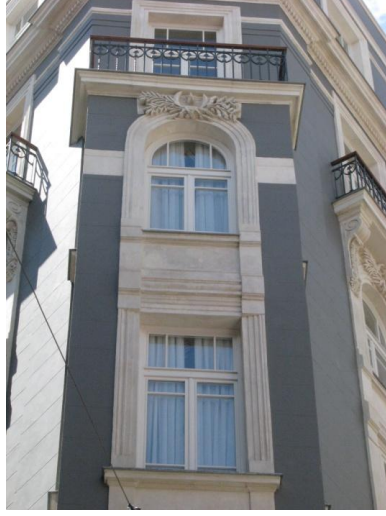
Fotoğraf 3.25

III. Vakıf Han Köşesinde Bulunan Pencere
(F.B Erol-2013)

III. Vakıf Han'ın pencere düzenlemesi oldukça sade tasarlanmıştır. Zemin katta dükkan vitrinleri bulunmaktadır. Birinci, ikinci, üçüncü ve beşinci kat pencere açıklıkları düz atkılı olarak şekillendirilmiş ancak dördüncü kat pencere açıklıklarında düz atkılı pencereler ile birlikte sepet kulbu kemerli pencereler kullanılmıştır. Pencerelerin etrafı geniş kuşak şeklinde yapay taş sövelerle çerçevelendirilmiştir. Pencerelerde denizlikler dışa taşırılarak belirginleştirilmiştir. Pencerelerde kullanılan farklı renk boya ile pencereler ön plana çıkarılmıştır.

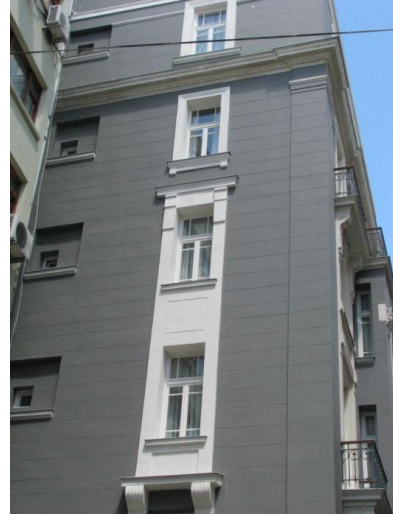
Fotoğraf 3.26

III. Vakıf Han Batı Cephesi Pencere
(F.B Erol-2013)

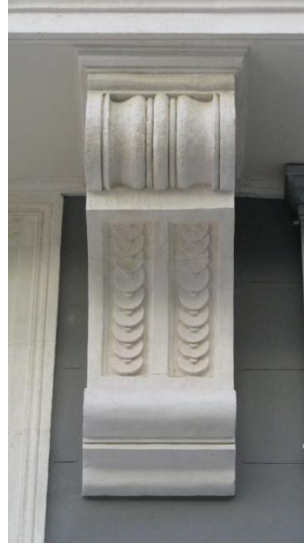
Fotoğraf 3.27

III. Vakıf Han Çıkmaları Taşıyan Taş Konsollar
(F.B Erol -2013)

biten bir çıkma yerleştirilmiştir. Turnacıbaşı Sokak'a bakan Güney Cephe'nin orta bölümüne taş konsolların taşıdığı üç kat boyunca yükselen çıkma ile ana giriş vurgulanmıştır. Yapının iki sokağın birleştiği noktaya bir çıkma yerleştirilmiştir. Kuloğlu Sokak'a bakan Doğu Cephesi ise, beş akstan oluşmaktadır. Bu cephede üç kat boyunca yükselen çıkmaların oluşturduğu aksları birbirine bağlayan balkonlar ile birleştirilmiştir. Balkonlarda kullanılan korkulukları ahşap küpeşteli demir profildendir. Bitişik nizamda parsel konumuna göre şekillenen yapının Turnacıbaşı Sokak'tan algılanan Batı Cephesi ise tek bölümden oluşmaktadır. Cephede yatay derzler açılmış ve böylece cephede taş kaplama hissi verilmeye çalışılmıştır. İki farklı renk cephe boyası kullanılarak cephe hareketlendirilmiştir.

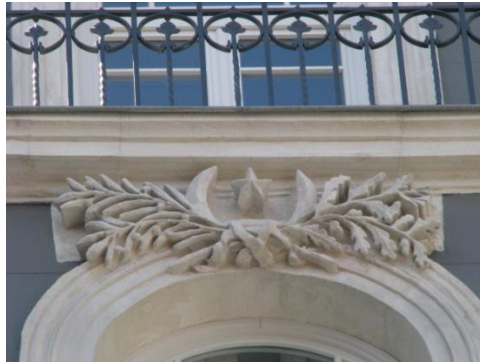
Fotoğraf 3.29 III. Vakıf Han Pencere Tepeliği
(F.B Erol -2013)

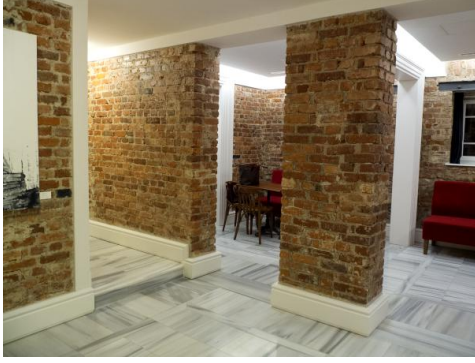
Fotoğraf 3.31

Zemin Kat Taşıyıcı Tuğla Duvarlar
(Reha Arcan -2013)

Döşemelerinde çelik kirişlerin kullanıldığı III. Vakıf Han, taşıyıcı duvarların tuğla olduğu bir sistemle inşa edilmiş yarı yığma kargır bir yapıdır (Yavuz, 2009:273). Zemin kat duvarında moloz taş ve tuğla birlikte kullanırken, zemin ve birinci katta taşıyıcı duvarda iki sıra harman tuğla kullanılmış diğer katlarında ise, bir buçuk harman tuğla kullanılmıştır (Beyođlu Bld. İmr. Ve Şeh. Arşv. , İşler, 2011). Taşıyıcı duvar kalınlıkları yaklaşık 50 cm. ve 60 cm. arasında deđişmektedir. Yapının çatı örtüsü ahşap kırma bir çatıdır, iç avlunun üzeri ise cam çatı ile örtülmüştür.

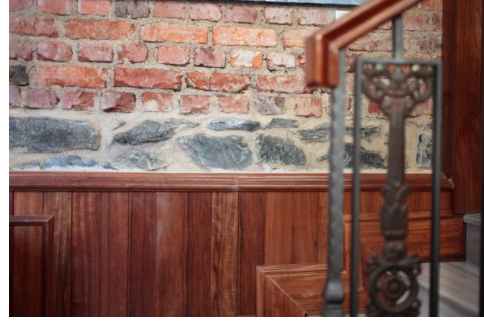
Fotoğraf 3.32

Zemin Kat Moloz Taş ve Tuğla Malzemenin Kullanımı
(Reha Arcan -2013)

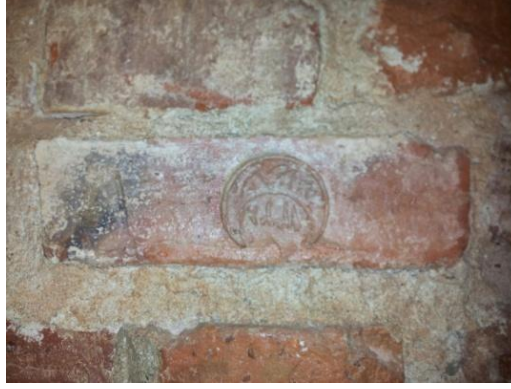
Fotoğraf 3.33

III. Vakıf Han Zemin Kat Taşıyıcı Tuğla Duvarların kullanılan Mühürlü Harman Tuğla
(F.B Erol -2013)

Döşeme kaplaması yoğun olarak mermer ve renkli karo seramiktir. Koridorlar, giriş vb. renkli ve beyaz mermer birlikte kullanılmıştır. Merdiven ve koridorlarda döşeme kaplaması olarak mermer kullanılırken odalarda döşeme kaplaması ahşap, ıslak hacimlerde ise günümüzde mermer malzeme kullanılmıştır. Zemin katta kullanılan taşıyıcı tuğla malzeme özgünlüğünü korumaktadır.

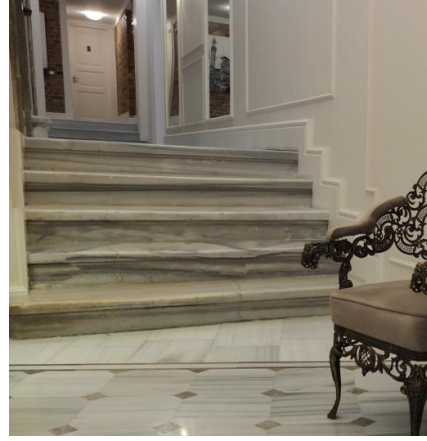
Fotoğraf 3.37

III. Vakıf Han Giriş Hölü Özgün Mermer Merdiven
(Reha Arcan -2013)

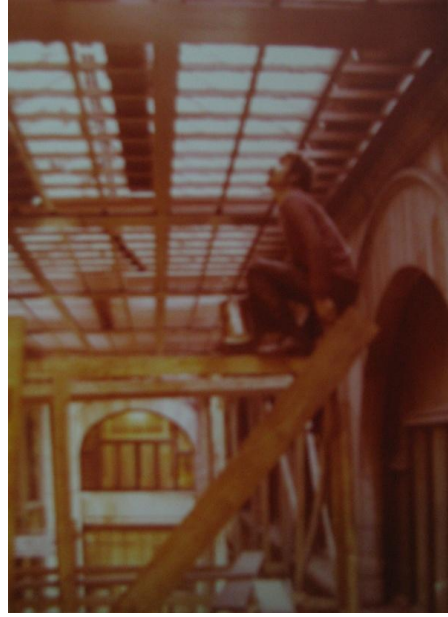
Fotoğraf 3.41

IV. Vakıf Han'ın tarihi belli olmayan bir onarım sırasındaki iç avlunun çatı ile örtülmesi
İst. Vkf. Blg. Müd. S. Es. Ve Y. İş. Şb. Müd. Arş. Muhafaza: 34T1179-1000-1511-BİL-EM 2030 ZA

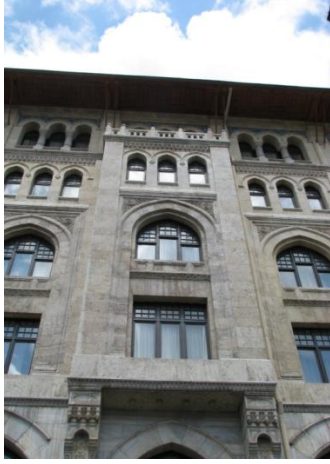
Fotoğraf 3.48 IV. Vakıf Han
Güney Cephe Pencereleri
(F.B Erol -2013)

IV. Vakıf Han'da cephe biçimlenmesine göre şekillenen pencere düzeni zeminde geniş açıklıklarla başlayarak üst katlarda daralan bir düzende yerleştirilmiştir. Zemin katta simetrik olarak yerleştirilen dükkan vitrinleri düz atkılı mermer lentoludur. Zeminden başlayarak birinci katta kullanılan yarım daire kemerli pencerelerle birleşen açıklıklar oluşturmuştur. Yapıda birinci kat pencerelerinde sepet kulbu kemerler kullanılmıştır. Çeşitli boyutlarda sivri kemerlerin kullanıldığı yapıda ikinci katta düz atkılı ve üçüncü katta kullanılan sivri kemer ikinci kat penceresini de çevreleyerek tek bir sivri kemerli pencere görünümü vermektedir. Üçüncü kat pencereleri ise sivri kemerlerle geçilmiş, son iki katta üçlü pencereler kullanılmıştır.

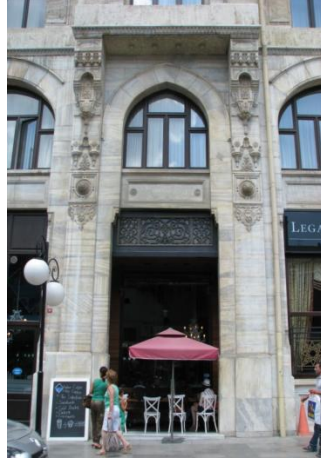
Fotoğraf 3.49 IV. Vakıf Han
Güney Cephesi Vitrin ve Pencereler
(F.B Erol -2013)

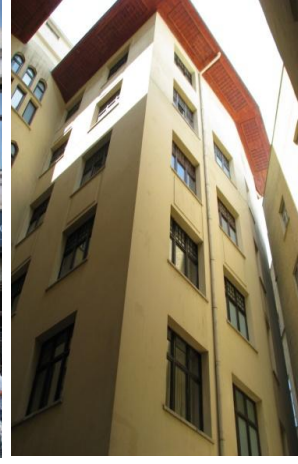
Fotoğraf 3.50 IV. Vakıf Han
Doğu Cephesi Pencereleri
(F.B Erol -2013)

Yapının iki yanda yükselen kulelerin aydınlanmasını sağlayan pencerelerde diğer pencere formlarına göre daha küçük sivri kemerli pencereler kullanılmıştır. Doğu Cephesi'ndeki ön ve arka bloğu birleştiren merdiven sahanlığındaki pencereler, zemin katta sivri kemerli kademeli olarak, diğer katlarda ise tek eksene yerleştirilmiştir.

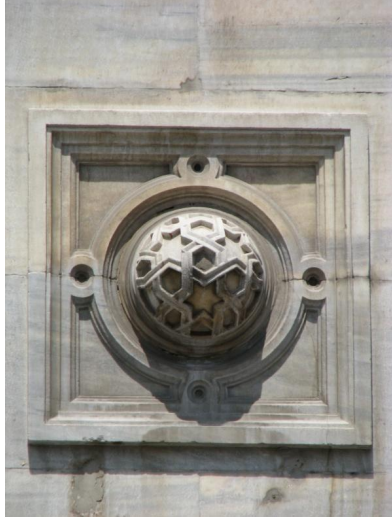
Foğraf 3.51

IV. Vakıf Han Güney Cephede Mermer Kabara
(F.B Erol-20139)

İç mekanda günümüzde otelin lobisi olarak kullanılan zemin katında taşıyıcı sütunların köşelerinde kum saatleri özgünlüğünü korumaktadır. Avluya bakan cephelerde birinci kat döşeme hizasında kabaralar kullanılmıştır (Bkz. Foto.3.51). Tüm katlarda tavanlarda silmeler mevcuttur.

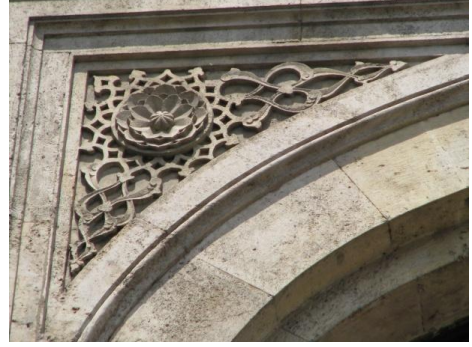
Fotoğraf 3.52

IV. Vakıf Han Pencere Kemerlerinin Yanında
Desenli ve Gülçeli Bezeme (F.B Erol-2013)

mukarnaslar, cephede kabaralar gülçe ve çini panoları kullanmıştır (Bkz. Foto.3.52-54). Yapı yatayda silmelerle üçe bölünmüştür. Birinci kat silmeleri Türk üçgeni, üçüncü kat silmesi ve son katında mukarnaslı silme kullanılmıştır.

Üçüncü kat pencerelerin iki kenarında, Rumi desenli motiflerle birlikte güçleler yerleştirilmiştir. Dördüncü kat pencerelerinin aralarında simetrik olarak Rumi desenli motifler yerleştirilmiştir. Beşinci ise, katta bitkisel motiflerin bulunduğu turkuaz ve lacivert çini panolar kullanılmıştır (Yavuz, 2009:198). Çıtalarla küçük karelere bölünen desenlerden oluşmuş paraçolların taşıdığı ahşap geniş saçaklarla yapı tamamlanmıştır. Yapının iki kulesinin kubbesini saran saçak silmeleri klasik Osmanlı mimarisinin dini yapılarında karşılaştığımız Rumi desenli palmet dizisinden oluşmaktadır. Kubbe bir alem ile bitirilmiştir.

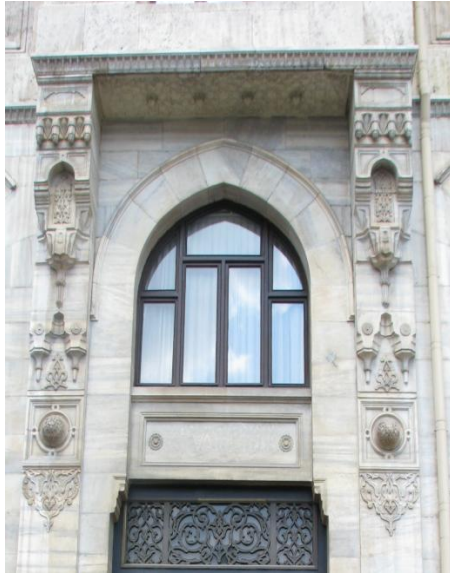
Fotoğraf 3.53

IV. Vakıf Han Bezemeli Konsollar
(F.B Erol-2013)

İki ana giriş kapısının üzerinde çıkmaları taşıyan konsollar stalaktitler, mukarnaslar ve Rumi desenlerle bezenmiştir. Yapıda köşelere yerleştirilmiş olan çıkmaların alt bölmelerinde bezemeler kullanılmıştır. Ön cephede köşeleri yumuşatmak üzere tasarlanmış motifli sütünceler zemin katta her bir birimin köşelerinde kullanılmıştır. Yapının mermer kaplı ön cephesinde dükkan vitrinlerinin iki yanında birinci kat döşeme hizasında kullanılan kabaralar mevcuttur. Birinci katta sepet kulbu kemerli pencerelerin aralarına simetrik olarak gülçe motifleri yerleştirilmiştir.

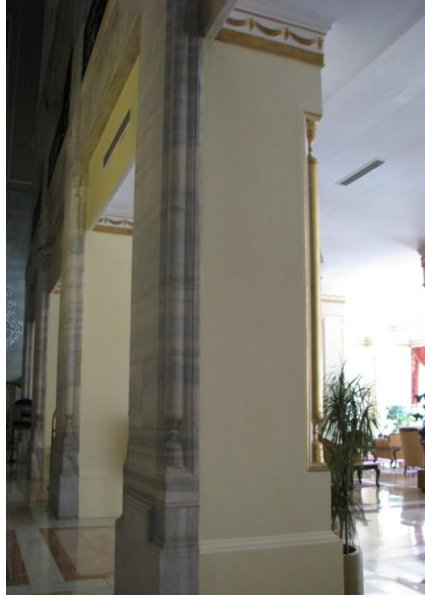
Fotoğraf 3.59 Günümüzde IV. Vakıf Han
Resepsiyon-Lobi'de Kolonlar (F.B Erol -2013)

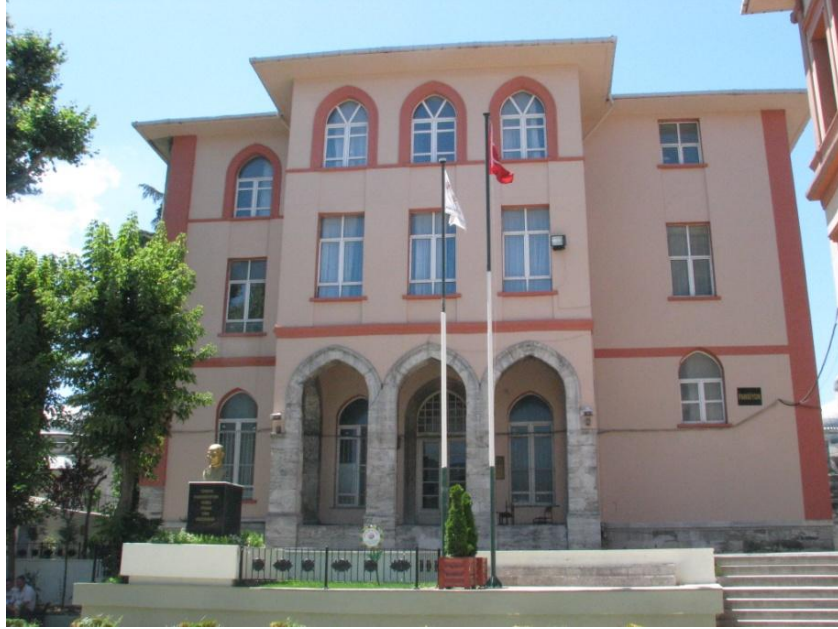
Fotoğraf 3.64 Şehzadebaşı V.Vakıf Han Kuzeydoğu Cephesi
(F.B Erol-2013)

yalnız Kuzeybatı Cephesi'nde pencere düzeni ile asimetri yaratılmıştır. Cephe düzenlemesinde, sadece Dede Efendi Caddesine bakan Güneydoğu Cephesi'ne önem verilmiş, üç dikey akstan oluşan yüzeyler taş malzeme ile kaplanmıştır. Güneydoğu, Kuzeydoğu ve Güneybatı Cepheleri'nde yapıyı üçe bölen taş silmeler bulunmaktadır. Kuzeydoğu ve Güneybatı Cepheleri'nde bulunan birer aks genişliğinde yapı öne çıkarılmıştır (Batur, 2008:31). Girişin bulunduğu Kuzeydoğu Cephesi'nde merdivenle ulaşılan, revaklı bir giriş mekanı oluşturulmuştur (Bkz.Foto.3.64).

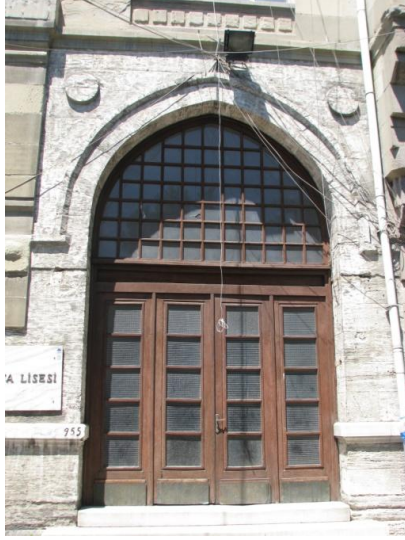
Fotoğraf 3.65

Şehzadebaşı V. Vakıf Han Ana Giriş Kapısı
(F.B Erol-2013)

Şehzadebaşı'ndaki V.Vakıf Han'ın iki ana giriş, bir bodrum girişi ve ikisi sonradan açılmış olan beş adet girişi vardır (Bkz.Şkl.3.11 G4-G5). Dede Efendi Caddesi'ne bakan ana giriş ve Kuzeydoğu Cephesi'ndeki giriş geniş açıklıklı ve sivri kemerlidir. Bodrum girişi ve sonradan açılan iki giriş düz atkıdır.

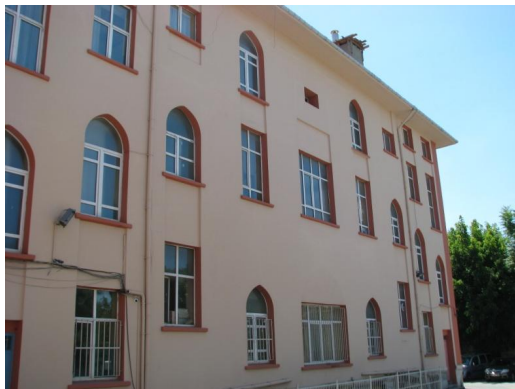
Fotoğraf 3.67 Şehzadebaşı V.Vakıf Han
Kuzeybatı Cephe Pencereleri
(F.B Erol-2013)

Bodrum ve birinci kat düz atkılı, zemin kat ve ikinci kat pencereleri ise sivri kemerli açıklıklarla geçilmiştir. Kuzeybatı Cephesi'nde pencere düzeni diğer cephelere göre farklı olarak düzenlenmiştir. Merdivenlerin bulunduğu alanda pencere açıklıkları kademeli olarak yerleştirilmiştir. Özgün projesinde pencerelerde lokmalı demir pencere şebekeleri kullanılmış ancak şebekeler özgünlüğünü yitirmiştir (Bkz. Şkl.3.13)

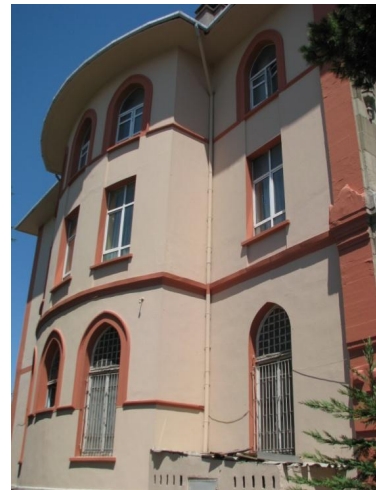
Fotoğraf 3.68 Şehzadebaşı V.Vakıf Han
Güneybatı Cephe Pencereleri
(F.B Erol-2013)

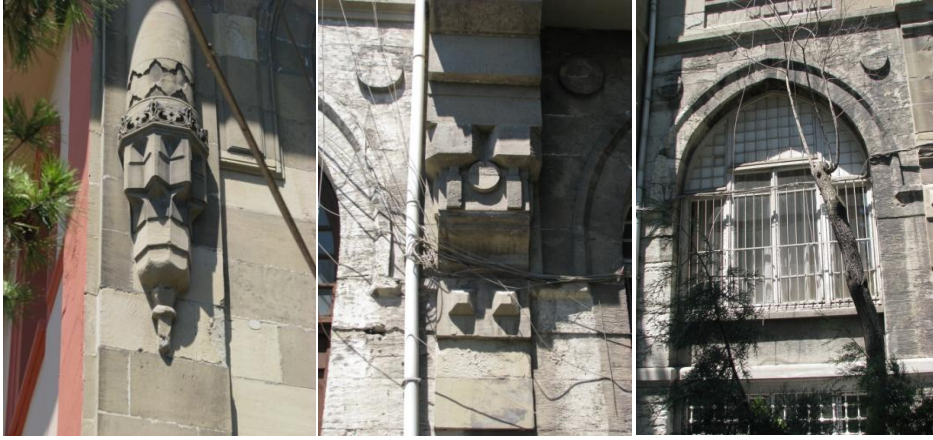
Fotoğraf 3.69

Şehzadebaşı V. Vakıf Han
Güneydoğu Cephe
(F.B Erol-2013)

Şehzadebaşı V. Vakıf Han
Köşe Bezemesi Taş Konsol
(F.B Erol-2013)

Şehzadebaşı V. Vakıf Han
Tamamlanmamış Gülçeler
(F.B Erol-2013)

Şehzadebaşı'ndaki V. Vakıf Han'ı diğer han yapılarının cephe bezeme sistemini ile karşılaştırdığımızda yarım kalan bir yapı olduğunu mümkündür. Neredeyse yok denecek kadar bezemesi azdır. Güneydoğu Cephesi'nin ikinci kat döşeme hizasında yer alan çıkmayı taşıyan taş konsolların bezemeleri tamamlanmamıştır. Birinci ve

üçüncü katta sivri kemerli pencerelerin kenarında kullanılmış olan dairesel formdaki alanlar için gülçeler bırakılmış boşluklardır. Ancak tamamlanmamış olduğunu görülmektedir (Bkz. Foto.3.71). Yapıyı üçüncü bölen taş silmeler oldukça sade ve bezemesizdir. Yapının Güneydoğu Cephesi'nin iki köşesine üçüncü kat döşeme hizasından başlayan Rumi desenli sütünceler yerleştirilmiştir. Saçaklar ise betonarme olarak bitirilmiştir.

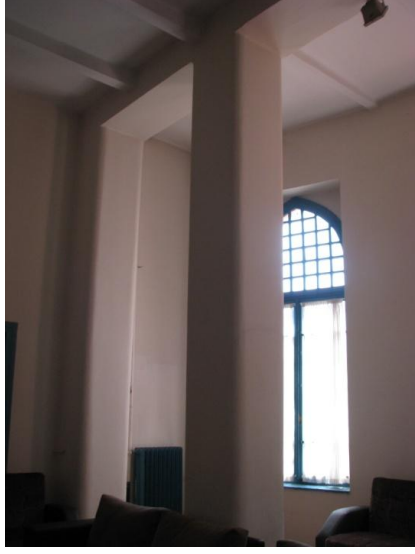
Fotoğraf 3.72
Şehzadebaşı V. Vakıf Han Taşıyıcı Kolonlar
(F.B Erol -2013)

Şehzadebaşı'ndaki V. Vakıf döşemelerinde çelik kirişlerin kullanıldığı, taşıyıcı duvarların tuğla olduğu yarı yığma kargir bir yapıdır. Yapının çatı döşemesi ve saçakları betonarmedir. Ahşap kırma çatılı olan yapının çatı örtüsü kiremittir (Yavuz, 2009:203).

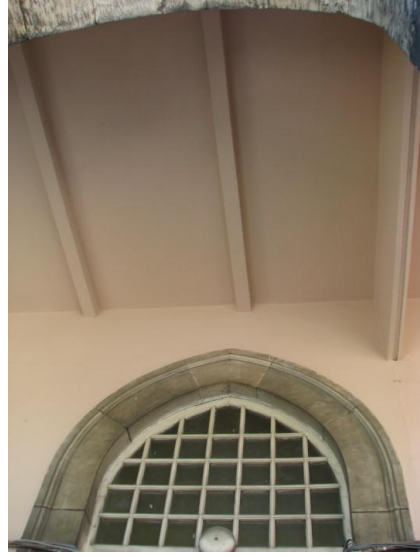
Fotoğraf 3.73
Şehzadebaşı V. Vakıf Han Putrel Döşeme
(F.B Erol -2013)

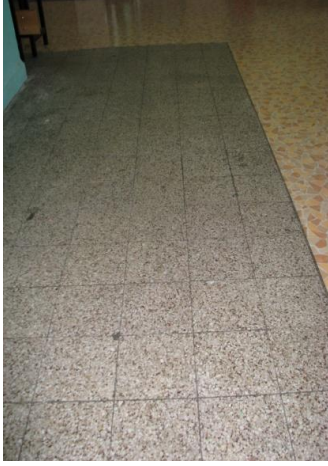
Fotoğraf 3.74
Şehzadebaşı V. Vakıf Han
Koridor Dökme Mozaik
(F.B Erol -2013)

Şehzadebaşı'ndaki V.Vakıf Han zemin katta döşeme kaplaması olarak dökme mozaik kullanılmış ancak günümüzde bazı bölümler pvc zemin kaplama malzemesi ile kaplanmıştır. Merdivenlerin mermer döşeme kaplamaları özgünlüğünü korumaktadır. Merdiven korkulukları ve küpeşte dökme demirdir. Islak hacimlerin duvarları fayans kaplıdır. İç mekan kapılarında ve ana giriş kapılarında ahşap malzeme kullanılmıştır. Ancak pencere doğramalarında kullanılan özgün ahşap malzeme, günümüzde pvc malzeme ile değiştirilmiştir.

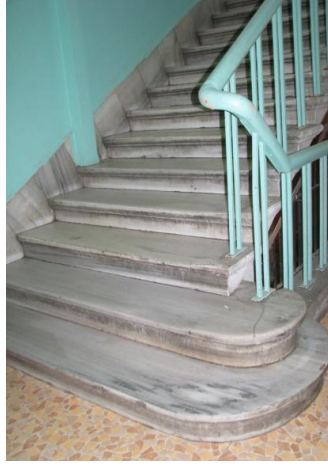
Fotoğraf 3.75
Şehzade başı V. Vakıf Han
Mermer Kaplı Kat Merdiveni
(F.B Erol -2013)

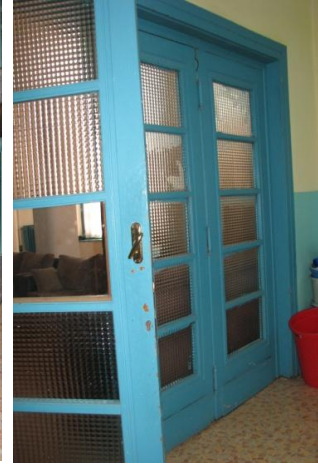
Fotoğraf 3.76
Şehzade başı V.Vakıf Han
Ahşap İç Kapı
(F.B Erol -2013)

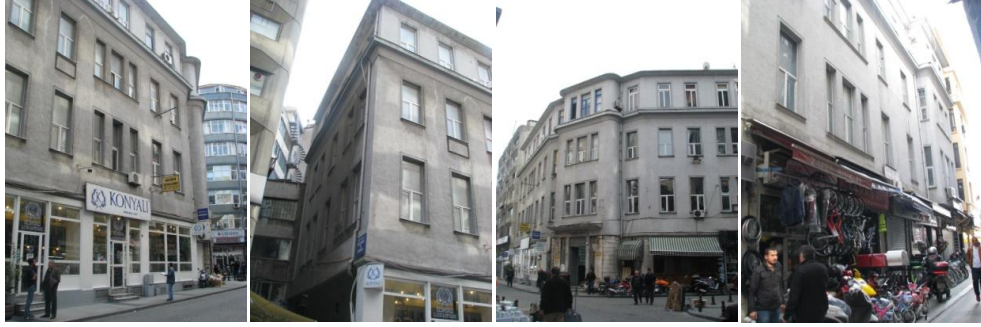
Fotoğraf 3.79 Eminönü V.Vakıf Han Kuzey Cephesi
Fotoğraf 3.80 Eminönü V.Vakıf Han Doğu Cephesi
Fotoğraf 3.81 Eminönü V.Vakıf Han Kuzey Cepheleri
Fotoğraf 3.82 Eminönü V.Vakıf Han Batı Cephesi

Biri dar diğer üçü geniş olan dört cephesi bulunan yapının, Mimar Kemalettin Caddesi'ne bakan Kuzey Cephesi ikisi geniş biri dar akstan, Emirname Sokak'a bakan Doğu Cephe ise, biri kısa diğeri uzun olan iki akstan oluşmaktadır. Küçük dar bir çıkmaza bakan kısa kenarı olan Doğu Cephesi ise tek akstır. Simetrik bir cephe düzenlemesine sahip olan Eminönü'ndeki V.Vakıf Han'ın, dar akslarına çıkmalar yerleştirilerek cephe hareketlendirilmiştir. Yapının köşesine yerleştirilen çıkma ile giriş çarpıcı kılınmıştır. Yatayda tüm cepheleri saran iki kat silmesi ve saçak silmesi ile de yapı tamamlanmıştır.

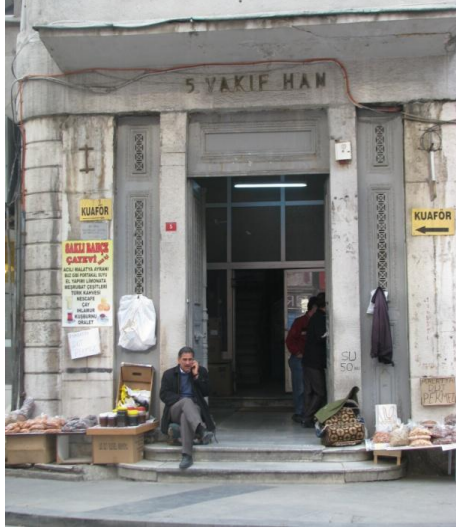
Fotoğraf 3.83 Eminönü V.Vakıf Han
Ana Giriş Kapısı (F.B Erol-2013)

Eminönü'ndeki V.Vakıf Han'da özgün projesinde iki giriş ve on bir dükkan girişi vardır. Ancak günümüzde dokuz dükkan girişi bulunmaktadır. Ana giriş Mimar Kemalettin Caddesi'ne ve Emirname Sokak'a açılan girişler ve dükkan açıklıkları düz atlı ile geçilmiştir (Bkz.Şkl. 3.14 G1-G2). Hanın köşesinde bulunan ana giriş geniş açıklıklı ve düz atlıdır. Bunun yanı sıra Kuzey Cephesi'nde bulunan zemin kat

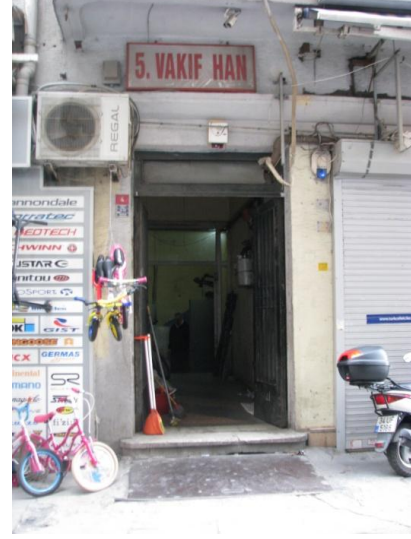
Fotoğraf 3.84 Eminönü V.Vakıf Han
Emirname sokaktan Giriş Kapısı (F.B Erol-2013)

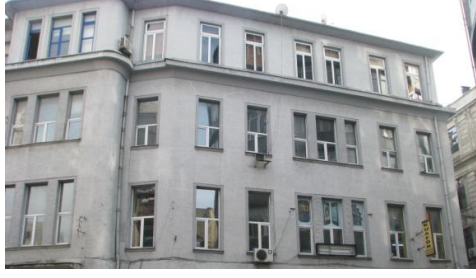
Fotoğraf 3.85 Kuzey Cephe Pencereleeri
(F.B Erol-2013)

Eminönü'ndeki V.Vakıf Han tüm pencereleri dikdörtgen formda tasarlanmış ve simetrik olarak yerleştirilmiştir. Zemin kattaki mevcut dükkanların vitrin pencereleri kat yüksekliği kadardır. Birinci ve ikinci kat pencereleri gruplanarak tek denizliğe sıralanmış dar uzun üçlü ve tekli olarak kullanılmıştır. Üçüncü kat pencereleri ise, dar uzun ve tekli olarak düzenlenmişlerdir. Cephede bulunan iki çıkmanın pencere düzeni üçlüdür. İç avluya bakan pencere düzeni dikdörtgen formda, merdivenlerde her katta ayrı olarak kullanılan kırk iki adet küçük kareden oluşturulmuş dikdörtgen pencere düzeni mevcuttur. Yapının cephelerinde hiçbir bezeme yoktur.

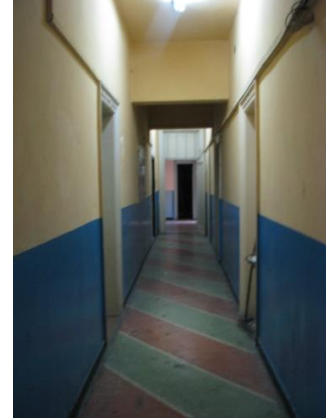
Fotoğraf 3.89

Linolyum Malzeme Kaplı Koridor
(F.B Erol-2013)

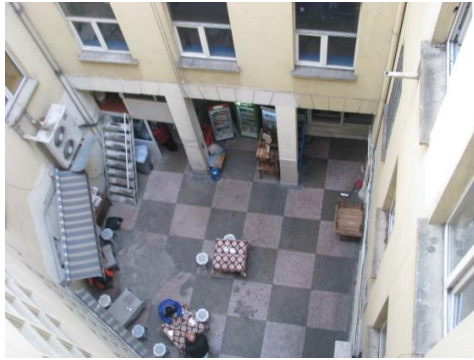
Fotoğraf 3.90 Eminönü V.Vakıf Han İç Avlu

Eminönü'ndeki V.Vakıf Han'ın giriş katı döşemesinde ve tüm katların merdiven sahanlıklarında beyaz ve renkli mermer, basamakların da ise beyaz mermer malzeme kullanılmıştır. Merdiven korkulukları demir, küpeşterleri ise ahşaptır. İç avlunun döşeme kaplaması dökme mozaiktir. Merdiven sahanlığında iç avluya bakan pencereler dizini özgündür. Hanın tüm koridorları ve servis merdiveni linolyum malzeme ile kaplıdır. Katlarda odaların birçoğu laminat vb. farklı malzemelerle kaplanmıştır. Duvarlar ve tavan sıva üzeri boyadır. Çoğunluğunun özgünlüğünü koruyan odaların kapıları ahşaptır. Katlarda ön cepheye bakan pencere doğramaları pvc ile değiştirilmişken iç avluya bakan ahşap pencerelerin bir kısmı özgünlüğünü korumaktadır. Islak hacimlerde duvarlar fayans zemin kaplaması seramiktir.

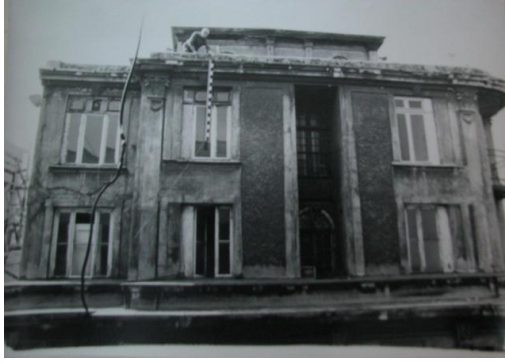
Fotoğraf 3.92 VI. Vakıf Han
Cephesi Kemankes Caddesine Bakan Son İki Kat

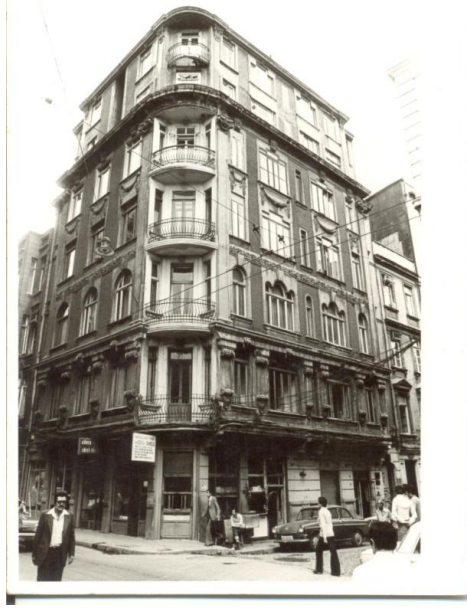
Fotoğraf 3.95

VI. Vakıf Han 1970'lerin sonu 1980'lerin başı
İst. Vkf. Blg. Müd. K. T. Şb. Müd. Arş.

df). Yapı, tahminen daha önce bu parselde bulunan yapı yıkılarak yeniden 1925-30 yılları arasında inşa edilmiştir. Son iki katın ise sonradan inşa edildiği anlaşılmaktadır (Bkz. Foto.3.95).

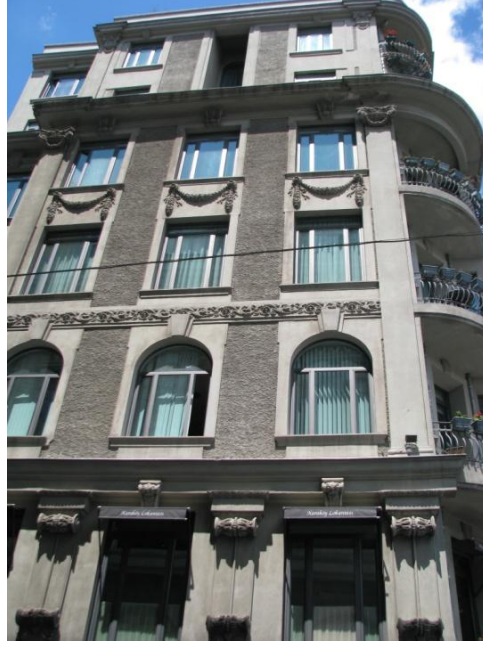
Fotoğraf 3.98 VI. Vakıf Han Kemankes Caddesi Güney Cephe

Galata ve civarının Neoklasik mimarisine uygun olarak tasarlanmış olan yapı, biri Galat Şarap İskelesi Sokak'a diğeri ise Kemankeş Caddesi'ne bakan simetrik iki cepheye sahiptir. Cepheler dikey iki akstan oluşmaktadır. Çıkmaların olduğu aksın geniş, diğeri aksın dar olduğu bir düzene sahiptir. İki cephenin kesiştiği köşesi ise, yuvarlatılmış bir formda düzenlenmiştir.

Zemin katta taşıyıcı duvarlar taş ile kaplanmıştır. Diğer katların cepheleri ise sıvadır. Yapıyı yatayda dörde bölen, ikinci ve üçüncü kat silmeleri ile dördüncü ve altıncı kat saçak şeklini almış silmeler kullanılmıştır. Pencere aralarında püskürtme sıva kullanılarak dikey kuşaklar oluşturulmuştur. Sonradan eklendiği bilinen altıncı ve yedinci katlarda cephe sistemi aynı şekilde devam etmektedir. Balkonlarda kullanılan korkuluklar demir profillerden oluşmakta ve özgünlüğünü korumaktadır.

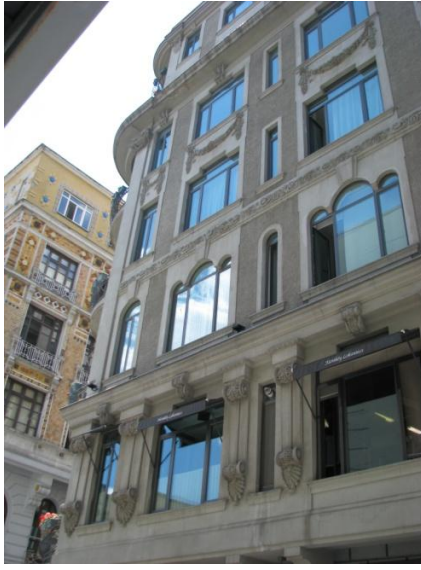
Fotoğraf 3.99 VI. Vakıf Han
Galata Şarap İskelesi Sokak Doğu Cephesi
Pencereleri (F.B Erol -2013)

Birinci kat pencereleri düz atkılıdır. İkinci katta ise Galata Şarap İskelesi Sokak'a bakan Doğu Cephesi'ndeki pencere açıklıkları yarım daire kemerlerin kullanıldığı tek ve üçlü pencere formu kullanılmıştır. Kemankeş Caddesi'ne bakan ikinci kat pencereleri ise yarım daire kemerli ve tek olarak yerleştirilmiştir. Üçüncü, dördüncü, beşinci ve altıncı kat pencereleri dikdörtgen açıklıklarla geçilmiştir.

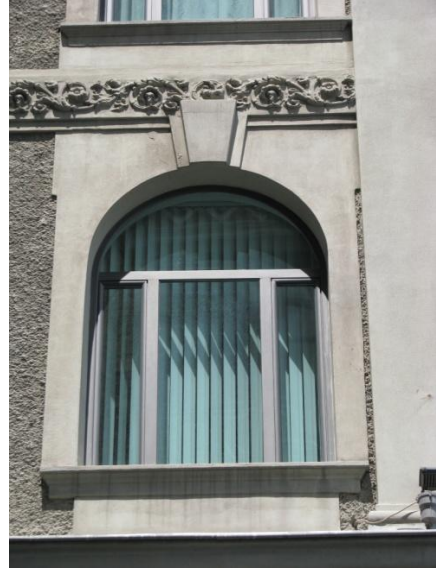
Fotoğraf 3.100 VI. Vakıf Han
Kemankeş Caddesi Güney Cephesi 2.kat penceresi
(F.B Erol-2013)

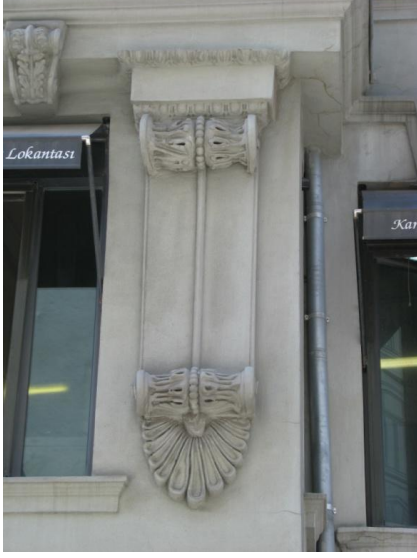
Fotoğraf 3.101 VI. Vakıf Han

Silme Altındaki Akant Yapraklı Cephe Bezemesi

VI. Vakıf Han, Osmanlı bezeme motiflerinden oldukça uzak ve sade bir bezeme sistemine sahiptir. Neoklasik tarza inşa edilmiş olan yapıda, çıkmayı taşıyan sade taş konsollara rağmen birinci katta pencerelerin arasına şematik olarak yerleştirilmiş olan kompozit başlıklı plaster bezemeler dikkat çekicidir. Birinci kat pencerelere kemerlerine yerleştirilen kilit taşları akant yapraklı motifli iken birinci, ikinci, dördüncü ve altıncı katların pencere kemerlerinin kilit taşları sadedir. İki cepheyi saran dördüncü kat döşeme hizasında kabartma yapraklardan oluşan silme ve beşinci

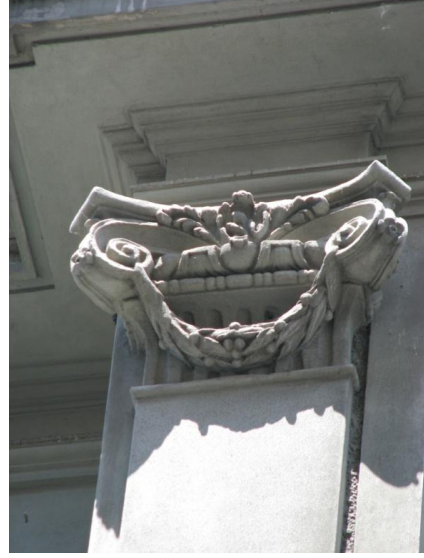
Fotoğraf 3.102 VI. Vakıf Han Sütun Başlıklı Plaster

kat parapetlerinde girland kullanılmıştır. Yapının köşelerine yerleştirilen Neoklasik sütun başlıklı plasterlerle cephe hareketlendirilmiştir.

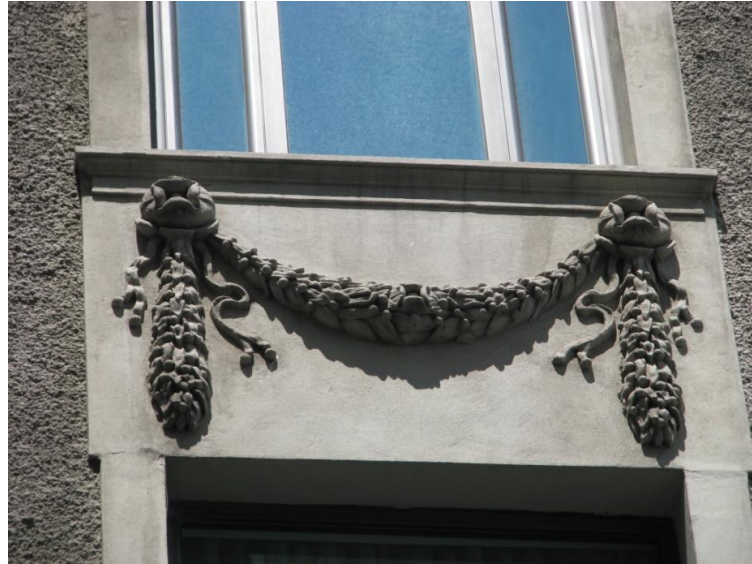
Fotoğraf 3.103 VI. Vakıf Han Kabartma Girland (F.B Erol -2013)

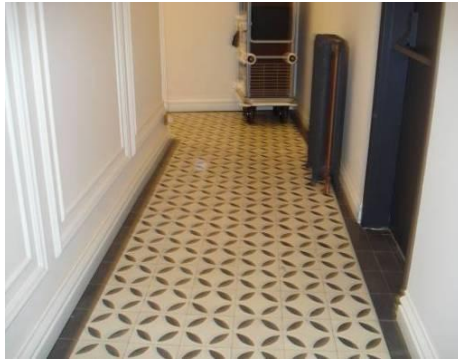
Fotoğraf 3.104

VI. Vakıf Han Koridor Döşeme Malzemesi

VI. Vakıf Han'ın özgün iç mekan malzeme bilgisine ulaşılamamıştır. Ancak günümüzde zemin kat ve koridorlarda döşeme kaplaması karo mozaik, odalarda ise balıksırtı masif ahşap parkedir. Merdivenlerde cilalı mermer malzeme kullanılmıştır. Islak hacimler seramik kaplıdır. Tavanlar alçı tavan, duvarlar yağlı boyadır. İç kapılar ahşap, pencere doğrama malzemeleri alüminyumdur. Zemin kat vitrin doğramalarında ve zemin katı birinci kata bağlayan merdivende dökme demir malzeme kullanılmıştır. Dökme demir ana giriş kapısı özgünlüğünü korumaktadır.

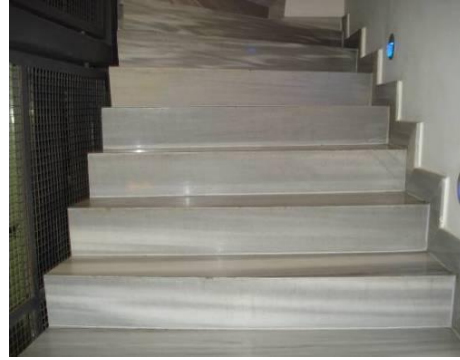
Fotoğraf 3.105

VI. Vakıf Han Mermer Kaplı Kat Merdiveni

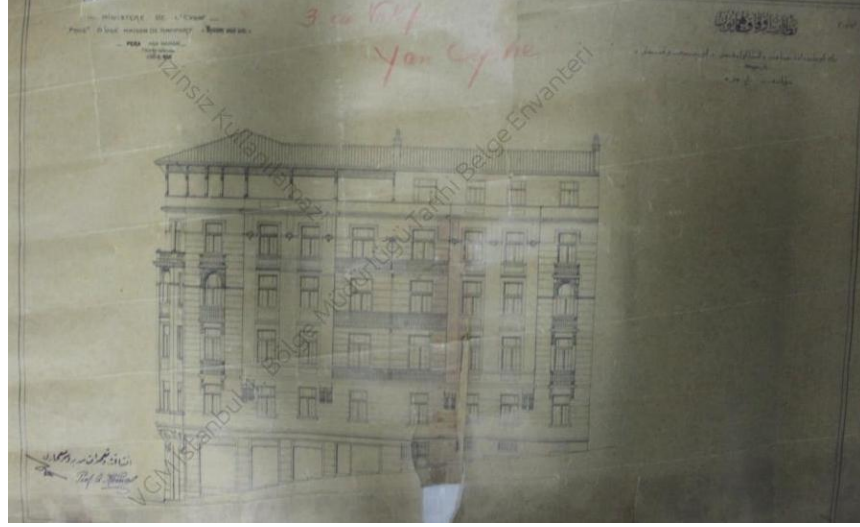
Şekil 3.23 Mimar Kemalettin Bey'e Ait Özgün III. Vakıf Han Cephe Çizimi
İst. Vkf. Blg. Müd. S. Es. Ve Y. İş. Şb. Müd. Arş.

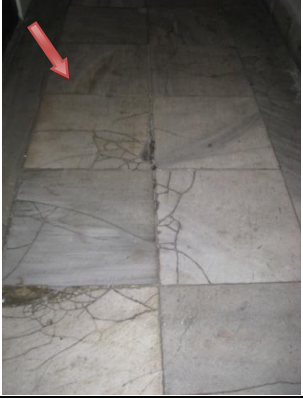
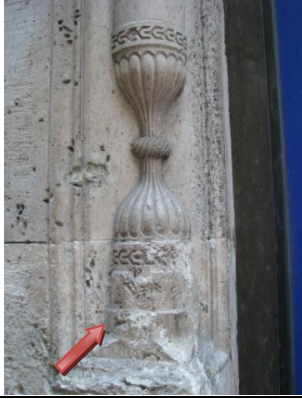
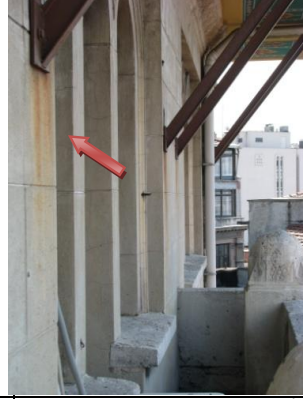
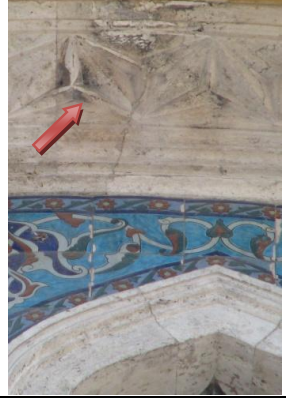
Yapının Adı: I.VAKIF HAN			
YAPININ BOZULMALARI			
YAPISAL BOZULMALAR		PLAN ŞEMASINDA BOZULMALAR	
<input type="checkbox"/> Var <input checked="" type="checkbox"/> Yok		<input type="checkbox"/> Var <input checked="" type="checkbox"/> Yok	
TAŞIYICI SİSTEMDE BOZULMA		MEKAN KURGUSUNDA BOZULMA	
<input type="checkbox"/> Var <input checked="" type="checkbox"/> Yok		<input type="checkbox"/> Var <input checked="" type="checkbox"/> Yok	
YENİDEN İŞLEVLENDİRMEYE DAYALI BOZULMALAR			
<input type="checkbox"/> Asansör <input type="checkbox"/> Havalandırma Tesisatı <input type="checkbox"/> Islak Hacim Yıkılı Mekanlar			
MALZEME BOZULMALARI			
<input checked="" type="checkbox"/> Döşeme Kaplaması		<input type="checkbox"/> Tavan <input type="checkbox"/> Pencere Doğramaları	
<input checked="" type="checkbox"/> Merdiven Döşeme Kaplaması		<input type="checkbox"/> Duvarlar <input type="checkbox"/> Kapı Doğramaları

CEPHEDE BOZULMA		CEPHEDE ESTETİK BOZULMA	
<input checked="" type="checkbox"/> Var <input type="checkbox"/> Yok		<input checked="" type="checkbox"/> Var <input type="checkbox"/> Yok	
<input checked="" type="checkbox"/> Yüzeide Kirlenme	<input checked="" type="checkbox"/> Malzeme Kaybı	<input type="checkbox"/> Klima Dış Üniteler	<input type="checkbox"/> Çanak Antenler
<input checked="" type="checkbox"/> Nebat	<input type="checkbox"/> Tahribat	<input checked="" type="checkbox"/> Tesisat Kabloları	<input checked="" type="checkbox"/> Uyumsuz Pancar
<input type="checkbox"/> Rutubetlenme	<input type="checkbox"/> Yağmur İniş Boruları	<input type="checkbox"/> Reklam Panoları	<input type="checkbox"/> Uyumsuz Boya Rengi

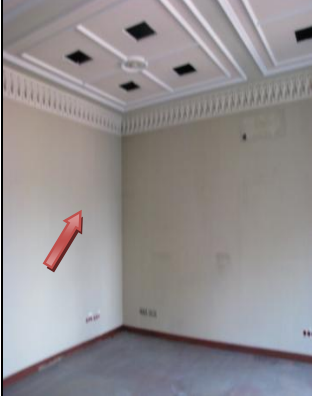
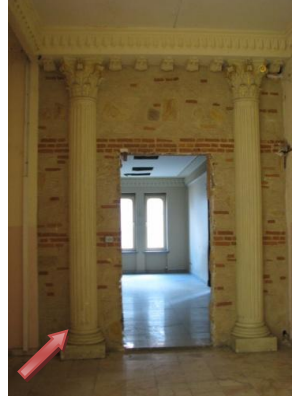
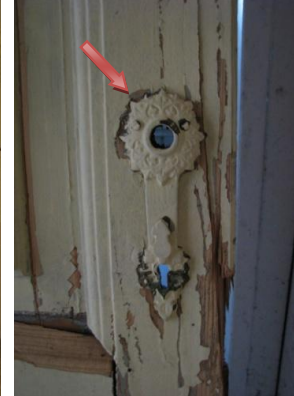
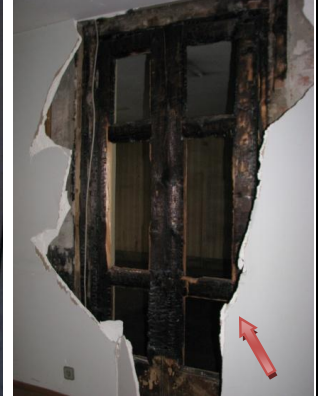
Yapının Adı: II.VAKIF HAN			
YAPININ BOZULMALARI			
YAPISAL BOZULMALAR		PLAN ŞEMASINDA BOZULMALAR	
<input type="checkbox"/> Var <input checked="" type="checkbox"/> Yok		<input checked="" type="checkbox"/> Var <input type="checkbox"/> Yok	
TAŞIYICI SİSTEMDE BOZULMA		MEKAN KURGUSUNDA BOZULMA	
<input type="checkbox"/> Var <input checked="" type="checkbox"/> Yok		<input type="checkbox"/> Var <input checked="" type="checkbox"/> Yok	
YENİDEN İŞLEVLENDİRMEYE DAYALI BOZULMALAR			
<input type="checkbox"/> Asansör <input type="checkbox"/> Havalandırma Tesisatı <input type="checkbox"/> Islak Hacim <input type="checkbox"/> Yeni Mekanlar			
MALZEME BOZULMALARI			
<input checked="" type="checkbox"/> Döşeme Kaplaması <input checked="" type="checkbox"/> Tavan <input checked="" type="checkbox"/> Pencere Doğramaları			
<input checked="" type="checkbox"/> Merdiven Döşeme Kaplaması <input checked="" type="checkbox"/> Duvarlar <input checked="" type="checkbox"/> Kapı Doğramaları

CEPHEDE BOZULMA		CEPHEDE ESTETİK BOZULMA	
<input checked="" type="checkbox"/> Var <input type="checkbox"/> Yok		<input checked="" type="checkbox"/> Var <input type="checkbox"/> Yok	
<input type="checkbox"/> Yüzeide Kirlenme	<input type="checkbox"/> Malzeme Kaybı	<input type="checkbox"/> Klima Dış Üniteler	<input type="checkbox"/> Çanak Antenler
<input type="checkbox"/> Nebat	<input type="checkbox"/> Tahribat	<input type="checkbox"/> Tesisat Kabloları	<input checked="" type="checkbox"/> Uyumsuz Pancur
<input type="checkbox"/> Rutubetlenme	<input type="checkbox"/> Yağmur İniş Boruları	<input type="checkbox"/> Reklam Panoları	<input type="checkbox"/> Uyumsuz Boya Rengi
