İSTANBUL VAKIF HANLARI VE KORUMA SORUNLARI

YÜKSEK LİSANS TEZİ

FATMA BİNNUR EROL

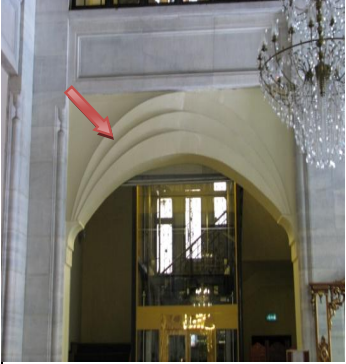
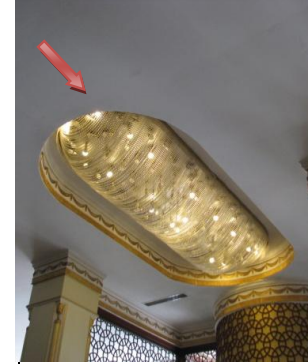
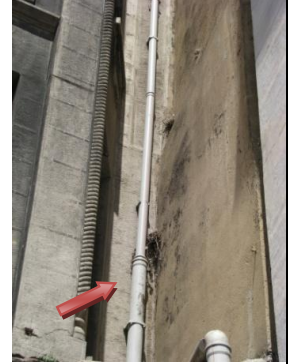
Yapının Adı: IV.VAKIF HAN			
YAPININ BOZULMALARI			
YAPISAL BOZULMALAR		PLAN ŞEMASINDA BOZULMALAR	
<input type="checkbox"/> Var <input checked="" type="checkbox"/> Yok		<input type="checkbox"/> Var <input checked="" type="checkbox"/> Yok	
TAŞIYICI SİSTEMDE BOZULMA		MEKAN KURGUSUNDA BOZULMA	
<input type="checkbox"/> Var <input checked="" type="checkbox"/> Yok		<input checked="" type="checkbox"/> Var <input type="checkbox"/> Yok	
YENİDEN İŞLEVLENDİRMEYE DAYALI BOZULMALAR			
<input type="checkbox"/> Asansör <input checked="" type="checkbox"/> Havalandırma Tesisatı <input checked="" type="checkbox"/> Islak Hacim <input checked="" type="checkbox"/> Yeni Mekanlar			
MALZEME BOZULMALARI			
<input checked="" type="checkbox"/> Döşeme Kaplaması <input checked="" type="checkbox"/> Tavan <input checked="" type="checkbox"/> Pencere Doğramaları			
<input checked="" type="checkbox"/> Merdiven Döşeme Kaplaması <input type="checkbox"/> Duvarlar <input checked="" type="checkbox"/> Kapı Doğramaları

CEPHEDE BOZULMA		CEPHEDE ESTETİK BOZULMA	
<input checked="" type="checkbox"/> Var <input type="checkbox"/> Yok		<input type="checkbox"/> Var <input checked="" type="checkbox"/> Yok	
<input checked="" type="checkbox"/> Yüzeide Kirlenme	<input type="checkbox"/> Malzeme Kaybı	<input type="checkbox"/> Klima Dış Üniteler	<input type="checkbox"/> Çanak Antenler
<input checked="" type="checkbox"/> Nebat	<input type="checkbox"/> Tahribat	<input type="checkbox"/> Tesisat Kabloları	<input type="checkbox"/> Uyumsuz Pancur
<input type="checkbox"/> Rutubetlenme	<input checked="" type="checkbox"/> Yağmur İniş Boruları	<input type="checkbox"/> Reklam Panoları	<input type="checkbox"/> Uyumsuz Boya Rengi

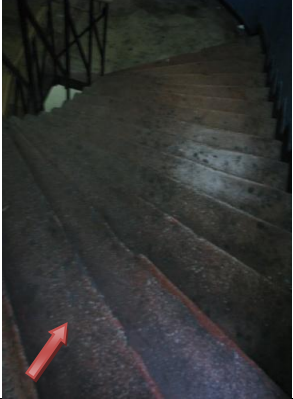
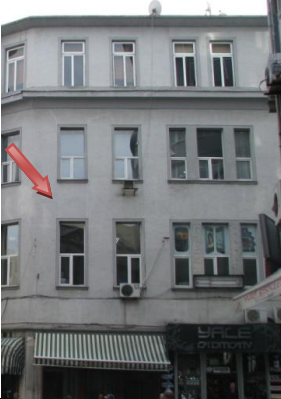
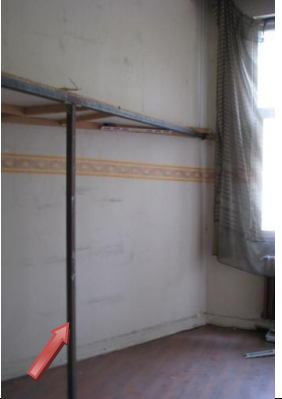
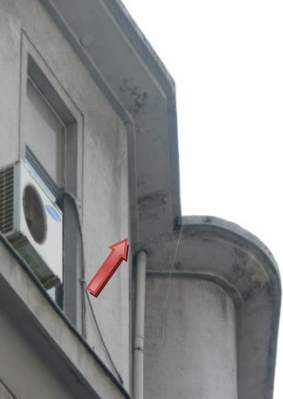
Yapının Adı: EMİNÖNÜ V.VAKIF HAN			
YAPININ BOZULMALARI			
YAPISAL BOZULMALAR		PLAN ŞEMASINDA BOZULMALAR	
<input type="checkbox"/> Var <input checked="" type="checkbox"/> Yok		<input type="checkbox"/> Var <input checked="" type="checkbox"/> Yok	
TAŞIYICI SİSTEMDE BOZULMA		MEKAN KURGUSUNDA BOZULMA	
<input type="checkbox"/> Var <input checked="" type="checkbox"/> Yok		<input type="checkbox"/> Var <input checked="" type="checkbox"/> Yok	
YENİDEN İŞLEVLENDİRMEYE DAYALI BOZULMALAR			
<input type="checkbox"/> Asansör <input type="checkbox"/> Havalandırma Tesisatı <input type="checkbox"/> Islak Hacim <input type="checkbox"/> Yeni Mekanlar			
MALZEME BOZULMALARI			
<input checked="" type="checkbox"/> Döşeme Kaplaması		<input checked="" type="checkbox"/> Tavan <input checked="" type="checkbox"/> Pencere Doğramaları	
<input checked="" type="checkbox"/> Merdiven Döşeme Kaplaması		<input checked="" type="checkbox"/> Duvarlar <input checked="" type="checkbox"/> Kapı Doğramaları

CEPHEDE BOZULMA		CEPHEDE ESTETİK BOZULMA	
<input checked="" type="checkbox"/> Var <input type="checkbox"/> Yok		<input checked="" type="checkbox"/> Var <input type="checkbox"/> Yok	
<input type="checkbox"/> Yüzeide Kirlenme	<input type="checkbox"/> Malzeme Kaybı	<input checked="" type="checkbox"/> Klima Dış Üniteler	<input checked="" type="checkbox"/> Çanak Antenler
<input type="checkbox"/> Nebat	<input type="checkbox"/> Tahribat	<input checked="" type="checkbox"/> Tesisat Kabloları	<input type="checkbox"/> Uyumsuz Pancur
<input checked="" type="checkbox"/> Rutubetlenme	<input type="checkbox"/> Yağmur İniş Boruları	<input checked="" type="checkbox"/> Reklam Panoları	<input type="checkbox"/> Uyumsuz Boya Rengi

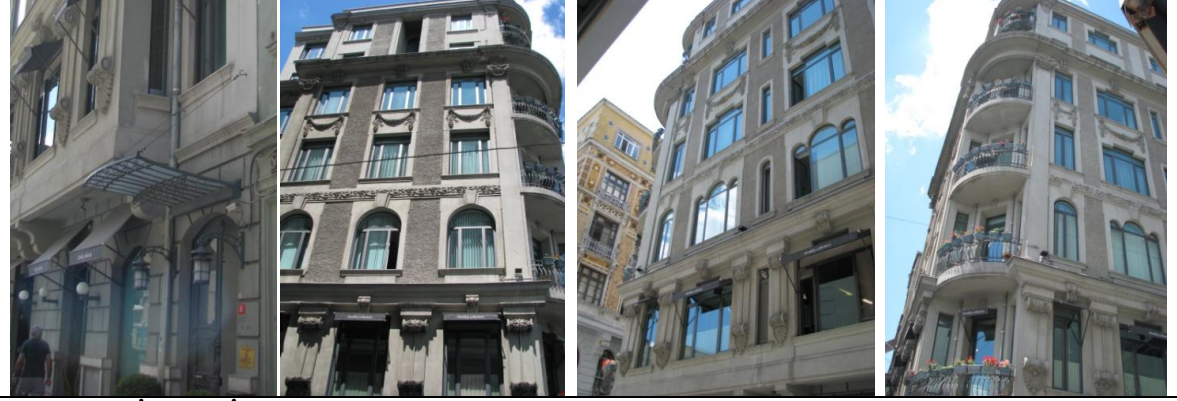
Yapının Adı: ALTINCI VAKIF HAN			
YAPININ MİMARİ ÖZELLİKLERİ

YAPIM SİSTEMİ			
<input type="checkbox"/> Kargir <input type="checkbox"/> Çelik <input checked="" type="checkbox"/> Yarı Kagir <input type="checkbox"/> Betonarme			
<input type="checkbox"/> Avlulu <input checked="" type="checkbox"/> Avlusuz			
PARSEL YERLEŞİMİ		CEPHE BEZEMESİ	
<input checked="" type="checkbox"/> Bitişik Nizam <input type="checkbox"/> Serbest <input type="checkbox"/> Eğimli <input checked="" type="checkbox"/> Köşe		<input checked="" type="checkbox"/> Var <input type="checkbox"/> Yok	
Plan Geometrisi	<input type="checkbox"/> Kare <input checked="" type="checkbox"/> Dikdörtgen <input type="checkbox"/> Üçgen <input type="checkbox"/> Yamuk		Kat Adeti
	<input type="checkbox"/> Bir <input type="checkbox"/> Beş <input type="checkbox"/> İki <input type="checkbox"/> Altı <input type="checkbox"/> Üç <input checked="" type="checkbox"/> Yedi <input type="checkbox"/> Dört <input type="checkbox"/> Sekiz

PENCERELER			
<input checked="" type="checkbox"/> Düz Atkılı <input type="checkbox"/> Sivri Kemerli <input checked="" type="checkbox"/> Sepet Kulbu Kemerli <input type="checkbox"/> Penci Kemerli			
Ana Giriş		Biçimi	
<input checked="" type="checkbox"/> Tek Giriş <input type="checkbox"/> Çift Giriş <input checked="" type="checkbox"/> Dükkan Girişi		<input type="checkbox"/> Taç Kapılı <input type="checkbox"/> Kemerli <input checked="" type="checkbox"/> Düz Atkılı	
Dükkan Girişi		Biçimi	
<input checked="" type="checkbox"/> Tek <input type="checkbox"/> Dört <input type="checkbox"/> Çift <input type="checkbox"/> Beş <input type="checkbox"/> Üç <input type="checkbox"/> Altı		<input type="checkbox"/> Taç Kapılı <input type="checkbox"/> Kemerli <input checked="" type="checkbox"/> Düz Atkılı	
ÇATI ÖRTÜ SİSTEMİ			
<input checked="" type="checkbox"/> Kıрма Çatı <input type="checkbox"/> Beşik Çatı <input type="checkbox"/> Tonoz Çatı <input type="checkbox"/> Teras
