KADIR HAS ÜNİVERSİTESİ
FEN BİLİMLERİ ENSTİTÜSÜ
MİMARLIK ANABİLİM DALI

**AYVANSARAY MAHALLESİNİN
TARİHSEL ÇEVRE ANALİZİ**

YÜKSEK LİSANS TEZİ

İSTANBUL, EKİM, 2018

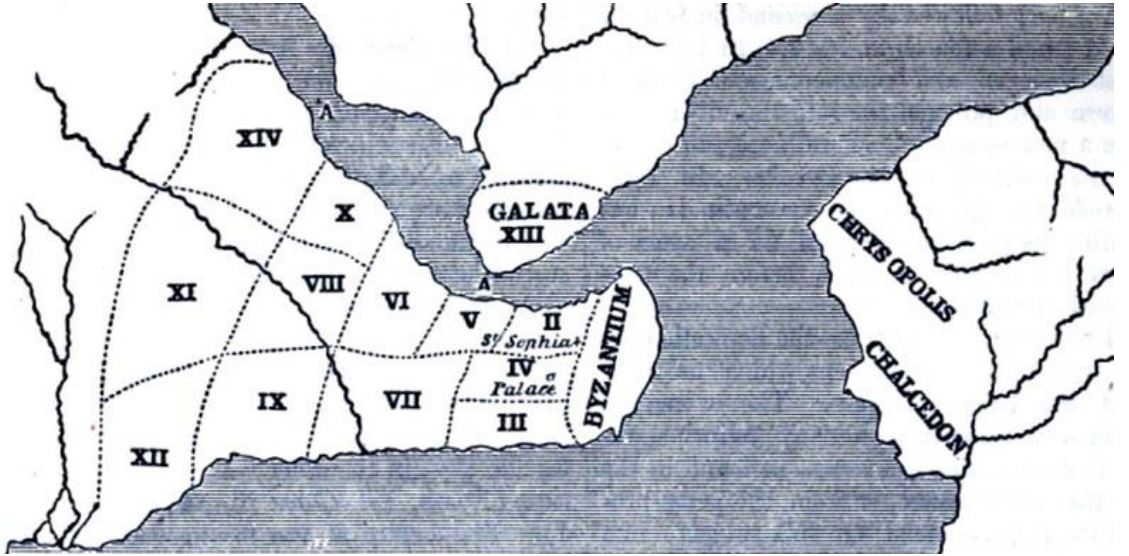
Şekil 2.1 Notitia Urbis Constantinople (<http://ozhanoturk.com/2017/09/04>)

Yazılı kaynaklarda ilk kez II. Teodosius zamanında hazırlanan "Notitia Urbis Constantinopleia" listesinde 14. Bölge olarak geçmektedir (Şekil 2.1). Listeye göre bu mahallede bir kilise, bir hamam, bir tiyatro, bir saray, bir nimfaion (umumi çeşme), 167 ev, iki revak vb. yapılar bulunduğu belirtilmektedir (Kuban, 1996: 54-55).

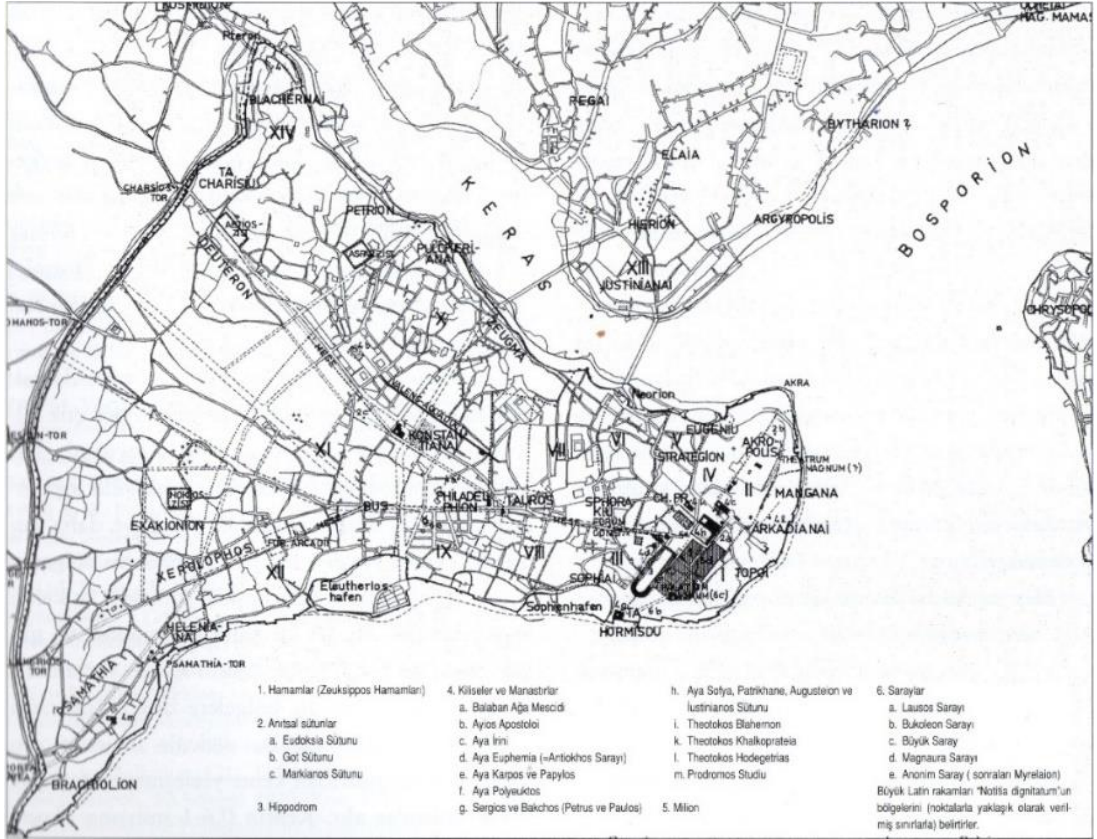
Şekil 2.2 4-7.yy Konstantinopolis (Müller-Wiener, 2001: 23)

şehrin sık sık kuşatma altında kalmasından dolayı surun genişletilmesidir (Eyice, 1987: 34) (Şekil 2.2).

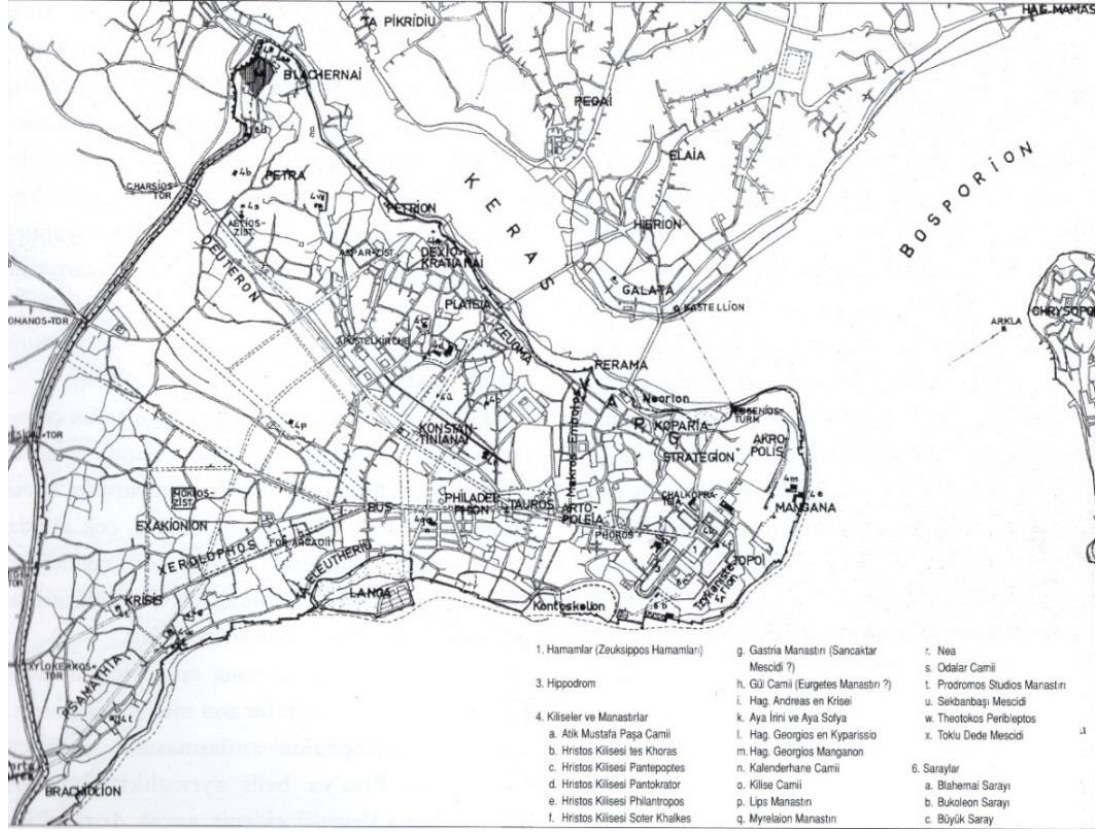
Şekil 2.3 8-12.yy Konstantinopolis (Müller-Wiener, 2001: 25)

9.yy’a gelindiğinde 813’te yaşanan Bulgar saldırısı nedeniyle sur sisteminde tekrar değişiklik yapılmıştır. Bu değişiklik kapsamında Heraklius surlarının önüne bir hisar daha yapılmıştır. Heraklius surunun yaklaşık 25 metre batısından başlayıp 80 metre boyunca paralel olarak giden beş büyük kuleli V.Leon suru daha sonra Haliç Surlarına doğru kıvrımlı bir yol izlemektedir (Kuban, 1996: 53-54) (Şekil 2.3).

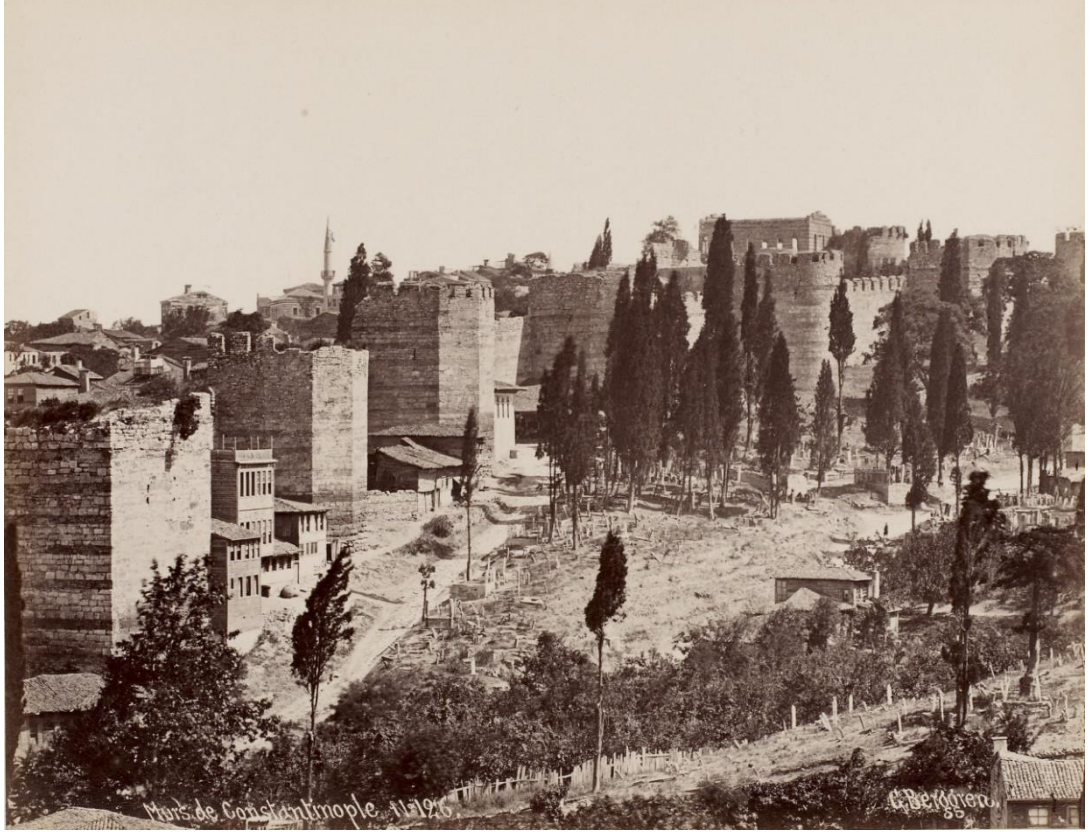
Şekil 2.5 Manuel Komnenos Surları (Guillaume Berggren Arşivi)

XI.yy'da surlarda yaşanan bu değişiklik ile Blakhernai Surları büyük ölçüde bugünkü görünümünü kazanmıştır ve bölgenin tamamı sur içine alınmıştır (Şekil 2.5). Karşılıklı şehir surları ve yüksek set duvarları ile sınırlanan Blakhernai Sarayı, geniş çaplı bir alan üzerindeki bahçelerden, farklı boyutlardaki köşk ve ibadet yapılarından meydana gelmektedir (Kos, 2017: 26-27).

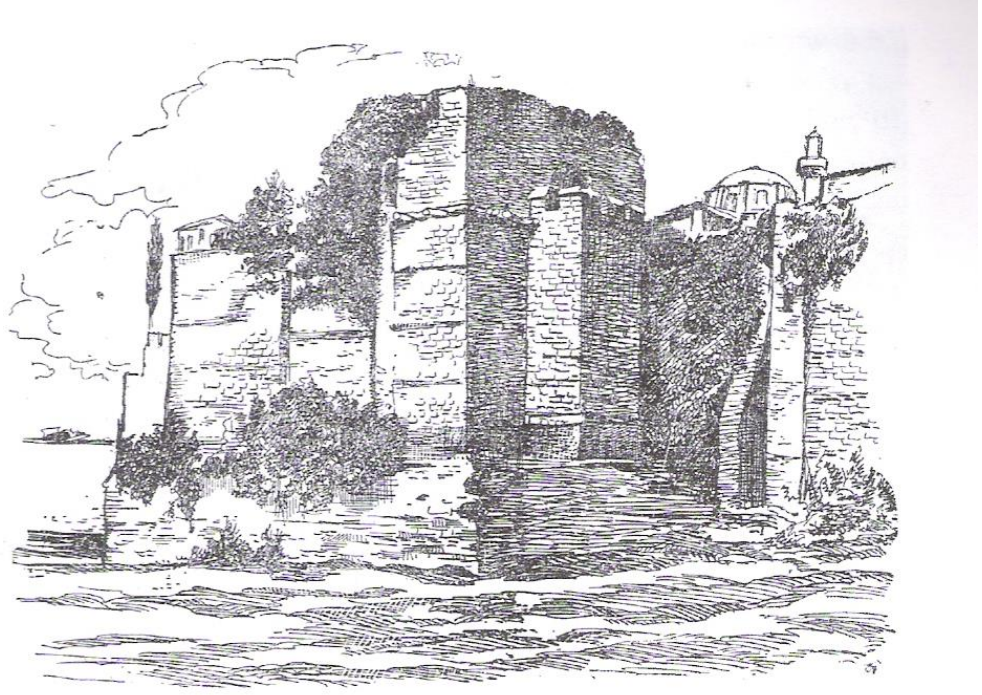
Şekil 2.7 İsaac Angelos ve Anemas Kuleleri (Eyice, 2015: 100)

Tekfur Sarayı'ndan Haliç'e doğru arazinin aşırı eğimli olmasından dolayı semtte set duvarları yapılmıştır. Bu set duvarlarından önemli ölçüde günümüze ulaşabilen örnekler hasara uğramış olsalar da harabe estetiği açısından halen özgünlüğünü koruyabilmiştir. Ayvansaray semtinde Bizans dönemine ait önemli bir kalıntı, bugünkü İvaz Efendi Camii'nin batısında bulunmaktadır. Yüksek bir sed üstünde Heraklios surlarına bitişik nizamlı Anemas ve İsaac Angelos olarak adlandırılan bu kulelerin alt yapısı incelendiğinde kulelere bitişik uzanan kemerli, karşılıklı hücrelerin sıralandığı Anemas Zindanları bulunmaktadır (Şekil 2.7). Bizans'tan günümüze gelen tek yer altı zindan yapısı olan Anemas, bitişik nizamlı duran kulelerin yaşam alanı olarak kullanıldığı gibi sarayın altyapısını oluşturduğu düşünülmektedir (Şekil 2.8). Bölgede Anemas gibi çok sayıda mahzen yapısı olduğu söylenmektedir. Bunlardan en bilineni bugün Emir Buhari Tekkesi altında bulunmaktadır (Eyice, 2015: 97-100).

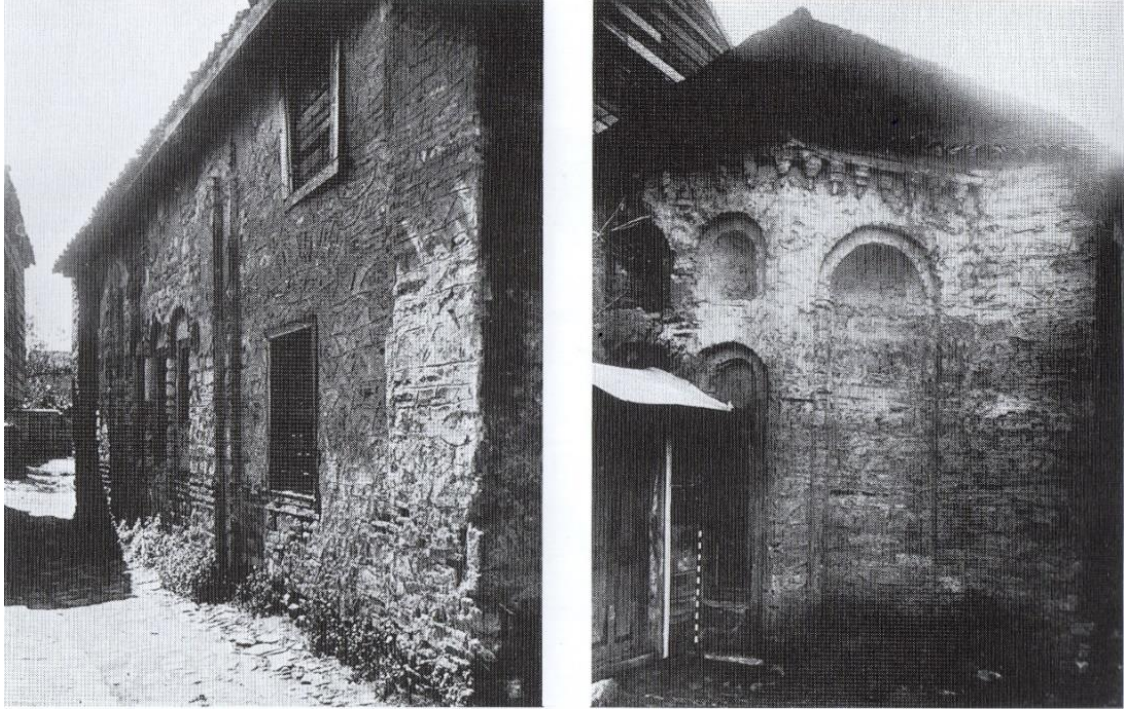
Şekil 2.15 Toklu Dede Mescidi'nin kuzey ve doğu cepheleri (Sav, 2011)

XVII. ve XVIII. yy. yangınlarında zaviyesinin ahşap olmasından dolayı zarar görmüş ve harabe haline gelmiştir. XIX.yy'da Sultan II.Mahmud (1785-1839) ve II.Abdülhamit (1842-1918) dönemlerinde tamirler görmüştür. 1915 yılına kadar bazı vakıflar yapılsa da Darphane katibi Mustafa Efendi tarafından içi boşaltılarak asker yerleştirilmiştir. (Sav, 2011: 105-106-107)

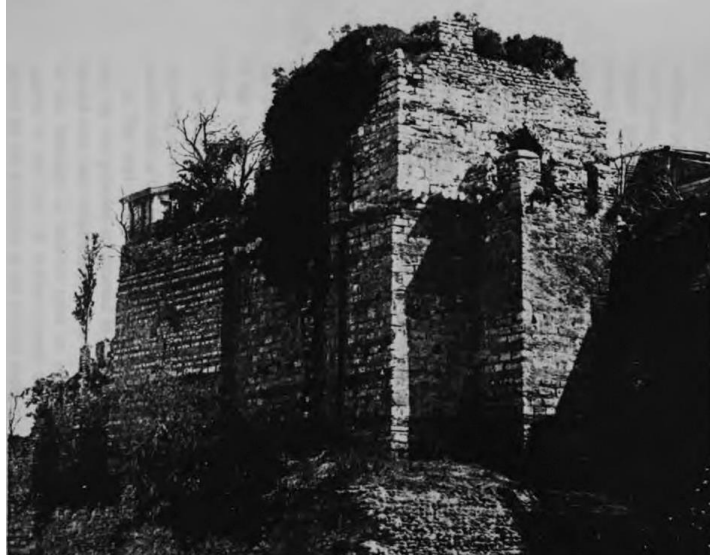
Şekil 2.17 Isaakios ve Anemas Kuleleri (Milligen, 1899)

Ayvansaray'da Atik Mustafa Paşa camiden sonra ikinci büyük cami arazinin Eğrikapı'ya doğru yükseldiği kesimde bulunan İvaz Efendi Camiidir. Birçok kaynakta Mimar Sinan eseri olarak görülse de tezkirelerinde adı geçmemektedir. Blakhernai Saray'ının bulunduğu teraslarından birinin üzerinde duran camii Anemas ve İsaakios Angelos kuleleriyle yan yanadır (Şekil 2.16). Avlusunun batı tarafı surlarla sınırlanırken bu avlu düzlüğünün altında bodrum katı teşkil eden eski Bizans saray kalıntıları bulunmaktadır (Şekil 2.17) (Sav & Kara, 2016: 26-27)

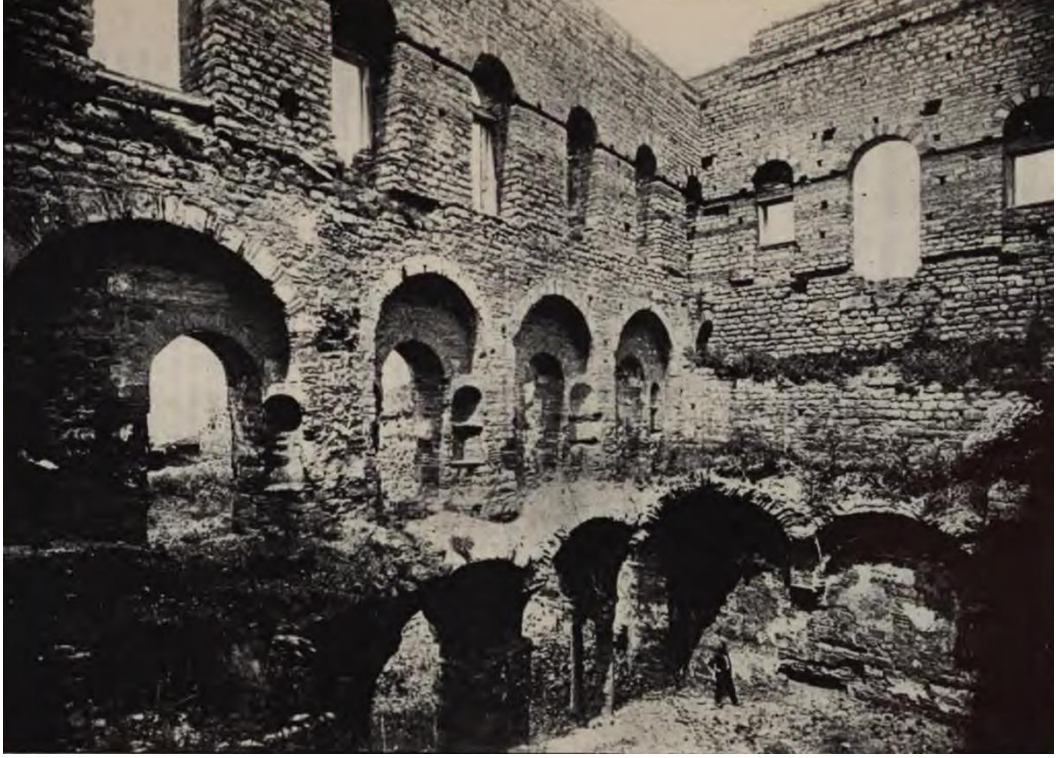
Şekil 2.20 19.yy sonu Tekfur Sarayı (Milligen, 1899)

Saraydan geriye kalan Tekfur Sarayı 16.yy'da bir dönem padişahın özel hayvanlarının barınağı olarak kullanılır. (Özbilge, 2005: 49) Yine aynı dönemde Piri Reis haritalarında gösterilirken (Şekil 2.18), 16.yy'da İstanbul'a gelen Melchior Lorichs de binayı üstü çatılı ve sağlam bir şekilde resmeder (Şekil 2.19). 1864 yangını ile büyük ölçüde zarar görmesinin ardından boşaltılır. (Müller-Wiener, 2001: 246) Daha sonraki yıllarda herhangi bir onarım yapılmadığından bina kaderine terk edilir (Şekil 2.20).

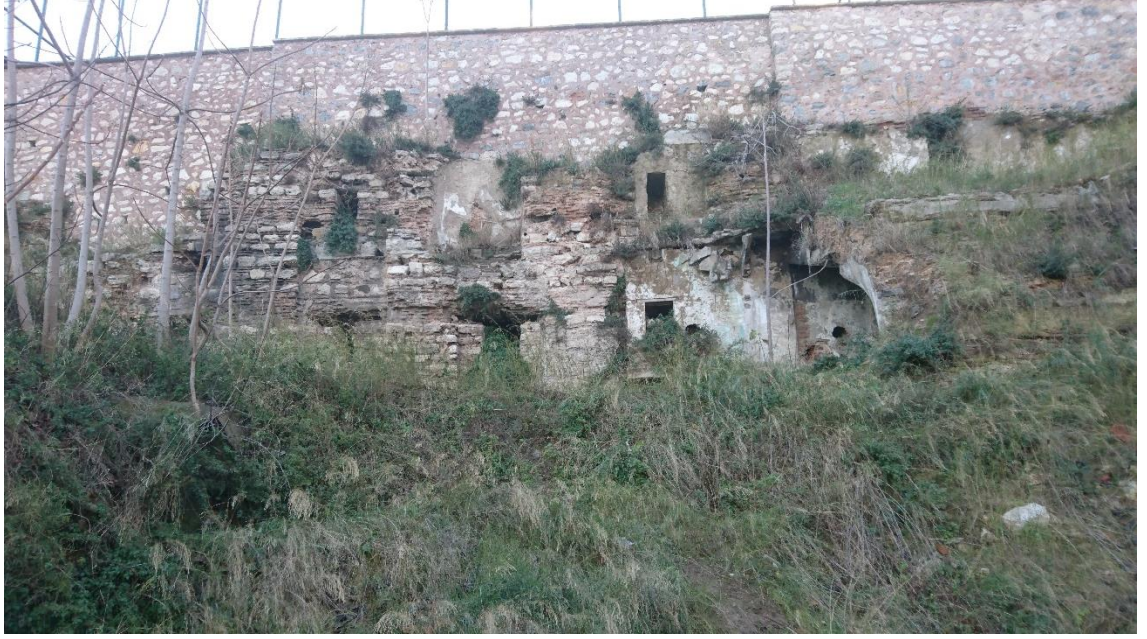
Şekil 2.24 Blaherna Saray Kompleksi Kalıntıları

İstanbul'da Fatih'teki tekmeden sonra yapılan ikinci Nakşibendi tekkesi olan Emir Buhari Tekkesi İvaz Efendi Camiinin karşısında Bizans dönemi tonoz kalıntılarının üzerine inşa edilmiştir. İvaz Efendi'den Haliç'e doğru inilirken tekkenin ahşap harem-selamlık binasının, Bizans devrinden kalma kalıntıların üzerinde durduğu anlaşılmaktadır (Şekil 2.24). Tekkenin 1845'te de tamir edildiği bilinmektedir⁵.

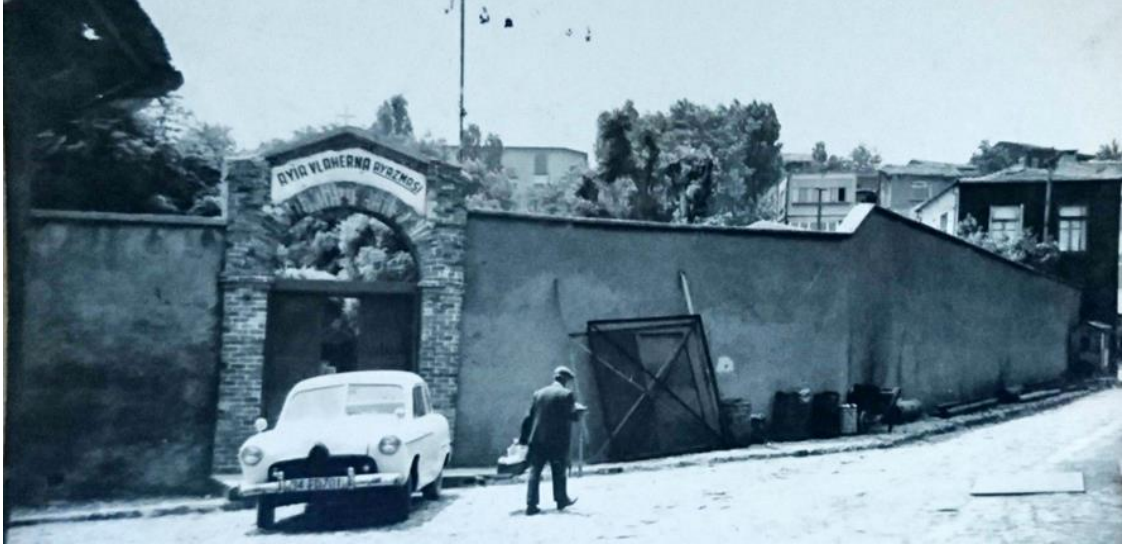
Şekil 2.25 Blaherna Ayazması (Koruma Kurulu Arşivi)

Ermeni yazar R.Ė.İnciciyan 19.yy'da bu kalıntıları bulamadığından bahsetmiştir. 1867 yılında son olarak Rum Ortodoks Kürkçüler Loncası tarafından satın alınarak, ayazmanın üzerine bir kilise inşa edilerek bugünkü halini almıştır (Şekil 2.25).

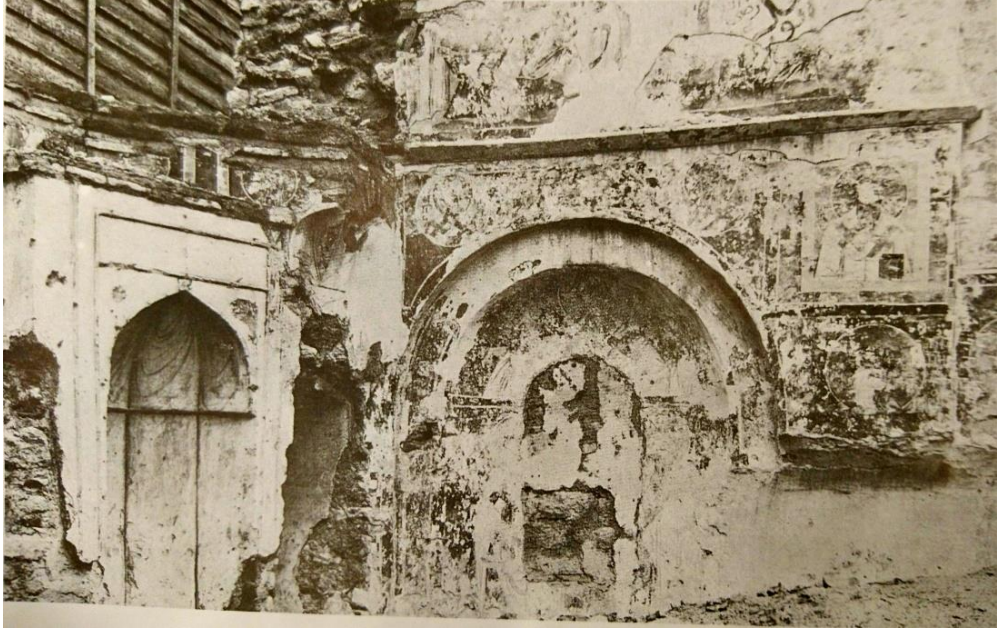
Fetih sonrası kiliseye çevrilen Toklu Dede Mescidi 1929'da bir kısmı yıkılırken (Şekil 2.28) sonraki yıllarda yol çalışmaları sonucu yarısına yakını yıkılmış 1980'de de tamamen yıkılarak yerine konut yapılmıştır (Şekil 2.29). (Sav, 2011: 108)

Şekil 2.28 1929 yılı Mescidin güney duvarı (Alman Arkeoloji Enstitüsü)

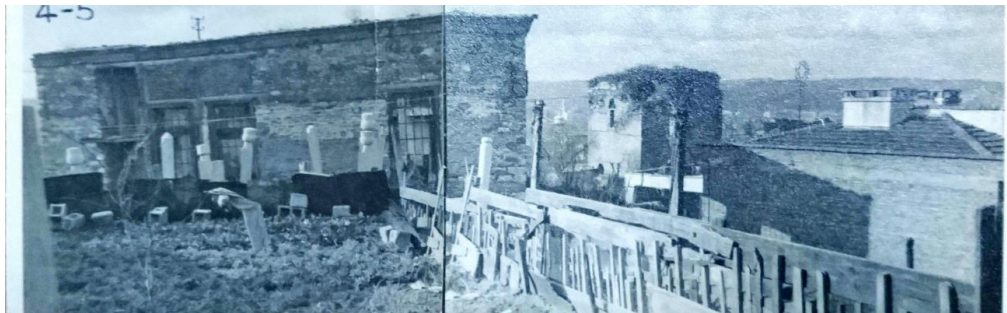
19.yy'da yeniden yapılan Emir Buhari Tekkesi 1927 Tekke ve Zaviyeler Kanunu kapatılıp Vakıflar Genel Müdürlüğü tarafından kiraya çıkarılmıştır. Bakımsız kalan binalarından harem dairesi 1946'da çıkan yangın ile ortadan kalkarken, 1962'de çıkan bir diğer yangın ile de tevhidhane harabe haline gelmiştir (Şekil 2.31). (Tanman, 1994: 165)

Şekil 2.31 Emir Buhari Tekkesi (Koruma Kurulu Arşivi, 1972)

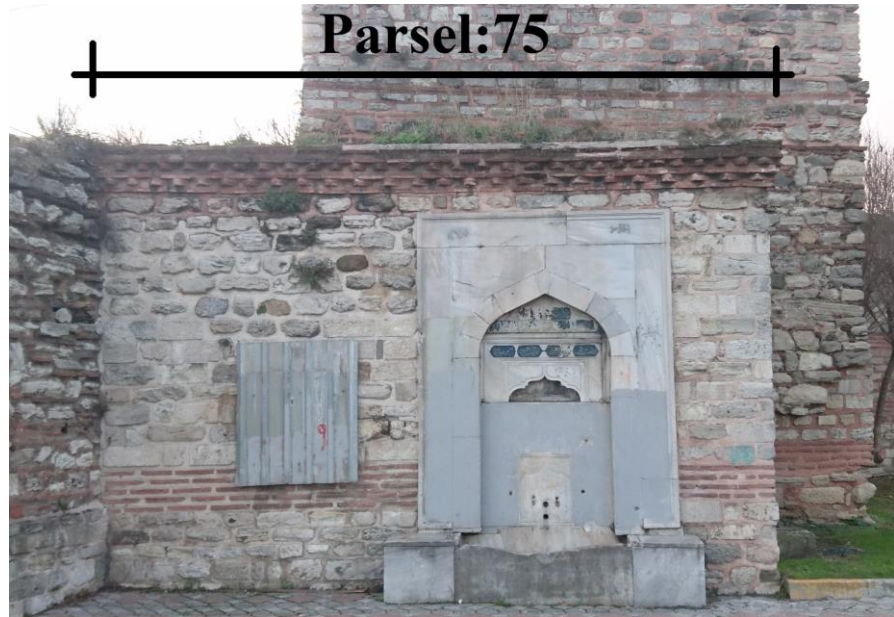
Dikdörtgen planlı Hatice Sultan Çeşmesinin 1989 yılındaki yol çalışmaları sırasında gördüğü onarımla bugünkü görünümünü kazandığı bilinmektedir (Ek-1). Ayna taşındaki muslukları sökülmüş ve etrafı üstünkörü boyandığından dolayı metruk durumdadır (Şekil 3.6).

Şekil 3.6 Hatice Sultan Çeşmesi (Furkan Kaplan, 2017)

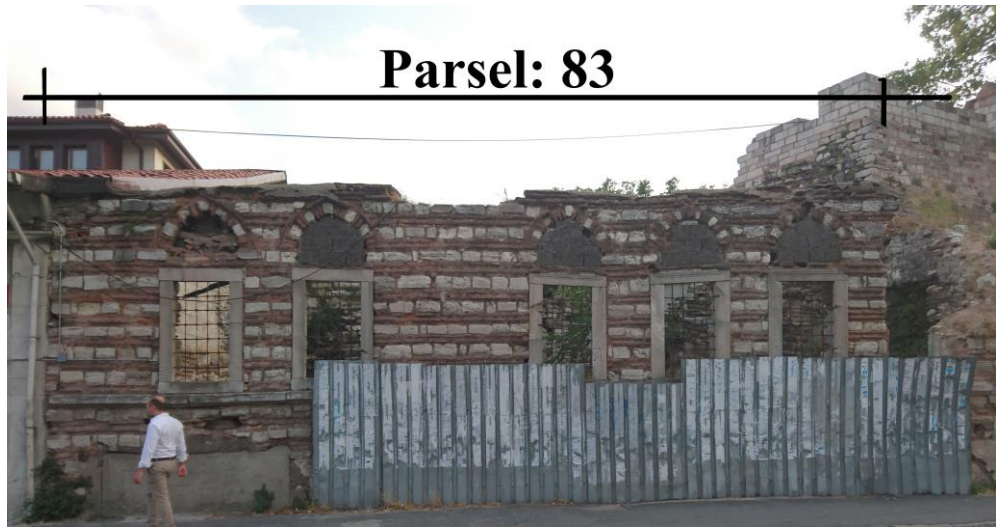
Çeşme ile Muhammed El-Ensari türbesi arasında konumlanan 83 numaralı parseldeki Hatice Sultan Sıbyan mektebi bugün içine girilmeyen yapı içi toprakla dolmuş, harabe durumundadır (Şekil 3.8) (Ek-3).

Şekil 3.8 Hatice Sultan Sıbyan Mektebi (Furkan Kaplan, 2017)

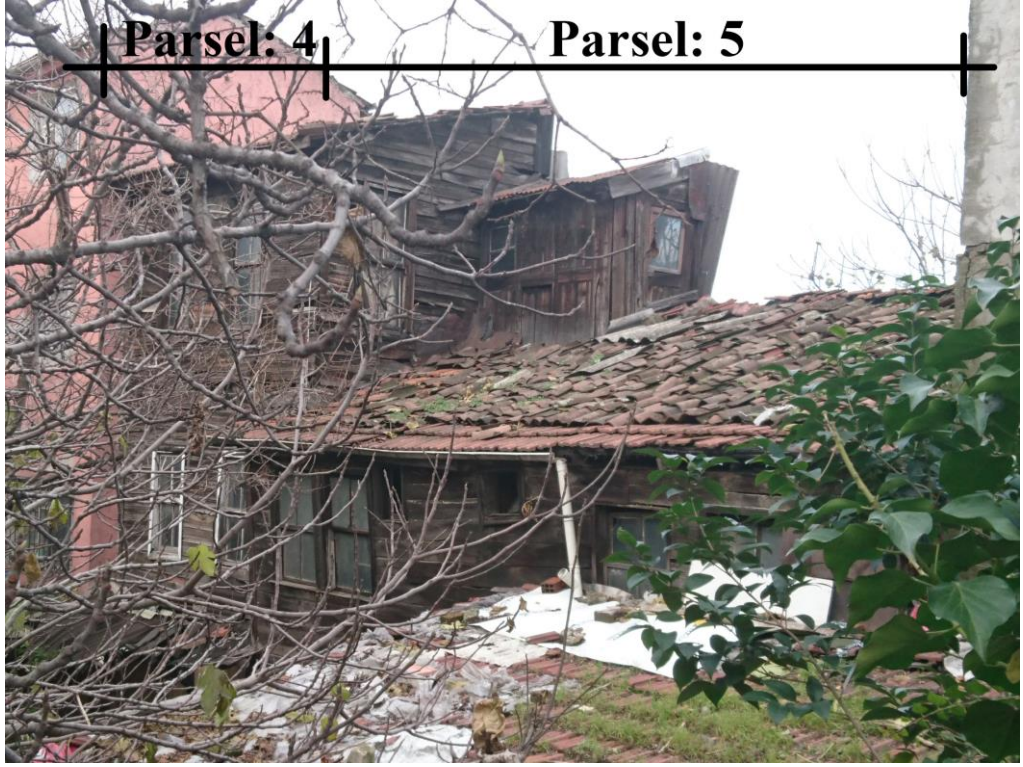
Kuyu sokak üzerindeki 37 numaralı parselin bahçesindeki sivil mimari örnekleri eski fotoğraflarda da yer almamasına rağmen ilgili bir kurul kararı bulunamamıştır (Şekil 3.11). Yapılar metruk durumdadır (Ek-5).

Şekil 3.11 4-5 Numaralı Parseller (Furkan Kaplan, 2017)

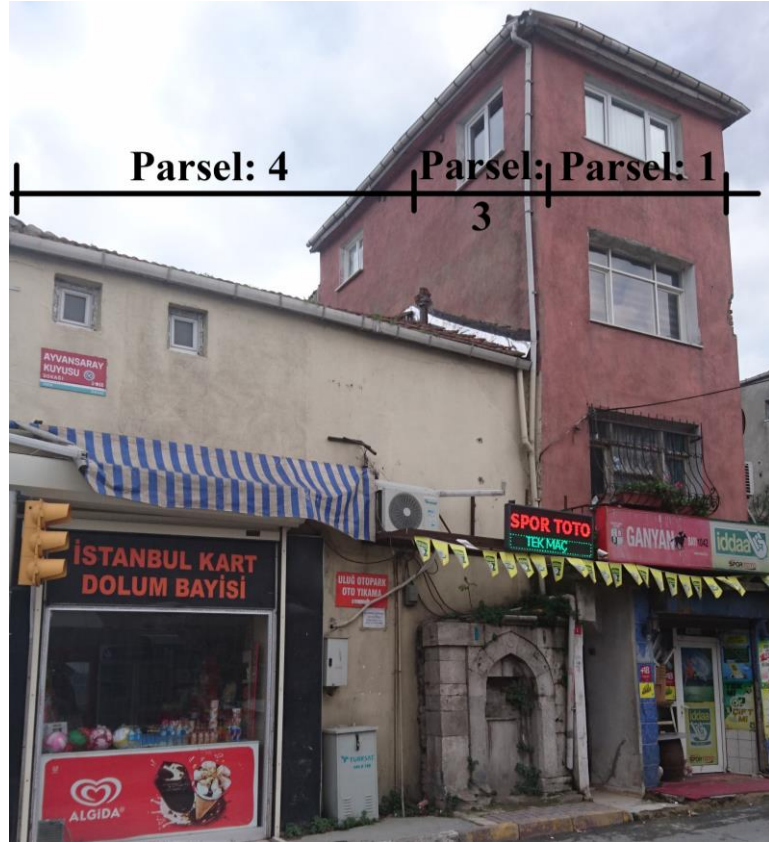
Ayvansaray Kuyusu Sokağındaki 3 ve 33 numaralı parseller bu sokaktaki tescilli yapılardır. Metruk haldeki 3 numaralı parselde İskender Bey Çeşmesi yer almaktadır (Şekil 3.12). Çeşme 4 numaralı parselin altındadır (Ek-4).

Şekil 3.12 3 Numaralı Parsel İskender Bey Çeşmesi (Furkan Kaplan, 2017)

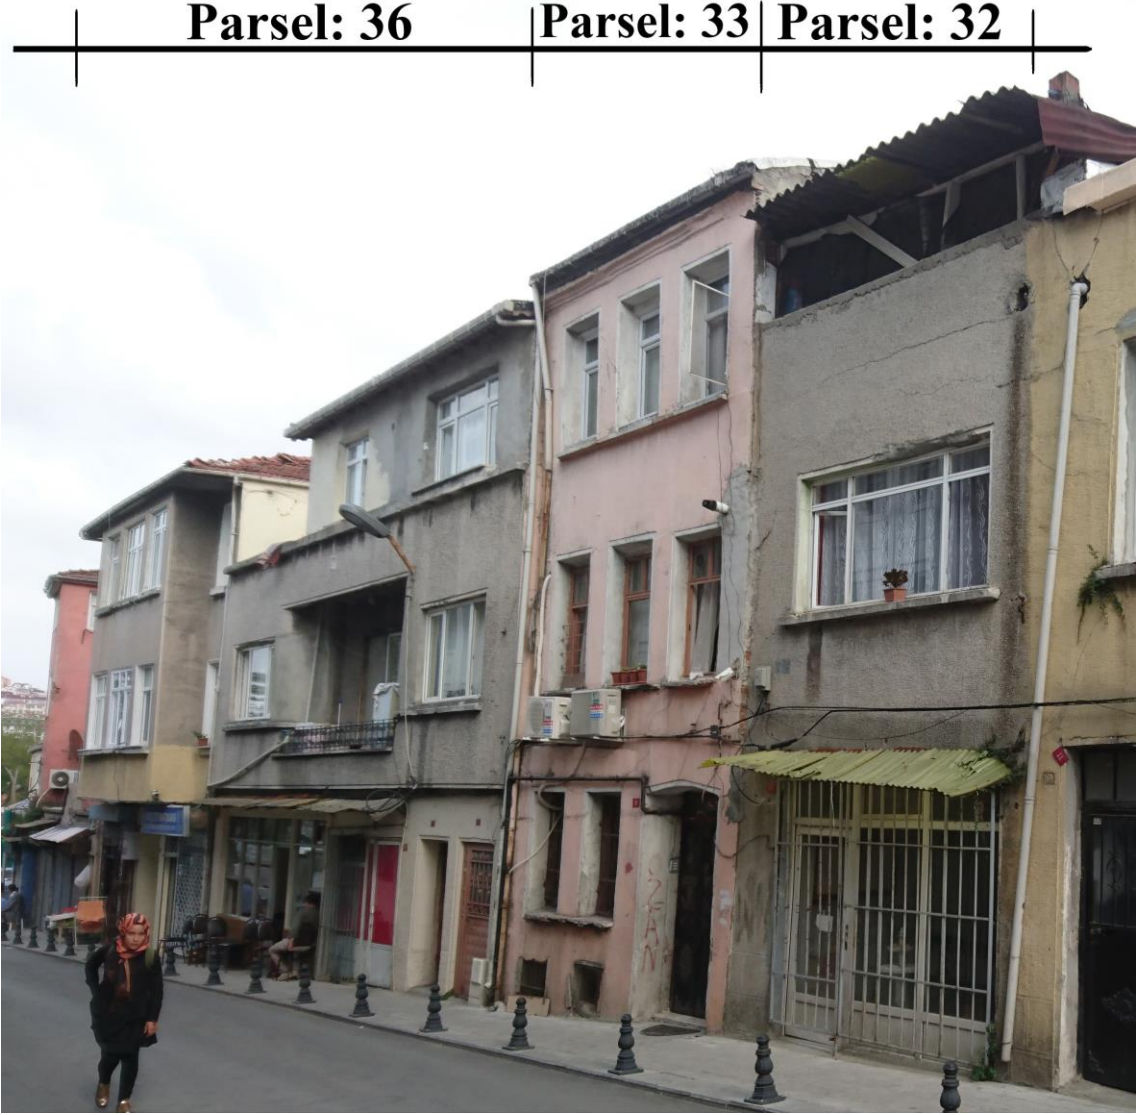
Şekil 3.13 33 Numaralı Parsel (Furkan Kaplan, 2017)

Ayvansaray Kuyusu sokağın devamındaki 33 numaralı parsel bu sokaktaki tek tescilli sivil mimari örneğidir (Ek-6) (Şekil 3.13).

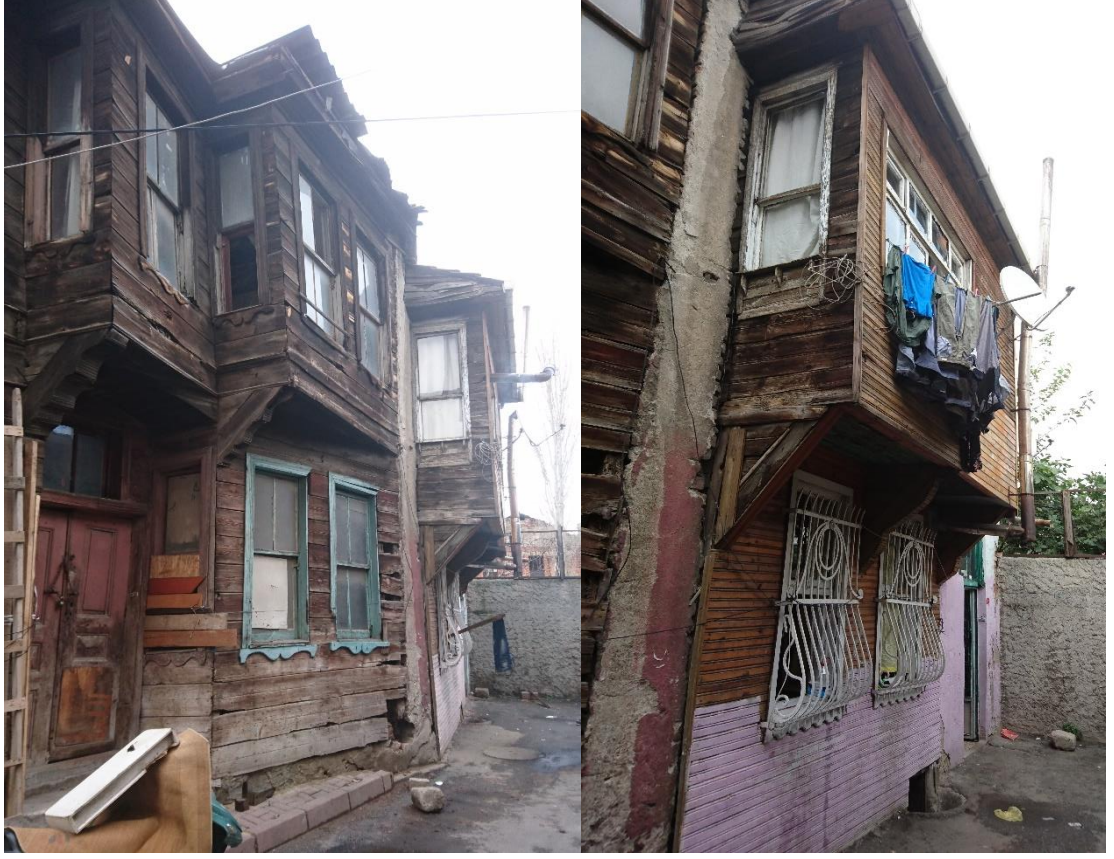
Şekil 3.16 34 ve 35 Numaralı Parseller (Furkan Kaplan, 2017)

Mustafa Paşa Bostanı Çıkmazı Sokak üzerinde 3 kapı numarasıyla 34 numaralı parsel bulunmaktadır (Ek-8). Bitişiginde bulunan 35 numaralı (Şekil 3.16) parsel özgün olmayan malzeme ile yapılan onarım sonucu niteliksiz görünümlü bir yapıdır (Ek-9).

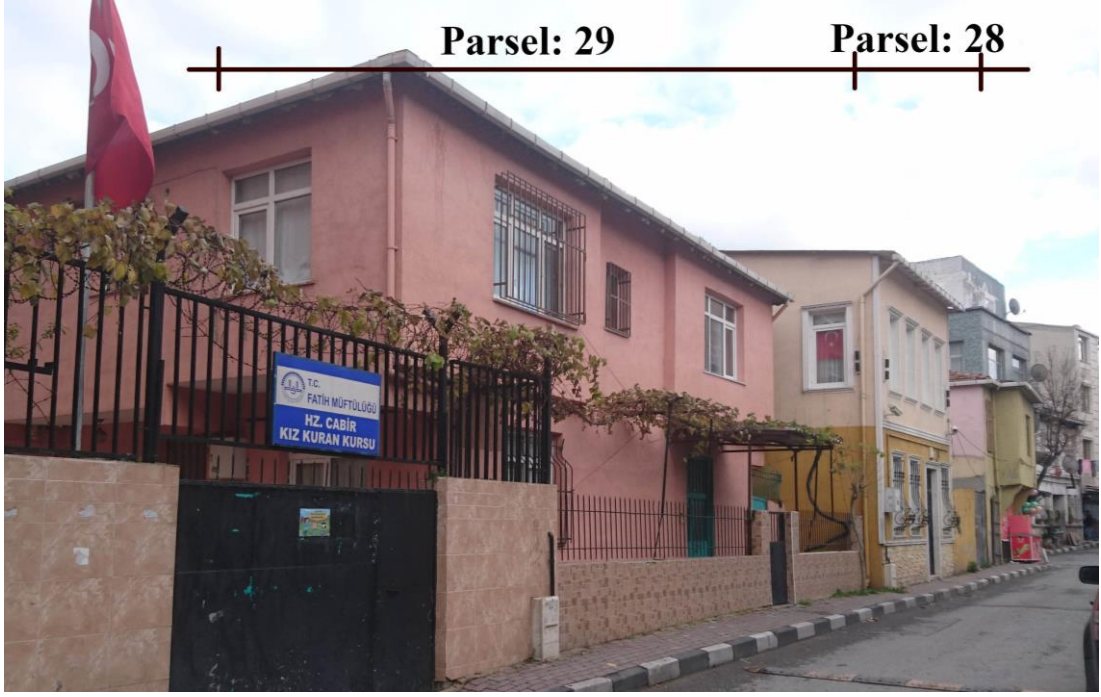
30 numaralı parselden sonra, adadaki tek kamusal alan olan 29 numaralı parsel gelmektedir (Şekil 3.17, 3.18). Mustafa Paşa Bostanı Sokaktaki diğer tescilli yapılar 28 ve 25 numaralı parsellerdir. Her iki yapı da özgün olmayan onarımlara maruz kalmıştır (Ek-10) (Ek-11).

Şekil 3.17 29 ve 28 Numaralı Parseller (Furkan Kaplan, 2017)

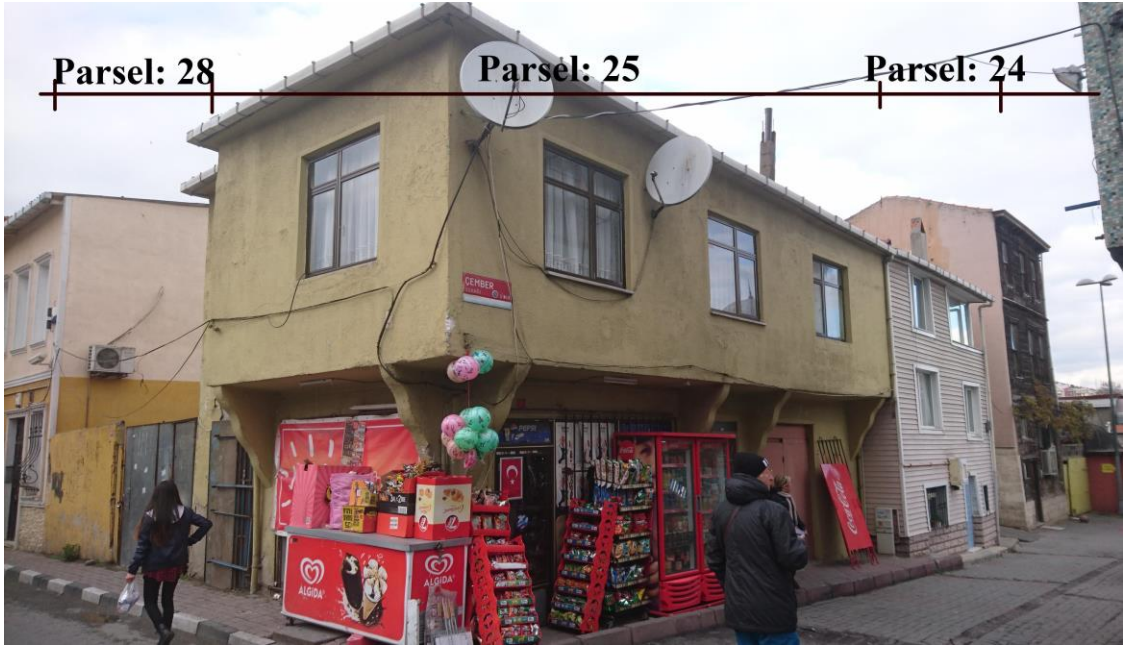
Şekil 3.18 25 Numaralı Parsel (Furkan Kaplan, 2017)

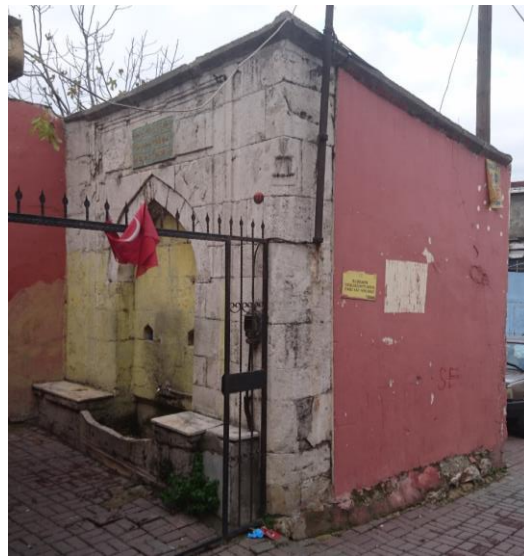
Bostan Sokağı Ayvansaray Caddesi'ne bağlayan Çember sokaktaki 22 numaralı parselin (Şekil 3.19), arşiv taramasında bulunan envanter fişinden arka bahçeli olarak inşa edildiği anlaşılan bir diğer tescilli sivil mimari örneğidir (Ek-12). Çember Sokaktaki diğer tescilli yapı 21 numaralı parseldeki Satır Hasan Ağa Çeşmesidir (Ek-13). Etrafı ve niş bölgesi niteliksiz uygulamalara maruz kalırken kurna kısmı tahribata uğramıştır (Şekil 3.20).

Şekil 3.20 Satır Hasan Ağa Çeşmesi (Furkan Kaplan, 2017)

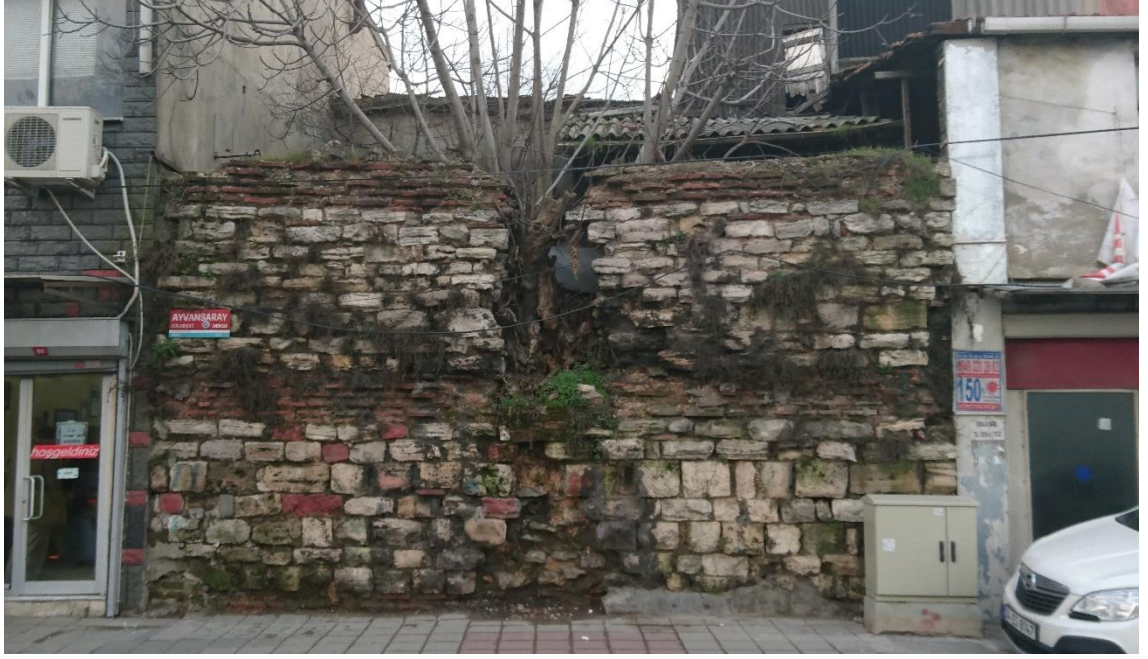
Çember Sokağının tekrar ulaştığı Ayvansaray Caddesinde 6 numaralı parseldeki sur kalıntısı adadaki son tescilli kültür varlığıdır (Şekil 3.23) (Ek-14).

Şekil 3.23 6 Numaralı Parseldeki Sur Kalıntısı (Furkan Kaplan, 2017)

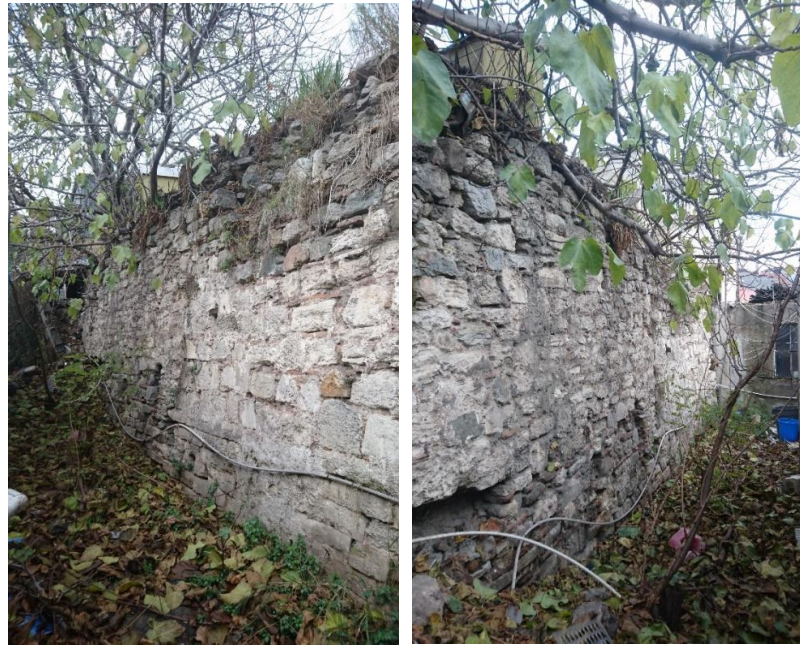
Bir başka görülebilen sur kalıntısı 16-17 numaralı parsellerdedir. Kurul arşivindeki eski fotoğraflarına ulaşılabilmektedir (Şekil 3.24). Bugün üzerinde 15 ve 18 numaralı parsellerdeki özgün olmayan betonarme yapılar oturmuş olsa da 39 numaralı parselden görülebilmektedir.

Şekil 3.24 16-17 Numaralı Parseldeki Sur Kalıntısı (Furkan Kaplan, 2017)

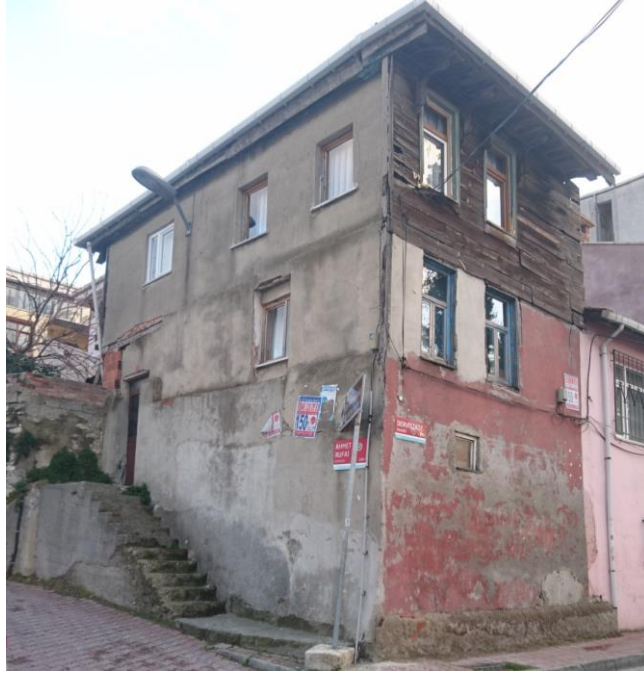
Şekil 3.27 8 Numaralı Parsel (Furkan Kaplan, 2017)

Ahmet Rufai Sokaktaki 8 ve 9 numaralı parseller tescilli SMÖ'dür (Ek15, Ek-16). Cephесinin büyük bir kısmı kara sıva ile kaplı 8 numaralı parsel özgünlüğünü büyük ölçüde yitirirken 9 numaralı parselin görsel belgelerden 2014 yılında aslına uygun olarak yeniden yapıldığı anlaşılmaktadır (Şekil 3.27). Bugün Kafe olarak kullanılan yapının arka bahçesi Mahkeme Külhanı Sokağına bağlanmaktadır (Şekil 3.28).

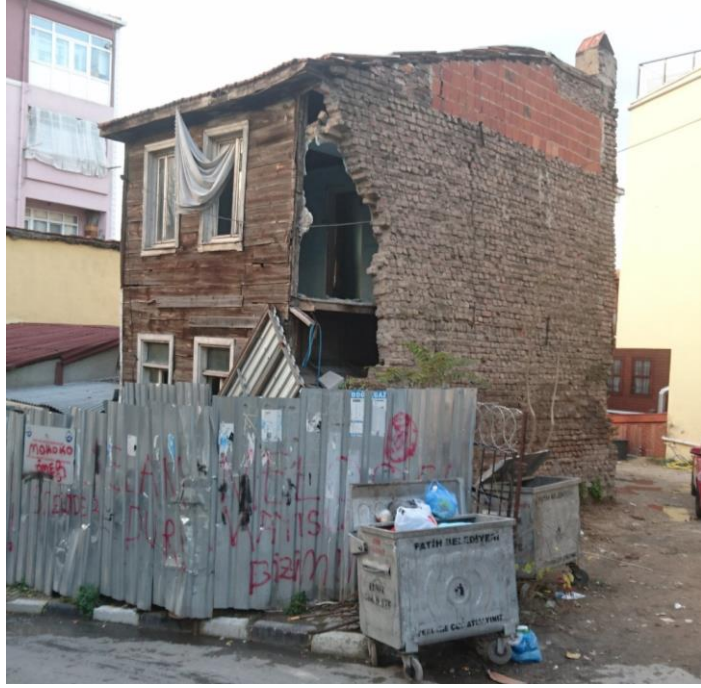
Şekil 3.29 21 Numaralı Parsel (Furkan Kaplan, 2017)

Ahmet Rufai Sokağına bağlanan Mahkeme Külhanı Sokağındaki 21 numaralı parsel, tescilli olsa da metruk durumdadır. Yapının etrafı Belediye tarafından güvenlik açısından kapatılmıştır (Ek-17) (Şekil 3.29).

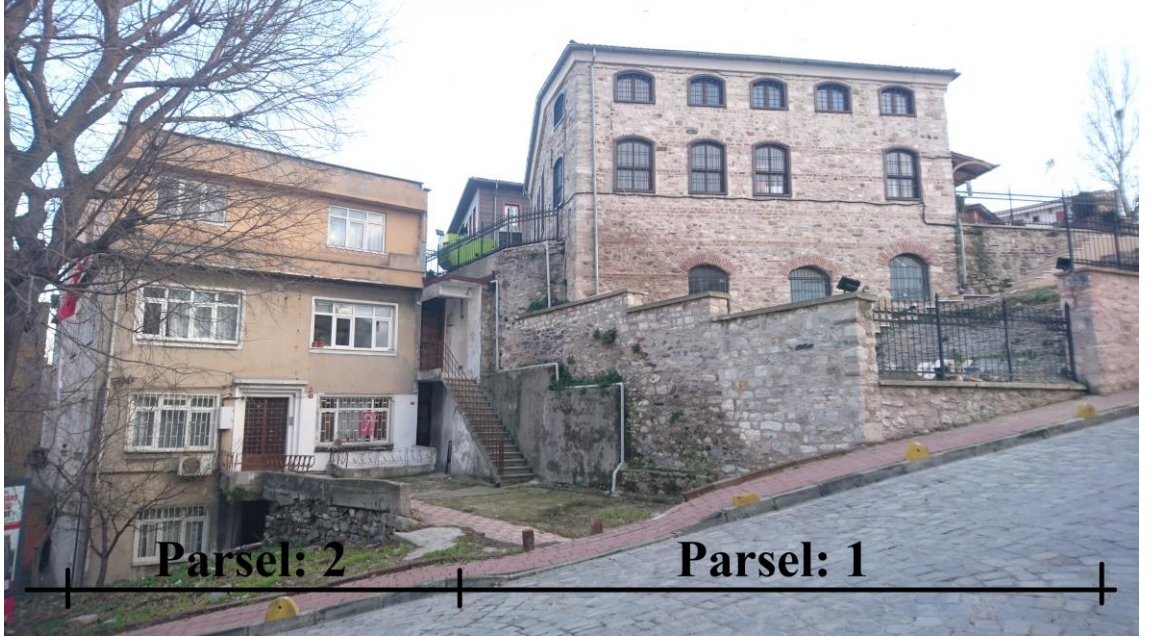
Şekil 3.33 Emir Buhari Tekkesi, 2017

Adadaki tescilli tek yapı 1 numaralı parseldeki Emir Buhari Tekkesidir (Ek-18). 2012 yılında restorasyonun tamamlanmasıyla ibadete açılan tekke mescid- tevhidhane ve harem-selamlık yapılarından oluşmaktadır (Şekil 3.33). Özgünlüğü büyük ölçüde değişmiş olsa da geleneksel mimari özelliklerini yansıtmaktadır. Tekke bugün Kemal Vakfına aittir (Tablo 3.4).

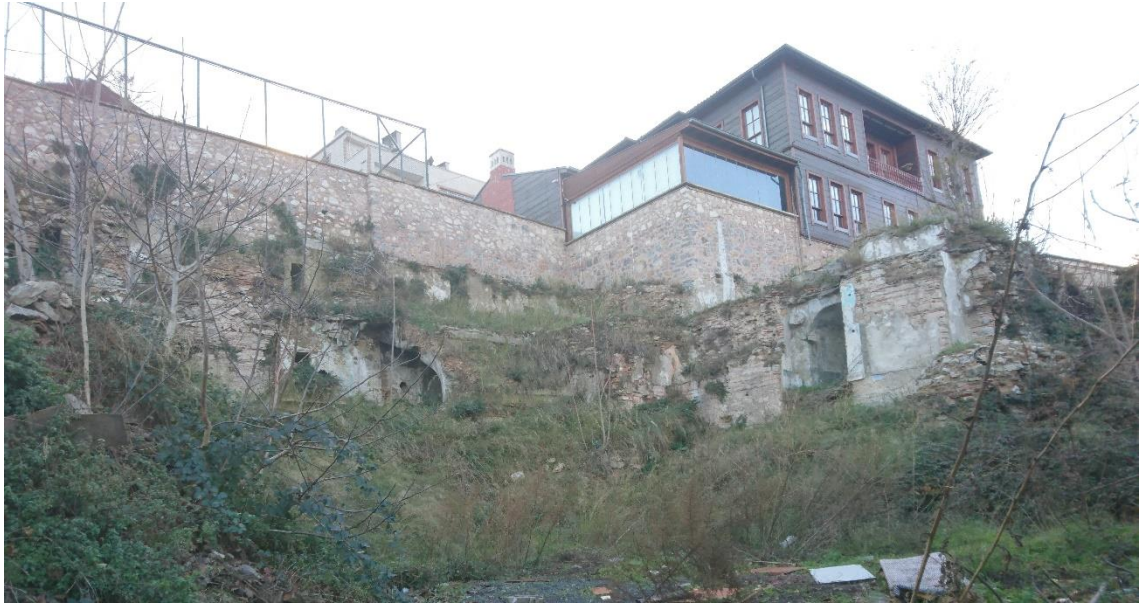
Şekil 3.34 İstinat Duvarı ve Blakhernai Sarayı Kalıntıları (Furkan Kaplan, 2017)

Tekkenin harem-selamlık yapısının oturduğu istinat duvarında, Blakhernai Sarayı kalıntıları bulunmaktadır (Şekil 3.34). Kalıntılar için herhangi bir kurul kararı bulunamasa da 13.10.1968 tarihli ve 4208 sayılı kararda "tarihi duvar" ifadesi geçmektedir (Ek-19).

Bitki oluşumu ve evsiz insanların burayı yaşam alanı olarak kullanmaları kalıntılarda hasara sebep olmuştur. Kalıntıların bulunduğu yeşil alanın devamından giriş cephesi Albayrak ve Dervişzade sokaklarına bakan 2, 8 ve 12 numaralı parsellerin arka bahçelerigörülmektedir(Şekil3.35).

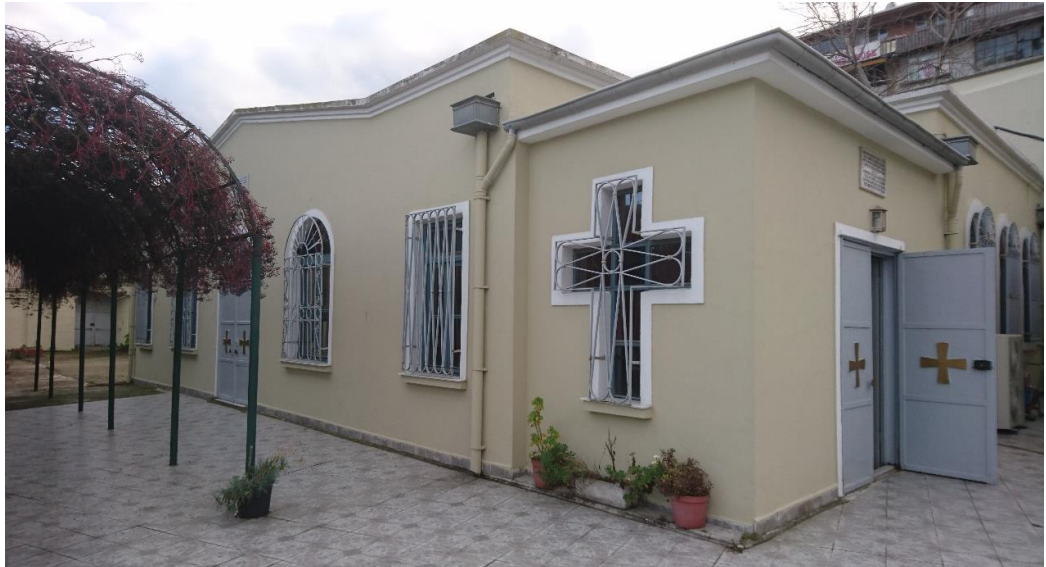
Şekil 3.40 Blaherna Kilisesi (Furkan Kaplan, 2017)

Kilise, 1867 yılında Rum Ortodoks Kürkçüler Loncası tarafından satın alınarak, ayazmanın üzerine bir kilise inşa edilerek bugünkü halini almıştır (Şekil 3.40). Özellikle 1955 yılındaki 6-7 Eylül olaylarından dolayı ağır hasar görmesinden dolayı 1964 yılında Vakıflar Başmüdürlüğü kontrollüğünde aslına uygun yeniden yapıldığı bilgisine ulaşılmıştır (Karaca, 1994, p. 209). Kilisenin çevresinin neredeyse tamamı yüksek bir duvar ile çevrilidir.

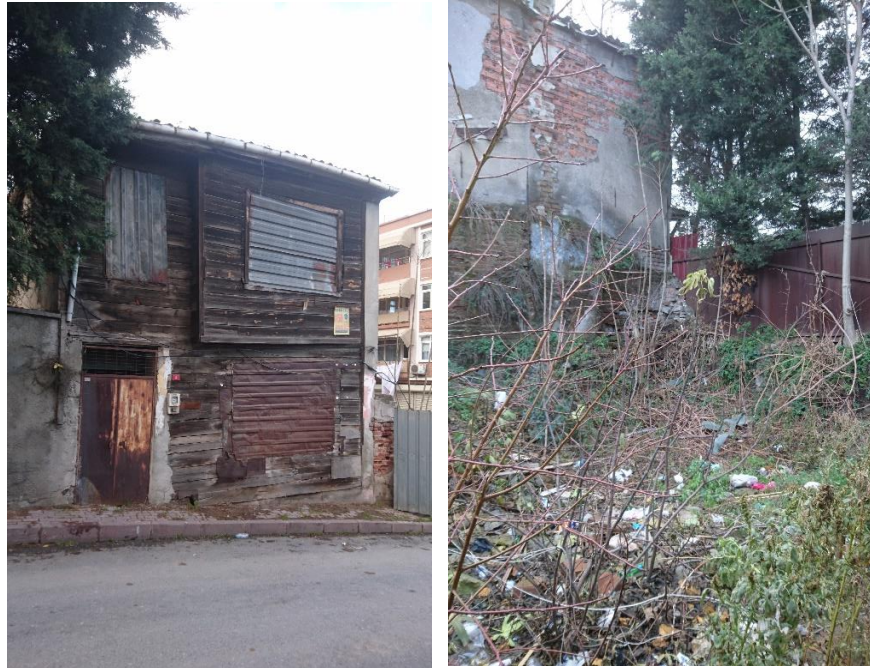
Şekil 3.42 5 ve 6 Numaralı Parseller (Furkan Kaplan, 2017)

Damlataşı sokak üzerindeki 6 numaralı parsel ahşap bir sivil mimari örneğidir (Ek-21). Pencereleri ve kapısı sac ile kaplanmıştır (Şekil 3.42).
