KADIR HAS ÜNİVERSİTESİ
FEN BİLİMLERİ ENSTİTÜSÜ
MİMARLIK ANABİLİM DALI

**AYVANSARAY MAHALLESİNİN
TARİHSEL ÇEVRE ANALİZİ**

YÜKSEK LİSANS TEZİ

İSTANBUL, EKİM, 2018

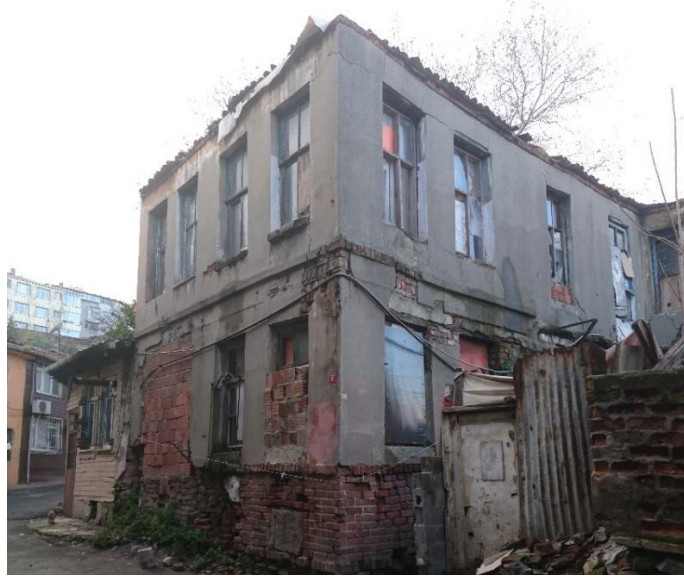
Şekil 3.46 15 Numaralı Parsel (Furkan Kaplan, 2017)

Ayvansaray Külhanı Sokak üzerinde bulunan 15 numaralı parsel adadaki diğer tescilli yapıdır (Ek-23). Terk edilmiş durumdaki yapının pencerelerinin önü tuğla ile kapatılmış, durumdadır (Şekil 3.46).

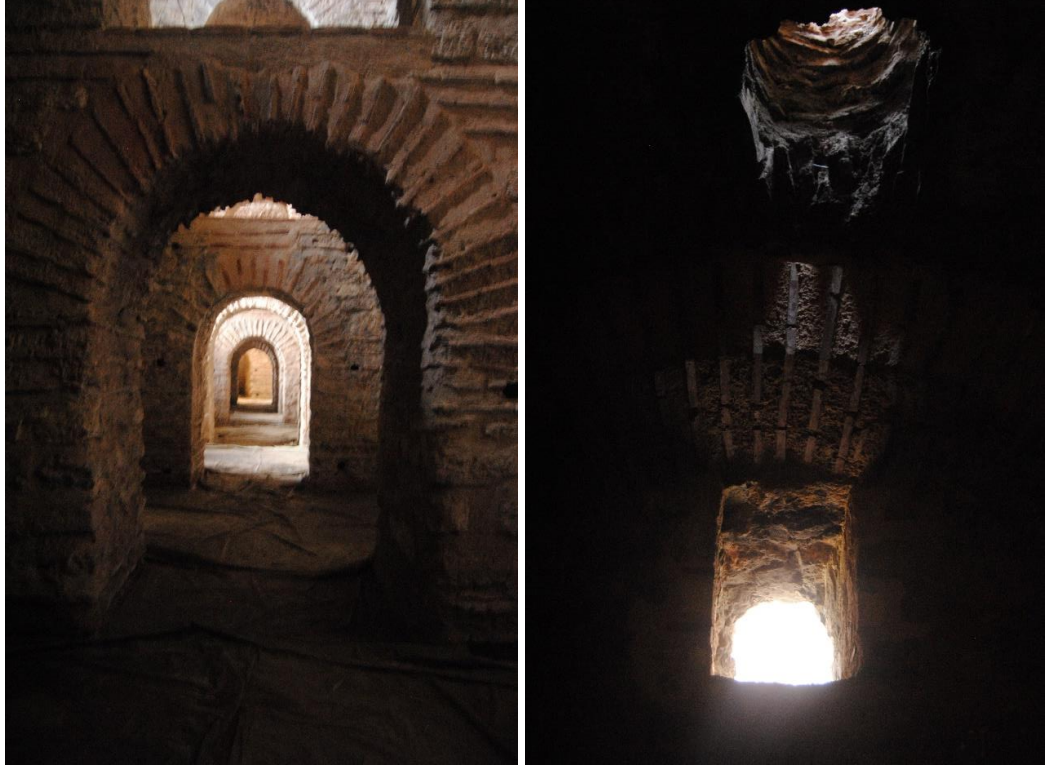
Şekil 3.50 Bodrum Kat Koridoru ve Havalandırma Bacası

2011 yılında başlayan kapsamlı kazı ve onarım çalışmaları için 01.04.2009 tarihinde yazılmış olan rapor incelendiğinde en alt bodrum kattaki 1.koridorun oldukça sağlam olarak günümüze ulaştığı, örtü sistemlerinde yer yer çatlaklar oluşmuş olsa da yine sağlam durumda olduğu açıklanmaktadır (Ek-24) (Şekil 3.50).

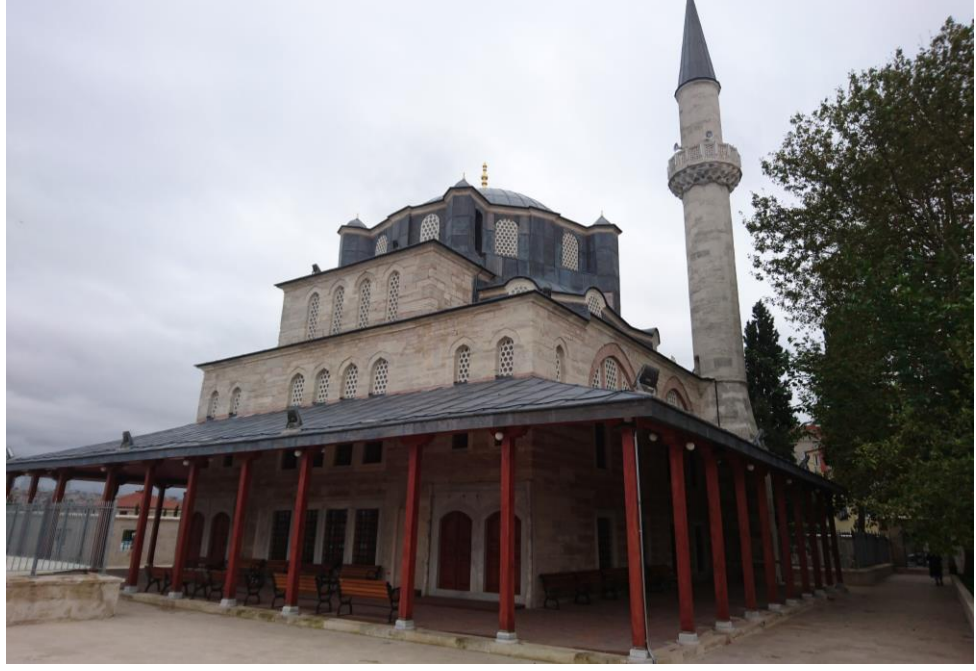
Şekil 3.51 İvaz Efendi Camii (Furkan Kaplan, 2017)

Anemas Zindanları ile aynı arazide 50 numaralı parselde bulunan İvaz Efendi Camii kara surlarının çok yakınında, Blakhernai Saray kompleksi kalıntılarının bulunduğu teras yakınında üzerinde inşa edilmiştir (Ek-25). Camiinin tarihçesiyle alakalı çok fazla bir bilgi yoktur. (Eyice, 1988, pp. 491-492) 19.yy'da 3 tarafında bulunan son cemaat yeri revakları yıkılmış, yerine yapılan ahşap sundurmalarda 1940-1950 yılları arasında yapılmış onarımlarda yıkılmıştır (Şekil 3.51). (Müller-Wiener, 2001, p. 429)

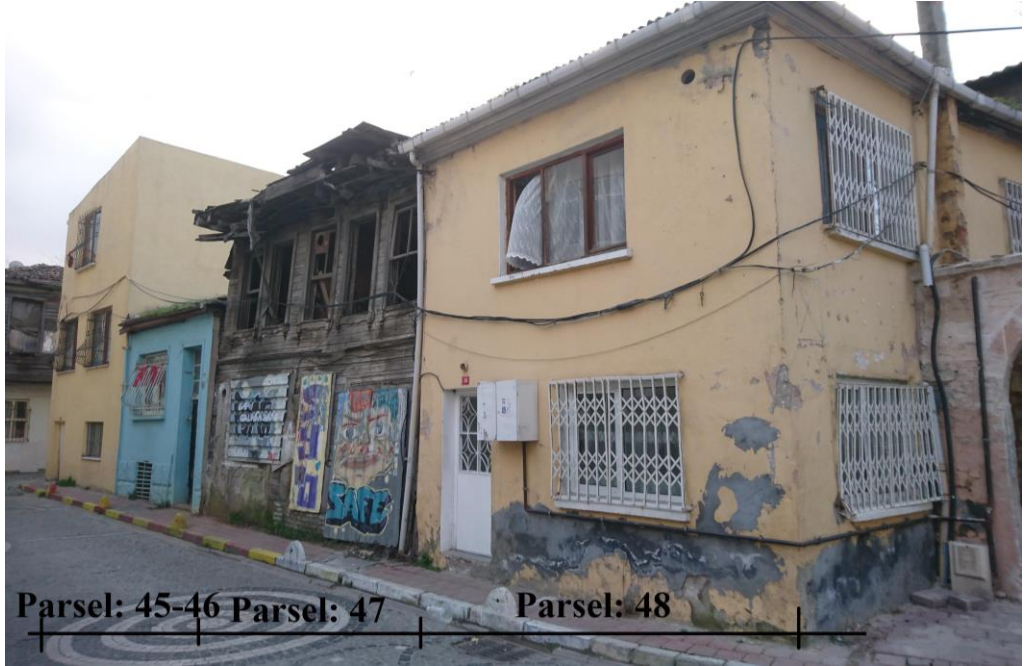
Şekil 3.52 47 Numaralı Parsel (Furkan Kaplan, 2017)

Camii girişinin sol tarafı mimari kimliği olmayan yapılarla kaplıdır. Ancak bu yapılardan 47 numaralı parsel adadaki bir diğer tescilli yapıdır (Ek-26). Dervişzade Sokak üzerindeki yapının girişi ve zemin kat pencereleri sac ile kapatılmıştır (Şekil 3.52).

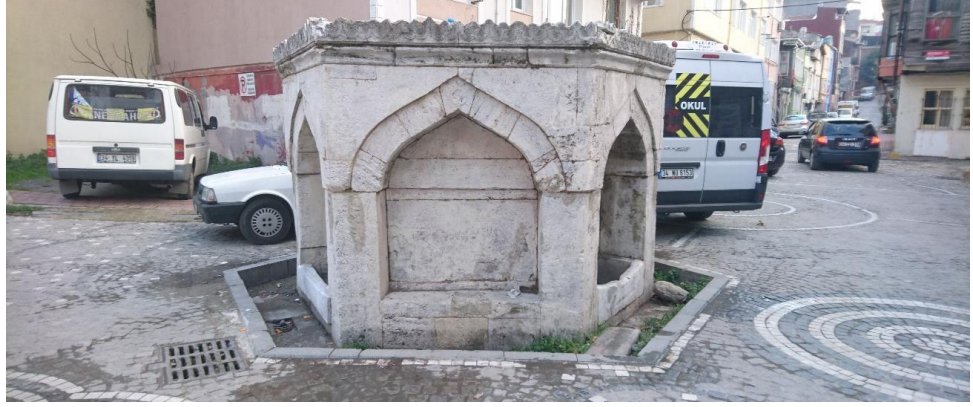
Şekil 3.53 İvaz Efendi Çeşmesi (Furkan Kaplan, 2017)

Camii girişinin önünde İvaz Efendi Çeşmesi bulunmaktadır. Tam olarak yapım yılı bilinmese de cami ile birlikte yapıldığı tahmin edilmektedir (Şekil 3.53). Daha önce bitişiğinde büyük bir çınar ağacı bulunmasından dolayı Çınarlı Çeşmesi olarak da bilinmektedir (Ek-27).

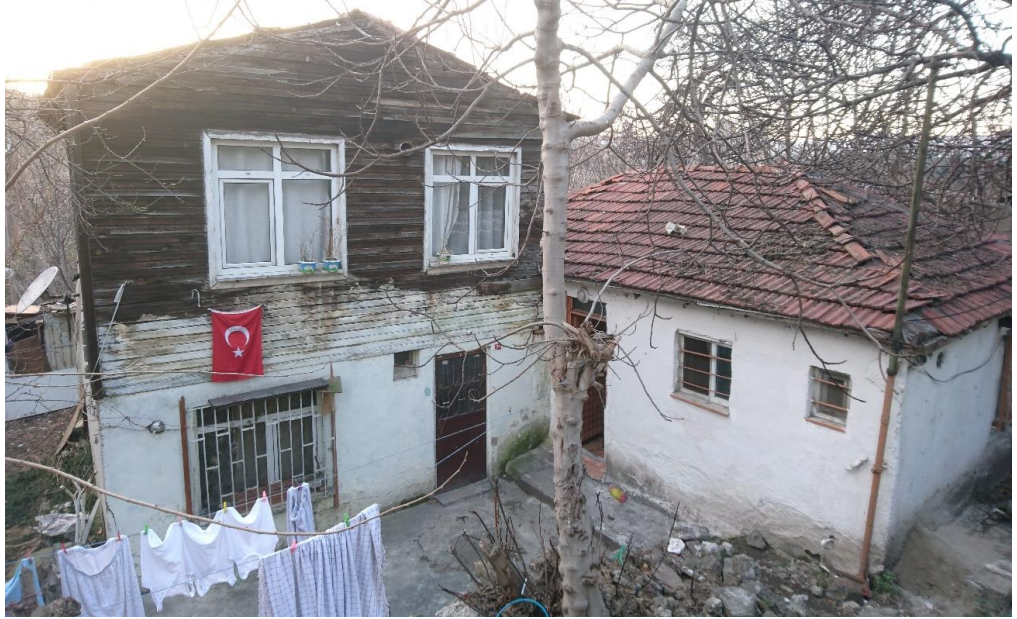
Şekil 3.54 35 Numaralı Parsel (Furkan Kaplan, 2017)

Derviřzade sokak üzerinden girilen Avcıbaşı sokak üzerindeki 35 numaralı parsel kapı ve pencere kurgusu özgün olmasa da halen sağlam olan tescilli bir yapıdır (Şekil 3.54). Yapıya ait bir kurul kararına ulaşılammıştır.

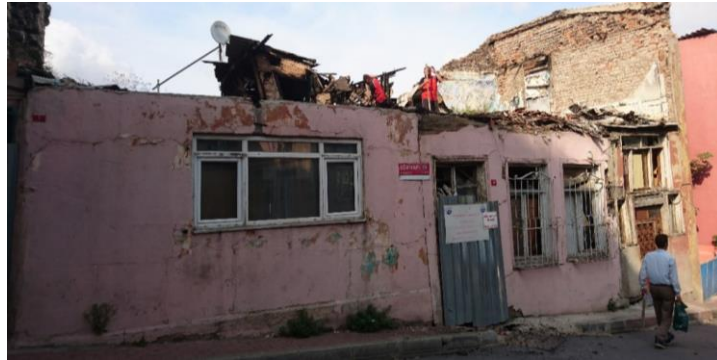
Şekil 3.56 Eğrikapı Caddesi 2 Numaralı Parsel (Furkan Kaplan, 2017)

Eğrikapı Caddesi'ne ulaşıldığında 2 numaralı parselde yine metruk halde bir yapı bulunmaktadır (Ek-28). Zemin kattan sonra yıkık vaziyetteki yapının Eski fotoğraflarda yapının ahşap karkas olduğu anlaşılmaktadır (Şekil 3.56).

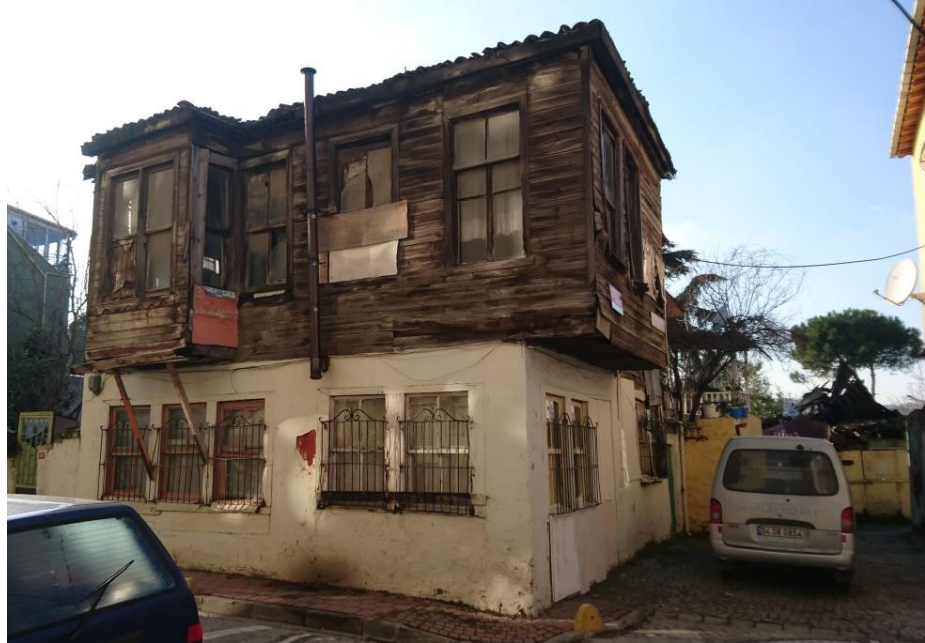
Şekil 3.61 8 Numaralı Parsel (Furkan Kaplan, 2017)

Dervişzade Sokağın Avcıbaşı Sokak ile birleştiği noktada 8 numaralı parsel gelmektedir. Ahşap sistemli yapı koruyabildiği özgünlüğü ile öne çıkmaktadır (Ek-31) (Şekil 3.61).

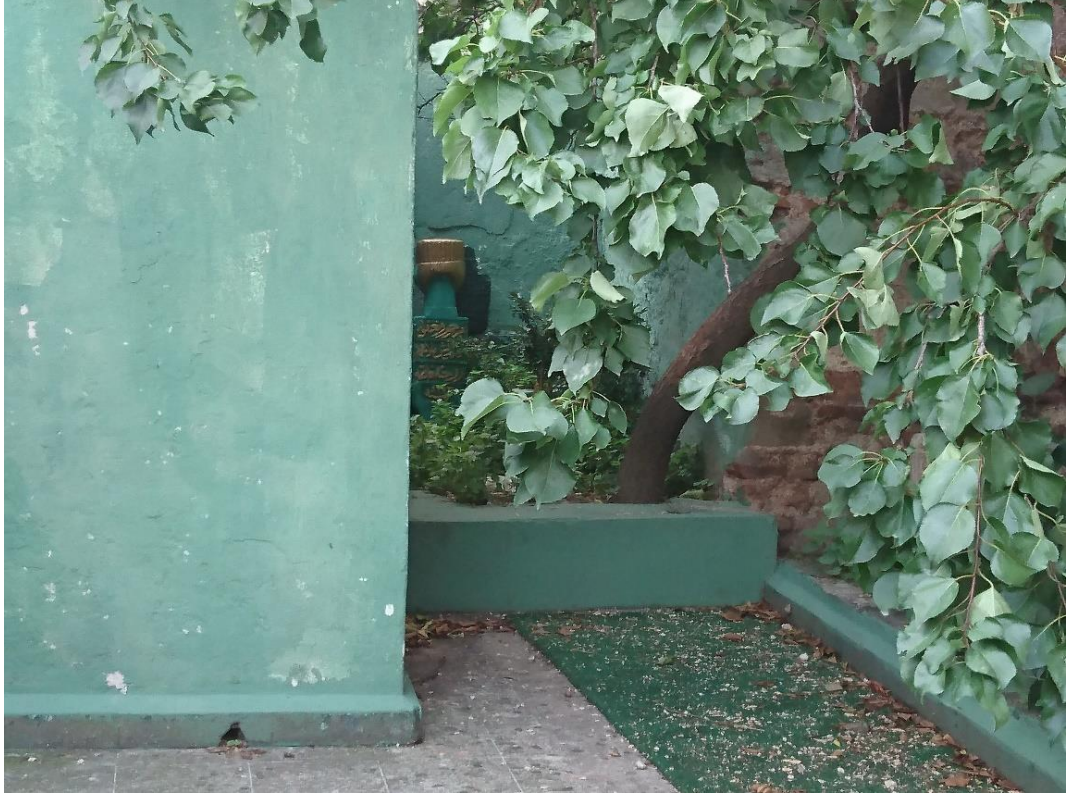
Şekil 3.64 Türbedeki Mezar Taşları (Furkan Kaplan, 2017)

Şiřhane Caddesi'nin başlangıcında 56 numaralı parselde Kesik Baş ve Derviş Molla Muhammed Türbesi bulunmaktadır (Ek-32). 2015'ten bu yana bakımı Fatih Belediyesi tarafından yapılmaktadır (Şekil 3.64).

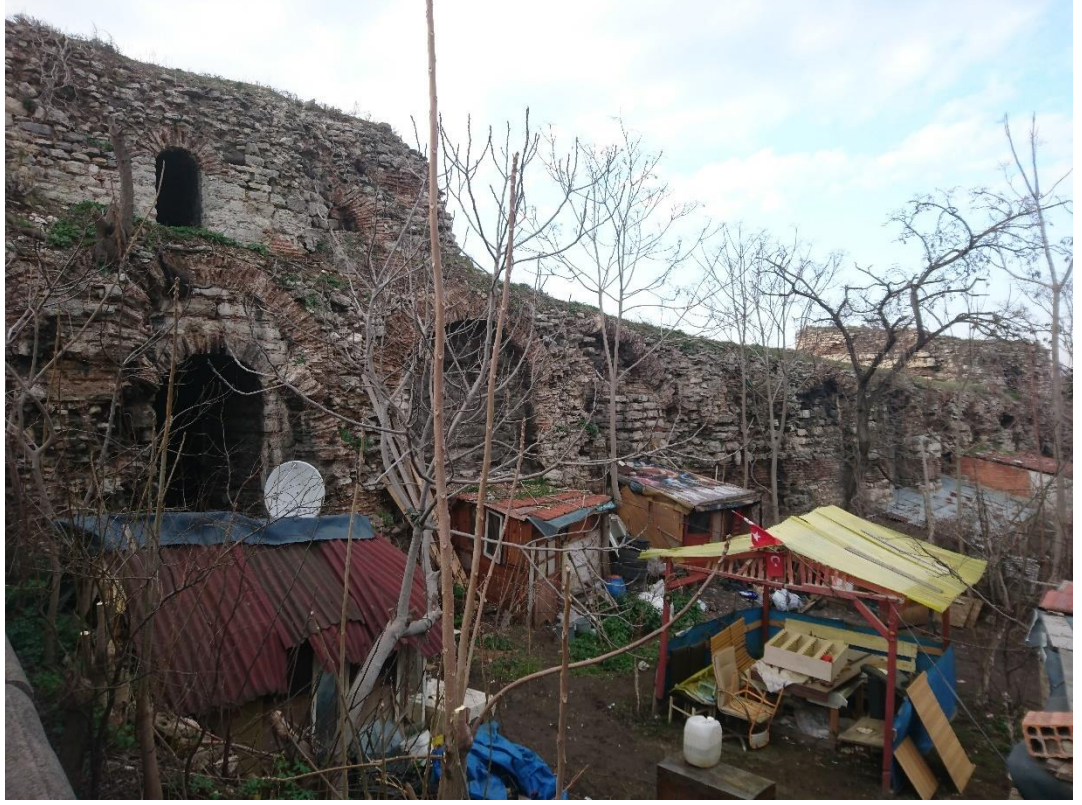
Şekil 3.65 41 Numaralı Parsel (Furkan Kaplan, 2017)

Avcıbey Camii bitiřindeki 42 numaralı parselin arka tarafındaki bir ara sokaktan 41 numaralı parselde gelinmektedir. İçerisinde niteliksiz barakalarla birlikte çok sayıda yapı barındırmaktadır (Şekil 3.65). Özellikle bu yapıların Kara Surlarına yakın konumlanmış olması koruma açısından kötü bir duruma sebep olmaktadır (Şekil 3.66).

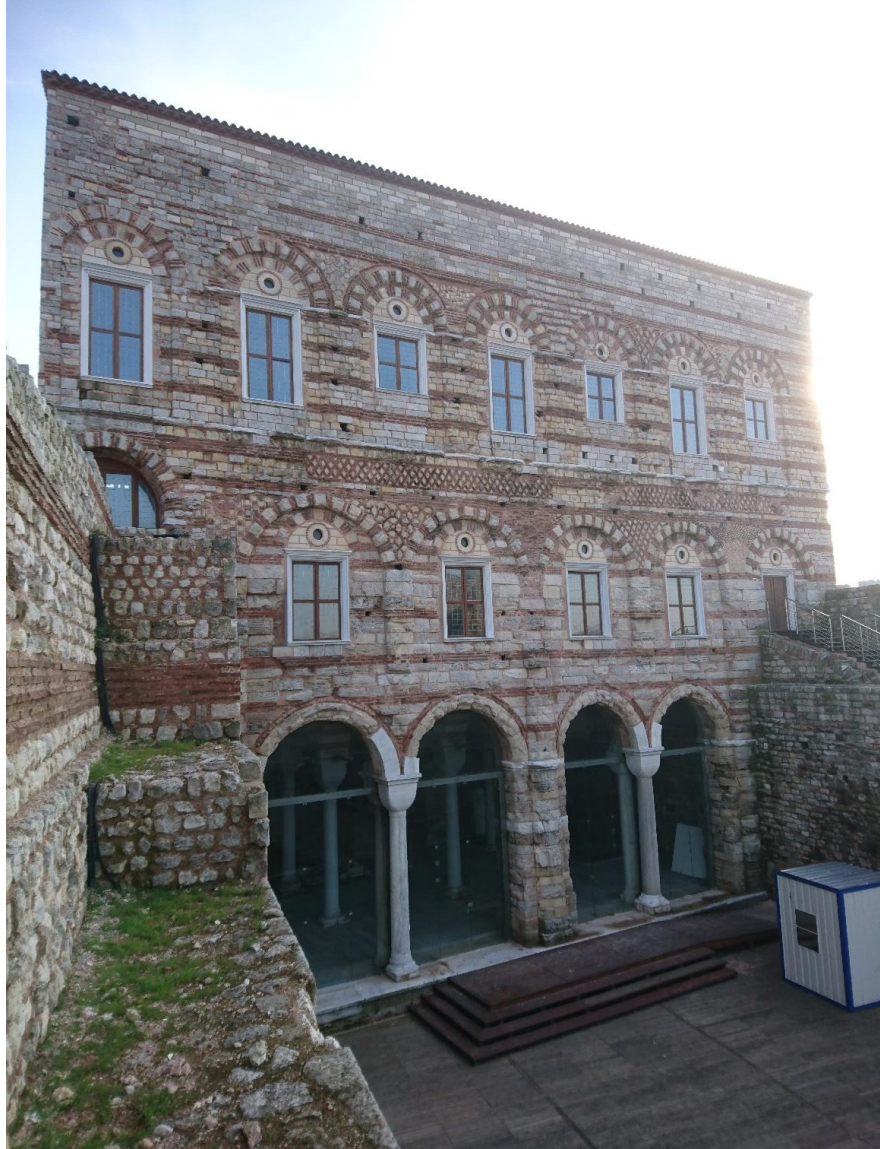
Şekil 3.67 Çalışmalar Sonrası Tekfur Sarayı (Furkan Kaplan, 2017)

Yapı Haliç'e inen Blakhernai surlarından 2 duvar arasında yükselmektedir (Şekil 3.67). (Milligen, 1912, pp. 194-204) Yapılan onarım çalışmaları 2014 yılında tamamlanmıştır.

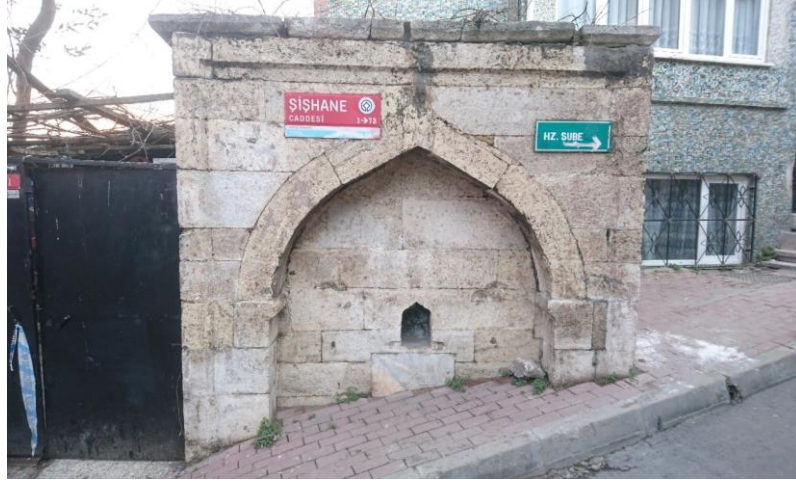
řekil 3.69 Ayvansaray Mektebi eřmesi (Furkan Kaplan, 2017)

Eğrikapı ve Şiřhane Caddeleri kesiřmesinde bulunan 16 numaralı parseldir (řekil 3.69). Ayvansaray Mektebi eřmesi olarak bilinen yapı kullanılmamaktadır (Ek-35) (řekil 3.70).

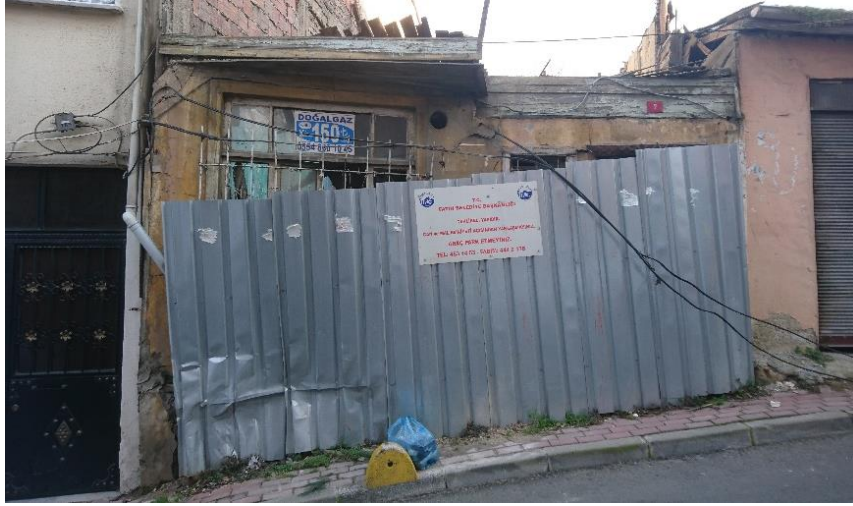
řekil 3.71 13 Numaralı Parsel (Furkan Kaplan, 2017)

Eğrikapı caddesi üzerinden Şiřhane caddesine doęru ıkıldığında bitiřik nizamlı ve 15 ve 14 numaralı parsellerden sonra dięer tescilli yapı olan 13 numaralı parsel gelmektedir (Ek-36). Gnmzde sadece zemin katı kısmen ayaktaadır (řekil 3.71).

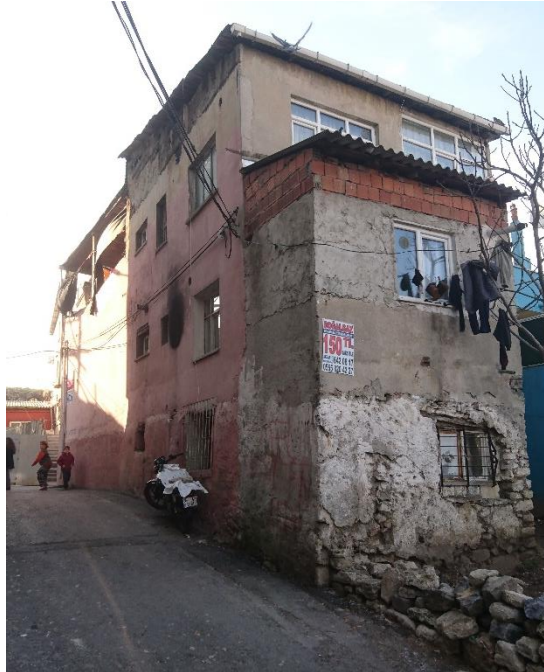
řekil 3.72 Avcı Maslaęı Sokak 2 Numaralı Parsel (Furkan Kaplan, 2017)

Niteliksiz zgn olmayan yapıların devam ettięi řiřhane Caddesinde 2 numaralı parselden itibaren Avcı Maslaęı Sokak gelmektedir (řekil 3.72).

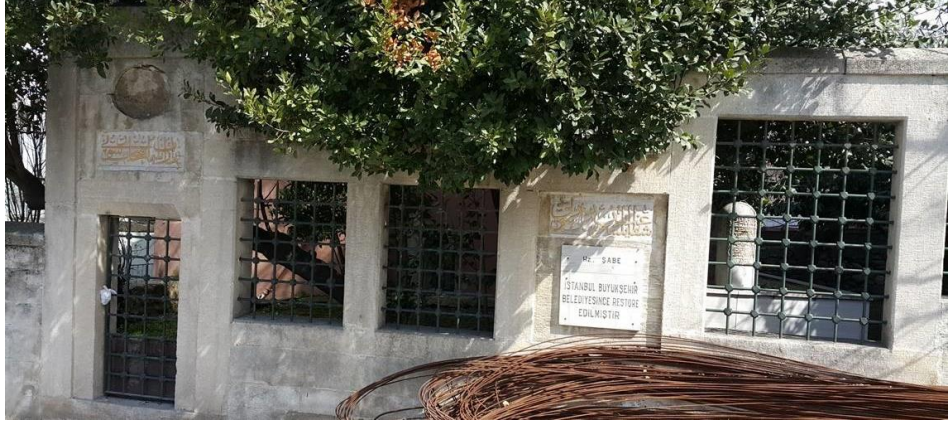
Şekil 3.75 Hz. Şu'Be Türbesi (Furkan Kaplan, 2017)

Şiřhane caddesi üzerindeki betonarme 12 ve 13 numaralı parsellerin sonrasında 10 numaralı parselde Hz. Şu'Be türbesi bulunmaktadır (Şekil 3.75). Tekfur Sarayı'nın kuzeyinde Şiřhane ve Mumhane caddeleri arasında bulunan 2 numaralı parselde Adilřah Sultan Camisi bulunmaktadır (Şekil 3.76) (Ek-37). Sultan 3. Mustafa'nın (1717-1774) 3.Karısı olan Adilřah Sultan adına 1805 yılında kızları Hatice ve Beyhan Sultan tarafından yaptırılmıřtır. (Eyica, 1993, p. 84)

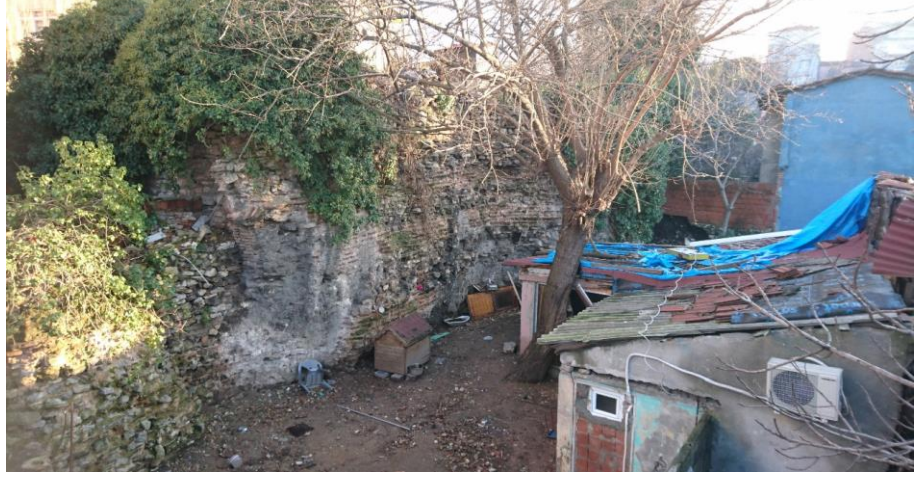
řekil 3.77 27 Numaralı Parseldeki Duvar Kalıntısı (Furkan Kaplan, 2017)

Şiřhane Caddesinin Adilřah Sultan Camii'nin etrafında d6nmesinden sonra Mumhane Caddesi aynı zamanda D6nya Miras Alan Sınırı'dır. Cadde 6zerinde gelen 41 ve 42 numaralı parsellerin arka bah6eleri Blakhernai duvar kalıntıları ile sınırlanmaktadır (řekil 3.77) (Ek-39).

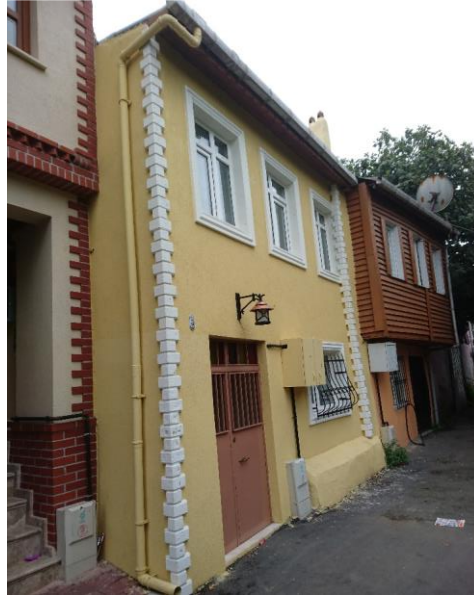
řekil 3.78 30 Numaralı Parsel G6n6m6z (Furkan Kaplan, 2017)

Eđrikapı Caddesinden Avcı Maslađı sokađa girildiđinde 30 numaralı parsel adadaki bir diđer tescilli yapıdır (Ek-40). Yapı tescilli olmasına rađmen bug6n yerinde yıđma bir yapı bulunmaktadır. (řekil 3.78).

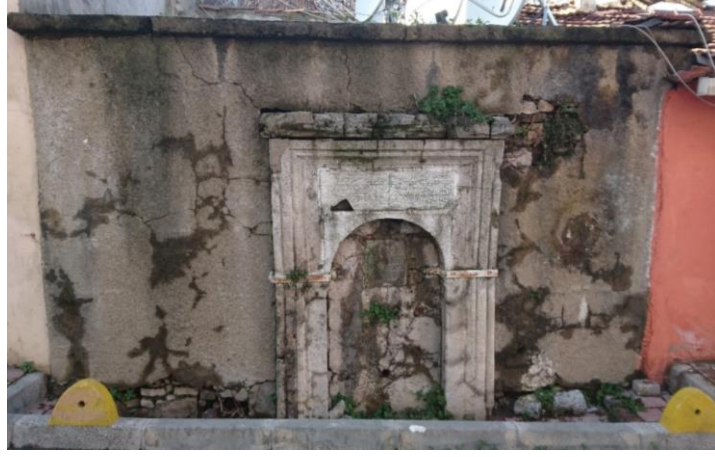
Şekil 3.81 Hacı Mustafa Ağa Çeşmesi (Furkan Kaplan, 2017)

Dervişzade sokağında üzerindeki 2 ve 3 numaralı parsellerdeki betonarme yapılardan sonra 4 numaralı parseldeki Sermimar Hacı Mustafa Ağa Çeşmesi yer almaktadır (Ek-41) (Şekil 3.81). Çeşmenin yol kotunun oldukça altında olduğu kaldırım üzerinden taş basamaklarla inilmektedir (Eyice, 1988, p. 292).

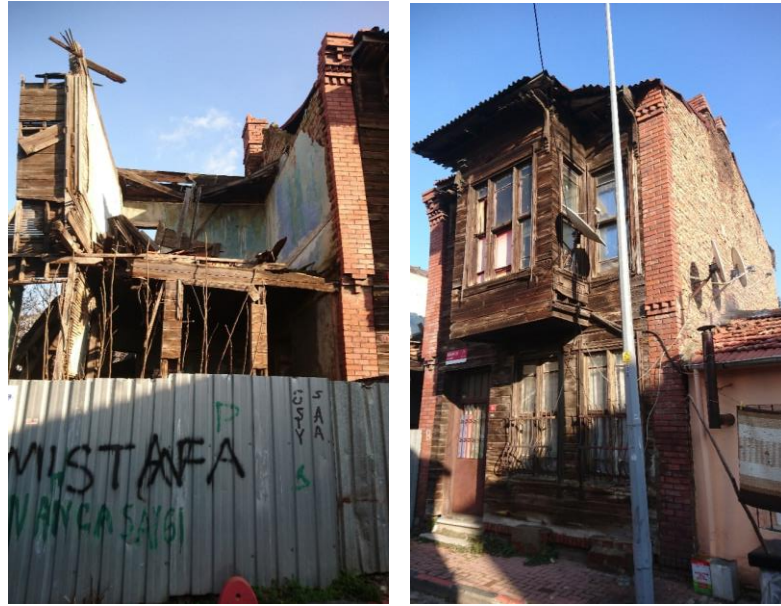
Şekil 3.82 21 ve 22 Numaralı Parseller (Furkan Kaplan, 2017)

Gecekondu yapılarının devam ettiği Kavata Sokağında bitişik nizamlı 21 ve 22 numaralı parseller gelmektedir (Şekil 3.82) (Ek-42, Ek-43). Halen aktif olarak kullanılan 21 numaralı parsel, özgünlüğünü korumayı başarsa da bitişisindeki 22 numaralı parsel harabe halinde bir yapıdır.

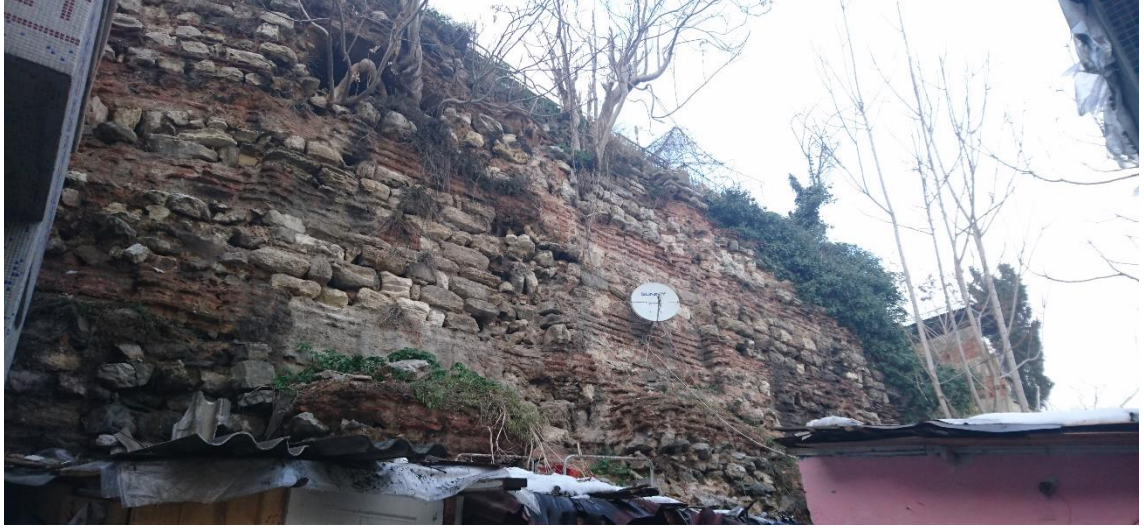
Şekil 3.84 Blakhernai Saray Kalıntıları

Adadaki yapıların genel mimarisi incelendiğinde Çetik Pabuçlu ve Ebe Sokakları arasında Bizans Dönemine ait olduğu anlaşılan, arşiv kayıtlarında “Blakhernai kalıntıları” olarak geçen sur kalıntısı bulunmaktadır (Şekil 3.84, 3.85).

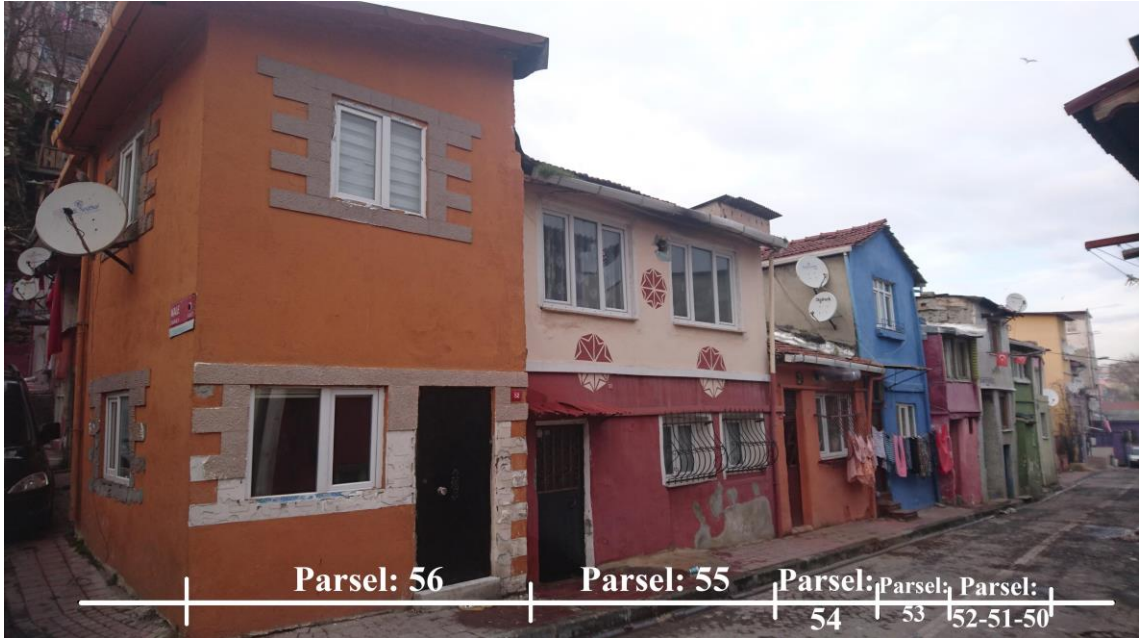
Şekil 3.86 Ebe Sokak (Furkan Kaplan, 2017)

Duvarın doğusundaki Ebe Sokağı Mumhane Caddesi gibi Dünya Miras Alanı sınıridir (Şekil 3.86, 3.86).

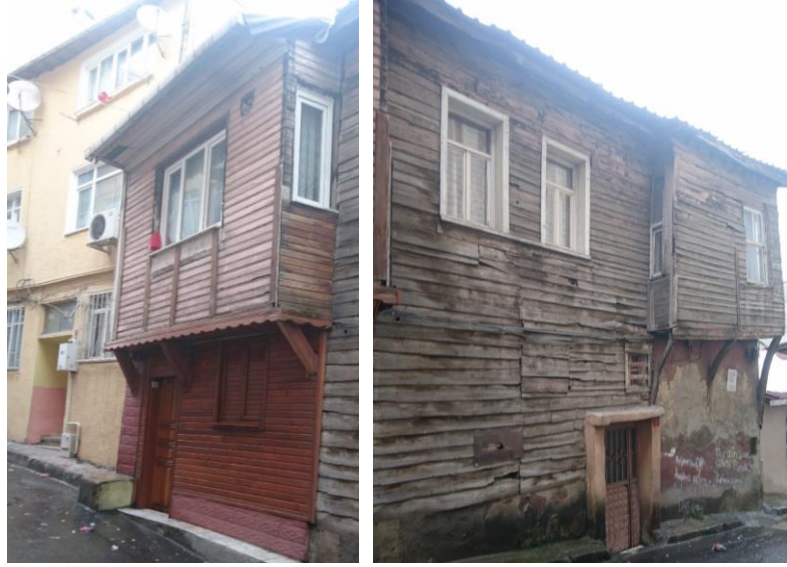
Şekil 3.87 4-5 Numaralı Parseller (Furkan Kaplan, 2017)

Ebe sokağın sonunda gelen Sakalar Yokuşu üzerindeki 4 ve 5 numaralı parseller (Ek-44, Ek-45) 2 katlı ahşap karkas, tescilli SMÖ yapılar, 1. 2. 3 ve 6 numaralı parseller farklı kat sayısına sahip, kagir ve betonarme sistemli yapılardır (Şekil 3.87).

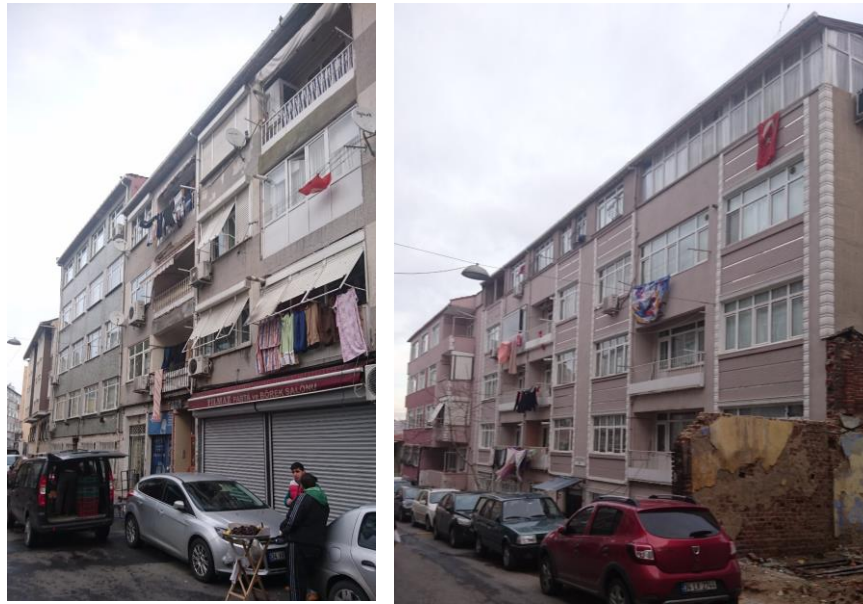
Şekil 3.88 Çetlik Pabuçlu Sokak 7, 8, 13 ve 14 Numaralı Parseller

Blakhernai duvarının üst bölümünde girişi Çetlik Pabuçlu sokağına bakan yapıların arka cepheleri Blakhernai duvar kalıntısının sınırladığı bahçelere bakmaktadır (Şekil 3.88) (Ek-46, Ek-47).

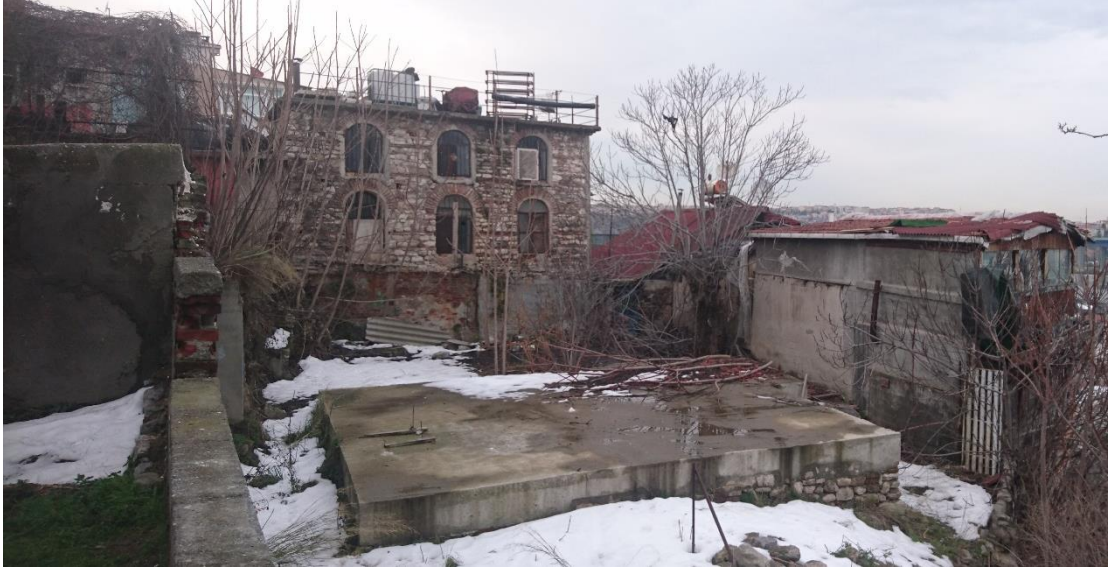
Şekil 3.89 Hançerli Hamamı Terası (Furkan Kaplan, 2017)

Pabuç sokağının devamındaki Mahkeme Külhanı sokağının Ahmet Rufai sokak ile kesiştiği yerde 23 numaralı parsel olarak Hançerli Hamamı gelmektedir (Ek-48). Yapının arka bahçesi seyir terasına bakmaktadır.

Çalışma Alanındaki tek hamam yapısı olan Hançerli Hamamı'nın yapım yılı bilinmemektedir. Encümen arşivinde bulunan 1936 tarihli yazıda:

“Evliya Çelebi'nin Hamamlar bahsinde bu hamam hakkında hiçbir kayıt olmadığı gibi tarihi tespit edebilecek mimari karakteri de haiz değildir.” İfadesi yer almaktadır (Şekil 3.89) (Özbilge, 2005, p. 85).

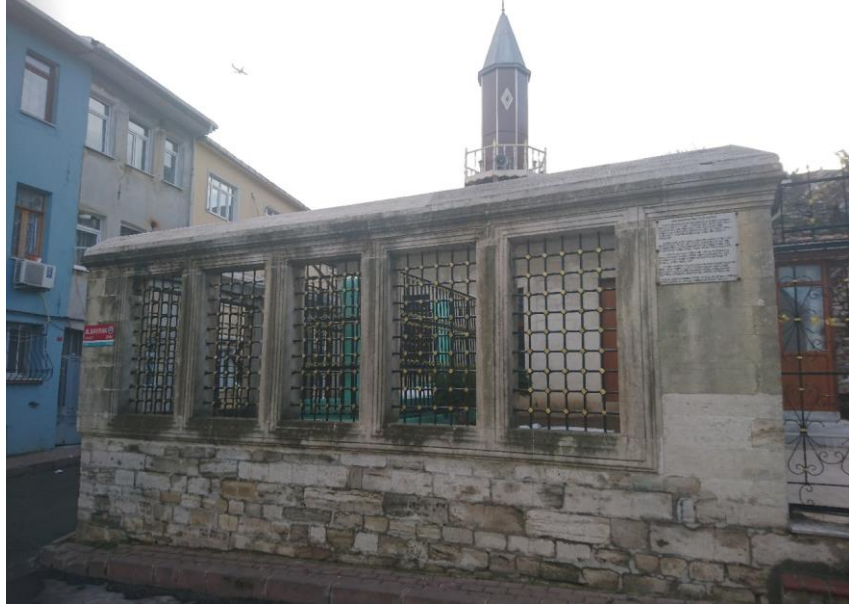
Şekil 3.90 Ebuzer Gifari Camii duvarları (Furkan Kaplan, 2017)

Albayrak sokağının Ağaçalı Çeşme sokağı ile kesişmesinde 29 numaralı parselde bir diğer anıtsal yapı olan Hz. Ebu Zerr El Gifari Türbesi ve tescilli SMC olan camii meşrutası bulunmaktadır. Restorasyonu yapılmış camiinin avlusunda yine sur duvarı ve tonoz kalıntıları bulunmaktadır (Tablo 49). (Şekil 3.90, 3.91).

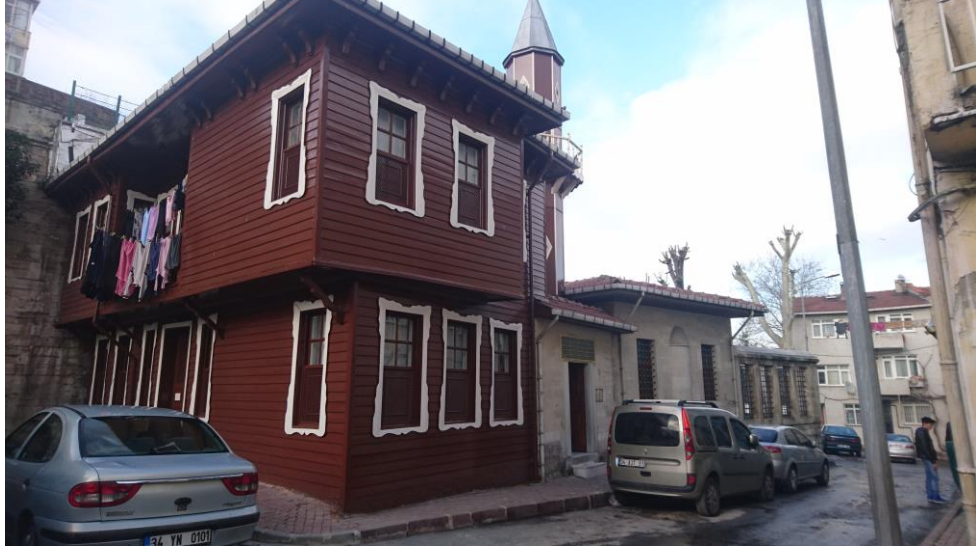
Şekil 3.92 29 Numaralı Parsel (Furkan Kaplan, 2017)

Duvar kalıntılarına bitişik aynı parselde 84 kapı numaralı caminin meşrutası bulunmaktadır (Ek-50) (Şekil 3.92).

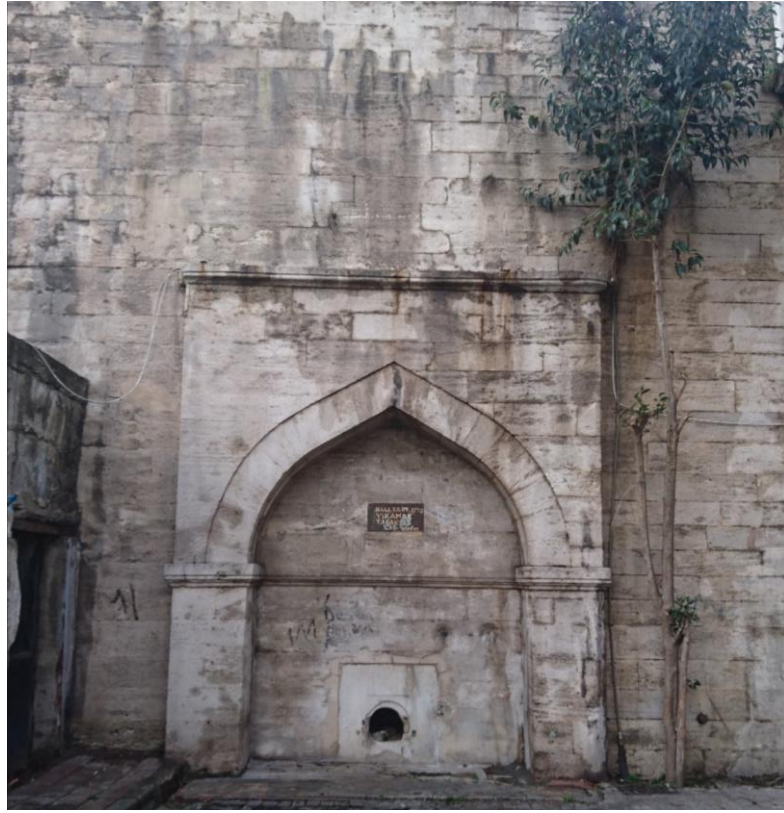
Şekil 3.93 Çınarlı Lonca Çeşmesi, 2017

Esnaflar Loncası Sokak Çıkmazındaki 30 numaralı parselde Çınarlı Lonca Çeşmesi yer almaktadır (Ek-51). Çeşmenin kaba yonu kesme taşlı cephesinden ve kemerinden klasik Osmanlı dönemine ait olduğu anlaşılmaktadır (Şekil 3.93).

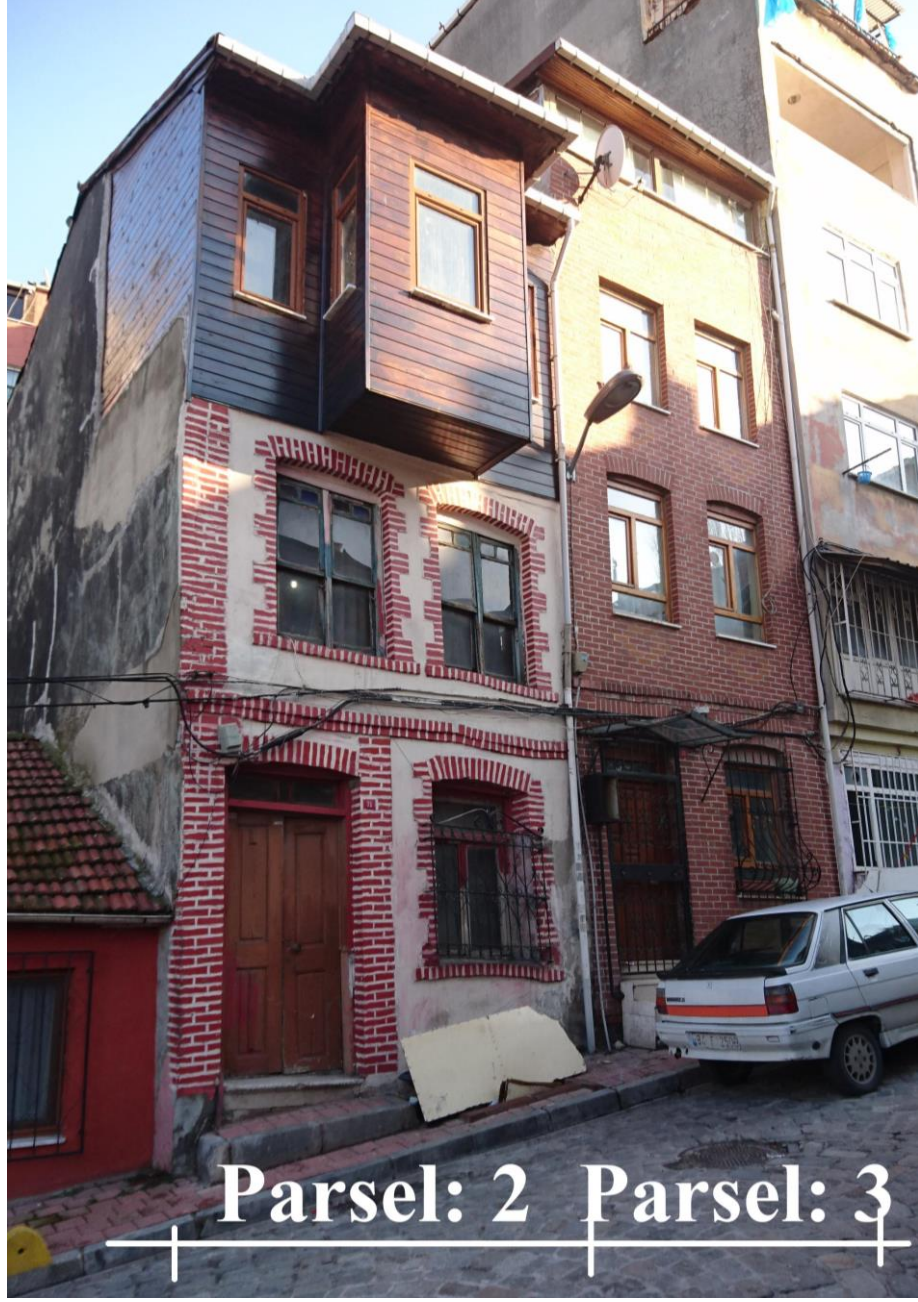
Şekil 3.96 2 ve 3 Numaralı Parseller (Furkan Kaplan, 2017)

Dervişzade Sokağında, cephesindeki kaplama malzemeleri fabrikasyon olan 2 numaralı parselde farklı malzeme kullanımı yapının özgünlüğünün büyük ölçüde değişikliğe uğramasına sebep olmaktadır (Ek-53, Ek-54). Bitişindeki 3 numaralı parsel ise tescilli olmasına rağmen mevcuttaki yapı geleneksel sivil mimari örneklerinden çok uzak bir mimariye sahiptir (Şekil 3.96).

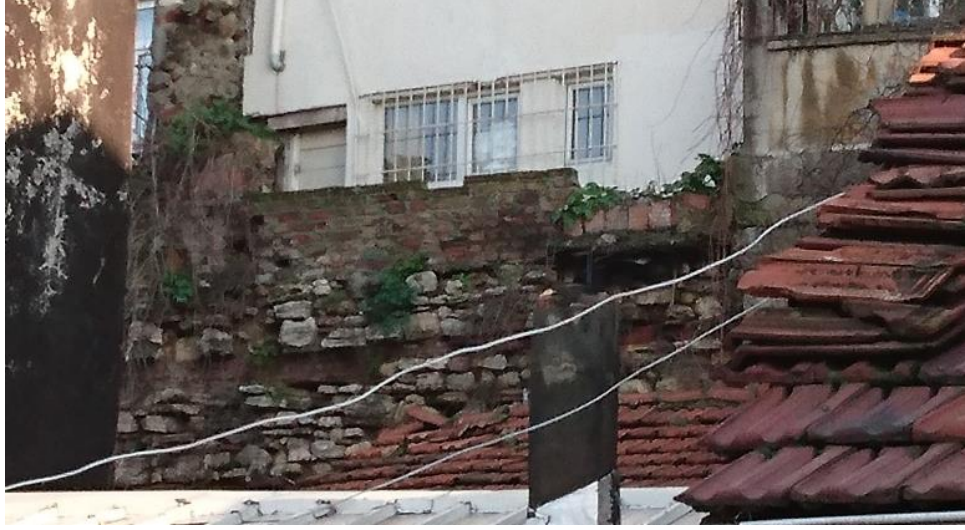
Şekil 3.97 44 Numaralı Parseldeki Duvar Kalıntısı (Furkan Kaplan, 2017)

2892 numaralı adanın cepheli 4 ve 39 numaralı parsellerin arkasındaki 44 numaralı parselde Blakhernai kalıntısı olduğu görülmektedir (Ek-55). Arka bahçeye geçiş sağlanamadığından dolayı ufak bir kısmı görülebilmektedir (Şekil 3.97).

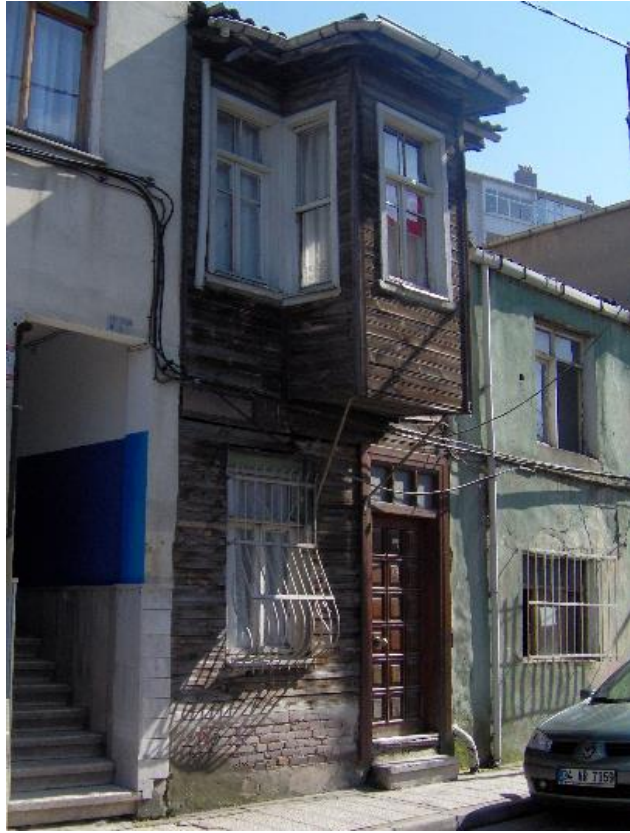
Şekil 3.98 12 Numaralı Parsel (Furkan Kaplan, 2017)

Dervişzade sokağının devamında gelen 12 numaralı parsel eternit çatı ve cephesindeki bozulmalara rağmen özgünlüğünü korusa da herhangi bir kurul kararı bulunamamıştır (Şekil 98).

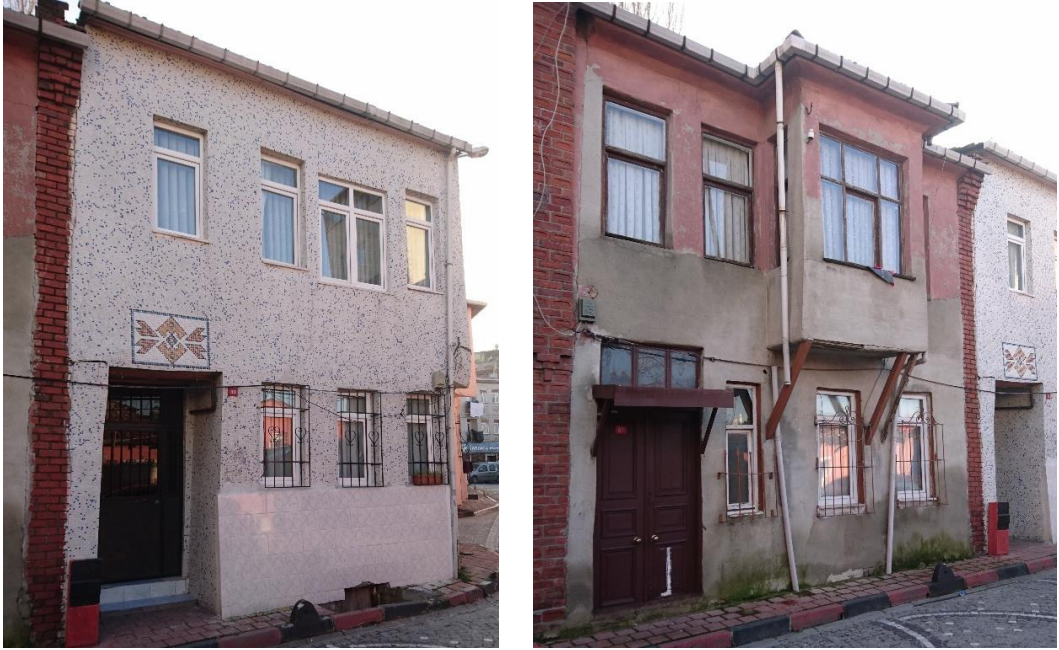
Şekil 3.101 3 ve 4 Numaralı Parseller (Furkan Kaplan, 2017)

Ara sokağa bakan 3 numaralı parsel ve devamındaki 4 numaralı parsel tescilli olmalarına rağmen mevcut görüntüleri özgünlükten uzaktır (Ek-57, Ek-58). Parsellerin cephesinde özgün olmayan malzeme kullanılarak farklı bir görünüme sokulmuştur (Şekil 101).

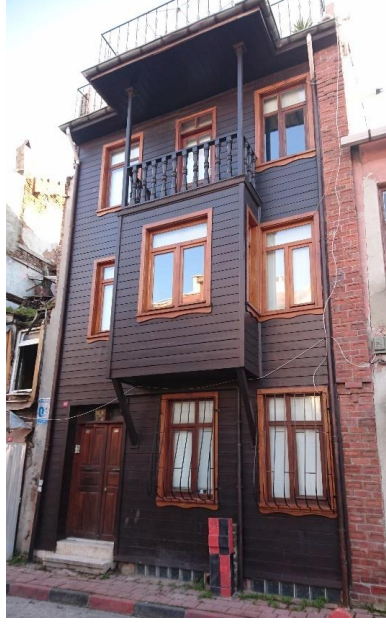
Şekil 3.102 5 Numaralı Parsel (Furkan Kaplan, 2017)

85 kapı numaralı, 5 numaralı parselin mevcut halinden yapının rekonstrüksiyon yapıldığı anlaşılmaktadır (Ek-59). Ahşap dış cephesi ile geleneksel tasarımı korunsa da en üst kata eklenen teras kat yapının özgünlüğünü bozmaktadır (Şekil 3.102).

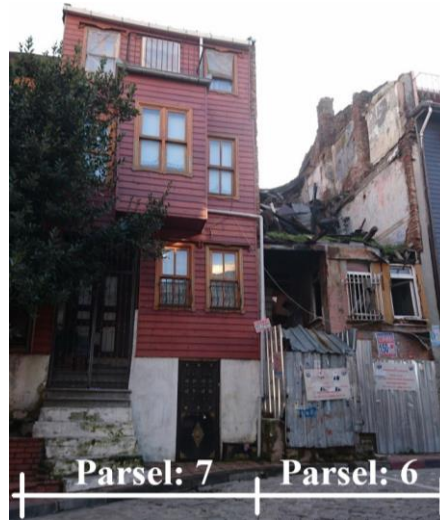
Şekil 3.103 6 ve 7 Numaralı Parseller (Furkan Kaplan, 2017)

83 kapı numaralı, 6 numaralı parsel yapı metruk durumdadır (Ek-60) (Şekil 3.103). 81 kapı numaralı, 7 numaralı parselin ise aslına uygun olarak (Ek-61) yeniden yapıldığı düşünülse de eski fotoğraflarından cephe yüzeyine ahşap kaplama yapıldığı, pvc pencerelerin yerine ahşap giyotin pencere koyulduğu anlaşılmaktadır.

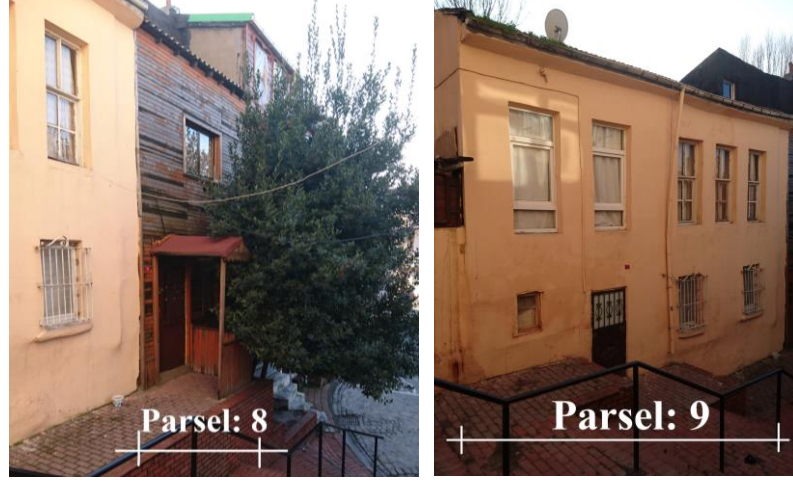
Şekil 3.104 8 ve 9 Numaralı Parseller (Furkan Kaplan, 2017)

7 numaralı parselden sonra Dervişzade sokaktan Çetrik Pabuçlu sokakları arasında merdiven görülmektedir (Şekil 3.104). Giriş cepheleri merdivenlere bakan düz cepheli 8 ve 9 numaralı parseller, tescilli olsalar da özgün sivil mimari örneklerinden uzaktır (Ek-62, Ek-63).

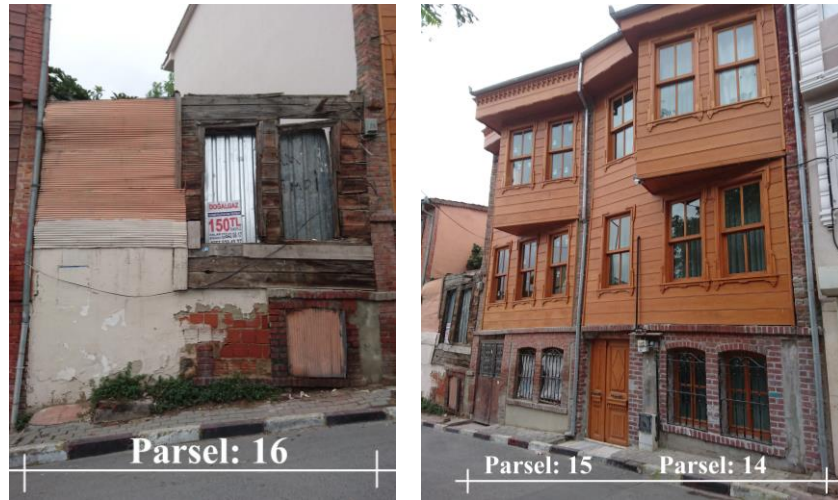
Şekil.3.105 14, 15 ve 16 Numaralı Parseller (Furkan Kaplan, 2017)

14 ve 15 numaralı parseller, ahşap kagir yapılardır (Ek-64). Cephe tasarımları bakımından ikiz yapılar olduğu, pencerelerin yerine ikişer pencere yapıldığı ve saçak kurgusunun değiştirildiği anlaşılmaktadır. (Şekil 3.105). Sonrasında gelen 16 numaralı parsel metruk durumdadır (Ek-65). Giriş kapısı ve pencereleri sac ve ahşap ile kapatılmış durumdadır.

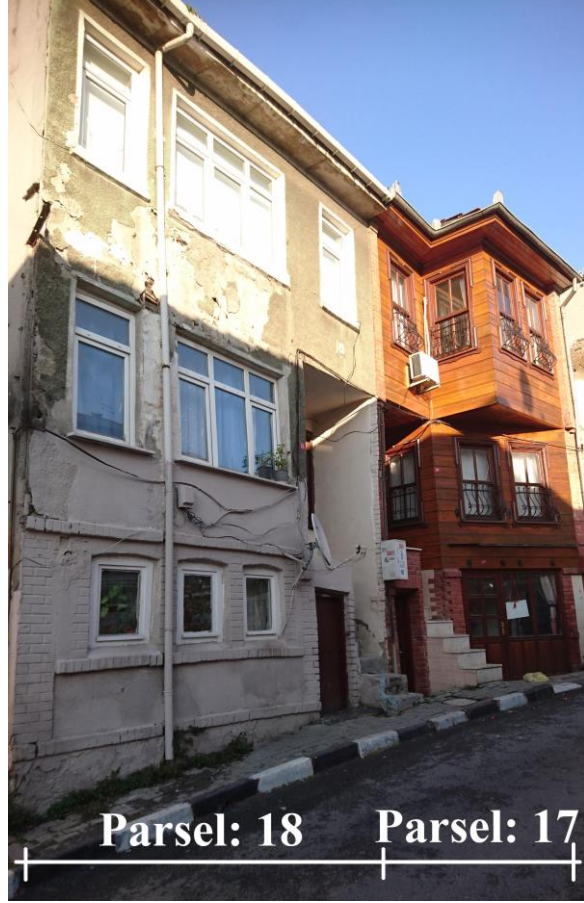
Şekil 3.106 17 ve 18 Numaralı Parseller (Furkan Kaplan, 2017)

Bu sokaktaki tescilli yapıların kimisinin giriş kapısı 17 numaralı parsel gibi merdiven ile çıkılmaktadır (Ek-66). Yapı yakın zamanda aslına uygun olarak yeniden yapılmış olsa da özgünlüğünü koruyabilmiştir (Şekil 3.106).

Adadaki son tescilli yapı olan 18 numaralı 17 numaralı parsel gibi iriş kapısına döner merdiven ile çıkılmaktadır (Tablo 67). Yapı özgünlüğünü yitirmiştir.
