KADIR HAS ÜNİVERSİTESİ
FEN BİLİMLERİ ENSTİTÜSÜ
MİMARLIK ANABİLİM DALI

**AYVANSARAY MAHALLESİNİN
TARİHSEL ÇEVRE ANALİZİ**

YÜKSEK LİSANS TEZİ

İSTANBUL, EKİM, 2018

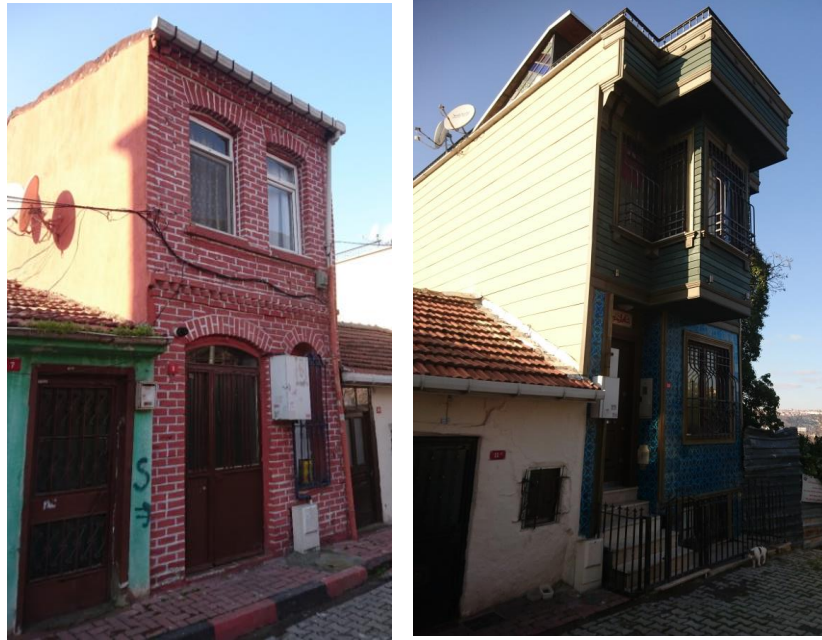
Şekil 3.109 5 Numaralı Parsel

Kavata Sokağı'nın sonundaki 5 numaralı parsel sokağın Dervişzade Tandır aralığına bağlanmadan önceki son yapıdır (Ek-68). Ahşap yapının 2006'dan sonra yeniden yapıldığı anlaşılmaktadır (Şekil 3.109).

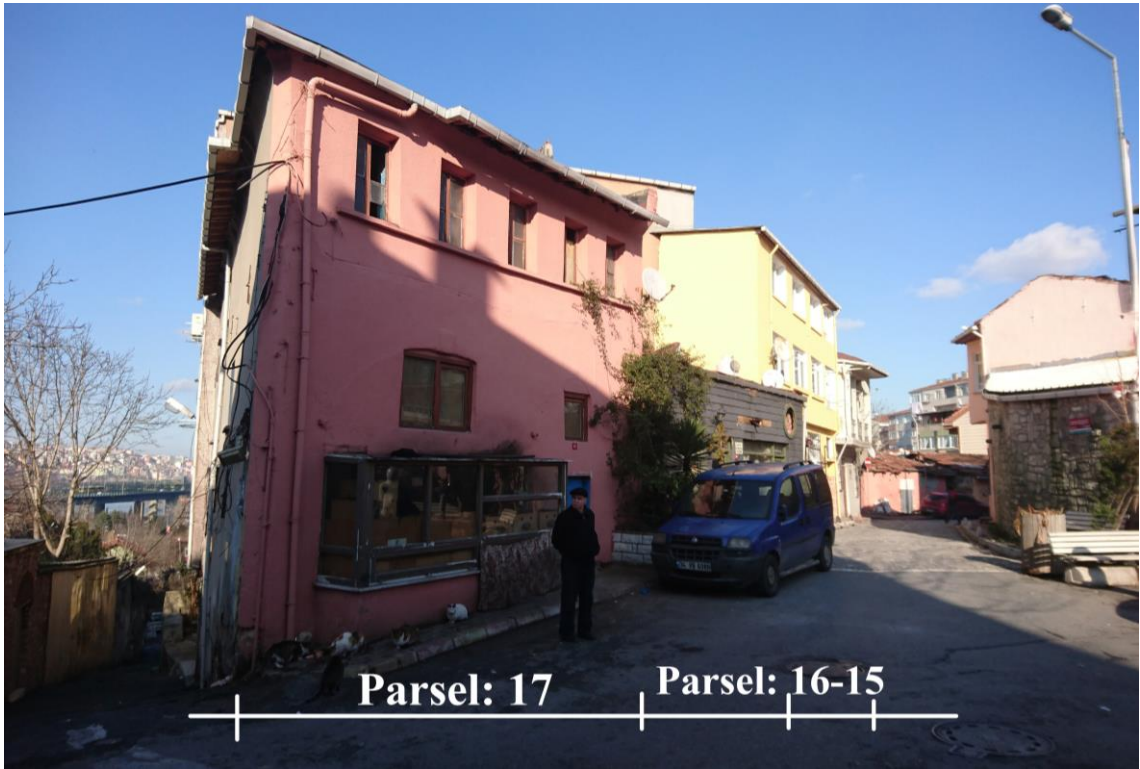
Şekil 3.110 17 Numaralı Parsel (Furkan Kaplan, 2017)

Tandır ve Dervişzade Sokaklarının birleştiiği yerde 17 numaralı parsel gelmektedir (Ek-71). Bodrum+zemim+2 katlı yapının Tandır ve Dervişzade Sokaklarına bakan cepheleri birbirinden farklı cephe uygulamalarına maruz kalmalarından dolayı özgünlüđünü kaybetmiş durumdadır (Şekil 3.110).

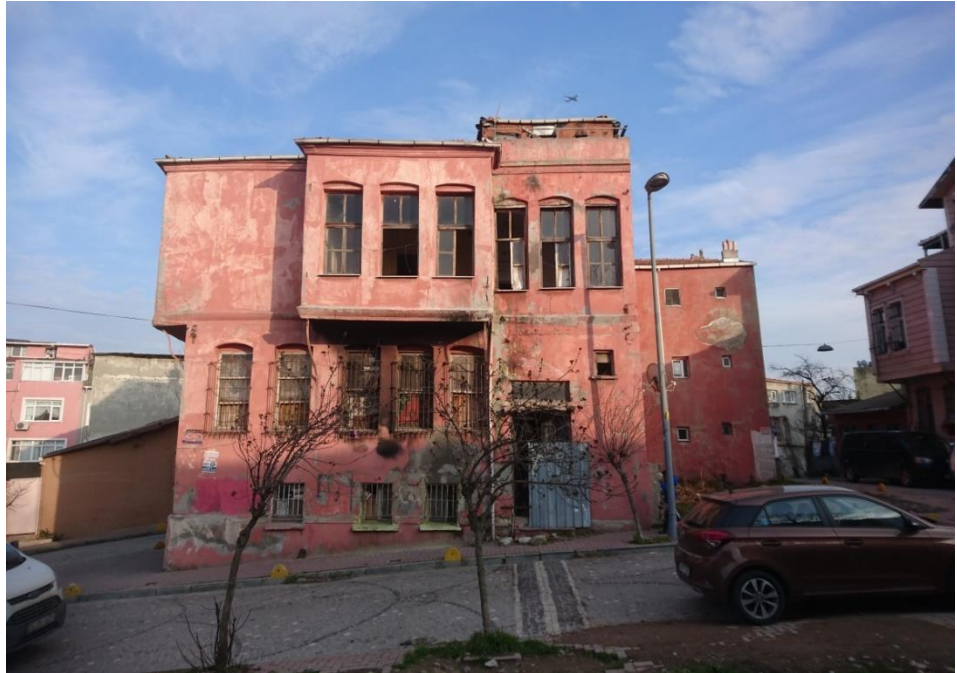
Şekil 3.115 3 Numaralı Parsel, Saklambaç Sokağından Bakış (Furkan Kaplan, 2017)

Sokakların kesiştiği yerde bulunan 3 numaralı parsel bodrum+zemin+1 katlı, kagir bir sivil mimari örneğidir (Ek-73) (Şekil 3.114, 3.115).

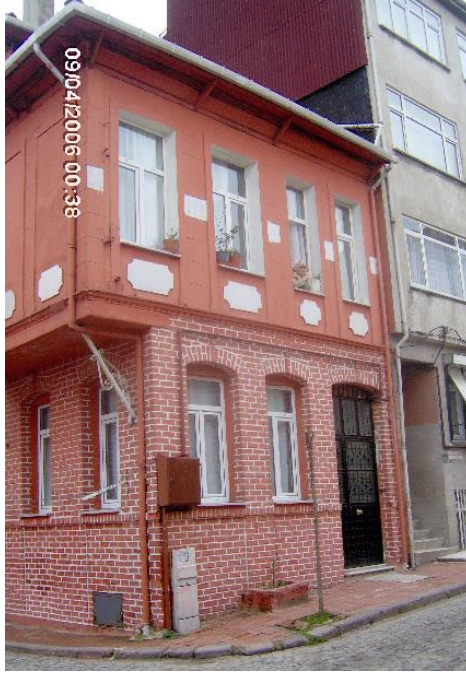
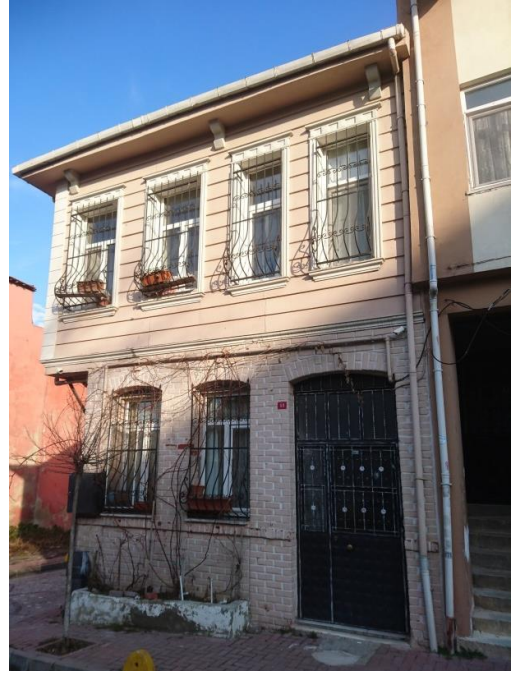
Şekil 3.116 7 Numaralı Parsel Önceki ve Günümüz hali

Davulcu ve Şişhane sokaklarının kavşağında gelen adadır (Şekil 3.116-3.117). Bu sokağın kavşağındaki 7 numaralı parsel zemin+1 katlı, tuğla kagir yapıdır. Farklı uygulamalar yüzünden özgünlüğünü yitirmiştir (Ek-74).

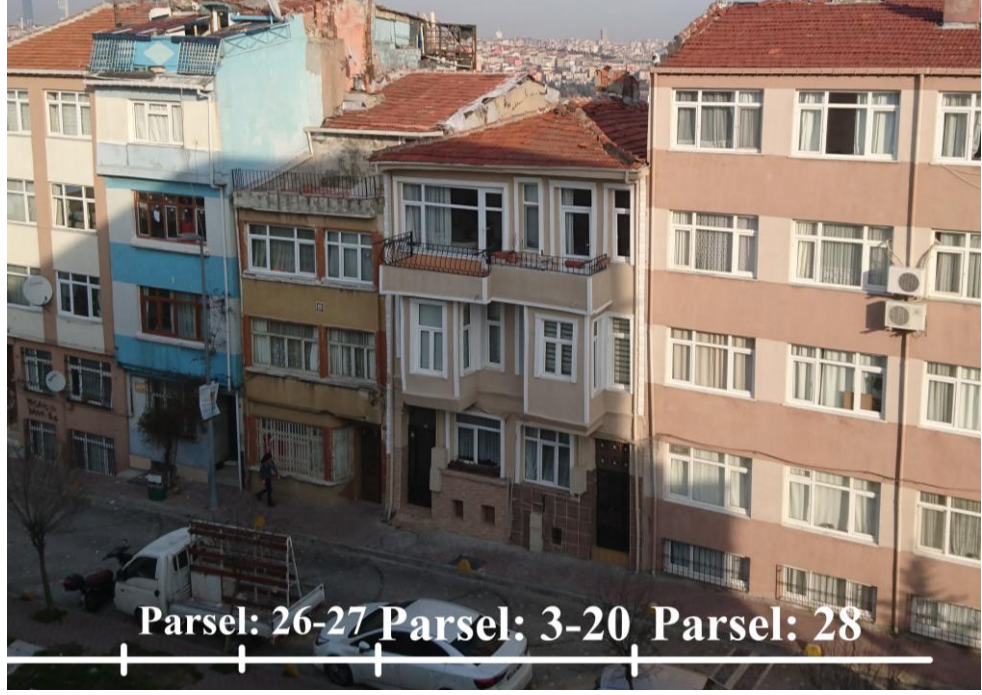
Şekil 3.118 3 ve 20 Numaralı Parseller (Furkan Kaplan, 2017)

Bitişik nizamlı betonarme apartmanlardan sonra 3 ve 20 numaralı parseller gelmektedir (Ek-75). Bodrum+zemin+2 katlı kagir yapılar giriş kapıları farklı olsa da aynı beşik çatı altındadır(Şekil3.118,3.119)

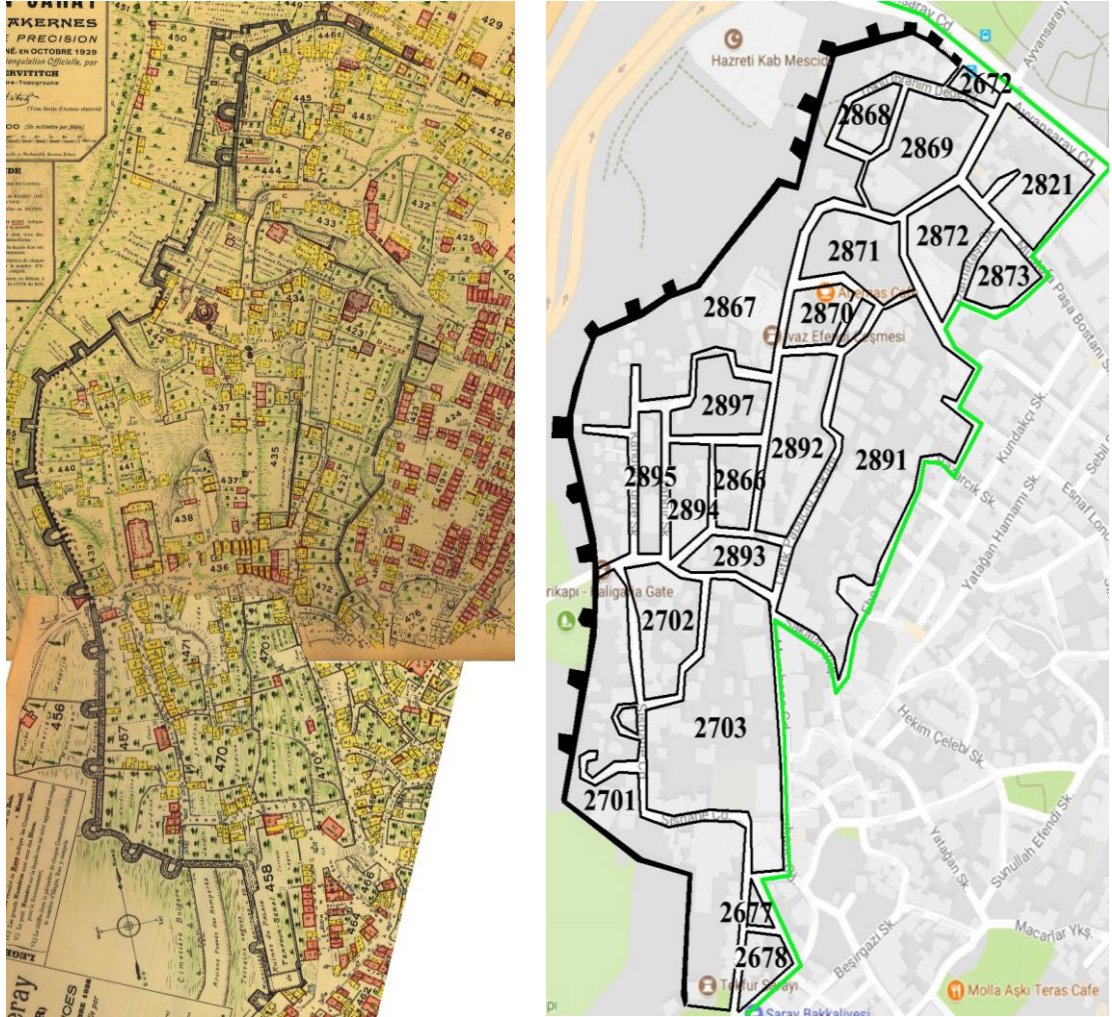
Şekil 4.4 Yapı adalarının değişen numaraları

Pervititch haritaları incelendiğinde yapı adaları, sokak güzergahları ve SMÖ'ler arasında büyük yeşil alanlar gözükmemektedir. Haritalar arasındaki karşılaştırmada da yapı adası ve sokak dokusunda önemli düzenlemeler yapıldığı anlaşılmaktadır. Yapı adalarının numaraları değiştirilmiş, bazı yapı adalar bütünlüğün sağlanması açısından birleştirilirken bazı yapı adalarından da yol geçirilerek ikiye bölünmüştür (Tablo 4.1). Örneğin birleştirilen 439, 440, 442, 443, 444, 446 numaralı adalar bugünkü 2867 numaralı ada halini almıştır. Bugünkü Dervişzade Tandır Aralığı'nın geçmesiyle 437 numaralı ada 2866 ve 2897 numaraları olarak ikiye ayrılmıştır (Şekil 4.4, 4.5).

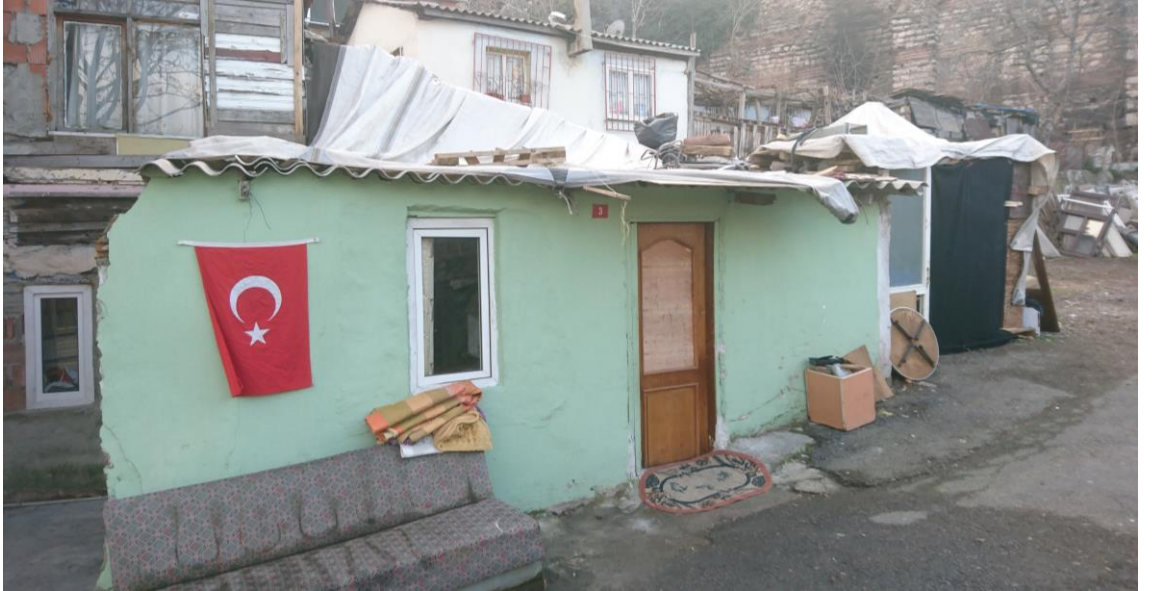
Şekil 4.6 102 Numaralı Parsel, 2017

Birçok eski yapının ve adaların aralarında yer alan büyük yeşil alanların yok edilip yerlerine zamanla ek binalar yapılmıştır. 2867 numaralı adanın Kandilli Türbe Sokak ile Kara Surları arasında kalan alanı incelendiğinde yeşil alanlara tek katlı kargir veya baraka yapıları yapılmıştır. Yerinde yapılan incelemelerde 102 numaralı parsel gibi bazı parsellerin de ifraz edilerek birden fazla yapı inşa edildiği anlaşılmaktadır (Şekil 4.6).

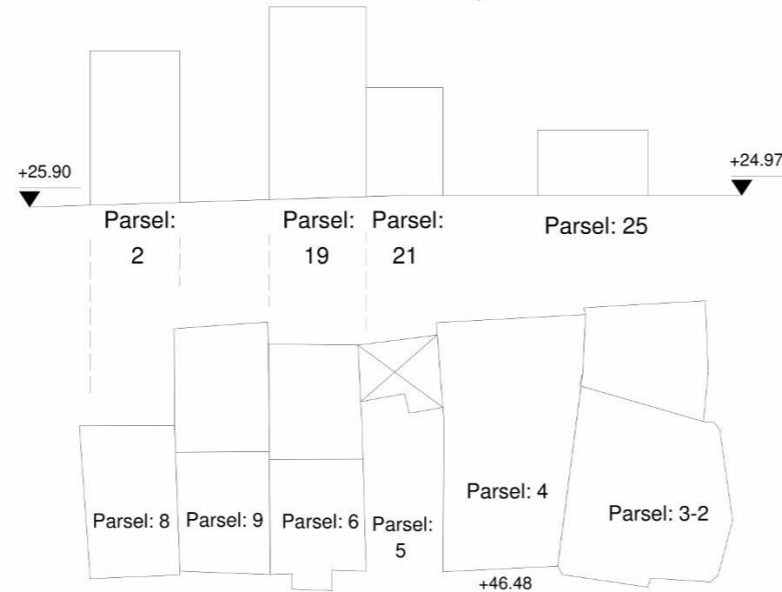
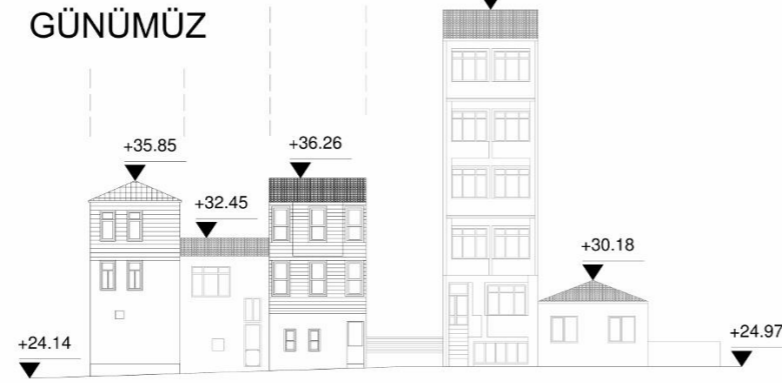
Tablo 4.2 2821 (426) Numaralı Ada Ayvansaray Kuyusu Sokak Silüeti

Pervititch Haritasına Göre Yapılar

GÜNÜMÜZ

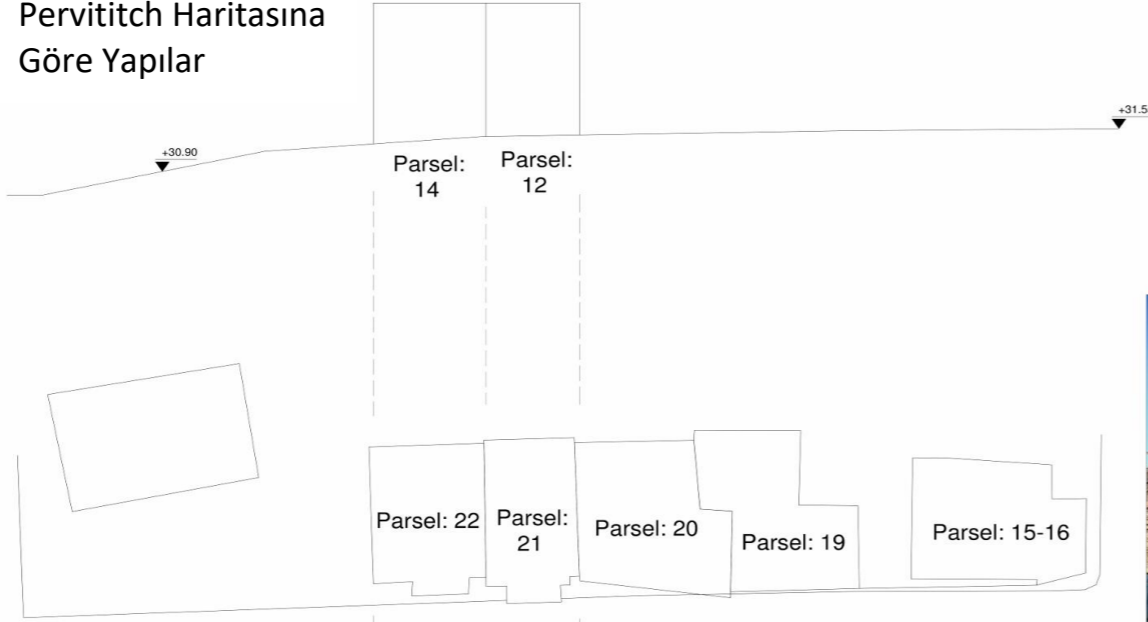
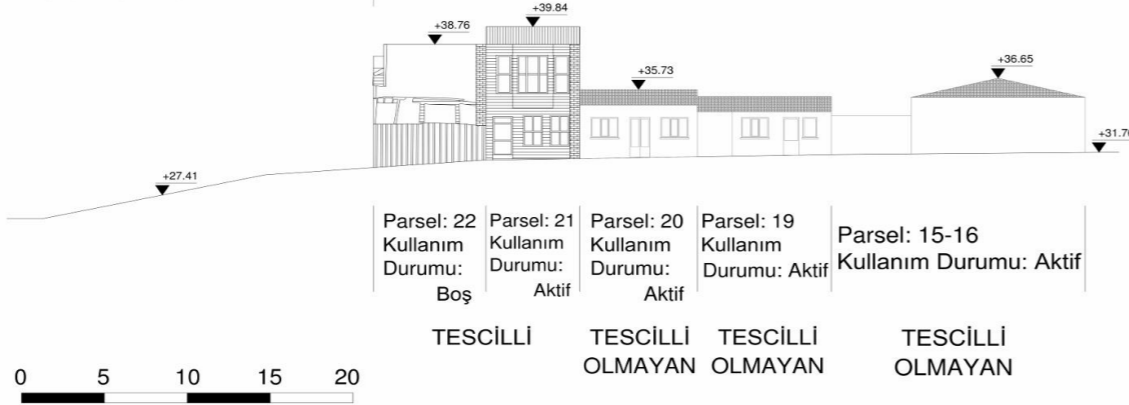
Tablo 4.4 2866 (437) Numaralı Ada Kavata Sokak Silüeti

Pervitich Haritasına
Göre Yapılar

GÜNÜMÜZ

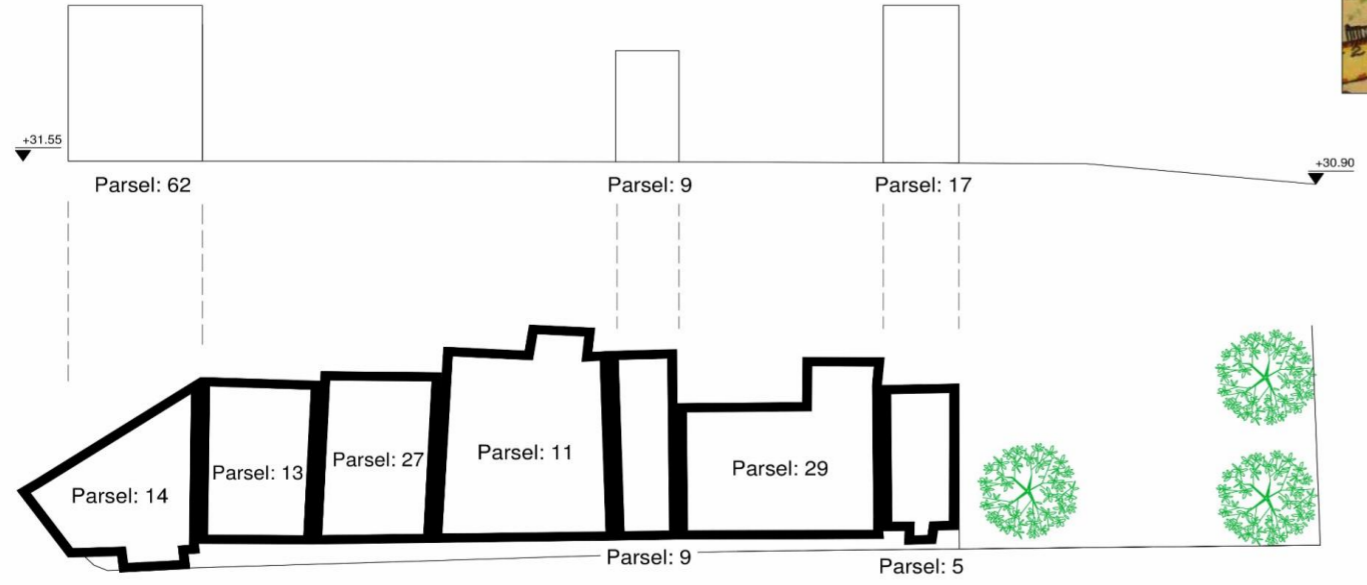
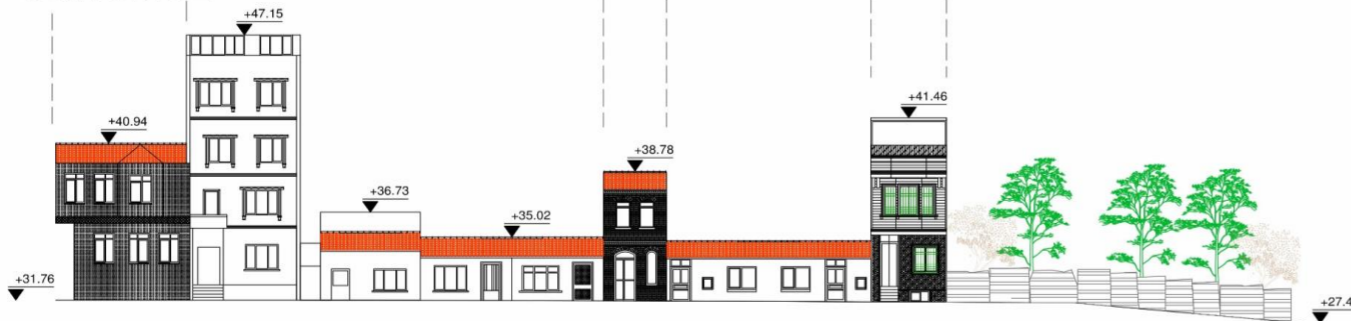
Tablo 4.5 2894 (438) Numaralı Ada Kavata Sokak Silüet

AYVANSARAY MAHALLESİ
2894 NUMARALI ADA
KAVATA SOKAK
Pervitich Haritasına Göre Yapılar

GÜNÜMÜZ

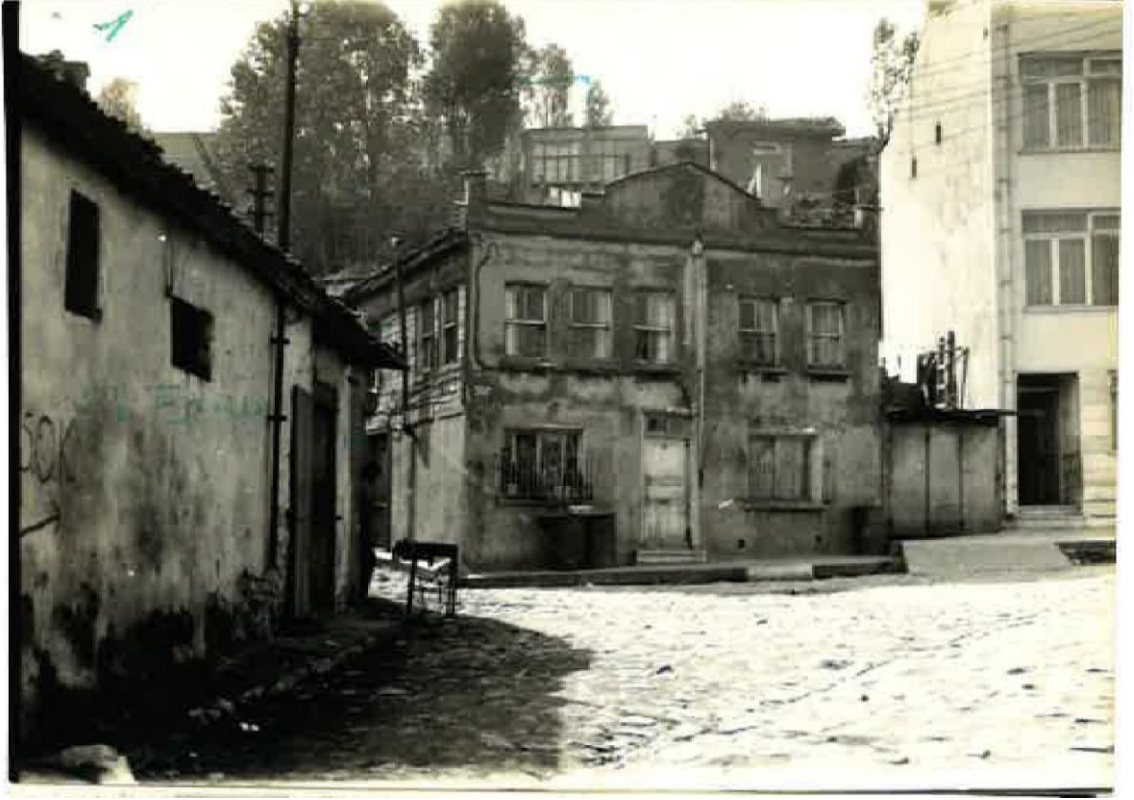
Şekil 4.7 2821 Numaralı Ada, Dervişzade Sokak dokusu (GEEAYK, 1972)

Eski fotoğraflarda özellikle Dervişzade Sokak ve Eğrikapı Caddesinde görülen özgün taş sokak dokusu yerini asfalta bırakmıştır (Şekil 4.7, 4.8). Yapılan yol çalışmaları yol kotunun yükselmesine bazı yapıların yol kotunun altında kalmasına neden olmuştur (Tablo 4.7).

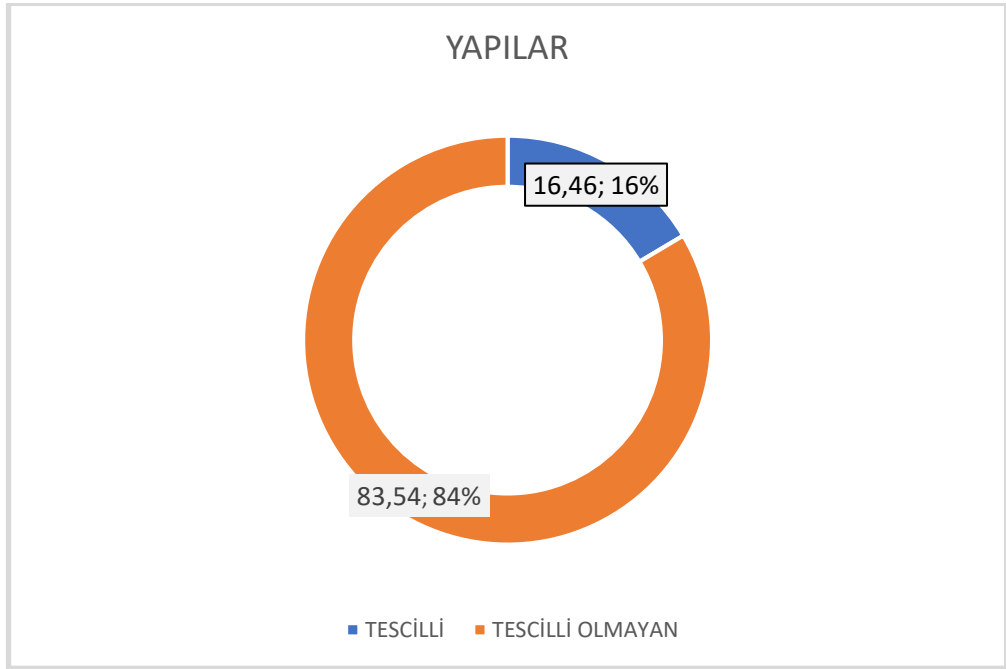
Tablo 4.8 Yapıların Yüzelik Dağılımları, 2017

İnceleme yapılan bölgede tescilli, tescilli olmayan yapılar sayısal açıdan incelendiğinde toplamda 498 yapının yer aldığı görülmektedir. Bu yapıların 82'si %16'lık tescilli yapıları oluştururken geriye kalan 416 yapı %84'lük tescilli olmayan yapıları oluşturmaktadır (Tablo 4.8) (Şekil 4.9).

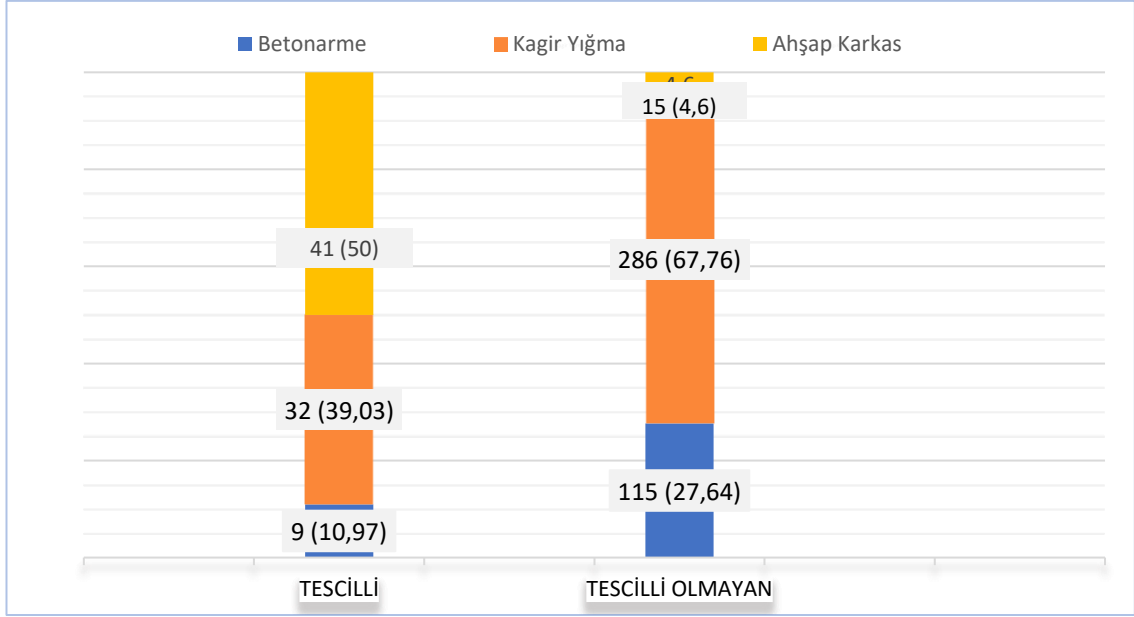
Tablo 4.9 Yapıların Yüzdelerik Dağılımları, 2017

Yapıları ahşap karkas, kagir yığma ve betonarme olarak sınıflandırılacak olursak tescilli 82 yapıda 32 yapı ahşap 41 yapı kagir, 9 yapı ise betonarme olarak gruplanmaktadır. Tescilli olmayan 416 yapıdan 115 adet yapı bölgedeki betonarme yapıları, 286 yapı kagir yığma yapıları temsil ederken, 15 yapı ise ahşap sistemli yapılardır (Tablo 4.9).

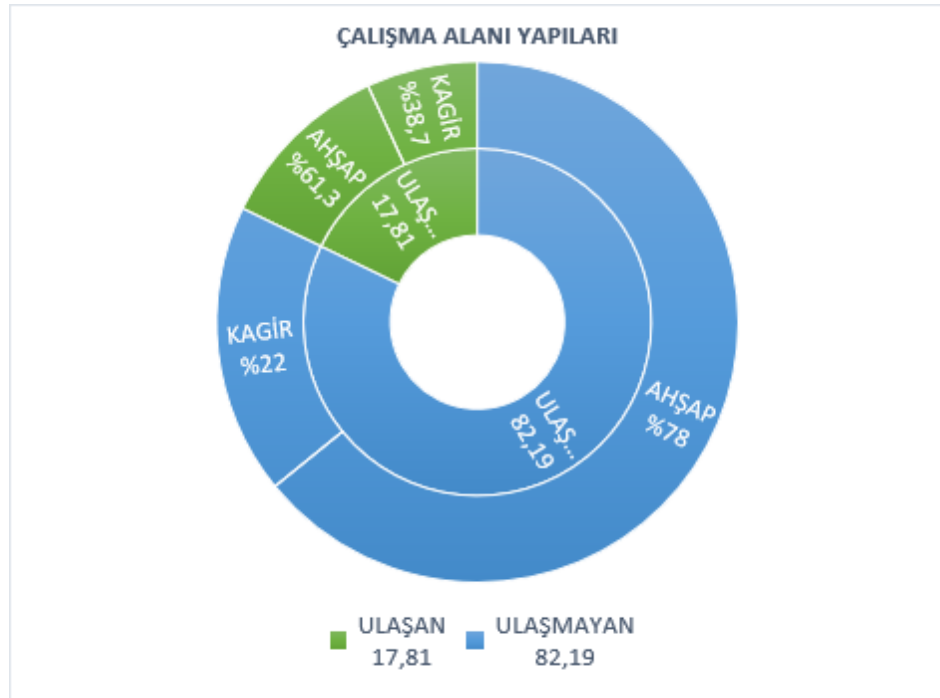
Tablo 4.10 Günümüze Ulaşan ve Ulaşmayan Yapıların Yüzdelerik Dağılımları

Ayvansaray'ın Pervititch haritaları ve günümüz vaziyeti mukayesesi sonucu toplamda 421 yapıdan %82,19'u 346 yapı günümüze ulaşmazken, geriye kalan %17,81'i olan 75 yapının ulaşabildiği tespit edilmiştir (Tablo 4.10).

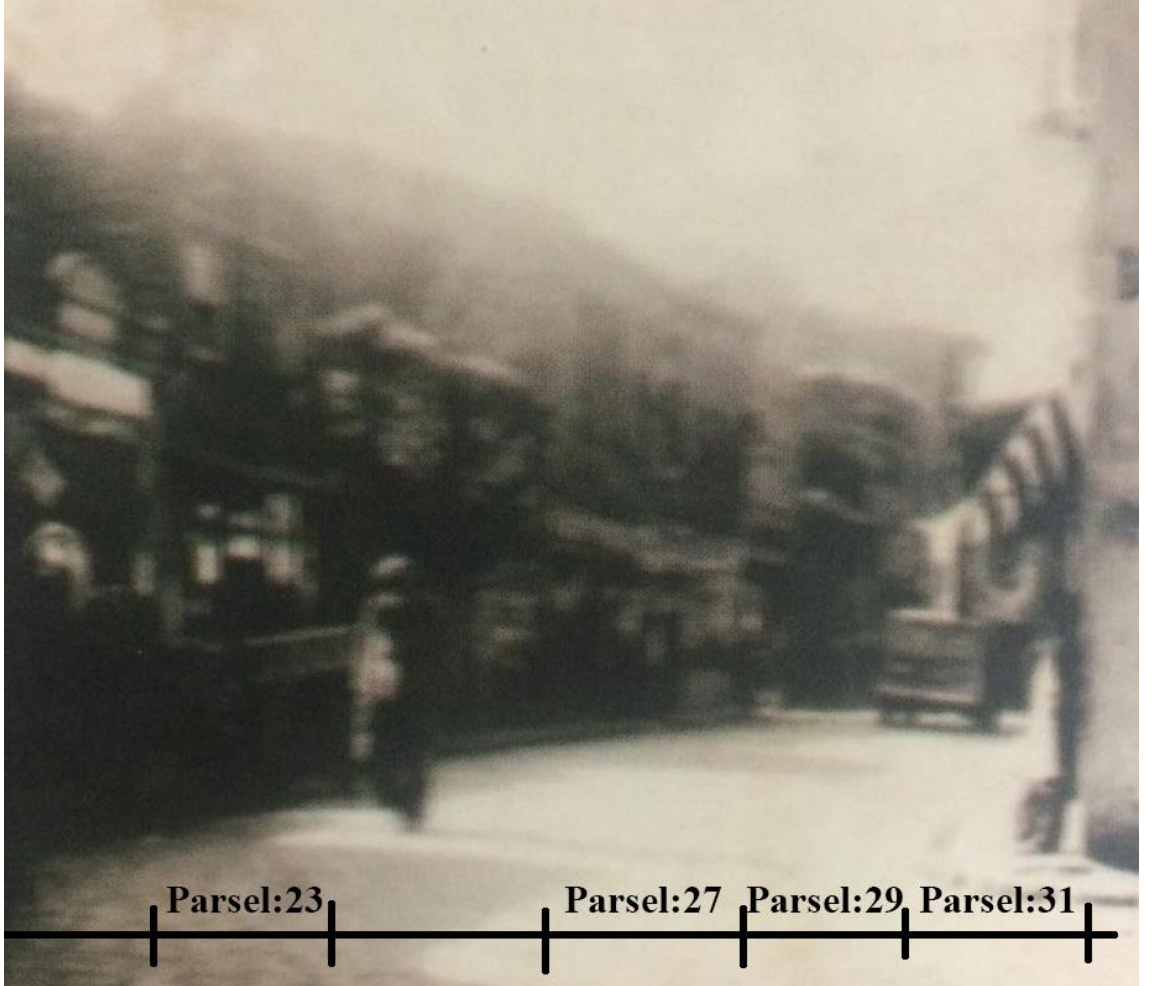
řekil 4.9 2871(426) Ada, Gnmze Ulařmayan 23, 27, 29 ve 31 Numaralı Parseller

20.yy ikinci yarısından itibaren artan nfusa ve konut ihtiyaına baęlı olarak parselizasyonda byk deęiřiklikler meydana gelmiřtir. ok sayıda SM yıkılarak, dar parseller tevhid edilerek geniřletilen parsellerde niteliksiz yapılar yapılmıřtır (řekil 4.9). rneęin 2821 Numaralı adanın Ayvansaray Caddesi cepesinde yer alan ok sayıda ahřap yapının gnmze ulařmadıęı grlmektedir (Tablo 4.11).

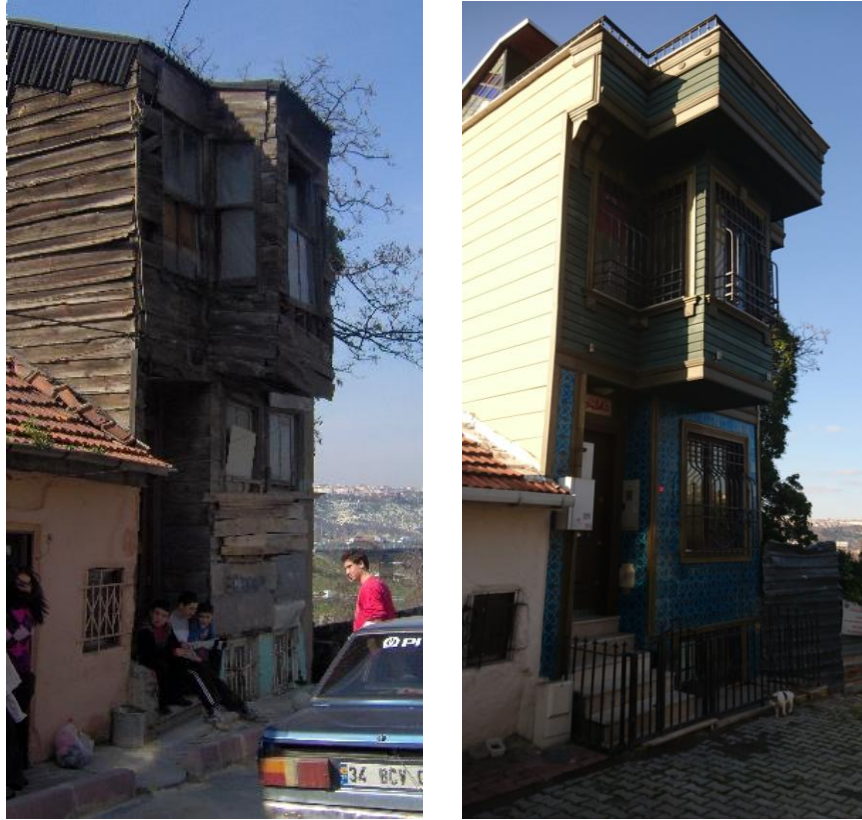
Şekil 4.10 2894(438) Ada, 5 Numaralı Parsel Uygulama Öncesi, Sonrası

SMÖ'ler arasında 23 yapı yeniden inşa edilen tescilli yapılardır. Bunlardan 9 adet betonarme yapı, tescilli yapıların yüzdelik dağılımında belirtilen %7,31'lik kısmının oluşturduğu yapılardır. Betonarme iskelet sistemiyle yapılan uygulamaların özgün durumlarında ahşap olduğu yeniden yapım sonrası cephelerinin yine ahşap ile kaplandığı görülmektedir. 2897 Numaralı adanın Derişzade Sokağı cephesi bu uygulamalara örnektir (Tablo 4.12). Kavata Sokağı üzerinde yer alan 2894 Ada 5 Numaralı Parsel ahşap kaplamalı diğer betonarme uygulamalardandır (Şekil 4.10)

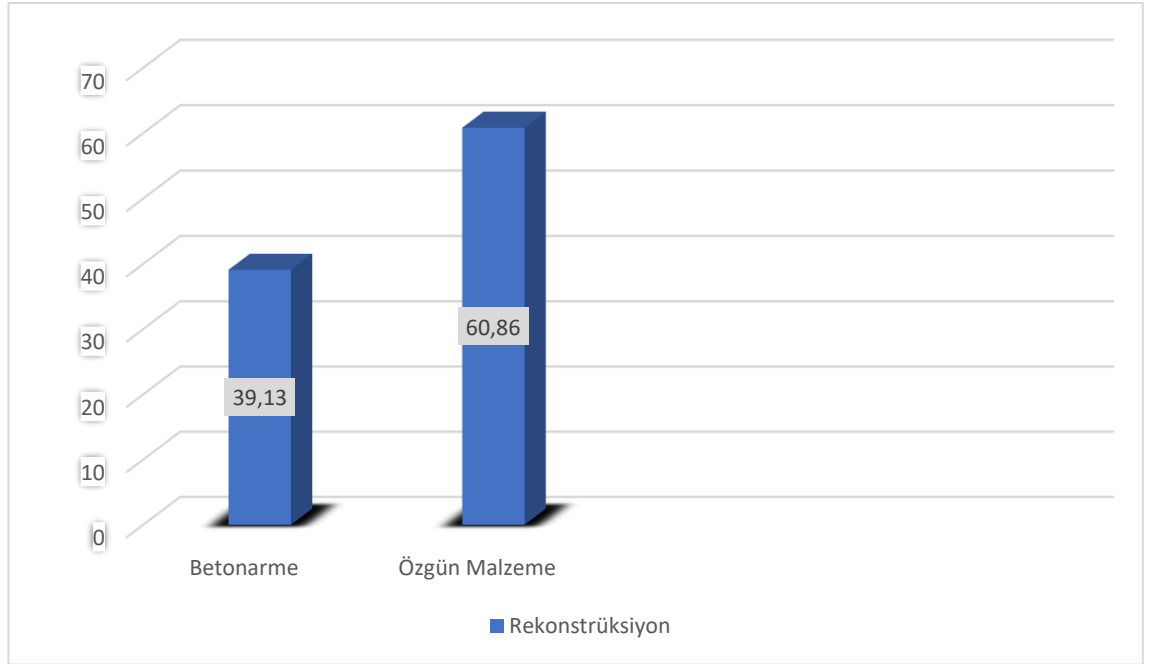
Tablo 4.15 Rekonstrüksiyon Yapıların Yüzdeleri Dağılımları, 2017

Rekonstrüksiyon yapılan 23 yapı tescilli yapılar arasından %28.04'ünü oluşturmaktadır. Bu yapıları kendi içinde betonarme ve özgün malzeme olarak analiz edilecek olunursa %60,86 'lık kısım özgün malzemeyi %39,14'lük kısım ise betonarmeyi meydana getirmektedir (Tablo 4.15).

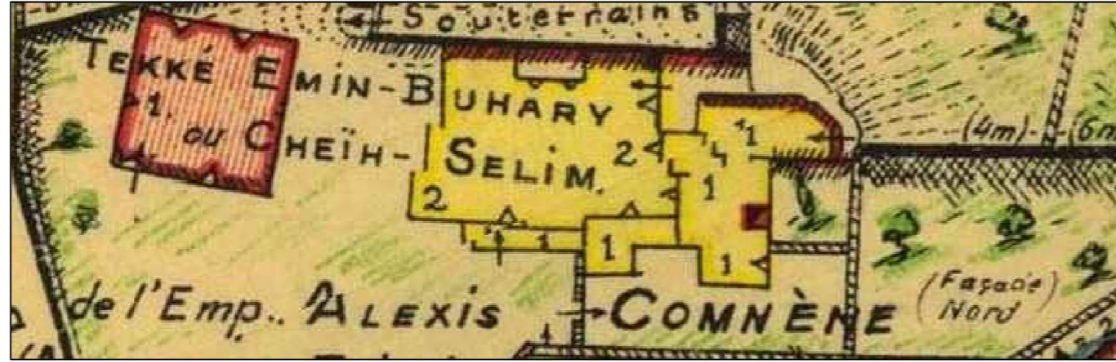
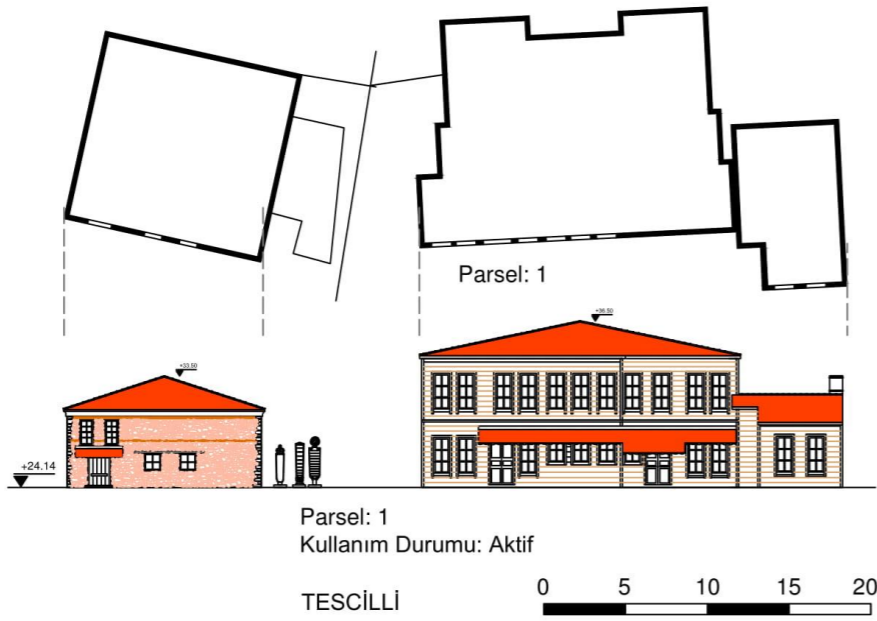
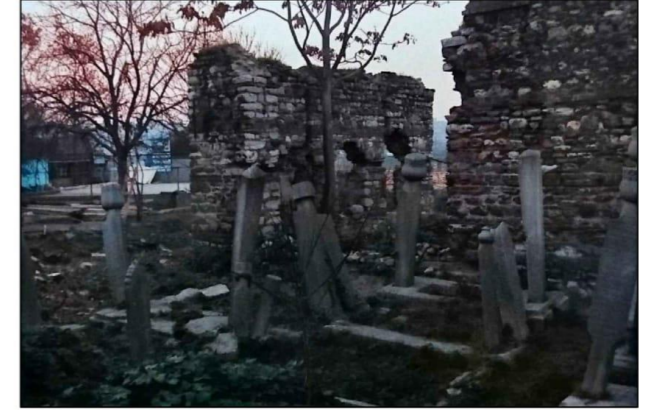
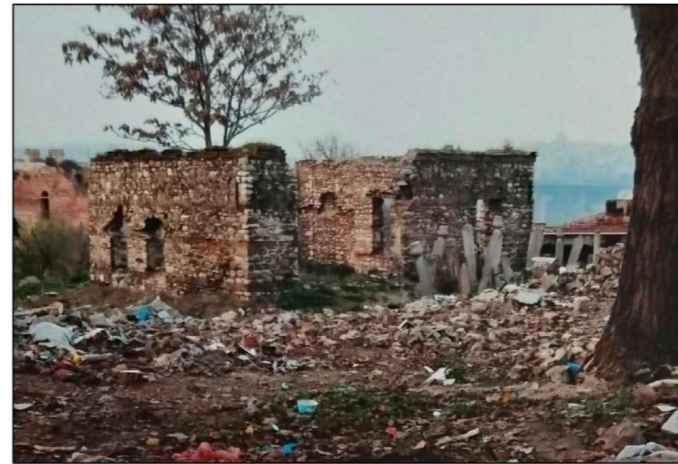
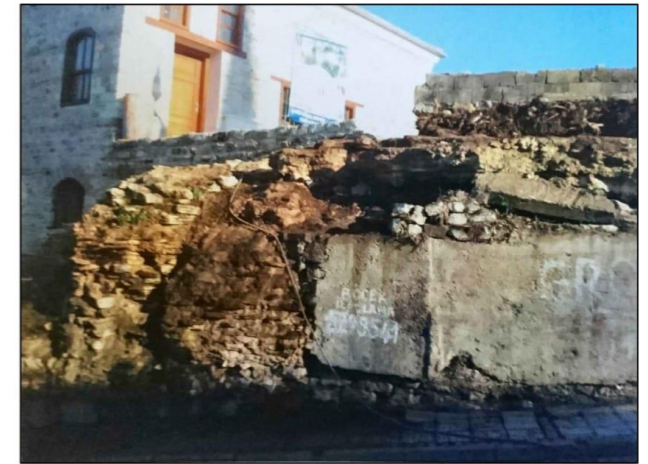
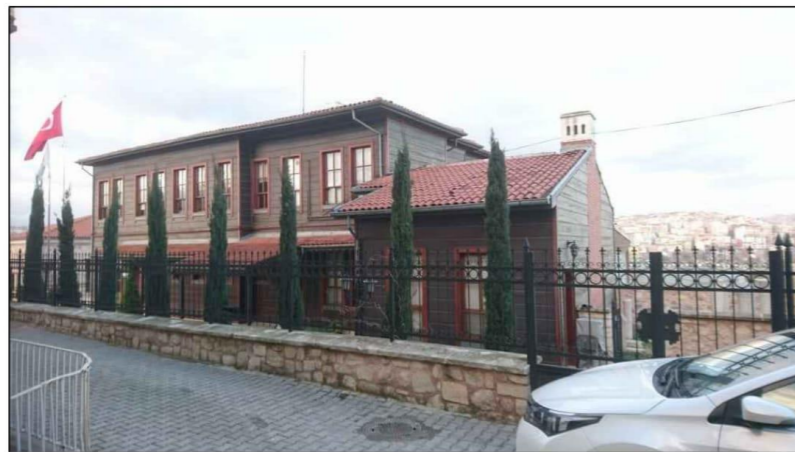
Tablo 4.13 2871 (433) Numaralı Ada Ahmet Rufai Sokak Silüeti

Ahmet Rufai Sokağa bakan 2871 Ada 1 Numaralı parseldeki Emir Buhari Tekkesi incelendiğinde Tevhidhane yapısı kagir, Harem-Selamlık yapısının ise ahşap iskelet sistemi ile yapıldığı görülmektedir (Tablo 4.13). Şişhane Caddesi üzerindeki 2703 Ada 2 Numaralı parselde yer alan Adilşah Sultan Camii'nin de 1977 yılında aslına uygun olarak yeniden yapılan yapılardandır (Tablo 4.14).

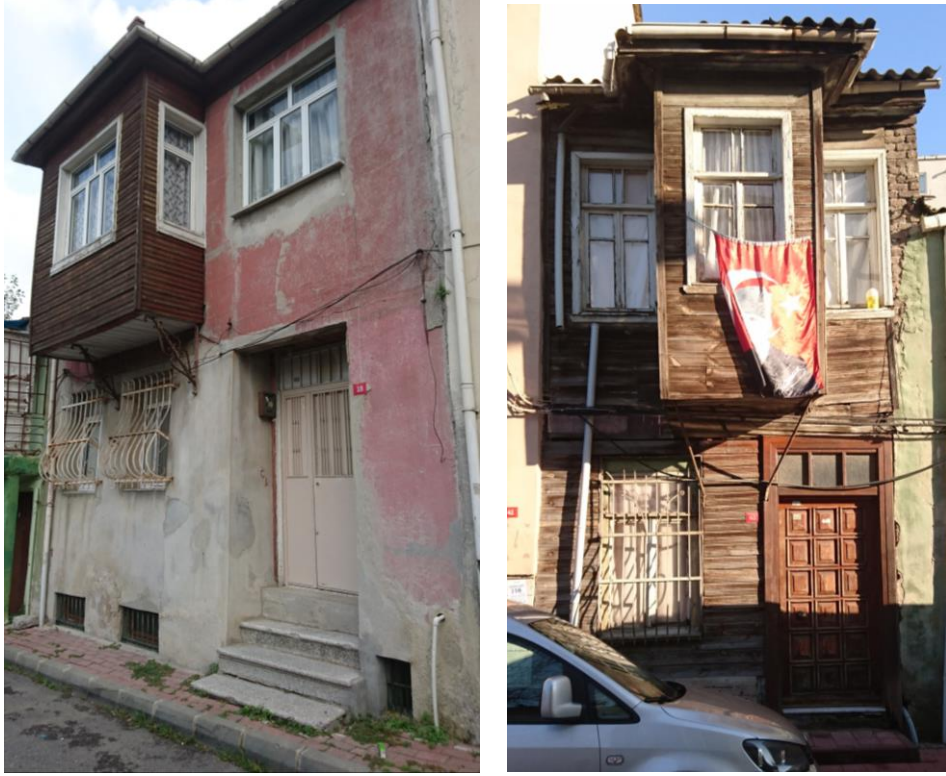
Şekil 4.11 2873 (425) Ada, 2 Numaralı Parsel, 2892 (435) Ada, 12 Numaralı Parsel

Özgün malzeme değişikliği dışında bazı yapılarda ise özgün duruma uymayan uygulamalar yapıldığı görülmektedir (Tablo 4.17). Cepheler beton mozaik veya sıva ile kaplanırken ahşap pencere ve kapılar yerini pvc pencere ve farklı tasarıma sahip demir kapılara, kiremit çatı örtüsü yerini özgün olmayan sac veya eternit malzemeye bırakmıştır (Şekil 4.11).

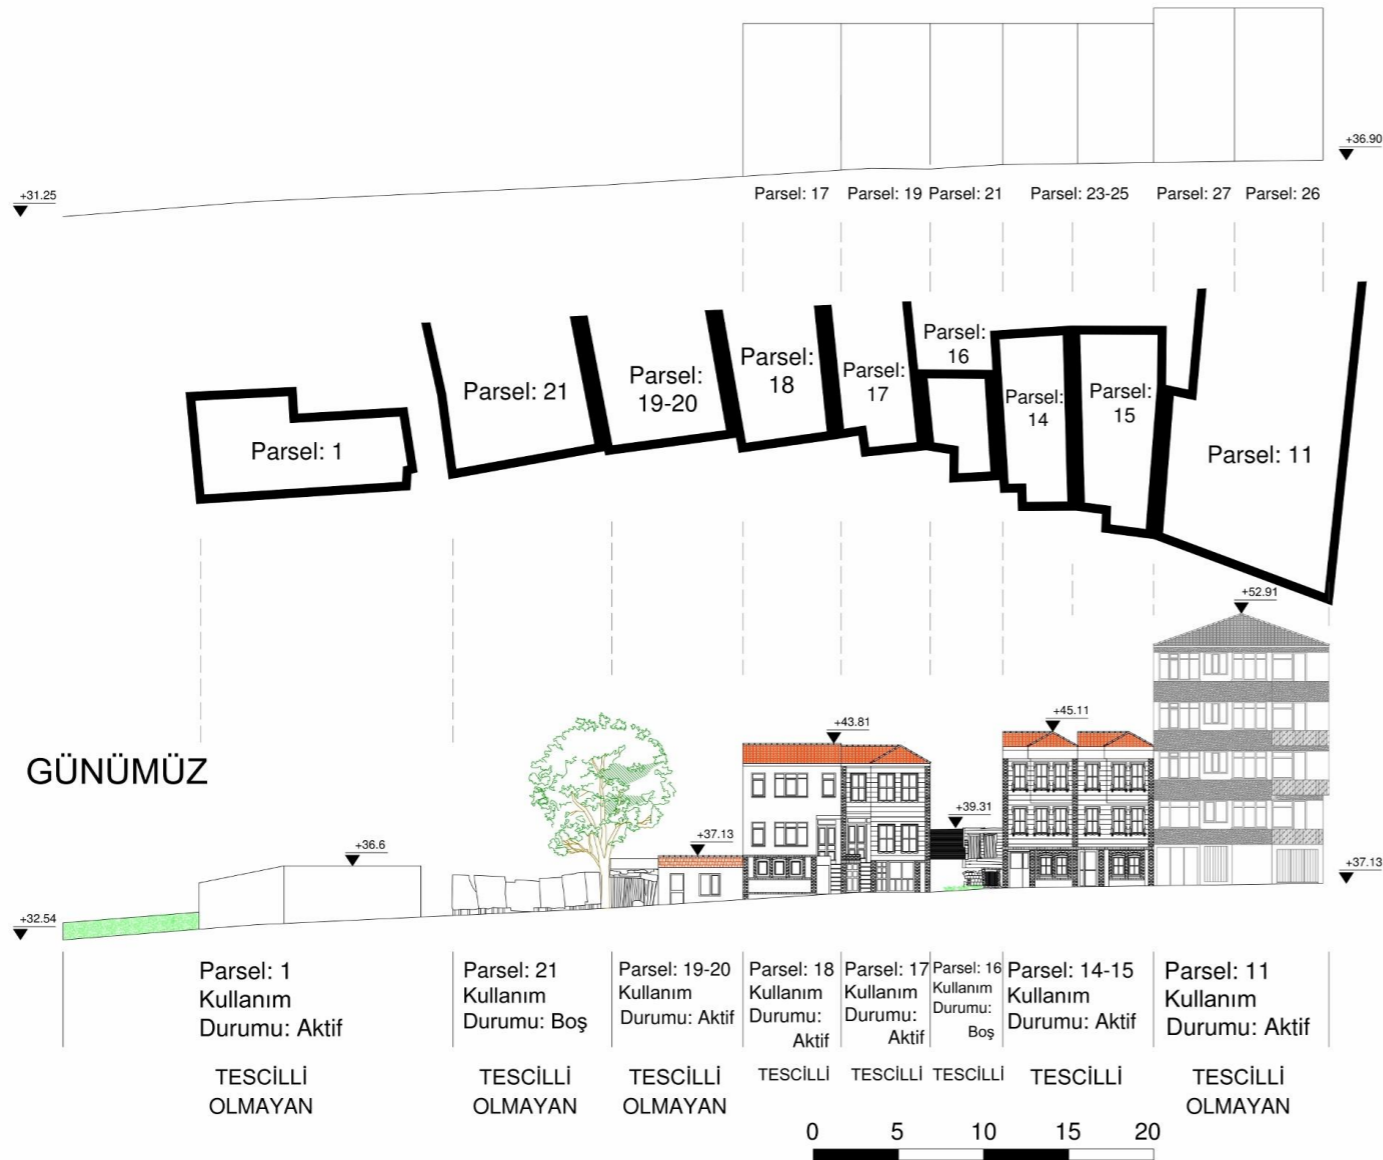
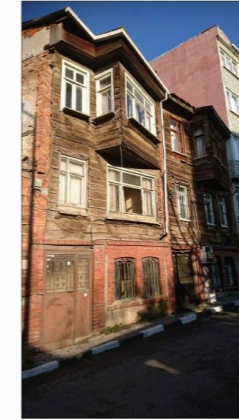
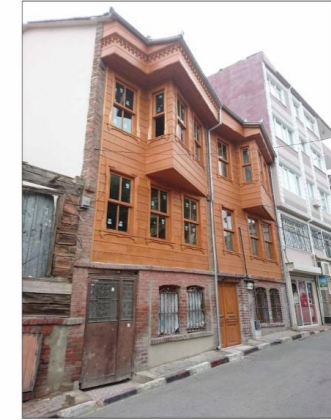
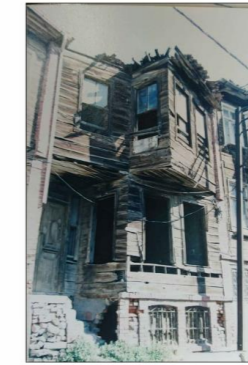
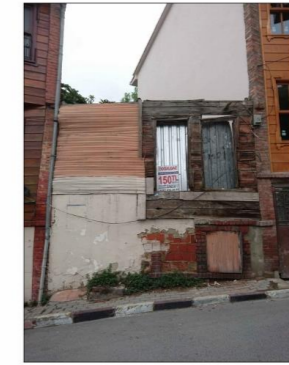
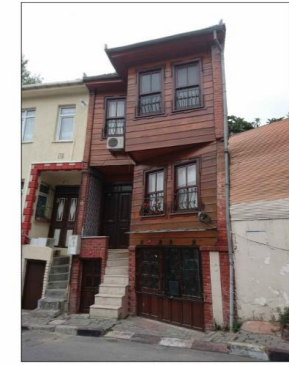
Tablo 4.16 2893 (436) Numaralı Ada Eğrikapı Caddesi Silüeti, 2017

Yeniden yapım dışında tescilli yapıların %18,29'unu oluşturan 15 yapının zaman içerisinde çeşitli uygulamalara maruz kaldığı anlaşılmaktadır. Onarım amacıyla yapılarda cephe kaplamalarında, kapı pencere oranlarında ve çatı örtülerinde değişiklikler meydana gelmiştir. Örneğin 2893 Numaralı Ada incelendiğinde 14, 15 ve 17 Numaralı Parsellerin ahşap cephe kaplamalarının özgün olarak değiştiği görülmektedir (Tablo 4.16).

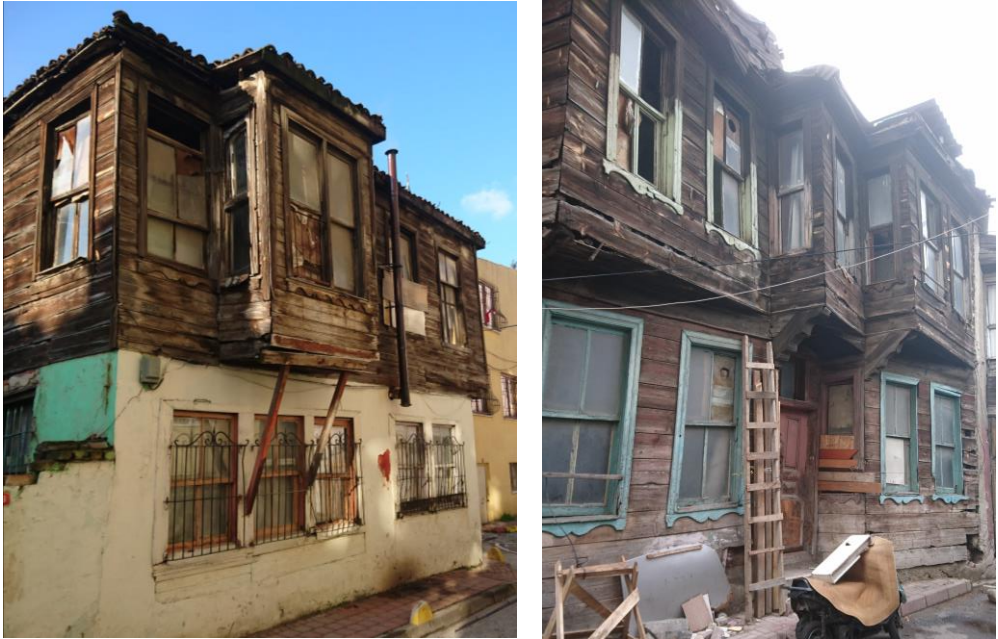
Şekil 4.12 2897 (437) Ada, 8 Numaralı Parsel, 2821 (426) Ada, 34 Numaralı Parsel

Ayakta kalan SMÖ'lerin bir kısmında çatı örtüsü ve malzemesinde onarımlar sonucu değişiklikler meydana gelirken %53,65'lik 44 yapının onarım görmeyen yapılar olduğu anlaşılmaktadır (Şekil 4.12). Özgün kalan bu yapılar marsilya kiremit kaplı kırma ya da beşik çatı örtüsüne sahiptir (Tablo 4.17). Özgün yapıların 15'i bugün metruk durumdayken 29 yapı kullanılır durumdadır (Şekil 4.13).

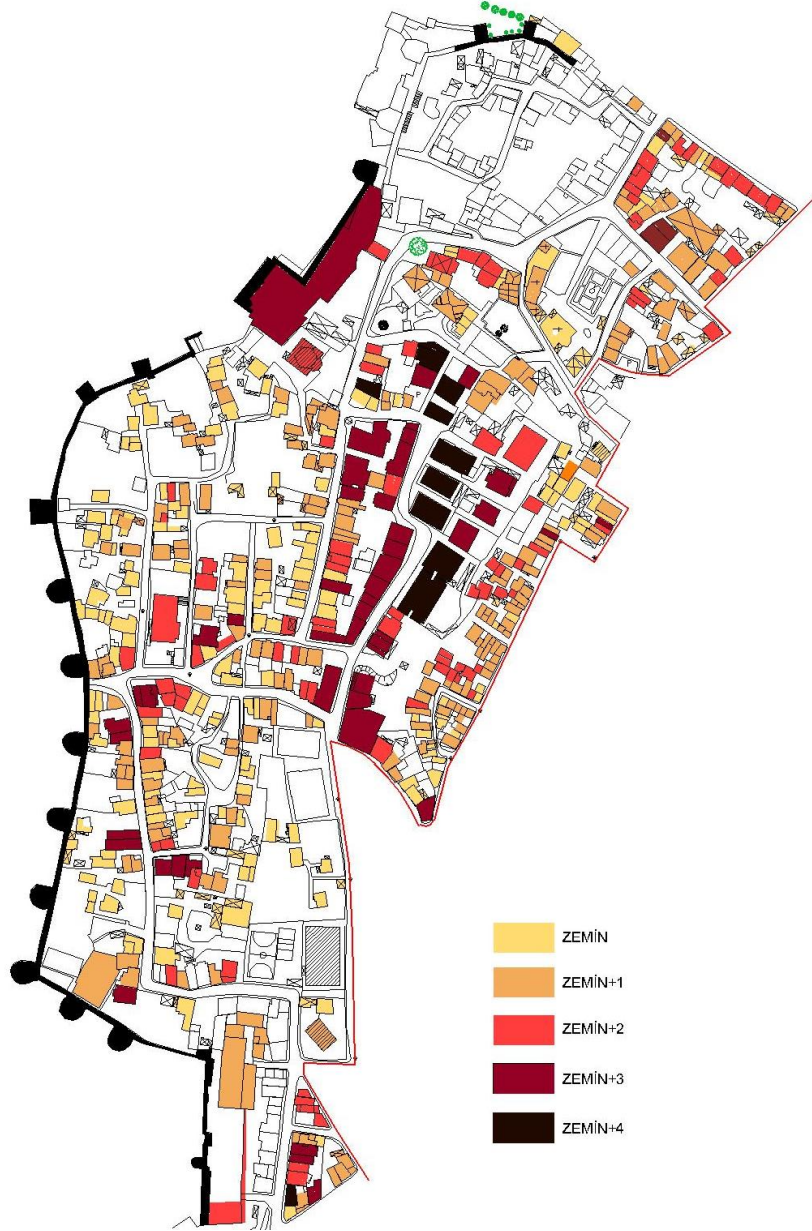
Şekil 4.13 Çalışma alanındaki kat adetlerinin durumları, 2018

Pervititch haritalarında kat yoğunluğu 1-2 kat şeklindedir. Değişen konut dokusu sonucu bugün hemen hemen her adada kat sayılarında farklılıklar gözlemlenmektedir (Şekil 4.14).
