KADIR HAS ÜNİVERSİTESİ
FEN BİLİMLERİ ENSTİTÜSÜ
MİMARLIK ANABİLİM DALI

**AYVANSARAY MAHALLESİNİN
TARİHSEL ÇEVRE ANALİZİ**

YÜKSEK LİSANS TEZİ

İSTANBUL, EKİM, 2018

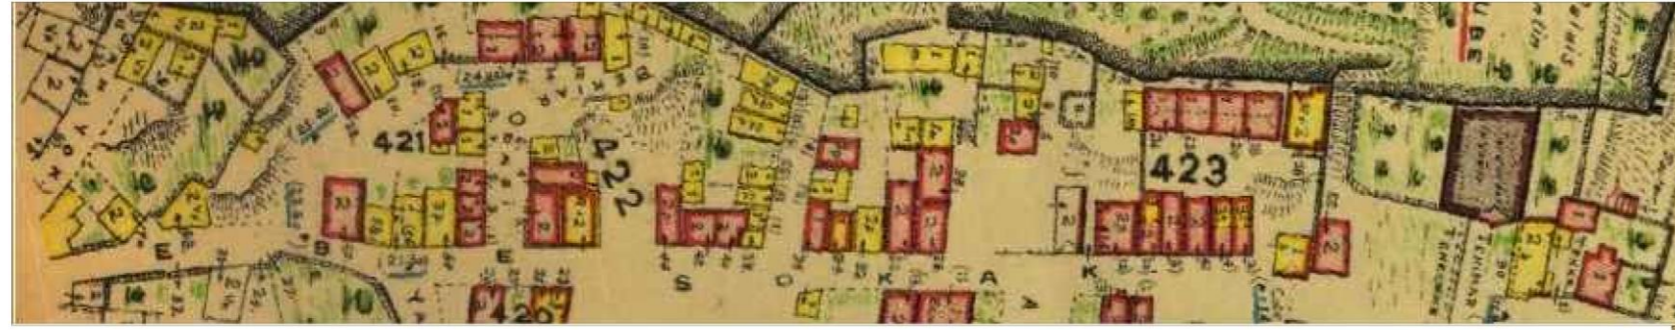
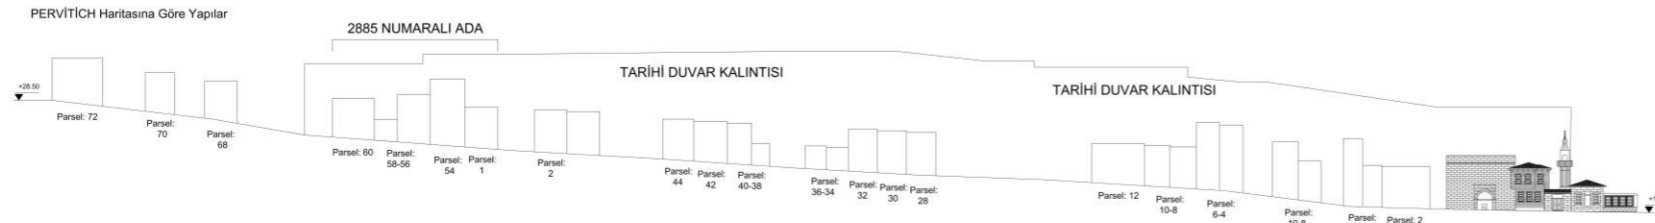
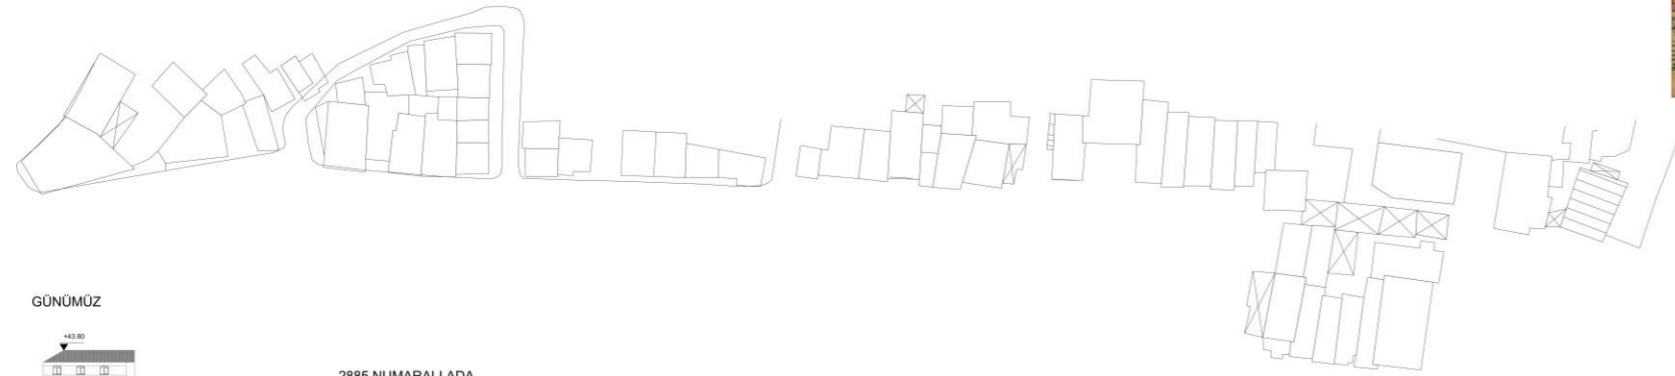
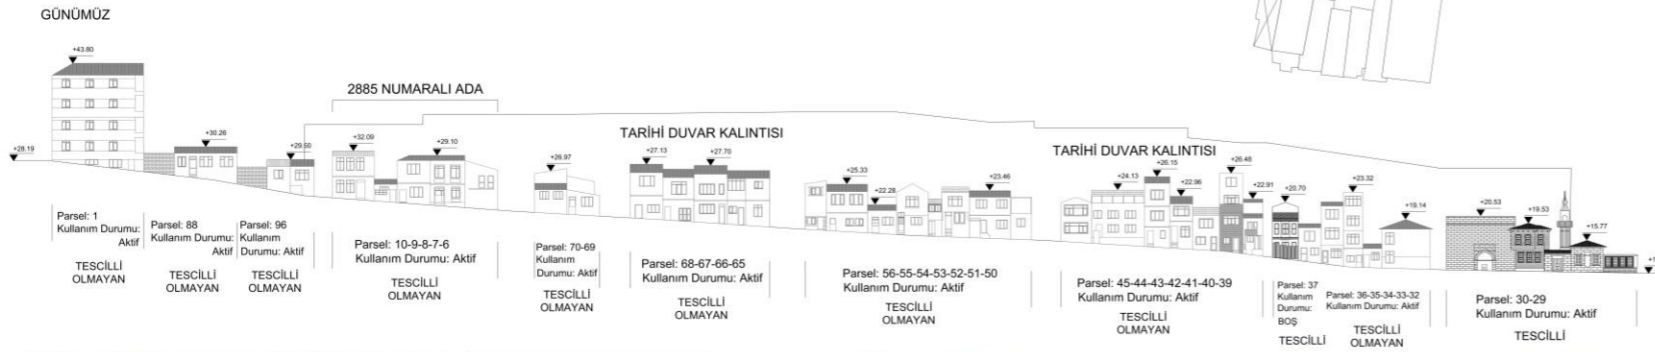
Tablo 4.18 2891 (422, 472) Numaralı Ada, Ebe Sokak Silüeti, 2017

Bölgenin %29,71'ini meydana getiren zemin katlı yapılar çoğunluğu yeşil alanların ifraz edilerek yapılan yapılar olduğu anlaşılmaktadır. Zemin+1 katlı yapılardan oluşan %39,55'lik en büyük kısmı oluştururken 27 yapıdan meydana gelen %13,70'lik kısmı geleneksel yapı olarak tescillenmiştir. Ahşap konut yoğunluğu dışında az sayıda kagir yapının yer aldığı 2891 Ada Ebe Sokak Cephesi zamanla yerini zemin, zemin+1 katlı konutlara bırakmıştır (Tablo 4.18).

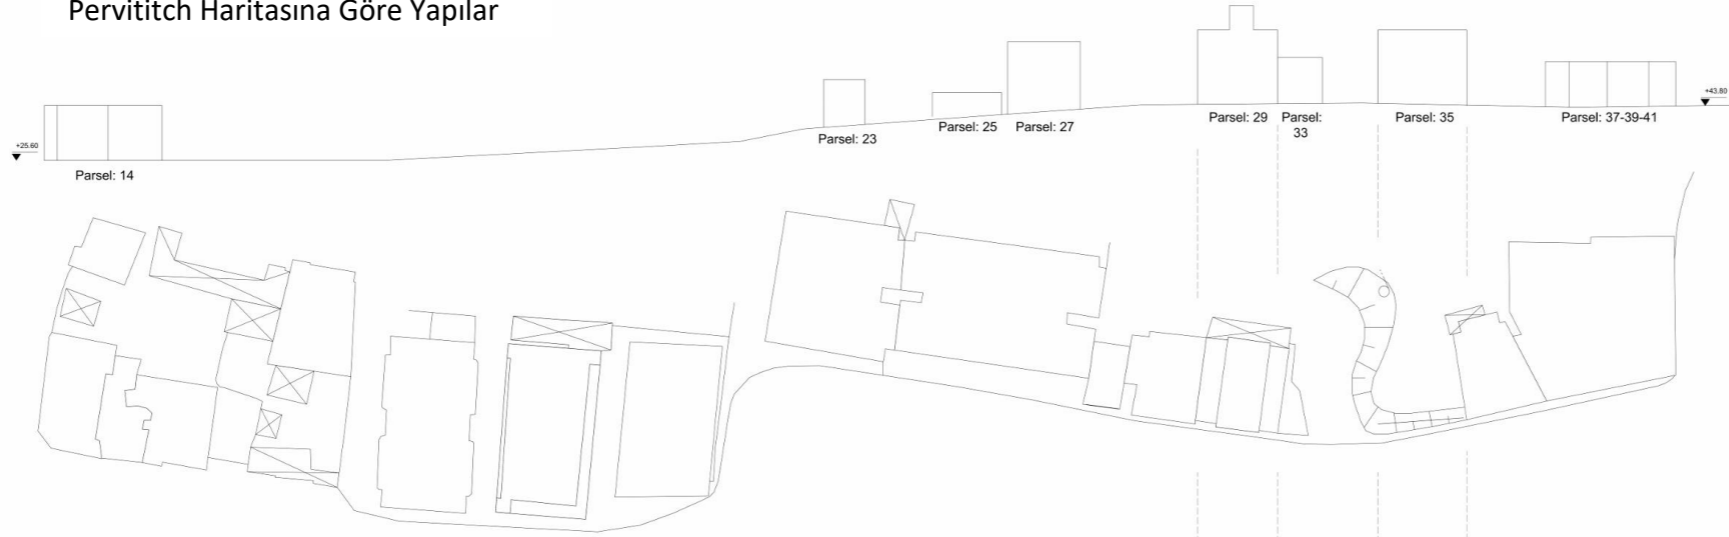
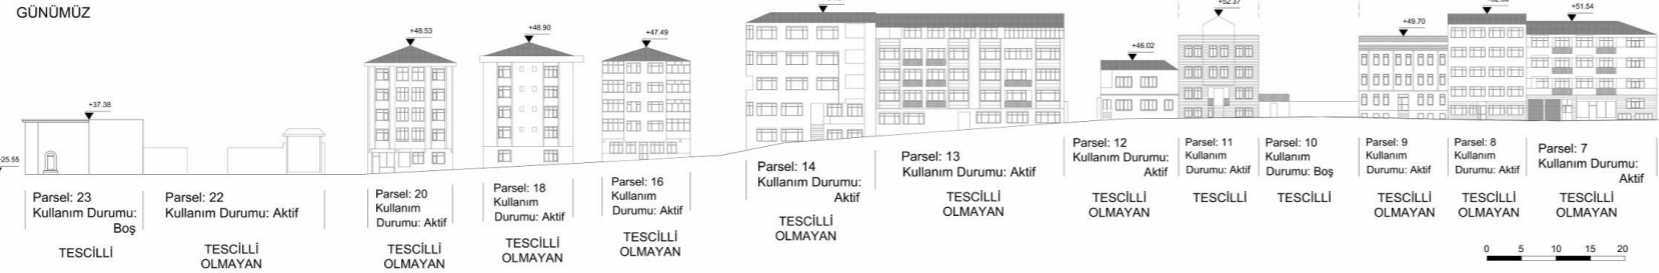
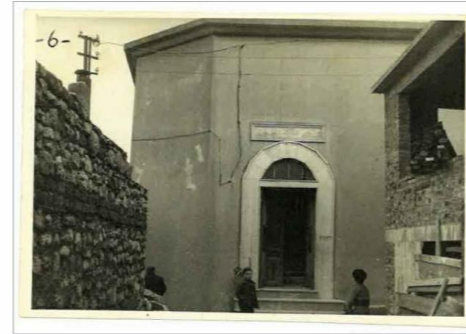
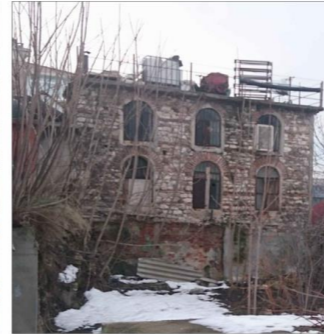
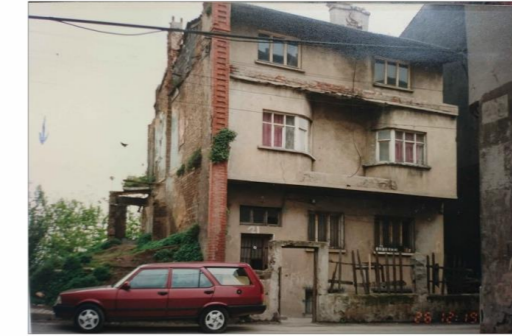
Tablo 4.19 2891 (422, 472) Numaralı Ada, Çetik Pabuçlu Sokak Silüeti, 2017

Özellikle Çetık Pabuçlu Sokakta yer alıp günümüze ulaşmayan yapılar üzerine yapılan zemin+3 ve zemin+4 katlı yapılar gabari olarak kendi aralarında aykırı olmamakla birlikte bölgenin silüetini bozmaktadır. 47 adet zemin+3 ve 9 adet zemin+4 katlı yapılar tespit edilmiştir. Genel olarak çalışma alanı içerisindeki yapıların gabari bakımından özgün geleneksel gabarinin çok üstünde olduğu anlaşılmaktadır (Tablo 4.19).

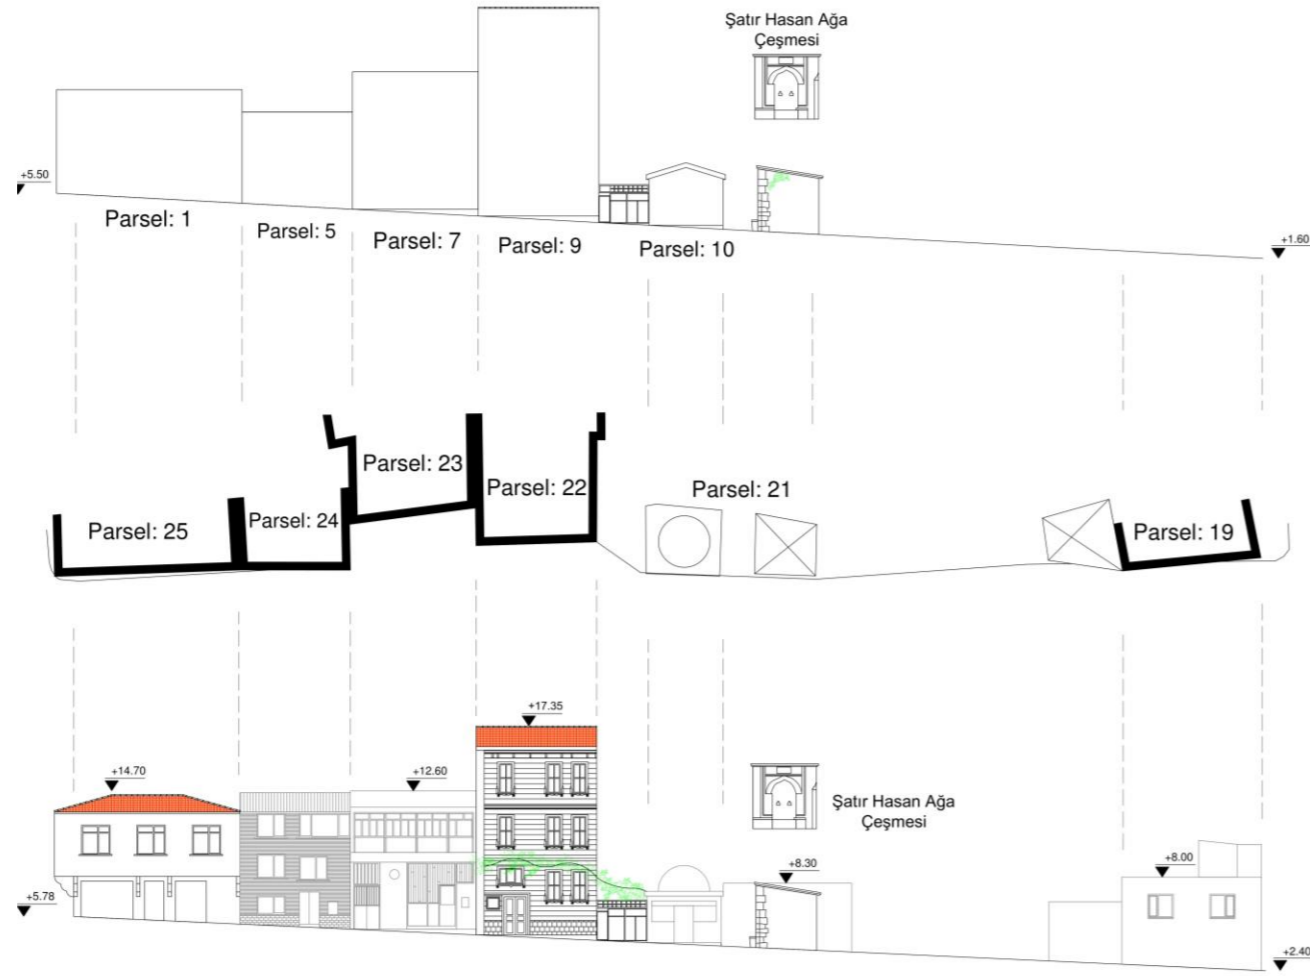
AYVANSARAY MAHALLESİ
2821 NUMARALI ADA
ÇEMBER SOKAK

Parsel: 25 Kullanım Durumu: Aktif	Parsel: 24 Kullanım Durumu: Aktif	Parsel: 23 Kullanım Durumu: Aktif	Parsel: 22 Kullanım Durumu: Aktif	Parsel: 21 Kullanım Durumu: Metruk	Parsel: 39 Kullanım Durumu: Aktif	Parsel: 19 Kullanım Durumu: Aktif
TESCİLLİ	TESCİLLİ OLMAYAN	TESCİLLİ OLMAYAN	TESCİLLİ	TESCİLLİ	TESCİLLİ OLMAYAN	TESCİLLİ OLMAYAN

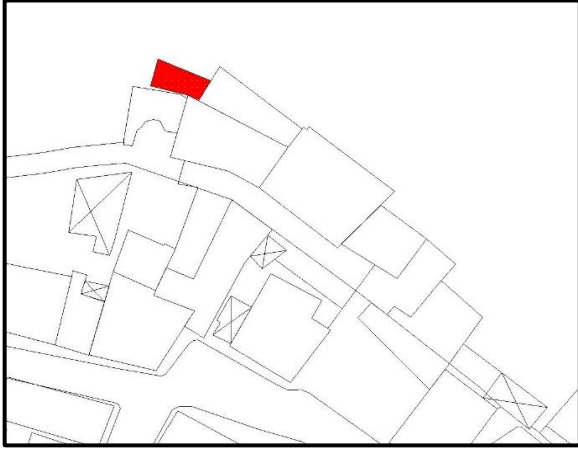
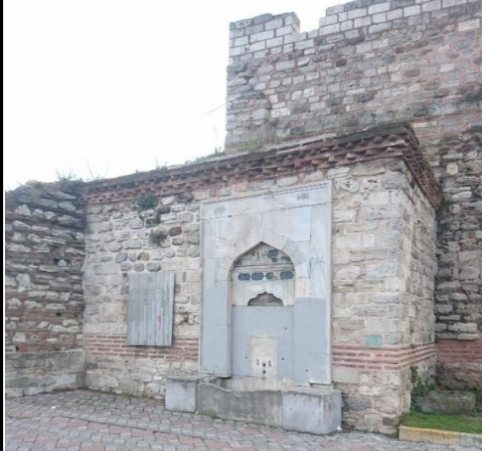
EK A-1

Kültür Varlığı Koruma Envanteri				
Sokak Adı ve Kapı No: Ayvansaray Caddesi		İli: İstanbul		İlçesi: Fatih
		Ada No: 2867		Parsel No: 75
ÇEŞME	Anıt Türü: Su Yapıları		Yaptıran: Hatice Turhan Sultan	
	Yapım Tarihi: 18.yy		Mülkiyet: Vakıf	
Koruma Derecesi	A İYİ	Taşıyıcı Elemanlar	Üst Yapı	Dış Yapı
	B ORTA		<input checked="" type="checkbox"/> A	<input checked="" type="checkbox"/> A
	C KÖTÜ		<input checked="" type="checkbox"/> X	<input checked="" type="checkbox"/> X
			<input type="checkbox"/> C	<input type="checkbox"/> C

Malzeme ve Yapım Tekniği	Betonarme <input type="checkbox"/>	Ahşap Karkas <input type="checkbox"/>	Örtü Türü	Teras <input type="checkbox"/>
	Kagir Yığma (Tuğla) <input type="checkbox"/>	Diğer <input type="checkbox"/>		Düz <input checked="" type="checkbox"/>
	Kagir Yığma (Taş+Tuğla) <input checked="" type="checkbox"/>			Kırma <input type="checkbox"/>
				Kubbe <input type="checkbox"/>

Beşik <input type="checkbox"/>
MEVCUT DURUMU			Örtü Mazleme	Kiremit <input type="checkbox"/>
Özgün <input checked="" type="checkbox"/>	Biraz Değişmiş <input type="checkbox"/>	Şingil <input type="checkbox"/>		Sac <input type="checkbox"/>
Büyük Ölçüde Değişmiş <input type="checkbox"/>		Eternit <input type="checkbox"/>		Taş <input type="checkbox"/>
Yeniden Yapım <input type="checkbox"/>		Beton <input checked="" type="checkbox"/>		Toprak <input type="checkbox"/>
				Diğer <input type="checkbox"/>
K.K.KARARLARI				
İ.Y.A.K.T.V.K.B.K.'nın 01.06.2010 tarihli ve 1604 sayılı kararıyla korunması gerekli kültür varlığı olarak tescil edilmiştir.				
AYRINTILI ANLATIM				
<p>IV.Mehmed'in kızı Hatice Turhan Sultan tarafından dönemin hassa mimarı Bekir Ağaya yaptırılmıştır. Bu yapıların Hatice Sultan'ın yaşamının büyük bölümünü geçirdiği Ayvansaray Sahil Sarayına yakın olmasından dolayı yapıldığı düşünülmektedir .</p> <p>Hicri 1123(1711) tarihli dikdörtgen planlı çeşmenin 1989 yılındaki yol çalışmaları sırasında gördüğü onarımla bugünkü görünümünü kazanmıştır. Ön yüzü tamamen mermer olan klasik üsluplu bir çeşmedir. Sivri kemerli nişinin üstünde 10 satırlık kitabesi bulunmaktadır. Üstünde ise özgün olmayan çimento harçlı 2 sıra tuğla kirpi saçak yer almaktadır</p>

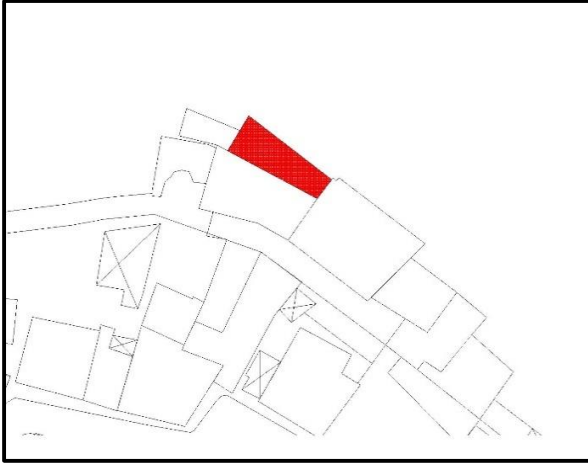
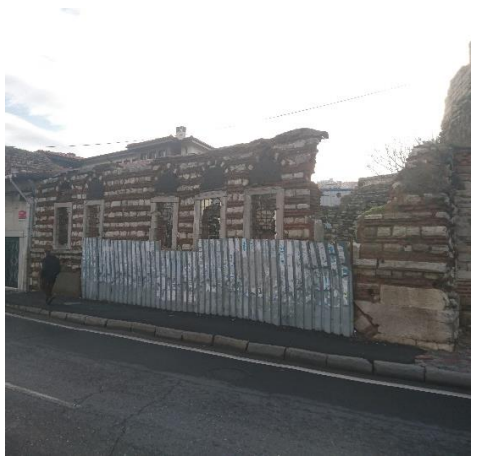
EK A-2

Kültür Varlığı Koruma Envanteri			
Sokak Adı ve Kapı No: Ayvansaray Caddesi		İli: İstanbul	İlçesi: Fatih
		Ada No: 2867	Parsel No: 111
SIBYAN MEKTEBİ	Anıt Türü: Eğitim Yapıları	Yaptıran: Hatice Turhan Sultan	
	Yapım Tarihi: 18.yy	Mülkiyet: Vakıf	
Koruma Derecesi	A İYİ	Taşıyıcı Elemanlar	Üst Yapı
	B ORTA		Dış Yapı
	C KÖTÜ		
		<input type="checkbox"/> A <input type="checkbox"/> B <input checked="" type="checkbox"/> X	<input type="checkbox"/> A <input type="checkbox"/> B <input checked="" type="checkbox"/> X

Malzeme ve Yapım Tekniği	Betonarme <input type="checkbox"/> Ahşap Karkas <input type="checkbox"/> Kagir Yığma (Tuğla) <input type="checkbox"/> Diğer <input type="checkbox"/> Kagir Yığma (Taş+Tuğla) <input checked="" type="checkbox"/>	Örtü Türü	Teras <input type="checkbox"/> Düz <input type="checkbox"/> Kıрма <input type="checkbox"/> Kubbe <input type="checkbox"/> Beşik <input checked="" type="checkbox"/>

MEVCUT DURUMU Özgün <input checked="" type="checkbox"/> Biraz Değişmiş <input type="checkbox"/> Büyük Ölçüde Değişmiş <input type="checkbox"/> Yeniden Yapım <input type="checkbox"/>		Örtü Mazleme	Kiremit <input type="checkbox"/> Şıngıl <input type="checkbox"/> Sac <input type="checkbox"/> Eternit <input type="checkbox"/> Taş <input type="checkbox"/> Toprak <input type="checkbox"/> Beton <input type="checkbox"/> Diğer <input checked="" type="checkbox"/>
K.K.KARARLARI			
İ.Y.A.K.T.V.K.B.K.'nın 01.06.2010 tarihli ve 1604 sayılı kararıyla korunması gerekli kültür varlığı olarak tescil edilmiştir.

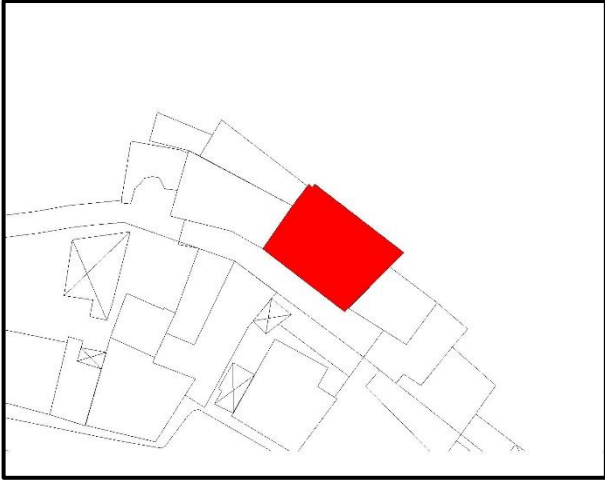
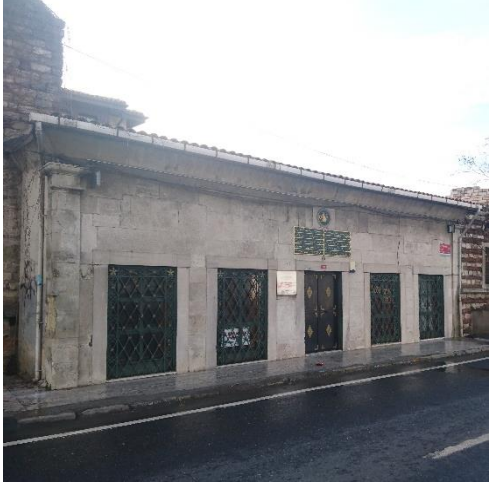
EK A-3

Kültür Varlığı Koruma Envanteri						
Sokak Adı ve Kapı No: Ayvansaray Caddesi, No:111			İli: İstanbul	İlçesi: Fatih		
			Ada No: 2867	Parsel No: 83		
TÜRBE	Amir Türü: Dini yapı		Yaptıran: 2.Mahmut			
	Yapım Tarihi: 19.yy		Mülkiyet: Vakıf			
Koruma Derecesi	A İYİ	Taşıyıcı Elemanlar	<input checked="" type="checkbox"/> X	Üst Yapı	<input checked="" type="checkbox"/> X	
	B ORTA		<input type="checkbox"/> B		Dış Yapı	<input type="checkbox"/> B
	C KÖTÜ		<input type="checkbox"/> C		<input type="checkbox"/> C

Malzeme ve Yapım Tekniği	Betonarme <input type="checkbox"/>	Ahşap Karkas <input type="checkbox"/>	Örtü Türü	Teras <input type="checkbox"/>	Düz <input type="checkbox"/>	Kırma <input type="checkbox"/>
	Kagir Yığma (Tuğla) <input type="checkbox"/>	Diğer <input type="checkbox"/>		Kubbe <input type="checkbox"/>	Beşik <input checked="" type="checkbox"/> X	
	Kagir Yığma (Taş+Tuğla) <input checked="" type="checkbox"/> X		Örtü Mazleme	Kiremit <input checked="" type="checkbox"/> X	Şingil <input type="checkbox"/>	Sac <input type="checkbox"/>

MEVCUT DURUMU	Özgün <input type="checkbox"/>	Biraz Değişmiş <input checked="" type="checkbox"/> X		Eternit <input type="checkbox"/>	Taş <input type="checkbox"/>	Toprak <input type="checkbox"/>
	Büyük Ölçüde Değişmiş <input type="checkbox"/>	Yeniden Yapım <input type="checkbox"/>	Beton <input type="checkbox"/>	Diğer <input type="checkbox"/>	Metruk <input type="checkbox"/>	
K.K.KARARLARI						
İ.Y.A.K.T.V.K.B.K.'nın 01.06.2010 tarihli ve 1604 sayılı kararıyla korunması gerekli kültür varlığı olarak tescil edilmiştir.

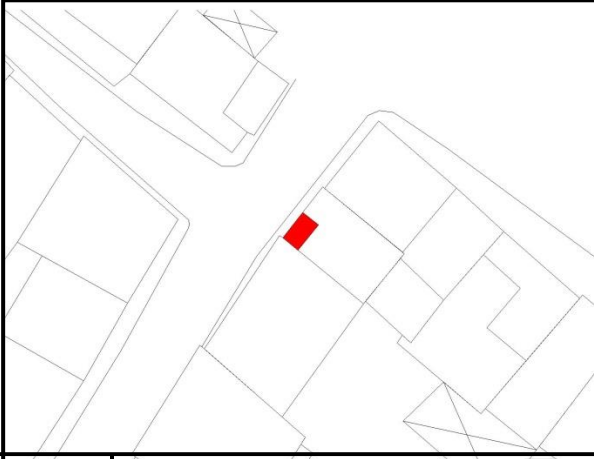
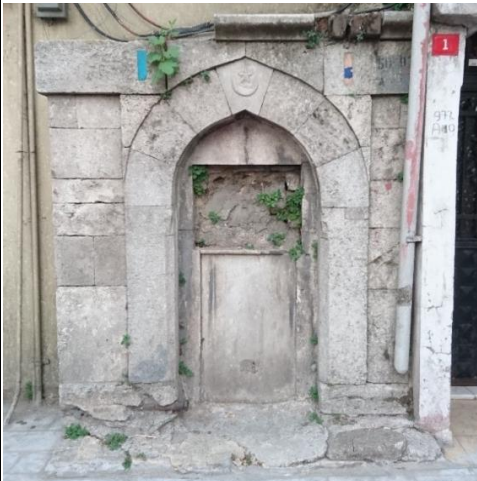
EK B-1

Kültür Varlığı Koruma Envanteri							
Sokak Adı ve Kapı No: Ayvansaray Kuyusu			İli: İstanbul	İlçesi: Fatih			
Sokak, No:1			Ada No: 2821	Parsel No: 3			
ÇEŞME	Anıt Türü: Su Yapıları		Yapıran: İskender Bey Çeşmesi				
	Yapım Tarihi: 16.yy		Mülkiyet: Vakıf				
Koruma Derecesi	A İYİ	Taşıyıcı Elemanlar	A	Üst Yapı	A		
	B ORTA		B		B		
	C KÖTÜ		X		X

Malzeme ve Yapım Tekniği	Betonarme <input type="checkbox"/>	Ahşap Karkas <input type="checkbox"/>	Örtü Türü	Teras <input type="checkbox"/>	Düz <input type="checkbox"/>	Kırma <input type="checkbox"/>
	Kagir Yığma (Tuğla) <input type="checkbox"/>	Diğer <input checked="" type="checkbox"/>	Kubbe <input type="checkbox"/>		Beşik <input checked="" type="checkbox"/>		
MEVCUT DURUMU			Örtü Mazleme	Kiremit <input checked="" type="checkbox"/>		Şıngıl <input type="checkbox"/>	Sac <input type="checkbox"/>
Özgün <input checked="" type="checkbox"/>				Eternit <input type="checkbox"/>		Taş <input type="checkbox"/>	Toprak <input type="checkbox"/>

Biraz Değişmiş <input type="checkbox"/>				Beton <input type="checkbox"/>		Diğer <input type="checkbox"/>	
Büyük Ölçüde Değişmiş <input type="checkbox"/>							
Yeniden Yapım <input type="checkbox"/>							
K.K.KARARLARI							
İstanbul Yenileme Alanları Kültür ve Tabiat Varlıklarını Koruma Bölge Kurulu'nun 20.06.2008 tarihli 238 sayılı kararında bugün Ayvansaray Kuyusu ve Çember sokak arasında kalan 2821 numaralı yapı adasında 10 tescilli parsel olduğu bilgisi verilmektedir.							
AYRINTILI ANLATIM							
Yapılış tarihi 1590-1591 yılıdır. Kesme taştan klasik tarzdaki bu çeşme, kemerin altındaki kitabesi çalınmış, musluğu koparılmış harabe vaziyettedir. Çeşme zemin+1 katlı betonarme bir yapı olan 4 numaralı parselin altında bulunmaktadır.

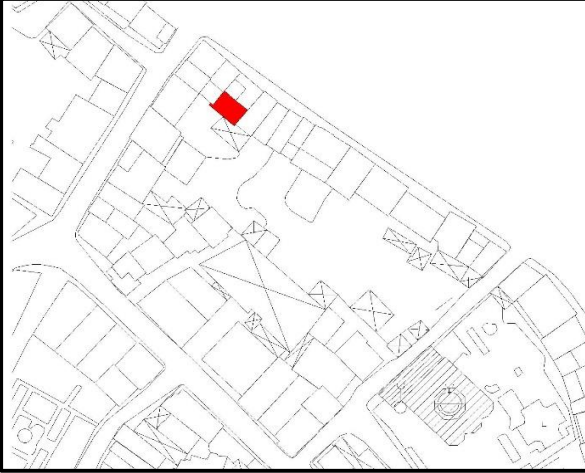
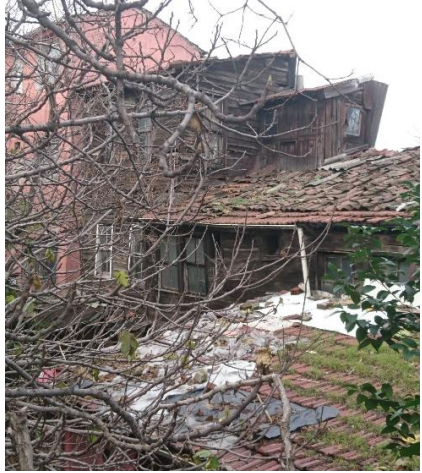
EK B-2

Kültür Varlığı Koruma Envanteri			
Sokak Adı ve Kapı No: Ayvansaray Kuyusu Sokak		İli: İstanbul	İlçesi: Fatih
		Ada No: 2821	Parsel No: 5
EV	Ant Türü: Sivil Mimari	Yaptıran: Bilinmiyor	
	Yapım Tarihi: 19.yy	Mülkiyet: Özel	
Koruma Derecesi	A İYİ	Taşıyıcı A	Üst A
	B ORTA	Elemanlar B	Dış Yapı B
	C KÖTÜ	X	X

Malzeme ve Yapım Tekniği	Betonarme <input type="checkbox"/> Ahşap Karkas <input checked="" type="checkbox"/> Kagir Yığma (Tuğla) <input type="checkbox"/> Diğer <input type="checkbox"/> Kagir Yığma (Taş+Tuğla) <input type="checkbox"/>	Örtü Türü	Teras <input type="checkbox"/> Düz <input type="checkbox"/> Kıрма <input type="checkbox"/> Kubbe <input type="checkbox"/> Beşik <input checked="" type="checkbox"/>
MEVCUT DURUMU		Örtü Mazleme	Kiremit <input checked="" type="checkbox"/> Şıngıl <input type="checkbox"/> Sac <input type="checkbox"/> Eternit <input type="checkbox"/> Taş <input type="checkbox"/> Toprak <input type="checkbox"/> Beton <input type="checkbox"/> Diğer <input type="checkbox"/>

Özgün <input checked="" type="checkbox"/> Biraz Değişmiş <input type="checkbox"/> Büyük Ölçüde Değişmiş <input type="checkbox"/> Yeniden Yapım <input type="checkbox"/>			
K.K.KARARLARI			
Bulunamadı

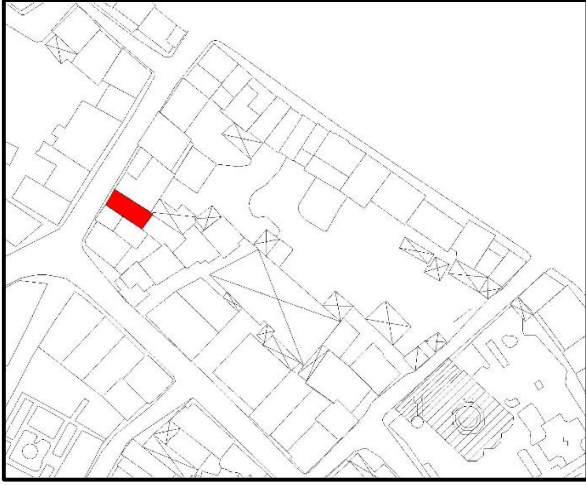
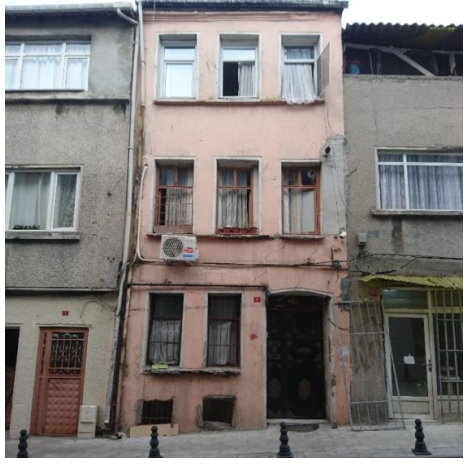
EK B-3

Kültür Varlığı Koruma Envanteri			
Sokak Adı ve Kapı No: Ayvansaray Kuyusu		İli: İstanbul	İlçesi: Fatih
Sokak, No: 9		Ada No: 2821	Parsel No: 33
EV	Anıt Türü: Sivil Mimari	Yapıran: Bilinmiyor	
	Yapım Tarihi: 19.yy	Mülkiyet: Özel	
Koruma Derecesi	A İYİ	Taşıyıcı <input checked="" type="checkbox"/>	Üst <input type="checkbox"/>
	B ORTA	Elemanlar <input type="checkbox"/>	Dış <input type="checkbox"/>
	C KÖTÜ		Yapı <input type="checkbox"/>

Malzeme ve Yapım Tekniği	Betonarme <input type="checkbox"/> Ahşap Karkas <input type="checkbox"/> Kagir Yığma (Tuğla) <input checked="" type="checkbox"/> Diğer <input type="checkbox"/> Kagir Yığma (Taş+Tuğla) <input type="checkbox"/>	Örtü Türü	Teras <input type="checkbox"/> Düz <input type="checkbox"/> Kıрма <input type="checkbox"/> Kubbe <input type="checkbox"/> Beşik <input checked="" type="checkbox"/>
MEVCUT DURUMU		Örtü Mazleme	Kiremit <input checked="" type="checkbox"/> Şngıl <input type="checkbox"/> Sac <input type="checkbox"/> Eternit <input type="checkbox"/> Taş <input type="checkbox"/> Toprak <input type="checkbox"/> Beton <input type="checkbox"/> Diğer <input type="checkbox"/>

Özgün <input type="checkbox"/> Biraz Değişmiş <input checked="" type="checkbox"/> Büyük Ölçüde Değişmiş <input type="checkbox"/> Yeniden Yapım <input type="checkbox"/>			
K.K.KARARLARI			
İstanbul Yenileme Alanları Kültür ve Tabiat Varlıklarını Koruma Bölge Kurulu'nun 20.06.2008 tarihli 238 sayılı kararında bugün Ayvansaray Kuyusu ve Çember sokak arasında kalan 2821 numaralı yapı adasında 10 tescilli parsel olduğu bilgisi verilmektedir.

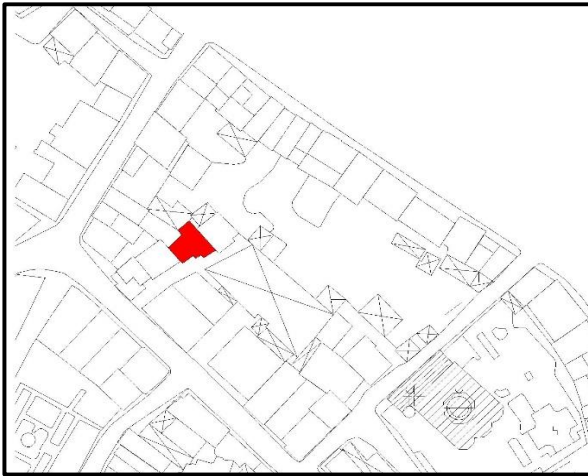
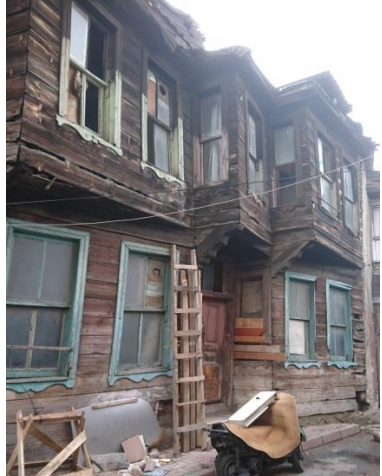
Kültür Varlığı Koruma Envanteri						
Sokak Adı ve Kapı No: Mustafapaşa Bostanı			İli: İstanbul		İlçesi: Fatih	
Çıkmazı, No: 3			Ada No: 2821		Parsel No: 34	
EV	Amir Türü: Sivil Mimari			Yapıran: Bilinmiyor		
	Yapım Tarihi: 19.yy			Mülkiyet: Özel		
Koruma Derecesi	A İYİ	Taşıyıcı Elemanlar	<input type="checkbox"/> A	Üst Yapı	<input type="checkbox"/> A	
	B ORTA		<input type="checkbox"/> B		<input type="checkbox"/> B	
	C KÖTÜ		<input checked="" type="checkbox"/> X		<input checked="" type="checkbox"/> X	Dış Yapı

Malzeme ve Yapım Tekniği	Betonarme <input type="checkbox"/>	Ahşap Karkas <input checked="" type="checkbox"/>	Örtü Türü	Teras <input type="checkbox"/>	Düz <input type="checkbox"/>	Kırma <input checked="" type="checkbox"/>
	Kagir Yığma (Tuğla) <input type="checkbox"/>	Diğer <input type="checkbox"/>		Kubbe <input type="checkbox"/>	Beşik <input type="checkbox"/>	
MEVCUT DURUMU			Örtü Mazleme	Kiremit <input type="checkbox"/>	Şingil <input type="checkbox"/>	Sac <input type="checkbox"/>

Özgün <input checked="" type="checkbox"/>	Biraz Değişmiş <input type="checkbox"/>	Büyük Ölçüde Değişmiş <input type="checkbox"/>		Eternit <input checked="" type="checkbox"/>	Taş <input type="checkbox"/>	Toprak <input type="checkbox"/>
Yeniden Yapım <input type="checkbox"/>				Beton <input type="checkbox"/>	Diğer <input type="checkbox"/>	
K.K.KARARLARI						
İstanbul Valiliğine ait 2003 tarihli bir raporda 15.03.1980 tarih 11865 sayılı kurul kararı ile tescilli hale getirildiği yazmaktadır.						
AYRINTILI ANLATIM						
Çift kanatlı giriş kapısı yapının ortasındadır. Giyotin pencerelerinin etrafında ampir üsluplu yine ahşap söveleri bulunmaktadır. Yapının özgünlüğü belirgin bir şekilde görülebilse de yapı ne yazık ki metruk ve harabe durumdadır. Eternit kaplı çatısında ve ahşap cepesinde bozulmalar görülmektedir.

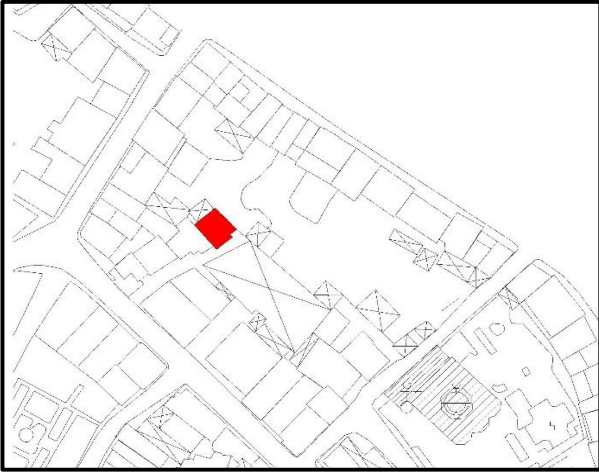
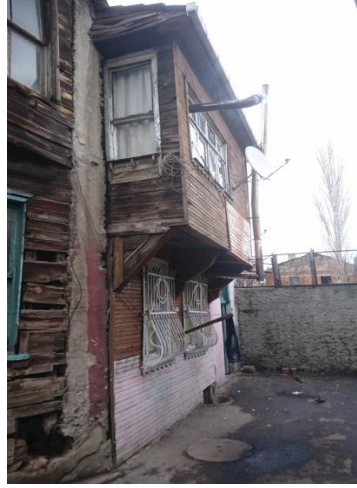
Kültür Varlığı Koruma Envanteri			
Sokak Adı ve Kapı No: Mustafa Paşa Bostanı		İli: İstanbul	İlçesi: Fatih
Çıkmaşı, No: 5		Ada No: 2821	Parsel No: 35
EV	Amir Türü: Sivil Mimari	Yapıran: Bilinmiyor	
	Yapım Tarihi: 19.yy	Mülkiyet: Özel	
Koruma Derecesi	A İYİ	Taşıyıcı Elemanlar	<input checked="" type="checkbox"/>
	B ORTA		<input type="checkbox"/>
	C KÖTÜ		<input type="checkbox"/>
		Üst Yapı	<input type="checkbox"/> A <input checked="" type="checkbox"/> X <input type="checkbox"/> C
		Dış Yapı	<input type="checkbox"/> A <input checked="" type="checkbox"/> X <input type="checkbox"/> C

Malzeme ve Yapım Tekniği	Betonarme <input type="checkbox"/> Ahşap Karkas <input checked="" type="checkbox"/> Kagir Yığma (Tuğla) <input type="checkbox"/> Diğer <input type="checkbox"/> Kagir Yığma (Taş+Tuğla) <input type="checkbox"/>	Örtü Türü	Teras <input type="checkbox"/> Düz <input type="checkbox"/> Kıрма <input checked="" type="checkbox"/> Kubbe <input type="checkbox"/> Beşik <input type="checkbox"/>

MEVCUT DURUMU		Örtü Mazleme	Kiremit <input checked="" type="checkbox"/> Şıngıl <input type="checkbox"/> Sac <input type="checkbox"/> Eternit <input type="checkbox"/> Taş <input type="checkbox"/> Toprak <input type="checkbox"/> Beton <input type="checkbox"/> Diğer <input type="checkbox"/>
Özgün <input type="checkbox"/> Biraz Değişmiş <input type="checkbox"/> Büyük Ölçüde Değişmiş <input checked="" type="checkbox"/> Yeniden Yapım <input type="checkbox"/>			
K.K.KARARLARI			
İstanbul Valiliğine ait 2003 tarihli bir raporda 15.03.1980 tarih 11865 sayılı kurul kararı ile tescilli hale getirildiği yazmaktadır.			
AYRINTILI ANLATIM			
Giriş kapısı yapının sağındadır. Zemin katın üstünde dikdörtgen cumba bulunmakta ve cephedeki ahşap malzemenin farklılığı burada kendini göstermektedir. Pencere ve giriş kapısının özgün olmayan malzeme kullanıldığı görülmektedir.

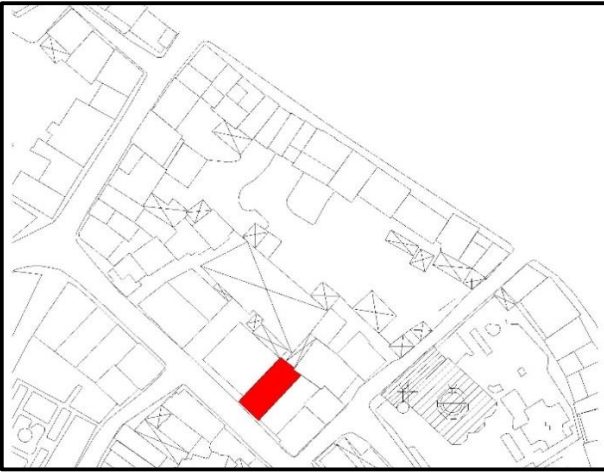
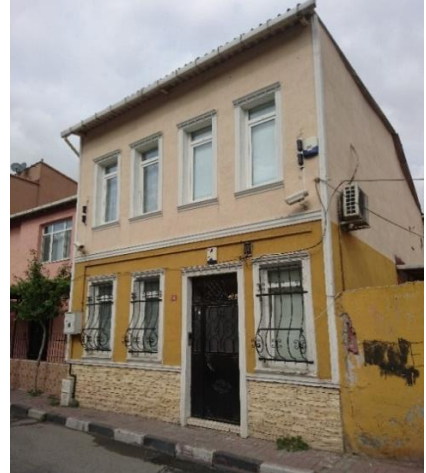
Kültür Varlığı Koruma Envanteri						
Sokak Adı ve Kapı No: Mustafa Paşa Bostanı			İli: İstanbul		İlçesi: Fatih	
Sokağı, No: 48			Ada No: 2821		Parsel No: 28	
EV	Amir Türü: Sivil Mimari		Yaptıran: Bilinmiyor			
	Yapım Tarihi: 19.yy		Mülkiyet: Özel			
Koruma Derecesi	A İYİ	Taşıyıcı Elemanlar	<input checked="" type="checkbox"/> X	Üst Yapı	<input type="checkbox"/> A	
	B ORTA		<input type="checkbox"/> B		<input type="checkbox"/> B	
	C KÖTÜ		<input type="checkbox"/> C		<input checked="" type="checkbox"/> X	
				Dış Yapı	<input type="checkbox"/> A <input type="checkbox"/> B <input checked="" type="checkbox"/> X

Malzeme ve Yapım Tekniği	Betonarme <input checked="" type="checkbox"/>	Ahşap Karkas <input type="checkbox"/>	Örtü Türü	Teras <input type="checkbox"/>	Düz <input type="checkbox"/>	Kırma <input type="checkbox"/>
	Kagir Yığma (Tuğla) <input type="checkbox"/>	Diğer <input type="checkbox"/>		Kubbe <input type="checkbox"/>	Beşik <input checked="" type="checkbox"/>

MEVCUT DURUMU			Örtü Mazleme	Kiremit <input checked="" type="checkbox"/>	Şingil <input type="checkbox"/>	Sac <input type="checkbox"/>
Özgün <input type="checkbox"/>	Biraz Değişmiş <input type="checkbox"/>	Büyük Ölçüde Değişmiş <input type="checkbox"/>		Eternit <input type="checkbox"/>	Taş <input type="checkbox"/>	Toprak <input type="checkbox"/>
Yeniden Yapım <input checked="" type="checkbox"/>			Beton <input type="checkbox"/>	Diğer <input type="checkbox"/>		
K.K.KARARLARI						
İstanbul I Numaralı Kültür ve Tabiat Varlıklarını Koruma Kurulunun 26.01.2005 gün ve 404 sayılı kararı ile tescillidir.

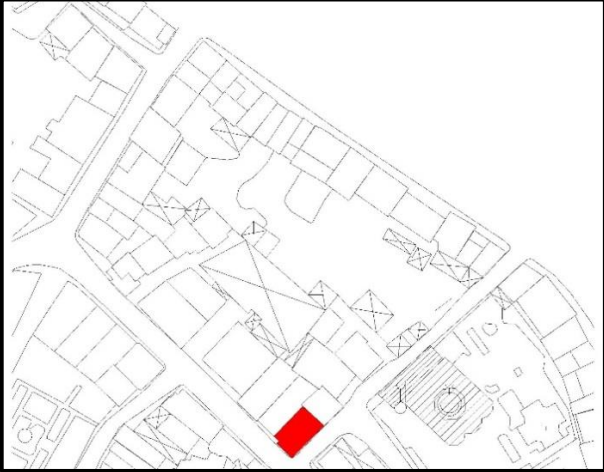
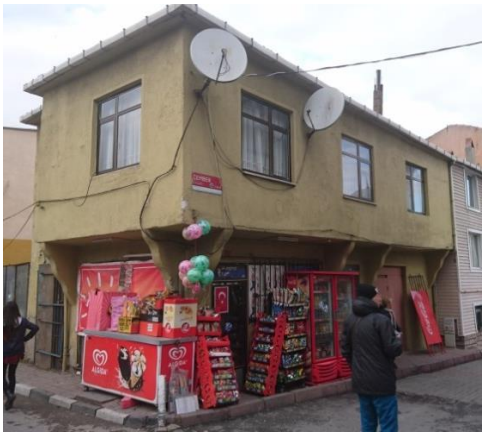
Kültür Varlığı Koruma Envanteri			
Sokak Adı ve Kapı No: Mustafa Paşa Bostanı		İli: İstanbul	İlçesi: Fatih
Sokağı, No: 1		Ada No: 2821	Parsel No: 25
EV	Amir Türü: Sivil Mimari	Yaptıran: Bilinmiyor	
	Yapım Tarihi: 19.yy	Mülkiyet: Özel	
Koruma Derecesi	A İYİ	Taşıyıcı <input checked="" type="checkbox"/>	Üst <input type="checkbox"/>
	B ORTA	Elemanlar <input type="checkbox"/>	Dış <input checked="" type="checkbox"/>
	C KÖTÜ		Yapı <input type="checkbox"/>

Malzeme ve Yapım Tekniği	Betonarme <input type="checkbox"/> Ahşap Karkas <input type="checkbox"/> Kagir Yığma (Tuğla) <input checked="" type="checkbox"/> Diğer <input type="checkbox"/> Kagir Yığma (Taş+Tuğla) <input type="checkbox"/>	Örtü Türü	Teras <input type="checkbox"/> Düz <input type="checkbox"/> Kıрма <input checked="" type="checkbox"/> Kubbe <input type="checkbox"/> Beşik <input type="checkbox"/>
MEVCUT DURUMU Özgün <input type="checkbox"/> Biraz Değişmiş <input type="checkbox"/> Büyük Ölçüde Değişmiş <input checked="" type="checkbox"/> Yeniden Yapım <input type="checkbox"/>		Örtü Mazleme	Kiremit <input checked="" type="checkbox"/> Şingl <input type="checkbox"/> Sac <input type="checkbox"/> Eternit <input type="checkbox"/> Taş <input type="checkbox"/> Toprak <input type="checkbox"/> Beton <input type="checkbox"/> Diğer <input type="checkbox"/>

K.K.KARARLARI İstanbul I Numaralı Kültür ve Tabiat Varlıklarını Koruma Kurulunun 26.01.2005 gün ve 404 sayılı kararı ile tescillidir.			
AYRINTILI ANLATIM Zemin+1 katlı yapının 1. katında yapıyı boydan boya saran çıkma bulunmaktadır. Yapının çıkma altı payandaları dahil tüm çevresi sıvanmıştır.

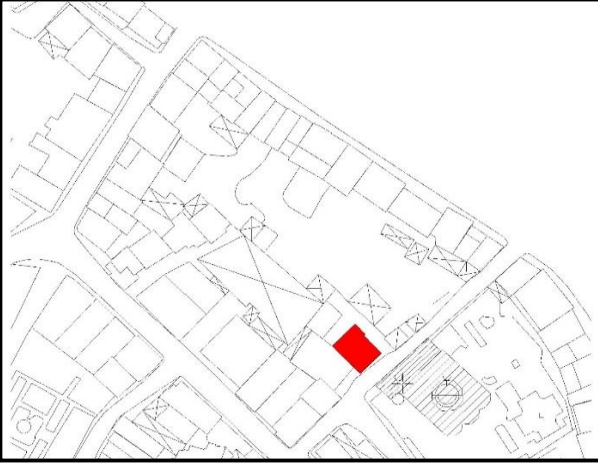
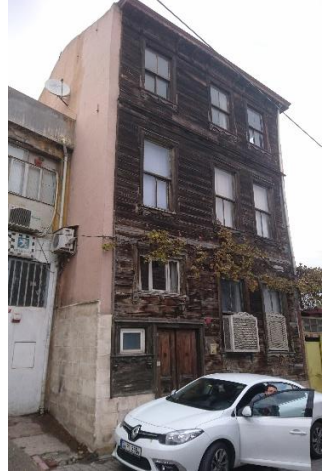
Kültür Varlığı Koruma Envanteri				
Sokak Adı ve Kapı No: Çember Sokak, No: 9			İli: İstanbul	İlçesi: Fatih
			Ada No: 2821	Parsel No: 22
EV	Amir Türü: Sivil Mimari		Yapıran: Bilinmiyor	
	Yapım Tarihi: 19.yy		Mülkiyet: Özel	
Koruma Derecesi	A İYİ	Taşıyıcı Elemanlar	<input checked="" type="checkbox"/> X	Üst Yapı
	B ORTA		<input type="checkbox"/> B	
	C KÖTÜ		<input type="checkbox"/> C	
			<input checked="" type="checkbox"/> X	<input checked="" type="checkbox"/> X
			<input type="checkbox"/> B	<input type="checkbox"/> B
			<input type="checkbox"/> C	<input type="checkbox"/> C

Malzeme ve Yapım Tekniği	Betonarme <input type="checkbox"/>	Ahşap Karkas <input checked="" type="checkbox"/> X	Örtü Türü	Teras <input type="checkbox"/>
	Kagir Yığma (Tuğla) <input type="checkbox"/>	Diğer <input type="checkbox"/>		Düz <input type="checkbox"/>
	Kagir Yığma (Taş+Tuğla) <input type="checkbox"/>			Kırma <input checked="" type="checkbox"/> X

Kubbe <input type="checkbox"/>
				Beşik <input type="checkbox"/>
MEVCUT DURUMU			Örtü Mazleme	Kiremit <input checked="" type="checkbox"/> X
Özgün <input type="checkbox"/>	Biraz Değişmiş <input checked="" type="checkbox"/> X	Şingil <input type="checkbox"/>		Sac <input type="checkbox"/>
Büyük Ölçüde Değişmiş <input type="checkbox"/>	Metruk <input type="checkbox"/>	Eternit <input type="checkbox"/>		Taş <input type="checkbox"/>
Yeniden Yapım <input type="checkbox"/>		Toprak <input type="checkbox"/>		Beton <input type="checkbox"/>
				Diğer <input type="checkbox"/>
K.K.KARARLARI				
İstanbul I Numaralı Kültür ve Tabiat Varlıklarını Koruma Kurulunun 26.01.2005 gün ve 404 sayılı kararı ile tescillidir.				
AYRINTILI ANLATIM				
Kırma çatısı alaturka kiremit ile kaplıdır. Saçak çıkması az olup, eğrisel motifli saçak altı payandaları bulunmaktadır. Herhangi bir cumbası bulunmayan yapının zemin katındaki dışımda tüm pencereleri ahşap söveli giyotin pençelerdir. Girişi sol taraftaki çift kanatlı kapıdır.

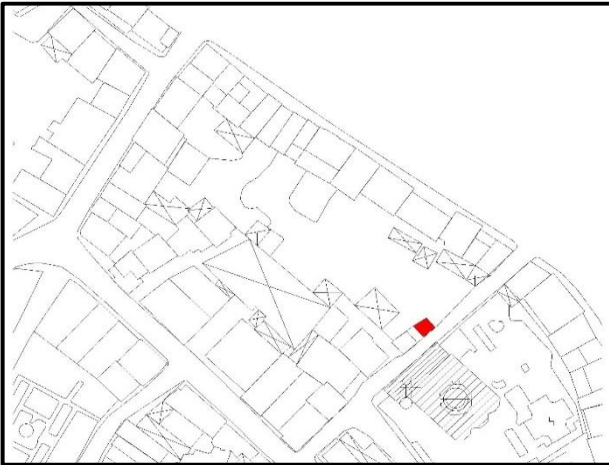
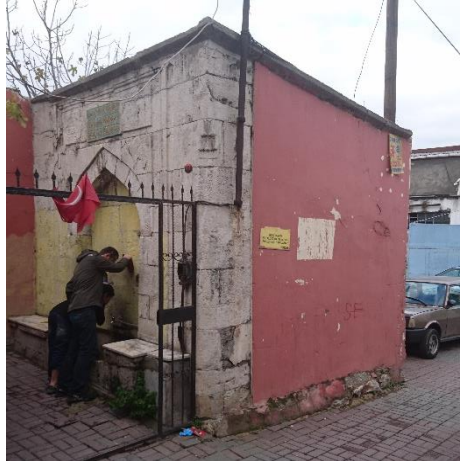
Kültür Varlığı Koruma Envanteri						
Sokak Adı ve Kapı No: Çember Sokak, No: 9			İli: İstanbul		İlçesi: Fatih	
			Ada No: 2821		Parsel No: 21	
ÇEŞME	Anıt Türü: Su Yapısı		Yaptıran: Şehid Ali Paşa			
	Yapım Tarihi: 17.yy		Mülkiyet: Vakıf			
Koruma Derecesi	A İYİ	Taşıyıcı Elemanlar	<input checked="" type="checkbox"/> X	Üst Yapı	<input checked="" type="checkbox"/> X	
	B ORTA		<input type="checkbox"/> B		<input type="checkbox"/> B	
	C KÖTÜ		<input type="checkbox"/> C		<input type="checkbox"/> C	
				Dış Yapı	<input type="checkbox"/> A <input checked="" type="checkbox"/> X <input type="checkbox"/> C

Malzeme ve Yapım Tekniği	Betonarme <input type="checkbox"/>	Ahşap Karkas <input checked="" type="checkbox"/> X	Örtü Türü	Teras <input type="checkbox"/>	Düz <input checked="" type="checkbox"/> X	Kırma <input type="checkbox"/>
	Kagir Yığma (Tuğla) <input type="checkbox"/>	Diğer <input type="checkbox"/>		Kubbe <input type="checkbox"/>	Beşik <input type="checkbox"/>

MEVCUT DURUMU	Özgün <input type="checkbox"/>	Biraz Değişmiş <input checked="" type="checkbox"/> X	Örtü Mazleme	Kiremit <input type="checkbox"/>	Şingil <input type="checkbox"/>	Sac <input type="checkbox"/>
	Büyük Ölçüde Değişmiş <input type="checkbox"/>	Yeniden Yapım <input type="checkbox"/>		Eternit <input type="checkbox"/>	Taş <input type="checkbox"/>	Toprak <input type="checkbox"/>
K.K.KARARLARI						
Taşınmaz Kültür ve Tabiat Varlıkları Yüksek Kurulu'nun 16.09.1987 gün ve 3618 sayılı kararı ile tescillidir						
AYRINTILI ANLATIM						
Mimari bakımdan oldukça sade bir tasarıma sahip olan çeşme yarım yuvarlak kemerli bir nişten oluşmaktadır . Ayna taşı düz olan çeşme kesme taştan klasik üslupta yapılmıştır . Eski fotoğraflarından çeşmenin almaşık örgüye sahip hazne duvarına sahip olduğu anlaşılmaktadır.

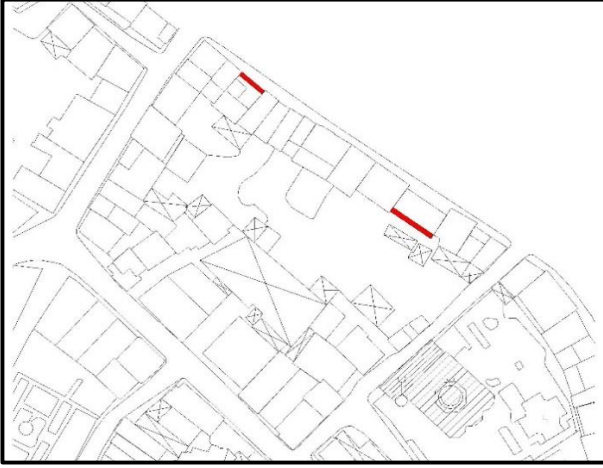
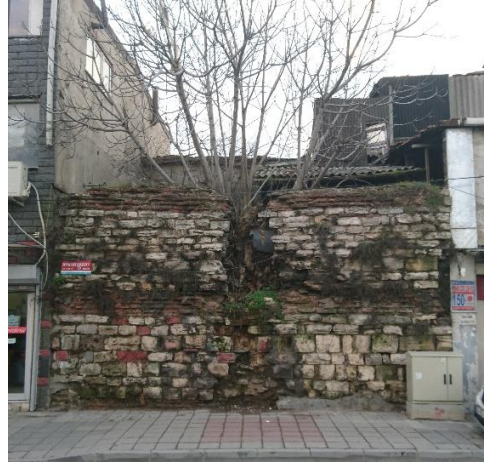
Kültür Varlığı Koruma Envanteri						
Sokak Adı ve Kapı No: Ayvansaray Caddesi			İli: İstanbul	İlçesi: Fatih		
			Ada No: 2821	Parsel No: 6,16,17		
SUR	Amir Türü: Savunma Yapısı		Yaptıran: İmparator Heraklius			
	Yapım Tarihi: 7.yy		Mülkiyet: Vakıf			
Koruma Derecesi	A İYİ	Taşıyıcı Elemanlar	A	Üst Yapı	A	
	B ORTA		X		B	
	C KÖTÜ		C		X	
				Dış Yapı	A B X

Malzeme ve Yapım Tekniği	Betonarme <input type="checkbox"/>	Ahşap Karkas <input type="checkbox"/>	Örtü Türü	Teras <input type="checkbox"/>	Düz <input type="checkbox"/>	Kırma <input type="checkbox"/>
	Kagir Yığma (Tuğla) <input type="checkbox"/>	Diğer <input type="checkbox"/>		Kubbe <input type="checkbox"/>	Beşik <input type="checkbox"/>	
	Kagir Yığma (Taş+Tuğla) <input checked="" type="checkbox"/>		Örtü Mazleme	Kiremit <input type="checkbox"/>	Şingil <input type="checkbox"/>	Sac <input type="checkbox"/>
				Eternit <input type="checkbox"/>	Taş <input type="checkbox"/>	Toprak <input type="checkbox"/>

Beton <input type="checkbox"/>	Diğer <input type="checkbox"/>	
MEVCUT DURUMU						
Özgün <input checked="" type="checkbox"/> Biraz Değişmiş <input type="checkbox"/>						
Büyük Ölçüde Değişmiş <input type="checkbox"/>						
Yeniden Yapım <input type="checkbox"/>						
K.K.KARARLARI						
Taşınmaz Kültür ve Tabiat Varlıkları Yüksek Kurulu'nun 16.09.1987 gün ve 3618 sayılı kararı ile tescillidir						
AYRINTILI ANLATIM						
Bitkisel oluşumun fazla olmasından dolayı oldukça harap haldedir. Yapım tarzı iyice yontulmuş dört köşeli taşlardan ve tuğla hatılardan oluşmaktadır.

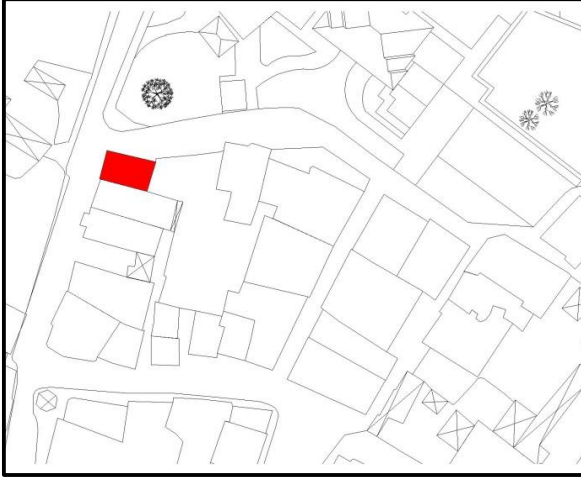
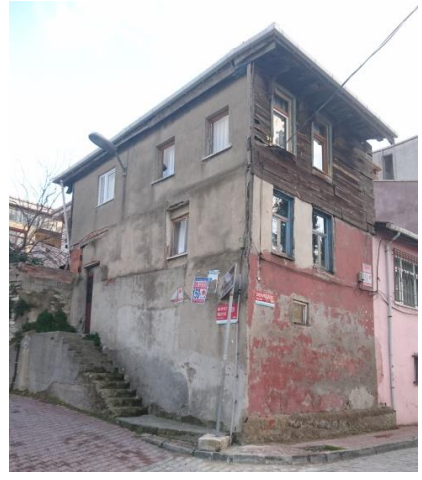
EK C-1

Kültür Varlığı Koruma Envanteri			
Sokak Adı ve Kapı No: Dervişzade Sokağı, No: 2		İli: İstanbul	İlçesi: Fatih
		Ada No: 2870	Parsel No: 8
EV	Ant Türi: Sivil Mimari	Yaptıran: Bilinmiyor	
	Yapım Tarihi: 19.yy	Mülkiyet: Özel	
Koruma Derecesi	A İYİ	Taşıyıcı <input type="checkbox"/> A	Üst <input type="checkbox"/> A
	B ORTA	Elemanlar <input checked="" type="checkbox"/> X	Dış <input checked="" type="checkbox"/> X
	C KÖTÜ		Yapı <input type="checkbox"/> C

Malzeme ve Yapım Tekniği	Betonarme <input type="checkbox"/> Ahşap Karkas <input checked="" type="checkbox"/> X Kagir Yığma (Tuğla) <input type="checkbox"/> Diğer <input type="checkbox"/> Kagir Yığma (Taş+Tuğla) <input type="checkbox"/>	Örtü Türü	Teras <input type="checkbox"/> Düz <input type="checkbox"/> Kıрма <input checked="" type="checkbox"/> X Kubbe <input type="checkbox"/> Beşik <input type="checkbox"/>
MEVCUT DURUMU Özgün <input type="checkbox"/> Biraz Değişmiş <input type="checkbox"/> Büyük Ölçüde Değişmiş <input checked="" type="checkbox"/> X Yeniden Yapım <input type="checkbox"/>		Örtü Mazleme	Kiremit <input type="checkbox"/> Şingil <input type="checkbox"/> Sac <input type="checkbox"/> Eternit <input checked="" type="checkbox"/> X Taş <input type="checkbox"/> Toprak <input type="checkbox"/> Beton <input type="checkbox"/> Diğer <input type="checkbox"/>

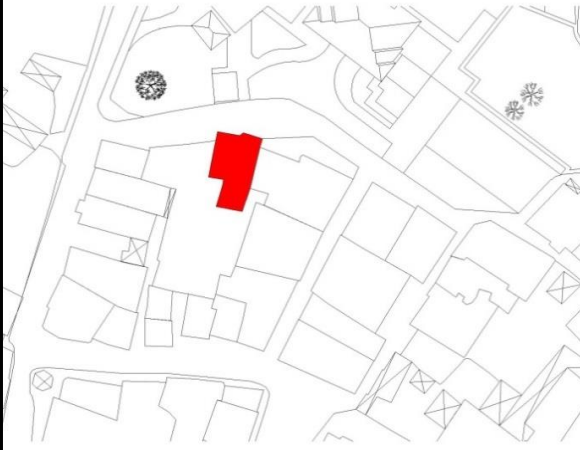
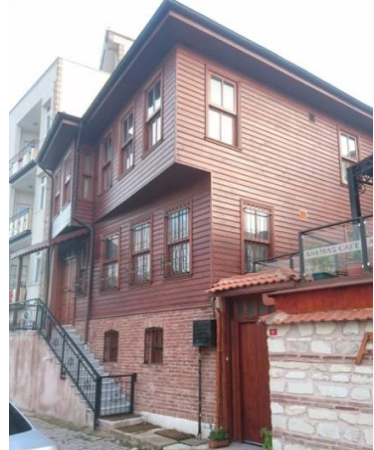
EK C-2

Kültür Varlığı Koruma Envanteri						
Sokak Adı ve Kapı No: Dervişzade Sokağı, No: 4			İli: İstanbul	İlçesi: Fatih		
			Ada No: 2870	Parsel No: 9		
Anıt Türü: Sivil Mimari						
EV	Yaptıran: Bilinmiyor			Mimari Çağı: Osmanlı Mimarisi		
	Yapım Tarihi: 19.yy			Mülkiyet: Özel		
Koruma Derecesi	A İYİ	Taşıyıcı Elemanlar	<input checked="" type="checkbox"/> X	Üst Yapı	<input checked="" type="checkbox"/> X	
	B ORTA		<input type="checkbox"/> B		Dış Yapı	<input type="checkbox"/> B
	C KÖTÜ		<input type="checkbox"/> C		<input type="checkbox"/> C

Malzeme ve Yapım Tekniği	Betonarme <input checked="" type="checkbox"/> X	Ahşap Karkas <input type="checkbox"/>	Örtü Türü	Teras <input type="checkbox"/>	Düz <input type="checkbox"/>	Kırma <input checked="" type="checkbox"/> X
	Kagir Yığma (Tuğla) <input type="checkbox"/>	Diğer <input type="checkbox"/>		Kubbe <input type="checkbox"/>	Beşik <input type="checkbox"/>

MEVCUT DURUMU	Özgün <input type="checkbox"/>	Biraz Değişmiş <input type="checkbox"/>	Örtü Mazleme	Kiremit <input checked="" type="checkbox"/> X	Şıngıl <input type="checkbox"/>	Sac <input type="checkbox"/>
	Büyük Ölçüde Değişmiş <input type="checkbox"/>	Yeniden Yapım <input checked="" type="checkbox"/> X		Eternit <input type="checkbox"/>	Taş <input type="checkbox"/>	Toprak <input type="checkbox"/>
K.K.KARARLARI						
Koruma Kurulu'nun 16.09.1987 gün ve 3618 sayılı kararıyla tescillenmiştir.

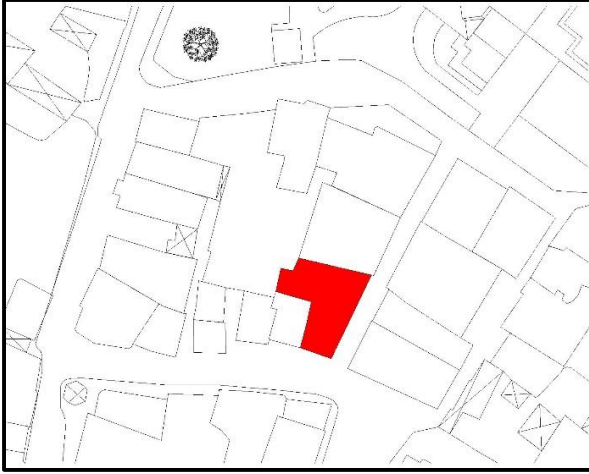
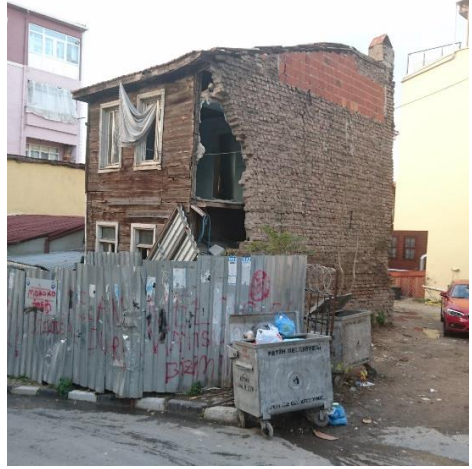
EK C-3

Kültür Varlığı Koruma Envanteri						
Sokak Adı ve Kapı No: Mahkeme Külhanı			İli: İstanbul	İlçesi: Fatih		
Sokağı, No: 1			Ada No: 2870	Parsel No: 21		
EV	Anıt Türü: Sivil Mimari		Yaptıran: Bilinmiyor			
	Yapım Tarihi: 19.yy		Mülkiyet: Özel			
Koruma Derecesi	A İYİ	Taşıyıcı Elemanlar	A	Üst Yapı	A	
	B ORTA		B		Dış Yapı	B
	C KÖTÜ		X		X	X

Malzeme ve Yapım Tekniği	Betonarme <input type="checkbox"/>	Ahşap Karkas <input checked="" type="checkbox"/>	Örtü Türü	Teras <input type="checkbox"/>	Düz <input type="checkbox"/>	Kırma <input type="checkbox"/>
	Kagir Yığma (Tuğla) <input type="checkbox"/>	Diğer <input type="checkbox"/>		Kubbe <input type="checkbox"/>	Beşik <input checked="" type="checkbox"/>	
MEVCUT DURUMU			Örtü Mazleme	Kiremit <input checked="" type="checkbox"/>		
Özgün <input checked="" type="checkbox"/>	Biraz Değişmiş <input type="checkbox"/>	Büyük Ölçüde Değişmiş <input type="checkbox"/>		Şıngıl <input type="checkbox"/>	Sac <input type="checkbox"/>	Eternit <input type="checkbox"/>

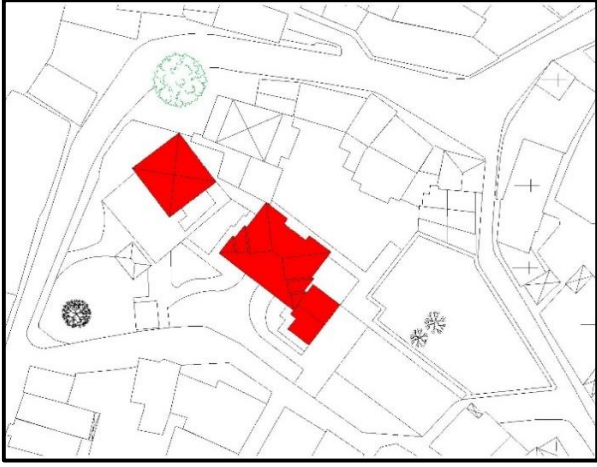
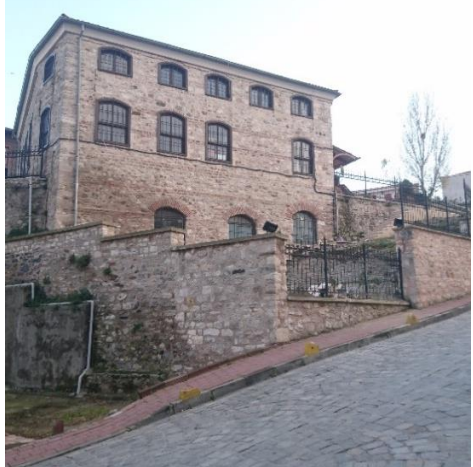
EK D-1

Kültür Varlığı Koruma Envanteri						
Sokak Adı ve Kapı No: Ahmet Rufai Sokak			İli: İstanbul	İlçesi: Fatih		
			Ada No: 2871	Parsel No: 1		
TEKKE	Anıt Türü: Dini Yapı		Yaptıran: 2. Bayezid			
	Yapım Tarihi: 15.yy		Mülkiyet: Vakıf			
Koruma Derecesi	A İYİ	Taşıyıcı Elemanlar	<input checked="" type="checkbox"/>	Üst Yapı	<input checked="" type="checkbox"/>	
	B ORTA		<input type="checkbox"/>	<input type="checkbox"/>	Dış Yapı	<input type="checkbox"/>
	C KÖTÜ		<input type="checkbox"/>	<input type="checkbox"/>	<input type="checkbox"/>

Malzeme ve Yapım Tekniği	Betonarme <input type="checkbox"/>	Ahşap Karkas <input checked="" type="checkbox"/>	Örtü Türü	Teras <input type="checkbox"/>	Düz <input type="checkbox"/>	Kırma <input checked="" type="checkbox"/>
	Kagir Yığma (Tuğla) <input type="checkbox"/>	Diğer <input type="checkbox"/>		Kubbe <input type="checkbox"/>	Beşik <input type="checkbox"/>

Kagir Yığma (Taş+Tuğla) <input checked="" type="checkbox"/>					
MEVCUT DURUMU			Örtü Mazleme	Kiremit <input checked="" type="checkbox"/>	Şıngıl <input type="checkbox"/>	Sac <input type="checkbox"/>
Özgün <input type="checkbox"/>	Biraz Değişmiş <input type="checkbox"/>	Eternit <input type="checkbox"/>		Taş <input type="checkbox"/>	Toprak <input type="checkbox"/>	
Büyük Ölçüde Değişmiş <input type="checkbox"/>		Beton <input type="checkbox"/>		Diğer <input type="checkbox"/>		
Yeniden Yapım <input checked="" type="checkbox"/>						
K.K.KARARLARI						
<p>Taşınmaz Kültür ve Tabiat Varlıkları Yüksek Kurulu'nun 16.09.1987 tarih ve 3618 sayılı kararınca korunması gerekli kültür varlığı olarak tescillidir.</p> <p>İst. IV. N. K. Ve T. V. K. K.'nun 28.06.2006 tarih ve 419 sayılı kararınca rölöve projesi onaylanmış, koruma grubu I olarak belirlenmiş, restitüsyon ve restorasyon projelerinin önerileri de uygun bulunmuştur.</p>

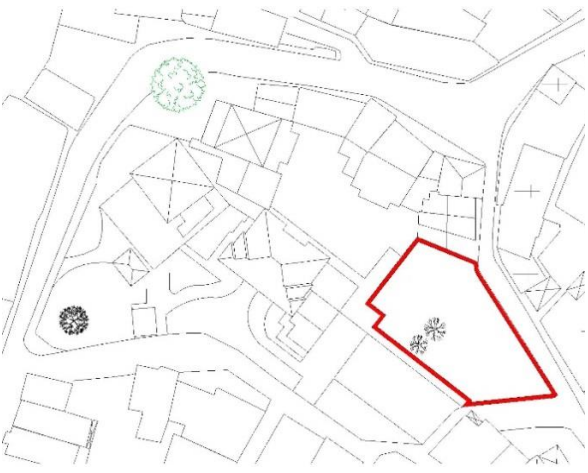
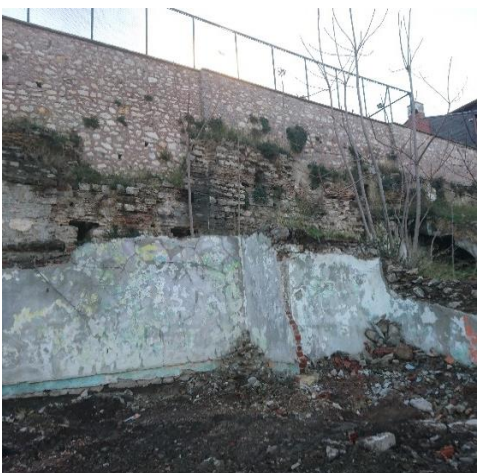
EK D-2

Kültür Varlığı Koruma Envanteri						
Sokak Adı ve Kapı No: Albayrak Sokak			İli: İstanbul		İlçesi: Fatih	
			Ada No: 2871		Parsel No: 1-14	
DUVAR	Anıt Türü: Savunma Yapısı		Yaptıran:			
	Yapım Tarihi: 11.yy		Mülkiyet: Vakıf			
Koruma Derecesi	A İYİ	Taşıyıcı Elemanlar	A	Üst Yapı	A	
	B ORTA		B		B	
	C KÖTÜ		X		X	Dış Yapı

Malzeme ve Yapım Tekniği	Betonarme <input type="checkbox"/>	Ahşap Karkas <input type="checkbox"/>	Örtü Türü	Teras <input type="checkbox"/>	Düz <input type="checkbox"/>	Kırma <input type="checkbox"/>
	Kagir Yığma (Tuğla) <input type="checkbox"/>	Diğer <input type="checkbox"/>		Kubbe <input type="checkbox"/>	Beşik <input type="checkbox"/>	
MEVCUT DURUMU Özgün <input checked="" type="checkbox"/> Biraz Değişmiş <input type="checkbox"/> Büyük Ölçüde Değişmiş <input type="checkbox"/> Yeniden Yapım <input type="checkbox"/>			Örtü Mazleme	Kiremit <input type="checkbox"/>	Şingil <input type="checkbox"/>	Sac <input type="checkbox"/>
