KADIR HAS ÜNİVERSİTESİ
FEN BİLİMLERİ ENSTİTÜSÜ
MİMARLIK ANABİLİM DALI

**AYVANSARAY MAHALLESİNİN
TARİHSEL ÇEVRE ANALİZİ**

YÜKSEK LİSANS TEZİ

İSTANBUL, EKİM, 2018

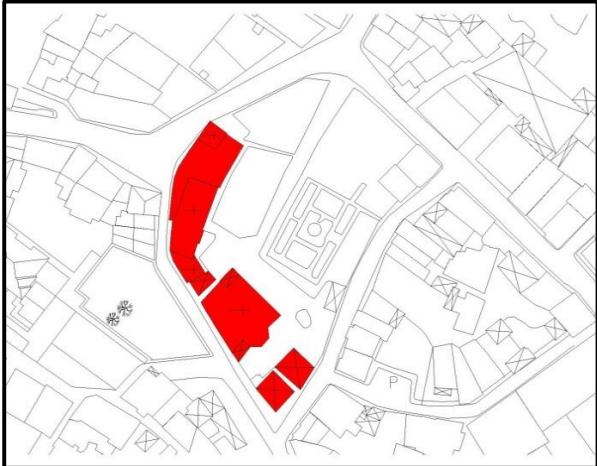
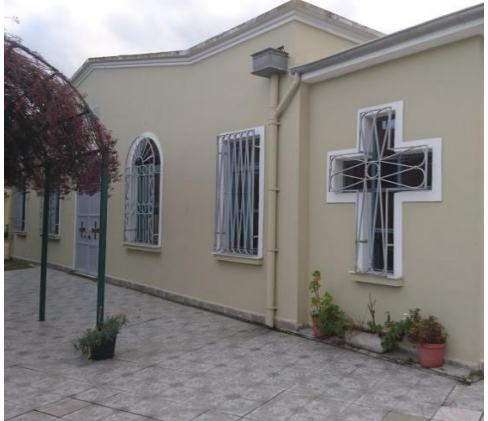
EK E-1

Kültür Varlığı Koruma Envanteri										
Sokak Adı ve Kapı No: Mustafa Paşa Bostanı			İli: İstanbul		İlçesi: Fatih					
Sokağı, No: 3			Ada No: 2872		Parsel No: 1					
AYAZMA	Amir Türü: Dini Yapı		Yapıran: Aelia Pulcheria							
	Yapım Tarihi: 4.yy		Mülkiyet: Vakıf							
Koruma Derecesi		A İYİ	Taşıyıcı	Üst	Dış					
		B ORTA	Elemanlar	Yapı	Yapı					
		C KÖTÜ								
			<input checked="" type="checkbox"/>	<input checked="" type="checkbox"/>	<input checked="" type="checkbox"/>					
			<input type="checkbox"/>	<input type="checkbox"/>	<input type="checkbox"/>					
			<input type="checkbox"/>	<input type="checkbox"/>	<input type="checkbox"/>

Malzeme ve Yapım Tekniği	Kagir Yığma (Tuğla)	Ahşap Karkas	Örtü Türü	Teras
			<input type="checkbox"/>	<input type="checkbox"/>	<input type="checkbox"/>	<input type="checkbox"/>	<input type="checkbox"/>	<input checked="" type="checkbox"/>	<input type="checkbox"/>	<input type="checkbox"/>

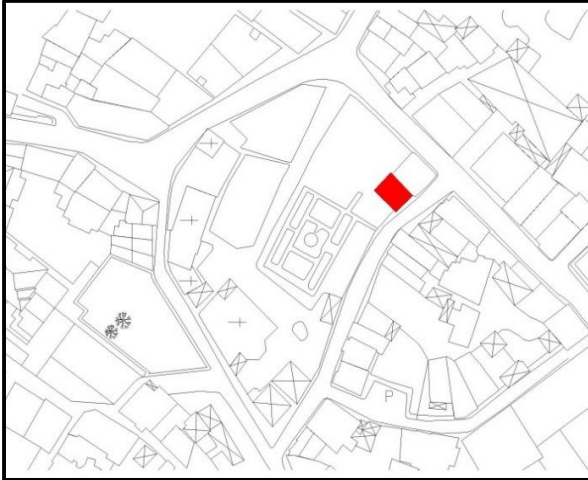
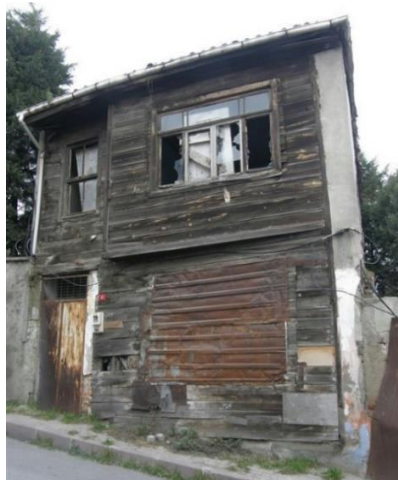
EK E-2

Kültür Varlığı Koruma Envanteri						
Sokak Adı ve Kapı No: Damлатаşı Sokağı, No: 4			İli: İstanbul	İlçesi: Fatih		
			Ada No: 2872	Parsel No: 6		
EV	Anıt Türü: Sivil Mimari			Yaptıran: Bilinmiyor		
	Yapım Tarihi: 19.yy			Mülkiyet: Özel		
Koruma Derecesi	A İYİ	Taşıyıcı Elemanlar	<input type="checkbox"/> A	Üst Yapı	<input type="checkbox"/> A	
	B ORTA		<input type="checkbox"/> B		<input type="checkbox"/> B	
	C KÖTÜ		<input checked="" type="checkbox"/> X		<input checked="" type="checkbox"/> X	
			<input type="checkbox"/> A	Dış Yapı	<input type="checkbox"/> A	
			<input type="checkbox"/> B		<input type="checkbox"/> B	
			<input checked="" type="checkbox"/> X		<input checked="" type="checkbox"/> X

Malzeme ve Yapım Tekniği	Betonarme <input type="checkbox"/>	Ahşap Karkas <input checked="" type="checkbox"/>	Örtü Türü	Teras <input type="checkbox"/>	Düz <input type="checkbox"/>	Kırma <input checked="" type="checkbox"/>

Kagir Yığma (Tuğla) <input type="checkbox"/>	Diğer <input type="checkbox"/>		Kubbe <input type="checkbox"/>	Beşik <input type="checkbox"/>	
	Kagir Yığma (Taş+Tuğla) <input type="checkbox"/>					
MEVCUT DURUMU			Örtü Mazleme	Kiremit <input checked="" type="checkbox"/>	Şingil <input type="checkbox"/>	Sac <input type="checkbox"/>
Özgün <input checked="" type="checkbox"/>	Biraz Değişmiş <input type="checkbox"/>	Eternit <input type="checkbox"/>		Taş <input type="checkbox"/>	Toprak <input type="checkbox"/>	
Büyük Ölçüde Değişmiş <input type="checkbox"/>		Beton <input type="checkbox"/>		Diğer <input type="checkbox"/>		
Yeniden Yapım <input type="checkbox"/>						
K.K.KARARLARI						
İstanbul 1 numaralı K.T.V.K.K.'nun 08.11.2000 gün ve 12385 sayılı kararı ile II. Grup korunması gerekli kültür varlığı olarak tescil edilmiştir.

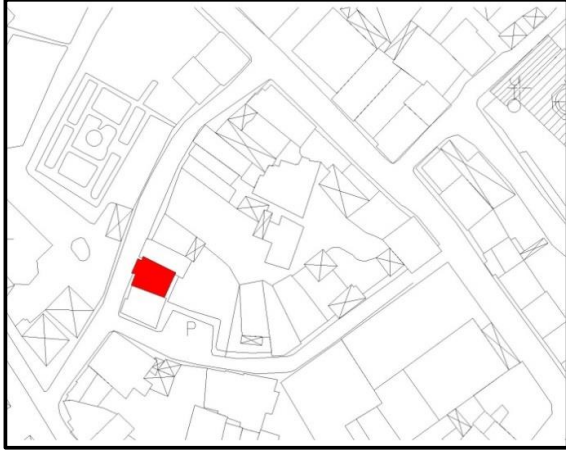
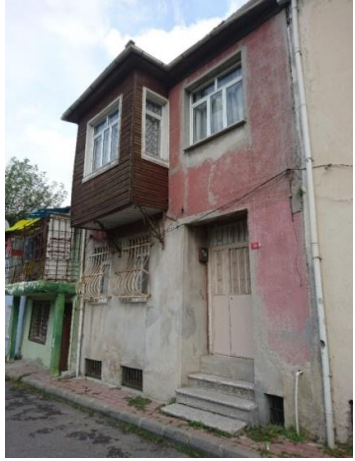
EK F-1

Kültür Varlığı Koruma Envanteri							
Sokak Adı ve Kapı No: Damlaş Sokağı, No: 9			İli: İstanbul	İlçesi: Fatih			
			Ada No: 2873	Parsel No: 2			
EV	Anıt Türü: Sivil Mimari		Yaptıran: Bilinmiyor				
	Yapım Tarihi: 19.yy		Mülkiyet: Özel				
Koruma Derecesi	A İYİ	Taşıyıcı Elemanlar	A	Üst Yapı	A		
	B ORTA		B		X	Dış Yapı	X
	C KÖTÜ		C		C	C

Malzeme ve Yapım Tekniği	Betonarme <input type="checkbox"/>	Ahşap Karkas <input type="checkbox"/>	Örtü Türü	Teras <input type="checkbox"/>	Düz <input type="checkbox"/>	Kırma <input checked="" type="checkbox"/>	
	Kagir Yığma (Tuğla) <input checked="" type="checkbox"/>	Diğer <input type="checkbox"/>		Kubbe <input type="checkbox"/>	Beşik <input type="checkbox"/>		
MEVCUT DURUMU	Özgün <input type="checkbox"/>	Biraz Değişmiş <input type="checkbox"/>	Örtü Mazleme	Kiremit <input checked="" type="checkbox"/>	Şıngıl <input type="checkbox"/>	Sac <input type="checkbox"/>

Büyük Ölçüde Değişmiş <input checked="" type="checkbox"/>	Yeniden Yapım <input type="checkbox"/>		Eternit <input type="checkbox"/>	Taş <input type="checkbox"/>	Toprak <input type="checkbox"/>	Beton <input type="checkbox"/>
K.K.KARARLARI							
İstanbul Yenileme Alanları Kültür ve Tabiat Varlıklarını Koruma Bölge Kurulu'nun 20.06.2008 gün ve 236 sayılı kararınca tescil edilmiştir.							
AYRINTILI ANLATIM							
Mimari açıdan oldukça kötü durumdadır. Cephesinin kara sıva ile sıvanmış, pencerelerin yerinde günümüz pvc pencereler bulunmaktadır. Eski fotoğraflarından cumbasının daha özgün olduğu, pencerelerinin ise düşey sürmeli giyotin pencerelerdir.

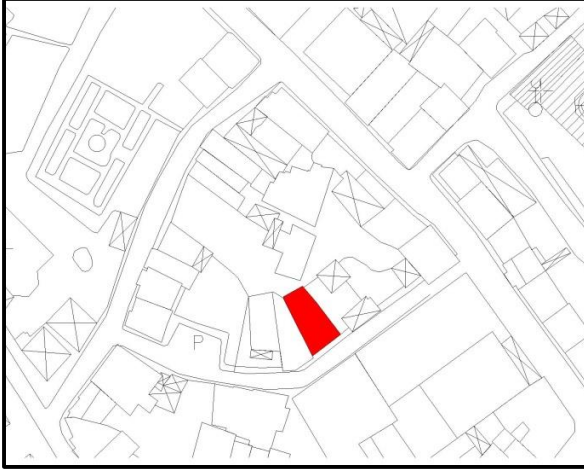
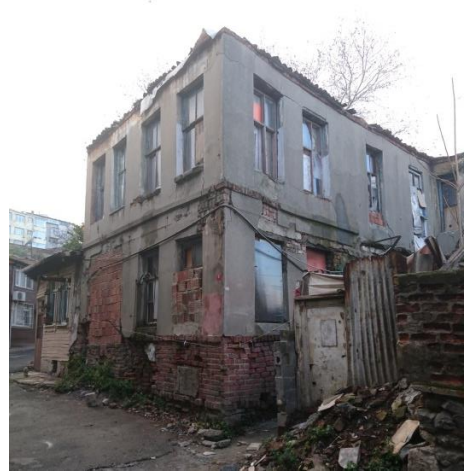
EK F-2

Kültür Varlığı Koruma Envanteri						
Sokak Adı ve Kapı No: Damlatası Sokağı, No: 9			İli: İstanbul	İlçesi: Fatih		
			Ada No: 2873	Parsel No: 15		
EV	Anıt Türü: Sivil Mimari		Yaptıran: Bilinmiyor			
	Yapım Tarihi: 19.yy		Mülkiyet: Özel			
Koruma Derecesi	A İYİ	Taşıyıcı Elemanlar	A	Üst Yapı	A	
	B ORTA		B		Dış Yapı	B
	C KÖTÜ		X		X	X

Malzeme ve Yapım Tekniği	Betonarme <input type="checkbox"/>	Ahşap Karkas <input type="checkbox"/>	Örtü Türü	Teras <input type="checkbox"/>	Düz <input type="checkbox"/>	Kırma <input type="checkbox"/>
	Kagir Yığma (Tuğla) <input checked="" type="checkbox"/>	Diğer <input type="checkbox"/>		Kubbe <input type="checkbox"/>	Beşik <input checked="" type="checkbox"/>	
MEVCUT DURUMU			Örtü Mazleme	Kiremit <input checked="" type="checkbox"/>	Şıngıl <input type="checkbox"/>	Sac <input type="checkbox"/>
Özgün <input checked="" type="checkbox"/>	Biraz Değişmiş <input type="checkbox"/>	Büyük Ölçüde Değişmiş <input type="checkbox"/>		Eternit <input type="checkbox"/>	Taş <input type="checkbox"/>	Toprak <input type="checkbox"/>

Yeniden Yapım <input type="checkbox"/>			Beton <input type="checkbox"/>	Diğer <input type="checkbox"/>		
K.K.KARARLARI						
İstanbul 1 numaralı K.T.V.K.K.'nun 08.11.2000 gün ve 12385 sayılı kararı ile II. Grup korunması gerekli kültür varlığı olarak tescil edilmiştir.

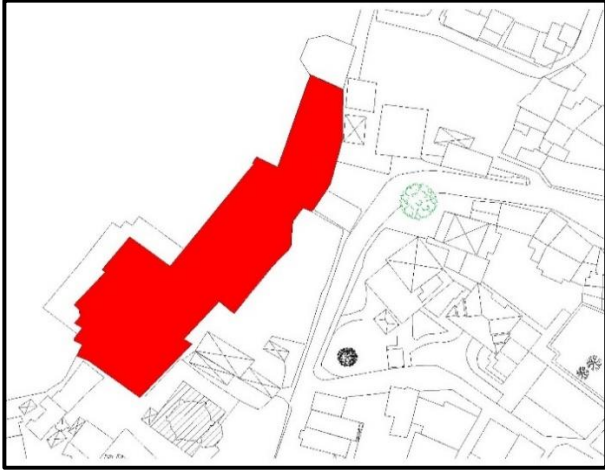
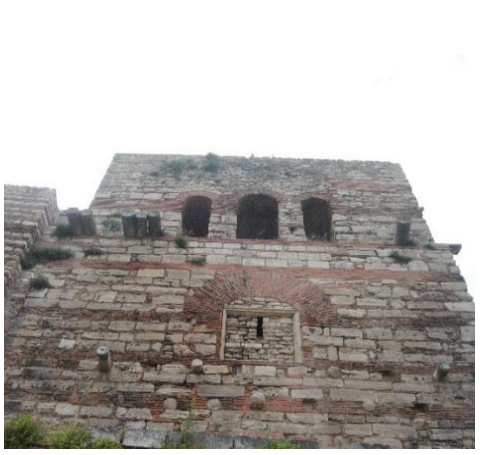
EK G-1

Kültür Varlığı Koruma Envanteri			
Sokak Adı ve Kapı No: Dervişzade Sokağı		İli: İstanbul	İlçesi: Fatih
		Ada No: 2867	Parsel No: 60
DEHLİZ	Anıt Türü: Savunma Yapısı	Yapıran: Bilinmiyor	
	Yapım Tarihi: 10-11.yy	Mülkiyet: Vakıf	
Koruma Derecesi	A İYİ	Taşıyıcı <input checked="" type="checkbox"/>	Üst <input checked="" type="checkbox"/>
	B ORTA	Elemanlar <input type="checkbox"/>	Yapı <input type="checkbox"/>
	C KÖTÜ		
			Dış Yapı <input checked="" type="checkbox"/>
			<input type="checkbox"/>
			<input type="checkbox"/>

Malzeme ve Yapım Tekniği	Betonarme <input type="checkbox"/> Ahşap Karkas <input type="checkbox"/> Kagir Yığma (Tuğla) <input type="checkbox"/> Diğer <input type="checkbox"/> Kagir Yığma (Taş+Tuğla) <input checked="" type="checkbox"/>	Örtü Türü	Teras <input checked="" type="checkbox"/> Düz <input checked="" type="checkbox"/> Kıрма <input type="checkbox"/> Kubbe <input type="checkbox"/> Beşik <input type="checkbox"/>

MEVCUT DURUMU	Özgün <input type="checkbox"/> Biraz Değişmiş <input type="checkbox"/> Büyük Ölçüde Değişmiş <input checked="" type="checkbox"/> Yeniden Yapım <input type="checkbox"/>	Örtü Mazleme	Kiremit <input checked="" type="checkbox"/> Şıngıl <input type="checkbox"/> Sac <input type="checkbox"/> Eternit <input type="checkbox"/> Taş <input checked="" type="checkbox"/> Toprak <input type="checkbox"/> Beton <input type="checkbox"/> Diğer <input checked="" type="checkbox"/>
K.K.KARARLARI			
GEEAYK'nın 13.01.1973 tarih ve 6890 sayılı kararıyla korunması gerekli kültür varlığı olarak tescillidir.			
2001 yılında İstanbul 1 nolu K. ve T. V. K. K. tarafından onaylı projeleri baz alınarak 1. koridorun temizliği tamamlanmıştır.

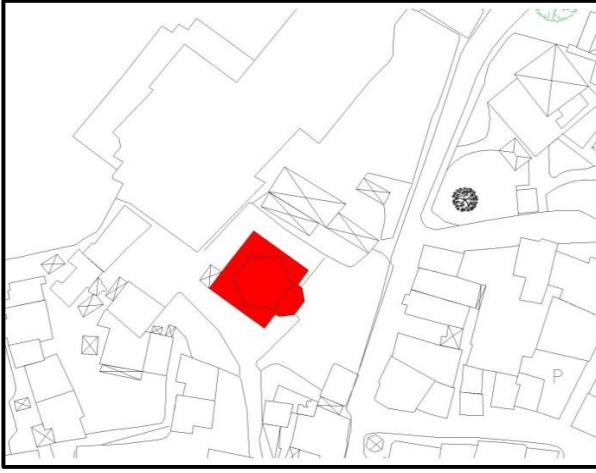
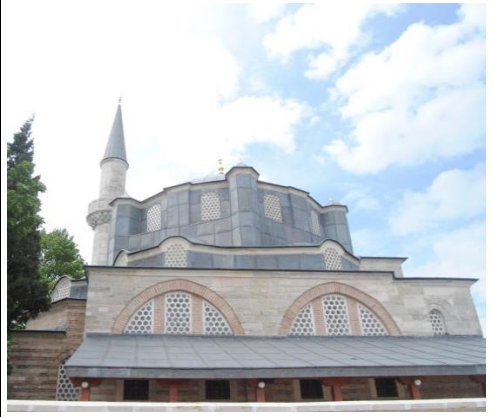
EK G-2

Kültür Varlığı Koruma Envanteri			
Sokak Adı ve Kapı No: Dervişzade Sokağı		İli: İstanbul	İlçesi: Fatih
		Ada No: 2867	Parsel No: 50
CAMİİ	Anıt Türü: Dini Yapı	Yaptıran: Kazasker İvaz Efendi	
	Yapım Tarihi: 16.yy	Mülkiyet: Vakıf	
Koruma Derecesi	A İYİ	Taşıyıcı <input type="checkbox"/>	Üst <input type="checkbox"/>
	B ORTA	Elemanlar <input type="checkbox"/>	Dış <input type="checkbox"/>
	C KÖTÜ		Yapı <input type="checkbox"/>

Malzeme ve Yapım Tekniği	Betonarme <input type="checkbox"/> Ahşap Karkas <input type="checkbox"/> Kagir Yığma (Tuğla) <input type="checkbox"/> Diğer <input type="checkbox"/> Kagir Yığma (Taş+Tuğla) <input checked="" type="checkbox"/>	Örtü Türü	Teras <input type="checkbox"/> Düz <input type="checkbox"/> Kıрма <input type="checkbox"/> Kubbe <input checked="" type="checkbox"/> Beşik <input type="checkbox"/>
MEVCUT DURUMU		Örtü Mazleme	Kiremit <input type="checkbox"/> Şıngıl <input type="checkbox"/> Sac <input type="checkbox"/> Eternit <input type="checkbox"/> Taş <input type="checkbox"/> Toprak <input type="checkbox"/> Beton <input type="checkbox"/> Diğer <input checked="" type="checkbox"/>

Özgün <input type="checkbox"/> Biraz Değişmiş <input type="checkbox"/> Büyük Ölçüde Değişmiş <input checked="" type="checkbox"/> Yeniden Yapım <input type="checkbox"/>			
K.K.KARARLARI			
Bulunamadı

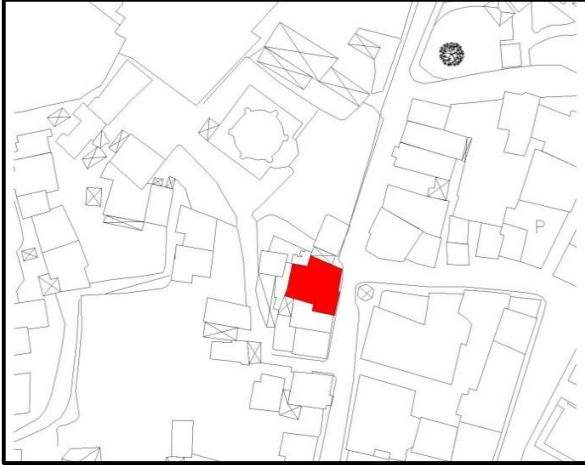
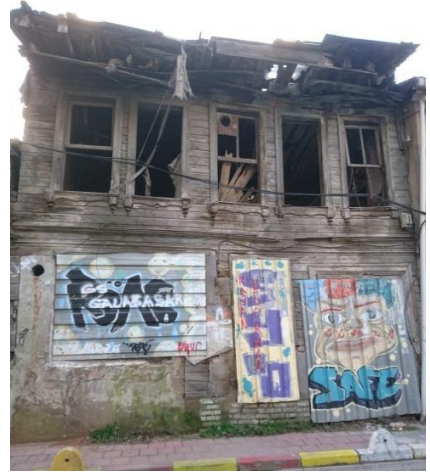
EK G-3

Kültür Varlığı Koruma Envanteri				
Sokak Adı ve Kapı No: Dervişzade Sokağı		İli: İstanbul	İlçesi: Fatih	
		Ada No: 2867	Parsel No: 47	
EV	Anıt Türü: Sivil Mimari		Yapıran: Bilinmiyor	
	Yapım Tarihi: 19.yy		Mülkiyet: Özel	
Koruma Derecesi	A İYİ	Taşıyıcı Elemanlar	A	
	B ORTA		B	
	C KÖTÜ		X	
		Üst Yapı	A B X	
		Dış Yapı	A B X

Malzeme ve Yapım Tekniği	Betonarme <input type="checkbox"/>	Ahşap Karkas <input checked="" type="checkbox"/>	Örtü Türü	
	Kagir Yığma (Tuğla) <input type="checkbox"/>	Diğer <input type="checkbox"/>		Teras <input type="checkbox"/> Düz <input type="checkbox"/> Kıрма <input type="checkbox"/>
	Kagir Yığma (Taş+Tuğla) <input type="checkbox"/>			Kubbe <input type="checkbox"/> Beşik <input checked="" type="checkbox"/>
MEVCUT DURUMU			Örtü Mazleme	
Özgün <input checked="" type="checkbox"/>	Biraz Değişmiş <input type="checkbox"/>	Kiremit <input checked="" type="checkbox"/> Şıngıl <input type="checkbox"/> Sac <input type="checkbox"/>

Büyük Ölçüde Değişmiş <input type="checkbox"/>	Yeniden Yapım <input type="checkbox"/>	Eternit <input type="checkbox"/> Taş <input type="checkbox"/> Toprak <input type="checkbox"/>		
			Beton <input type="checkbox"/> Diğer <input type="checkbox"/>	
K.K.KARARLARI				
AYRINTILI ANLATIM				
<p>Cumbasız, düz cepheli yapı metruk durumdadır. Üst katında yan yan 5 giyotin penceresi bulunmaktadır. Yapı Fatih Belediyesinin Kentsel Rehberinde tescilli gözüke de yapı ile ilgili herhangi bir kurul kararı bulunmamıştır.</p>

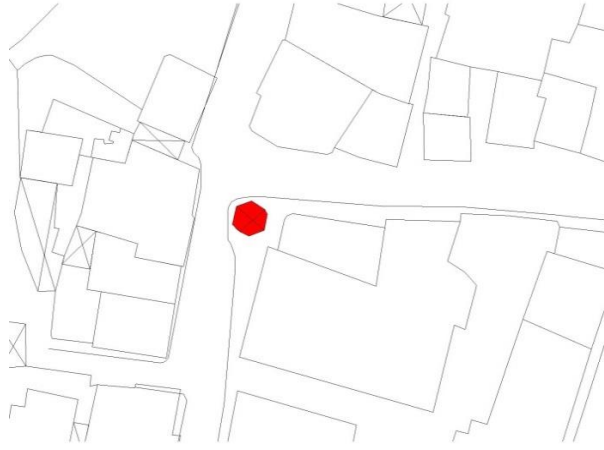
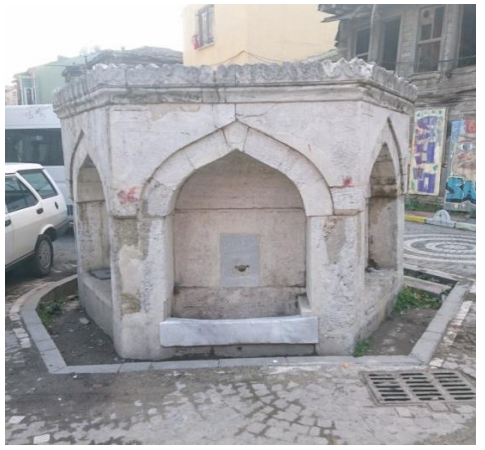
EK G-4

Kültür Varlığı Koruma Envanteri					
Sokak Adı ve Kapı No: Dervişzade Sokağı			İli: İstanbul		İlçesi: Fatih
			Ada No: 2867		Parsel No: 1
ÇEŞME	Anıt Türü: Su Yapısı		Yaptıran: Bilinmiyor		
	Yapım Tarihi: 16.yy		Mülkiyet: Vakıf		
Koruma Derecesi	A İYİ	Taşıyıcı Elemanlar	A	Üst Yapı	A
	B ORTA		B		B
	C KÖTÜ		X		X

Betonarme <input type="checkbox"/> Ahşap Karkas <input type="checkbox"/> Kagir Yığma (Tuğla) <input type="checkbox"/> Diğer <input checked="" type="checkbox"/> Kagir Yığma (Taş+Tuğla) <input type="checkbox"/>			Örtü Türü		
MEVCUT DURUMU Özgün <input checked="" type="checkbox"/> Biraz Değişmiş <input type="checkbox"/> Büyük Ölçüde Değişmiş <input type="checkbox"/> Yeniden Yapım <input type="checkbox"/>			Örtü Mazleme		
K.K.KARARLARI			Teras <input type="checkbox"/> Düz <input checked="" type="checkbox"/> Kıрма <input type="checkbox"/> Kubbe <input type="checkbox"/> Beşik <input type="checkbox"/>

AYRINTILI ANLATIM			Kiremit <input type="checkbox"/> Şingil <input type="checkbox"/> Sac <input type="checkbox"/> Eternit <input type="checkbox"/> Taş <input type="checkbox"/> Toprak <input type="checkbox"/> Beton <input type="checkbox"/> Diğer <input checked="" type="checkbox"/>		
<p>Altgen biçimli çeşmenin her cephesinde bir Türk kemeri yer almaktadır. Üst kenarındaki oymalı bordür bütün cephe boyunca devam etmektedir. Tekneleri doldurulmuş olan çeşmenin maalesef hiçbir cephesinden su akmamaktadır. Bitişiginde yer alan çınar ağacının ne zaman kesildiği bilinmese de 1995 yılında Fatih Belediyesi'nce etrafı açılarak meydana çıkarıldığı bilinmektedir.</p>

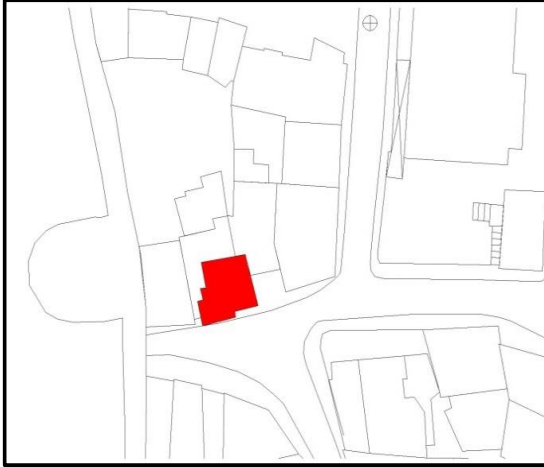
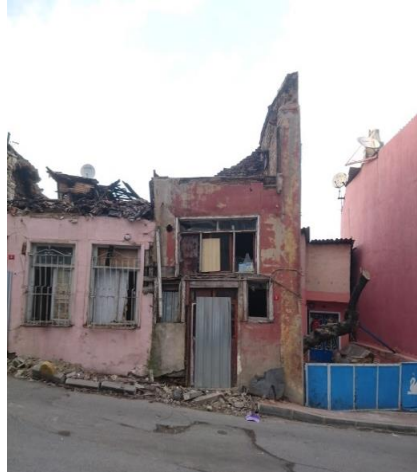
EK G-5

Kültür Varlığı Koruma Envanteri						
Sokak Adı ve Kapı No: Eğrikapı Sokağı			İli: İstanbul		İlçesi: Fatih	
			Ada No: 2867		Parsel No: 2	
EV	Anıt Türü: Sivil Mimari		Yaptıran: Bilinmiyor			
	Yapım Tarihi: 19.yy		Mülkiyet: Özel			
Koruma Derecesi	A İYİ	Taşıyıcı Elemanlar	A	Üst Yapı	A	
	B ORTA		B		B	
	C KÖTÜ		X		X

Malzeme ve Yapım Tekniği	Betonarme <input type="checkbox"/>	Ahşap Karkas <input checked="" type="checkbox"/>	Örtü Türü	Teras <input type="checkbox"/>	Düz <input type="checkbox"/>	Kırma <input type="checkbox"/>
	Kagir Yığma (Tuğla) <input type="checkbox"/>	Diğer <input type="checkbox"/>		Kubbe <input type="checkbox"/>	Beşik <input checked="" type="checkbox"/>	
MEVCUT DURUMU			Örtü Mazleme	Kiremit <input checked="" type="checkbox"/>	Şıngıl <input type="checkbox"/>	Sac <input type="checkbox"/>
Özgün <input checked="" type="checkbox"/>	Biraz Değişmiş <input type="checkbox"/>			Eternit <input type="checkbox"/>	Taş <input type="checkbox"/>	Toprak <input type="checkbox"/>

Büyük Ölçüde Değişmiş <input type="checkbox"/>			Beton <input type="checkbox"/>	Diğer <input type="checkbox"/>		
Yeniden Yapım <input type="checkbox"/>						
K.K.KARARLARI

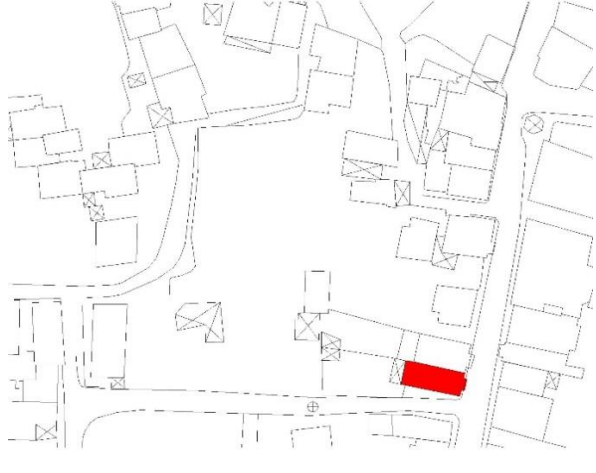
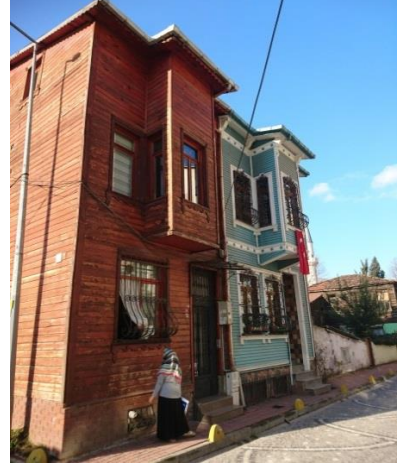
EK H-1

Kültür Varlığı Koruma Envanteri											
Sokak Adı ve Kapı No: Dervişzade Sokağı			İli: İstanbul		İlçesi: Fatih						
			Ada No: 2897		Parsel No: 11						
EV	Anıt Türü: Sivil Mimari		Yaptıran: Bilinmiyor								
	Yapım Tarihi: 19.yy		Mülkiyet: Özel								
Koruma Derecesi	A İYİ	Taşıyıcı Elemanlar	<input checked="" type="checkbox"/>	Üst Yapı	<input checked="" type="checkbox"/>						
	B ORTA		<input type="checkbox"/>		Dış Yapı	<input type="checkbox"/>					
	C KÖTÜ		<input type="checkbox"/>		<input type="checkbox"/>

Malzeme ve Yapım Tekniği	Betonarme <input type="checkbox"/>	Ahşap Karkas <input checked="" type="checkbox"/>	Örtü Türü	Teras <input checked="" type="checkbox"/>	Düz <input type="checkbox"/>
MEVCUT DURUMU			Örtü Mazleme	Kiremit <input checked="" type="checkbox"/>			Şingl <input type="checkbox"/>	Sac <input type="checkbox"/>	Eternit <input type="checkbox"/>	Taş <input type="checkbox"/>	Toprak <input type="checkbox"/>

Özgün <input type="checkbox"/>				Biraz Değişmiş <input type="checkbox"/>			Beton <input type="checkbox"/>			Diğer <input type="checkbox"/>	
Büyük Ölçüde Değişmiş <input type="checkbox"/>			Yeniden Yapım <input checked="" type="checkbox"/>								
K.K.KARARLARI

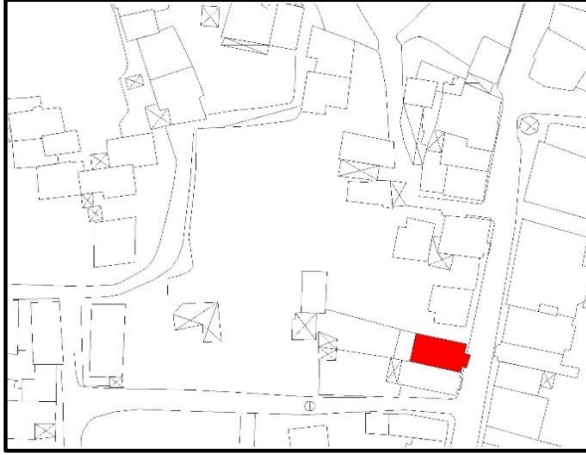
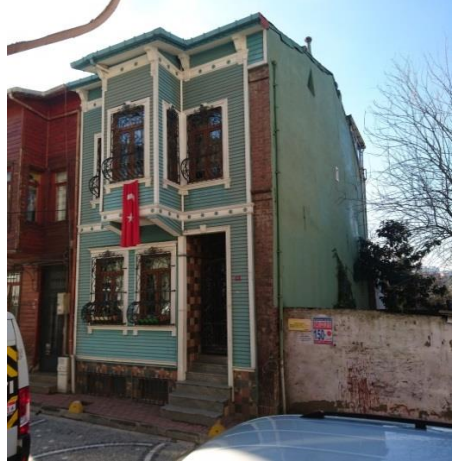
EK H-2

Kültür Varlığı Koruma Envanteri						
Sokak Adı ve Kapı No: Dervişzade Sokağı			İli: İstanbul		İlçesi: Fatih	
			Ada No: 2897		Parsel No: 12	
EV	Anıt Türü: Sivil Mimari		Yaptıran: Bilinmiyor			
	Yapım Tarihi: 19.yy		Mülkiyet: Özel			
Koruma Derecesi	A İYİ	Taşıyıcı Elemanlar	<input checked="" type="checkbox"/>	Üst Yapı	<input checked="" type="checkbox"/>	
	B ORTA		<input type="checkbox"/>		Dış Yapı	<input type="checkbox"/>
	C KÖTÜ		<input type="checkbox"/>		<input type="checkbox"/>

Malzeme ve Yapım Tekniği
Betonarme <input type="checkbox"/> Ahşap Karkas <input checked="" type="checkbox"/> Kagir Yığma (Tuğla) <input type="checkbox"/> Diğer <input type="checkbox"/> Kagir Yığma (Taş+Tuğla) <input type="checkbox"/>			Örtü Türü			
MEVCUT DURUMU Özgün <input type="checkbox"/> Biraz Değişmiş <input type="checkbox"/> Büyük Ölçüde Değişmiş <input type="checkbox"/> Yeniden Yapım <input checked="" type="checkbox"/>			Örtü Mazleme

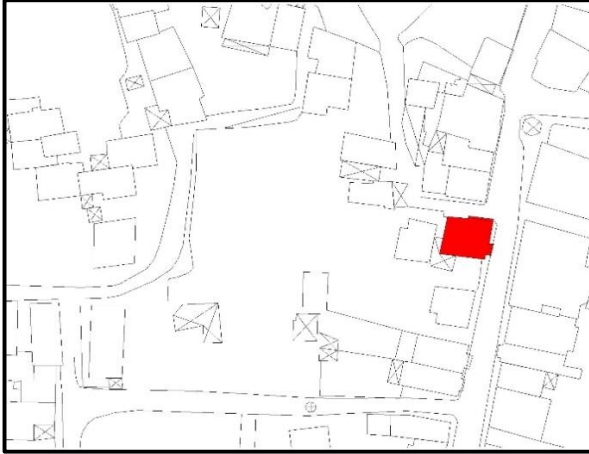
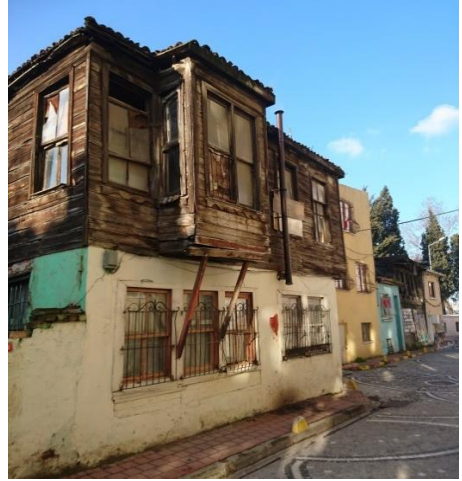
EK H-3

Kültür Varlığı Koruma Envanteri						
Sokak Adı ve Kapı No: Dervişzade Sokağı			İli: İstanbul		İlçesi: Fatih	
			Ada No: 2897		Parsel No: 8	
EV	Amir Türü: Sivil Mimari		Yaptıran: Bilinmiyor			
	Yapım Tarihi: 19.yy		Mülkiyet: Özel			
Koruma Derecesi	A İYİ	Taşıyıcı Elemanlar	<input checked="" type="checkbox"/>	Üst Yapı	<input checked="" type="checkbox"/>	
	B ORTA		<input type="checkbox"/>		Dış Yapı	<input type="checkbox"/>
	C KÖTÜ		<input type="checkbox"/>		<input type="checkbox"/>

Malzeme ve Yapım Tekniği
	Kagir Yığma (Tuğla) <input type="checkbox"/>	Diğer <input type="checkbox"/>		Kubbe <input type="checkbox"/>	Beşik <input type="checkbox"/>	
MEVCUT DURUMU			Örtü Mazleme	Kiremit <input checked="" type="checkbox"/>	Şingil <input type="checkbox"/>	Sac <input type="checkbox"/>
Özgün <input checked="" type="checkbox"/>	Biraz Değişmiş <input type="checkbox"/>			Eternit <input type="checkbox"/>	Taş <input type="checkbox"/>	Toprak <input type="checkbox"/>

Büyük Ölçüde Değişmiş <input type="checkbox"/>			Beton <input type="checkbox"/>	Diğer <input type="checkbox"/>		
Yeniden Yapım <input type="checkbox"/>						
K.K.KARARLARI						
AYRINTILI ANLATIM						
<p>Üst katındaki ahşap yüzeylerinde yer yer dökülmeler görülse de ahşap giyotin pencere ve söveleri ile özgün durumdadır. Dervişzade sokağa bakan cephesindeki dikdörtgen cumbasının daha sonradan çelik gergilerle desteklendiği görülmektedir. Avcıbaşı sokağa bakan cephesinde ise kare cumba bulunmaktadır.</p>

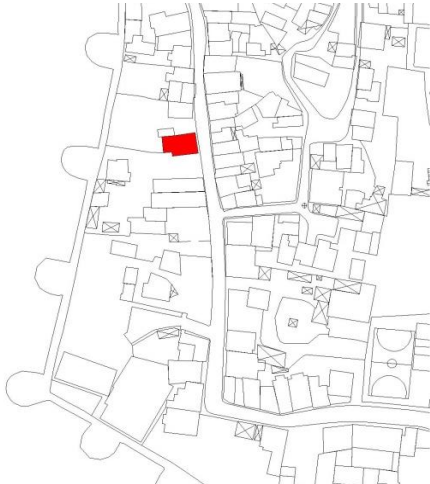
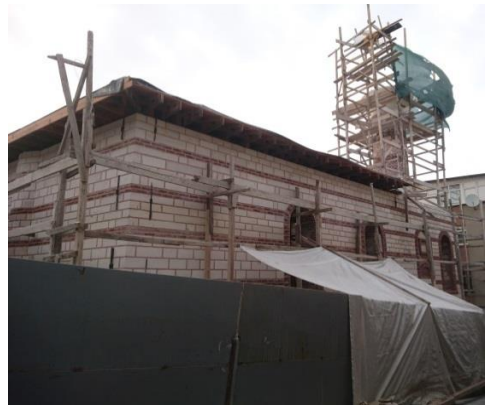
Kültür Varlığı Koruma Envanteri						
Sokak Adı ve Kapı No: Şişhane Caddesi			İli: İstanbul	İlçesi: Fatih		
			Ada No: 2701	Parsel No: 43		
TÜRBE	Anıt Türü: Dini Yapı		Yaptıran: Avcı Başı Mehmet Bey			
	Yapım Tarihi: 15.yy		Mülkiyet: Vakıf			
Koruma Derecesi	A İYİ	Taşıyıcı Elemanlar	<input checked="" type="checkbox"/> X	Üst Yapı	<input checked="" type="checkbox"/> X	
	B ORTA		<input type="checkbox"/> B		<input type="checkbox"/> B	
	C KÖTÜ		<input type="checkbox"/> C		<input type="checkbox"/> C

Malzeme ve Yapım Tekniği	Betonarme <input type="checkbox"/>	Ahşap Karkas <input type="checkbox"/>	Örtü Türü	Teras <input type="checkbox"/>	Düz <input type="checkbox"/>	Kırma <input type="checkbox"/>
	Kagir Yığma (Tuğla) <input type="checkbox"/>	Diğer <input type="checkbox"/>		Kubbe <input type="checkbox"/>	Beşik <input checked="" type="checkbox"/>	
MEVCUT DURUMU	Özgün <input type="checkbox"/>	Biraz Değişmiş <input type="checkbox"/>	Örtü Mazleme	Kiremit <input checked="" type="checkbox"/>	Şıngıl <input type="checkbox"/>	Sac <input type="checkbox"/>

Büyük Ölçüde Değişmiş <input type="checkbox"/>	Yeniden Yapım <input checked="" type="checkbox"/>		Eternit <input type="checkbox"/>	Taş <input type="checkbox"/>	Toprak <input type="checkbox"/>
K.K.KARARLARI						
<p>İ. IV N. K. ve T. V. K. B. K.'nun 23.01.2009 gün ve 2639 sayılı kararıyla korunması gerekli kültür varlığı olarak tescil edilmesine ve Müze denetiminde temel kazısı yapılarak kalıntı rölovesinin getirilmesine karar verilmiştir.</p> <p>26.04.2010 gün ve 3720 sayılı kararıyla da restitüsyon ve restorasyon projelerinin getirilmesine kadar verilmiştir.</p> <p>Vakıflar Genel Müdürlüğü İstanbul 1. Bölge Müdürlüğü'nün 14.09.2012 tarihinde yaptığı başvuru sonucu Bölge Kurulu'nun 17.04.2013 gün ve 1489 sayılı kararıyla yapının temel izlerinin ortaya çıkarılması için Müze denetiminde araştırma kazısının yapılması ortaya çıkacak verilere ilişkin rölove, ayrıntılı rapor ve fotoğraf albümü ile sanat tarihi raporu, restitüsyon ve rekonstrüksiyon projelerinin getirilmesine karar verilmiştir.</p>

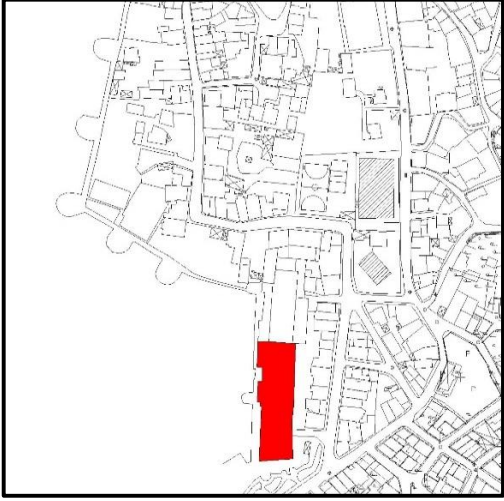
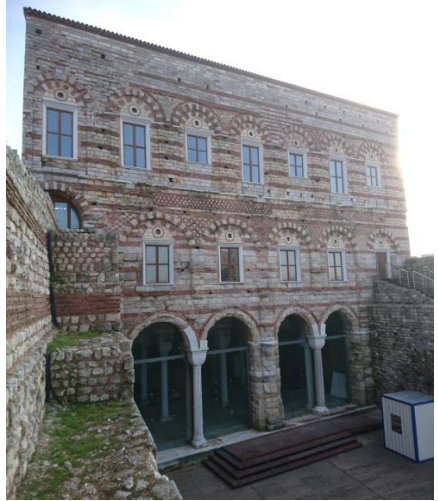
Kültür Varlığı Koruma Envanteri						
Sokak Adı ve Kapı No: Şişhane Caddesi			İli: İstanbul	İlçesi: Fatih		
			Ada No: 2701	Parsel No: 11		
EV	Anıt Türü: Sivil Mimari (Saray Yapısı)		Yaptıran: I.Manuel Komnenos			
	Yapım Tarihi: 10-11.yy		Mülkiyet: Vakıf			
Koruma Derecesi	A İYİ	Taşıyıcı Elemanlar	<input checked="" type="checkbox"/> X	Üst Yapı	<input checked="" type="checkbox"/> X	
	B ORTA		<input type="checkbox"/> B		Dış Yapı	<input type="checkbox"/> B
	C KÖTÜ		<input type="checkbox"/> C		<input type="checkbox"/> C

Malzeme ve Yapım Tekniği	Betonarme <input type="checkbox"/>	Ahşap Karkas <input type="checkbox"/>	Örtü Türü	Teras <input type="checkbox"/>	Düz <input type="checkbox"/>	Kırma <input checked="" type="checkbox"/> X
	Kagir Yığma (Tuğla) <input type="checkbox"/>	Diğer <input type="checkbox"/>		Kubbe <input type="checkbox"/>	Beşik <input type="checkbox"/>	
	Kagir Yığma (Taş+Tuğla) <input checked="" type="checkbox"/> X		Örtü Mazleme	Kiremit <input checked="" type="checkbox"/> X	Şıngıl <input type="checkbox"/>	Sac <input type="checkbox"/>

MEVCUT DURUMU	Özgün <input type="checkbox"/>	Biraz Değişmiş <input type="checkbox"/>		Eternit <input type="checkbox"/>	Taş <input type="checkbox"/>	Toprak <input type="checkbox"/>
	Büyük Ölçüde Değişmiş <input checked="" type="checkbox"/> X		Beton <input type="checkbox"/>	Diğer <input type="checkbox"/>		
	Yeniden Yapım <input type="checkbox"/>					
K.K.KARARLARI						
Yapı GEEAYK'nın 15.11.1975 gün ve 8766 sayılı kararı ile korunması gerekli kültür varlığı olarak tescillidir.						
İ. I N. K. ve T. V. K. K.'nun 10.09.1997 gün ve 8955 sayılı kararıyla ilk rölöve, 23.10.1998 gün ve 10366 sayılı kararıyla da ilk restorasyon projeleri onaylanmıştır.						
İ. IV N. K. ve T. V. K. B. K. 24.12.2008 gün ve 2577 sayılı kararınca avlu kotundaki kapının orijinal zemin kotunun bulunabilmesi için yapılan kazı sırasında ortaya çıkarılan tüm mezar ve kalıntıların korunmasına ilişkin rölövesinin alınmasına karar verilmiştir.

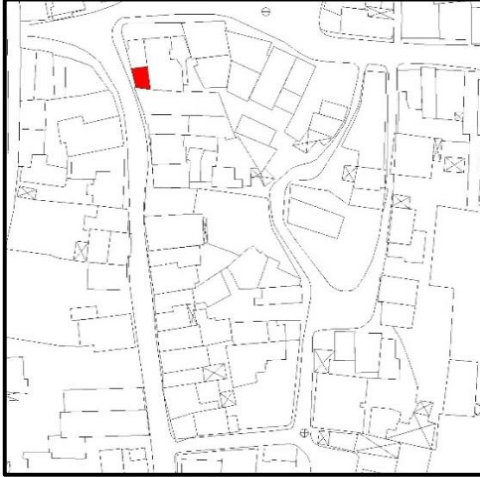
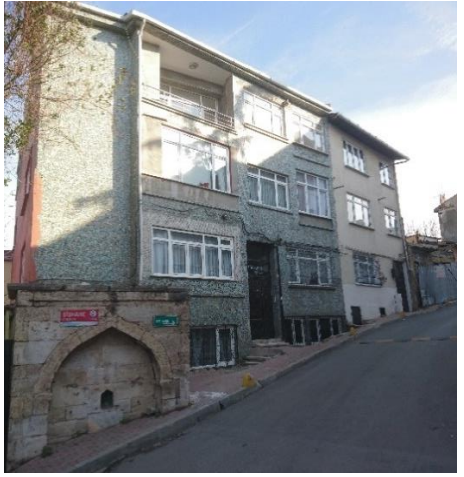
EK J-1

Kültür Varlığı Koruma Envanteri						
Sokak Adı ve Kapı No: Şişhane Caddesi			İli: İstanbul	İlçesi: Fatih		
			Ada No: 2702	Parsel No: 16		
ÇEŞME	Amir Türü: Su Yapısı		Yaptıran: Bilinmiyor			
	Yapım Tarihi: 17.yy		Mülkiyet: Vakıf			
Koruma Derecesi	A İYİ	Taşıyıcı Elemanlar	<input type="checkbox"/> A	Üst Yapı	<input type="checkbox"/> A	
	B ORTA		<input type="checkbox"/> B		<input type="checkbox"/> B	
	C KÖTÜ		<input checked="" type="checkbox"/> X		<input checked="" type="checkbox"/> X

Malzeme ve Yapım Tekniği	Betonarme <input type="checkbox"/>	Ahşap Karkas <input type="checkbox"/>	Örtü Türü	Teras <input type="checkbox"/>	
	Kagir Yığma (Tuğla) <input type="checkbox"/>	Diğer <input checked="" type="checkbox"/>	Düz <input checked="" type="checkbox"/>		Kırma <input type="checkbox"/>	
	Kagir Yığma (Taş+Tuğla) <input type="checkbox"/>			Kubbe <input type="checkbox"/>	Beşik <input type="checkbox"/>

MEVCUT DURUMU			Örtü Mazleme	Kiremit <input type="checkbox"/>	Şingil <input type="checkbox"/>	Sac <input type="checkbox"/>
Özgün <input checked="" type="checkbox"/>	Biraz Değişmiş <input type="checkbox"/>			Eternit <input type="checkbox"/>	Taş <input type="checkbox"/>	Toprak <input type="checkbox"/>
Büyük Ölçüde Değişmiş <input type="checkbox"/>				Beton <input type="checkbox"/>	Diğer <input checked="" type="checkbox"/>	
Yeniden Yapım <input type="checkbox"/>						
K.K.KARARLARI						
İstanbul IV N.K. ve T. V. K. B. K. M. 'nün 27.05.2008 tarih ve 1124 sayılı yazısından yapının tescilli olduğu anlaşılmaktadır.						
AYRINTILI ANLATIM						
Kesme taştan, klasik Osmanlı Mimarisi Üslubunda inşa edilmiş, dikdörtgen planlı bir çeşmedir. Etrafi işgal edilmiş durumdadır. Zaman içinde yapılmış olan yol çalışmaları sebebiyle, çeşmenin yalağı tamamen gömülmüş ve yok olmuştur.

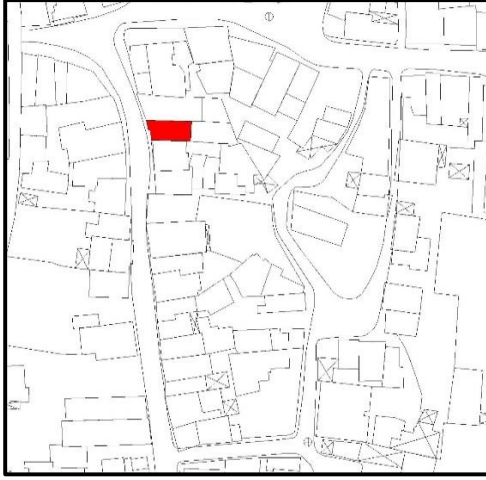
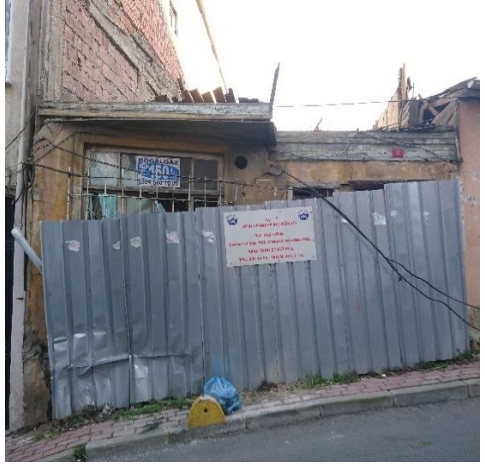
EK J-2

Kültür Varlığı Koruma Envanteri						
Sokak Adı ve Kapı No: Şişhane Caddesi, No:7			İli: İstanbul		İlçesi: Fatih	
			Ada No: 2702		Parsel No: 13	
EV	Anıt Türü: Sivil Mimari		Yaptıran: Bilinmiyor			
	Yapım Tarihi: 19.yy		Mülkiyet: Özel			
Koruma Derecesi	A İYİ	Taşıyıcı Elemanlar	A	Üst Yapı	A	
	B ORTA		B		Dış Yapı	B
	C KÖTÜ		X		X	X

Malzeme ve Yapım Tekniği	Betonarme <input type="checkbox"/>	Ahşap Karkas <input checked="" type="checkbox"/>	Örtü Türü	Teras <input type="checkbox"/>	Düz <input type="checkbox"/>	Kırma <input checked="" type="checkbox"/>
	Kagir Yığma (Tuğla) <input type="checkbox"/>	Diğer <input type="checkbox"/>		Kubbe <input type="checkbox"/>	Beşik <input type="checkbox"/>	
	Kagir Yığma (Taş+Tuğla) <input type="checkbox"/>					
MEVCUT DURUMU			Örtü Mazleme	Kiremit <input checked="" type="checkbox"/>	Şıngıl <input type="checkbox"/>	Sac <input type="checkbox"/>
Özgün <input checked="" type="checkbox"/>	Biraz Değişmiş <input type="checkbox"/>	Eternit <input type="checkbox"/>		Taş <input type="checkbox"/>	Toprak <input type="checkbox"/>

Büyük Ölçüde Değişmiş <input type="checkbox"/>	Yeniden Yapım <input type="checkbox"/>	Beton <input type="checkbox"/>		Diğer <input checked="" type="checkbox"/>		
K.K.KARARLARI						
İstanbul II. N. Y. A. K. V. K. B. K.' nun 04.07.2017 tarih ve 239 sayılı kararında yapının tescilli olduğu anlaşılmaktadır.

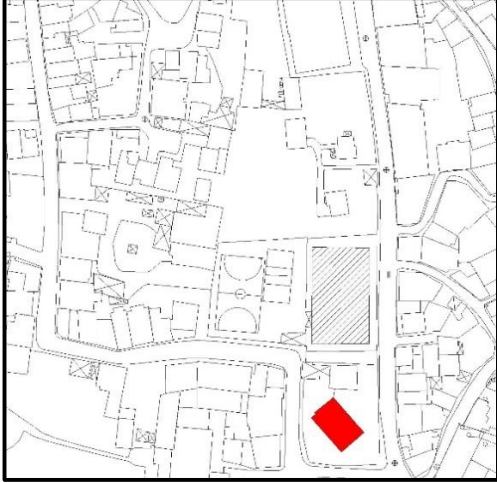
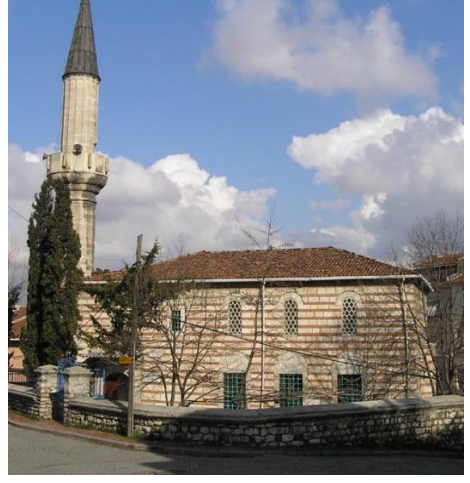
EK K-1

Kültür Varlığı Koruma Envanteri						
Sokak Adı ve Kapı No: Mumhane Caddesi, No:53			İli: İstanbul		İlçesi: Fatih	
			Ada No: 2703		Parsel No: 2	
CAMİİ	Anıt Türü: Dini Yapı		Yaptıran: Hatice ve Beyhan Sultan			
	Yapım Tarihi: 1805		Mülkiyet: Vakıf			
Koruma Derecesi	A İYİ	Taşıyıcı Elemanlar	<input checked="" type="checkbox"/>	Üst Yapı	<input checked="" type="checkbox"/>	
	B ORTA		<input type="checkbox"/>		Dış Yapı	<input type="checkbox"/>
	C KÖTÜ		<input type="checkbox"/>		<input type="checkbox"/>

Malzeme ve Yapım Tekniği
MEVCUT DURUMU			Örtü Mazleme			
Özgün <input type="checkbox"/> Biraz Değişmiş <input type="checkbox"/> Büyük Ölçüde Değişmiş <input type="checkbox"/> Yeniden Yapım <input checked="" type="checkbox"/>			Kiremit <input checked="" type="checkbox"/> Şingil <input type="checkbox"/> Sac <input type="checkbox"/> Eternit <input type="checkbox"/> Taş <input type="checkbox"/> Toprak <input type="checkbox"/> Beton <input type="checkbox"/> Diğer <input type="checkbox"/>

K.K.KARARLARI						
<p>GEEAYK'nın 19.04.1974 gün ve 7762 sayılı kararınca; üst pencerelerin genişletilerek nispetlerinin bulunması, saçak detaylarının daha narin halledilmesi, minare kaidesinin karaktere uygun hale getirilmesi şartı ile yeniden yapılabileceğine karar verilmiştir.</p> <p>Karardan kısa süre sonra 12.07.1974 gün ve 7909 sayılı kararında ise ilaveler getirilerek 4 ayak üstüne inşa edilmiş olan mahfilin, kaybolan kitabenin yerinin boş bırakılmasına ve çatı altında kirpi saçak yapılmasına karar verilmiştir.</p> <p>GEEAYK'nın 06.06.1980 gün ve 12035 sayılı kararıyla caminin yeniden ihya edildiği ve kayıp olan kitabenin Türk İslam Eserleri Müzesinde muhafaza halde olduğu bu yüzden boş bırakılan yere tekrara monte edilmesi gerektiğine karar verilmiştir.</p>

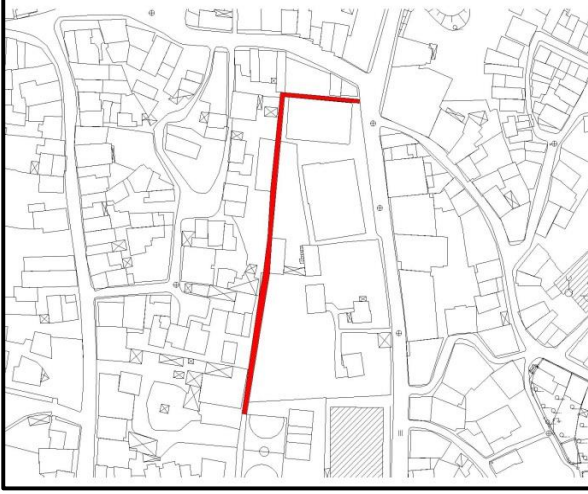
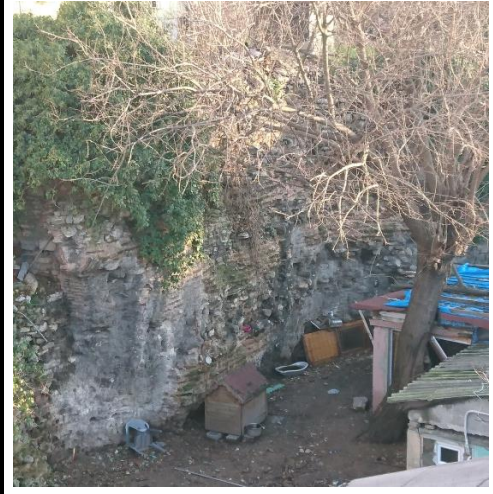
Kültür Varlığı Koruma Envanteri							
Sokak Adı ve Kapı No:			İli: İstanbul	İlçesi: Fatih			
			Ada No: 2703	Parsel No: 44			
SUR	Amir Türü: Savunma Yapısı		Yaptıran: İmparator Heraklius				
	Yapım Tarihi: 7.yy		Mülkiyet: Vakıf				
Koruma Derecesi	A İYİ	Taşıyıcı Elemanlar	A	Üst Yapı	A		
	B ORTA		X		B	Dış Yapı	B
	C KÖTÜ		C		X	X

Malzeme ve Yapım Tekniği	Betonarme <input type="checkbox"/>	Ahşap Karkas <input type="checkbox"/>	Örtü Türü	Teras <input type="checkbox"/>	Düz <input type="checkbox"/>	Kırma <input type="checkbox"/>	
	Kagir Yığma (Tuğla) <input type="checkbox"/>	Diğer <input type="checkbox"/>		Kubbe <input type="checkbox"/>	Beşik <input type="checkbox"/>		
	Kagir Yığma (Taş+Tuğla) <input checked="" type="checkbox"/>						
MEVCUT DURUMU			Örtü Mazleme	Kiremit <input type="checkbox"/>	Şngıl <input type="checkbox"/>	Sac <input type="checkbox"/>	
Özgün <input checked="" type="checkbox"/>	Biraz Değişmiş <input type="checkbox"/>			Eternit <input type="checkbox"/>	Taş <input type="checkbox"/>	Toprak <input type="checkbox"/>

Büyük Ölçüde Değişmiş <input type="checkbox"/>	Yeniden Yapım <input type="checkbox"/>			Beton <input type="checkbox"/>	Diğer <input type="checkbox"/>		
K.K.KARARLARI							
İstanbul IV. N.K.ve T.V.K.B.K.'nun 07.02.2008 gün ve 1930 sayılı kararıyla korunması gerekli kültür varlığı olarak tescillidir.							
AYRINTILI ANLATIM							
Duvar moloz taş ve 4-5 sıra tuğla hatılardan oluşmaktadır. Duvarın estetiği halen görünür durumda olsa da özgün olmayan malzemeler ile bazı yerlerinin çimento ile sıvıldığı görülmektedir.

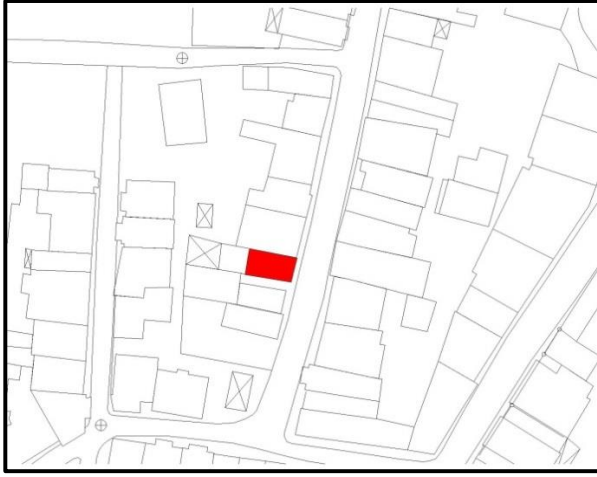
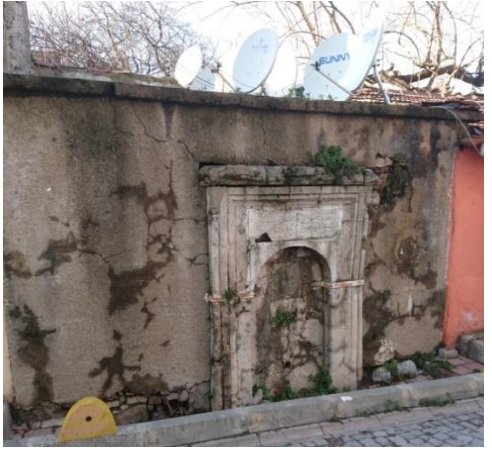
Kültür Varlığı Koruma Envanteri						
Sokak Adı ve Kapı No: Dervişzade Sokağı			İli: İstanbul	İlçesi: Fatih		
			Ada No: 2866	Parsel No: 4		
ÇEŞME	Anıt Türü: Su Yapısı		Yaptıran: Bilinmiyor			
	Yapım Tarihi: 18.yy		Mülkiyet: Vakıf			
Koruma Derecesi	A İYİ	Taşıyıcı Elemanlar	A	Üst Yapı	A	
	B ORTA		B		B	
	C KÖTÜ		X		X

Büyük Ölçüde Değişmiş <input type="checkbox"/>	Yeniden Yapım <input type="checkbox"/>	Beton <input checked="" type="checkbox"/>		Diğer <input type="checkbox"/>		
K.K.KARARLARI						
Çeşme İ.I.N. K. ve T.V.K.K.'nun 12.12.1990 gün ve 2354 sayılı kararıyla korunması gerekli kültür varlığı olarak tescillidir.						
AYRINTILI TANIM						
Klasik üsluba sahip çeşme, yarım kemerli bir nişten ibarettir. Yoldaki 3 satırlı mermer kitabesi yerinde olsa da, musluğu yerinde değildir ve nişi yüzeyindeki kırılmalar sebebiyle ağır hasarlı durumdadır.

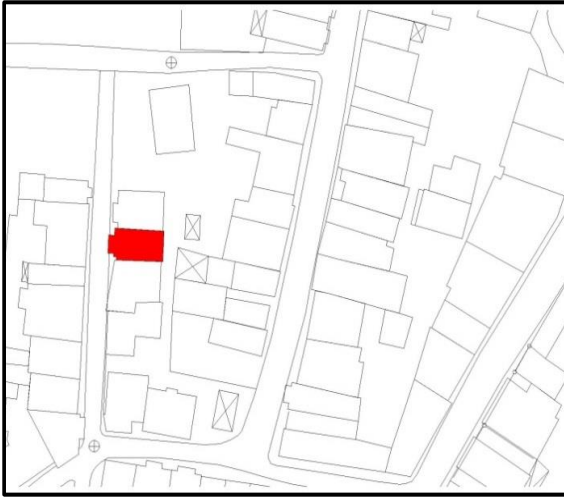
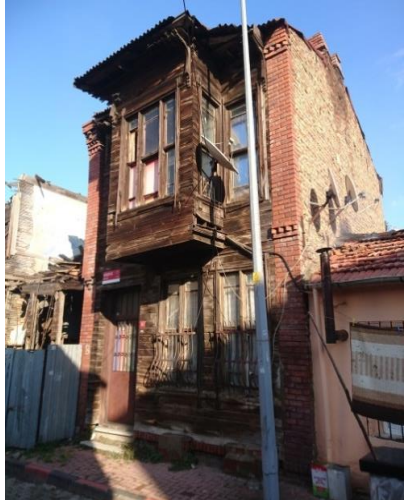
Kültür Varlığı Koruma Envanteri						
Sokak Adı ve Kapı No: Kavata Sokağı, No:6			İli: İstanbul	İlçesi: Fatih		
			Ada No: 2866	Parsel No: 21		
EV	Anıt Türü: Sivil Mimari		Yaptıran: Bilinmiyor			
	Yapım Tarihi: 19.yy		Mülkiyet: Özel			
Koruma Derecesi	A İYİ	Taşıyıcı Elemanlar	<input checked="" type="checkbox"/>	Üst Yapı	<input checked="" type="checkbox"/>	
	B ORTA		<input type="checkbox"/>		Dış Yapı	<input type="checkbox"/>
	C KÖTÜ		<input type="checkbox"/>		<input type="checkbox"/>

Malzeme ve Yapım Tekniği	Betonarme <input type="checkbox"/>	Ahşap Karkas <input checked="" type="checkbox"/>	Örtü Türü	Teras <input type="checkbox"/>	Düz <input type="checkbox"/>	Kırma <input checked="" type="checkbox"/>
	Kagir Yığma (Tuğla) <input type="checkbox"/>	Diğer <input type="checkbox"/>		Kubbe <input type="checkbox"/>	Beşik <input type="checkbox"/>	
	Kagir Yığma (Taş+Tuğla) <input type="checkbox"/>

MEVCUT DURUMU			Örtü Mazleme	Kiremit <input checked="" type="checkbox"/>	Şngil <input type="checkbox"/>	Sac <input type="checkbox"/>
Özgün <input checked="" type="checkbox"/>	Biraz Değişmiş <input type="checkbox"/>	Eternit <input type="checkbox"/>		Taş <input type="checkbox"/>	Toprak <input type="checkbox"/>	
Büyük Ölçüde Değişmiş <input type="checkbox"/>	Yeniden Yapım <input type="checkbox"/>	Beton <input type="checkbox"/>		Diğer <input type="checkbox"/>		
K.K.KARARLARI						
Taşınmaz Kültür Varlıklarını Koruma Yüksek Kurulunun 16.09.1987 gün ve 3618 sayılı kararıyla tescillidir.						
AYRINTILI TANIM						
Ahşap dış cephesi özgünlüğünü halen korumaktadır. Kare cumbası üzerinde yer yer bozulmalar görülmektedir. Yan parsellere çift sıralı tuğla duvarlar ile bağlıdır. Cephedeki pencereler düşey ahşap giyotin pencereler olup özgünlüğü halen korumaktadır.

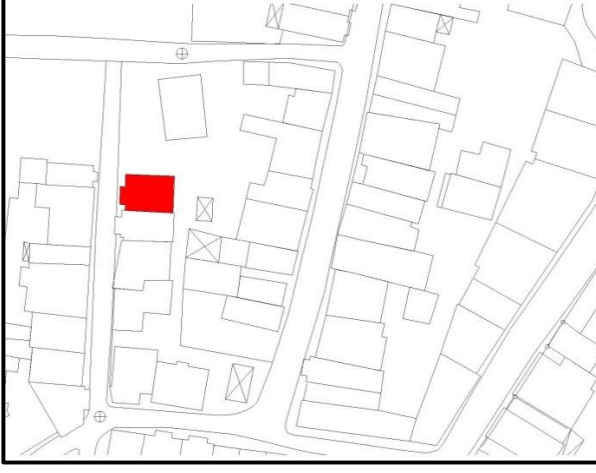
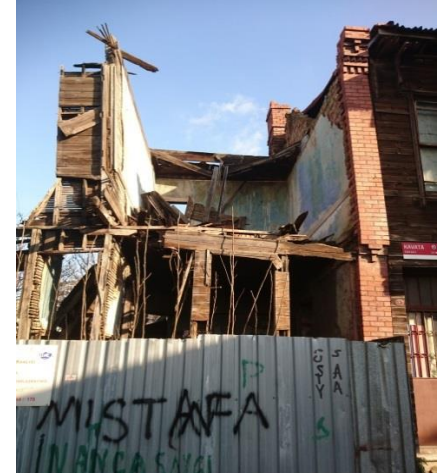
Kültür Varlığı Koruma Envanteri						
Sokak Adı ve Kapı No: Kavata Sokağı, No:6			İli: İstanbul	İlçesi: Fatih		
			Ada No: 2866	Parsel No: 22		
EV	Anıt Türü: Sivil Mimari		Yapıran: Bilinmiyor			
	Yapım Tarihi: 19.yy		Mülkiyet: Özel			
Koruma Derecesi	A İYİ	Taşıyıcı Elemanlar	A	Üst Yapı	A	
	B ORTA		B		B	
	C KÖTÜ		X		X	
				Dış Yapı	A B X

Malzeme ve Yapım Tekniği	Betonarme <input type="checkbox"/>	Ahşap Karkas <input checked="" type="checkbox"/>	Örtü Türü	Teras <input type="checkbox"/>	Düz <input type="checkbox"/>	Kırma <input checked="" type="checkbox"/>
	Kagir Yığma (Tuğla) <input type="checkbox"/>	Diğer <input type="checkbox"/>		Kubbe <input type="checkbox"/>	Beşik <input type="checkbox"/>	
	Kagir Yığma (Taş+Tuğla) <input type="checkbox"/>		Örtü Mazleme	Kiremit <input checked="" type="checkbox"/>	Şngıl <input type="checkbox"/>	Sac <input type="checkbox"/>
MEVCUT DURUMU				Eternit <input type="checkbox"/>	Taş <input type="checkbox"/>	Toprak <input type="checkbox"/>

Özgün <input checked="" type="checkbox"/>	Biraz Değişmiş <input type="checkbox"/>		Beton <input type="checkbox"/>	Diğer <input type="checkbox"/>	
	Büyük Ölçüde Değişmiş <input type="checkbox"/>					
	Yeniden Yapım <input type="checkbox"/>					
K.K.KARARLARI						
Dış cephesinin büyük çoğunluğu yıkıldığı yapı İ. İ N.K. ve T.V.K.K.'nun 16.09.1987 gün ve 3618 sayılı kararıyla tescillidir.						
İ. İ N.K. ve T.V.K.K.'NUN 12.02.1999 gün ve 10609 sayılı kararında yapının basit onarım talebi için yapılan başvurunun kabul edilmediği ve esaslı onarım kapsamında kaldığı açıklanmaktadır.						
AYRINTILI TANIM						
Ahşap dış cephesi özgünlüğünü halen korumaktadır. Kare cumbası üzerinde yer yer bozulmalar görülmektedir. Yan parsellere çift sıralı tuğla duvarlar ile bağlıdır. Cephedeki pencereler düşey ahşap giyotin pencereler olup özgünlüğü halen korumaktadır.

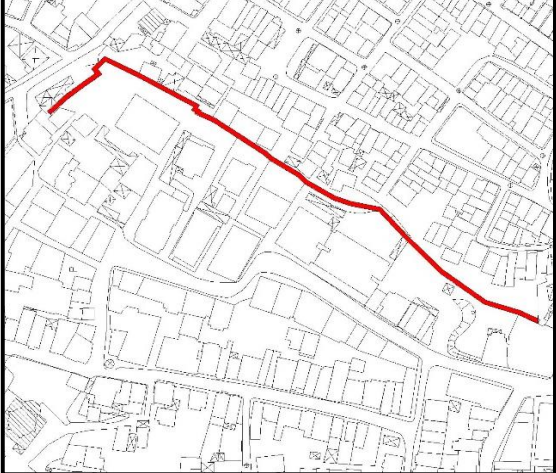
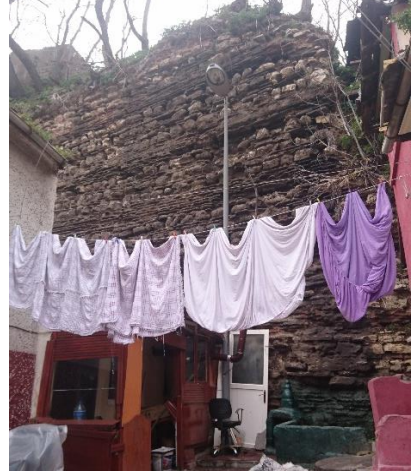
EK M-1

Kültür Varlığı Koruma Envanteri						
Sokak Adı ve Kapı No:			İli: İstanbul	İlçesi: Fatih		
			Ada No: 2891	Parsel No: 95		
Anıt Türü: Savunma Yapısı						
SUR	Yaptıran: İmparator Heraklius			Mimari Çağı: Bizans Mimarisi		
	Yapım Tarihi: 7.yy			Mülkiyet: Vakıf		
Koruma Derecesi	A İYİ	Taşıyıcı Elemanlar	A	Üst Yapı	A	
	B ORTA		B		B	
	C KÖTÜ		X		X	Dış Yapı

Malzeme ve Yapım Tekniği	Betonarme <input type="checkbox"/>	Ahşap Karkas <input type="checkbox"/>	Örtü Türü	Teras <input type="checkbox"/>	Düz <input type="checkbox"/>	Kırma <input type="checkbox"/>
	Kagir Yığma (Tuğla) <input type="checkbox"/>	Diğer <input type="checkbox"/>		Kubbe <input type="checkbox"/>	Beşik <input type="checkbox"/>	
	Kagir Yığma (Taş+Tuğla) <input checked="" type="checkbox"/>					
MEVCUT DURUMU			Örtü Mazleme	Kiremit <input type="checkbox"/>	Şıngıl <input type="checkbox"/>	Sac <input type="checkbox"/>
Özgün <input checked="" type="checkbox"/>				Eternit <input type="checkbox"/>	Taş <input type="checkbox"/>	Toprak <input type="checkbox"/>

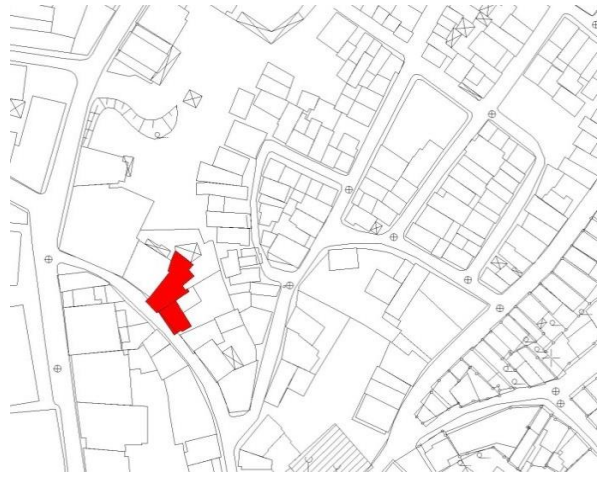
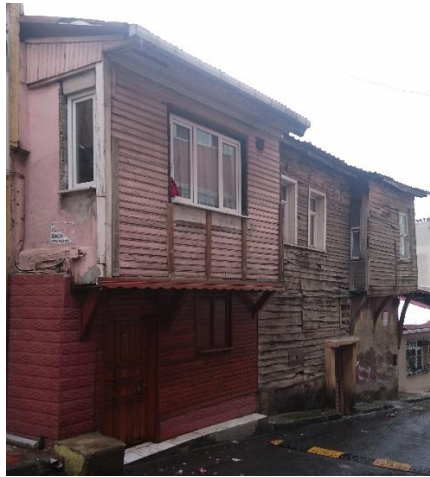
EK M-2

Kültür Varlığı Koruma Envanteri						
Sokak Adı ve Kapı No: Sakalar Yokuşu, No:5-7			İli: İstanbul	İlçesi: Fatih		
			Ada No: 2891	Parsel No: 4-5		
EV	Anıt Türü: Sivil Mimari		Yaptıran: Bilinmiyor			
	Yapım Tarihi: 19.yy		Mülkiyet: Özel			
Koruma Derecesi	A İYİ	Taşıyıcı Elemanlar	A	Üst Yapı	A	
	B ORTA		X		B	
	C KÖTÜ		C		X	Dış Yapı
					X

Malzeme ve Yapım Tekniği	Betonarme <input type="checkbox"/>	Ahşap Karkas <input checked="" type="checkbox"/>	Örtü Türü	Teras <input type="checkbox"/>	Düz <input type="checkbox"/>	Kırma <input checked="" type="checkbox"/>
	Kagir Yığma (Tuğla) <input type="checkbox"/>	Diğer <input type="checkbox"/>		Kubbe <input type="checkbox"/>	Beşik <input type="checkbox"/>	
MEVCUT DURUMU			Örtü Mazleme	Kiremit <input type="checkbox"/>	Şingil <input type="checkbox"/>	Sac <input type="checkbox"/>
Özgün <input type="checkbox"/>	Biraz Değişmiş <input type="checkbox"/>	Büyük Ölçüde Değişmiş <input checked="" type="checkbox"/>		Eternit <input checked="" type="checkbox"/>	Taş <input type="checkbox"/>	Toprak <input type="checkbox"/>

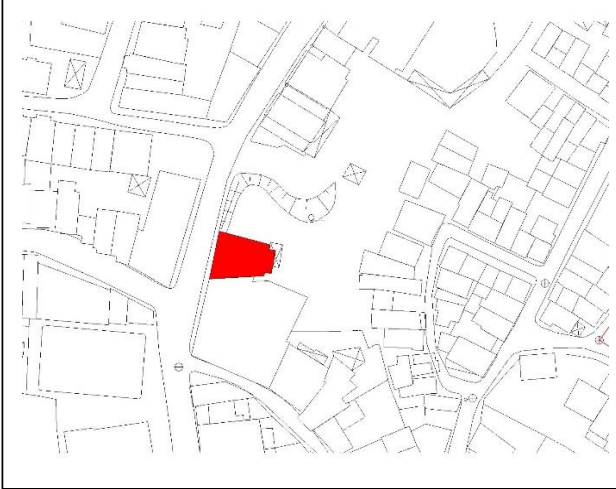
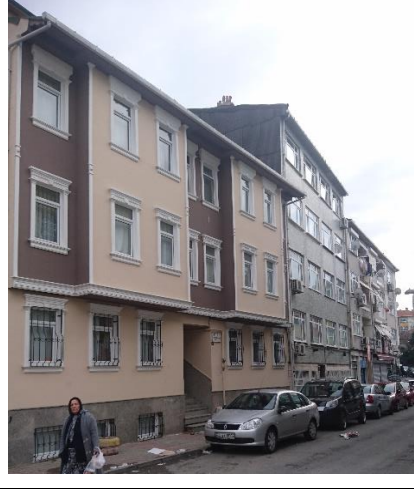
EK M-3

Kültür Varlığı Koruma Envanteri						
Sokak Adı ve Kapı No: Çetrik Pabuçlu Sokağı, No:15			İli: İstanbul	İlçesi: Fatih		
			Ada No: 2891	Parsel No: 10		
EV	Anıt Türü: Sivil Mimari		Yaptıran: Bilinmiyor			
	Yapım Tarihi: 21.yy		Mülkiyet: Özel			
Koruma Derecesi	A İYİ	Taşıyıcı Elemanlar	Üst Yapı	Dış Yapı		
	B ORTA					
	C KÖTÜ

Malzeme ve Yapım Tekniği	Betonarme <input checked="" type="checkbox"/>	Ahşap Karkas <input type="checkbox"/>	Örtü Türü	Teras <input type="checkbox"/>	Düz <input type="checkbox"/>	Kırma <input checked="" type="checkbox"/>
	Kagir Yığma (Tuğla) <input type="checkbox"/>	Diğer <input type="checkbox"/>		Kubbe <input type="checkbox"/>	Beşik <input type="checkbox"/>	
	Kagir Yığma (Taş+Tuğla) <input type="checkbox"/>					
MEVCUT DURUMU			Örtü Mazleme	Kiremit <input type="checkbox"/>	Şingil <input type="checkbox"/>	Sac <input type="checkbox"/>
Özgün <input type="checkbox"/>	Biraz Değişmiş <input type="checkbox"/>	Eternit <input checked="" type="checkbox"/>		Taş <input type="checkbox"/>	Toprak <input type="checkbox"/>

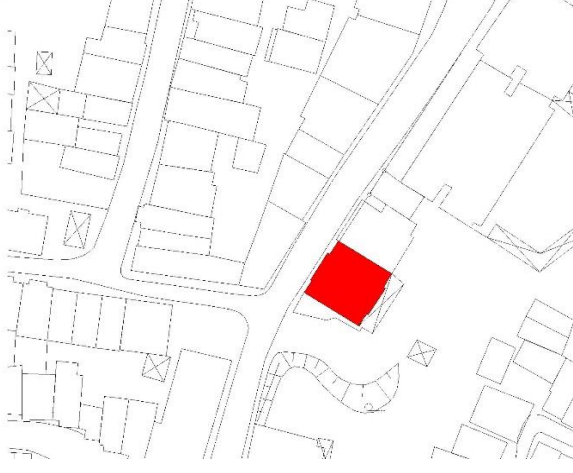
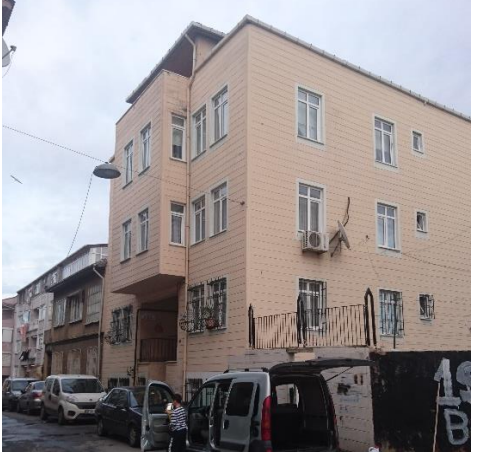
EK M-4

Kültür Varlığı Koruma Envanteri						
Sokak Adı ve Kapı No: Çetrik Pabuçlu Sokağı, No:17			İli: İstanbul	İlçesi: Fatih		
			Ada No: 2891	Parsel No: 11		
EV	Anıt Türü: Sivil Mimari		Yapıran: Bilinmiyor			
	Yapım Tarihi: 19.yy		Mülkiyet: Özel			
Koruma Derecesi	A İYİ	Taşıyıcı Elemanlar	A	Üst Yapı	A	
	B ORTA		B		Dış Yapı	B
	C KÖTÜ		X		X	X

Malzeme ve Yapım Tekniği	Betonarme <input checked="" type="checkbox"/>	Ahşap Karkas <input type="checkbox"/>	Örtü Türü	Teras <input type="checkbox"/>	Düz <input type="checkbox"/>	Kırma <input checked="" type="checkbox"/>
	Kagir Yığma (Tuğla) <input type="checkbox"/>	Diğer <input type="checkbox"/>		Kubbe <input type="checkbox"/>	Beşik <input type="checkbox"/>	
	Kagir Yığma (Taş+Tuğla) <input type="checkbox"/>					
MEVCUT DURUMU			Örtü Mazleme	Kiremit <input type="checkbox"/>	Şingil <input type="checkbox"/>	Sac <input type="checkbox"/>
Özgün <input type="checkbox"/>	Biraz Değişmiş <input type="checkbox"/>	Eternit <input checked="" type="checkbox"/>		Taş <input type="checkbox"/>	Toprak <input type="checkbox"/>
