KADIR HAS ÜNİVERSİTESİ
FEN BİLİMLERİ ENSTİTÜSÜ
MİMARLIK ANABİLİM DALI

**AYVANSARAY MAHALLESİNİN
TARİHSEL ÇEVRE ANALİZİ**

YÜKSEK LİSANS TEZİ

İSTANBUL, EKİM, 2018

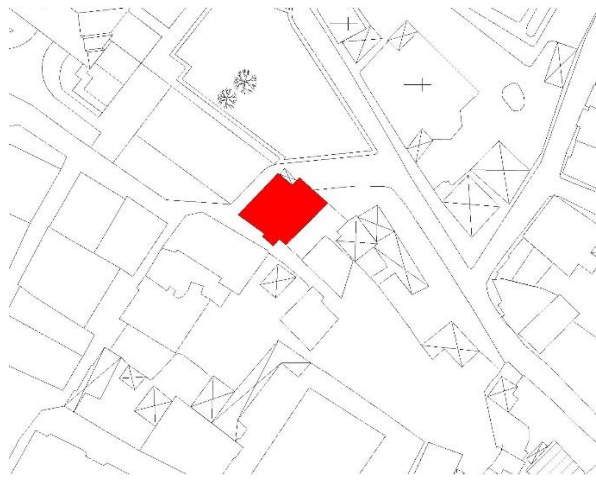
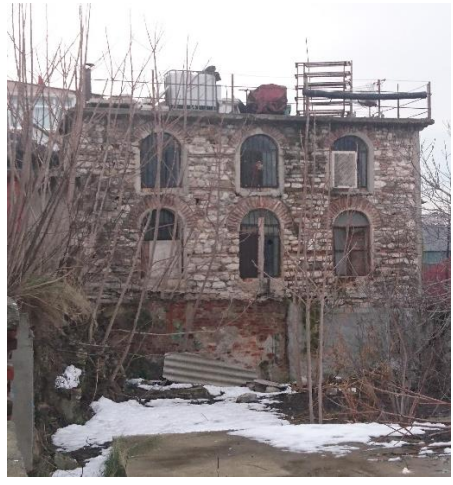
EK M-5

Kültür Varlığı Koruma Envanteri					
Sokak Adı ve Kapı No: Mahkeme Külhanı			İli: İstanbul		İlçesi: Fatih
Sokağı, No:12			Ada No: 2891		Parsel No: 23
EV	Amir Türü: Su Yapısı		Yapıran: Hatice Sultan		
	Yapım Tarihi: 15.yy		Mülkiyet: Vakıf		
Koruma Derecesi		A İYİ	Taşıyıcı Elemanlar	A	Üst Yapı
		B ORTA	B	B	Dış Yapı
		C KÖTÜ	X	X	X

Malzeme ve Yapım Tekniği	Betonarme <input type="checkbox"/>	Ahşap Karkas <input type="checkbox"/>	Kagir Yığma (Tuğla) <input checked="" type="checkbox"/>	Diğer <input type="checkbox"/>	Kagir Yığma (Taş+Tuğla) <input type="checkbox"/>
			Örtü Türü	Teras <input type="checkbox"/>	Düz <input checked="" type="checkbox"/>
				Kırma <input type="checkbox"/>	Kubbe <input type="checkbox"/>
				Beşik <input type="checkbox"/>	
MEVCUT DURUMU			Örtü Mazleme	Kiremit <input type="checkbox"/>	Şingil <input type="checkbox"/>
Özgün <input type="checkbox"/>	Biraz Değişmiş <input type="checkbox"/>	Büyük Ölçüde Değişmiş <input checked="" type="checkbox"/>		Sac <input type="checkbox"/>	Eternit <input type="checkbox"/>

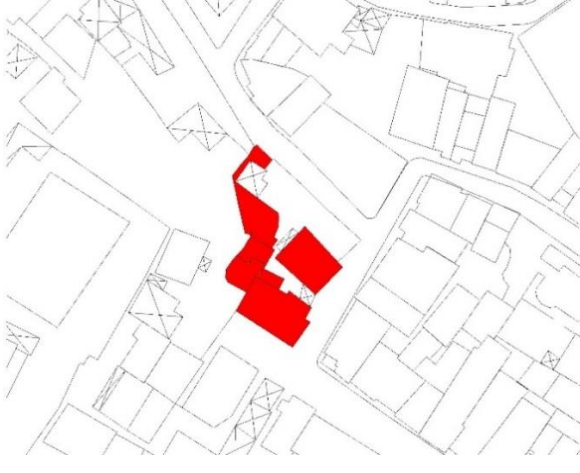
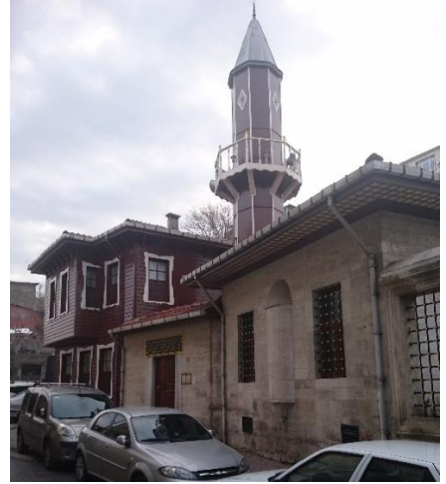
EK M-6

Sokak Adı ve Kapı No: Ağaçlı Çeşme Sokağı, No:84		İli: İstanbul	İlçesi: Fatih
		Ada No: 2891	Parsel No: 29
TÜRBE	Amir Türü: Dini Yapı	Yaptıran: Şehit Ali Paşa	
	Yapım Tarihi: 1712	Mülkiyet: Vakıf	
Koruma Derecesi	A İYİ	Taşıyıcı <input checked="" type="checkbox"/>	Üst <input checked="" type="checkbox"/>
	B ORTA	Elemanlar <input type="checkbox"/>	Dış Yapı <input type="checkbox"/>
	C KÖTÜ		Yapı <input type="checkbox"/>

Malzeme ve Yapım Tekniği	Betonarme <input type="checkbox"/>	Ahşap Karkas <input type="checkbox"/>	Örtü Türü Teras <input type="checkbox"/> Düz <input type="checkbox"/> Kıрма <input checked="" type="checkbox"/> Kubbe <input type="checkbox"/> Beşik <input type="checkbox"/>
	Kagir Yığma (Tuğla) <input checked="" type="checkbox"/>	Diğer <input type="checkbox"/>	
	Kagir Yığma (Taş+Tuğla) <input type="checkbox"/>		
MEVCUT DURUMU		Örtü Mazleme	Kiremit <input checked="" type="checkbox"/> Şıngıl <input type="checkbox"/> Sac <input type="checkbox"/> Eternit <input type="checkbox"/> Taş <input type="checkbox"/> Toprak <input type="checkbox"/> Beton <input type="checkbox"/> Diğer <input type="checkbox"/>

Özgün <input type="checkbox"/>	Biraz Değişmiş <input type="checkbox"/>		
Büyük Ölçüde Değişmiş <input checked="" type="checkbox"/>			
Yeniden Yapım <input type="checkbox"/>			
K.K.KARARLARI			
Taşınmaz Kültür ve Tabiat Varlıkları Yüksek Kurulu'nun 16.09.1987 gün ve 3618 sayılı kararı ile tescillidir			
AYRINTILI TANIM			
<p>18.yy'da padişah III. Ahmet'in sadrazamlarından Şehit Ali Paşa tarafından görülen bir rüya üzerine 1716 yılında sahabelerden Ebu Gifari için inşa ettirilmiştir . 1812 yılında Sultan II. Mahmut'un annesi Nakşidil Sultan tarafından kesme taş ile yeniden inşa ettirilmiştir . Türbe ile bir bütünlük sağlayan Çınarlıçeşme mescidi Cumhuriyet'in ilk zamanlarına kadar bakımlı olduğu anlaşılmakta ancak sonraki yıllarda harap duruma geldiği için 1980'li yıllarda yeniden yapıldığı bilinmektedir.</p> <p>Oldukça küçük bir hazire niteliğindeki türbe açık türbelere girmektedir. Türbenin güney ve batı yönlerinden lokma demir parmaklığa sahip pencere, harpuştalı ve özenli bir kesme taş işçiliğine sahip duvarlarla çevrilidir (Şekil 210-211). Ağaçlıçeşme sokak üzerinden girilen kapıdan mescidin hariminden geçilerek ulaşılmaktadır .</p>

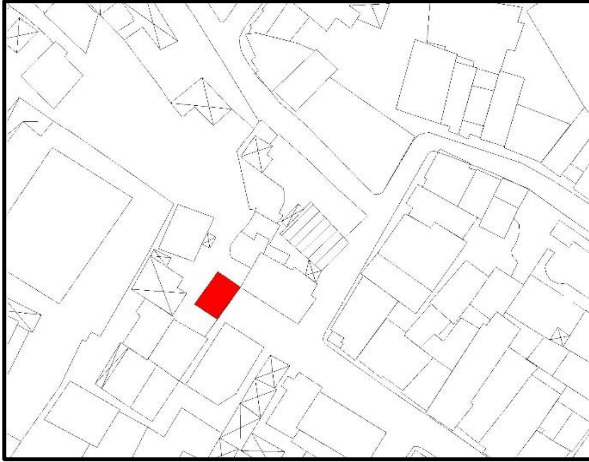
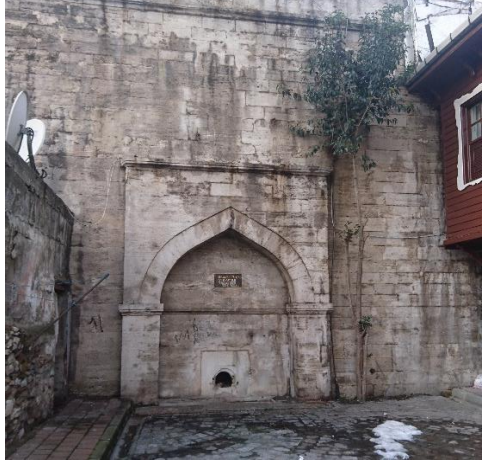
Kültür Varlığı Koruma Envanteri						
Sokak Adı ve Kapı No: Ağaçlı Çeşme Sokağı			İli: İstanbul	İlçesi: Fatih		
			Ada No: 2891	Parsel No: 30		
ÇEŞME	Amir Türü: Su Yapısı		Yaptıran: Şehit Ali Paşa			
	Yapım Tarihi: 1712		Mülkiyet: Vakıf			
Koruma Derecesi	A İYİ	Taşıyıcı Elemanlar	<input checked="" type="checkbox"/>	Üst Yapı	<input type="checkbox"/>	
	B ORTA		<input type="checkbox"/>	<input checked="" type="checkbox"/>	Dış Yapı	
	C KÖTÜ		<input type="checkbox"/>	<input type="checkbox"/>	<input type="checkbox"/>

Malzeme ve Yapım Tekniği	Betonarme <input type="checkbox"/>	Ahşap Karkas <input type="checkbox"/>	Örtü Türü	Teras <input type="checkbox"/>	Düz <input checked="" type="checkbox"/>	Kırma <input type="checkbox"/>
	Kagir Yığma (Tuğla) <input type="checkbox"/>	Diğer <input checked="" type="checkbox"/>		Kubbe <input type="checkbox"/>	Beşik <input type="checkbox"/>	
MEVCUT DURUMU			Örtü Mazleme	Kiremit <input type="checkbox"/>	Şingil <input type="checkbox"/>	Sac <input type="checkbox"/>

Özgün <input checked="" type="checkbox"/>	Biraz Değişmiş <input type="checkbox"/>	Büyük Ölçüde Değişmiş <input type="checkbox"/>		Eternit <input type="checkbox"/>	Taş <input type="checkbox"/>	Toprak <input checked="" type="checkbox"/>
Yeniden Yapım <input type="checkbox"/>			Beton <input type="checkbox"/>	Diğer <input type="checkbox"/>		
K.K.KARARLARI						
Taşınmaz Kültür ve Tabiat Varlıkları Yüksek Kurulu'nun 16.09.1987 gün ve 3618 sayılı kararı ile tescillidir

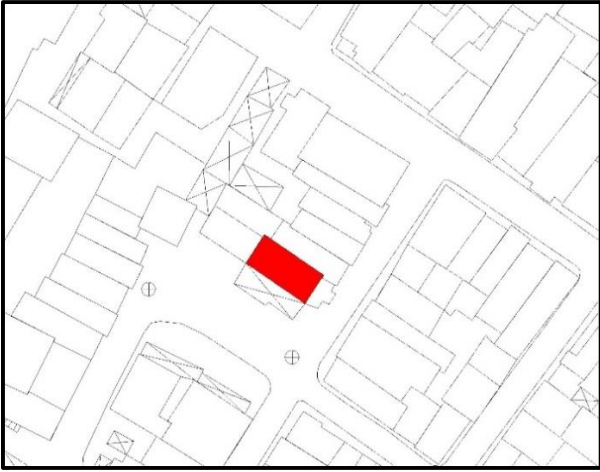
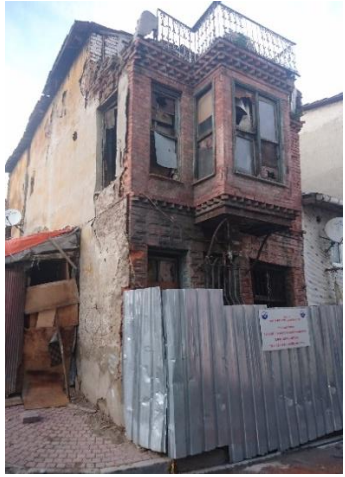
Kültür Varlığı Koruma Envanteri																																																						
Sokak Adı ve Kapı No: Eğrikapı Fırını Sokak			İli: İstanbul	İlçesi: Fatih																																																		
			Ada No: 2891	Parsel No: 37																																																		
EV	Yaptıran: Bilinmiyor		Yaptıran: Bilinmiyor																																																			
	Yapım Tarihi: 19.yy		Mülkiyet: Özel																																																			
Koruma Derecesi	A İYİ	Taşıyıcı Elemanlar	<input type="checkbox"/> A	Üst Yapı	<input type="checkbox"/> A																																																	
	B ORTA		<input type="checkbox"/> B		<input type="checkbox"/> B																																																	
	C KÖTÜ		<input checked="" type="checkbox"/> X		<input checked="" type="checkbox"/> X

<table><tr> <td rowspan="2">Malzeme ve Yapım Tekniği</td> <td>Betonarme <input type="checkbox"/></td> <td>Ahşap Karkas <input checked="" type="checkbox"/></td> <td rowspan="2">Örtü Türü</td> <td>Teras <input type="checkbox"/></td> <td>Düz <input type="checkbox"/></td> <td>Kırma <input checked="" type="checkbox"/></td> </tr><tr> <td colspan="7"> <p>Metruk durumdaki yapının girişi sac ile kapatılmış durumdadır. Tuğla cephesi, ahşap pencereleri ve tuğla kirpi saçakları ile yapının bir SMÖ olduğu belli olsa da ilgili herhangi bir kurul kararı bulunamamıştır.</p> </td> </tr></table>

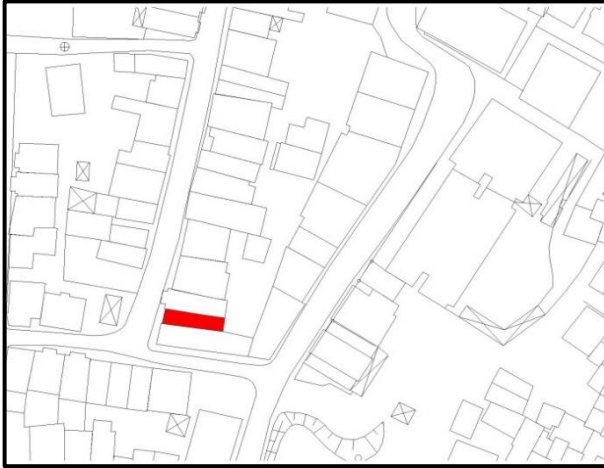
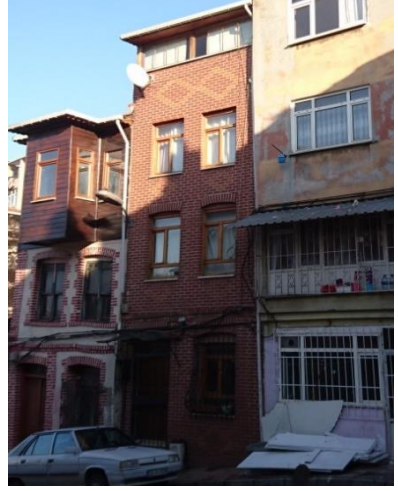
Kültür Varlığı Koruma Envanteri							
Sokak Adı ve Kapı No: Dervişzade Sokak, No: 73			İli: İstanbul		İlçesi: Fatih		
			Ada No: 2892		Parsel No: 2		
EV	Anıt Türü: Sivil Mimari		Yapıran: Bilinmiyor				
	Yapım Tarihi: 19.yy		Mülkiyet: Özel				
Koruma Derecesi	A İYİ	Taşıyıcı Elemanlar	<input checked="" type="checkbox"/>	Üst Yapı	A B X		
	B ORTA		<input type="checkbox"/>	Dış Yapı	A B X		
	C KÖTÜ		<input type="checkbox"/>

Malzeme ve Yapım Tekniği	Betonarme <input checked="" type="checkbox"/>	Ahşap Karkas <input type="checkbox"/>	Örtü Türü	Teras <input checked="" type="checkbox"/>	Düz <input type="checkbox"/>	Kırma <input type="checkbox"/>	
	Kagir Yığma (Tuğla) <input type="checkbox"/>	Diğer <input type="checkbox"/>		Kubbe <input type="checkbox"/>	Beşik <input checked="" type="checkbox"/>		
MEVCUT DURUMU			Örtü Mazleme	Kiremit <input type="checkbox"/>		Şingil <input checked="" type="checkbox"/>	Sac <input type="checkbox"/>

Özgün <input type="checkbox"/>	Biraz Değişmiş <input type="checkbox"/>	Büyük Ölçüde Değişmiş <input type="checkbox"/>		Eternit <input type="checkbox"/>	Taş <input type="checkbox"/>	Toprak <input type="checkbox"/>	Beton <input type="checkbox"/>
Yeniden Yapım <input checked="" type="checkbox"/>							
K.K.KARARLARI							
İstanbul I N. K. ve T. V. K. K.'nun 09.11.1988 tarih ve 693 sayılı karar ile korunması gerekli kültür varlığı olarak tescillidir.							
AYRINTILI ANLATIM							
Düz tuğla cephesinden yapının yeniden yapıldığı anlaşılmaktadır. Ancak cephesindeki tuğlaların fabrikasyon olması ve en üstteki teras kat yapıyı tescilli olsa da mevcut görüntüsünü geleneksel mimariden uzak gözükmemektedir.

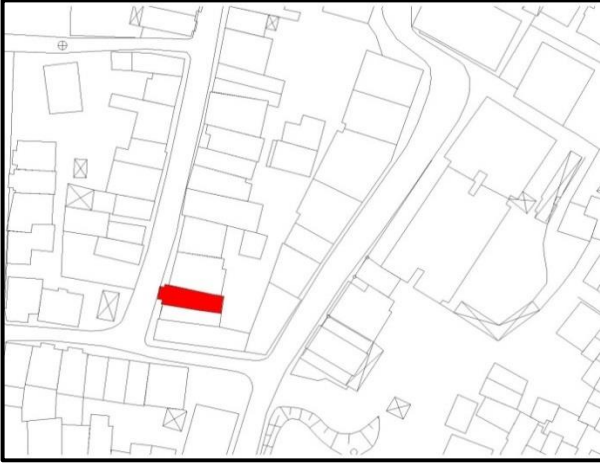
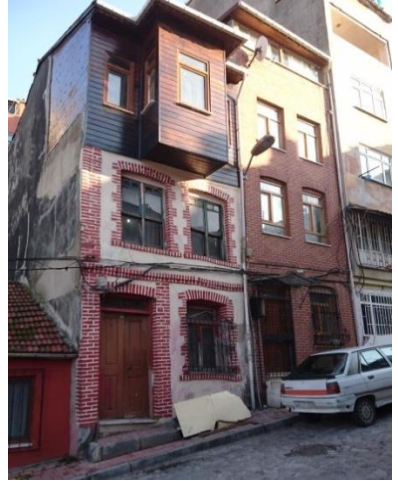
Kültür Varlığı Koruma Envanteri						
Sokak Adı ve Kapı No: Dervişzade Sokak, No: 71			İli: İstanbul	İlçesi: Fatih		
			Ada No: 2892	Parsel No: 3		
Anıt Türü: Sivil Mimari						
EV	Yaptıran: Bilinmiyor			Mimari Çağı: Osmanlı Mimarisi		
	Yapım Tarihi: 19.yy			Mülkiyet: Özel		
Koruma Derecesi	A İYİ	Taşıyıcı Elemanlar	<input checked="" type="checkbox"/>	Üst Yapı	A X C	
	B ORTA		<input type="checkbox"/>		Dış Yapı	A X C
	C KÖTÜ		<input type="checkbox"/>

Malzeme ve Yapım Tekniği	Betonarme <input type="checkbox"/>	Ahşap Karkas <input type="checkbox"/>	Örtü Türü	Teras <input type="checkbox"/>	Düz <input type="checkbox"/>	Kırma <input type="checkbox"/>
	Kagir Yığma (Tuğla) <input checked="" type="checkbox"/>	Diğer <input type="checkbox"/>		Kubbe <input type="checkbox"/>	Beşik <input checked="" type="checkbox"/>	
MEVCUT DURUMU			Örtü Mazleme	Kiremit <input checked="" type="checkbox"/>	Şingil <input type="checkbox"/>	Sac <input type="checkbox"/>

Özgün <input type="checkbox"/>				Eternit <input type="checkbox"/>	Taş <input type="checkbox"/>	Toprak <input type="checkbox"/>
Biraz Değişmiş <input type="checkbox"/>				Beton <input type="checkbox"/>	Diğer <input type="checkbox"/>	
Büyük Ölçüde Değişmiş <input checked="" type="checkbox"/>						
Yeniden Yapım <input type="checkbox"/>						
K.K.KARARLARI						
İstanbul I N. K. ve T. V. K. K.'nun 09.11.1988 tarih ve 693 sayılı karar ile korunması gerekli kültür varlığı olarak tescillidir.						
AYRINTILI ANLATIM						
Bulunan eski fotoğrafı ile mukayese edildiğinde pencere, kapı ve cephe köşelerindeki özgün tuğlaların yerine son derece kötü fabrikasyon tuğla kullanıldığı ve 2.kat cephesinin farklı mimari zevkin ürünü olarak ahşap kaplandığı anlaşılmaktadır.

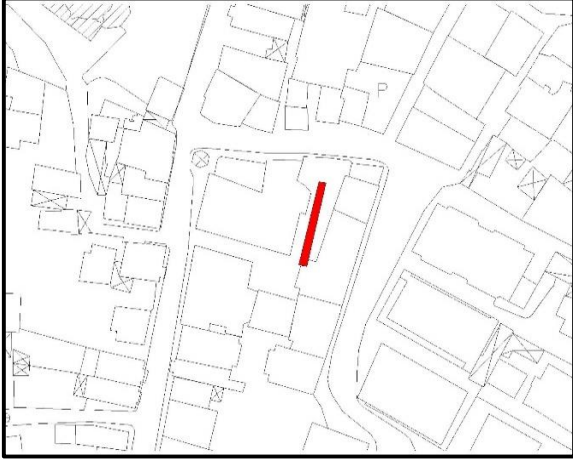
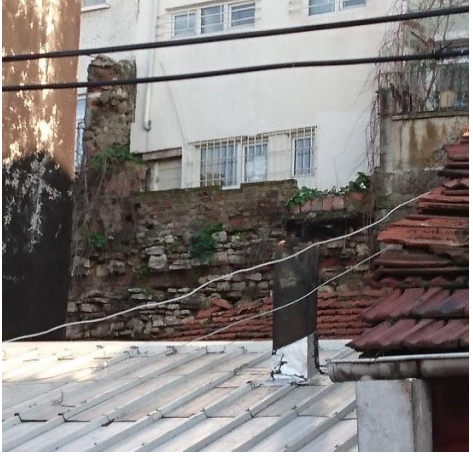
Kültür Varlığı Koruma Envanteri						
Sokak Adı ve Kapı No: Çetlik Pabuçlu Sokağı			İli: İstanbul		İlçesi: Fatih	
			Ada No: 2892		Parsel No: 44	
SUR	Anıt Türü: Savunma Yapısı		Yaptıran: İmparator Heraklius			
	Yapım Tarihi: 7.yy		Mülkiyet: Vakıf			
Koruma Derecesi	A İYİ	Taşıyıcı Elemanlar	<input type="checkbox"/> A	Üst Yapı	<input type="checkbox"/> A	
	B ORTA		<input checked="" type="checkbox"/> X		<input type="checkbox"/> B	
	C KÖTÜ		<input type="checkbox"/> C		<input checked="" type="checkbox"/> X	
				Dış Yapı	<input type="checkbox"/> A <input type="checkbox"/> B <input checked="" type="checkbox"/> X

Malzeme ve Yapım Tekniği	Betonarme <input type="checkbox"/>	Ahşap Karkas <input type="checkbox"/>	Örtü Türü	Teras <input type="checkbox"/>	Düz <input type="checkbox"/>	Kırma <input type="checkbox"/>
	Kagir Yığma (Tuğla) <input type="checkbox"/>	Diğer <input type="checkbox"/>		Kubbe <input type="checkbox"/>	Beşik <input type="checkbox"/>

MEVCUT DURUMU	Özgün <input type="checkbox"/>	Biraz Değişmiş <input type="checkbox"/>	Örtü Mazleme	Kiremit <input type="checkbox"/>	Şingil <input type="checkbox"/>	Sac <input type="checkbox"/>
	Büyük Ölçüde Değişmiş <input type="checkbox"/>	Yeniden Yapım <input type="checkbox"/>		Eternit <input type="checkbox"/>	Taş <input type="checkbox"/>	Toprak <input type="checkbox"/>
K.K.KARARLARI						
Gayrimenkul Eski Eserler ve Anıtlar Yüksek Kurulu Başkanlığı'nın 13.09.1974 gün ve 8021 sayılı kararıyla tescillidir.

İstanbul ili, Fatih İlçesi, Ayvansaray Mahallesi, 2892 ada 21 ve 44 parselde yer alan istinat duvarının yapı grubunun I olarak belirlenmesine, can ve mal güvenliğine yönelik önlemlerin ivedilikle Belediyesince alınmasına, duvarda KUDEB denetiminde bitki temizliğinin yapılmasına, duvara ilişkin rölöve ve restitüsyonun hazırlanarak Kurulumuza iletilmesine karar verildi.

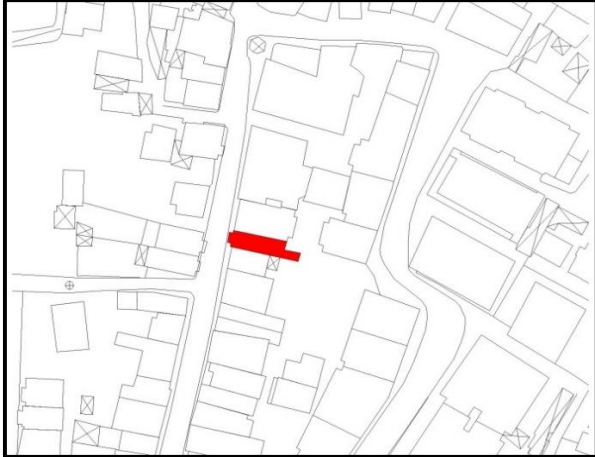
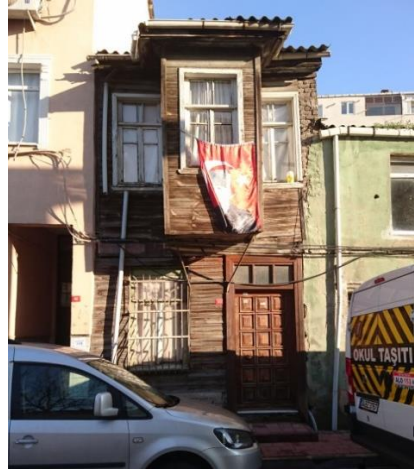
Kültür Varlığı Koruma Envanteri						
Sokak Adı ve Kapı No: Dervişzade Sokak, No: 43			İli: İstanbul	İlçesi: Fatih		
			Ada No: 2892	Parsel No: 21		
EV	Anıt Türü: Sivil Mimari		Yaptıran: Bilinmiyor			
	Yapım Tarihi: 19.yy		Mülkiyet: Özel			
Koruma Derecesi	A İYİ	Taşıyıcı Elemanlar	<input checked="" type="checkbox"/>	Üst Yapı	A	
	B ORTA		<input type="checkbox"/>	<input checked="" type="checkbox"/>	Dış Yapı	A
	C KÖTÜ		<input type="checkbox"/>	<input type="checkbox"/>	<input checked="" type="checkbox"/>	C

Malzeme ve Yapım Tekniği	Betonarme <input type="checkbox"/>	Ahşap Karkas <input checked="" type="checkbox"/>	Örtü Türü	Teras <input type="checkbox"/>	Düz <input type="checkbox"/>	Kırma <input checked="" type="checkbox"/>
	Kagir Yığma (Tuğla) <input type="checkbox"/>	Diğer <input type="checkbox"/>		Kubbe <input type="checkbox"/>	Beşik <input type="checkbox"/>	
MEVCUT DURUMU			Örtü Mazleme	Kiremit <input type="checkbox"/>	Şingil <input type="checkbox"/>	Sac <input type="checkbox"/>

Özgün <input checked="" type="checkbox"/>	Biraz Değişmiş <input type="checkbox"/>			Eternit <input checked="" type="checkbox"/>	Taş <input type="checkbox"/>	Toprak <input type="checkbox"/>
Büyük Ölçüde Değişmiş <input type="checkbox"/>			Beton <input type="checkbox"/>	Diğer <input type="checkbox"/>		
Yeniden Yapım <input type="checkbox"/>						
K.K.KARARLARI						
Gayrimenkul Eski Eserler ve Anıtlar Yüksek Kurulu Başkanlığı'nın 13.09.1974 gün ve 8021 sayılı kararıyla tescillidir.

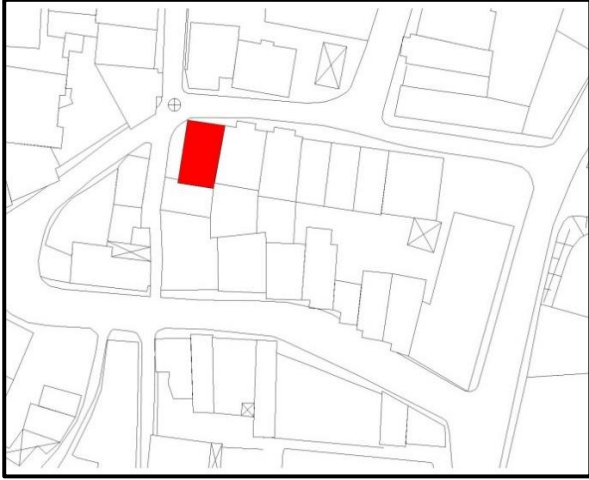
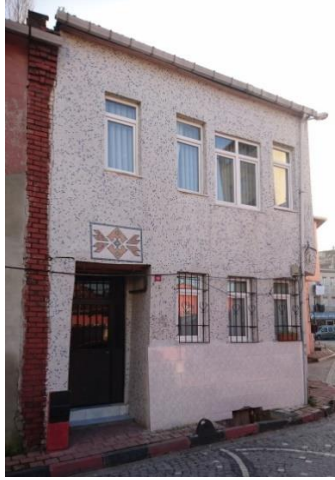
EK O-1

Kültür Varlığı Koruma Envanteri						
Sokak Adı ve Kapı No: Dervişzade Sokağı, No:89			İli: İstanbul		İlçesi: Fatih	
			Ada No: 2893		Parsel No: 3	
EV	Amir Türü: Sivil Mimari		Yaptıran: Bilinmiyor			
	Yapım Tarihi: 19.yy		Mülkiyet: Özel			
Koruma Derecesi	A İYİ	Taşıyıcı Elemanlar	<input checked="" type="checkbox"/>	Üst Yapı	<input type="checkbox"/>	
	B ORTA		<input type="checkbox"/>		Dış Yapı	<input checked="" type="checkbox"/>
	C KÖTÜ		<input type="checkbox"/>		<input type="checkbox"/>

Malzeme ve Yapım Tekniği	Betonarme <input type="checkbox"/>	Ahşap Karkas <input type="checkbox"/>	Örtü Türü	Teras <input type="checkbox"/>	Düz <input type="checkbox"/>	Kırma <input type="checkbox"/>
	Kagir Yığma (Tuğla) <input checked="" type="checkbox"/>	Diğer <input type="checkbox"/>		Kubbe <input type="checkbox"/>	Beşik <input checked="" type="checkbox"/>	
	Kagir Yığma (Taş+Tuğla) <input type="checkbox"/>

MEVCUT DURUMU			Örtü Mazleme	Kiremit <input checked="" type="checkbox"/>	Şıngıl <input type="checkbox"/>	Sac <input type="checkbox"/>
Özgün <input type="checkbox"/>	Biraz Değişmiş <input type="checkbox"/>	Eternit <input type="checkbox"/>		Taş <input type="checkbox"/>	Toprak <input type="checkbox"/>	
Büyük Ölçüde Değişmiş <input checked="" type="checkbox"/>	Yeniden Yapım <input type="checkbox"/>	Beton <input type="checkbox"/>		Diğer <input type="checkbox"/>		
K.K.KARARLARI						
İstanbul IV N. K. ve T. V. K. B. K.'nun 09.11.1988 tarih ve 693 sayılı karar ile korunması gerekli kültür varlığı olarak tescillidir.

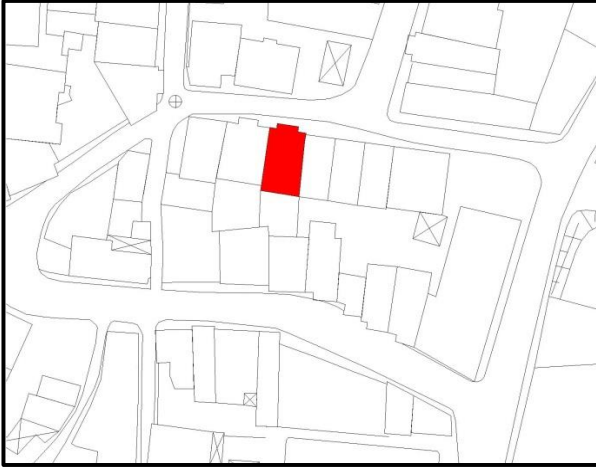
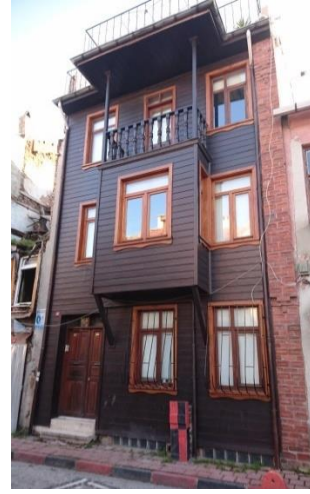
Kültür Varlığı Koruma Envanteri			
Sokak Adı ve Kapı No: Dervişzade Sokağı, No:85		İli: İstanbul	İlçesi: Fatih
		Ada No: 2893	Parsel No: 5
EV	Amir Türü: Sivil Mimari	Yaptıran: Bilinmiyor	
	Yapım Tarihi: 19.yy	Mülkiyet: Özel	
Koruma Derecesi	A İYİ	Taşıyıcı <input checked="" type="checkbox"/>	Üst <input checked="" type="checkbox"/>
	B ORTA	Elemanlar <input type="checkbox"/>	Dış <input type="checkbox"/>
	C KÖTÜ		Yapı <input type="checkbox"/>

Malzeme ve Yapım Tekniği	Betonarme <input type="checkbox"/> Ahşap Karkas <input type="checkbox"/> Kagir Yığma (Tuğla) <input checked="" type="checkbox"/> Diğer <input type="checkbox"/> Kagir Yığma (Taş+Tuğla) <input type="checkbox"/>	Örtü Türü	Teras <input checked="" type="checkbox"/> Düz <input type="checkbox"/> Kıрма <input type="checkbox"/> Kubbe <input type="checkbox"/> Beşik <input checked="" type="checkbox"/>
MEVCUT DURUMU	Özgün <input type="checkbox"/> Biraz Değişmiş <input type="checkbox"/> Büyük Ölçüde Değişmiş <input type="checkbox"/> Yeniden Yapım <input checked="" type="checkbox"/>	Örtü Mazleme	Kiremit <input checked="" type="checkbox"/> Şngıl <input type="checkbox"/> Sac <input type="checkbox"/> Eternit <input type="checkbox"/> Taş <input type="checkbox"/> Toprak <input type="checkbox"/> Beton <input type="checkbox"/> Diğer <input type="checkbox"/>

K.K.KARARLARI			
İstanbul IV N. K. ve T. V. K. B. K.'nun 09.11.1988 tarih ve 693 sayılı karar ile korunması gerekli kültür varlığı olarak tescillidir.			
AYRINTILI ANLATIM			
Yapı geleneksel mimari tasarımına sahip olsa da özgünlüğü sekteye uğramış durumdadır. Özgün giyotin ve pvc pencereler birlikte kullanılırken cumbayı desteklemek için çapraz demirler ile desteklenmiştir.

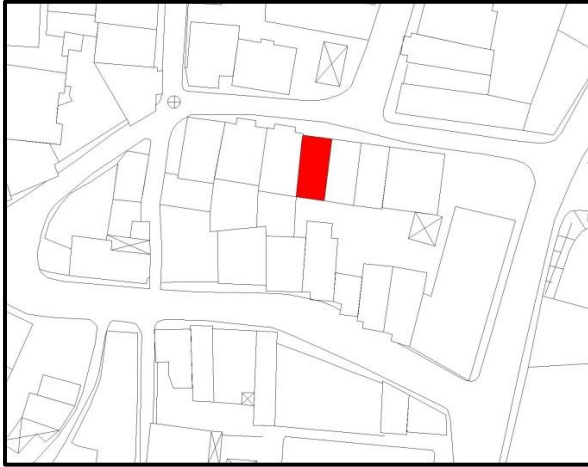
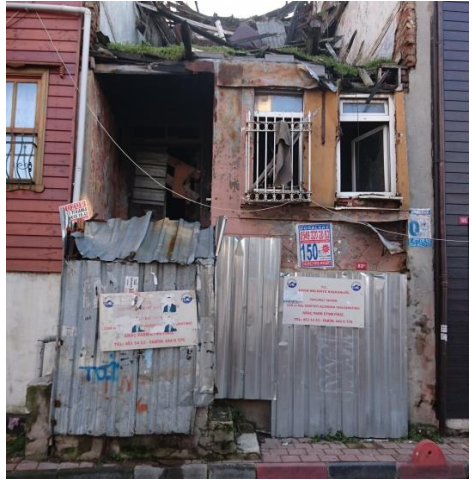
EK O-4

Kültür Varlığı Koruma Envanteri							
Sokak Adı ve Kapı No: Dervişzade Sokağı, No:83			İli: İstanbul		İlçesi: Fatih		
			Ada No: 2893		Parsel No: 6		
EV	Anıt Türü: Sivil Mimari		Yaptıran: Bilinmiyor				
	Yapım Tarihi: 19.yy		Mülkiyet: Özel				
Koruma Derecesi	A İYİ	Taşıyıcı Elemanlar	A	Üst Yapı	A		
	B ORTA		B		Dış Yapı	B	
	C KÖTÜ		X		X	X

Malzeme ve Yapım Tekniği	Betonarme <input type="checkbox"/>	Ahşap Karkas <input type="checkbox"/>	Örtü Türü	Teras <input type="checkbox"/>	Düz <input type="checkbox"/>	Kırma <input type="checkbox"/>	
	Kagir Yığma (Tuğla) <input checked="" type="checkbox"/>	Diğer <input type="checkbox"/>		Kubbe <input type="checkbox"/>	Beşik <input checked="" type="checkbox"/>		
MEVCUT DURUMU Özgün <input checked="" type="checkbox"/> Biraz Değişmiş <input type="checkbox"/> Büyük Ölçüde Değişmiş <input type="checkbox"/> Yeniden Yapım <input type="checkbox"/>			Örtü Mazleme	Kiremit <input checked="" type="checkbox"/>	Şıngıl <input type="checkbox"/>	Sac <input type="checkbox"/>

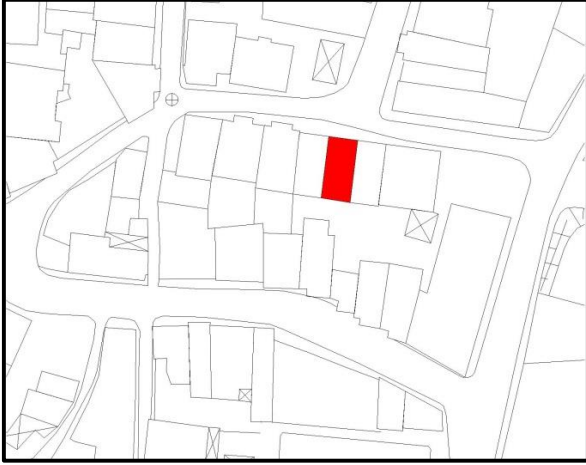
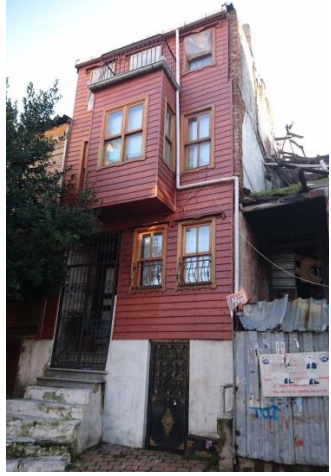
EK O-5

Kültür Varlığı Koruma Envanteri						
Sokak Adı ve Kapı No: Dervişzade Sokağı, No: 81			İli: İstanbul	İlçesi: Fatih		
			Ada No: 2893	Parsel No: 7		
EV	Anıt Türü: Sivil Mimari		Yaptıran: Bilinmiyor			
	Yapım Tarihi: 19.yy		Mülkiyet: Özel			
Koruma Derecesi	A İYİ	Taşıyıcı Elemanlar	<input checked="" type="checkbox"/>	Üst Yapı	<input checked="" type="checkbox"/>	
	B ORTA		<input type="checkbox"/>		Dış Yapı	<input type="checkbox"/>
	C KÖTÜ		<input type="checkbox"/>		<input type="checkbox"/>

Malzeme ve Yapım Tekniği	Betonarme <input type="checkbox"/>	Ahşap Karkas <input type="checkbox"/>	Örtü Türü	Teras <input type="checkbox"/>	Düz <input type="checkbox"/>	Kırma <input type="checkbox"/>
	Kagir Yığma (Tuğla) <input checked="" type="checkbox"/>	Diğer <input type="checkbox"/>		Kubbe <input type="checkbox"/>	Beşik <input checked="" type="checkbox"/>	
MEVCUT DURUMU Özgün <input type="checkbox"/> Biraz Değişmiş <input type="checkbox"/> Büyük Ölçüde Değişmiş <input checked="" type="checkbox"/> Yeniden Yapım <input type="checkbox"/>			Örtü Mazleme	Kiremit <input checked="" type="checkbox"/>	Şingil <input type="checkbox"/>	Sac <input type="checkbox"/>

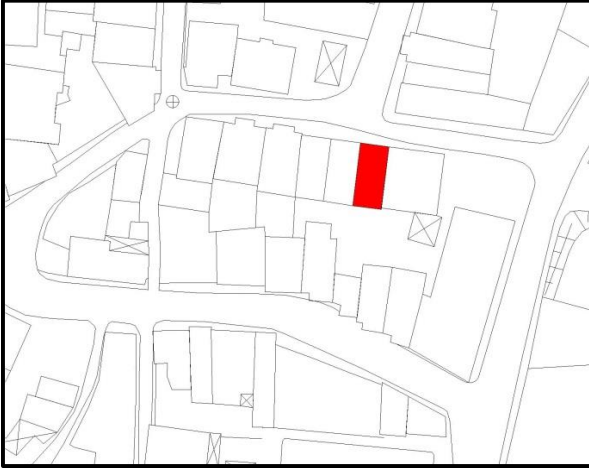
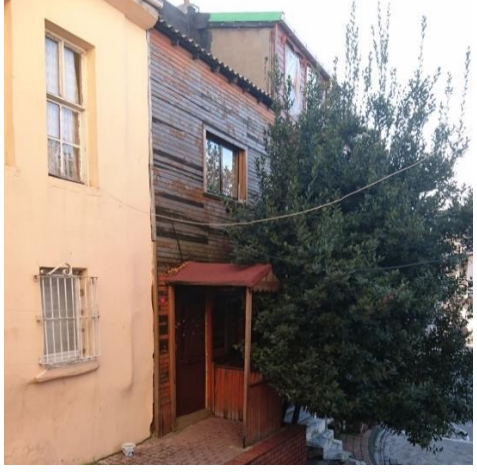
EK O-6

Kültür Varlığı Koruma Envanteri						
Sokak Adı ve Kapı No: Dervişzade Sokağı, No: 79			İli: İstanbul	İlçesi: Fatih		
			Ada No: 2893	Parsel No: 8		
EV	Anıt Türü: Sivil Mimari		Yaptıran: Bilinmiyor			
	Yapım Tarihi: 19.yy		Mülkiyet: Özel			
Koruma Derecesi	A İYİ	Taşıyıcı Elemanlar	<input checked="" type="checkbox"/>	Üst Yapı	<input checked="" type="checkbox"/>	
	B ORTA		<input type="checkbox"/>		Dış Yapı	<input type="checkbox"/>
	C KÖTÜ		<input type="checkbox"/>		<input type="checkbox"/>

Malzeme ve Yapım Tekniği	Betonarme <input type="checkbox"/>	Ahşap Karkas <input checked="" type="checkbox"/>	Örtü Türü	Teras <input type="checkbox"/>	Düz <input type="checkbox"/>	Kırma <input type="checkbox"/>
	Kagir Yığma (Tuğla) <input type="checkbox"/>	Diğer <input type="checkbox"/>		Kubbe <input type="checkbox"/>	Beşik <input checked="" type="checkbox"/>	
	Kagir Yığma (Taş+Tuğla) <input type="checkbox"/>

MEVCUT DURUMU			Örtü Mazleme	Kiremit <input type="checkbox"/>	Şingil <input checked="" type="checkbox"/>	Sac <input type="checkbox"/>
Özgün <input type="checkbox"/>	Biraz Değişmiş <input type="checkbox"/>	Eternit <input type="checkbox"/>		Taş <input type="checkbox"/>	Toprak <input type="checkbox"/>	
Büyük Ölçüde Değişmiş <input checked="" type="checkbox"/>		Beton <input type="checkbox"/>		Diğer <input type="checkbox"/>		
Yeniden Yapım <input type="checkbox"/>						
K.K.KARARLARI						
İstanbul IV N. K. ve T. V. K. B. K.'nun 09.11.1988 tarih ve 693 sayılı karar ile korunması gerekli kültür varlığı olarak tescillidir.

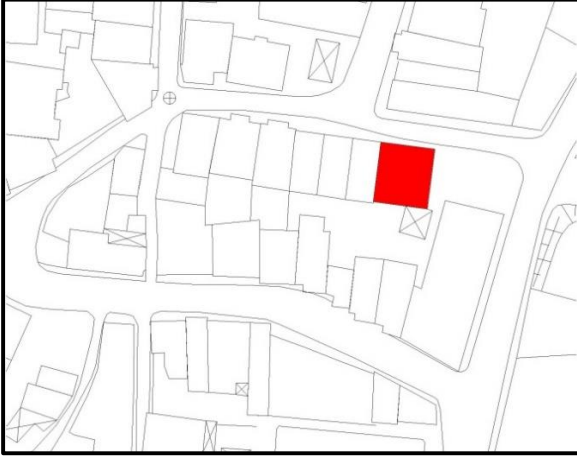
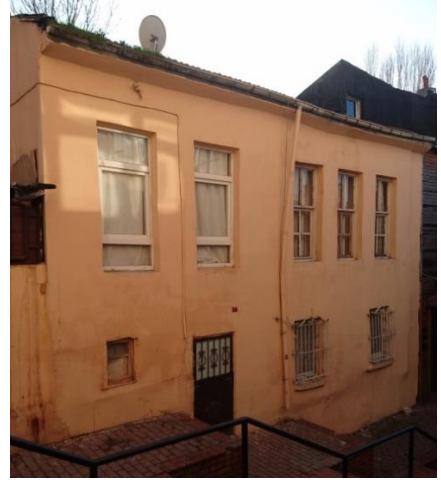
EK O-7

Kültür Varlığı Koruma Envanteri						
Sokak Adı ve Kapı No: Dervişzade Sokağı, No: 2			İli: İstanbul	İlçesi: Fatih		
			Ada No: 2893	Parsel No: 9		
EV	Amt Türü: Sivil Mimari		Yaptıran: Bilinmiyor			
	Yapım Tarihi: 19.yy		Mülkiyet: Özel			
Koruma Derecesi	A İYİ	Taşıyıcı Elemanlar	<input checked="" type="checkbox"/>	Üst Yapı	<input checked="" type="checkbox"/>	
	B ORTA		<input type="checkbox"/>		Dış Yapı	<input type="checkbox"/>
	C KÖTÜ		<input type="checkbox"/>		<input type="checkbox"/>

Malzeme ve Yapım Tekniği	Betonarme <input type="checkbox"/>	Ahşap Karkas <input type="checkbox"/>	Örtü Türü	Teras <input type="checkbox"/>	Düz <input type="checkbox"/>	Kırma <input type="checkbox"/>
	Kagir Yığma (Tuğla) <input checked="" type="checkbox"/>	Diğer <input type="checkbox"/>		Kubbe <input type="checkbox"/>	Beşik <input checked="" type="checkbox"/>	
MEVCUT DURUMU			Örtü Mazleme	Kiremit <input checked="" type="checkbox"/>	Şıngıl <input type="checkbox"/>	Sac <input type="checkbox"/>

Özgün <input type="checkbox"/>	Biraz Değişmiş <input type="checkbox"/>			Eternit <input type="checkbox"/>	Taş <input type="checkbox"/>	Toprak <input type="checkbox"/>
Büyük Ölçüde Değişmiş <input checked="" type="checkbox"/>				Beton <input type="checkbox"/>	Diğer <input type="checkbox"/>	
Yeniden Yapım <input type="checkbox"/>						
K.K.KARARLARI						
İstanbul IV N. K. ve T. V. K. B. K.'nun 09.11.1988 tarih ve 693 sayılı karar ile korunması gerekli kültür varlığı olarak tescillidir.

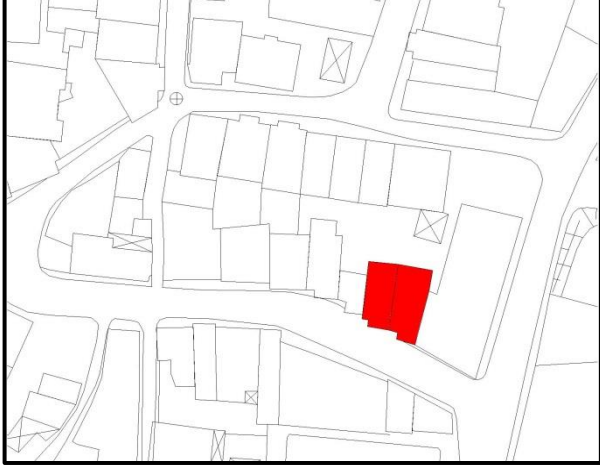
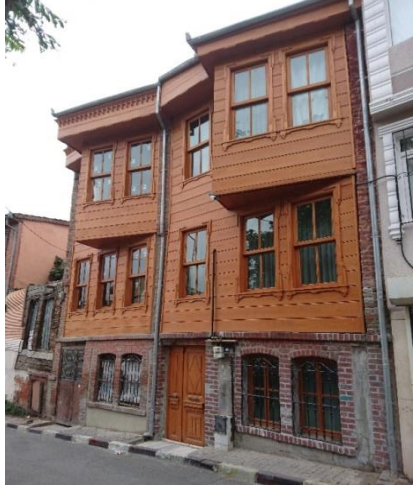
Kültür Varlığı Koruma Envanteri						
Sokak Adı ve Kapı No: Eğrikapı Caddesi, No: 31-33			İli: İstanbul	İlçesi: Fatih		
			Ada No: 2893	Parsel No: 14-15		
EV	Anıt Türü: Sivil Mimari		Yapıran: Bilinmiyor			
	Yapım Tarihi: 19.yy		Mülkiyet: Özel			
Koruma Derecesi	A İYİ	Taşıyıcı Elemanlar	X	Üst Yapı	X	
	B ORTA		B		Dış Yapı	B
	C KÖTÜ		C		C

Malzeme ve Yapım Tekniği	Betonarme <input type="checkbox"/>	Ahşap Karkas <input checked="" type="checkbox"/>	Örtü Türü	Teras <input type="checkbox"/>	Düz <input type="checkbox"/>	Kırma <input checked="" type="checkbox"/>
	Kagir Yığma (Tuğla) <input type="checkbox"/>	Diğer <input type="checkbox"/>		Kubbe <input type="checkbox"/>	Beşik <input type="checkbox"/>	
	Kagir Yığma (Taş+Tuğla) <input type="checkbox"/>					
MEVCUT DURUMU			Örtü Mazleme	Kiremit <input checked="" type="checkbox"/>	Şngıl <input type="checkbox"/>	Sac <input type="checkbox"/>
Özgün <input checked="" type="checkbox"/>	Biraz Değişmiş <input type="checkbox"/>	Eternit <input type="checkbox"/>		Taş <input type="checkbox"/>	Toprak <input type="checkbox"/>

Büyük Ölçüde Değişmiş <input type="checkbox"/>	Yeniden Yapım <input type="checkbox"/>	Beton <input type="checkbox"/>		Diğer <input type="checkbox"/>		
K.K.KARARLARI						
Koruma Kurulu'nun 16.09.1987 gün ve 3618 sayılı kararıyla tescillenmiştir.						
AYRINTILI ANLATIM						
Cephe kaplamasının yeni malzeme ile yapıldığı bilinse de bölgede çekilen ilk fotoğraflarda cephenin kendi özgün ahşap malzeme ile kaplı olduğu görülmektedir. Yapıda yaşayan insanlar ile yapılan görüşmelerde 2017 yılı içerisinde cephede onarım çalışması gerçekleştirildiği öğrenilmektedir.

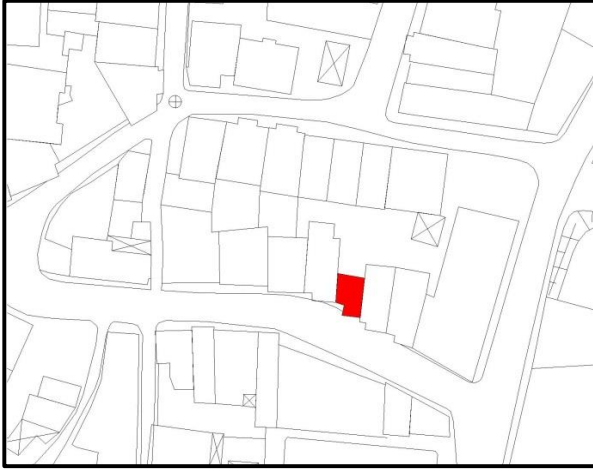
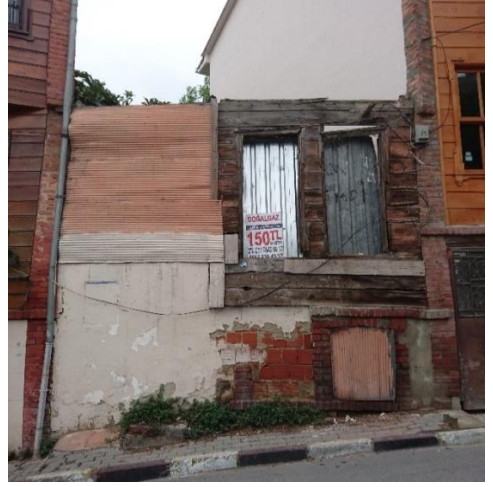
EK O-9

Kültür Varlığı Koruma Envanteri						
Sokak Adı ve Kapı No: Dervişzade Sokağı, No: 29			İli: İstanbul	İlçesi: Fatih		
			Ada No: 2893	Parsel No: 16		
EV	Amt Türü: Sivil Mimari		Yaptıran: Bilinmiyor			
	Yapım Tarihi: 19.yy		Mülkiyet: Özel			
Koruma Derecesi	A İYİ	Taşıyıcı Elemanlar	A	Üst Yapı	A	
	B ORTA		B		Dış Yapı	B
	C KÖTÜ		X		X	X

Malzeme ve Yapım Tekniği	Betonarme <input type="checkbox"/>	Ahşap Karkas <input checked="" type="checkbox"/>	Örtü Türü	Teras <input type="checkbox"/>	Düz <input type="checkbox"/>	Kırma <input checked="" type="checkbox"/>
	Kagir Yığma (Tuğla) <input type="checkbox"/>	Diğer <input type="checkbox"/>		Kubbe <input type="checkbox"/>	Beşik <input type="checkbox"/>	
	Kagir Yığma (Taş+Tuğla) <input type="checkbox"/>					
MEVCUT DURUMU			Örtü Mazleme	Kiremit <input checked="" type="checkbox"/>	Şıngıl <input type="checkbox"/>	Sac <input type="checkbox"/>
Özgün <input checked="" type="checkbox"/>	Biraz Değişmiş <input type="checkbox"/>	Eternit <input type="checkbox"/>		Taş <input type="checkbox"/>	Toprak <input type="checkbox"/>

Büyük Ölçüde Değişmiş <input type="checkbox"/>	Yeniden Yapım <input type="checkbox"/>	Beton <input type="checkbox"/>		Diğer <input type="checkbox"/>		
K.K.KARARLARI						
Koruma Kurulu'nun 16.09.1987 gün ve 3618 sayılı kararıyla tescillenmiştir.

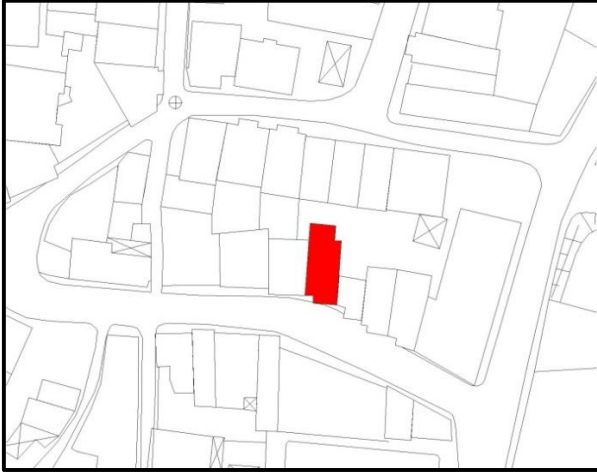
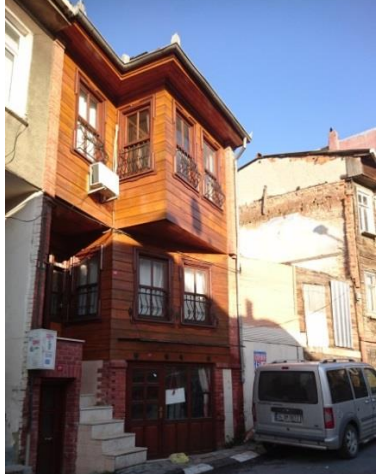
Kültür Varlığı Koruma Envanteri						
Sokak Adı ve Kapı No: Dervişzade Sokağı, No: 27			İli: İstanbul	İlçesi: Fatih		
			Ada No: 2893	Parsel No: 17		
EV	Amir Türü: Sivil Mimari		Yaptıran: Bilinmiyor			
	Yapım Tarihi: 19.yy		Mülkiyet: Özel			
Koruma Derecesi	A İYİ	Taşıyıcı Elemanlar	<input checked="" type="checkbox"/>	Üst Yapı	<input checked="" type="checkbox"/>	
	B ORTA		<input type="checkbox"/>		Dış Yapı	<input type="checkbox"/>
	C KÖTÜ		<input type="checkbox"/>		<input type="checkbox"/>

Malzeme ve Yapım Tekniği	Betonarme <input type="checkbox"/>	Ahşap Karkas <input checked="" type="checkbox"/>	Örtü Türü	Teras <input type="checkbox"/>	Düz <input type="checkbox"/>	Kırma <input checked="" type="checkbox"/>
	Kagir Yığma (Tuğla) <input type="checkbox"/>	Diğer <input type="checkbox"/>		Kubbe <input type="checkbox"/>	Beşik <input type="checkbox"/>	
MEVCUT DURUMU			Örtü Mazleme	Kiremit <input checked="" type="checkbox"/>	Şingil <input type="checkbox"/>	Sac <input type="checkbox"/>

Özgün <input type="checkbox"/>	Biraz Değişmiş <input type="checkbox"/>			Eternit <input type="checkbox"/>	Taş <input type="checkbox"/>	Toprak <input type="checkbox"/>
Büyük Ölçüde Değişmiş <input type="checkbox"/>	Yeniden Yapım <input checked="" type="checkbox"/>			Beton <input type="checkbox"/>	Diğer <input type="checkbox"/>	
K.K.KARARLARI						
İstanbul IV N. K. ve T. V. K. B. K.'nun 09.11.1988 tarih ve 693 sayılı karar ile korunması gerekli kültür varlığı olarak tescillidir.

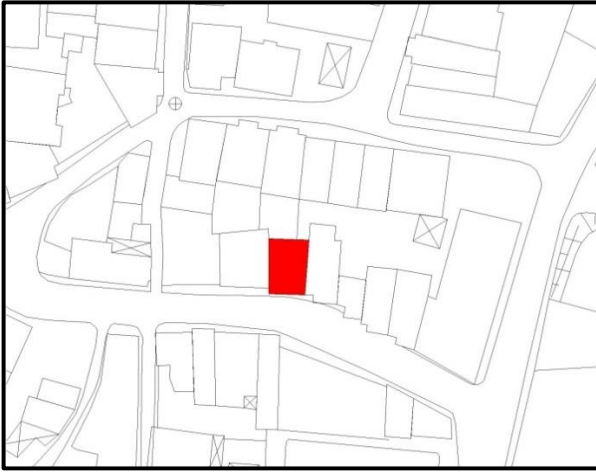
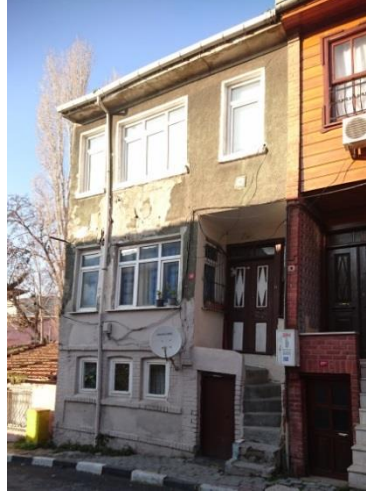
Kültür Varlığı Koruma Envanteri						
Sokak Adı ve Kapı No: Dervişzade Sokağı, No: 25			İli: İstanbul		İlçesi: Fatih	
			Ada No: 2893		Parsel No: 18	
EV	Anıt Türü: Sivil Mimari		Yapıran: Bilinmiyor			
	Yapım Tarihi: 19.yy		Mülkiyet: Özel			
Koruma Derecesi	A İYİ	Taşıyıcı Elemanlar	X	Üst Yapı	A	
	B ORTA		B		Dış Yapı	X
	C KÖTÜ		C		C

Malzeme ve Yapım Tekniği	Betonarme <input type="checkbox"/>	Ahşap Karkas <input type="checkbox"/>	Örtü Türü	Teras <input type="checkbox"/>	Düz <input type="checkbox"/>	Kırma <input type="checkbox"/>
	Kagir Yığma (Tuğla) <input checked="" type="checkbox"/>	Diğer <input type="checkbox"/>		Kubbe <input type="checkbox"/>	Beşik <input checked="" type="checkbox"/>	
MEVCUT DURUMU			Örtü Mazleme	Kiremit <input checked="" type="checkbox"/>	Şingil <input type="checkbox"/>	Sac <input type="checkbox"/>
Özgün <input type="checkbox"/>	Biraz Değişmiş <input type="checkbox"/>	Büyük Ölçüde Değişmiş <input checked="" type="checkbox"/>		Eternit <input type="checkbox"/>	Taş <input type="checkbox"/>	Toprak <input type="checkbox"/>

Yeniden Yapım <input type="checkbox"/>			Beton <input type="checkbox"/>	Diğer <input type="checkbox"/>		
K.K.KARARLARI						
Koruma Kurulu'nun 16.09.1987 gün ve 3618 sayılı kararıyla tescillenmiştir.						
AYRINTILI ANLATIM						
Bütün pencereleri pvc ile değiştirilirken, cephesi beton ile sıvanmış, bodrum katındaki pencere ve bina köşelerindeki tuğla süslemelerinin üzeri boyanmıştır.

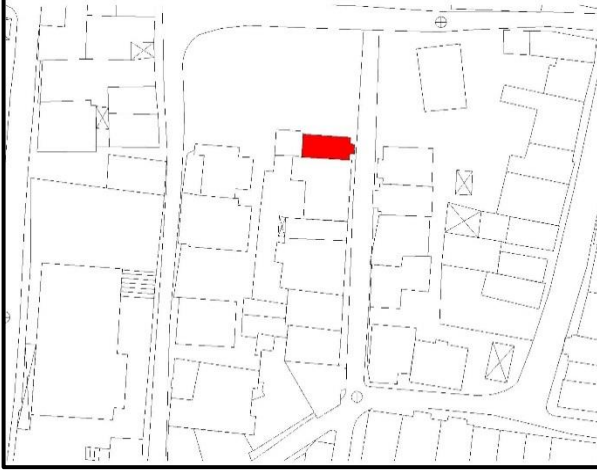
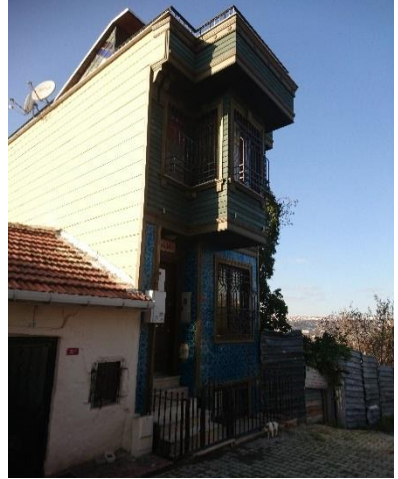
EK P-1

Kültür Varlığı Koruma Envanteri						
Sokak Adı ve Kapı No: Kavata Sokak, No: 13			İli: İstanbul	İlçesi: Fatih		
			Ada No: 2894	Parsel No: 5		
EV	Amt Türü: Sivil Mimari		Yaptıran: Bilinmiyor			
	Yapım Tarihi: 19.yy		Mülkiyet: Özel			
Koruma Derecesi	A İYİ	Taşıyıcı Elemanlar	<input checked="" type="checkbox"/>	Üst Yapı	<input checked="" type="checkbox"/>	
	B ORTA		<input type="checkbox"/>	<input type="checkbox"/>	Dış Yapı	<input type="checkbox"/>
	C KÖTÜ		<input type="checkbox"/>	<input type="checkbox"/>	<input type="checkbox"/>

Malzeme ve Yapım Tekniği	Betonarme <input type="checkbox"/>	Ahşap Karkas <input checked="" type="checkbox"/>	Örtü Türü	Teras <input checked="" type="checkbox"/>	Düz <input type="checkbox"/>	Kırma <input type="checkbox"/>
	Kagir Yığma (Tuğla) <input type="checkbox"/>	Diğer <input type="checkbox"/>		Kubbe <input type="checkbox"/>	Beşik <input checked="" type="checkbox"/>

Kagir Yığma (Taş+Tuğla) <input type="checkbox"/>					
MEVCUT DURUMU			Örtü Mazleme	Kiremit <input checked="" type="checkbox"/>	Şıngıl <input type="checkbox"/>	Sac <input type="checkbox"/>
Özgün <input type="checkbox"/>	Biraz Değişmiş <input type="checkbox"/>	Eternit <input type="checkbox"/>		Taş <input type="checkbox"/>	Toprak <input type="checkbox"/>	
Büyük Ölçüde Değişmiş <input type="checkbox"/>	Yeniden Yapım <input checked="" type="checkbox"/>	Beton <input type="checkbox"/>		Diğer <input type="checkbox"/>		
K.K.KARARLARI						
AYRINTILI ANLATIM						
<p>Yeni yapılan yapının eskisi ile karşılaştırıldığında çok farklı değişikliklere gidildiği görülmektedir. Zemin katta daha önce ahşap olan dış kaplamasının geleneksel mimari ile ilgisi olmayan seramik kaplama yapıldığı, 1.Kattaki dikdörtgen cumbadan sonra saçak eklendiği ve beşik çatıya teras kat ilave edildiği anlaşılmaktadır.</p>

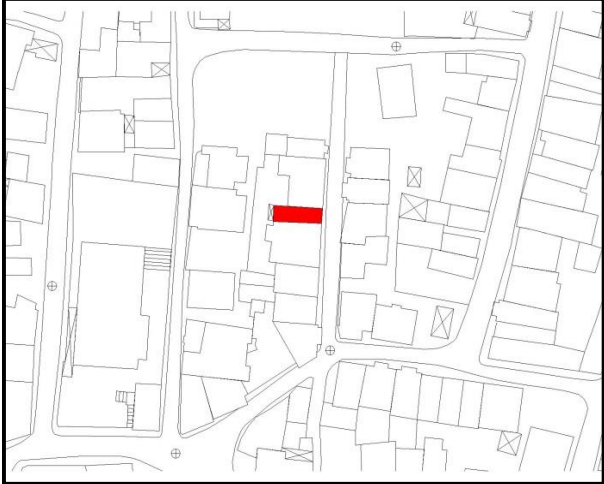
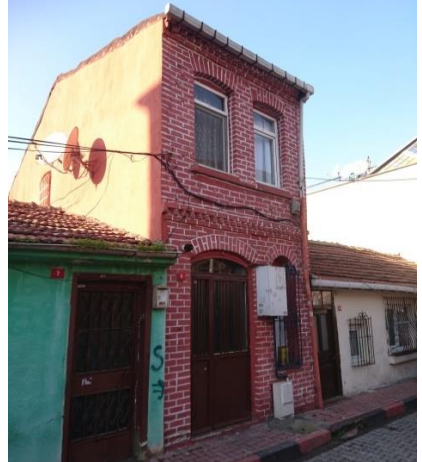
EK P-2

Kültür Varlığı Koruma Envanteri						
Sokak Adı ve Kapı No: Kavata Sokak, No: 9			İli: İstanbul		İlçesi: Fatih	
			Ada No: 2894		Parsel No: 9	
EV	Amir Türü: Sivil Mimari		Yaptıran: Bilinmiyor			
	Yapım Tarihi: 19.yy		Mülkiyet: Özel			
Koruma Derecesi	A İYİ	Taşıyıcı Elemanlar	<input checked="" type="checkbox"/>	Üst Yapı	<input checked="" type="checkbox"/>	
	B ORTA		<input type="checkbox"/>		Dış Yapı	<input type="checkbox"/>
	C KÖTÜ		<input type="checkbox"/>		<input type="checkbox"/>

Malzeme ve Yapım Tekniği	Betonarme <input type="checkbox"/>	Ahşap Karkas <input type="checkbox"/>	Örtü Türü	Teras <input type="checkbox"/>	Düz <input type="checkbox"/>	Kırma <input type="checkbox"/>
	Kagir Yığma (Tuğla) <input checked="" type="checkbox"/>	Diğer <input type="checkbox"/>		Kubbe <input type="checkbox"/>	Beşik <input checked="" type="checkbox"/>	
MEVCUT DURUMU			Örtü Mazleme	Kiremit <input checked="" type="checkbox"/>	Şingil <input type="checkbox"/>	Sac <input type="checkbox"/>

Özgün <input type="checkbox"/>	Biraz Değişmiş <input type="checkbox"/>	Büyük Ölçüde Değişmiş <input checked="" type="checkbox"/>		Eternit <input type="checkbox"/>	Taş <input type="checkbox"/>	Toprak <input type="checkbox"/>
Yeniden Yapım <input type="checkbox"/>			Beton <input type="checkbox"/>	Diğer <input type="checkbox"/>		
K.K.KARARLARI

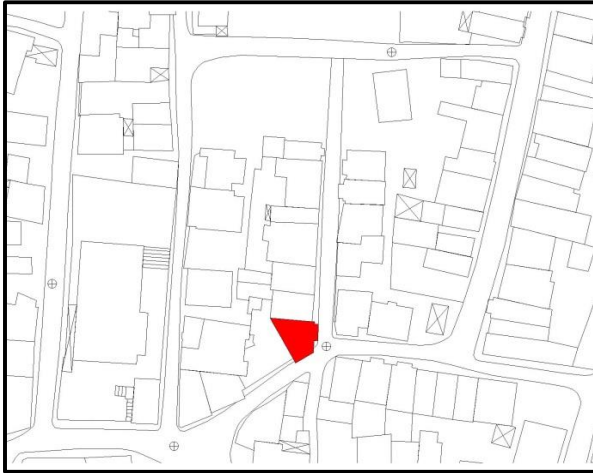
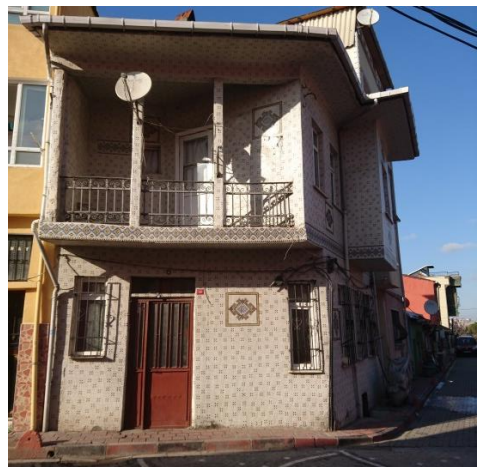
EK P-3

Kültür Varlığı Koruma Envanteri						
Sokak Adı ve Kapı No: Dervişzade Sokak, No: 56			İli: İstanbul	İlçesi: Fatih		
			Ada No: 2894	Parsel No: 14		
EV	Anıt Türü: Sivil Mimari		Yapıran: Bilinmiyor			
	Yapım Tarihi: 19.yy		Mülkiyet: Özel			
Koruma Derecesi	A İYİ	Taşıyıcı Elemanlar	X	Üst Yapı	A	
	B ORTA		B	Dış Yapı	B	
	C KÖTÜ		C	X	X

Malzeme ve Yapım Tekniği	Betonarme <input checked="" type="checkbox"/>	Ahşap Karkas <input type="checkbox"/>	Örtü Türü	Teras <input type="checkbox"/>	Düz <input type="checkbox"/>	Kırma <input checked="" type="checkbox"/>
	Kagir Yığma (Tuğla) <input type="checkbox"/>	Diğer <input type="checkbox"/>		Kubbe <input type="checkbox"/>	Beşik <input type="checkbox"/>	
	Kagir Yığma (Taş+Tuğla) <input type="checkbox"/>					
MEVCUT DURUMU			Örtü Mazleme	Kiremit <input checked="" type="checkbox"/>	Şingil <input type="checkbox"/>	Sac <input type="checkbox"/>
Özgün <input type="checkbox"/>	Biraz Değişmiş <input type="checkbox"/>	Eternit <input type="checkbox"/>		Taş <input type="checkbox"/>	Toprak <input type="checkbox"/>

Büyük Ölçüde Değişmiş <input type="checkbox"/>	Yeniden Yapım <input checked="" type="checkbox"/>	Beton <input type="checkbox"/>		Diğer <input type="checkbox"/>		
K.K.KARARLARI

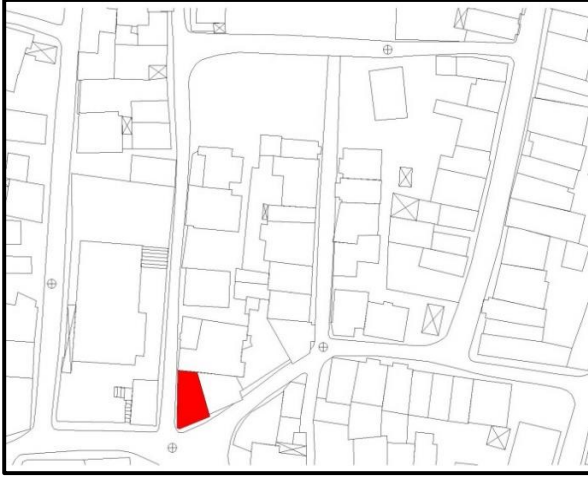
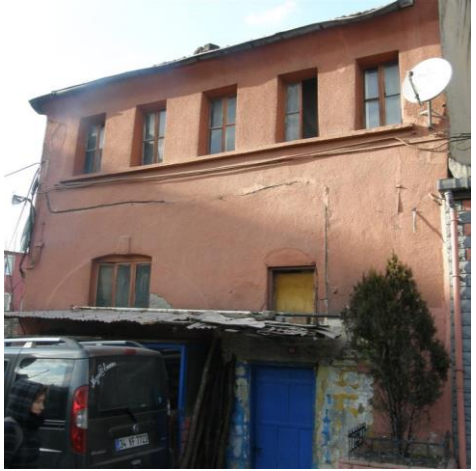
Kültür Varlığı Koruma Envanteri			
Sokak Adı ve Kapı No: Dervişzade Sokak, No: 62		İli: İstanbul	İlçesi: Fatih
		Ada No: 2894	Parsel No: 17
EV	Amir Türü: Sivil Mimari	Yaptıran: Bilinmiyor	
	Yapım Tarihi: 19.yy	Mülkiyet: Özel	
Koruma Derecesi	A İYİ	Taşıyıcı <input checked="" type="checkbox"/>	Üst <input checked="" type="checkbox"/>
	B ORTA	Elemanlar <input type="checkbox"/>	Dış <input type="checkbox"/>
	C KÖTÜ	<input type="checkbox"/>	Yapı <input type="checkbox"/>

Malzeme ve Yapım Tekniği	Betonarme <input checked="" type="checkbox"/> Ahşap Karkas <input type="checkbox"/> Kagir Yığma (Tuğla) <input type="checkbox"/> Diğer <input type="checkbox"/> Kagir Yığma (Taş+Tuğla) <input type="checkbox"/>	Örtü Türü	Teras <input type="checkbox"/> Düz <input type="checkbox"/> Kıрма <input checked="" type="checkbox"/> Kubbe <input type="checkbox"/> Beşik <input type="checkbox"/>
MEVCUT DURUMU Özgün <input type="checkbox"/> Biraz Değişmiş <input type="checkbox"/> Büyük Ölçüde Değişmiş <input type="checkbox"/> Yeniden Yapım <input checked="" type="checkbox"/>		Örtü Mazleme	Kiremit <input checked="" type="checkbox"/> Şingil <input type="checkbox"/> Sac <input type="checkbox"/> Eternit <input type="checkbox"/> Taş <input type="checkbox"/> Toprak <input type="checkbox"/> Beton <input type="checkbox"/> Diğer <input type="checkbox"/>

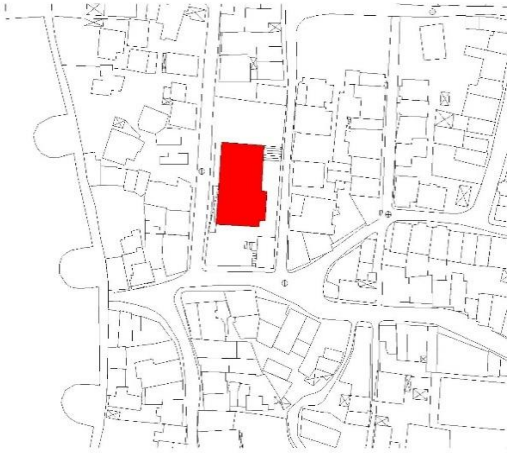
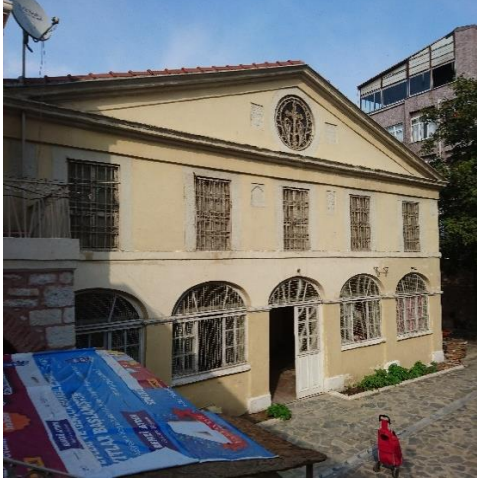
EK R-1

Kültür Varlığı Koruma Envanteri						
Sokak Adı ve Kapı No: Eğrikapı Caddesi, No:11			İli: İstanbul	İlçesi: Fatih		
			Ada No: 2895	Parsel No: 2		
KİLİSE	Anıt Türü: Dini Yapı		Yapıran: Bilinmiyor			
	Yapım Tarihi: 9.yy		Mülkiyet: Vakıf			
Koruma Derecesi	A İYİ	Taşıyıcı Elemanlar	<input checked="" type="checkbox"/>	Üst Yapı	<input checked="" type="checkbox"/>	
	B ORTA		<input type="checkbox"/>		Dış Yapı	<input type="checkbox"/>
	C KÖTÜ		<input type="checkbox"/>		<input type="checkbox"/>

Malzeme ve Yapım Tekniği	Betonarme <input type="checkbox"/>	Ahşap Karkas <input type="checkbox"/>	Örtü Türü	Teras <input type="checkbox"/>	Düz <input type="checkbox"/>	Kırma <input checked="" type="checkbox"/>
	Kagir Yığma (Tuğla) <input type="checkbox"/>	Diğer <input type="checkbox"/>		Kubbe <input type="checkbox"/>	Beşik <input type="checkbox"/>	
MEVCUT DURUMU			Örtü Mazleme	Kiremit <input checked="" type="checkbox"/>	Şingil <input type="checkbox"/>	Sac <input type="checkbox"/>

Özgün <input type="checkbox"/>	Biraz Değişmiş <input type="checkbox"/>	Büyük Ölçüde Değişmiş <input checked="" type="checkbox"/>		Eternit <input type="checkbox"/>	Taş <input type="checkbox"/>	Toprak <input type="checkbox"/>
Yeniden Yapım <input type="checkbox"/>			Beton <input type="checkbox"/>	Diğer <input type="checkbox"/>		
K.K.KARARLARI						
İstanbul İ N. K. ve T. V. K. B. K.'nun 09.11.1988 tarih ve 693 sayılı karar ile korunması gerekli kültür varlığı olarak tescillidir.

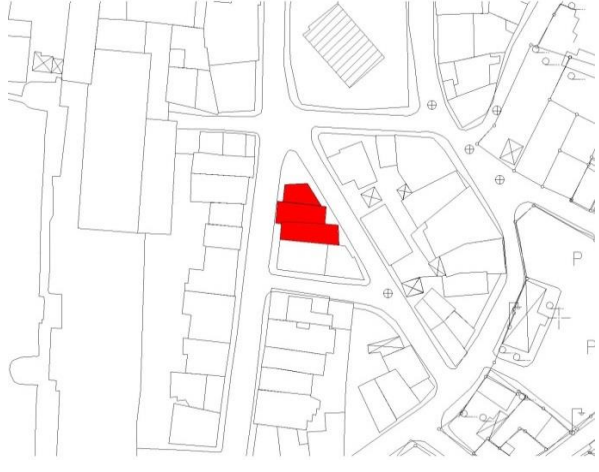
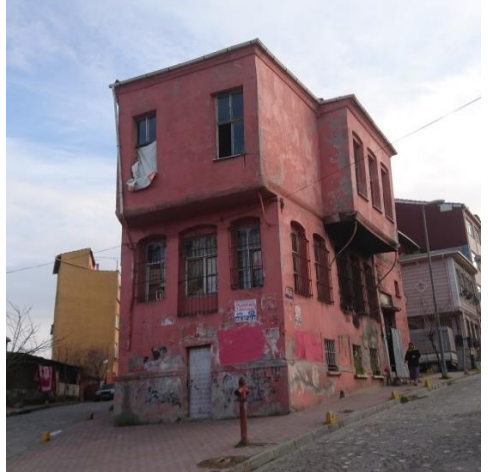
EK S-1

Kültür Varlığı Koruma Envanteri						
Sokak Adı ve Kapı No: Saklambaç Sokak, No:2			İli: İstanbul	İlçesi: Fatih		
			Ada No: 2677	Parsel No: 3		
EV	Amir Türü: Sivil Mimari		Yapıran: Bilinmiyor			
	Yapım Tarihi: 19.yy		Mülkiyet: Özel			
Koruma Derecesi	A İYİ	Taşıyıcı Elemanlar	<input checked="" type="checkbox"/> X	Üst Yapı	<input type="checkbox"/> A	
	B ORTA		<input type="checkbox"/> B		<input type="checkbox"/> B	
	C KÖTÜ		<input type="checkbox"/> C		<input checked="" type="checkbox"/> X	Dış Yapı

Malzeme ve Yapım Tekniği	Betonarme <input type="checkbox"/>	Ahşap Karkas <input type="checkbox"/>	Örtü Türü	Teras <input type="checkbox"/>	Düz <input type="checkbox"/>	Kırma <input checked="" type="checkbox"/> X
	Kagir Yığma (Tuğla) <input checked="" type="checkbox"/> X	Diğer <input type="checkbox"/>		Kubbe <input type="checkbox"/>	Beşik <input type="checkbox"/>	
	Kagir Yığma (Taş+Tuğla) <input type="checkbox"/>

MEVCUT DURUMU			Örtü Mazleme	Kiremit <input checked="" type="checkbox"/> X	Şıngıl <input type="checkbox"/>	Sac <input type="checkbox"/>
Özgün <input type="checkbox"/>	Biraz Değişmiş <input type="checkbox"/>	Eternit <input type="checkbox"/>		Taş <input type="checkbox"/>	Toprak <input type="checkbox"/>	
Büyük Ölçüde Değişmiş <input checked="" type="checkbox"/> X	Yeniden Yapım <input type="checkbox"/>	Beton <input type="checkbox"/>		Diğer <input type="checkbox"/>		
K.K.KARARLARI						
Taşınmaz Kültür ve Tabiat Varlıkları Yüksek Kurulu'nun 16.09.1987 gün ve 3618 sayılı kararı ile tescillidir						
AYRINTILI ANLATIM						
Yapının Kuzey, Güney ve Batı yönlerinde birer giriş kapısı bulunurken her cephesinde farklı formlarda cumbalar bulunmaktadır. Mevcut durumu incelendiğinde sadece Saklambaç Sokak tarafının kullanıldığı Şişhane Caddesi tarafının ise girişinin kapatıldığı ve bu tarafın kullanılmadığı anlaşılmaktadır.
