KADIR HAS ÜNİVERSİTESİ
FEN BİLİMLERİ ENSTİTÜSÜ
MİMARLIK ANABİLİM DALI

**AYVANSARAY MAHALLESİNİN
TARİHSEL ÇEVRE ANALİZİ**

YÜKSEK LİSANS TEZİ

İSTANBUL, EKİM, 2018

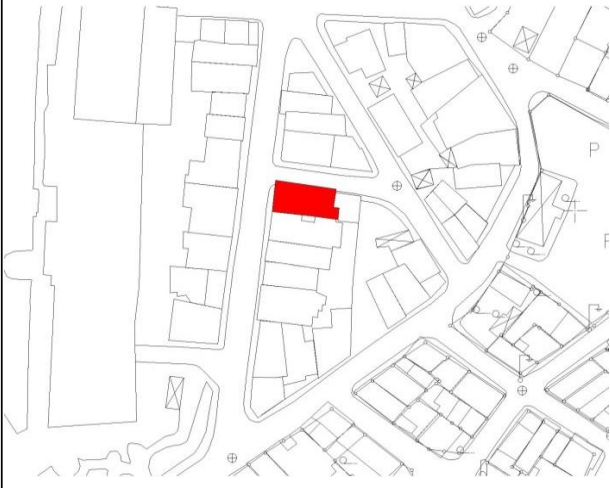
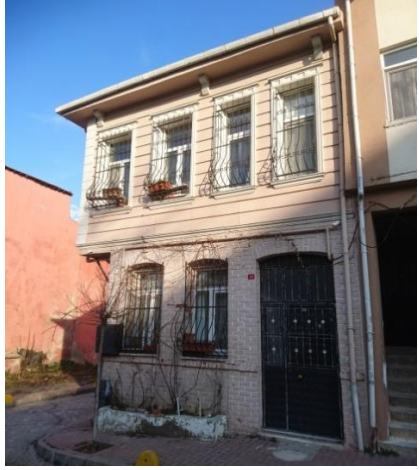
Kültür Varlığı Koruma Envanteri						
Sokak Adı ve Kapı No: Davul Sokak, No:2			İli: İstanbul		İlçesi: Fatih	
			Ada No: 2678		Parsel No: 7	
EV	Anıt Türü: Sivil Mimari		Yaptıran: Bilinmiyor			
	Yapım Tarihi: 19.yy		Mülkiyet: Özel			
Koruma Derecesi	A İYİ	Taşıyıcı Elemanlar	<input checked="" type="checkbox"/> X	Üst Yapı	<input checked="" type="checkbox"/> X	
	B ORTA		<input type="checkbox"/> B		<input type="checkbox"/> B	
	C KÖTÜ		<input type="checkbox"/> C		<input type="checkbox"/> C	
				Dış Yapı	<input type="checkbox"/> A <input checked="" type="checkbox"/> X <input type="checkbox"/> C

Malzeme ve Yapım Tekniği	Betonarme <input type="checkbox"/>	Ahşap Karkas <input type="checkbox"/>	Örtü Türü	Teras <input type="checkbox"/>	Düz <input type="checkbox"/>	Kırma <input checked="" type="checkbox"/> X
	Kagir Yığma (Tuğla) <input checked="" type="checkbox"/> X	Diğer <input type="checkbox"/>		Kubbe <input type="checkbox"/>	Beşik <input type="checkbox"/>

Kagir Yığma (Taş+Tuğla) <input type="checkbox"/>		Örtü Mazleme	Kiremit <input checked="" type="checkbox"/> X	Şingil <input type="checkbox"/>	Sac <input type="checkbox"/>
MEVCUT DURUMU	Özgün <input type="checkbox"/>	Biraz Değişmiş <input type="checkbox"/>		Eternit <input type="checkbox"/>	Taş <input type="checkbox"/>	Toprak <input type="checkbox"/>
	Büyük Ölçüde Değişmiş <input checked="" type="checkbox"/> X			Diğer <input type="checkbox"/>		
	Yeniden Yapım <input type="checkbox"/>					
K.K.KARARLARI						
Taşınmaz Kültür ve Tabiat Varlıkları Yüksek Kurulu'nun 16.09.1987 gün ve 3618 sayılı kararı ile tescillidir						
AYRINTILI ANLATIM						
Eski fotoğrafı ile mukayese edildiğinde tuğla cephesinin boyandığı, 1.katın pencerelerinin altında bulunan özgün süslemelerin kapatılarak ahşap cephe kaplaması yapıldığı, pencerelerinin çevresine günümüz mimari anlayışıyla söve ve korkuluk yapıldığı görülmektedir. Davulcu sokaktan görüldüğü kadarıyla yapının arkasına aynı zamanda arka bölümüne teras yapıldığı görülmektedir.

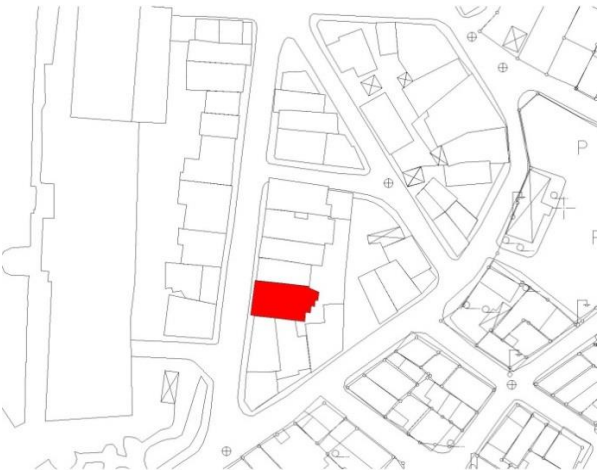
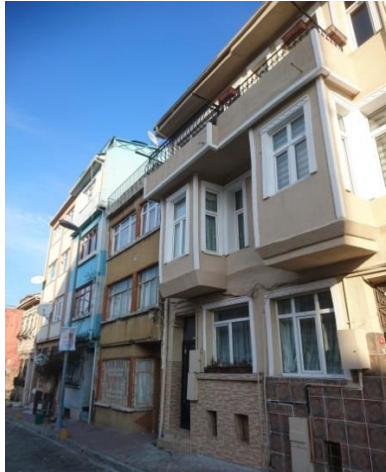
Kültür Varlığı Koruma Envanteri						
Sokak Adı ve Kapı No: Şişhane Caddesi, No:67-69			İli: İstanbul		İlçesi: Fatih	
			Ada No: 2678		Parsel No: 3-20	
EV	Anıt Türü: Sivil Mimari		Yaptıran: Bilinmiyor			
	Yapım Tarihi: 19.yy		Mülkiyet: Özel			
Koruma Derecesi	A İYİ	Taşıyıcı Elemanlar	<input checked="" type="checkbox"/> X	Üst Yapı	<input type="checkbox"/> A	
	B ORTA		<input type="checkbox"/> B		<input type="checkbox"/> A	
	C KÖTÜ		<input type="checkbox"/> C		<input type="checkbox"/> X	
					<input type="checkbox"/> C

Malzeme ve Yapım Tekniği	Betonarme <input type="checkbox"/>	Ahşap Karkas <input type="checkbox"/>	Örtü Türü	Teras <input type="checkbox"/>	Düz <input type="checkbox"/>	Kırma <input checked="" type="checkbox"/> X
	Kagir Yığma (Tuğla) <input checked="" type="checkbox"/> X	Diğer <input type="checkbox"/>		Kubbe <input type="checkbox"/>	Beşik <input type="checkbox"/>	
	Kagir Yığma (Taş+Tuğla) <input type="checkbox"/>

MEVCUT DURUMU			Örtü Mazleme	Kiremit <input checked="" type="checkbox"/> X	Şingl <input type="checkbox"/>	Sac <input type="checkbox"/>
Özgün <input type="checkbox"/>	Biraz Değişmiş <input type="checkbox"/>			Eternit <input type="checkbox"/>	Taş <input type="checkbox"/>	Toprak <input type="checkbox"/>
Büyük Ölçüde Değişmiş <input checked="" type="checkbox"/> X				Beton <input type="checkbox"/>	Diğer <input type="checkbox"/>	
Yeniden Yapım <input type="checkbox"/>						
K.K.KARARLARI						
İstanbul IV N. K. ve T. V. K. B. K.'nun 09.11.1988 tarih ve 693 sayılı karar ile korunması gerekli kültür varlığı olarak tescillidir.						
AYRINTILI ANLATIM						
Her iki yapının cephesinde sonradan yapıldığı anlaşılan uygulamalardan dolayı özgürlüğü hasara uğramıştır. Giriş kapılarının olduğu yerde seramik gibi malzemelerle kaplama yapılmış, pencerelerin etrafına alçıpan söve yapılmıştır. Cumbaların üstündeki balkonların birleştirildiği ancak aynı hizada olmadıkları görülmektedir.
