ÜSKÜDAR'IN KENTSEL-MEKÂNSAL DÖNÜŞÜMÜ BAĞLAMINDA
RUM MEHMED PAŞA CAMİSİ'NİN KORUMA SORUNLARI

YÜKSEK LİSANS TEZİ

İRFAN ÖZGÜL

Eylül, 2015

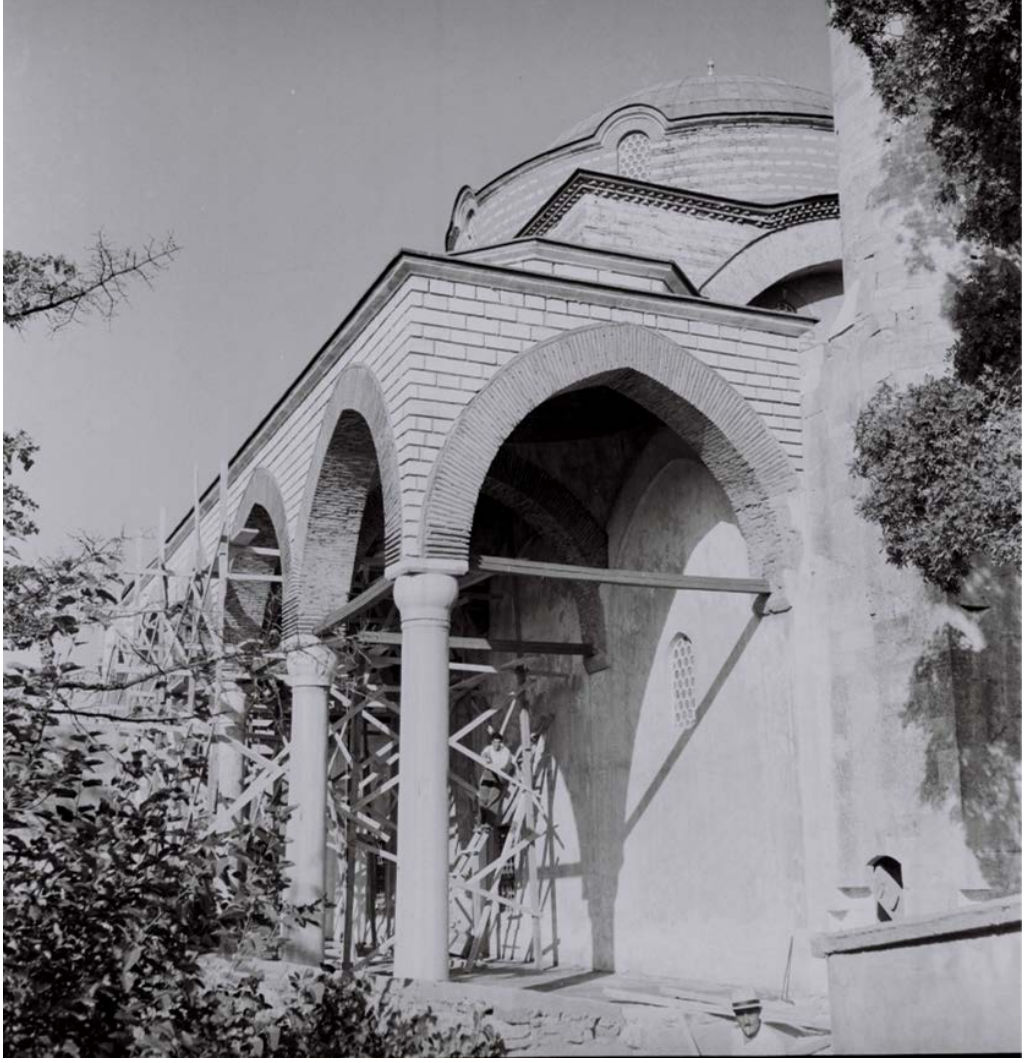
Fotoğraf 3. 20 Son Cemaat Yerinin Yeniden Yapımı (Vakıflar 2.Bölge Müdürlüğü Arşivi, 1959)

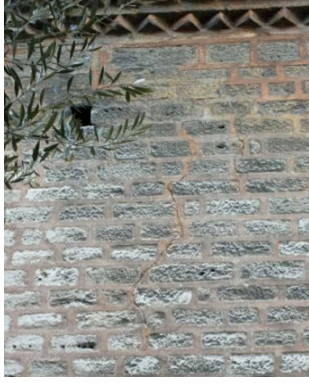
Fotoğraf 3. 129 Güney Cephe Duvarında Görülen Çatlak

Rum Mehmed Paşa Camisi'nin çeşitli alanlarında depreme/vibrasyona dayalı tahribat unsurları izlenebilmektedir. Marmara Bölgesi'nin önemli bir deprem kuşağı üzerinde yer aldığı düşünülürse yapının, depremin yol açtığı titreşimlerden etkilenmesi kaçınılmazdır. Depremin yol açtığı ve sarsıntı ve vibrasyonun yapının strüktüründen başlayarak bütün elemanlarında hissedildiği söylenebilir. Bu bağlamda, titreşimlerin yol açtığı tahribat bariz bir biçimde yapının güney cephe duvarında ve türbe duvarında görülebilmektedir (**Fotoğraf 3.129-130-131**). Bu kısımlarda duvar örgüsünde çatlaklar ve açılmalar bulunmaktadır. Kalem işleri özelinde bu sarsıntı ve titreşim hareketlerinin boyayı tutan sıva tabakasının kubbeden ayrılmasına veya tutuculuk özelliğinin zayıflamasına neden olduğu görülmektedir.

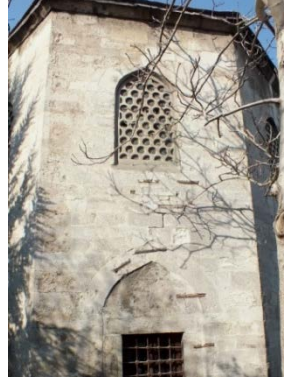
Fotoğraf 3. 130 Türbenin Batı Duvarında Görülen Açılmalar

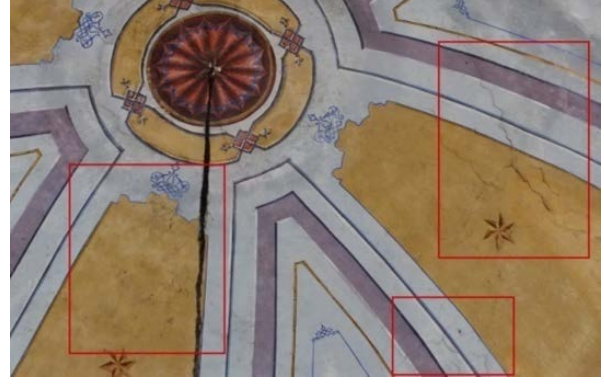
Fotoğraf 3. 135 Türbe Kubbesinde Sıva Çatlaklarının ve Nemlenmenin Neden Olduğu Bozulma

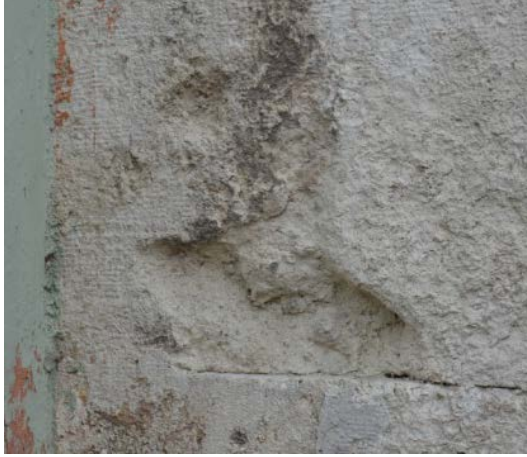
Fotoğraf 3. 136 Minare Kaidesinde Görülen Ufalanma

Gerek atmosferik faktörlerin yapı malzemelerinin bünyesine taşıdığı, gerekse temelin oturduğu topraktan aldığı kalsiyum, sodyum/sodyum klorür ve potasyum nitrat gibi çözünebilir tuzlar, taşın bünyesine su vasıtasıyla girdiği durumda hacim artışına neden olur. Bu tür yollarla taşın kılcal çatlaklarına ve gözenekleri arasına giren çözünebilir tuzlar, sıcaklığın neden olduğu buharlaşma ile birlikte kristalleşir ve taşın iç yapısında bir gerilim yaratarak çeşitli fiziksel tahribatlara neden olur. Bu faktörlerin neden olduğu bozulmalar özellikle taş ve tuğla malzemelerde ufalanma, çiçeklenme, tozlanma, yüzeyde dökülmeler, kırıklar ve devamında parça kayıpları şeklinde kendisini gösterir (Fotoğraf 3.136-137). Tanımlanan bozulma mekanizması malzemenin iç bünyesinde tekrarlandığında gizli çiçeklenme oluşur. Gizli çiçeklenmede taş, tuğla gibi malzemelerin içinde basınç ve gerilim arttıkça iç bünyede kristaller arası bağlar çözülür ve ayrışma ortaya çıkar, devamında malzemenin dış yüzeyinde kabarmalar ufalanmalar görülür. Bu mekanizmanın tekrarlanma hızı malzemenin uğradığı tahribat derecesini belirler. Yapıyı oluşturan malzemelerin bünyelerinde tuzların oluşmasına neden olan bir başka bir etken de, geçmiş yıllında çimento harcıyla yapılmış olan hatalı restorasyon uygulamalarıdır.

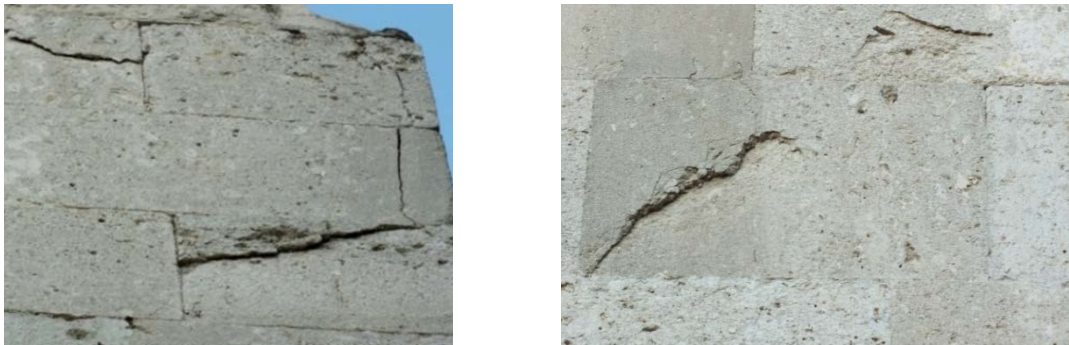
Fotoğraf 3. 140 Minare Kaidesinde Görülen Çatlaklar ve Parça Kayıpları

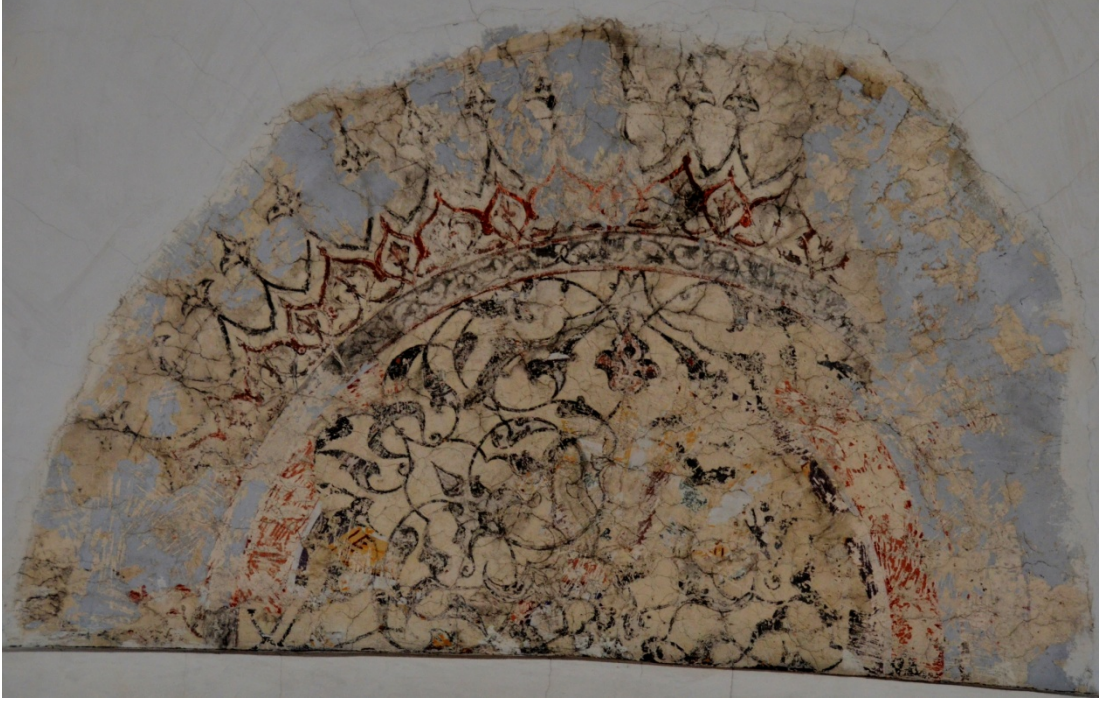
Fotoğraf 3. 141 Kalem İşlerinde Donma-Çözülme Mekanizmasının Neden Olduğu Çatlama, Dökülme vb. Tahribatlar

Donma-çözülme mekanizmasının görüldüğü, kalem işi süsleme öğelerinde oluşan gerilim ve basınç bunların çatlamasına, tozumasına, ayrışmasına neden olmaktadır. Bu ve benzeri nedenlerle kalem işlerinin bağlı olduğu sıva tabakasında oluşan çatlaklar, yarıklar ve açılmalar süslemelerin algılanmasını zorlaştırmaktadır (Fotoğraf 3.141).
