**21. YÜZYIL İSTANBUL AHŞAP YAPI RESTORASYON
UYGULAMALARININ İNCELENMESİ VE HALET
ÇAMBEL YALISININ DEPREM ETKİSİNİN ANALİZİ**

YÜKSEK LİSANS

İSTANBUL, MAYIS, 2020

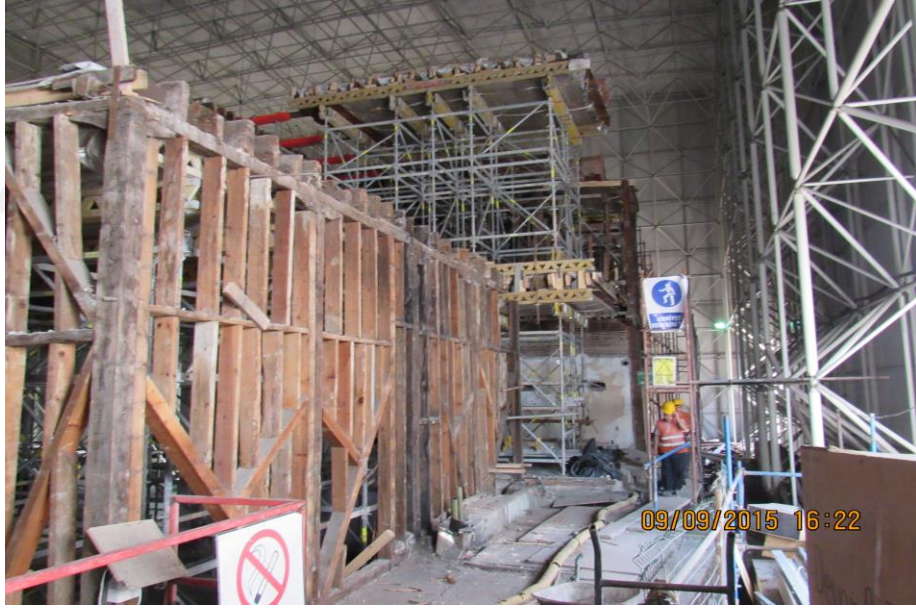
Şekil 3.4: HSY Doğu Cephesi Dikme Örnekleri (Kahraman, 2015)

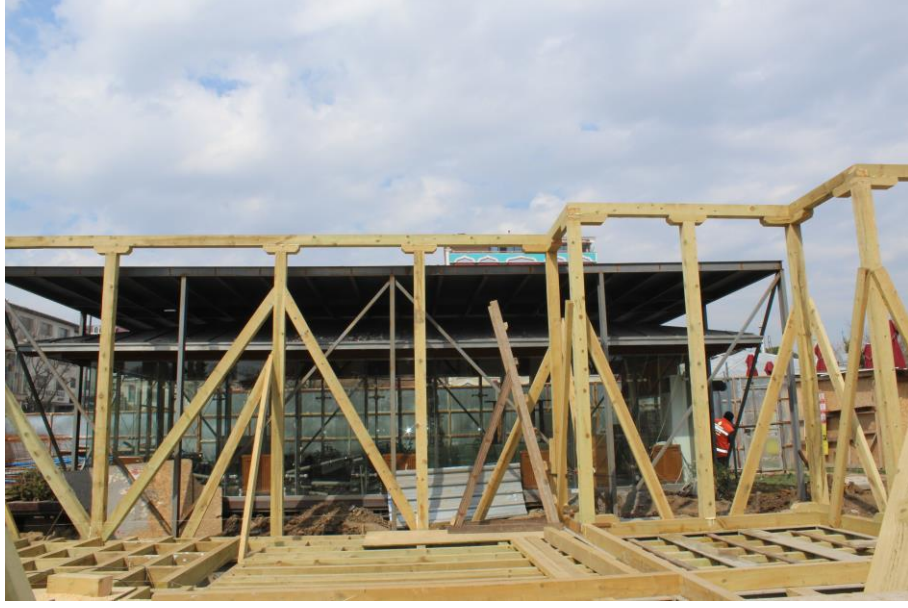
Şekil 3.5: TAMEK Rekonstrüksiyon Uyg. Dikme Örnekleri (Kahraman, 2018)

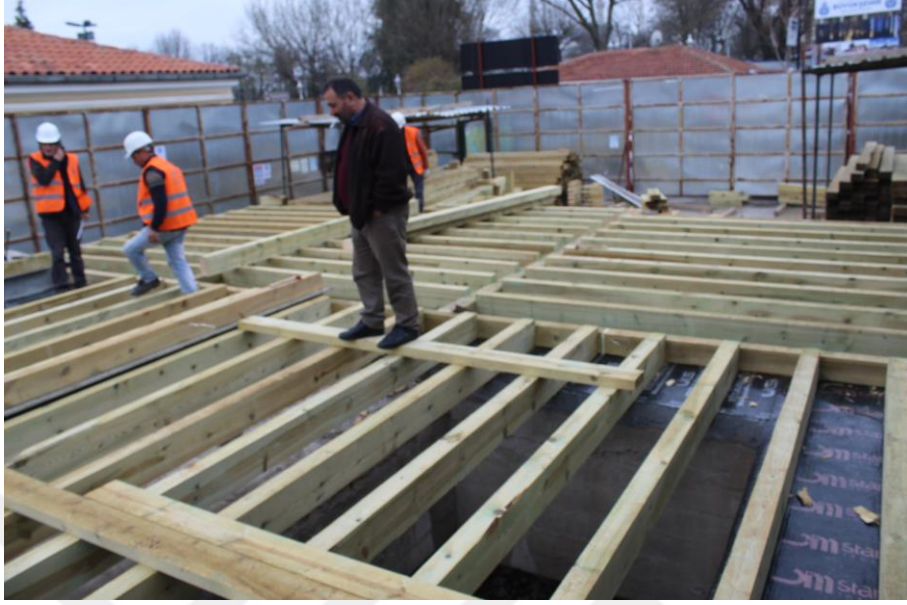
Şekil 3.6: TAMEK Rekonstrüksiyon Uyg. Döşeme Kirişleri (Kahraman, 2017)

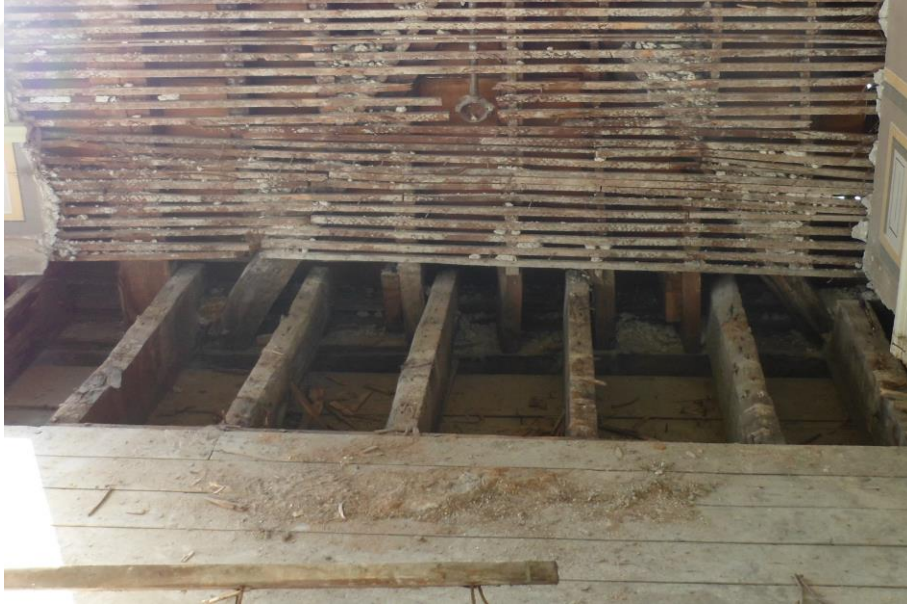
Şekil 3.7: HSY Yastık ve Döşeme Kirişleri (Kahraman, 2015)

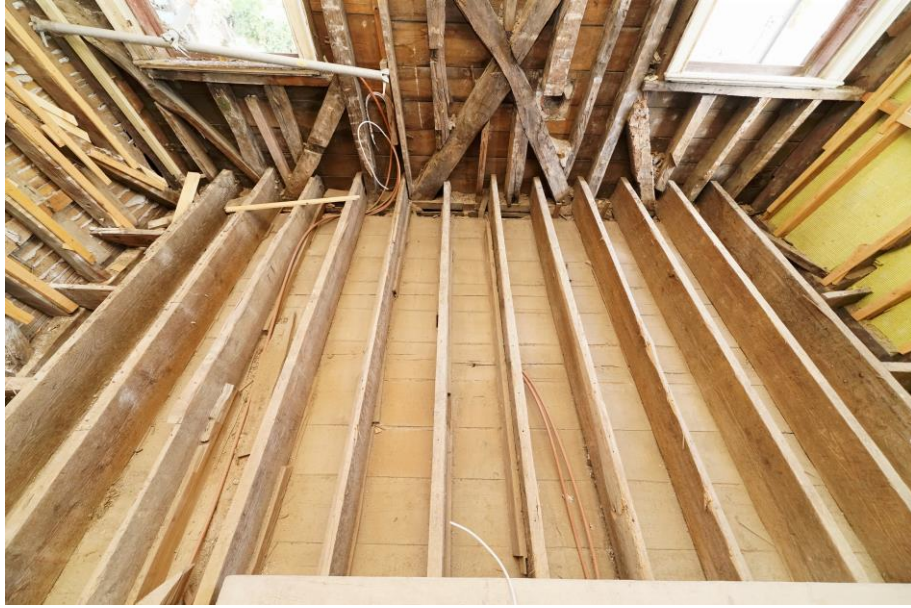
Şekil 3.8: HÇY 1.NK Döşeme Kışileri (Kahraman, 2018)

aralığında 5-7 / 20-25 cm deęişken ölçülerde döşeme kirişleri ile 5-10 / 13-15 cm deęişken ölçülerde yastık kirişleri olduğu tespit edilmiştir (Şekil 3.8).

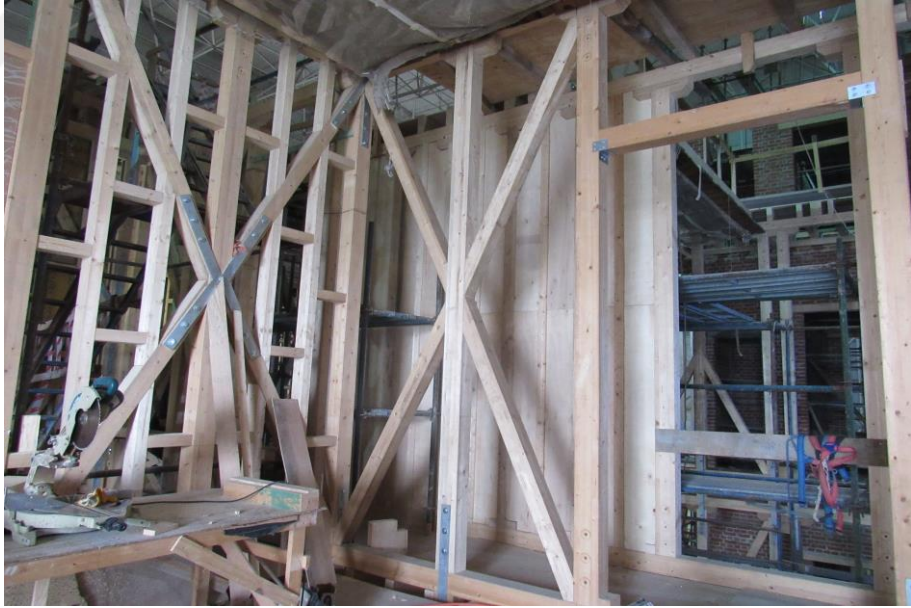
Őekil 3.12: HSY Boyunduruk ve Dikme Bařlıđı Ȗrnekleri (Kahraman, 2017)

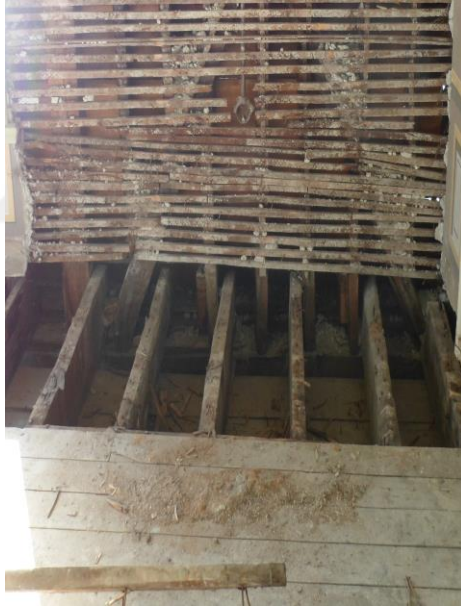
Mühendis olarak statik hesaplarda bağdadi çıtaları ihmal edilse de dikmeleri birbirine bağladığı için pozitif yönde etkidiğini düşünmekteyim. Bağdadi ahşap karkas yapıların hımış ahşap karkas yapılara göre deprem performansları yapı zati yükleri az olduğu için daha depreme yüklerine daha fazla dayandıkları ve oluşan hasarların az olduğunu belirlemiştir (Bayülke, 2004).

**Şekil 3.15 : HSY Bağdadi Çıta
Örneği (Kahraman, 2015)**

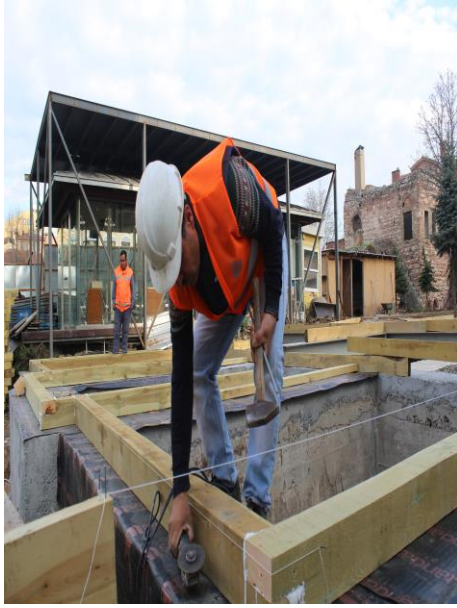
Şekil 5.50 : TAMEK Zemin Kat Yastık Kirişleri (Kahraman, 2017)

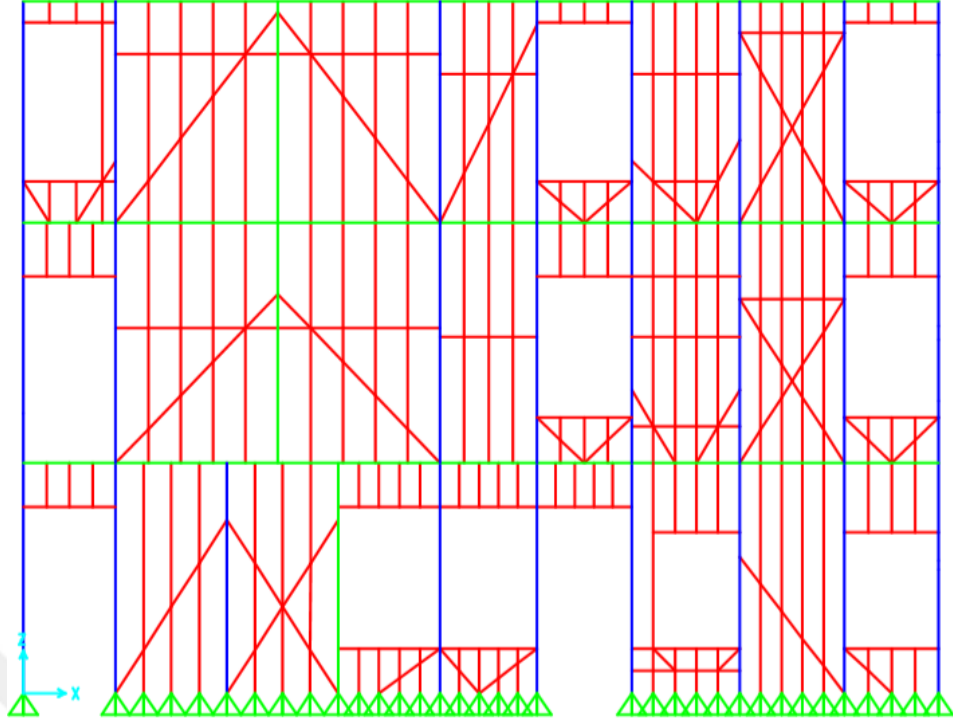
Şekil 6.9 :HÇY Güney Cephe SAP2000'de Mesnet Tanımlanması

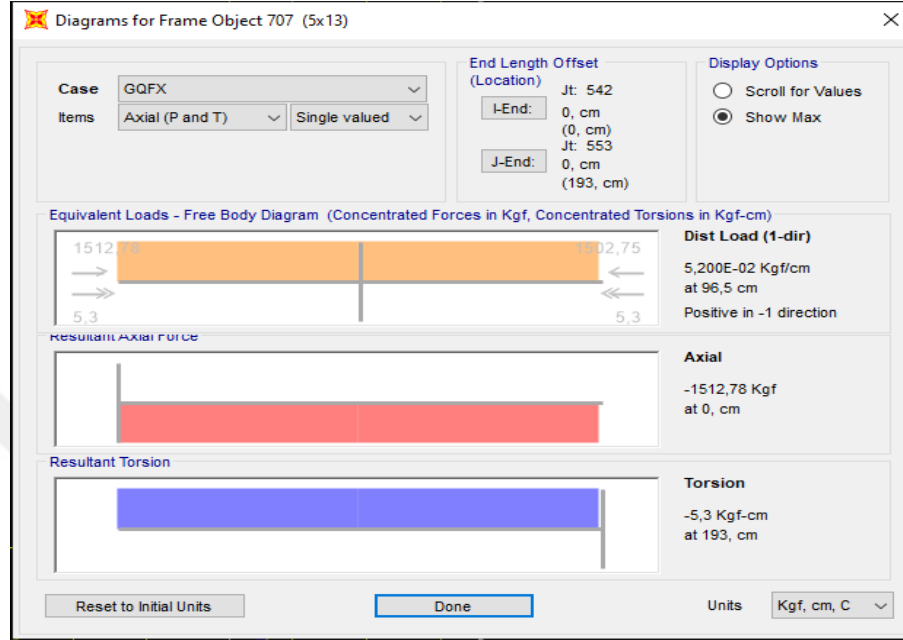
Şekil 6.20 :Ara Dikmelerde Oluşan Çekme ve Basınç Kuvveti Değerleri
