**GEDİK AHMET PAŞA'NIN VAKIF YAPILARININ
KORUMA BAĞLAMINDA DEĞERLENDİRİLMESİ**

YÜKSEK LİSANS TEZİ

İSTANBUL, ARALIK, 2020

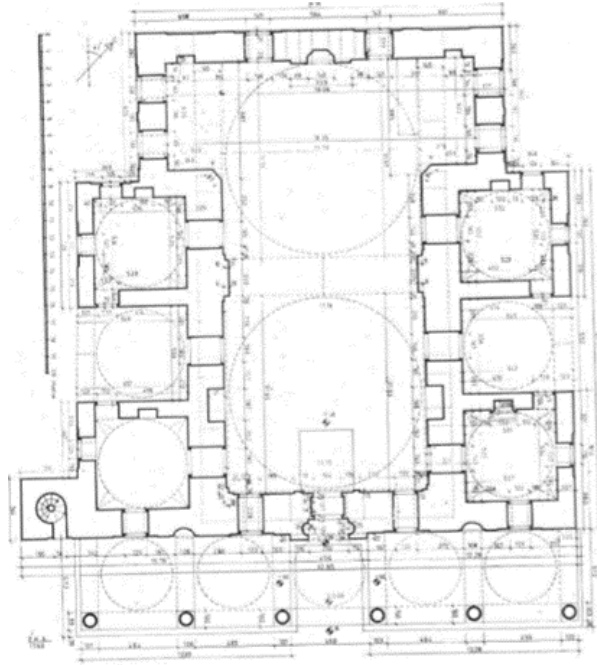
Şekil 3.1 Gedik Ahmed Paşa Cami Planı (Ayverdi, 1989)

Cami, kuzey cephesinde yer alan son cemaat yeri, mihrap eksenine yerleştirilmiş kare planlı, iki eş birimden meydana gelen bir harim ve doğu ve batısında ikişer tabhâne ile bunların arasına yerleştirilmiş birer dış eyvandan meydana gelmektedir (Şekil 3.1).

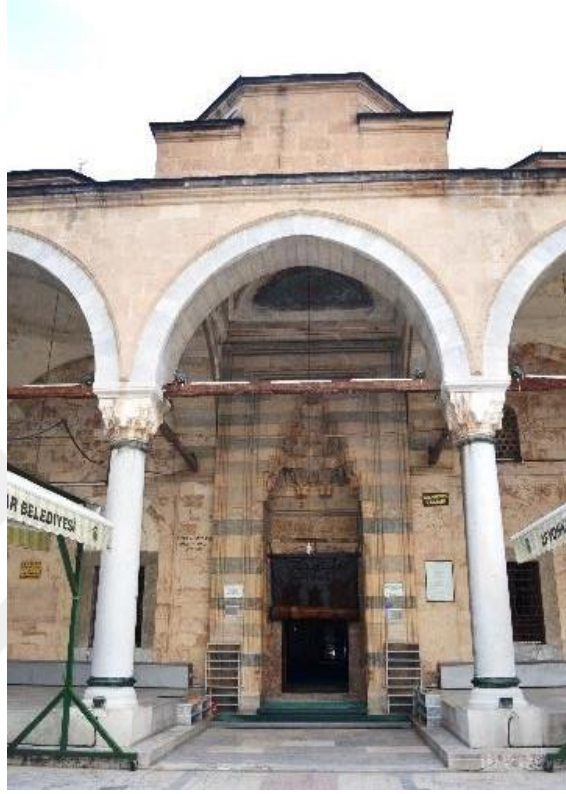
Şekil 3.2 Gedik Ahmed Paşa Cami son cemaat yeri (Çatalbaş, 2018)

Son cemaat yeri altı sütunun taşıdığı eşit büyüklükteki kare planlı beş birimden oluşmaktadır. Her birimin üzeri sekizgen kasağa oturan, pandantifle geçilen kubbe ile örtülüdür. Mihrap ekseninde bulunan orta birimin kubbesi diğerlerinden daha yüksek tutulmuştur (Şekil 3.2).

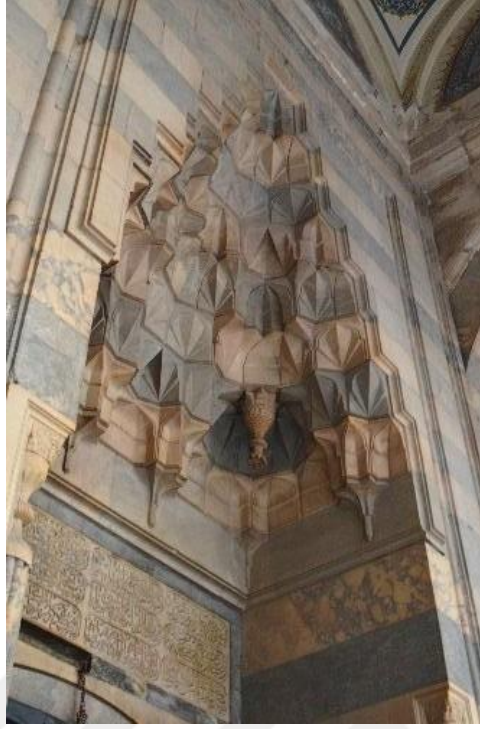
Şekil 3.3 Gedik Ahmed Paşa Cami taçkapı (Çatalbaş, 2018)

Son cemaat yerinin orta biriminin gerisinde yer alan taçkapı, iç içe iki silme ile kuşatılmıştır. Dokuz sıralı mukarnas ile örtülü kapının dördüncü mukarnas sırasında iki burmalı püskül bulunur, biri günümüze ulaşamamıştır (Şekil 3.3).

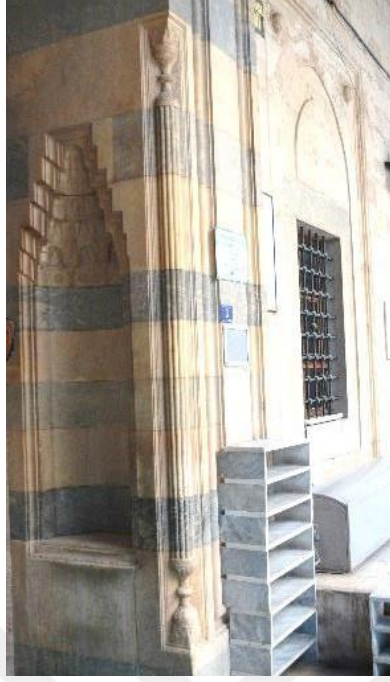
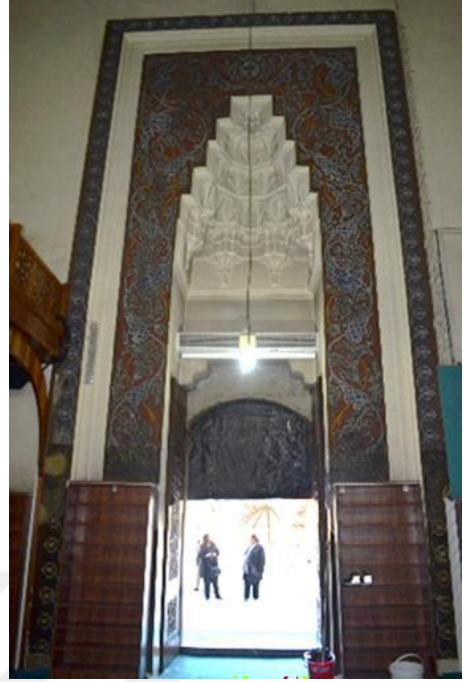
Şekil 3.4 Gedik Ahmed Paşa Cami solda taçkapı yan kanatlarında niş ve köşe sütunçeleri, sağda taçkapının harime bakan iç yüzü (Çatalbaş, 2018)

Taçkapıda inşa malzemesi olarak Afyonkarahisar/İscehisar mermer ocaklarından getirilen almasıık beyaz ve gri renkli mermer kullanılmıştır (Ayverdi, 1989, s. 4; Kuban, 2007, s. 193). Taçkapı ana niş yan kanatlarında karşılıklı birer mukarnas kavsaralı niş bulunmaktadır, bunların dış kenarlarına köşe sütunçeleri yerleştirilmiştir. Yivlerle hareketlendirilmiş sütunçeler kum saati formlu mukarnas başlıklarla sonlanmaktadır. Taçkapının harime bakan iç yüzünüde anıtsal taçkapı tasarımı devam ettiği görülür. Mukarnaslı kavsara şeklinde düzenlenen ana nişi kalem işi bordürlerle kuşatılmıştır (Çakmak, 2001, s. 87; Karademir, 2017, s. 493-506) (Şekil 3.4).¹⁷

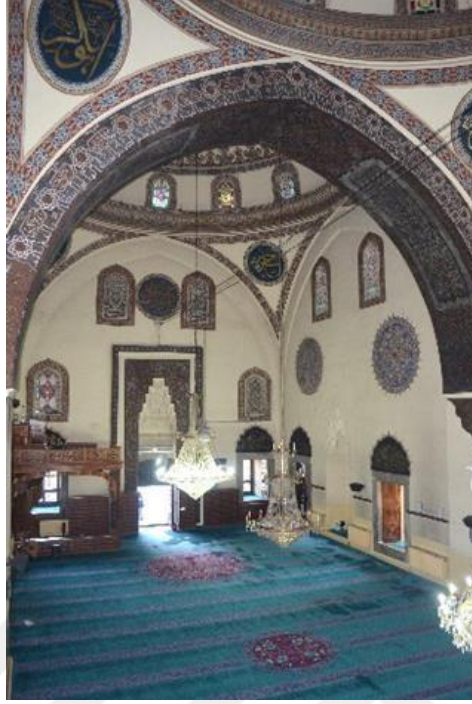
Şekil 3.5 Gedik Ahmed Paşa Cami iç mekan (Çatalbaş, 2018)

İki eş birimden meydana gelen harimin kuzey yöndeki birimini pandantifler aracılığı ile geçilmiş yaklaşık 11,5 metre çapında kubbe ile örtülüdür. Kubbe on iki kenarlı bir kasnağa oturmakta, kasnağın her kenarında sivri kemerli alçı şebekeli bir pencere yer almaktadır (Aslanapa, 1986, s. 103). Kubbeyi taşıyan kemerlerden güney yöndeki, ikinci büyük kubbeli mekana açılmaktadır. Erken dönem tabhaneli cami örneklerinde orta sofa ve mescit eyvanı olarak adlandırılan bu iki birim arasında kot farkı çok belirgin iken XV. yüzyıl ortalarından itibaren, tabhaneli camilere duyulan ihtiyacın azalmasıyla birlikte bu farkın ortadan kalktığı, iki mekanın birleştirildiği görülür (Acar, 2013, s. 305). Gedik Ahmet Paşa Cami bu değişiklikleri gözlemlenebildiğimiz mescit eyvanı ve orta sofa arasında kot farkı olmayan, iki birimin tek bir ibadet mekanı olarak değerlendirildiği ilk örneklerden birini oluşturmaktadır (Aslanapa, 1986, s. 109; Ayverdi, 1989, s. 6) (Şekil 3.5).

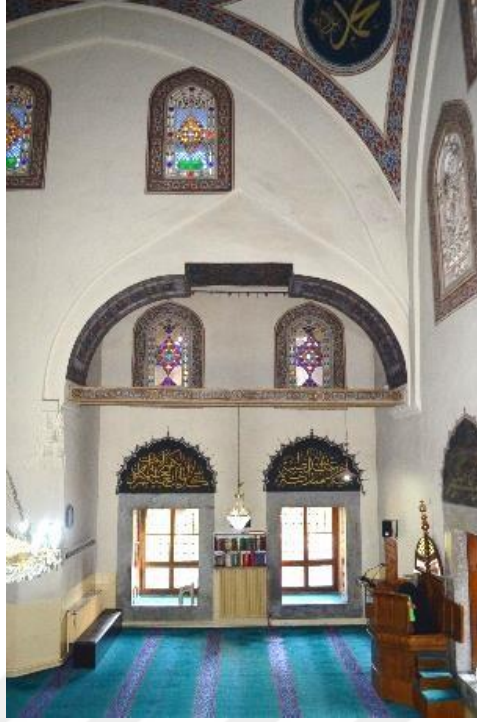
Şekil 3.6 Gedik Ahmed Paşa Cami mihrap önü eyvanları (Çatalbaş, 2018)

Güneydeki mekanın üst örtüsü kuzeydekiyle birebir aynıdır. Bu mekan, eyvanlar sayesinde mihrap duvarı önünde kible aksına dik daha geniş bir alana açılır (Kuban, 2007, s. 193). Bursa kemerleriyle açılan eyvanlar, üstten basık tonoz alttan tekne tavanlı olup, harimden daha alçak, tabhane birimleri ile eş yüksekliktedir (Ayverdi, 1989, s. 8) (Şekil 3.6). Eyvanlar sayesinde, yüksek iki kubbeyle meydana gelen derinlemesine sahın, mihrap duvarı önünde önemli ölçüde genişlik kazanmıştır (Ayverdi, 1989, s. 8; Kuban, 2007, s. 193; Tanman, 1996, s. 545)

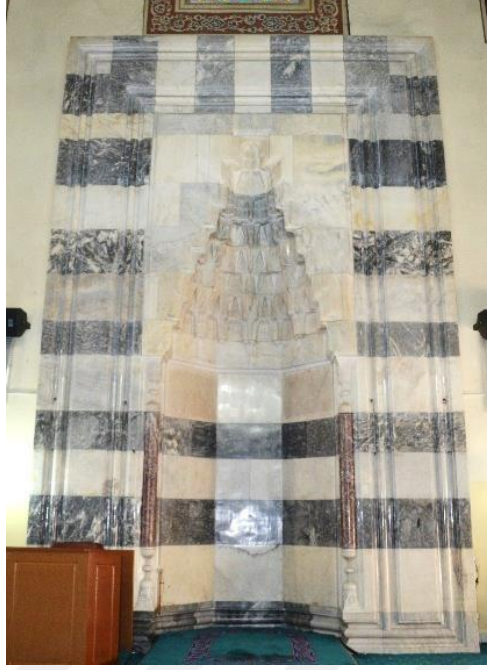
Şekil 3.7 Gedik Ahmed Paşa Cami mihrabı (Çatalbaş, 2018)

Güney duvarda bulunan mihrap taç kapıya benzer olarak beyaz ve gri almalı mermer dizilerinden oluşmaktadır. İç içe iki dikdörtgenlerden meydana gelen belirgin bir çerçeve içinde yer alan mihrap nişi beyaz mermerden dokuz sıra mukarnaslı kavsara ile örtülüdür. Mihrabın köşelerinde çiçek motifli kum saati başlıklı sütunceler bulunur. Kum saatlerinin başlıkları beyaz, sütunceleri patlıcan rengindedir (Ayverdi, 1989, s. 19; Goodwin, 2001, s. 170) (Şekil 3.7).

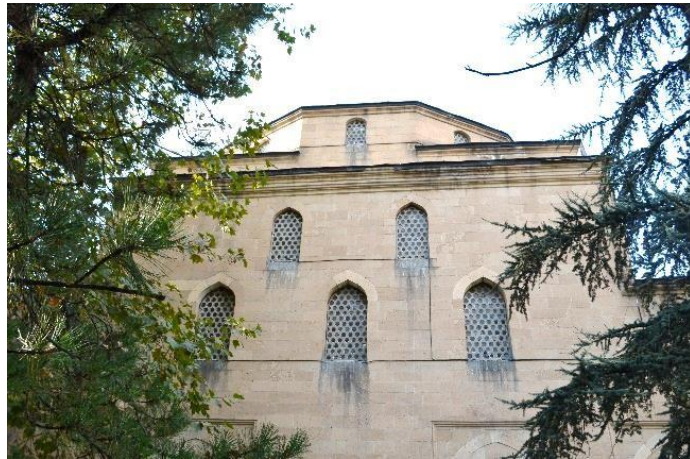
Şekil 3.8 Gedik Ahmed Paşa Cami güney dış cephe (Çatalbaş, 2018)

Mihrabın iki yanında diğer cephelerdeki alt sıra pencerelerin tekrarı olan birer pencere bulunmaktadır. Bunların üstünde yer alan iki sıra halinde beş adet tepe penceresi; en üst sırada iki, ortada üç pencere olacak şekilde düzenlenmiş, pencerelerin kenarları kalem işi ile süslenmiştir (Şekil 3.8). Güney dış cephede bu alt sıra pencerelerin yanında benzer şekilde dikdörtgen silmeler yer almaktadır, bu silmelerin içine pencereler açılmayarak, içleri sivri kemerli nişler halinde bırakılmıştır (Aslanapa, 1986, s. 111).

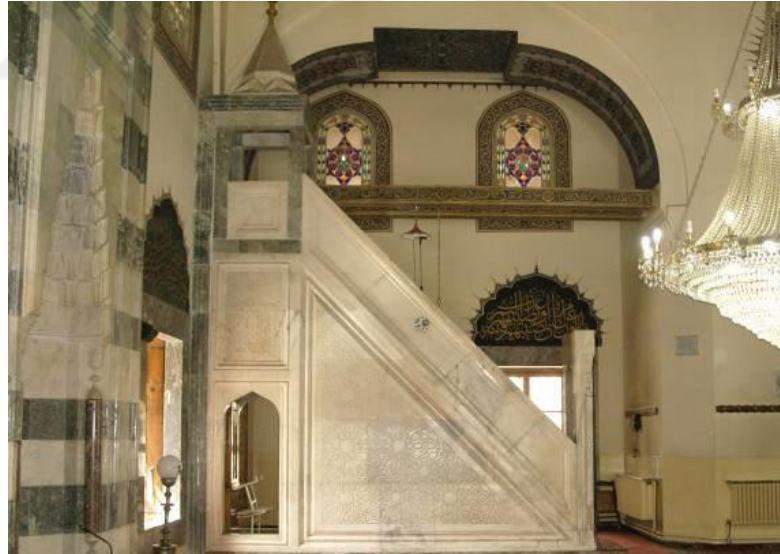
Şekil 3.9 Gedik Ahmed Paşa Cami minberi (Çatalbaş, 2018)

Mihrabın batısında minber yer almaktadır. Minberin, kaide, köşk çerçevesinin büyük kesimi ve harim duvarına dayandığı kesimlerde damarlı koyu gri mermer; diğer kesimlerinde beyaz mermer kullanılmıştır (Şekil 3.9). Sivri kemerli kapının her iki yanında caminin mihrap ve taçkapısında da rastladığımız burmalı gövdeye sahip köşe altlık ve başlıkları kum saati ve dikdörtgen prizma olmak üzere iki bölümden oluşan köşe sütunceleri bulunur (Aslanapa, 2005, s. 103; Bayrakal, 2007, s. 164). Bayrakal (2007, s. 164), çalışmasında Gedik Ahmed Paşa Cami'nin minber mihrap ve taçkapının köşe sütuncelerinde görülen kum saati formunda altlık ve başlıklar, başlıklardaki yüzeylerin dilimlenişi, başlıkta yer alan stilize çiçekler gibi benzer tasarım unsurlarına dayanarak, taçkapı, minber ve mihrabın aynı ekibin elinden çıkmış olabileceği fikrine varmaktadır. Öte yandan bu durumu açıklığa kavuşturacak usta kitabeleri mevcut olmadığını belirtir.

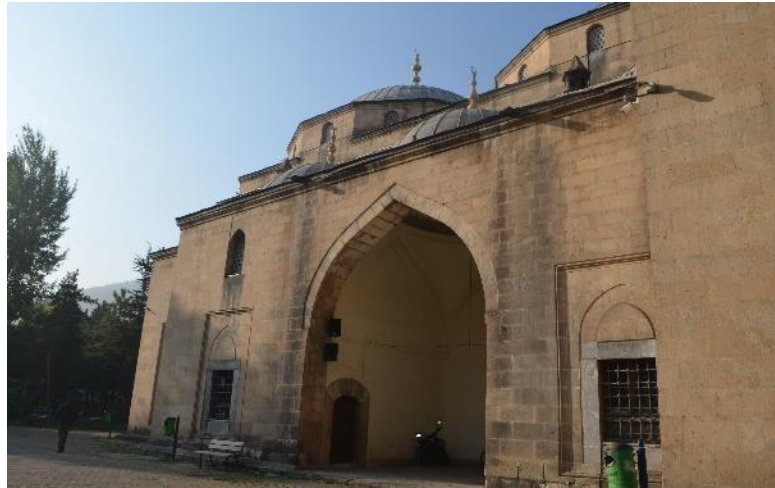
Şekil 3.10 Gedik Ahmed Paşa Cami doğu yönündeki tabhane mekanları ve eyvan (Çatalbaş, 2018)

Tabhane mekanlarının üç duvarında dikdörtgen silmeli, mermer söveli pencereler bulunur. Bunlardan doğu ve batı yönünde bulunanlardan biri harime diğeri dışarı açılmakta, dışarı açılanların üstlerinde birer sivri kemerli tepe penceresi yer almaktadır. Üçüncü pencereler ise kuzeyde yer alan tabhane birimlerde son cemaat yerine açılan, güneydeki birimlerde güney cephede dışarı açılan pencereleridir. Tabhane odalarının eyvana bakan duvarlarında yalnızca basık kemerli birer kapı bulunur (Goodwin, 2011, s. 170).

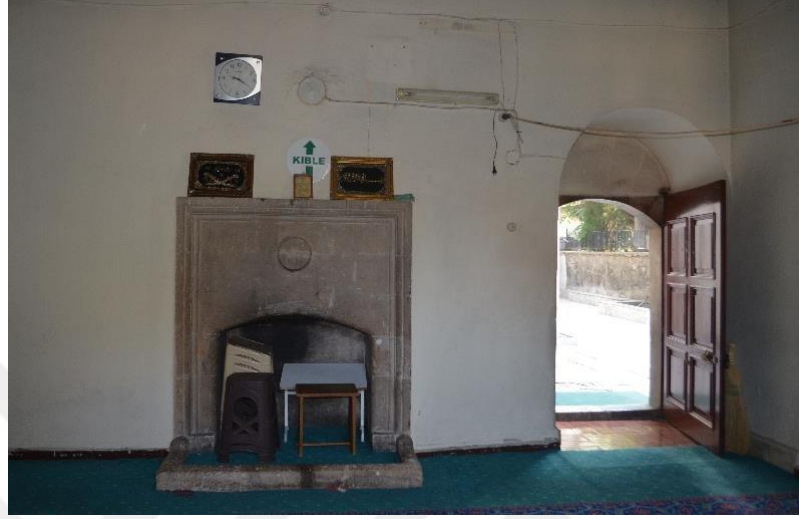
Şekil 3.11 Gedik Ahmed Paşa Camii kuzeybatı yönündeki tabhane iç mekanı (Çatalbaş, 2018)

Kare planlı tabhane birimleri kubbe ile örtülüdür, kubbelere geçiş prizmatik üçgenler kuşağı ile sağlanmıştır. Tabhanelerin güney duvarlarında bulunan ve XIX. yüzyılda değiştirilerek özgün şekillerini kaybetmiş ocaklar yer alır (Şekil 3.11).

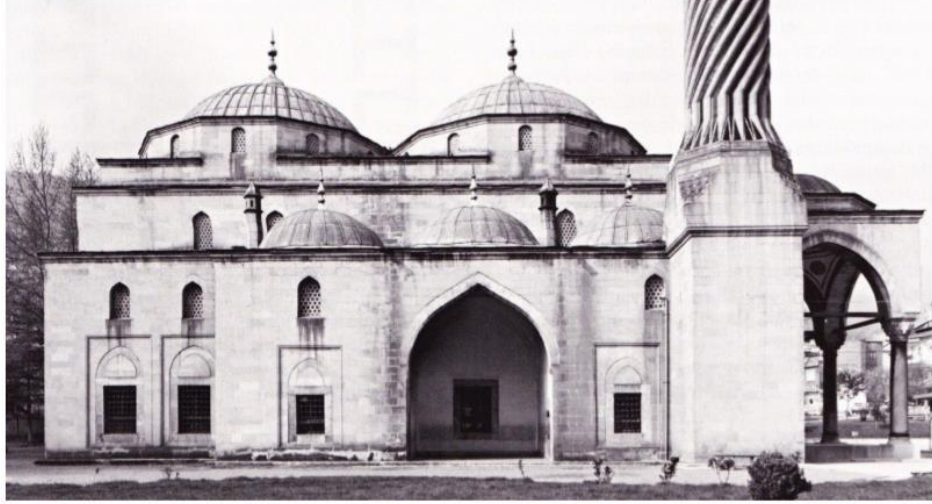
Şekil 3.12 Gedik Ahmed Paşa Camii doğu cephesinde pencere düzeni (Kuban, 2007)

Kubbe yüksekliği yirmi bir metreyi bulan yapının beden duvarları oldukça yüksek tutulmakla beraber yanlara yerleştirilen daha alçak tabhane birimleri ile aralarına derin ve büyük birer eyvan açılmış olması kütle biçimlenişindeki sertlikleri gidermiştir. Cephelerine yerleştirilen üç sıra pencere içeride ferah bir mekan algısı oluşmasını sağlamıştır. Pencerelerden; alt sıradakiler dikdörtgen silmeli, mermer söveli, üst iki sıradakiler alçı şebekeli, sivri kemerli tepe pencereleridir (Ayverdi, 1989, s. 6) (Şekil 3.12).

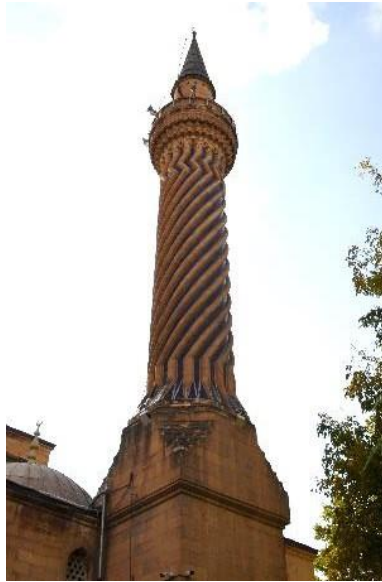
Şekil 3.13 Minare (Çatalbaş, 2018)

Yapının kuzeydoğu köşesinde son cemaat yerinin arkasında spiral gövdeli minaresi yer almaktadır. Minare kaidesi son cemaat yerinin saçak hizasına kadar yükselmekte, kuzey cephesinde dikdörtgen çerçeve içine alınmış üç renkli taştan sivri kemerli kapısı bulunmaktadır. Pabuç kısmının köşeleri pahlanarak mukarnaslarla süslenmiştir. Minare gövdesindeki beyaz küfeki taşından iri kaval silmelerin derin tutulan araları sır altı tekniğinde koyu mavi Kütahya çinileri ile bezelidir (Ayverdi, 1989, s. 14; Tanman, 1996, s. 14) (Şekil 3.13).

Üst şerefeden dik olarak çıkan yivler sağa sola kıvrılarak zikzak oluşturmakta, ardından kıvrılarak burmalı yivler meydana getirmekte, dikey konumda şerefe altında son bulmaktadır. Şerefe altı mukarnaslarla süslenmiş, şerefe korkulukları sade tutulmuştur (Aslanapa, 1986, s. 115; Ayverdi, 1989, s. 14; Goodwin, 2001, s. 170; Tanman, 1996, s.14).

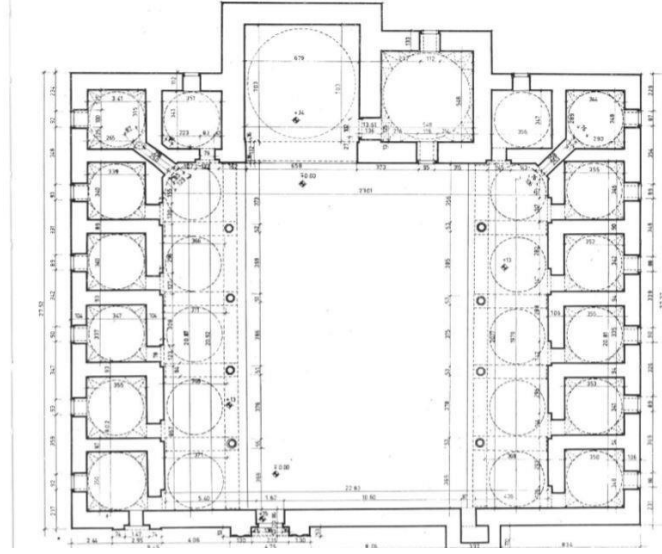
Şekil 3.15 Gedik Ahmed Paşa Medresesi planı (Ayverdi, 1989)

Medrese, Afyonkarahisar merkezinde, Gedik Ahmed Paşa Camisi'nin gerisinde güneybatıda, hamam ve camiye oranla yaklaşık iki metre daha yüksek bir teras üzerine yerleştirilmiştir. Yaklaşık 34,00 x 31,50 metre boyutlarında dikdörtgen planlı medrese, ortasında bulunan avlunun her iki yanında revaklar ve revaklara açılan on dört hücre ile bir kapalı dersane, yazlık eyvan ve heladan meydana gelmektedir (Ayverdi, 1989, s. 16; Tanman, 1996, s. 546). Yazlık eyvan ve batısında ona bitişik olarak yer alan kapalı dersane dikdörtgen planın dışına taşmaktadır (Tanman, 1996, s. 546) (Şekil 3.15).

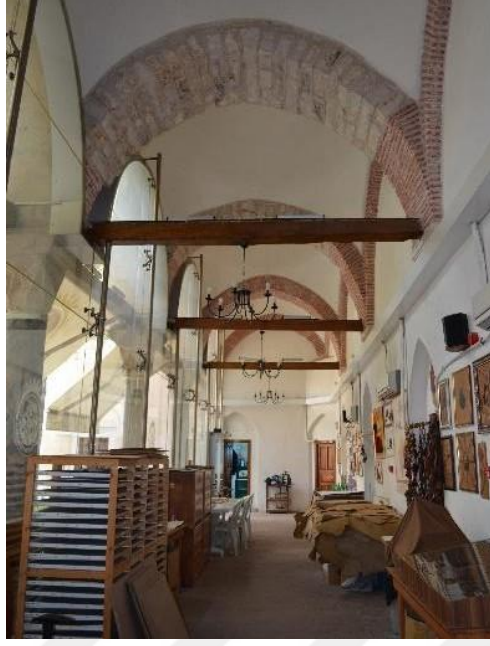
Şekil 3.16 Gedik Ahmed Paşa Medresesi, revaklar (Çatalbaş, 2018)

Doğu ve batı odalarının önünde kuzey-güney doğrultusunda uzanmakta olan revak dörder mermer sütünün taşıdığı beşer kubbeli birimlerden oluşur. Birimler birbirine iki merkezli sivri kemerlerle bağlanır. Revak birimlerini örten kubbeler kasnaksız ve basıktır. Hücre kubbeleriyle aynı büyüklükte olup, hücredekilerinden 30 santim kadar daha yüksektir. Bu birimler, ahşap gergilerle birbirlerine ve gerisindeki duvarlara bağlanmaktadır (Şekil 3.16). Revak kemer başları kesme küfeki taştır ve silmeleri pahlıdır. Revak kemerlerini taşıyan toplam sekiz mermer silindirik sütunun devşirme olduklarından kalınlıkları farklılık gösterir. Sekizgen silmeli mermer kaidelere oturan sütun gövdelerinin, kaideleri ve başlıklarıyla birleştikleri yerler bileziklidir. Mermer başlıkların yedisi baklavalı, batı kanatta ve güney yönünden itibaren ikinci sırada yer alan başlık akant yapraklı Bizans işi devşirmedir (Ayverdi, 1989, s. 16-17).

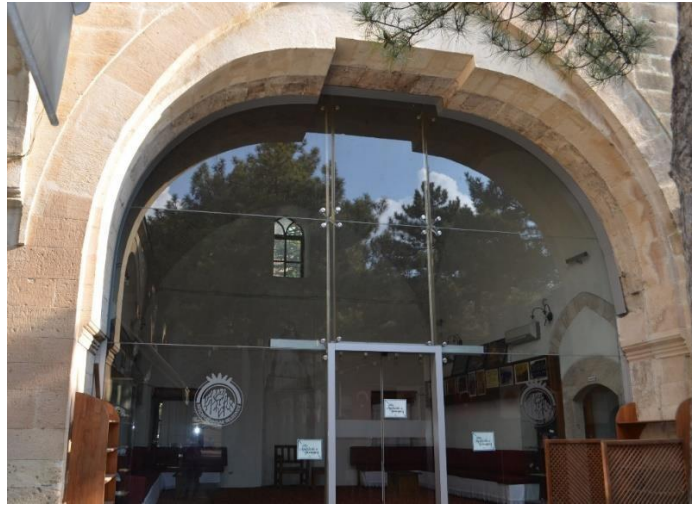
Şekil 3.17 Gedik Ahmed Paşa Medresesi yazlık dersane (Çatalbaş, 2018)

Medresenin güney kanadının doğusunda yazlık dersane yer alır. Zemini seki ile yükseltilmiş bu mekan kuzey yönünde sivri bir kemerin kuşattığı Bursa kemeriyle avluya açılmaktadır. Kare planlı mekanı medrese odalarının kubbelerinden daha yüksek bir kubbe örtmektedir. Sekizgen kasağa oturan kubbeye geçiş pandantifle sağlanmıştır. Güney duvarının ortasında bir niş bulunmakta, bunun iki yanında birer tane dikdörtgen alt sıra pencereler, üstünde ise sivri kemerli bir tepe penceresi bulunmaktadır (Şekil 3.17). Batı duvarına kışlık dershanenin mermerden basık kemerli kapısı açılmıştır.

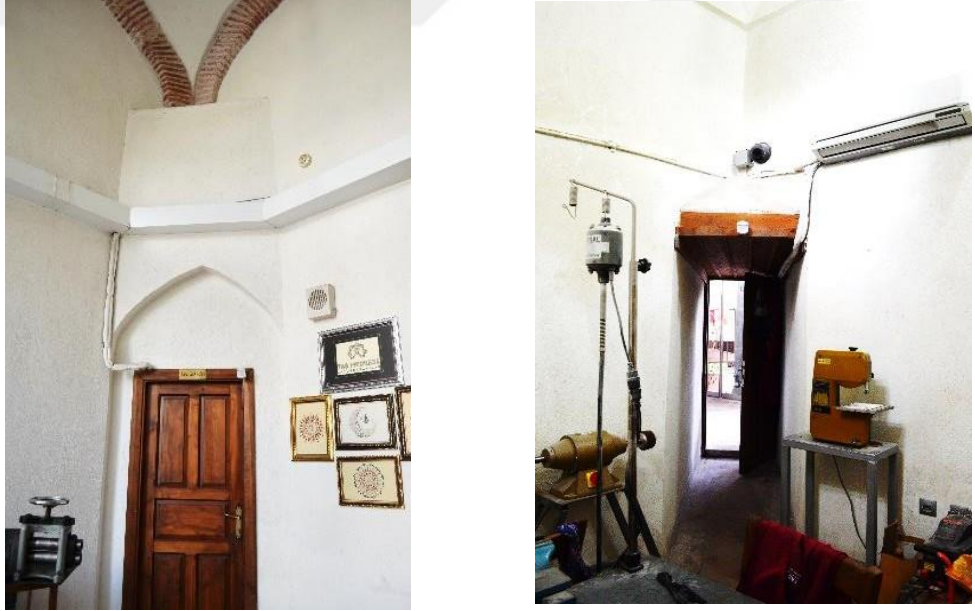
Şekil 3.18 Gedik Ahmed Paşa Medresesi, oda giriş kapıları (Çatalbaş, 2018)

Güneydoğu ve güneybatı köşedeki odaların girişi ise sivri kemerli tonoz biçiminde koridorla revağa bağlanmaktadır (Şekil 3.18).

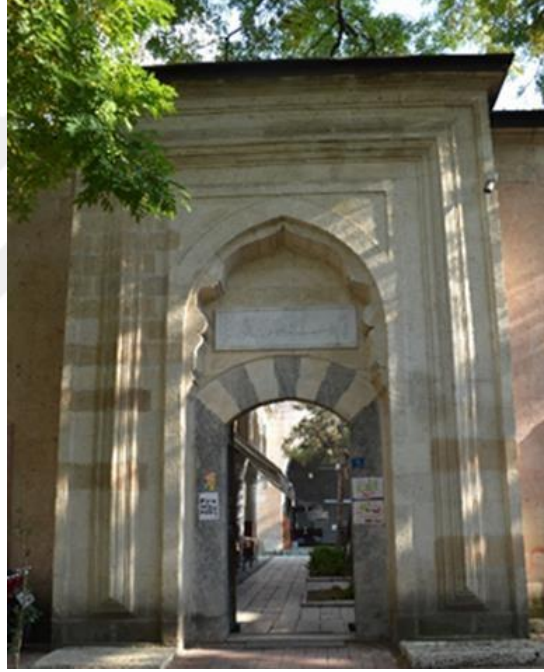
Şekil 3.19 Gedik Ahmed Paşa Medresesi taçkapısı (Çatalbaş, 2018)

Kuzey cephede bir pencere ve taçkapı bulunmaktadır. Camilerdekine benzer eksen kaygısı sebebiyle medrese taçkapıları genellikle mescit eyvanı denilen dersane birimiyle aynı da eksen üzerinde bulunur (Çakmak, 2001, s. 12). Gedik Ahmed Paşa Medresesinde taç kapısı kuzey cephenin ortasında değil orta akstan doğu yöne kaydırılarak yazlık eyvan ile aynı eksen üzerine konumlandırılmıştır (Çakmak, 2001, s.88). Cepheden hafifçe dışa taşırılmış olan taç kapı basık kemerli ve çift renkli mermerdendir (Şekil 3.19).

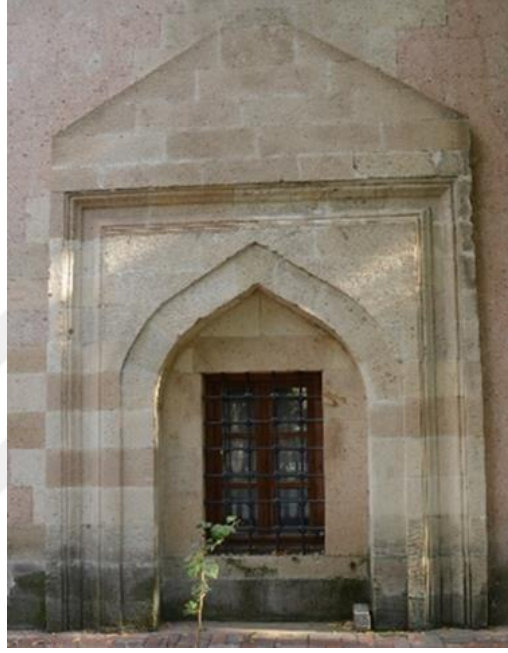
Şekil 3.20 Gedik Ahmed Paşa Medresesi kuzey cephedeki pencere (Çatalbaş, 2018)

Kuzey cephenin dođu köşesinde öğrenci hücrelerinin cephesine açılmış pencere bulunmaktadır. Dikdörtgen şekilli bu pencere zeminden başlayan ve cepheden 8 sm'lik bir çıkıntı yapan üçgen alınlıklı bir zemin üzerindedir. Bir dizi silme ve sivri kemerli çökertme ile çerçevelenmektedir (Şekil 3.20). Bir dönem kapı olarak kullanıldığı düşünülen bu bölümden, bugün kapı açıklığına dair herhangi bir iz görmek mümkün değildir (Ayverdi, 1989, s. 18; Demiralp, 1997, s. 104).

Pencerenin, muhtemelen, binanın müzeye dönüştürüldüğü 1931 yılındaki onarım sırasında eklendiğı ve medresenin bu kanadının, özgününde, sağır bir duvar halinde inşa edildiğı düşünülebilir (VGM, Kütahya Bölge Müdürlüğü Raporu)

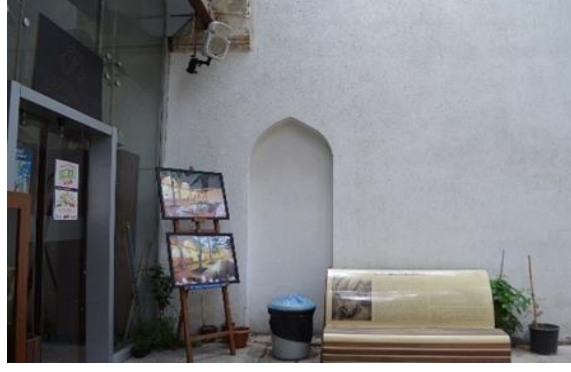
Şekil 3.21 Gedik Ahmed Paşa Medresesi, kuzey kanadın avluya bakan cephesi (Çatalbaş, 2018)

Ayverdi (1989, s. 18), kuzey cepheye birleşik dışarıya çıkıntı yapan ve avluyla bağlantılı bir tuvaletten bahsetmekte, orijinalinde daha büyük olmasına rağmen medresenin cami ile geçirdiğı tamirde küçültüldüğünü bildirmektedir. Ayverdi (1989)'nin ve Aslanapa (1986)'nin planlarında bu mekânı görmek mümkün olsa da onarımlar sırasında bu mekân yıkılıp, bu cephedeki taş kaplamalar onarıldığı için, izi günümüze kalmamıştır. Ancak Kuzey kanadın avluya bakan cephesinin batı ucunda, sivri kemerli ve dikdörtgen formlu bir niş bulunmaktadır (Şekil 3.21). Bu niş Aslanapa ve Ayverdi'nin planlarında tuvaletin avluya bağlandığı noktada yer almaktadır. Bu

sebeple tuvaletin giriş açıklığının bir izi olabileceğini düşündürmektedir (Aslanapa, 1986, s. 117; Ayverdi, 1989, s. 15; Demiralp, 1997, s. 104).

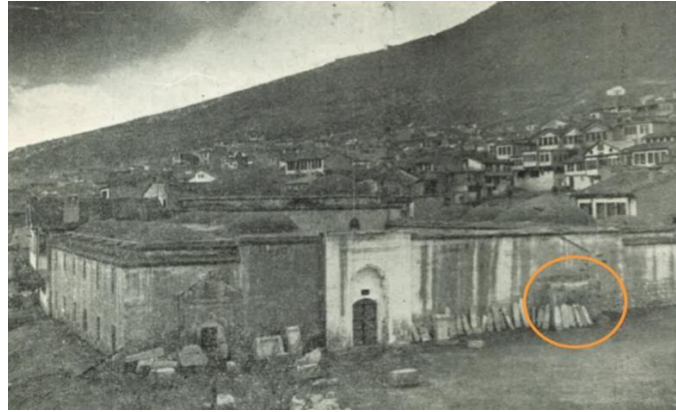
Şekil 3.22 Gedik Ahmed Paşa Medresesi kuzeybatı köşede cepheden taşan mekan (anonim, tarih bilinmiyor)

1670 tarihli medresenin onarımı için yapılan keşif kaydında dört adet tuvaletin harap durumda olduğundan bahsedilmekte ancak yerleri belirtilmemektedir. Medresenin, en çok elden geçirilen ve özgün halini kaybetmiş bölümünün kuzey cephesi olduğu söylenebilir. Cephenin, özellikle taçkapının batısında kalan kanadı, neredeyse yeniden yapılmıştır. Medreseye ait eski fotoğraflarda bu kanat üzerinde, avlunun kuzeybatı köşesinde cepheden taşkınca bir mekan olduğu görülür (Şekil 2.22- 2.23).

Bu konu, keşif kaydında sözü edilen dört tuvaletin yerinin, anılan cephe üzerinde aranabileceğini düşündürmektedir. Yine bu kanadın yine avluya bakan cephesinde kapıya yakın konumda bir de çeşme bulunur. Sivri kemerli aynalıği olan mermer çeşme, binanın yakın tarihlerdeki kullanımları sırasında eklenmiş olmalıdır (Önge, 1997, s. 57- 58).

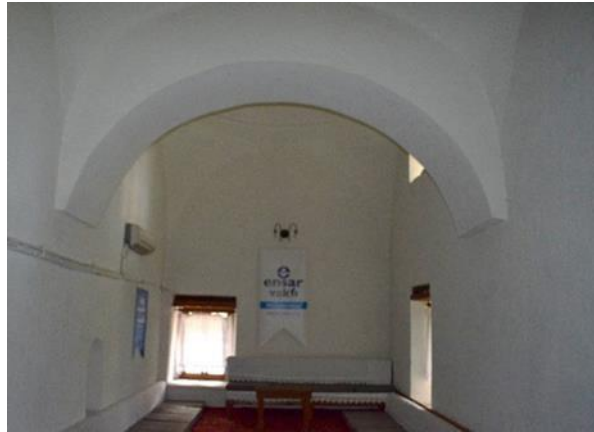
Şekil 3.25 Gedik Ahmed Paşa Medresesi, birleştirilen iki öğrenci hücresi (Çatalbaş, 2018)

Bugün medrese avlusu ile doğrudan bağlantısı bulunmayan kuzeydoğu köşedeki bu iki hücrenin diğer hücrelerde olduğu gibi üst örtüsü kubbedir ancak diğer hücrelerden farklı olarak kubbeye geçişte Türk üçgeni yerine pandantif tercih edilmiştir. Ayrıca medresede genel olarak sivri kemer tercih edilmişken iki hücreyi ayıran kemerin yarım daire oluşu dikkat çekmektedir (Demiralp, 1997, s. 106-107) (Şekil. 3.25).

Medrese hücrelerinin kubbe geçişlerinde ve kemer formlarında farklılık olması söz konusu iki hücrenin diğerlerinden farklı tasarlandığını düşündürdüğü gibi, onarımların

birinde deđiştirilmiş olabileceđini akla getirir. Demiralp (1997, s. 107)' in bu konudaki yorumu Osmanlı mimarlığında benzer bir örnek vermek mümkün olmasa da medrese inşa edildikten sonra dođu kanadının kuzeyindeki ilk iki hücrenin herhangi bir nedenle yıkıldıklarını, ihtiyaç sebebiyle de bu iki hücrenin sıbyan mektebi olarak yeniden inşa edildiđi yönündedir. Farklı seviyede eğitim veren sıbyan mektebinin öğrencilerini diğerlerinden ayırmak için de kuzeydođu köşedeki hücrenin kuzey duvarına sonradan pencere dönüştürülmüş bir taçkapının inşa edilmiş olmalıdır.

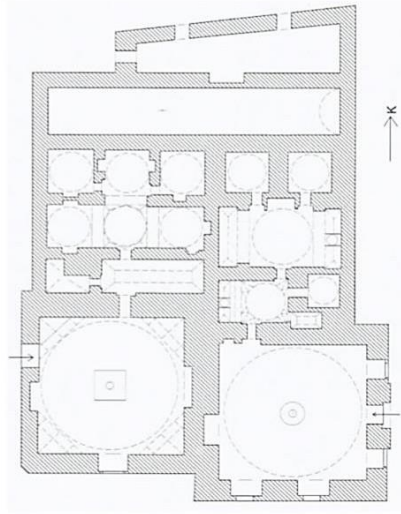
Şekil 3.26 Gedik Ahmed Paşa Hamamı (Karaman,2013)

Hamam halk arasında İmaret Hamamı olarak da bilinmektedir (Karaman, 2013, 489). Kurtuluş Caddesi ile İmaret Caddesi'nin kesiştiği köşede yer almakta, caminin yaklaşık 30 metre kadar kuzeydoğusunda bulunmaktadır. Dikdörtgen planlı hamamın yapılan yol çalışmalarına bağlı olarak külhan ve odunluk kısmının planları düzgün değildir (Şekil 3.26).

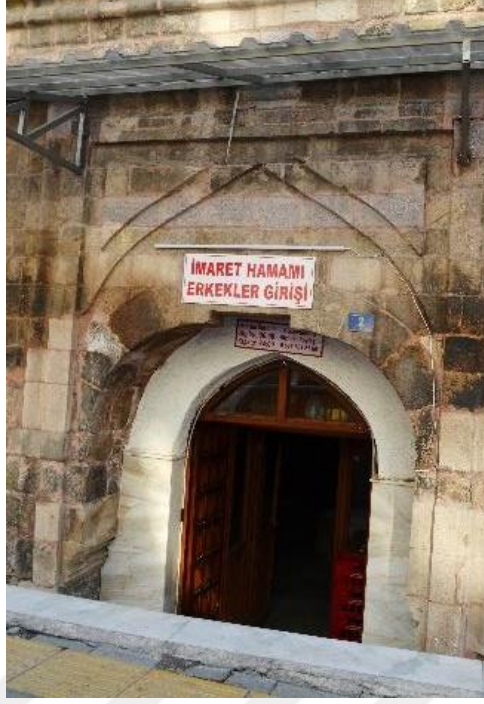
Şekil 3.27 Gedik Ahmed Paşa Hamamı taçkapısı (Çatalbaş, 2018)

Yine yol çalışmalarıyla yükselen zemine bağlı olarak külhan kısmı ve erkekler kısmının taç kapısı zemin seviyesinin altında kalmıştır. Erkekler bölümünün soyunmalık mekanının cephe düzenlemesi dört kademelidir. Kare şekilli birinci kademeden üzerine, ikinci kare şekilli gövde oturtularak ilk iki kademe kare planlı olarak inşa edilirken üçüncü ve dördüncü kademeler sekizgen planlı olarak inşa edilmiştir. Erkekler bölümüne girişi sağlayan taç kapı soyunmalığın doğu duvarında yer almaktadır. Sivri kemerli taç kapı en dışta dikdörtgen şekilli iki silme ve bir sivri kemerin kuşattığı Bursa kemerli nişin içine alınmıştır (Şekil 3.27).

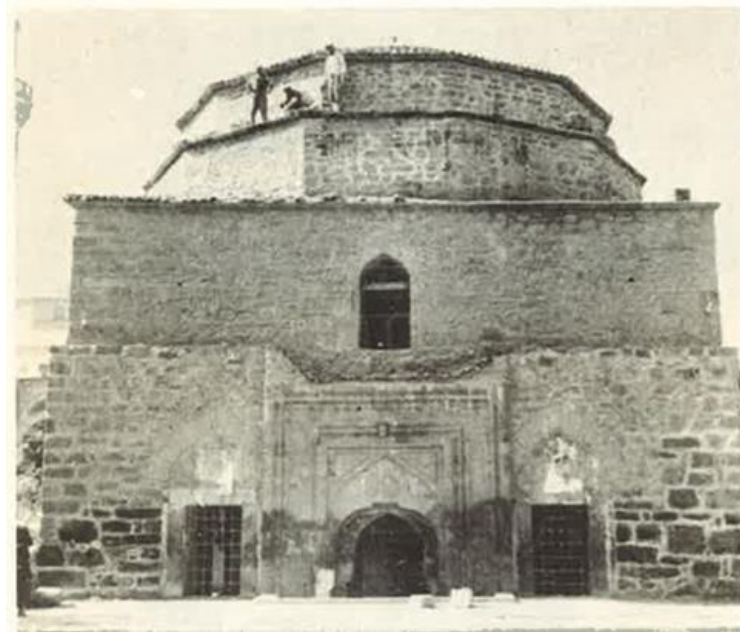
Şekil 3.28 Gedik Ahmed Paşa Hamamı, erkekler hamamı doğu cephe (Aslanapa, 1986)

Taç kapının üstünde, sağında ve solunda bulunan üç adet pencere dikdörtgen formda demir parmaklı olup sivri kemerle çevrilidir (Şekil 3.28). Hamamın güney cephesinde aynı uygulamamanın devam ettiği görülür. Güney duvarında da aynı biçimde iki pencere, kadınlar kısmına bitişik batı duvarında mukarnaslı bir niş bulunmaktadır.

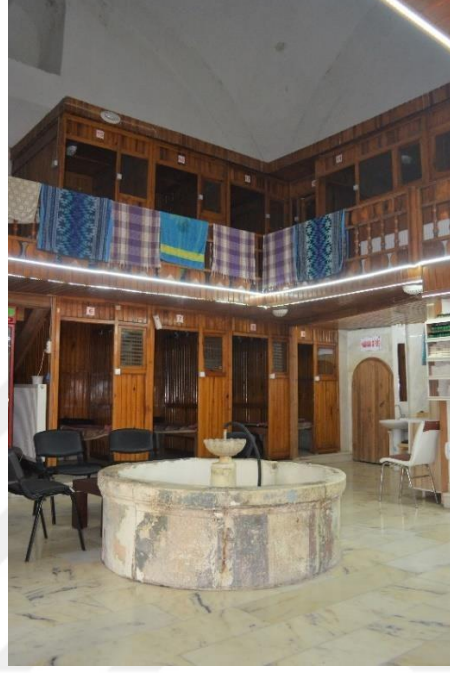
Şekil 3.29 Gedik Ahmed Paşa Hamamı, erkekler soyunmalık (Çatalbaş, 2018)

Doğuda yer alan erkekler bölümünün kare planlı soyunmalık mekanı pandantifle geçilen merkezinde tek aydınlık feneri bulunan üstü sekizgen piramit biçiminde basık bir kubbe ile örtülüdür. Kubbe alttaki kare, diğerleri on ikigen olan üç kasnağa oturmaktadır (Tanman, 1996, s. 547) (Şekil 3.29).

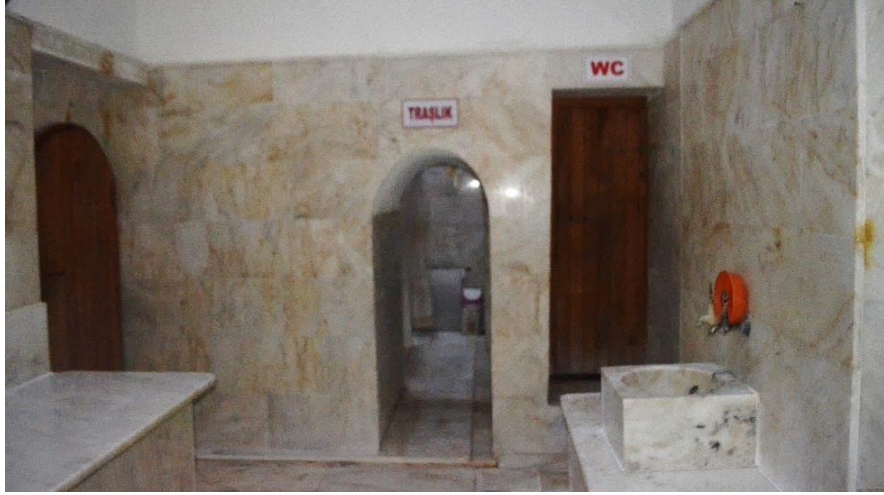
Şekil 3.30 Gedik Ahmed Paşa Hamamı, erkekler ılıkılık (Çatalbaş, 2018)

Soyunmalık mekanından kuzey-batı köşesindeki dar basık kemerli bir kapıyla, dikdörtgen planlı ve doğu- batı yönünde uzanan ılıklik mekanına geçilmektedir. Ilıklık bölümü, Türk üçgeniyle kubbeye örtülü kare planlı bir birimle batı yönünde buna açılan dikdörtgen planlı manastır tonozuyla örtülü bir eyvandan meydana gelmektedir. Ilıklığın güneydoğu köşesinde aynalı tonoz ile örtülü dikdörtgen planlı mekan tuvalettir. Tuvalet kısmının yanında traşlık kısmı bulunmaktadır (Şekil 3.30). Bu bölümün üst örtüsü kubbe olup, kubbeye geçişler pandantifle sağlanmıştır. Kubbe içerisinde yuvarlak formu beş adet ışık gözü bulunmaktadır. Ilıklık mekânından kuzeydoğu köşedeki basık kemerli kapıdan sıcaklık mekanına geçilmektedir.

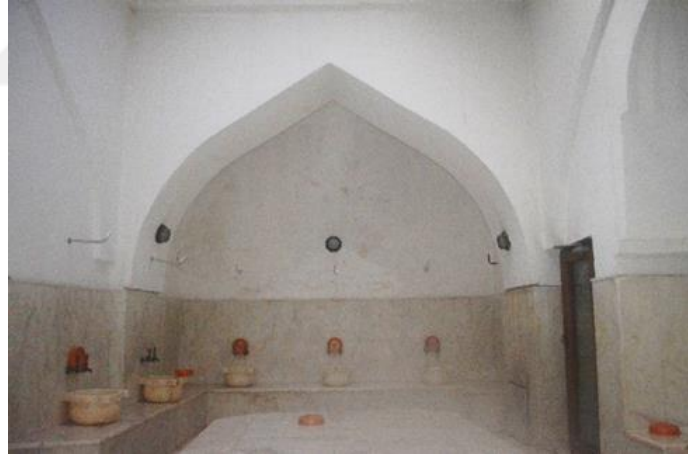
Şekil 3.31 Gedik Ahmed Paşa Hamamı, erkekler hamamı sıcaklık (Çatalbaş, 2018)

Doğu- batı yönünde uzanan dikdörtgen planlı sıcaklık mekanı, ortası kubbeli enine sıcaklıklı çifte halvetli plan tipindedir. Sıcaklığın doğu ve batısında bulunan iki adet eyvanı manastır tonozu ile örtülüdür. Tonozlarda sekizgen formda birer ışık gözü bulunmaktadır (Şekil 3.31).

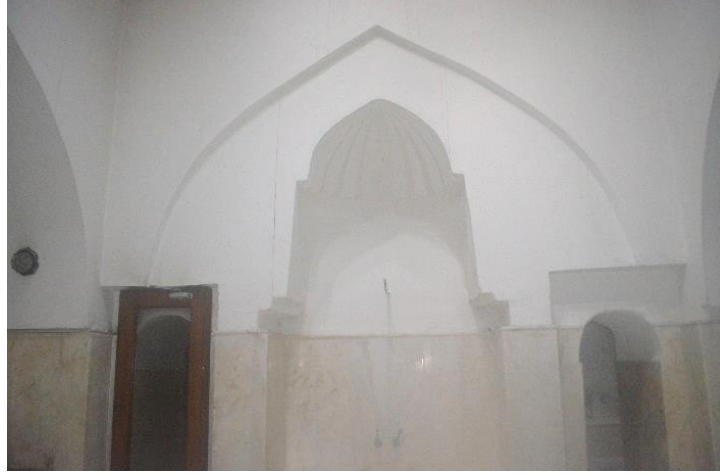
Şekil 3.32 Gedik Ahmed Paşa Hamamı, erkekler hamamı sıcaklık bölümü kuzey cephe (Çatalbaş, 2018)

Sıcaklık orta mekânının üzeri pandantifle geçilen kubbe ile örtülüdür. Sıcaklık mekânının kuzey duvarının ortasında, kavsarası istiridye kabuğu şeklinde yivli yüksek sivri kemerle örtülü dikdörtgen bir niş bulunmaktadır (Şekil 3.32).

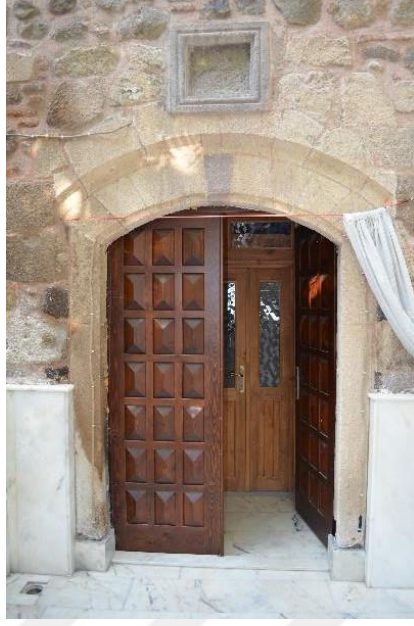
Kadınlar bölümünün soyunmalık mekanı; erkekler bölümünün soyunmalık mekânından daha alçakta kalmaktadır. Erkekler bölümünün benzer cephe düzeni uygulaması kadınlar bölümü soyunmalığında üç kademeli olarak görülmektedir. Birinci kademedeki kare gövdeden, ikinci kademeli sekizgen kasağa geçilmiş olup yukarıya doğru daralarak, piramit şekilli çatıyla son bulmaktadır (Karaman, 2013, s. 48). Kadınlar bölümüne giriş batı duvarında yer alan Bursa kemerli bir kapı ile sağlanmaktadır (Şekil 3.33). Kapı açıklığının üzerinde, kitabe koyulması için düşünülmüş, silmelerle çerçevesi, kare bir çökertme mevcuttur. Bu bölüme hamamın eski fotoğraflarında rastlanmadığından onarımlarda eklenmiş olduğu düşünülmektedir.¹⁹

Şekil 3.33 Gedik Ahmed Paşa Hamamı, kadınlar hamamı giriş kapısı (Çatalbaş, 2018)
Çökertmenin üzerinde ise yuvarlak biçimli tepe penceresi bulunur. Aynı biçimli tepe penceresi kadınlar bölümünün kuzey cephesinde de bulunmaktadır. Batı cephenin kuzey cephesiyle kesiştiği köşe pahlanmıştır (Karaman, 2013, s. 48-49). Kare planlı soyunmalık mekanı erkekler bölümü soyunmalığına göre daha küçüktür. Üst örtüsü trompla geçilmiş, merkezinde bir aydınlık feneri bulunan kubbedir. Sekizgen kasnağa oturan kubbe sekizgen piramit biçiminde, kiremit bir külahla örtülmüştür (Şekil 3.34).

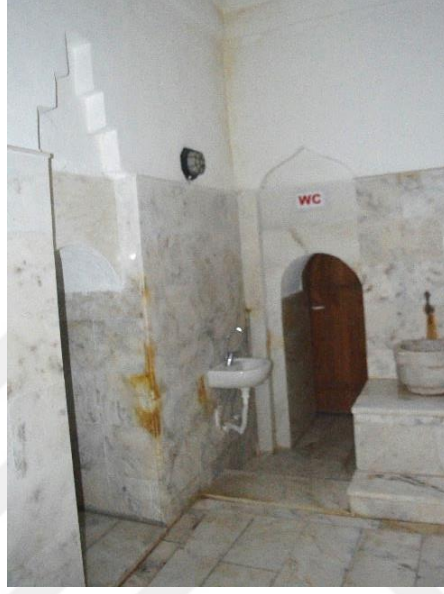
Şekil 3.35 Gedik Ahmed Paşa Hamamı, kadınlar hamamı ılık bölümü (Çatalbaş, 2018)

Ilıklık mekanının üst örtüsü, üzerinde beşgen ve yuvarlak biçimli on bir ışık gözü bulunan aynalı tonozdur. Ilıklık mekânının duvarları mermer kaplamalı olup, batısında L planlı tuvalet yer almaktadır (Şekil 3.35). Eski planlar incelendiğinde bu bölümün daha önce kareye yakın dikdörtgen planlı bir mekan olduğu, zamanla köşesinin biri kapatılarak L plana dönüştürülmüş olduğu anlaşılır.

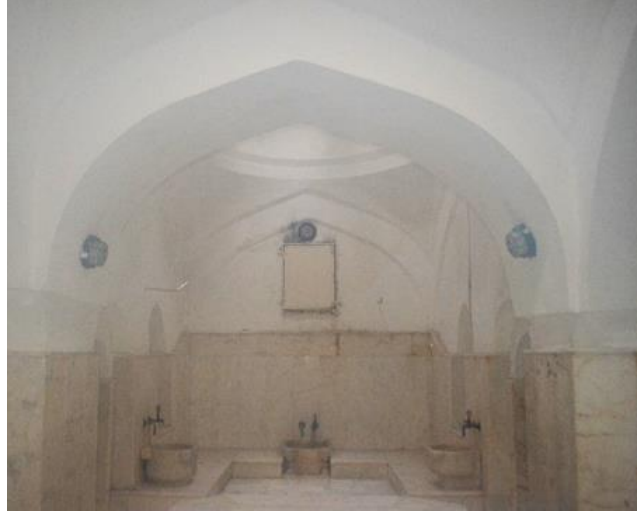
Şekil 3.36 Gedik Ahmed Paşa Hamamı, kadınlar hamamı sıcaklık bölümü (Çatalbaş, 2018)

Kuzeyde yer alan yuvarlak kemerli kapıdan kuzey- güney doğrultulu sıcaklık mekanına geçilir. Sıcaklık mekanı üç eyvanlı çifte köşe halvetli plan şemasındadır (Şekil 3.36). Merkezinde mermerden bir göbek taşı bulunan orta mekanın üstünü sekizgen kasağa oturan bir kubbe örtmektedir. Mekanın kuzeydoğu ve kuzeybatı köşelerindeki halvet hücreleri pandantiflerle geçilmiş kubbeler ile örtülüdür (Karaman, 2013, s. 49).

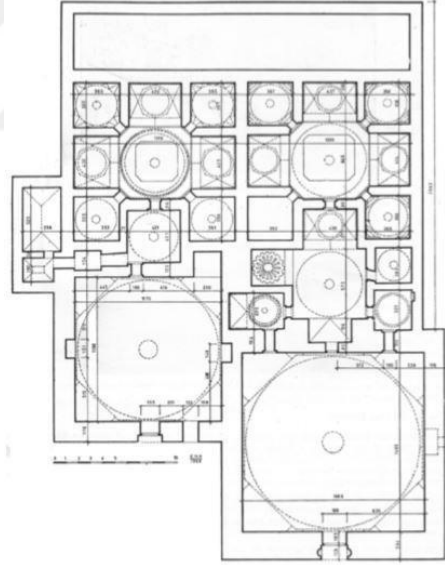
Şekil 3.37 Gedikpaşa Hamamı planı (Ayverdi, 1989)

Hamamın kadınlar ve erkekler bölümünün girişleri aynı sokağa açılmakta, kadınlar bölümünün giriş cephesi erkekler bölümün on metre kadar kalmaktadır. Sokak seviyesi altında kalan erkekler kısmının kapısına merdivenle inilmektedir. Kadınlar kısmının tüm giriş cephesi ise giriş kapısı hariç binalar ile kapatılmış durumdadır. Dikdörtgen planlı külhan, hamamın arka cephesi boyunca enlemesine uzanmaktadır (Kudde, 2007, s. 102) (Şekil 3.37).

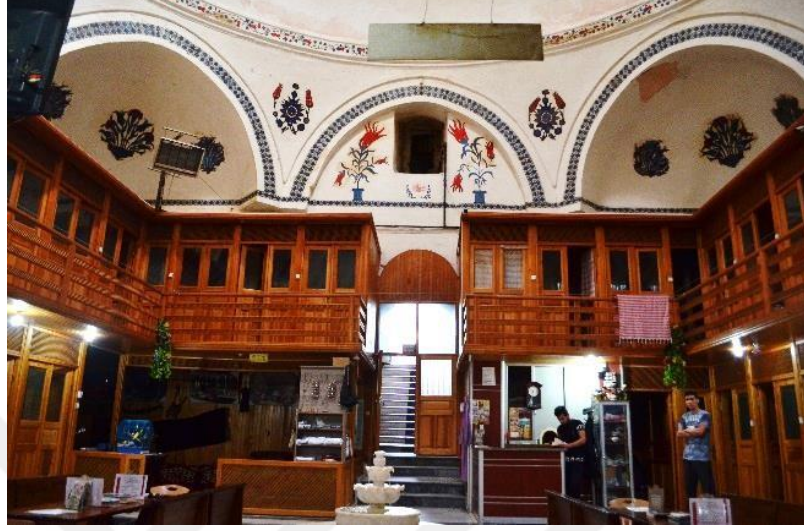
Şekil 3.38 İstanbul Gedikpaşa Hamamı erkekler hamamı, soyunmalık (Çatalbaş, 2018)

Erkekler bölümünde kare planlı soyunmalık trompla geçilen yüksek bir kubbeyle örtülüdür. Mekan duvarlarda bulunan üç adet pencere ve kubbe tepesindeki aydınlık feneri ile aydınlanmaktadır (Şekil 3.38). Soyunmalıktan iki aralık mekanına ve ılıklığa geçiş vardır. Bu aralık mekanlarının ayrıca ılıklığa açılan kapıları bulunmaktadır ancak

soyunmalığı çepeçevre saran ahşap soyunma kabinleriyle sebebiyle girişler kapatılmış durumdadır.

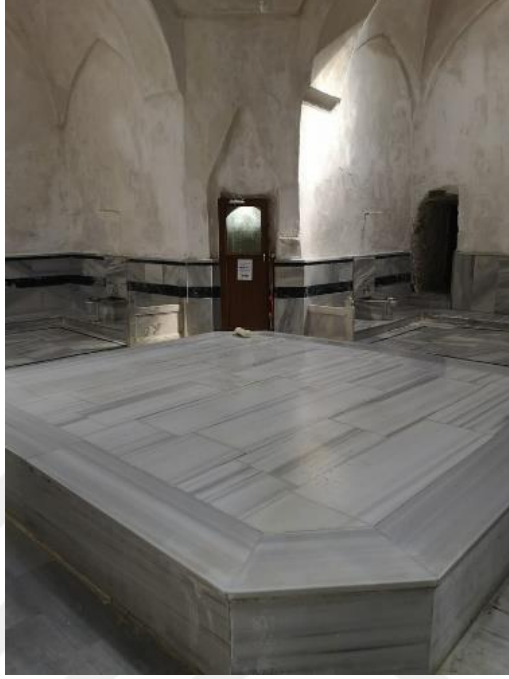
Şekil 3.39 İstanbul Gedikpaşa Hamamı erkekler hamamı sıcaklık bölümü (<https://www.gedikpasahamami.com/>)

Sıcaklık haçvari dört eyvanlı ve köşe hücreli tipin varyasyonlarından biri olan, üç eyvanlı ve dört köşe halvetli plan tipindedir. Sekizgen biçimli göbek taşının bulunduğu orta mekanın üzeri sekizgen kasnaklı, üç sıra mukarnaslı pandantifle geçilen bir kubbe ile örtülmektedir. Eyvanların üzeri çapraz tonoz taşırmalı sekizgen tabanlı kubbelerle,

halvet hücrelerinin üzeri mukarnaslı trompla geçilmiş kubbeler ile örtülüdür. Sıcaklığın külhana bitişik olan eyvanından külhana kapı açılmış, buradan alınan payla saunaya dönüştürülmüştür (Şekil 3.39).

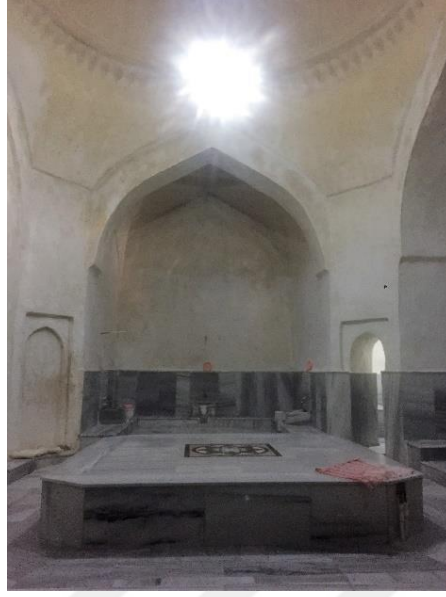
Şekil 3.40 İstanbul Gedikpaşa Hamamı kadınlar hamamı sıcaklık bölümü (Çatalbaş, 2019)

Kadınlar hamamının soyunmalığı trompla geçilmiş aydınlık fenerli bir kubbeyle örtülüdür. Kubbe ile örtülmüş kare planlı bir mekan olan ılık bölüme üst örtüsü mukarnaslı pandantifle geçilmiş aydınlık fenerli kubbedir (Şekil 4.40). Ilıklığın solunda aydınlatma bacalı manastır tonozla örtülü bir aralık bulunur. Dar bir koridor biçimindeki bu alandan doğudaki tonoz örtülü dikdörtgen planlı aynalı tonozla örtülü tuvaletlere bağlanılmaktadır (Ayverdi, 1989, s.600; Say, 2011, s. 306). Sıcaklık erkekler hamamıyla benzer şekilde, üç eyvanlı ve dört köşe havetli plan tipindedir. Sıcaklığın orta mekanı pandantif ve mukarnaslı geçilmiş bir kubbe ile örtülmüştür.

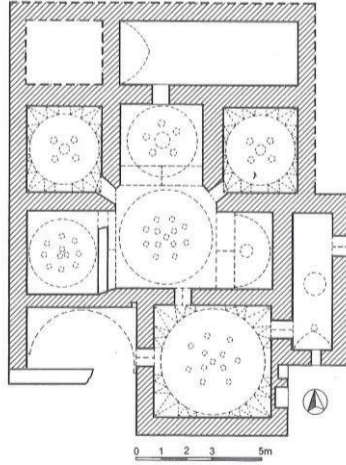
Şekil 3.42 Denizli Ağalar Hamamı planı (Çakmak, 2001a)

Yapı; sıcaklık, ılıklik, aralık, servis mekânı (hela, traşlık) ve su deposundan oluşan tek hamamdır. Günümüzde, soyunmalık bölümü tamamen, batı cephesinin güney yönündeki mekan ise kısmen yıkılmış durumdadır (Şekil 4.42).

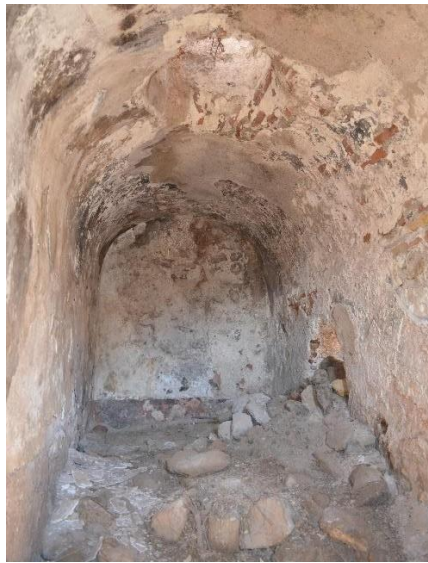
Şekil 3.43 Denizli Ağalar Hamamı aralık mekanı (Çatalbaş, 2020)

Güneyde yer alan ılıklık, düzgün olmayan kareye yakın dikdörtgen planlıdır. Mekan ve Türk üçgenleriyle geçilen on iki ışık gözlü kubbeyle örtülüdür. Doğu, batı ve kuzey duvarlarında hamamın diğer bölümlerine geçişi sağlayan birer açıklık bulunur (Çakmak, 2001a, s. 179). Ilıklıktan sivri kemerli bir açıklıkla yapının doğusunda yer alan dikdörtgen planlı aralığa geçilmektedir. Aralığı sivri kemerli tonoz örtmekte, üst örtüde yer alan biri büyük diğeri küçük iki aydınlık feneri aydınlatmaktadır (Şekil 3.43). Mekanın güney duvarında, sonradan açılmış küçük bir mazgal pencere, doğu duvarının kuzey ucunda ise mevcut durumda hamamın dışarı açılan tek girişi olan kemerli kapı bulunmaktadır (Karaçağ, 1992, s. 27).

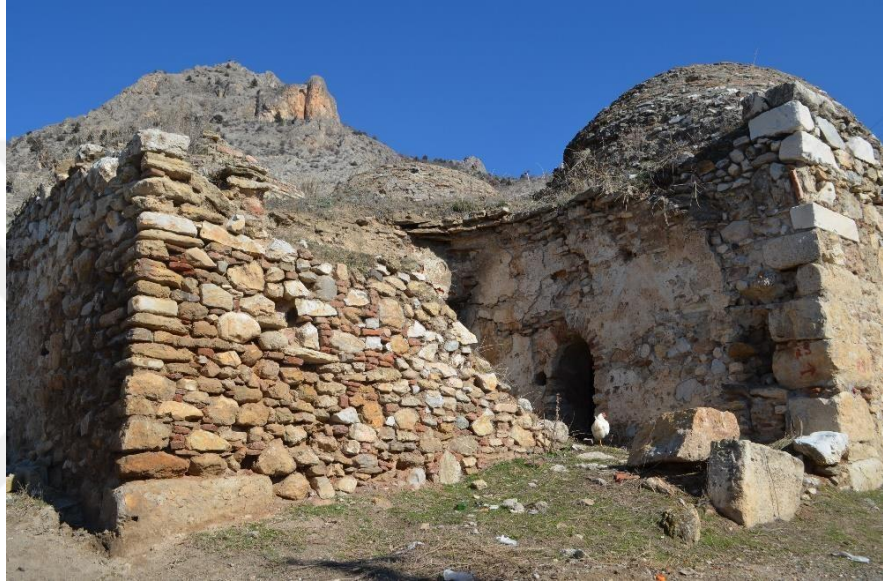
Şekil 3.44 Denizli Ağalar Hamamı, ılık bölümünün batısındaki mekan (Çatalbaş, 2020)

Ilıklığın batısında yuvarlak kemerli alçak bir kapı ile geçilen mekanın güney duvarının tamamı, batı duvarının ise bir kısmı yıkılmıştır (Cirtil, 2008, s. 73). Bu mekanın batı duvarının güney ucundan, sonradan örüldüğü tespit edilen doğuya doğru uzanan bir duvar bulunmaktadır. Bugün söz konusu mekanın üst örtüsü tamamen yıkılmış durumda olsa da duvarının üst kesiminde kalan izlerden pandantifle geçilen bir kubbeyle örtülü ve ılık mekanına yakın ölçülerde kare planlı olduğu anlaşılmaktadır (Çakmak, 2001a, s. 179) (Şekil 3.44).

Mekanın işlevi hakkında çeşitli görüşler bulunmaktadır. Soyunmalığın güney cephede olduğunu belirten kaynaklarda aralık mekânı olarak nitelendirilmektedir. Soyunmalığın doğu cephede olduğunu belirten kaynaklarda ise; ılık ile ilişkili oluşu ve yapının başka kesiminde tuvalet ve traşlığa rastlanmaması sebebiyle tuvalet ve traşlığı içeren bir bölüm olabileceği belirtilmiştir.

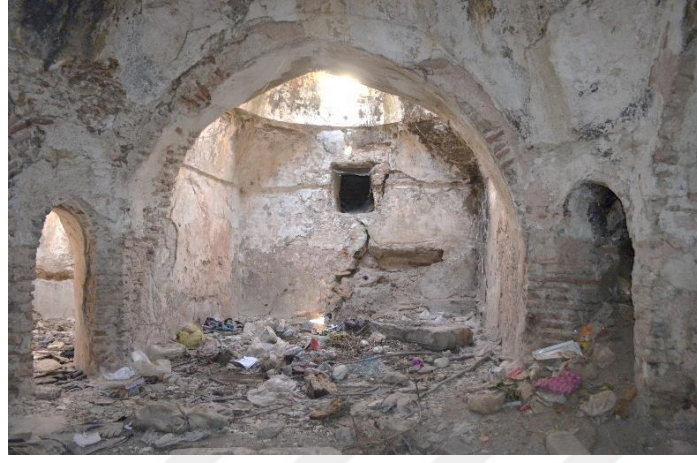
Şekil 3.45 Denizli Ağalar Hamamı, sıcaklık orta mekanı ve eyvanlar (Çatalbaş, 2020)

Ilıklığın kuzey duvarında bulunan sivri kemerli açıklıktan sıcaklığa geçilmektedir. Sıcaklık mekânı, haçvari köşe halvetli tip şeklinde tanımlanan grubunun varyasyonlarından biri olan, üç eyvanlı ve iki köşe halvetli plan şemasındadır. Sıcaklığın doğu, batı ve kuzey yönlerinde birer eyvan bulunmakta ve kuzey eyvanının iki yanında birer halvet hücresi yer almaktadır. Orta mekân, halvetler ve batı eyvanı

kare planlıdır. En büyük olan kuzey eyvanı kareye yakın dikdörtgen, en küçük olan doğu eyvanı ise dikdörtgen planlıdır (Çakmak, 2001a, s. 180) (Şekil 3.45)

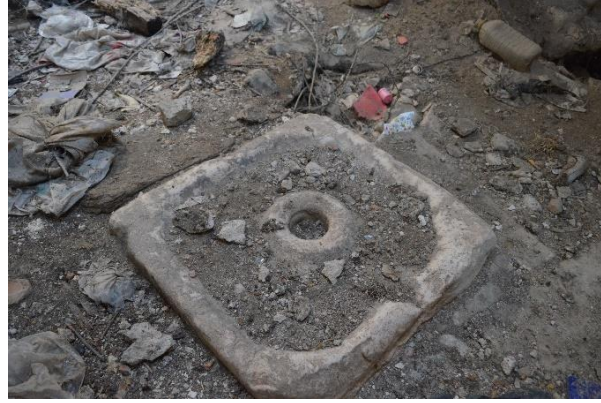
Şekil 3.46 Denizli Ağalar Hamamı, sıcaklığın merkezinde şadırvan parçası(Çatalbaş, 2020)

Sıcaklık bölümünün merkezi, pandantifle geçilen kubbe ile örtülüdür. Mekan kubbe de bulunan on üç filgözü ile aydınlanmaktadır. Bu mekânın merkezinde ortasındaki delik ve işlenişi sebebiyle şadırvan parçası olduğu düşünülen ancak özgün olmayan bir mermer parçası bulunur (Karaçağ, 1992, s. 29) (Şekil 4.44)

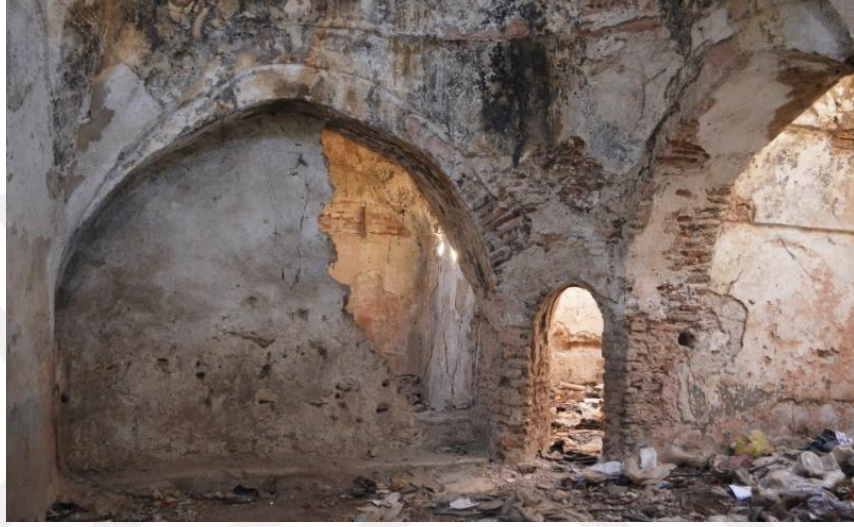
Şekil 3.47 Denizli Ağalar Hamamı, sıcaklık bölümünde duvar örülerek kapatılan eyvan (Çatalbaş, 2020)

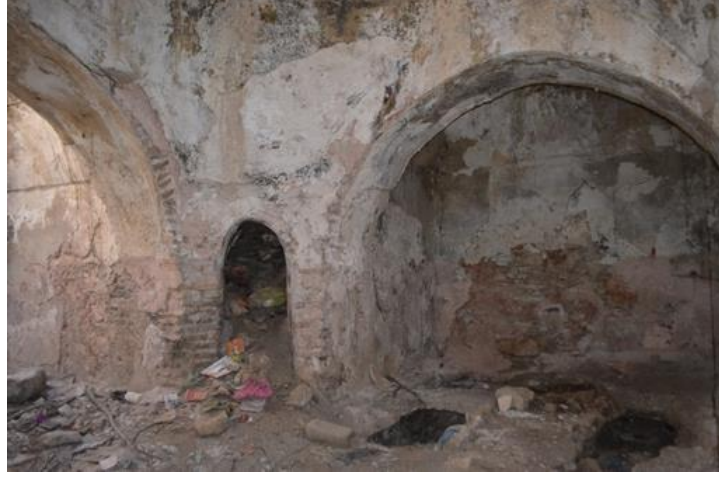
Şekil 3.48 Denizli Ağalar Hamamı, sıcaklık bölümü kuzeydoğu yönündeki halvet hücresi (Çatalbaş, 2020)

Eyvanın batı duvarının ortasında bulunan nişteki delikten ve buradan devam eden kırılmış su künkleri izlerinden, burada daha önce bir kurna bulunduğu anlaşılmaktadır. Diğer iki eyvandan daha büyük olan kuzey eyvanı pandantifle geçilen kubbeyle örtülüdür. Eyvanın kuzey duvarının ortasında yer alan kontrol açıklığı ile hamamın kuzeyinde yer alan külhan bölümüyle irtibat sağlanmaktadır. Halvet hücrelerinden kuzeydoğu yönündekinin içi bugün çöp ve moloz yığınları ile dolu olduğundan içine girmek mümkün değildir (Karaçağ, 1992, s. 27-28) (Şekil 3.48).
