**GEDİK AHMET PAŞA'NIN VAKIF YAPILARININ
KORUMA BAĞLAMINDA DEĞERLENDİRİLMESİ**

YÜKSEK LİSANS TEZİ

İSTANBUL, ARALIK, 2020

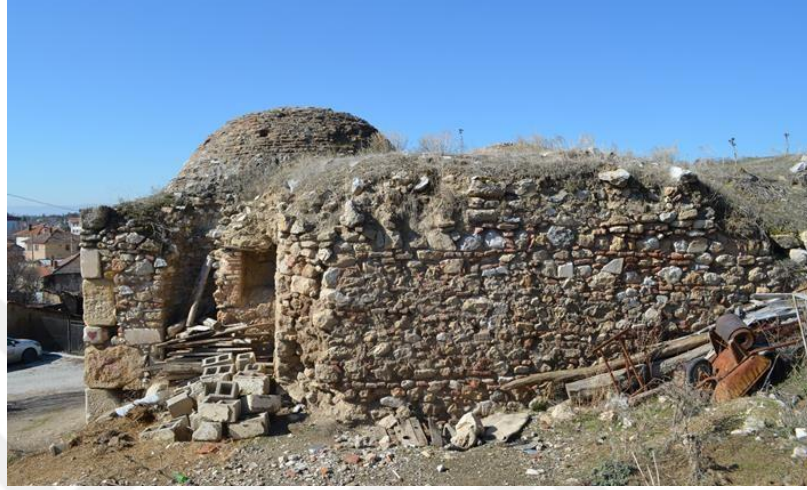
Şekil 3.49 Denizli Ağalar Hamamı, doğu cepheden görünüm (Çatalbaş, 2020)

Yapının inşasında kullanılan malzeme çoğunlukla moloz taş ve tuğladır. Bazı bölümlerde kesme taş ve devşirme malzemeye de rastlanmaktadır. Güney cephe iri maloz ve kesme taş ile örülmüş, küçük maloz taş, tuğla ve devşirme malzeme ile tamamlanmıştır. Mevcut cephelerin tamamı sıvasız, tüm iç mekan sıvalıdır. Kubbe ve

tonozların tamamı tuğladan yapılmıştır. Eyvan kubbeleri ve sıcaklık ana mekânını destekleyen kemerlerin her üçü de kesme taştan yapılmıştır. Doğu cephede ılıklığın duvarında içten herhangi bir iz ve açıklık bulunmazken dış cephede yan yana kemerli ve dikdörtgen şeklinde sağır bir niş bulunmaktadır (Karaçağ, 1992, s. 25) (Şekil 3.49)

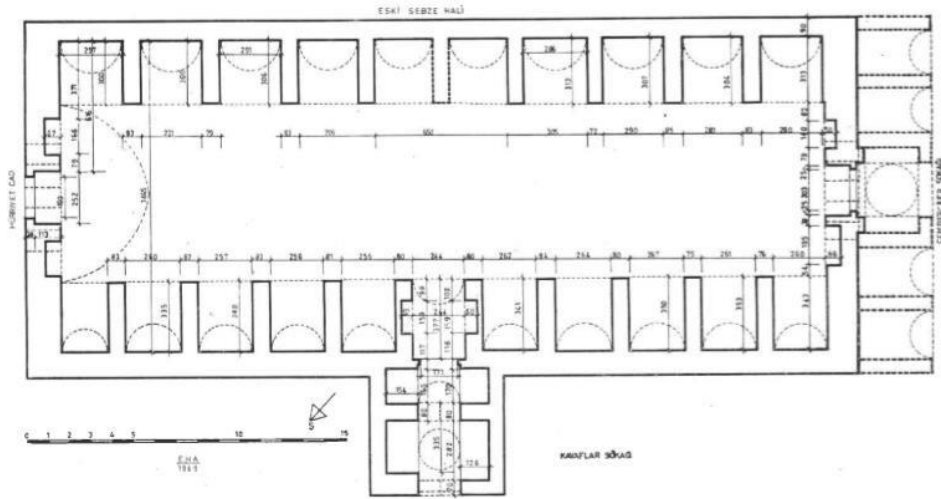
Şekil 3.50 Kütahya Büyük Bedesten planı (Ayverdi, 1973)

Bedesten, Kütahya Takvacılar Camii ile Saadettin Camii arasında yaklaşık 17x40 metre ölçüsünde bir alanı kaplamaktadır. Yapı, sivri beşik tonozla örtülü uzun dikdörtgen bir orta alan ve bu alanın iki yanında, araları duvarlarla bölünmüş orta alana dik uzanan dükkân sıralarından oluşmaktadır (ÇEKÜL, 2010, s. 20). Yapıda güney yöndeki sırada on dükkân, kuzey yöndeki sırada ikisi daha küçük on dükkân olmak üzere toplam yirmi hücre bulunmaktadır (Uzunçarşılı, 1932, s. 147) (Şekil 3.50) İçten tonozla örtülü orta alanı dıştan çift meyilli kiremit bir çatı örtmektedir. Yanlarda yer alan dükkânlar ise içten beşik tonozla, dıştan meyilli çatıyla örtülmektedir.

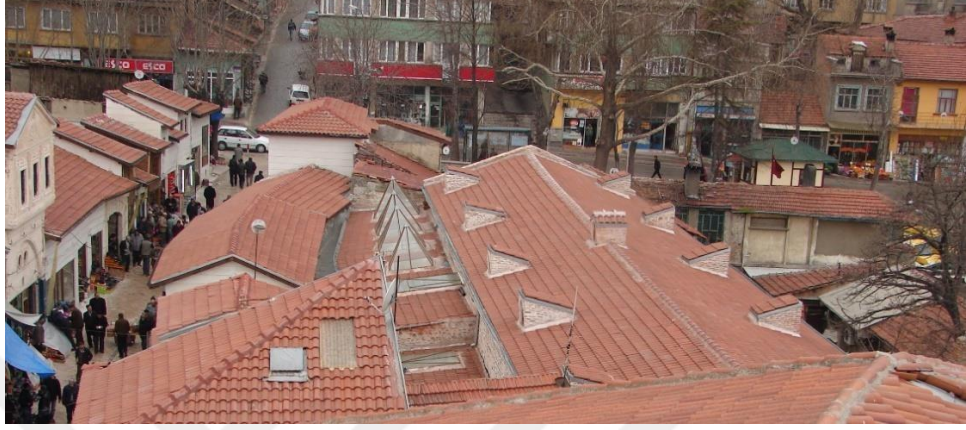
Şekil 3.51 Kütahya Büyük Bedesten üst örtüsü (Kütahya Belediyesi Arşivi)

Yan dükkânların üzerini örten meyilli çatı, orta alanın üzerini örten çift meyilli kiremit çatıya göre daha alçak tutulmuştur (Şekil 3.51) Orijinalinde sadece yapının iki ucundaki

kapıların üst kısımlarında bulunan üçer taneden altı pencere, mekanın aydınlanmasını sağlamaktadır. Bugün ortadaki büyük tonozun yüzeyinde bulunan on adet dörtgen şekilli ahşap aydınlık fenerleri sonradan açılmış olmalıdır (Ayverdi, 1973, s. 814). Bedestenin kuzey, doğu ve batı yönde olmak üzere üç kapısı bulunur.

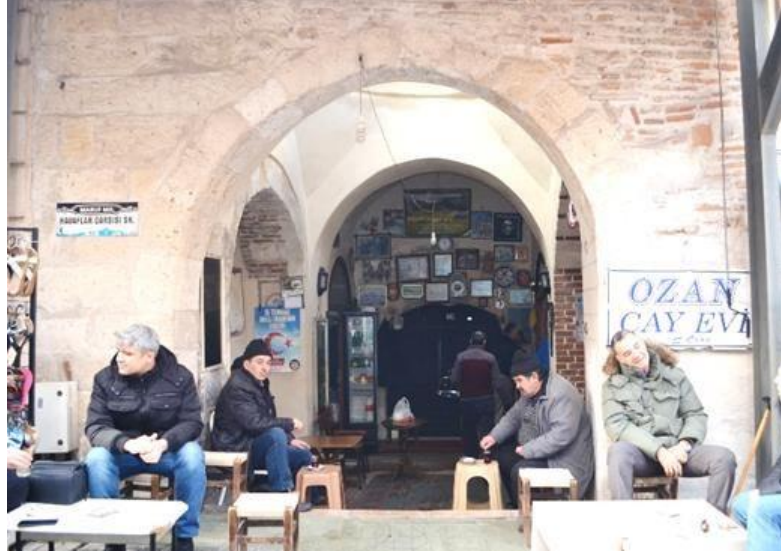
Şekil 3.52 Kütahya Büyük Bedesten, kuzeyde Kavaflar Çarşına açılan kapı (Çatalbaş, 2020)

Kuzeyde Kavaflar Çarşısı'na açılan kapı yapı ana kütesinden taşmaktadır. Ayverdi (1973, s. 815) muhtemelen eskiden, bu konuda yine Gedik Ahmed Paşa'ya ait tonozlu dükkân sıraları bulunduğunu düşünmektedir Kavaflar Çarşısına açılan kapının kubbeli kısmı ve sivri kemerleri, bedesten yapısından farklı bir tasarım özellikleri gösterir. Kapının dış yüzü basık kemerlidir. Giriş zemini arazinin eğimine uygun olarak iç kısma doğru eğimlidir. Kapının iç kısmındaki karşılıklı iki duvarda ufak birer niş bulunmaktadır. Bu bölümün üzeri tonozla örtülmüştür. Kubbeye tonoz arasında aydınlık feneri niteliğinde dairevi açıklıklar bulunmaktadır. Bu kısımdan yarım kemerle ayrılmış olan ikinci kısım ise beşik tonozla örtülmüştür (Şekil 3.52).

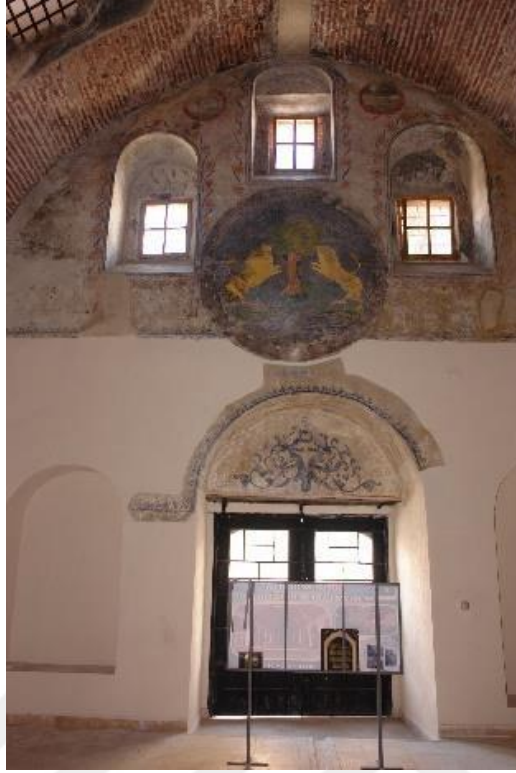
Şekil 3.53 Kütahya Büyük Bedesten, batı iç cephede Çemberciler Sokağa açılan kapı (Kütahya Belediyesi Arşivi)

Batıda, Saadeddin Cami yönündeki Çemberciler Kapısı yer alır. Kapının üzerinde, hafif sivri kesme taş bir kemer iç yüzünde ise her iki tarafta da yuvarlak kemerli dikdörtgen nişler bulunmaktadır (3.53).

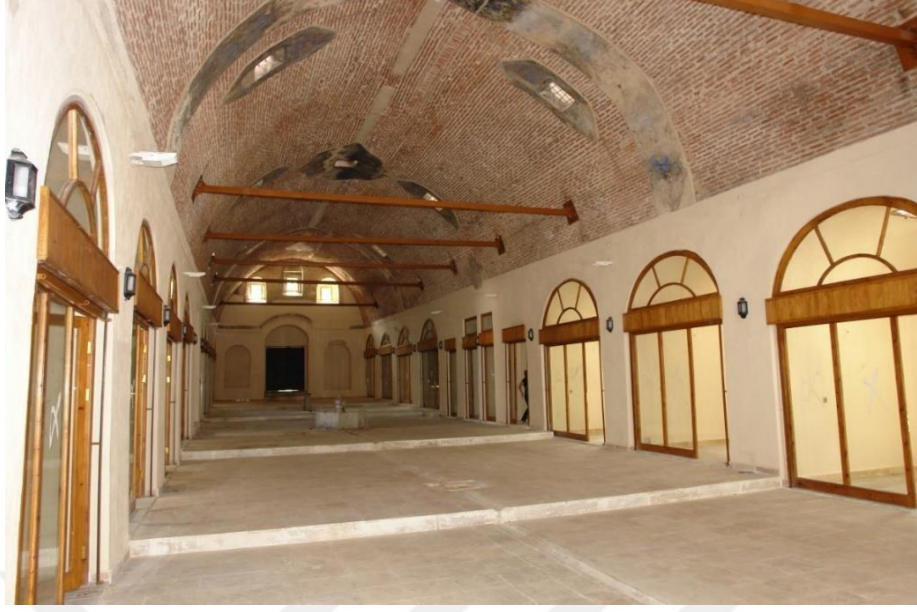
Şekil 3.54 Kütahya Büyük Bedesten, restorasyon sonrası bedesten içinden görünüm (Kütahya Belediyesi Arşivi)

Bedesten zemininin ortasında sekizgen mermer şadırvan bulunmaktadır, eskiden batıda Çemberciler Kapısı yönündeki su içme fiskiyesi mevcut iken binanın onarımlarından birinde zeminin betonlaşması sırasında kaldırılmıştır, ancak geçirdiği son restorasyon sırasında yerine yenisi konulmuştur. Zemindeki yeri ve bir kısmı gözükmektedir (Cezar, 1985, s. 265; Kalyon, 2000, s.376) (Şekil 3.54)

“Bedestenin inşasında kısmen kesme taş kullanılmış olup; yan duvarları maloz taş duvar, hücre tonozları ile orta aksı örten tonoz ise tuğla örgülüdür. Yapının iç kısmı tamamen kireç harçla sıvanmıştır” (Cener, 1970, s. 118).

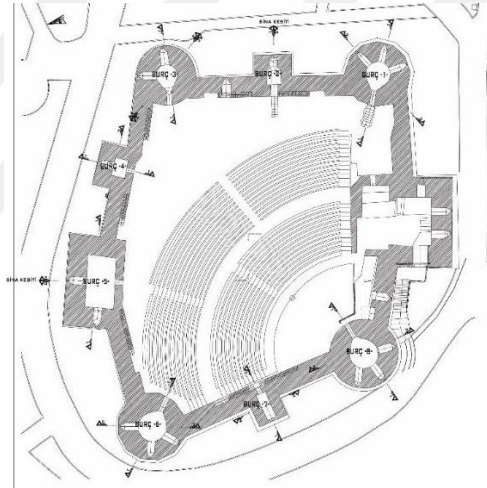
Şekil 3.58 Karaman Kalesi I. Kademe Burç Kesitleri Anahtar Planı 1/200 (Işık Proje Hizmetleri İnş. Sanayi ve Ticaret Ltd.Şt, 2012)

İç kale, köşelerde silindirik, aralarda dörtgen olmak üzere dokuz burçla sınırlandırılmış düzgün olmayan dörtgen planlıdır. Silindirik kuleler kuzeydoğu-güneybatı köşelerde, prizmatik burçlar ise kuzeybatı-güneydoğu köşelerde yer almaktadır. Kale dandanlarından ve külahlarından hiçbiri günümüze ulaşmamıştır. Dörtgen planlı burçlar her kenarda birer tane yer alırken, kuzey kenarda, batıdaki büyük, doğudaki daha küçük olmak üzere iki adet yapılmıştır (Şekil 3.58)

Burçların çoğu ahşap bölmelerle katlara ayrılmış durumda iki katlıdır. Üst katlarda ocak yerleri bulunup, bodrum katları depo olarak kullanılmıştır (Konyalı, 1967, s. 172).

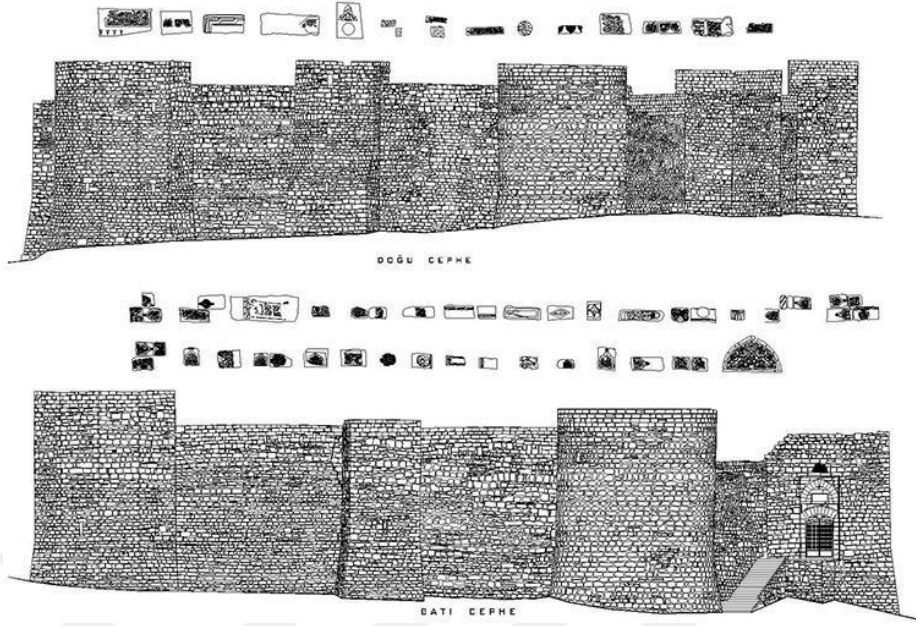
Şekil 3.59 Karaman Kalesi doğu ve batı cephede devşirme malzemeler (Işık Proje Hizmetleri İnş. Sanayi ve Ticaret Ltd.Şti, 2012)

Kale ana kapısının her iki yanında olmak üzere beden duvarlarının dışarı bakan cephelerinde yoğun olarak devşirme malzeme kullanıldığı görülür. Tarihi kaynaklar ve kalede gerçekleştirilen kazı çalışması sonucunda elde edilen bilgiler, kale içinde ve dış cephesinde gördüğümüz bu parçaların Karaman'da yıkılan vakıf eserlerden devşirildiğini düşündürmektedir (Şekil 3.59).

Devşirme malzeme kullanımı hem inşa maliyetini düşüren, inşa sürecini hızlandıran bir yöntem olması sebebiyle kalenin inşasında Karamanoğulları'nın eserlerinin enkazlarından oluşan yapı stoğundan faydalanılmış olması doğal bir durumdur. Nitekim Karaman Kalesi'nin yapımı sırasında inşa malzemesi konusunda sıkıntı çekildiği, malzeme yeterli gelmeyince Karaman Kalesi'nden Afgan yolundaki İblis Çakılı denilen yerdeki taş ocaklarına kadar asker dizip elden ele taş getirildiği mahalli rivayetlerden bilinmektedir.²¹ Sözü geçen rivayeti doğrulayacak yazılı belgelere ulaşamamıştır (Konyalı, 1967, s. 177). Öte yandan Osmanlı Devleti'nde merkezi idarenin üstlendiği ya da onayladığı büyük projelerde inşaat malzemesinin taşınması için askerlerin görevlendirildiği bir işleyişin varlığı bilinmektedir (Faroqhi, 2000, s. 28). Dolayısıyla

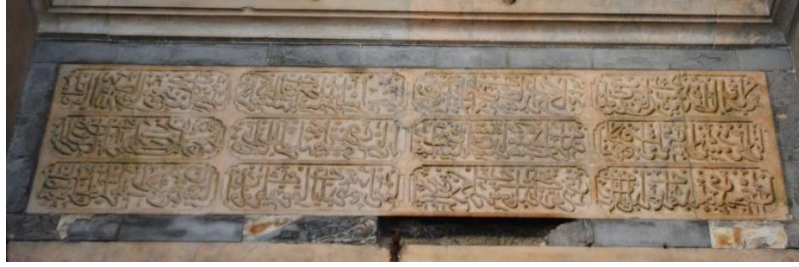
Şekil 4.2 Gedik Ahmed Paşa Cami onarım kitabesi (Çatalbaş 2018)

Caminin 1795 tarihli onarım kitabesinde geçen “Kazârâ zelzeleyle kubbeteyni indi ser-tâ-pâ Kubâb-ı sa-ire başdan başa hep münkesir oldu, Anı ta'mîre lâzım oldu bir dânişver ü dâna” ifadeleri XVIII. yüzyılın sonlarında meydana gelen depremde caminin iki ana kubbesinde büyük ölçüde hasar oluştuğunu, yapının tamamının önemli ölçüde hasar

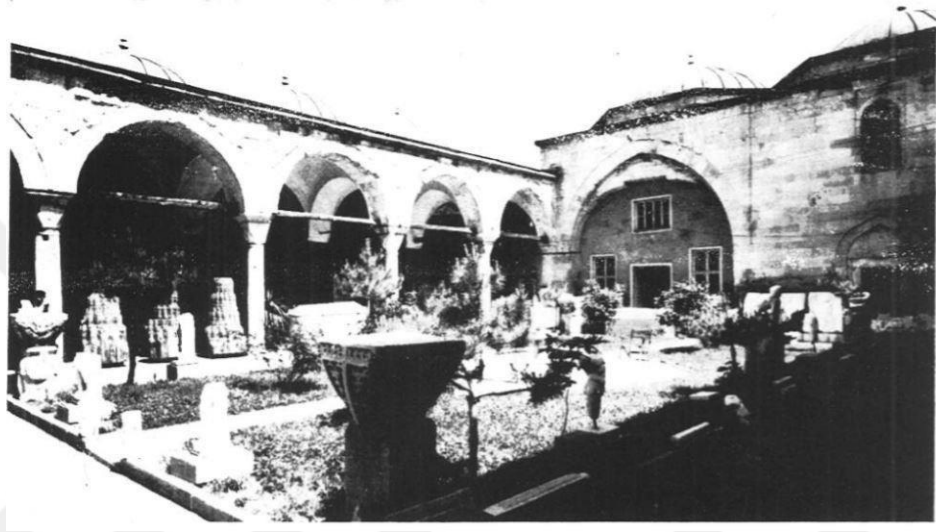
Şekil 4.6 Gedik Ahmed Paşa Medresesi müze olarak kullanılırken avluda taş eserler ve duvar örülerek kapatılan yazlık dersane görülebiliyor (Ayverdi, 1989)

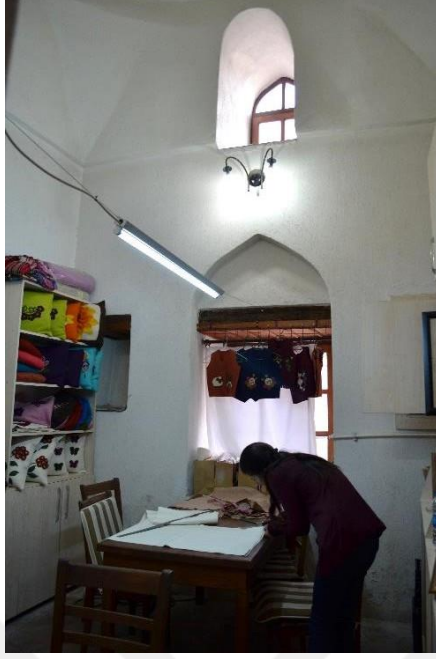
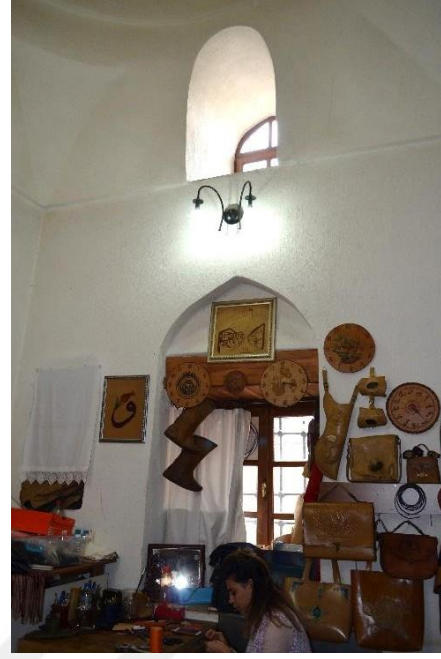
Şekil: 4.7 Gedik Ahmed Paşa Medresesi, Halk eğitim merkezi işleviyle birlikte atölyeye çevrilen öğrenci hücreleri (Çatalbaş, 2018)

2010 yılında Vakıflar Genel Müdürlüğü tarafından Afyonkarahisar Belediyesi’ne tahsis edilen bina, onarımdan geçirilerek Geleneksel Türk İslam Sanatları alanlarında eğitim faaliyetlerin yürütüldüğü ve ürünlerin sergilendiği bir halk eğitim merkezi olarak kullanılmaktadır (Şekil 4.7).

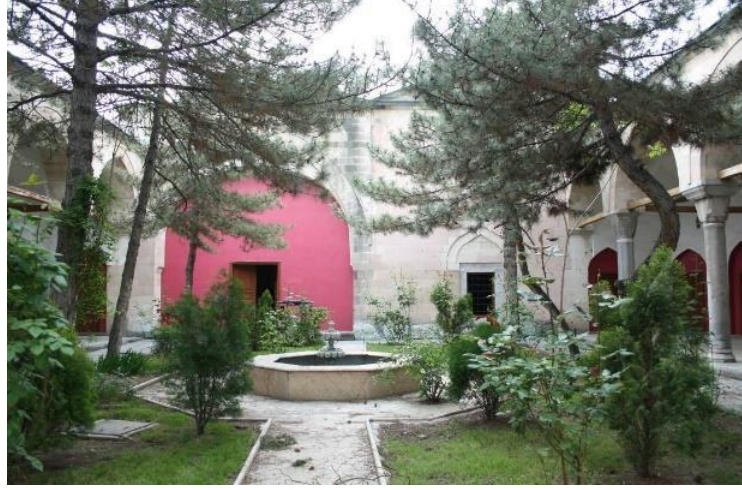
Şekil 4.8 Gedik Ahmed Paşa Medresesi, 2010 senesindeki restorasyondan önce medrese avlusu (Kütahya VGM Raporu, 2008)

2011 senesinde gerçekleşen son restorasyonda taşıyıcı sistemi sağlam durumda olan medreseye yapılan müdahaleler plan ve malzeme düzeyinde olmuştur. Önceki onarımlarda duvar örülerek kapatılan eyvan (Şekil 4.8) özgün haline getirilmiş (Şekil 4.9), medrese duvarları, özgün yapı karakterine uygun malzemeler onarılmıştır. Önceki onarımlar sırasında odalar arasında geçiş sağlayabilmek için kaldırılan duvarlar ve ocaklar yapıdaki mevcut örneğine uygun olarak yeniden örülmüş yalnızca doğu revakın kuzey köşesindeki ilk iki hücre arasına duvar örülmeden bırakılmıştır. Atölyeye dönüştürülen öğrenci hücrelerinin içinde malzemeleri depolamak için nişler, dolaplar ve raflar kullanılmaktadır. Merkezi ısıtma yeterli gelmediği için tüm atölyelerin içinde ek ısıtma sistemleri (klima) yer almaktadır.

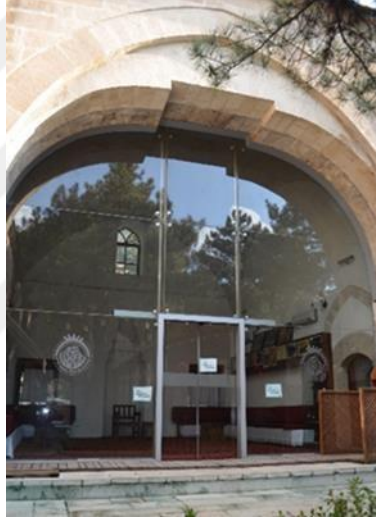
Şekil 4.9 Gedik Ahmed Paşa Medresesi 2010 senesindeki restorasyon sonra eyvandan görünüm (Çatalbaş, 2018)

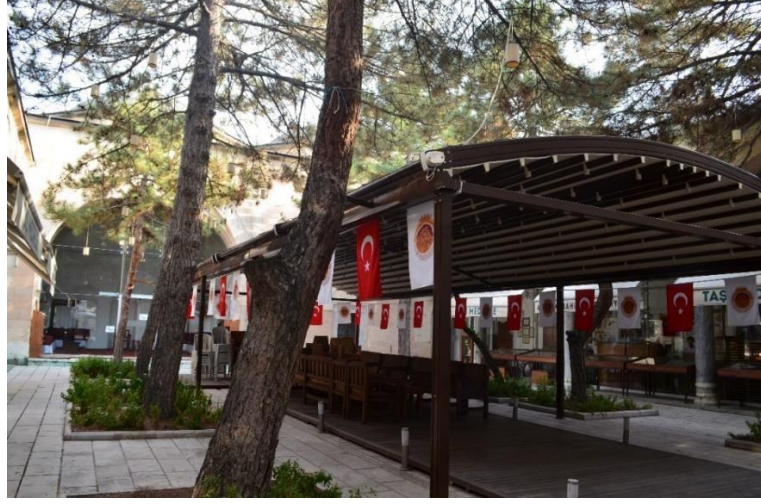
Sonradan yapılmış olan avlu ortasındaki havuz alanı kaldırılarak yerine toplantı sunum gibi faaliyetlerin gerçekleştirilebilmesi için ahşap platform döşenmiştir. Avluda ahşap zemin üzerine kuzey güney aksında yerleştirilmiş olan ahşap örtü medresenin özgün karakterine mekanın algılanmasını güçleştirmektedir (Şekil 4.10).

Şekil 4.10 Gedik Ahmed Paşa Medresesi avlusu (Çatalbaş, 2018)

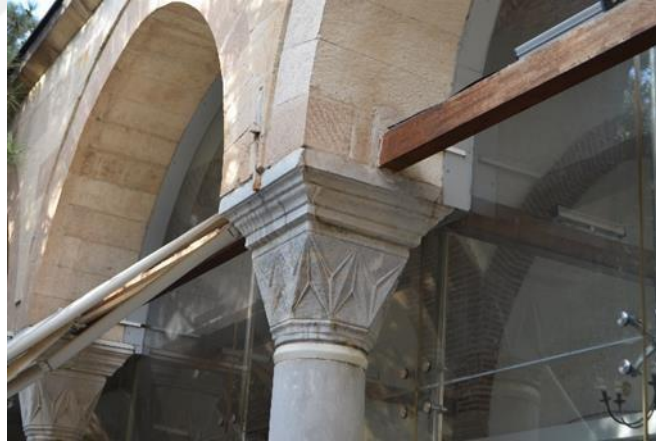
Atölyelerde üretilen ürünlerin sergilenmesi ve satışının gerçekleşmesi amacıyla revak bölümüne tezgâhlar yerleştirilmiş, revaklar doğrama algısı yaratmayan camekan ekiyle, yapıya zarar vermeyecek şekilde kapatılmıştır. Mevcut durumda kemerlerin iç kısmına yerleştirilen camekanlar kemer düzeninin verdiği algıyı bozmadığı ve taşıyıcılara fazladan yük bindirmediği gözlemlenmiştir (Şekil 4.11).

Şekil 4.11 Gedik Ahmed Paşa Medresesi, camekanlarla kapatılan revaklar (Çatalbaş, 2018)

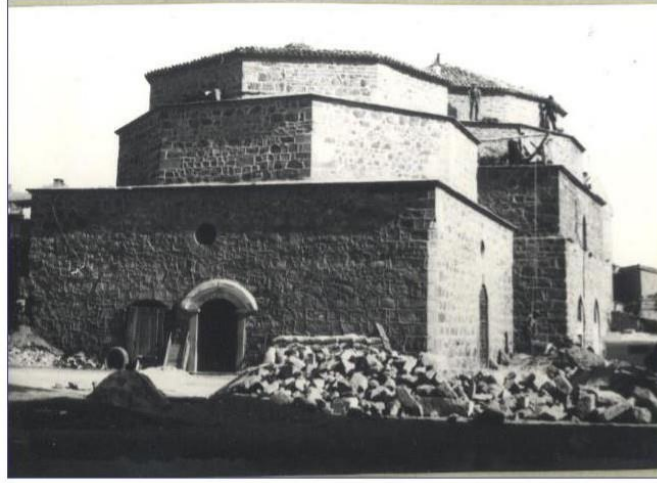
Şekil 4.12 Gedik Ahmed Paşa Hamamında 1967 yılında devam eden onarım çalışmaları (Aslanapa, 1986)

Cumhuriyet Dönemi onarımları: Yapıya ait diğer onarım kayıtları 1938-1948 yılları arasında ve 1965 yılında aittir (Karazeybek vd., 2005, s.28) (Şekil 4.12). Bu onarımlar sonucunda binanın, erkekler ve kadınlar kısmında plan düzeyinde birtakım değişiklikler yapılmıştır. Kadınlar ılık mekanının batısında yer alan özgün planda dikdörtgen planlı olan mekan L plana dönüştürülmüştür (Karaman, 2013, s.53; VGM, Kütahya Bölge Müdürlüğü Raporu, 2008).

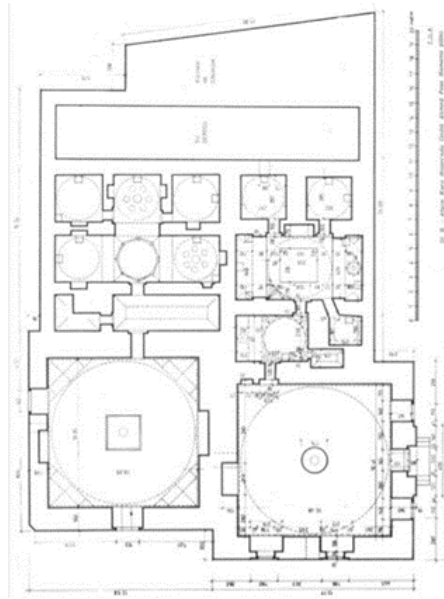
Erkekler hamamının ılıklik bölümünde bugün tuvalet olarak kullanılan mekanın kuzeybatısında yer alan traşlık, hamamın özgün planlarında gördüğümüz üzere kuzeybatı köşesinde yer alan bir kapı ile sıcaklığa bağlanmaktadır. Bu kapı daha söz konusu onarımlardan birinde kapatılmıştır. Mekanı ılıklik bölümünden ayıran duvar köşesine yeni bir kapı açılarak ılıklik bölümüyle bağlantısı sağlanmış, sıcaklıkla ilişkisi kesilmiştir (Şekil 4.13).

Şekil 4.13 Gedik Ahmed Paşa Hamamı, erkekler hamamı planında traşlık bölümünün sıcaklıkla ilişkisi görülüyor (Ayverdi, 1989)

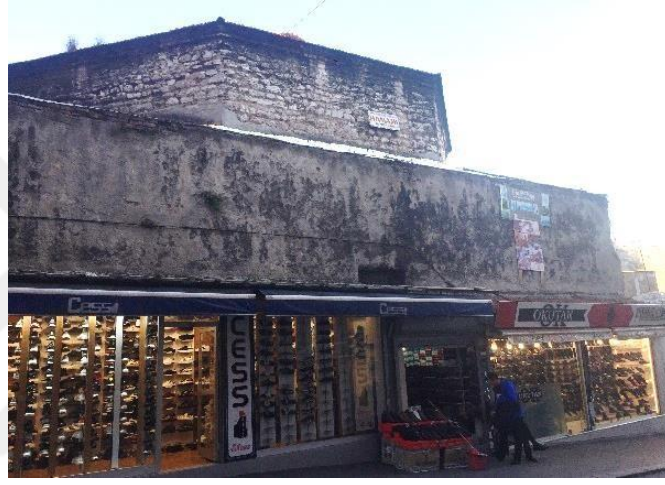
azalmıştır. 1970'lere doğru yerleşik nüfusun iyice azalmasıyla beraber, özellikle ayakkabı imalatı sektörü ve onun yan iş kollarının gerçekleştiği iş yerleri semti giderek işgal etmiştir (Şabudak, 2014, s. 90). Nitekim 7 Kasım 1985 senesinde hamamın ön cephesinin ruhsatsız yapılmış dükkânlarla tamamen kapatılmış olduğu ile ilgili ulaşılan dilekçe, (İstanbul 4 Numaralı Kültür Varlıklarını Koruma Bölge Kurulu Müdürlüğü) bu işgallerin sonucu olmalıdır. Hamamın bulunduğu bölgede ticaret faaliyetlerinin giderek yoğunlaşması hala sorun oluşturmaktadır. Dükkanlar günümüzde de yapının cephesini sarmış durumdadır (Şekil 4.16).

Şekil 4.16 Günümüzde Gedikpaşa Hamamı erkekler hamamının cephesinde dükkân sıraları (Çatalbaş, 2019)

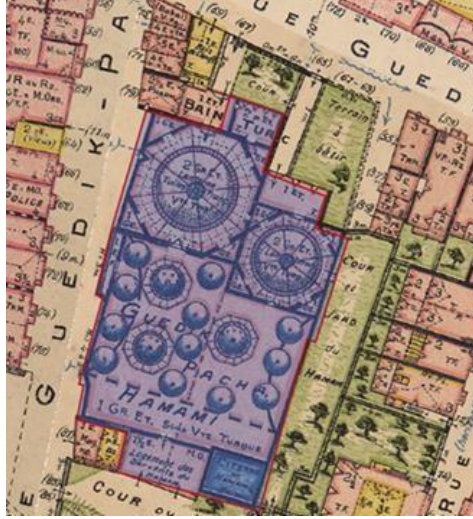
Jacques Pervitich tarafından hazırlanan İstanbul Sigorta Haritasında, Gedikpaşa Hamamının çevresindeki yapılaşmadan yol açma çalışmalarından önceki durumunu göstermektedir (5.17). Günümüze ait uydu görüntüleri ile karşılaştırdığımızda özellikle hamamın her iki giriş cephesindeki yapılaşma dikkat çekmektedir (Şekil 4.18).

Şekil 4.17 6 numaralı Gedikpaşa, Emin Sinan Mahallesi haritası Gedikpaşa Hamamı (Pervititch, 1923) <https://archives.saltresearch>

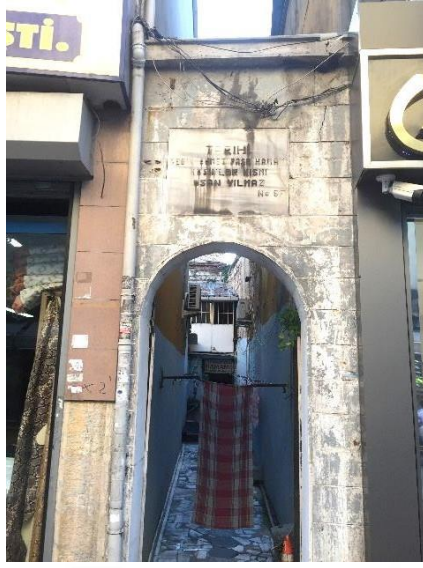
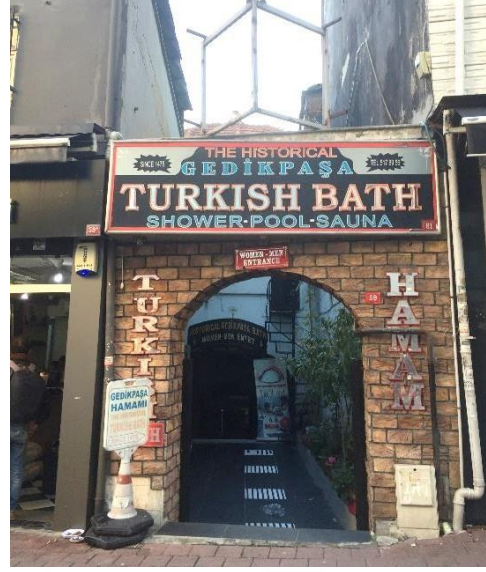
Hamamın kadınlar bölümü de erkekler bölümünün girişleri hem yol çalışmaları sebebiyle yol kotunun altında kalmış hem de iki cephede de gerçekleşen yapılaşma ile görünürlüğünü yitirmiştir (Şekil 4.19).

Şekil 4.19 Gedik Paşa Hamamı, Solda Kadınlar hamamı girişi, sağda erkekler hamamı girişi (Çatalbaş, 2019)

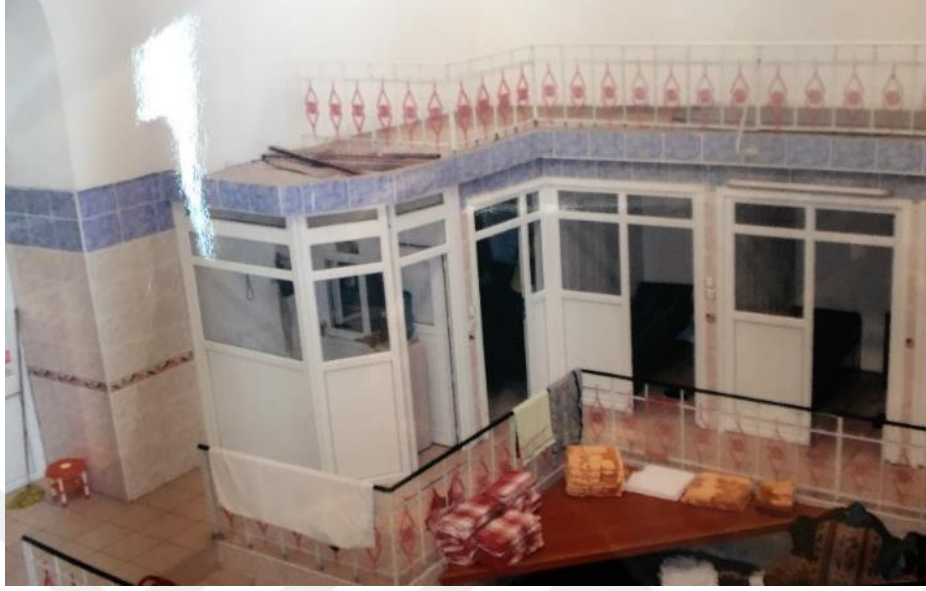
12.07.2010 yılında yerinde inceleme raporuna göre; Hamamda dış çephe malzeme kayıpları, derz boşalmaları ve bitkilenme tespit edilmiştir. Gedik Ahmet Paşa Caddesi’ne bakan cephe, çimento sıva ile sıvanarak geçmişte onarım görmüş, ancak sıvalar çökmüştür. Erkekler bölümünde soyunmalıkta özgün olmayan iki adet bezeme görülmektedir. Kadınlar bölümünün soyunmalık zemin kat döşemeler duvarlar ve havalandırma bacası yaşmağı ile ılıklik döşeme ve duvar fayansların, asma kat duvarların strafomla kaplandığı tespit edilmiştir. Giyinme kabinleri kapıları PVC

doğrama, hem zemin hem asma katta niteliksiz korkuluklar yer almakta ve tavanda rutubet izleri bulunmaktadır (Şekil 4.20).

Şekil 4.20 Gedikpaşa Hamamı kadınlar hamamı soyunmalık bölümü (İstanbul 4 Numaralı Kültür Varlıklarını Koruma Bölge Kurulu Müdürlüğü, Yerinde İnceleme Raporu, 2010)

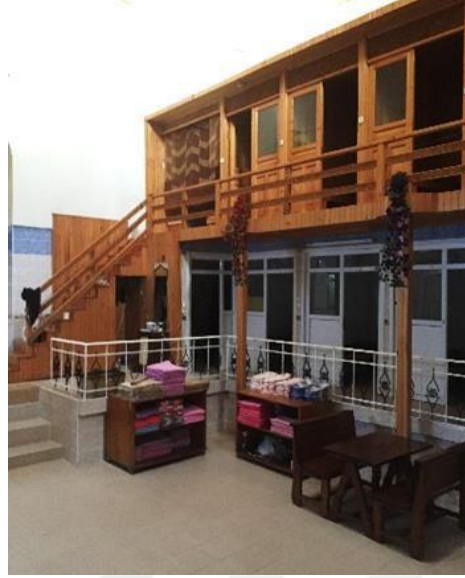
Hamamın günümüzdeki durumu göz önüne alınınca, inceleme raporunda bahsedilen birçok problemin devam ettiği görülmektedir. Kadınlar soyunmalık bölümününde asma kattaki korkuluklar kaldırılarak bu kısma ahşap soyunma kabinleri yapılmıştır. Ancak zemin kattaki niteliksiz korkulukların ve soyunma kabinlerinde PVC doğrama malzemenin kullanımına devam edildiği görülmektedir. Soyunmalık bölümün zemin döşemeleri değiştirilmiş hamamın karakterine uygun olmayan fayanslarla kaplanmıştır (Şekil 5.21)

Şekil 4.21 İstanbul Gedikpaşa Hamamı günümüzde kadınlar hamamı soyunmalık bölümü (Çatalbaş, 2019)

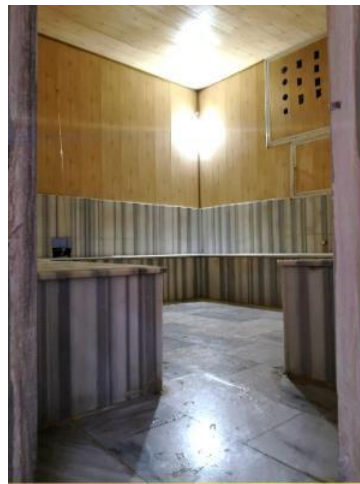
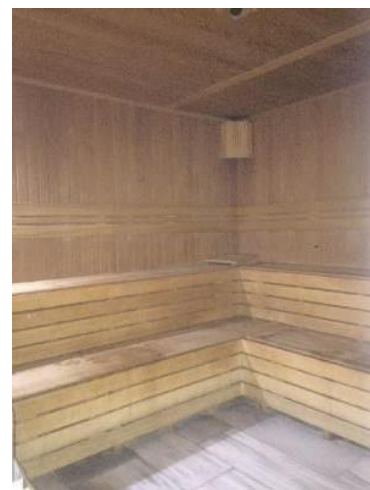
Günümüzde erkekler hamamının sıcaklık bölümünde, biri halvet hücresi değiştirilerek, diğeri külhandan pay alınarak oluşturulmuş iki sauna bulunmaktadır. Kadınlar hamamında sıcaklık bölümünde de bir halvet hücresi değiştirilerek sauna olarak kullanılmaktadır. Bu kullanım şekli için halvet hücrelerinin tavanına asma tavan yapılmış, duvarlar mermer oturma- yatma sedirlerinden tavana dek ahşap malzeme ile kaplanmıştır (Şekil 4.22). Hücreleri orta sofaya bağlayan kapı açıklıklarına PVC doğrama kapı yapılmıştır.

Şekil 4.22 İstanbul Gedikpaşa Hamamı solda erkekler hamamında (<https://www.gedikpasahamami.com/>) sağda kadınlar hamamında bulunan saunalar (Çatalbaş, 2019)

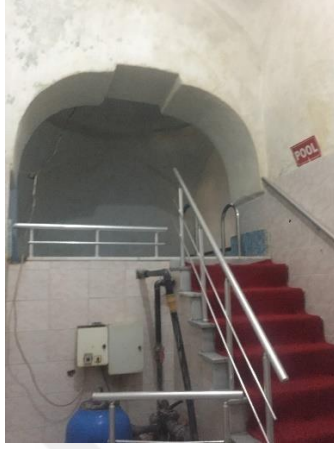
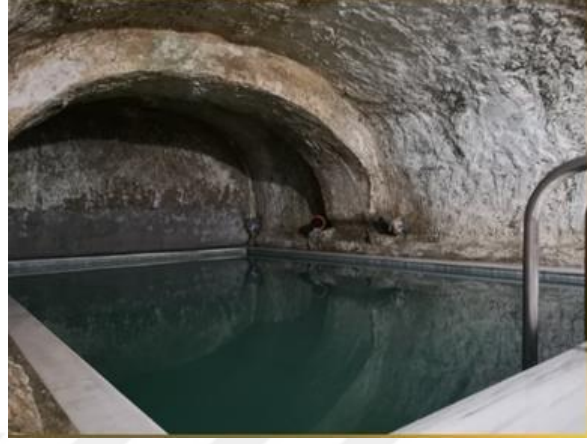
Hamamın her iki bölümü için de geçerli olan bir diğer problem, halvet hücrelerinden birinin planları değiştirilerek havuz yapılmış olmasıdır (Şekil 4.23)

Şekil 4.23 İstanbul Gedikpaşa Hamamı, solda kadınlar hamamı havuzu (Çatalbaş, 2019), sağda erkekler hamamı havuzu (<https://www.gedikpasahamami.com/>)

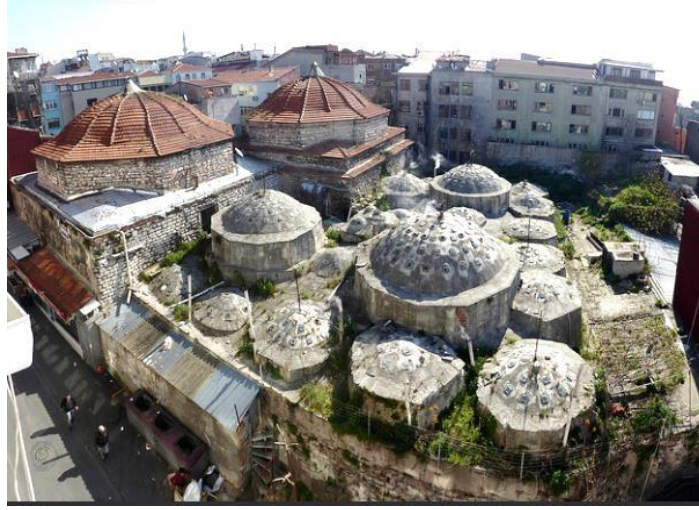
Hamamın yapı malzemelerinde, özellikle cephede hava olaylarına ve hava kirliliğine bağlı olarak kirlenme, aşınma, yıpranma, yüzey kaybı, eskime, çürüme, renk değişimi vb. hasarlar mevcuttur. Özgün malzeme ile uyumsuz sıva ve boya onarımları yapılmıştır. Çatı kaplamalarında ise yer yer bitkilenmeler oluşmuştur (Şekil 5.24).

Şekil 4.24 İstanbul Gedikpaşa Hamamı, üst örtüde bitkilenme
(<https://www.flickr.com/photos/chdphd/33738418680>)

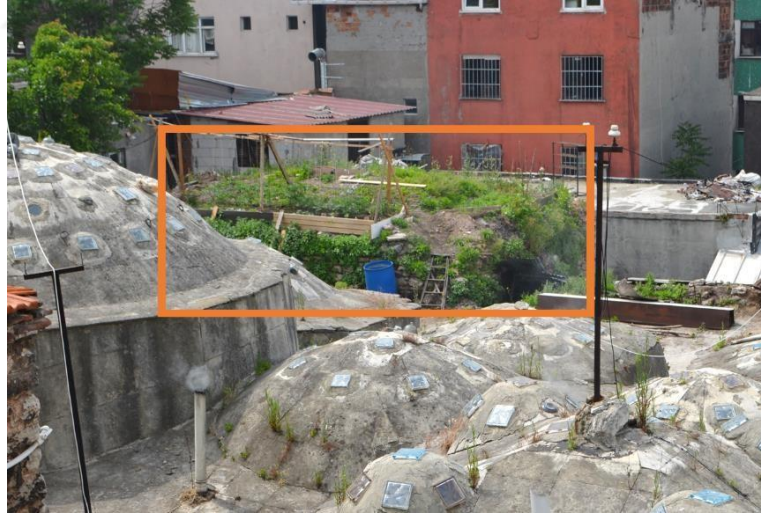
Yerinde inceleme çalışmaları sırasında hamamın külhan bölümünün üst örtüsünde hamamın işletmecileri tarafından kullanılagelen küçük bir bostan tespit edilmiştir (Şekil 4.25). Araştırma sırasında rastlanan hamama ait eski fotoğraflar, bostanın en geç 1995 senesinden beri kullanıldığını ortaya koymaktadır (Şekil 4.26).

Şekil 5.25 İstanbul Gedikpaşa Hamamı, Külhanın üst örtüsünde görülen bostan
(Çatalbaş, 2019)

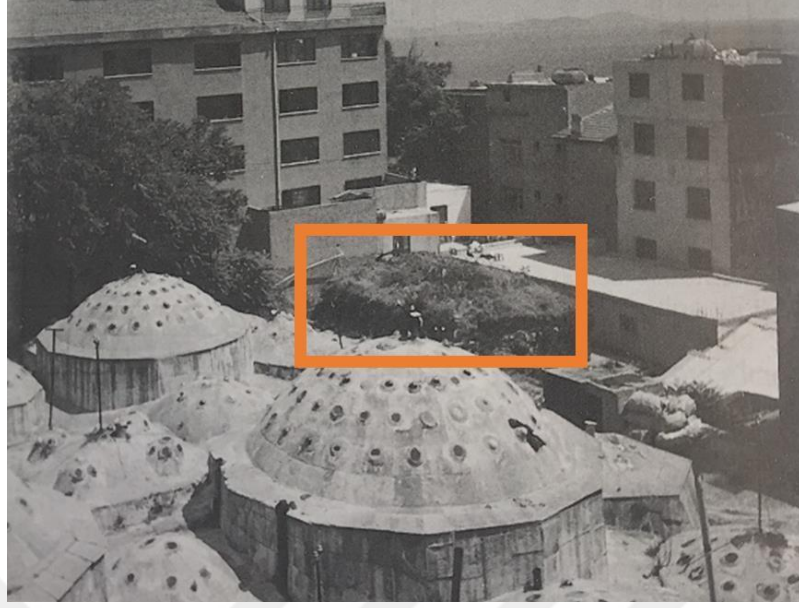
Şekil 4.26 İstanbul Gedikpaşa Hamamı, Külhanın üst örtüsünde görülen bostan (Haskan, 1995)

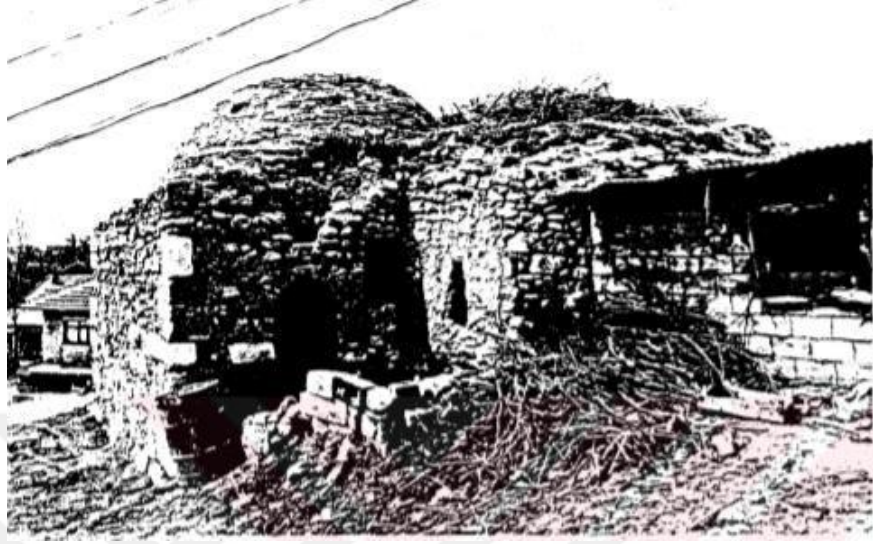
Karaçağ (1992)'in Işıklı'daki hamamla ilgili çalışmasını gerçekleştirdiği sıradaki gözlemleri önem taşımaktadır. Karaçağ, günümüzde mevcut olmayan hamama bitişik şekilde inşa edilmiş bir yapıdan bahsetmektedir. Sözü edilen yapı, hamamın doğu cephesinin tamamını kaplayacak biçimde briket örgü ile yapılmış bir ahır yapısıdır (Şekil 4.27). Karaçağ, ılıkliğin içten herhangi bir iz bulunmayan duvarının dış kısmında kapı açıklığına benzer bir niş ve nişin bulunduğu duvarda görülen dilatasyona dikkat

Şekil 4.27 Denizli Ağalar Hamamı, sağda hamamın cephesine bitişik ahır yapısı görünebiliyor (Karaçağ, 1992)

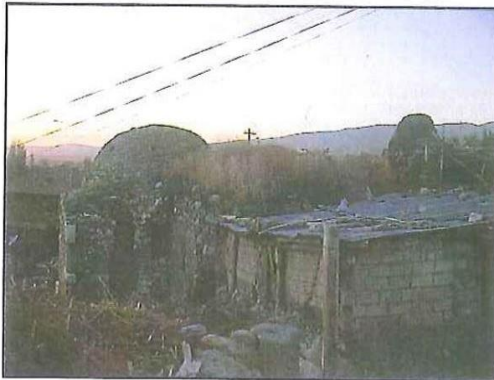
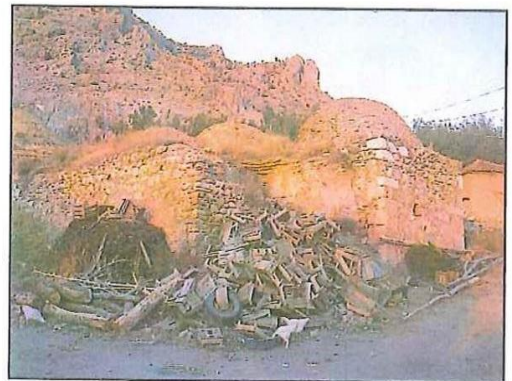
Yapıyı ilk kez 1989 senesinde incelemeye başlayan Çakmak (2001a), çalışmasını tamamladığı 2001 senesine kadar geçen sürede hamamın daha kötü duruma geldiğini, büyük oranda harap olan yapının kuzey ve doğu duvarlarının toprakla örtülü olduğunu ve çöplük olarak kullanılmaya devam ettiğini gözlemlemiştir (s.179). Karaçağ (1992)'inkine benzer olarak Çakmak (2001a)'ın fotoğraflarında da yapıya bitişik ahır yapısı görülebilmektedir (Şekil 4.28).

Şekil 4.28 Denizli Ağalar Hamamının solda doğudan genel görünüş sağda güneybatı genel görünüş (Çakmak, 2001a)

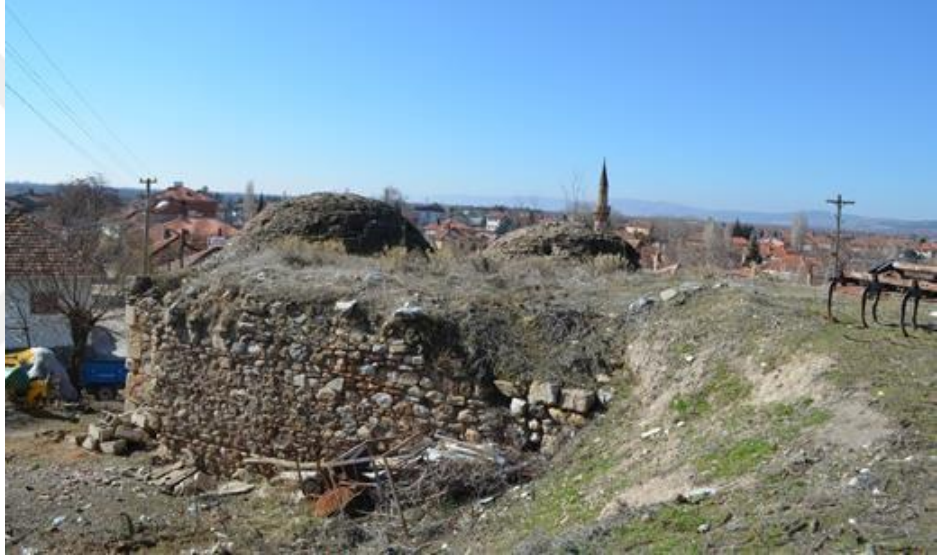
Hamamla ilgili son çalışmayı yapmış olan Saim Cirtil (2008, s. 73) yapının mevcut durumu ile ilgili önceki çalışmalardakine benzer gözlemlerde bulunmuştur. Hamamın kuzeydoğu cephesi, güneydoğu cephesinin bir kısmı ve iç mekanları üst örtü hizasına kadar toprak ve molozla doludur. 2001 senesinde tescil edilen hamamın, çevresi ve iç mekanlardaki moloz ve topraklar bir miktar temizlenmiş, ahır yapısı ortadan kaldırılmış ancak hamamda herhangi bir onarım çalışması başlatılmamıştır. Cirtil'in çalışmasından günümüze geçen sürede hamam durumunda bir değişiklik yaşanmamıştır. Hamamın bir cephesi hala tamamen toprak altındadır. (Şekil 4.29) Sıcaklık köşe hücrelerinden biri tamamen moloz, çöp ve toprakla dolu olduğundan içine girilmesi dahi mümkün değildir. (Şekil, 4.30)

Şekil 4.29 Denizli Ağalar Hamamının günümüzdeki durumu (Çatalbaş, 2020)

Yapının Özgün İşlevi: Ticari		Günümüzdeki İşlevi: Kullanılmıyor	
Onarım Belgesi tespit Edilen Tarihler Tarihleri: 2001			
Koruma Durumu: Korunamamış		Tescil durumu: Var	
Gözlemler			
Taşıyıcı yapı durumu: Sıcaklık bölümünde kuzey kuzey eyvanı külhandan ayıran duvarda dikey yönde derin çatlaklar mevcuttur.			
Üst Örtü Durumu: Güneyde ılkılığa bitişik, kısmen yıkılmış tuvalet ve traşlık olarak nitelendirilen mekanın üst örtüsü tamamen yıkılmıştır. Hamamın üst örtüsünün tamamında ciddi derecede bitkilenme ve yosunlaşma mevcuttur. Külhan ve sıcaklık mekanlarının üst örtüsünün bir bölümü, toprak altında kalmıştır.			
Cephe durumu: İlkılığın güney duvarında, sonradan açılmış küçük bir mazgal pencere bulunur. İlkılığın doğu dış cephesinde kapı açıklığına benzer bir niş ve dilatasyon izleri bulunur. İzlerin hamamın bu köşesinde bitişik olarak yapılan daha sonra yıkılan ahır yapısına ait olduğu düşünülmektedir. Kuzeydoğu cephesi, güneydoğu cephesinin bir kısmı ve iç mekanları üst örtü hizasına kadar toprak ve molozla doludur.

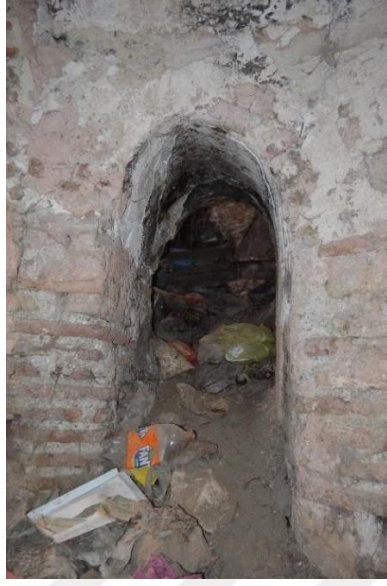
Şekil 4.30 Denizli Ağalar Hamamı, içi moloz ve çöple dolu sıcaklık hücresi (Çatalbaş, 2020)

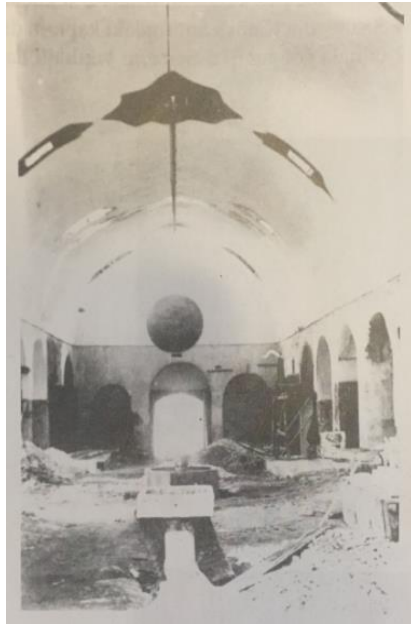
Cumhuriyet Dönemi onarımları: Yapı günümüzde özgün niteliklerinin bir kısmını korumakla birlikte “doğal koşullar, çevredeki bayındırlık faaliyetleri, bakımsızlık ve özellikle kullanımdan kaynaklanan sorunlar nedeniyle tahrip edilmiş ve yakın zamanda gerçekleşen müdahaleler nedeniyle” (ÇEKÜL, 2010) bazı değişikliklere uğramıştır. Kayıtlardan yapının 1930 yılında bir onarım geçirdiği bilinmektedir (Kalyon, 2000, s. 376) (Şekil 4.32).

Şekil 4.32 Kütahya Büyük Bedesteninin 1930'lardaki onarımdan bir fotoğraf, Çemberciler Sokağı yönü (Kalyon, 2000)

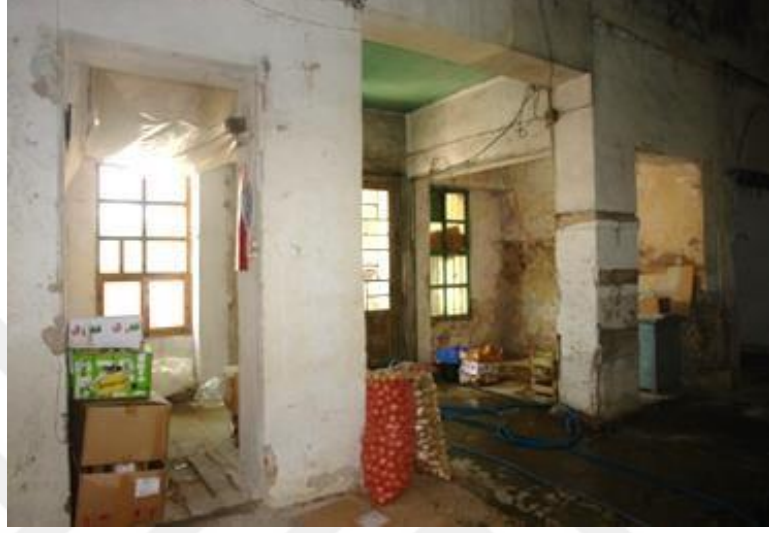
Bu onarım sırasında yapının planına müdahalelerde bulunulmuştur. Güney yönünde ortada yer alan iki dükkân değiştirilip, aradaki iki kalın paye bırakılarak sebze hali ve Saman Pazarı tarafına geçiş sağlayan dördüncü bir kapı açılmıştır (Ayverdi, 1973, s.814) (Şekil 5.33).

Şekil 4.33 Kütahya Büyük Bedesten’de değiştirilen iki dükkân ve sonradan açılan kapı (Kütahya Belediyesi Arşivi)

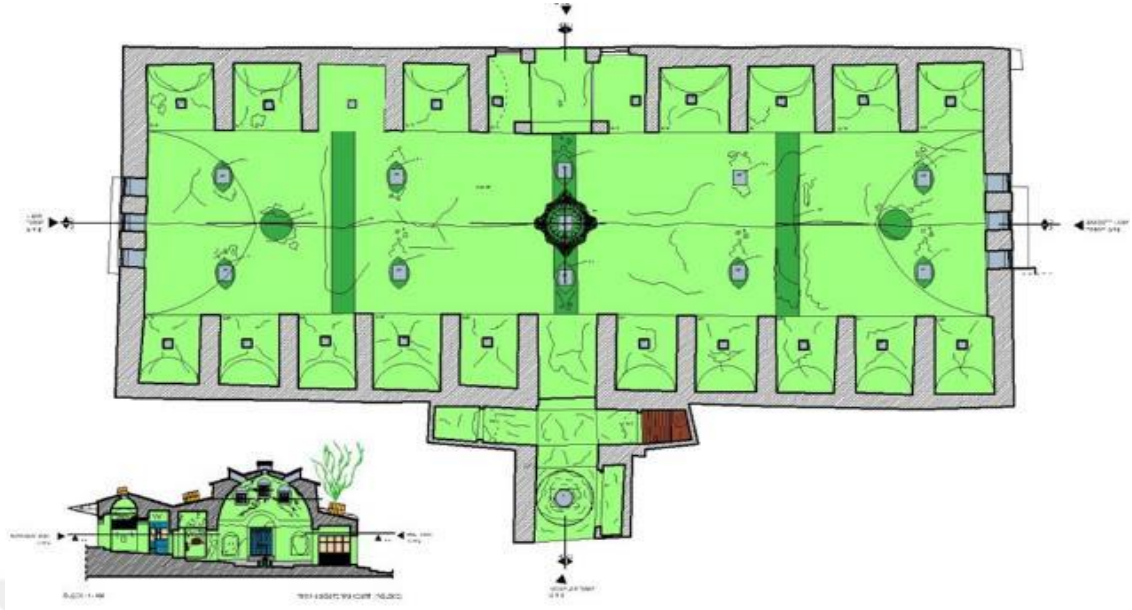
Şekil 4.34 Kütahya Büyük Bedesten Sorunları Röleve (Kütahya Belediyesi Arşivi, 2008)

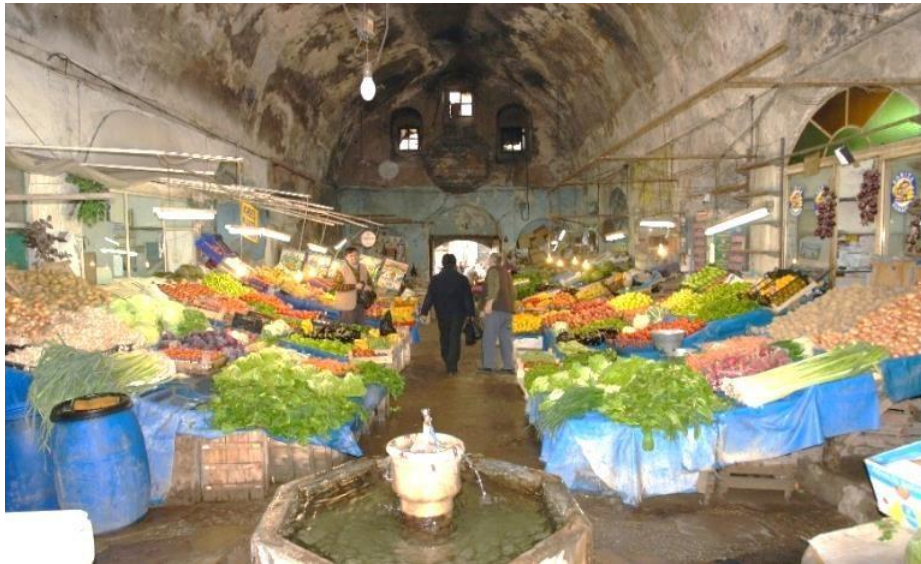
Kentte uzun zaman sebze ve meyve satış yeri olarak kullanılan bedestenin batı taraftaki dükkânlarda ise bakliyat ve yörede kak ve pestil olarak geçen kurutulmuş meyve satışı yapılmaktadır (Kalyon, 2000, s. 376) (Şekil 5.35). Bir süre bu işlevleri gören bedesten daha sonra bakımsızlıktan dolayı atıl kalmıştır.

Şekil 4.35 2008 yılındaki restorasyondan önce, Kütahya Büyük Bedesten meyve-sebze hali olarak kullanılırken (Kütahya Belediyesi Arşivi)

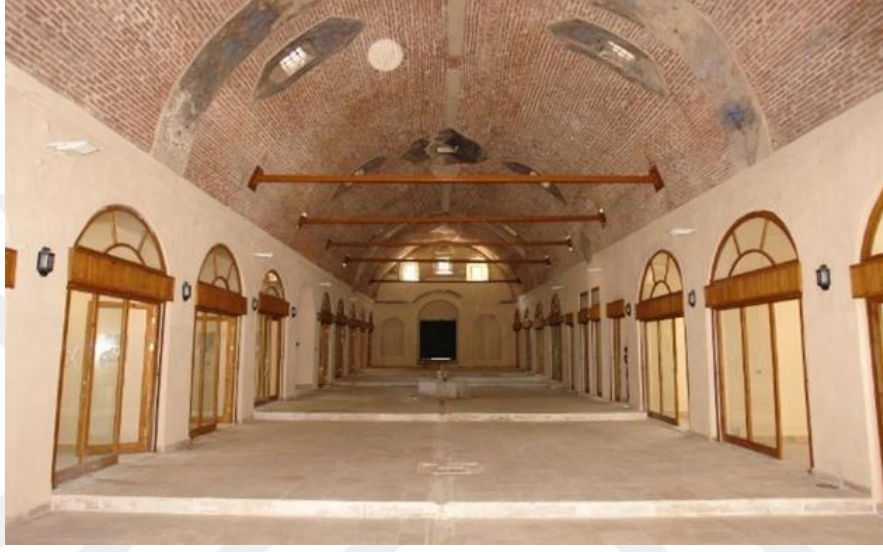
Kütahya Belediyesi, 2008 yılında yapıda başlattığı onarım uygulamaları başlatmıştır. Söz konusu onarımla beraber Büyük Bedesten'in "etrafında yer alan ve eski çarşının en yoğun sokaklarından olan Kavaflar ve Saraçhane sokakları da, yakın zamanda yapılmış olan müdahaleler sonucunda eski dokusunu yitirerek önemli ölçüde bozulmaya uğradığından" (ÇEKÜL, 2010, s. 16-23) cephe sağlıklılaştırma uygulaması ile tarihi çarşı dokusuna uygun hale getirilmeye çalışılmıştır (Şekil 4.36) (Şekil 4.37)

Şekil 4.36 Kütahya Büyük Bedesten'in restorasyon sonrası iç mekan görünümü (Kütahya Belediyesi Arşivi, 2008)

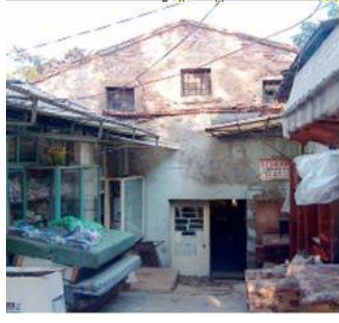
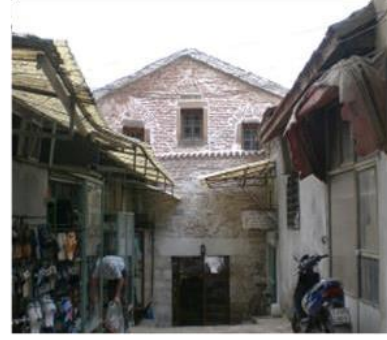
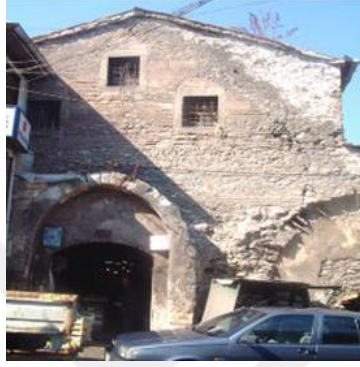
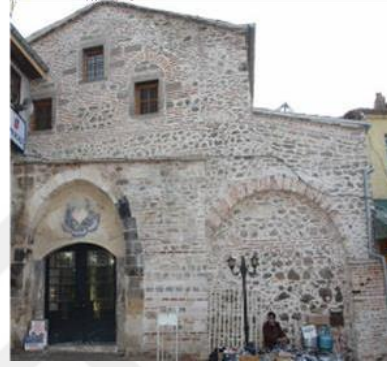
Şekil 4.37 Kütahya Büyük Bedesten'in restorasyon öncesi ve sonrası, üstte Hürriyet Caddesi'ne açılan doğu cephe, altta Çemberciler Sokak'a açılan batı cephe (ÇEKÜL, 2010)

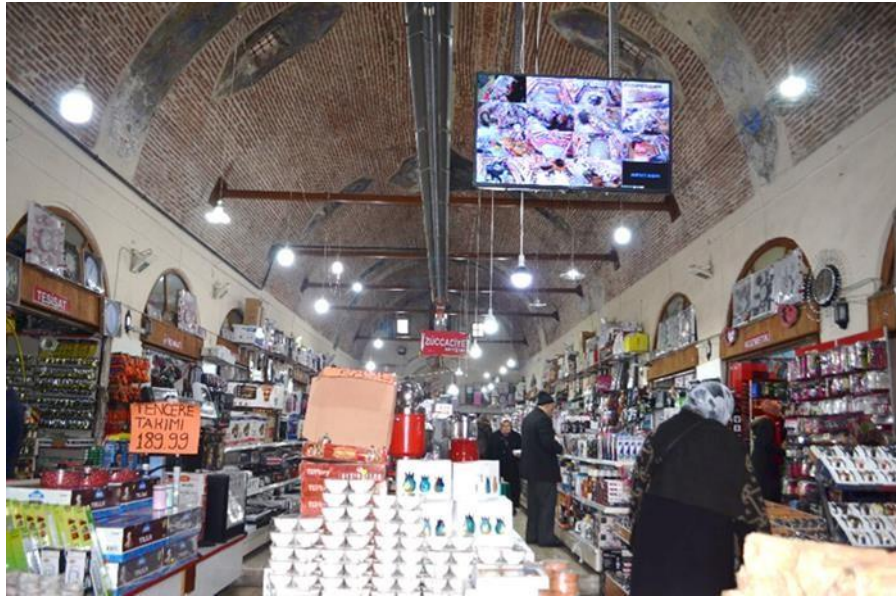
Bedestenin kazandığı yeni işlev, yapıda “kapasite üstü kullanımı” sorununu doğurmuştur. Bedesteni kiralamış olan ticari işletmenin, dükkan içi ve cephesi dışında ürün depolanması ve teşhiri için ortak mekan olan çarşı sokağını kullanmaları, yapının algılanmasına engel olmaktadır (Şekil 4.39) (Şekil 4.40)

Şekil 4.39 Günümüzde Kutahya Büyük Bedesten (Çatalbaş, 2020)

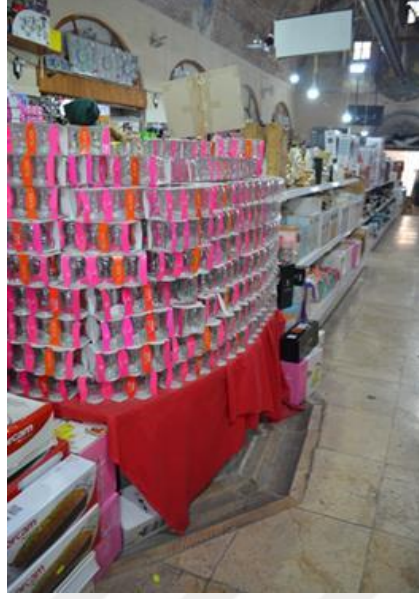
Şekil 4.40 Malları sergilemek için üstü kapatılan şadırvan (Kütahya Büyük Bedesten)
(Çatalbaş, 2020)

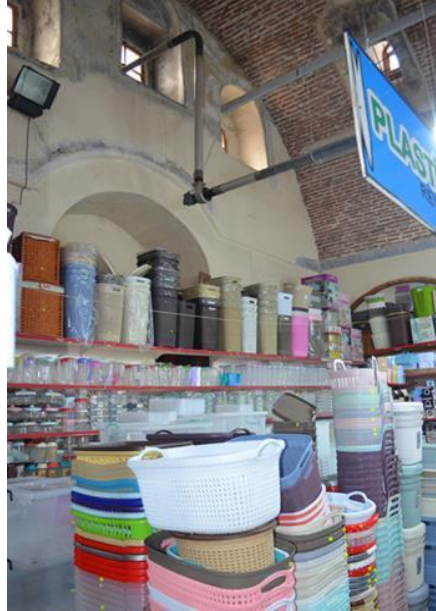
Malların uygun olmayan şekilde sergilenmesi ve depolanması Çemberciler Sokağa açılan kapının kullanım dışı kalmasına sebep olmuştur (Şekil 4.41). Benzer bir durum Kavaflar Sokağa açılan kapı için de geçerlidir. Bu kapı kullanım dışı bırakılarak kapı açıklığı içeride dükkân olarak kullanılmakta, yapının kütesinden taşkınca olan dış bölümü ise çay ocağı olarak işletilmektedir.

Şekil 4.41 Kullanım dışı kalmış olan Çemberciler Sokağa açılan bedesten kapısı
(Kütahya Büyük Bedesten) (Çatalbaş, 2020)

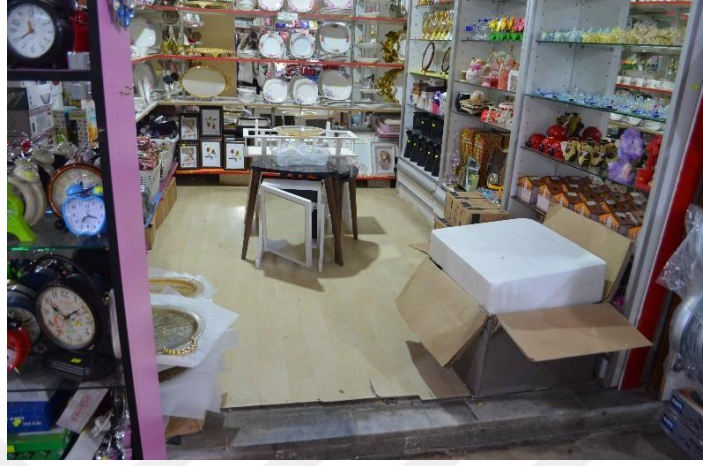
Yapıda rastlanan bir diğerkoruma sorunu, estetik değerdentabela ve pano gibi dekorasyon elemanlarının yoğun kullanımındır. Ayrıca kimi dükkân içlerinde yapıyla uyumsuz yer kaplamaları kullanıldığı görülmektedir (Şekil 4.42)

Şekil 4.42 Kütahya Büyük Bedesten’de dükkân yer döşemeleri (Çatalbaş, 2020)
