**GEDİK AHMET PAŞA'NIN VAKIF YAPILARININ
KORUMA BAĞLAMINDA DEĞERLENDİRİLMESİ**

YÜKSEK LİSANS TEZİ

İSTANBUL, ARALIK, 2020

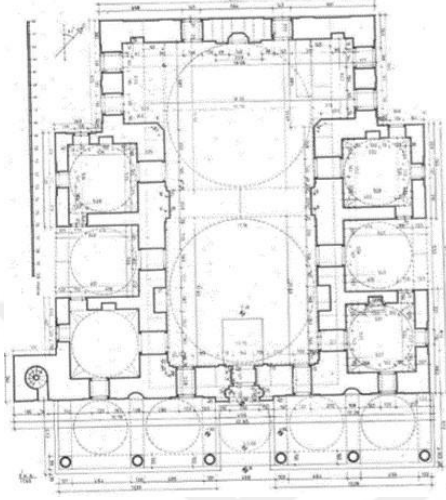
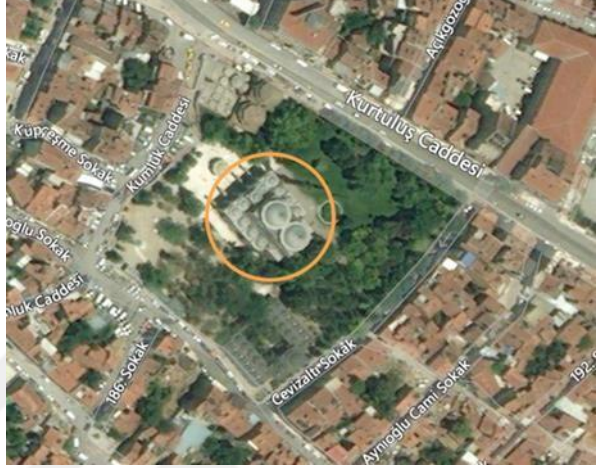
Ek 5: Gedik Ahmed Paşa Cami

Yapının Özgün İşlevi: Dini		Günümüzdeki İşlevi: Dini	
Onarım Belgesi tespit Edilen Tarihler Tarihleri: 1636, 1667, 1670, 1696, 1703, 1794, 1823-1829, 1834-1835, 1849, 1895, 1938-1948, 1965, 2008			
Koruma Durumu: Korunmuş		Tescil Durumu: Var	
Gözlemler			
Taşıyıcı yapı durumu: Özgündür, son cemaat yerindeki sütunlar 1939-1946 yılları arasında yapılan onarımlar sırasında özgün malzeme kullanılarak yenilenmiştir			
Üst örtü durumu: Deprem sebebiyle hasar görmüş olan iki ana kubbe 1795 senesindeki onarım sırasında yenilenmiştir. Korozyona uğramış olan tüm çatı örtüsü 2008 yılındaki son onarımda yenilenmiştir. Günümüzde iyi durumdadır.			
Cephe durumu: Özgündür. Doğu ve batı cephede çatı ve yüzey suyu drenajından kaynaklanan neme bağlı tş bozulmaları bulunmaktadır.

Plan şeması durumu: Özgündür, yapının plan şemasında hiçbir dönemde müdahalede bulunulmamıştır.			
Malzeme durumu: 1939- 1946 yılları arasındaki onarımda sırasında caminin dış kaplamaları tamamen sökülerek, özgün malzemeye uygun (sarımtırak küfeki taşı) özelliklerine yakın malzemeye kaplanmıştır. Son onarımda yüzey temizliği ve derz dolgusu yapılmıştır. Günümüzde sağlam durumdadır.			
Bezeme durumu: 1703 tarihli onarımda yenilenen bezeme programı 1939-1946 yılları arasında ve 2008 yılında yapılan onarımlar sırasında orijinale yakın olacak şekilde korunmuştur. Günümüzde sağlam durumdadır.			
Fiziksel Özgünlük	Özgün: + Az değişmiş: Büyük ölçüde değişmiş:	İşlevsel Özgünlük	Özgün: + Özgün değil: İşlevsiz:

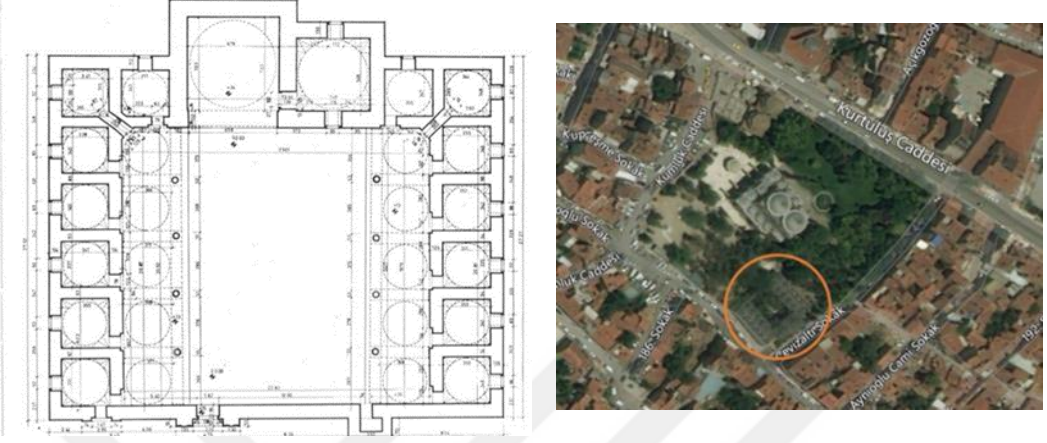
Ek 6: Gedik Ahmed Paşa Medresesi

Yapının Özgün İşlevi: Eğitim		Günümüzdeki İşlevi: Sosyal-eğitim	
Onarım Belgesi tespit Edilen Tarihler Tarihleri: 1636, 1667, 1670, 1696, 1829, 1931, 1938-1948, 1978, 2010			
Koruma Durumu: Korunmuş		Tescil Durumu: Var	
Gözlemler			
Taşıyıcı yapı durumu: Sağlam durumdadır, müdahale görmemiştir.			
Üst örtü durumu: Özgündür, 2008 yılındaki son onarımda yenilenmiştir. Günümüzde iyi durumdadır.			
Cephe durumu: Hava olaylarına ve trafiğe bağlı olarak yüzey kiri bulunmaktadır			
Plan şeması durumu: Daha önceki onarımlarda müze olarak işlevlendirilmesi adına planlarına müdahale edilen öğrenci hücreleri 2010 senesinde özgün haline getirilmiştir. Son onarım sırasında revaklar doğrama algısı yaratmayan camekan ekiyle, yapıya zarar vermeyecek şekilde kapatılmıştır. Revak kemerlerinin iç kısmına yerleştirilen camekanlar, kemer düzeninin verdiği algıyı bozmadığı ve taşıyıcılara fazladan yük bindirmediği gözlemlenmiştir

Malzeme durumu: Avluda ahşap zemin üzerine kuzey güney aksında yerleştirilmiş olan ahşap örtü medresenin özgün karakterine mekanın algılanmasını güçlendirmektedir. Atölyelerde üretilen ürünlerin sergilenmesi ve satışının gerçekleşmesi amacıyla revak bölümüne tezgâhlar yerleştirilmiş, revaklar doğrama algısı yaratmayan camekan ekiyle, yapıya zarar vermeyecek şekilde kapatılmıştır. Mevcut durumda kemerlerin iç kısmına yerleştirilen camekanlar kemer düzeninin verdiği algıyı bozmadığı ve taşıyıcılara fazladan yük bindirmediği gözlemlenmiştir			
Bezeme durumu:			
Fiziksel Özgünlük	Özgün: Az değişmiş: + Büyük ölçüde değişmiş:	İşlevsel Özgünlük	Özgün: + Özgün değil: İşlevsiz:

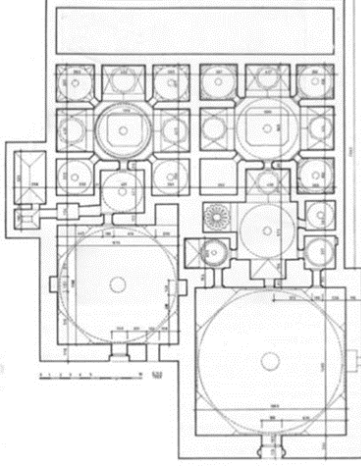
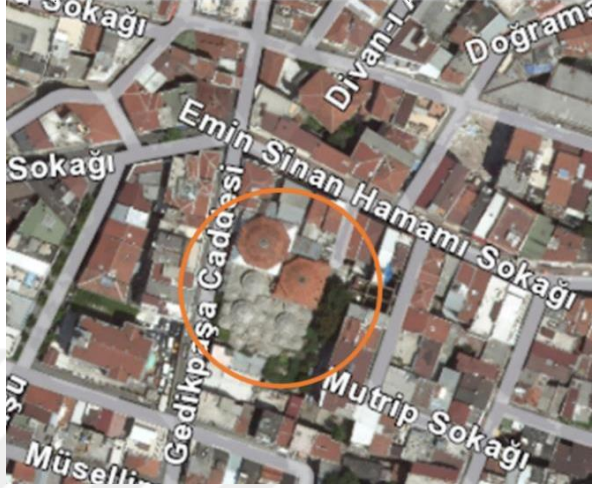
Ek 8: Gedikpaşa Hamamı

Yapının Özgün İşlevi: Ticari		Günümüzdeki İşlevi: Ticari-Hamam	
Anarım Belgesi Tespit Edilen Tarihleri: 1991, 2010			
Koruma Durumu: Korunmuş		Tescil Durumu: Var	
Gözlemler			
Taşıyıcı yapı durumu:			
Üst örtü durumu. Üst örtüde yer yer yer bitkilenmelere ve üst örtü kaplamaları korozyona rastlanmıştır.			
Cephe durumu: Hamamın kadınlar bölümü de erkekler bölümün giriş cepheleri yapıya bitişik yapılan yapılaşma sebebiyle görünürlüğünü yitirmiştir. Gedikpaşa Caddesine bakan cephe dükkânlarla kapatılmış durumdadır. Tüm dış cephede hava olaylarına ve hava kirliliğine bağlı olarak kirlenme, aşınma, yıpranma, yüzey kaybı, eskime, çürüme, renk değişimi vb. hasarlar mevcuttur. Özgün malzeme ile uyumsuz siva ve boya onarımları rastlanmıştır.			
Plan şeması durumu: Plan şeması özgün değildir. Erkekler ve kadınlar hamamı sıcaklık ve ılıklik bölümlerinin planları sauna, havuz gibi donatılar eklemek amacıyla değiştirilmiştir. Erkekler hamamı soyunmalık bölümünün kadınlar hamam soyunmalık bölümüne bitişik olan duvarına bir kapı açılmıştır.

Malzeme durumu: Kadınlar hamamında giyinme kabinlerinde ve kapılarda PVC doğrama malzeme kullanılmıştır, hem zemin hem asma katta niteliksiz korkuluklar kullanılmıştır. Erkekler hamamı kapılarında da PVC malzeme kullanılmıştır. Sauna için halvet hücrelerinin tavanına asma tavan yapılı, duvarlar mermer oturma- yatma sedirlerinden tavana dek ahşap malzeme ile kaplıdır			
Bezeme durumu: Erkekler soyunmalık bölümünde üst örtüde özgün olmayan iki adet bezeme görülmüştür			
Fiziksel Özgünlük	Özgün: Az değişmiş: + Büyük ölçüde değişmiş:	İşlevsel Özgünlük	Özgün: + Özgün değil: İşlevsiz:
