**PERGAMON ANTİK KENTİ,  
ATTALOS EVİ, ODA 36, TABAN MOZAİK  
DEKORASYONU: BOZULMALAR VE KORUMA  
MÜDAHALELERİ**

YÜKSEK LİSANS TEZİ

PERGAMON ANCIENT CITY, ATTALOS HOUSE, ROOM 36, FLOOR MOSAIC  
DECORATION: DETERIOTIONS AND CONSERVATION INTERVENTIONS

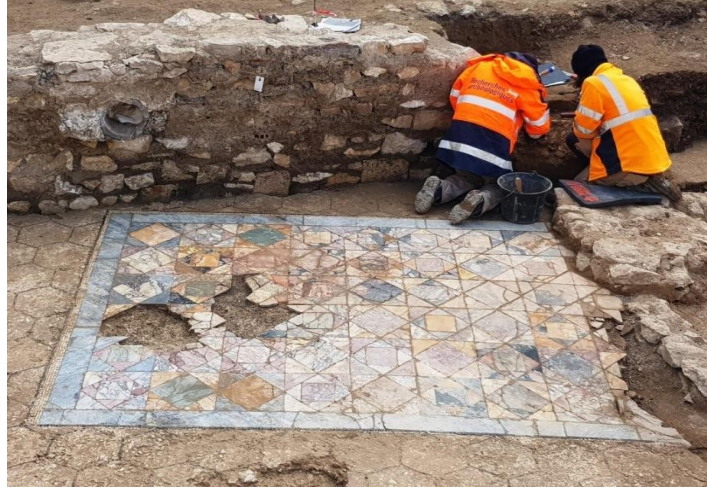
Şekil 3. 1 Üçgen ve Kare şeklinde kesilmiş taşlar ile yapılan Opus sectile taban mozaiği örneği  
(<https://www.periodicodaily.com/domus-romane-a-nimes-la-scoperta-in-un-cantiere/casa-nimes-pavimento-opus-sectile-domus/>)

Mozaik; küçük taş ve cam parçalarının bir yüzeyi kaplamak için çeşitli renkleri kullanarak oluşturduğu bir nevi resim sanatıdır (Üstüner, 2002, s.7). Vitruvius, geometrik şekillerde kesilmiş mermer parçaları için “sectila” (Şekil 3. 1), küp şeklinde kesilenlere ise “tessera” (Şekil 3. 2) ifadesini kullanmıştır<sup>15</sup>. Mozaik kelimesinin kesin olarak hangi kelimedenden türediği bilinmese de Latince “musivum opus” kelimesinden geldiği bilinmektedir (Üstüner, 2002, 10; Fischer 1969, s.7-8). Mozaik sanatına dair ilk yazılı belgeler ünlü antik mimar Vitruvius’un “Mimarlık Üzerine On kitap” adlı eserinde rastlanmaktadır. Mozaik dekorasyonlar genel olarak; tavan, taban ve duvar mozaikleri olarak üçe ayrılmaktadır. Duvar mozaikleri için opus<sup>16</sup> museum, taban mozaikleri için ise opus tessellatum<sup>17</sup> denilmektedir. Duvar mozaiği ustalarına musearius, taban mozaiği ustalarına ise tessellarius denilmekteydi (Ling, 1998, s.7)

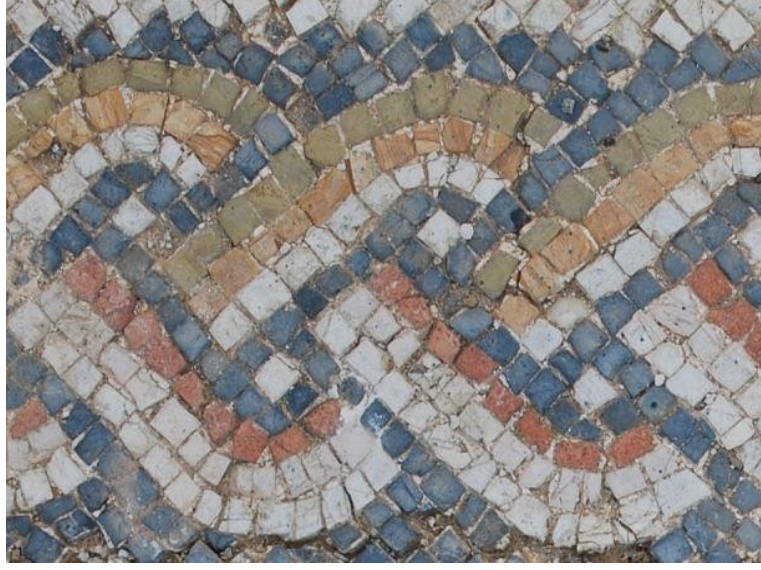
Şekil 3. 2 Tessera ile yapılmış Opus Tessellatum örneği  
[https://www.getty.edu/conservation/publications\\_resources/teaching/pdf/mosaics\\_conservation/mosaics\\_introduction\\_to\\_mosaics\\_july2021.pdf](https://www.getty.edu/conservation/publications_resources/teaching/pdf/mosaics_conservation/mosaics_introduction_to_mosaics_july2021.pdf)  
(Erişim Tarihi: 27.05.2022)

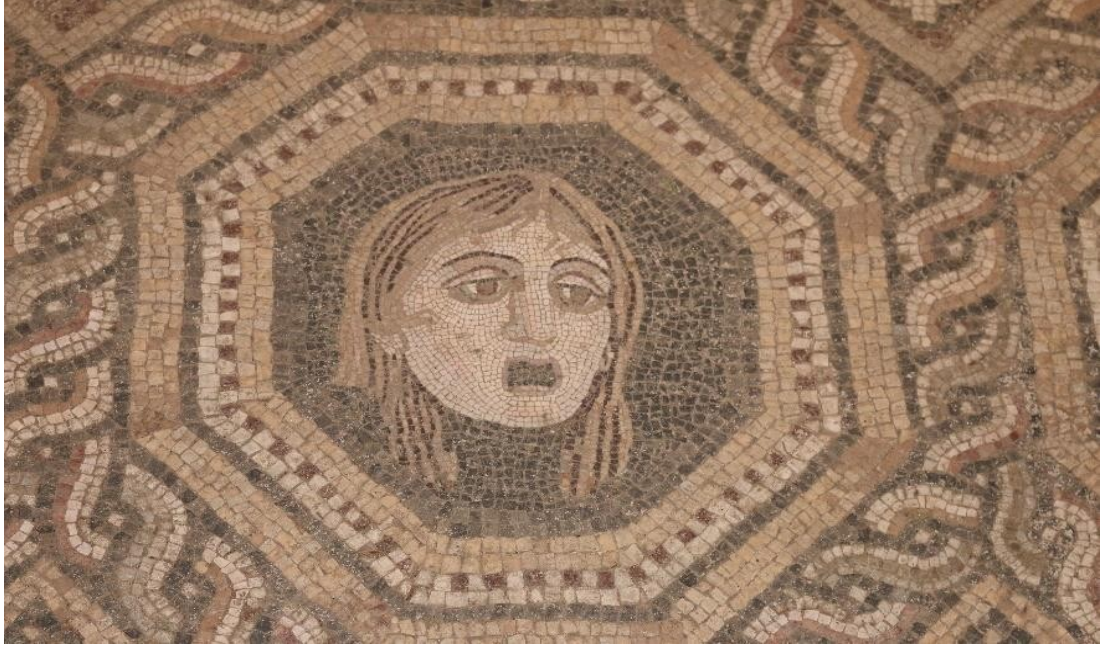
**Şekil 3. 6 Figürlü alanda (Emblama) Opus Vermiculatum, Kenar süslemeler ve bordürler Opus Tessellatum Tekniğinde. Pergamon Antik Kenti Z Binası. 2019(Ü.Y)**

tessera ölçülerinin 0.7x0.7 cm ile 1.7x1.7 cm ebatları arasında değişen küp şeklinde iki veya daha fazla renkli taşın kullanıldığı taban dekorasyonudur (Uğuryol, 2005, s.21). İkinci grup ise opus vermiculatum olarak nitelendirilen ölçüleri 0.7x0.7 cm'den daha küçük tesseraların daha sıkışık halde dizilmesi ile oluşturulandır. Vermiculatum tekniğinde mozaığın orta bölümü önceden hazırlanır ve uygulanacak olan alana taşınarak monte edilirdi. Bu uygulamaya emblema denilmektedir. Bu uygulamada çoğunlukla tesseraların arasındaki derzin renklendirilmesiyle uyum ve bütünlük sağlanmış olmaktadır. (Uğuryol, 2005, s.22). Hem opus tessellatum hem de opus vermiculatum aynı mozaik dekorasyonunda kullanıldığı örneklerinin olduğu bilinmektedir: Ana figür opus vermiculatum tekniğinde (tessera boyutları 0.7x0.7 cm'den daha küçük) yapılırken kenar süslemeleri ve bordürleri opus tessellatum tekniğinde yapılabilmekteydi (**Şekil 3. 6**).

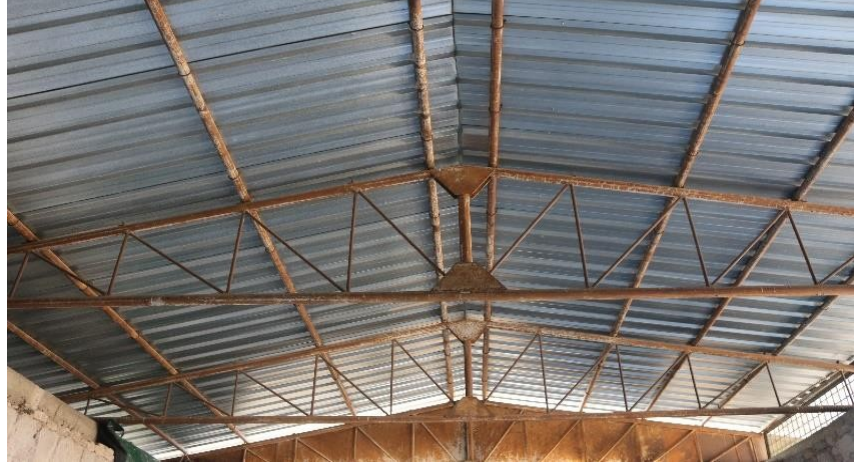
**Şekil 4. 8 A.E. 36, Korozyona Uğramış Demir Çatı İskeleti (2020) (P.K.A)**

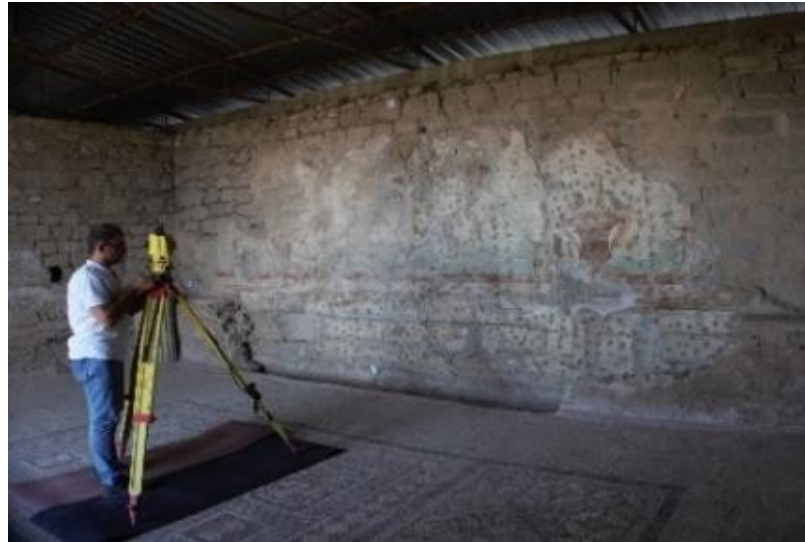
**Şekil 4. 10 A.E. 36, Total Station ile atılan nokta atılması (2019)  
(P.K.A.)**

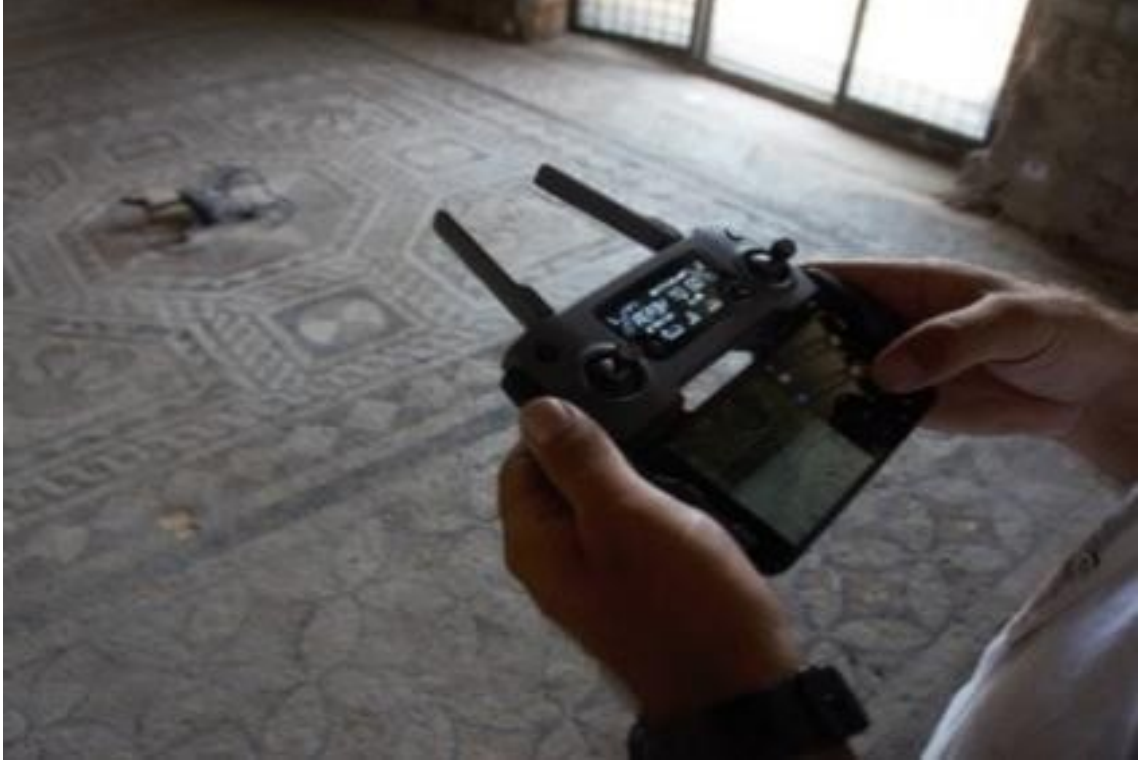
Şekil 4. 11 A.E. 36 Drone ile fotoğraf karelerinin çekilmesi (2019) (P.K.A.)

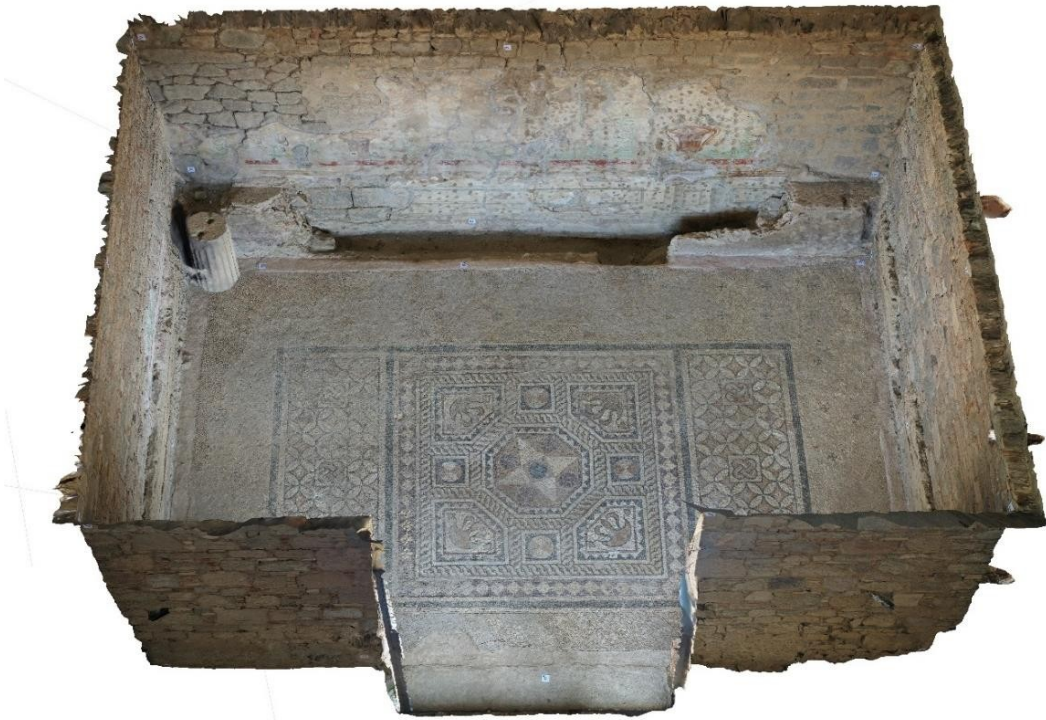
Şekil 4. 14 A.E. 36, 3D Modellemesi (2019) (P. K. A.)

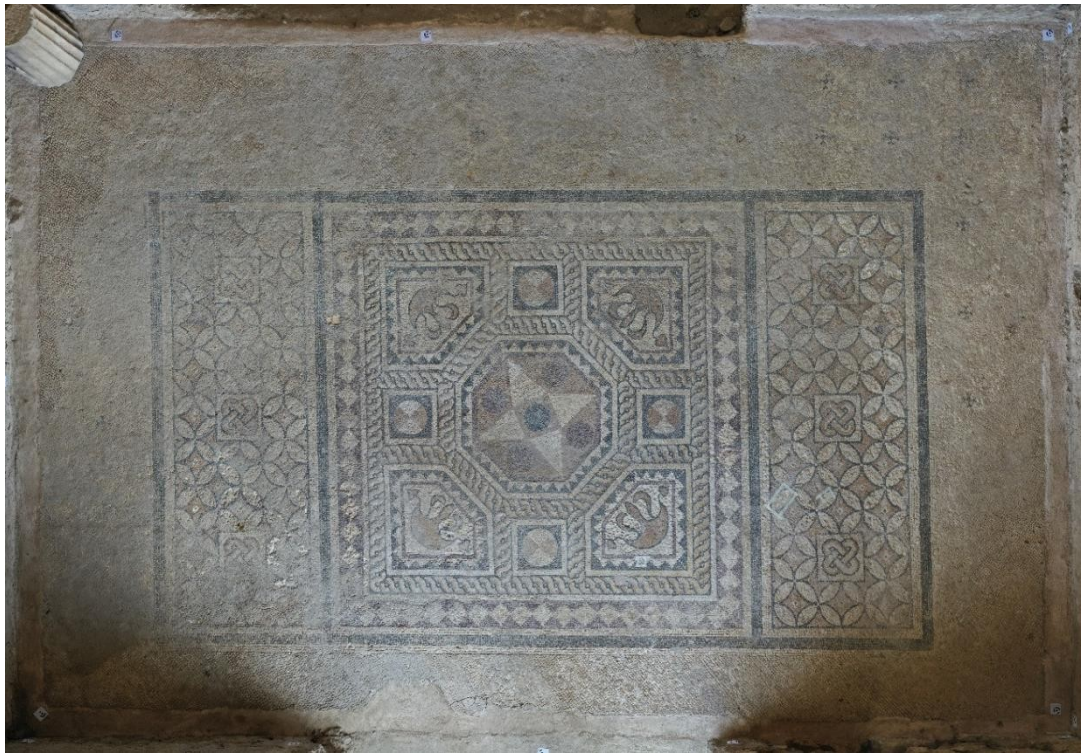
Şekil 4. 13 A.E. 36, Taban Mozaığı (2019) (P.K.A.)

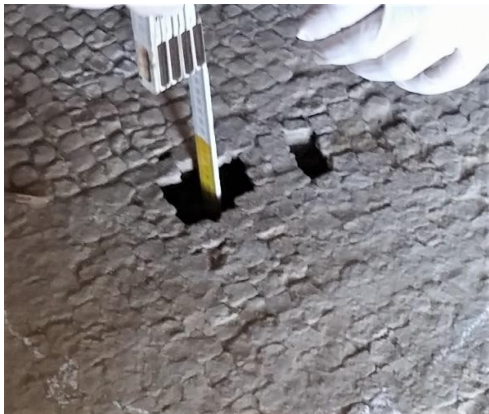
Mozaiklerde doğal yolla oluşan derin lakuna oluşumları, yer aldığı yapının yangın, savaş ve göç gibi çeşitli nedenlerle terk edilmesi/kullanım dışı kalması sırasında ve/veya sonrasında yıpratıcı çevre etkileriyle meydana gelen sorunlarla açıklanabilir. Oluşum mekanizması olarak farklı biçimlerde görülmektedir. Tessera'nın yerleştirildiği yatak harcından tek veya gruplar halinde yerlerinden çıkarak kayıp alanlar oluşturması en yaygın görülen lakuna bozulma türü olarak karşılaşılmaktadır. Yatak harcıyla bağlantısı giderek zayıflayan Tesseraların bu bozulma süreci içerisinde tek bir tessera'nın dağılması/eksilmesiyle başlamakta ve giderek büyüyen kayıp alanlara dönüşmektedir. Lakuna meydana getiren bir diğer bozulma oluşumu, tessellatum tabakasının altında bulunan taşıyıcı harç tabakalarındaki harçların bozulmaya uğraması ve kayıplar görülmesiyle başlamaktadır. Bu bozulma biçiminin kaynağında, ortam koşulları (toprak altı, iç mekânın ya da dış mekânın nem ve sıcaklık durumu), mikrobiyolojik oluşumlar, yüzeyde insan hareketliliği, tessellatumun altında yer alan yapım katlarında çatlaklar, harçların bağlayıcılığının yumuşayarak zayıflaması ve beraberinde derinleşen kayıplar bozulmanın ilerlemiş biçimlerini meydana getirmektedir. Bu oluşum şeklinde bozulma, tessellatum ile sınırlı kalmayarak diğer yapım katmanlarını da içine alarak (nucleus, rudus ve statümen) katlarını da kapsayacak şekilde görülmektedir (**Şekil 5. 2 ve 5. 3**) Lakuna oluşumuna neden olabilen bir diğer etken, mimari elemanların veya örgüye ait malzemenin (taş, tuğla gibi) taban mozağının üstüne düşmesi, tessellatumu kırıp geçmenin yanında derin kayıplara uğratan tahribatlara yol açmaktadır<sup>24</sup>.

**Şekil 5. 3 A.E. 36 Taban Mozağı, Rudus Seviyesine Kadar Derinleşmiş Lakuna Örneği. 2017 (P.K.A.)**

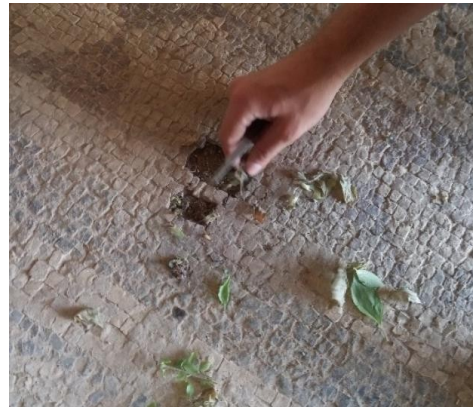
**Şekil 5. 2 A.E. 36 Taban Mozağı, Nucleus Seviyesine Kadar Derinleşmiş Lakuna Örneği. 2017 (P.K.A.)**

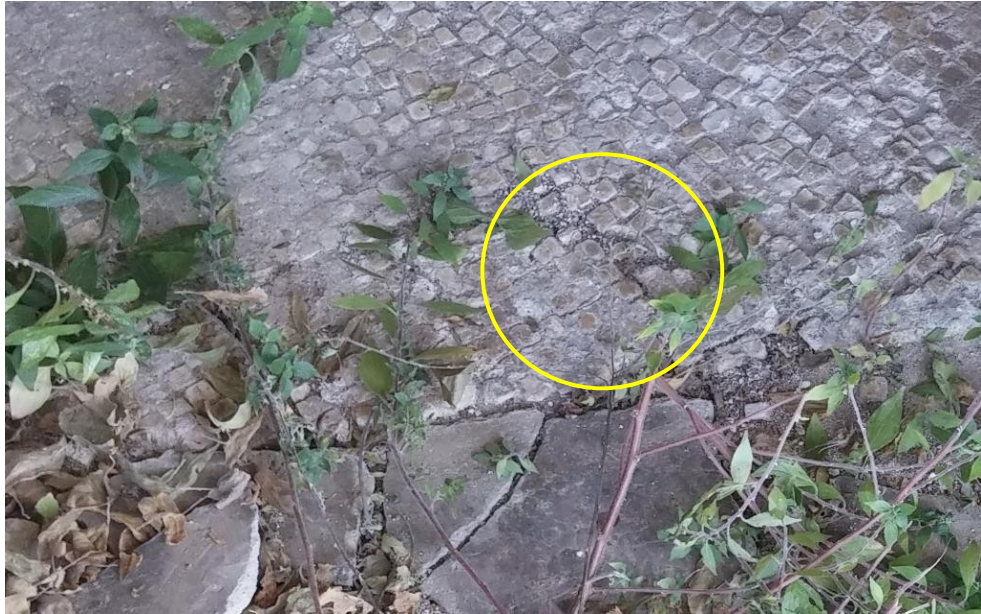
Mozaiklerin üzerini meydana getiren tessellatumun bütün katmanlarında oluşan kılcal açıklıklar “çatlak” (Şekil 5. 4) mozaığın herhangi bir bölgesinde oluşmuş iki veya daha fazla parçanın birbirinden ayrılması “kırık” olarak tanımlanmaktadır. Mozaığın yüzeyinde görülebilen ve aynı zamanda mozaığın içine nüfuz ederek ileri boyutlarda tahribata yol açabilmektedir (Glossary, 2013, s.34). Mozaik döşemede dekorasyonda tessellatumu oluşturan renkli taş plakaların özgün malzeme yüzeylerinde çeşitli büyüklüklerde kılcal ve derin çatlaklar ile en az iki parçaya ayrılmasıyla görülebilen kırık şeklindeki bozulmalardır. Bozulmaların, harç katmanlarının aşırı nemle yumuşaması ve dağılmasıyla, harç katmanlarının ıslanmayla su emmesi ve kurumasıyla nem kaybetmesi ve tuz kristalizasyonuna bağlı oluşan iç gerilimlerle ve ziyaretçi hareketliliğiyle oluşan dış baskılarla meydana geldiği anlaşılmaktadır (Şener, 2013, s.52). Çatlakların ölçüleri 1 mm-1 cm 'ye kadar varabilmektedir. Mozaığın bulunduğu ortamda görülen yıkılma, çökme gibi olayların neden olduğu çarpmalar, bitki köklerinin oluşturduğu etkiler, nem, don olayı ve tuzlanma gibi sebepler bozulmalara yol açmaktadır. Mozaiklerde oluşan kırıklar ise depremler, zemin hareketi, erozyon, mozağının üzerinde bulunan yapıların düşmesi, yıkılması ve su hareketleri sonucu meydana gelebilmektedir.

Şekil 5. 4 A.E. 36, Çatlak Örneği 2017 (P.K.A)

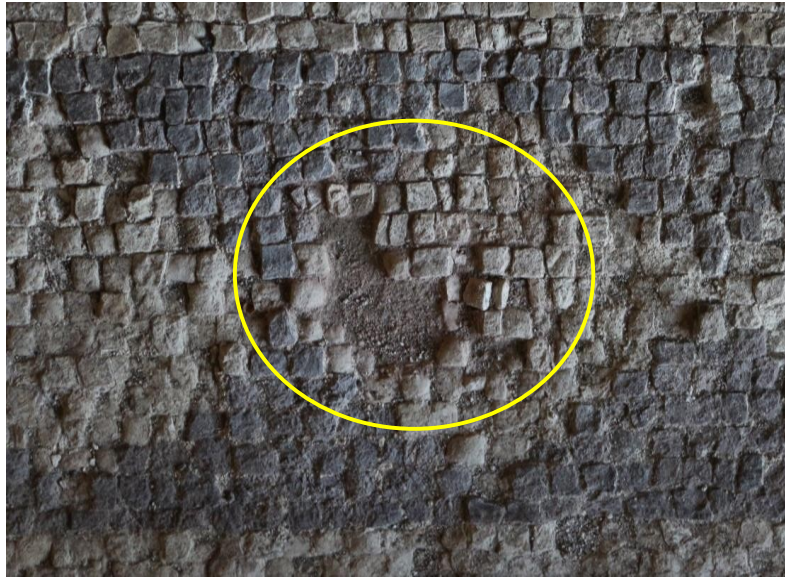
Tessellatum tabakasını oluşturan tesseraların, harç tabakasıyla bağlantısının kopması sonucu dağılmasıyla veya ayrılmasıyla açıklanabilecek bozulma türüdür. Bu bozulma türü tesseraların yatak harcı ile birlikte nucleustan ayrılması şeklinde de görülmektedir. Bozulma türlerinin oluşum şeklinde bağlı olarak Tessellatum tabakasının şişmesiyle nucleustan tek veya gruplar halinde yerlerinden dağılması, bozulmanın lakunaya dönüşmesine neden olabilmektedir. Dağılmak üzere orijinal konumunda olabilen ancak artık yatak harcı tabakasıyla bağlantısı tamamen zayıflamış olan tesseraanın dokunulduğunda hareket etmesi olarak nitelendirilebilmektedir (Glossary, 2013, s.38). Taban mozaiklerinde, gece gündüz sıcaklık farkı, bitki köklerinin gelişip büyümesi, nem oluşumları ve tuz çıkışlarının görülmesi, tesseraların veya tessellatum tabakasının zayıflamasına, dağılmasına ve parça kayıplarına yol açan başlıca nedenlerdir. Bir taban mozağinin kazı yoluyla ortaya çıkartılmasında nemli bir ortam olan toprak altı koşullarından çıkarak çevresel koşulların veya güneş ışınlarının etkisine maruz kalabilmektedir. Bu gibi durumlarda mozaikteki nemlilik hızlıca kurumaya başlayacağından tessellatum tabakasındaki özgün harç olan yatak harcında çatlamalara neden olabilmektedir (Şener, 2012, s.334). Yapılan incelemelerde Attalos Evi 36 numaralı odada tesseralarda dağılma/buldukları yatak harcından ayrıldığı görülmüştür (Şekil 5. 6).

Şekil 5. 6 A.E. 36, Tesseraların, buldukları Tessellatum tabakasından ayrılması, 2018 (P.K.A.)

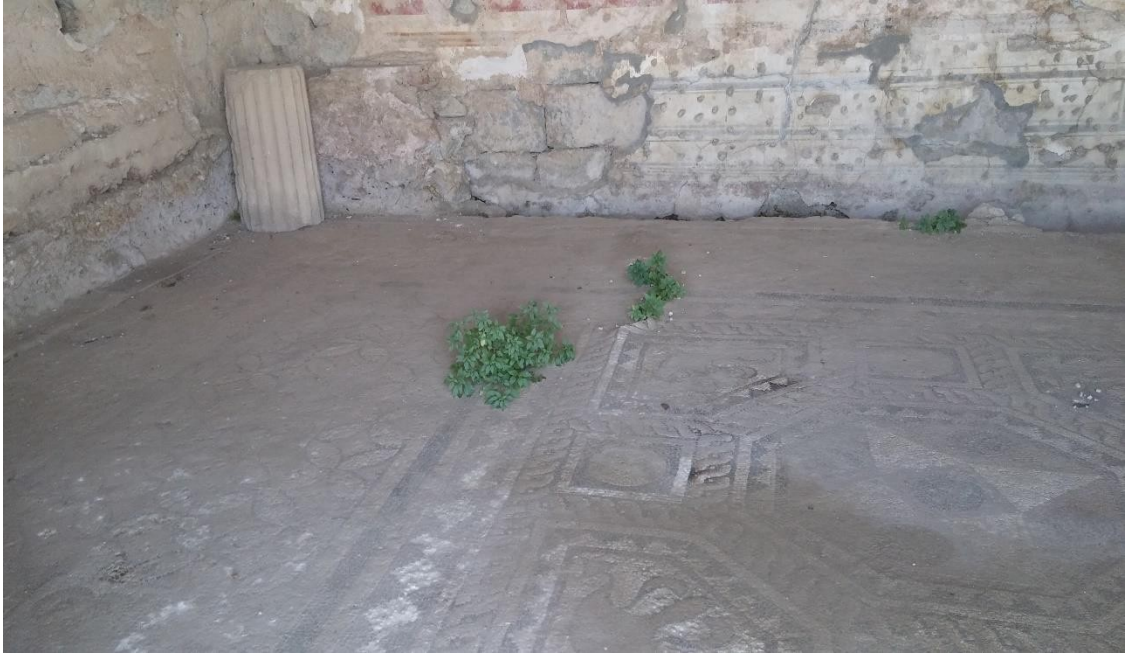
Arkeolojik sit alanı ortamında bulunan taban mozağının bozulmasına yol açan önemli nedenlerden birisi de bitki oluşumlarının gelişmesidir. Bitki oluşumlarının büyümesi sırasında köklerinde kalınlaşarak yüzeye yakın durumda yer alan mozaiklerde, tabakalarını etkileyen bozulmalara (**Şekil 5. 7**) neden olur <sup>25</sup>. Genellikle, incir ve zeytin ağaçlarının kontrol edilemez gelişimi nedeniyle kalınlaşan ve birkaç metreyi geçen kökleri toprak altında yer alan mozaiklere de hasar vermektedir (Iccrom, 1985, s.166). Bitkisel oluşumlar, taban mozaiklerinin depo ortamında veya bulunduğu arkeolojik alanda bir yapı içerisinde sergilenirken rüzgâr yoluyla ve kuş vb. diğer canlıların tohum/çekirdek taşımasıyla ağaç ve ot türünde bitkisel gelişmelere neden olmaktadır (Erkan, 2006, s.52).

**Şekil 5. 7 A.E. 36, Bitki kökleri gelişirken yarattığı boşlukların kumla/toprakla dolması sonucunda meydana gelen şişme ve buna bağlı olarak tessellatumun dağılması 2017 (P.K.A.)**

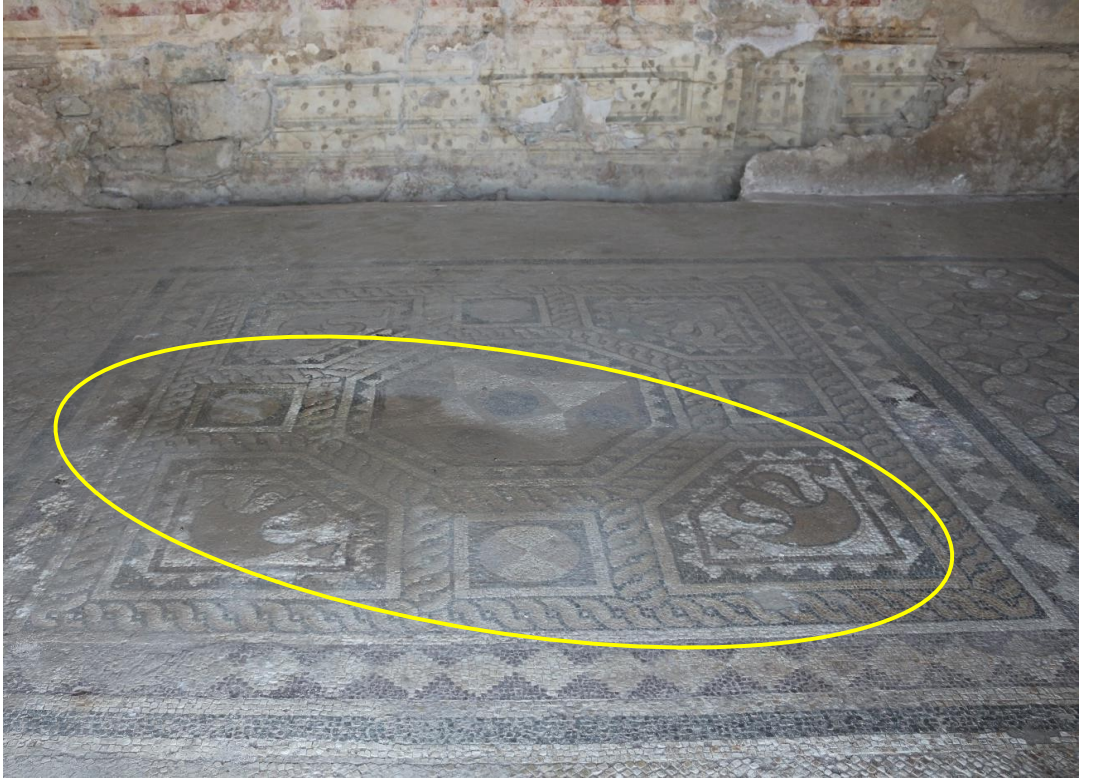
Tessellatum tabakasındaki tesseraların üzerinde görülmekte olan tuz çıkışları kristal bir yapıda ve toz halinde olabilmektedir. Tesseraların yüzeyine yapışık bir biçimde beyaz/krem/kahve (**Şekil 5. 8**) renkte bulunabilmektedir. Uzun süre toprak altında kalan mozaik kazıyla birlikte açığa çıkarıldığında, mozaik içine nüfuz eden tuz nem ile çözülür ve yüzeyde katılaşmaya başlar. Bu katılaşma yüzeyi kaplaması sonucu estetik olarak esere zarar vermesinin yanı sıra yüzeye yapacağı mekanik baskıyla mozaiğe zarar da vermektedir. Bu zararların başında harç katmanlarında ufalanma, tesseralarda ufalanma, yapraklaşma ve kırılma gelir, dolayısıyla mozaikte ciddi kayıplar neden olur<sup>26</sup>.

**Şekil 5. 8 A.E. 36, Mozaik zemininden kaynaklı olarak yüzeye ulaşan tuz kristalizasyonu (2020) (P.K.A.)**

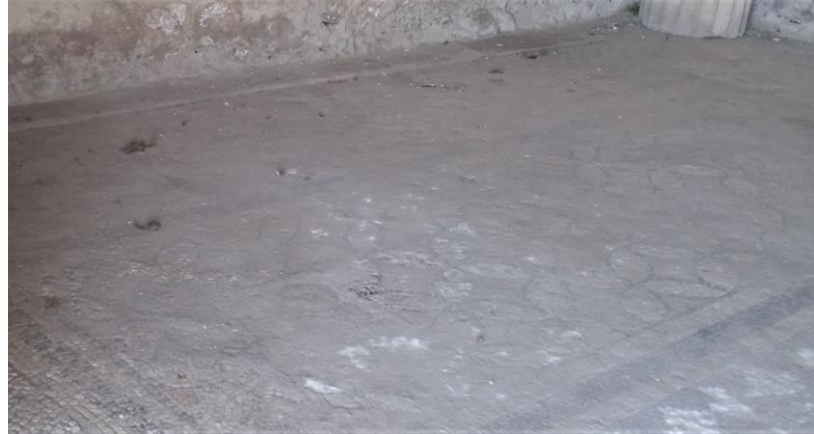
Taban mozaığı üzerinde kirlilik yaratabilecek herhangi bir yabancı maddenin birikmesiyle oluşan bozulma biçimidir. Eser üzerinde/yüzeyinde rüzgâr ile taşınan toz, toprak ve kum birikintileri (**Şekil 5. 9**), lekelenmeye neden olan yağlı bileşenler, bitkisel kalıntılar bu bozulma biçimine örnektir. Toprak altı ortamdan gün yüzüne çıkan mozaiklerde nemlilik ile birlikte toprak kalıntıları kalmaktadır. Kirlilik olarak nitelendirilen bu kalıntılar tesseralar arasındaki boşluklara ve çatlakların arasına birikerek mozaik yüzeyinin estetik olarak görüntüsünü etkilemektedir. Tessera ile bütünleşik bir biçimde bulunan bu topraklı birikimler bünyesinde barındırdığı tuzlar sebebiyle tuz çıkışlarına neden olmakta ve bu tuz çıkışları tesseralarda parça kaybı, aşınma ve ufalanmaya neden olmaktadır.

Şekil 5. 9 A.E. 36, Yüzeysel Kirlilik, (2017) (P.K.A)

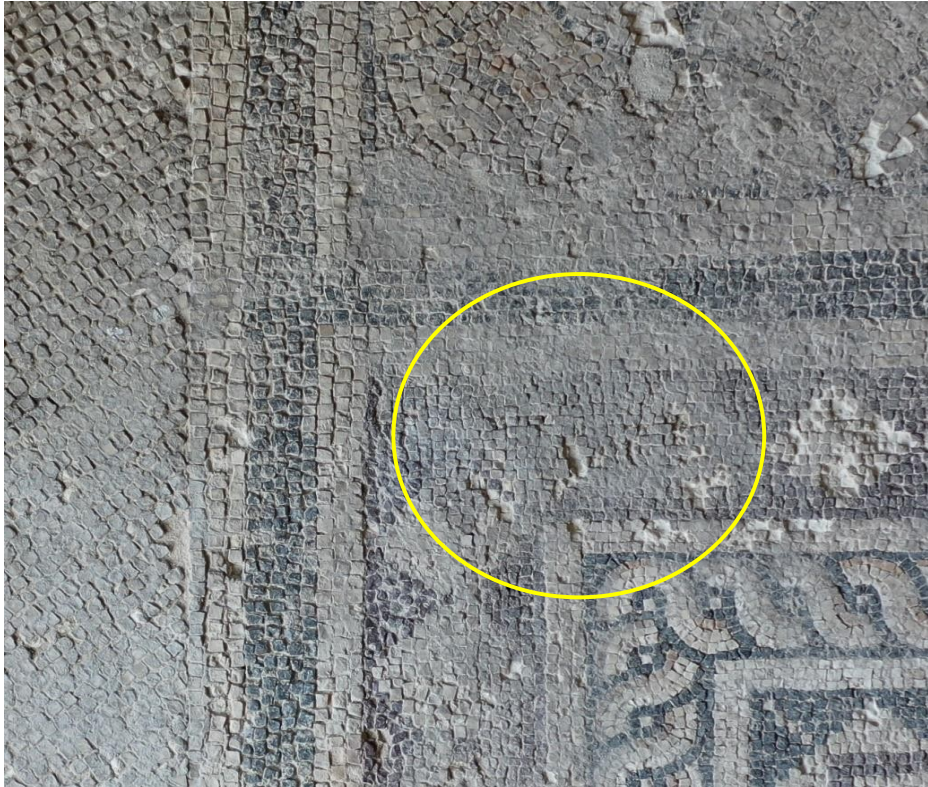
Şekil 5. 10 A.E. 36, Bordo Renkteki Tessera'nın Yüzeyinde Gri Renkte Kabuk Oluşumu, (2017) (P.K.A)

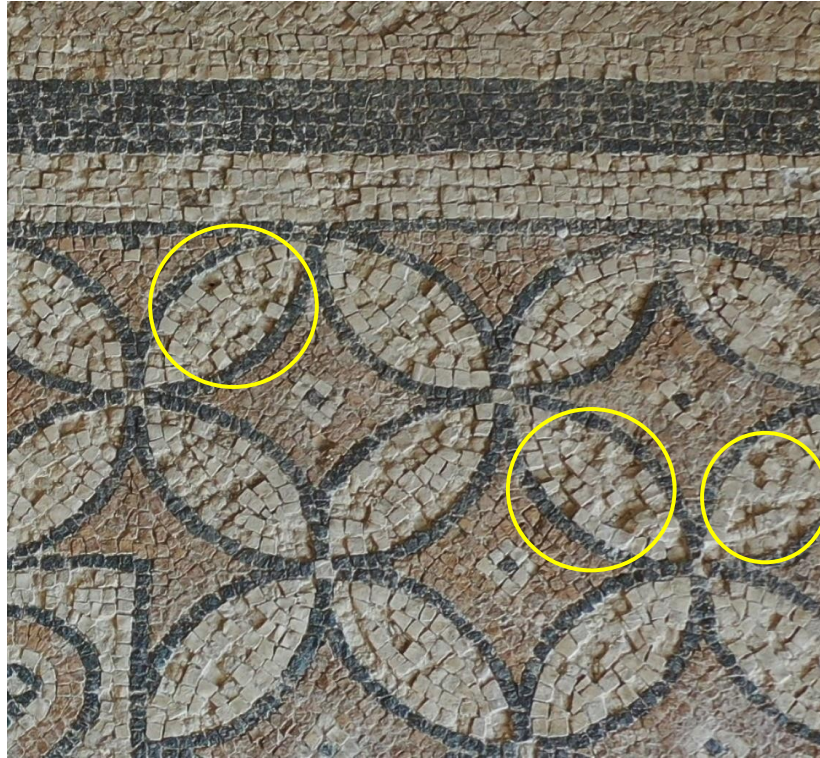
Tessellatum tabakasında yer alan ve yatak harcı içerisine yerleştirilmiş tesseraların birden fazla çatlak boyunca kırılması sonucu şeklinde karşımıza çıkmaktadır. Zeminden gelen neme bağlı veya su ile teması sonucu suda çözünebilir tuz kristallerinin çatlak boyunca taşınarak kuruması süreçleri ile vurma, düşme ve çarpma etkileriyle oluşan mekanik baskılar bu bozulmaların ortaya çıkmasında etkilidir (Şekil 5. 12).

Şekil 5. 12 A.E. 36, Krem renkli Tesseralarda kırık oluşumu (2020) (P.K.A.)

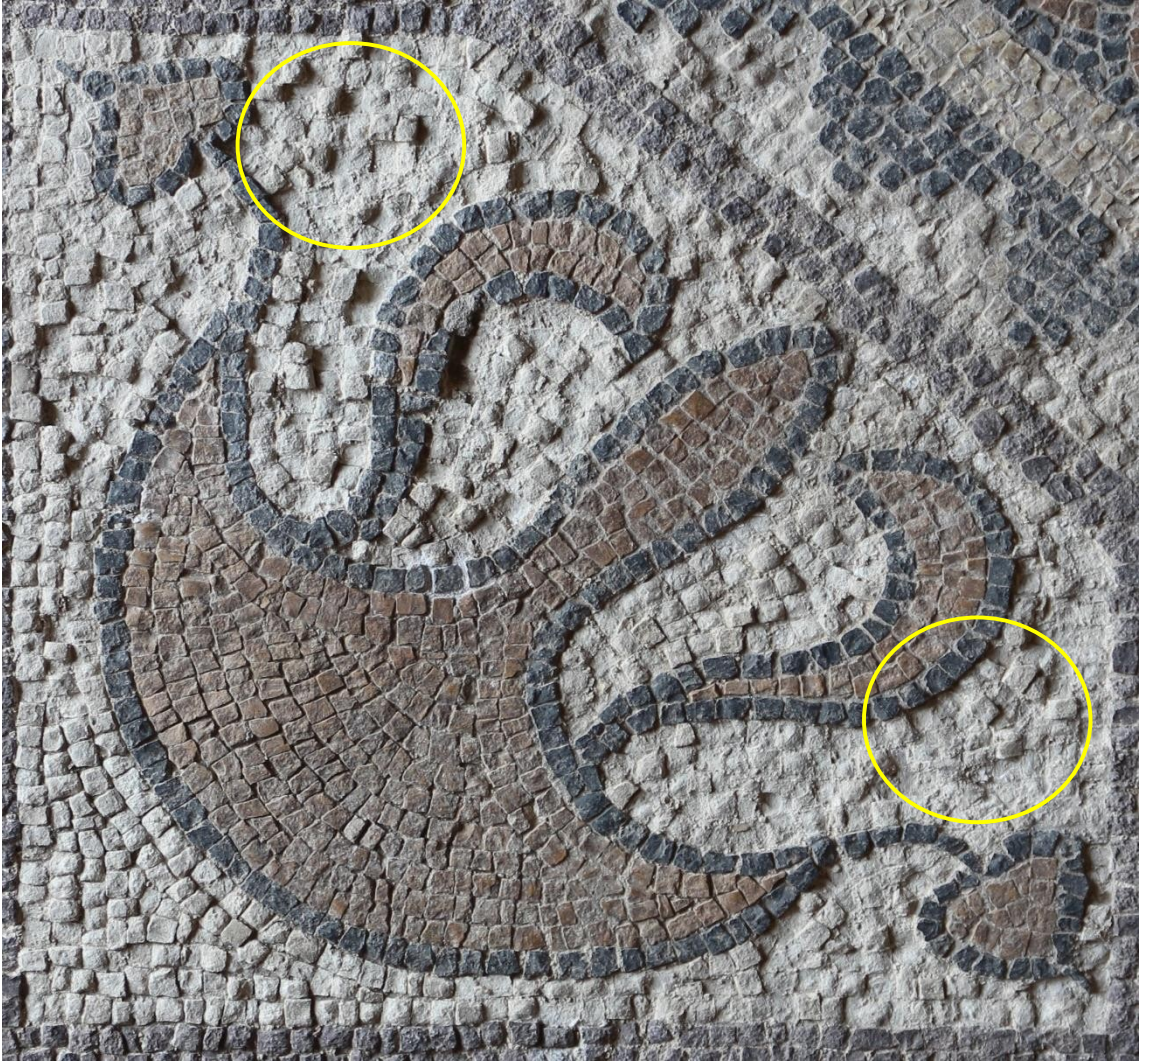
**Şekil 5. 13 A.E. 36, Krem Renkli Tesseralarda Meydana Gelen Ufalanma (2017) (P.K.A)**

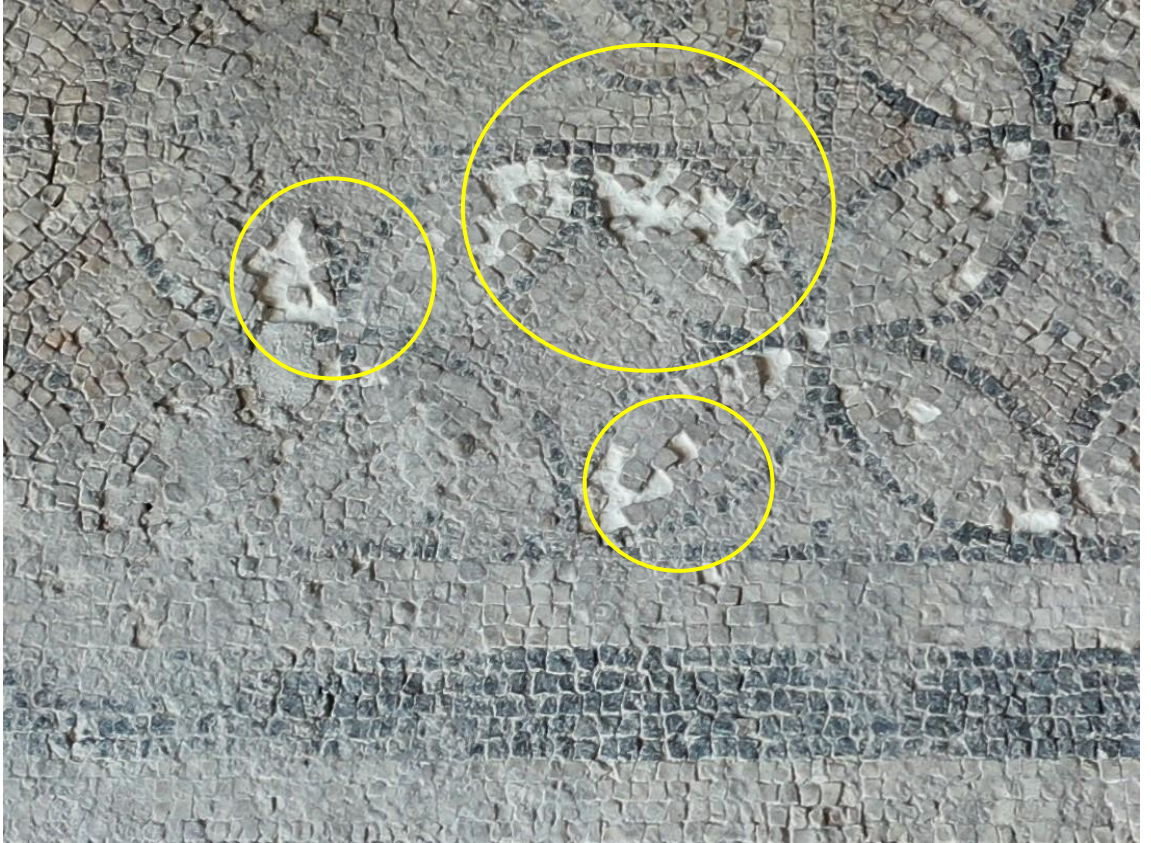
Şekil 5. 14 A.E. 36, Tesseralarda Meydana Gelen Aşınma Oluşumu (2017) (P.K.A)

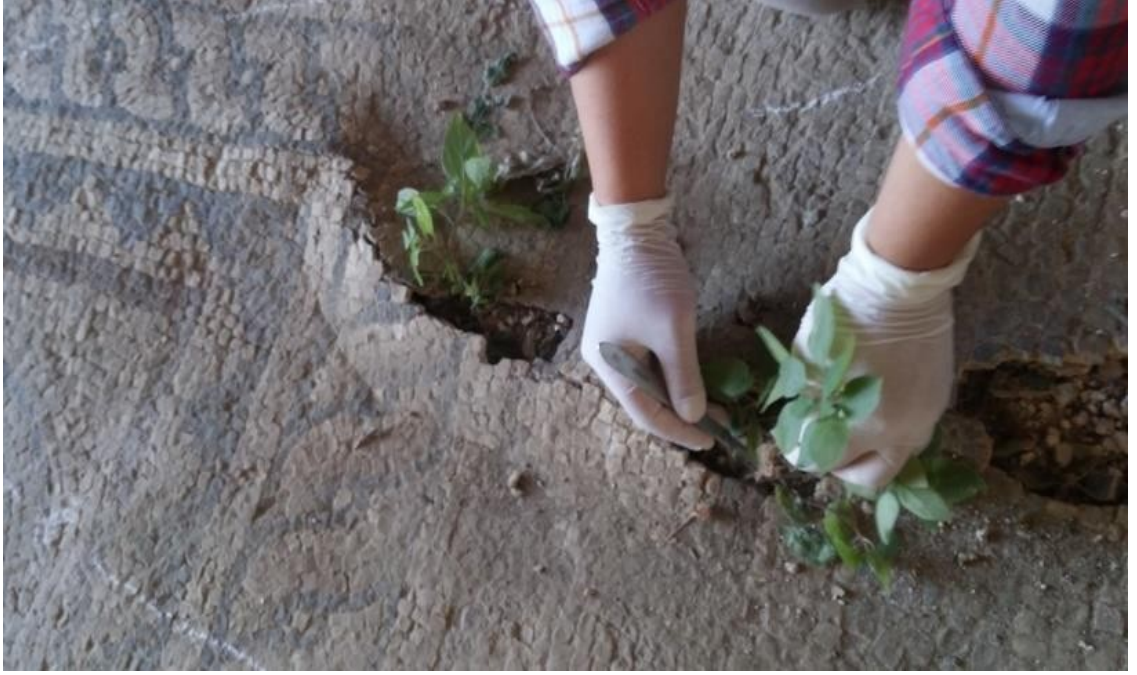
Tessellatum tabakasında yer alan bu bitki kökleri tesseraların derz harçlarını zayıflatarak hasar vermiş bu sayede yukarı yönlü filizlenerek gelişim gösterdiği gözlemlenmiştir. Bu bitki gelişimleri eserde tesseraların dağılmasına yol açarak lakuna oluşumuna sebep olduğu görülmüştür. Lakuna oluşumuna sebep olan bitkisel gelişimin kökleri kesilerek alınmıştır (**Şekil 6. 1**). İlk evrede yapılan kuru temizliğe ek olarak eser yüzeyi saf suya emdirilmiş sünger kullanılarak silinmiştir/yıkanmıştır (**Şekil 6. 2**). İlk evre tamamlanarak yüzey temizlenebildiği ölçüde temizlenmiştir. Eser yüzeyinin ilk yıkaması yapıldıktan sonra sert kabuk biçiminde Tessera ile bütünleşmiş kir tabakalarının varlığı görülmüştür. Yüzeysel bir temizlikle giderilemeyen bu kabuksu kir tabakaları için kimyasal çözeltiler ve mekanik aletlerin kullanılmasına gerek duyulmuştur.

Şekil 6. 2 A.E. 36, Bitki Gelişimlerinin Eserden Uzaklaştırılması (2017) (P.K.A.)

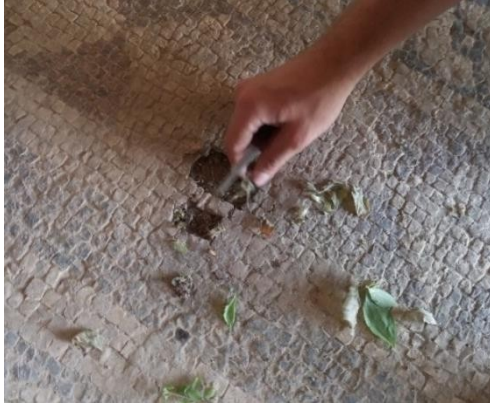
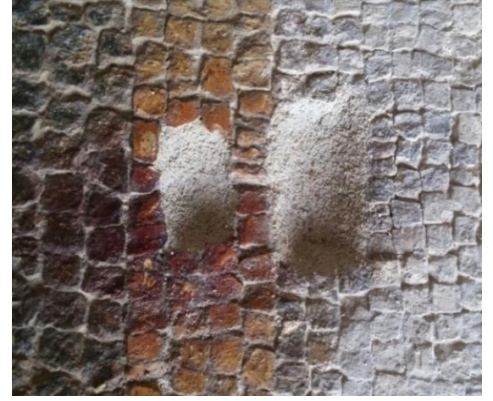
**Şekil 6. 16 A.E. 36, Nucleus Seviyesine Kadar Derinleşmiş Lakuna Örneği, (2017) (P.K.A.)**

**Şekil 6. 17 A.E. 36, Lakunanın Kireç Esaslı harç ile Tamamlanması (2020) (P.K.A.)**

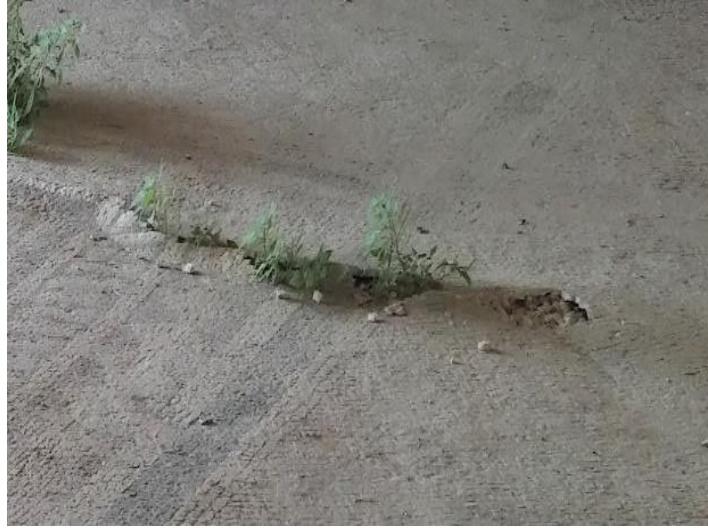
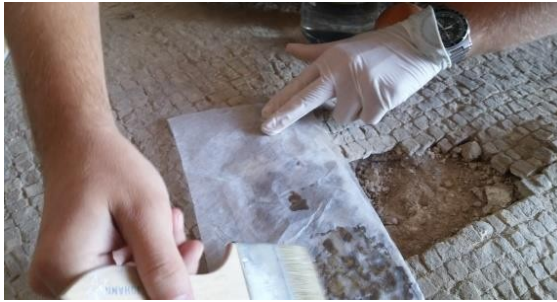
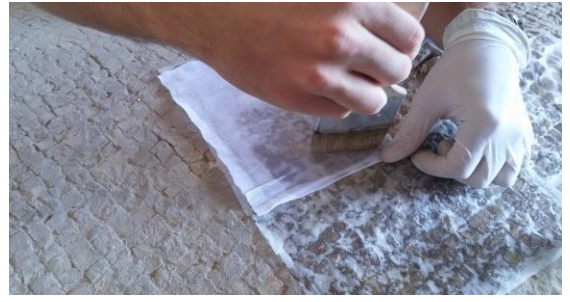
Şekil 6. 18 A.E. 36, Bitkisel gelişim görülen yerde oluşan lakuna, tessera dağılması, kabarma oluşumu (2017) (P.K.A)

Şekil 6. 19 A.E. 36, Japon kağıdının yüzeye akrilik reçine ile sürülmesi (Paraloid B72 %5) (2017) (P.K.A)

Şekil 6. 20 A.E. 36, İkinci bir kat olarak Amerikan bezinin (%10 Paraloid B72) uygulanışı (2017) (P.K.A)

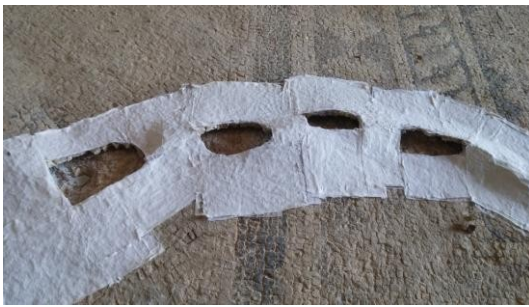
**Şekil 6. 21** A.E. 36, Lakuna kenarlarının Facing yöntemi ile sağlamlaştırılması ve yüzeyin yerine oturtulmasına hazır hale getirilmesi (2017) (P.K.A)

Yenilenen örgüdeki tesseralar, öncelikle lakuna tabanına yayılan harç üzerine yerleştirilerek örülür. Son aşamada örülen alanlar, olası harç artıkları ve kireç izlerinden temizlenerek bir sonraki aşamada gerçekleştirilecek derz dolgusu uygulamalarına hazır hale getirilir. Yatak harcına dizilerek yan yana getirilen tesseraların birbirleriyle (**Şekil 6. 22**) (**Şekil 6. 23**) olan boşluklarına sünger harcı olarak da nitelendirilen derz harcı yapılarak (**Şekil 6. 24**) tamamlama sağlanmıştır.

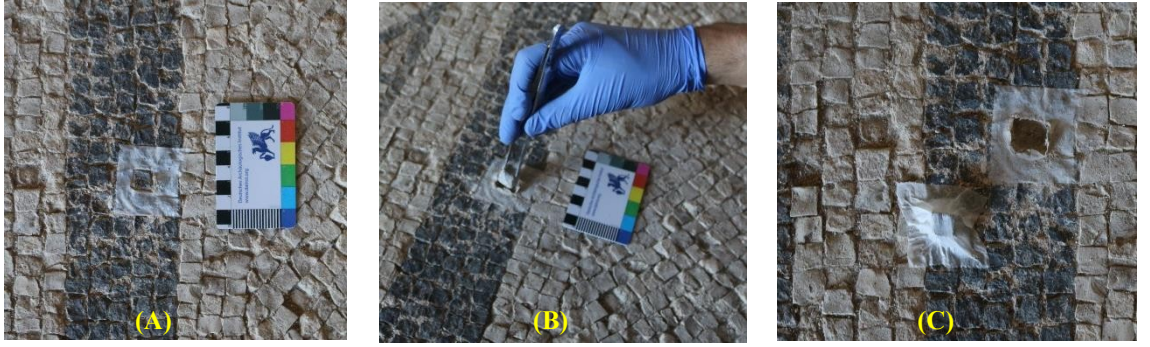
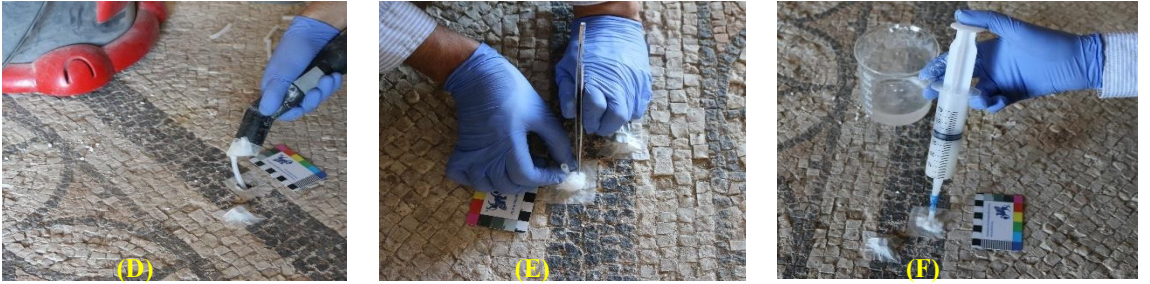
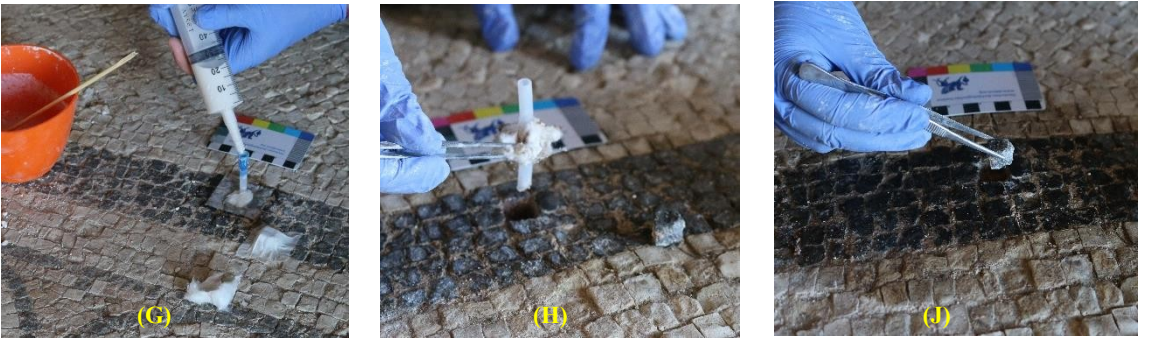
Yapısal bozulma nedenlerinden kaynaklı veya çevresel şartların etkisinden kaynaklı olarak meydana gelebilen mozaik yapım tabakalarındaki ayrışmalar eserin yapısına sorun teşkil etmektedir. Meydana gelen ayrışmalar, bozulma hasarının ilerleyerek devam etmesi durumunda dikey yönlü hareket eğilimini göstererek lakunaya veya mozaik yüzeyinde çökmelere neden olmaktadır. Tessellatum tabakası kontrol edilerek anlaşılabilen bu bozulma türü, tabakanın şişmesi şeklinde gözlemlenebilmektedir. Ayrıca, Tessellatumu sağlam olan ama harç tabakalarında meydana gelmiş olan ayrışmaların tespit edilmesi, baskı uygulandığında esneme olup olmadığının kontrol edilmesiyle tespit edilebilmektedir. Mozaik konservasyonunda sağlamlaştırma amacıyla enjeksiyon yöntemi kullanılarak içerisindeki ince tanecikli ve akışkan yapısı mozağin yapısal olarak güçlenmesini sağlayabilmektedir (Kökten, 2002, s.2). Sağlamlaştırılması gerekli görülen bölgelerden uygun tesseraların seçilerek tessellatum tabakasından çıkartılması (**Şekil 6. 25(B)**), tessellatum ve nucleus tabakasına ulaşılmaktadır. Taban döşeme katları arasında ayrılma oluşan alanlardaki boşluklar sıvı harç enjeksiyonu yapılarak sağlamlaştırılmalıdır. Bunun için öncelikle harç katları arasında boşluk/ayrılma bulunan alanlar belirlenmeli ve çizim üzerinde işaretlenmelidir. Uygulamada taban üst bölümünden çıkartılan birer tessera yuvasından ince keskilerle açılacak birer kanalla bu boşluklara ulaşılması gereklidir. Arkasından hazır enjeksiyon harç çözeltileri bu boşluklara akıtılarak/dolgulanarak sağlamlaştırılma yapılmalıdır (Şener, 2012, s.52). Bu işlemde çıkartılacak tessera'nın alanı kâğıt bant ile kapatılmış, belirlenen tessera'nın etrafı bisturi yardımıyla tessellatumdan kesilerek olduğu gibi çalışma alanının yanına koyulmuştur. Tessellatum tabakasından alınan tessera'nın yarattığı boşluk elektrik süpürgesi (**Şekil 6. 26(D)**) ve puar ile temizlenerek sağlamlaştırmaya hazır hale getirilmektedir. Küçük ince hortumlar deliklere yerleştirilmiş, pamuk ile sıkıştırılarak harçların geri tepmesi önlenmiştir. Meydana gelen kılcal boşlukların açılması ve uygulanacak olan harcın daha iyi tutması için 1:1 alkol-saf su karışımı gönderilmiş (**Şekil 6. 26(F)**) daha sonra enjeksiyon harcı (PLM-A) farklı oranlarda ve kıvamlarda hazırlanarak enjektörler yardımıyla (**Şekil 6. 27(G)**) hortumlardan gönderilerek tessellatum ve nucleus tabakalarına harç malzemenin boşlukları doldurması

Şekil 6. 25 A.E. 36, Enjeksiyonu yapılacak bölgeye şerit şeklinde bant çekilerek(A) uygun olan tessera tessellatum tabakasından ayrılmıştır(B). Kaybolmaması için çıkarıldığı hizada hemen uygulama alanına kâğıt bant içerisinde yerleştirilmiştir(C). (2020) (P.K.A)

Şekil 6. 26 A.E. 36, Çıkarılan tessera'nın yarattığı yerden delik açılıp ve deliğin içi elektrikli süpürgeyle temizlenmiştir(D). Sıvı halde enjeksiyonun gönderilmesi için hortum yerleştirilmiş, harcı geri tepmemesi için etrafı pamukla sıkılaştırılmıştır(E). Boşlukları açması için 1:1 Oranda Alkol-su çözeltisi hortumdan enjektör ile gönderilmiştir(F). (2020) (P.K.A)

Şekil 6. 27 A.E. 36, Farklı yoğunlukta hazırlanan PLM harcı enjektörle gönderilmiştir(G). Sağlamlaştırma işlemi bittikten sonra hortum çıkartılmıştır(H). (2020) (P.K.A)

Şekil 6. 28 A.E. 36, Hazırlanan yatak harcına tessera aynı şekilde yerleştirilmiştir(K)(L). Ardından derz harcı yapılarak işlem tamamlanmıştır(M). (2020) (P.K.A)

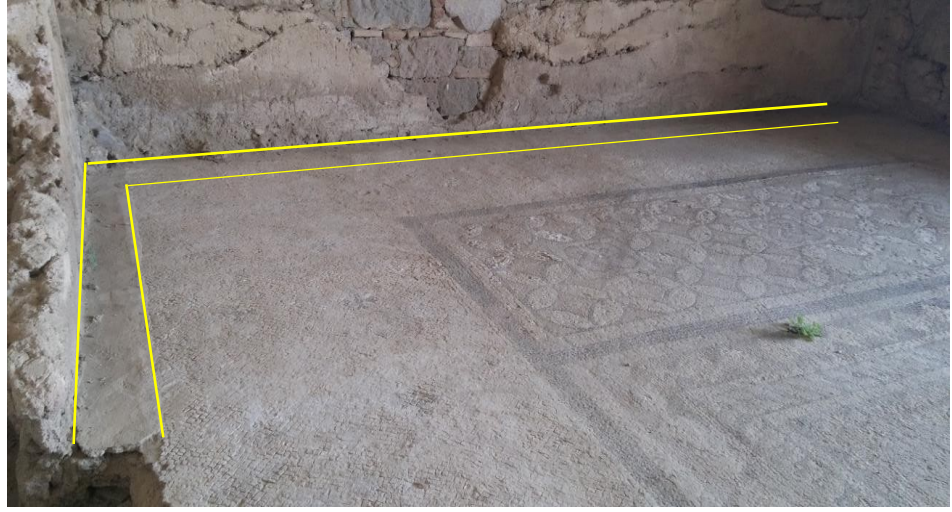
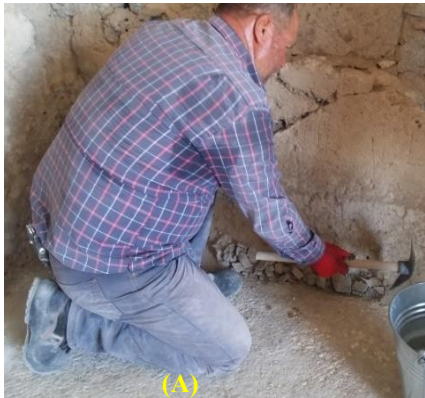
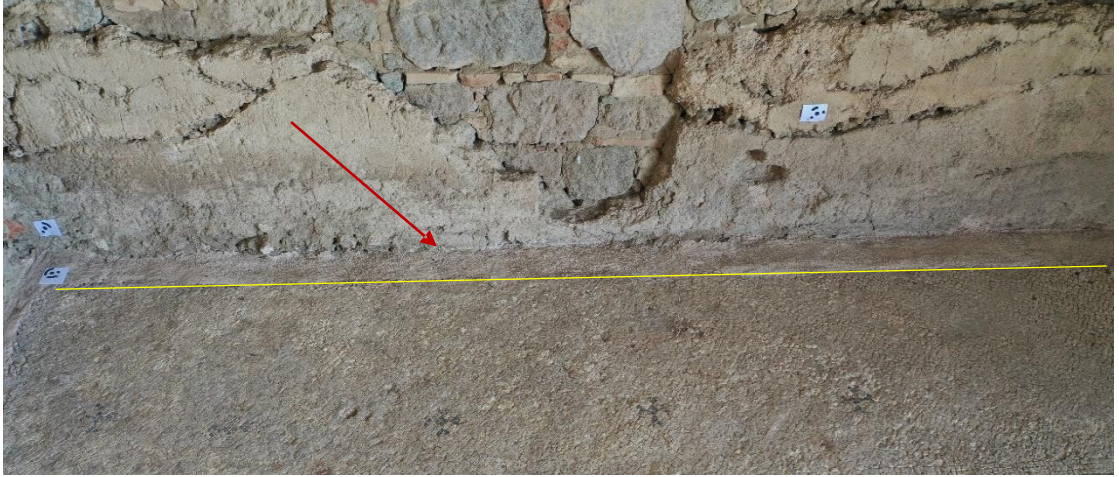
Şekil 6. 29 A.E. 36, Çimento kullanımı ile yapılan eski onarım kenar/bordür uygulaması (2017) (P.K.A)

Şekil 6. 30 A.E. 36, Spiral motorlar kesilen betonların parçalanarak alınması(A), Kenar lakuna harcı üzerine estetik harç uygulaması(B), Estetik harç uygulaması sonrası görünüş(C), (2017) (P.K.A)

Şekil 6. 31 A.E. 36, Kireç Esaslı estetik harç yapımı ile kenar sağlamlaştırma/bordür uygulaması (2020) (P.K.A)

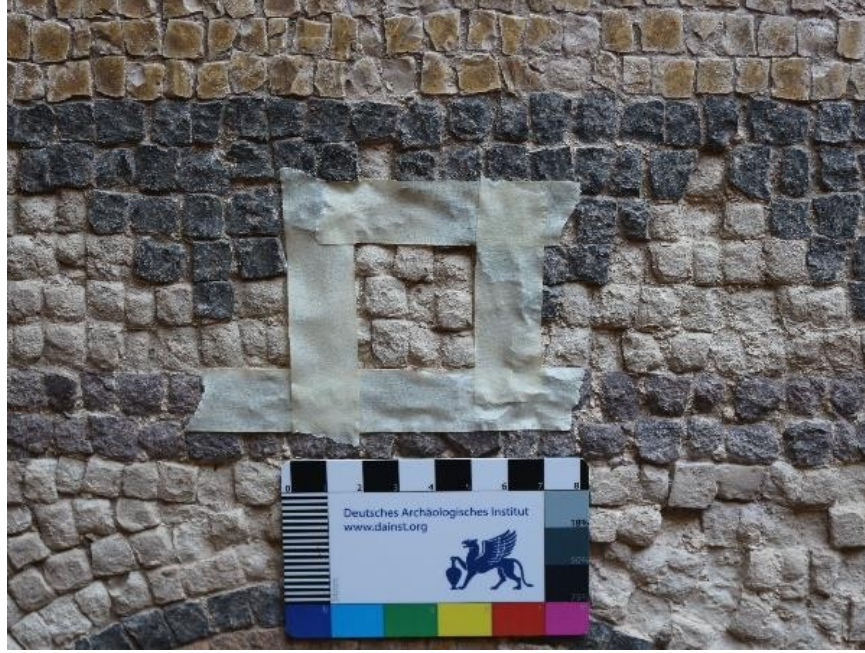
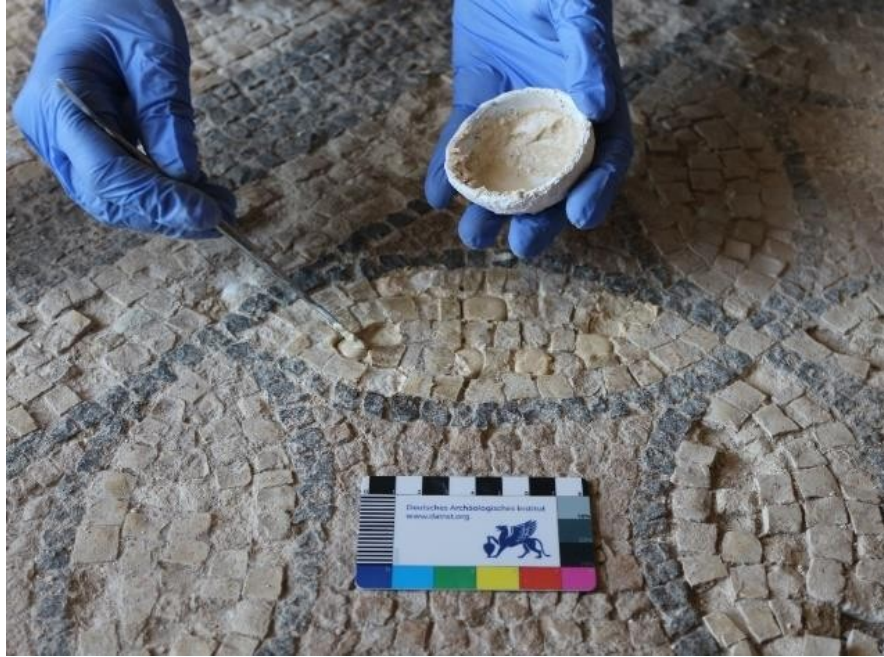
Tesseralar yüzeyinde meydana gelen kırıkların, çatlakların ve ufalanmaların ilerleyen düzeylerde tesseranın yok olmasının önüne geçmeye yönelik sağlamlaştırma yapılmıştır. Tesseralarda yüzey koruma; ufalanma, yapraklaşma gibi sorunları bulunan mozaiklerde, geriye dönüşümlü reçineler kullanılarak yapılan aktif bir koruma uygulamasıdır (Şener, 2016, s.53). Hatalı uygulamalar, mozaik yüzeyinde yeni sorunlara yol açan müdahale örneklerini kapsamaktadır. Zamanla sararan, kimyasal aşındırmaya yol açan veya mikrobiyolojik saldırıya açık organik (bitkisel veya hayvansal) reçine uygulamaları bu tür bozulmalara yol açan yüzey koruma müdahaleleridir. Ayrıca, uygun olsa da kullanılan reçinenin yoğun halde hazırlanması renk değişimine neden olmakta, zemin suyu geçirgenliğini de engellemektedir (Şener 2012, s.340). Tessera olarak kullanılan taşların türüne bağlı olarak fiziksel ve mekanik dayanımları değişkenlik gösterdiği bilinmektedir.

**Şekil 6. 32 A.E. 36,  
Yüzey Koruyucu Uygulaması, (2019)  
(P.K.A.)**

**Şekil 6. 33 A.E. 36, (2019)  
Tessera Dağılmasını Önlemek Amaçlı İmitasyon Denemesi  
(P.K.A.)**
