**ANDONYAN ERMENİ KATOLİK RUHBAN MANASTIR
MEKTEBİ
KORUMA SORUNLARI**

Yüksek Lisans Tezi

NALÂN BÜLBÜLLER

İstanbul, 2010

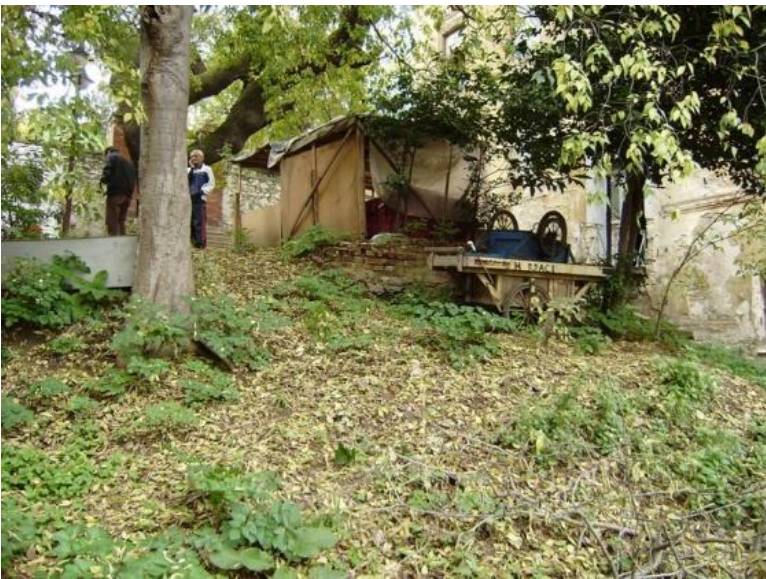
Fotoğraf 6 - İstinat duvarları

Günümüzde bahçe içindeki yaya yolları yok olmuştur. J. Pervititch Sigorta Haritaları (1927) İstanbul “Ortaköy 2” paftasında (bkz. Harita 2) görülen bahçe girişindeki merdivenlerin çevresinde yapıya girebilmek için, eğimli arazide bir düzlük oluşturmak amacıyla yapılmış istinat duvarlarının kalıntıları mevcuttur (bkz. Fotoğraf 6 ve 7). Pervititch Haritasında merdivenlerin hemen önünde bulunan büyük sakız ağacı günümüze ulaşmış ve anıt ağaç olarak tescil edilmiştir.

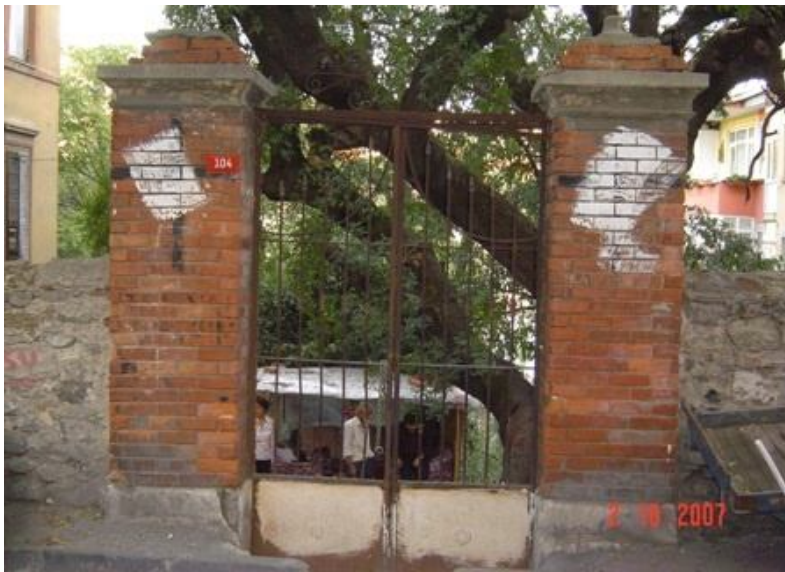
Fotoğraf 8 “BG 1” Dış Görünüş

“BG1”, Çevirmeci Sokak’tandır (bkz. Fotoğraf 8 ve 9). Moloz taş bahçe duvarı arasında, harman tuğlası ile inşa edilmiş 66 x 72 cm babalar içine duvardan yükseltilerek vurgulanmış demir kapılı bahçe girişi “BG1” ve mermer basamaklar, J. Pervititch Haritaları (bkz. Harita 2), Alman Mavileri (bkz. Harita 3) ve Rumeli Ciheti Haritaları’nda (bkz. Harita 4) açıkça belirtilmiştir. Bu girişten A yapısının güney cephesinde yer alan “G1” girişine doğrudan ulaşılarak yapıya girilebilmektedir. Yapı çevresinden dolaşıldığı takdirde batı cephede yer alan “G2” girişine de ulaşılabilmektedir.

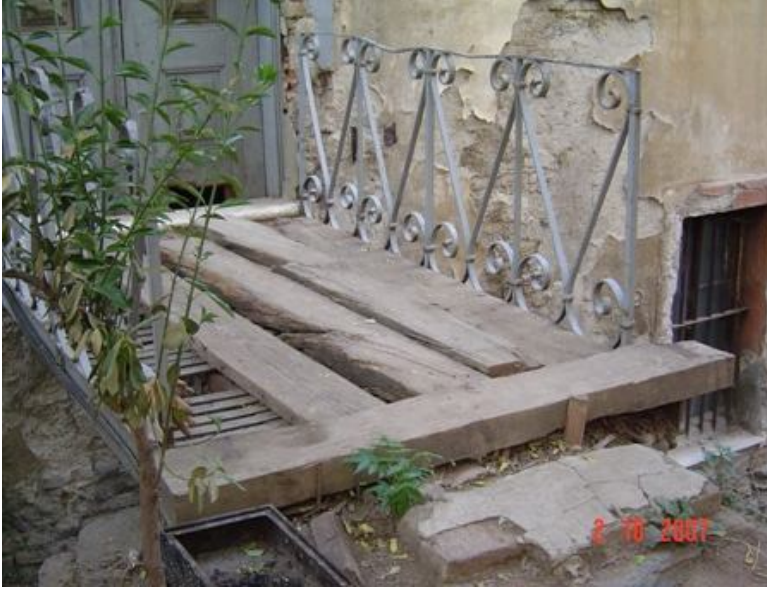
Fotoğraf 14

Yapının üç adet girişi mevcuttur. “G1” girişi ile A yapısına, “G2” ve G3” girişleri ile B yapısına aittir. A yapısının tek girişi olan “G1” güney cephededir. Araziden bu girişe demir bir köprü ile ulaşılmaktadır (bkz. fotoğraf 14 ve 15). Köprünün bir mesnedi moloz taştan yapılmış bir istinat duvarı iken diğer mesnet noktasını bina oluşturur. Giriş doğrudan, bodrum kat ile giriş kat arasında yer alan “-166” kotundaki “M1” merdiveni sahanlığı (A.GK.01) bağlanır. Buradan yarım kat aşağıda “- 4,44” kotundaki bodrum katına ve yukarıda “±000” kotundaki giriş katına ulaşabilmektedir. “M 1” Merdiveni A yapısının tüm katlarına hizmet vermekte ve her katta dikdörtgen bir sofaya açılmaktadır.

**Güney cephesi “G1” girişindeki köprü
(bkz. Ek 14. Pafta 18)**

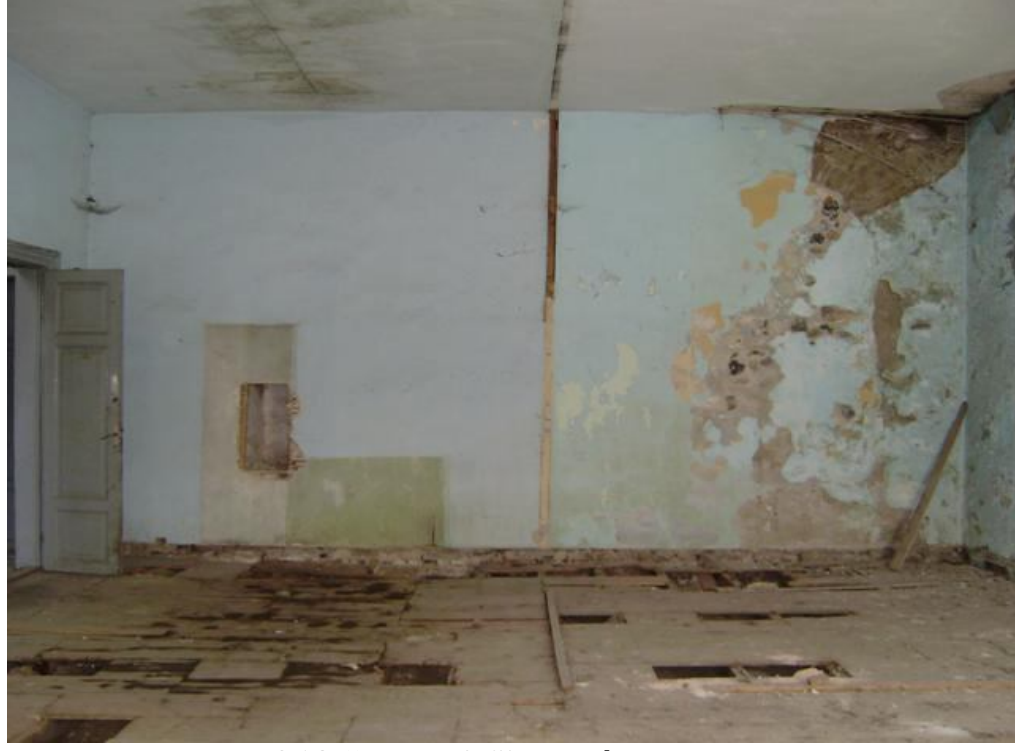
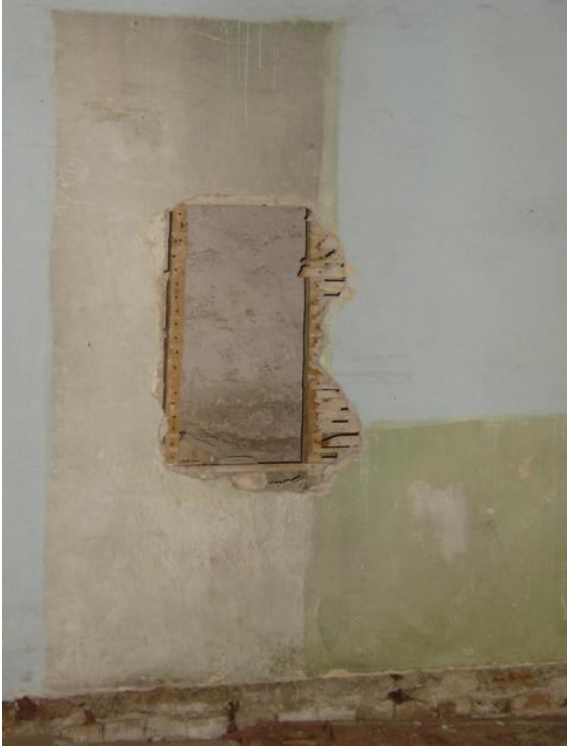
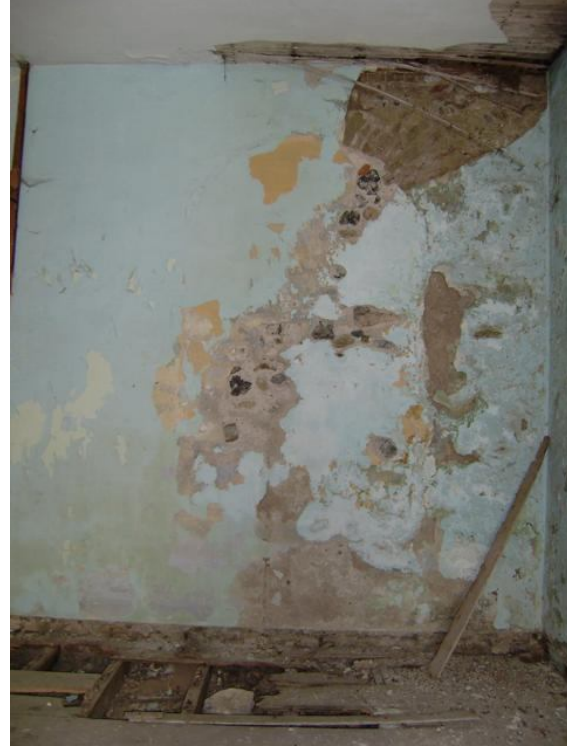
Doğu yönündeki “A.BK.06” no.lu mekân, “A.BK.05” no.lu mekân ile aynı kottadır. “A.BK.06” olarak isimlendirilen ve 7,50x7,50 m boyutlarındaki kare mekânın “B.BK.02” mekân no.lu kilise ile arasında kalan kuzey duvarında, güney cephesindeki pencereler ile simetri sağlayan pencere izi mevcuttur (bkz. Fotoğraf 18.19.20 ve şekil 27). Kapatılmış pencerelere ait bu izler B yapısının daha sonra yapılmış olabileceği görüşünü güçlendirmektedir.

Fotoğraf 18 “B.BK.06” Mekanı kuzey duvarı

Fotoğraf 19 “B.BK.06” Mekanı kuzey duvarı

Fotoğraf 20 “B.BK.06” Mekanı kuzey duvarı

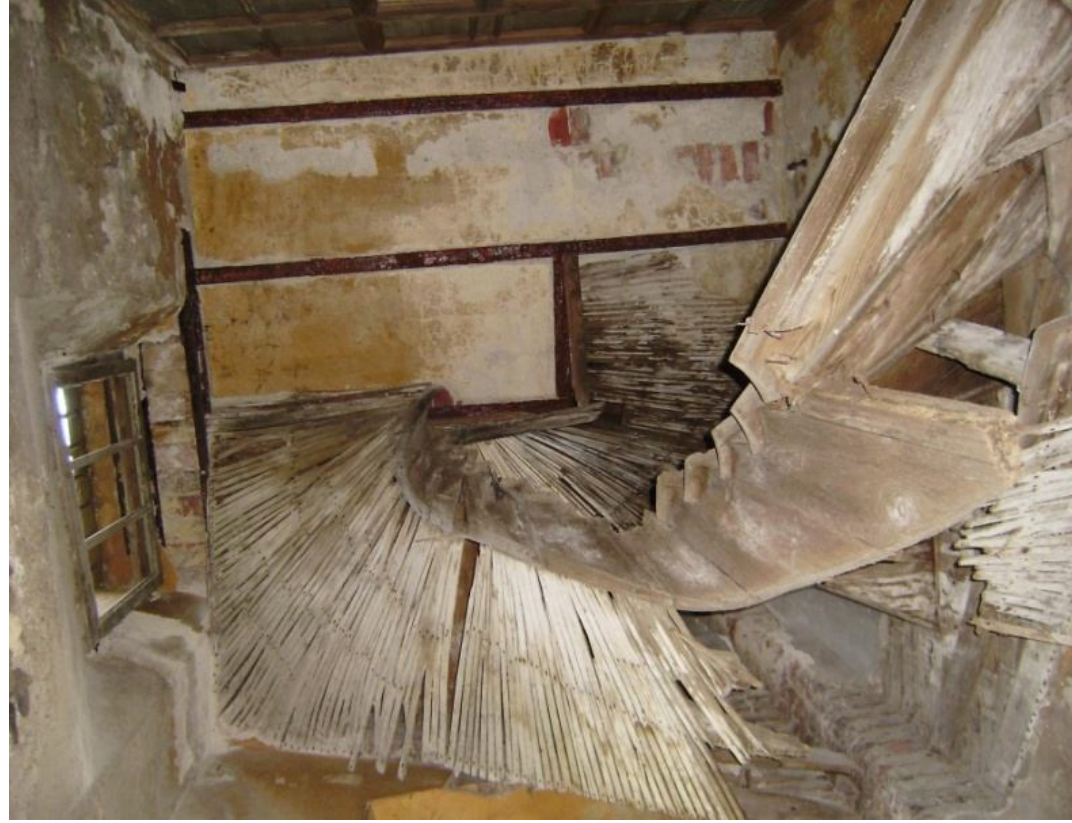
Fotoğraf 24 “M2” Merdiveni

B yapısının “M 2” merdiveninin “B.BK.02” no.lu kilise seviyesine kadar ulaştığına dair izler ve kalıntılar tespit edilmiştir. Bu merdiven özgün olarak yapının + 4,10 kotundaki birinci katına kadar devam ettiği düşünülmektedir.

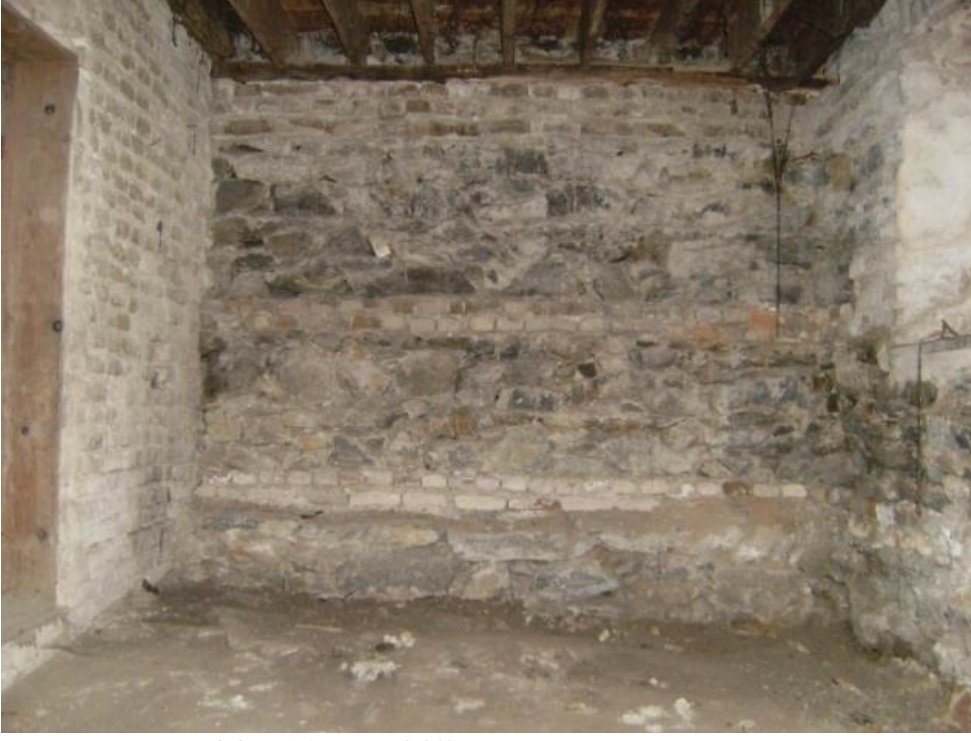
Fotoğraf 27 "A.BK.03" Batı Duvarı

Fotoğraf 199	Su yalıtım + yeniden yapım
Kuzey Duvarı (bkz. Fotoğraf 28)	Ahşap pencere doğramasında çürüme ve parçalanma	Sıva onarımı + boya Doğrama yeniden yapılacak + cila yapılacak
Doğu Duvarı		
Güney Duvarı	Kapı kasası ve kanadında kısmi çürüme	Kapı ve kasasındaki hasarlı kısımlar değiştirilecek + cila yapılacak
Batı Duvarı (bkz. Fotoğraf 27)		
Tavan	Bağdadi sıva tamamen yok olmuş	Yeniden yapım + boya

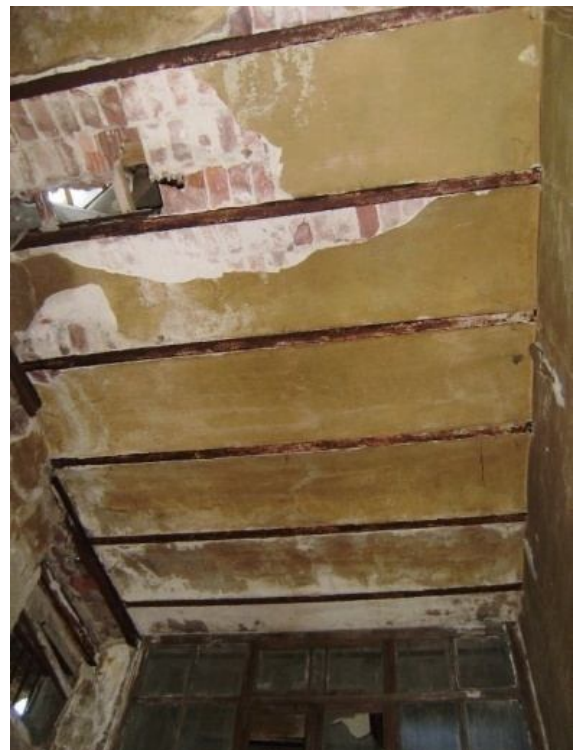
Fotoğraf 32 "B.BK.01" Tavanı

<p>Fotoğraf 210</p>	
<p>Tavan (bkz. Fotoğraf 32)</p>	<p>Metal elemanlarda korozyon+ Sıva dökülmesi</p>	<p>Metal elemanlarda Temizleme + korozyon önleyici boya Sıva onarımı + boya</p>

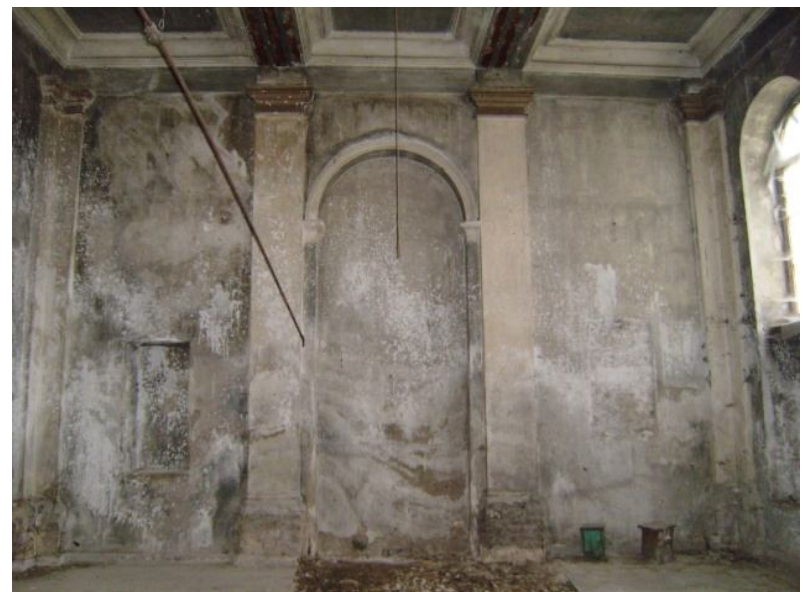
Fotoğraf 36 “B.BK.02” Kilisesi Kuzey Cephesi

<p>Fotoğraf 212</p>	<p>Temizleme + tamamlama</p>
<p>Kuzey Duvarı (bkz. Fotoğraf 36)</p>	<p>Dekoratif sütun kaideleri ve başlıklarında parçalanma Sıva dökülmesi</p>	<p>Sıva onarımı + boya Sütun kaideleri ve başlıkları yeniden yapılacak + cila yapılacak Pencere doğramaları ve ahşap kapı kanatları yeniden yapılacak + cila yapılacak K2 kapısı temizlenecek + korozyon önleyici boya sürülecek</p>
<p>Doğu Duvarı (bkz. Fotoğraf 33)</p>	<p>Dekoratif sütun kaideleri ve başlıklarında parçalanma K2 kapısında korozyon Ahşap pencere doğramalarında çürüme ve parçalanma Sıva dökülmesi</p>	
<p>Güney Duvarı (bkz. Fotoğraf 34)</p>	<p>Dekoratif sütun kaideleri ve başlıklarında parçalanma Sıva dökülmesi</p>	
<p>Batı Duvarı (bkz. Fotoğraf 35)</p>	<p>Dekoratif sütun kaideleri ve başlıklarında parçalanma Sıva dökülmesi Kapı kanatları mevcut değil</p>

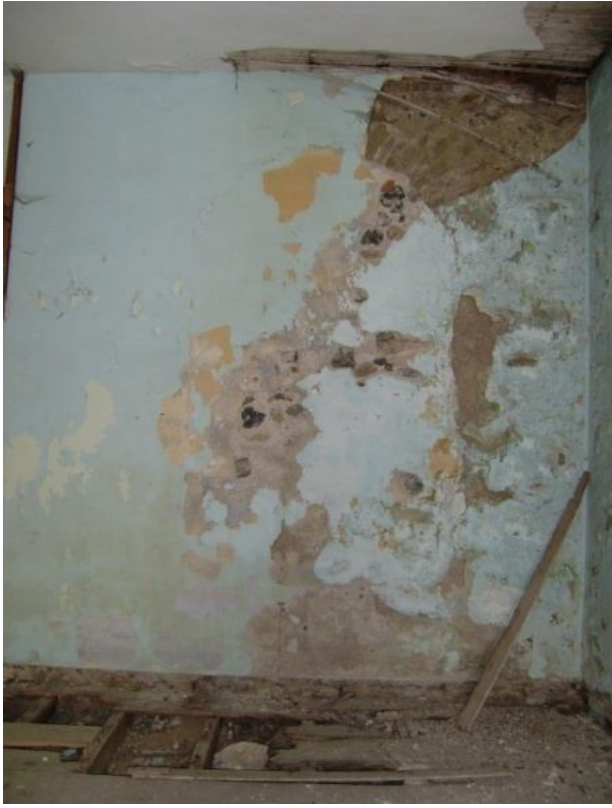
**Fotoğraf 40 “A.BK.06”
Kuzey Duvarındaki Kapatılmış Penceler**

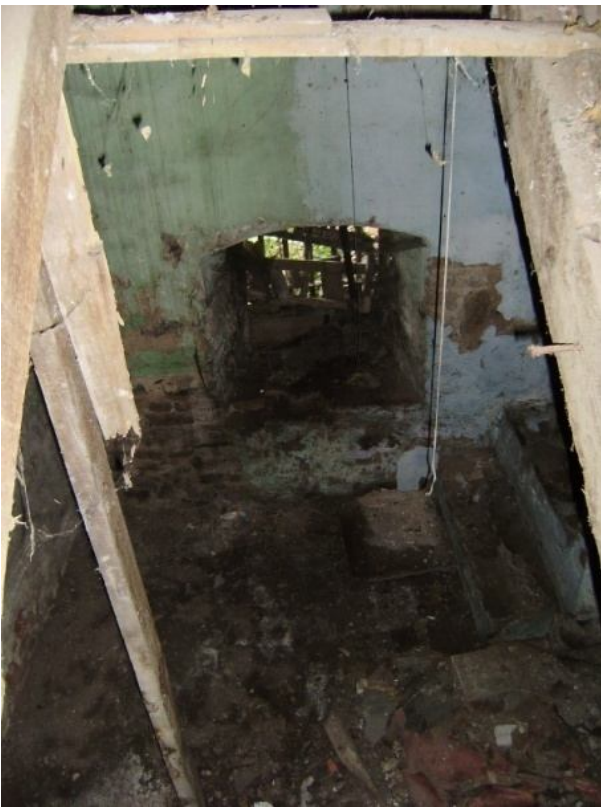
Fotoğraf 42 “A.BK.07” (M1 Merdiven altı) detay

Su yalıtımı + yeniden yapım
Kuzey Duvarı	Kapı kanadı mevcut değil	Sıva onarımı + boya
Doğu Duvarı	Sıva dökülmesi	Kapı kasa ve kanadı yeniden yapılacak + cila yapılacak
Güney Duvarı (bkz. Fotoğraf 42)	Sıva dökülmesi ++ Ahşap pencere doğramasında çürüme ve parçalanma	Pencere doğraması yeniden yapılacak + cila yapılacak
Batı Duvarı	Sıva dökülmesi	
Tavan	Metal elemanlarda korozyon + sıva dökülmesi

Metal elemanlarda temizleme + korozyon önleyici boya Sıva onarımı + boya

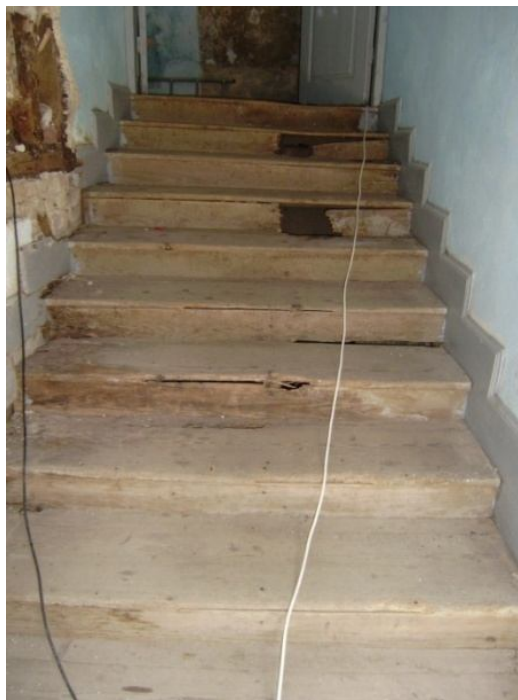
Fotoğraf 44 "M1" Merdiveni
-1,66 kotundan (A.GK.01) ±0,00 kotuna çıkış

“G1” olarak isimlendirilen girişten, A yapısının M1 merdiveninin “-1,66” kotundaki sahanlığına (A.GK.01) girilmektedir. Bu merdiven (M1) A yapısının doğu-batı yönünde simetri ekseninde yer alır.

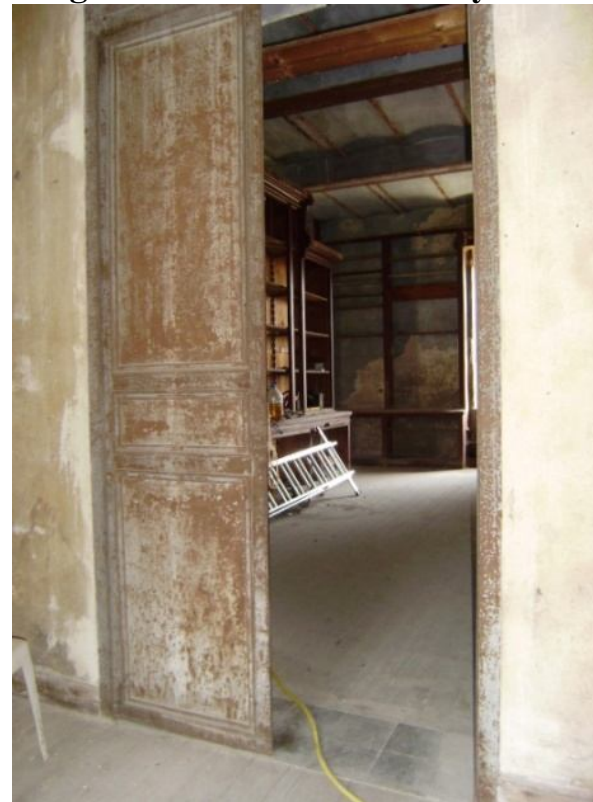
Fotoğraf 54 "B.GK.03" Kütüphane Girişi

“A.GK.07” no.lu sofadan demir bir kapı ile A yapısından B yapısına geçilir. “B.GK.01” no.lu sofadan kütüphane olduğu düşünülen “B.GK.03” no.lu mekâna ulaşılır. “B.GK.01” mekân no.lu hol, 2,70 m x2,90 m boyutlarındadır. “B.GK.03” mekân no.lu kütüphanenin, büyük açıklıklı, putrelli tavan döşemesi vardır. 7,66 m x 7.67 m boyutlarındaki kütüphanenin özgün kitap rafları mevcuttur.

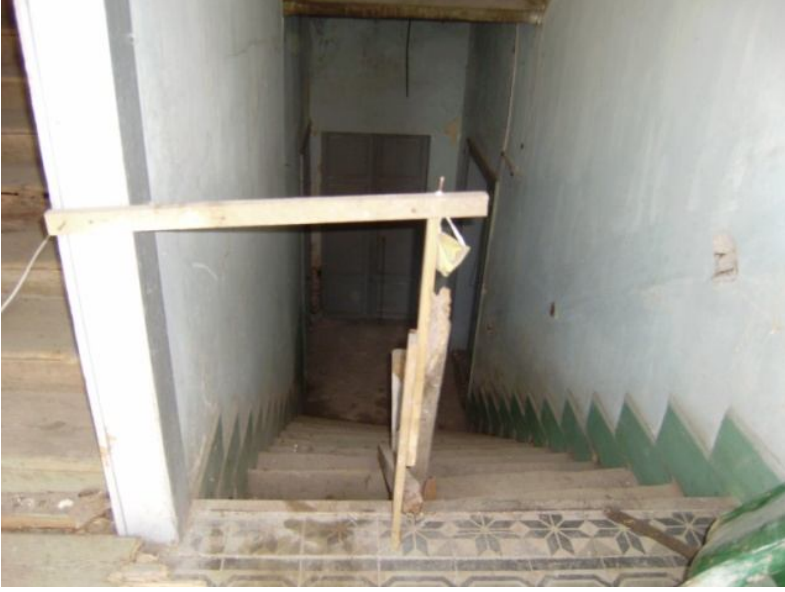
Fotoğraf 97 "M1" Merdiveni -166 Kotu

A yapısının "M1" merdiveni ahşaptır. 3,25 m eninde, 5,00 m boyundaki dikdörtgen bir merdiven evi içerisine yerleşmiştir. İki kollu olan merdivenin kovası yoktur. Yapının giriş kotu olan "-166"dan "±000" kotuna, 31 cm basışları olan, 16,6 cm rıht yüksekliğindeki 10 basamakla çıkılmaktadır. "-166" kotundan bodrum katın "-4,44" kotuna, 31 cm basışları olan, 21,4 cm rıht yüksekliğindeki 13 basamakla inilmektedir. Giriş ve birinci katta her iki kolda, 31 cm'lik basışlara ve 18,6 cm rıht yüksekliğine sahip 11 adet basamak mevcuttur. M1 merdiveninin basit pasalı ahşap tavanları vardır. Tavanlar boyalı değildir. Merdiven korkulukları mevcut değildir. İkinci kata çıkan bir kaç basamakta korkulukların özgün örnekleri izlenebilmektedir.

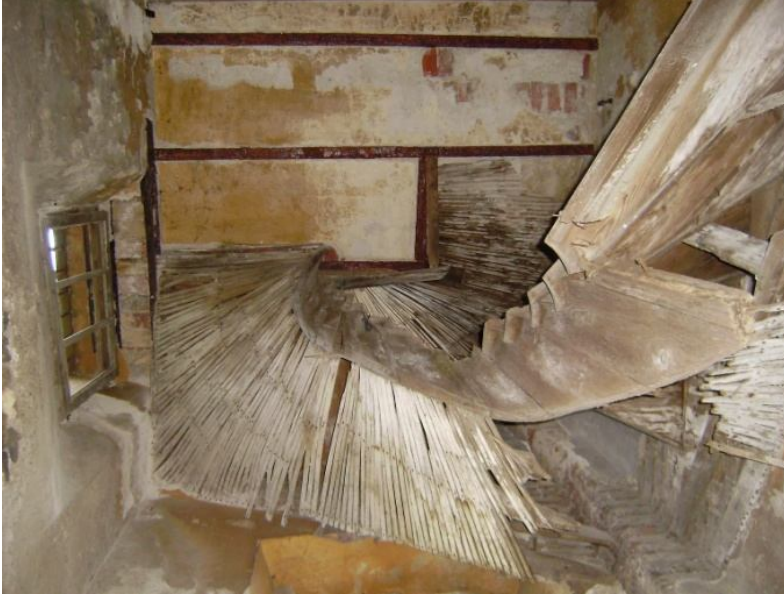
Fotoğraf 108 “M2” Merdiveni -589 kotundan yukarı bakış

Giriş katında bu merdivene bina içinden geçiş yoktur. Sadece “G3” girişi olarak isimlendirilen “B.GK.02” sofası ile bina dışından bu merdivene ulaşılabilir. Batı

cephesindeki “K3” demir kapısı bu sofaya açılmaktadır. Bu giriş sayesinde B yapısı, A yapısından (bodrum katı ve birinci katta iki yapıyı birleştiren demir kapılar kontrol altında tutulduğu takdirde) bağımsız olarak kullanılabilir.

Temizleme
	Fotoğraf 229	
Kuzey Duvarı	Sıva dökülmesi M2 merdiveni taşıyıcılığını yitirmiş	Sıva onarımı + boya M2 merdiveni yeniden yapılacak Ahşap doğrama yeniden yapılacak + cilalanacak D2 kapısı temizlenecek + koruyucu boya sürülecek
Doğu Duvarı	Sıva dökülmesi	
Güney Duvarı	Sıva dökülmesi	
Batı Duvarı	K2 kapısında korozyon Ahşap pencere doğraması mevcut değil

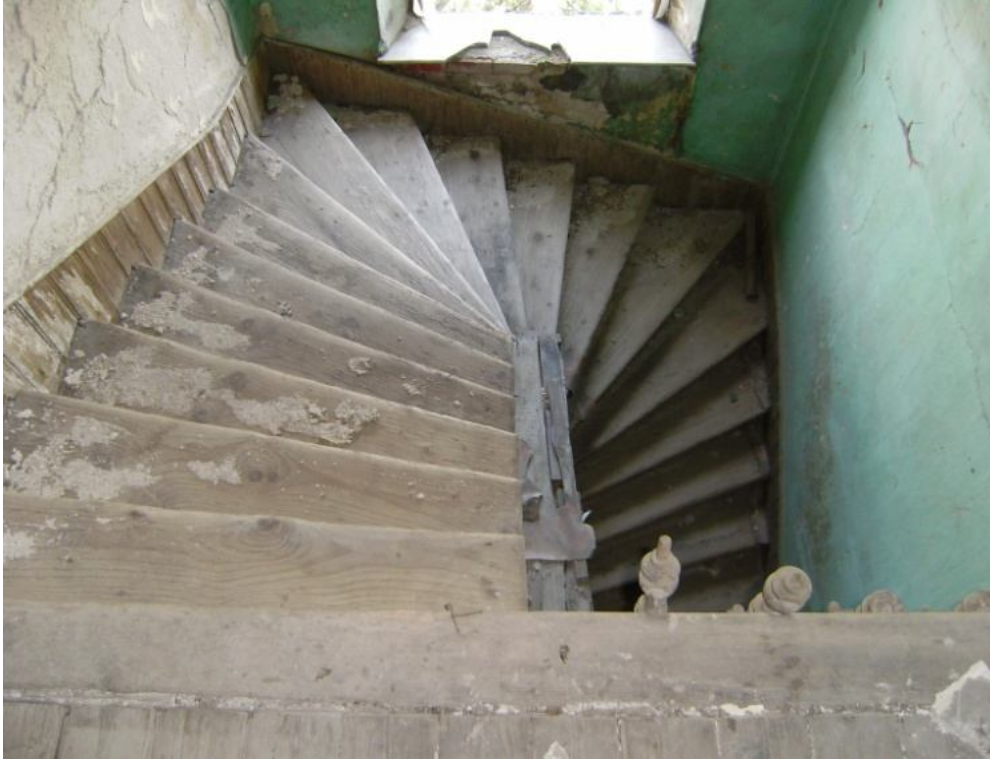
Fotoğraf 110 “M3” Merdiveni + 820’den aşağıya bakış

Bu merdiven, B yapısının yalnızca “+4,20” kotundaki birinci katını “+8,20” kotundaki ikinci kata bağlamaktadır. 3,00 x 2,60 m’lik bir alanı kaplamaktadır. 115 cm genişliğinde kollara sahip bu merdiven “U” formdadır. Korkulukları mevcut değildir. Basışlar 27 cm, rıhtlar 18,2 cm’dir.

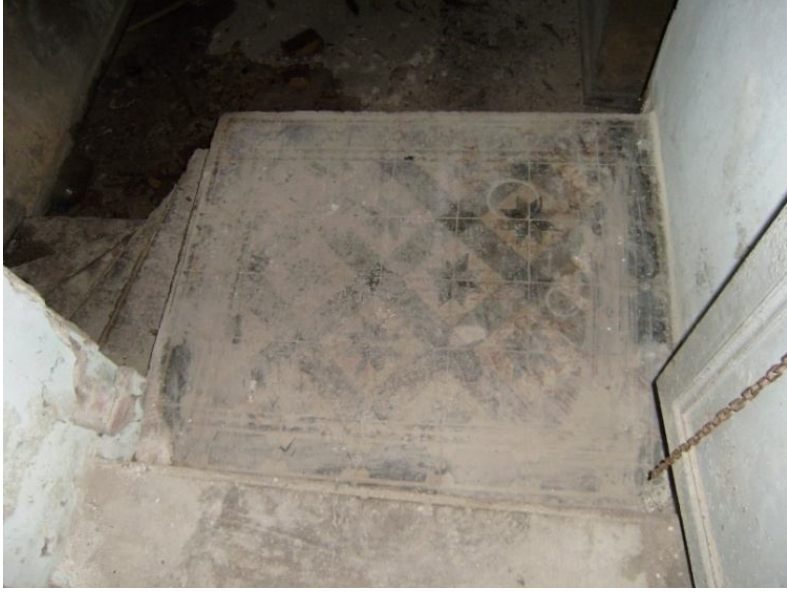
Fotoğraf 112

B yapısının bodrum kattaki “B.BK.01” holünde, “-4,81” kotu ile “-5,89” kotu arasında yer alan 18 cm rıhtları olan beş basamak dökme mozaik ile kaplanmıştır. Bu basamaklar A yapısının “-4,44” kotundaki bodrum katından bir basamakla inilen “-4,81” kotundaki karo mozaik kaplamalı sahanlık aracılığıyla, B yapısının “-5,89” kotunda yer alan “B.BK.01” no.lu holüne ulaşılmasını sağlamaktadır. Bu hol “M2” merdiveni ile “-6,07” kotundaki “B.BK.02” no.lu kilise arasında yer almaktadır. Basamakların ve sahanlığın korkuluğu yoktur.

“B.BK.01” Holündeki basamaklar

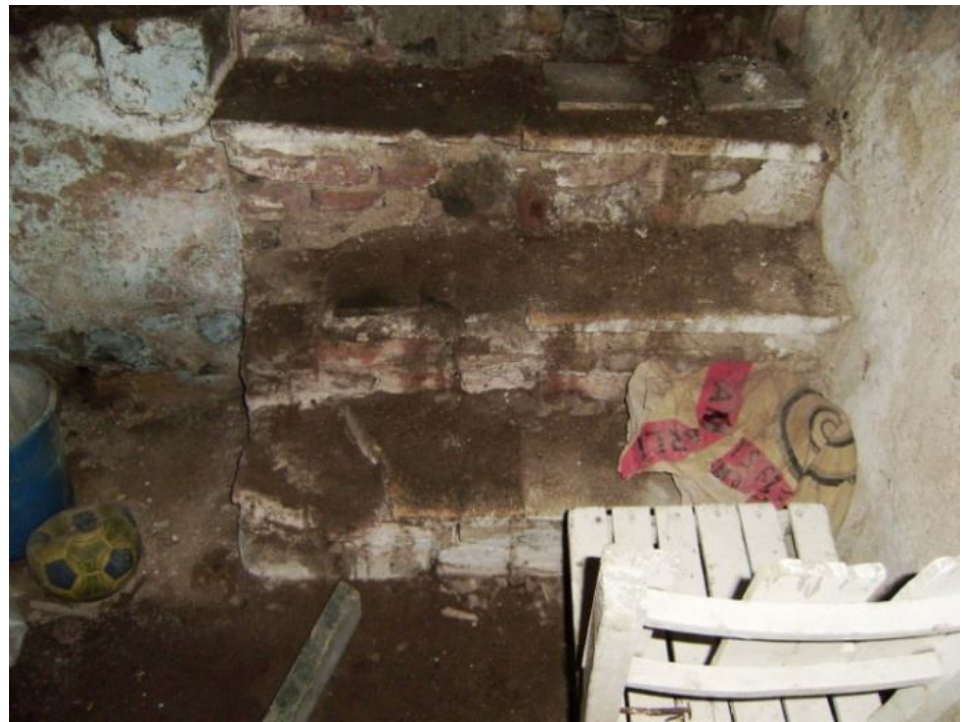
“A.BK.04” holündeki üç basamak tuğla ile yapılmıştır. 24,5 cm yüksekliğindeki rıhtlarda bu tuğlalar görülebilmektedir. Basışlar 3-4 cm kalınlığında taş levhalarla kaplanmıştır.

Fotoğraf 115 “A.BK.04” Sofasındaki taş kaplamalı basamaklar

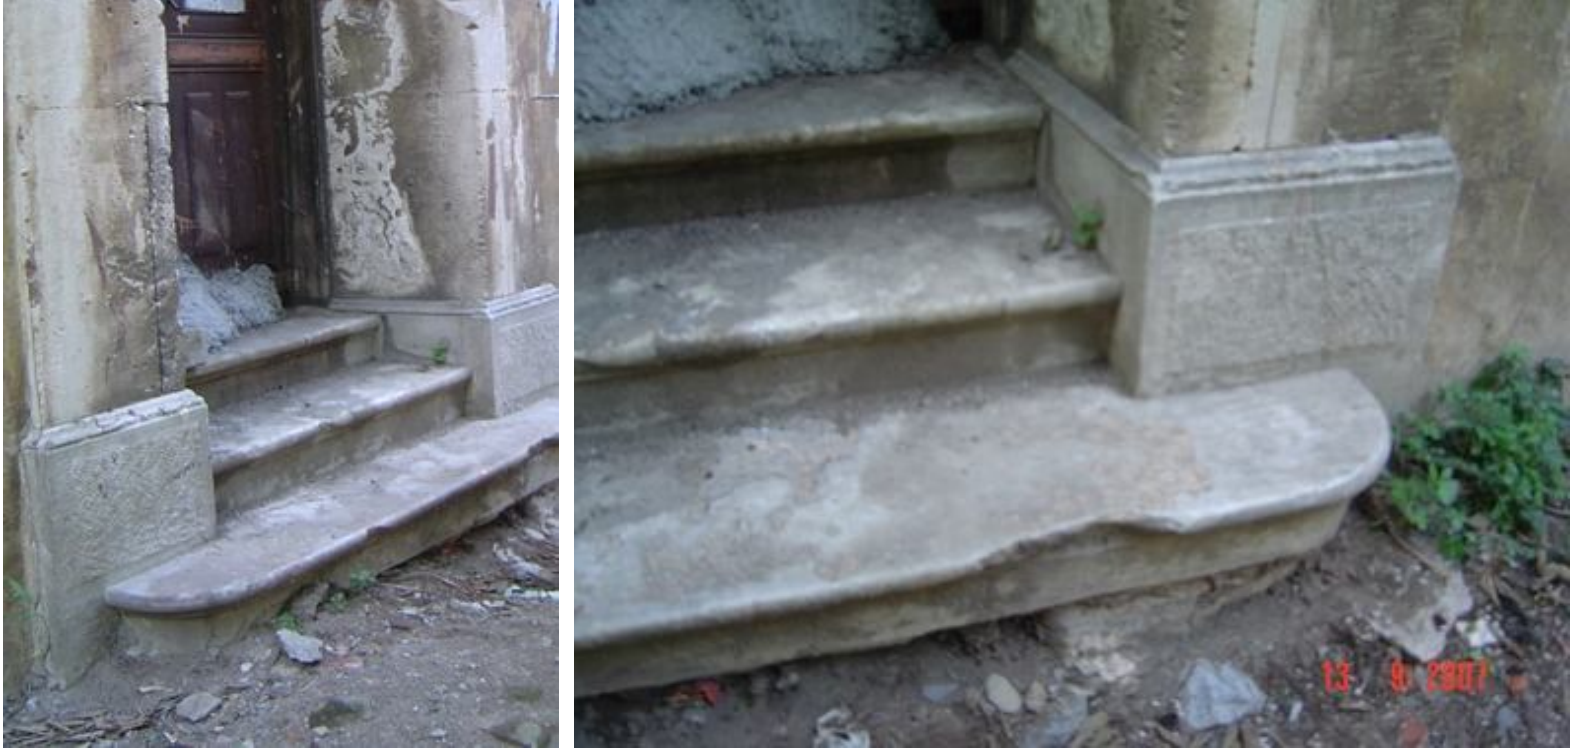
“B.BK.02” İbadethanesinin kuzeydoğu cephesindeki girişi önünde, üç adet blok mermerden yapılmış basamak vardır. Basış genişlikleri farklı olan bu üç basamağın rıhtları 19 cm’dir.

Fotoğraf 116 “B.BK.02” Kilisesi dış basamakları Fotoğraf 117 Mermer Basamaklardan Detay (bkz. Ek 14. Pafta 17)

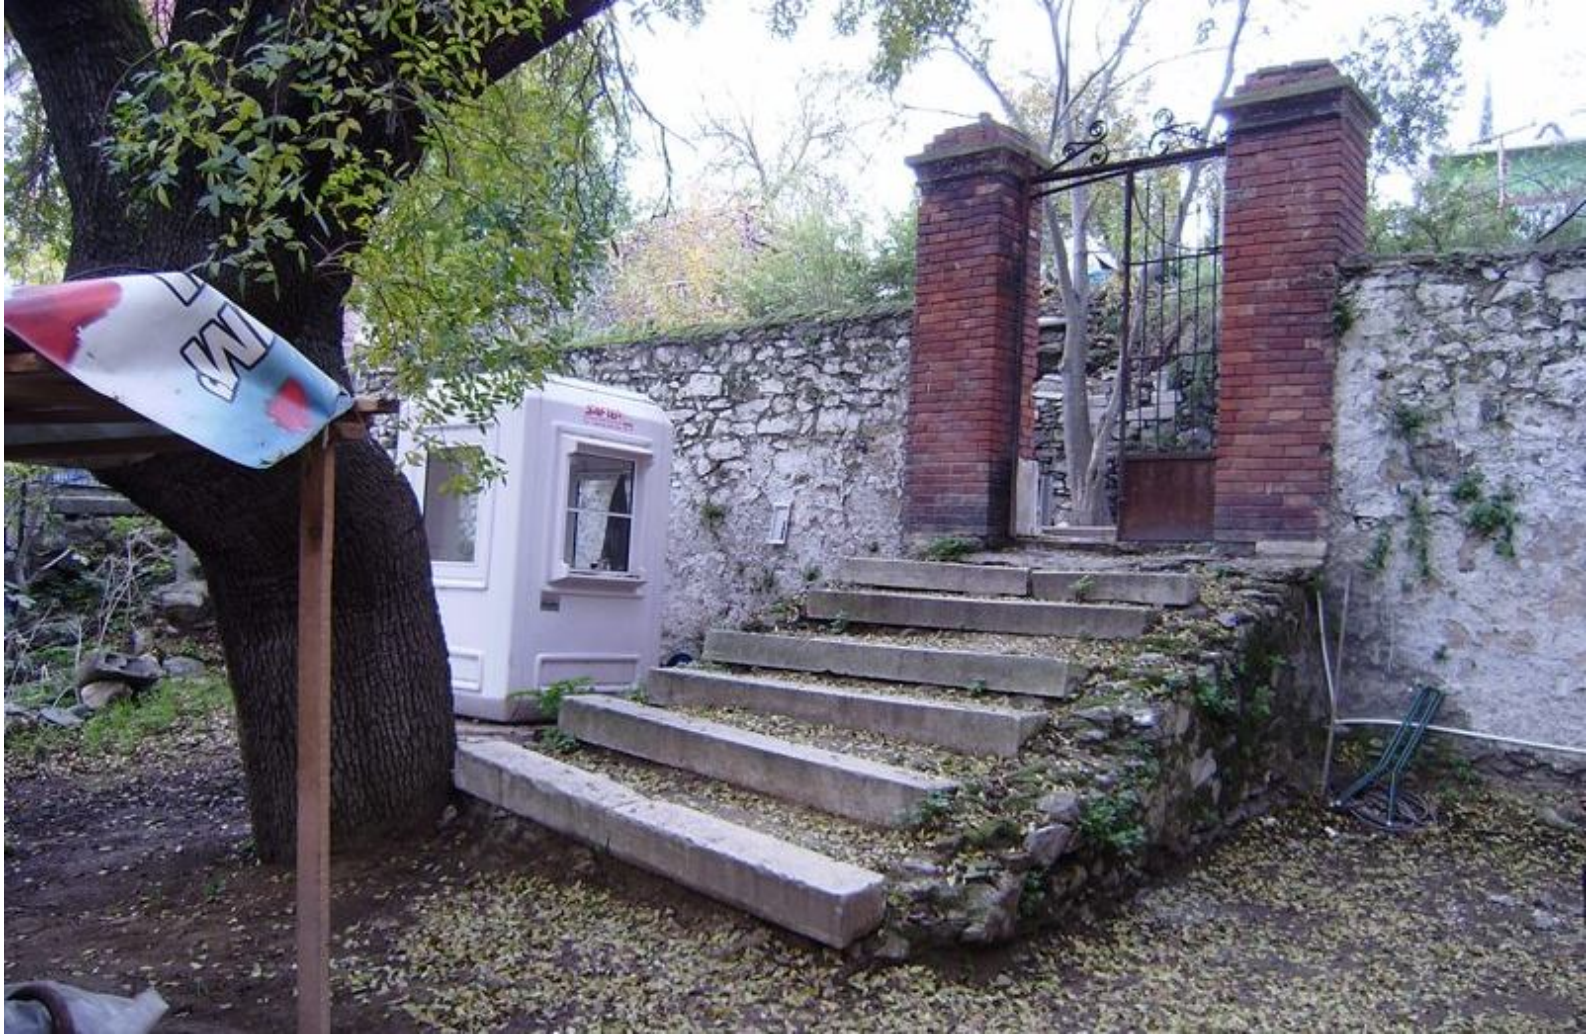
Bahçe kapısı önünde ise 25 x 16 cm boyutlarında dörtgen blok taşlardan yapılmış ve toprak ile sıkıştırılmış 6 adet basamak vardır.

Fotoğraf 118 “BG 1” Bahçe kapısı önündeki taş basamaklar (bkz. Ek 14. Pafta 18)

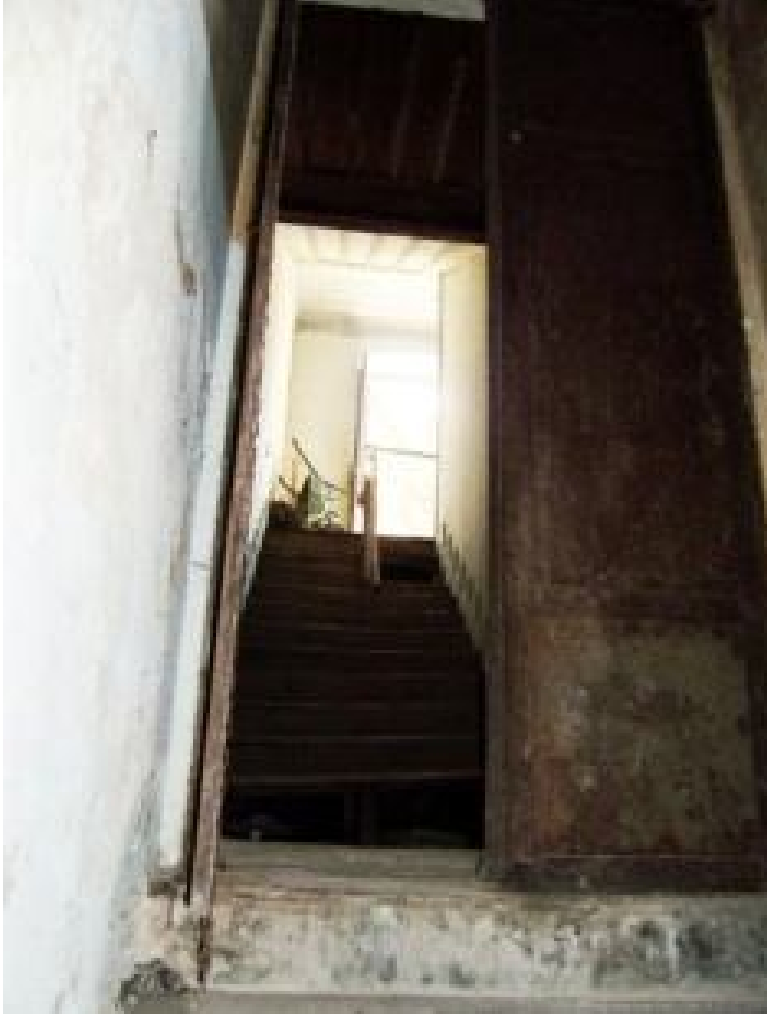
**Fotoğraf 119 “DK1” - “B.BK.01” ve “A.BK.05”
Sofaları Arasındaki Demir Kapı**

A.BK.05	Bozulmalar	Onarım türü
Döşeme	Karo mozaik üzerine şap dökülmüş	Özgün hale getirilecek
Kuzey Duvarı	DK1 korozyona uğramış	Sıva onarımı + boya DK1 kapısı temizlenecek + cila yapılacak M1 basamakları yeniden yapılacak Kapı kanadı yeniden yapılacak + cila yapılacak
Doğu Duvarı		
Güney Duvarı	M1 basamakları taşıyıcılığını yitirmiş

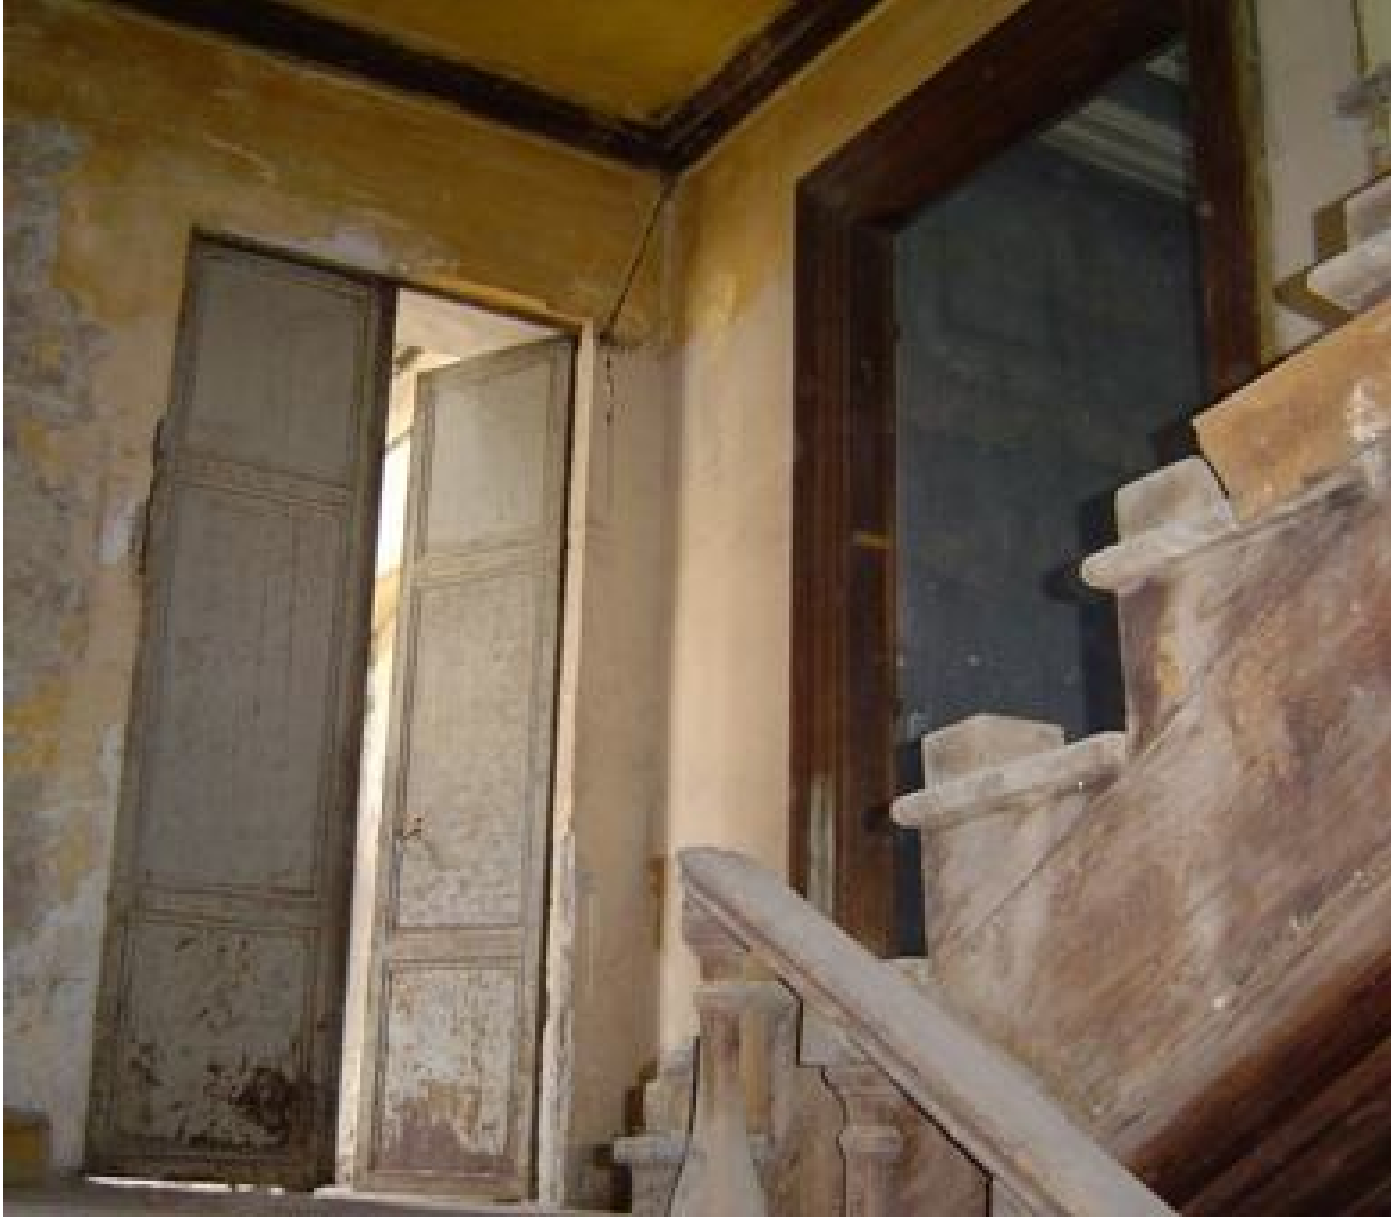
Fotoğraf 121 A Yapısı Birinci Katında “A.1K.04” Sofasında Yer Alan “DK3” ve “AK1” Kasası

Fotoğraf 227	Sıva onarımı + boya DK3 ve DK4 kapıları temizlenecek + koruyucu boya sürülecek Ahşap pencere doğraması yeniden yapılacak + cilalanacak
Doğu Duvarı	DK 4 kapısında korozyon	
Güney Duvarı	DK3 kapısında korozyon	
Batı Duvarı	Sıva dökülmesi Ahşap pencere doğraması mevcut değil	
Tavan	Metal elemanlarda korozyon Sıva dökülmesi

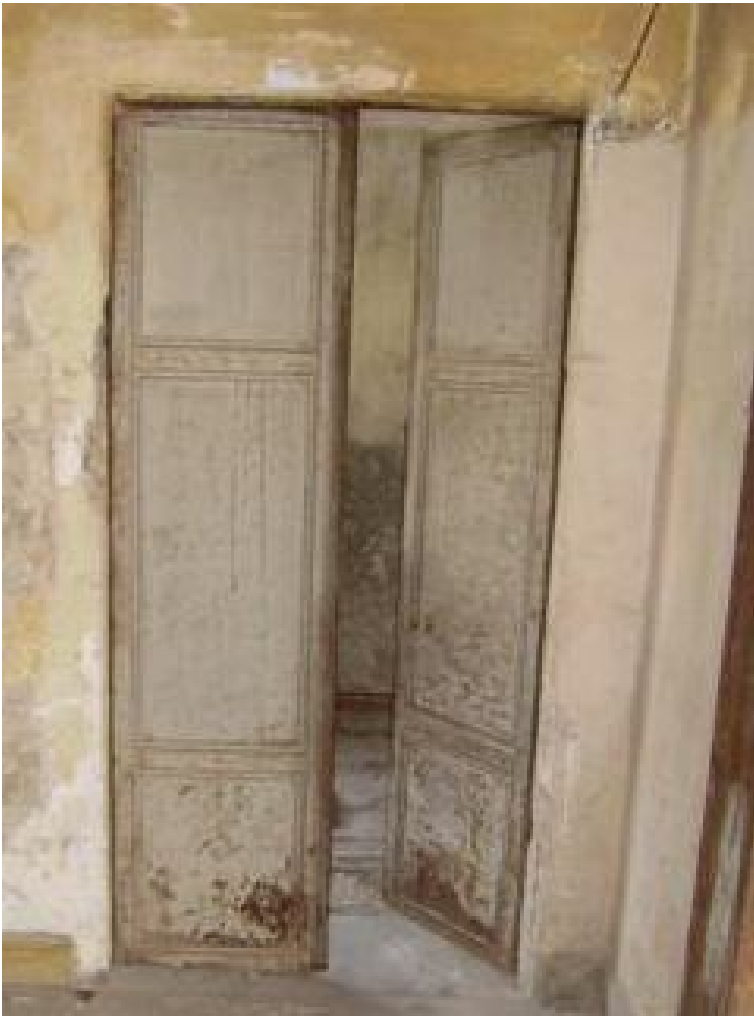
Fotoğraf 122 “DK3” -“A.1K.04” den görünüş

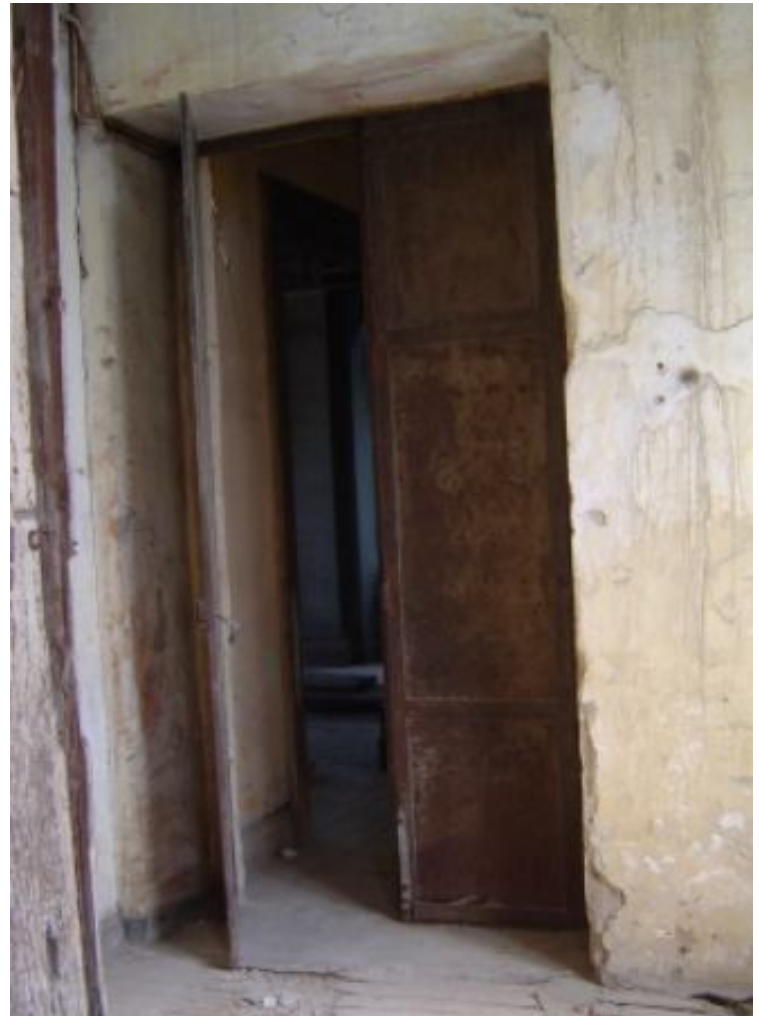
Fotoğraf 123 “DK3”- “B.1K.01” den görünüş

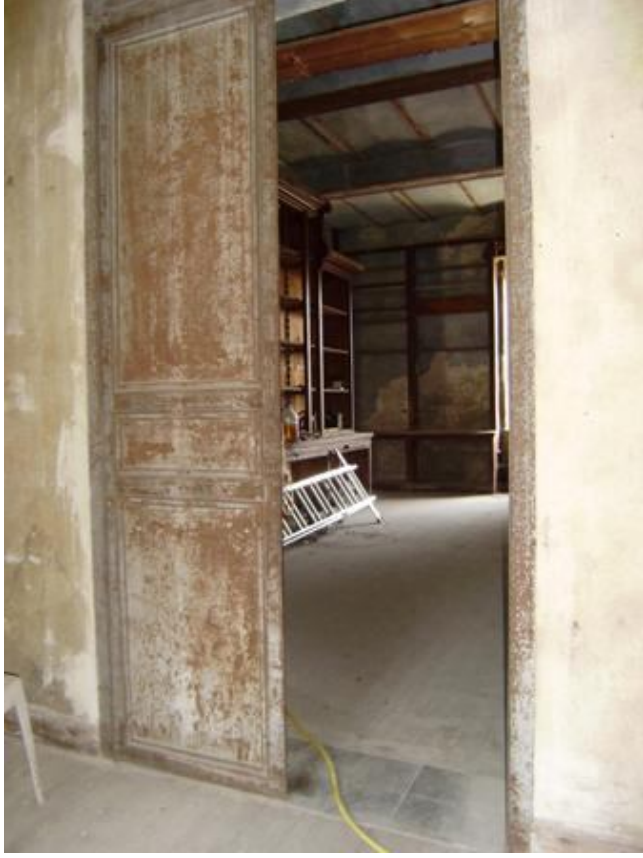
Fotoğraf 124

“DK4” - “B.GK.03” Kütüphane Demir Kapısı

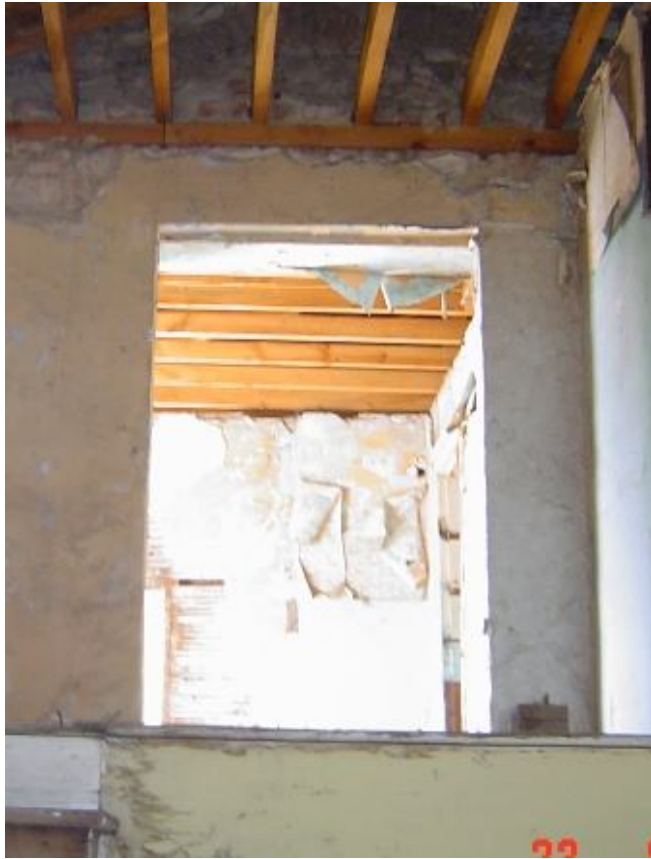
İkinci katta “B.2K.01” sofası ile “A.2K.04” sofası arasında yer alan kapıya dair iz tespit edilememiştir.

Fotoğraf 126 “B.2K.01” ile “A.2K.04” Sofaları Arasındaki Kapı Boşluğu

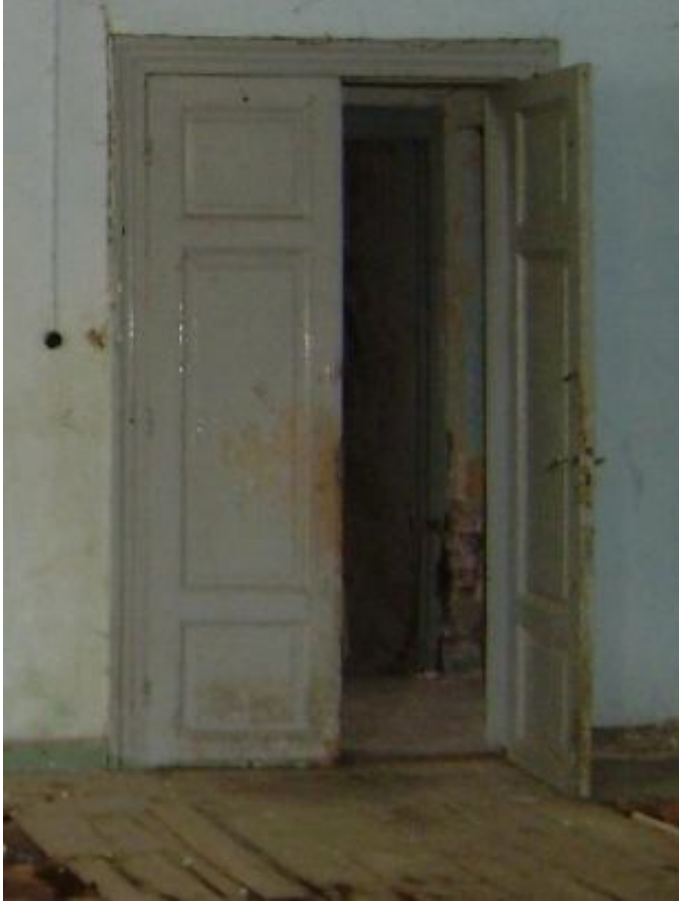
Fotoğraf 128 “AK1” - “A.BK.06” no.lu Mekân

A yapısının bodrum katında yer alan “A.BK.06” no.lu mekân dışında kalan diğer hizmet mekânlarında tek kanatlı ahşap kapılar mevcuttur. Kat yüksekliklerinin farklılık gösterdiği bu kısımlarda farklı genişlik ve yüksekliklerdeki kapılar kullanılmıştır. A yapısının bodrum katında yer alan “A.BK.01” ve “A.BK.02” no.lu mekânlar dışında hiçbir mekânda kapı kanatları mevcut değildir. B yapısının bodrum katında da “B.BK.02” kilisesi ve “B.BK.01” holünün kapılarına ait ahşap kasalar mevcut, kapı kanatları mevcut değildir. Bu nedenle, tez çalışmasında, ahşap kasalı ve

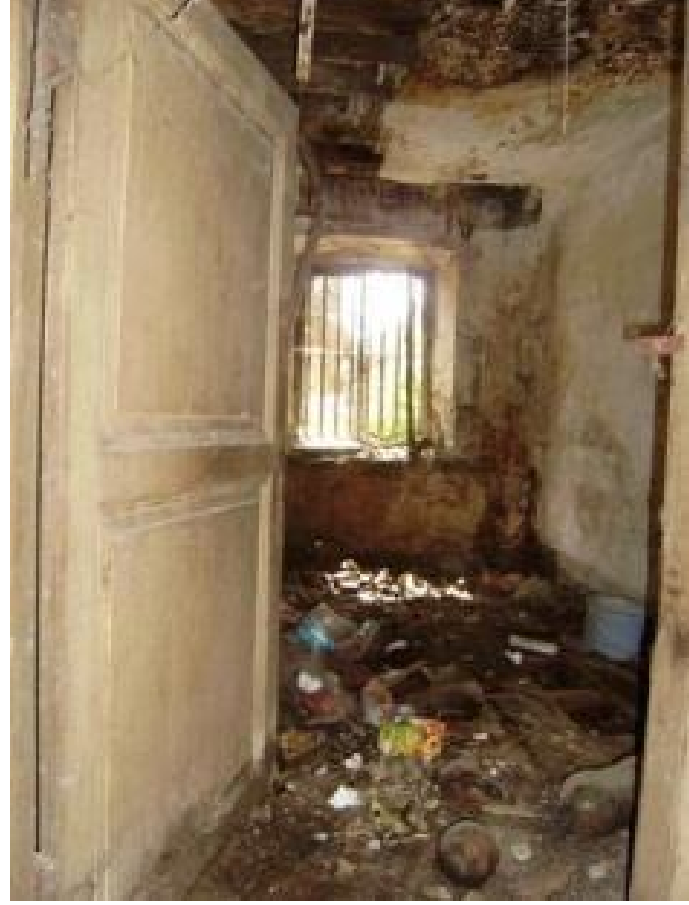
Fotoğraf 129 “AK”- “A.BK.01”no.lu Mekân

tek kanatlı olmasına imkân veren farklı boyutlara sahip bu kapılar için, tipolojiye gidilememiş, bu kapılar “AK” olarak isimlendirilmiştir.

A.BK.01	Bozulmalar	Onarım türü
Döşeme	Rutubet nedeniyle ahşap döşeme kaplamasında bozulma	Su yalıtımı + yeniden yapım + cila yapılacak
Kuzey Duvarı	Sıva dökülmesi	Sıva onarımı + boya Doğrama yeniden yapılacak + cila yapılacak Kapı ve kasasındaki hasarlı kısımlar değiştirilecek + cila yapılacak
Doğu Duvarı	Sıva dökülmesi	
Güney Duvarı (bkz. Fotoğraf 25)	Sıva dökülmesi Ahşap pencere doğramasında çürüme ve parçalanma	
Batı Duvarı	Kapı kasası ve kanadında kısmi çürüme	
Tavan	Ahşap kirişlerde çürüme ve mantarlaşma Bağdadi çıtalarında kırıklar nedeniyle sıva dökülmesi	Strüktürel onarım Bağdadi sıva onarımı + boya
