**ANDONYAN ERMENİ KATOLİK RUHBAN MANASTIR
MEKTEBİ
KORUMA SORUNLARI**

Yüksek Lisans Tezi

NALÂN BÜLBÜLLER

İstanbul, 2010

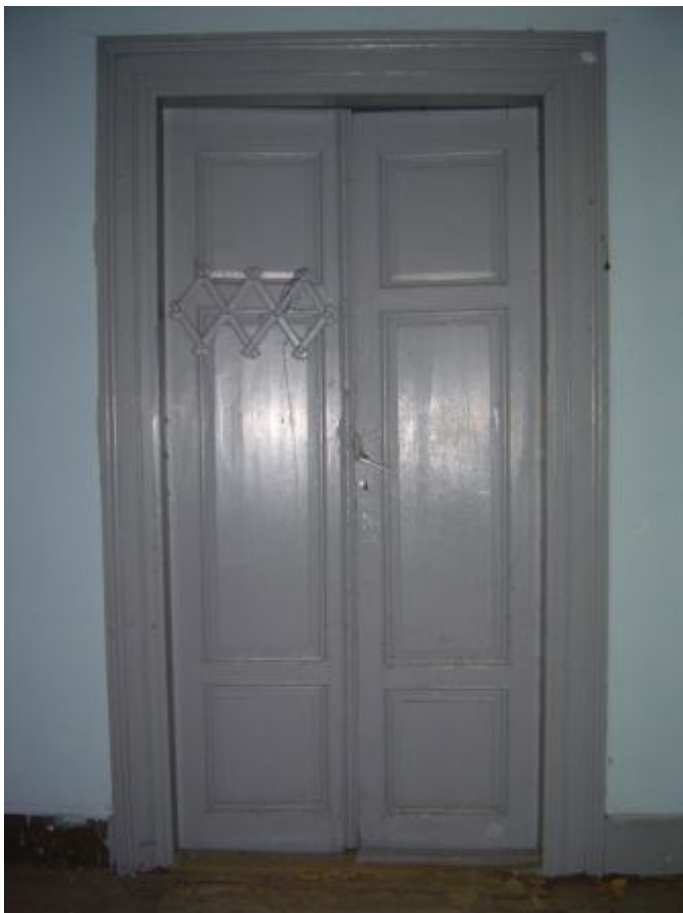
Fotoğraf 130 “AK1” – “A.GK.08” Mekânı Kapısı

A yapısının giriş katının tüm mekânlarının “AK1” olarak isimlendirilen çift kanatlı ahşap kapıları mevcuttur. 1,22 x 2,49 m boyutlarındaki, basit profilli göbeklere sahip tablaları olan bu kapılar boyalıdır. 18,5 cm genişliğinde profilli pervazlarla zenginleştirilmişlerdir. B yapısında giriş katında ahşap kapı yoktur.

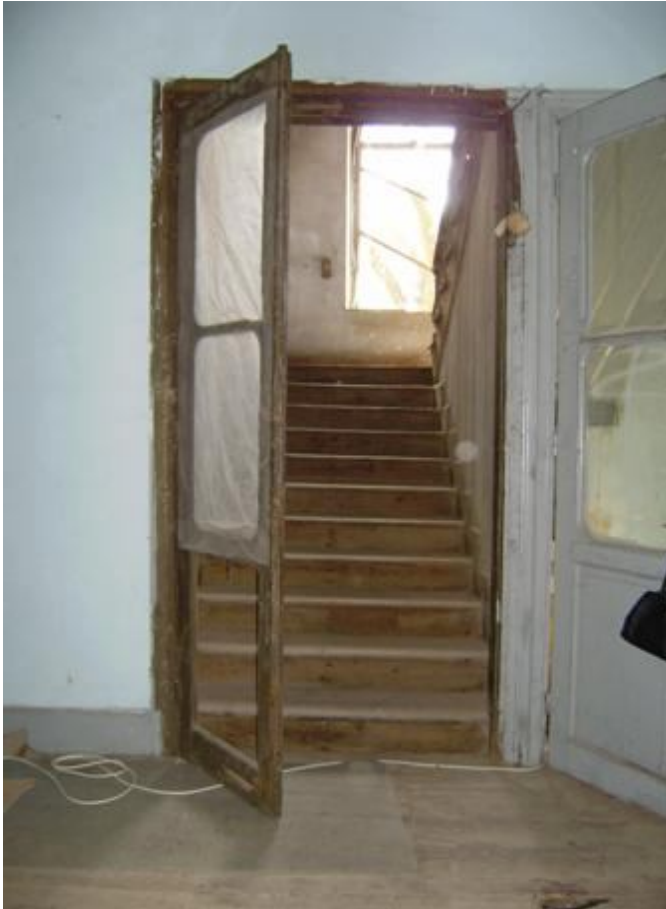
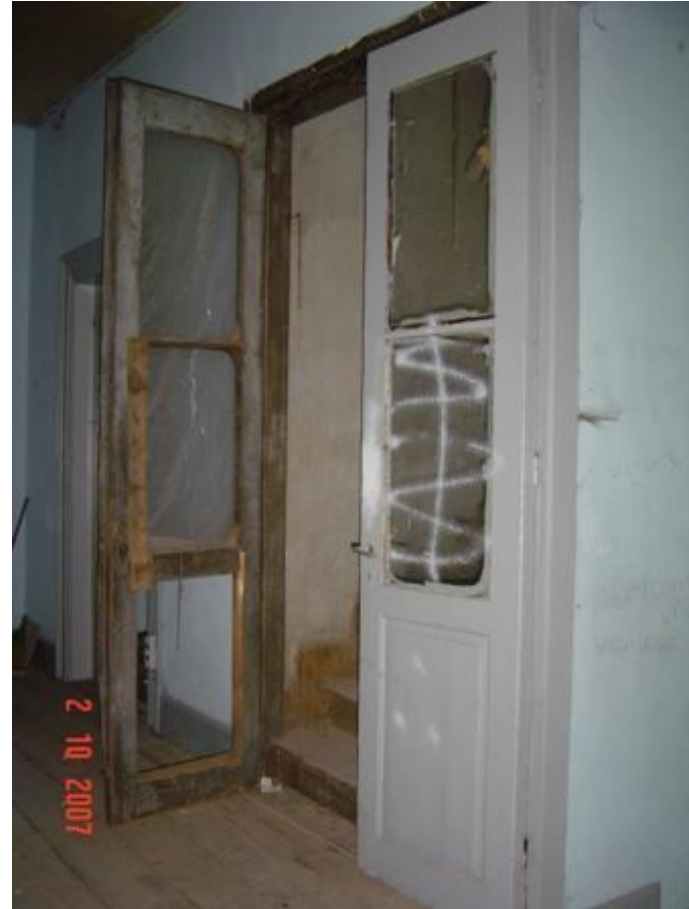
Fotoğraf 132 "A.GK.07"deki, M1 Merdiveni Camlı Ahşap Kapıları

A yapısının giriş katı “A.GK.07” sofasında “M1” merdivenin her iki kolu önünde ahşap kanatlı ve camlı kapılar vardır. Detayları göz önünde tutulduğunda bu kapıların özgün olmadığı düşünülmektedir.

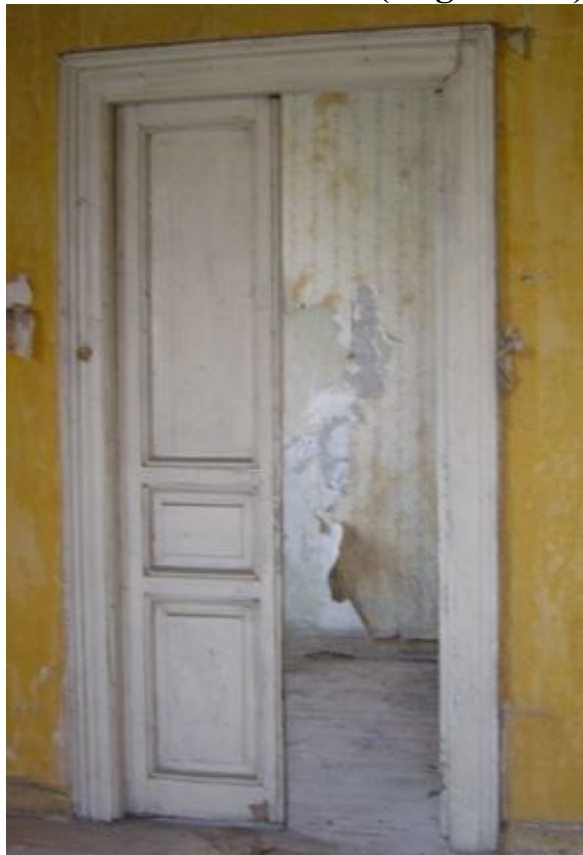
Fotograf 136 “AK2” - “B.1K.06” no.lu Mekân kapısı

A yapısının birinci katında, iç kapı kasa ve pervazları incelendiğinde “AK1” kullanıldığı düşünülmektedir. Ancak kapı kanatları mevcut değildir. B yapısının birinci katında “B.1K.02”, “B.1K.04” ve “B.1K.05” mekânlarında da çift kanatlı ahşap kapılar mevcuttur. “AK1” tipindekinden farklı kanat ve pervaz detaylarına sahip “AK2” kapıları 1,20 x 2,55 m boyutlarında ve boyalıdır.

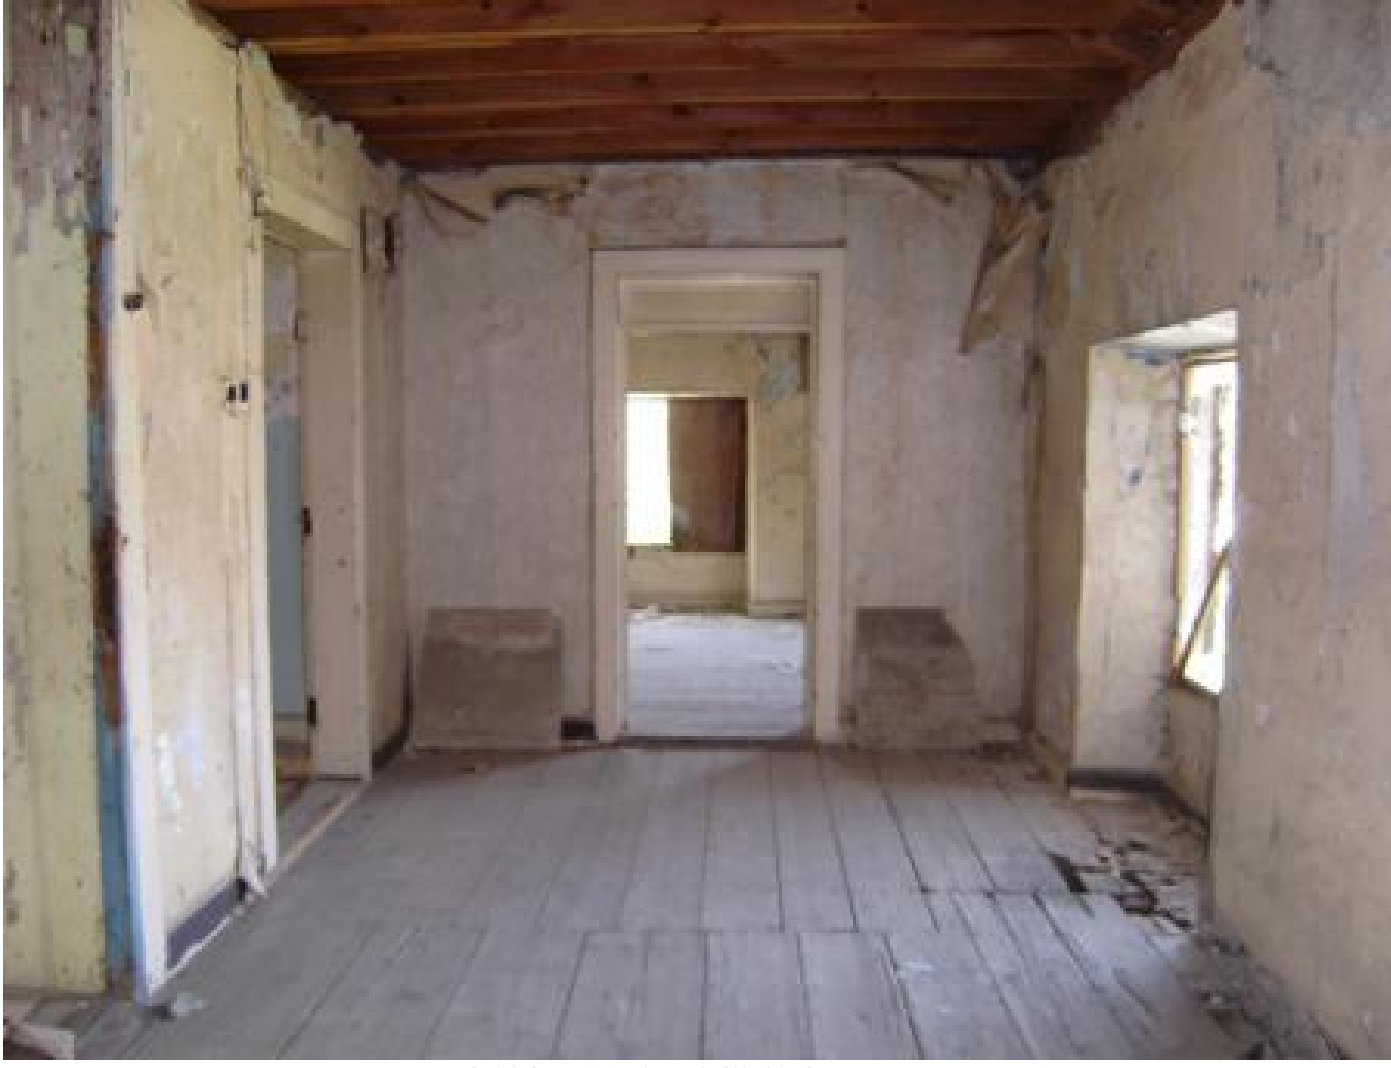
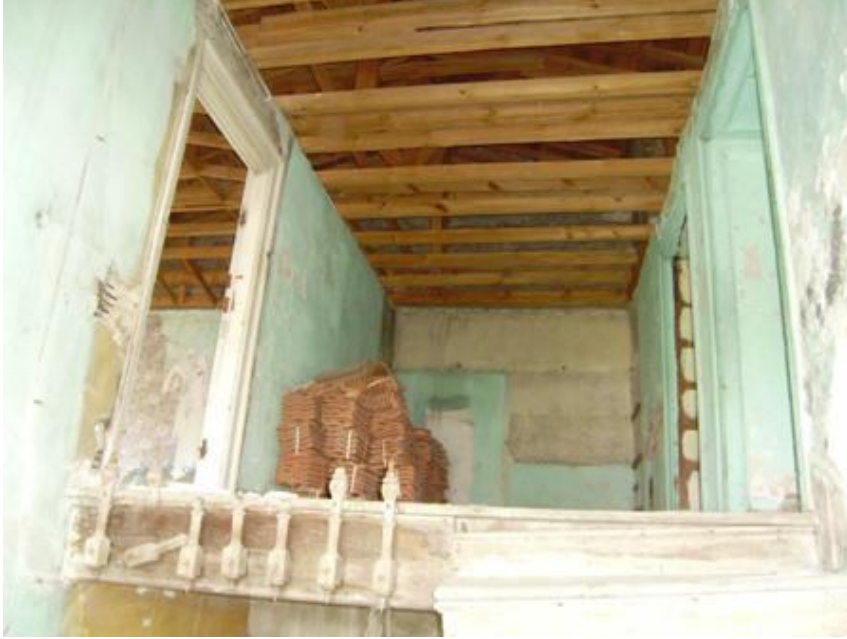
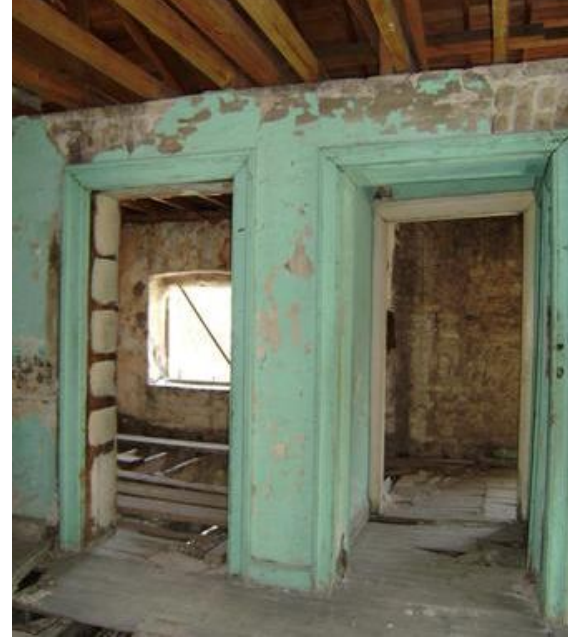
Her iki yapının da ikinci kat iç kapı kanatları mevcut değildir. 0,92 x 2,15 m boyutlarında tek kanatlı olabilecek kapı boşlukları vardır. Bu kapılar “AK3” olarak isimlendirilmiştir.

Fotoğraf 138 – “A.2K.04” Sofası (Batı Yönü)

Fotoğraf 139 – “B.2K.04” Sofası (Güney Yönü)

Fotoğraf 140 – “B.2K.04” Sofası (AK3)

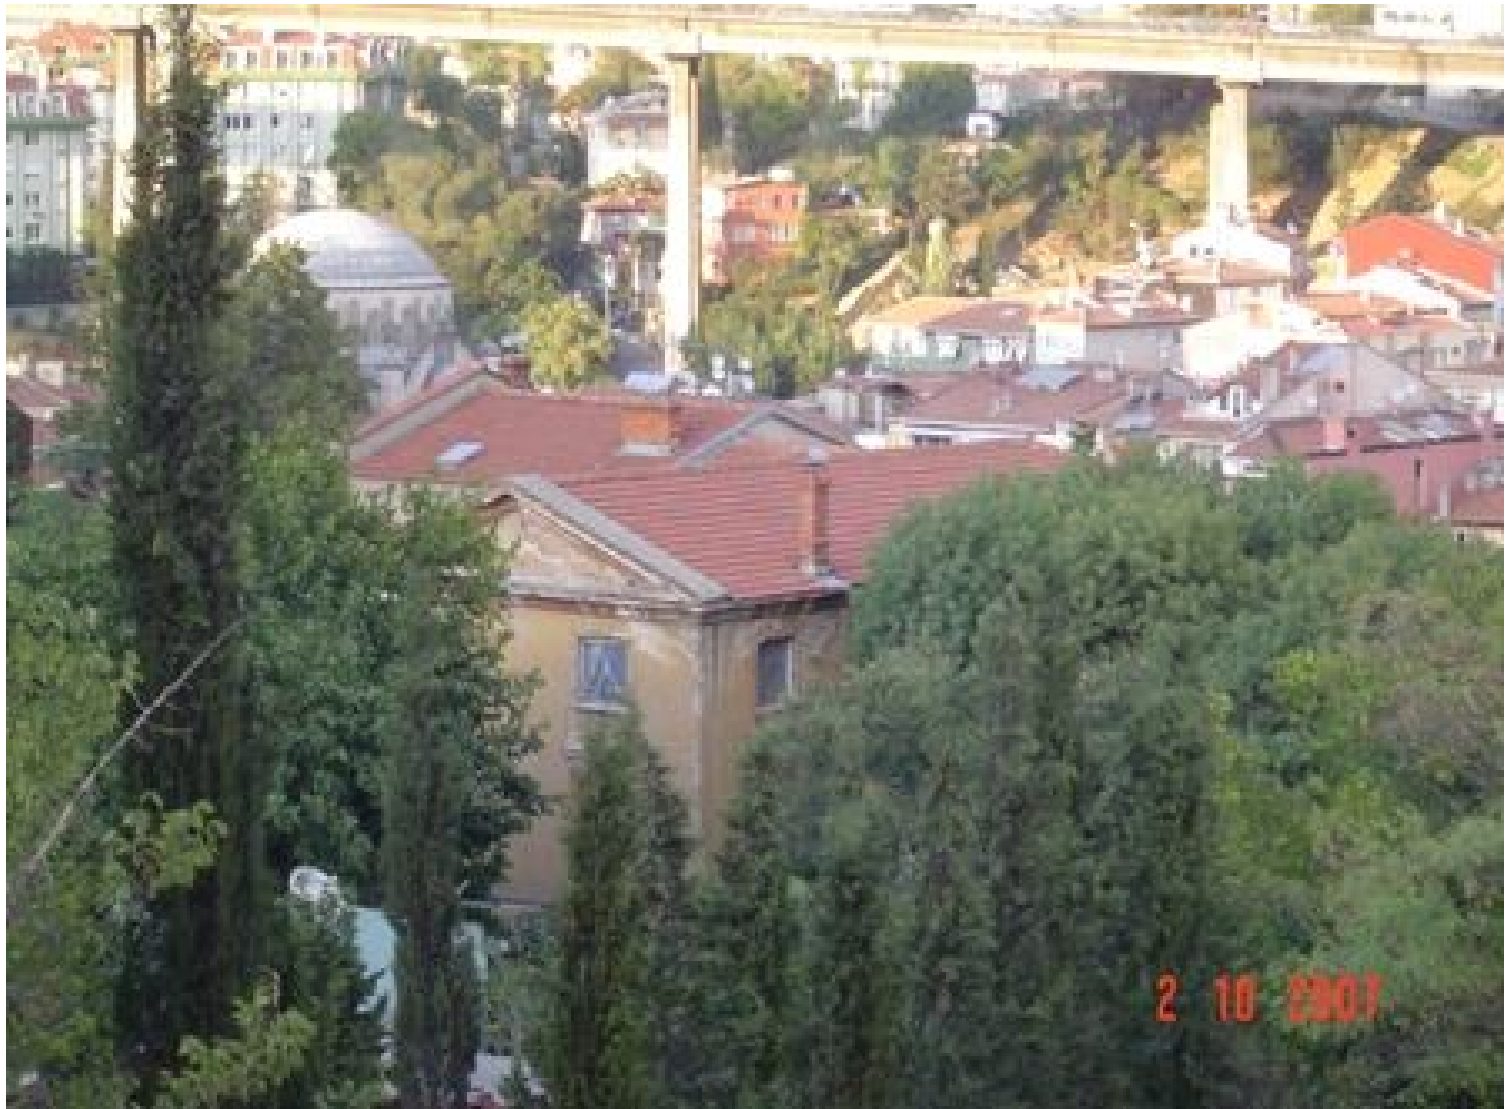
Fotoğraf 141 Mevcut Çatı

Binanın ahşap çatı konstrüksiyonunun, 1996 yılından önce, belirlenemeyen bir tarihte yenilediği tespit edilmiştir. Tavan kaplamaları olmadığı için günümüzde çatı strüktürü tümüyle açıktadır.

Günümüzde A yapısının beşik çatısı batı cephesinde bir alın duvarına yaslanmaktadır. B yapısı ise beşik çatı ile örtülüdür. İki yapı arasında günümüzde bir kalkan duvar mevcuttur. Yağmur sularının çabuk uzaklaştırılması amacıyla A yapısının çatı formu değiştirilerek bu duvara alın veren yeni bir düzenleme yapılmıştır. İstanbul III Numaralı Bölge Kurulu arşivinden edinilen 14 Haziran 1996 tarih ve 8346 sayılı kurul kararı ile onaylı rölöveden A yapısının çatı formunun ve eğiminin değiştirildiği anlaşılmaktadır. Bu rölövede kalkan duvar görülmemektedir. A ve B yapılarının çatısı bir bütündür. Günümüzde “12,40 m” olan A yapısı mahya kotu, 1996 tarihli rölövede “+13,35 m” dir. Her iki yapının da üst örtüsü günümüzde Marsilya tipi kiremittir. Yenilediği düşünülen bacalar tuğladır. Üzerlerinde metal şapkaları vardır. Yağmur inişleri tahrip olmuştur.

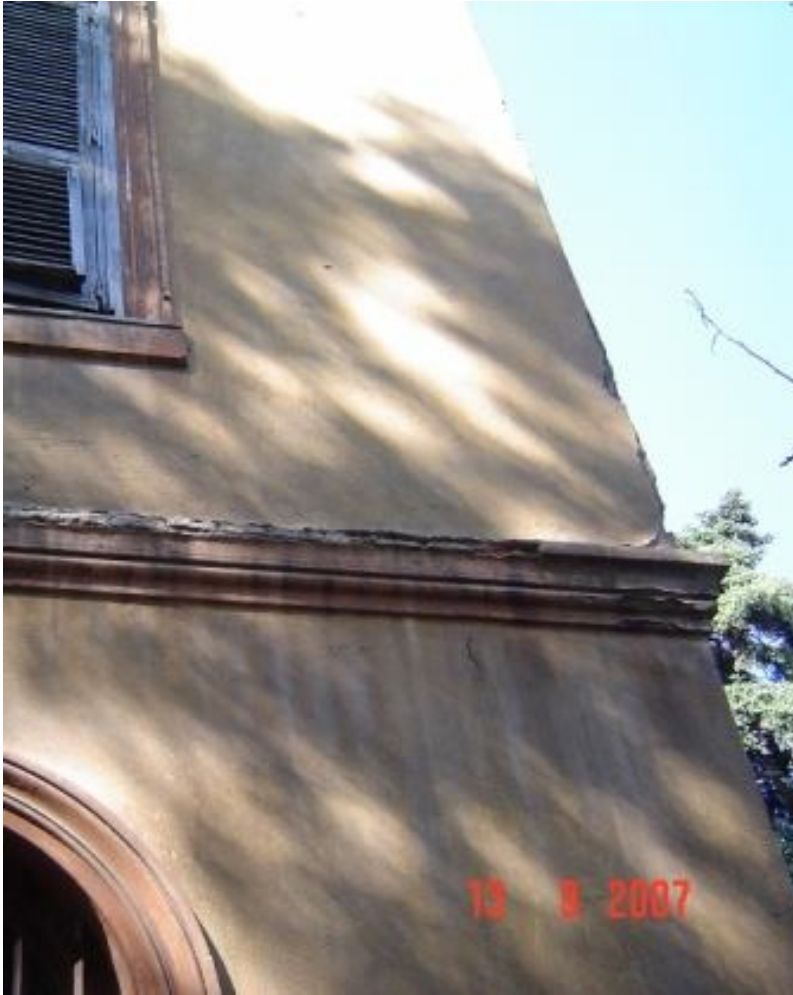
Fotoğraf 142 -0,26 kotu kat silmesi

Yapının cephelerini süsleyen iki adet kat silmesi (bkz. Fotoğraf 142 ve 143) ile gösterişli bir saçak silmesi vardır (bkz. Fotoğraf 144).

yer alan G1 girişinin sağından başlayarak, B yapısının doğu cephesindeki G2 girişindeki demir kapıyı (K3) taçlandırmakta ve her iki yapının doğu cephesini sarmaktadır.

Yapının güney cephesinin doğu yönünde -0,26 kotunda gözlemlenen kat silmesinin hemen hemen bütününde sıva ve malzeme kaybı vardır, cephenin batı kısmında da +4,99 kotu silmesinde, “P1” pencerelerinin denizlik hizasında malzeme kayıpları görülmektedir. Diğer silmelerde alınan onarım kararına benzer şekilde, güney cephede yer alan silmelerde gerekli yerlerde özgün profile uygun bütünleme, daha az hasar görmüş kısımlarda sıva onarımı yapılacaktır.

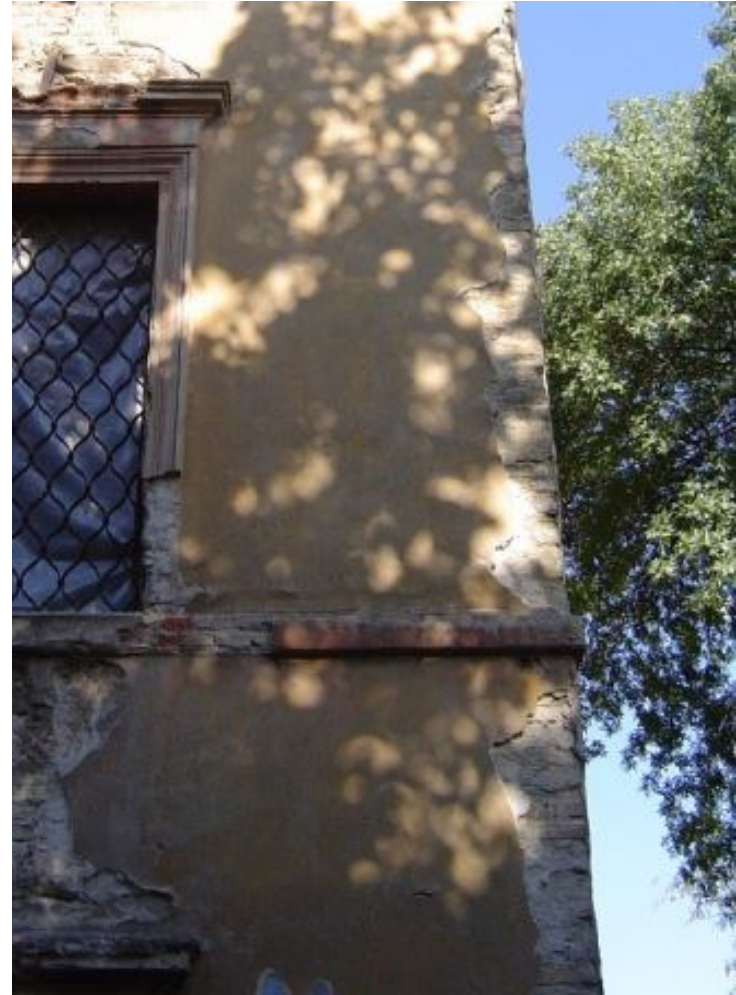
Fotoğraf 143 +4,99 kotu kat silmesi

Birinci kat parapet (+ 4,99) kotunda yer alan silme ise A yapısının kuzey cephesinde, B yapısı ile birleştiği köşeden başlamaktadır. A yapısının güney cephesinde “M1” merdiven evinin hizasından kesintiye uğradıktan sonra güney cephesini sararak parçalanmalarla A ve B yapılarını doğu cephesinde devam ettirmektedir (bkz. Şekil 25). B yapısının kuzey duvarında bu silme uygulanmamıştır. Kalınlığı 15 cm.dir. Tuğla sırasının duvar yüzünden yaklaşık 4 cm dışarı taşırılması ile elde edilen silme sıvalıdır.

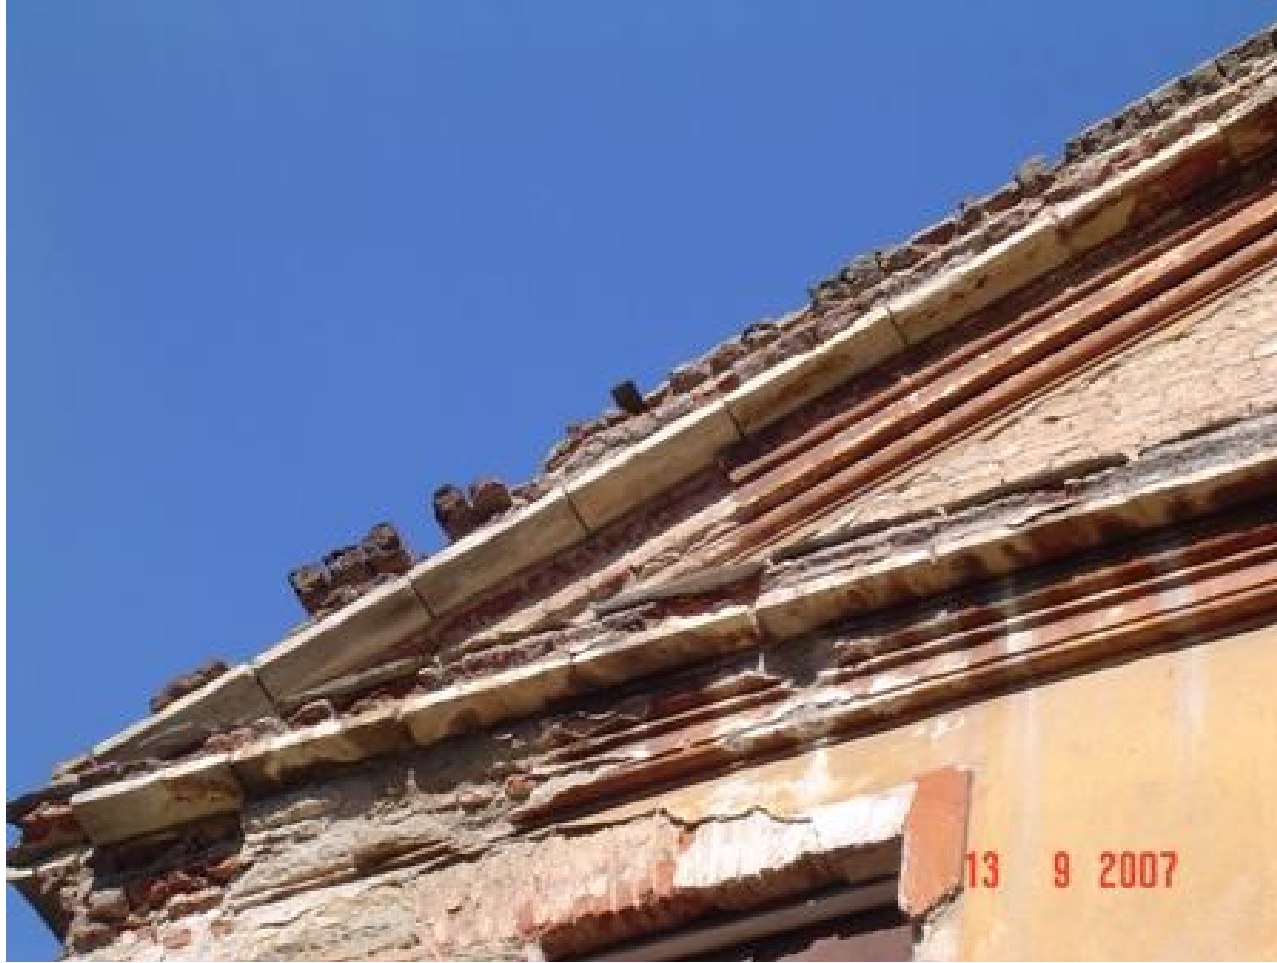
Fotoğraf 144 Saçak silmesi

Yapının saçak silmesi, kademeli olarak duvar yüzünden dışarı taşırılan tuğla sıralarının dekoratif olarak sıvanması ile elde edilmiştir (bkz. Fotoğraf 144). “+10,30” ile “+10,77” kotları arasındadır. Çatı örtüsü olarak kullanılan Marsilya tipi kiremitler gizli dere detayının uygulanmadığı kısımlarda bu taş harpuştanın üzerini örtmektedir. Çatı örtüsünün özgün olmadığı, Ankara Üniversitesi'nin yapmış olduğu (tarihi kesin olarak bilinmeyen) onarım sırasında özgün detaylarının tahrip olduğu düşünülmektedir.

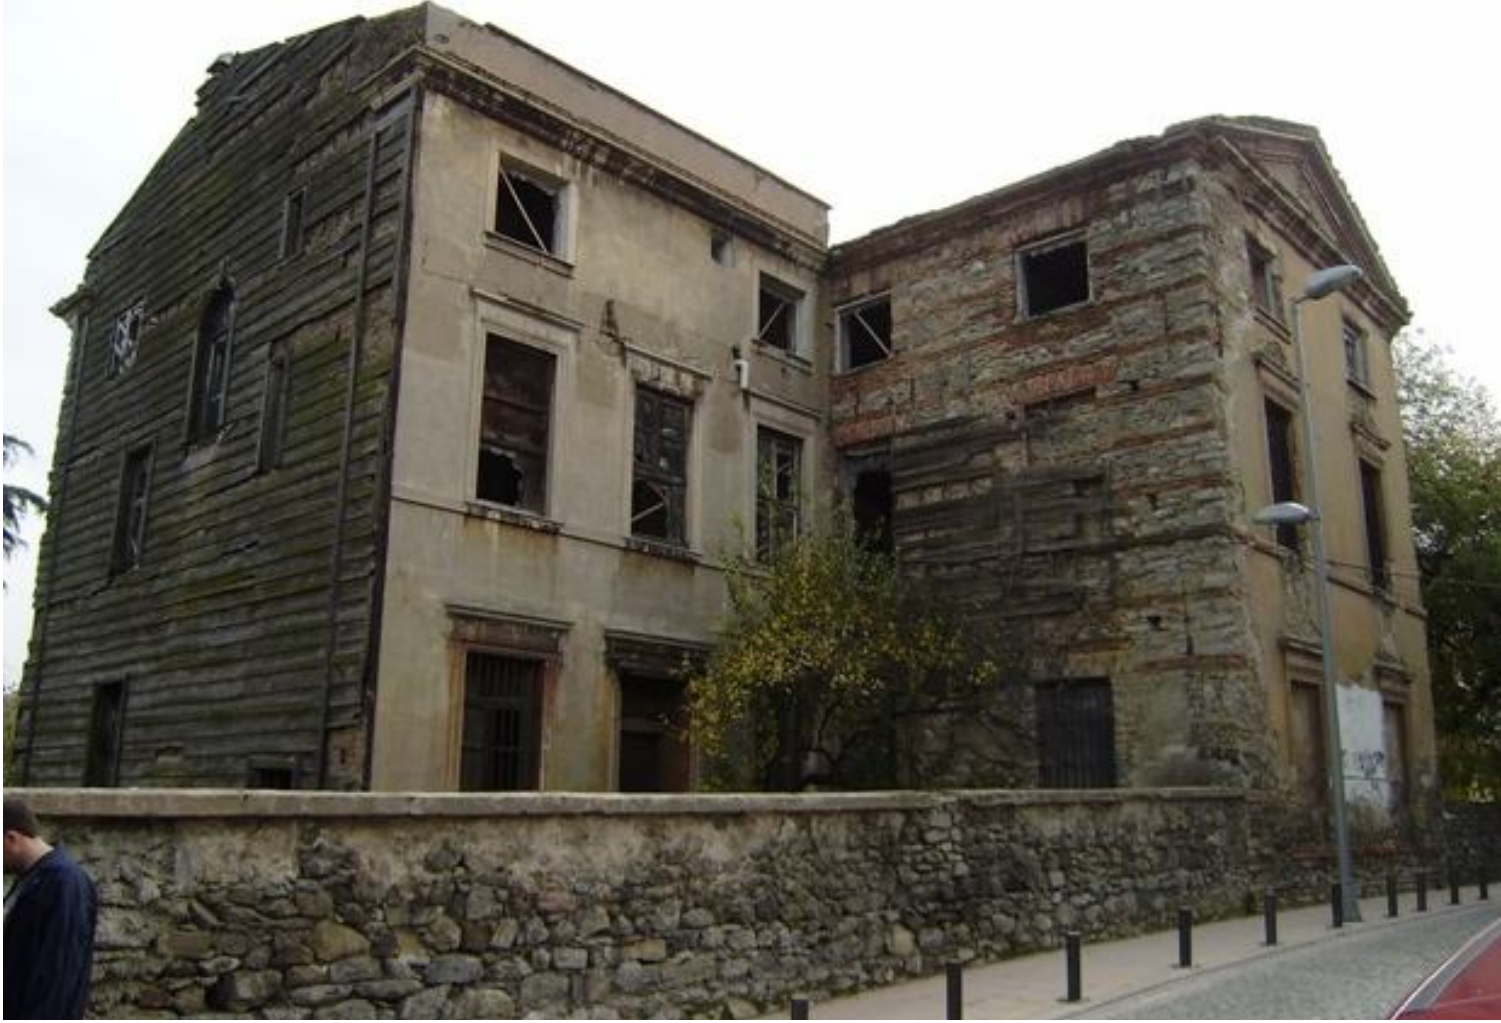
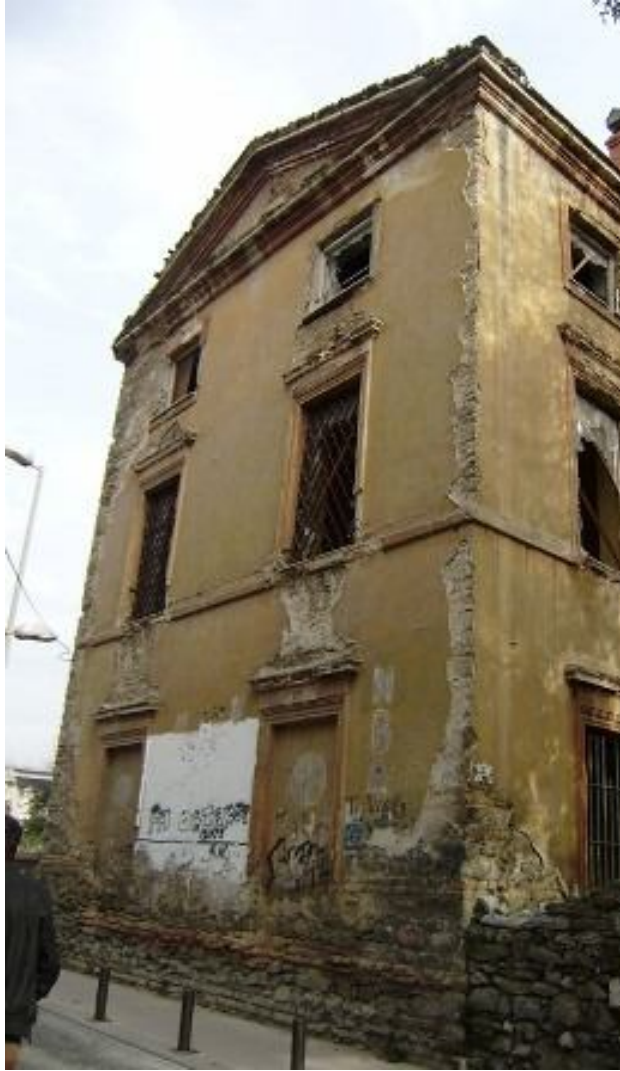
Fotoğraf 145- Batı cephesi

Fotoğraf 146-A yapısı batı cephesi

Yapının batı cephesinde “L” plan konturu nedeniyle, A yapısı öndedir. A yapısının batı cephesi 9,00 metredir. Bu kısımda, A yapısının her katında iki pencere bulunur. Giriş ve birinci katlarda dikdörtgen formdaki pencereler (P1), ikinci katta kareye dönüştürülmüştür (P4). Giriş katındakiler “P1” pencere detaylarına sahip kör

penceredir. Birinci kattaki pencerelerin, petek formunda demir şebekeleri mevcuttur. Giriş ve birinci katlarda görülen pencere üzerindeki taşlar, ikinci kattaki pencerelerde görülmez. Bu katta daha sade, düz söveler tercih edilmiştir.

Batı cephesinde yer alan “P4” pencerelerinin tamamında özgün doğramaya dair iz bulunamamış ve boşluklar muşamba vb. malzeme ile kapatılmıştır. “P1” tipindeki pencerelere ait özgün doğrama örneklerine B yapısında rastlanmasına rağmen, malzeme bozulması nedeniyle onarım mümkün değildir. Buluntular göz önünde tutularak, aynı cins ve kuruluştaki ahşap malzeme seçilerek yeni pencere doğramaları üretilecektir. Günümüzde ulaşılmaz durumda olan “K3” demir kapısında ciddi korozyon görülmektedir.

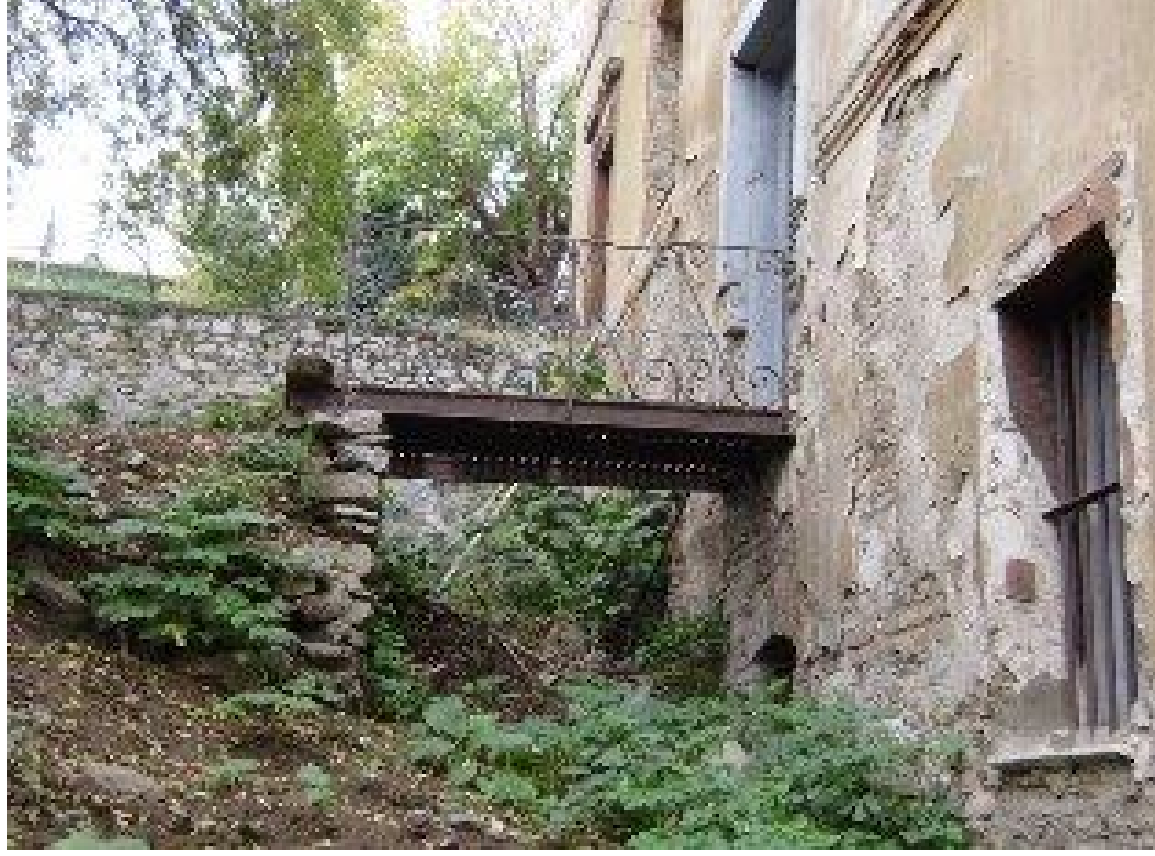
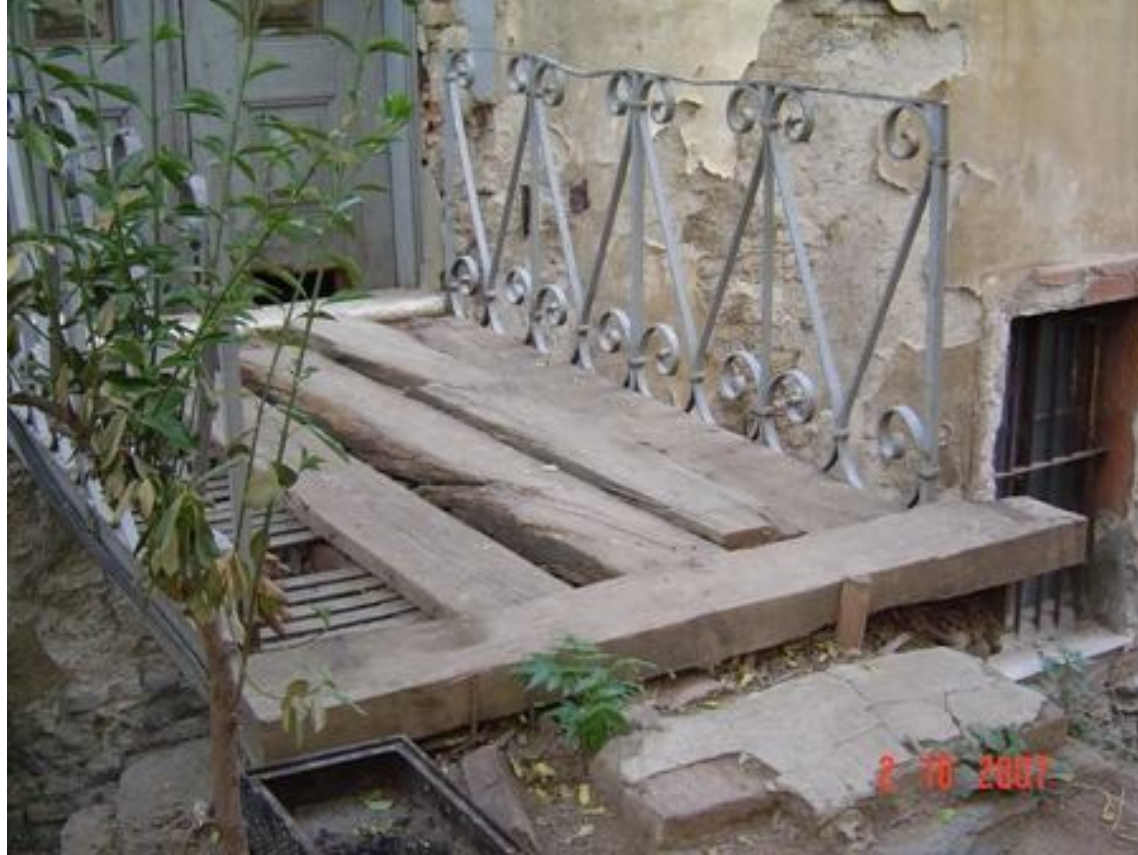
Fotoğraf 151 – G1 girişi önündeki köprü (bkz. Ek 14. Pafta 18)

Güney cephesi tamamen A yapısına aittir. Yapı güney cephe boyunca eğimli bir araziye oturduğu için yapıya, bir ayağı istinat duvarına diğeri “G1” girişine uzanan, demir putrellerle taşınan bir köprü ile ulaşılır. Güney cephesinde “G1 girişinden geçen bir simetri ekseni yaratılmaya çalışılmıştır. “K1” giriş kapısı ve “M1” merdivenin sahanlığını aydınlatan “P5” pencereleri bu simetri ekseni üzerinde yer alır.

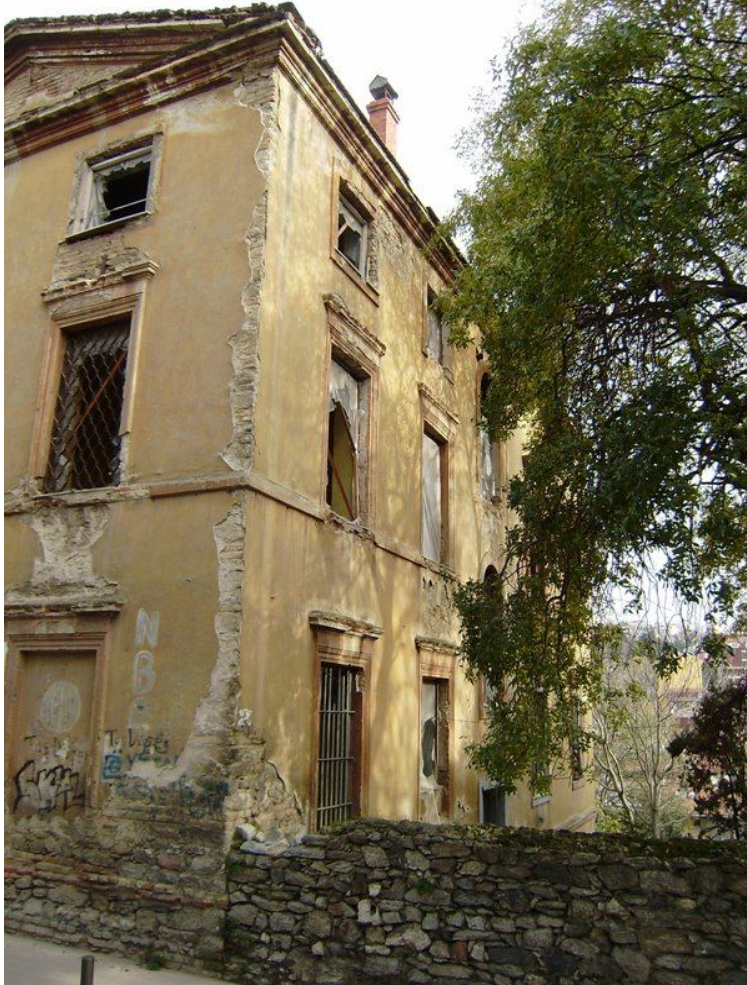
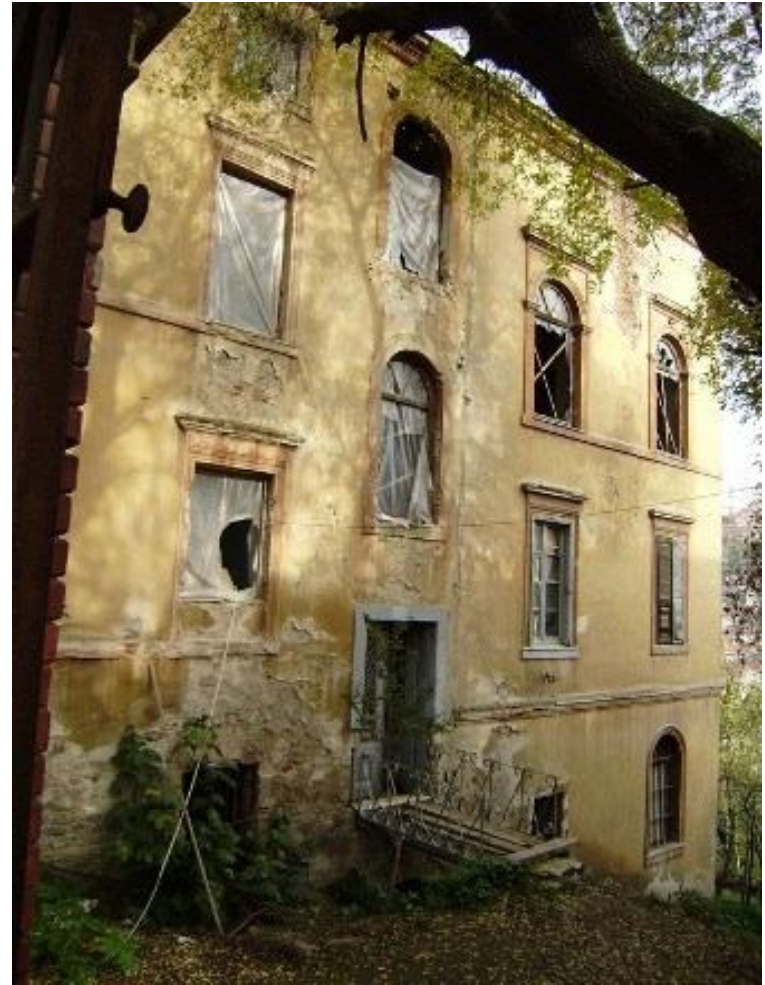
Fotoğraf 153 – Güney cephesi

Mekânlardaki işlev farklılıkları güney cephesindeki pencerelerde kendini göstermektedir. Yarım daire kemerli “P5” pencereleri, yalnızca “M1” merdivenin yer aldığı simetri ekseninde kullanılmışlardır.

Giriş katın doğu yönünde yer alan yaşam mekânlarında ise iki sıra halinde dikdörtgen “P1” pencereleri kullanılmıştır. Bodrum katında aynı mekânda olmalarına rağmen birbirinden farklı iki pencere görülmektedir. Birinci katta yer alan “A.1K.05” no.lu mekân, yarım daire kemerli ve pilastrlı iki penceresi ile kendini hissettirmektedir. Bu mekânın kat yüksekliği “P3” pencereleri ile cephede yer almış ve taçlarla vurgulanmıştır.

“-0.26” kotundaki kat silmesi, güney cephesindeki “M1” merdiven aksının doğu yönünden (K1 kapısı yanından) başlayarak doğu cephesine doğru devam etmektedir. Birinci kat pencere parapeti “+ 4,99” kotunda yer alan silme de M1 merdiven aksının her iki yönündeki pencerelerin söveleri ile başlayıp doğu ve batı cephelerine devam eder. Saçak silmesi, bu cephede çatı örtüsü ile birleşerek diğer cephelere aynı kotta (“+10,30” ile “+10,77” kotları arasında) devam etmektedir.

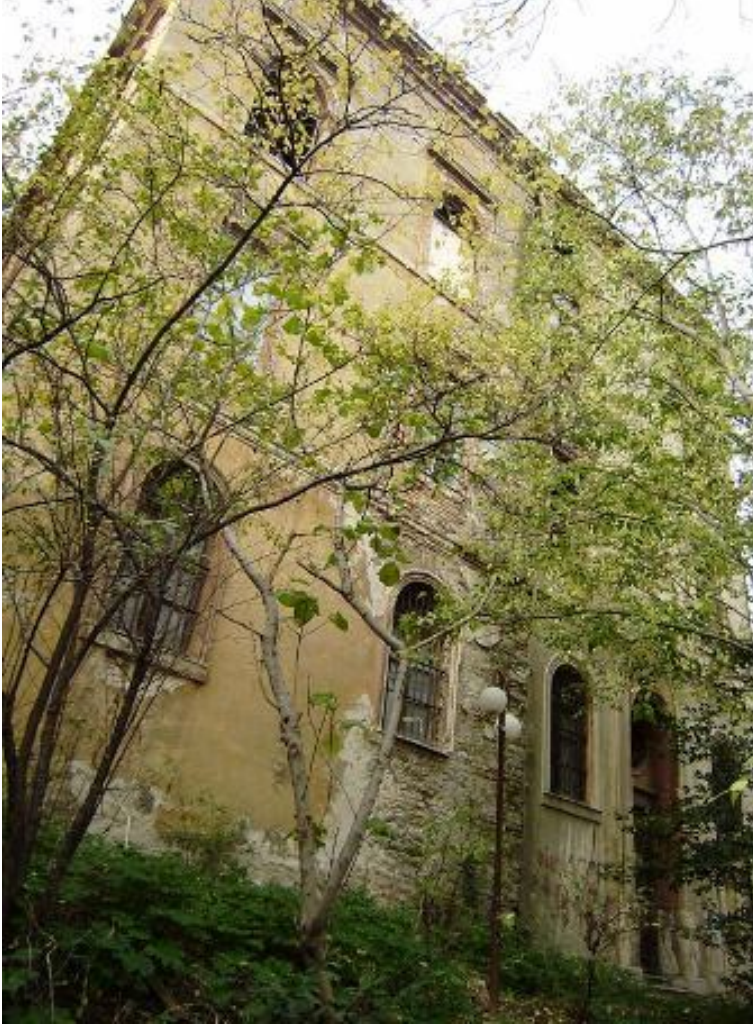
Fotoğraf 156 Doğu cephesi

Güney cephesindeki A yapısının G1 girişinin sağından başlayarak, B yapısının G2 girişindeki demir kapıyı (K3) taçlandıran “-0.26” kotundaki kat silmesi, doğu cephesinde her iki yapıyı sarar. Birinci kat pencere parapeti “+ 4,99” kotunda yer alan silme de doğu cephesinde devam eder. Saçak silmesi, bu cephede çatı örtüsü ile birleşerek aynı kotta (“+10,30” ile “+10,77” kotları arasında) devam etmektedir.

Çatının kiremit örtüsü A yapısının doğu cephesinde eğimli bir şekilde saçak silmesinin de üzerini örter. B yapısında “+10,30” kotu ile “+10,77” kotu arasındaki saçak silmesi üzerinde, B yapısının genelinde görölen kalkan duvar devam eder. Doğü cephesinde 93 cm yüksekliğindeki bu kalkan duvar ile A yapısının birleşiminde yağmur iniş borularına ait parçalar tespit edilmiştir.

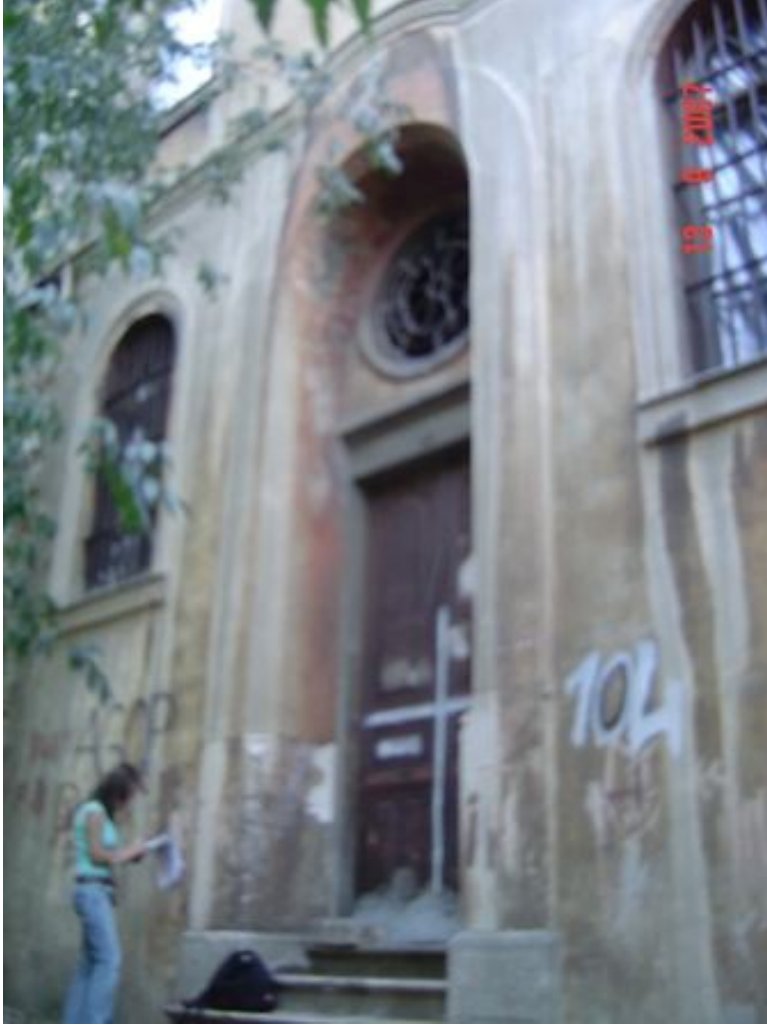
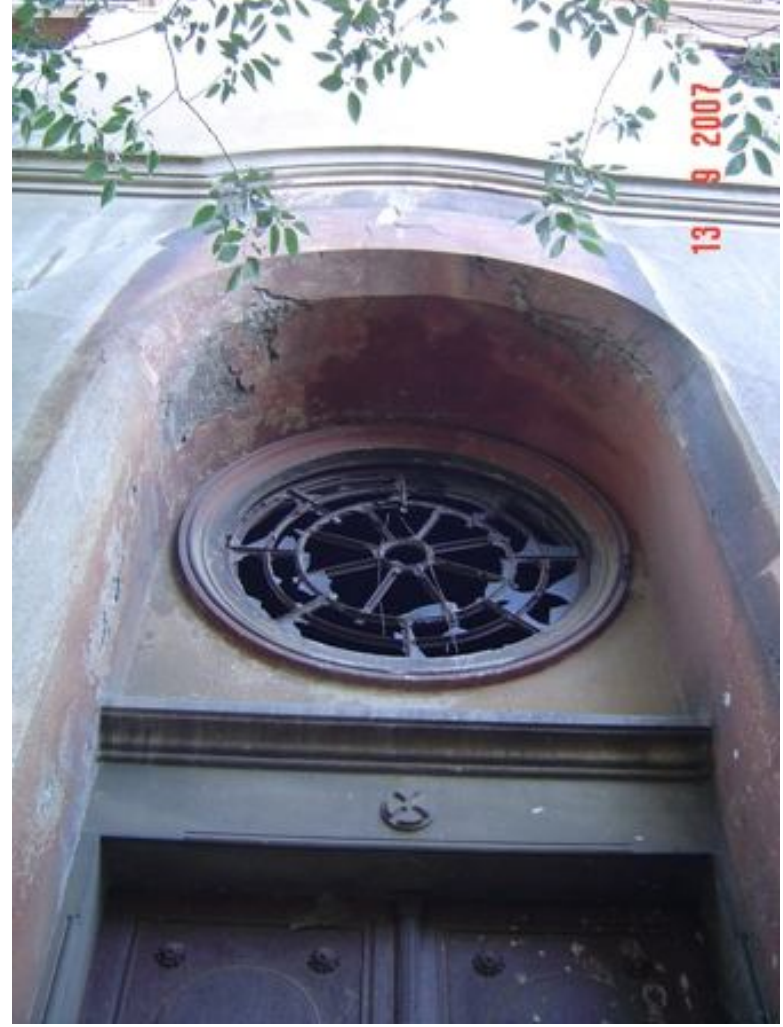
Fotoğraf 159 "G2" girişi "K2" üzerindeki gül pencere (bkz. Ek 14. Pafta 17)

Fotoğraf 158 Doğu cephesi "G2" girişi

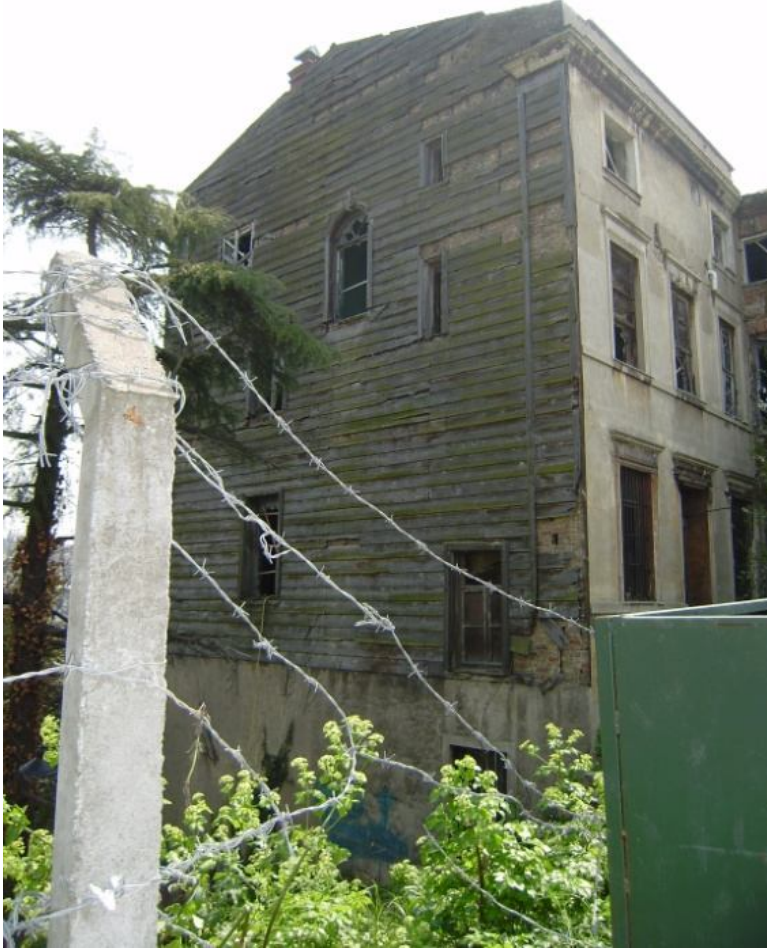
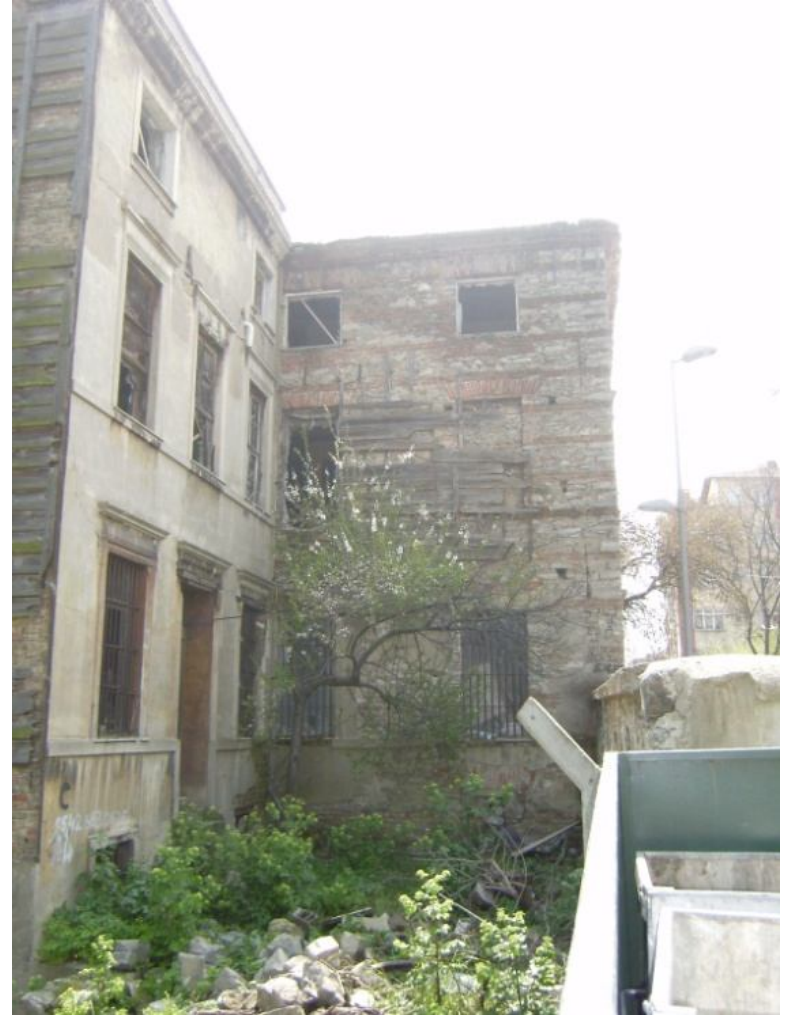
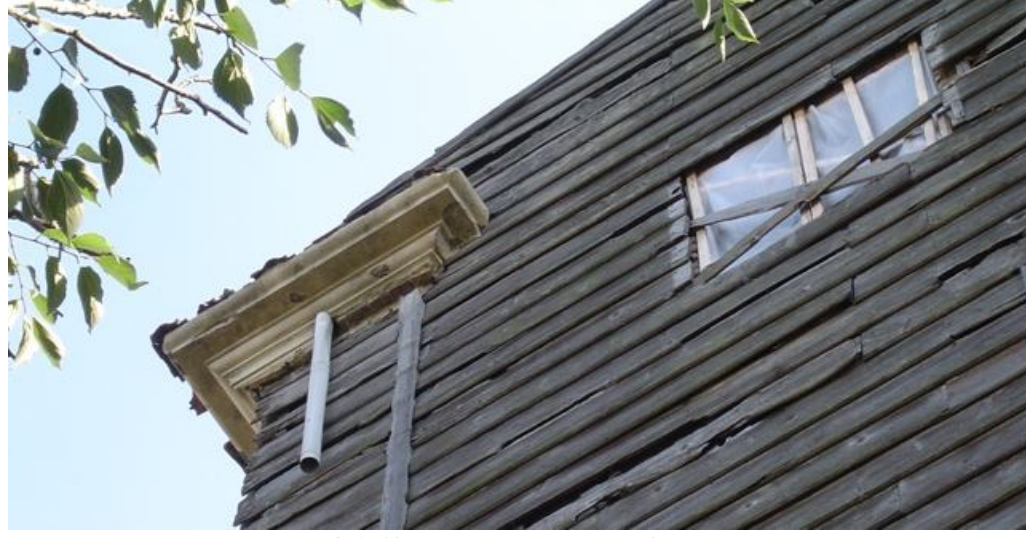
A yapısının kuzey duvarı almasıdır. Bu duvarının da “±0,00” kotundan yukarısı ahşap kaplanmıştır. A yapısında, diğer cephelerdeki gibi giriş ve birinci katta iki sıra halinde dikdörtgen formda “P1” pencereleri tercih edilmiştir. İkinci katta sofa ve yaşam mekânlarına ait olduğu düşünülen bu alanlarda, “P4” pencereleri yer alır.

Her iki yapının diğer cephelerinde kesintisiz devam eden saçak silmesi B yapısının kuzey cephesinde kesintiye uğrar. Silme ahşap pervazlar ile sütun görüntüsü veren pilastrın başlığını oluşturarak bitirilmektedir. Bu cephede diğer cephelerde görülen kat ve parapet silmeleri tespit edilememiştir.

Fotoğraf 160- B Yapısı Kuzey cephesi

Fotoğraf 161- A Yapısı Kuzey cephesi

Fotoğraf 162- Kuzey cephesinden detay

Yapının en hasarlı kısmı her iki yapının da kuzey cephesidir. Eklenti olduğu düşünülen ahşap kaplama ve altındaki ahşap karkas çürümüş haldedir. Kaplamanın altında sıva izleri tespit edildiğinden bu cephede, ahşap kaplama ayıklanacak ve sıva yapılacaktır. Bu cepheye özgü bir detayla sonlandırılan saçak silmesinde malzeme kaybı görülmektedir. Diğer cephelerde gözlemlenen, +4,99 kat silmesi ile -0,26 kotu silmesi, kuzey cephede mevcut değildir. Silme onarımlarında alınan genel onarım kararı burada da geçerlidir. “P1”, “P5” ve “P4” pencerelerinin, diğer cephelerde sıva ile yapılan söve ve taçları özgün detaylar esas alınarak yeniden yapılacaktır. Mevcut ahşap pencere doğrama ve parmaklıklarda malzeme dayanımının tespit edilmesi üzerine gerekli yerlerde sağlamlaştırma, gerekli yerlerde özgün malzeme ile yeniden yapım uygulanacaktır.

Kuzey Cephesi	Bozulmalar	Onarım türü
Duvarlar	Tuğla/taş duvarlarda derz ve yüzey kayıpları	Strüktürel onarım
Sıvalar	Dökülme Sıva ile yapılmış olan pencere söveleri mevcut değildir	Yeniden yapım Bütünleme Sıva onarımı
Saçak Silmesi	Sıva dökülmeleri, parçalanmalar ve malzeme kayıpları,	Bütünleme Sıva onarımı
Pencereler	Ahşap pencere doğramaları mevcut değil (pencere kanatları sökülmüş, boşluklar PVC ile örtülmüştür)	Özgün detaylarla yeni ahşap doğrama yapılması
Demir parmaklıklar	Korozyon	Temizleme Sağlamlaştırma
Kaplamalar	Ahşap kaplamalarda çürüme ve malzeme kayıpları Kaplama altındaki ahşap karkas strüktürde çürüme	Ayıklanacak
