**ANDONYAN ERMENİ KATOLİK RUHBAN MANASTIR
MEKTEBİ
KORUMA SORUNLARI**

Yüksek Lisans Tezi

NALÂN BÜLBÜLLER

İstanbul, 2010

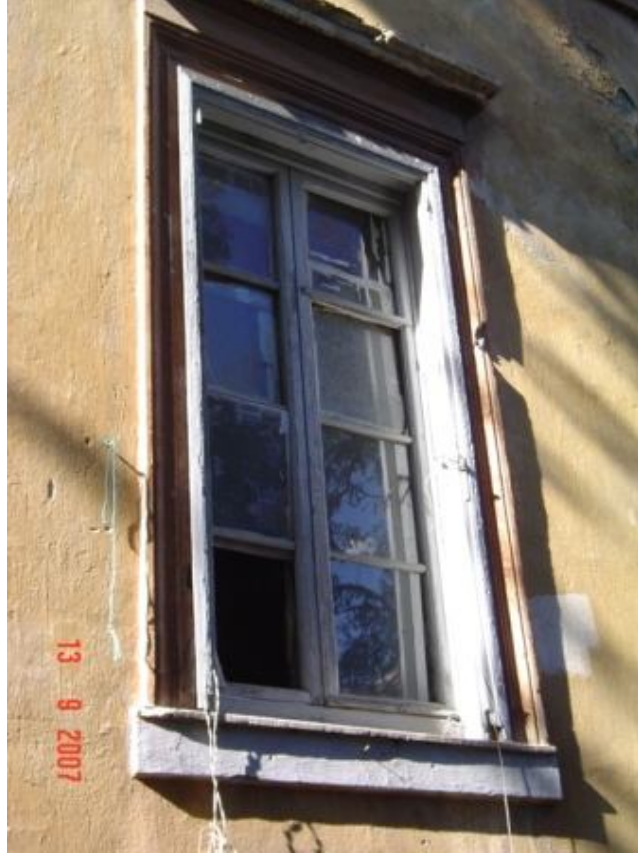
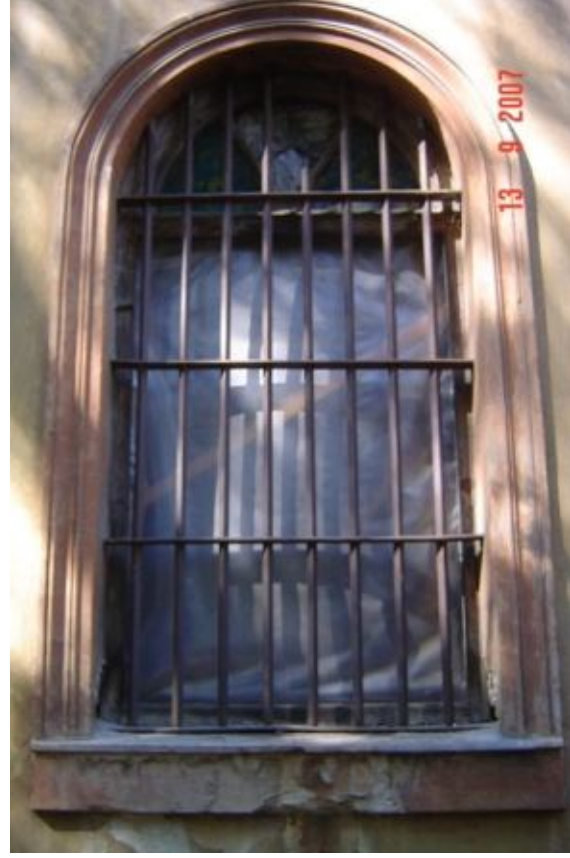
Fotoğraf 163 - P1(bkz. Ek 14. Pafta 19) Fotoğraf 164 - P2 (bkz. Ek 14. Pafta 20)

“P1” pencereleri ahşap kanatlı, 1,20 m x 2,32 m boyutlarında ve dikdörtgen formdadır. Profilli söveleri üzerinde, tuğla malzemenin üzerinin sıvanmasıyla elde edilmiş bir taç vardır. Dikdörtgen kanatlar, küçük kareler oluşturacak şekilde dörde bölünmüştür. Bu pencereler yapının giriş ve birinci katında yer alan odalarda kullanılmıştır. “B.GK.03” Kütüphanede kullanılan pencereler de bu tiptedir. Giriş katındaki “P1” pencerelerinin bazılarında demir parmaklık vardır.

“P2” pencereleri ahşap kanatlı ve yarım daire kemerlidir. 1,27 m x 2,47 m boyutlarındaki “P2” pencerelerinde, “P1” pencerelerinde kullanılan 18 cm genişliğindeki profilli söve detayı tekrar edilmiştir. Kemer içindeki yarım daire pencere üç dilime bölünmüştür. Dikdörtgen kanatlar da, küçük kareler oluşturacak şekilde üçe bölünmüştür. Bu pencereler A yapısının bodrum katında -4,44 kotundaki “B.BK.06” mekânında ve B yapısının -6,07 kotundaki “B.BK.02” kilisesinde kullanılmıştır.

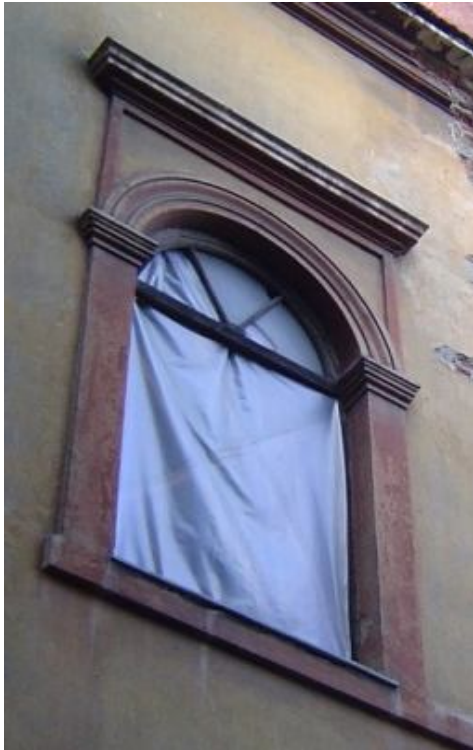
Fotoğraf 165- P3

“P3” pencereleri ahşap kanatlı ve yarım daire kemerlidir. 1,40 m x 2,86 m boyutlarındaki “P3” pencereleri sütun görüntüsü veren pilastrlarla çevrelenmiştir. Sütun başlığına oturan yarım daire kemer profillidir. Kemer üzerinde sıva dişleri ile bir alın

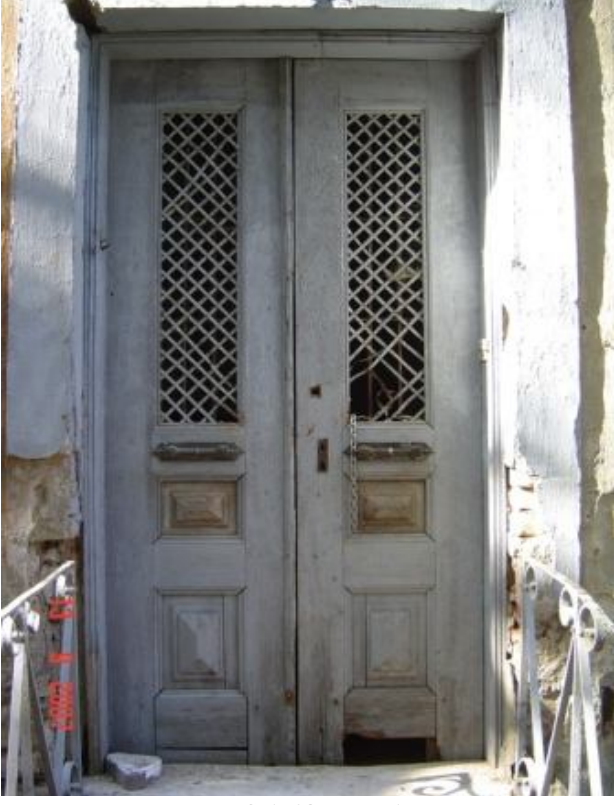
Fotoğraf 168 – K1

“K1”, A yapısının güneye bakan cephesindeki “G1” girişinde yer almaktadır (bkz. Şekil 16). 1,46 m x 2,68 m boyutlarındaki “K1” kapısı, ahşap, camlı ve boyalıdır. Camlı kısımların demir lamalarla oluşturulmuş kafes bir şebekesi bulunur. Sıva ile yapılmış geniş ve düz bir söve ile çevrelenmiştir.

Fotoğraf 216	Sıva onarımı + boya M1 basamakları yeniden yapılacak Kapı kasa ve kanadındaki hasarlı kısımlar değiştirilecek + cila yapılacak + metal kısımlara koruyucu sürülecek
Doğu Duvarı		
Güney Duvarı	K1 kapısında mantarlaşma, çürüme ve parçalanma	
Batı Duvarı	Sıva dökülmesi

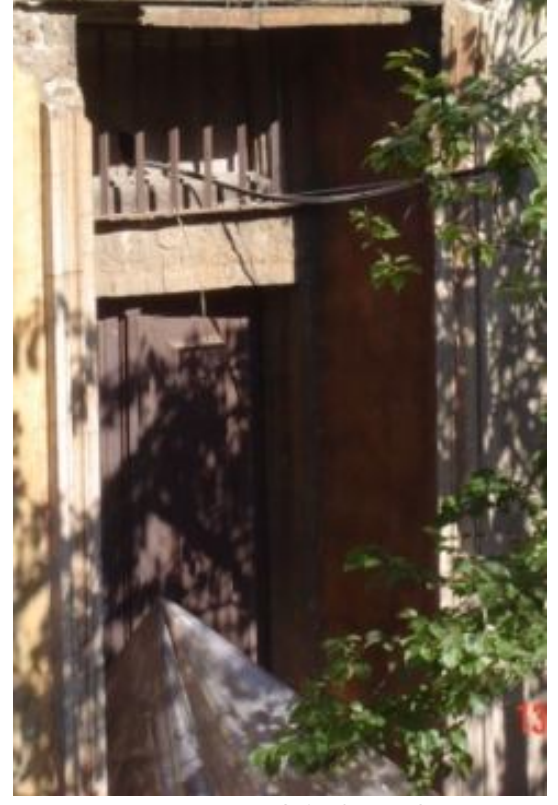
Fotoğraf 170 – K3

Batı cephesinde yer alan “P4” pencerelerinin tamamında özgün doğramaya dair iz bulunamamış ve boşluklar muşamba vb. malzeme ile kapatılmıştır. “P1” tipindeki pencerelere ait özgün doğrama örneklerine B yapısında rastlanmasına rağmen, malzeme bozulması nedeniyle onarım mümkün değildir. Buluntular göz önünde tutularak, aynı cins ve kuruluştaki ahşap malzeme seçilerek yeni pencere doğramaları üretilecektir. Günümüzde ulaşılmaz durumda olan “K3” demir kapısında ciddi korozyon görülmektedir.

“K2”, “K3”, “DK1”, “DK2”, “DK3” ve “DK4” demir kapıları ile pencerelerde kullanılan parmaklıklar gibi metal elemanların temizliğinde yapılması gereken yüzeylerde oluşmuş korozyonun (kapıların onarımdan sonra), patina dokusuna zarar vermeden giderilmesi ve daha sonra koruyucu bir malzeme ile takviye edilmesidir.

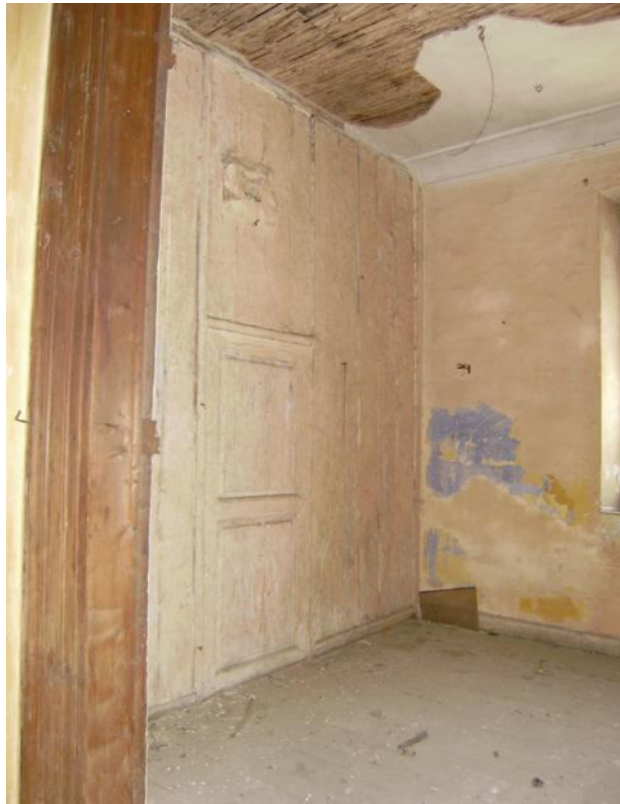
Fotoğraf 171 Ahşap eklenti bölme duvar

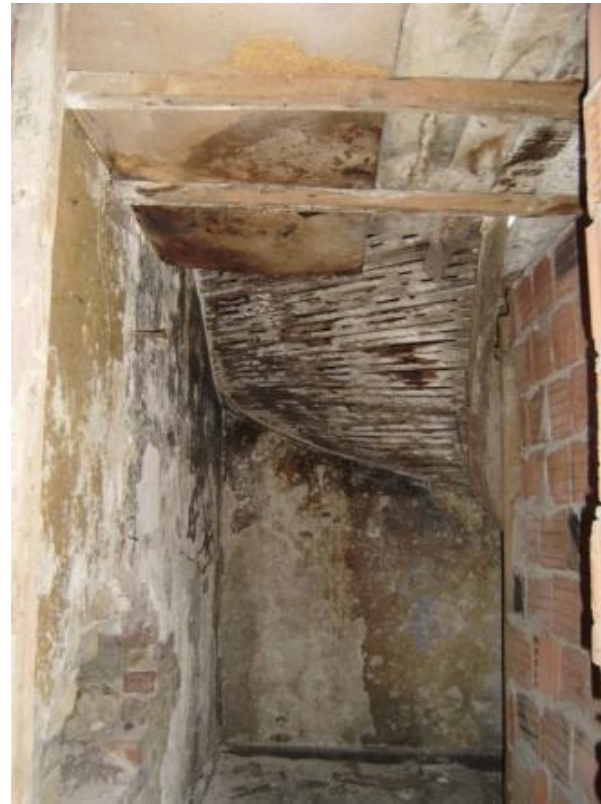
Fotoğraf 172 Eklenti delikli tuğla duvar

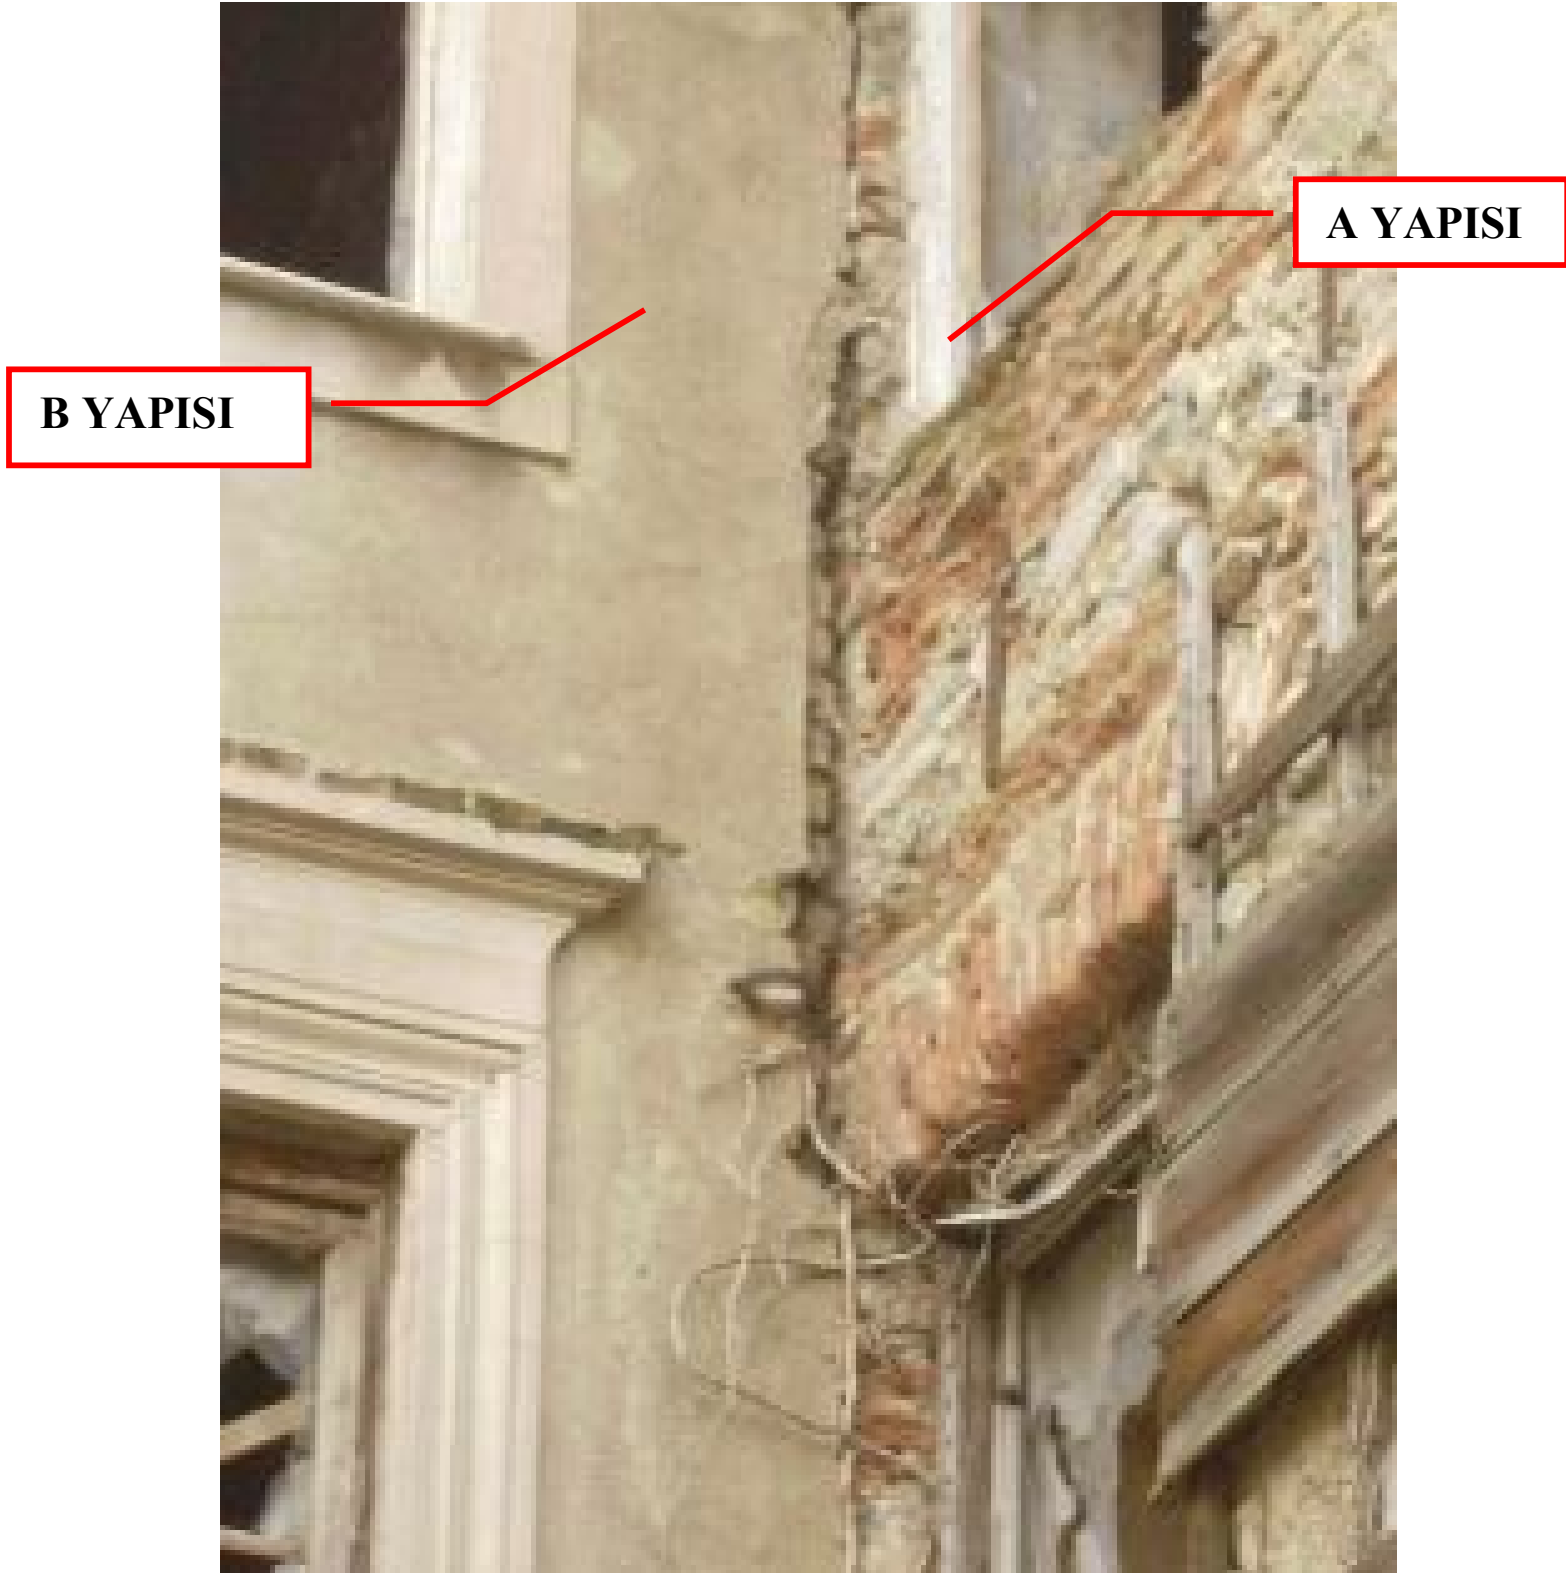
Fotoğraf 175 - A ve B yapıları arasında Batı cephesinde görülen derz.

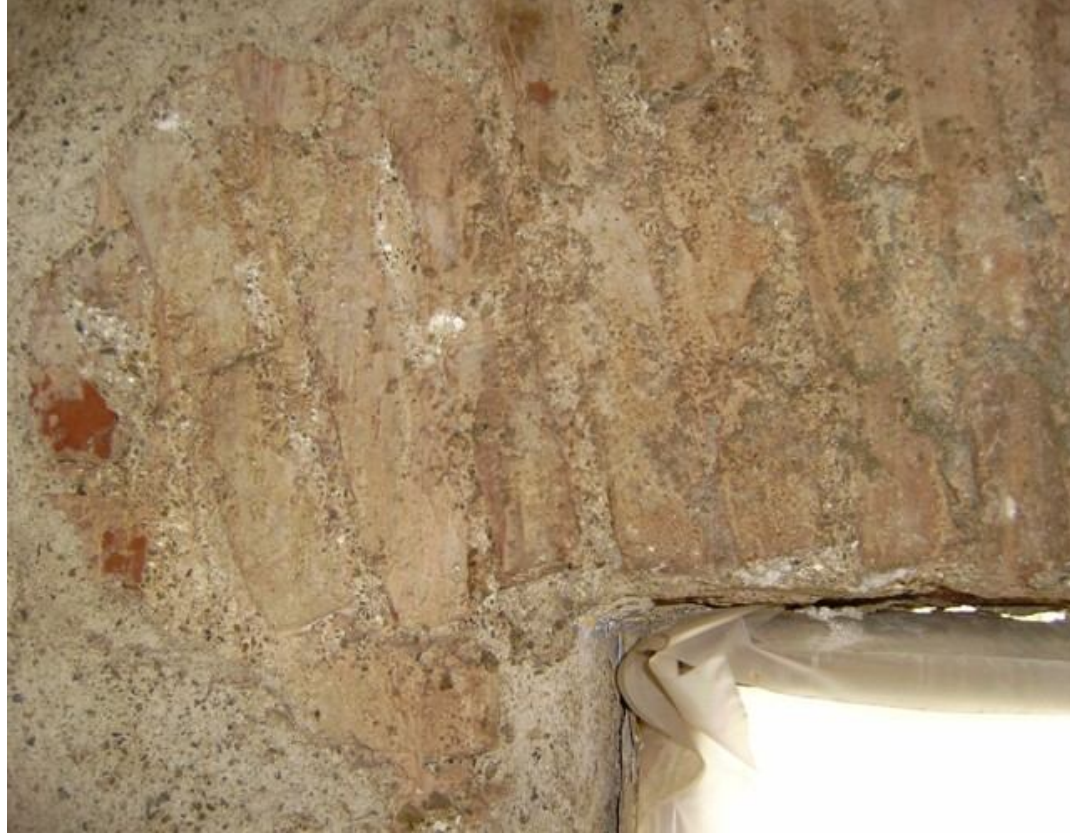
A yapısının dış duvarları taş ve koyu renkli tuğlanın bir arada kullanıldığı almalı duvarlardır. Bu tuğlaların, İTÜ, İnşaat Fakültesi, İnşaat Mühendisliği Bölümü tarafından Şubat 2007 tarihinde yapılan malzeme analizinde (bkz. Ek.13), “*sert bir kumtaşı kadar sağlam, ancak çekiç darbesi ile kopabilir*” denmektedir.

Fotoğraf 176 A yapısı dış duvarlarında kullanılan tuğlalar.

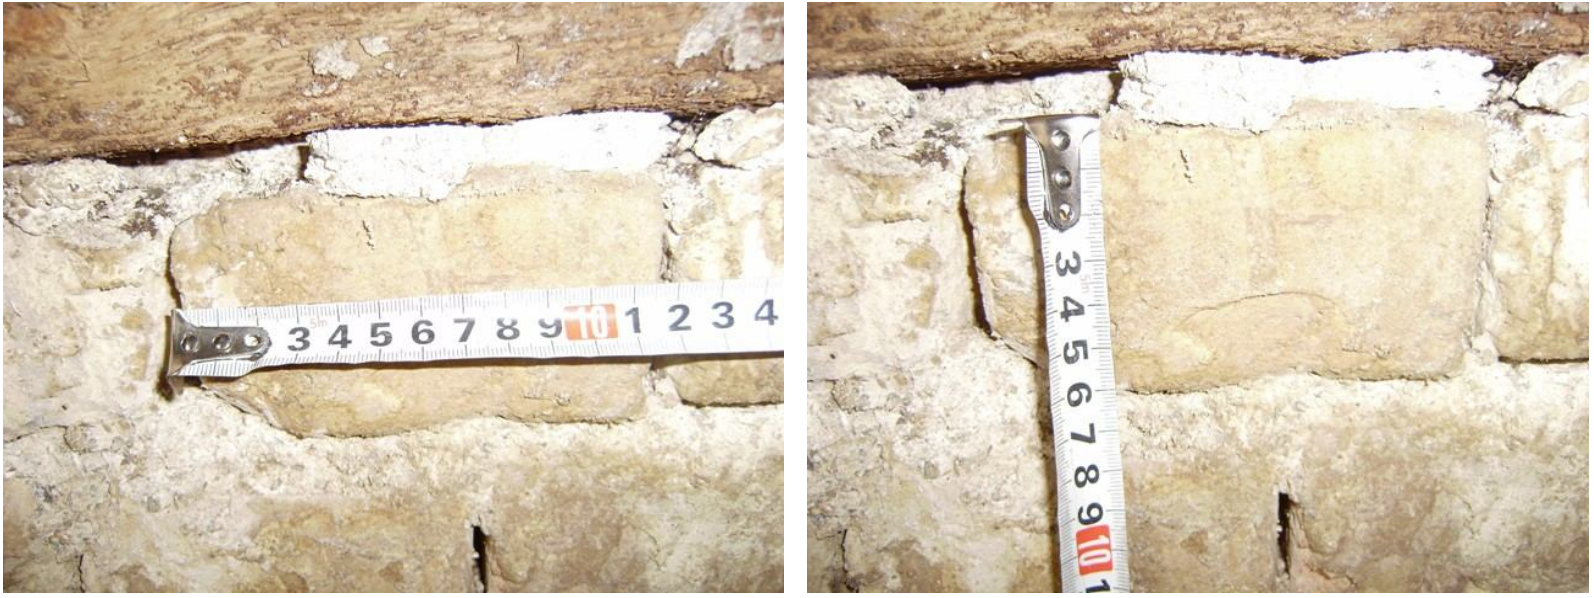
Fotoğraf 177 A yapısı iç duvarlarında kullanılan tuğlalar.

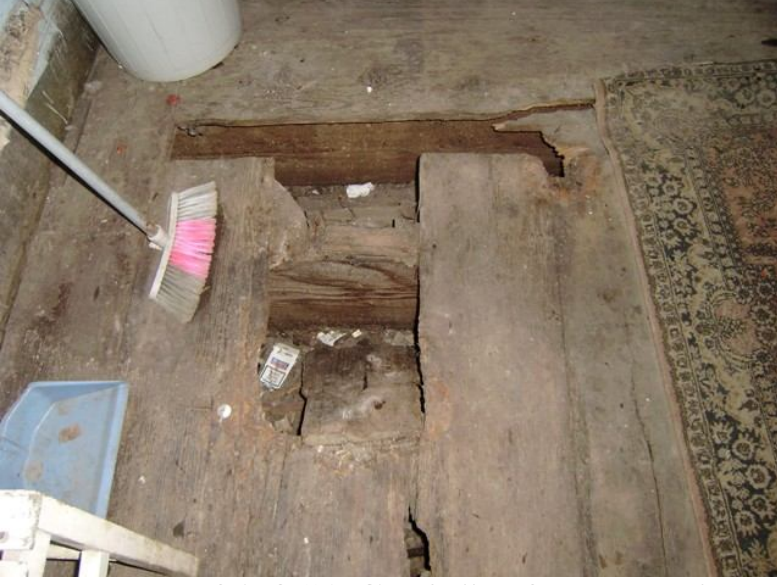
A yapısında, duvar kalınlıkları bodrum katta yaklaşık 90 cm. olarak tespit edilmiştir. Üst katlara çıkıldıkça kalınlık azalmakta, son katta 55 cm.ye inmektedir. İç bölme duvarları bağdadi sıvalı ahşap konstrüksiyondur. Döşemeler ahşap kirişlemeli ve ahşap kaplamalıdır. Birinci kat döşemesinde 10x30 cm’ye ulaşan büyük kesitlerde ahşap kirişler mevcuttur. Ahşap döşeme kaplamaları, yaklaşık 2 cm kalınlığında ve genelde 26 cm enindedirler. Yapıda kullanılan ahşap cinsinin tespiti için herhangi bir analiz yapılmamıştır.

Fotoğraf 178 “A.GK.07” sofa döşemesi

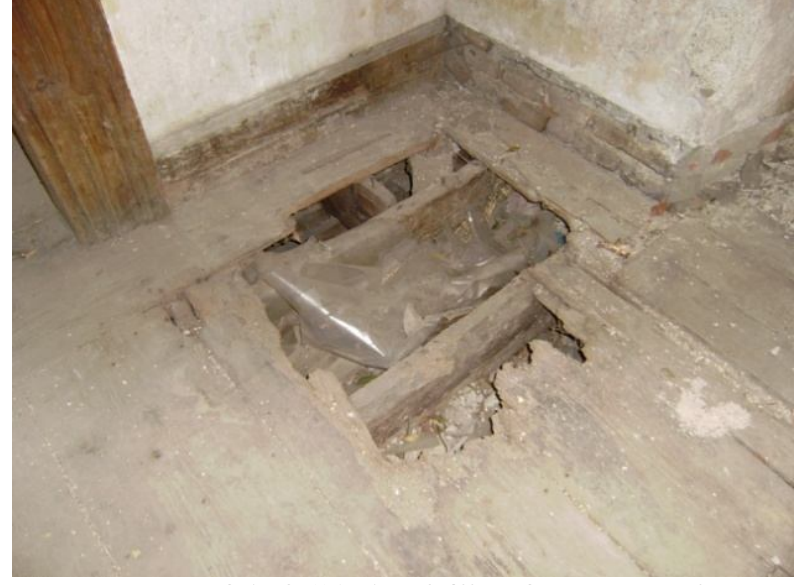
Fotoğraf 179 “A.1K.04” sofa döşemesi

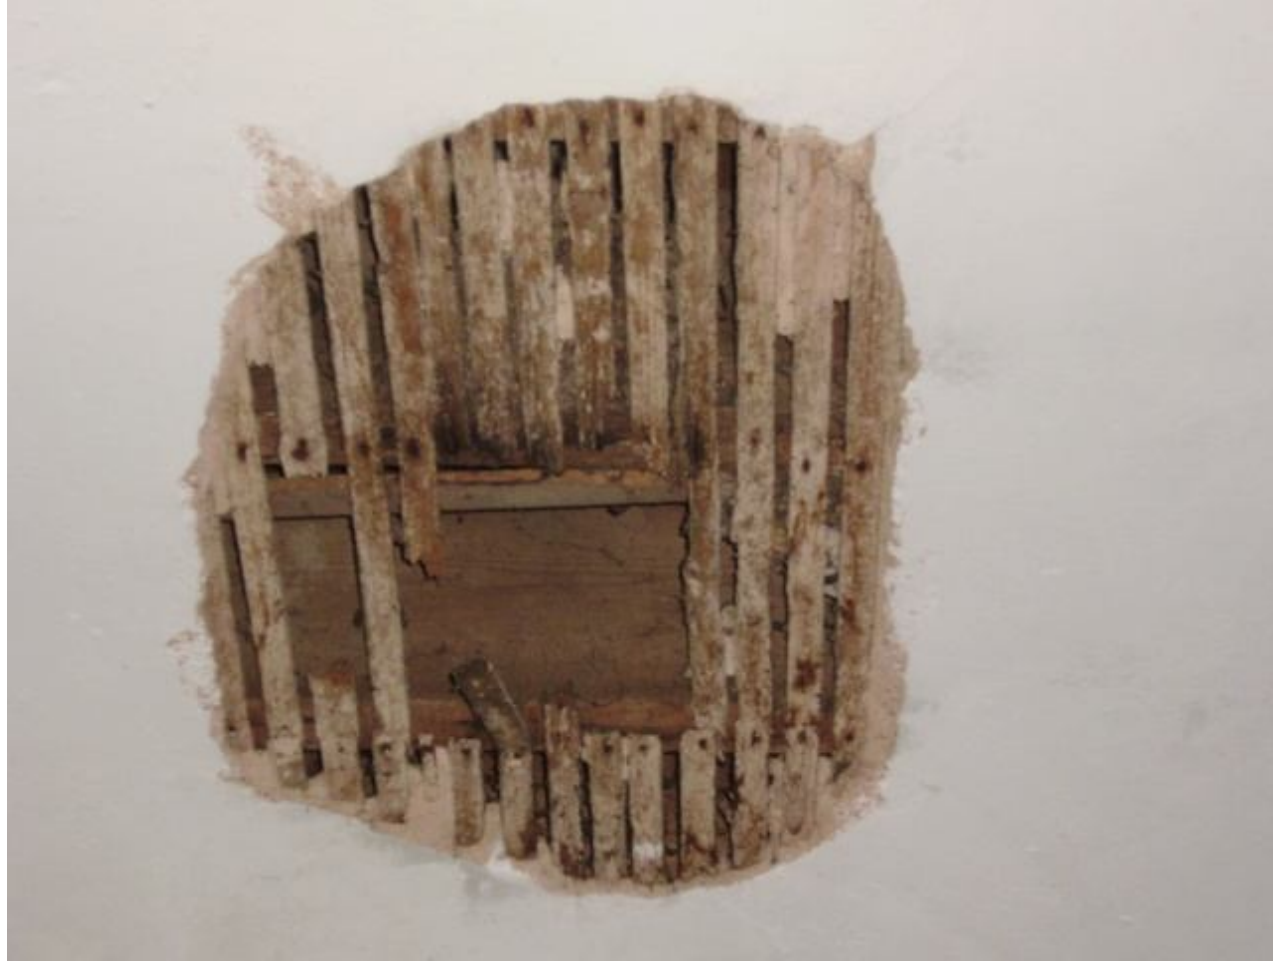
Fotoğraf 180 “A.GK.07” sofa tavanı

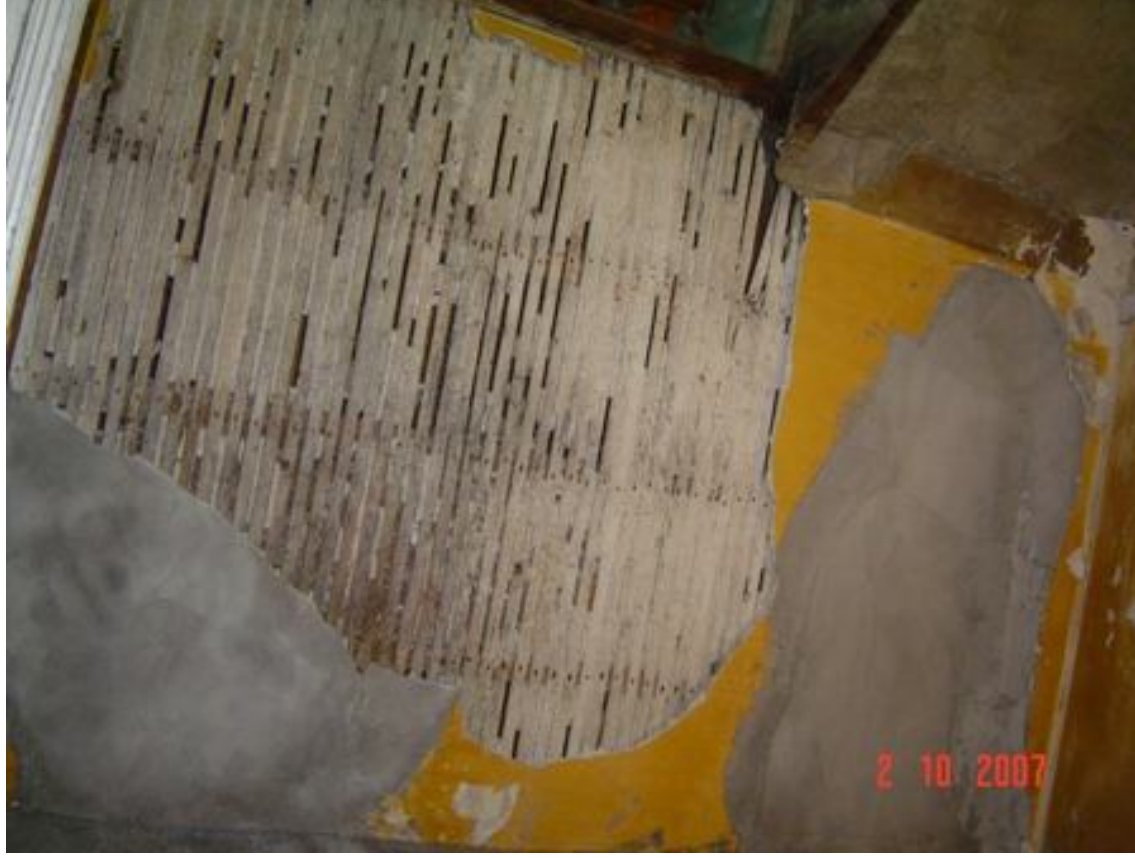
B yapısı dış duvarları, giriş kat hizasına kadar taş ve tuğlanın bir arada kullanıldığı almaşık duvarlardır. Üst katlarda sadece tuğla kullanılmıştır. B yapısı kat döşemelerinde taşıyıcı olarak çelik putreller kullanılmış, büyük açıklıkların geçildiği bu yapıda çelik sistemin üzerinde tekrar ahşap kirişler ve ahşap döşeme kaplamaları kullanılmıştır. Tavanlar bağdadi sıvalıdır.

Fotoğraf 181 "B.1K.02" Nolu mekan bađdadi tavanı

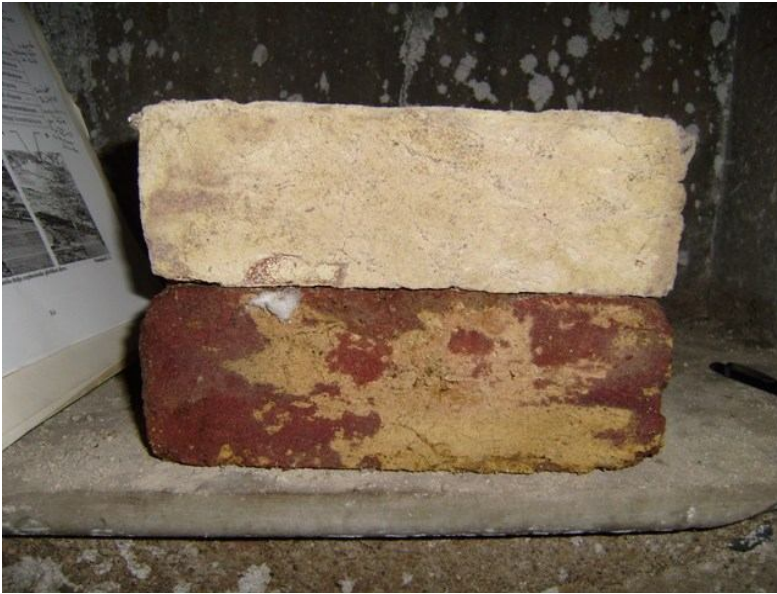
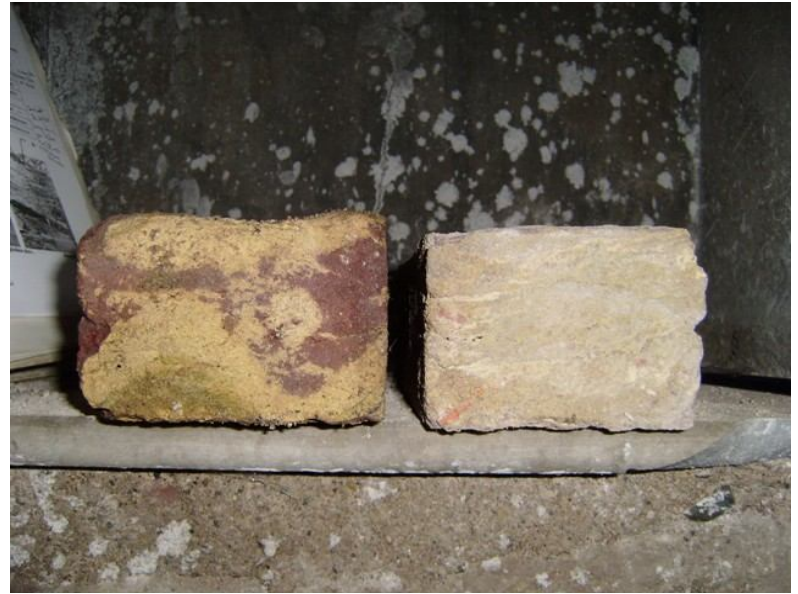
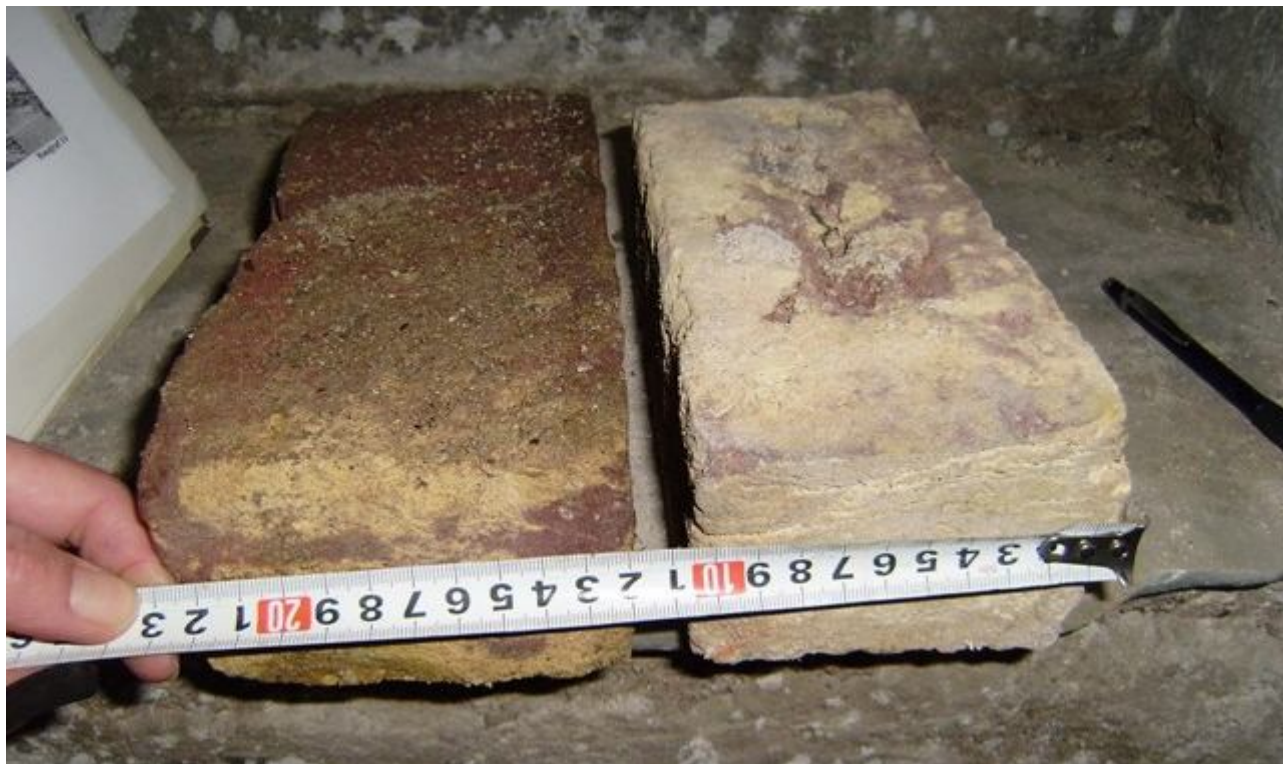
Fotoğraf 182 B yapısında kullanılan tuđlalar

Fotoğraf 183 B yapısında kullanılan tuđlalar

Fotoğraf 184 B yapısında kullanılan tuđlalar

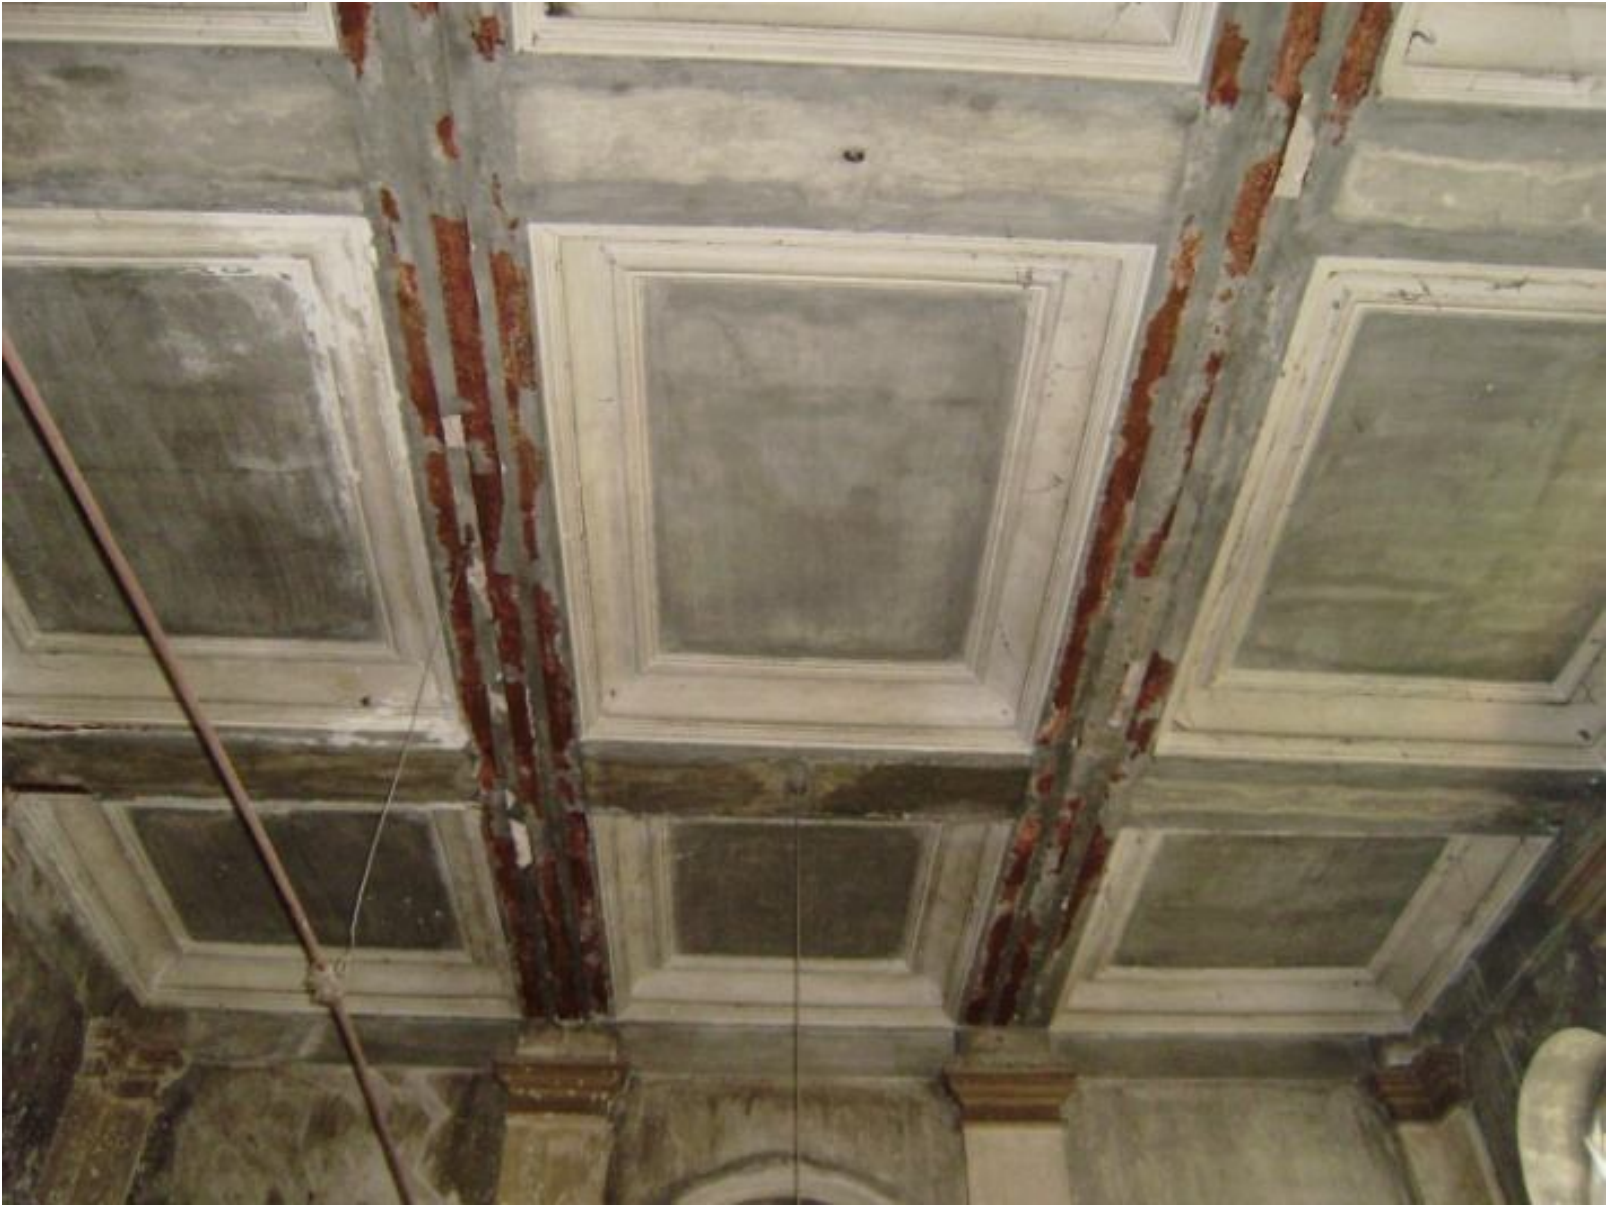
Fotoğraf 185- “B.BK.02” No.lu Kilise tavanı

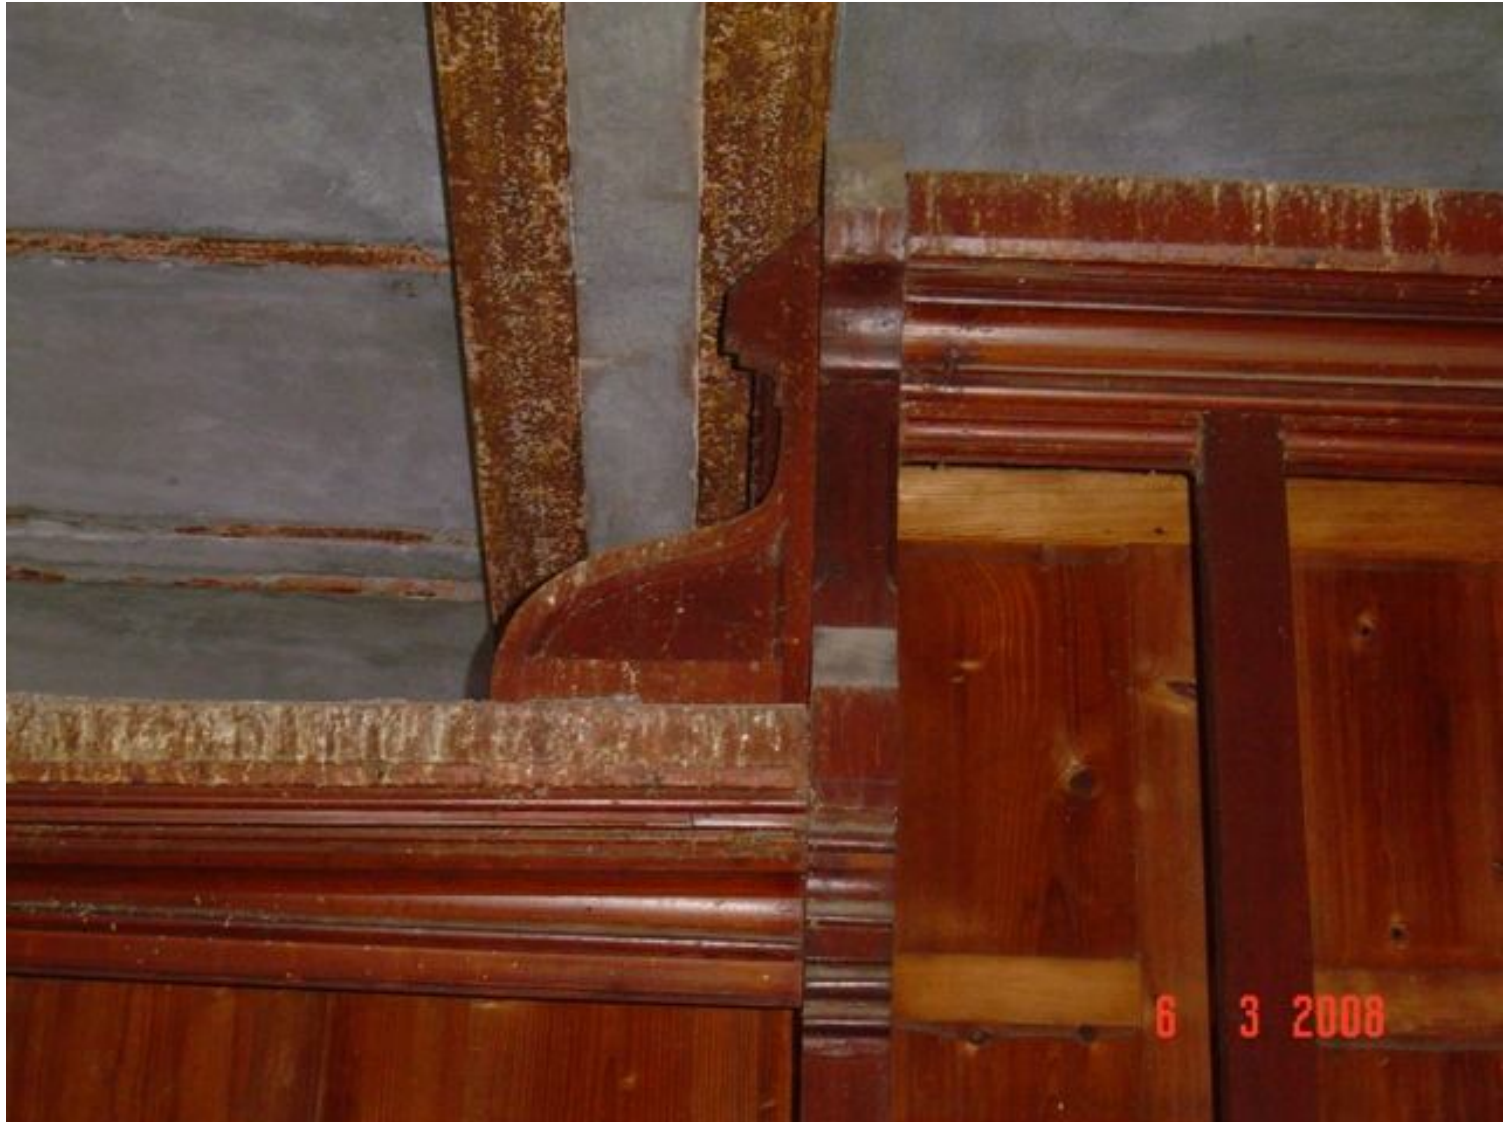
Fotoğraf 188 "B.GK.03" Kütüphane Tavan Detayı

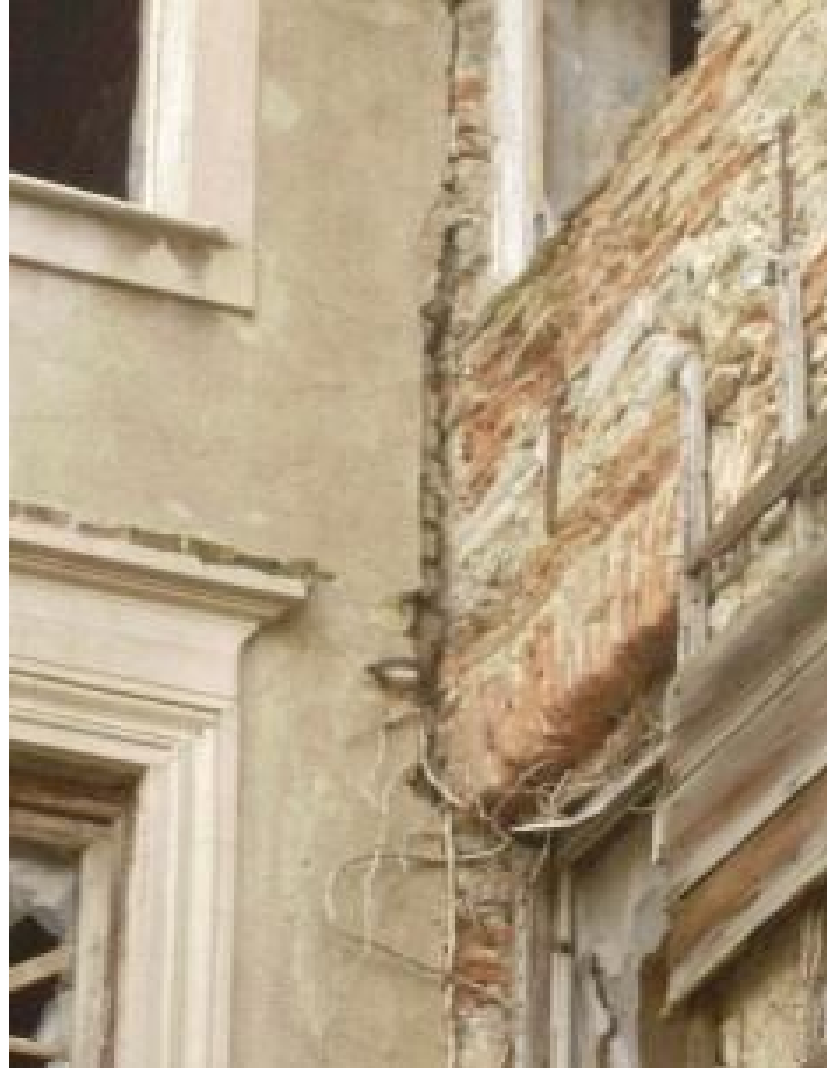
Fotoğraf 196 Kuzey cephedeki derz

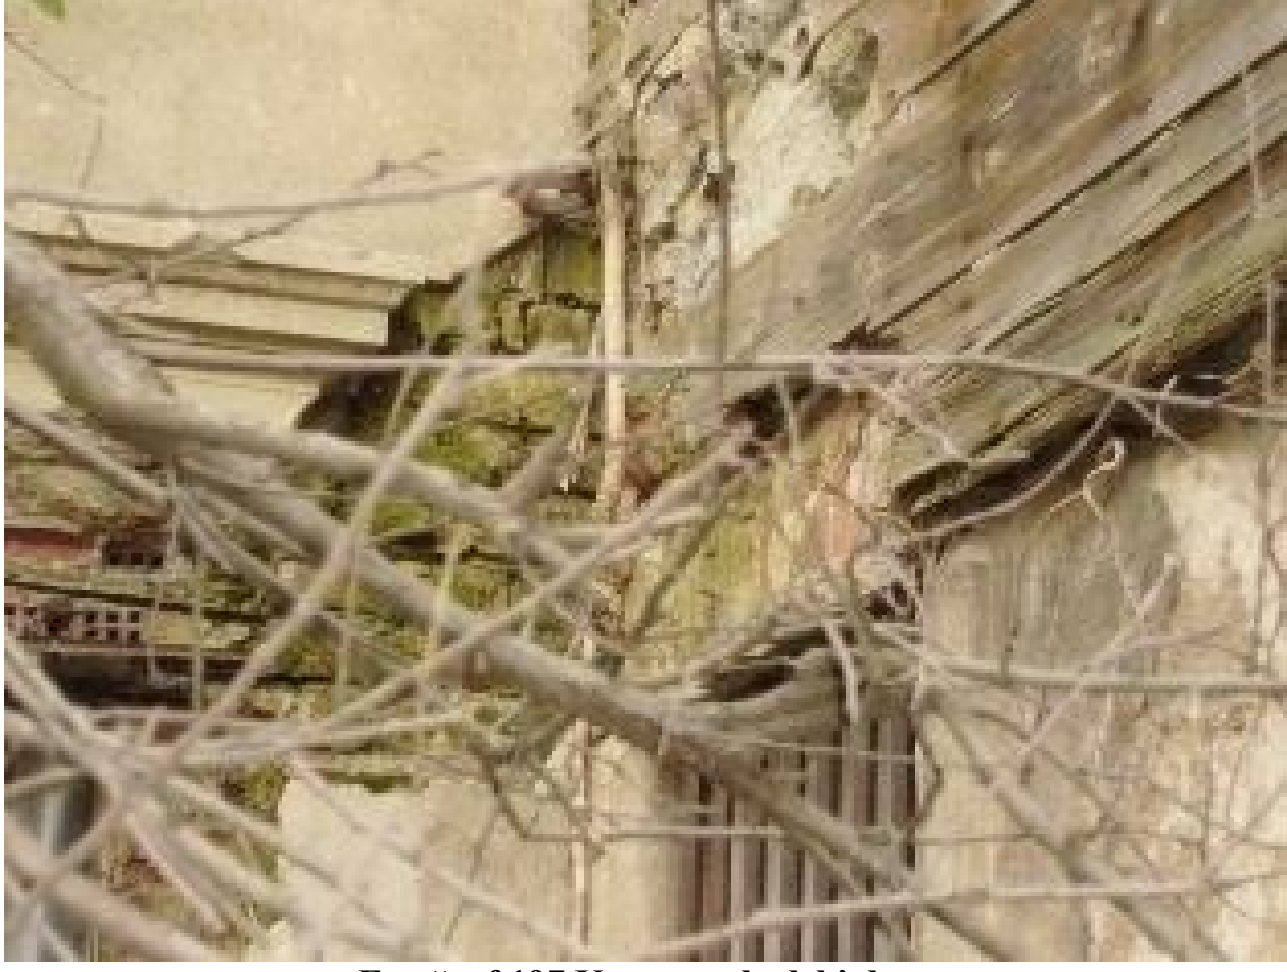
Fotoğraf 197 Kuzey cephedeki derz

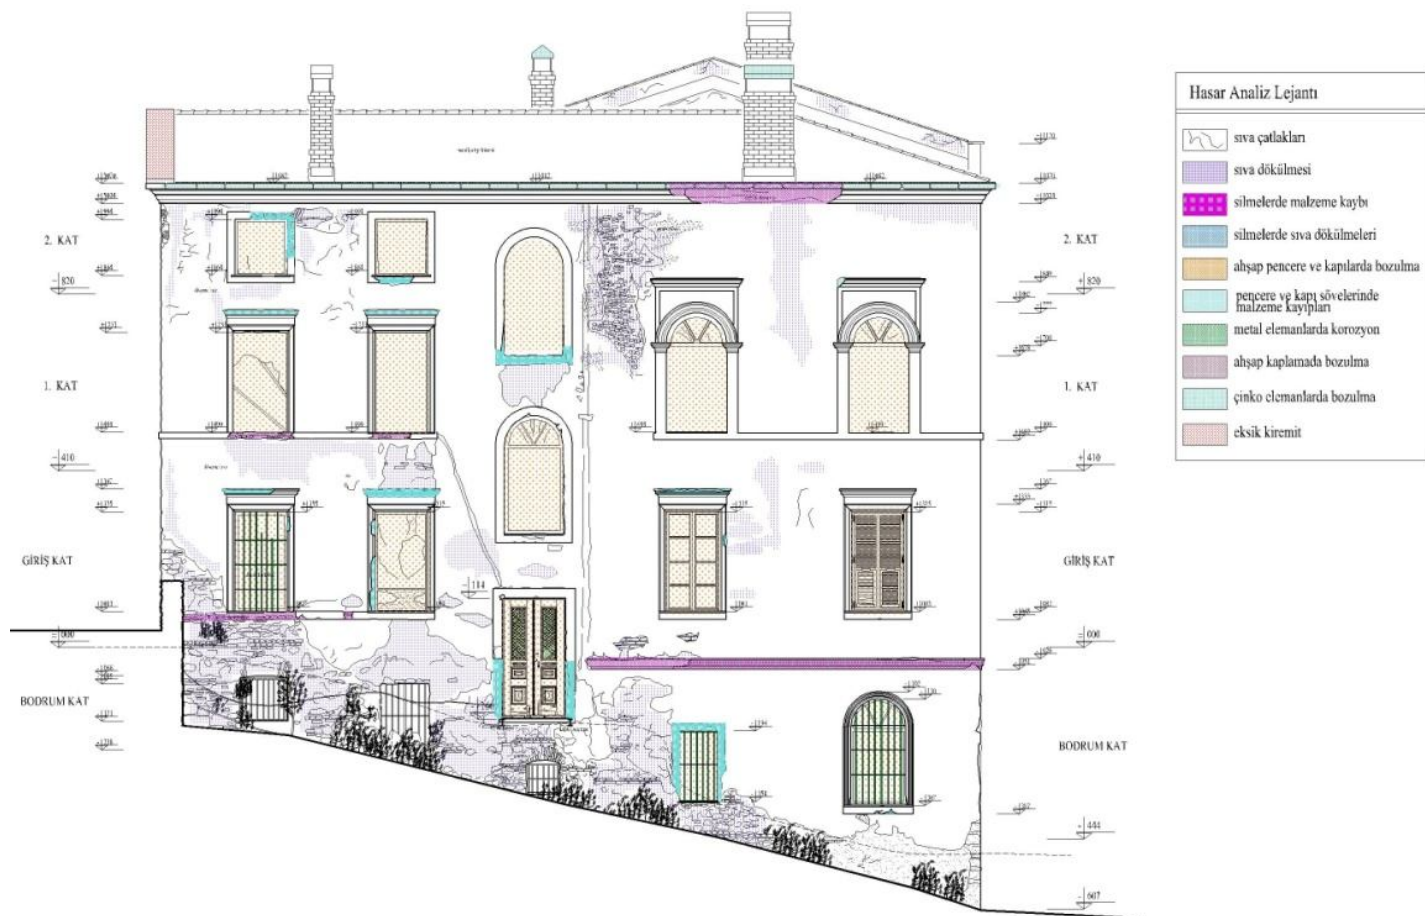
Şekil 40 Güney Cephesi

Yapının güney cephesinin doğu yönünde -0,26 kotunda gözlemlenen kat silmesinin hemen hemen bütününde sıva ve malzeme kaybı vardır, cephenin batı kısmında da +4,99 kotu silmesinde, “P1” pencerelerinin denizlik hizasında malzeme kayıpları görülmektedir. Diğer silmelerde alınan onarım kararına benzer şekilde, güney cephede yer alan silmelerde gerekli yerlerde özgün profile uygun bütünleme, daha az hasar görmüş kısımlarda sıva onarımı yapılacaktır.

Giriş katının en doğusunda yer alan “P1” penceresinde özgün kepenk kanatlarının örneği görülmektedir, ancak ahşap malzemenin kurtarılması mümkün değildir. Bu tarz kepengin izine sadece bu pencerede rastlandığı için genel kaide olarak bütün pencerelerde tekrar edilmesi uygun bulunmamaktadır. Benzer şekilde bu cephede, “P2”, “P3” ve “P5” pencerelerinin doğramalarının büyük oranda kaybedildiği ancak kemerli kısımlarındaki kayıtların özgün örneklerinin bulunduğu tespit edilmiştir. Bu bilgiler ışığında özgün doğramalara uygun ahşap doğrama üretilerek pencerelere uygulanacaktır. Cephenin merkezinde yer alan “K1” giriş kapısı henüz tamamen kaybedilmemiştir ve özgün detayları korunmuştur ancak ahşap malzemenin bozulma derecesinin tespit edilebilmesi için raspalama işlemi ile kapının üzerindeki boya soyulmalıdır. Kapı kasa ve kanadındaki hasarlı kısımlar değiştirilecektir.
