**ANDONYAN ERMENİ KATOLİK RUHBAN MANASTIR
MEKTEBİ
KORUMA SORUNLARI**

Yüksek Lisans Tezi

NALÂN BÜLBÜLLER

İstanbul, 2010

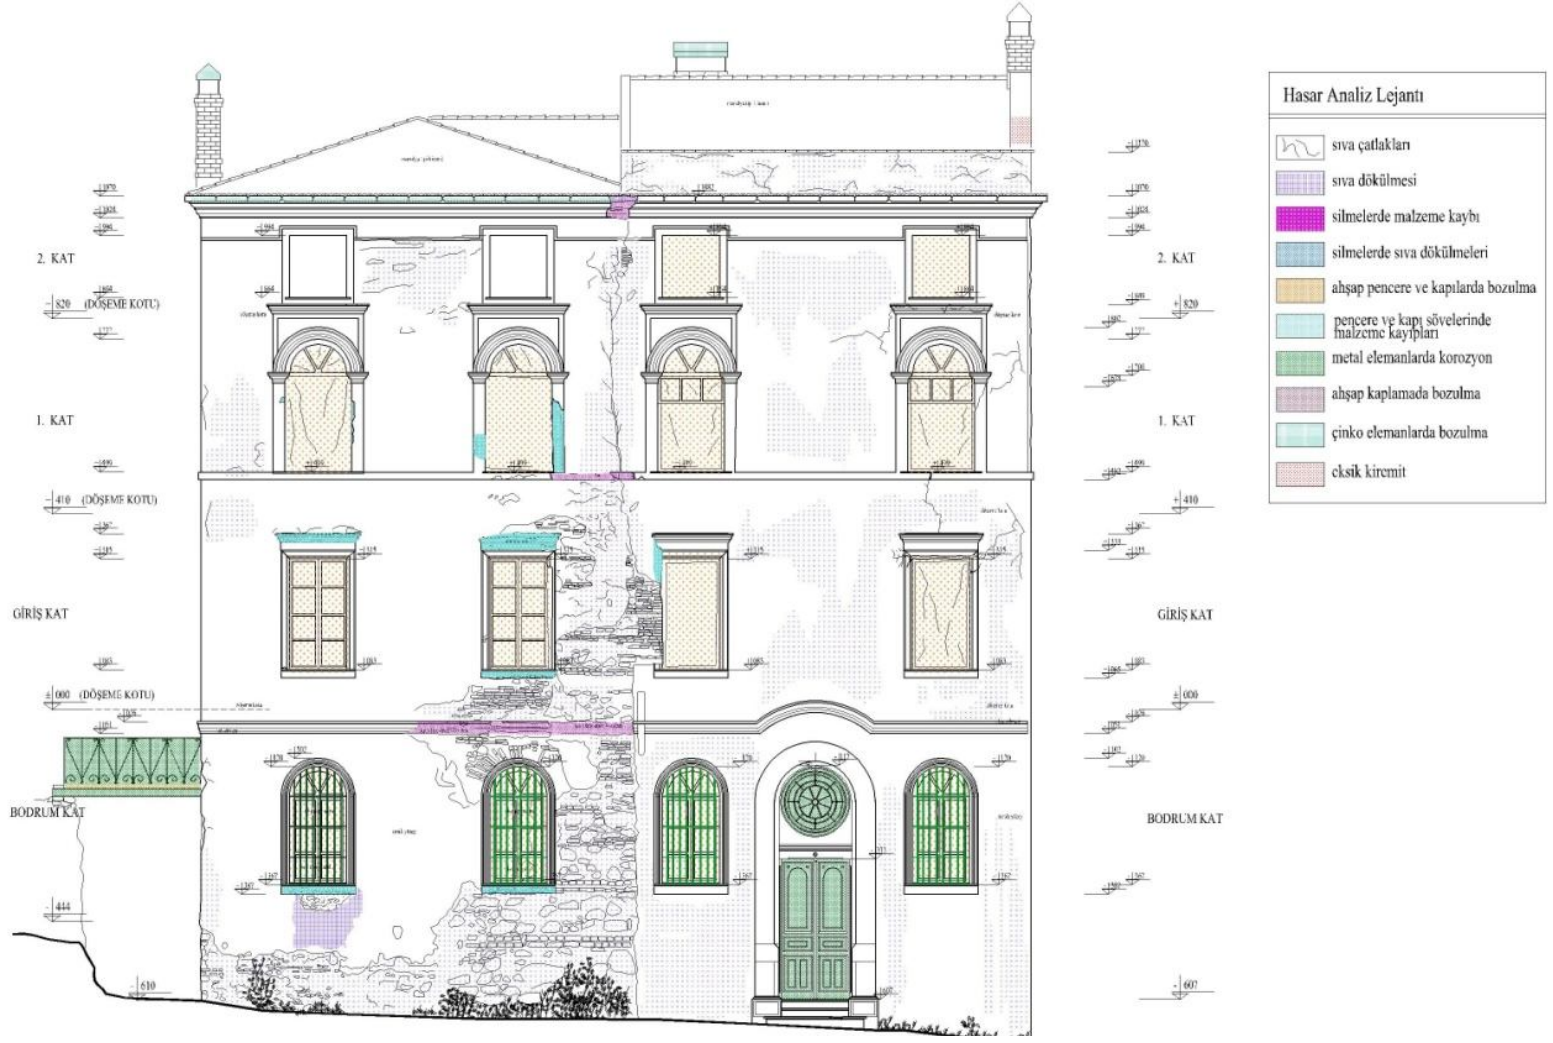
Şekil 41 Doğu Cephesi

Doğu cephesi A ve B yapılarının aynı düzlemde bir araya geldikleri cephe dir. Yapı taşıyıcı sistemlerinin yan yana geldiği noktalarda saçak silmesinde, +4,99 kat silmesinde ve -0,26 silmesinde malzeme kaybı yaşanmıştır. Silme onarımlarında alınan genel onarım kararı burada da geçerlidir. Giriş katında bulunan dört adet “P1” penceresi, birinci katta bulunan dört adet “P3” penceresi ve ikinci katta bulunan iki adet “P4” penceresinin tamamında, özgün doğrama kaybı tespit edilmiştir. Güney ve batı cephelerinden elde edilen bilgiler doğrultusunda bu pencere doğramaları uygun ahşap cinsi seçilerek yeniden yapılacaktır. Yapının bodrum katında yer alan “P2” pencerelerinde özgün ahşap elemanlar bulunmasına rağmen, demir parmaklıklarda korozyon tespit edilmiştir. Doğrama ve parmaklıklarda malzeme dayanımının tespit edilmesi üzerine gerekli yerlerde sağlamlaştırma, gerekli yerlerde özgün malzeme ile yeniden yapım uygulanacaktır. “K2” demir kapısı korozyon nedeniyle işlevliğini yitirmiştir. Korozyona uğramış kısımlar temizlenerek, koruyucu boya sürülecektir.

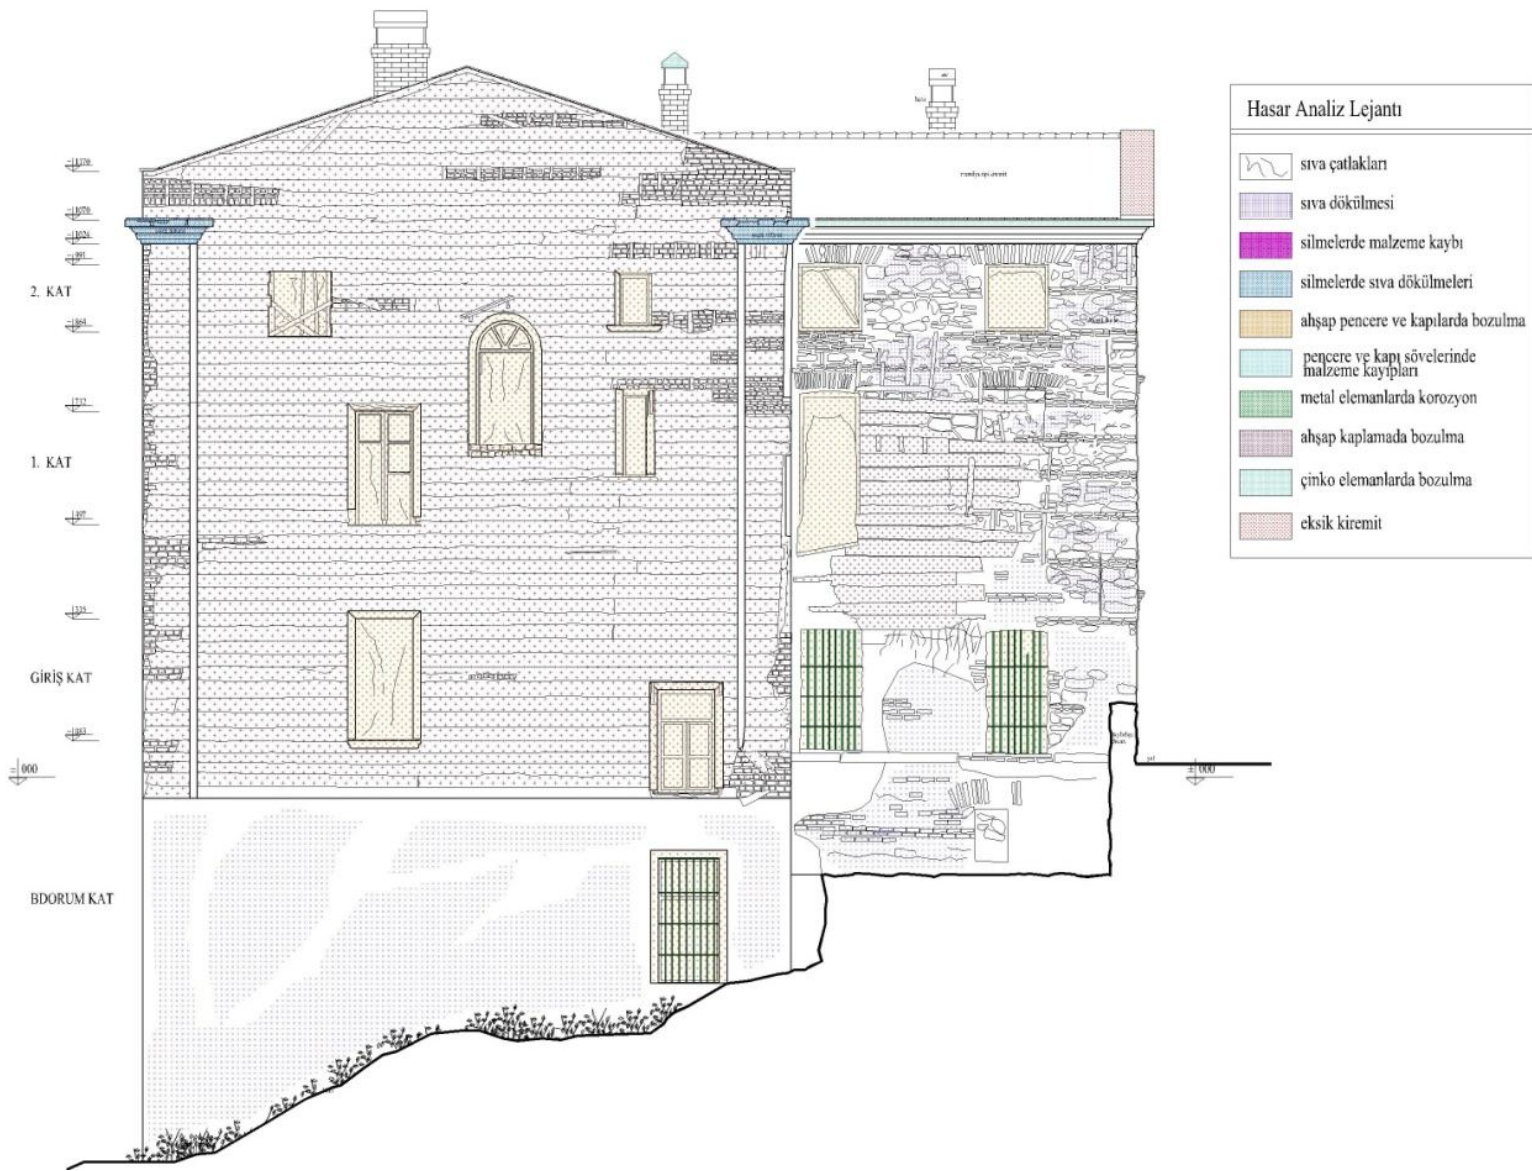
Şekil 42 Kuzey Cephesi

Yapının en hasarlı kısmı her iki yapının da kuzey cephesidir. Eklenti olduğu düşünülen ahşap kaplama ve altındaki ahşap karkas çürümüş haldedir. Kaplamanın altında sıva izleri tespit edildiğinden bu cephede, ahşap kaplama ayıklanacak ve sıva yapılacaktır. Bu cepheye özgü bir detayla sonlandırılan saçak silmesinde malzeme kaybı görülmektedir. Diğer cephelerde gözlemlenen, +4,99 kat silmesi ile -0,26 kotu silmesi, kuzey cephede mevcut değildir. Silme onarımlarında alınan genel onarım kararı burada da geçerlidir. “P1”, “P5” ve “P4” pencerelerinin, diğer cephelerde sıva ile yapılan söve ve taçları özgün detaylar esas alınarak yeniden yapılacaktır. Mevcut ahşap pencere doğrama ve parmaklıklarda malzeme dayanımının tespit edilmesi üzerine gerekli yerlerde sağlamlaştırma, gerekli yerlerde özgün malzeme ile yeniden yapım uygulanacaktır.

Kuzey Cephesi	Bozulmalar	Onarım türü
Duvarlar	Tuğla/taş duvarlarda derz ve yüzey kayıpları	Strüktürel onarım
Sıvalar	Dökülme Sıva ile yapılmış olan pencere söveleri mevcut değildir	Yeniden yapım Bütünleme Sıva onarımı
Saçak Silmesi	Sıva dökülmeleri, parçalanmalar ve malzeme kayıpları,	Bütünleme Sıva onarımı
Pencereler	Ahşap pencere doğramaları mevcut değil (pencere kanatları sökülmüş, boşluklar PVC ile örtülmüştür)	Özgün detaylarla yeni ahşap doğrama yapılması
Demir parmaklıklar	Korozyon	Temizleme Sağlamlaştırma
Kaplamalar	Ahşap kaplamalarda çürüme ve malzeme kayıpları Kaplama altındaki ahşap karkas strüktürde çürüme	Ayıklanacak

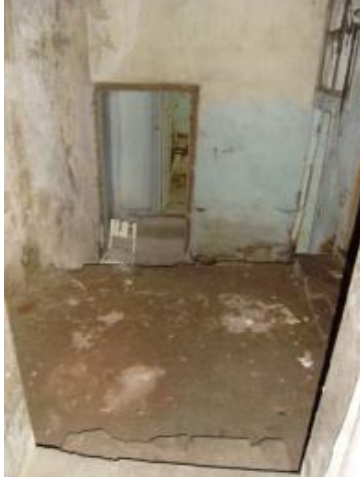
Fotoğraf 200	
Güney Duvarı	Sıva dökülmesi+ Kapı kasası ve kanadında kısmi çürüme

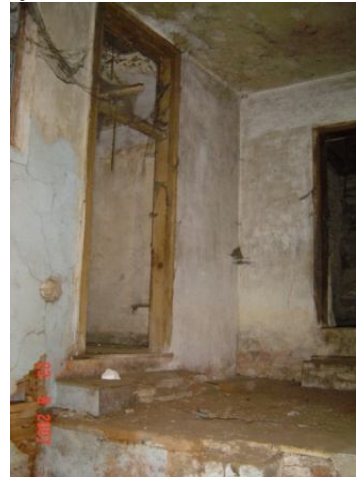
Fotoğraf 201	
Batı Duvarı (bkz. Fotoğraf 29)	Sıva dökülmesi+ Kapı kanadı parçalanmış	Sıva onarımı + boya
Tavan	Sıva dökülmesi

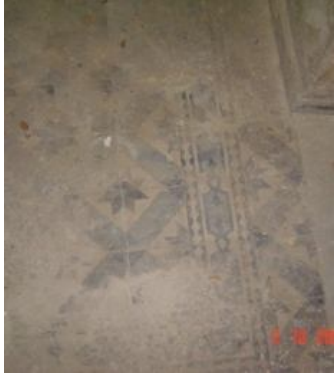
<p>Fotoğraf 207</p>	<p>Karo mozaik kaplamada kirlenme ve aşınma</p>

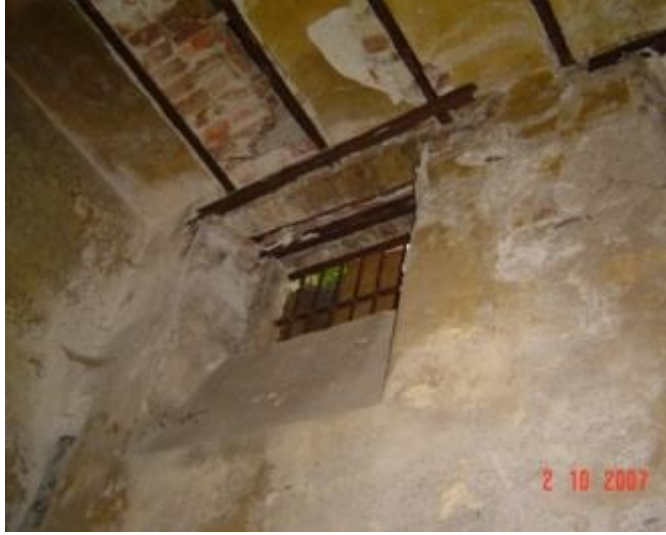
<p>Fotoğraf 210</p>	
<p>Tavan (bkz. Fotoğraf 32)</p>	<p>Metal elemanlarda korozyon+ Sıva dökülmesi</p>	<p>Metal elemanlarda Temizleme + korozyon önleyici boya Sıva onarımı + boya</p>

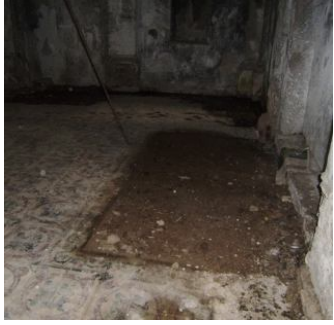
<p>Fotoğraf 211</p>	<p>Bozulmalar</p> <p>Karo mozaik kaplamada kirlenme, aşınma ve eksilme</p>

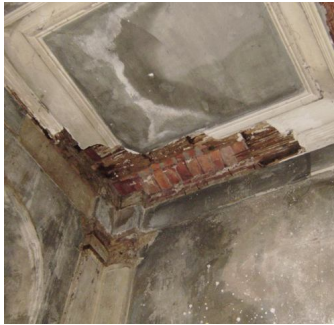
<p>Fotoğraf 213</p>	<p>Ahşap kornişlerde dökülme, Metal elemanlarda korozyon, Sıva dökülmesi</p>

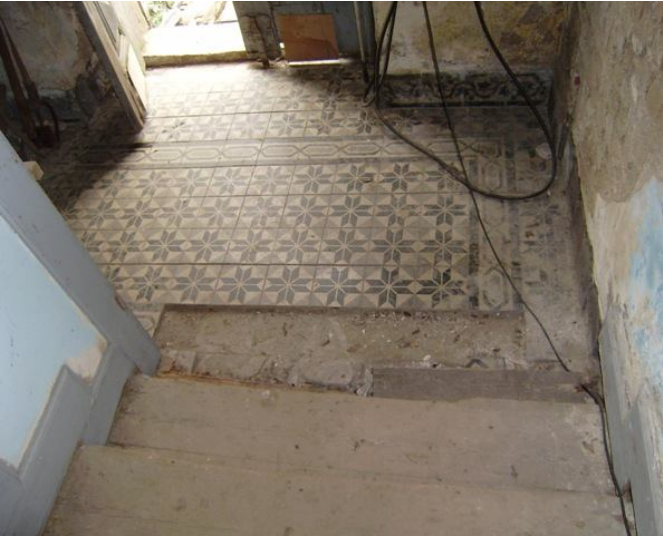
A.GK. 01	Bozulmalar	Onarım türü
Döşeme	Karo mozaik kaplamada kirlenme ve eksilme

Fotoğraf 215	Temizleme+tamamlama
Kuzey Duvarı	M1 merdiveni basamakları taşıyıcılığını yitirmiş

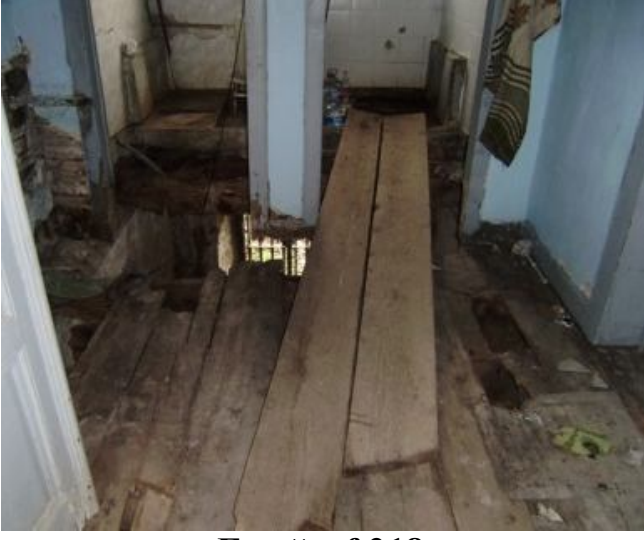
A.GK.02	Bozulmalar	Onarım türü
Döşeme	<p>Ahşap döşeme taşıyıcılarında ve ahşap döşeme kaplamasında çürüme</p>

<p style="text-align: center;">Fotoğraf 218</p>	Strüktürel onarım + Yeniden yapım
Kuzey Duvarı Doğu Duvarı	<p>Ahşap konstrüksiyon duvarlarda parçalanma</p>

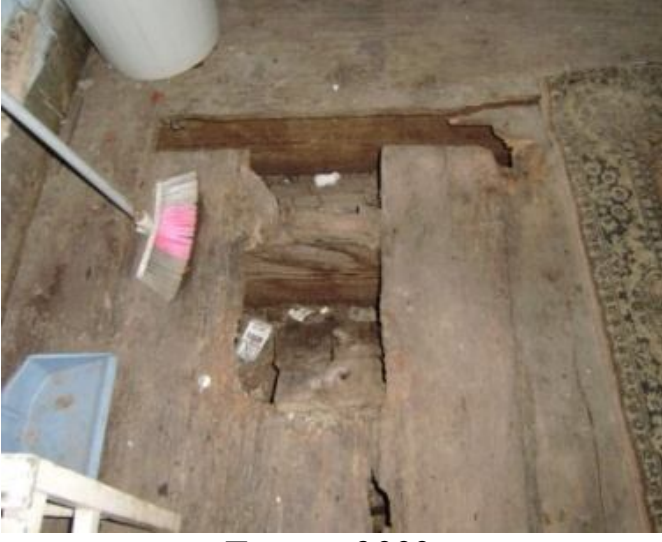
Fotoğraf 222	Kısmi yenileme
Kuzey Duvarı	Ahşap pencere doğramasında çürüme ve parçalanma Sıva dökülmesi DK1 kapısında korozyon	Sıva onarımı + boya Ahşap pencere doğraması yeniden yapılacak + cila yapılacak
Doğu Duvarı (bkz. Fotoğraf 47)	Kapı kasa ve kanatlarında boya dökülmesi	DK2 kapısı temizlenecek + koruyucu boya sürülecek
Güney Duvarı	Camlı kapılarda çürüme ve cam eksikleri	Camlı kapıların çürüten parçaları değiştirilecek + camları tamamlanacak + cila yapılacak
Batı Duvarı (bkz. Fotoğraf 46)	Kapı kasa ve kanatlarında boya dökülmesi	Kapı kasa ve kanatlarındaki boya sökülecek ve cila yapılacak
Tavan	Sıva dökülmesi

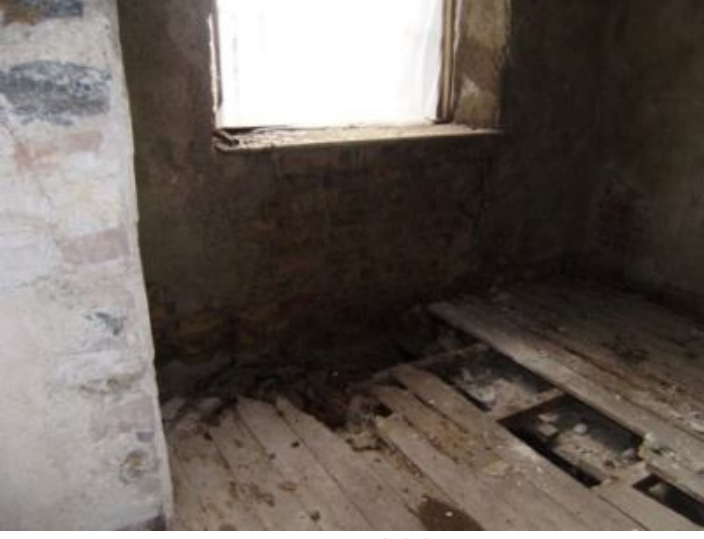
Fotoğraf 227	Sıva onarımı + boya DK3 ve DK4 kapıları temizlenecek + koruyucu boya sürülecek Ahşap pencere doğraması yeniden yapılacak + cilalanacak
Doğu Duvarı	DK 4 kapısında korozyon	
Güney Duvarı	DK3 kapısında korozyon	
Batı Duvarı	Sıva dökülmesi Ahşap pencere doğraması mevcut değil	
Tavan	Metal elemanlarda korozyon Sıva dökülmesi

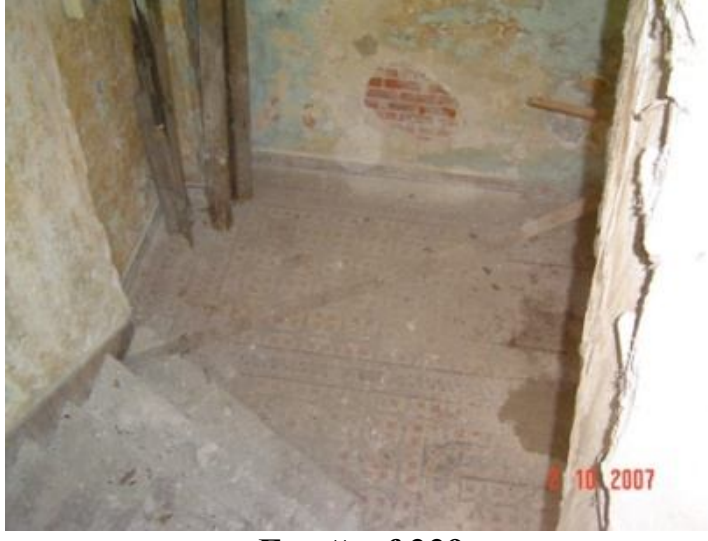
Temizleme
	Fotoğraf 229	
Kuzey Duvarı	Sıva dökülmesi M2 merdiveni taşıyıcılığını yitirmiş	Sıva onarımı + boya M2 merdiveni yeniden yapılacak Ahşap doğrama yeniden yapılacak + cilalanacak D2 kapısı temizlenecek + koruyucu boya sürülecek
Doğu Duvarı	Sıva dökülmesi	
Güney Duvarı	Sıva dökülmesi	
Batı Duvarı	K2 kapısında korozyon Ahşap pencere doğraması mevcut değil

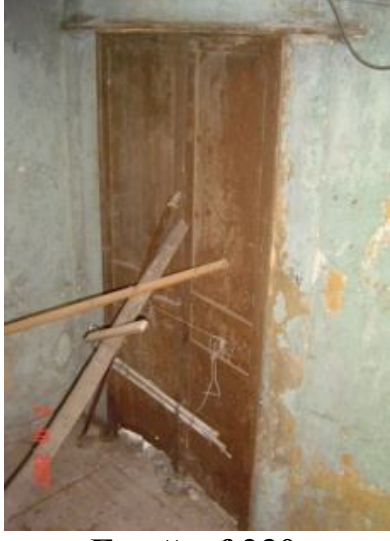
Fotoğraf 230	
Tavan	Metal elemanlarda korozyon Sıva dökülmesi

Metal elemanlar temizlenecek+ koruyucu boya sürülecek Sıva onarımı + boya
	Fotoğraf 231

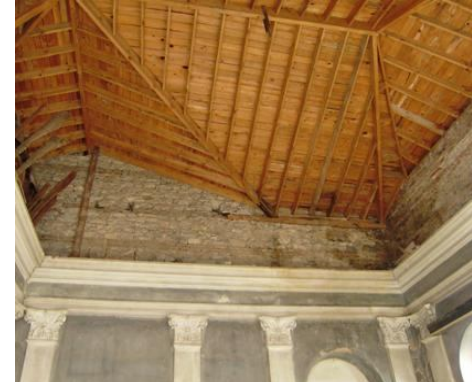
Fotoğraf 242	Öğeler özgün hale dönüştürülecek Ahşap doğramalar yeniden yapılacak + cilalanacak AK1 kapı kanatları yeniden yapılacak + cilalanacak Kapı kasasındaki mevcut boya sökülecek + cila yapılacak Sıva onarımı + boya
Doğu Duvarı (bkz. Fotoğraf 70)	Ahşap pencere doğraması mevcut değil İç mekân dekoratif öğelerinde parçalanma

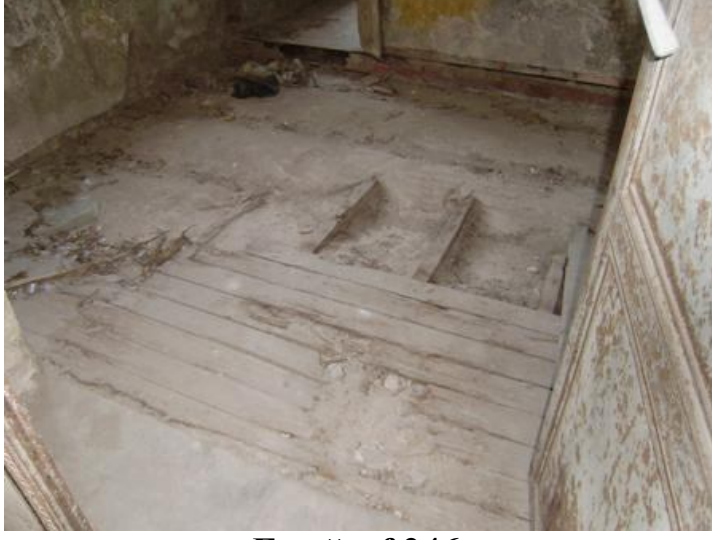
Fotoğraf 246	Yeniden yapım
Kuzey Duvarı	Muhdes duvar	Mekân özgün haline dönüştürülecek Ahşap doğrama yeniden yapılacak + cilalanacak DK3 kapısı temizlenecek + koruyucu boya sürülecek Sıva onarımı + boya
Doğu Duvarı		
Güney Duvarı	DK3 kapısında korozyon	
Batı Duvarı (bkz. Fotoğraf 67)	Ahşap pencere doğraması mevcut değil	
Tavan	Tavan kaplama ve konstrüksiyonu mevcut değil

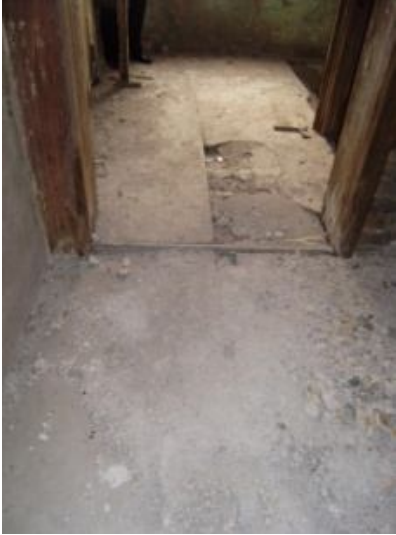
Fotoğraf 248	Ekler ayıklanıp, özgün hale dönüştürülecek,
Kuzey Duvarı	M2 merdiveni taşıyıcılığını yitirmiş

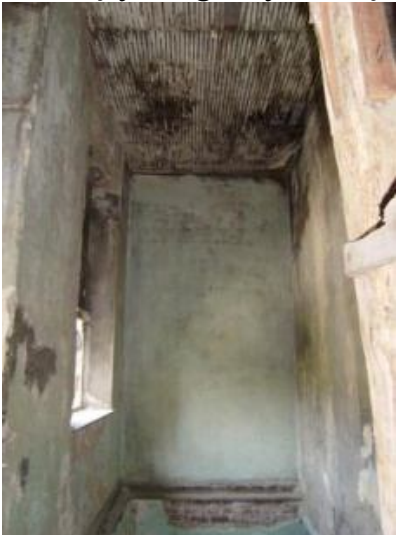
Fotoğraf 249	Mekân özgün haline dönüştürülecek M2 merdiven yeniden yapılacak, küpeştesi tamamlanacak ve cilalanacak AK2 kapı kanadı tamamlanacak + cilalanacak Kapı kasasındaki mevcut boya sökülecek + cila yapılacak Ahşap doğrama yeniden yapılacak Sıva onarımı + boya
Doğu Duvarı (bkz. Fotoğraf 77 ve 78)	AK2 kapı kanadı mevcut değil	
Güney Duvarı	Muhdes duvar	
Batı Duvarı	Ahşap pencere doğraması mevcut değil	
Tavan	Bağdadi sıva çitalarında çürüme Sıva dökülmesi

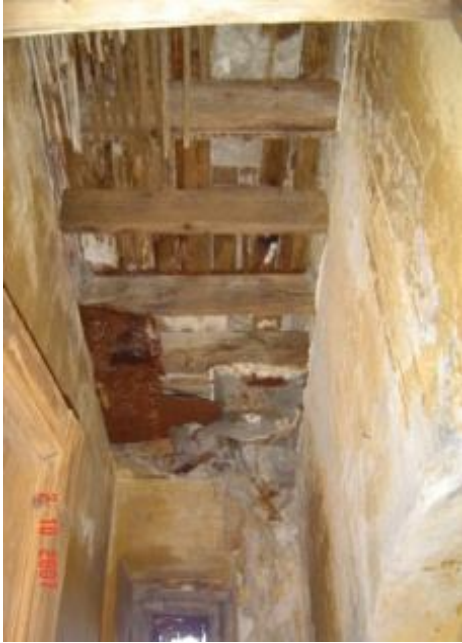
Strüktürel onarım/yeniden yapım + bağdadi sıva yapılması + boya
	Fotoğraf 252

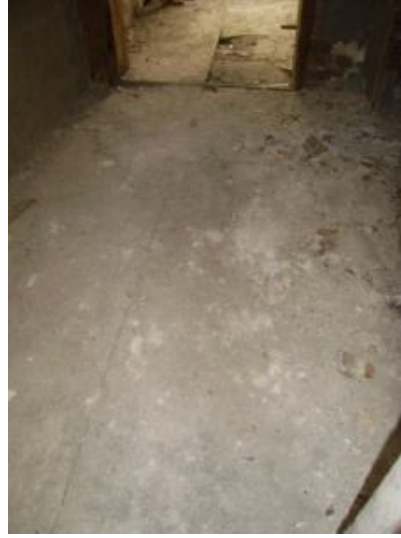
Fotoğraf 253	Özgün hale dönüştürülecek
Kuzey Duvarı	M3 merdiveni altında muhdes duvar

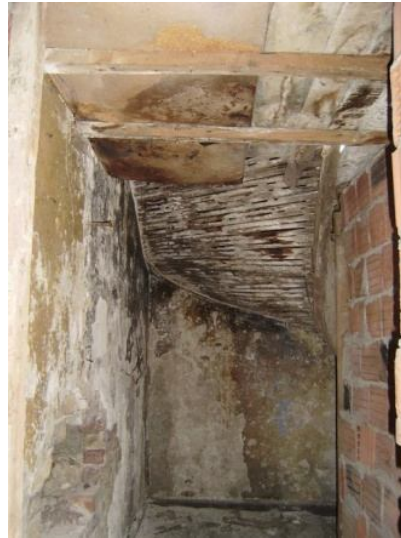
Fotoğraf 254	Sökülebilir ekler ayıklanacak Mekân özgün hale dönüştürülecek M3 merdiveni onarılacak ve küpeştesi tamamlanacak AK2 kapı kanatları yeniden yapılacak + cilalanacak Kapı kasalarındaki mevcut boya sökülecek + cila yapılacak Sıva onarımı + boya
Doğu Duvarı	AK2 kapısının bir kanadı mevcut değil

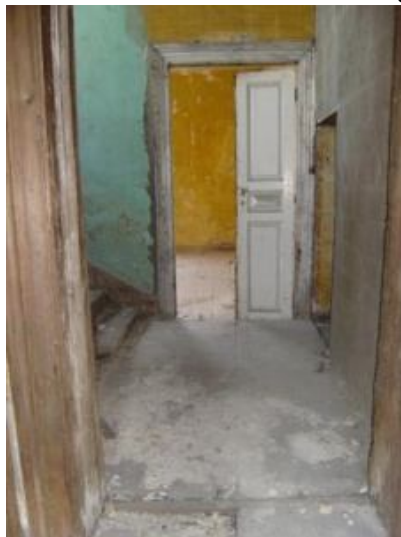
Fotoğraf 255	
Güney Duvarı	Muhdes duvar	
Batı Duvarı	AK2 kapı kanatları mevcut değil	
Tavan	Sıva dökülmesi	Sıva onarımı + boya

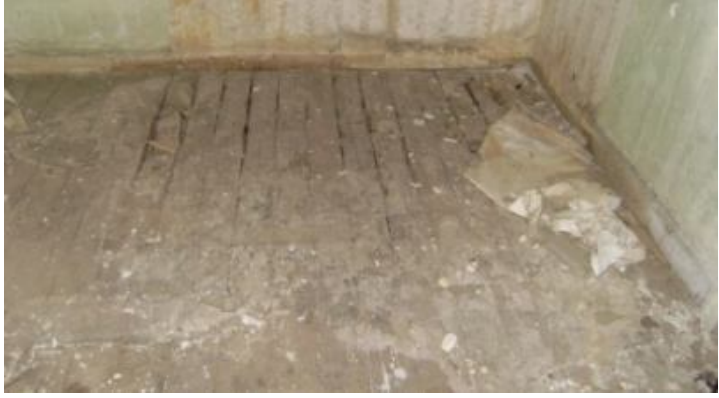
Fotoğraf 258	Kısmi yenileme
Kuzey Duvarı	AK2 kapısının bir kanadı mevcut değil	AK2 kapıları elden geçirilecek + eksikleri tamamlanacak + cilalanacak Kapı kasasındaki mevcut boya sökülecek + cila yapılacak Ahşap doğrama yeniden yapılacak + cilalanacak Sıva onarımı + boya
Doğu Duvarı	Ahşap pencere doğraması mevcut değil Sıva dökülmesi

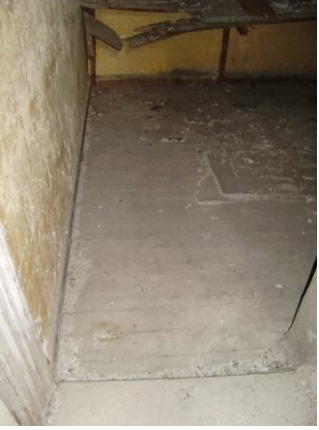
Fotoğraf 260	Özgün hale dönüştürülecek
Kuzey Duvarı	Muhdes duvar	Sökülebilir ekler ayıklanacak Mekân özgün hale dönüştürülecek Sıva onarımı + boya
Doğu Duvarı		
Güney Duvarı	Muhdes tezgâh

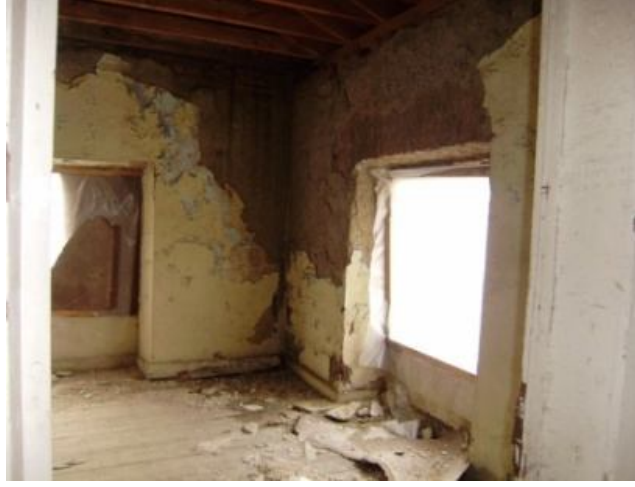
Fotoğraf 263	Ahşap kapı ve doğrama yeniden yapılacak + cilalanacak Kapı kasasındaki mevcut boya sökülecek + cila yapılacak Duvarlardaki eksikler tamamlanacak Sıva onarımı + boya
Doğu Duvarı	Ahşap kapı kanadı mevcut değil	
Güney Duvarı (bkz. Fotoğraf 85)		
Batı Duvarı (bkz. Fotoğraf 85)	Ahşap pencere doğraması mevcut değil Duvarda eksilme	
Tavan	Mevcut değil	Yeniden yapılacak

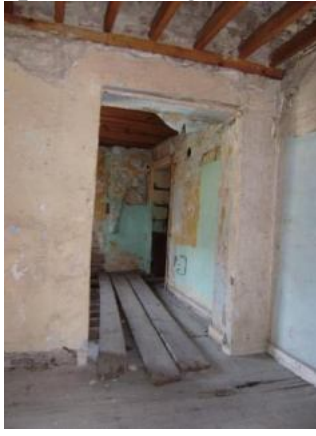
Fotoğraf 264	Ahşap kapı kanatları ve doğrama yeniden yapılacak + cilalanacak Kapı kasalarındaki mevcut boya sökülecek + cila yapılacak M2 merdivenin küpeştesi tamamlanacak + cilalanacak Sıva onarımı + boya
Doğu Duvarı (bkz. Fotoğraf 82)	Ahşap kapı kanadı mevcut değil	
Güney Duvarı	Ahşap kapı kanadı mevcut değil M2 merdiveni küpeştesi mevcut değil

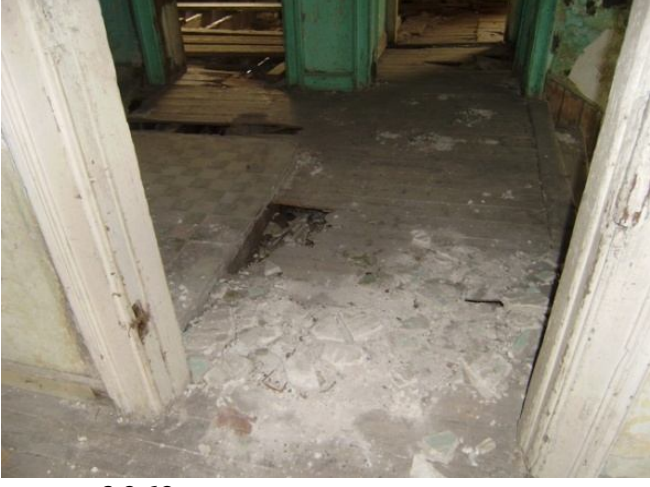
<p>Fotoğraf 269</p>	Sökülebilir ekler ayıklanacak Özgün hale dönüştürülecek
Kuzey Duvarı	<p>Ahşap pencere doğraması mevcut değil M3 merdiveni taşıyıcılığını yitirmiş ve küpeştesi mevcut değil Sıva dökülmesi</p>	Sökülebilir ekler ayıklanacak Mekân özgün hale dönüştürülecek M3 merdiveni onarılacak ve küpeştesi tamamlanacak + cilalanacak
Doğu Duvarı (bkz. Fotoğraf 89)	<p>Ahşap kapı kanadı mevcut değil</p>	Ahşap doğrama ve ahşap kapı kanatları yeniden yapılacak + cilalanacak
Güney Duvarı

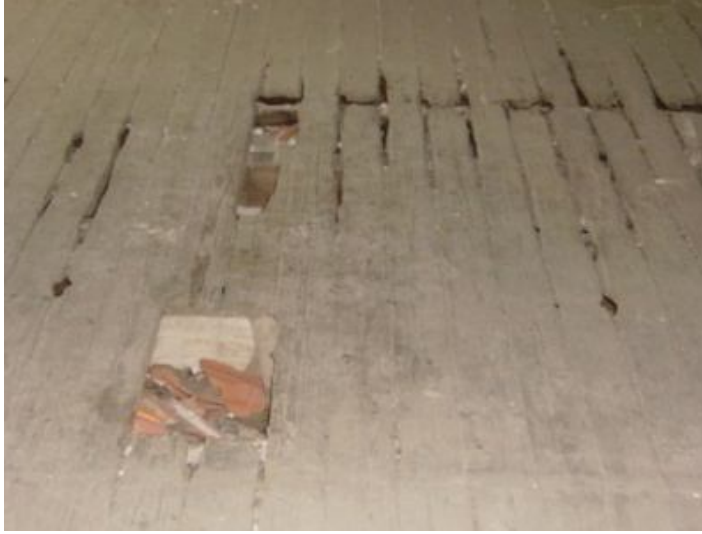
<p style="text-align: center;">Fotoğraf 273</p>	Kısmi yenileme
Kuzey Duvarı (bkz. Fotoğraf 95)	Ahşap pencere doğraması mevcut değil Sıva dökülmesi	Ahşap kapı kanadı ve pencere doğramaları yeniden yapılacak + cilalanacak Kapı kasalarındaki mevcut boya sökülecek + cila yapılacak Sıva onarımı + boya
Doğu Duvarı (bkz. Fotoğraf 96)	Ahşap pencere doğraması mevcut değil Sıva dökülmesi	
Güney Duvarı

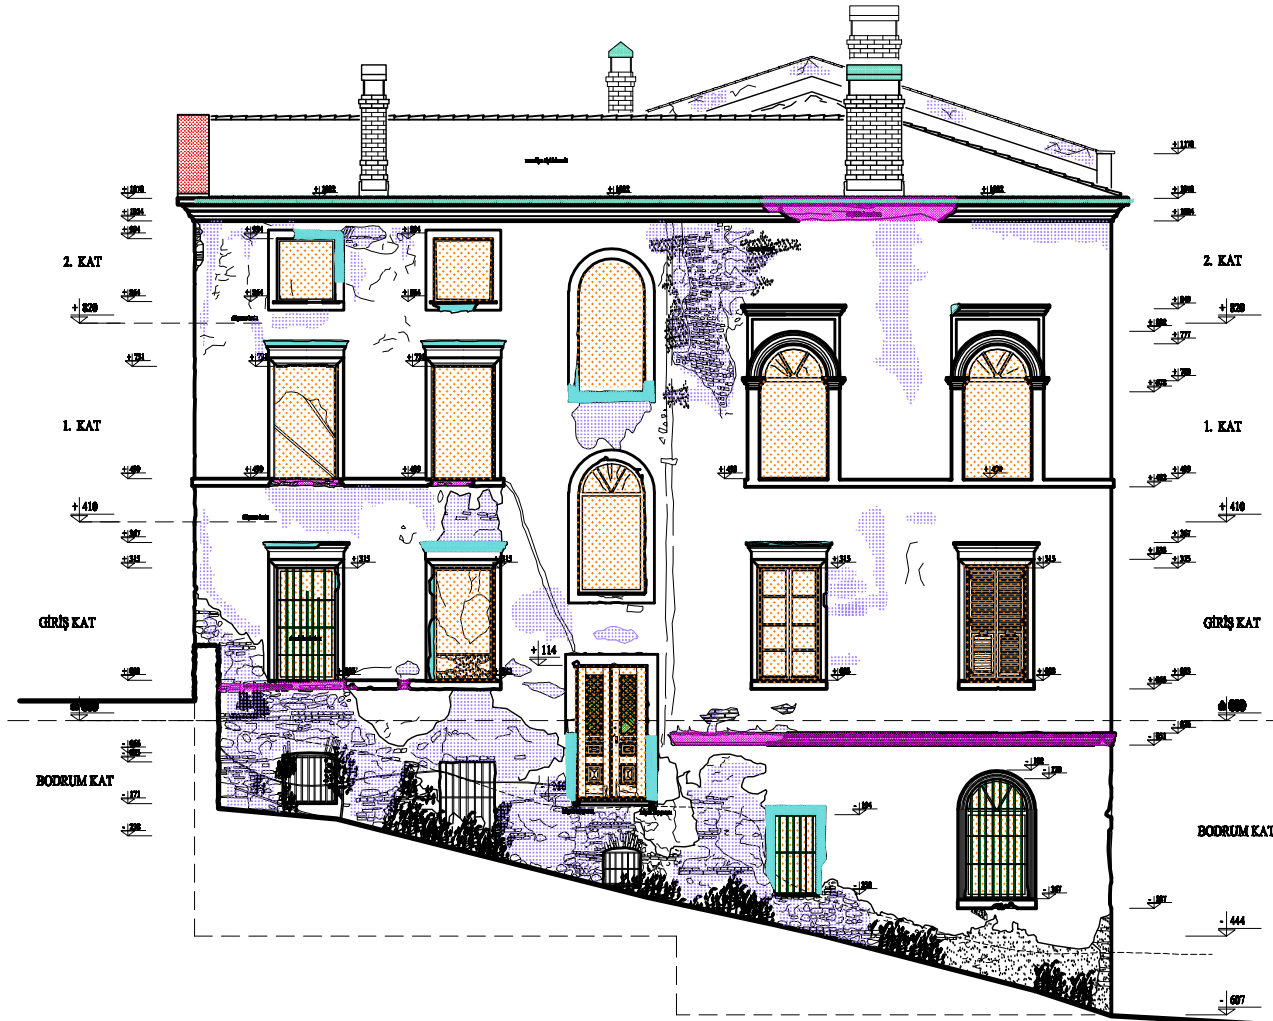
ANALİTİK RÖLÖVE	
BATI CEPHESİ	PAFTA: 12
ÖLÇEK: 1 / 100	TARİH: ŞUBAT 2010

Hasar Analiz Lejanti	
	ara çatılma
	ara çökme
	altınokta malzeme kayıp
	altınokta ara çökme
	alış pencere ve kapıların bozulması
	parçalanmış veya kırık alçıta malzeme kayıp
	metal elemanların koruyucu
	alış kapılarının bozulması
	çelik elemanların bozulması
	çelik kırık

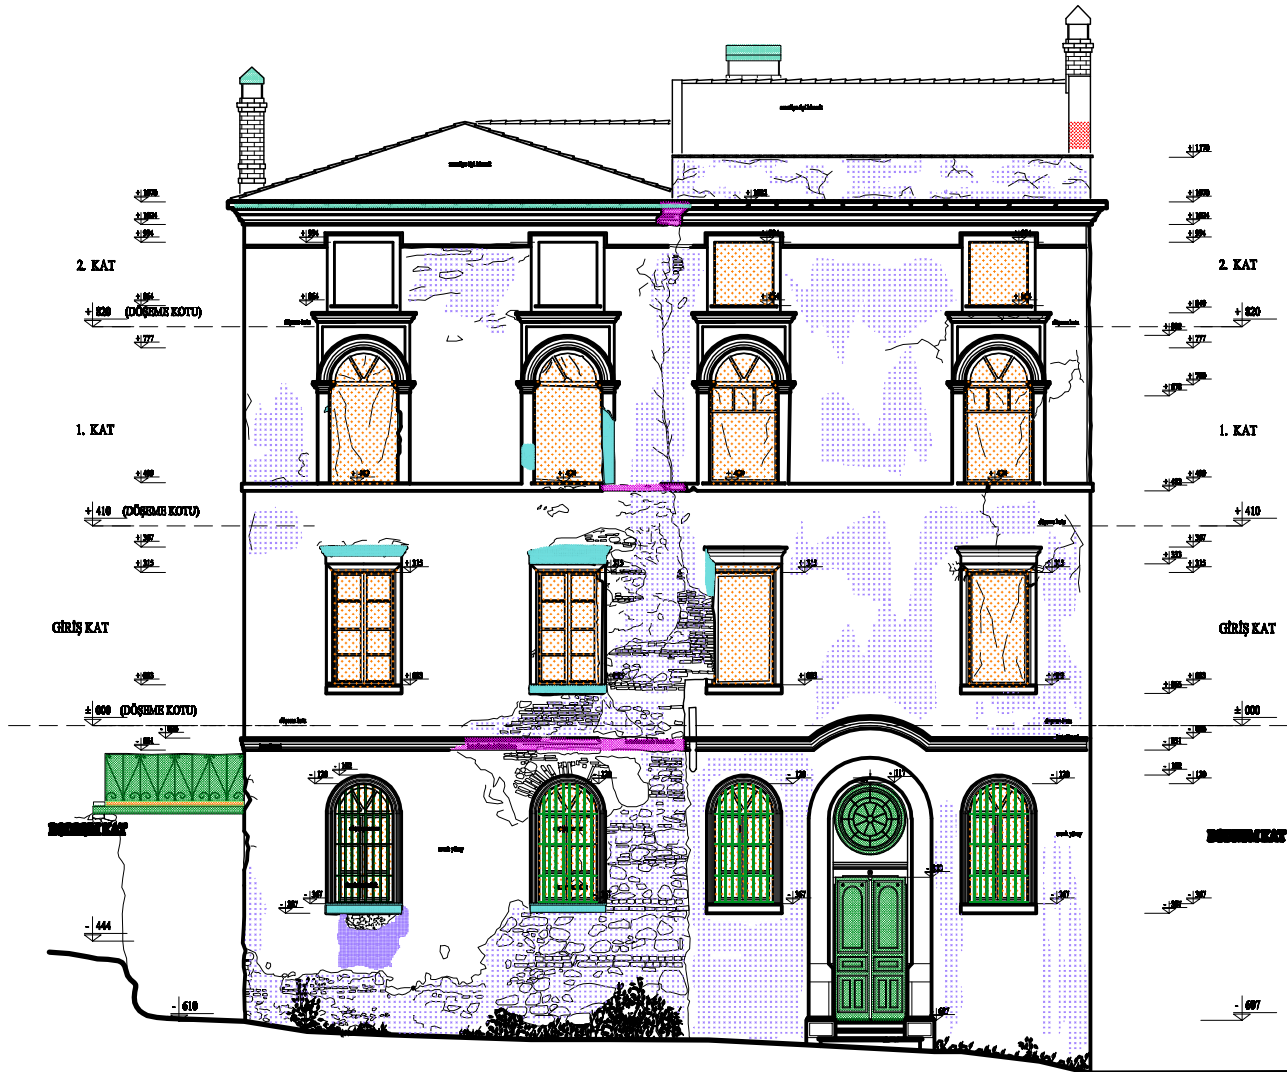
GÜNEY CEPHESİ	PAFTA: 13
ÖLÇEK: 1 / 100	TARİH: ŞUBAT 2010

arka çatılma
	arka düşülmesi
	silindirik yapıların kırılması
	silindirik arka düşülmesi
	alçıpan parçaları ve kaplamaların bozulması
	paslı çelik yapıların bozulması
	metal elemanların bozulması
	çelik elemanların bozulması
	çelik kırılması
