Rekonstrüksiyon ya da Yeniden Yapma, Hangi Yapı İçin? Taksim Topçu Kışlası İçin Bir Değerlendirme

E. Füsun ALİOĞLU¹

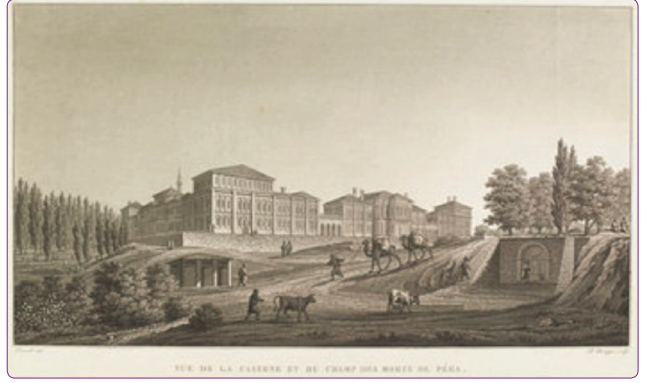
Şekil 1. Kışla ve Pera Mezarlığı'nın görünümü (Vue de la Caserne et du Champ des Morts de Pera). (<http://collections.vam.ac.uk/item/O1106659/atlas-des-promenades-pittoresques-dans-print-preaulx/>) Erişim Tarihi 01.07.2013.

edilmiş, mekanların boyutları ne kadar, kat yüksekliği ne tutulmuş, hangi boyutta tuğla kullanılmış, duvar genişlikleri minimum ve maksimum ne kadar, volta döşeme var mı, hangi malzemeler yurt dışından getirilmiş, kiremitleri Marsilya imzalı mı, nizamiyedeki soğan kubbeler kurşun mu arduaz mı örtülü, kat silmelerinin yüksekliği ve profili, ahşap doğramaların detayı nasıl, pencereler sürme mi yoksa giyotin mi, kapılar tablalı mı, demir döküm, çelik vb yapı malzemeleri var mı türünden bir çok soruya cevap bulunabilecekti. Kışlanın 1939 yılında yıkılması ile burada yer almayan daha birçok soru cevapsız kalmıştır. Çünkü kışlaya ait eldeki mevcut belgeler son derece yetersizdir. Gravürler, fotoğraflar yapıyı sadece kitlesel olarak tanımlamaya izin verebilmektedir (Bkz. Şekil 1-3).

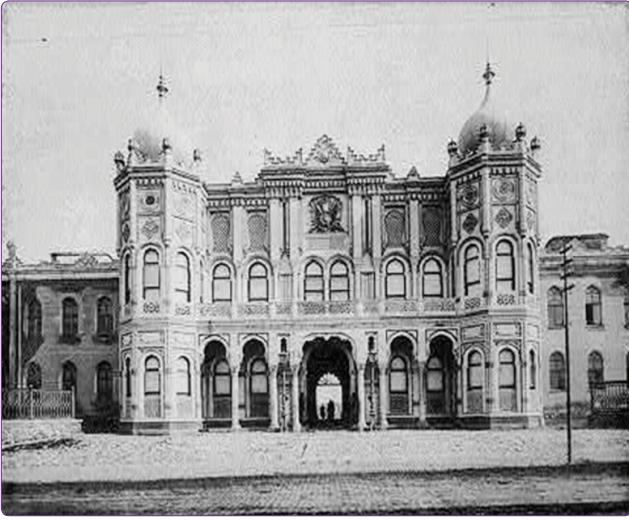
Şekil 2. Kışlanın giriş kapısı, 1893, Abdullah Kardeşler. (<http://de.wikipedia.org/wiki/Top%C3%A7u-Kaserne/>) Erişim Tarihi 01.07.2013.

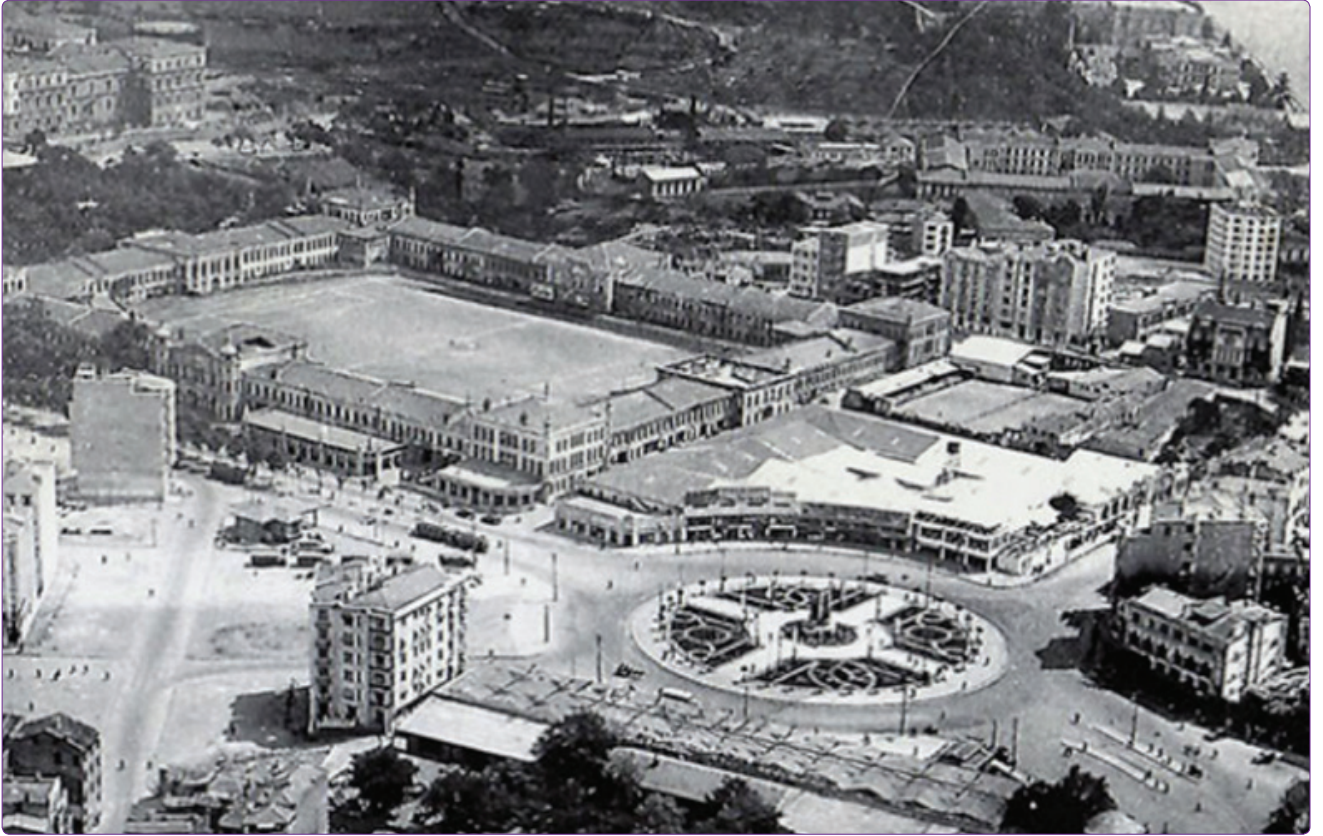
Şekil 3. Kışlanın yıkılmadan önceki genel görünümü. (http://tr.openurban.com/index.php/The_History_of_Taksim_Military_Barracks) Erişim Tarihi 01.07.2013.

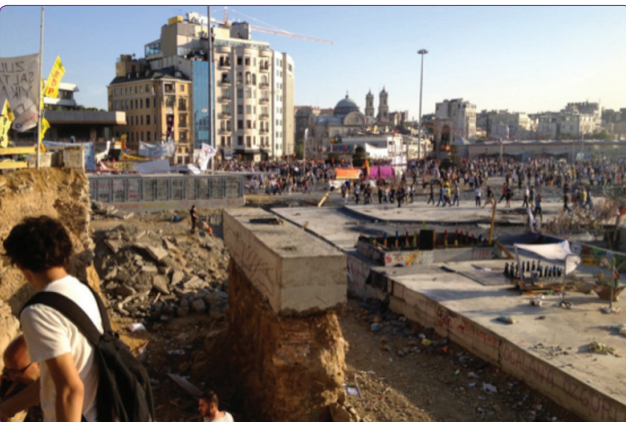
Şekil 5. Taksim yol çalışmalarında ortaya çıkan temel kalıntıları, 11 Haziran 2013. (E. F. Alioğlu).
