**KÜÇÜKANAFARTA KÖYÜ, TARİHSEL VE FİZİKSEL
GELİŞİMİ, KORUMA SORUNLARI VE ÖNERİLER**

YÜKSEK LİSANS TEZİ

PHYSICAL AND HISTORICAL DEVELOPMENT, CONSERVATION PROBLEMS AND PROPOSALS OF VILLAGE KUCUKANAFARTA

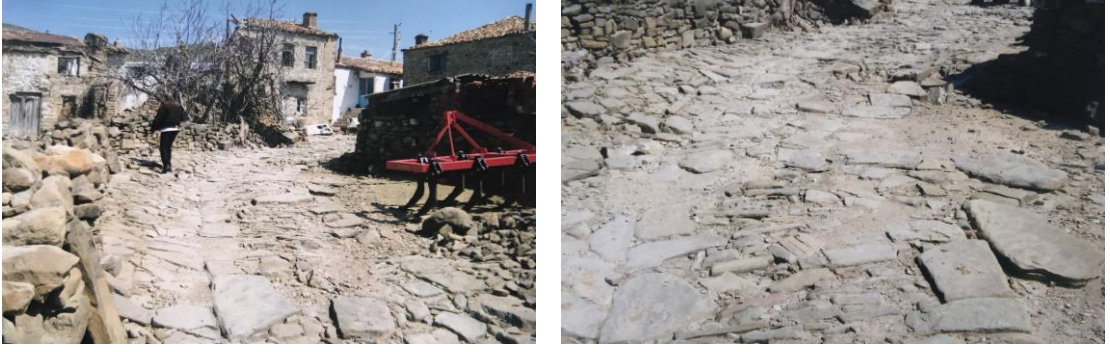
Şekil 3.13 2009 yılı köy içi sokak dokusu (ÇKVKBK Arşivi, 2019).

Yapılan arşiv çalışmalarında, 2009 yılında köy içi yolların doğal taş kaplama olduğu görülmektedir (Şekil 3.13). 2009 yılından 2019 yılına kadar geçen süreçte köy içi yolları doğal taş kaplaması sökülerek, köy halkına yaşam kolaylığı sağlaması ve araç girişini kolaylaştırması amacıyla beton parke taşı kaplama (Şekil 3.14) olarak düzenlendiği anlaşılmaktadır.⁹ Köyün gelişimi hakkında en fazla bilgiyi elde edebileceğimiz köy içi yolları gelişim süreci arşiv çalışmalarında en erken 1915 yılı 1/5000 ölçekli Şevki Paşa haritası incelenmiş, Korgeneral Mehmet Şevki Ölçer tarafından bu harita esas alınarak hazırlanan köyün krokisi üzerinde çalışma yapılmıştır. Harita Genel Komutanlığı arşivlerinde bulu-

Köyün yol dokusunda, özgün taş kaplamanın yerini beton parke döşeme kaplamanının aldığı tespit edilmiştir. Böyle bir uygulamanın geleneksel dokunun sürdürülebilirliği açısından olumsuz olduğu görülmektedir. Döşenen beton parke ile özgün yol kotları değişmekte, yapıların zemin kotları döşeme altında kalmakta ve yapıda hasara neden olmaktadır. Özgün taş kaplamanın köy meydanında ve meydana ulaşan doğu-batı aksındaki birinci derece ulaşım yolunda yapılması, diğer sokakların özgün yol dokusuna uyumlu malzeme ile kaplanarak tamamlanması önemlidir. Elektrik direği, çöp kovası, bank, tabela gibi kent mobilyalarının özgün dokuya uygun olarak seçilmesi gereklidir. Köyün kuzeyinde yamacın hemen altında tüm köye hakim konumda yerleştirilmiş olan baz istasyonu ivedilikle kaldırılmalı, hem insan sağlığı hem de tarım ürünleri için ciddi tehlike arz eden durum önlenmelidir. Köy sokaklarında bulunan ve tescillenerek koruma altına alınan su kuyuları özgün malzeme analizleri yapılarak tespit edilmeli, restorasyonu yapılarak korunmalıdır. Köyün kuzeyinden gelen ve Tuz Gölüne ulaşan Kanlıköprü Deresinin köy içinden bazı noktalarda açıkta geçen su kanalları onarılarak üstlerine ızgara yapılmalı, kanalın içine evsel atıkların girişi önlenmelidir.

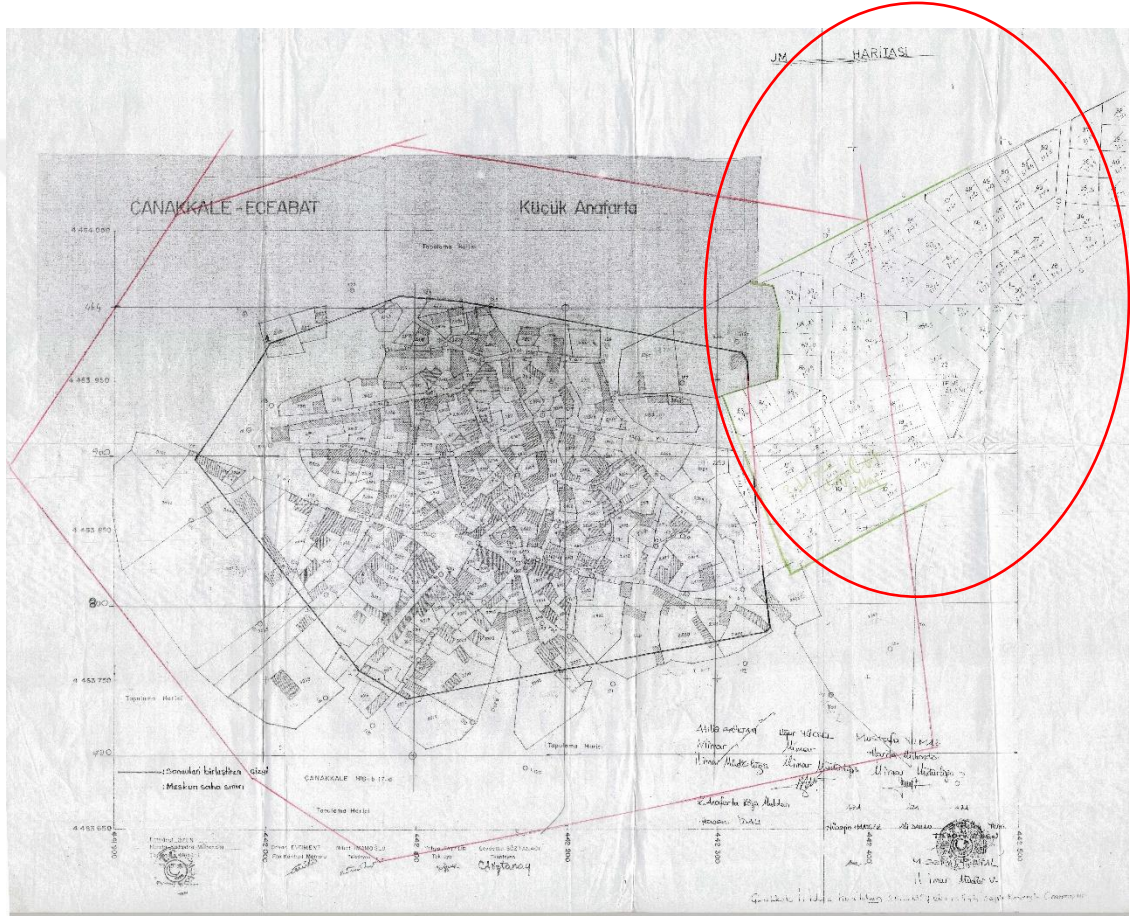
Şekil 3.21 Çanakkale İl İdare Kurulu'nun 20.03.1984 gün ve 544 sayılı kararı ile onanmış kadastral pafta, köy gelişim alanı olarak belirlenen 1 pafta 3056 parsel (ÇATAB Arşivi, 2019).

Yapılan arşiv çalışmasında 1984 yılına ait Çanakkale İl İdare Kurulu'nun 20.03.1984 gün ve 544 sayılı kararı ile onanmış kadastral pafta tespit edilmiştir (Şekil 3.21). Bu paftada mülkiyet sınırları, parsel alanı, yapı alanı, parsel numaraları ve köyün yeni yapılaşmaya açılması planlanan kuzeydoğusunda belirlenmiş parseller (Şekil 3.21) yer almaktadır. Daha erken tarihli bir belge bulunamadığı için köyün ilk mülkiyet çalışmasının Çanakkale İl İdare Kurulu tarafından 1984 yılında yapıldığı düşünülmektedir. 1997 yılı hava fotoğrafından da 1984 yılında yapılmış parsel çalışmaları ile şekillenen organik parsel biçimlenmeleri ve parseller arasında dar ara sokakların olduğu görülmektedir.

Bu paftada, (Şekil 3.21) sadece köy meydanında bulunan caminin pafta üzerine işlendiği, hamamın 2814 parsel olarak belirtilip herhangi bir yapısal gösterimin bulunmaması dik-

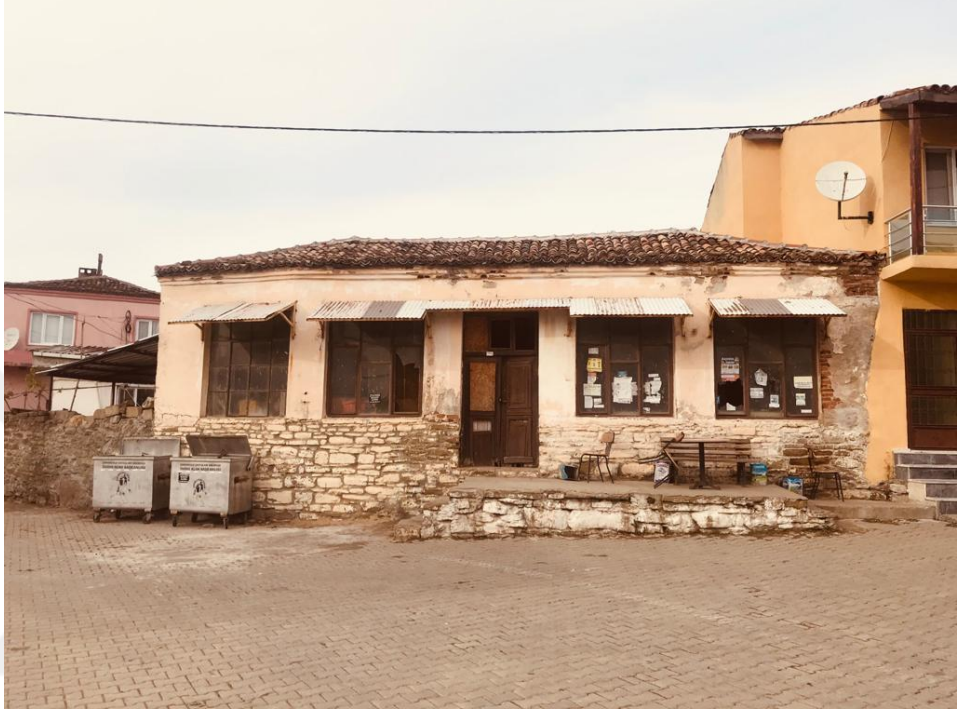
Şekil 3.27 Tescilli, Köy Kahvesi (Uçar, 2019).

178 ada 12 parselde yer alan dikdörtgen planlı kahve, günümüzde kullanılmamaktadır (Şekil 3.28). Tescil kaydı bulunan tek katlı yapı, moloz taş ve tuğla duvarları, taş saçak silmesi, alaturka kiremit örtülü kırma çatısı, ahşap kapı ve pencereleri ile korunması gerekli bir sivil mimarlık örneğidir. Günümüzde köy nüfusunun her geçen gün azalması sonucunda 40 yıl önce kapanan kahve bir daha açılmamıştır.

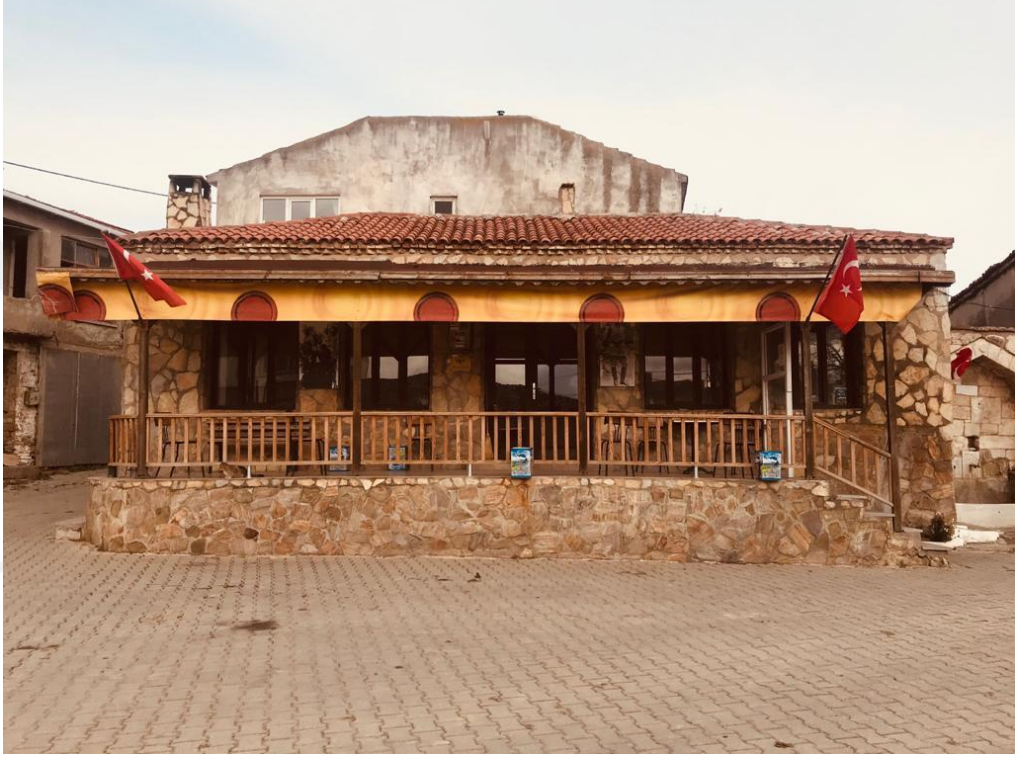
Şekil 3.29 Köy Kahvesi (Uçar, 2019).

186 ada 8 parselde halen kullanımda olan tek katlı kahve yapısı (Şekil 3.29), kullanılmayan kahve yapısı ile mimari anlamda benzer özellikler taşımaktadır. Taş duvarları, alaturka kiremit örtülü kırma çatısı, tuğla saçak silmesi, ahşap kapı ve pencereleri, giriş cephesinde cephe boyunca yer alan sundurmalı açık oturma verandası, dikdörtgen plan şeması ile çevreye uyumlu bir yapıdır. Cephesinde bulunan kayrak taşı kaplama, yapının onarımı esnasında sonradan yapıldığı ancak köyün cephe tipolojisine aykırı bir uygulama olduğu görülmektedir. Her iki kahve de köy meydanında, meydana bakan açık oturma alanlı cephesi ile köyün fiziksel ve tarihsel belleği açısından önemli yapılardır.

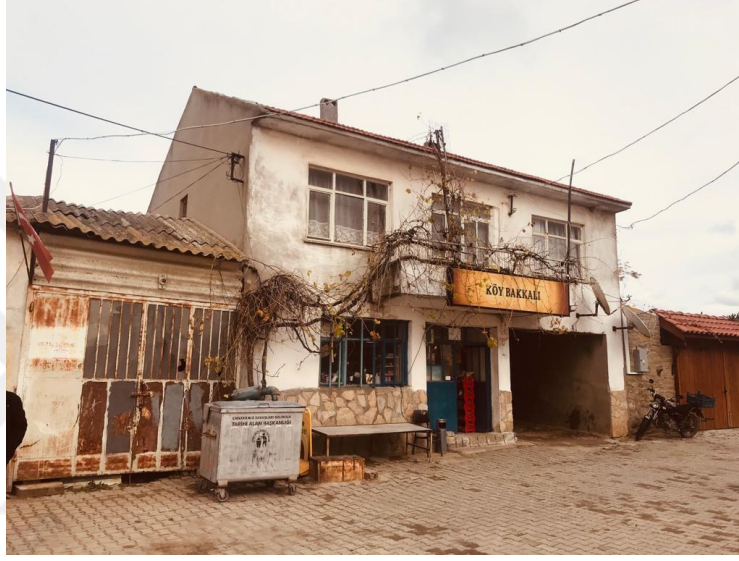
Şekil 3.30 Köyün bakkalı (Uçar, 2020).

178 ada 2 parselde yer alan yapı, zemin katı bakkal dükkanı, 1.katı konut olarak kullanılmaktadır (Şekil 3.30). Kagir ve betonarme olarak karma yapım tekniği görülen yapının birçok onarım geçirdiği gözlemlenmektedir. Aynı parsel içinde bakkal dükkanına bitişik olan tek katlı kagir yapı demirci atölyesi olarak düzenlenmiştir (Şekil 3.31). Kapalı olan atölyenin sadece acil bir ihtiyaç halinde kullanıldığı genel olarak çalışmadığı belirtilmiştir.

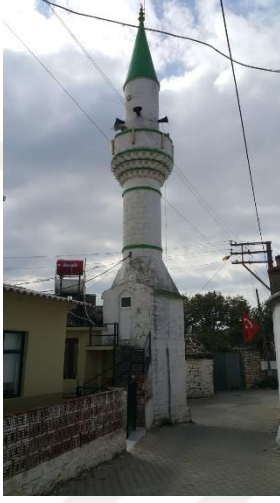
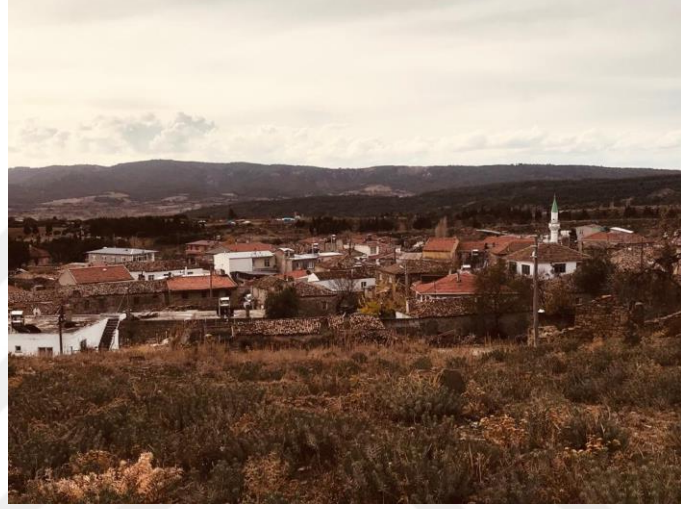
Şekil 3.32 Kesme taş minare ve caminin kuzeyden görünümü (Uçar, 2020).

191 ada 2 parselde bulunan caminin yapım tarihi tam olarak bilinmemektedir. Betonarme olarak inşa edilen cami, minareden ayrı olarak konumlandırılmıştır (Şekil 3.33). Minaresi sıralı kesme taş olarak inşa edilmiş, farklı bir döneme aittir (Şekil 3.32). Köy Muhtarı, minarenin 1895 yılında yapıldığı, 1964 yılı hava fotoğrafında (Şekil 3.17) tespit edilen diğer caminin savaş sırasında hasar aldığını, zaman içinde yıkıldığını ve tekrar yapıldığını belirtmiştir.

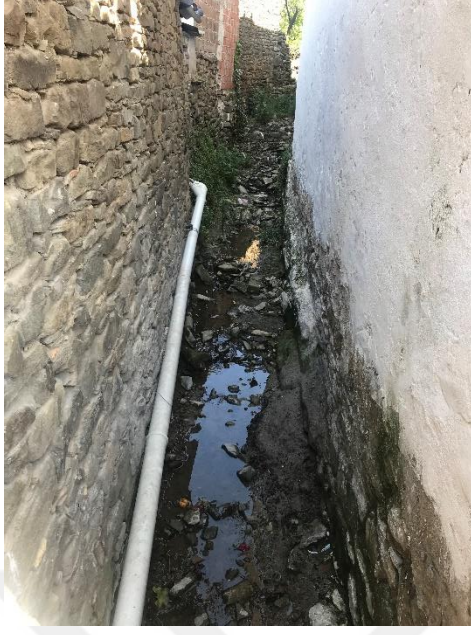
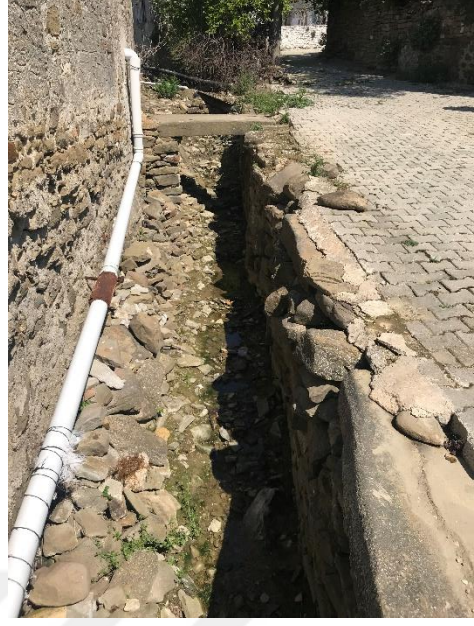
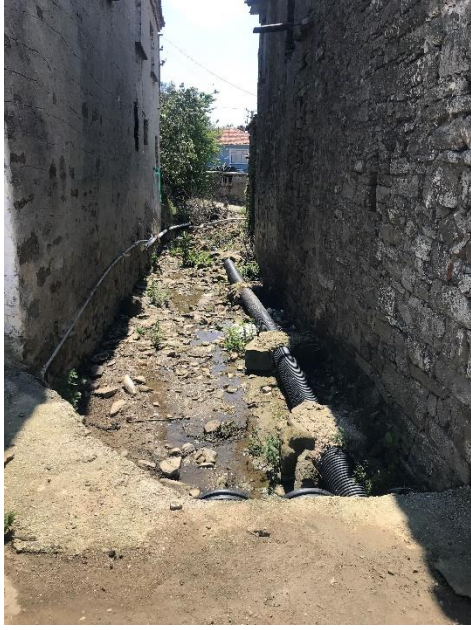
Şekil 3.34 Konut aralarında ve konutların kenarlarında kanal olarak kalmış Kanlı Köprü Deresi kalıntıları (Uçar, 2019).

1964, 1973 ve 1997 yılı hava fotoğrafları incelendiğinde yıllar içinde dere yatağında meydana gelen değişim görülmektedir. Günümüzde dere, köy içinde dar bir su kanalı olarak varlığını göstermektedir (Şekil 3.34). Köyün içinden geçip Suvla Ovasına ulaşarak Tuzla Gölüne dökülen derenin yerleşim alanı içinde yatağı birçok noktada dar sokaklar ile ka-

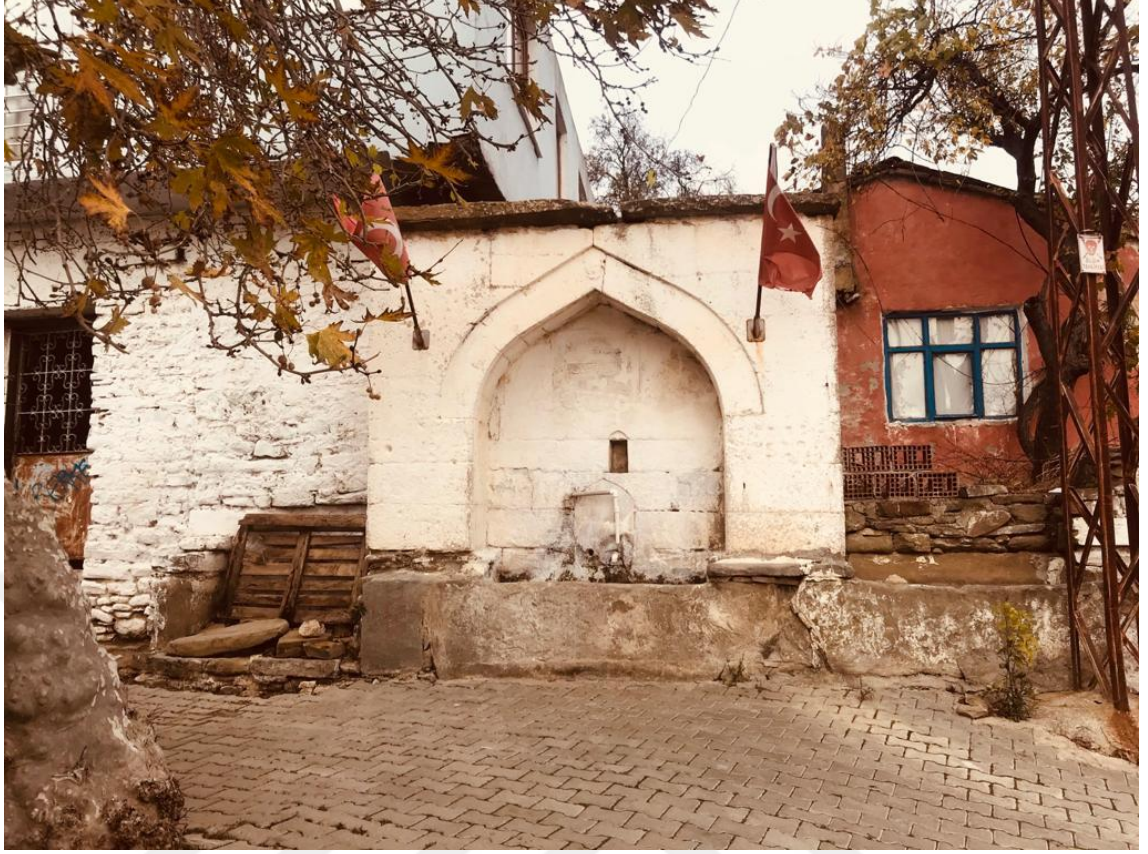
Şekil 3.44 170 ada 5 parselde kayıtlı 1.gurup Taşınmaz Kültür Varlığı olarak tescilli Çınarlı Çeşme (Uçar, 2020).

Meydan da bulunan (Şekil 3.47) çeşme ve köy halkının Çınarlı Çeşme (Şekil 3.44) olarak isimlendirdiği çeşmelerde suyun aktığı su haznesi dışında hayvanlar için ayrıca suyun dolu olduğu yalaklar bulunmaktadır. Çeşmelerin suyu Kanlı Köprü Deresinden sağlanmaktadır. Son yıllarda giderek azalan yağış nedeniyle zaman zaman çeşmelerde suyun olmadığı belirtilmiştir. Çınarlı Çeşme ve Meydan da bulunan çeşme üslup olarak benzerlik göstermektedir. Her ikisinde de çeşme nişi sivri kemerlidir. Çeşmelerin yapımında taş ve mermer kullanılmış olup, ağırlıklı olarak kesme taş duvar örgüsü görülmektedir. Kesme taş olarak inşa edilen Çınarlı Çeşme’de, musluk tablası (ayna taşı) ve çeşme kemerini taşıyan ayaklar kesme taş olarak duvar örgüsü ile birlikte devam etmiştir. Sivri kemerli kesme taş olarak yapılmış çeşmenin kitabesinde mermer kullanılmıştır (Şekil 3.44).

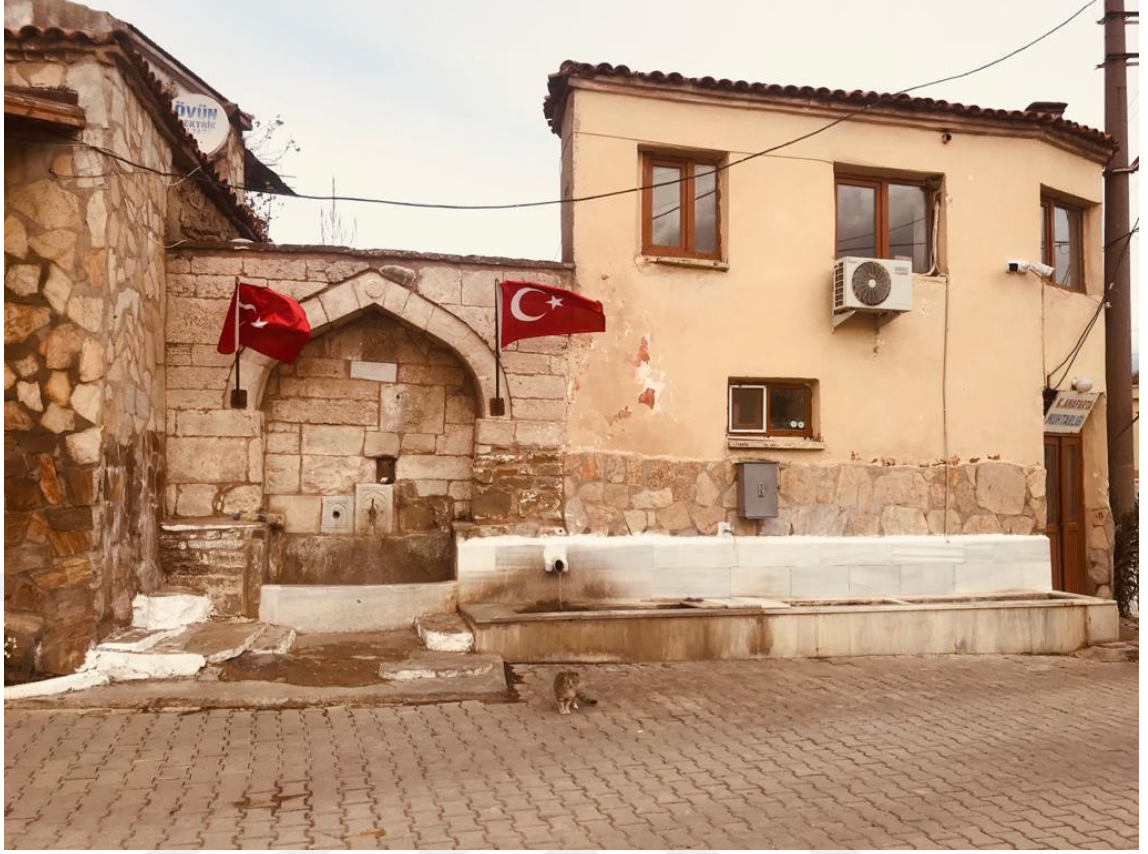
Şekil 3.47 186 ada 8 parselde kayıtlı, köy meydanında bulunan 1.gurup Taşınmaz Kültür Varlığı olarak tescilli çeşme (Uçar, 2020).

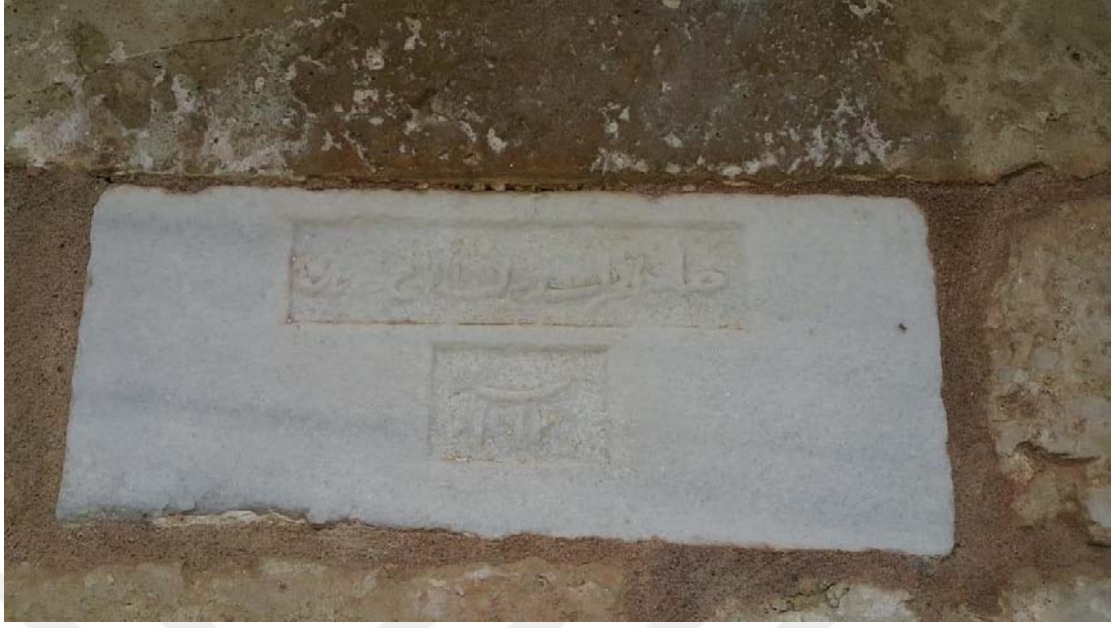
Şekil 3.49 Meydan Çeşme mermer kitabesi (Uçar, 2020).

Köy meydanındaki çeşmeyi Hacı Osman 1013'te inşa ettirmiştir. Çeşme nişi sivri kemerli mermerdir. Kesme taş olarak inşa edilen Meydan Çeşme'sinde musluk tablası (ayna taşı) ve çeşme kemerini taşıyan ayaklar kesme taş olarak duvar örgüsü ile birlikte devam etmiştir. Çeşme nişi duvarı da kesme taş duvar örgüsü ile birlikte yapılmıştır. Musluk ayna taşı ve kitabe panosunda mermer kullanılmıştır. Çeşme nişi önünde suyun aktığı yalak dışında, 186 ada 7 parselde bulunan yapının duvarı boyunca hayvanların su içmesi için yapılmış uzun bir yalak bulunmaktadır. Kitabesi İsmail Sabah (Sabah, 2019:410) tarafından okunmuştur. Kitabede, hayırlar ve iyilikler sahibi El-Hac Osman Sene 1013 / Miladi: 1064/5 yazmaktadır.

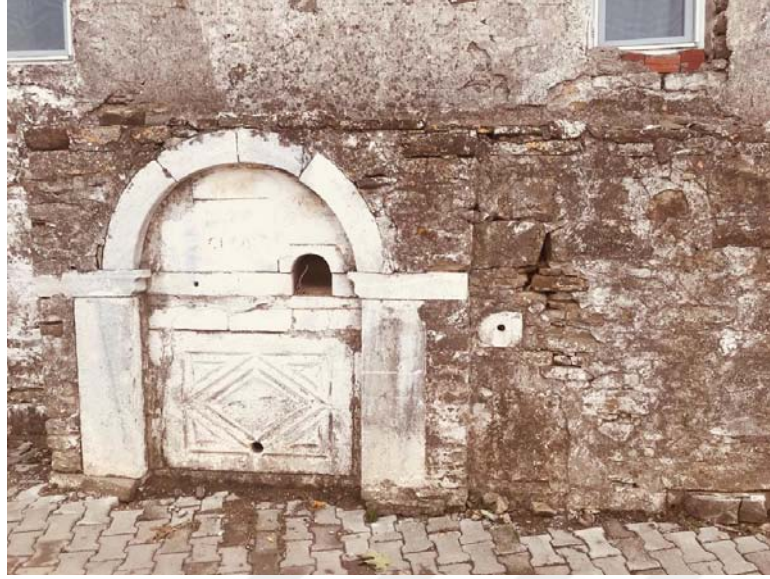
Şekil 3.50 185 ada 3 parselde kayıtlı 1.gurup Taşınmaz Kültür Varlığı olarak tescilli çeşme (Uçar, 2020).

185 ada 3 parselde bulunan çeşme, konut duvarına bitişik kesme taş olarak yapılmıştır. Beşik kemerli çeşme nişi ve kemeri taşıyan ayaklar mermerdir. Niş içi ve musluğun bulunduğu ayna taşı mermer olup, üzerindeki geometrik şekiller taşın devşirme olabileceğini düşündürmektedir. Mermer ayak üzerine oturan beşik kemerin üzengi taşı, ayaktan 6 cm dışarıda ve profilli olarak yapılmıştır. Köydeki diğer iki çeşme ile üslup olarak benzerlik göstermeyen çeşmede yalağı oluşturan hazne bulunmamaktadır. Mermer ayaklar yol döşemesine oturmaktadır. Muhtemel yol döşemesinin kaplaması yenilediği dönemde yol kotu beton parke kaplama taşı ile yükselmiş, çeşmenin yalağı döşeme altında kalmış veya sökülmiş olmalıdır. Çeşmede musluk yoktur ve su akmamaktadır.

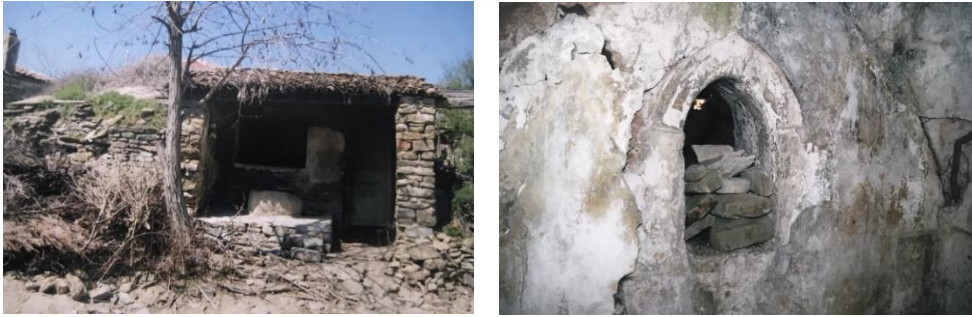
Şekil 3.52 ÇKVKBK tarafından 2009 yılında yapılan tespitler (ÇATAB Arşivi, 2019).

169 ada 7 parselde kayıtlı taşınmaz, BKVKBK tarafından ilk olarak 17.06.1991 tarih 1784 sayılı karar ile tescillenmiştir. ÇKVKBK tarafından yapılan tespit çalışmalarında 18.09.2009 tarih ve 4273 sayılı karar ile tescilinin devamı kararı alınmıştır. Geç dönem hamam yapısını, savaş zamanında askerlerin kullanıldığı bilinmektedir. Günümüzde oldukça harap halde bulunan hamamın duvarları yer yer yıkılmış, yığma moloz taş duvar örgüsü bağlayıcı harcı neredeyse tamamen yok olmuş ve çatısı büyük ölçüde çökmüştür (Şekil 3.52).

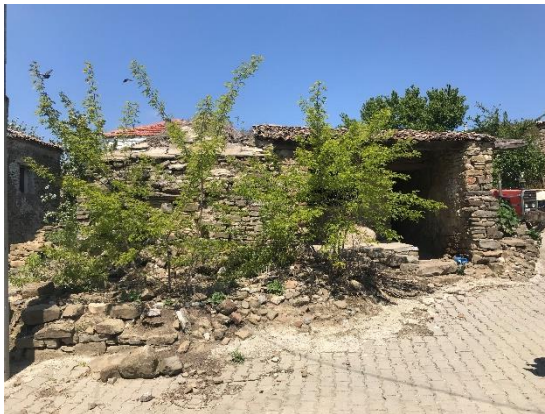
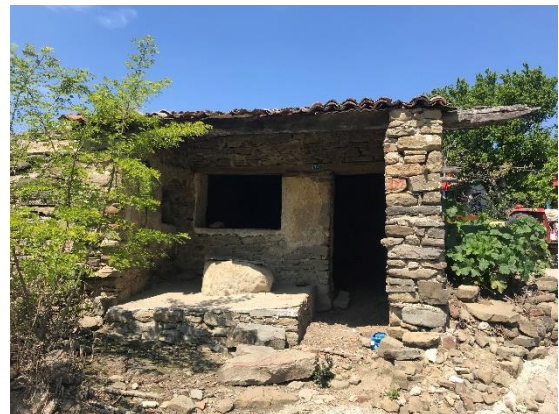
Şekil 3.57 Hamam giriş cephesi günümüz durumu (Uçar, 2020).

Tescilli hamamın beden duvarları yığma moloz taş duvardır. Giriş ve soğukluk kısmının alaturka kiremit örtülü ahşap kırma çatısı bulunmaktadır. Ilıklık mekanının ahşap sundurma çatısı yer yer çökmüş, beton hacı ile tamiratlar yapılmıştır. Çöken sundurma çatı nedeniyle mekan su almış ve zeminde ciddi bozulmalar, çiçeklenmeler oluşmuştur. Sıcaklık mekanının yığma tuğla ile oluşturulmuş kubbesi ve kubbe üzerinde fil gözleri görülmektedir. Giriş bölümünün solunda yer alan külhanın duvarlarında malzeme kayıpları ve yer yer kaymalar oluşmuş, duvar örgü sistemi bozulmuştur. Hamamın genel olarak yapım sisteminde ve malzemede görülen bozulmalar, kayıpların önlenmesi ve yapının yıkılma aşamasına gelmiş strüktürünün acil restorasyona alınması gerekmektedir.

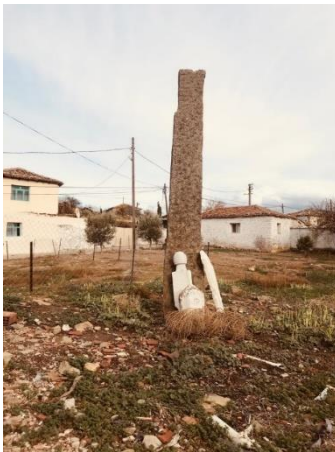
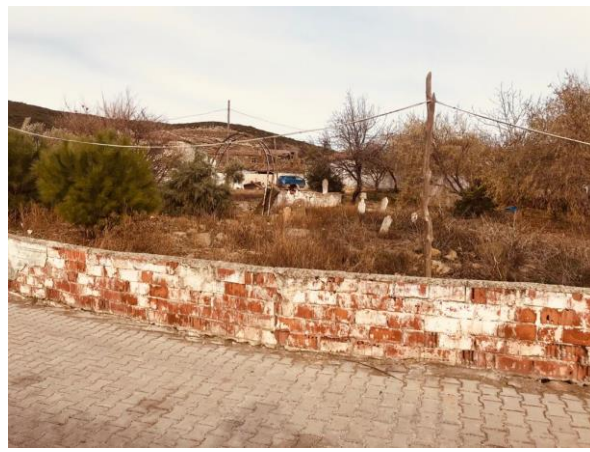
Şekil 3.63 Tekke Bahçesinin ve içinde bulunan dikilitaşın günümüzdeki durumu (Uçar, 2020).

Tekke Bahçesi'nde tespit edilen şahidelerin tarihi en erken 1802, en geç 1859'dur. Bakımsız olan mezarlık alanında kimisi kırılmış, kimisi ayakta olan şahideler ve uzunluğu yaklaşık 4.00mt civarında olan dikilitaş acil onarımı yapılmalı ve peyzaj düzenlemesi yapılarak Tekke Bahçesi koruma altına alınmalıdır.

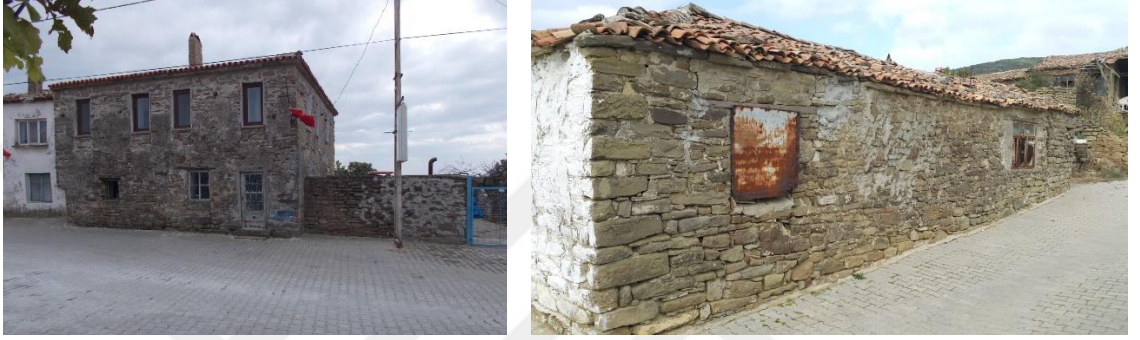
Şekil 4.5 Solda iki katlı yapı, 184 ada 3 parsel, sağda tek katlı, 195 ada 1 parsel (Uçar, 2020).

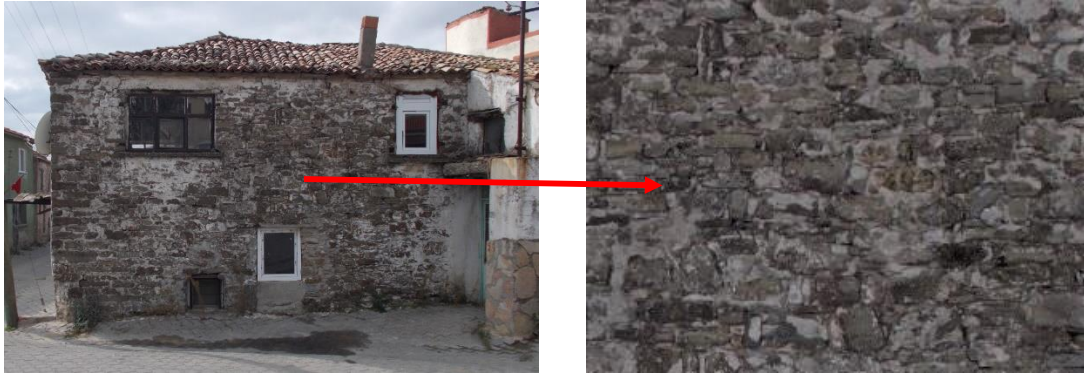
Şekil 4.7 Taş yüzeyini örter şekilde yapılmış derzli taş duvar örneği, 179 ada 12 parsel (Uçar, 2021).

Köyün geneline bakıldığında özgün yapılar korunmuştur. Yığma taş yapı yapım tekniğinde yapılan özgün yapılar köy yerleşiminin %58 'lik bir oranla çoğunluğunu teşkil etmektedir (Şekil A.5). Bu yapılar tek ve iki katlı yapılardır. Zemin katlarda yapının duvar kalınlıkları 50-60cm arasındadır. İki katlı yapılarda bu duvar kalınlığı ikinci katta da aynı kalınlıkta devam eder. Zemin kat ve birinci katlarda mekanları bölen ara bölme duvarlarda ahşap çatıklı duvar tekniği kullanılmış, duvarın ahşap taşıyıcı dikmeleri ve çapraz bağlantıları arasında dolgu olarak yığma tuğla, taş ve kerpiç kullanılmış, kırıktık çamur sıva ve kireç kullanılarak bağlayıcı harç oluşturulmuştur. Yapıların iç ve dış duvarlarında ve çatıklı duvarlarda, kireç ve kırıktık harç ile oluşturulmuş sıva gözlemlenmiştir. Sıvasız duvar yüzeylerinde moloz taş duvar örgüsünün derzlerinde yine aynı harç ile taş yüzeyinin kenarlarını da örtecek biçimde kalın derz yapıldığı da gözlemlenmiştir (Şekil 4.7).

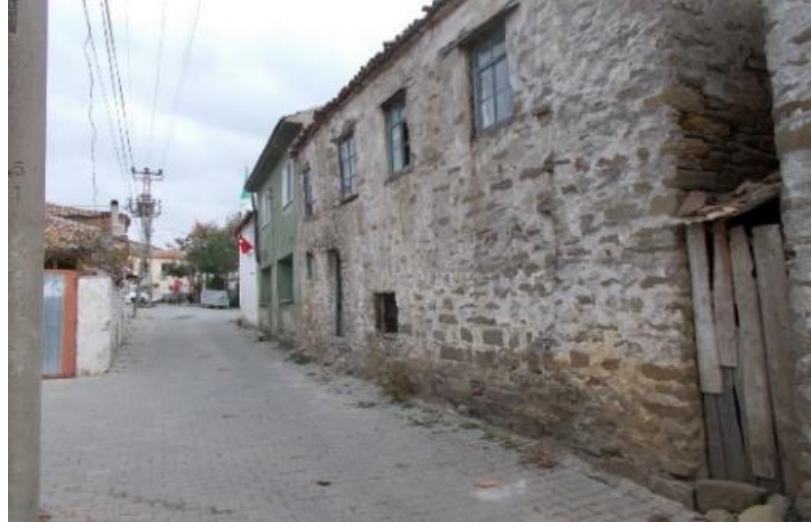
Şekil 4.8 Yığma taş yapı örneği, 181 ada 3 parsel (Uçar, 2020).

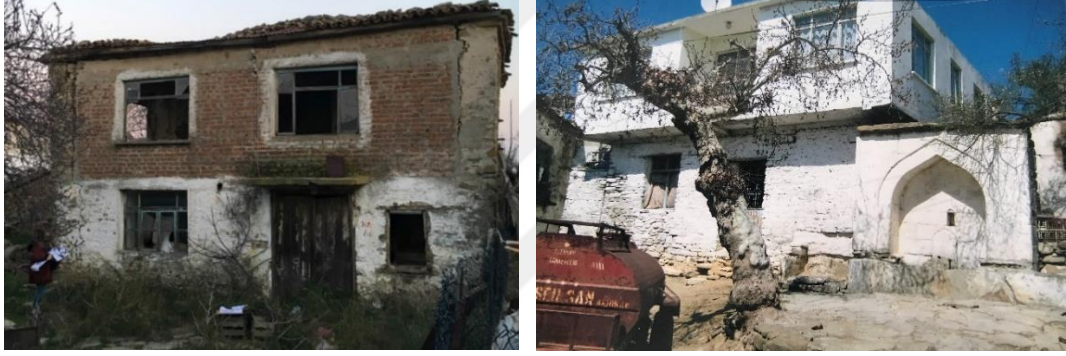
Şekil 4.9 Karma yapı örneği, solda 183 ada 12 parsel, sağda 170 ada 6 parsel (Uçar, 2020).

Diğer bir yapım sistemi olan yığma tuğla, %19'luk oranda tespit edilmiştir. Bu yapılarda genellikle zemin katlarda moloz taş duvar, birinci katlarda yığma tuğla duvar örgü sistemi bulunmaktadır (Şekil 4.9).

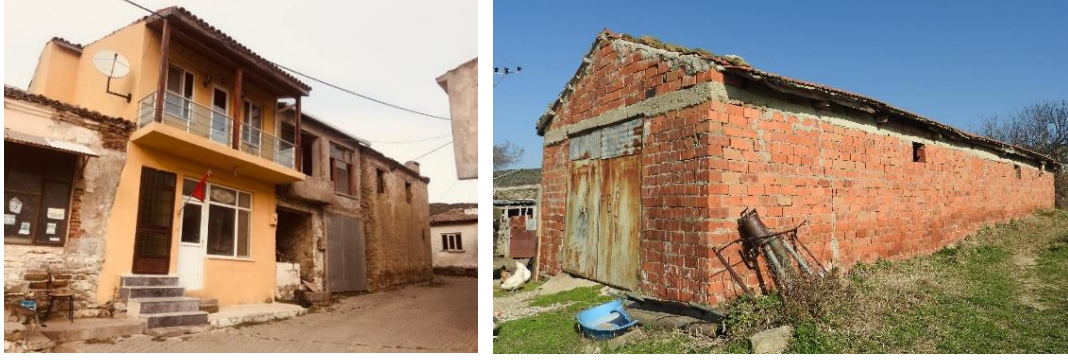
Şekil 4.10 Solda betonarme karkas yapı, 178 ada 11 parsel, sağda yığma tuğla yapı, 196 ada 1 parsel (Uçar, 2020).

Köy yerleşiminde, %12 oranında betonarme karkas yapı bulunmaktadır. Özgün yapılarla saçak kotu ilişkisi açısından bakıldığında, uyumsuzluk görülmemiştir ancak cephe ilişkisi, doluluk-boşluk oranları incelendiğinde uyumsuz oldukları görülmektedir (Şekil 4.10) .

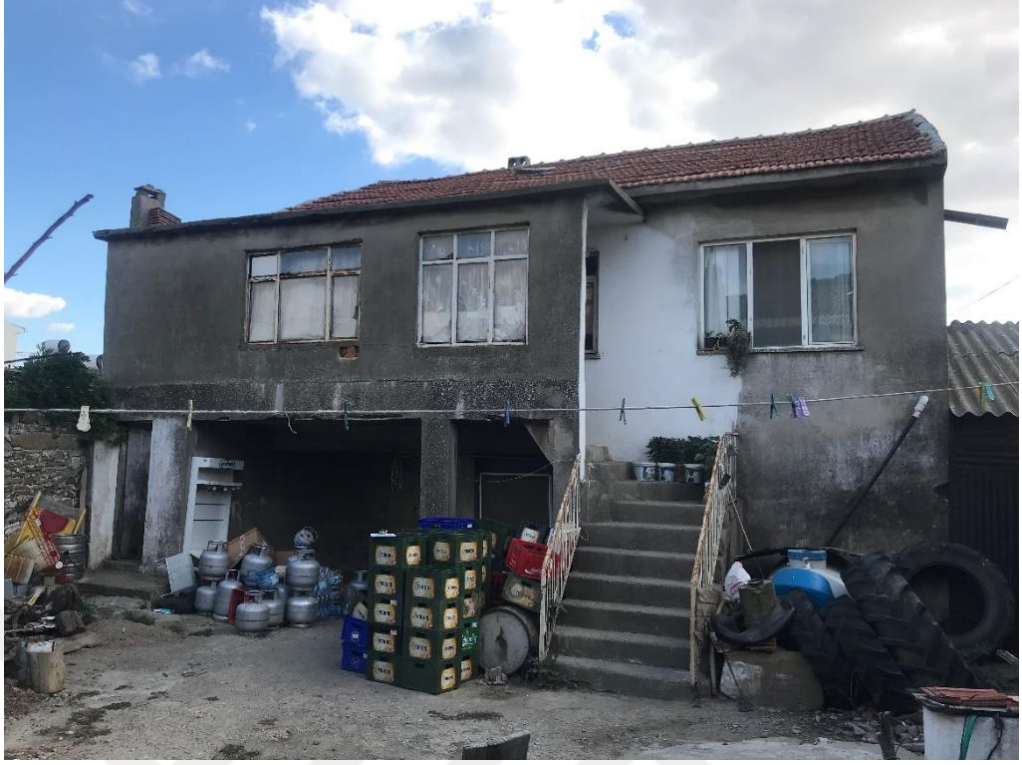
Şekil 4.11 Karma yapı örneği, 178 ada 2 parsel (Uçar, 2021).

Yapım sistemi incelemesinde son başlık %11 oranında tespit edilen karma yapılardır. Yığma-betonarme olarak belirlenen bu yapılar, genel olarak özgün yapıda yapılan tadilatlar sonucunda ortaya çıkan karma sistemdir. Bu yapıların zemin katları yığma moloz taş duvardır. Yapıda meydana gelen hasarların giderilmesi amacıyla zemin kat moloz taş duvar üzerinde betonarme hatıl ile duvarlar bağlanarak ahşap döşeme karkası kaldırılıp, beton plak döşeme olarak yapılmış ve yapının 1.katı betonarme karkas oluşturulup tuğla duvar örülerek tamamlanmıştır (Şekil 4.11).

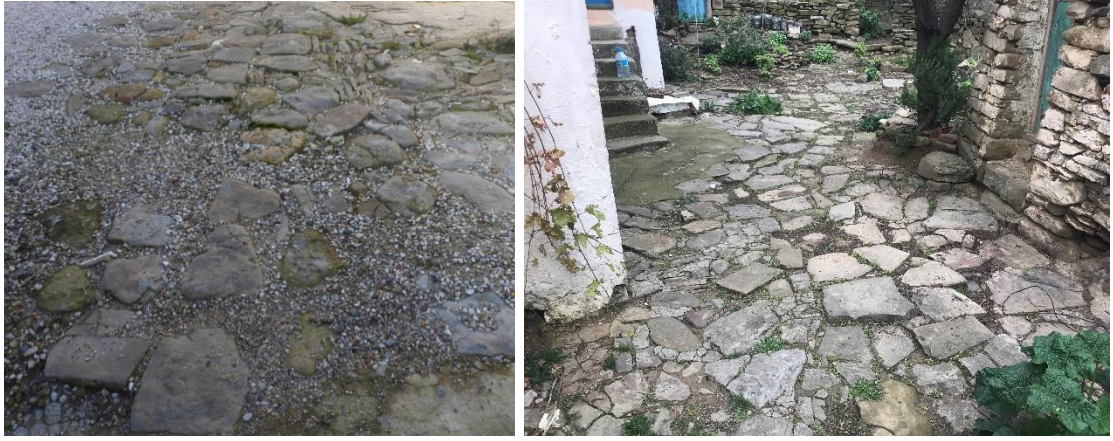
Şekil 4.14 Parsel zeminlerinde özgün doğal taş kaplama örneği, solda 188 ada 1 parsel, sağda 171 ada 4 parsel (Uçar, 2021).

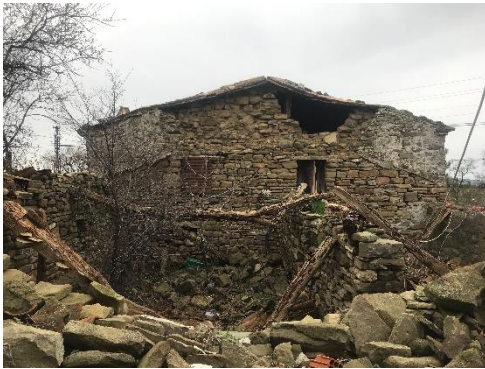
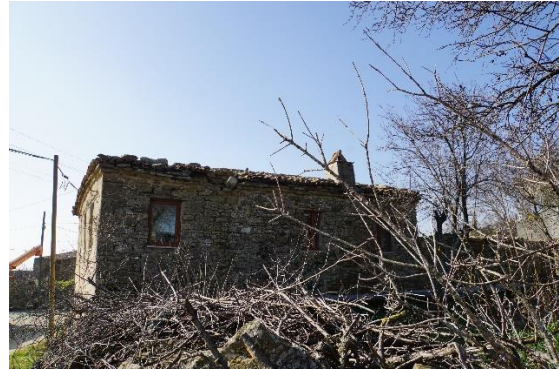
Şekil 4.39 Solda yapının yıkılmış dam yapısı ve kuzeybatı cephesi, sağda güneydoğu cephesi, 195 ada 3 parsel (Uçar, 2019).

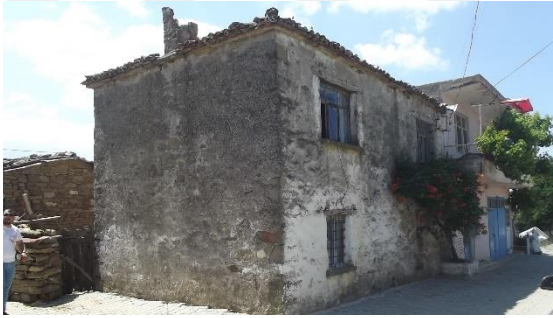
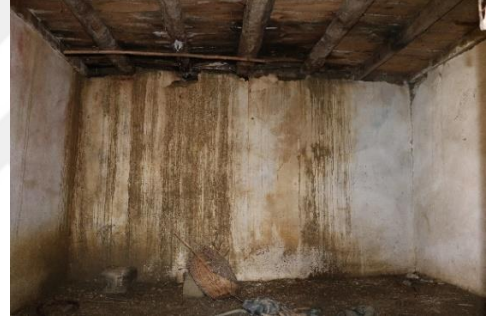
Şekil 5.7 Zemin katında dam bulunan iki katlı konut örneği 180 ada 1 parsel (Uçar, 2020).

Geleneksel konutlarda, zemin katta taşlık mekanından ya da dışarıdan ayrı girişi olan, küçükbaş hayvanların veya saman ve malzemenin depolandığı mekanlardır. Küçükkanafarta Köyü'nde iki katlı konut yapılarının birçoğunda zemin katta taşlıktan girilen veya doğrudan bahçeden giriş sağlanan dam bulunmaktadır. Damın sokağa bakan duvarında doğramasız şevli pencere bulunur. Şevli pencere, damın havalandırması ve samanın içeriye alınması için kullanılmaktadır (Şekil 5.5). Konut içindeki damın zemin katta en önemli işlevi özellikle kış aylarında hayvanların barındırılması ile üst katında bulunan odanın ısıtılmasıdır. Dam ve 1.kat arasındaki kirişli ahşap döşeme ile damdaki ısı üst kata iletilebilmektedir (Şekil 5.7).

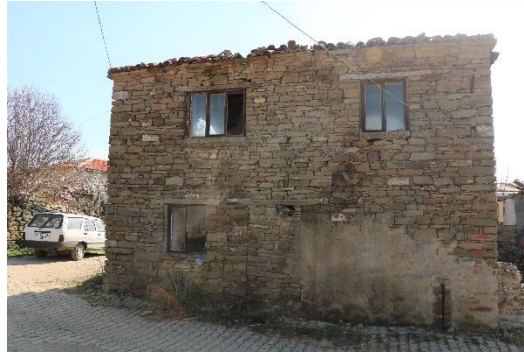
Şekil 5.18 Kuzeybatı cephesi, 183 ada 9 parsel (Uçar, 2020).

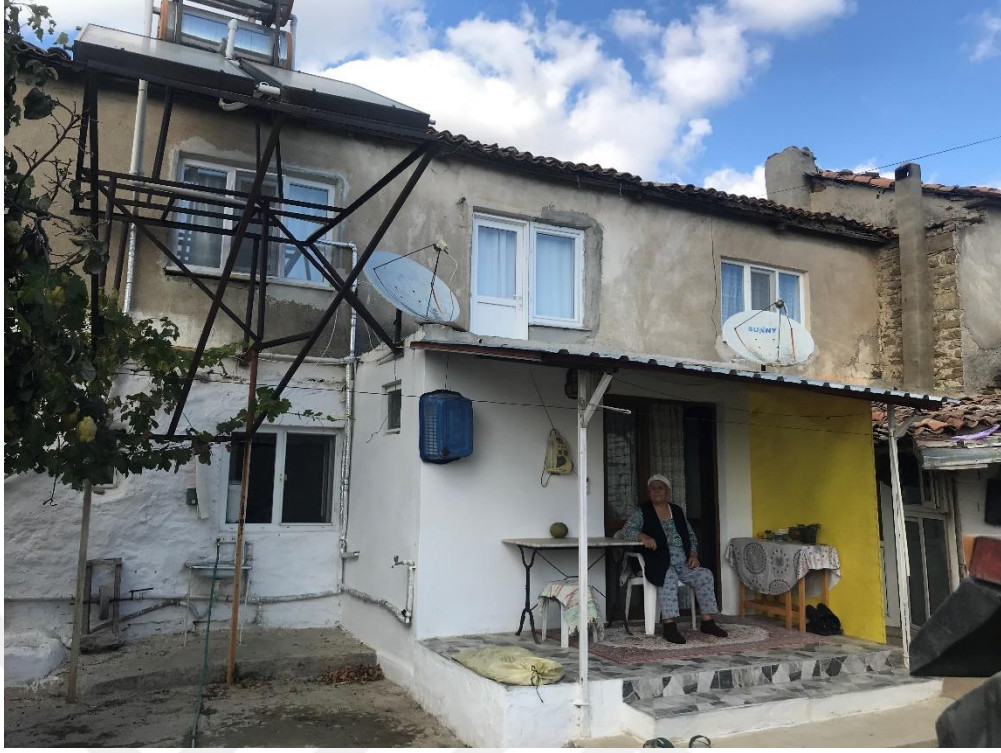
Şekil 5.22 178 ada 1 parselde yer alan yapının bahçeden giriş cephesi (Uçar, 2021).

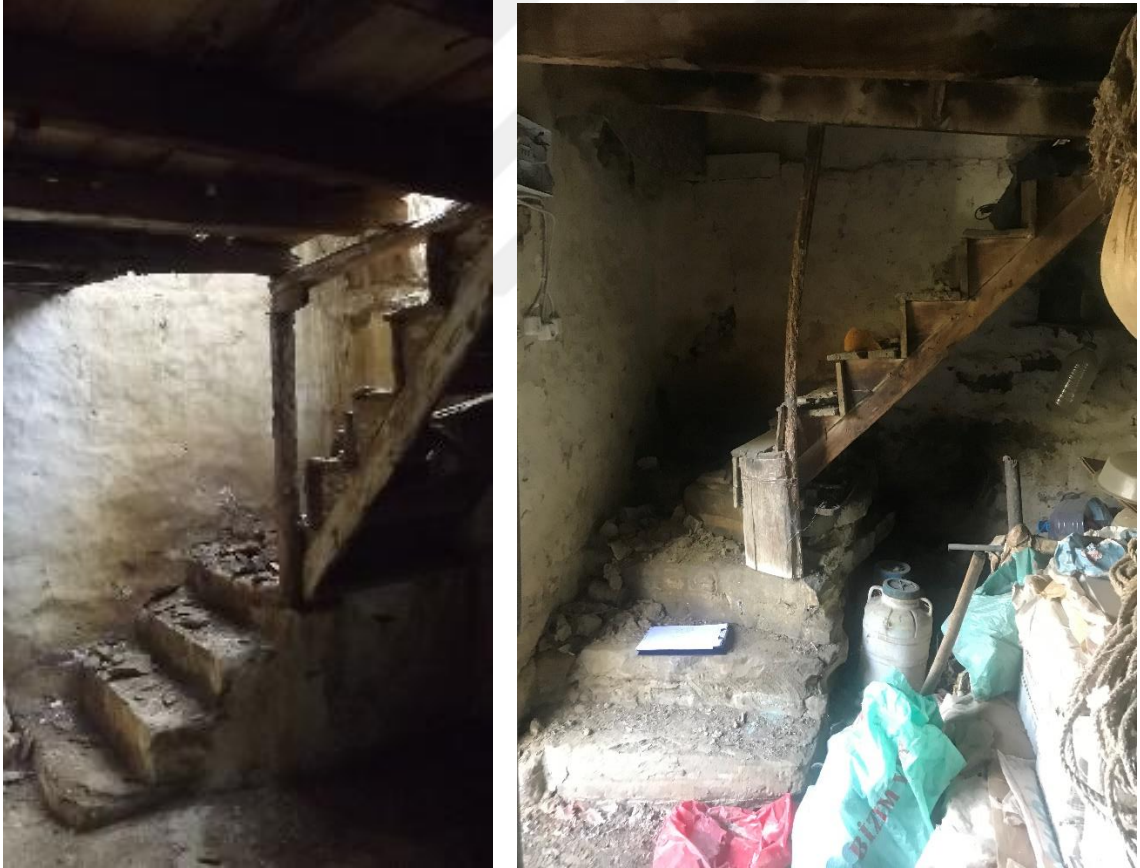
Şekil 5.29 L şeklinde tek kollu merdiven, solda 181 ada 5 parsel, sağda 195 ada 3 parsel (Uçar, 2020).

Merdiven: İki katlı konutun zemin katından 1.kata ulaşımı sağlayan merdiven genellikle L şeklinde tek kolludur (Şekil 5.29). Özgün plan şemasının mülk sahibi tarafından değiştirildiği düşünülen konutlarda merdivenin zemin katın ortasından üst kata ulaşan tek kollu yapıldığı da tespit edilmiştir. Zemin katta taşlığın bir köşesinde bulunan merdivenin ilk 3-5 basamağı taş basamaktır. Bu basamaklar sahanlığa bağlanır ve sahanlıktan sonrası ahşap olarak devam eder. Genişliği 80-100 cm arasında olan merdivenin taş basamaklı kolunda korkuluk bulunmaz, ahşap basamaklarla birlikte basamağa bağlanmış ahşap düz korkuluk bulunur.

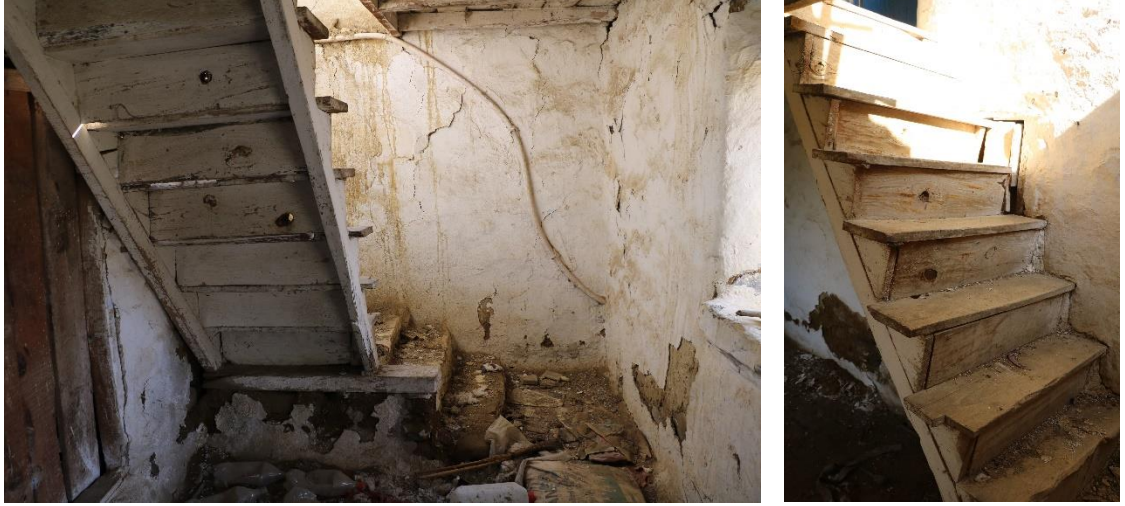
Şekil 5.30 L şeklinde tek kollu merdiven, 183 ada 3 parsel (Uçar, 2020).

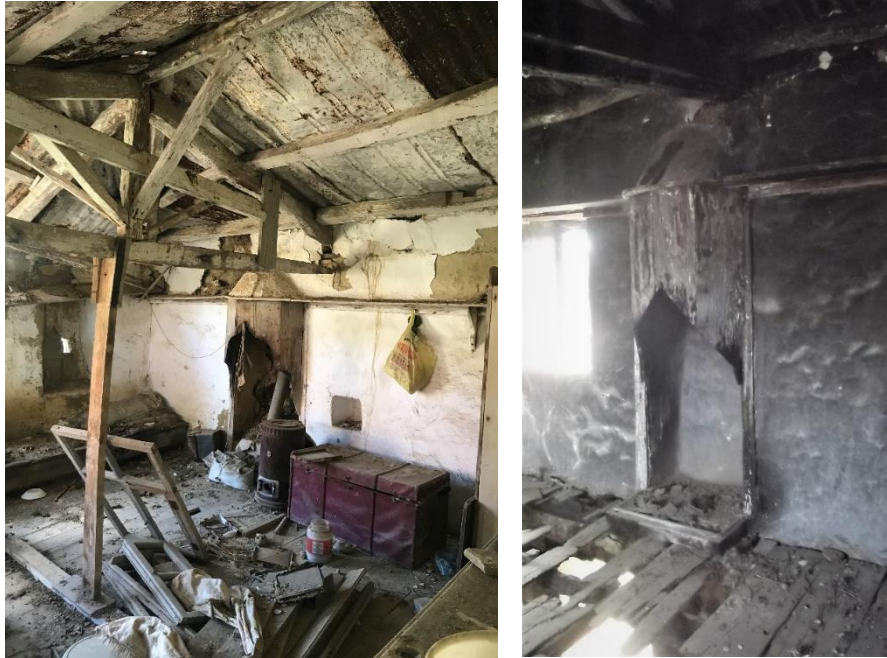
Şekil 5.31 Oda duvarını çevreleyen sergen ve ocak, solda 191 ada 1 parsel, sağda 181 ada 5 parsel (Uçar, 2020).

Sergen: Odalarda tüm duvarları çevreleyen ve üzerine eşya erzak konulan zemin döşemesinden 1.50-2.00 mt yükseklikte ahşap raftır. Kapı ve pencere üstünde de bulunan sergen, ahşap ayaklar ile duvara bağlanır. Genişliği 10-15 cm arasında değişir. Özellikle mutfak olarak kullanılan ve ocaklık olan odalarda sergen kullanılmıştır.

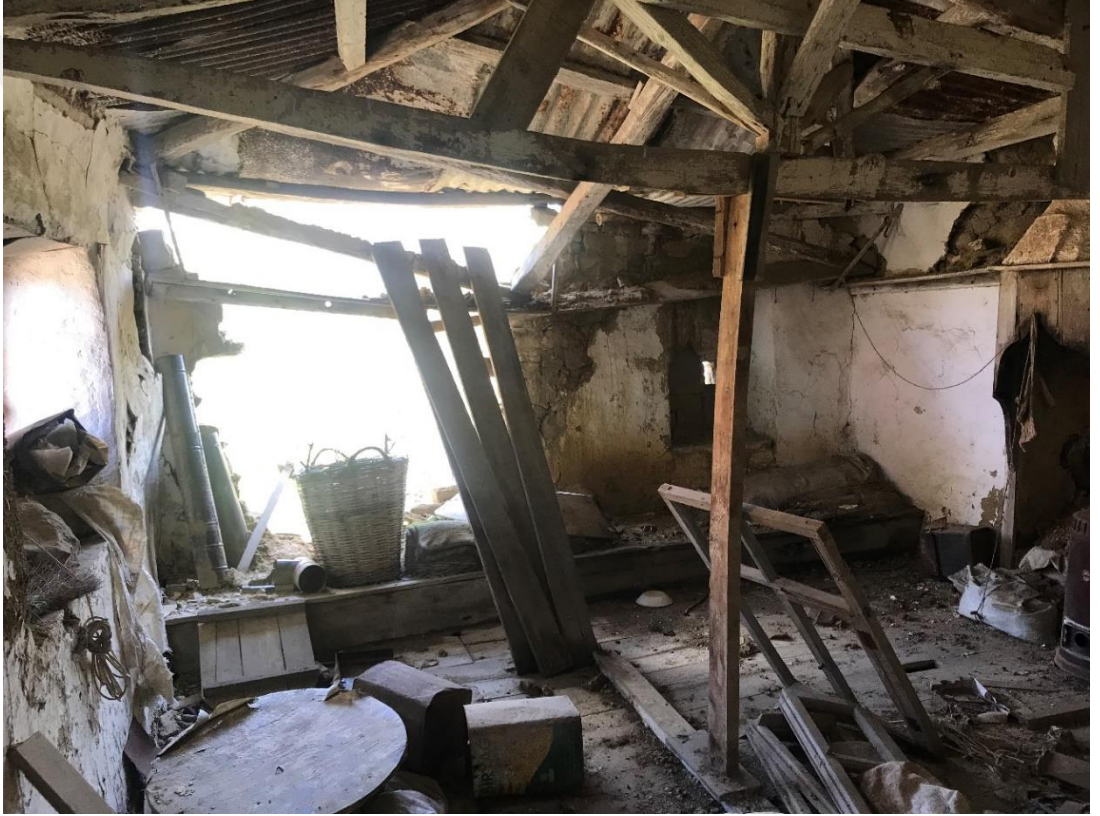
Şekil 5.33 Metruk bir evde tespit edilen sedir, 191 ada 1 parsel (Uçar, 2020).

Sedir: Odalarda ve sofada pencere önünde duvar boyunca uzanan ahşap oturma elemanına sedir denir. Sedirin oturma yeri kapaklı olur içi depolama alanı, dolap olarak kullanılır. Oturma kısmına ve pencere duvarına konulan minder ile kullanılır. ““Sedir, Türk oturuş biçimine göre yapılmış, oldukça alçak bir divandır”” (Bektaş, 2013: 140). Küçükkanafarta Köyü’nde değişen yaşam biçimlerine bağlı olarak sedirlerin yerini çekyat, divan ve kanepeler almıştır. Metruk bir yapı içinde tespit edilen sedir, odanın pencereleri duvarı boyunca yerleştirilmiştir. Ahşaptan yapılmış sedirin, genişliği 65cm yüksekliği 50cm, oturma kısmı kapalıdır (Şekil 5.33).

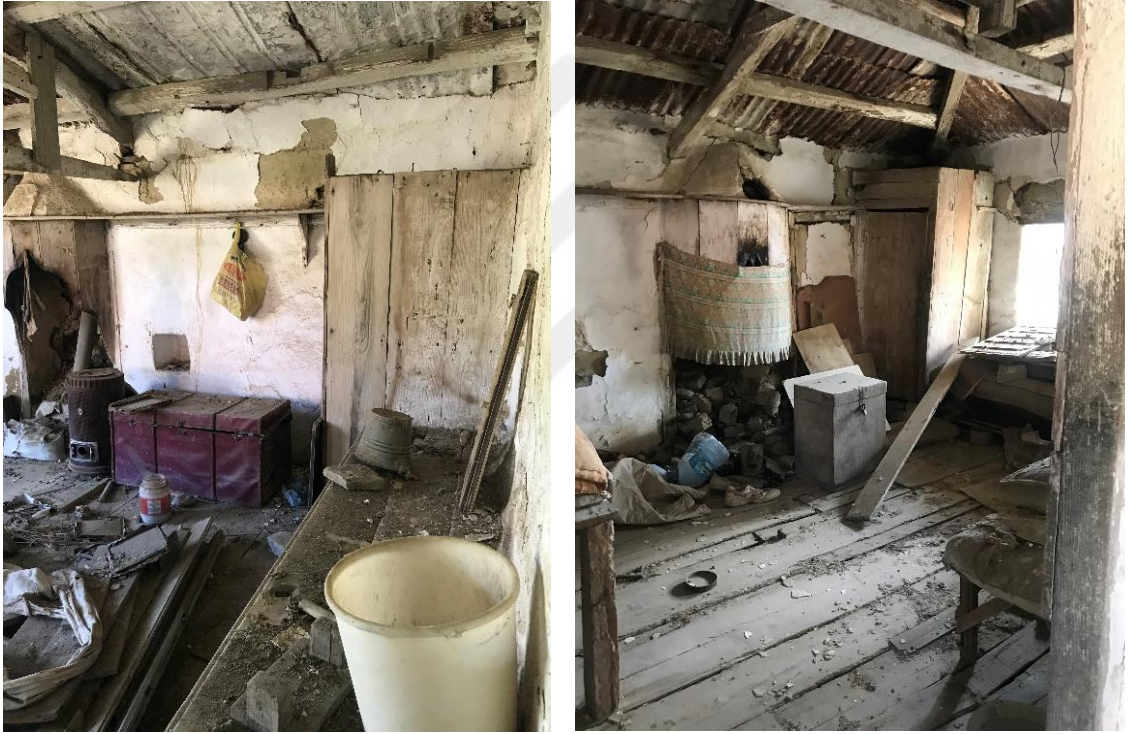
Şekil 5.34 Metruk bir evde tespit edilen yunmalık, 191 ada 1 parsel (Uçar, 2020).

Yunmalık: Geleneksel konutlarda yıkanma yeri, banyo olarak kullanılan ahşaptan yapılmış yapı elemanlarına yunmalık denilmektedir. Yunmalık odalarda odanın bir köşesinde bulunur ve tabanına döşenmiş ahşap tahtalardan suyun dışarıya çıkışı sağlanır (Şekil 5.34). Özellikle ocaklı odaların köşesinde yunmalıklar bulunur. Yıkanma eyleminin gerçekleştirildiği yunmalıklar ahşaptan karkas dikme ve üzerine ahşap latalar ile yapılan kaplama ile oluşturulur. Farklı ölçülerde yapılan yunmalıklar bir kişinin girebileceği ebatlarda tasarlanmıştır. 60-80 cm derinlikte ve odanın büyüklüğüne bağlı olarak 90-110 cm genişlikte yapılmıştır. Yüksekliği içindeki kişinin görünmesini önleyecek şekilde 1.80-2.00 mt arasındadır.
