**KÜÇÜKANAFARTA KÖYÜ, TARİHSEL VE FİZİKSEL
GELİŞİMİ, KORUMA SORUNLARI VE ÖNERİLER**

YÜKSEK LİSANS TEZİ

PHYSICAL AND HISTORICAL DEVELOPMENT, CONSERVATION PROBLEMS AND PROPOSALS OF VILLAGE KUCUKANAFARTA

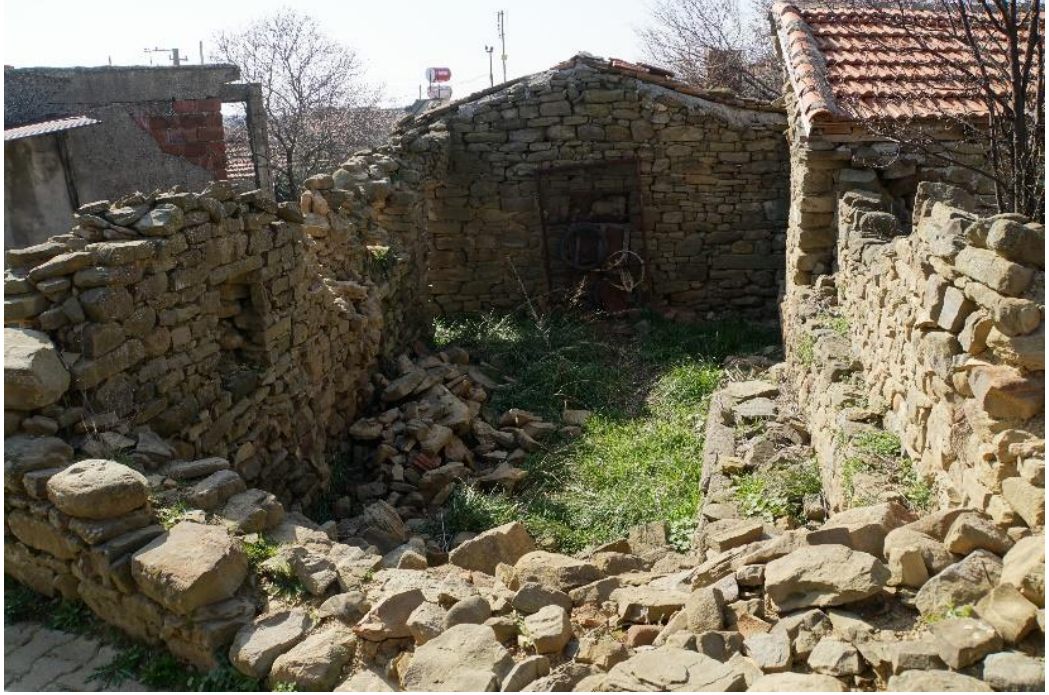
Şekil 5.38 Çatısı ve duvarları yıkılmış ahır-mağaza yapısı, 193 ada 4 parsel (Uçar, 2020).

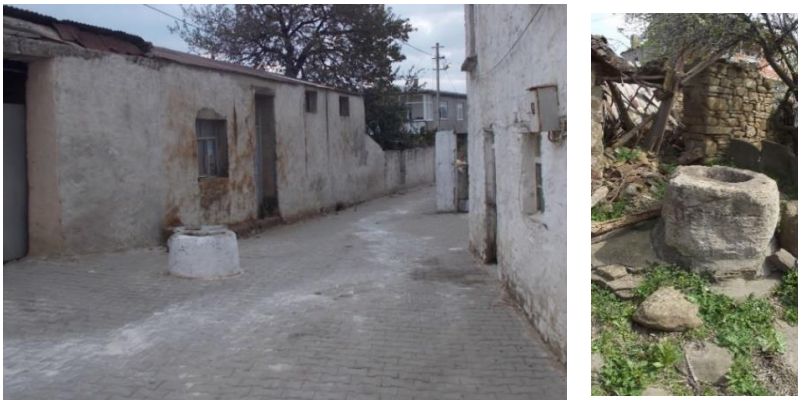
Şekil 5.40 Sokakta ve bahçe içinde bulunan su kuyusu (Uçar, 2020).

Köyün içinden geçerek Suvla Ovası'na ve Tuz Gölü'ne ulaşan Kanlıköprü Deresi suyu, sokaklarda ve bahçelerde yapılmış kuyulardan temin edilmektedir (Şekil 5.40). Köyde birçok bahçenin içinde kuyu bulunmaktadır. Kuyuların parsel içinde, ortak kullanıma olanak sağlamak amacıyla komşu parsel ile sınır oluşturan bahçe duvarına yakın olarak konumlandırıldığı tespit edilmiştir (Şekil 5.41). Moloz taş duvar örgüsü ile yapılan kuyunun dış formu, iç formu gibi daireseldir. Kuyunun dış duvarı kireç harçlı sıvadır. Çapı yaklaşık 1.00 mt olan kuyunun, duvar kalınlığı, 25-30 cm dir. Bahçe içinde yerden yüksekliği 60-80 cm civarındadır. ÇATAB tarafından 02.05.2019 tarih ve 789 sayılı karar ile köy yerleşim alanı içinde sokaklarda ve parsel içlerinde yer alan su kuyuları Taşınmaz Kültür Varlığı olarak tescillenerek koruma altına alınmıştır.

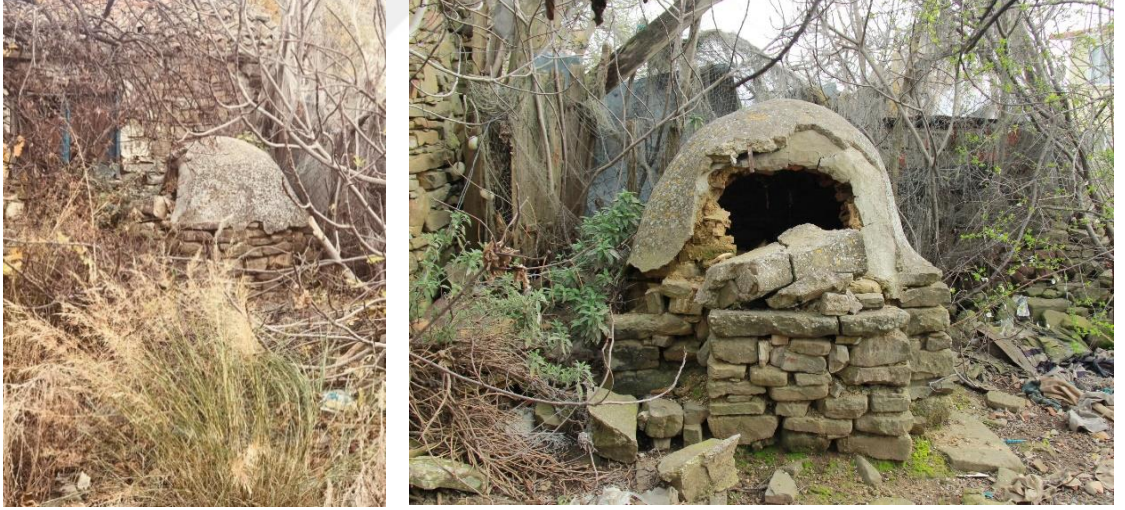
Şekil 5.42 187 ada 1 parselde kayıtlı yapının bahçesinde bulunan özgün ocak (Uçar, 2020).

Konutların bahçelerinde gündelik yaşamın bir diğer parçası olan yapı elamanı da tandırdır (Şekil 5.42). Adından da anlaşıldığı gibi tandır ekmeği, ekşi maya köy ekmeği pişirmek için bu ocaklar kullanılır. Bahçesinde ocağı olmayanlar, komşusunun ekme yapacağı zaman yakılan ocakta kendi ekmeğini de pişirir. Özel günlerde ocak yakılır ve ekmeğin dışında et ve tepsi yemekleri de bu ocaklarda pişirilir. Moloz taş duvar tekniğinde örülmüş ocağın taban kısmında toprak ve kum karışımı harç kullanılmıştır. Ocağın kubbesinde taş veya tuğla kullanılmış, yarım daire formunda yapılan kubbenin içi ve dışı aynı harç malzemesi ile sıvanmıştır. ÇATAB tarafından 02.05.2019 tarih ve 789 sayılı karar ile köy yerleşim alanı içinde konutların bahçelerinde tespit edilen on sekiz adet tandır ocağı tescillenmiştir. Ancak arazi çalışmalarında, tescilli olan tandırların çok fazla onarım geçirdiği, biçim ve malzeme değişikliği ile özgün halini koruyamadığı görülmüştür. Tespit edilen ocaklar içinde metruk bir evin bahçesinde bulunan ocak kalan orijinal örneklerden biridir.

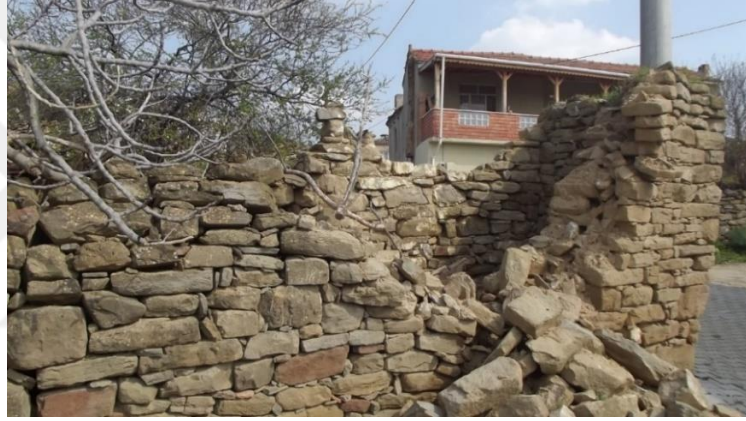
Şekil 5.43 Parsel duvarına bitişik, yıkılmış hela yapısı, 181 ada 5 parsel (Uçar, 2020).

Konutların bahçelerinde, birçoğu parselin köşesinde, parsel duvarına bitişik, bir duvarı parsel duvarı olan helalar, moloz taş duvar örgü sistemindedir (Şekil 5.43). Parseli çevreleyen duvar kalınlıkları genellikle 50-80 cm arasındadır. Bir duvarı parsel duvarı olan helanın diğer duvarlarının kalınlığı 45-50 cm arasındadır. Helanın 70-80 cm genişlikte ahşap çakma kapıları bulunmaktadır (Şekil 5.44). Günümüzde parsel içinde bulunan hela yapılarının birçoğu ya yıkılmış ya da malzeme deposu olarak kullanılmaktadır. Konutların bahçelerinde bulunan hela yapıları işlevlerini yitirmiş, konut içinde ihtiyaca yönelik wc-banyo hacmi oluşturulmuştur.

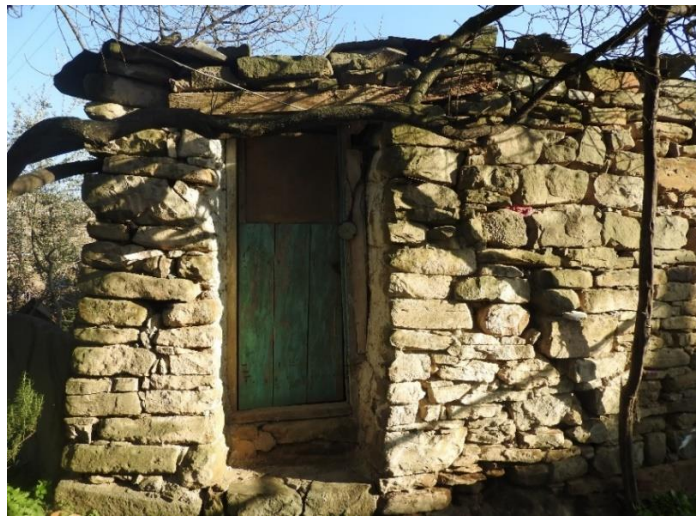
Şekil 5.44 171 ada 4 parselde parsel içinde bulunan hela yapısı (Uçar, 2020).

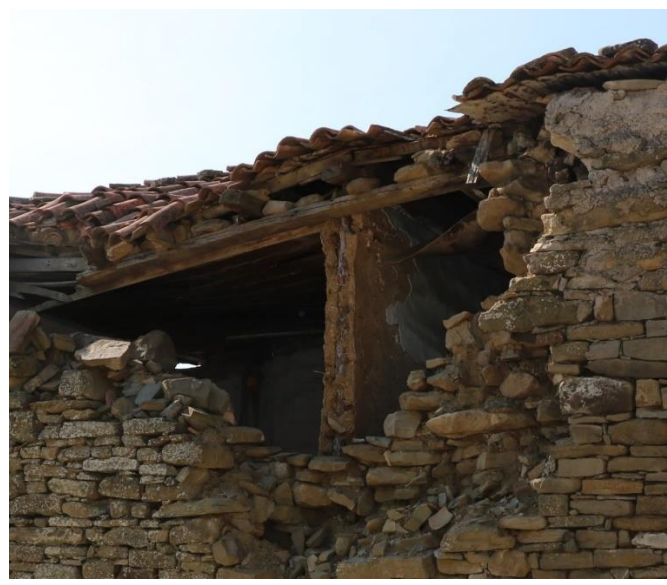
Şekil 5.50 Çatkılı ara duvar (Şekil 5.38), 183 ada 9 parsel (Uçar, 2020).

Günay'ın çatkı sistemi detayı (Günay, 1998: 302), Küçükanaftarta Köyü konutlarında farklılık göstermektedir. Taşıyıcı sistem tasarımında zemin kat dış duvarları moloz taş duvar olarak yapılmış, üst katta yapının ön cephesi harici diğer cephelerinde taş duvar saçak kotuna kadar devam etmiş, çatkılı duvar yapının tek cephesinde ve özellikle giriş cephesinde uygulanmıştır. Çatkılı duvarın uygulandığı cephede, zemin kat moloz taş duvarları iskelet yapım sisteminde olduğu gibi cephenin her iki kenarında 1,00-1,50m genişlikte devam eder, çatkılı duvar, iki moloz taş duvar arasına yapılır (Şekil 5.51). Duvarın köşelerinde devam eden moloz taş duvar, büyük ebatlı ve düzgün yontulmuş taşlarla yapının taşıyıcı sistemini oluşturmuştur. Çatkılı duvarın kalınlığı, her iki yüzündeki çamur sıva ve kireç sıva ile yaklaşık 20-25 cm'dir. (Şekil 5.49). Köşelerdeki moloz taş duvar arasına taban tahtası yerleştirilip taban tahtasına 40-45 cm ara ile dikmeler konularak çatkılı duvar karkası oluşturulur. Pencere açıklıklarında başlık, omuz ve eşik ahşapları ile tırnak denilen diyagonal ahşap bağlantı yapılarak karkas tamamlanır. Çatkılı duvar karkası, tuğla, kerpiç veya taş dolgu yapılır, dış ve iç yüzeyden çamur veya kireç sıva yapılarak tamamlanır (Şekil 5.51).

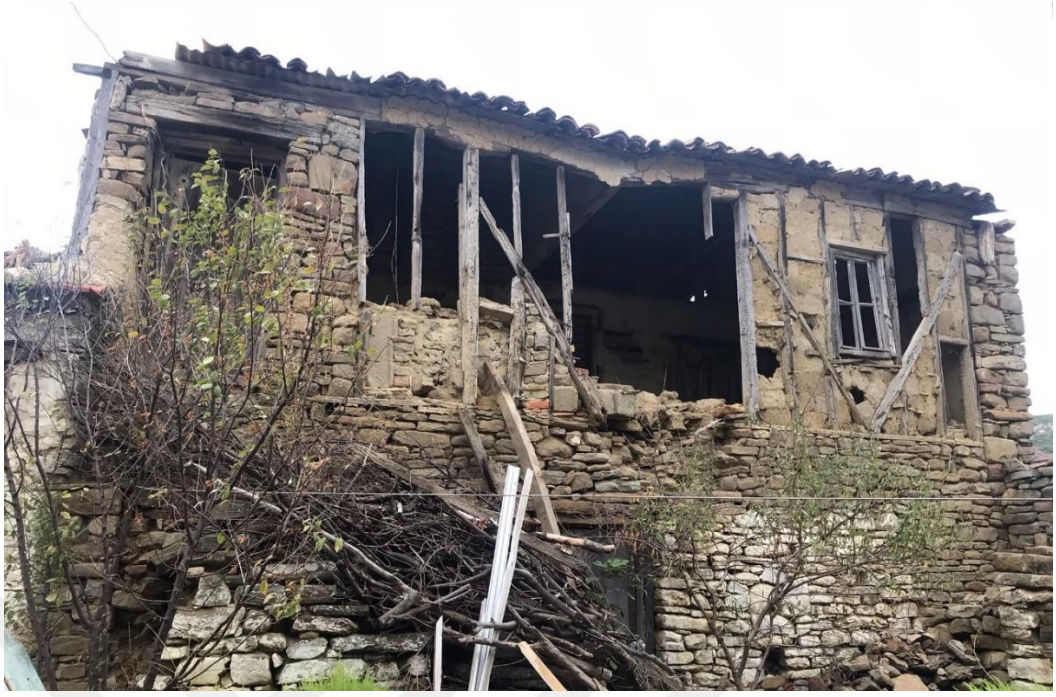
Şekil 5.52 Çatkılı duvar, üst kat giriş cephesi duvarı, 177 ada 5 parsel (Uçar, 2020).

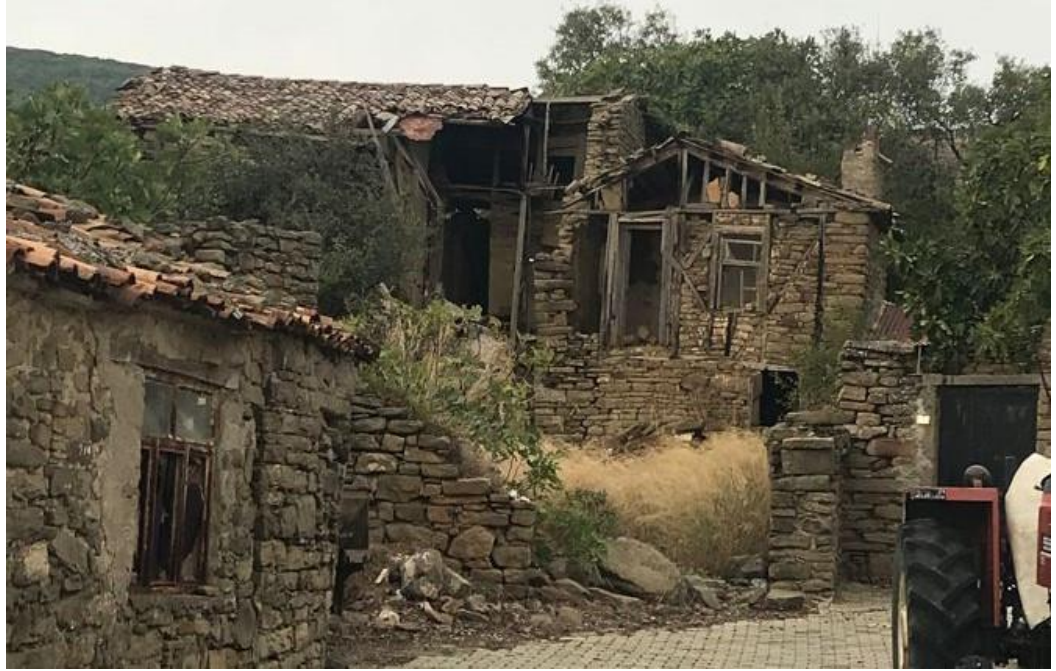
Şekil 5.53 Çatkılı duvar, üst kat giriş cephesi duvarı, 194 ada 2 parsel (Uçar, 2020).

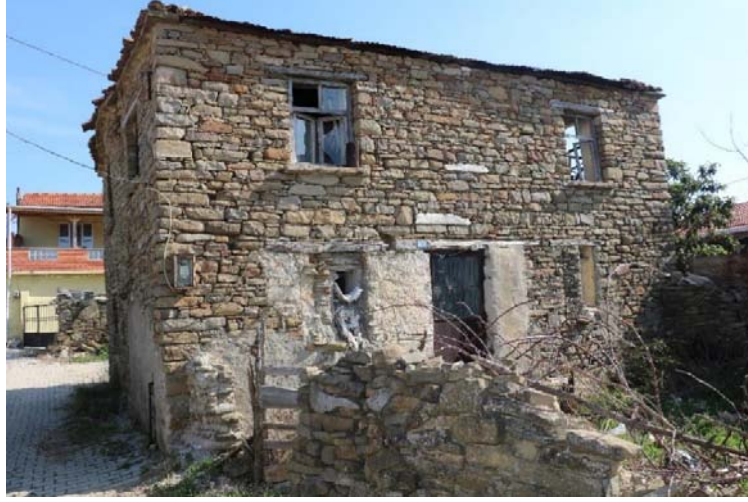
Şekil 5.54 Zemin ve 1.katı moloz taş duvar yapı, 183 ada 9 parsel (Uçar, 2020).

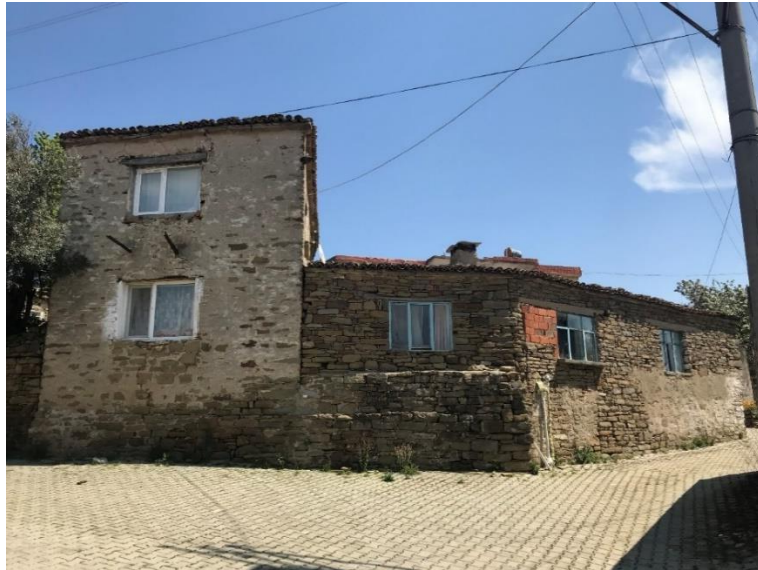
Şekil 5.55 Solda derz dışarı taşarak uygulanmış, sağda cephe sıvasız derzli yapılmış uygulama, 190 ada 7 parsel (Uçar, 2020).

Küçükanafta Köyü'ndeki geleneksel yapıların moloz taş dış duvarlarında sıvalı ve sıvasız örnekler tespit edilmiştir. Sıvalı cephe, çamur harçlı sıva ve üzerinde kireç sıva ve badanalıdır. Sıvasız cephelerde moloz taş duvar örgü sisteminde derzin biçimlenişi ile iki farklı uygulama tespit edilmiştir. Taş örgüsünde, derz taş aralarında bırakılmış (Şekil 5.54) ya da derz dışarıya taşırılarak uygulama yapılmıştır (Şekil 5.55). Dış cephede uygulanan çatkılı duvar ve yapının iç duvarları çamur sıvalı ve üzeri kireç sıva ve badanalıdır.

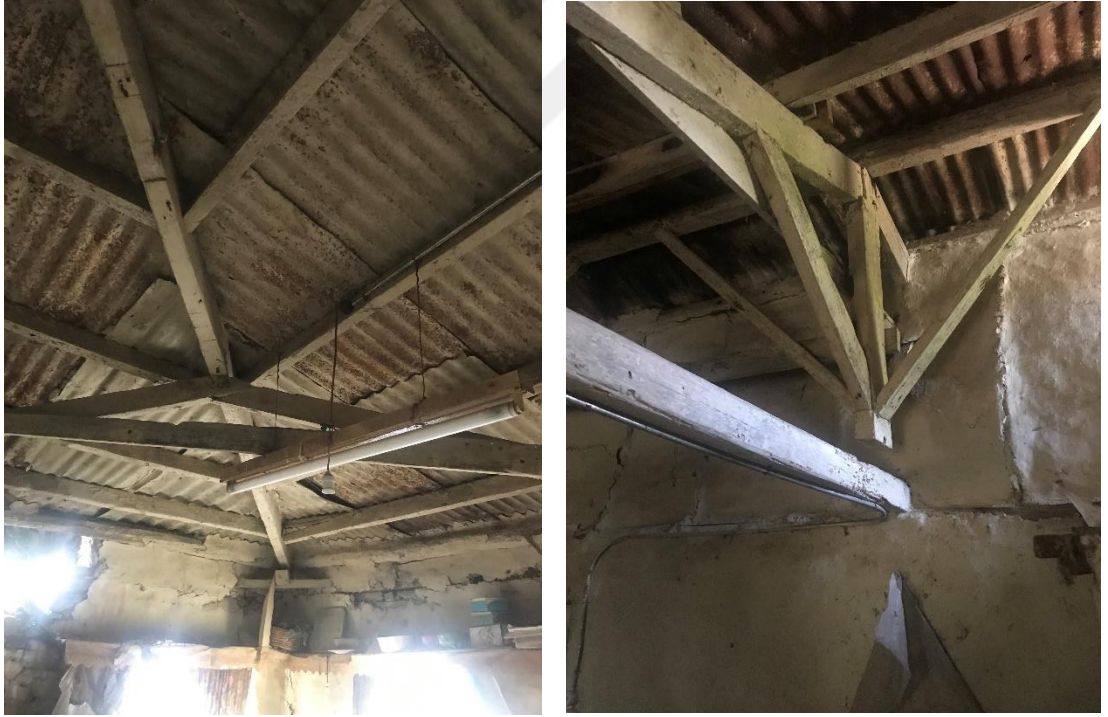
řekil 5.58 195 ada 3 parselde bulunan iki katlı konutun zgn ahřap atı makası (Uar, 2021).

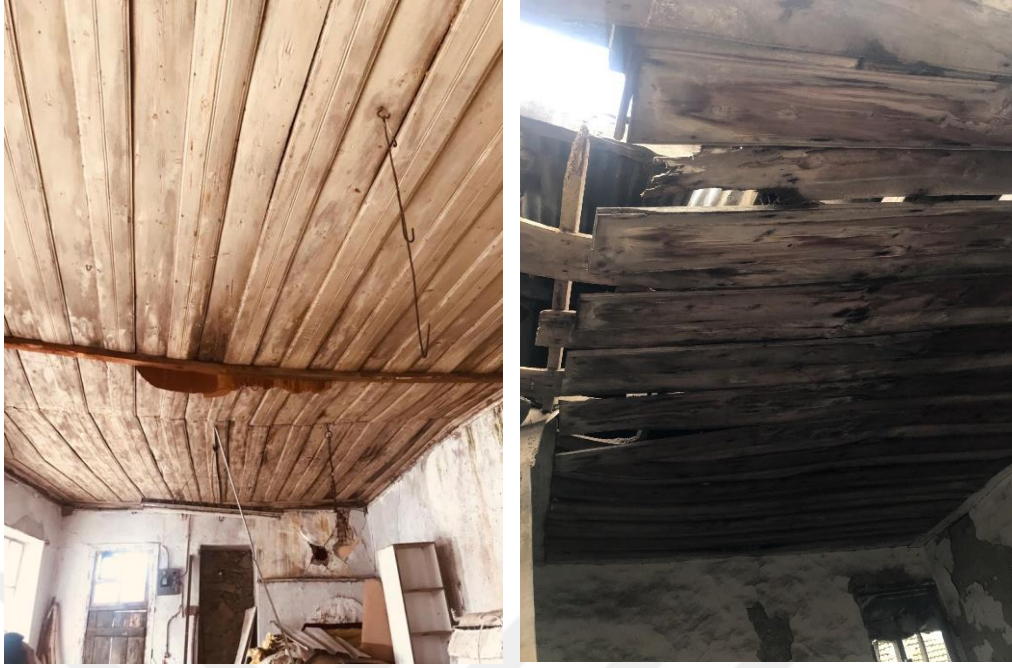
Şekil 5.59 Solda kahvenin tavan kaplaması 178 ada 12 parsel, sağda metruk yapının tavan kaplaması 177 ada 5 parsel (Uçar, 2020).

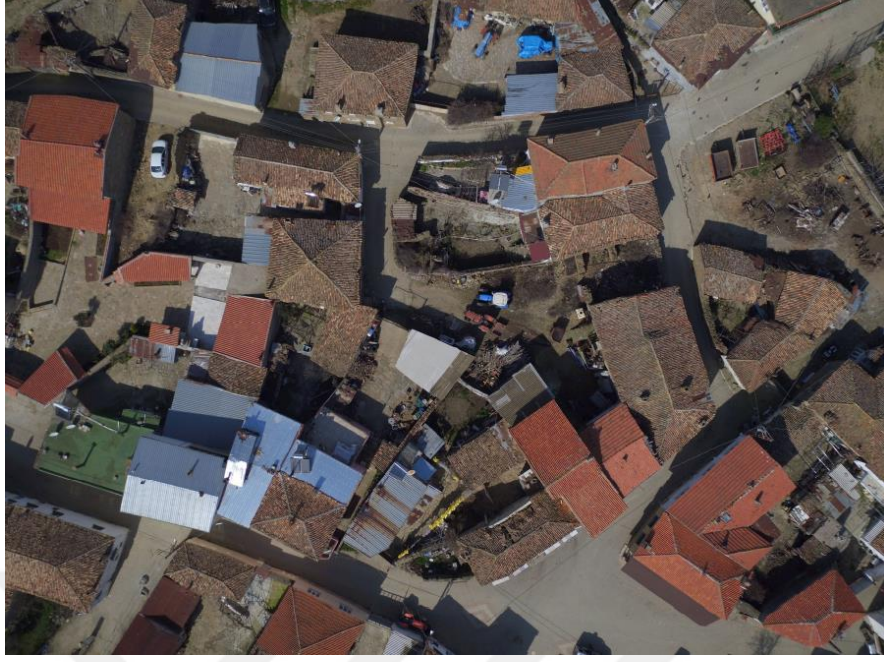
Şekil 5.60 Küçükkanafarta Köyü yapılarının çatıları (ÇATAB, 2020).

Küçükanafta Köyü'nde çatılar beşik, kırma ve sundurma çatıdır (Şekil 5.60). Kırma çatı ve beşik çatı iki katlı konut yapılarında, sundurma çatı ise genellikle tek katlı mağaza ve ahır yapılarında bulunmaktadır. Ahşap çatı strüktürü, kiremit altı kaplama tahtası çakılarak kaplanmış üzerine alaturka kiremit örtü döşenerek tamamlanmıştır. Günümüzde onarım yapılmış çatılarda, kiremit altı kaplaması yerine ondülin ve alaturka kiremit yerine Marsilya kiremit kullanıldığı görülmüştür. Çatıların eğimleri %30-40 arasındadır. Kırma çatı ve beşik çatılarda, çatı strüktürü basit makaslı çatı sistemi kullanılarak oluşturulmuştur. Makasın bırakma kirişi ara bölme duvarları üzerine oturtulur. Bırakma kirişinin üstüne dikme, aşıklar ve aşıkların üzerine yerleştirilen mertekler ile çatı teşkil edilmiştir. Merteklerin üzerine kaplanan tahtalar ile çatı tamamlanmıştır. Kiremit altı kaplama tahtası üzerine alaturka kiremit, harç ile sabitlenerek döşenmiştir. Sundurma çatılarda, yapının dar yönünde yerleştirilen bırakma kirişleri, eğim yönüne doğru yerleştirilen mertekler ve üzerine yapılan kaplama tahtası ile tamamlanmıştır. Köydeki özgün yapıların çatılarında çatı saçağı, tek sıra veya iki sıra 7-12 cm kalınlığında taş silme ile oluşturulmuştur (Şekil 5.59). Taş silmenin ucunda tamamlanan alaturka kiremit ile yağmur suyunun serbest akışı sağlanmış, yatay oluk veya dere kullanılmamıştır. Taş silme duvardan 10-12 cm çıkarılarak duvar üstüne döşenmiştir.

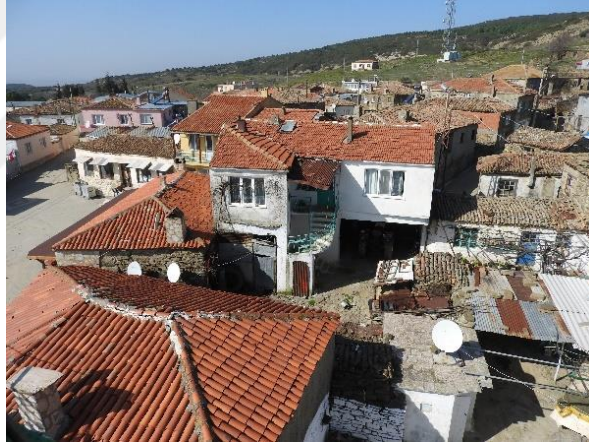
Şekil 5.61 Küçükkanafarta Köyü yapılarının çatı biçimlenişi (Uçar, 2019)

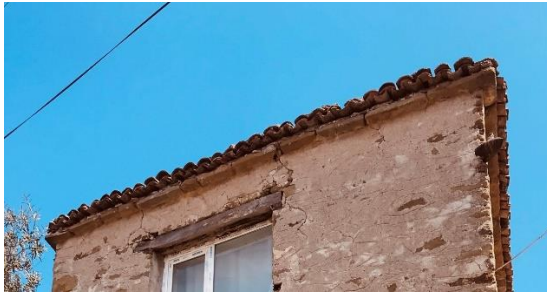
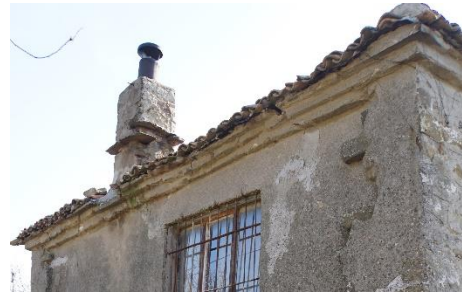
Şekil 5.62 Tek sıra taş saçak silmesi 190 ada 7 parsel, iki sıra taş saçak silmesi, 194 ada 3 parsel (Uçar, 2020).

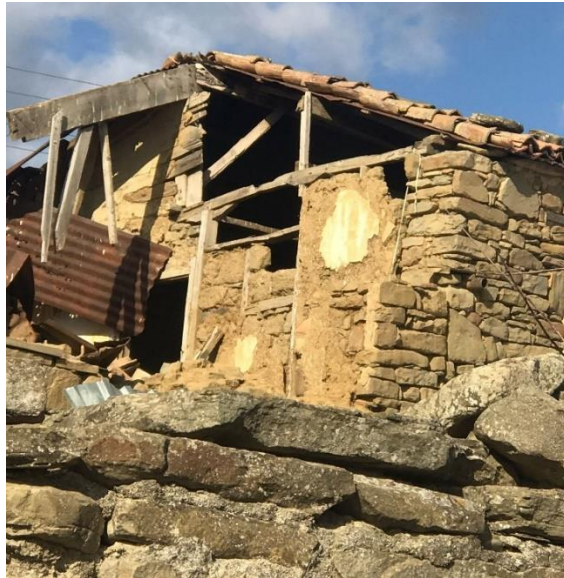
Şekil 5.63 Üst kat çatkılı dış duvarı yıkılmış olan yapı, 177 ada 2 parsel (Uçar, 2020).

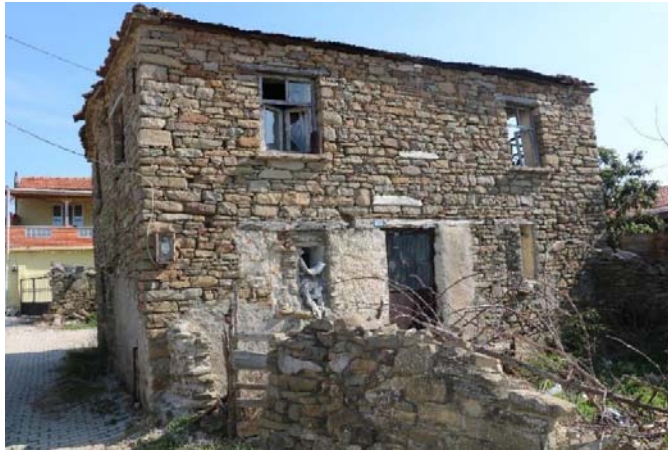
Şekil 5.64 Zemin kat ve üst katı moloz taş duvar olan konut yapısı, 183 ada 9 parsel (Uçar, 2020).

Taş: Küçükanafarta Köyü geleneksel yapılarının ortak özelliği, moloz taş duvar örgü sisteminde yapı malzemesi olarak karşımıza çıkan taştır. Gelibolu Yarımadası'nda yöresel bir zenginlik olan taş ocakları çeşitliliği, mimaride geçmişten günümüze dek yaygın olarak taşın kullanıldığını göstermektedir. ““Gelibolu Yarımadası'nın genelinde dağılımı görülen kumtaşının, en eski medeniyetler Roma, Bizans, Ceneviz ve Osmanlı dönemlerinden günümüze kadar kullanılageldiği gözlemlenmektedir”” (Yıldız, 2016: 1). Temel ve zemin kat, üst kat duvarları (Şekil 5.64), bahçe duvarları (Şekil 5.65), ocak ve kuyu duvarları, yol kaplamaları, su kanalları, zemin katta bulunan merdivenin ilk basamakları, çatkılı duvar dolgusu, zemin kat döşemesi, saçak silmesinde taş malzeme kullanılmıştır. Duvar örgüsünde kullanılan taşlar, moloz taş biçiminde küçük boyutludur. Yapı köşelerinde daha büyük boyutlu kesme taşa yakın biçimlendirilmiş taşlar kullanılmıştır (Şekil 5.64).

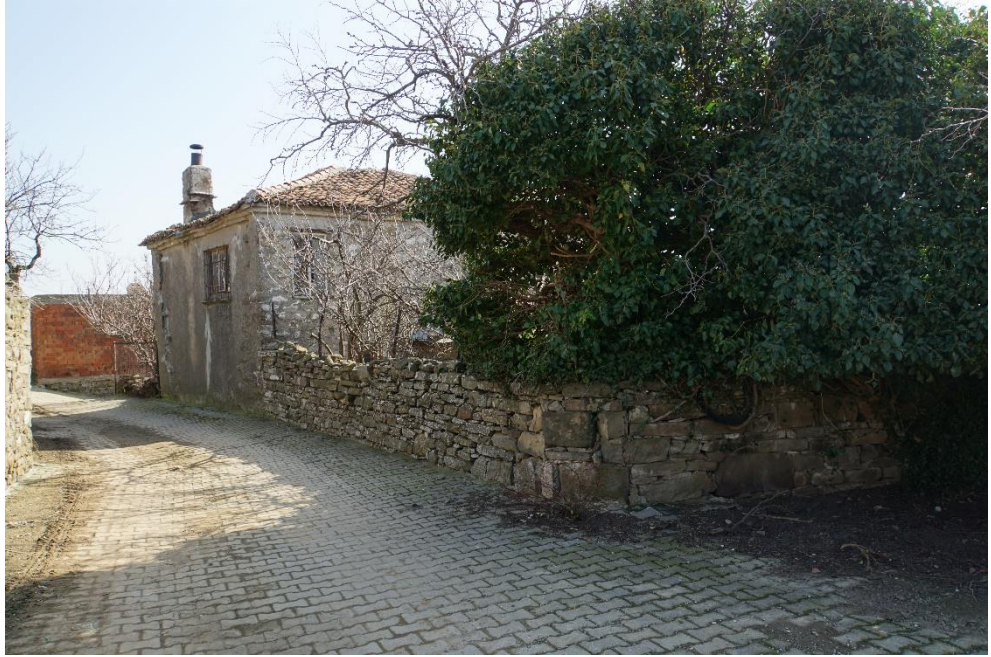
Şekil 5.67 Parseli çevreleyen bahçe duvarı, 194 ada 3 parsel (Uçar, 2019).

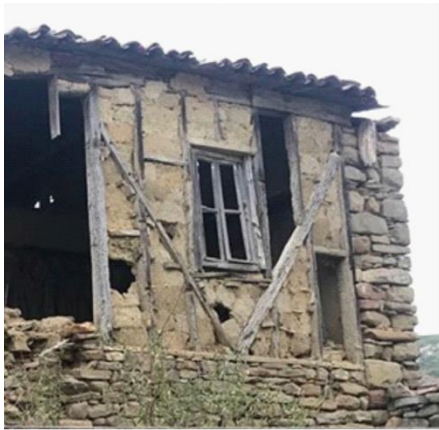
Şekil 5.68 177 ada 5 parselde kayıtlı yapının üst kat çatkılı duvarında bulunan kerpiç dolgu (Uçar, 2020)

Kerpiç: Küçükanafta Köyü’nde kerpiç; çatkılı duvar sisteminde dolgu malzemesi olarak kullanılmıştır (Şekil 5.68). Kerpiç, çamur ve samanın karışımı ile yapılan bir yapı malzemesidir. Günay kerpiç üretimini, ““Toprağa saman katılarak ayakta çiğnenir. Bir iki gün bekletilir. Dörtlü ya da üçlü kalıplara dökülür. Kerpiç kesimi daha çok mayısta, kırlangıçlar geldiği zaman yapılır. Ahşap çatkı dolgusu olarak 10 gün sonra kullanılabilir”” olarak anlatmaktadır (Günay, 1998: 298). Kuban, on yedinci yüzyılda yapım tekniğini, kerpiç dolgulu çatkılı duvar, çamur sıvalı Anadolu tekniği ve dış-iç duvarları ahşap kaplamalı bağdadi duvarlı geç dönem İstanbul tekniklerinin arasında bir teknik olabileceğini ifade etmektedir. (Kuban, 1995: 238). Küçükanafta Köyü’nde on yedinci yüzyıl yapım tekniğinin Kuban’ın ifadesine bağlı olarak varlık gösterdiği söylenebilir. Geleneksel konutlarda yapım tekniği, zemin katlarda moloz taş duvar, ara bölme duvarlarda çatkılı veya bağdadi duvar, üst katlarda, moloz taş duvar veya çatkılı duvar, ara bölmelerde bağdadi veya çatkılı duvar olarak tespit edilmiştir. Kerpiç dolgulu çatkılı duvar üst kat dış duvarlarında ve ara bölme duvarlarda kullanılmıştır. Duvar örgüsünde kerpicein tek başına kullanımına rastlanmamıştır. Köyde tespit edilen yıkık, metruk yapıların dış ve iç bölme duvarlarında çatkılı duvar sisteminde dolgu malzemesi olan kerpiç, her iki kat dış duvarları moloz taş olan yapılarda, ara bölme duvarında yapılan çatkılı duvar da dolgu olarak kullanılmıştır.

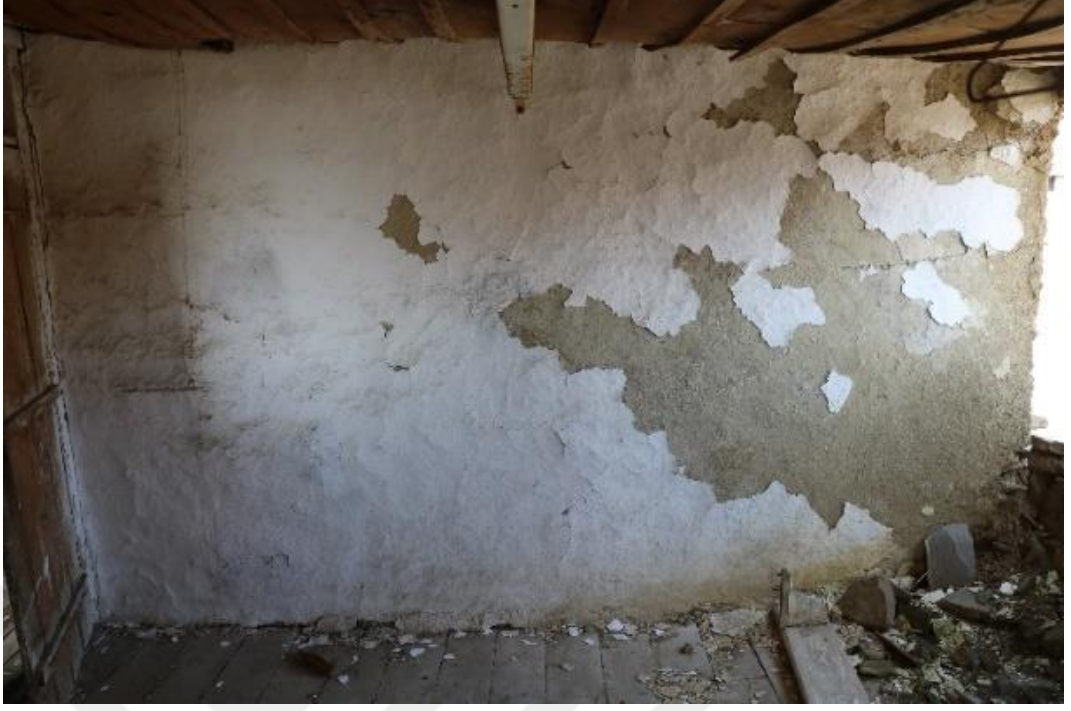
Şekil 5.70 Çamur sıva üstü kireç sıvalı çatklı duvar, 177 ada 4 parsel (Uçar,2021).

Harç: Köyde moloz taş duvar örgü sisteminde çamur harcı kullanılmıştır. Kerpiç harcı gibi hazırlanan harcın duvar örgüsünde kullanımında kırıntı tabir edilen saman kullanılmaz (Günay, 1998: 299). Özgün yapılarda tespit edilen örneklerin birçoğunda çamur harcı bağlayıcılık özelliğini tamamen yitirmiş, malzeme neredeyse yok olmuştur. Yapıların ara bölme duvarlarında çatkılı duvarın sıvasında kullanılan çamur harcı 3-5 cm kalınlıktadır (Şekil 5.69). Kaba sıva olarak kullanılan çamur harcının üstünde kireçli harç ile son kat sıva yapılmış ve kireç badana ile boyanmıştır (Şekil 5.70).

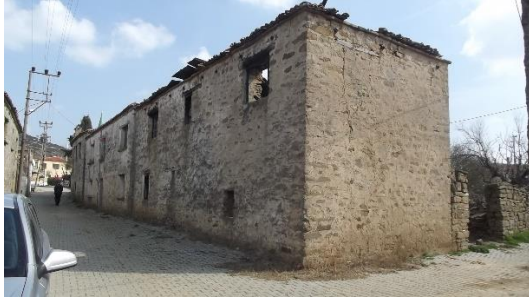
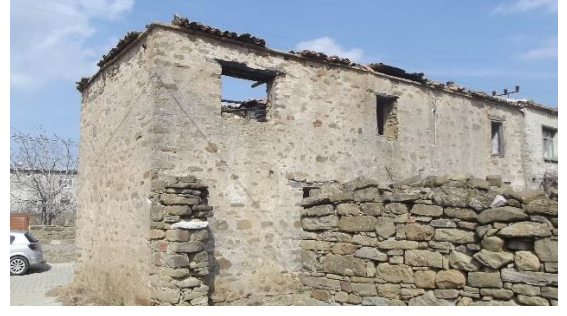
Şekil 5.78 Solda 181 ada 5 parseldeki yapının sokak cephesi, sağda bahçe cephesi (Uçar, 2017).

İki katlı kagir konut yapısı olan 181 ada 5 parseldeki yapı bitişik nizam köşe parselde konumlanmış iç sofalı bir yapıdır (Şekil 5.77). Parselin bir köşesinde mağaza, diğer köşesinde hela, mağazaya yakın su kuyusu ve konutla mağaza arasında ocak bulunur. Yapıya giriş orta akstan avludan sağlanmaktadır. Taşlık yapının giriş mekanıdır ve buradan odaya geçiş sağlanır. İç sofalı plan tipi örneği olan yapının zemin katında bulunan damın girişi taşlıktan yapılmamış, avludan ayrı bir giriş verilmiştir. Zemin katında taşlık ile oda arasındaki duvar çatkılı duvar, taşlık dam arası bel duvarı, kagir moloz taş duvardır. Odanın avluya ve sokağa bakan pencereleri bulunmaktadır. Odanın içinde bulunan ocak, yunmalık, sergen ve dolap günlük yaşamın burada geçtiğini, yemek pişirme, yıkanma işlerinin burada yapıldığını göstermektedir. Damın sokağa bakan cephesinde bulunan şevli pencereden, saman, yem vs. malzemenin i alımı sağlanmaktadır. Üst katta bulunan sofaya taşlıktan ulaşım sağlanır. Sofanın sokağa ve avluya bakan iki penceresi bulunmaktadır. İç sofalı plan tipinde olan konutta, sofanın her iki yanına konumlanmış odalar bulunur. Odalar ile ara duvarları çatkılı duvar olarak yapılmış, çatkılı duvar dolgusunda taş, kerpiç ve az miktarda tuğla kullanılmıştır (Şekil 5.77). Odalarda ocak ve sergen bulunmaktadır. Her iki odanın da sokağa ve bahçeye bakan cephelerinde pencere yer almaktadır. Köşe parselde konumlanmış olan yapının güneybatı tarafında sokağa bakan cephesinde duvarın orta aksında bulunan ocağın bir yanında dolap nişi diğer yanında sonradan kapatılmış bir pencere bulunmaktadır. Yapının ara kar döşemesi kirişli ahşap döşemedir. Döşeme zemin katta bir tavan kaplaması ile kapatılmamış, döşeme kirişleri görünür durumdadır. Kıрма çatısı, basit makaslı ahşap çatı ile oluşturulmuştur. Güneybatı tarafında bulunan odanın çatısı geçirdiği bir yangın neticesinde tamamen yanmıştır. Sofa ve diğer oda üzerinde bulunan ahşap çatı makası, kiremit altı kaplama tahtası yer yer çürüdüğü için ondülin ile örtülmüş, üzerine alaturka kiremit döşenmiştir. Yapının iç kagir moloz taş duvarlarında yer yer çamur sıva izleri bulunmaktadır. Zemin katta taşlıkla oda arasındaki çatkılı duvar, çamur sıva üzeri kireç sıva ve badana boyalıdır. Üst katta sofa arasında ayakta kalan çatkılı duvarda da çamur sıva üzeri kireç sıva ve boyalıdır. Odaların duvarları içeriden çamur sıva üzeri kireç sıva ve boyalıdır. Dış cephede derzli moloz taş duvardaki derz dışarı taşmış olarak yapılmış, çimento harç ile yapılan onarım ile derz tekniği bozulmuş, çimento taş yüzeyini oldukça örter duruma gelmiştir.

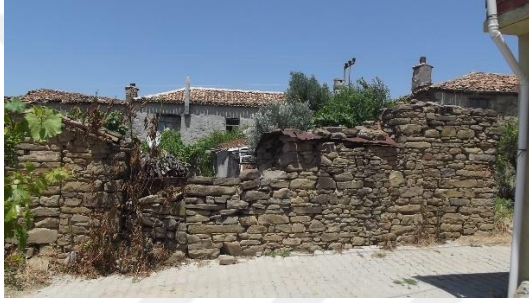
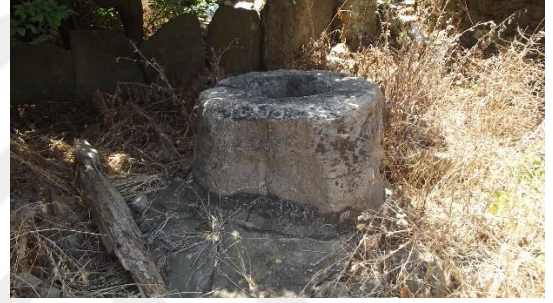
Şekil 5.79 Solda 181 ada 5 parseldeki yapının bahçe duvarı ve mağaza yapısı, sağda bahçede bulunan su kuyusu (Uçar, 2017).

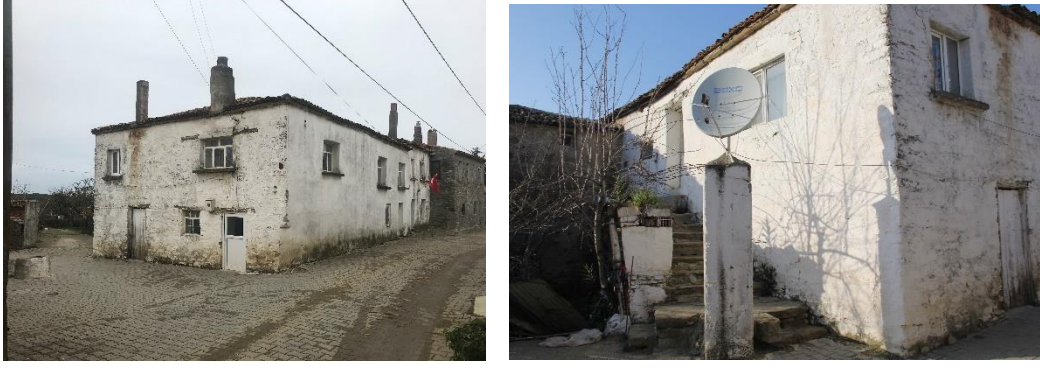
Şekil 5.82 Solda, 179 ada 8 parselde bulunan yapının kuzeydoğu cephesi ve köşe çalığı, sağda, güneybatı giriş cephesi (Uçar, 2020).

İki katlı kagir konut yapısı olan 179 ada 8 parseldeki yapı, bitişik nizam köşe parselde konumlanmış, üst kata, yapı duvarına bitişik merdiven ile dışarıdan ulaşım sağlanan iç sofalıdır (Şekil 5.81). 177 ada 5 parselde (Şekil 5.90) özgün, kısmen yıkık yapının giriş cephesinde benzerlik gösteren merdiven ve konumu, bu yapının merdiveninin de özgün olduğunu göstermektedir. Organik biçimlenmiş parsel, bitişik komşu yapılar dışında, moloz taş bahçe duvarı ile çevrelenmiştir. Parselin Güneydoğu bahçe duvarında tuğla ile yeni yapılmış tek katlı küçük depo yapısı bulunur. Bahçenin dam girişi önünde ağaçlıklı toprak alan dışında kalan bahçe zemini betondur. Zemin katta dam, oda ve mağaza mahalleri bulunur. Damın özgün giriş kapısı Güneybatı, giriş cephesindedir. Kuzeydoğu cephesinde bulunan dam girişi sonradan açılmıştır. Bu giriş kapısının yanında bulunan pencere, ebatları ve zeminden yüksekliğine bakıldığında, köyün tipolojisinde yer alan şevli penceredir. Zemin katta bulunan mağaza ve odanın dışarıdan giriş kapıları bulunmaktadır ve birbirleri ile doğrudan ulaşımı yoktur. Odanın giriş kapısı pvc, penceresi demir doğramadır. Mağaza girişinde ve dam girişinde, özgün ahşap çakma kapı bulunmaktadır. Güneybatı cephesinde yapı duvarına bitişik olarak yapılmış moloz taş merdiven ile yapının orta aksından üst katta sofaya ulaşım sağlanır. Özgün plan şeması, makaslı ahşap çatı sisteminden anlaşılan, sofanın, her iki tarafında odalar yer almaktadır. Ancak, sofanın kuzeybatısında bulunan odaların duvarında yapılan tadilat ile oda duvarı geriye çekilerek banyo mahalli oluşturulmuş, odanın bir bölümü sofaya dahil edilerek mutfak tezgahı konulmuştur. Kagir yapıım sisteminde yapılmış iç sofalı plan tipindeki yapının, zemin kat ve üst kat dış duvarları 60cm kalınlığında yığma moloz taş duvardır. Zemin katta bulunan dam, mağaza ve oda mahalleri arasındaki duvarlar da moloz taş duvardır. Üst katta sofanın etrafında bulunan odaların duvarları çatkılı duvardır. Duvarların yüzeyinde bulunan çamur harç üzerine çimento harçlı sıva tamiratı yapılarak badana yapılmıştır. Ahşap makaslı çatı sistemi özgün halini korumakla birlikte onarım geçirdiği, birçok takviye ahşaplar ile desteklendiği görülmektedir. Odaların giriş cephesi ve güneydoğu cephesinde bulunan pencereleri pvc doğrama ile yenilenmiş, ahşap pencere hatıllarının yüzü çimento sıva ile kapatılmış, özgün cephe tipolojisinde bulunmayan beton denizlikler yapılmıştır. Kuzeydoğu cephesine bakan oda pencereleri de demir doğrama pencere ile yenilenmiş, pencerelerin özgün boyutları değişmiştir. Dış cephesi sıvalı olan yapının, tüm cephelerinde çimento sıva ile tamirat yapılarak beyaz boyanmıştır. Yapının sokağa bakan Kuzey ve Doğu cephe köşesinde köşe çalığı bulunmaktadır. Ahşap kırma çatı, alaturka kiremit örtülüdür.

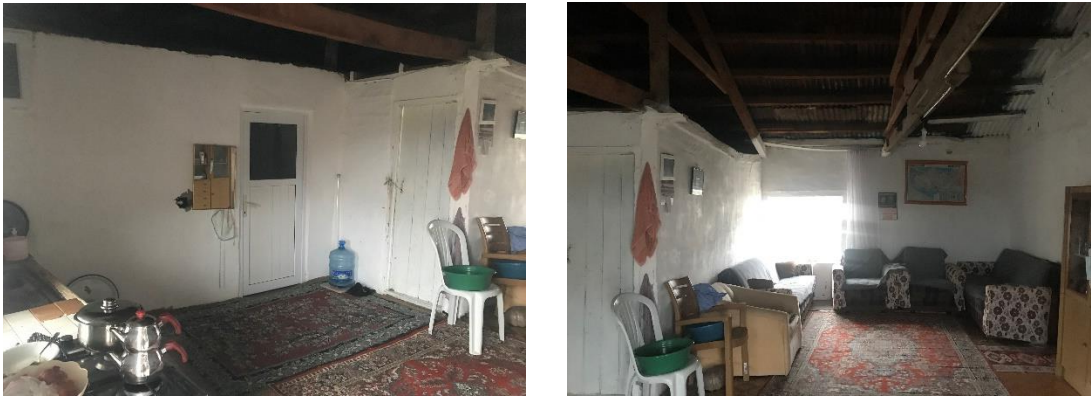
Şekil 5.84 Solda sofaya dahil edilerek değiştirilen oda duvarı, sağda sofa ve üzerinde makashlı kırma çatı (Uçar, 2020).

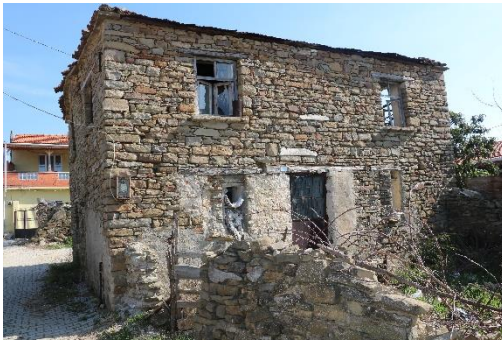
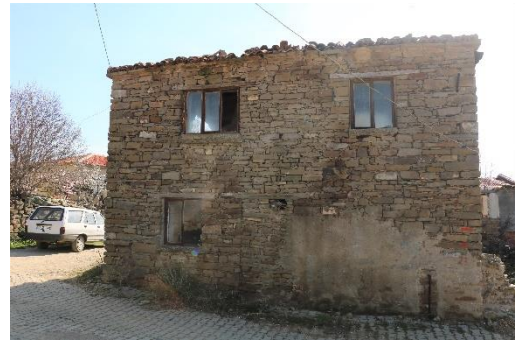
Şekil 5.86 Solda 183 ada 9 parselde bulunan yapının bahçeye bakan giriş cephesi, sağda sokağa bakan cephesi (Uçar, 2020).

İki katlı kagir konut yapısı olan 183 ada 9 parseldeki yapı, ara parselde ayrık konumlanmış, üst katına taşlıkta bulunan merdiven ile ulaşım sağlanan kapalı dış sofalıdır (Şekil 5.85). Parsel sınırı moloz taş duvar ile çevrilidir. Yapıya giriş bahçeden, zemin kat orta aksında demir bir kapı ile sağlanır. Zemin katta taşlık yapının giriş mekanıdır. Taşlıktan dam ve odaya geçiş sağlanmaktadır. Taşlığın sokağa bakan cephe duvarında sonradan kapatıldığı anlaşılan kapı izi görülmektedir. Taşlıkta bahçeye bakan kapının sağında ve solunda taş örülerek sonradan küçültülmüş pencereler bulunur. Zemin kattaki odanın sokağa bakan demir doğramalı penceresi vardır. Oda içinde yunmalık ve ocak bulunur. Taşlıktan ahşap merdiven ile üst kat sofaya ulaşılmaktadır. Kapalı dış sofa karşısında iki adet oda dizilidir. Sofanın bahçeye bakan cephelerinde ahşap çift kanatlı birer pencere ve dolap nişi vardır. Yola bakan sofa penceresi demir doğramadır. Sofanın yan parselde bakan üst kat dış duvarı kısmen yıkılmıştır. Yıkıntı boyutları burada bir pencere olduğunu düşündürmektedir. Üst katta bulunan sağ odada yunmalık ve ocak yer alır. Odanın yan parselde bakan ahşap bir penceresi vardır. Sol odanın sokağa bakan cephesinde demir doğrama pencere yer alır. Zemin kat dış duvarları ve ara duvar kagir moloz taş duvardır. Zemin kat dış duvarları aynı düşey aksta devam etmekte ve üst kat dış duvarlarını oluşturmaktadır. Üst kat sofa ve odalar arası duvarlar kerpiç dolgulu çatkılı duvardır. İç duvarlar zemin katta ve üst katta çamur, üzeri kireç sıvalı ve kireç boyalıdır. Yapının, kuzeydoğu ve güneydoğu dış duvarında kısmi yıkılma görülmektedir. Yıkımın etkisiyle çatı makası yatay aksından kaymış, ahşap döşeme kirişleri hasara uğramıştır. Ahşap kırma çatısı alaturka kiremit örtülü yapının acil müdahale edilmesi gereklidir.

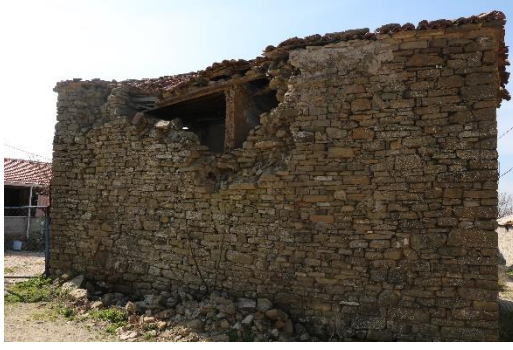
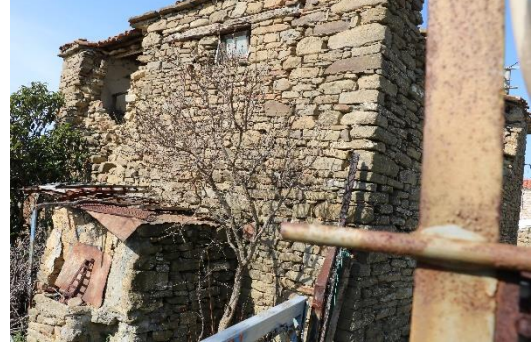
Şekil 5.87 Solda yapının hasarlı kuzeydoğu cephesi, sağda güneydoğu cephesi (Uçar, 2020).

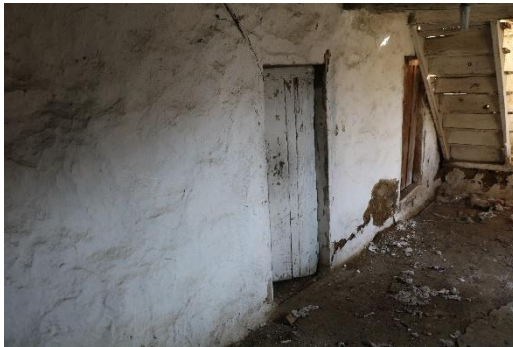
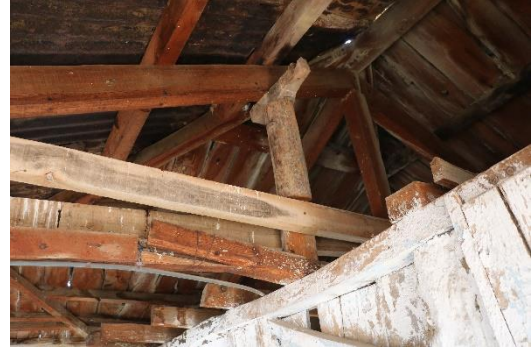
Şekil 5.89 Solda taşlık mekanı, dam ve oda kapısı, sağda yapının makaslı kırma çatısı Uçar, 2020).

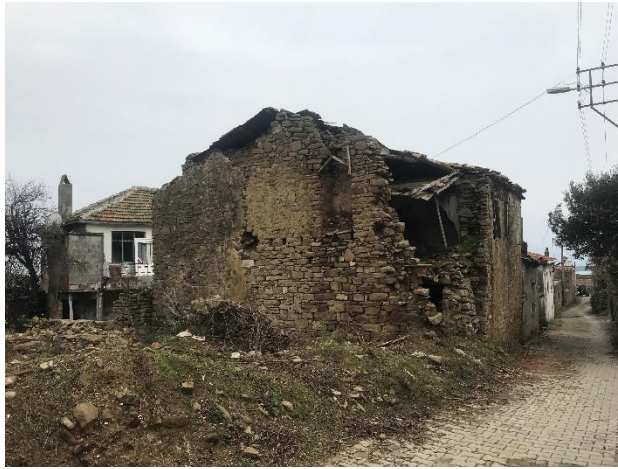
Şekil 5.92 Bitişik nizam kuzeydoğu duvarı, 177 ada 5 parsel (Uçar, 2021).

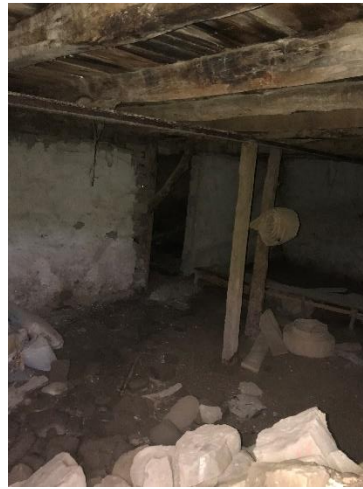
Şekil 5.95 Zemin katta bulunan dam, 177 ada 5 parsel (Uçar, 2021).

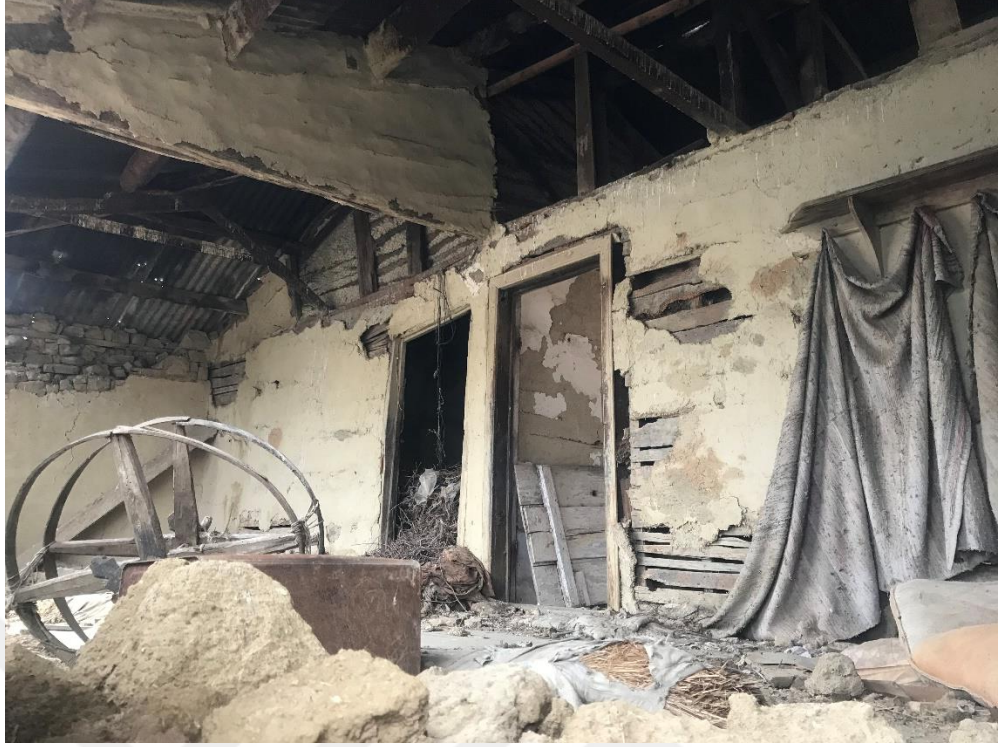
Şekil 5.96 Sofa, bağdadi ara duvar, 177 ada 5 parsel (Uçar, 2021).

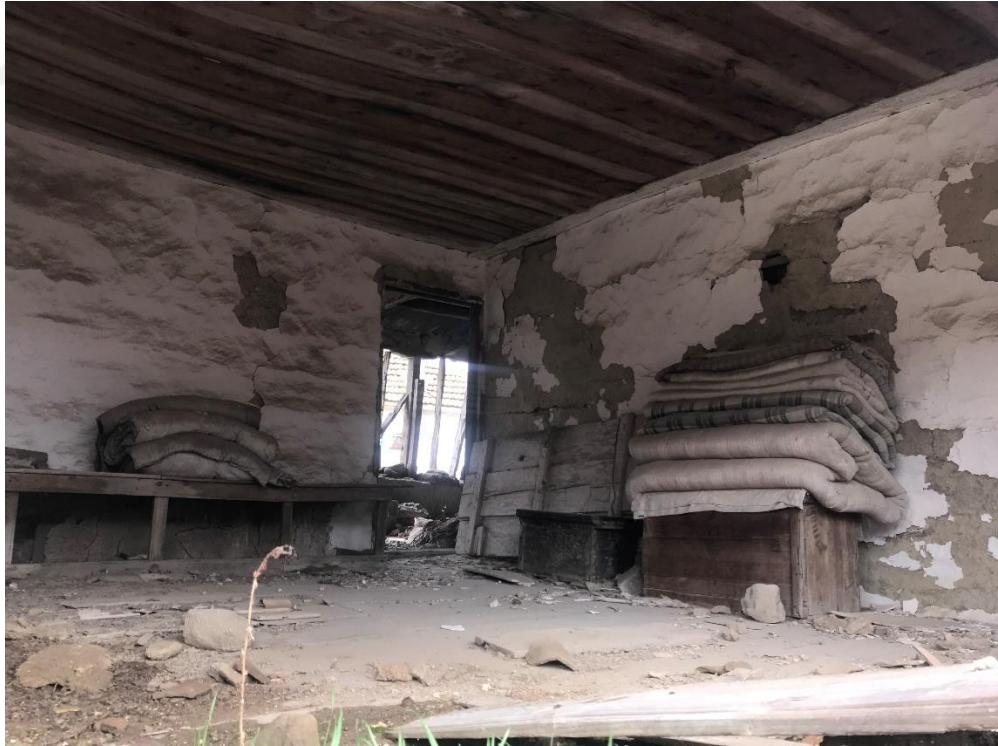
Şekil 5.97 Üst kat odada bulunan sedir ve ahşap tavan kaplaması, 177 ada 5 parsel (Uçar, 2021).

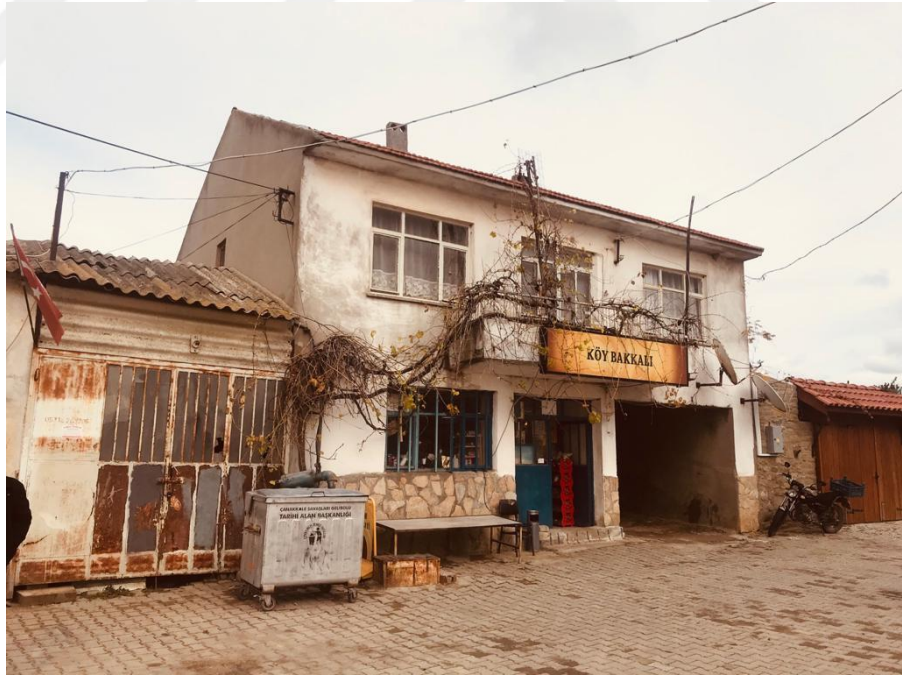
Şekil 5.99 Zemin katı işlev değişikliği ile bakkal yapılan konut yapısı, 178 ada 2 parsel (Uçar, 2019).

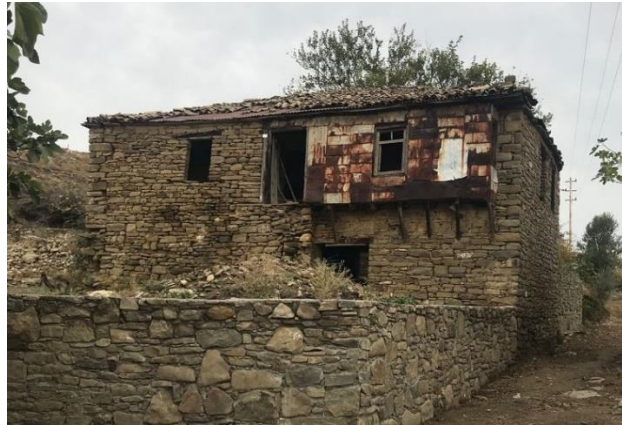
Şekil 5.103 Üst katına dışarıdan merdiven ile ulaşılan yapının dışı bakan çatkılı sofa duvarında görünen çıkma, 170 ada 2 parsel (Uçar, 2020).

Cephe karakterini belirleyen bir unsur olan çıkmalar köy genelinde tespit edilmemiştir. Metruk bir yapıda görülen çıkma genele bakıldığında tek örnektir. Çatkılı duvar olarak yapılan çıkma duvarı zemin kat moloz taş duvarından 60cm çıkma yapmıştır. Cephesindeki sac kaplama, cephenin özgün halinde ahşap kaplama olabileceğini düşündürmektedir (Şekil 5.103).

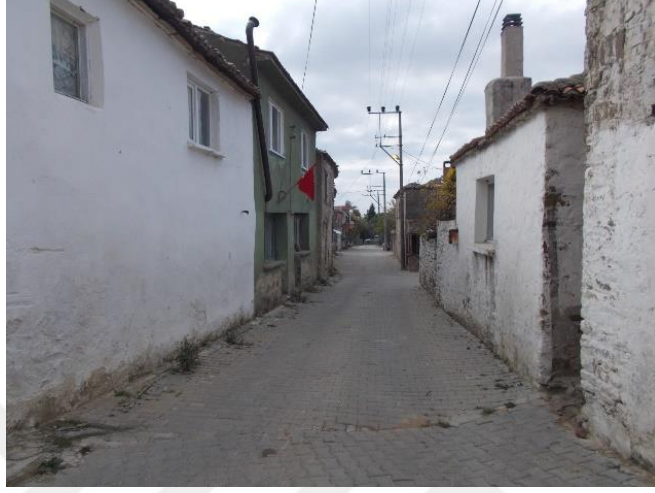
Şekil 5.106 Çamur sıva üzeri kireç sıva ve badana yapılmış cephe, solda 181 ada 1 parsel, sağda 179 ada 13 parsel (Uçar, 2020).

Cephe duvar örgüsü: Küçükanafta Köyü'nde geleneksel yapıların yığma moloz taş cephe duvarları sıvalı veya derzlidir. Sıvalı örneklerde özgün sıva çamur harcıdır. Çamur harcı üzerine kireç sıva yapılmış ve kireç badana yapılmıştır (Şekil 5.106). Çatkılı dış duvar örneklerinin hepsi çamur ve kireç sıvalıdır (Şekil 5.107).

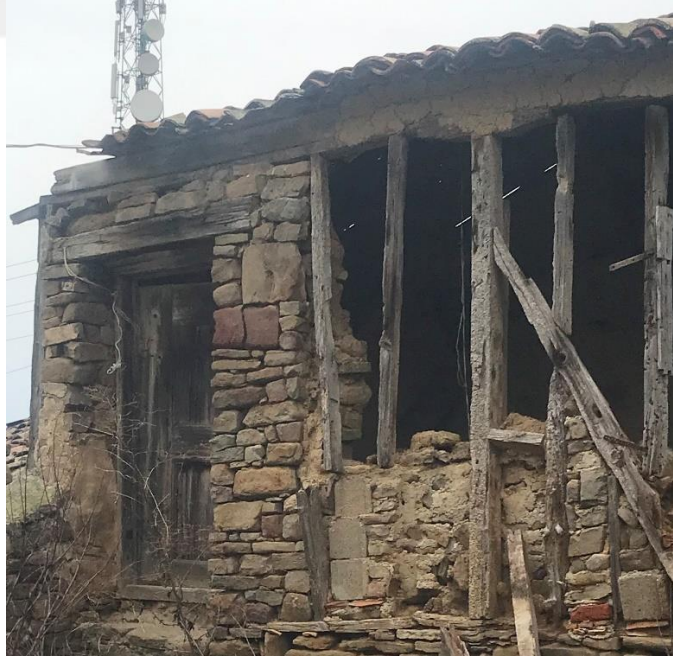
Şekil 5.107 Dış cephe duvarı çatkılı duvar olan yapının saçak altında görünen çamur sıva, 177 ada 5 parsel (Uçar, 2021).

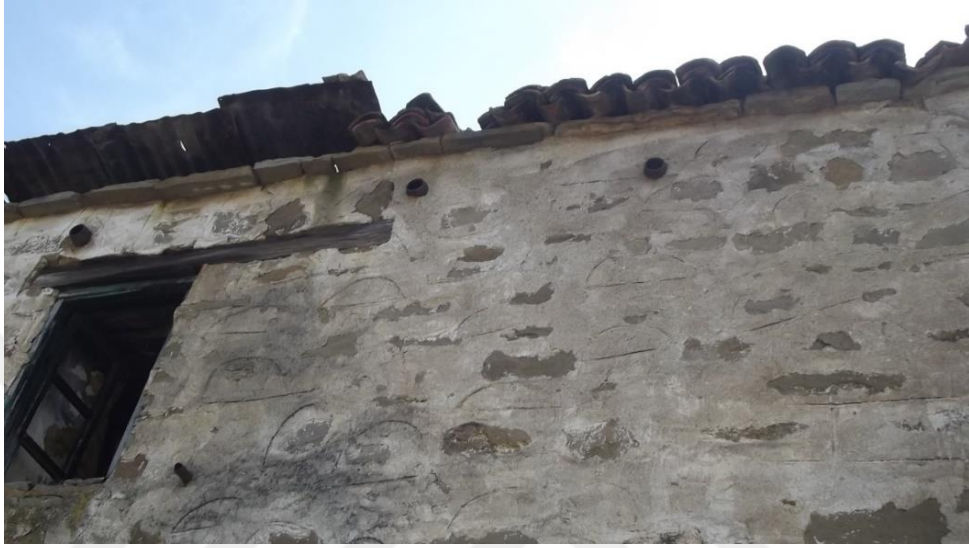
Şekil 5.110 Taş saçak silmesi altına yerleştirilen mermi kovanları, 181 ada 5 parsel (Uçar, 2017).

Çanakkale Savaşı'nın çok yoğun yaşanan cephelerinden biri olan Anafartalar Cephesi Savaşları sonrasında oldukça ciddi hasar alan Küçükanafta Köyü'nde yapılar tahrip olmuş, büyük bir çoğunluğunu yıkıldığı düşünülmektedir. Savaş sonrası köyün yeniden inşasında, taş saçak silmesinin altında sıralanmış mermi kovanlarının cephe süsleme elemanı olarak kullanıldığı görülmektedir (Şekil 5.110, Şekil 5.111).
