**KÜÇÜKANAFARTA KÖYÜ, TARİHSEL VE FİZİKSEL
GELİŞİMİ, KORUMA SORUNLARI VE ÖNERİLER**

YÜKSEK LİSANS TEZİ

PHYSICAL AND HISTORICAL DEVELOPMENT, CONSERVATION PROBLEMS AND PROPOSALS OF VILLAGE KUCUKANAFARTA

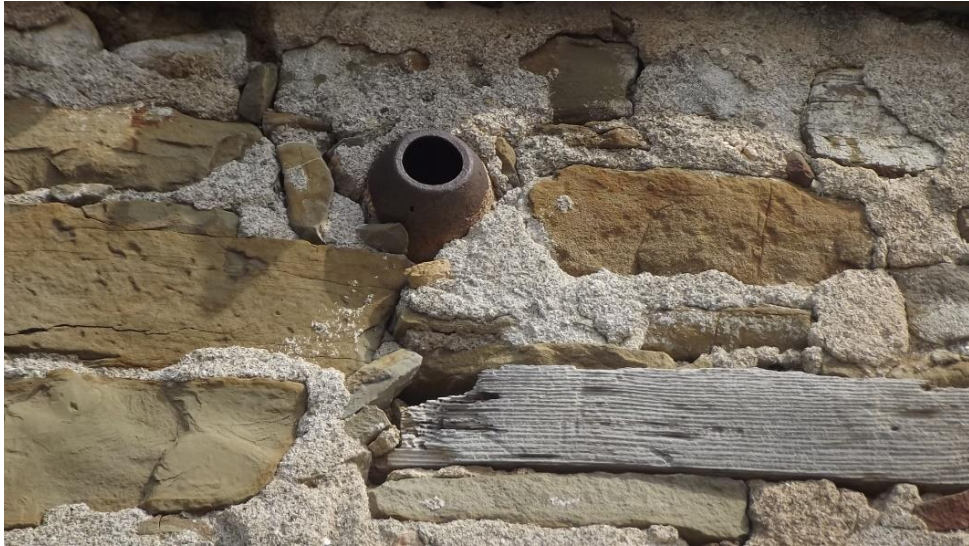
Şekil 5.111 Saçak altında sıralanan mermi kovani, 181 ada 5 parsel (Uçar, 2017).

Çanakkale Savaşı'nın çok yoğun yaşanan cephelerinden biri olan Anafartalar Cephesi Savaşları sonrasında oldukça ciddi hasar alan Küçükanafta Köyü'nde yapılar tahrip olmuş, büyük bir çoğunluğunu yıkıldığı düşünülmektedir. Savaş sonrası köyün yeniden inşasında, taş saçak silmesinin altında sıralanmış mermi kovanlarının cephe süsleme elemanı olarak kullanıldığı görülmektedir (Şekil 5.110, Şekil 5.111).

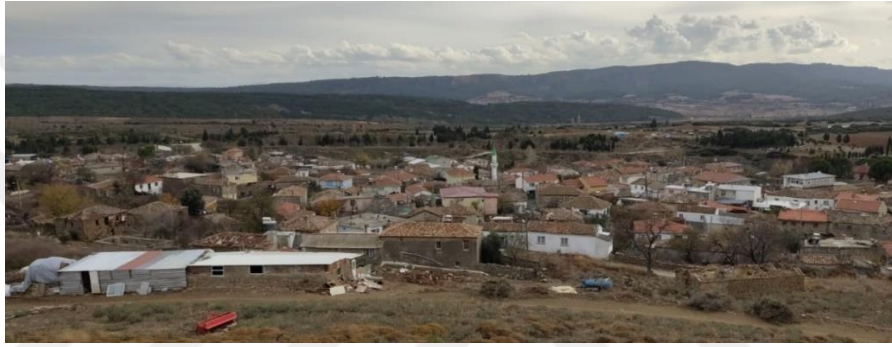
Şekil 5.112 Küçükkanafarta Köyü çatı görünümleri (Uçar, 2020).

Çatı ve saçak: Küçükkanafarta Köyü'nde geleneksel yapıların ahşap strüktürlü çatısı, kırma ve beşik çatıdır (Şekil 5.112). Yığma moloz taş duvarın bitiminde basık taş silme çatının saçak kısmını oluşturur. Parsel içinde iki katlı yapılar dışında, tek katlı mağaza ve ahır yapılarının çatı sisteminde ahşap strüktür, kırma ve beşik çatı formu dışında sundurma çatı formunda da yapıldığı gözlemlenmiştir. Alaturka kiremit örtü, özgün yapılarda yaygın olarak kullanılmaktadır. Ancak onarım geçirmiş yapılar da Marsilya kiremit kullanımı da yaygındır. Saçak tek sıra veya iki sıra taş silme ile oluşturulmuştur (Şekil 5.113, Şekil 5.114). Çatılarda yatay ve düşey yağmur oluğu detayı bulunmamakta olup, yağmur suyu serbest akışlıdır.

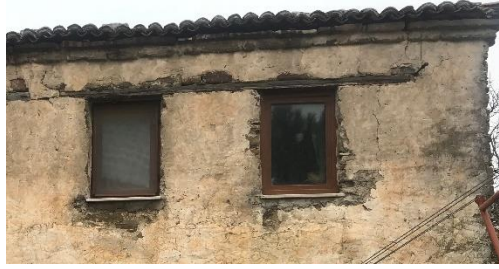
Şekil 5.113 İki sıralı taş saçak silmesi, 195 ada 3 parsel (Uçar 2021).

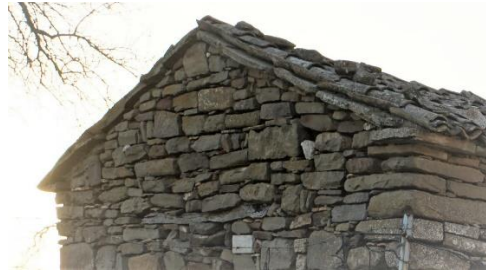
Şekil 5.114 Tek sıralı taş saçak silmesi örneği, 185 ada 6 parsel (Uçar, 2020).

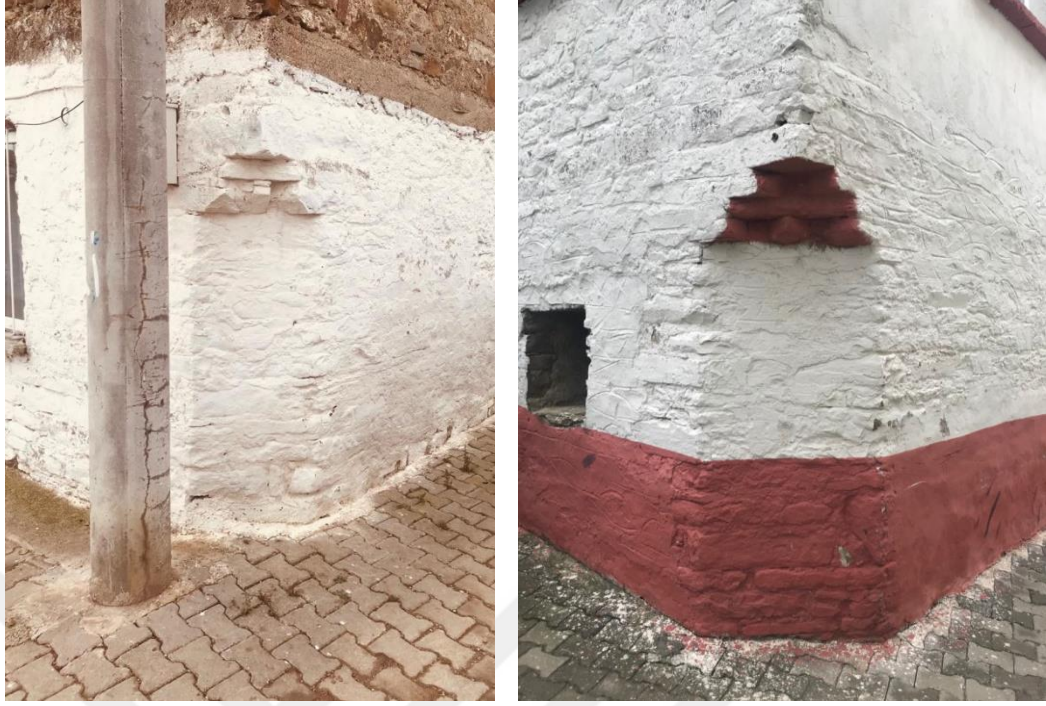
Şekil 5.116 Küçükanağarta Köyü'nde köşe çalığı örnekleri (Uçar, 2020).

Köşe çalığı: Köşe parsellere yerleşmiş yapıların, sokakta dönüşü rahatlatmak amacıyla yapının köşesinin 45° açılı olarak pahlanması ile oluşan duvar bitişine köşe çalığı denilmektedir. Küçükkanafarta Köyü'nde yapılan arazi tespit çalışmalarında köşe çalığı bulunan yapılar tespit edilmiştir (Şekil 5.115). Köşe çalığının taş örgüsü ve bitiş noktasında yerleştirilen büyük boyutlu tek taş, duvar örgüsünden farklılık göstermektedir.

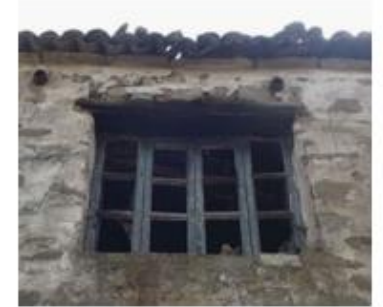
Şekil 5.117 Küçükkanafarta Köyü'nde özgün ve geç döneme ait üç bölmeli, dört bölmeli ahşap pencereler (Uçar, 2020).

Pencereler: Küçükanağarta Köyü'nde geleneksel yığma yapılarda ahşap pencere kullanılmıştır. Yığma yapım sisteminde görülen 1/2 oranı köyde yapılan tespitlerde farklılık göstermektedir. 1/1,3 oranı ile yapılmış özgün pencerelerin kanatlarında ahşap çıta ile yatayda tek kayıt kullanılmıştır. Özellikle iki katlı konutların üst kat pencerelerinde 97x124cm çift kanatlı yatayda iki çitalı, geç dönem ahşap pencereler tespit edilmiştir. Düşeyde dört bölmeden oluşan geç dönem pencerenin ortada bulunan iki bölmesi açılan kanatlar, yanlarda bulunan bölmeler sabittir. İki kanatlı pencerelerde iki tip belirlenmiştir. İlk tipte kanatların ortasında bir ara kayıt bulunmaktadır. İkinci tipte kanat yüksekliği küçülmüş, ara kayıt konulmamış, kanatların üstünde düşeyde ortadan bir kayıt veya kayıtsız sabit camlı bir bölme oluşturulmuştur (Şekil 5.117). Pencere açıklığı, kare veya kareye yakın 12/12, 12/14 kesitli ahşap hatıl (lento) ile geçilmiştir. Köyde geç dönemlerde değiştirilerek demir doğrama yapılmış pencereler de oldukça yaygın olarak kullanılmıştır. Bu pencerelerde oran değişmiş, pencere genişliği büyümüş, oranı 1/1,5 olmuştur. Dönem eki olarak kabul edilebilecek demir doğramanın, yapı sahiplerinin ahşap pencerelerin bakımını yapamaması nedeniyle kullanıldığı düşünülmektedir (Şekil 5.118). Günümüzde onarım geçiren birçok yapıda yaygın olarak pvc doğrama kullanıldığı, ahşap ve demir doğrama pencere örneklerinin oldukça azaldığı belirlenmiştir.

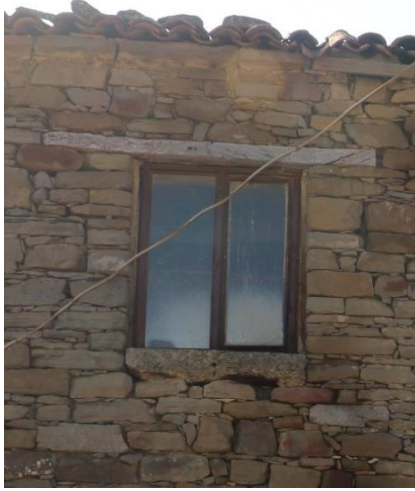
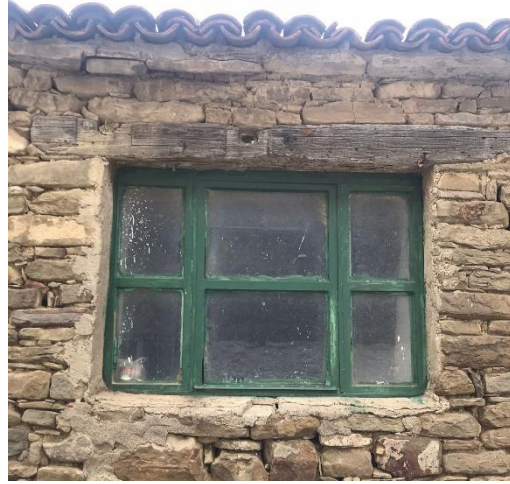
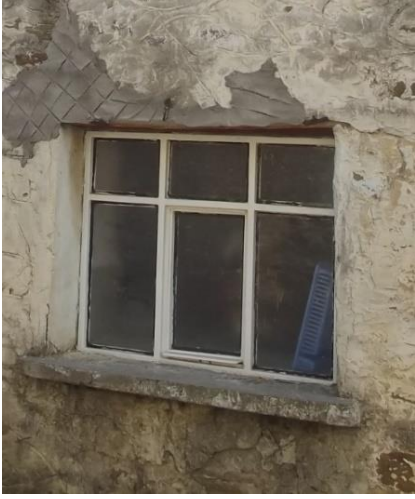
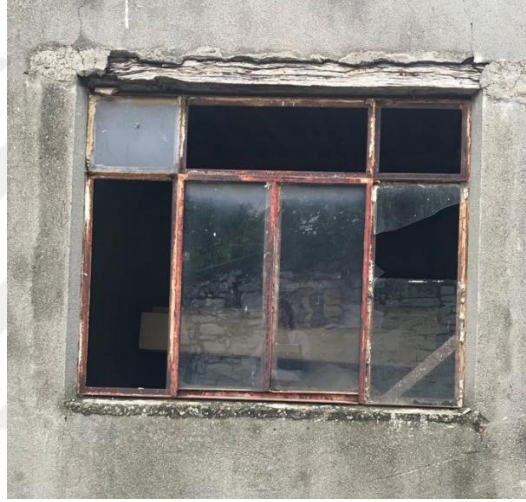
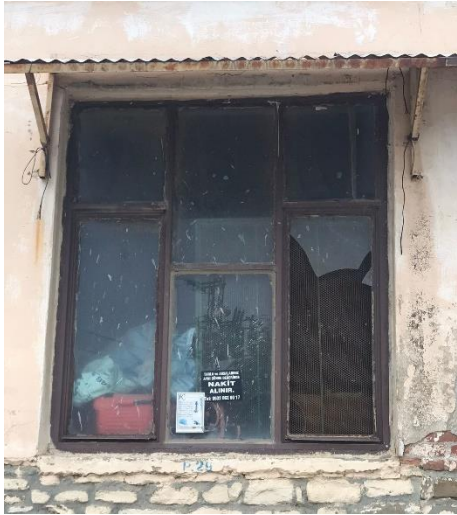
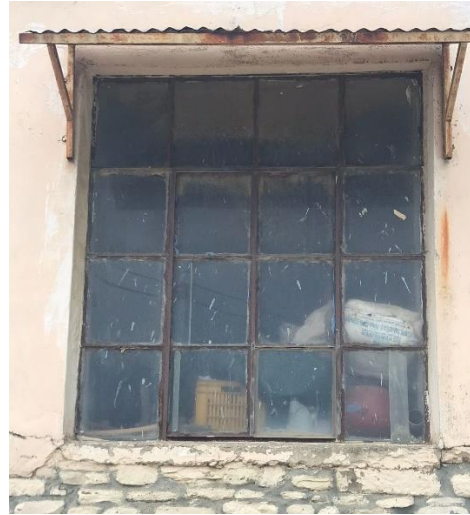
Şekil 5.118 Küçükanaftarta Köyü'nde dönem eki kabul edilebilecek demir doğrama pencereler (Uçar, 2020).

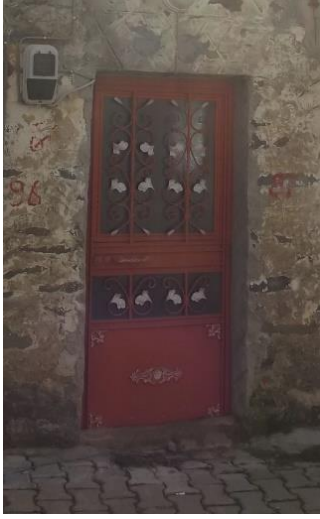
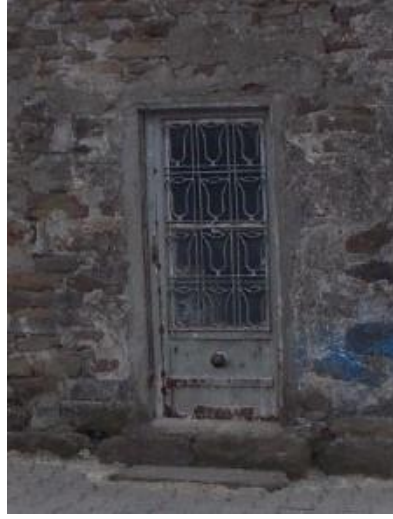
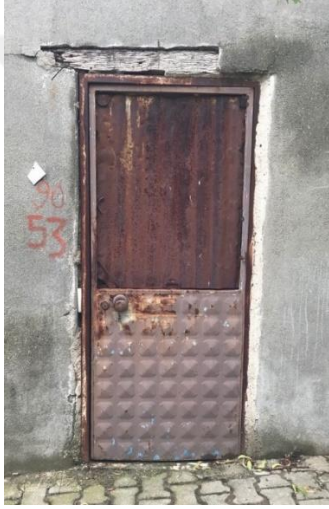
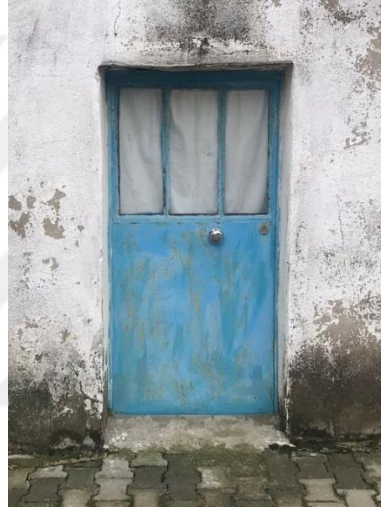
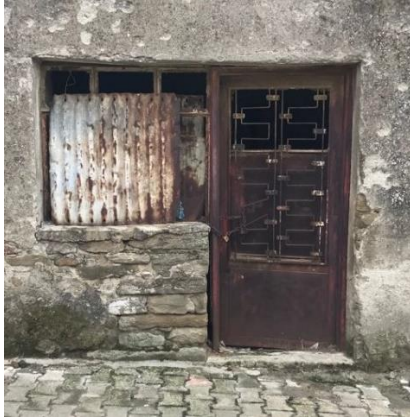
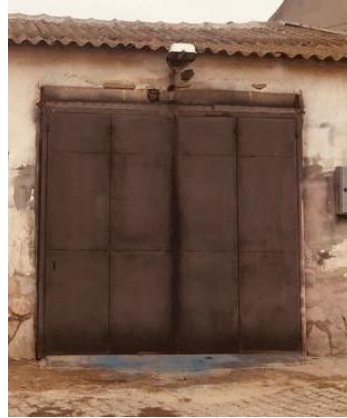
Şekil 5.120 Küçükanaftarta Köyü'nde dönem eki kabul edilebilecek demir doğrama kapılar (Uçar, 2020).

Kapılar: Küçükanaftarta Köyü'nde geleneksel yığma yapılarda özgün kapılar ahşaptır (Şekil 5.119). Pencerelede olduğu gibi dönem eki kabul edilebilecek demir doğrama kapı kullanımı oldukça yaygındır. Özellikle konutların giriş kapılarında özgün ahşap kapılar, yerini demir doğrama kapılara bırakmıştır (Şekil 5.120). Konut girişlerinde kullanılan özgün tablalı ahşap kapı, metruk durumda olan yapılarda tespit edilebilmiştir. Demir doğrama özellikle ticaret yapılarında, konutların bahçe ve giriş kapılarında yaygın olarak kullanılmıştır. Basit tablalı ahşap kapılar ve çakma kapılar geleneksel yapıların özgün kapılarıdır. Hizmet yapıları ve ticarethane olarak kullanılan yapılarda demir doğrama kullanılmış, kapı ve pencerenin birlikte çözümlendiği total kapı sistemi tespit edilmiştir. Yine bu yapılarda yapının ön cephesinde demir kepenkler tespit edilmiştir. Konutların özgün giriş kapıları tek kanatlı basit iki tablalı veya çakma kapıdır. Giriş kapılarının genişliği 85-100 cm arasında olup yüksekliği 1.80-2.00 mt arasında değişmektedir. Oda kapıları, 1.60-2.00 mt yüksekliktedir. Konutların zemin katlarında bulunan dam girişleri genişliği 1.00-1.20 mt, yüksekliği 1.70-2.10 mt arasında değişen ahşap çakma kapıdır. Çakma kapıların arka yüzünde 3 yatay kuşak ile bağlantı yapılmış, kaba büyük başlı çiviler ile bağlanmıştır. Kapıların genelinde mandallı metal kilit kullanılmıştır. Parseli çevreleyen moloz taş bahçe duvarından bahçeye giriş genellikle çift kanatlı ahşap çakma kapılar ile yapıldığı düşünülmektedir. Günümüzde bahçe kapılarının tamamı demir kapıdır. Yapılarda kapı açıklığı pencerelerde olduğu gibi 12/12 cm ve 12/14 cm kare kesitli ahşap hatıl ile geçilmiştir.

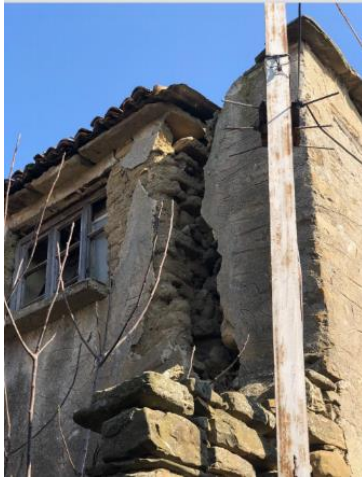
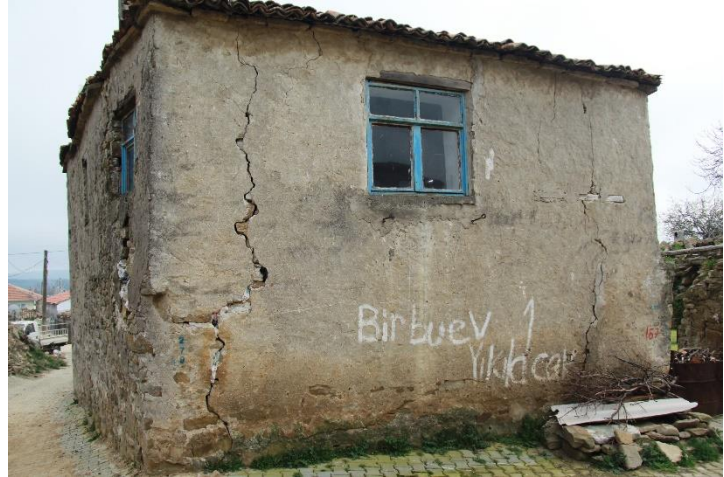
Şekil 5.121 Yapısal hasara uğramış moloz taş duvarda meydana gelen ayrılma, 177 ada 7 parsel (Uçar, 2020).

Fiziksel nedenler, doğal ve insan eliyle meydana gelen kullanım kaynaklı bozulmalardır. İklim ve hava şartlarına bağlı, sel, kasırga afetleri ile deprem afeti doğal nedenlerin başında gelmektedir. Köy, Anadolu’nun kuzey kısmını boydan boya kesen Kuzey Anadolu fay hattı üzerinde bulunmaktadır (URL-18, 2021). Arazi çalışmalarında hasarlı yapılarda depreme bağlı hasarların olduğu gözlemlenmiştir (Şekil 5.121).

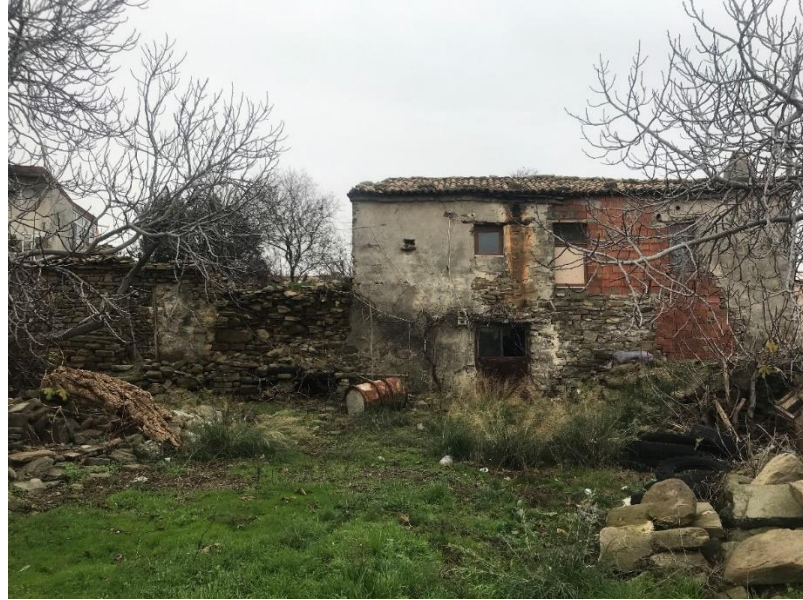
Şekil 5.125 Yığma moloz taş cephe duvarında, delikli tuğla ile yapılan onarım nedeniyle, yapısal hasar meydana gelmiş yapı, 195 ada 3 parsel (Uçar, 2021).

İnsan eliyle meydana gelen bozulmalar, yapılarda bilinçli ya da bilinçsiz olarak hasara neden olan bozulmalardır. Zaman zaman yapılan bilinçsiz onarımlar, kötü kullanım, yapıların terk edilmesi, periyodik bakımlarının yapılmaması yapılarda bozulmanın hızlı ilerlemesine ve geri dönüşümsüz sorunların meydana gelmesine neden olmaktadır. Moloz taş duvar örgüsünde, derzlerinde ve sıvasında bulunan özgün çamur harcın zamanla bozulması ve dökülmesi karşısında yapı sahipleri çimentolu harç kullanarak lokal veya bütüncül onarımlar gerçekleştirmiştir. Çimentolu harç ile moloz taş duvar üzerine yapılan sıva, doğal taşın yüzeyini tamamen kapamakta, nefes almasını engellemekte hem taşın hem de bağlayıcı çamur harcın bozulmasına neden olmaktadır (Şekil 5.125).

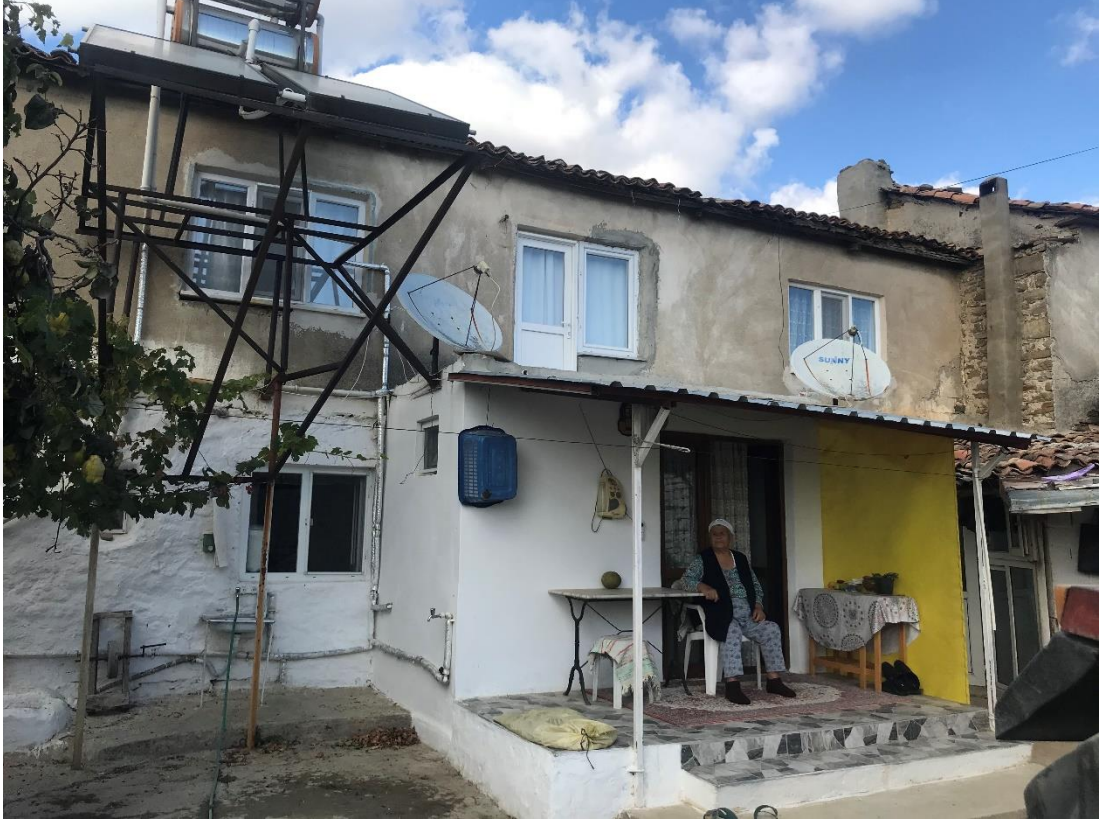
Şekil 5.127 Yapının giriş cephesine yapılan eklenti ve üst kat çatıklı duvarı tuęla ile yenilerek pvc pencere takılan yapı, 178 ada 1 parsel (Uçar, 2021).

Yıęma moloz tař duvarlı, iki katlı i sofalı plan tipinde olan 178 ada 1 parseldeki yapıda yapı sahibi tarafından esaslı onarımlar yapılmıřtır. Yapının zemin kat orta aksında bulunan giriř kapısının önüne tuęla duvar ile bir eklenti yapılarak yapının giriři öne çekilmiř ve oluřturulan bu mekana wc yapılmıřtır. Özgün giriř kapısı aıklığı moloz duvar sökülerek geniřletilmiřtir. atklı duvar olan üst kat ön cephe duvarı tuęla duvar yapılarak

yenilenmiş, pencerelerin boşluk oranları deęişmiş, ahşap pencereler, pvc pencere ile yenilenmiştir (Şekil 5.127).

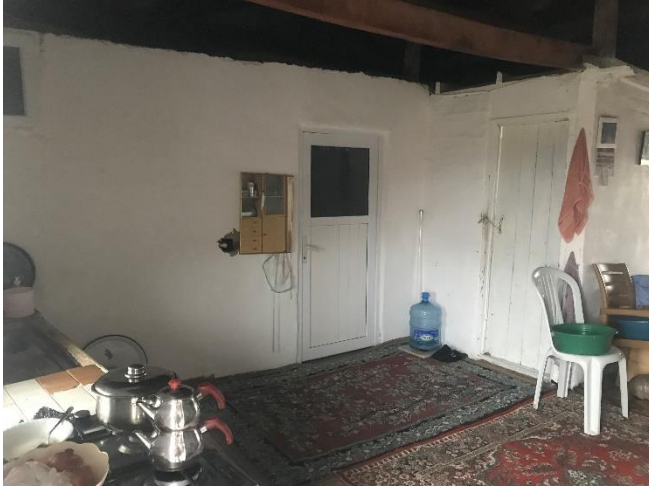
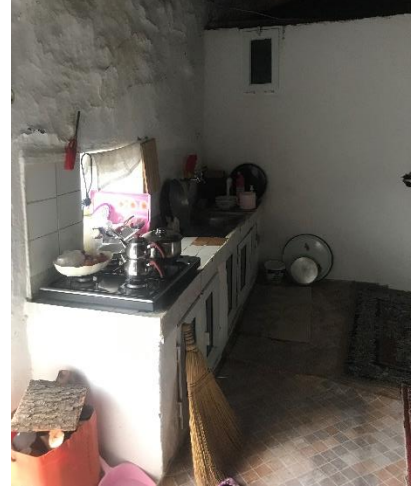
Şekil 5.129 Sofaya dahil edilerek banyo ve mutfak alanı yapılan yapı, 179 ada 8 parsel (Uçar, 2021).

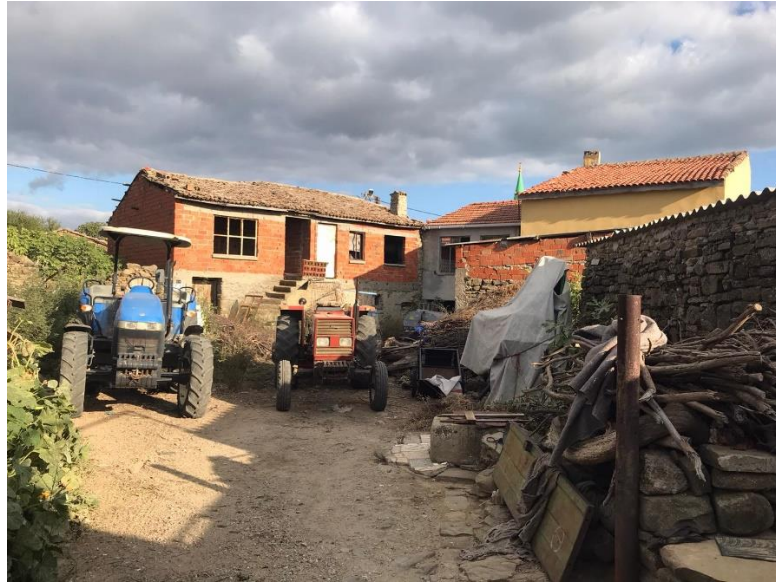
Şekil 5.130 Üst kat duvarları tuğla malzeme ile onarım gören yapı, 177 ada 11 parsel (Uçar, 2020).

Bakımsızlık nedeniyle kısmen yıkılan yapı duvarlarında, kolay bulunan günümüz malzemeleri ile yapılan onarımlar, geleneksel yapı dokusunda bozulmaya neden olmuştur. Üst kat dış duvarlarında bulunan çatkılı duvar birçok yapıda doğal nedenlerle tahrip olmuş, ekonomik olarak bakımının da zor olması nedeniyle yapılan onarımlarda çatkılı duvar sökülerek tuğla ile duvar örgüsü ile yenilenmiştir (Şekil 5.130).

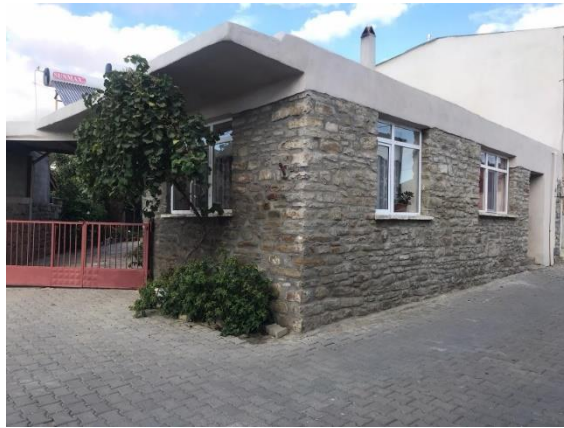
Şekil 5.132 Parsel girişinde günümüz malzemeleri ile onarımı yapılan tek katlı konut, 178 ada 5 parsel (Uçar, 2020).

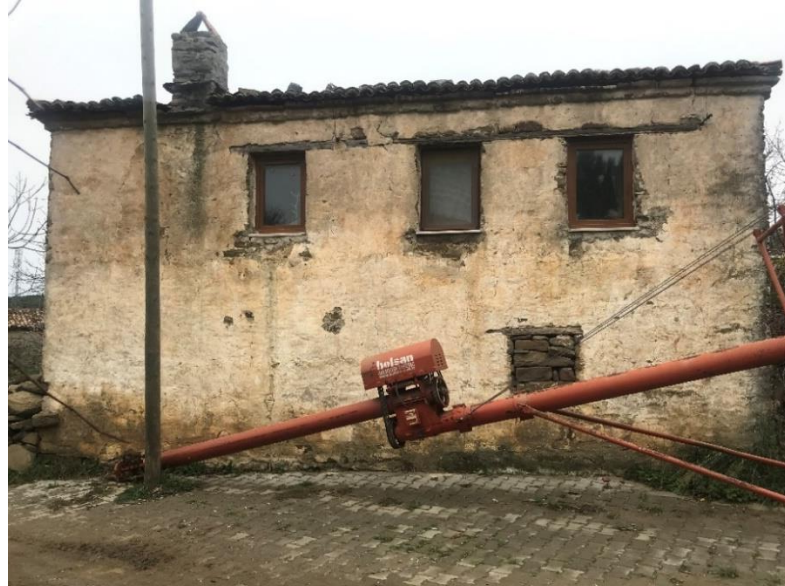
Şekil 5.134 Üst kat pencereleri pvc doğrama ile değiştirilen yapı, 195 ada 3 parsel (Uçar, 2021).

Üst kat pencerelerinin pvc pencere ile deęişimi yapının cephe kurgusunda bozulmaya neden olmuştur. Pencere altlarında kullanılan mermer denizlik cephe kurgusunu, pencere altlarında ve yanlarda çimentolu harç ile yapılan onarım yapının çamur harçlı dış cephe sıvasında ve moloz taştta yapısal hasarlar yaratmaktadır (Şekil 5.134).

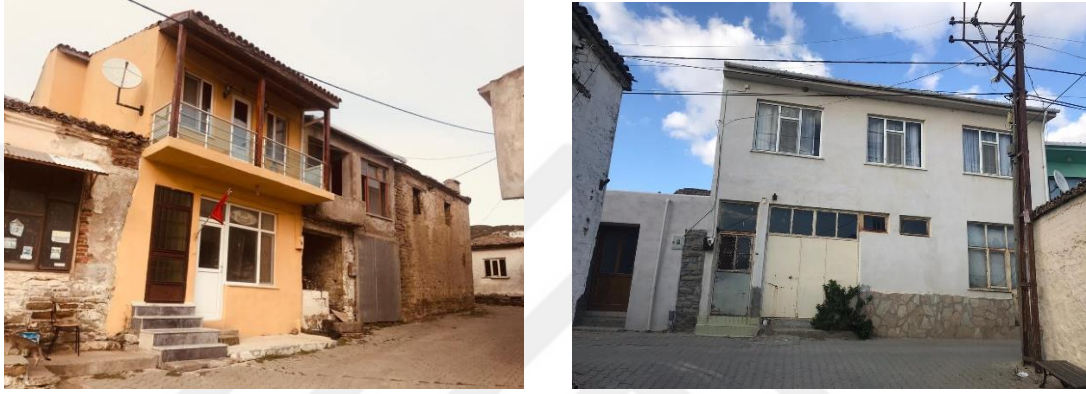
Şekil 5.135 Geleneksel konut dokusuna aykırı betonarme yapılar, solda 178 ada 11 parsel, sağda 178 ada 17 parsel (Uçar, 2020).

Köy yerleşim alanı içinde yıkılan geleneksel yapıların yerine betonarme olarak inşa edilen iki katlı yapılar (Şekil 5.135), düzensiz elektrik direkleri ve kabloları, televizyon antenleri, çevre ve sokak silüetini bozan biçimsel bozulmalardır.

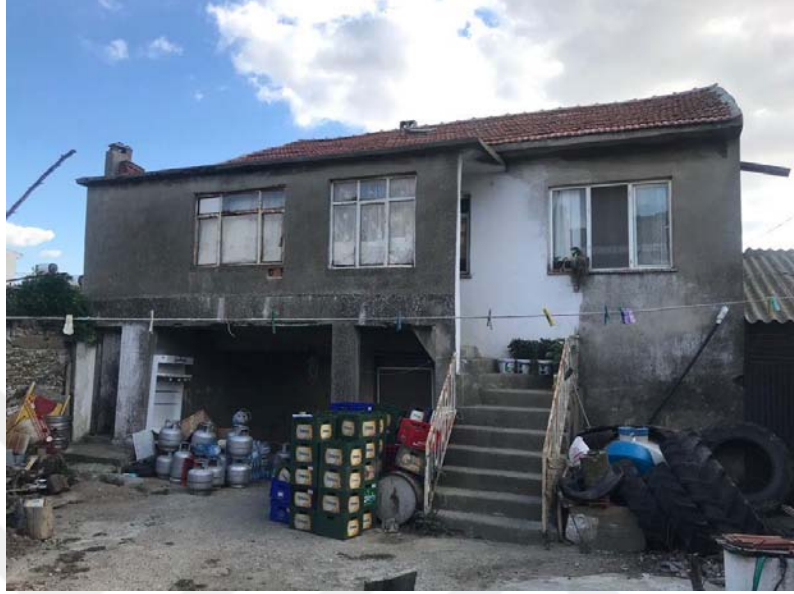
Şekil 5.137 Zemin katı yığma moloz taş duvar olan yapının üst katı betonarme döşeme ve tuğla duvar örülerek yapılmış yapı, 178 ada 2 parsel (Uçar, 2020).

len bozulmanın onarım şeklini ifade etmektedir. Tamamen ihtiyaca ve ucuz kolay malzeme yönelik yapılan uygulama ile üst katlardaki çatıklı duvar sökülerek betonarme plak döşemenin üstünde tuğla duvar ve sıva yapılarak tamamlanmaktadır (Şekil 5.137).

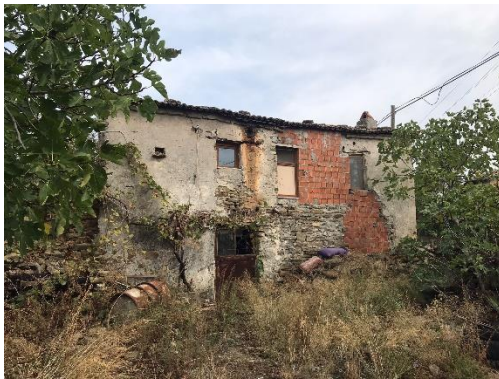
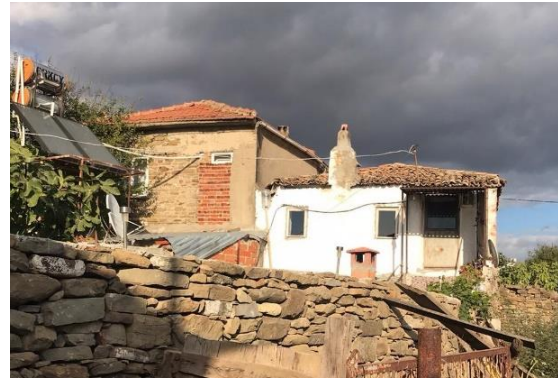
Şekil 5.138 Moloz taş duvar örgüsünde tuğla ile yapılan onarım, solda 195 ada 3 parsel, sağda 177 ada 7 parsel (Uçar, 2020).

Yapılan lokal onarımlarda bozulan taş duvar örgüsü tuğla malzeme kullanılarak onarılmış, bu durum yığma moloz taş duvarın taşıyıcılık dengelerinin değişmesine, taş duvar örgüsünde yapısal bozulmaların meydana gelmesine neden olmuştur (Şekil 5.138). Ara kat döşemesinde beton kullanımı, kapı ve pencere açıklıklarında bulunan ahşap hatılda da görülmektedir. Çürüyen ahşap hatıl yerine beton hatıl yerleştirilmiştir.

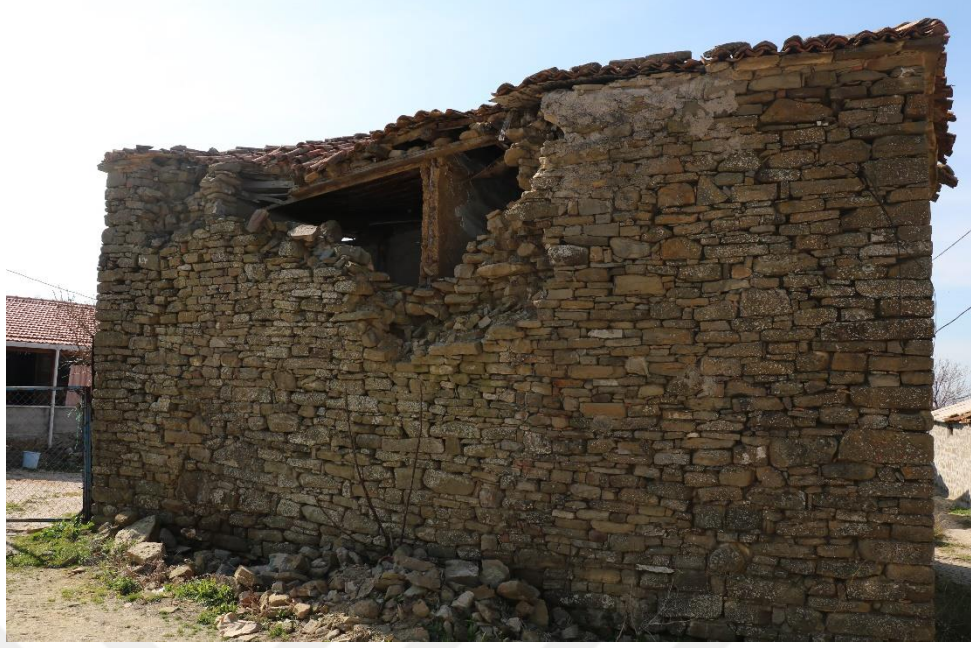
Şekil 5.140 Yığma moloz taş yapı duvarında meydana gelen yapısal hasar, 183 ada 9 parsel (Uçar, 2021).

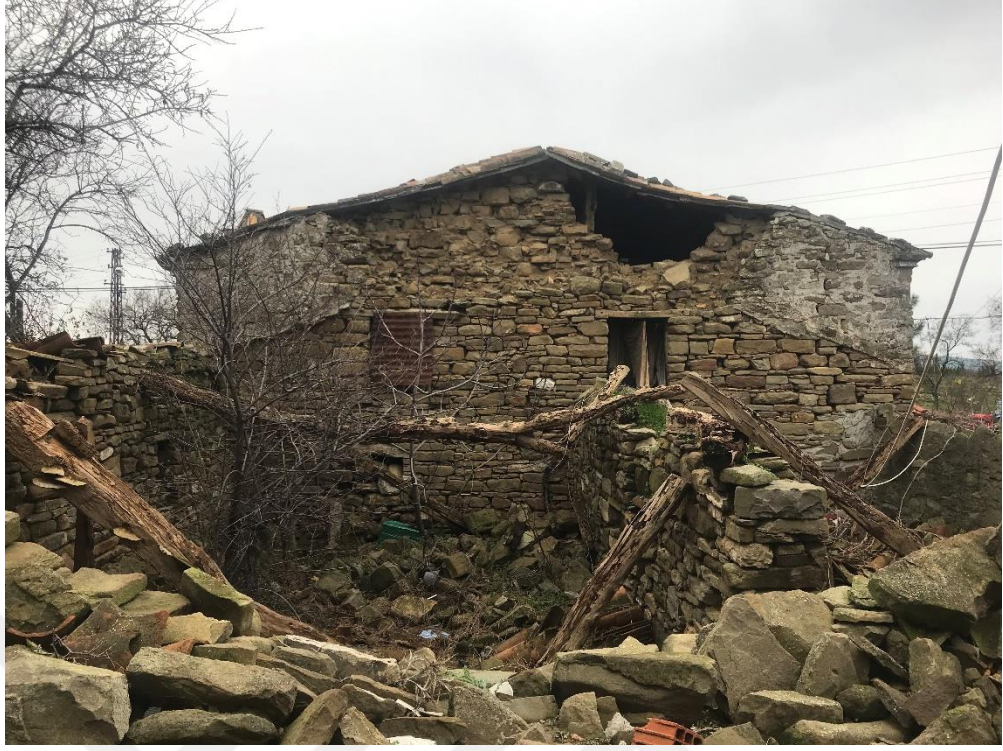
Şekil 5.142 Yıkılan dam ile yapısal hasara uğramış yapı duvarı, 195 ada 3 parsel, (Uçar, 2021).
