**ÖZNEK ELBEYLİĞİ KIRSAL MİRASININ
KORUNMASI**

YÜKSEK LİSANS TEZİ

İSTANBUL, ARALIK, 2021

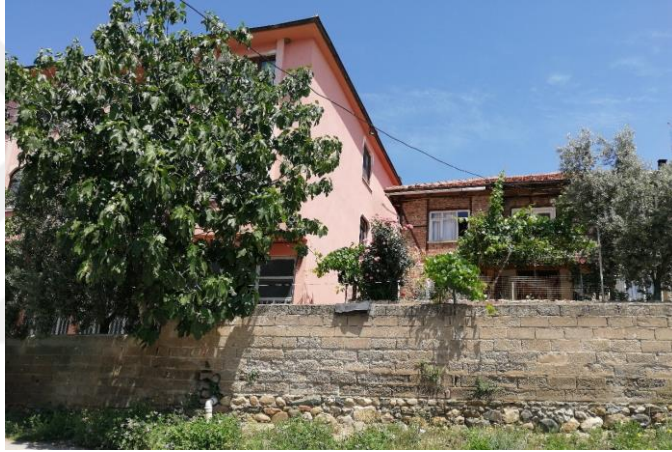
Şekil 4. 3 Lale Sokak 3463 nolu parselde bulunan geleneksel ve çağdaş yapı, (Doğan Talyak, 2021)

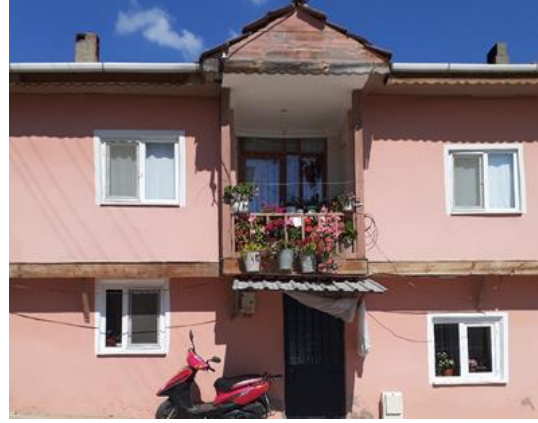
Alanda yapılan saha çalışmalarıında bazı geleneksel konutlardaki ahÇapmerdivenlerin betonarmeye dönüştürüldüğü, pencere ve kapıları oluşturan kasa pervazlarının iklim Çatları nedeniyle hasar görmesi dolayısıyla kapı ve pencere doğramalarında demir ve PVC kullanıldığı, dışkapıların metal kapılarla değiştirildiği örnekler görülmüştür (ğekil 4.8), (ğekil 4.9).

ğekil 4. 9 PVC pencere, metal kapı deđiđmi, E052, (Dođan Talyak, 2021)

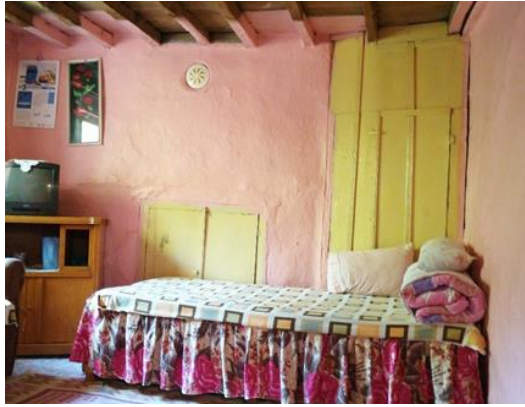
ğekil 4. 10 Kapatılarak kullanım dışı bırakılan ocak, (E078)

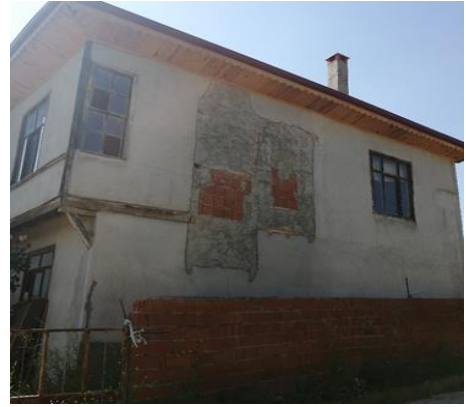
ğekil 4. 11 Yıkılarak kaldırılan ocak ve yunmalık, (E120)

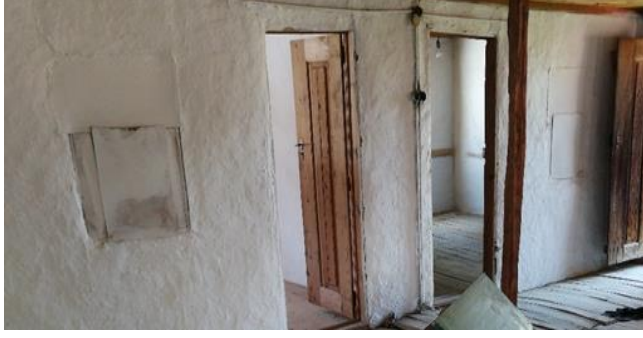
ğekil 4. 12 Kapatılan ıĖkık, (E134)

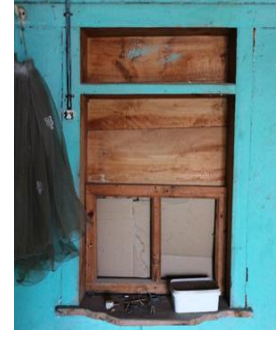
ğekil 4. 13 Kapatılan ıĖkık, (E128)

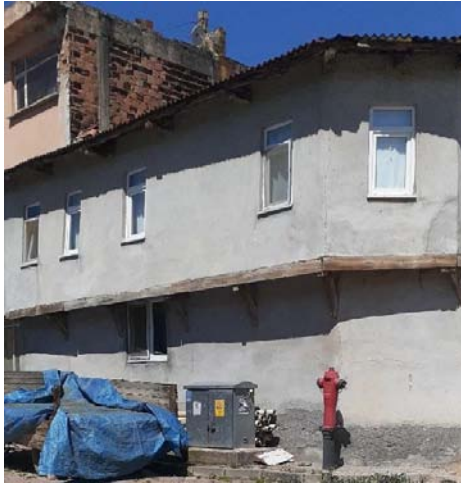
Elbeyli kırsal yerleĖiminde bulunan geleneksel yapıların hatalı onarım, bilinçsiz müdahale ve terklerden doğan bakımsızlık gibi etkenlerle baėlı olarak cephe kaplamalarında bozulmalar tespit edilmiĖtir. YerleĖimde bulunan geleneksel yapıların birçoėunun sokaėa açılan ön cephelerinde bilinçsiz çimento sıva uygulamaları tespit edilmiĖtir (ğekil 4.14), (ğekil 4.15). Çimento sıva geleneksel sistemin bir parçası olan kerpiç sıvanın organik ve nefes alan malzeme niteliėini ortadan kaldırarak cephe bozulmalarına yol açmıĖtır. Yapılar, koruyucu katmanları olan sıvalarını yitirdiklerinde, taĖyıcı sistemleri de hava koėularına açık hale gelmekte, tahribat hızlanmaktadır.

ğekil 4. 14 Çimento sıva uygulaması, E052(Doėan Talyak, 2021)

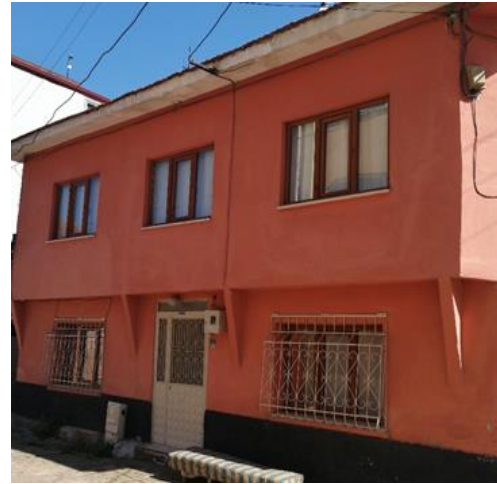
ğekil 4. 15 Çimento sıva uygulaması, E057, (Doėan Talyak, 2021)

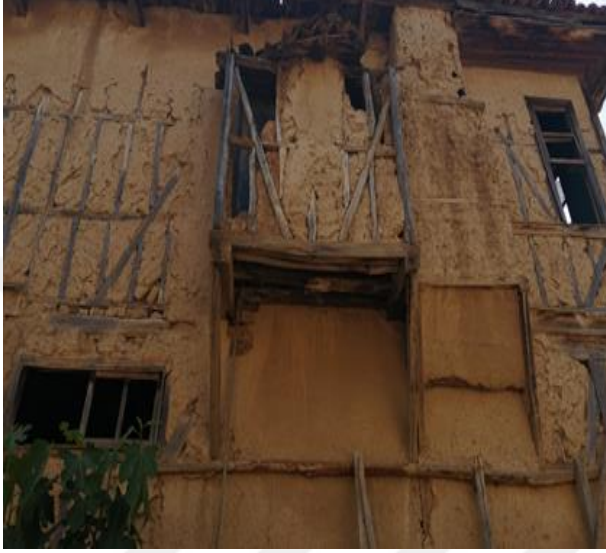
Alanda yapılan tespit çalışmaları sırasında ahşap iskelet sistemde dolgu malzemesi olarak, yığma yapıım sisteminde taşıyıcı, cephe kaplamalarında sıva ve harç olarak kullanılan çok iğevli kerpiç malzemelerde düzenli bakım onarımının yapılmamasına ve iklim koşullarının olumsuz etkilerine bağlı kopma aşınma gibi bozulmalar tespit edilmiştir (şekil 4.16), (şekil 4.17).

şekil 4. 16 Kerpiç malzeme kaybı, E001, (Doğan Talyak, 2021)

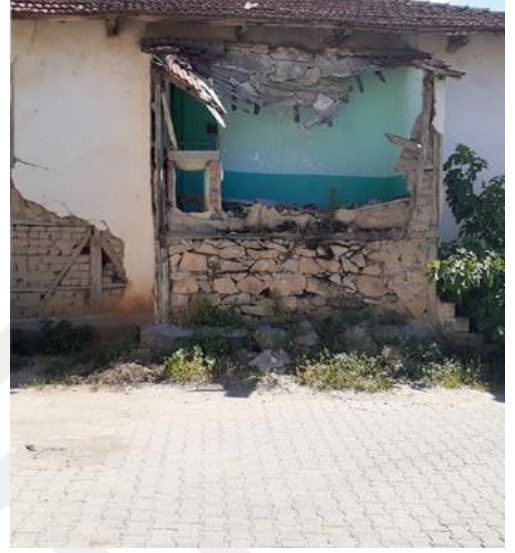
şekil 4. 17 Ahşap karkas sistemde görülen kopmalar, E106, (Doğan Talyak, 2021)

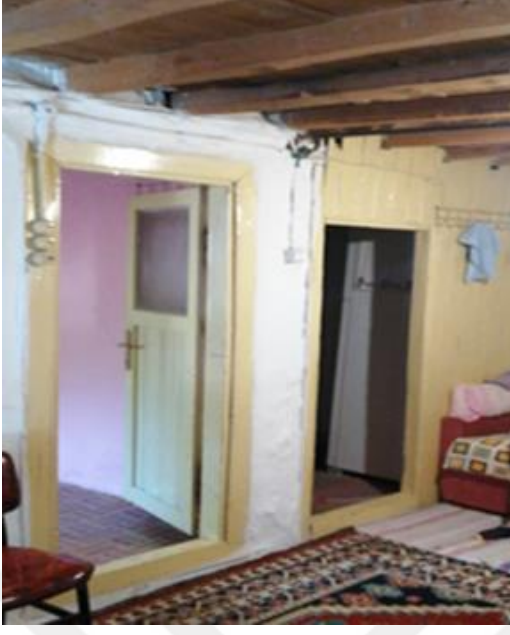
Elbeyli geleneksel konutlarında plan düzeninde bozulmalar bağlamında geleneksel konut mimarisinin kendi içindeki değişimine neden olan müdahaleleri görmekteyiz. Alanda yapılan çalışmalarda odalara yapılan banyo ve mutfaklar, sofaların bir kısmına yapılan ilave odalar ve açık mutfak gibi müdahaleler tespit edilmiştir (şekil 4.18), (şekil 4.19).

ġekil 4. 18 Sofada sonradan oluġurulan mutfak alanı, E006, (Doġan Talyak, 2021)

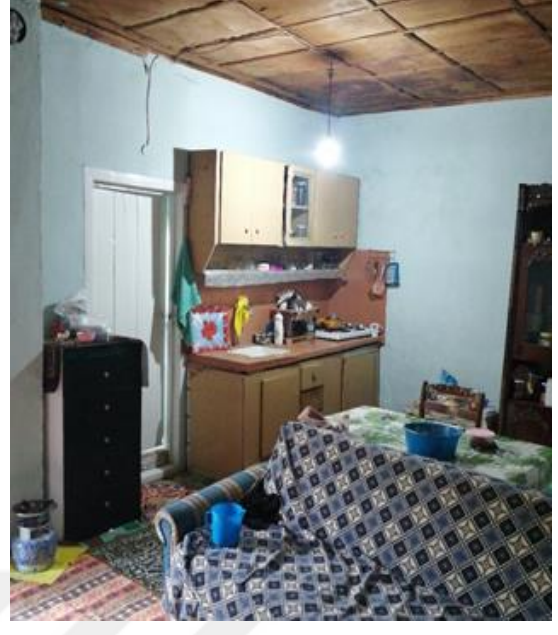
ġekil 4. 19 Sofaya sonradan eklenen aık mutfak, E078, (Doġan Talyak, 2021)

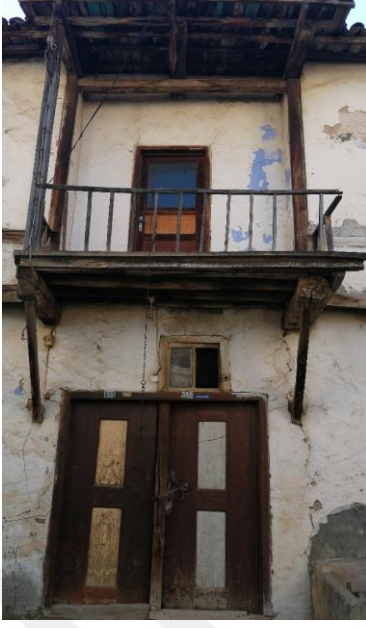
Plan dzeninde bozulmalar doġrultusunda bir diġer tespit ise „blntler“““ olmaktadır. Alanda yapılan tespit alıġmalarını neticesinde ok yoġun olmamakla ataerkil aile dzeninden ekirdek aile dzenine geiġile birlikte yapının dġey doġrultuda ikiye ya da e blndġ yapı rnekleri tespit edilmiġtir. Yapının giriġcephesinde aılan ikinci bir hane kapısı ve ilave merdiven strktrel ve malzeme aısından bozulmalara yol amıġtır (ġekil 4.20), (ġekil 4.21), (ġekil 4.22).

ğekil 4. 20 Sonradan bölünen hane kapıları, E072, (Doğan Talyak, 2021)

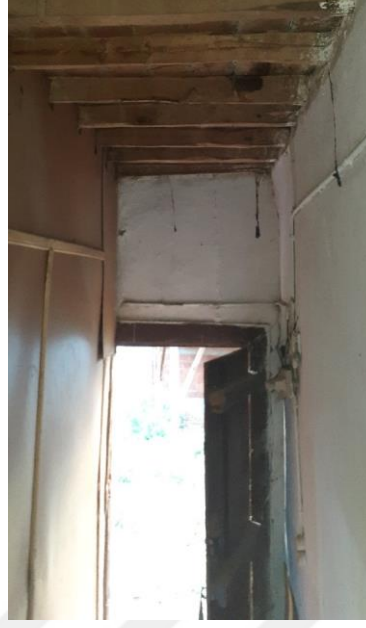
ğekil 4. 21 AhÇap ile bölünen 1.hane giriĐ, E072, (Doğan Talyak, 2021)

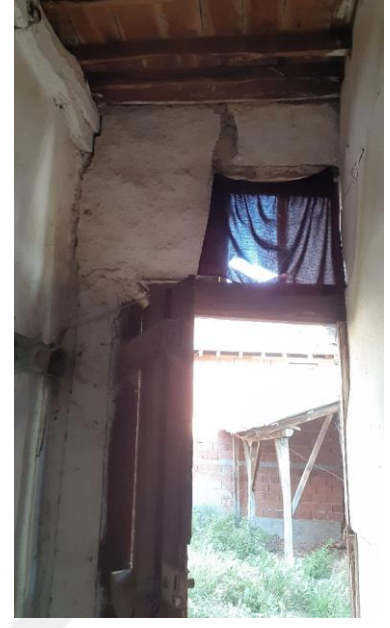
ğekil 4. 22 AhÇap ile bölünen 2.hane giriĐ, E072, (Doğan Talyak, 2021)

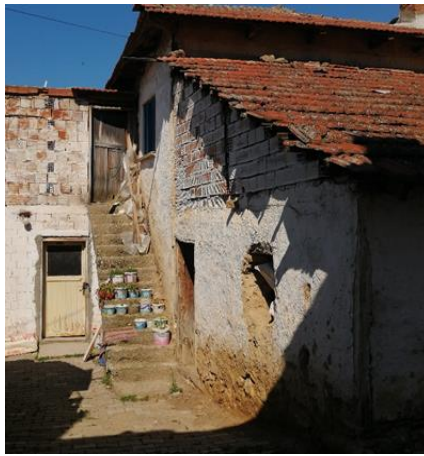
Plan düzeninde alanda tespit edilen bir diğerk bozulmayı eklentiler oluĐturmaktadır. Geleneksel konutlara eklenen oda, ıslak hacim ya da depo iĐlevli niteliksiz ekler plan düzeninde bozulmalara yol açmıĐtır. Eklentilerin yapıların içinde olabildiĐi gibi dıĐında bir kütle olarak da yapıya eklendiĐi örnekler tespit edilmiĐtir. Yapıya ek kütle olarak gördüğümüz eklentilerin yapı malzemesi tuĐla ve briket olarak tespit edilmiĐtir (ğekil 4.23), (ğekil 4.24).

ğekil 4. 23 Yapıya eklenen niteliksiz ek, E075, (Doğan Talyak, 2021)

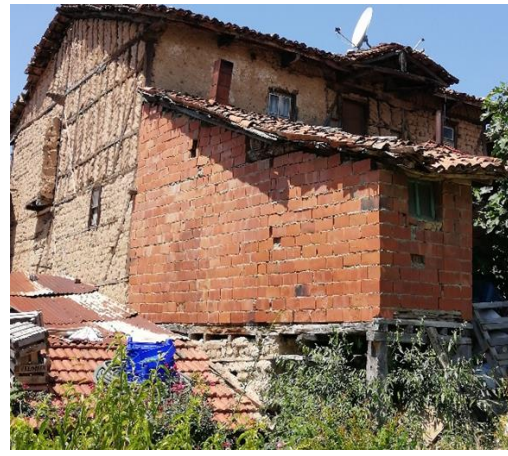
ğekil 4. 24 Yapıya eklenen niteliksiz ek, E044, (Doğan Talyak, 2021)

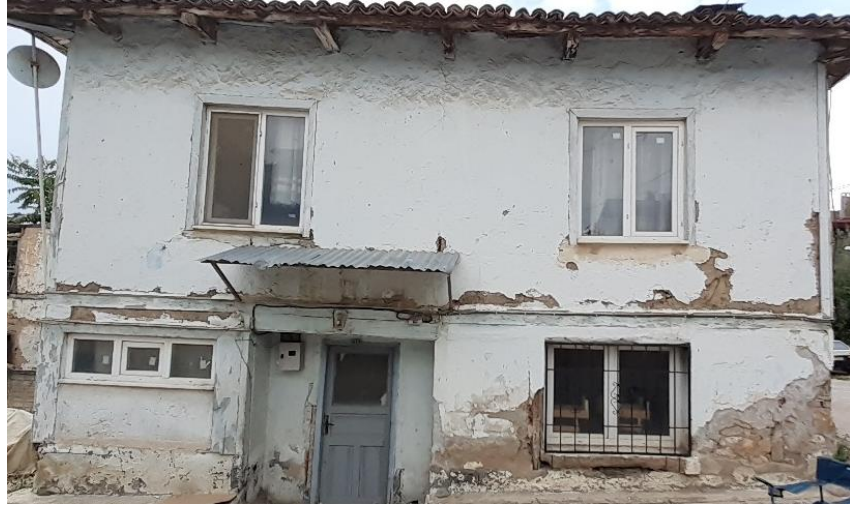
Alanda yapılan tespitler doğrultusunda cephe düzeninde görülen bozulmaların büyük bir kısmını özgün malzeme üzerinde yapılan müdahaleler oluşturmaktadır. Bu bağlamda en çok bozulmaya neden olan müdahale ahşap kapı ve pencere doğramalarının PVC malzemeye dönüşürülmesidir (şekil 4.25). Ayrıca pencerelerin genişletilmesi ya da kapatılması, cephelerin doluluk boşluk oranlarını etkileyerek geleneksel olmayan malzemelerle birlikte yapıların cephe özgünlüğünü bozmuştur.

ğekil 4. 25 Pencere oranlarının deęiđmi ve PVC pencere doęrama, E011, (Doęan Talyak, 2021)

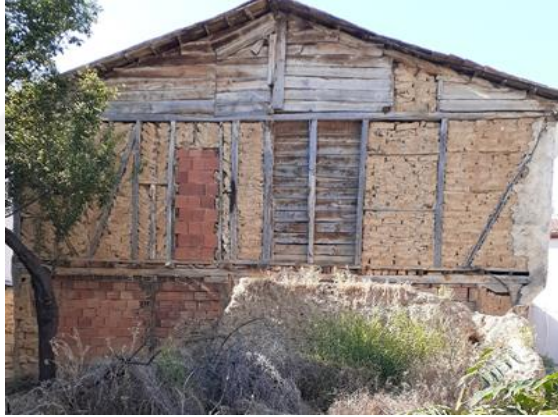
Cephe elemanlarındaki oran deęiđmi ve PVC malzeme dđnđđtđrmeđeri dıđında bir dięe bozulma da balkon, pencere boęluklarının kapatılması ve cephe onarımında geleneksel olmayan malzeme kullanımındır (ğekil 4.26), (ğekil 4.27).

ğekil 4. 26 Cephe onarımında tuęla ile yapılan mđdahale, E003, (Doęan Talyak, 2021)

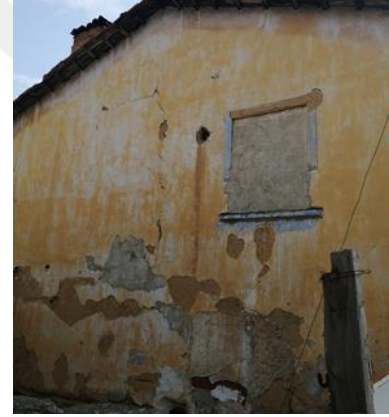
ğekil 4. 27 Pencere boęuęunun dđzgđn olmayan malzeme ile kapatılması, E005, (Doęan Talyak, 2021)

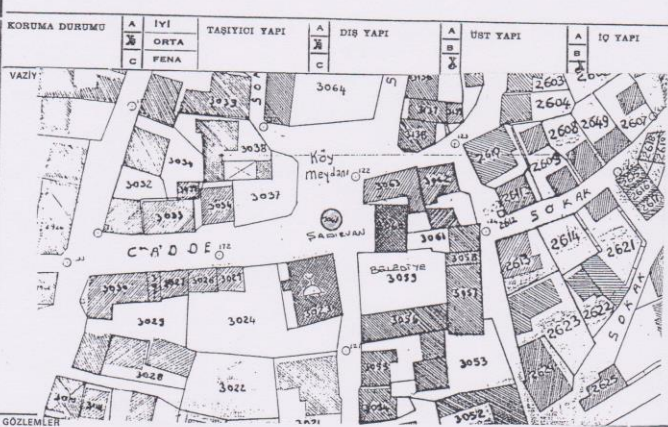
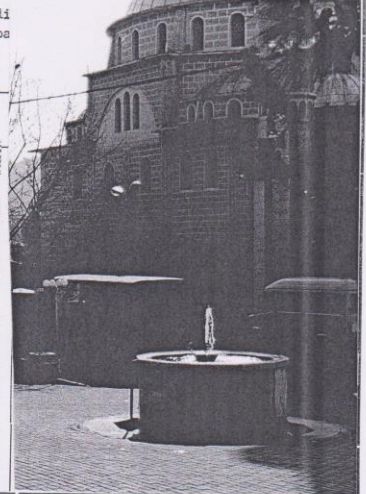
| | | | | | | | | | | | | | | | | | | | | | | | | | | | | | | |
| <p>Eski durumunu 1970 li yıllara kadar sürdürmüş olup, bu tarihlerde yanları açık üst örtü çatısı tamamen kaldırılarak su haznesinden ibaret olacak şekilde bırakılmıştır. Güneyindeki cami şadırvanı olarak kullanılmakta. Bilimsiz onarım tadilatlar yapılarak kurnalarında yenilenmiştir.</p> | | | | | | | | | | | | | | | | | | | | | | | | | | | | | | | |

| YAPILAN ONARIMLAR : Kaide kısmı mozaik betonla onarılmış, su haznesini oluşturan mermer levhaların su sızdırmasını önleme amacıyla araları içten beyaz çimentoyla sıvanmış. Yeni çeşme kurnaları takılmıştır. | | | | | | | | | | | | | |

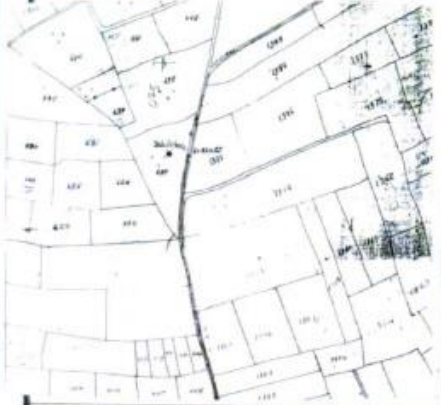
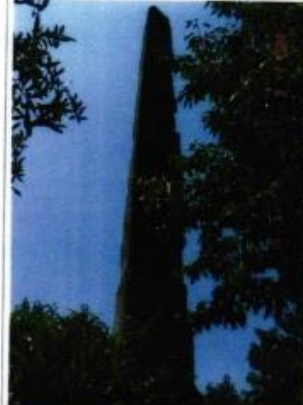
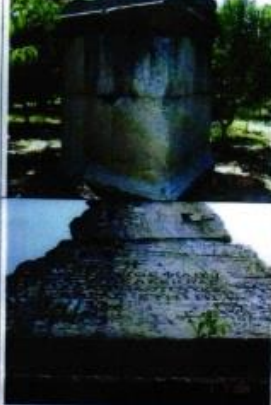
| GÖZLEMLER: Anıt Belde ve Köy merkezinden uzakta bulunması nedeniyle korunamamaktadır. Anıtta metal kenet ve zıvanaları çıkartmak için açılan oyuklar, insan eliyle yapılan tahribat ve doğal aşınmalar görülmekle birlikte halen sağlam bir şekilde ayakta durmaktadır. Ancak çevresinde bitki temizliği çalışması ile platform kısmı ve antik yol ile ilişkisini ortaya çıkaracak çalışma yapılması gerekmektedir. | | | | | | | | | | | | | |

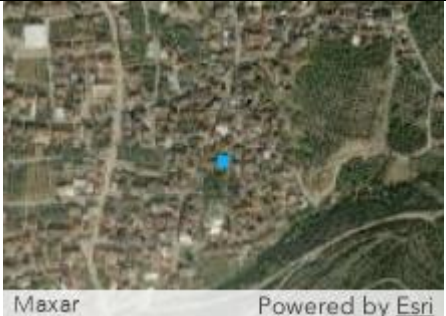
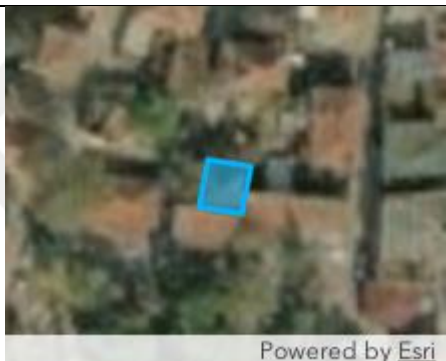
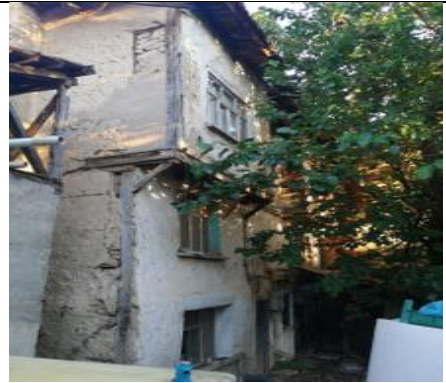
| | | İzmit Elbeyli Köyü Kırsal Mirasının Korunması Yüksek Lisans Tezi | | | | | |
|---|---|--|---|--|--|--|--|
| Envanter No | E066 | | | Tespit Tarihi | 07/11.06.2021 | | |

| Geleneksel Sivil Mimari Envanter Fişi (2/2) | | | | | |
|---|---|---|---|---|---|
| | Boş | | Basit Onarım | | Bakımsızlık |
| | Kötü | | Harabe | Kötü | Kötü |

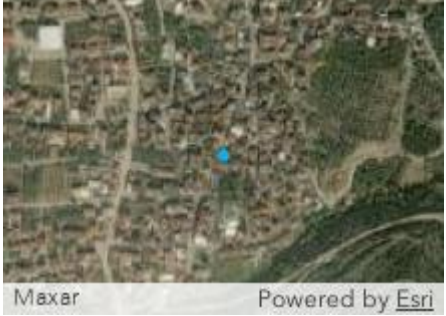
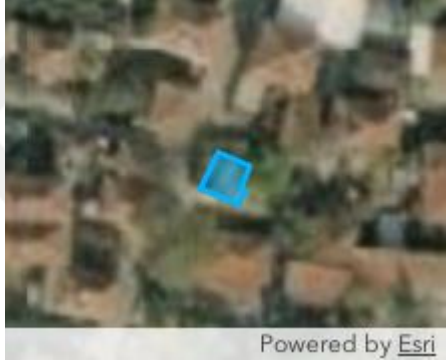
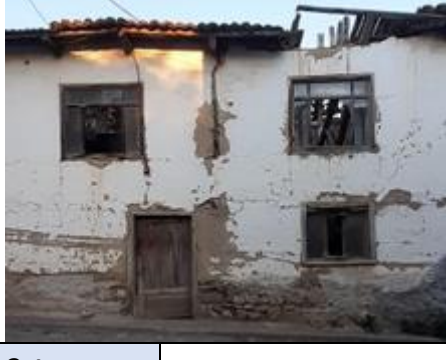
| | | İzmit Elbeyli Köyü Kırsal Mirasının Korunması Yüksek Lisans Tezi | | | | | |
|---|---|--|---|--|--|---|--|
| Envanter No | E067 | | | Tespit Tarihi | 07/11.06.2021 | | |

Terk edilen yapılarda onarılmayan çatı hasarları iklimsel etkilerle birlikte alt katları etkileyerek yapıları strüktürel olarak tahribata uğratmış, harabe durumuna getirmiştir (şekil 4.6), (şekil 4.7). Alanda bulunan geleneksel konutların strüktürel durumları iyi, orta (az bozulmuş), kötü (çok bozulmuş) ve yıkılmış (harabe) olmak üzere 4 grupta değerlendirilmiştir (Tablo 4.1). Strüktürel açıdan hasarı olmayan yapılar iyi, strüktürel bozulmanın taşlı sistemde bölgesel çatlak gibi biçimsel deformasyonlara neden olduğu yapılar az bozulmuş, böceklenme, kırılma, eğilme gibi yapısal bozulmaları bir arada bulunduran yapılar kötü, strüktür hasarı nedeniyle kullanılmayacak halde olan yapılar harabe olarak değerlendirilmiştir.

| Geleneksel Sivil Mimari Envanter Fişi (2/2) | | | | | |
|---|---|---|---|---|---|
| | Harabe | | Müdahale Edilmemiştir | | Çatı Hasarları |
| | Kötü | | Kötü | Kötü | Kötü |
