**YILDIZ SARAYI (YILDIZ TEKNİK ÜNİVERSİTESİ)  
BAHÇESİNDEKİ ÇEŞMELER:  
BELGELEME VE KORUMA ÖNERİLERİ**

Yüksek Lisans Tezi

DRAHŞAN UĞURYOL

İstanbul, 2011

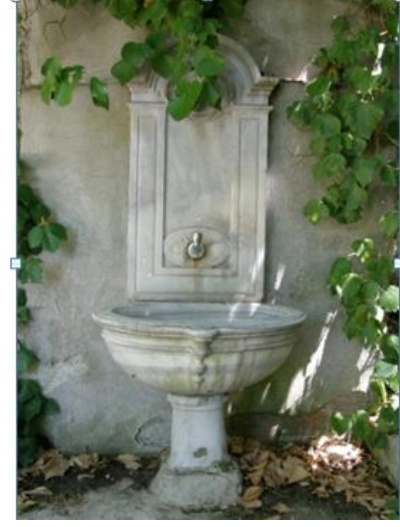
Resim 5.2 Çukur Saray hamamında bulunan çeşmenin, benzeri olan Çeşme no: 12 (Drahşan Uguryol, 2011)

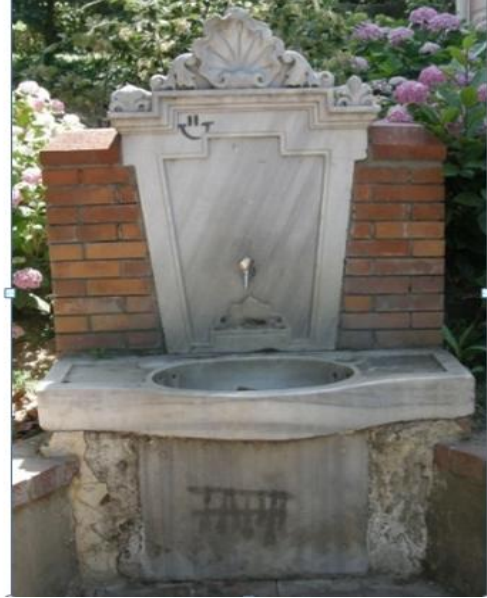
Resim 5.5 Çeşme no: 7  
(Drahşan Uguryol, 2011)

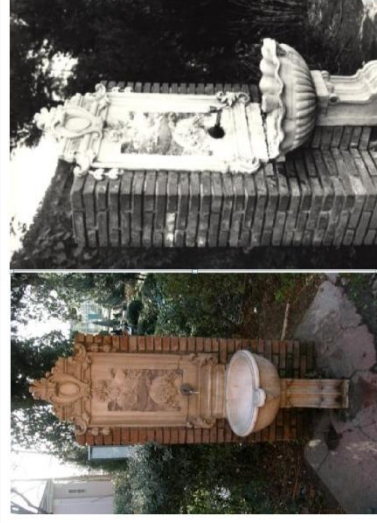
Şekil 5.1.1.1 Çeşme no: 1 envanter

ENVANTER NO:			1		KAYDI		Hamidiye Çeşmesi (Bkz. Ek E)			
ÇEŞME PARÇALARI	ÖZGÜN	DEVŞİRME	TIPI	MALZEMESİ	ÖZELLİKLERİ		BEZEMESİ		AÇIKLAMA	
AYNA TAŞI	✓	-	Bahçe	Mermer/Hereke pudıngi	✓	Tek su çıkışlı	✓	Bitkisel	-	-
KURNA	-	✓	İç mekân	Mermer	-	Çift su çıkışlı	-	Geometrik	-	-
AYAKLI KURNA	-	-	-	-	✓	Sabunluklu	✓	Bitkisel	-	Orjinal kumasi kaybolmuştur.
AYAK	✓	-	Bahçe	Mermer	-	Sabunluluklu	-	Geometrik	-	-
TAŞIYICI	-	-	-	-	-	Sabunlüksuz	-	Bitkisel	-	-
						Tek ayak	✓	Geometrik	-	-
						Çift ayak	-	Bitkisel	-	-
						Çift ayak	✓	Geometrik	-	-
<b>KONUM</b>										
Yeri özgün	-									
Yeri özgün değil	✓									
Yapıya bitişik	-									
Bahçe duvarına bitişik	-									
Bağımsız	✓									
<b>TESİSAT</b>	Çeşmeye gelen Hamidiye suyunun kesilmesi üzerine yeni bir tesisat ile Terkos suyuna bağlanmıştır.									
<b>MUSLUK</b>	Özgün bronz bir musluk aynası bulunmaktadır.

(Drahşan Uzunyol, 2011) Çeşme no: 1'in özgün parçaları (YTU Halkla İlişkiler Arşivi)

- Çeşme no: 1 de bulunan bronz musluk bileziğindeki ve Çeşme no: 5 de bulunan demir halkalardaki korozyon ürünleri hassas mekanik yöntemler ile patinaya zarar verilmeden temizlenmelidir. Temizlik sonrasında dış etkenlere karşı yüzey önce %3 (w/v), ardından % 5'lik aseton içinde çözünmüş Paraloid B-72 (metil metakrilat/etil akrilat kopolimeri) veya muadili bir akrilik reçine ile kaplanmalıdır.

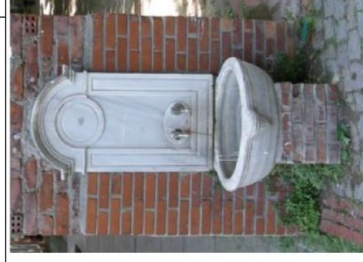
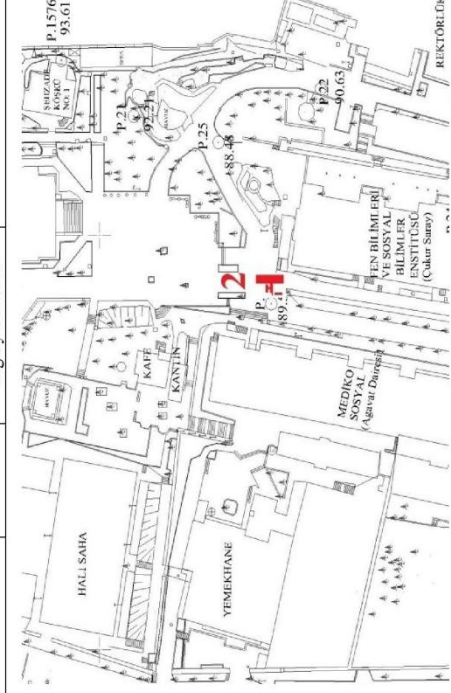
Şekil 5.1.1.3 Çeşme no: 2 envanter

ENVANTER NO:		2	KAYDI		-		
ÇEŞME PARÇALARI	ÖZGÜN	DEVŞİRME	TİPİ	MALZEMESİ	ÖZELLİKLERİ	BEZEMESİ	AÇIKLAMA
AYNA TAŞI	-	✓	İç mekân	Mermer	Tek su çıkışlı	Bitkisel	Aynataşı geçmişte 7 numaralı çeşmenin bulunduğu yerde kullanılmıştır.
KURNA	-	✓	İç mekân	Mermer	Çift su çıkışlı	Geometrik	14 numaralı çeşmenin ayna taşının kuması olduğu düşünülmektedir (Bkz Şekil 5.1.27).
AYAKLI KURNA	-	-	-	-	Sabumluklu	Bitkisel	-
AYAK	-	-	-	-	Sabumluksuz	Geometrik	-
TAŞIYICI	-	✓	-	Tuğla+ portland çimentosu bağlayıcılı sıva	Sabumluklu	Bitkisel	-
<b>KONUM</b>							
Yeri özgün	-						
Yeri özgün değil	✓						
Yapıya bitişik	-						
Bahçe duvarına bitişik	✓						
Bağımsız	-						
<b>TESİSAT</b>	Suyu akmaktadır.						
<b>MUSLUK</b>	Özgün bronz bir musluk aynası bulunmaktadır.

Geçmişte 7 numaralı çeşmenin bulunduğu yerde olan çeşme parçaları (Serra Uğurlu, 1984)

- 9, 13 ve 16 numaralı çeşmelerin taşıyıcı duvarlarının ve Çeşme no: 2'nin kurna taşıyıcısının yapısal olarak hasarlı olmaları ve harç örneklerinde çimentodan kaynaklanan sülfatların bulunması nedeniyle yıkılması, yerine yıkanmış agrega ve bağlayıcı olarak hidrolik kireç ile hazırlanan harç, yıkanmış tuğla veya taş kullanılarak yeni taşıyıcı duvarlar inşa edilmesi gerekmektedir. 1, 5, 6, 7, 8, 10, 11, 12, 14, 15, 17 ve 18 numaralı çeşmelerin taşıyıcı duvarların genellikle tuz içeriklerinin düşük seviyede olması ve yapısal anlamda iyi durumda olmaları nedeniyle korunmaları söz konusu olabilir. Bu durumda, tarihi nesne ile çelişen bir görünüm oluşturan çimento sıvaların mekanik yöntemlerle sökülerek kireç sıvasıyla yenilenmesi, iyi bir sunum bakımından yerinde bir müdahale olacaktır. Çeşme no: 2, Çeşme no: 3'ün yaslandığı tarihi duvardaki muhdes tuğla ve mermer kaplamalar hasarlı da olmaları nedeniyle sökülmelidir. Yerlerine diğer çeşmelerin taşıyıcı duvarları ile uyumlu olarak kireç bağlıcılı sıva uygulanabilir.

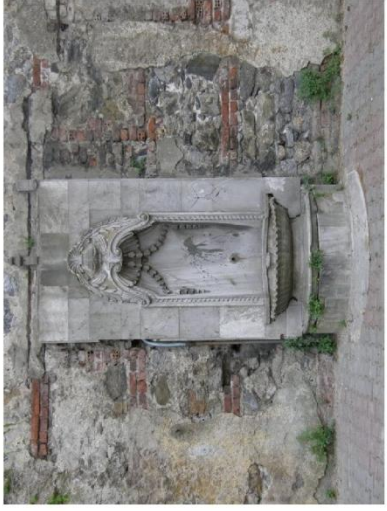
Şekil 5.1.5 Çeşme no: 3 envanter

ENVANTER NO:		3		KAYDI		Hamidiye Çeşmesi (Bkz. Ek E)		
ÇEŞME PARÇALARI	ÖZGÜN	DEVŞİRME	TİPİ	MALZEMESİ	ÖZELLİKLERİ	BEZEMESİ	AÇIKLAMA	
AYNA TAŞI	✓	-	Bahçe	Mermer	Tek su çıkışlı Çift su çıkışlı	Bitkisel Geometrik	-	
KURNA	-	-	-	-	Sabunluklu Sabunluksuz	Bitkisel Geometrik	-	
AYAKLI KURNA	✓	-	Bahçe	Mermer	Sabunluklu Tek ayak Çift ayak	Bitkisel Geometrik	Ayak, tuğla ve portland çimentosu bağlayıcı harç ile oluşturulmuş bir yükselti üzerinde bulunmaktadır.	
AYAK	-	-	-	-	Tek ayak Çift ayak	Bitkisel Geometrik	-	
TAŞIYICI	-	-	-	-	-	-	-	
<b>KONUM</b>								
Yeri özgün	-

<p>(Drahşan Uğurov, 2011)</p>	
Yeri özgün değil	✓							
Yapıya bitişik	-							
Bahçe duvarına bitişik	✓							
Bağımsız	-							
<b>TESİSAT</b>	Çeşmenin tesisatı bulunmasına rağmen suyu kesiktir.						<b>MUSLUK</b>	-

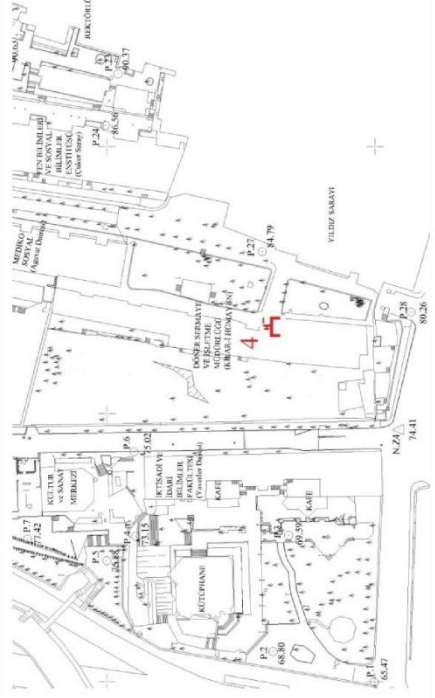
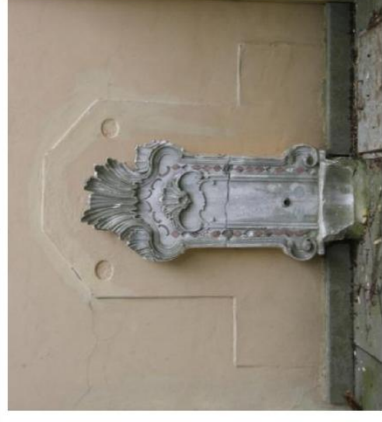
Şekil 5.1.7 Çeşme no: 4 envanter

ENVANTER NO:		4	KAYDI	-			
ÇEŞME PARÇALARI	ÖZGÜN	DEVŞİRME	TİPİ	MALZEMESİ	ÖZELLİKLERİ	BEZEMESİ	AÇIKLAMA
AYNA TAŞI		✓	İç mekân	Mermer	Tek su çıkışlı Çift su çıkışlı	Bitkisel Geometrik	Ayna taşındaki özgün su çıkış delikleri kapatılarak yeni bir delik açılmıştır.
KURNA	-	-	-	Mermer	Sabunluklu Sabunlaksuz	Bitkisel Geometrik	Kurnasının büyük bir kısmı kırıldığından formu anlaşılammaktadır.
AYAKLI KURNA	-	-	-	-	Sabunluklu Sabunlaksuz	Bitkisel Geometrik	-
AYAK	-	-	-	-	Tek ayak Çift ayak	Bitkisel Geometrik	-
TAŞIYICI	-	-	-	-	Tek ayak Çift ayak	Bitkisel Geometrik	-
<b>KONUM</b>							
Yeri özgün	-						
Yeri özgün değil	✓						
Yapıya bitişik	✓						
Bahçe duvarına bitişik	-						
Bağımsız	-						
<b>TESİSAT</b>							
		Çeşmenin su tesisatı yoktur.					(Drağışan Uğurlol, 2011)
<b>MUSLUK</b>							-

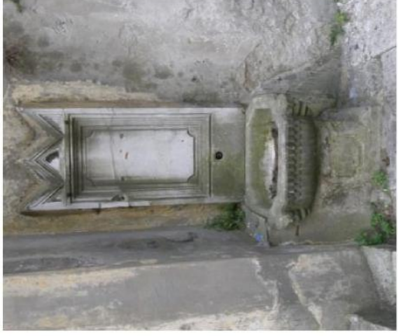
Şekil 5.1.9 Çeşme no: 5 envanter

ENVANTER NO:		5	KAYDI		-		
ÇEŞME PARÇALARI	ÖZGÜN	DEVŞİRME	TİPİ	MALZEMESİ	ÖZELLİKLERİ	BEZEMESİ	AÇIKLAMA
AYNA TAŞI	✓	-	Bahçe	Mermer	Tek su çıkışı Çift su çıkışı	Bitkisel Geometrik	Çeşme aynasında, su içmek için kullanılan tasların zincirlerinin takıldığıim düşüdüren halkalar yer almaktadır.
KURNA	✓	-	Bahçe	Mermer	Sabunluklu Sabunluksuz	Bitkisel Geometrik	-
AYAKLI KURNA	-	-	-	-	Sabunluklu Sabunluksuz	Bitkisel Geometrik	-
AYAK	✓	-	Bahçe	Malta taşı	Tek ayak Çift ayak	Bitkisel Geometrik	-
TAŞIYICI	-	-	-	-	Tek ayak Çift ayak	Bitkisel Geometrik	-
<b>KONUM</b>							
Yeri özgün	✓

<p>(Drağışan Uguryol, 2011)</p>
Yeri özgün değil	-						
Yapıya bitişik	-						
Bahçe duvarına bitişik	✓						
Bağımsız	-						
<b>TESİSAT</b>							
							Çeşmenin eski bir kurşun tesisatı bulunmaktadır fakat suyu kesiktir.
							<b>MUSLUK</b>
							-

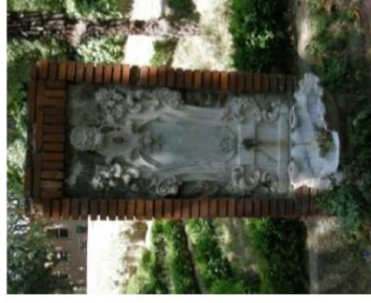
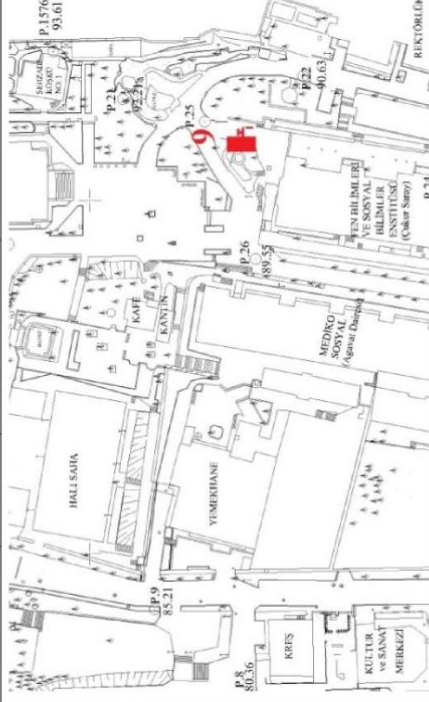
Şekil 5.1.17 Çeşme no: 9 envanter

ENVANTER NO:		9		KAYDI:		Hamidiye Çeşmesi (Bkz. Ek E)		
ÇEŞME PARÇALARI	ÖZGÜN	DEVŞİRME	TIPI	MALZEMESİ	ÖZELLİKLERİ	BEZEMESİ	AÇIKLAMA	
AYNA TAŞI	✓	-	Bahçe	Mermer	✓ Tek su çıkışlı - Çift su çıkışlı	✓ Bitkisel - Geometrik	-	
KURNA	✓	-	Bahçe	Mermer	✓ Sabunluklu - Sabunluksuz	✓ Bitkisel - Geometrik	Kurnanın bir kısmı kırılarak kaybolmuştur.	
AYAKLI KURNA	-	-	-	-	- Sabunluklu - Sabunluksuz	- Bitkisel - Geometrik	-	
AYAK	-	-	-	-	- Tek ayak - Çift ayak	- Bitkisel - Geometrik	-	
TAŞIYICI	✓	✓	-	Tuğla+ portland çimentosu bağlayıcılı sıva	-	-	-	
<b>KONUM</b>								
Yeri özgün	-							
Yeri özgün değil	✓							
Yapıya bitişik	-							
Bahçe duvarına bitişik	-							
Bağımsız	✓							
<b>TESİSAT</b>	Çeşmenin tesisatı bulunmasına rağmen suyu kesiktir.							<b>MUSLUK</b>
								Özgün olmayan bir eski tip musluğu bulunmaktadır.

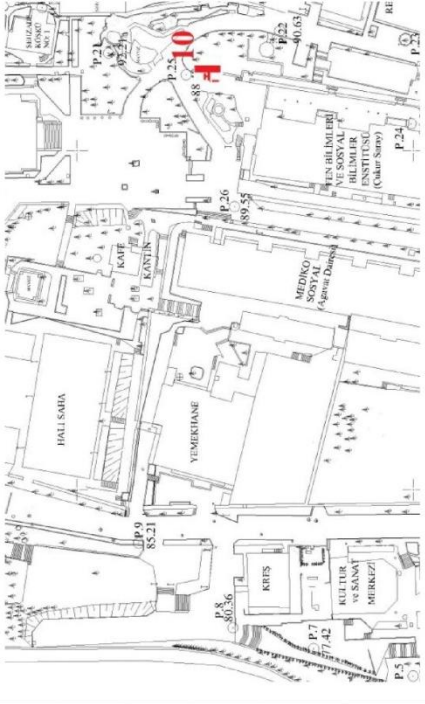
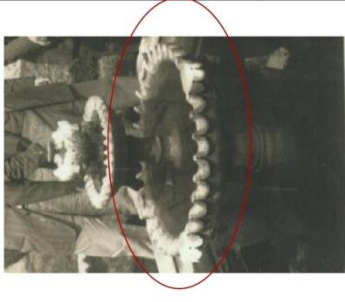
Şekil 5.1.19 Çeşme no: 10 envanter

ENVANTER NO:			10	KAYDI	-		
ÇEŞME PARÇALARI	ÖZGÜN	DEVŞİRME	TİPİ	MALZEMESİ	ÖZELLİKLERİ	BEZEMESİ	AÇIKLAMA
AYNA TAŞI		✓	İç mekân	Mermer	Tek su çıkışı Çift su çıkışı	Bitkisel Geometrik	Ayna taşındaki su çıkış delikleri kapatılarak tek su çıkışı hale getirilmiştir.
KURNA	-	-	-	-	Sabunluklu Sabunluksuz	Bitkisel Geometrik	Kurna olarak kullanılan parça çeşmenin hemen karşısındaki süs havuzunun parçasıdır.
AYAKLI KURNA	-	-	-	-	Sabunluklu Sabunluksuz	Bitkisel Geometrik	-
AYAK	-	-	-	-	Tek ayak Çift ayak	Bitkisel Geometrik	-
TAŞIYICI		✓	-	Tuğla+ portland çimentosu bağlayıcılı sıva	Tek ayak Çift ayak	Bitkisel Geometrik	-
<b>KONUM</b>							
Yeri özgün	-

Yeri özgün değil	✓

Yapıya bitişik	-						
Bahçe duvarına bitişik	✓						
Bağımsız	-						
<b>TESİSAT</b>							
						<b>MUSLUK</b>	
							-

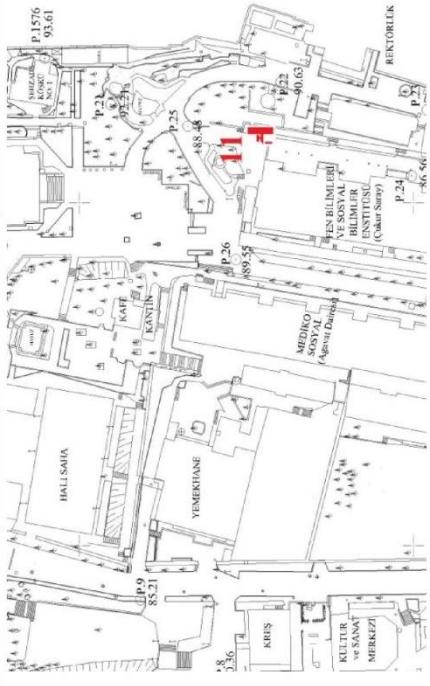
Şekil 5.1.21 Çeşme no: 11 envanter

ENVANTER NO:		11	KAYDI		Hamidiye Çeşmesi (Bkz. Ek E)		
ÇEŞME PARÇALARI	ÖZGÜN	DEVŞİRME	TİPİ	MALZEMESİ	ÖZELLİKLERİ	BEZEMESİ	AÇIKLAMA
AYNA TAŞI	✓	-	Bahçe	Mermer	Tek su çıkışlı Çift su çıkışlı	Bitkisel Geometrik	-
KURNA	-	-	-	-	Sabunluklu Sabunluksuz	Bitkisel Geometrik	-
AYAKLI KURNA	✓	-	Bahçe	Mermer	Sabunluklu Sabunluksuz Tek ayak Çift ayak	Bitkisel Geometrik Bitkisel Geometrik	-
AYAK	-	-	-	-	Tek ayak Çift ayak	Bitkisel Geometrik	-
TAŞIYICI	-	-	-	-	-	-	-
<b>KONUM</b>

Yeri özgün değil	-						1937 tarihli fotoğrafta görülen Çeşme no: 11 (YTÜ Halkla İlişkiler Arşivi)
Yapıya bitişik	-						(Drahşan Uğuroğlu, 2011)
Bahçe duvarına bitişik	✓						
Bağımsız	-						
<b>TESİSAT</b>							Özgün olmayan bir eski tip musluğu bulunmaktadır.
						<b>MUSLUK</b>

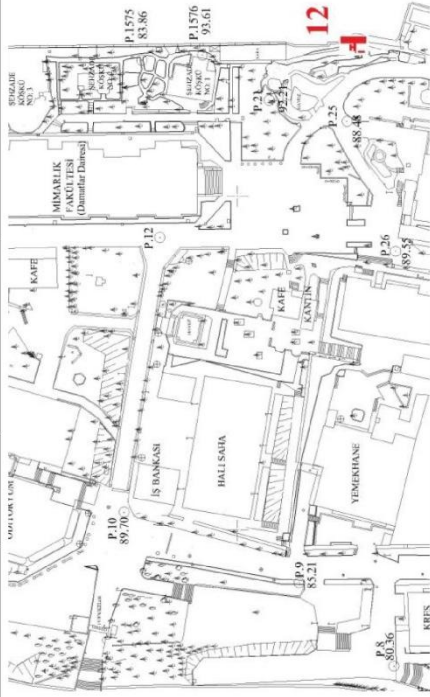
Şekil 5.1.23 Çeşme no: 12 envanter

ENVANTER NO:		12		KAYDI		Terkos Çeşmesi (Bkz. Ek E)		
ÇEŞME PARÇALARI	ÖZGÜN	DEVŞİRME	TİPİ	MALZEMESİ	ÖZELLİKLERİ	BEZEMESİ	AÇIKLAMA	
AYNA TAŞI	✓	-	İç mekân	Mermer	Tek su çıkışlı	- Bitkisel	Ayna taşıdaki özgün su çıkış delikleri kapatılarak yeni bir delik açılmıştır.	
KURNA	✓	-	İç mekân	Mermer	Çift su çıkışlı	✓ Geometrik		
AYAKLI KURNA	-	-	-	-	Sabunluklu	- Bitkisel	-	
AYAK	✓	-	İç mekân	Mermer	Sabunluktuz	✓ Geometrik	-	
TAŞIYICI	-	-	-	-	Sabunluklu	- Bitkisel	-	
					Sabunluktuz	- Geometrik	-	
					Tek ayak	- Bitkisel	-	
					Çift ayak	- Geometrik	-	
					Tek ayak	✓ Bitkisel	Geçmişte özgün olmayan bir ayak eklenmiş. Sonradan bu ayak formuna uygun bir ayak ile değiştirilmiştir.	
					Çift ayak	- Geometrik	-	
<b>KONUM</b>								
Yeri özgün	-							
Yeri özgün değil	✓							
Yapıya bitişik	-							
Bahçe duvarına bitişik	✓							
Bağımsız	-							
<b>TESİSAT</b>	Suyu almaktadır.							
<b>MUSLUK</b>

Geçmişte Çeşme no.12'ye eklenen özgün olmayan ayak (YTÜ Halkla İlişkiler Arşivi)

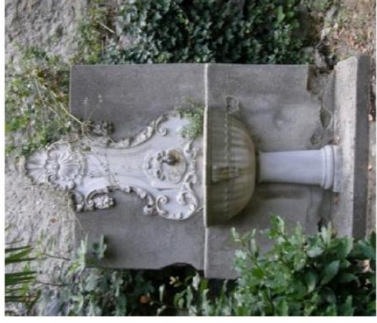
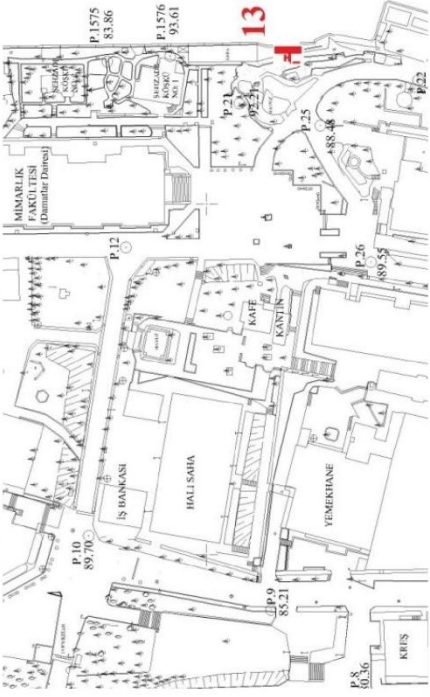
Şekil 5.1.25 Çeşme no: 13 envanter

ENVANTER NO:		13		KAYDI		Hamidiye Çeşmesi (Bkz. Ek E)	
ÇEŞME PARÇALARI	ÖZGÜN	DEVŞİRME	TİPİ	MALZEMESİ	ÖZELLİKLERİ	BEZEMESİ	AÇIKLAMA
AYNA TAŞI	✓	-	İç mekân	Mermer	Tek su çıkışlı	Bitkisel	Ayna taşındaki özgün su ekleş deliklerinden biri kapatılmıştır.
KURNA	-	✓	İç mekân	Mermer	Çift su çıkışlı	Geometrik	
AYAKLI KURNA	-	-	-	-	Sabunluklu	Bitkisel	16 numaralı çeşmenin ayna taşının kuması olduğu düşünülmektedir (Bkz Şekil 5.1.31).
AYAK	✓	-	İç mekân	Mermer	Sabunluktuz	Geometrik	
TAŞIYICI	-	-	-	-	Sabunluklu	Bitkisel	-
					Sabunluktuz	Geometrik	-
					Tek ayak	Bitkisel	-
					Çift ayak	Geometrik	-
					Tek ayak	Bitkisel	-
					Çift ayak	Geometrik	-
<b>KONUM</b>							
Yeri özgün	-

<p>(Drahşan Uğurov, 2011)</p>
Yeri özgün değil	✓						
Yapıya bitişik	-						
Bahçe duvarına bitişik	-						
Bağımsız	✓						
<b>TESİSAT</b>

<b>MUSLUK</b>							Özgün olmayan bir eski tip musluğu bulunmaktadır.

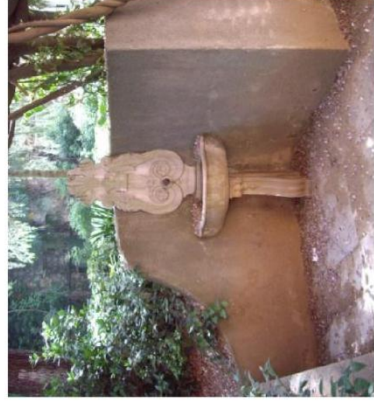
Şekil 5.1.29 Çeşme no: 15 envanter

ENVANTER NO:		15		KAYDI		-	
ÇEŞME PARÇALARI	ÖZGÜN	DEVŞİRME	TİPİ	MALZEMESİ	ÖZELLİKLERİ	BEZEMESİ	AÇIKLAMA
AYNA TAŞI	-	✓	Bahçe	Mermer	Tek su çıkışlı Çift su çıkışlı	Bitkisel Geometrik	-
KURNA	-	✓	İç mekân	Mermer	Sabunluklu Sabunluksuz	Bitkisel Geometrik	-
AYAKLI KURNA	-	-	-	-	Sabunluklu Sabunluksuz	Bitkisel Geometrik	-
AYAK	-	✓	Bahçe	Mermer	Tek ayak Çift ayak	Bitkisel Geometrik	-
TAŞIYICI	-	-	-	-	Tek ayak Çift ayak	Bitkisel Geometrik	Ayak geçmişte 12 numaralı çeşmede kullanılmıştır. (Bkz. Şekil 5.1.23)
<b>KONUM</b>							
Yeri özgün	-						
Yeri özgün değil	✓						
Yapıya bitişik	-						
Bahçe duvarına bitişik	-						
Bağımsız	✓						
<b>TESİSAT</b>	Çeşmenin tesisatı bulunmasına rağmen suyu kesiktir.						
<b>MUSLUK</b>						Özgün olmayan bir eski tip musluğu bulunmaktadır.

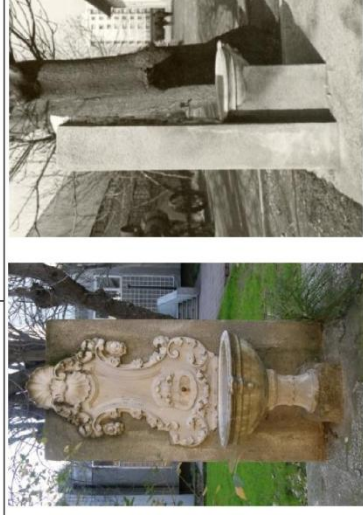
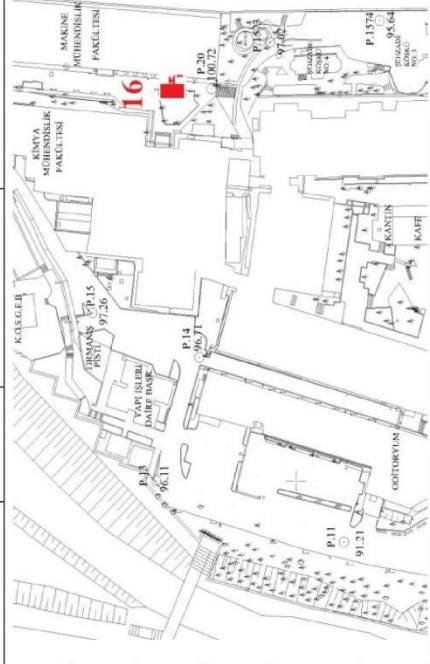
Sekil 5.1.31 Cesme no: 16 envanter

ENVANTER NO:		16	KAYDI:		Terkos Çeşmesi (Bkz. Ek E)			
ÇEŞME PARÇALARI	ÖZGÜN	DEVŞİRME	TİPİ	MALZEMESİ	ÖZELLİKLERİ	BEZEMESİ	AÇIKLAMA	
AYNA TAŞI	✓	-	İç mekân	Mermer	Tek su çıkışlı	Bitkisel	Ayna taşındaki iki su çıkış deliği kapatılmış ve bunların ortasından yeni bir delik açılarak tek su çıkışlı hale getirilmiştir. 6 numaralı çeşmenin ayna taşının kumasıdır. (Bkz Resim 5.1) (Bkz Şekil 5.1.11)	
KURNA	-	✓	İç mekân	Mermer	Çift su çıkışlı	Geometrik		
AYAKLI KURNA	-	-	-	-	Sabunluklu	Bitkisel		
AYAK	✓	-	İç mekân	Mermer	Sabunluktuz	Geometrik		
TAŞIYICI	-	-	-	-	Sabunluklu	Bitkisel		
					Tek ayak	Geometrik		
					Çift ayak	Bitkisel	Ayağı sonradan eklenmiştir	
<b>KONUM</b>								
Yeri özgün	-							
Yeri özgün değil	✓							
Yapıya bitişik	-							
Bahçe duvarına bitişik	-							
Bağımsız	✓							
<b>TESİSAT</b>	Çeşmenin tesisatı bulunmasına rağmen suyu kesiktir.				<b>MUSLUK</b>	-

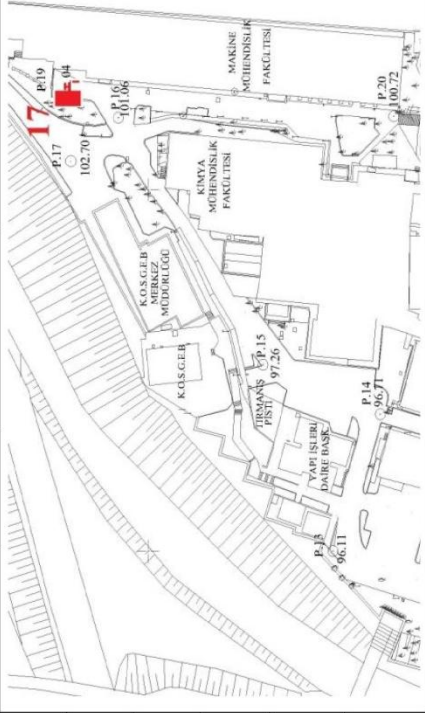
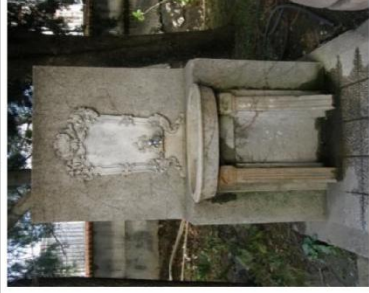
Sekil 5.1.33 Cesme no: 17 envanter

ENVANTER NO:		17	KAYDI:		-		
ÇEŞME PARÇALARI	ÖZGÜN	DEVŞİRME	TİPİ	MALZEMESİ	ÖZELLİKLERİ	BEZEMESİ	AÇIKLAMA
AYNA TAŞI	-	✓	Bahçe	Mermer	Tek su çıkışlı Çift su çıkışlı	Bitkisel Geometrik	-
KURNA	-	✓	İç mekân	Mermer	Sabunluklu Sabunluksuz	Bitkisel Geometrik	-
AYAKLI KURNA	-	-	-	-	Sabunluklu Sabunluksuz	Bitkisel Geometrik	-
AYAK	-	✓	Bahçe	Mermer	Tek ayak Çift ayak	Bitkisel Geometrik	-
TAŞIYICI	-	-	-	-	Tek ayak Çift ayak	Bitkisel Geometrik	-
<b>KONUM</b>							
Yeri özgün	-

Yeri özgün değil	✓						
Yapıya bitişik	-						
Bahçe duvarına bitişik	-						
Bağımsız	✓						
<b>TESİSAT</b>							Çeşmenin tesisatı bulunmasına rağmen suyu kesiktir.
							<b>MUSLUK</b>
							-

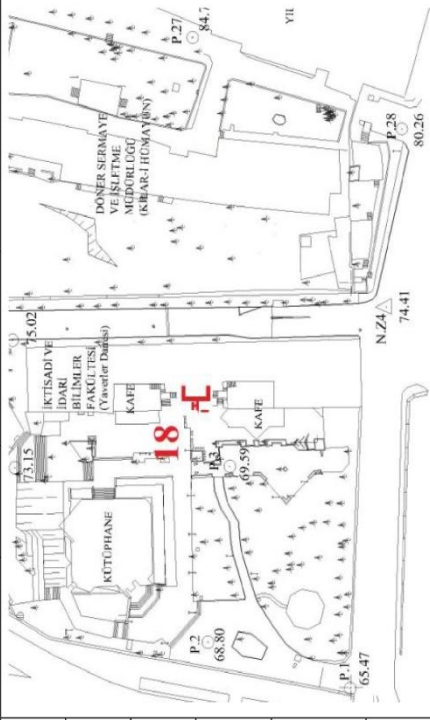
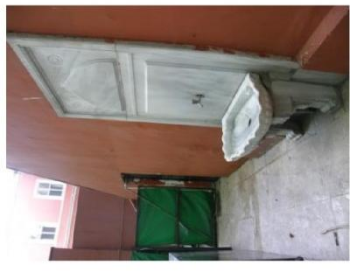
Şekil 5.1.35 Çeşme no: 18 envanter

ENVANTER NO:		18	KAYDI:		Terkos Çeşmesi (Bkz. Ek E)		AÇIKLAMA	
ÇEŞME PARÇALARI	ÖZGÜN	DEVŞİRME	TIPI	MALZEMESİ	ÖZELLİKLERİ	BEZEMESİ		
AYNA TAŞI	✓	-	Bahçe	Mermer	✓ Tek su çıkışlı - Çift su çıkışlı	✓ Bitkisel ✓ Geometrik	-	
KURNA	✓	-	Bahçe	Mermer	✓ Sabunluklu - Sabunluksuz	✓ Bitkisel ✓ Geometrik	-	
AYAKLI KURNA	-	-	-	-	- Sabunluklu - Sabunluksuz	- Bitkisel - Geometrik	-	
AYAK	✓	-	Bahçe	Mermer	- Tek ayak - Çift ayak	- Bitkisel - Geometrik	-	
TAŞIYICI	-	-	-	-	- Tek ayak - Çift ayak	- Bitkisel ✓ Geometrik	-	
<b>KONUM</b>

Yeri özgün değil	-						(Drahşan Uguryol, 2011)	
Yapıya bitişik	✓							
Bahçe duvarına bitişik	-							
Bağımsız	-							
<b>TESİSAT</b>	Suyu akmaktadır.				<b>MUSLUK</b>	-

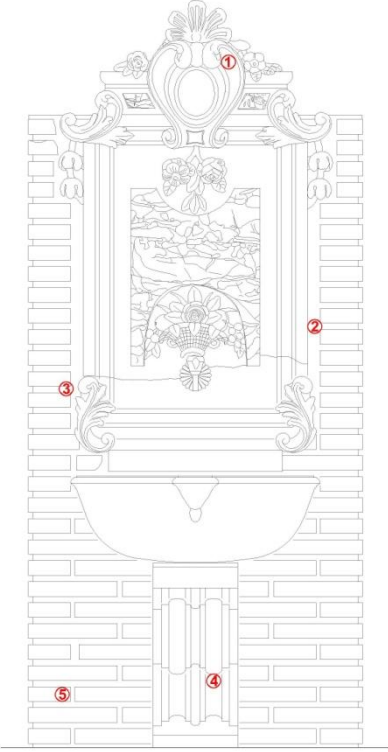
Şekil 5.2.2.2.1 Çeşme no: 1'den alınan örneklerin yerleri ve test sonuçları

<p>ÖN GÖRÜNÜŞ</p>									
<p>Örnek 1: Ayna taşından kir örneği                      Örnek 2: Taşıyıcı duvardan çimento bağlayıcılı sıva örneği                      Örnek 3: Taşıyıcı duvardan tuğla örneği                      Örnek 4: Ayaktan kir örneği                      Örnek 5: Taşıyıcı duvardan çimento bağlayıcılı sıva örneği</p>									
Örnek no:	Klorür (Cl)	Sülfat (SO <sub>4</sub> <sup>-2</sup> )	Karbonat (CO <sub>3</sub> <sup>-2</sup> )	Nitrat (NO <sub>3</sub> <sup>-</sup> )	Yağ	Protein	İletkenlik* (µS)		
1	-	-	-	-	-	-	**		
2	-	-	-	-	-	-	110		
3	-	-	-	-	-	-	100		
4	-	-	-	-	-	-	**		
5	±	-	-	-	-	-	120		
- Yok		± Çok az		+ Az		++ Fazla		+++ Çok fazla	
* Şebeke suyu 220 (µS)									
** Yüzeiden alınan kir örneğinin miktarı yetersiz olduğundan (< 1 g) çözeltinin iletkenliği ölçülmemiştir.

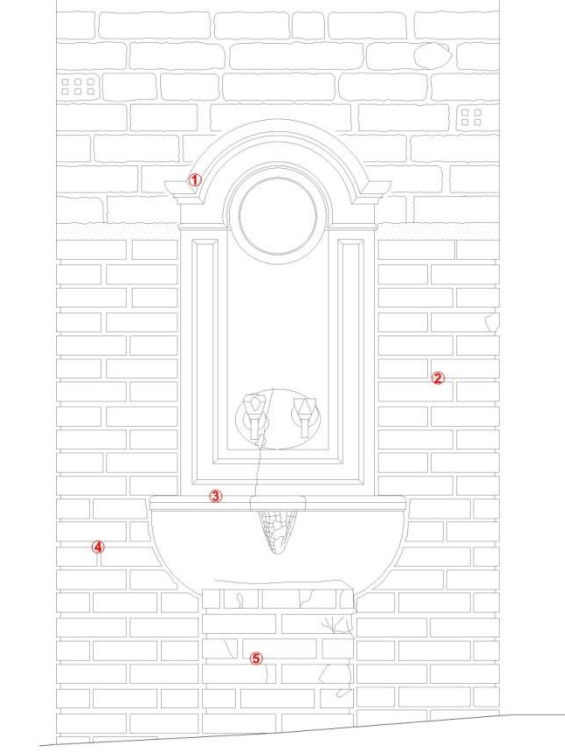
Şekil 5.2.2.2 Çeşme no: 2'den alınan örneklerin yerleri ve test sonuçları

<p style="text-align: center;">ÖN GÖRÜNÜŞ</p>							
<p>Örnek 1: Ayna taşından kir örneği                      Örnek 2: Çeşmenin yaslandığı bahçe duvarından tuğla örneği                      Örnek 3: Ayna taşından kir örneği                      Örnek 4: Çeşmenin yaslandığı bahçe duvarından çimento bağlayıcılı sıva örneği                      Örnek 5: Kurnanın oturduğu taşıyıcıdan çimento bağlayıcılı sıva örneği</p>							
Örnek no:	Klorür (Cl <sup>-</sup> )	Sülfat (SO <sub>4</sub> <sup>-2</sup> )	Karbonat (CO <sub>3</sub> <sup>-2</sup> )	Nitrat (NO <sub>3</sub> <sup>-</sup> )	Yağ	Protein	İletkenlik* (µS)
1	-	-	-	-	-	-	**
2	±	-	-	-	-	-	132
3	-	-	-	-	-	-	**
4	-	-	-	-	-	-	110
5	++	±	-	-	-	-	200

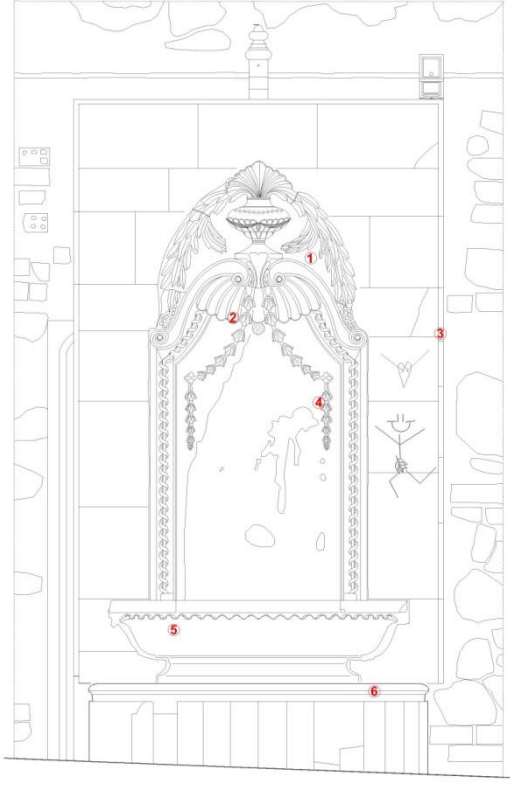
Şekil 5.2.2.2.3 Çeşme no: 3'den alınan örneklerin yerleri ve test sonuçları

<p>ÖN GÖRÜNÜŞ</p>							
<p>Örnek 1: Ayna taşından çimento bağlayıcılı sıva örneği                      Örnek 2: Ayna taşından kir örneği                      Örnek 3: Taşıyıcı duvardan çimento bağlayıcılı sıva örneği                      Örnek 4: Ayna taşından kir örneği                      Örnek 5: Kurnadan kir örneği                      Örnek 6: Ayağın oturduğu duvardan çimento bağlayıcılı sıva örneği</p>							
Örnek no:	Klorür (Cl <sup>-</sup> )	Sülfat (SO <sub>4</sub> <sup>-2</sup> )	Karbonat (CO <sub>3</sub> <sup>-2</sup> )	Nitrat (NO <sub>3</sub> <sup>-</sup> )	Yağ	Protein	İletkenlik* (µS)
1	-	+++	-	-	-	-	1040
2	-	+	-	-	-	-	**
3	±	+++	-	-	-	-	1800
4	-	-	-	-	-	-	**
5	-	-	-	-	-	-	**
6	-	-	-	-	-	-	130
<p>- Yok      ± Çok az      + Az      ++ Fazla      +++ Çok fazla</p>

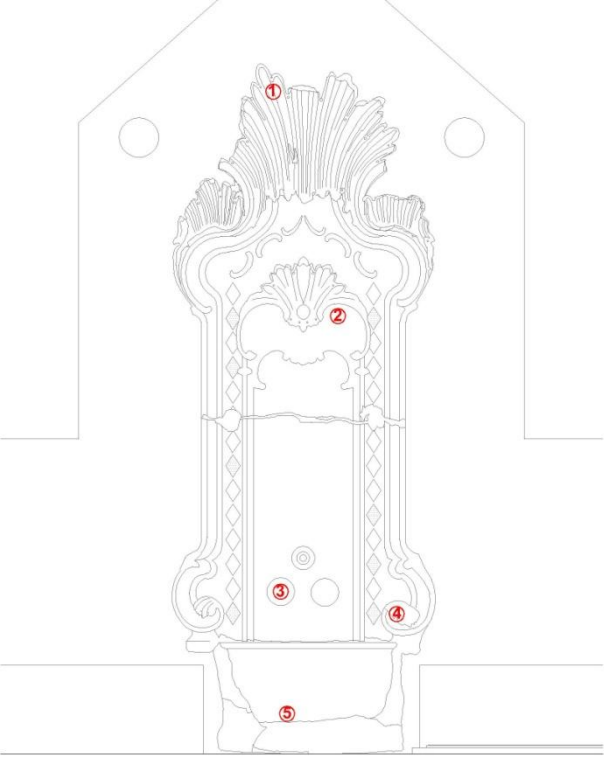
Şekil 5.2.2.2.4 Çeşme no: 4'den alınan örneklerin yerleri ve test sonuçları

<p style="text-align: center;">ÖN GÖRÜNÜŞ</p>							
<p>Örnek 1: Ayna taşından kir örneği                      Örnek 2: Ayna taşından kir örneği                      Örnek 3: Musluk deliklerini kapatmak için kullanılan çimento bağlayıcılı sıva örneği                      Örnek 4: Ayna taşından kir örneği                      Örnek 5: Kurnadan çimento bağlayıcılı sıva örneği</p>							
Örnek no:	Klorür (Cl <sup>-</sup> )	Sülfat (SO <sub>4</sub> <sup>-2</sup> )	Karbonat (CO <sub>3</sub> <sup>-2</sup> )	Nitrat (NO <sub>3</sub> <sup>-</sup> )	Yağ	Protein	İletkenlik* (µS)
1	-	-	-	-	-	-	**
2	±	-	-	-	-	-	**
3	-	-	-	-	-	-	120
4	-	-	-	-	-	-	**
5	+	++	-	-	-	-	520
<p style="text-align: center;">- Yok      ± Çok az      + Az      ++ Fazla      +++ Çok fazla</p>

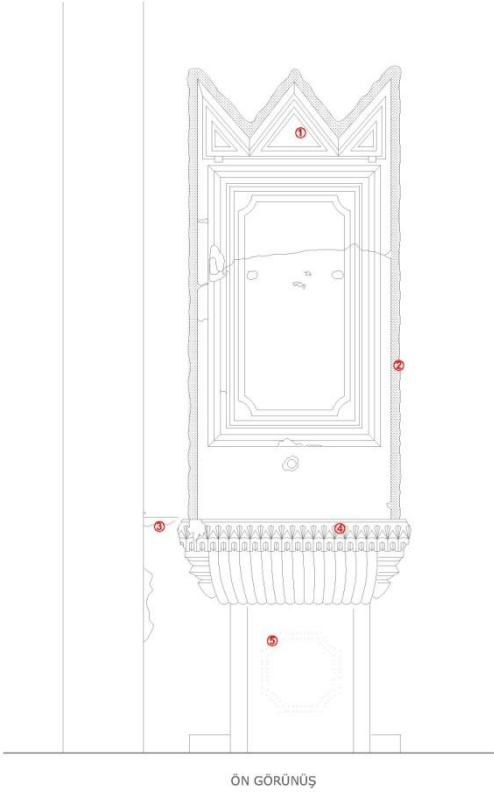
Şekil 5.2.2.2.5 Çeşme no: 5'den alınan örneklerin yerleri ve test sonuçları

<p>Ön görünüş</p>							
<p>Örnek 1: Ayna taşından kir örneği                      Örnek 2: Çeşmenin yaslandığı bahçe duvarından çimento bağlayıcılı sıva örneği                      Örnek 3: Çeşmenin yaslandığı bahçe duvarından çimento bağlayıcılı sıva örneği                      Örnek 4: Kurnadan kir örneği                      Örnek 5: Ayağı tamamlamada kullanılan çimento bağlayıcılı sıva örneği</p>							
Örnek no:	Klorür (Cl <sup>-</sup> )	Sülfat (SO <sub>4</sub> <sup>-2</sup> )	Karbonat (CO <sub>3</sub> <sup>-2</sup> )	Nitrat (NO <sub>3</sub> <sup>-</sup> )	Yağ	Protein	İletkenlik* (µS)
1	-	+	-	-	-	-	**
2	-	-	-	-	-	-	121
3	-	-	-	-	-	-	110
4	-	±	-	-	-	-	**
5	-	-	-	-	-	-	100
- Yok		± Çok az	+ Az	++ Fazla	+++ Çok fazla		
* Şebeke suyu 220 (µS)							
** Yüzeiden alınan kir örneğinin miktarı yetersiz olduğundan (< 1 g) çözeltinin iletkenliği ölçülmemiştir.

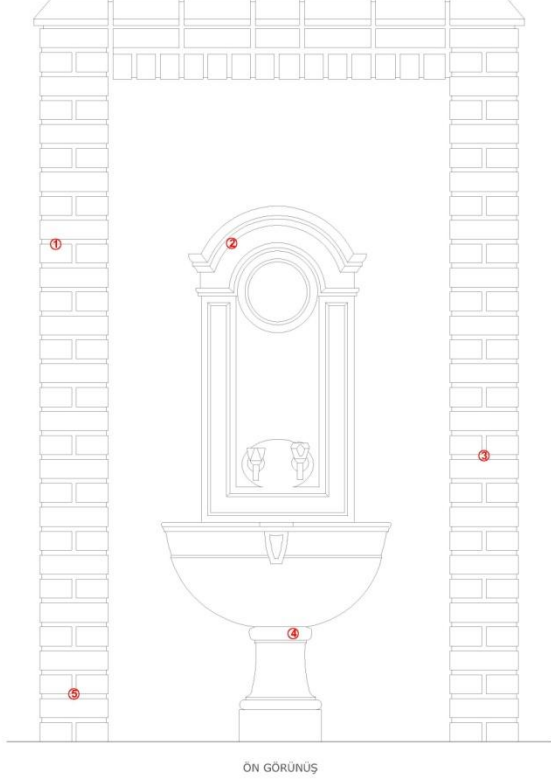
Şekil 5.2.2.2.6 Çeşme no: 6'dan alınan örneklerin yerleri ve test sonuçları

<p>ÖN GÖRÜNÜŞ</p>							
<p>Örnek 1: Taşıyıcı duvardan çimento bağlayıcılı sıva örneği                      Örnek 2: Ayna taşından kir örneği                      Örnek 3: Taşıyıcı duvardan çimento bağlayıcılı sıva örneği                      Örnek 4: Ayağı kurnaya yapıştırmada kullanılan çimento bağlayıcılı sıva örneği                      Örnek 5: Taşıyıcı duvardan çimento bağlayıcılı sıva örneği</p>							
Örnek no:	Klorür (Cl <sup>-</sup> )	Sülfat (SO <sub>4</sub> <sup>-2</sup> )	Karbonat (CO <sub>3</sub> <sup>-2</sup> )	Nitrat (NO <sub>3</sub> <sup>-</sup> )	Yağ	Protein	İletkenlik* (µS)
1	-	+	-	-	-	-	210
2	-	+	-	-	-	-	**
3	-	-	-	-	-	-	170
4	-	-	-	-	-	-	156
5	-	-	-	-	-	-	163
<p>- Yok      ± Çok az      + Az      ++ Fazla      +++ Çok fazla</p>

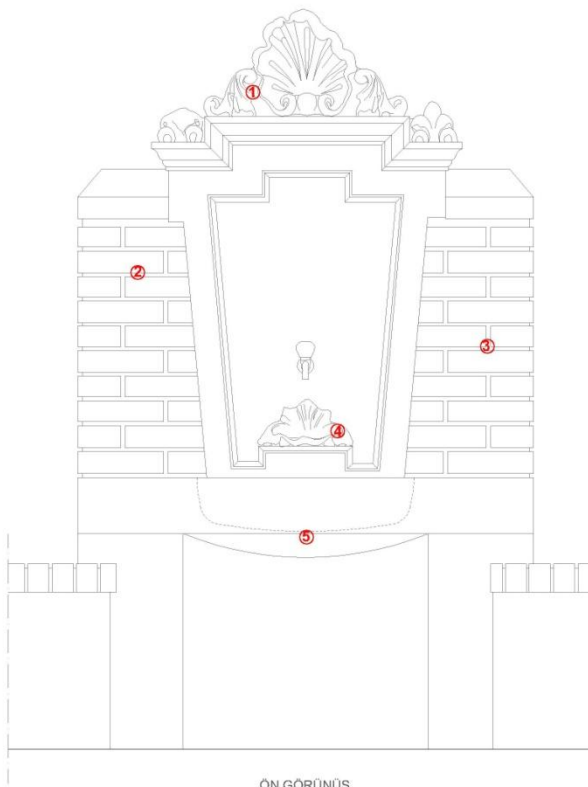
Şekil 5.2.2.2.7 Çeşme no: 7'den alınan örneklerin yerleri ve test sonuçları

<p>ÖN GÖRÜNÜŞ</p>								
<p>Örnek 1: Ayna taşından kir örneği                      Örnek 2: Taşıyıcı duvardan çimento bağlayıcılı sıva örneği                      Örnek 3: Taşıyıcı duvardan çimento bağlayıcılı sıva örneği                      Örnek 4: Ayna taşından kir örneği                      Örnek 5: Kurnadan kir örneği</p>								
Örnek no:	Klorür (Cl <sup>-</sup> )	Sülfat (SO <sub>4</sub> <sup>-2</sup> )	Karbonat (CO <sub>3</sub> <sup>-2</sup> )	Nitrat (NO <sub>3</sub> <sup>-</sup> )	Yağ	Protein	İletkenlik* (µS)	
1	-	-	-	-	-	-	**	
2	-	-	-	-	-	-	120	
3	±	-	-	-	-	-	100	
4	-	-	-	-	-	-	**	
5	-	-	-	-	-	-	**	
- Yok		± Çok az		+ Az		++ Fazla		+++ Çok fazla
* Şebeke suyu 220 (µS)								
** Yüzeiden alınan kir örneğinin miktarı yetersiz olduğundan (< 1 g) çözeltinin iletkenliği ölçülmemiştir.

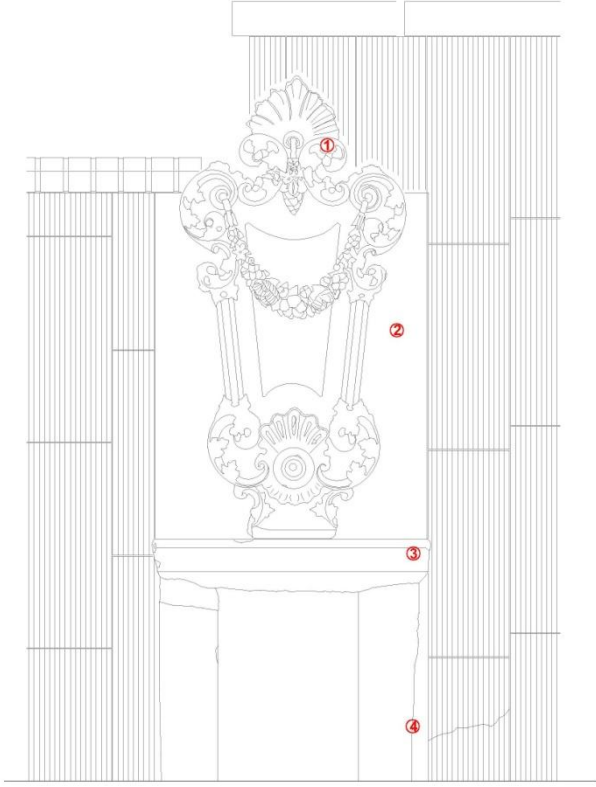
Şekil 5.2.2.2.8 Çeşme no: 8'den alınan örneklerin yerleri ve test sonuçları

<p style="text-align: center;">ÖN GÖRÜNÜŞ</p>							
<p>Örnek 1: Ayna taşından kir örneği                      Örnek 2: Çeşmenin yaslandığı bahçe duvarında tuz örneği                      Örnek 3: Kurnadan kir örneği                      Örnek 4: Kurnanın oturduğu taşıyıcıdan çimento bağlayıcılı sıva örneği</p>							
Örnek no:	Klorür (Cl <sup>-</sup> )	Sülfat (SO <sub>4</sub> <sup>-2</sup> )	Karbonat (CO <sub>3</sub> <sup>-2</sup> )	Nitrat (NO <sub>3</sub> <sup>-</sup> )	Yağ	Protein	İletkenlik* (µS)
1	-	±	-	-	-	-	**
2	+++	±	-	-	-	-	**
3	±	-	-	-	-	-	**
4	+	±	-	-	-	-	150
<p>- Yok      ± Çok az      + Az      ++ Fazla      +++ Çok fazla</p>							
* Şebeke suyu 220 (µS)							
<p>** Yüzeiden alınan kir örneğinin miktarı yetersiz olduğundan (&lt; 1 g) çözeltinin iletkenliği ölçülmemiştir.</p>

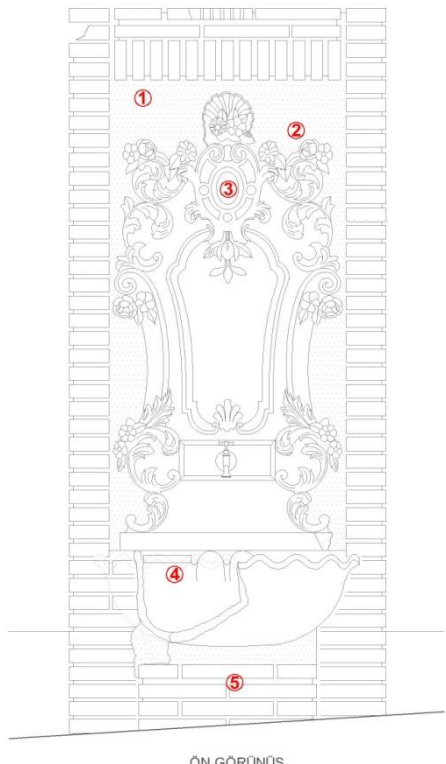
Şekil 5.2.2.2.9 Çeşme no: 9'dan alınan örneklerin yerleri ve test sonuçları

<p>ÖN GÖRÜNÜŞ</p>							
<p>Örnek 1: Taşıyıcı duvardan tuz örneği                      Örnek 2: Taşıyıcı duvardan çimento bağlayıcılı sıva örneği                      Örnek 3: Ayna taşından kir örneği                      Örnek 4: Kurnadan kir örneği                      Örnek 5: Kurnanın oturduğu taşıyıcıdan çimento bağlayıcılı sıva örneği</p>							
Örnek no:	Klorür (Cl <sup>-</sup> )	Sülfat (SO <sub>4</sub> <sup>-2</sup> )	Karbonat (CO <sub>3</sub> <sup>-2</sup> )	Nitrat (NO <sub>3</sub> <sup>-</sup> )	Yağ	Protein	İletkenlik* (µS)
1	+++	++	-	-	-	-	**
2	±	++	-	-	-	-	727
3	-	-	±	-	-	-	**
4	-	-	-	-	-	-	**
5	+	-	-	++	-	-	170
<p>- Yok      ± Çok az      + Az      ++ Fazla      +++ Çok fazla</p>							
* Şebeke suyu 220 (µS)							
<p>** Yüzeiden alınan kir örneğinin miktarı yetersiz olduğundan (&lt; 1 g) çözeltinin iletkenliği ölçülmemiştir.</p>

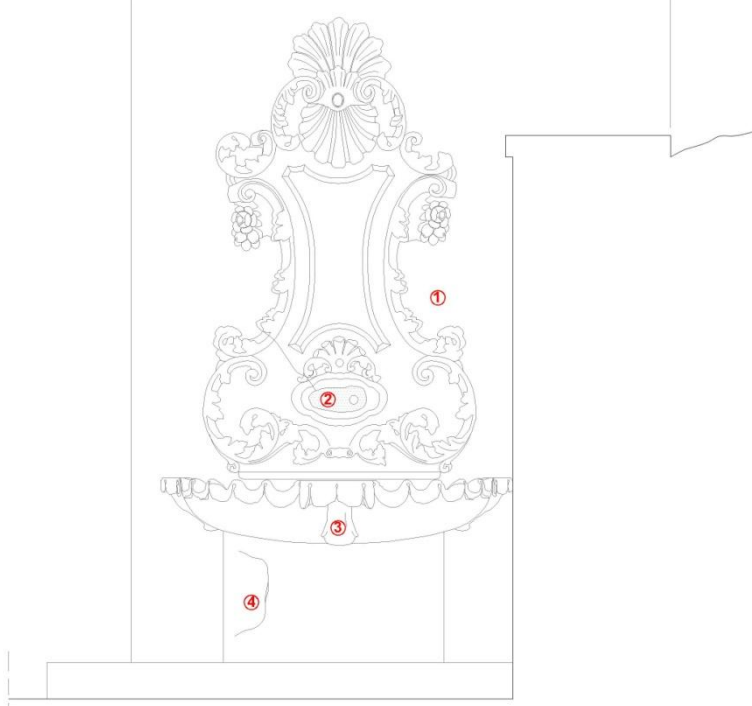
Şekil 5.2.2.10 Çeşme no: 10'dan alınan örneklerin yerleri ve test sonuçları

<p>ÖN GÖRÜNÜŞ</p>							
<p>Örnek 1: Çeşmenin yaslandığı bahçe duvarından çimento bağlayıcılı sıva örneği                      Örnek 2: Musluk deliklerini kapatmak için kullanılan çimento bağlayıcılı sıva örneği                      Örnek 3: Kurnadan kir örneği                      Örnek 4: Kurnanın oturduğu taşıyıcıdan çimento bağlayıcılı sıva örneği</p>							
Örnek no:	Klorür (Cl <sup>-</sup> )	Sülfat (SO <sub>4</sub> <sup>-2</sup> )	Karbonat (CO <sub>3</sub> <sup>-2</sup> )	Nitrat (NO <sub>3</sub> <sup>-</sup> )	Yağ	Protein	İletkenlik* (µS)
1	±	-	-	-	-	-	100
2	-	-	-	-	-	-	100
3	-	-	-	-	-	-	**
4	±	+	-	+	-	-	260
- Yok	± Çok az	+ Az	++ Fazla	+++ Çok fazla			
* Şebeke suyu 220 (µS)							
** Yüzeiden alınan kir örneğinin miktarı yetersiz olduğundan (< 1 g) çözeltinin iletkenliği ölçülmemiştir.

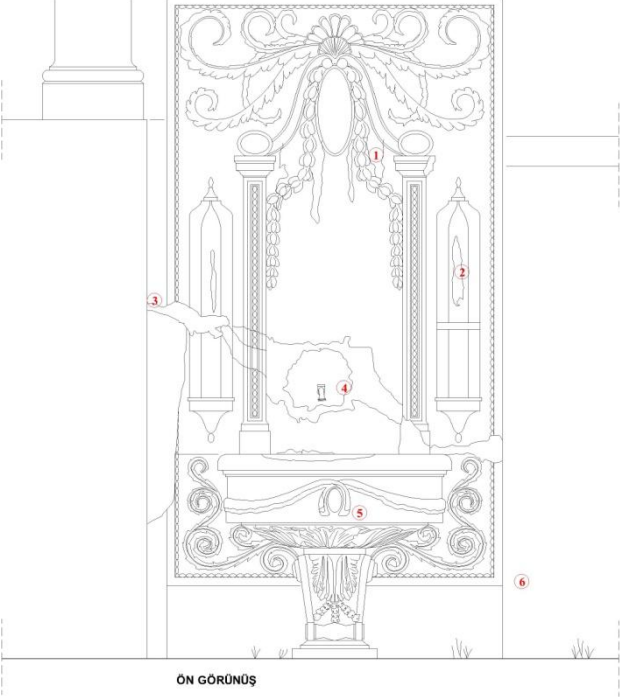
Şekil 5.2.2.2.11 Çeşme no: 11'den alınan örneklerin yerleri ve test sonuçları

<p>Örnek 1: Ayna taşından kir örneği                      Örnek 2: Ayna taşıdan kir örneği                      Örnek 3: Çeşmenin yaslandığı bahçe duvarından çimento bağlayıcılı sıva örneği                      Örnek 4: Musluk etrafındaki kırığı tamamlamada kullanılan çimento bağlayıcılı sıva örneği                      Örnek 5: Kurnadan kir örneği                      Örnek 6: Çeşmenin yaslandığı bahçe duvarından çimento bağlayıcılı sıva örneği</p>							
Örnek no:	Klorür (Cl <sup>-</sup> )	Sülfat (SO <sub>4</sub> <sup>-2</sup> )	Karbonat (CO <sub>3</sub> <sup>-2</sup> )	Nitrat (NO <sub>3</sub> <sup>-</sup> )	Yağ	Protein	İletkenlik* (µS)
1	±	++	-	-	-	-	**
2	-	+	-	-	-	-	**
3	-	-	-	-	-	-	114
4	-	+	-	-	-	-	160
5	-	-	-	-	-	-	**
6	+	+	-	±	-	-	240
<p>- Yok      ± Çok az      + Az      ++ Fazla      +++ Çok fazla</p>

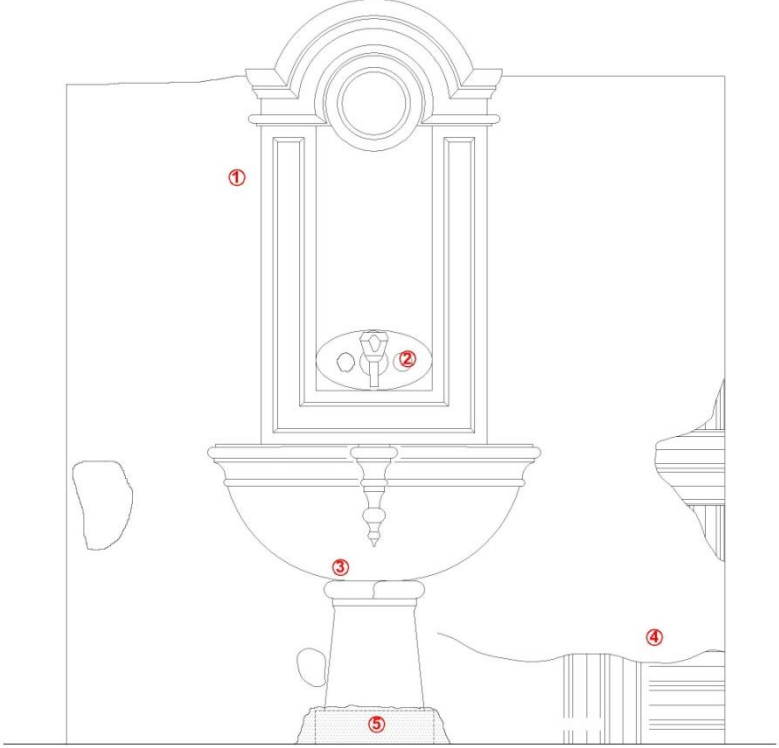
Şekil 5.2.2.2.12 Çeşme no: 12'den alınan örneklerin yerleri ve test sonuçları

<p style="text-align: center;">ÖN GÖRÜNÜŞ</p>							
<p>Örnek 1: Taşıyıcı duvardan çimento bağlayıcılı sıva örneği                      Örnek 2: Musluk deliklerini kapatmak için kullanılan çimento bağlayıcılı sıva örneği                      Örnek 3: Kurnadan kir örneği                      Örnek 4: Taşıyıcı duvardan çimento bağlayıcılı sıva örneği                      Örnek 5: Ayağın oturduğu duvardan çimento bağlayıcılı sıva örneği</p>							
Örnek no:	Klorür (Cl <sup>-</sup> )	Sülfat (SO <sub>4</sub> <sup>-2</sup> )	Karbonat (CO <sub>3</sub> <sup>-2</sup> )	Nitrat (NO <sub>3</sub> <sup>-</sup> )	Yağ	Protein	İletkenlik* (µS)
1	++	±	-	-	-	-	220
2	-	-	-	-	-	-	100
3	-	-	-	-	-	-	**
4	-	-	-	++	-	-	120
5	+	-	-	+	-	-	100
<p>- Yok      ± Çok az      + Az      ++ Fazla      +++ Çok fazla</p>

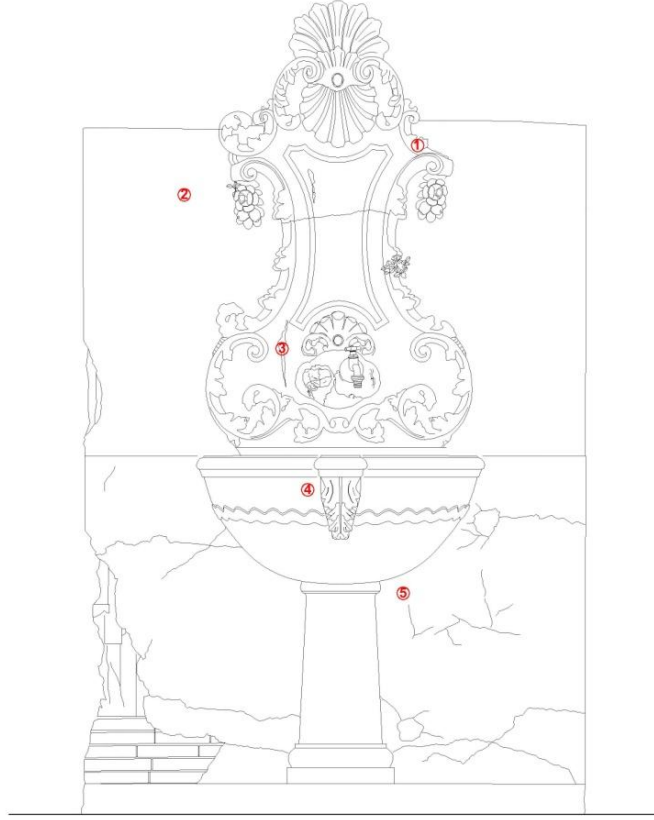
Şekil 5.2.2.2.13 Çeşme no: 13'den alınan örneklerin yerleri ve test sonuçları

Örnek 1: Ayna taşından kir örneği

Örnek 2: Taşıyıcı duvardan çimento bağlayıcılı sıva örneği

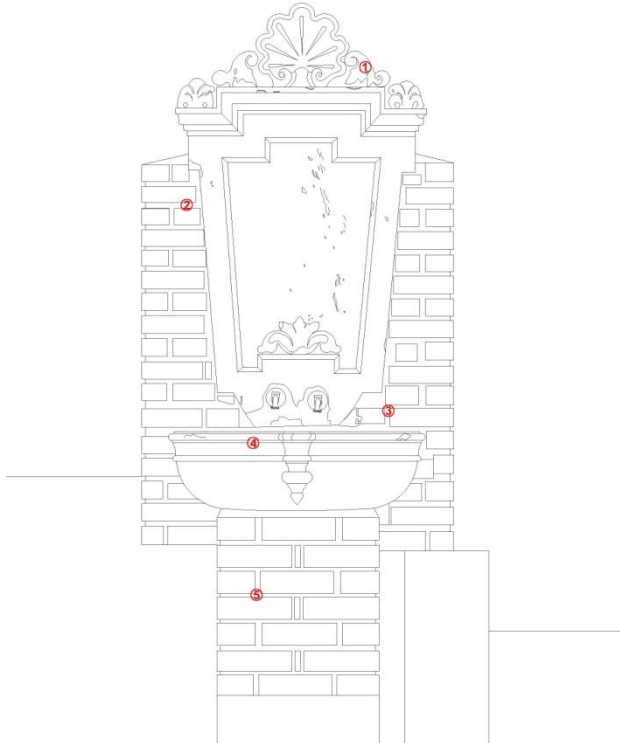
Şekil 5.2.2.2.14 Çeşme no: 14'den alınan örneklerin yerleri ve test sonuçları

<p>ÖN GÖRÜNÜŞ</p>							
<p>Örnek 1: Ayna taşından kir örneği                      Örnek 2: Taşıyıcı duvardan çimento bağlayıcılı sıva örneği                      Örnek 3: Taşıyıcı duvardan tuğla örneği                      Örnek 4: Kurnadan kir örneği                      Örnek 5: Kurnanın oturduğu taşıyıcıdan çimento bağlayıcılı sıva örneği</p>							
Örnek no:	Klorür (Cl <sup>-</sup> )	Sülfat (SO <sub>4</sub> <sup>-2</sup> )	Karbonat (CO <sub>3</sub> <sup>-2</sup> )	Nitrat (NO <sub>3</sub> <sup>-</sup> )	Yağ	Protein	İletkenlik* (µS)
1	-	-	-	-	-	-	**
2	-	-	-	-	-	-	126
3	-	-	-	±	-	-	113
4	-	-	-	-	-	-	**
5	±	-	-	-	-	-	123
<p>- Yok      ± Çok az      + Az      ++ Fazla      +++ Çok fazla</p>							
* Şebeke suyu 220 (µS)							
<p>** Yüzeiden alınan kir örneğinin miktarı yetersiz olduğundan (&lt; 1 g) çözeltinin iletkenliği ölçülmemiştir.</p>

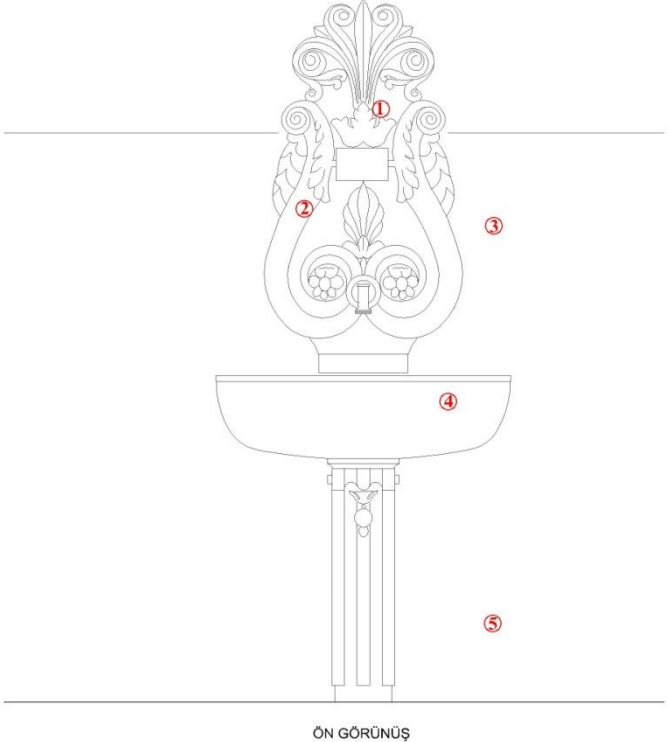
Şekil 5.2.2.2.15 Çeşme no: 15'den alınan örneklerin yerleri ve test sonuçları

<p>ÖN GÖRÜNÜŞ</p>							
<p>Örnek 1: Ayna taşından çimento bağlayıcılı sıva örneği                      Örnek 2: Ayna taşından kir örneği                      Örnek 3: Taşıyıcı duvardan çimento bağlayıcılı sıva örneği                      Örnek 4: Kurnadan kir örneği                      Örnek 5: Taşıyıcı duvardan çimento bağlayıcılı sıva örneği</p>							
Örnek no:	Klorür (Cl <sup>-</sup> )	Sülfat (SO <sub>4</sub> <sup>-2</sup> )	Karbonat (CO <sub>3</sub> <sup>-2</sup> )	Nitrat (NO <sub>3</sub> <sup>-</sup> )	Yağ	Protein	İletkenlik* (µS)
1	-	±	-	-	-	-	**
2	-	-	-	-	-	-	**
3	±	-	-	-	-	-	150
4	-	-	-	-	-	-	**
5	+	+	-	++	-	-	270
<p>- Yok      ± Çok az      + Az      ++ Fazla      +++ Çok fazla</p>							
* Şebeke suyu 220 (µS)							
<p>** Yüzeyden alınan kir örneğinin miktarı yetersiz olduğundan (&lt; 1 g) çözeltinin iletkenliği ölçülmemiştir.</p>

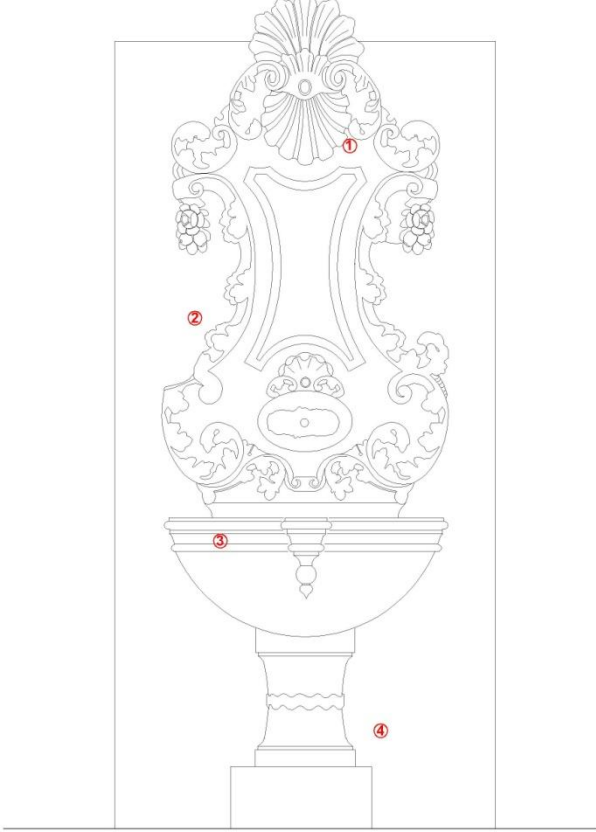
Şekil 5.2.2.2.16 Çeşme no: 16'den alınan örneklerin yerleri ve test sonuçları

<p>ÖN GÖRÜNÜŞ</p>							
<p>Örnek 1: Ayna taşından kir örneği                      Örnek 2: Taşıyıcı duvardan çimento bağlayıcılı sıva örneği                      Örnek 3: Kurnadan kir örneği                      Örnek 4: Taşıyıcı duvardan çimento bağlayıcılı sıva örneği</p>							
Örnek no:	Klorür (Cl <sup>-</sup> )	Sülfat (SO <sub>4</sub> <sup>-2</sup> )	Karbonat (CO <sub>3</sub> <sup>-2</sup> )	Nitrat (NO <sub>3</sub> <sup>-</sup> )	Yağ	Protein	İletkenlik* (µS)
1	-	-	-	-	-	-	**
2	-	++	-	-	-	-	1070
3	-	-	-	-	-	-	**
4	±	++	-	±	-	-	1210
- Yok	± Çok az	+ Az	++ Fazla	+++ Çok fazla			
* Şebeke suyu 220 (µS)							
** Yüzeyden alınan kir örneğinin miktarı yetersiz olduğundan (< 1 g) çözeltinin iletkenliği ölçülmemiştir.

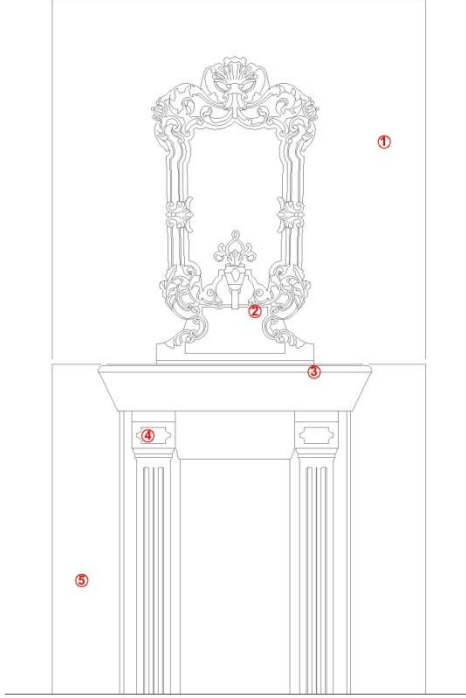
Şekil 5.2.2.2.17 Çeşme no: 17'den alınan örneklerin yerleri ve test sonuçları

<p style="text-align: center;">ON GÖRÜNÜŞ</p>							
<p>Örnek 1: Taşıyıcı duvardan çimento bağlayıcılı sıva örneği                      Örnek 2: Ayna taşından kir örneği                      Örnek 3: Kurnadan kir örneği                      Örnek 4: Ayaktan kir örneği                      Örnek 5: Taşıyıcı duvardan çimento bağlayıcılı sıva örneği</p>							
Örnek no:	Klorür (Cl <sup>-</sup> )	Sülfat (SO <sub>4</sub> <sup>-2</sup> )	Karbonat (CO <sub>3</sub> <sup>-2</sup> )	Nitrat (NO <sub>3</sub> <sup>-</sup> )	Yağ	Protein	İletkenlik* (µS)
1	-	±	-	-	-	-	171
2	-	-	-	-	-	-	**
3	-	-	-	-	-	-	**
4	-	-	-	-	-	-	**
5	+	-	-	-	-	-	156
- Yok      ± Çok az      + Az      ++ Fazla      +++ Çok fazla							
* Şebeke suyu 220 (µS)							
** Yüzeiden alınan kir örneğinin miktarı yetersiz olduğundan (< 1 g) çözeltinin iletkenliği ölçülmemiştir.
