**TOPKAPI SARAYI KURŞUNLUK YAPISI MALZEMELERİNİN
KARAKTERİZASYONU VE KORUMA ÖNERİLERİ**

YÜKSEK LİSANS TEZİ

MAYIS, 2018, İSTANBUL

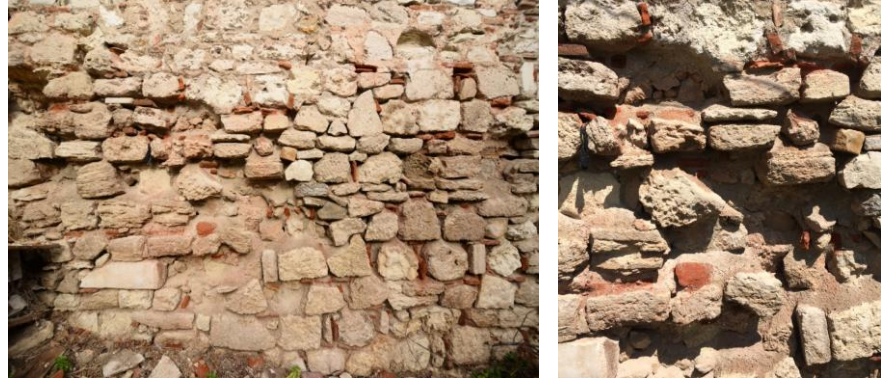
Yapının güneybatı cephesinde moloz taş duvar örgüsünde yer yer çözülmeler ve doğal taş ve harçlarda malzeme kayıpları mevcuttur.

Şekil 2.60. Yapının güneybatı cephesinde oluşmuş örgü boşalmaları ve malzeme kayıpları

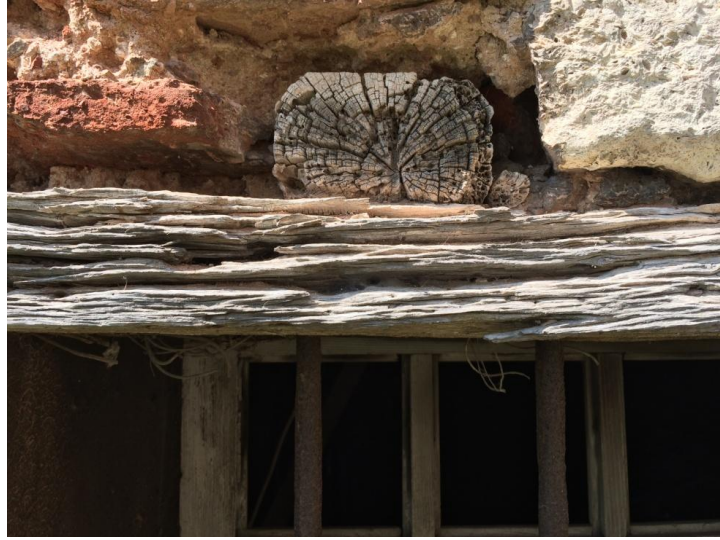
Ahşap kapı, pencere doğramaları ve düz atkılarda zamana bağlı degradasyon, böcek tahribatı ve malzeme kayıpları bulunduğu gözlemlenmiştir. Pencere metal parmaklıklarının korozyona uğradığı görülmüştür. Cephelerde kagir duvar, kemer örgüsünde kullanılmış olan taş ve tuğlaların bazılarında ileri derecede olmayan yüzey kayıpları mevcuttur.

Şekil 2.65. Güneydoğu cephesi, pencere düz atkısı ve hatılda görülen ahşap bozulmaları (böcek tahribatı, malzeme kaybı)

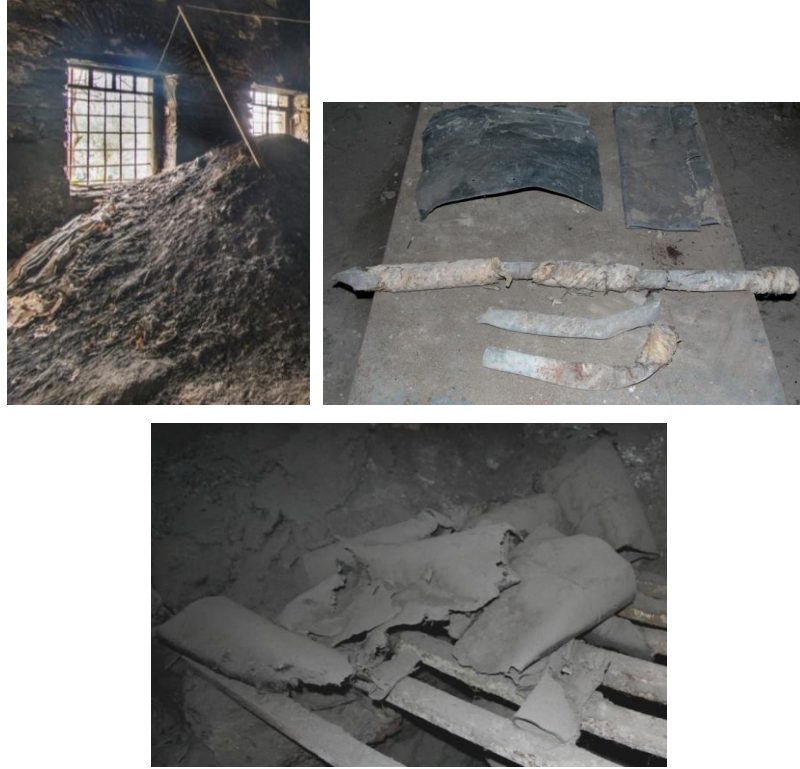
Yapı iç mekanının tamamında, içerideki endüstriyel üretime bağlı kirlilikler mevcuttur. Söz konusu kirlilikler döşemelerde birikmeler (moloz, kurşun kalıntıları, cüruf vb.), duvar ve örtü sistemi yüzeylerinde ise yüzey kirlilikleri (is birikmesi) şeklindedir.

Şekil 2.68. Z01 mekanındaki üretime bağlı birikmeler ve kirlilikler (moloz, kurşun kalıntıları, cüruf vb.)

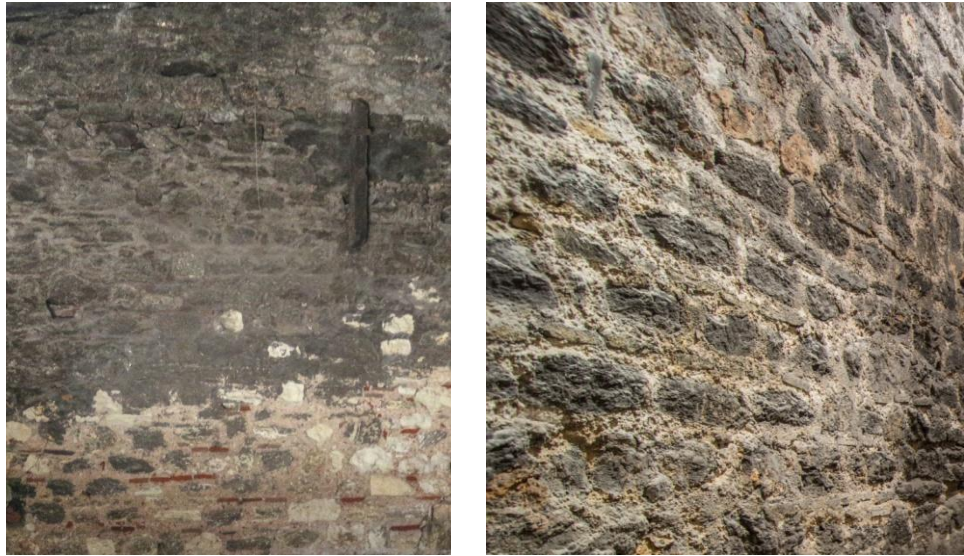
Şekil 2.69. Z01 mekanı duvar yüzeylerindeki is kirliliği (solda) Z02 Mekanı duvar yüzeylerindeki is kirliliği (sağda)

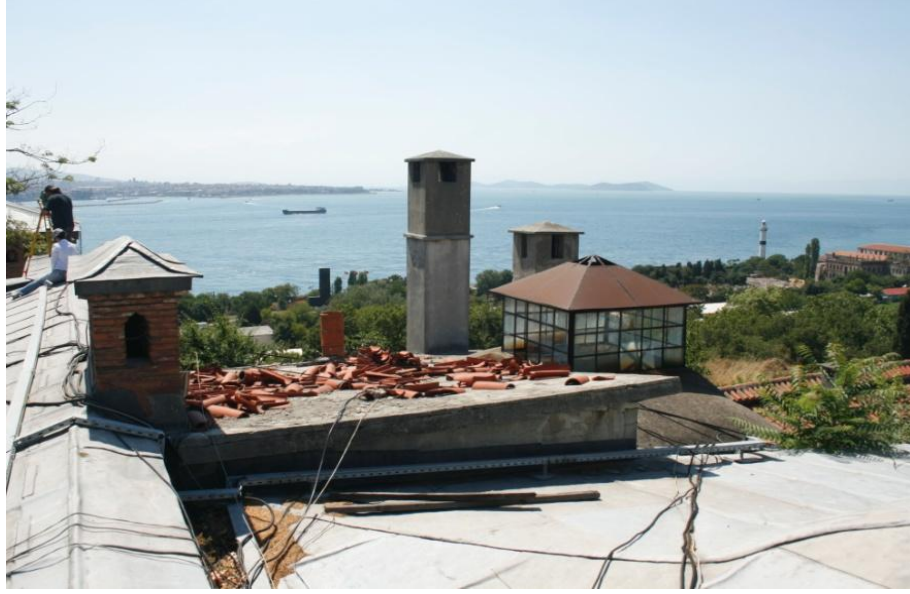
Yapıda yakın dönem onarımlarında gerçekleştirilmiş niteliksiz müdahaleler mevcuttur. Söz konusu müdahaleler; Z01 mekanını örten betonarme plak, örtü sistemi üzerindeki baca ve Z02 mekanı üzerindeki aydınlık feneri, cephede uygulanmış çimento bağlayıcı sıvalar ve mekanları ayıran, üzerinde betonarme hatıl bulunan harman tuğlası örgülü iç bölme duvardır.

Şekil 2.70. Örtü sisteminde gerçekleştirilmiş niteliksiz müdahaleler (Tures Turizm Planlama ve Restorasyon San. ve Tic. Ltd. Şti. Arşivi, 2009)

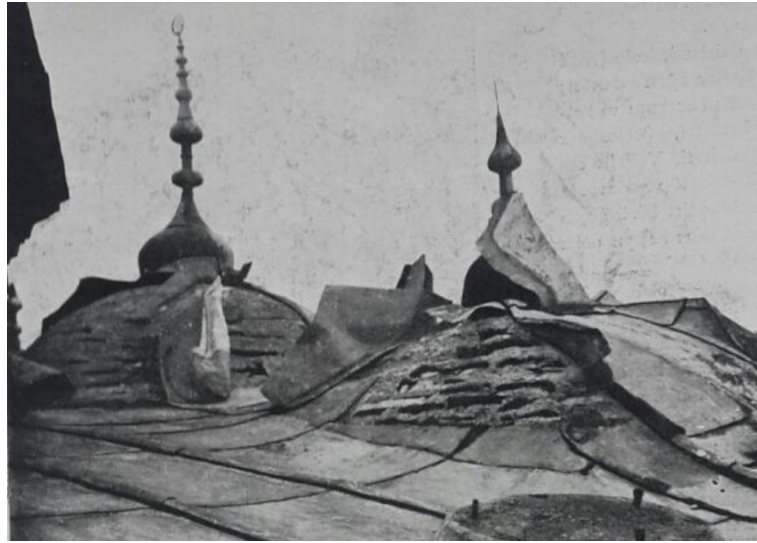
Kimyasal bozulmalara dayanıklı olmasına karşın kurşun yumuşak bir metal olduğundan mekanik etkilere çok dayanıklı değildir. Genleşme katsayısının yüksek olması nedeniyle günlük-mevsimlik ısı değişimlerinden etkilenir ve devamlı uzama-kısalma döngülerinden kaynaklanan metal yorulması görülür, bu etkilere bağlı olarak da zarar görebilir. Çatı kaplaması olarak kullanıldığında eğim fazla olursa yerçekimi nedeniyle deformasyon görülebilir. Kuvvetli rüzgar ve fırtınalar da kurşun plakalarının zarar görmesine sebep olabilir.

Şekil 2.89. Bir fırtınadan sonra Topkapı Sarayı kubbelerinde kurşun örtülerin açılması (Öz, 1948, p. 68)

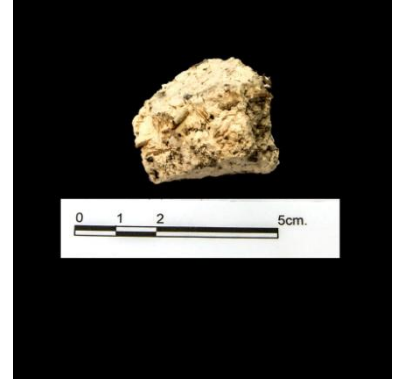
Örnek 5: Z01 mekânı kuzeybatı yönündeki duvar yüzeyinden alınmış olan gri renkli içerisinde 2-3 mm boyutlu agregaları, beyaz kütleleri ve siyah cürufları bulunan zayıf yapıda iç sıva örneğidir.

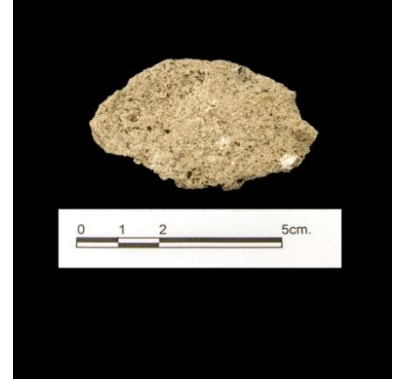
Örnek 6: Z02 mekânı kuzeybatı yönündeki duvar moloz taş-tuğla düzensiz almaşık örgüden alınmış olan beyazımsı krem renkli içerisinde 2-3 mm boyutlu agregaları, 4-5 mm boyutlu tuğla kırıkları, beyaz kütleleri ve tek tük siyah cürufları bulunan sağlamca yapıda harç örneğidir.

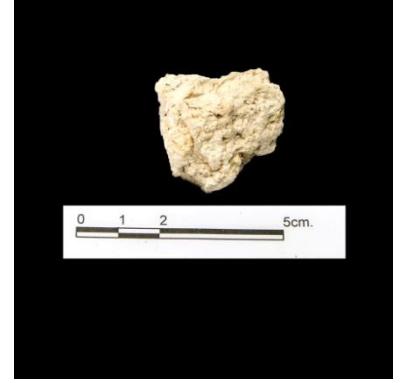
Örnek 9: Z01 ve Z02 mekânları arası kemer tuğla örgüsünden alınmış olan pembemsi renkli içerisinde 2-3 mm boyuta ulaşan agregaları, geneli 2-3 mm boyutlu olup 5-6 mm boyuta ulaşan tuğla kırıkları, beyaz kütleleri ve tek tük siyah cürufları bulunan sağlamca yapıda harç örneğidir.

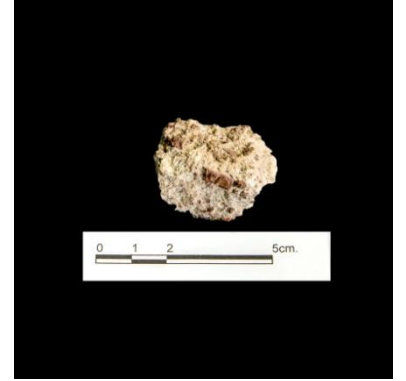
Örnek 10: Z01 mekânı güneybatı yönündeki duvar moloz taş-tuğla düzensiz almaşık örgüden alınmış olan kahvemsi pembe renkli içerisinde 2-3 mm boyutlu agregaları, geneli 2-3 mm boyutlu olup tek tük 4-5 mm boyuta ulaşan tuğla kırıkları, beyaz kütleleri ve siyah cürufları bulunan sağlamca yapıda harç örneğidir.

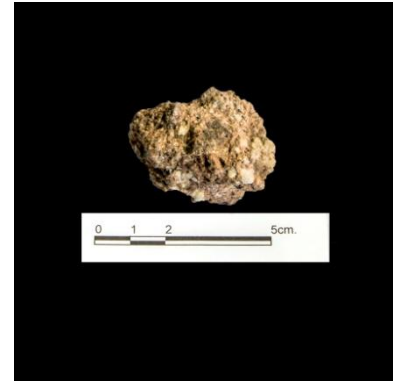
Örnek 11: Z01 mekânı kuzeydoğu yönündeki duvarın cetvel derzinden alınmış olan beyazımsı krem renkli içerisinde 2-3 mm boyutlu agregaları, tek tük 1-2 mm boyutlu tuğla kırıkları, beyaz kütleleri ve siyah cürüfları bulunan sağlam yapıda harç örneğidir.

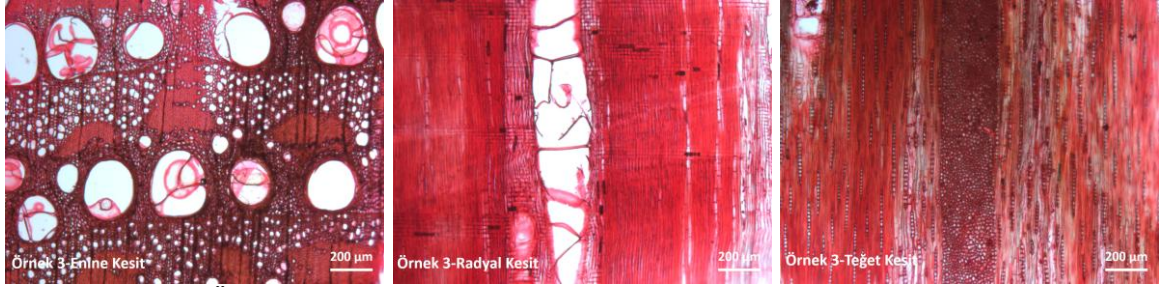
Görüntü 3.12. Örnek 3- Enine (solda), radyal (ortada) ve teğet (sağda) kesitlerin mikroskop görüntüleri

Radyal Kesit: Öz ışınları homojen yapıdadır. Perforasyon tablaları basit tiptedir. Öz ışınları ile trahelerin karşılaşma yerindeki geçitler büyük, yuvarlak ve ovaldir.

Teğet Kesit: Öz ışınları çok geniş ve tek hücre genişliğinde olmak üzere iki ayrı genişliktedir.

Hatırdan alınmış olan **3 numaralı** ahşap örneğinin cinsinin, yapılan makroskobik ve mikroskobik incelemeler sonucunda **Meşe (*Quercus spp.*)** olduğu belirlenmiştir.

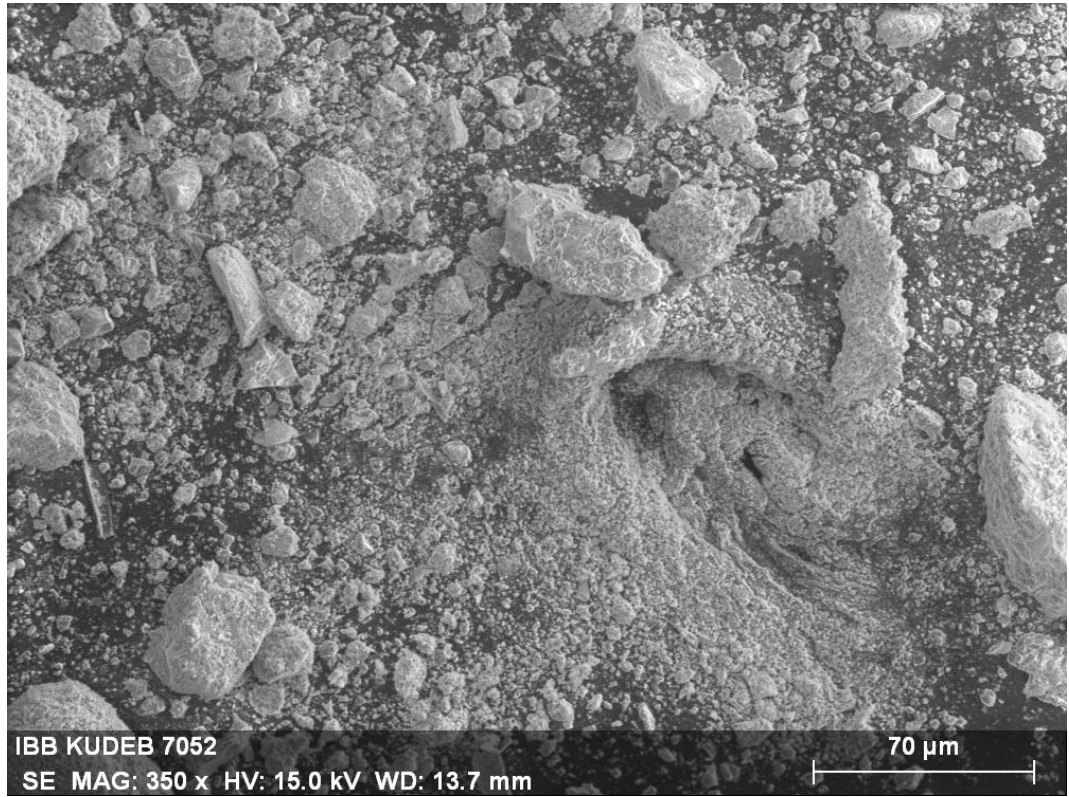
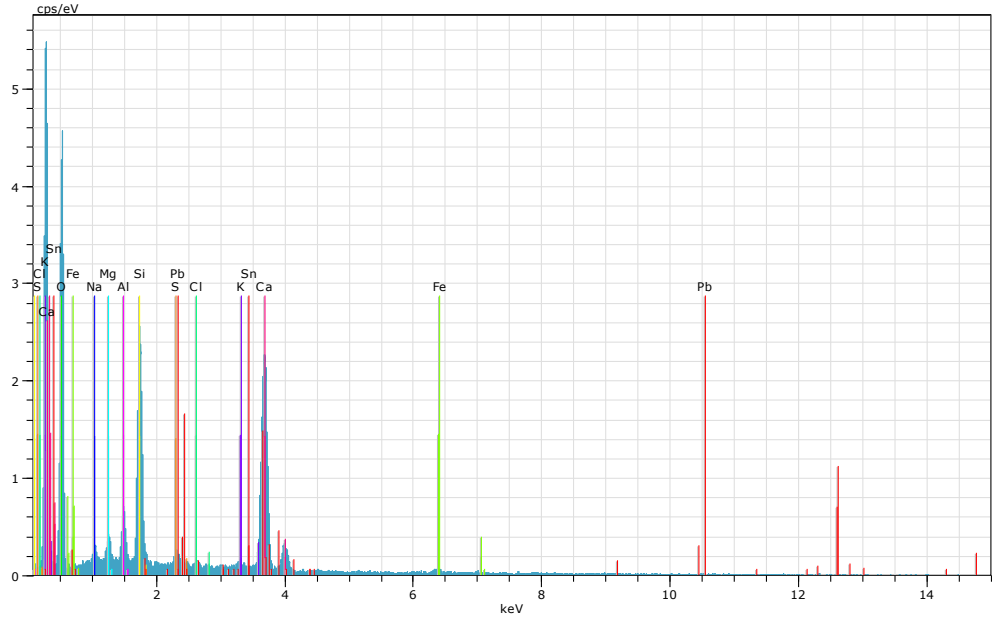
Örnek 12 – Kir örneği

Örnekte yüksek miktarda kalsiyum ve silisyum, bu iki elementten daha az miktarda ise alüminyum, magnezyum, kalay, demir, sodyum, kükürt, potasyum, kurşun ve klor bulunduğu tespit edilmiştir.

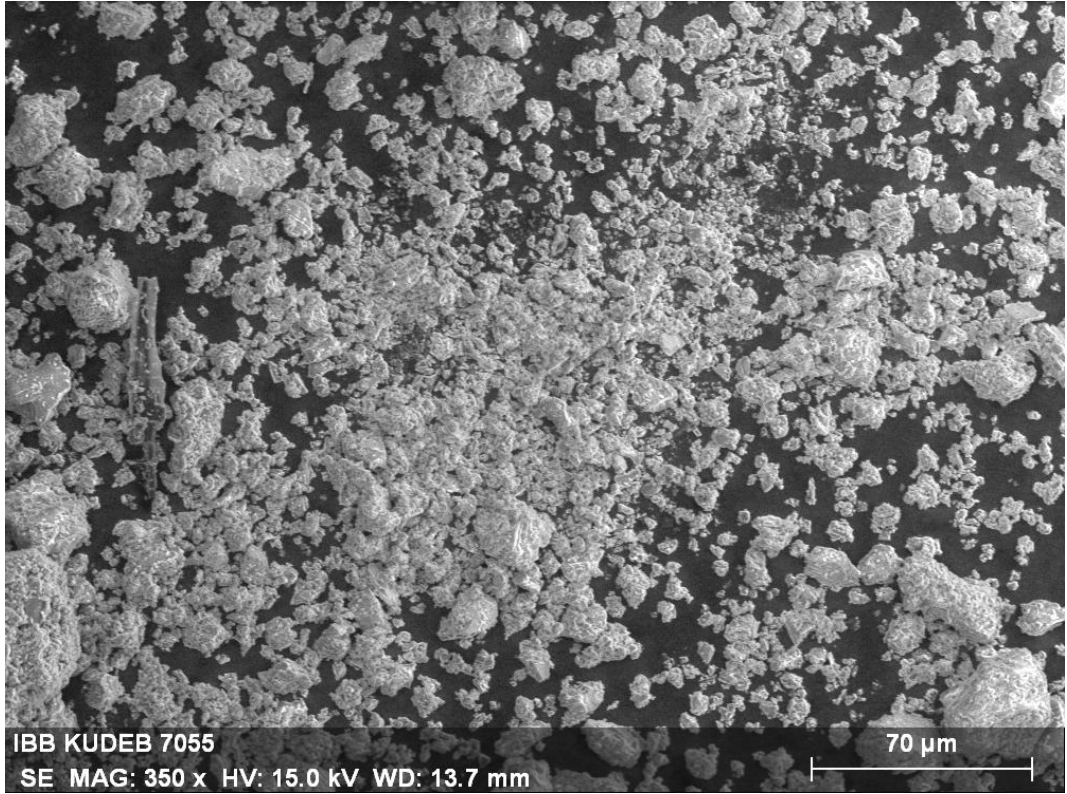
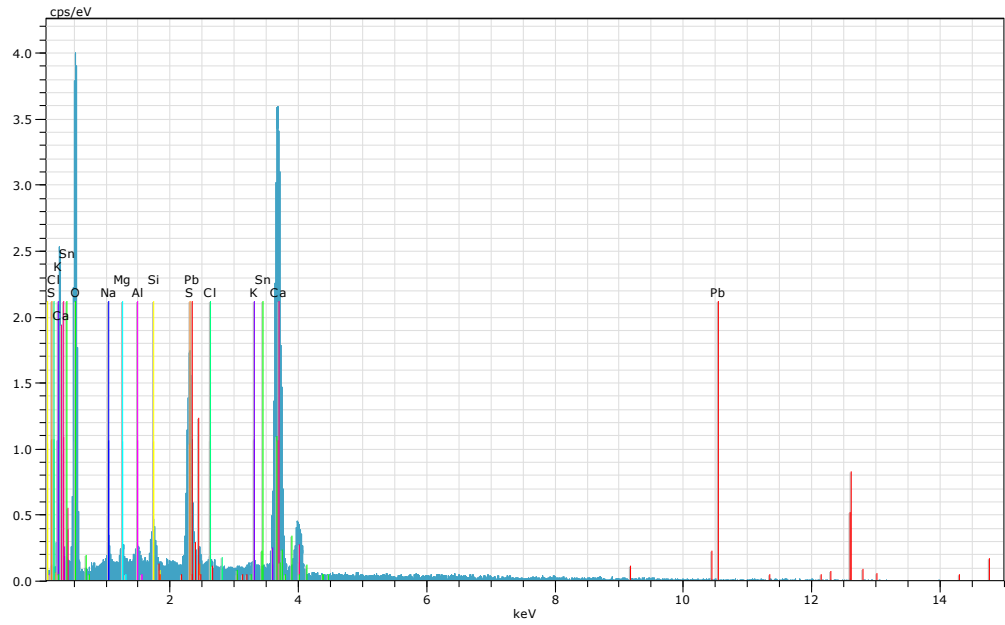
Örnek 13 – Kir örneği

Örnekte yüksek miktarda kalsiyum, bu elementten daha az miktarda ise kükürt, silisyum, kalay, sodyum, alüminyum, magnezyum, potasyum ve klor bulunduğu tespit edilmiştir.

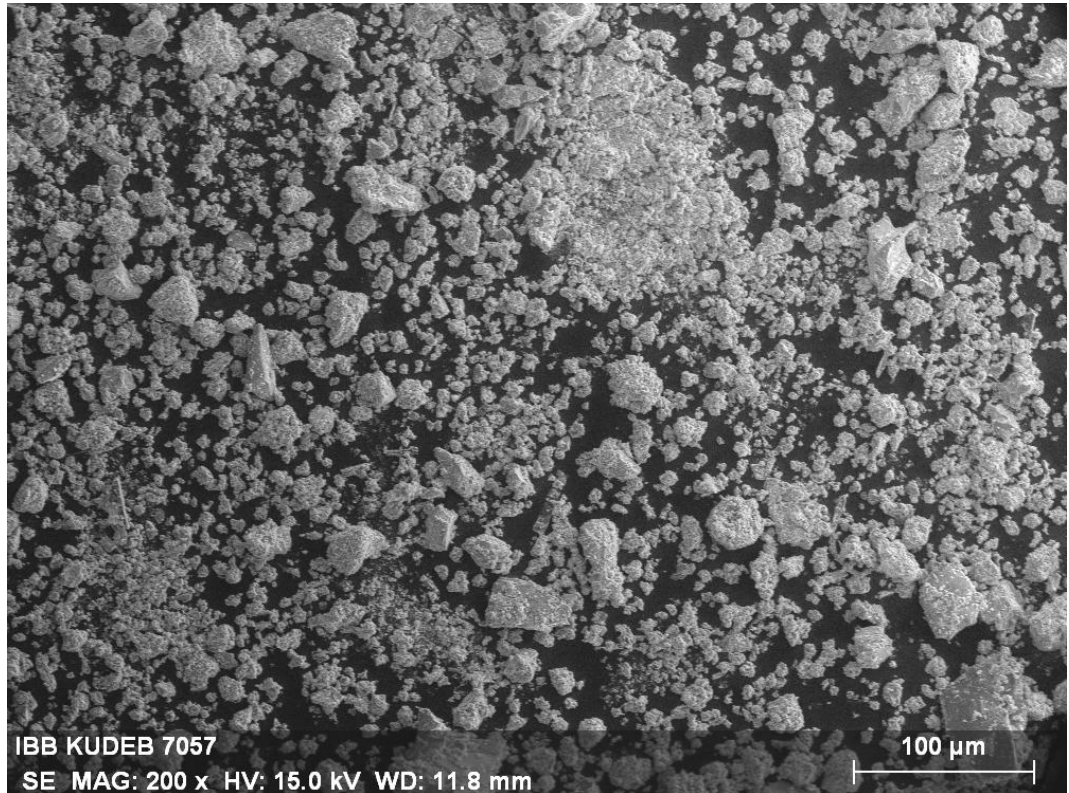
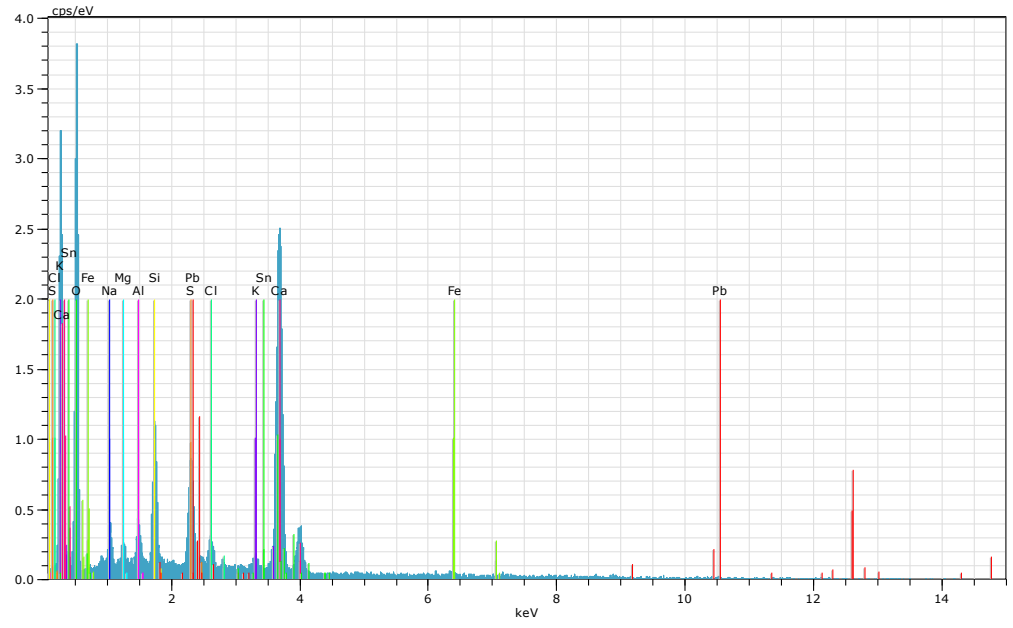
Örnek 14 – Kir örneği

Örnekte yüksek miktarda kalsiyum, bu elementten daha az miktarda ise kükürt, silisyum, alüminyum, sodyum, kalay, demir, klor, potasyum ve magnezyum bulunduğu tespit edilmiştir.

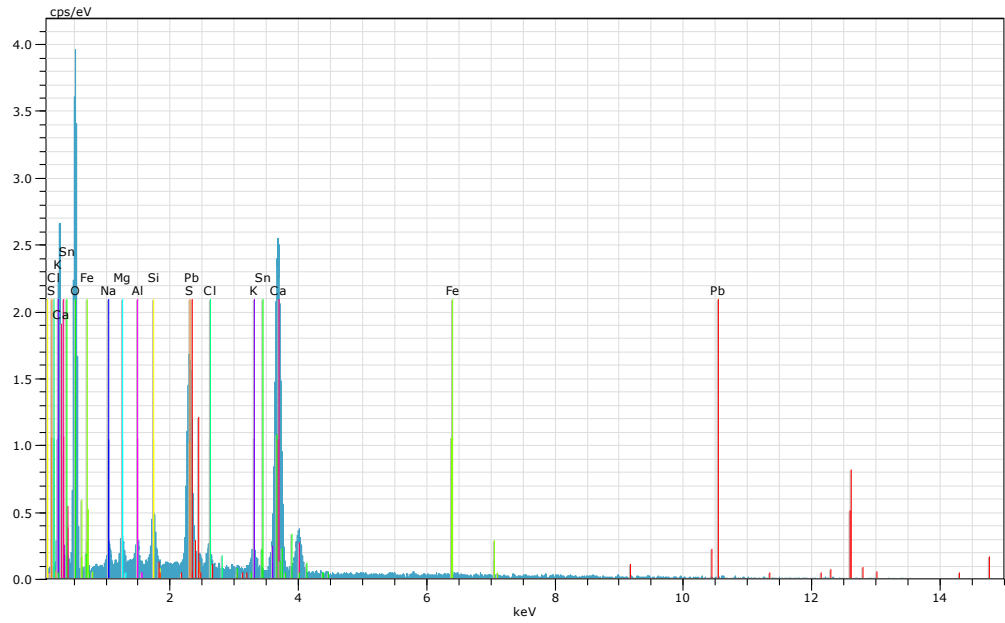
Spektrum 3.14. Örnek 15- EDX spektrumu

Örnekte yüksek miktarda kalsiyum, bu elementten daha az miktarda ise kükürt, silisyum, magnezyum, potasyum, sodyum, kalay, alüminyum demir ve klor bulunduğu tespit edilmiştir.

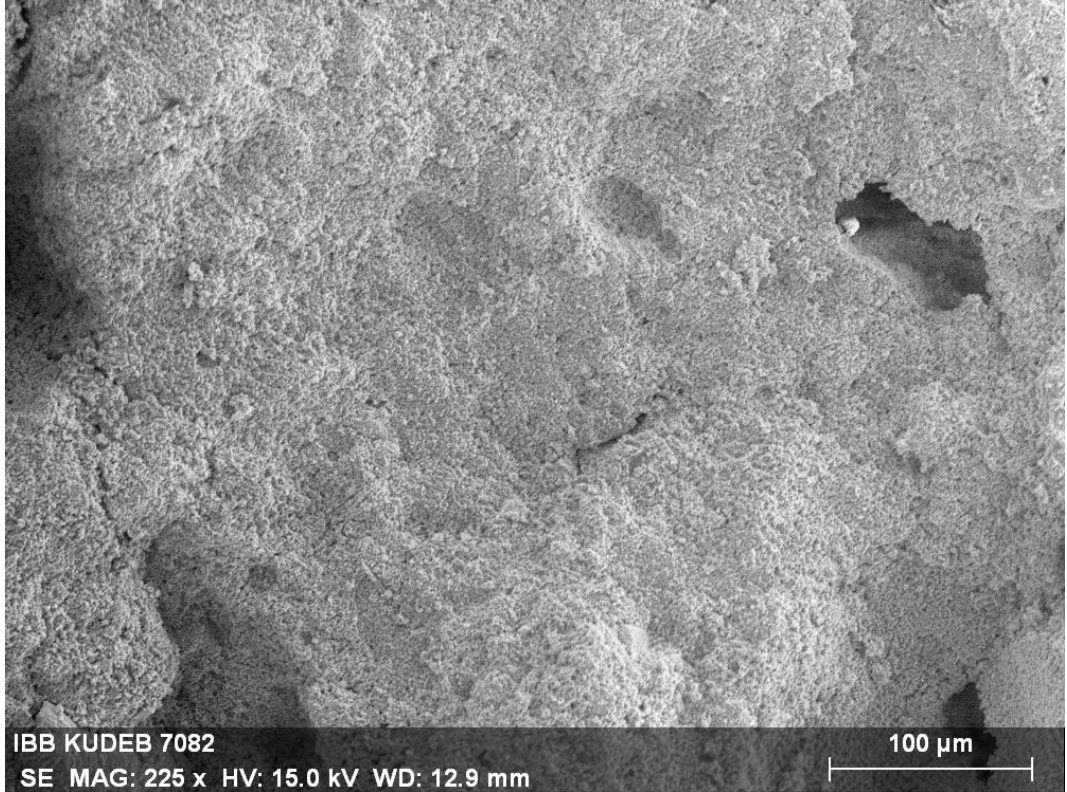
Görüntü 3.27. Örnek 16- SEM görüntüsü

Örnekte yüksek miktarda kalsiyum, bu elementten daha az miktarda ise sodyum, magnezyum, silisyum, klor, potasyum, alüminyum, demir ve klor bulunduğu tespit edilmiştir.

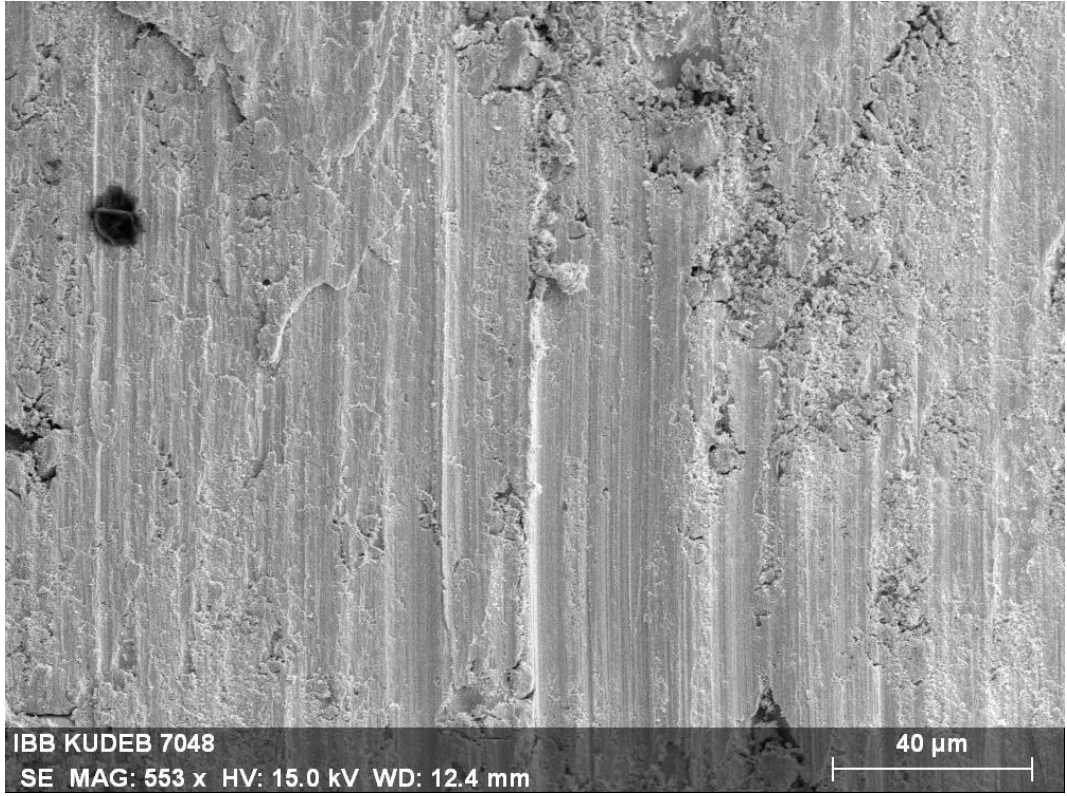
Görüntü 3.28. Örnek 17- SEM görüntüsü

Örneğin kurşun olduğu tespit edilmiştir.

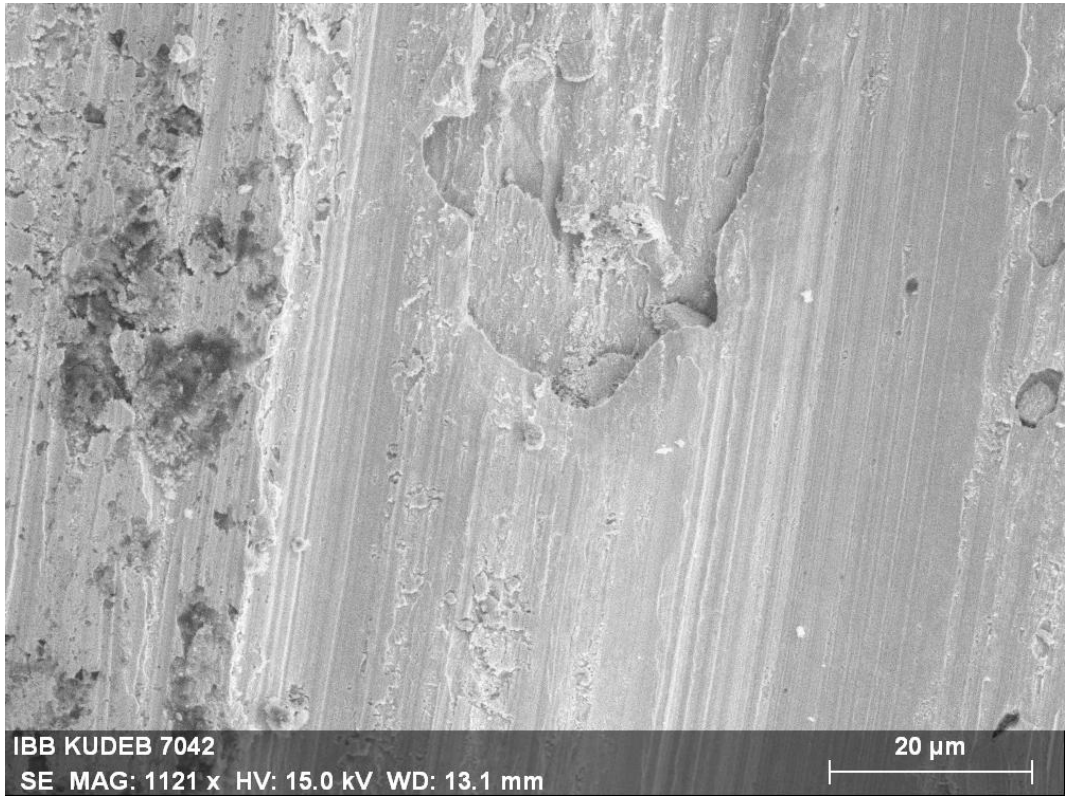
Görüntü 3.29. Örnek 18- SEM görüntüsü

Örneğin kurşun olduğu tespit edilmiştir.
