**VAN HÜSREV PAŞA CAMİSİNDEKİ  
TAŞ, ÇİNİ ve KALEM İŞİ SÜSLEMELERİN  
BOZULMA NEDENLERİ**

Yüksek Lisans Tezi

Vedat Evren BELLİ

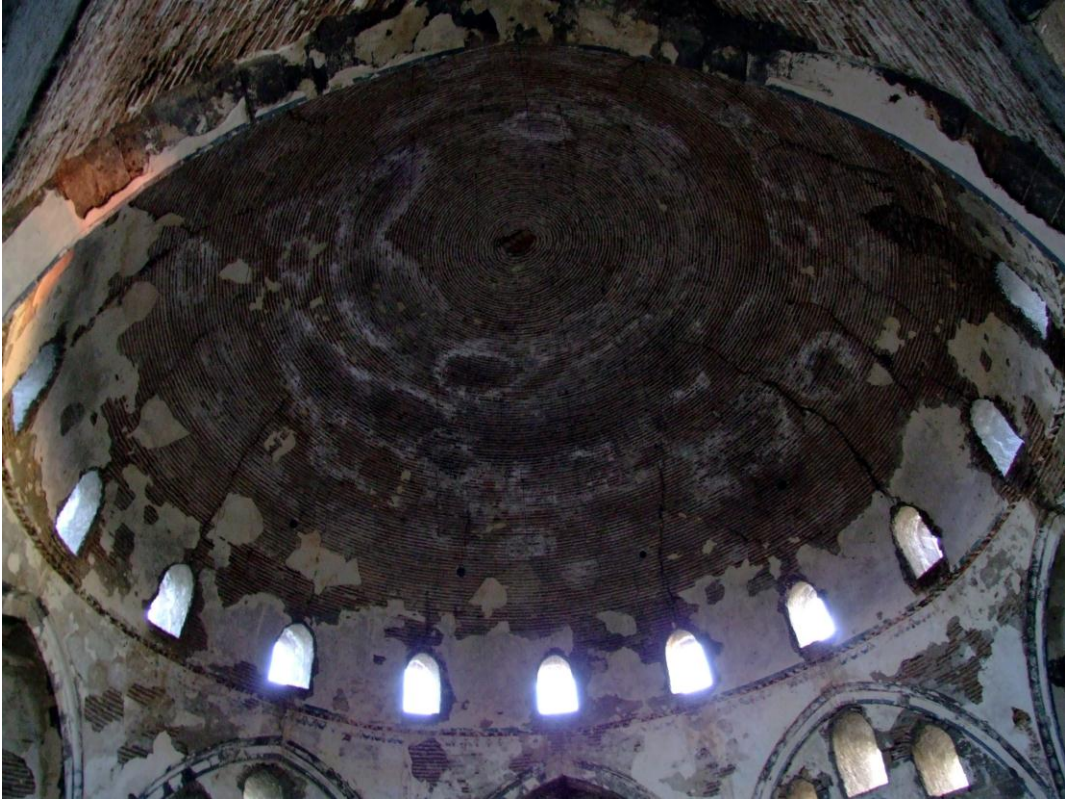
Fotoğraf 170: Kubbede yer alan çatlaklar (Ş. Öztürk)

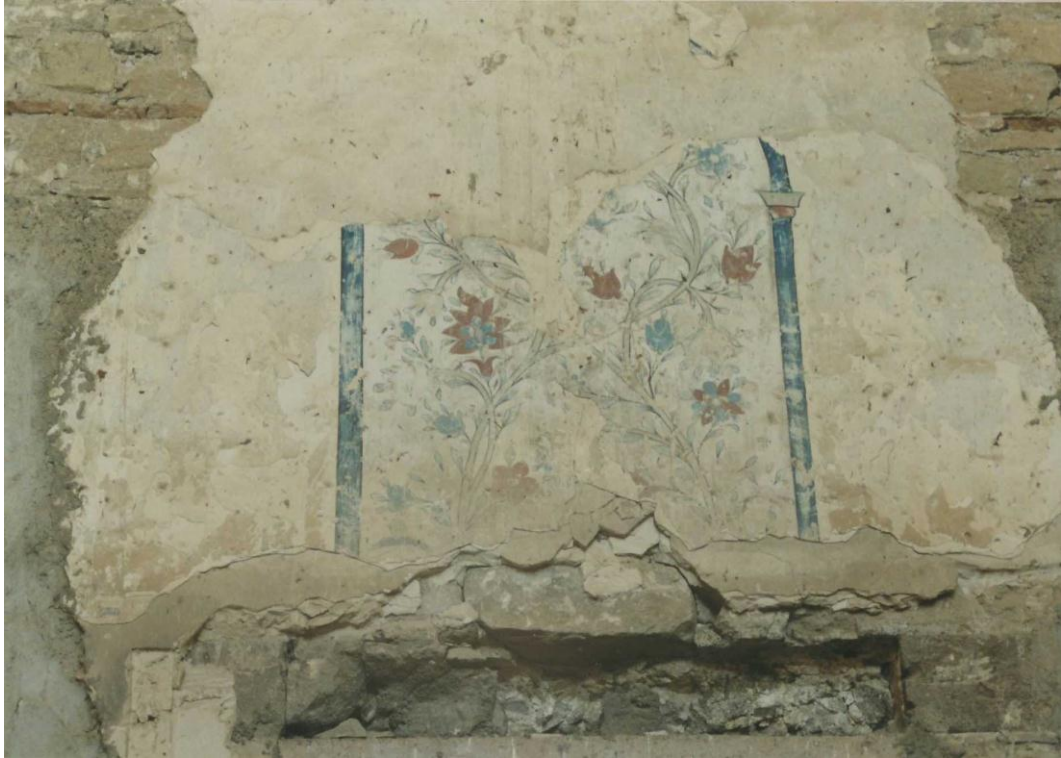
Fotoğraf 230: Boya tabakası üzerinde oluşan tül tabakası (N. Mercan)
