**KADİR HAS ÜNİVERSİTESİ**  
**FEN BİLİMLERİ ENSTİTÜSÜ**

**TURŞUCUZADE AHMET MUHTAR EFENDİ KONAĞI**  
**TAŞ ODASI'NIN YAPI MALZEMELERİ ÖLÇEĞİNDE**  
**KORUNMA SORUNLARI VE ÖNERİLER**

**MUSTAFA ERUŞ**

Şubat, 2012

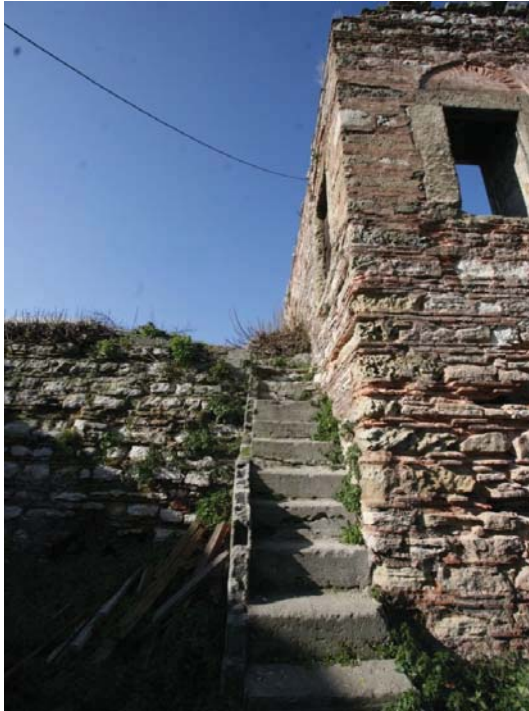
Fotoğraf 2.2. Birinci kat çıkış merdiveni  
Fotoğraf 2.3. Birinci kat giriş kapısı

Yapının birinci katına çıkış için kullanılan merdivenin basış ve rıhtlarının çimento ile tamamen kapatılması, yan tarafının ise muhdes bir briket duvar ile çevrili olması sebebiyle merdivenin orijinal durumu ve malzeme biçimi hakkında bilgi edinilememektedir.

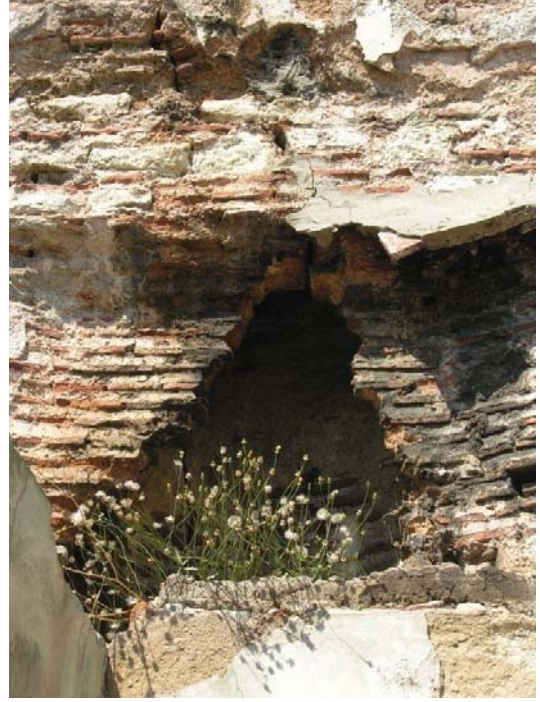
Fotoğraf 2.5. Birinci kat girişinde yer alan sekili mekân ve mermer sütunlar  
Fotoğraf 2.6. Birinci kat içerisinde önu muhdes duvarlarla kapatılmış olan ocak

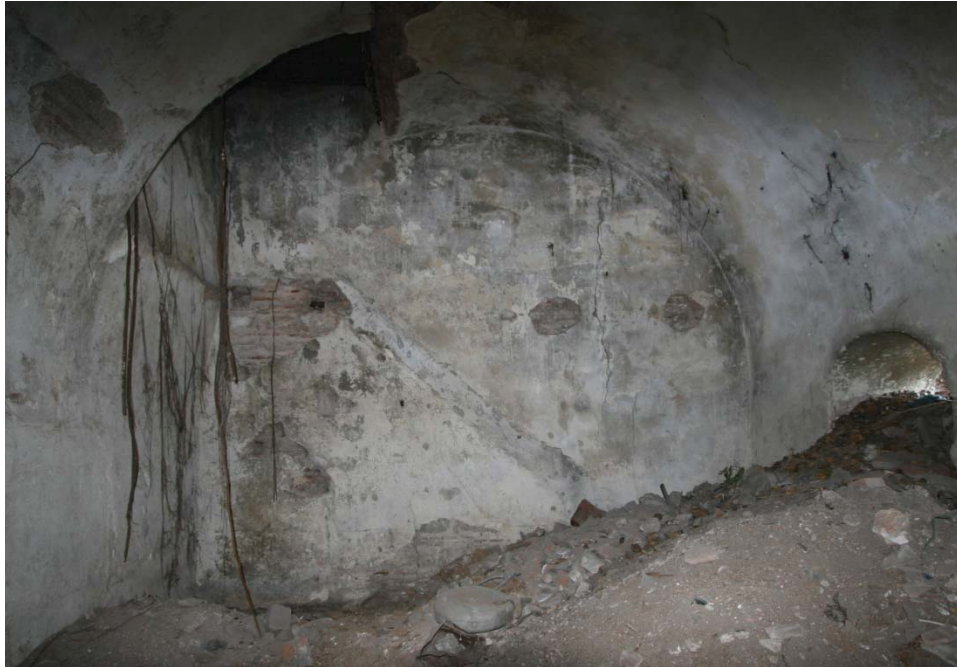
Yapının içerisinden birinci kata çıkan bir merdiven günümüzde bulunmamasına karşın yapının kuzeydoğu iç duvarında merdiven izlerinin bulunması ve merdivenin çıktığı üst kat zeminin de metal kepenk ile kapatılmış olması yapı içerisinden birinci kata erişimi sağlayan bir merdiven bulunduğunu göstermektedir.

Fotoğraf 2.8. Kuzeydoğu iç cephe duvarında görülen merdiven izi

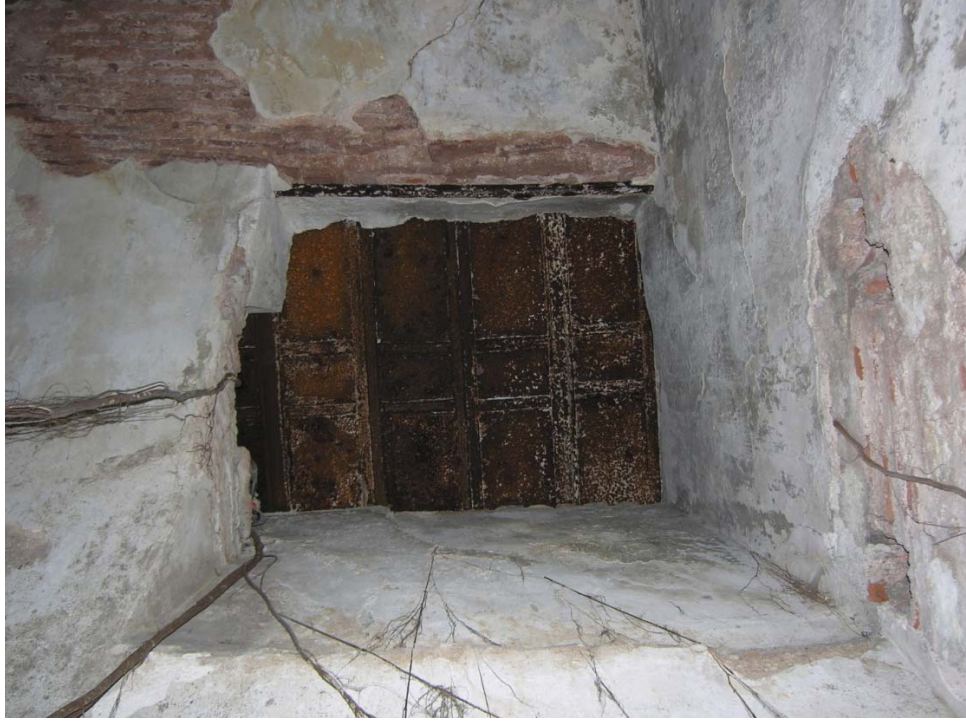
Fotoğraf 2.9. Merdivenin uzandığı üst kat zemininin metal kepenkler ile kapatıldığı görülmektedir.

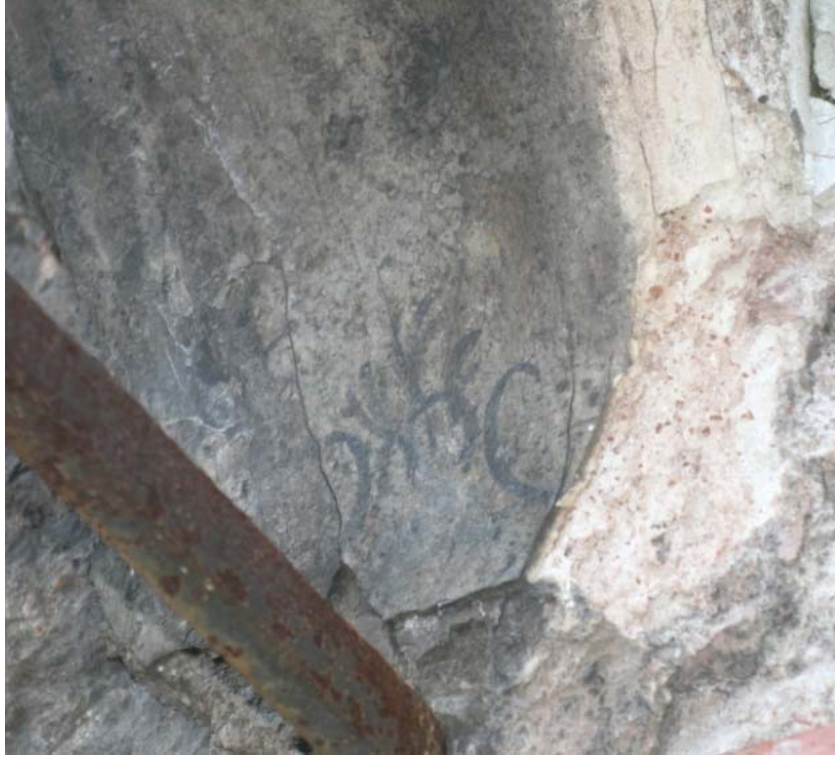
Fotoğraf 2.10. Birinci katta kısmen dökülmeden kalmış sıvaların üzerinde görülen bezemeler

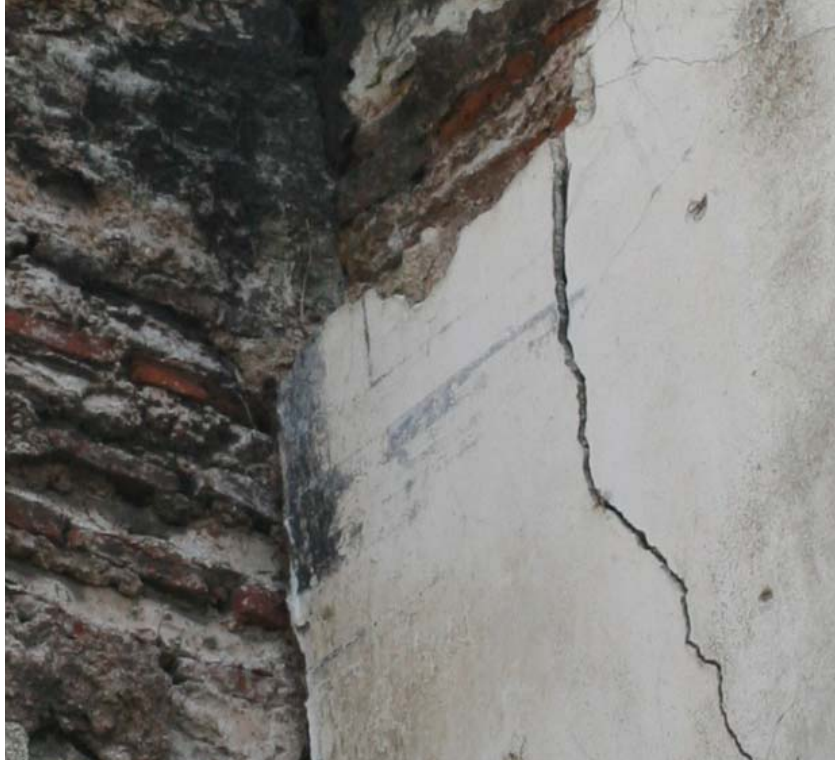
Fotoğraf 2.11. Birinci katta kısmen dökülmeden kalmış diğer sıvaların üzerinde görülen bezemeler

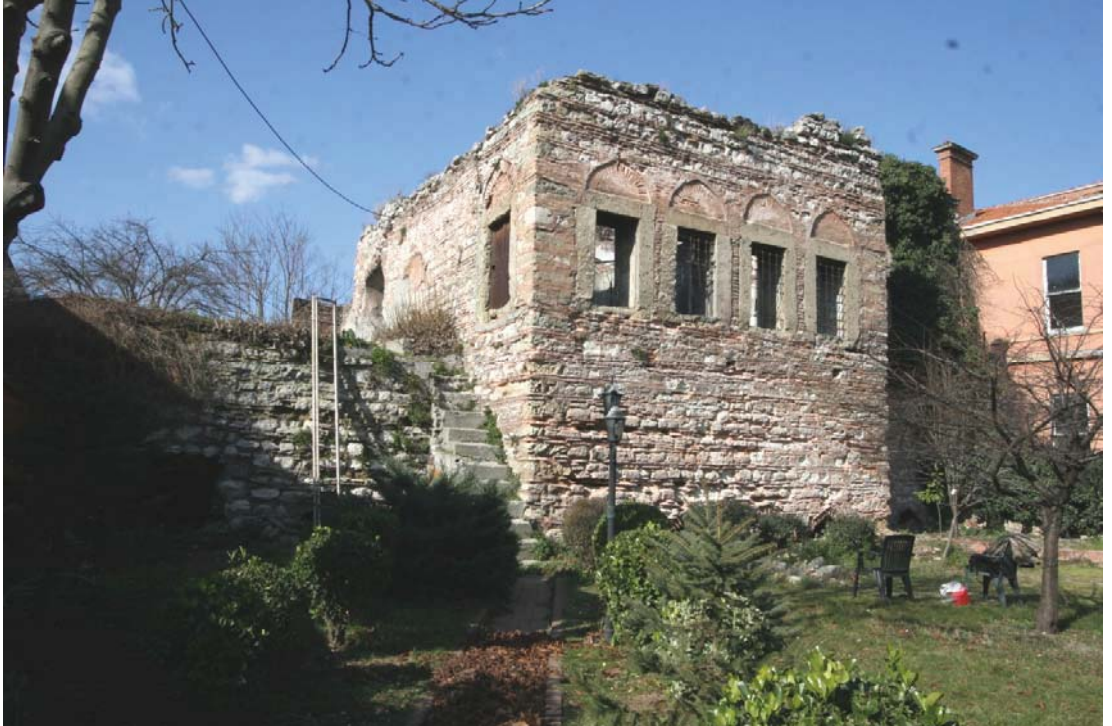
Fotoğraf 2.20. Yapının Güneydoğu cephesi

Turşucuzade Ahmet Muhtar Efendi Konağı Taş Odası'na ait 1944 yılında düzenlenmiş Encümen arşivi belgelerinde (bkz. Şekil 2.4) yapının harabe halinde olduğu belirtilmektedir. Yapının günümüze kadar restorasyon gördüğüne dair bir bilgiye de ulaşılamamıştır. Eski fotoğraflarına kıyasla günümüzde yapının daha da büyük bir tahribata uğradığı ve bakımsızlık sebebiyle gün geçtikçe yıkılma tehlikesiyle karşı karşıya olduğu söylenebilir. İki kattan oluşan yapının üst örtü sistemi büyük oranda yıkılmış durumda ve ayakta olan tonozlu mekânda ise çatlaklar gözlemlenmektedir. Almaşık duvar örgüsüne sahip olan yapının duvarlarının dış kısmında ise hem taş hem de tuğlalarda hasarlı bölgeler yer alırken duvarların yüzeylerinde yer alan sıvaların büyük bölümü dökülmüş durumdadır.

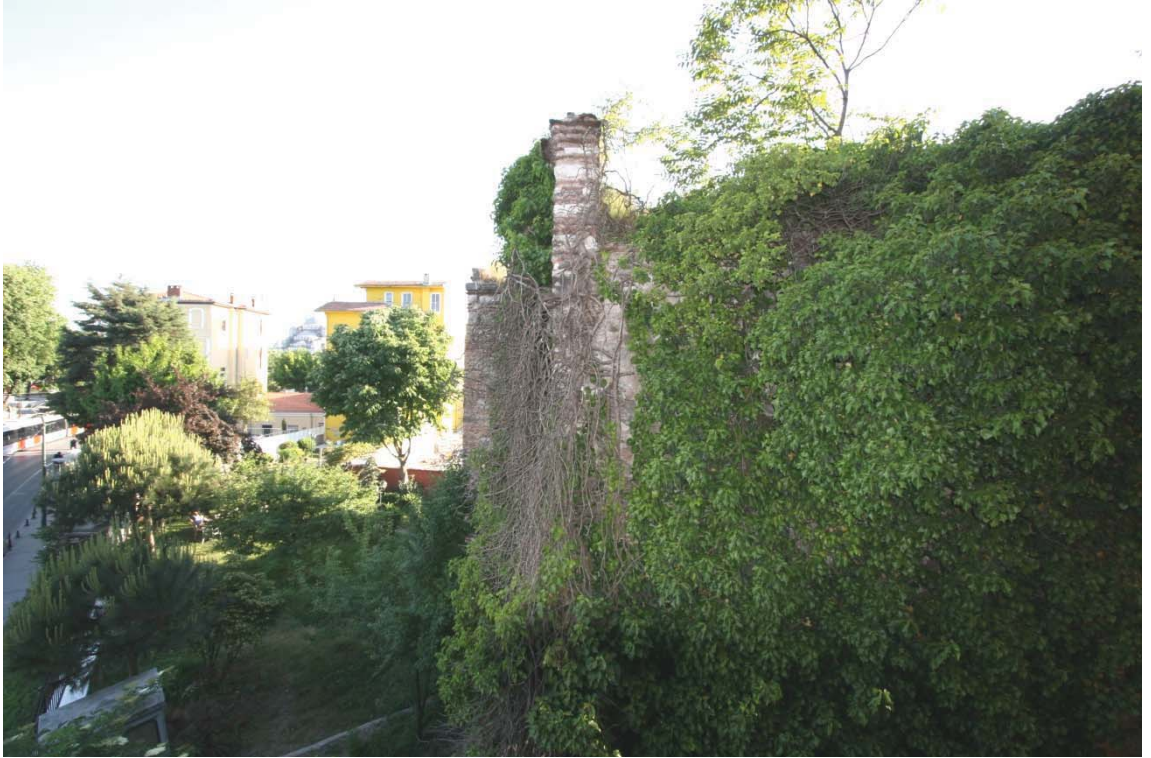
Fotoğraf 2.24.Yapının Kuzeydoğu cephesi

Yapının özellikle kuzeydoğu cephesi neredeyse tamamen sarmaşık türü odunsu yapıda bitkisel oluşumlar tarafından kaplanmış durumdadır.

Yapının kuzeydoğu cephesini tamamen kaplamış olan sarmaşık türü bitkiler sebebiyle cepheyi okumak olanaksız hale gelmiş durumdadır. Bu sarmaşıkların yapı içerisine doğru nüfuz etmesi ve diğer bitkilerinde bu alanda gelişim göstermesi yapıyı olumsuz yönde etkilemektedir. Genel olarak bitkilerin kökleri yapı duvarlarının içine doğru hareket ederek gelişim gösterdikleri takdirde duvarlarda ve yapı genelinde önemli fiziksel hasarlara sebebiyet verdikleri için yapıdan uzaklaştırılmalıdırlar.

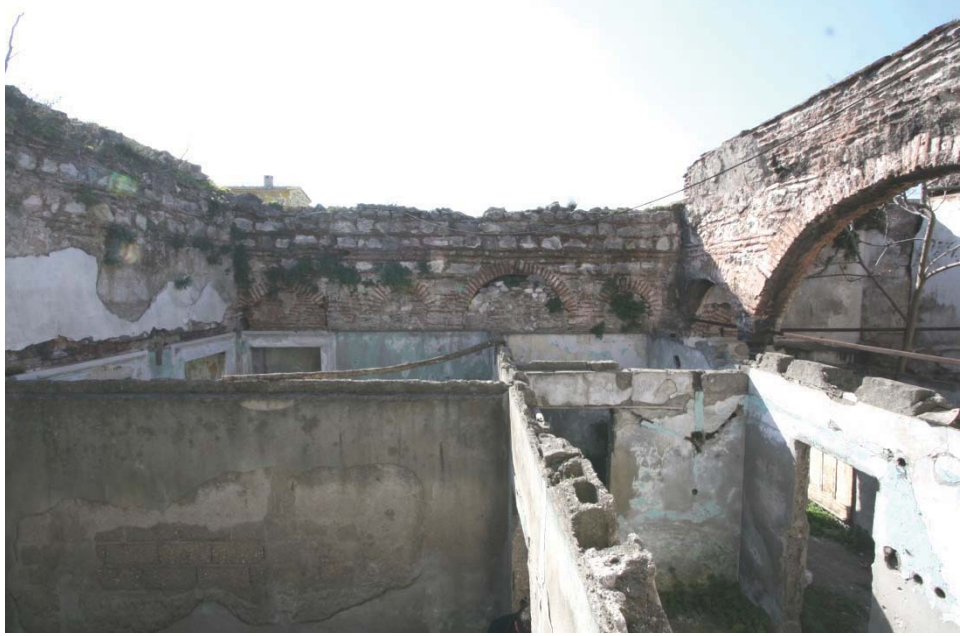
Birinci katta yer alan mekânların içerisine yakın bir tarihte yapıldığı anlaşılan muhdes bölücü duvarlar örülmüş çeşitli amaçlarla kullanılmak üzere farklı mekânlar oluşturulmuş, tesisatlar çekilmiş, orijinal duvarlara kısmen de olsa çimento sıvalar yapılmış ve zemin döşemesi de yine çimento ile kaplanmıştır.

Fotoğraf 2.25. Yapının birinci katında yer alan muhdes bölücü duvarlar

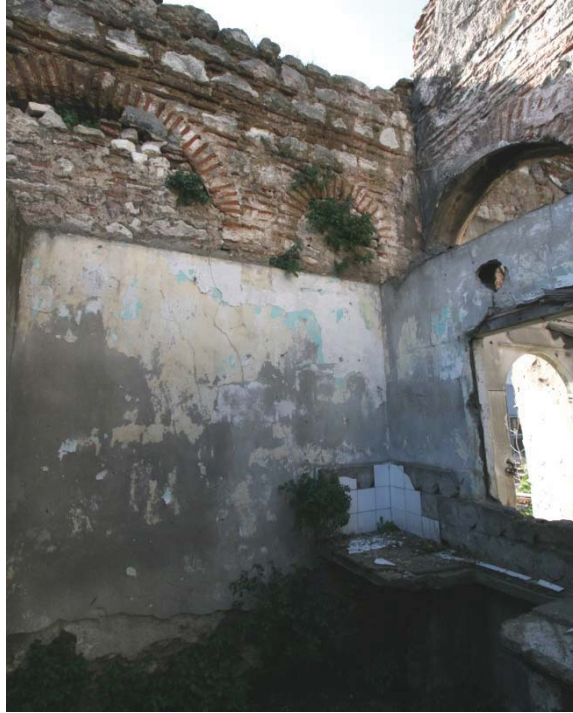
Fotoğraf 2.26. Yapının birinci katında mutfak olarak kullanılmış olan muhdes bölüm

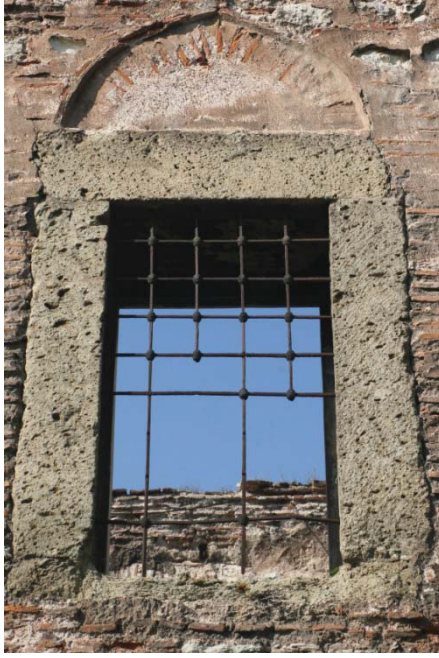
Yapıya ait pencere, kapı, kepenk, gergi gibi metal içerikli malzemelerin ise ileri derecede korozyona uğradıkları ve büyük oranda işlevlerini yerine getiremeyecek durumda oldukları gözlemlenmektedir.

Fotoğraf 2.29. Pencerelerde yer alan metal parmaklıklar  
Fotoğraf 2.30. Korozyona uğramış olan metal kepenk

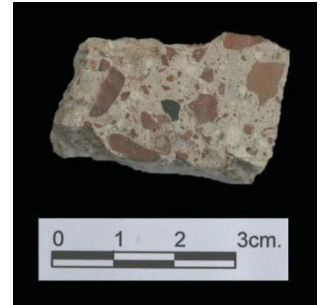
Fotoğraf 3.3. Harç 3

**Harç 3:** Güneydoğu cephe ikili tuğla sırasının arasından, + 1,04 m kotundan alınmış olan; pembemsi renkli (Munsell 5 YR 8 / 3 pink), içerisinde 6–7 mm boyuta kadar agregaları, 8–9 mm boyuta kadar tuğla kırıkları, az sayıda siyah cürufları ve beyaz kütleleri görülebilen, sağlam yapıda örgü harcı örneğidir.

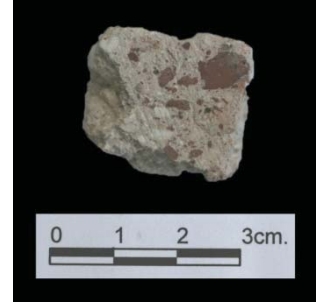
Fotoğraf 3.4. Harç 4

**Harç 4:** Güneydoğu cephe üçlü tuğla sırasının arasından, - 0,35 m kotundan alınmış olan; pembemsi renkli (Munsell 5 YR 8 / 3 pink), içerisinde 6–7 mm boyuta kadar tuğla kırıkları, siyah cüruf ve beyaz kütleleri bulunan sağlamca yapıda örgü harcı örneğidir.

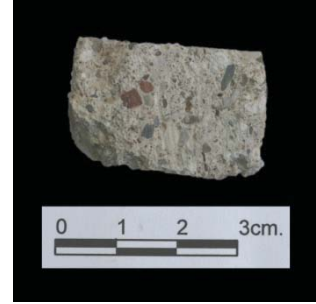
Fotoğraf 3.5. Harç 5

**Harç 5:** Güneydoğu cephe üçlü tuğla sırasının arasından, - 2,29 m kotundan alınmış olan; beyazımsı renkli (Munsell 5 Y 8 / 1 white), içerisinde 6–7 mm boyuta kadar agregaları, 3–4 mm boyuta kadar tuğla kırıkları görülebilen, tek tük siyah cürufları ve beyaz kütleleri bulunan, sağlam yapıda örgü harcı örneğidir.

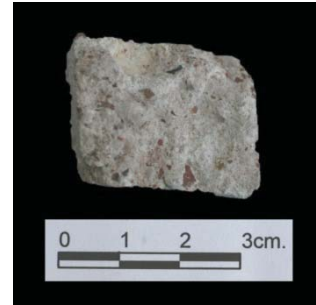
Fotoğraf 3.6. Harç 6

**Harç 6:** Güneydoğu cephe zemin kat pencereleri arasından, - 3,34 m kotundan alınmış olan; pembemsi renkli (Munsell 5 YR 8 / 3 pink), içerisinde 4–5 mm boyuta kadar tuğla kırıkları, beyaz kütleleri ve tek tük siyah cürufları bulunan, sağlamca yapıda örgü harcı örneğidir.

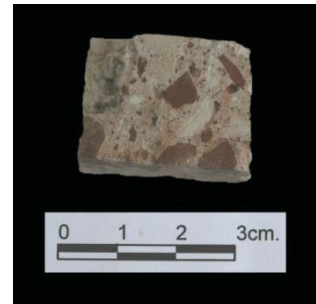
Fotoğraf 3.7. Harç 7

**Harç 7:** Güneydoğu cephe tekli tuğla sırası - taş arasından, - 2,67 m kotundan alınmış olan; pembemsi renkli (Munsell 5 YR 8 / 3 pink), içerisinde 2–3 mm boyuta kadar tuğla kırıkları, az sayıda ve 3–4 mm boyuta kadar agregaları, siyah cürufları ve beyaz kütleleri bulunan sağlam yapıda örgü harcı örneğidir.

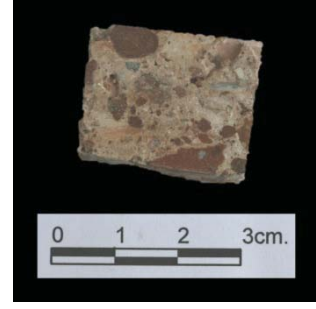
Fotoğraf 3.8. Harç 8

**Harç 8:** Güneydoğu cephe zemin kat pencere kimeri tuğla arasından, - 3,05 m kotundan alınmış olan; pembemsi renkli (Munsell 5 YR 8 / 3 pink), içerisinde 7–8 mm boyuta kadar tuğla kırıkları, az sayıda agregaları, beyaz kütleleri ve tek tük siyah cürufları bulunan, sağlam yapıda örgü harcı örneğidir.

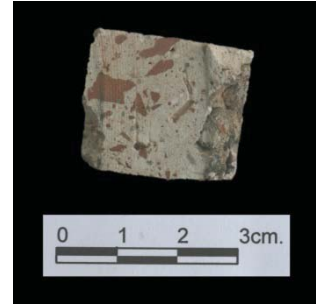
Fotoğraf 3.9. Harç 9

**Harç 9:** Kuzeydoğu cephe beşli tuğla sırasının arasından, + 2,92 m kotundan alınmış olan; pembemsi beyaz renkli (Munsell 7.5 YR 8 / 2 pinkish white), içerisinde 8–9 mm boyuta kadar tuğla kırıkları, beyaz kütleleri, tek tük siyah cürufları ve kırıkları bulunan, sağlamca yapıda örgü harcı örneğidir.

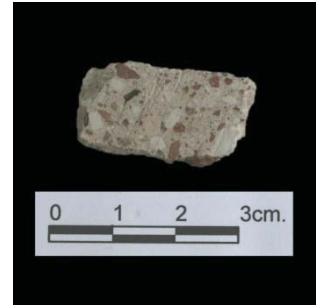
Fotoğraf 3.10. Harç 10

**Harç 10:** Kuzeydoğu cephe ikili tuğla sırasının arasından, + 1,05 m kotundan alınmış olan; pembemsi beyaz renkli (Munsell 7.5 YR 8 / 2 pinkish white), içerisinde 4–5 mm boyuta kadar tuğla kırıkları, beyaz kütleleri görülebilen, zayıf yapıda örgü harcı örneğidir.

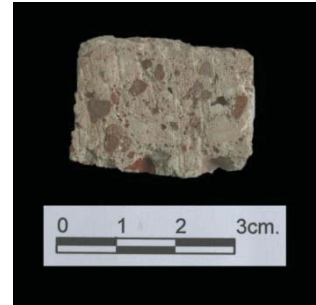
Fotoğraf 3.11. Harç 11

**Harç 11:** Kuzeydoğu cephe dörtlü tuğla sırasının arasından, - 0,28 m kotundan alınmış olan; pembemsi renkli (Munsell 5 YR 8 / 3 pink), içerisinde 6–7 mm boyuta kadar tuğla kırıkları, beyaz kütleleri ve siyah cürufları bulunan, zayıf yapıda örgü harcı örneğidir.

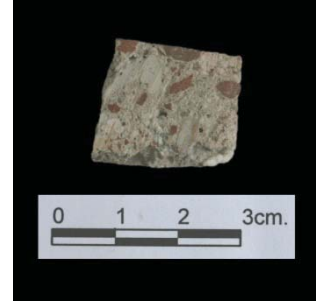
Fotoğraf 3.12. Harç 12

**Harç 12:** Kuzeydoğu cephe pencere altındaki hatıl boşluğundan, + 0,47 m kotundan alınmış olan; pembemsi beyaz renkli (Munsell 7.5 YR 8 / 2 pinkish white), içerisinde 4-5 mm boyuta kadar agregaları, 8–9 mm boyuta kadar tuğla kırıkları bulunan, az sayıda cüruf ve beyaz kütleleri görülebilen, zayıf yapıda hatıl yatak harcı örneğidir.

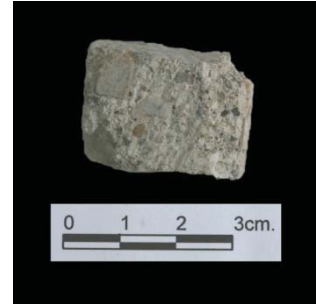
Fotoğraf 3.13. Harç 13

**Harç 13:** Kuzeydoğu cephe üçlü tuğla sırasının arasından, - 1,98 m kotundan alınmış olan; beyazımsı renkli (Munsell 5 Y 8 / 1 white), içerisinde 7–8 mm boyuta kadar agregaları, tek tük tuğla kırıkları, beyaz kütleleri, siyah cürufları ve kil topakları bulunan, sağlamca yapıda örgü harcı örneğidir.

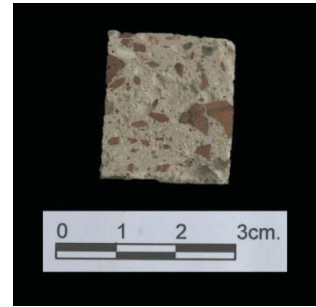
Fotoğraf 3.14. Harç 14

**Harç 14:** Güneydoğu cephe ikili tuğla sırasının arasından, + 0,55 m kotundan alınmış olan; pembemsi renkli (Munsell 5 YR 8 / 3 pink), içerisinde 8–9 mm boyuta kadar tek tük tuğla kırıkları, beyaz kütleleri, tek tük siyah cürufları bulunan, zayıf yapıda örgü harcı örneğidir.

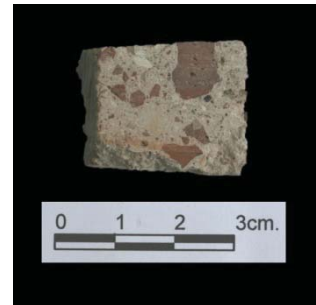
Fotoğraf 3.15. Harç 15

**Harç 15:** Güneydoğu cephe pencere altında yer alan hatıl boşluğundan, + 0,48 m kotundan alınmış olan; pembemsi renkli (Munsell 5 YR 8 / 3 pink), içerisinde 2–3 mm boyuta kadar agregaları, 7–8 mm boyuta kadar tuğla kırıkları, beyaz kütleleri ve siyah cürufları bulunan, zayıf yapıda hatıl yatak harcı örneğidir.

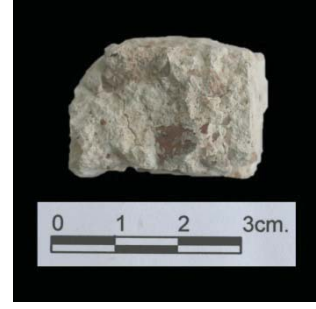
Fotoğraf 3.16. Harç 16

**Harç 16:** Güneydoğu cepheden ikili tuğla sırasının arasından, - 0,02 m kotundan alınmış olan; pembemsi beyaz renkli (Munsell 7.5 YR 8 / 2 pinkish white), içerisinde 12–13 mm boyuta kadar tuğla kırıkları, 7–8 mm boyuta kadar agregaları ve beyaz kütleleri görülebilen, zayıf yapıda örgü harcı örneğidir.

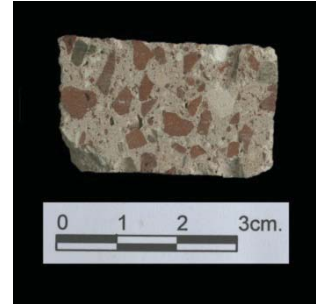
Fotoğraf 3.17. Harç 17

**Harç 17:** Güneydoğu cephe pencere arasından, + 1,09 m kotundan alınmış olan; pembemsi renkli (Munsell 5 YR 8 / 3 pink), içerisinde 8–9 mm boyuta kadar tuğla kırıkları, 4–5 mm boyuta kadar agregaları ve beyaz kütleleri görülebilen, zayıf yapıda tuğla örgü harcı örneğidir.

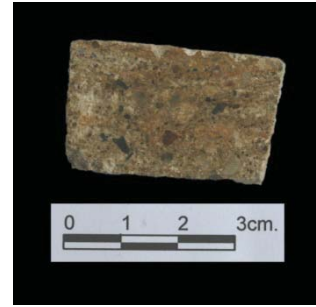
Fotoğraf 3.18. Harç 18

**Harç 18:** Güneydoğu cephe hatıl boşluğundan, - 2,62 m kotundan alınmış olan; beyazımsı renkli (Munsell 5 Y 8 / 1 white), içerisinde 8–9 mm boyuta kadar agregaları, 8–9 mm boyuta kadar tuğla kırıkları, beyaz kütleleri ve siyah cürufları bulunan, zayıf yapıda hatıl yatak harcı örneğidir.

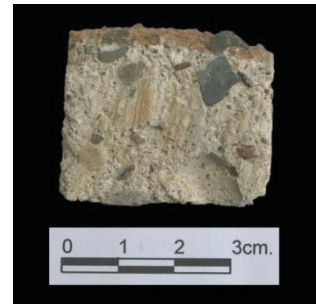
Fotoğraf 3.19. Harç 19

**Harç 19:** Güneydoğu cephe ikili tuğla sırasının arasından, - 2,18 m kotundan alınmış olan; beyazımsı renkli (Munsell 5 Y 8 / 1 white), içerisinde 6–7 mm boyuta kadar agregaları, beyaz kütleleri ve tek tük siyah cürufları bulunan, zayıf yapıda örgü harcı örneğidir.

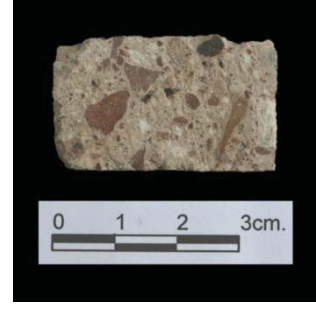
Fotoğraf 3.20. Harç 20

**Harç 20:** Güneydoğu cephe üçlü tuğla sırasının arasından, - 0,45 m kotundan alınmış olan; pembemsi renkli (Munsell 5 YR 8 / 3 pink), içerisinde 7–8 mm boyuta kadar tuğla kırıkları, 3–4 mm boyuta kadar agregaları, beyaz kütleleri ve tek tük siyah cürufları görülebilen, sağlamca yapıda örgü harcı örneğidir.

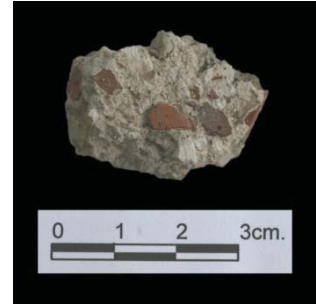
Fotoğraf 3.21. Harç 21

**Harç 21:** Güneydoğu cephe dördü tuğla sırasının arasından, - 1,57 m kotundan alınmış olan; pembemsi beyaz renkli (Munsell 7.5 YR 8 / 2 pinkish white), içerisinde 8–9 mm boyuta kadar tuğla kırıkları, 5–6 mm boyuta kadar agregaları ve beyaz kütleleri görülebilen, zayıf yapıda örgü harcı örneğidir.

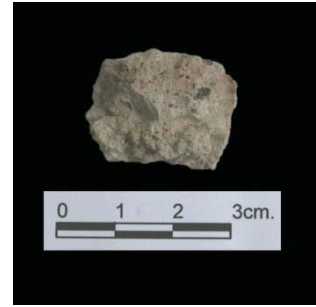
Fotoğraf 3.22. Harç 22

**Harç 22:** Güneydoğu cephe altılı tuğla sırasının arasından, - 0,40 m kotundan alınmış olan; pembemsi beyaz renkli (Munsell 7.5 YR 8 / 2 pinkish white), içerisinde 5–6 mm boyuta kadar tuğla kırıkları, beyaz kütleleri ve kil topakları görülebilen, zayıf yapıda örgü harcı örneğidir.

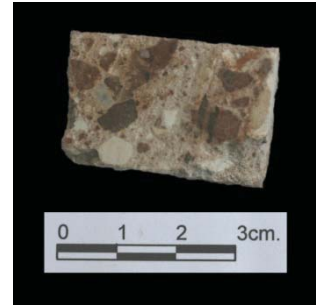
Fotoğraf 3.23. Harç 23

**Harç 23:** Güneydoğu cephe hatıl boşluğundan, - 1,62 m kotundan alınmış olan; pembemsi renkli (Munsell 5 YR 8 / 3 pink), içerisinde 9–10 mm boyuta kadar tuğla kırıkları, beyaz kütleleri, siyah cürufları ve kil topakları bulunan, sağlamca yapıda hatıl yatak harcı örneğidir.

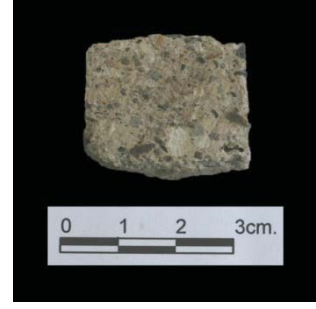
Fotoğraf 3.24. Harç 24

**Harç 24:** Güneydoğu cephe hatıl boşluğundan, - 1,59 m kotundan alınmış olan; soluk sarı renkli (Munsell 2.5 Y 8 / 3 pale yellow), içerisinde 10–11 mm boyuta kadar agregaları, tek tük 2–3 mm boyuta kadar tuğla kırıkları, tek tük siyah cürufları ve beyaz kütleleri bulunan, sağlamca yapıda hatıl yatak harcı örneğidir.

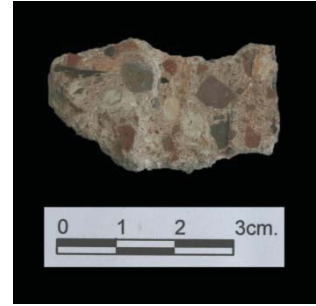
Fotoğraf 3.25. Harç 25

**Harç 25:** Güneydoğu cephe zemin kat pencere kemerinden, - 3,05 m kotundan alınmış olan; pembemsi renkli (Munsell 5 YR 8 / 3 pink), içerisinde 6–7 mm boyuta kadar tuğla kırıkları, 2–3 mm boyuta kadar agregaları, beyaz kütleleri ve tek tük siyah cürufları bulunan, sağlam yapıda tuğla örgü harcı örneğidir.

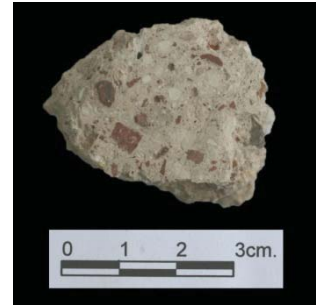
Fotoğraf 3.26. Harç 26

**Harç 26:** Güneybatı cephe beşli tuğla sırasının arasından, + 3,70 m kotundan alınmış olan; pembemsi beyaz renkli (Munsell 7.5 YR 8 / 2 pinkish white), içerisinde 9–10 mm boyuta kadar tuğla kırıkları, beyaz kütleleri ve tek tük siyah cürufları bulunan, sağlamca yapıda örgü harcı örneğidir.

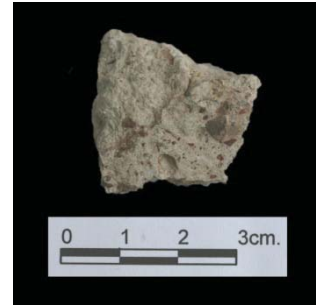
Fotoğraf 3.27. Harç 27

**Harç 27:** Güneybatı cephesinde yer alan kemer içindeki tuğla dolgu örgüsünden, + 3,39 m kotundan alınmış olan; pembemsi beyaz renkli (Munsell 7.5 YR 8 / 2 pinkish white), içerisinde 10–11 mm boyuta kadar tuğla kırıkları, beyaz kütleleri ve tek tük siyah cürufları bulunan sağlam yapıda tuğla örgü harcı örneğidir.

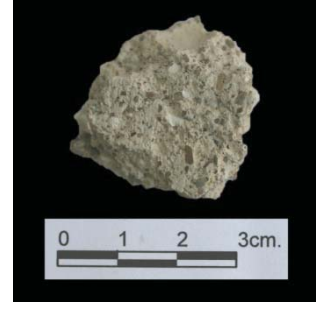
Fotoğraf 3.28. Harç 28

**Harç 28:** Güneybatı cephe dörtlü tuğla sırasının arasından, + 1,86 m kotundan alınmış olan; beyazımsı renkli (Munsell 5 Y 8 / 1 white), içerisinde 6–7 mm boyuta kadar agregaları, 5–6 mm boyuta kadar tuğla kırıkları ve beyaz kütleleri bulunan sağlamca yapıda örgü harcı örneğidir.

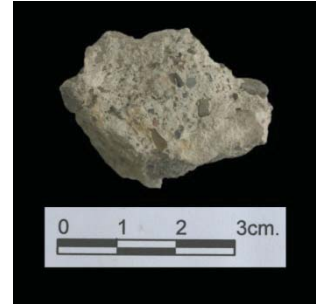
Fotoğraf 3.29. Harç 29

**Harç 29:** Güneybatı cephe tekli tuğla sırası - taş arasından, + 1,12 m kotundan alınmış olan; beyazımsı renkli (Munsell 5 Y 8 / 1 white), içerisinde 11–12 mm boyuta kadar agregaları, 6–7 mm boyuta kadar tuğla kırıkları, beyaz kütleleri ve siyah cürufları bulunan, zayıf yapıda örgü harcı örneğidir.

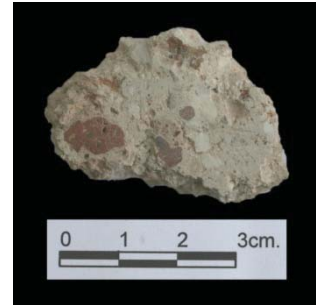
Fotoğraf 3.30. Harç 30

**Harç 30:** Güneybatı cephe pencere kemerinden, + 2,90 m kotundan alınmış olan; pembemsi beyaz renkli (Munsell 7.5 YR 8 / 2 pinkish white), içerisinde 9–10 mm boyuta kadar tuğla kırıkları ve beyaz kütleleri görülebilen, sağlamca yapıda örgü harcı örneğidir.

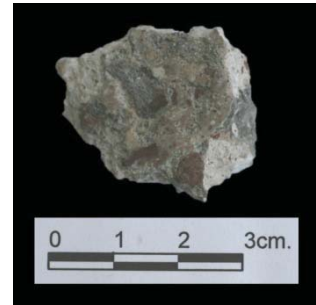
Fotoğraf 3.31. Harç 31

**Harç 31:** Kuzeybatı cephe dörtlü tuğla sırasının arasından, + 2,69 m kotundan alınmış olan; pembemsi beyaz renkli (Munsell 7.5 YR 8 / 2 pinkish white), içerisinde 6–7 mm boyuta kadar tuğla kırıkları, beyaz kütleleri ve siyah cürufları bulunan, sağlam yapıda örgü harcı örneğidir.

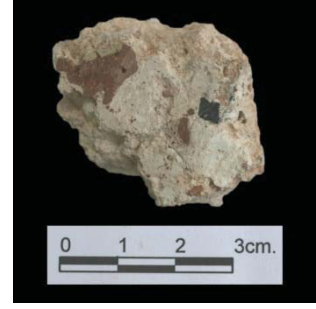
Fotoğraf 3.32. Harç 32

**Harç 32:** Kuzeybatı cephe üçlü tuğla sırasının arasından, + 2,61 m kotundan alınmış olan; pembemsi beyaz renkli (Munsell 7.5 YR 8 / 2 pinkish white), içerisinde 6–7 mm boyuta kadar tuğla kırıkları, beyaz kütleleri ve tek tük siyah cürufları bulunan, sağlamca yapıda örgü harcı örneğidir.

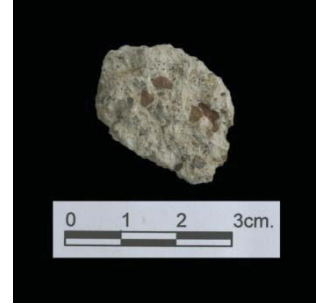
Fotoğraf 3.33. Harç 33

**Harç 33:** Kuzeybatı cephe ikili tuğla sırasının arasından, + 2,04 m kotundan alınmış olan; beyazımsı renkli (Munsell 5 Y 8 / 1 white), içerisinde 7–8 mm boyuta kadar agregaları, tek tük tuğla kırıkları, beyaz kütleleri ve tek tük siyah cürufları bulunan, dağınık yapıda örgü harcı örneğidir.

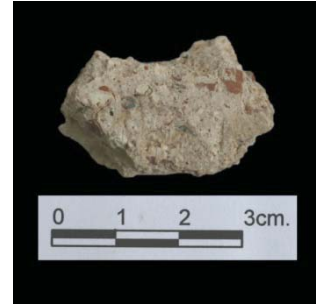
Fotoğraf 3.34. Harç 34

**Harç 34:** Kuzeybatı cephe altılı tuğla sırasının arasından, + 5,29 m kotundan alınmış olan; pembemsi renkli (Munsell 5 YR 8 / 3 pink), içerisinde 7–8 mm boyuta kadar tuğla kırıkları, siyah cürufları ve beyaz kütleleri bulunan, zayıf yapıda örgü harcı örneğidir.

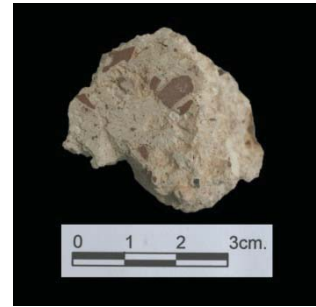
Fotoğraf 3.35. Harç 35

**Harç 35:** Kuzeybatı cephe üçlü tuğla sırasının arasından, + 4,24 m kotundan alınmış olan; pembemsi beyaz renkli (Munsell 7.5 YR 8 / 2 pinkish white), içerisinde 10–11 mm boyuta kadar tuğla kırıkları, beyaz kütleleri ve tek tük siyah cürufları bulunan, zayıf yapıda örgü harcı örneğidir.

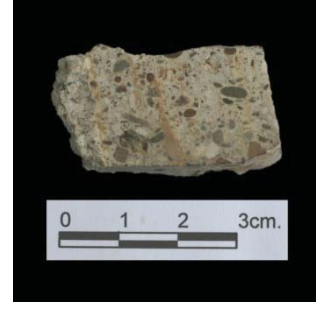
Fotoğraf 3.36. Harç 36

**Harç 36:** Güneydoğu cephe üçlü tuğla sırasının arasından, - 1,47 m kotundan alınmış olan; beyazımsı renkli (Munsell 5 Y 8 / 1 white), içerisinde 8–9 mm boyuta kadar agregaları, 10–11 mm boyuta kadar tuğla kırıkları, tek tük siyah cürufları ve az sayıda beyaz kütleleri bulunan, oldukça sağlam yapıda örgü harcı örneğidir.

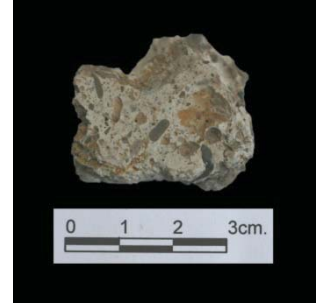
Fotoğraf 3.37. Harç 37

**Harç 37:** Güneydoğu cephe ikili tuğla sırasının arasından, - 0,89 m kotundan alınmış olan; beyazımsı renkli (Munsell 5 Y 8 / 1 white), içerisinde 6–7 mm boyuta kadar agregaları, 3–4 mm boyuta kadar tuğla kırıkları, beyaz kütleleri ve tek tük siyah cürufları bulunan, oldukça sağlam yapıda örgü harcı örneğidir.

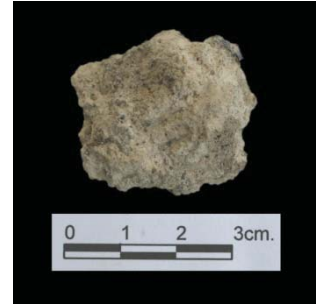
Fotoğraf 3.38. Harç 38

**Harç 38:** Birinci kat tonozu, + 3,04 m kotundan alınmış olan; beyazımsı renkli (Munsell 5 Y 8 / 1 white), içerisinde 7–8 mm boyuta kadar agregaları, tek tük tuğla kırıkları ve beyaz kütleleri bulunan, sağlam yapıda örgü harcı örneğidir.

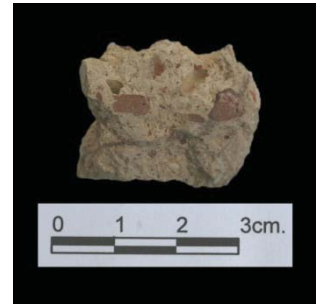
Fotoğraf 3.39. Harç 39

**Harç 39:** Birinci katta yer alan ocağın tuğla örgüsünden, + 1,72 m kotundan alınmış olan; sarımsı kahve renkli (Munsell 10 YR 8 / 2 very pale brown), içerisinde 5–6 mm boyuta kadar agregaları, 7–8 mm boyuta kadar tuğla kırıkları, siyah cürufları ve beyaz kütleleri bulunan, sağlam yapıda örgü harcı örneğidir.

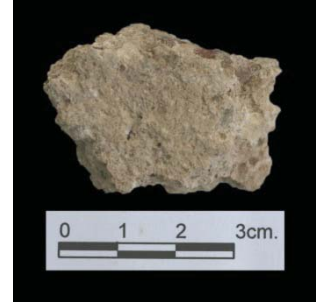
Fotoğraf 3.40. Harç 40

**Harç 40:** Zemin kat tonozu, - 1,57 m kotundan alınmış olan; pembemsi renkli (Munsell 5 YR 8 / 3 pink), içerisinde 4–5 mm boyuta kadar tuğla kırıkları, 1–2 mm boyuta kadar agregaları, beyaz kütleleri ve tek tük siyah cürüfları bulunan sağlamca yapıda örgü harcı örneğidir.

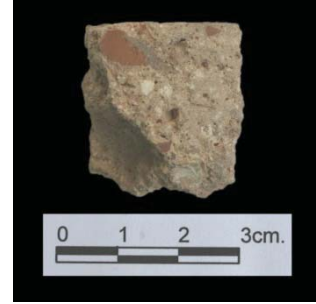
Fotoğraf 3.41. Harç 41

**Harç 41:** Zemin katta bulunan sütunun kaidesinin altından alınmış olan; pembemsi renkli (Munsell 7.5 YR 8 / 3 pink), içerisinde 3–4 mm boyuta kadar tuğla kırıkları, 1–2 mm boyuta kadar agregaları, beyaz kütleleri ve siyah cürüfları bulunan sağlam yapıda harç örneğidir.

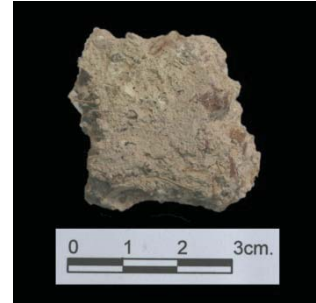
Fotoğraf 3.42. Sıva 1

**Sıva 1:** Güneydoğu cephesi, - 1,41 m kotundan alınmış olan; pembemsi renkli (Munsell 5 YR 8 / 3 pink), içerisinde 8–9 mm boyuta kadar tuğla kırıkları, 1–2 mm boyuta kadar agregaları, beyaz kütleleri ve kırıkları bulunan, zayıf yapıda sıva örneğidir.

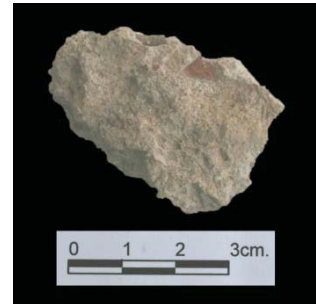
Fotoğraf 3.43. Sıva 2

**Sıva 2:** Güneydoğu cephesi, + 1,95 m kotundan alınmış olan; pembemsi beyaz renkli (Munsell 7.5 YR 8 / 2 pinkish white), içerisinde 8–9 mm boyuta kadar tuğla kırıkları, 1–2 mm boyuta kadar agregaları, kırıkları, kil topakları ve tek tük siyah cürüfları bulunan, zayıf yapıda sıva örneğidir.

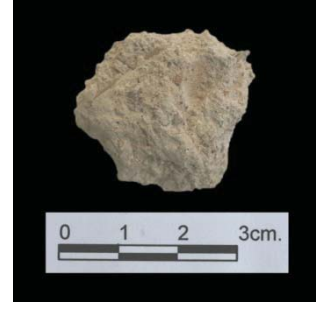
Fotoğraf 3.44. Sıva 3

**Sıva 3:** Güneydoğu cephesi, + 1,55 m kotundan alınmış olan; pembemsi renkli (Munsell 5 YR 8 / 3 pink), içerisinde 6–7 mm boyuta kadar tuğla kırıkları, 1–2 mm boyuta kadar agregaları, tek tük beyaz kütleleri, tek tük siyah cürufları ve kırıkları bulunan, dağınık yapıda sıva örneğidir.

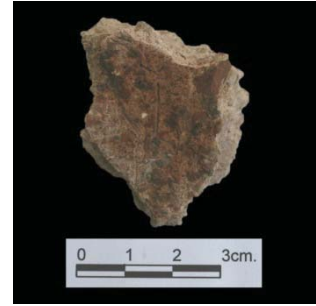
Fotoğraf 3.45. Sıva 4

**Sıva 4:** Güneybatı cephesi, + 2,23 m kotundan alınmış olan; pembemsi renkli (Munsell 5 YR 7 / 3 pink), içerisinde 6–7 mm boyuta kadar tuğla kırıkları, tek tük 3–4 mm boyuta kadar agregaları, beyaz kütleleri, siyah cürufları ve kırıkları bulunan, zayıf yapıda sıva örneğidir.

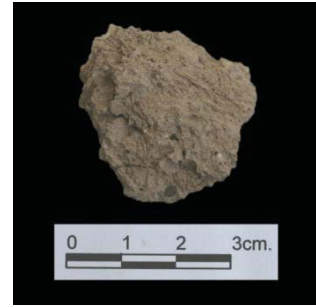
Fotoğraf 3.46. Sıva 5

**Sıva 5:** Güneybatı cephesi, + 3,67 m kotundan alınmış olan; pembemsi renkli (Munsell 5 YR 7 / 3 pink), içerisinde 6–7 mm boyuta kadar tuğla kırıkları, 3–4 mm boyuta kadar agregaları, beyaz kütleleri, kırıkları ve tek tük siyah cürufları bulunan, dağınık yapıda sıva örneğidir.

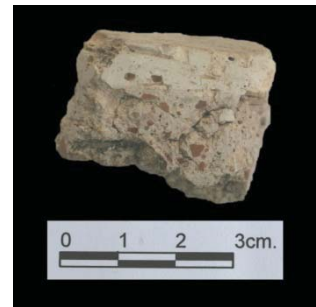
Fotoğraf 3.51. Sıva 10

**Sıva 10:** Zemin kat tonozu, - 1,46 m kotundan alınmış olan; pembemsi renkli (Munsell 5 YR 8 / 3 pink), içerisinde 3–4 mm boyuta kadar tuğla kırıkları, tek tük beyaz kütleleri ve kırıkları bulunan, zayıf yapıda iç sıva örneğidir. Yüzeyinde 6–7 mm kalınlığında beyaz renkli kireç astar tabakası yer almaktadır.

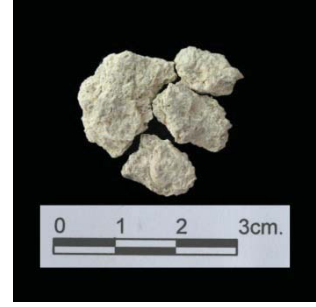
Fotoğraf 3.56. Taş 5

**Taş 5:** Güneydoğu cephe pencere sövesi, + 1,47 m kotundan alınmış olan sarımsı bej renkli (Munsell 2.5 Y 8 / 2 pale yellow), fosil kavkı izleri görülebilen, ince taneli, zayıf yapıda, asitle reaksiyon veren taş örneğidir.

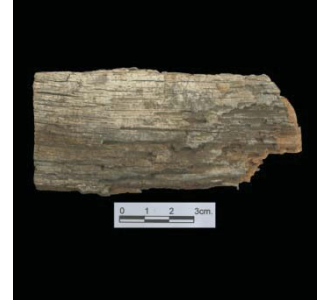
Fotoğraf 3.63. Ahşap 1

**Ahşap 1:** Güneydoğu cephe hatıl yuvası, + 0,46 m kotundan alınmış olan, kahve renkli (Munsell 7.5 YR 5 / 4 brown), böcek delikleri, odun ögüntüleri ve yüzeysel çatlakları görülebilen ahşap örneğidir. Yıllık halka sınırları belirgin, ilkbahar odunu traheleri genellikle yuvarlaktır, gözle görülebilen geniş öz ışınlarına sahiptir.

Yapının güneydoğu ve kuzeybatı cephelerinden alınmış olan iki adet ahşap hatıl örneğinin böceklenme sorunları ve mantarlar sebebiyle bozulmaya uğradıkları ve ağır hasarlı oldukları görülmüştür. Yapılan analizler neticesinde bu ahşapların ak meşe türü ahşaplar oldukları tespit edilmiştir (bkz. Bölüm 3.2.7). Yapı statığı açısından önemli olan bu hatılların yeniden üretimlerinde emprenye edilmiş ak meşe türü ahşaplar kullanılması önerilmektedir.

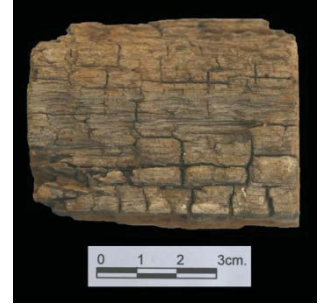
Fotoğraf 3.64. Ahşap 2

**Ahşap 2:** Güneybatı cephe hatıl yuvası, + 4,53 m kotundan alınmış olan, koyu kahve renkli (Munsell 7.5 YR 5 / 6 strong brown), böcek delikleri, odun ögüntüleri ve yüzeysel çatlakları görülebilen ahşap örneğidir. Yıllık halka sınırları belirgin, ilkbahar odunu traheleri genellikle yuvarlaktır, gözle görülebilen geniş öz ışınlarına sahiptir.

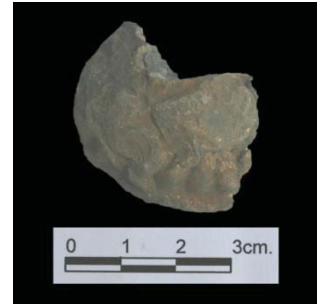
Fotoğraf 3.65. Metal 1

**Metal 1:** Pencere parmaklıklarından alınmış olan gri renkli (Munsell Gley 1 - 6 / N gray) metal örneğidir.

metallerden 2 adet, birinci kattaki sütun başlığının kırık olan bölgesinin içerisinde ise 1 adet metal örneği alınmıştır. Metal örneklerinin SEM–EDX analiz sonuçlarına bakıldığında 3 metalin de kurşun olduğu tespit edilmiştir. Özellikle pencere parmaklıklarından alınan örneklerin yüzeylerindeki süsleme detaylarının korozyona bağlı etkilerle yüzeyden hafif derecede bozulmaya başladığı gözlemlenmiştir. Sütun içerisinde ise gergilerin birleştiği noktalarda demir korozyonları neticesinde oluşacak baskıyı engellemek maksadı ile kurşun ile kaplama yapıldığı anlaşılmaktadır.

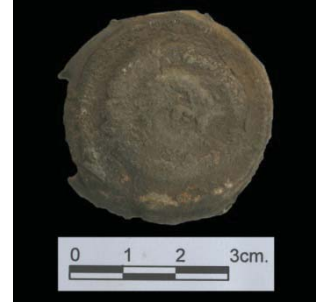
Fotoğraf 3.66. Metal 2

**Metal 2:** Pencere parmaklıklarından alınmış olan açık gri renkli (Munsell Gley 1 - 7 / N light gray) metal örneğidir.

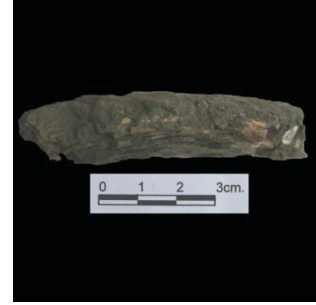
Fotoğraf 3.67. Metal 3

**Metal- 3:** Birinci kat sütun başlığı içerisinden alınmış olan gri renkli (Munsell Gley 1 - 6 / N gray) metal örneğidir.

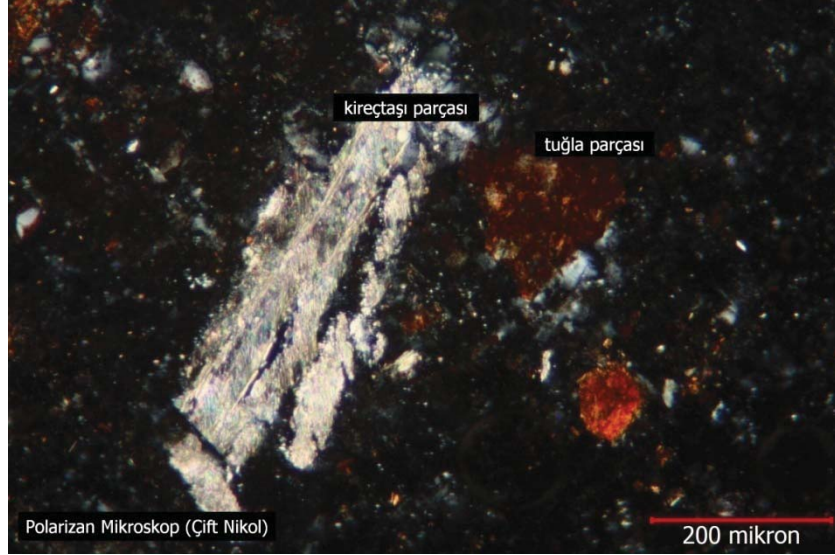
Fotoğraf 3.78. Harç 10'un polarizan mikroskop detay görünümü

**Harç 10:** Bağlayıcı alanı % 35 – 40 oranında olup bağlayıcı – agrega ve bağlayıcının kendi içerisindeki fazı zayıftır. % 25 civarında kireç topağı bulunan örnekte tek tük de kireç taşı parçası vardır. Örnekte ayrıca tek tük siyah cüruf parçası, kuvars, kuvarsit ve magmatik kayaç parçası mevcuttur. Kalan agregalar tuğla kırığıdır.

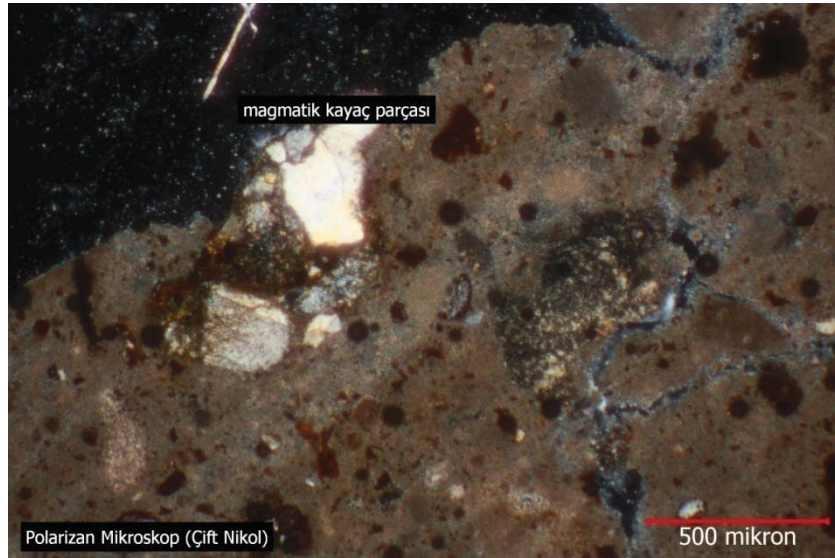
Fotoğraf 3.79. Harç 11'in polarizan mikroskop detay görünümü

**Harç 11:** Bağlayıcı alanı % 35 civarında olup bağlayıcı – agrega ve bağlayıcının kendi içerisindeki fazı zayıftır. % 25 civarında kireç topağı bulunan örnekte tek tük kuvars ve magmatik kayaç parçası vardır. Kalan agregalar ise tuğla kırığıdır.

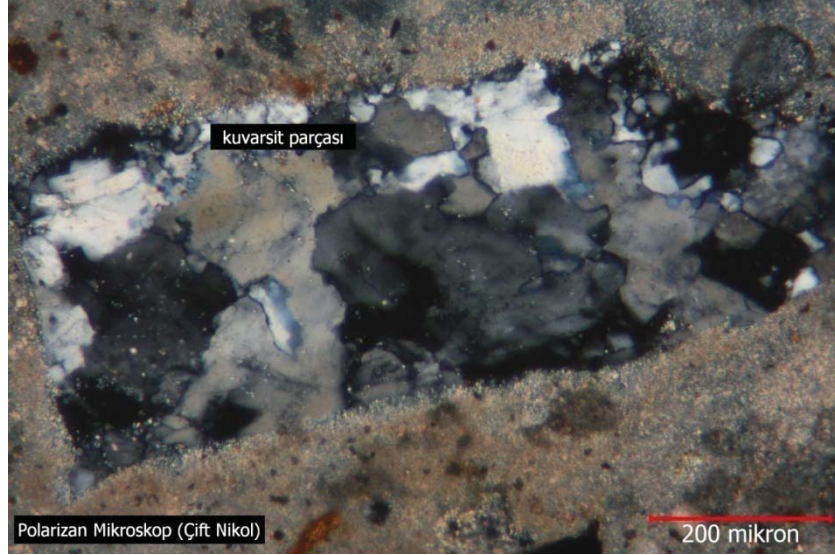
Fotoğraf 3.80. Harç 12'nin polarizan mikroskop detay görünümü

**Harç 12:** Bağlayıcı alanı % 40 – 45 oranında olup bağlayıcı – agrega ve bağlayıcının kendi içerisindeki fazı zayıftır. % 30 civarında kireç topağı bulunan örnekte tek tük siyah cüruf parçası, kuvarsit, çok az miktarda kuvars vardır. Kalan agregalar tuğla kırığıdır.

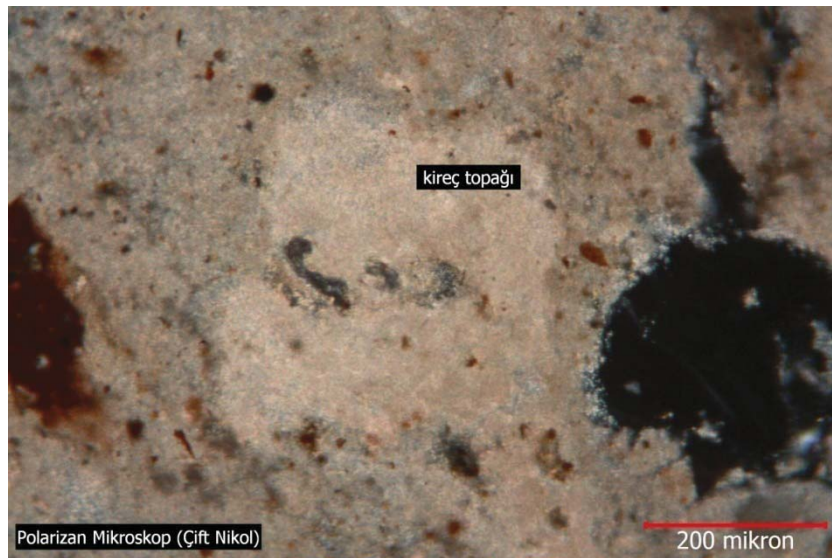
**Sıva 6:** Bağlayıcı alanı % 40 – 45 civarında olup bağlayıcı – agrega ve bağlayıcının kendi içerisindeki fazı iyidir. % 10 civarında kireç topağı bulunan örnekte az miktarda kıtık ve 0,1 mm boyutu geçmeyen kuvars taneleri ve çok az miktarda siyah cüruf parçası vardır. Kalan agregalar tuğla kırığıdır.

Fotoğraf 3.115. Sıva 6'nın polarizan mikroskop detay görünümü

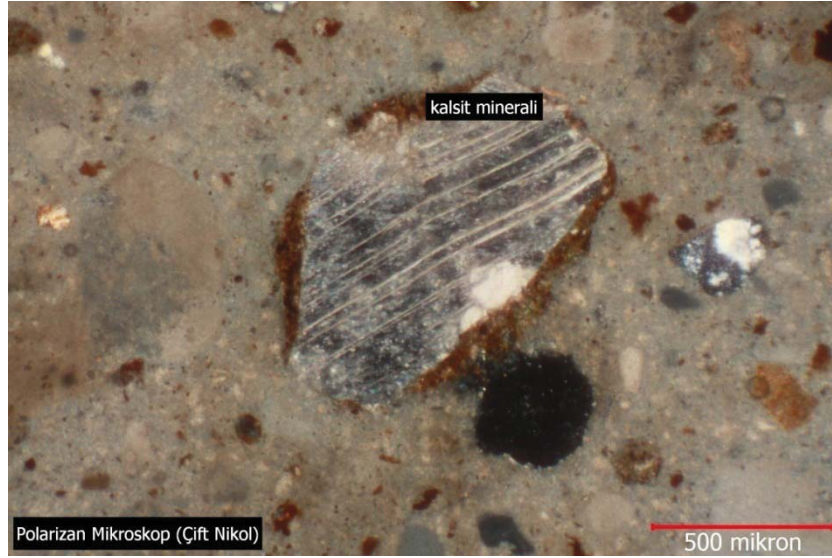
**Sıva 7:** Bağlayıcı alanı % 45 – 50 civarında olup bağlayıcı – agrega ve bağlayıcının kendi içerisindeki fazı iyidir. % 10–15 oranında kireç topağı, az miktarda kireç taşı parçası bulunan az miktarda kırık ve kuvars, tek tük plajiolas vardır. Kalan agregalar tuğla kırığıdır.

Fotoğraf 3.116. Sıva 7'nin polarizan mikroskop detay görünümü

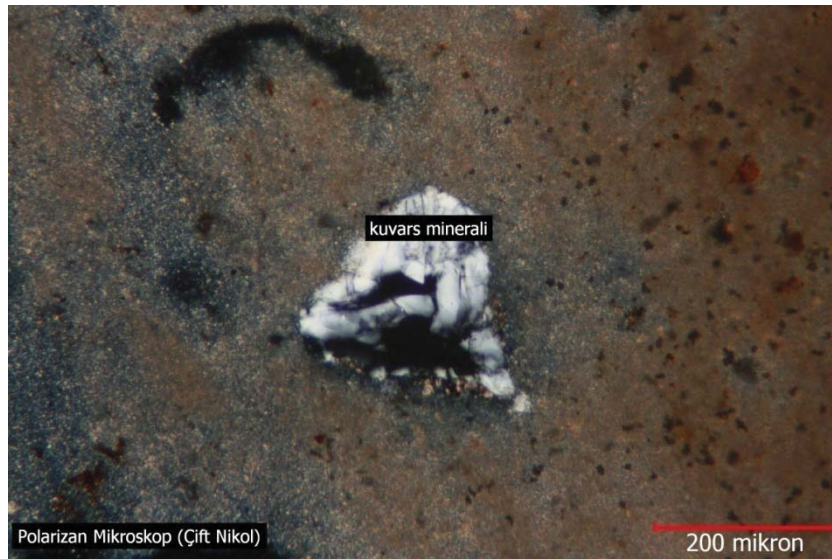
**Sıva 8:** Genel itibariyle agregasız yapıda olan örnekte tek tük kırık, kuvars ve tuğla parçası bulunmaktadır. Örneğin yüzeyinde ise içerisinde kireç taşı parçaları bulunan 4 mm kalınlığında beyaz astar tabakası vardır.

Fotoğraf 3.117. Sıva 8'in polarizan mikroskop detay görünümü

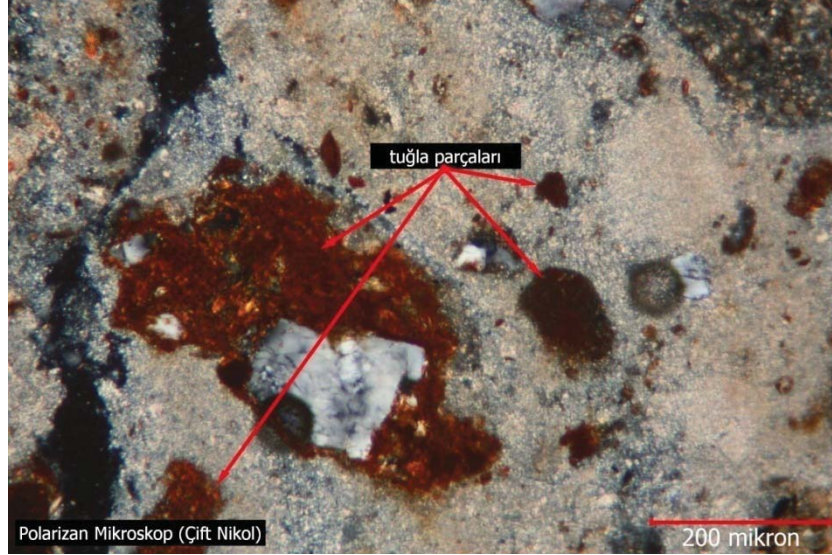
**Sıva 9:** Bağlayıcı alanı % 40 – 45 oranında olup bağlayıcı – agrega ve bağlayıcının kendi içerisindeki fazı iyidir. % 10 civarında kireç topağı bulunan örnekte ayrıca siyah cüruf ve kıtık parçaları vardır. Tek tük bulunan plajiyoklas ve % 5 civarındaki kuvars dışında kalan agregalar tuğla kırığıdır. Ayrıca örneğin yüzeyinde 5–6 mm kalınlığında beyaz astar tabakası yer almaktadır.

Fotoğraf 3.118. Sıva 9'un polarizan mikroskop detay görünümü

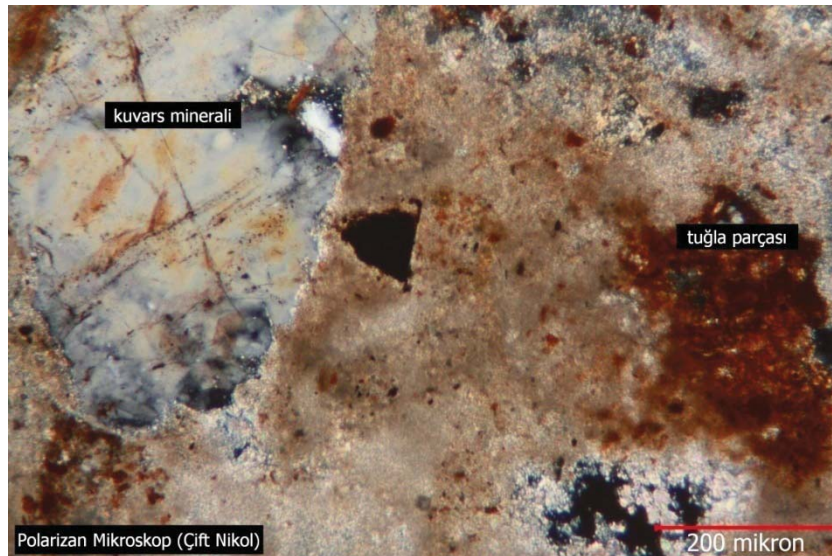
**Sıva 10:** Bağlayıcı alanı % 40 – 45 civarında olup bağlayıcı – agrega ve bağlayıcının kendi içerisindeki fazı zayıftır. % 5 – 10 oranında kireç topağı, % 10 civarında da kireç taşı parçası bulunan örnekte tek tük plajiyoklas ve metamorfik kayaç parçası, % 5 kadar da kuvars vardır. Kalan agregalar ise tuğla kırığıdır. Ayrıca örneğin yüzeyinde 5 – 6 mm kalınlığında beyaz astar tabakası vardır.

Fotoğraf 3.119. Sıva 10'un polarizan mikroskop detay görünümü

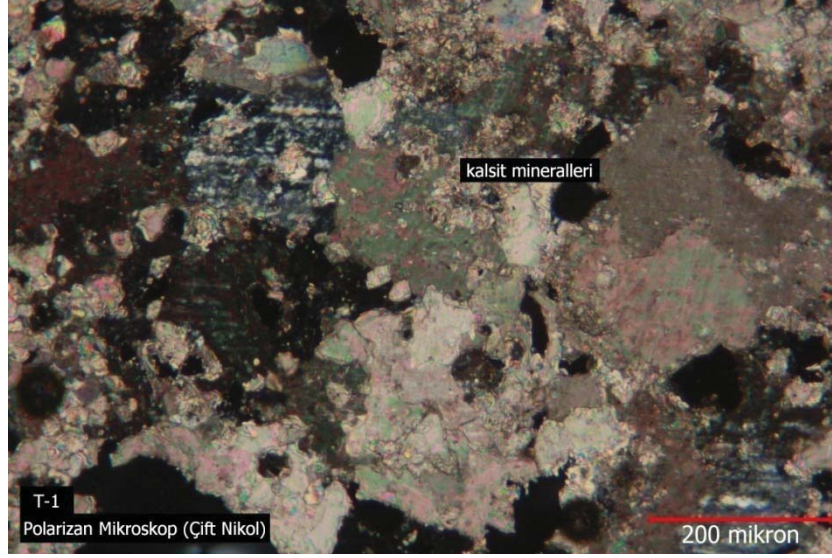
**Taş 1:** Çok az miktarda kil içeren, karbonat bağlayıcılı, oldukça rekrystalize, intraklastlı sparitik kireç taşıdır.

Fotoğraf 3.120. Taş 1'in polarizan mikroskop detay görünümü

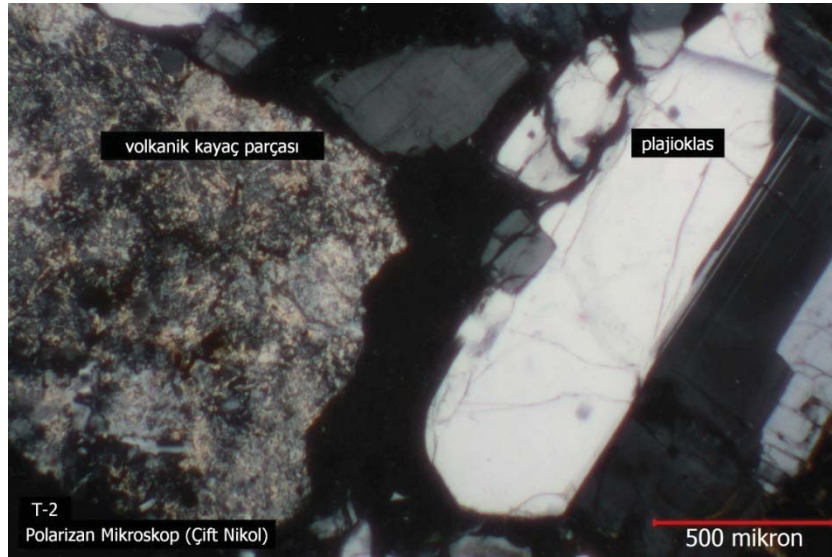
**Taş 2:** İçerisinde yer yer volkanik kayaç parçaları ve tek tük amfibol mineralleri bulunan, minerallerinin geneline zonlu ve ikizli plajyoklasların oluşturduğu, bunun yanında serbest kuvars mineralinin de bulunduğu, kristalce zengin riyodasidik tüftür.

Fotoğraf 3.121. Taş 2'nin polarizan mikroskop detay görünümü
