**KADİR HAS ÜNİVERSİTESİ**  
**FEN BİLİMLERİ ENSTİTÜSÜ**

**TURŞUCUZADE AHMET MUHTAR EFENDİ KONAĞI**  
**TAŞ ODASI'NIN YAPI MALZEMELERİ ÖLÇEĞİNDE**  
**KORUNMA SORUNLARI VE ÖNERİLER**

**MUSTAFA ERUŞ**

Şubat, 2012

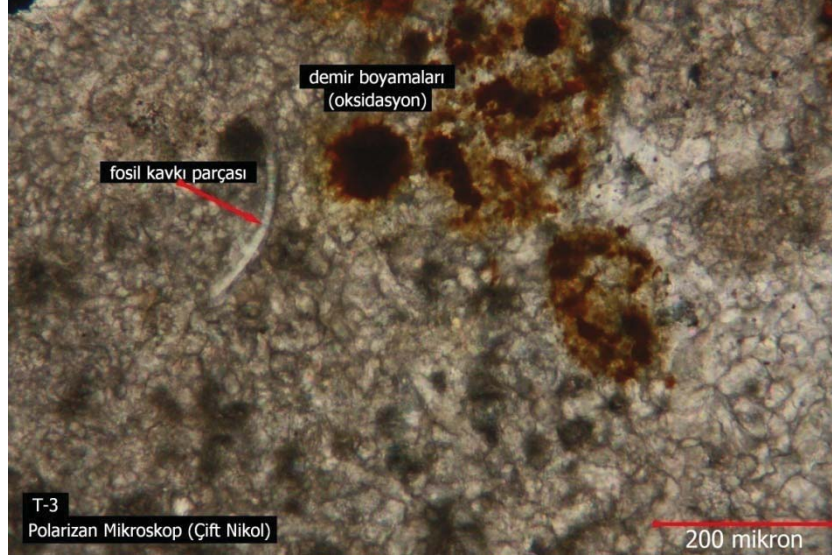
**Taş 3:** Tek tük 5 – 7 mm boyuta ulaşan kuvars mineralleri, % 4 civarında kil ve sıkça oolitler içeren, kalsit minerallerinden oluşan oolitli rekristalize kireç taşıdır. Ayrıca kayacda yer yer demir boyamaları ve fosil kavkı parçaları vardır.

Fotoğraf 3.122. Taş 3'ün polarizan mikroskop detay görünümü

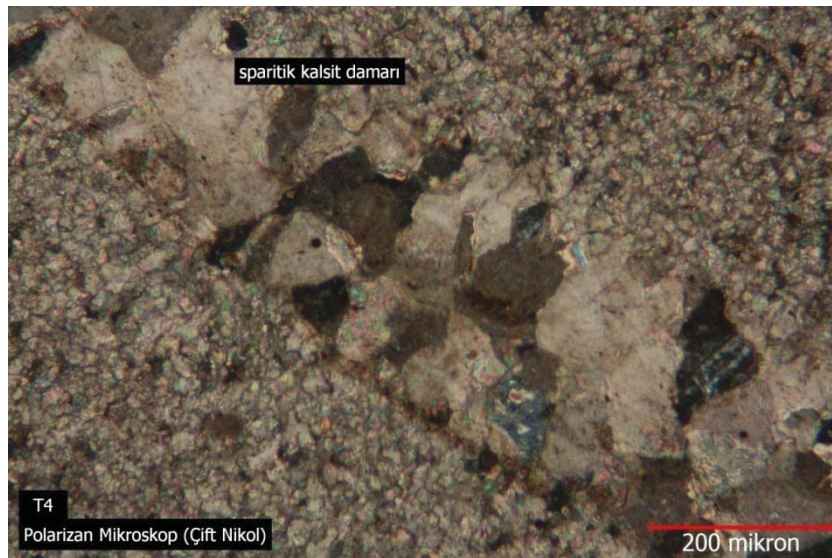
**Taş 4:** % 10 kadar kil içeren, çok hafif metamorfizma etkisinin görüldüğü tamamı kalsit minerallerinden oluşan ufak taneli killi rekristalize sparitik kireç taşıdır. Ayrıca örnekte tek tük fosil kavkı parçası ve yer yer ikincil sparitik kalsit damarı vardır.

Fotoğraf 3.123. Taş 4'ün polarizan mikroskop detay görünümü

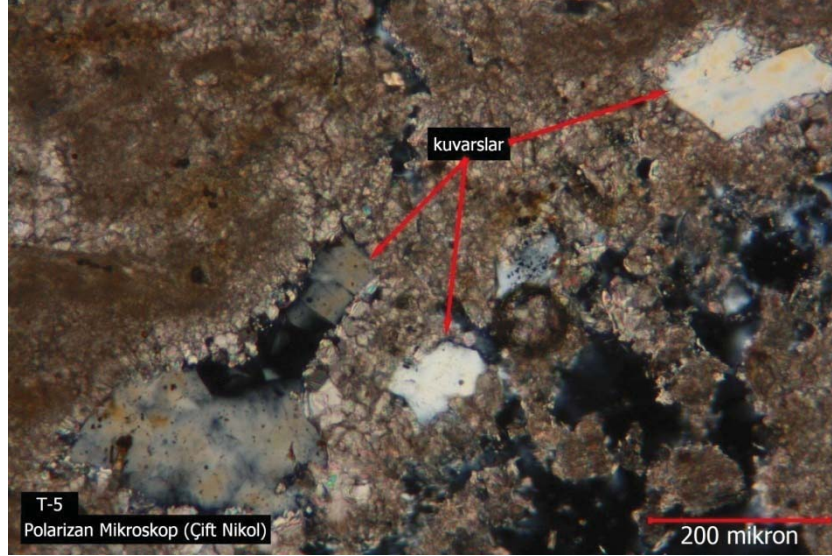
**Taş 5:** Kuvars taneleri içeren, killi kısımları metamorfizma etkisiyle yer yer mika minerallerine dönüşmüş, tek tük metamorfik kayaç parçası bulunan kumlu killi mikritik kireç taşıdır.

Fotoğraf 3.124. Taş 5'in polarizan mikroskop detay görünümü

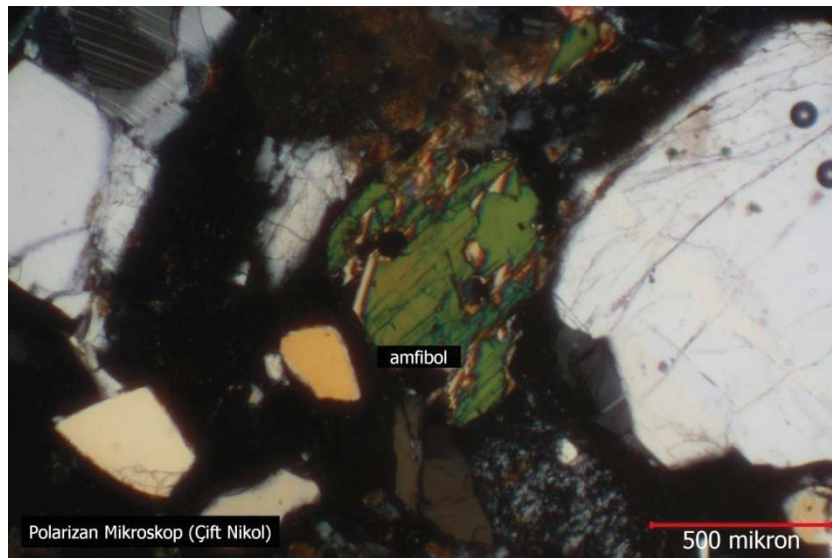
**Taş 6:** İçerisinde yer yer volkanik kayaç parçaları ve tek tük amfibol mineralleri bulunan, minerallerinin genelini zonlu ve ikizli plajyoklasların oluşturduğu, bunun yanında serbest kuvars mineralinin de bulunduğu, kristalce zengin riyoasidik tüftür.

Fotoğraf 3.125. Taş 6'nın polarizan mikroskop detay görünümü

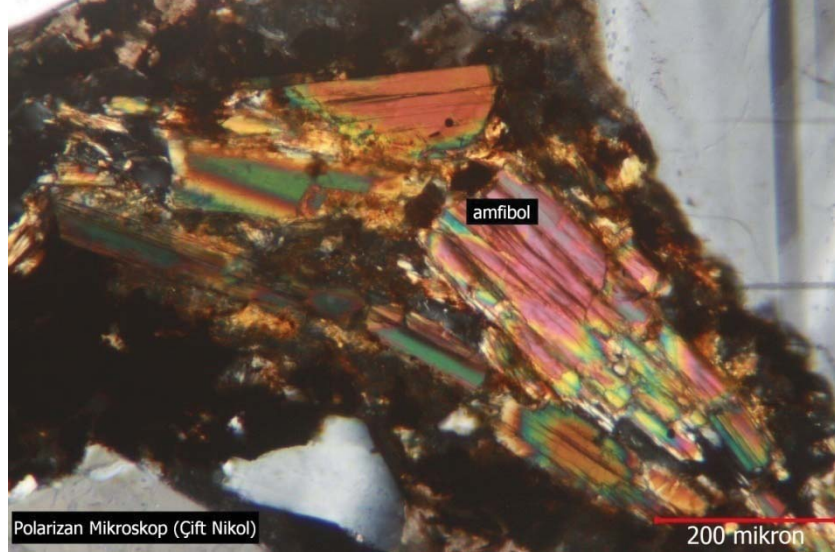
**Taş 7:** İçerisinde yer yer volkanik kayaç parçaları ve tek tük amfibol mineralleri bulunan, minerallerinin genelini zonlu ve ikizli plajyoklasların oluşturduğu, bunun yanında serbest kuvars mineralinin de bulunduğu, kristalce zengin riyodasidik tüftür.

Fotoğraf 3.126. Taş 7'nin polarizan mikroskop detay görünümü

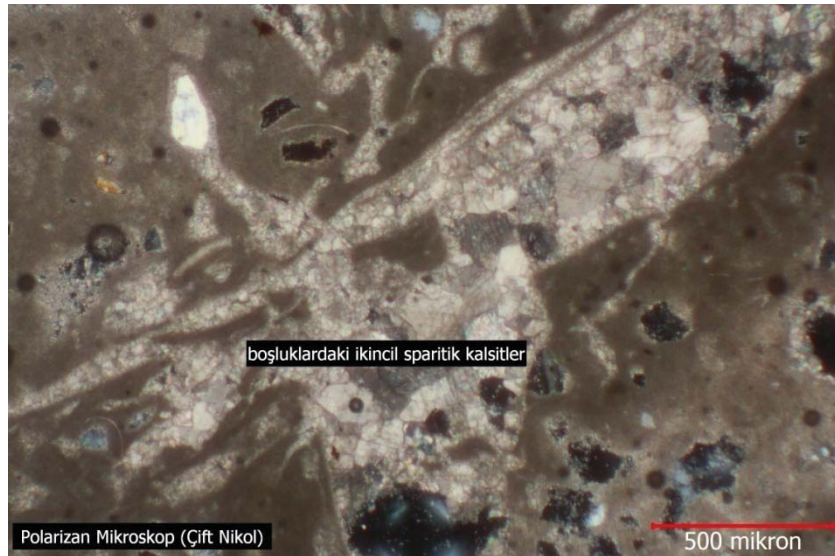
**Taş 8:** % 5'i geçmeyen oranda kuvars içeren, boşluklarında ikincil kalsitlerin geliştiği, yer yer fosil kavkı parçaları içeren killi mikritik kireç taşıdır.

Fotoğraf 3.127. Taş 8'in polarizan mikroskop detay görünümü

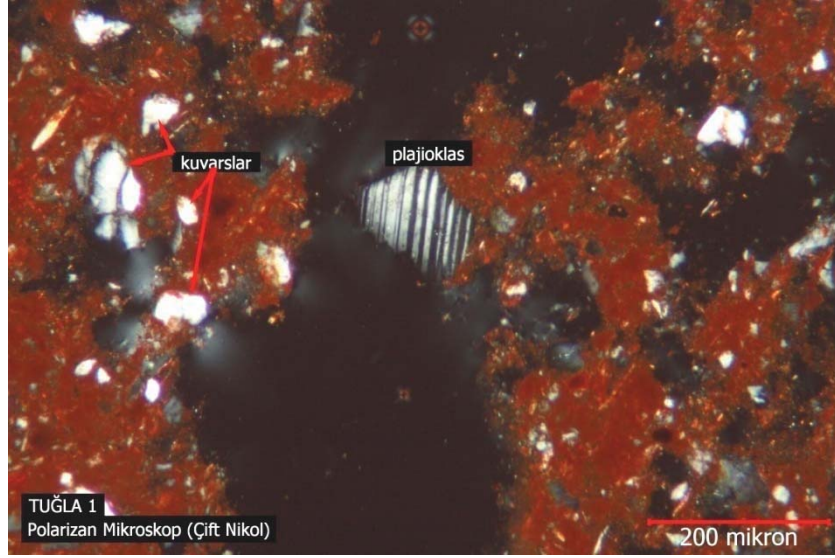
**Tuğla 1:** % 10 kadar geneli kuvars olan agrega içeren örneğin fazı iyidir. Ayrıca örnekte tek tük plajiolklas minerali mevcuttur. Dokusu homojen özellik gösteren örnekte 1mm boyutu geçmeyen gözenekler bulunmaktadır.

Fotoğraf 3.128. Tuğla 1'in polarizan mikroskop detay görünümü

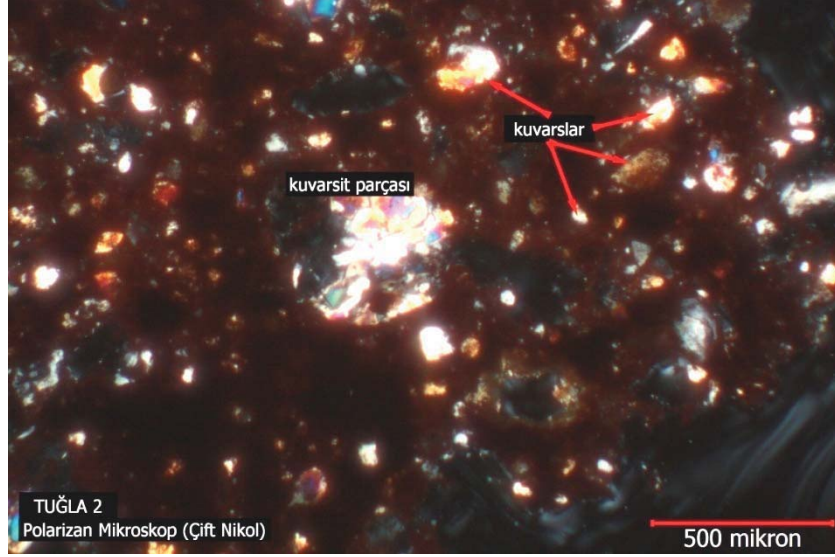
**Tuğla 2:** Agrega oranı % 10'u geçmeyen örneğin fazı 1 numaralı örneğe nazaran daha zayıftır. Aynı zamanda yine 1 numaralı örnekle benzer boyutta gözenek içermekte olup gözeneklerin sıklığı nispeten daha azdır. Agregalarının geneli kuvars olan örneğin içerisinde tek tük mika minerali ve kuvarsit (meta kumtaşı) parçası vardır.

Fotoğraf 3.129. Tuğla 2'nin polarizan mikroskop detay görünümü

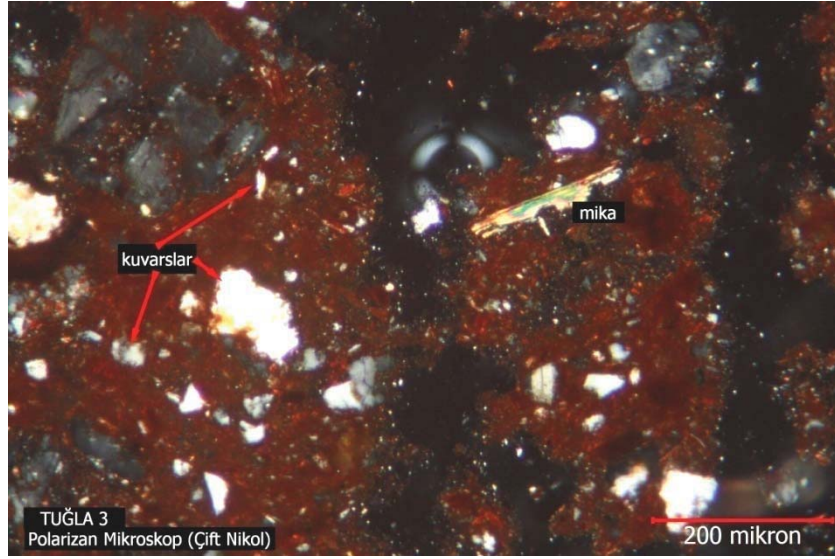
**Tuğla 3:** Agregra oranı % 10'u geçmeyen örneğin fazı 2 numaralı örnekle benzerdir. Gözeneklerinde sarımsı beyaz renkli topaklar bulunan örneğin agregaları tek tük bulunan mikalar dışında kuvarslardır.

Fotoğraf 3.130. Tuğla 3'ün polarizan mikroskop detay görünümü

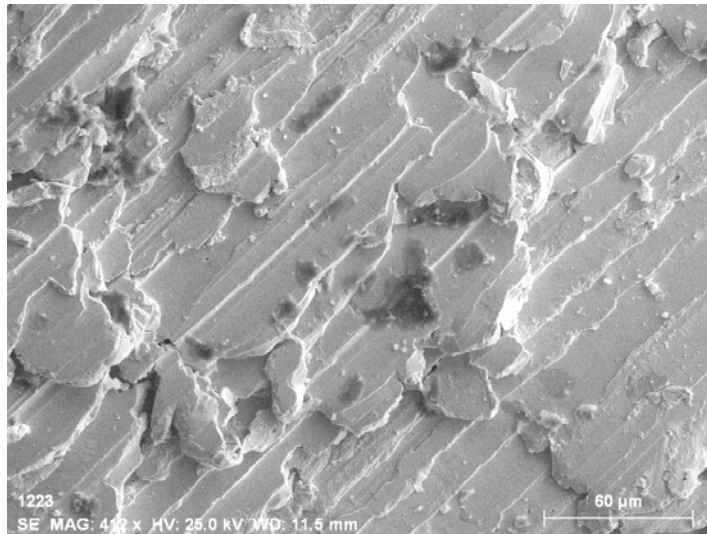
Görüntü 3.63. Metal 1'in SEM görüntüsü

metallerden 2 adet, birinci kattaki sütun başlığının kırık olan bölgesinin içerisinde ise 1 adet metal örneği alınmıştır. Metal örneklerinin SEM–EDX analiz sonuçlarına bakıldığında 3 metalin de kurşun olduğu tespit edilmiştir. Özellikle pencere parmaklıklarından alınan örneklerin yüzeylerindeki süsleme detaylarının korozyona bağlı etkilerle yüzeyden hafif derecede bozulmaya başladığı gözlemlenmiştir. Sütun içerisinde ise gergilerin birleştiği noktalarda demir korozyonları neticesinde oluşacak baskıyı engellemek maksadı ile kurşun ile kaplama yapıldığı anlaşılmaktadır.

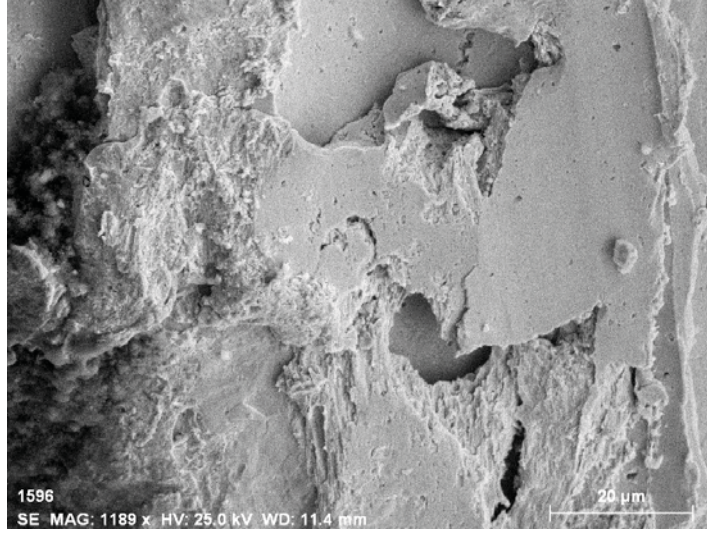
Görüntü 3.64. Metal 2'nin SEM görüntüsü

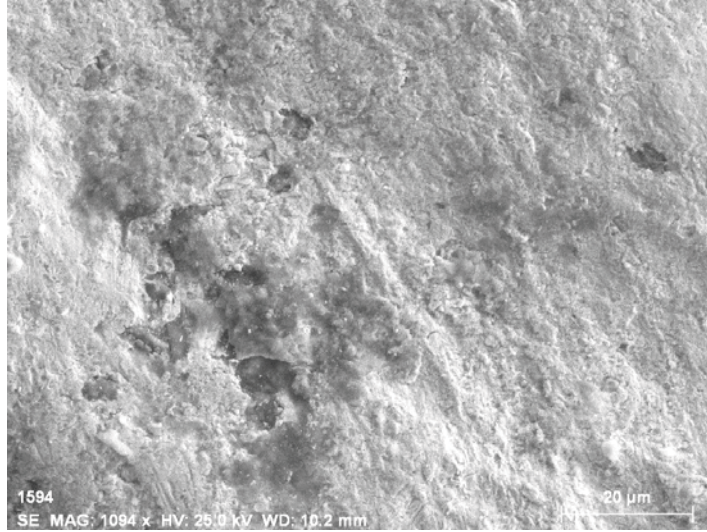
Görüntü 3.65. Metal 3'ün SEM görüntüsü

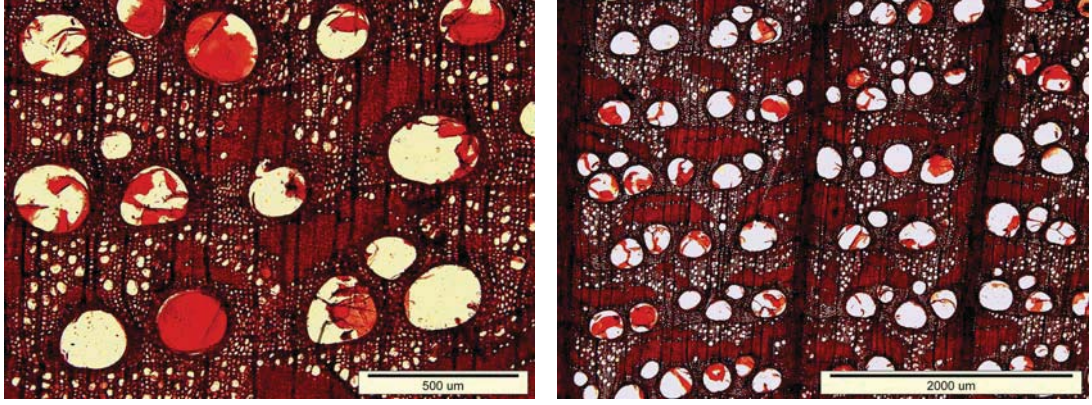
**Ahşap 1:** Güneydoğu cephe hatıl yuvası, + 0,46 m kotundan alınmış olan, kahve renkli (Munsell 7.5 YR 5 / 4 brown), böcek delikleri, odun ögüntüleri ve yüzeysel çatlakları görülebilen ahşap örneğidir. Yıllık halka sınırları belirgin, ilkbahar odunu traheleri genellikle yuvarlaktır, gözle görülebilen geniş öz ışınlarına sahiptir.

**Enine Kesit İncelemesi:** Makroskobik özellikler mikroskobik olarak da gözlenmiştir. Yaz odunu trahelerinin dış sınırı çoğunlukla köşelidir. Boyuna paranzimler, apotraheal dağınık ve teğet şeritlidir. Ayrıca, paratraheal kümeli boyuna paranzimler bulunmaktadır. Dar ve geniş öz ışınları bulunmaktadır. Trahelerin içinde oldukça fazla miktarda tül oluşumu gözlenmiştir.

Fotoğraf 3.131. Ahşap 1'in enine kesidinden alınmış mikroskop detay görünümü

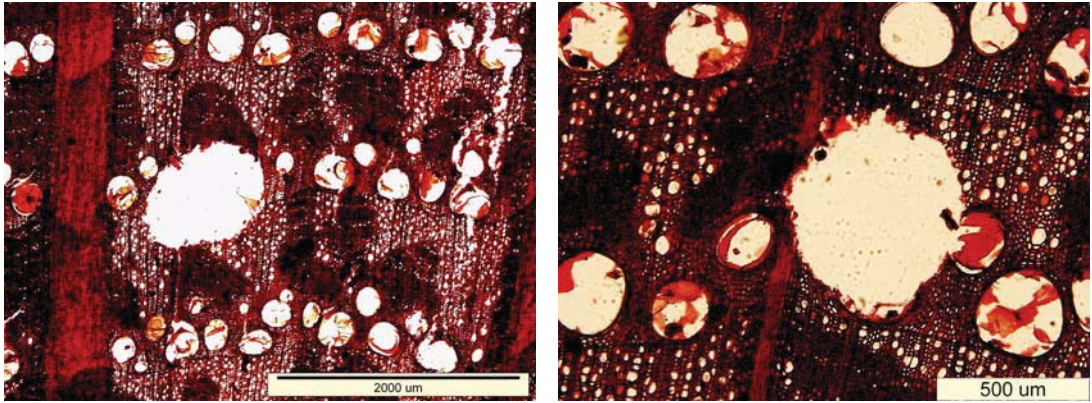
**Ahşap 2:** Güneybatı cephe hatıl yuvası, + 4,53 m kotundan alınmış olan, koyu kahve renkli (Munsell 7.5 YR 5 / 6 strong brown), böcek delikleri, odun ögüntüleri ve yüzeysel çatlakları görülebilen ahşap örneğidir. Yıllık halka sınırları belirgin, ilkbahar odunu traheleri genellikle yuvarlaktır, gözle görülebilen geniş öz ışınlarına sahiptir.

**Enine Kesit İncelemesi:** Makroskobik özellikler mikroskobik olarak da gözlenmiştir. Yaz odunu trahelerinin dış sınırı çoğunlukla köşelidir. Boyuna paranzimler, apotraheal dağınık ve teğet şeritlidir. Ayrıca, paratraheal kümeli boyuna paranzimler bulunmaktadır. Dar ve geniş öz ışınları bulunmaktadır. Trahelerin içinde oldukça fazla miktarda tül oluşumu gözlenmiştir. Böcek zararı mikroskopik olarak da tespit edilmiştir.

Fotoğraf 3.133. Ahşap 2'nin enine kesidinden alınmış böcek zararının görülebildiği mikroskop detay görünümü

Yapının güneydoğu ve kuzeybatı cephelerinden alınmış olan iki adet ahşap hatıl örneğinin böceklenme sorunları ve mantarlar sebebiyle bozulmaya uğradıkları ve ağır hasarlı oldukları görülmüştür. Yapılan analizler neticesinde bu ahşapların ak meşe türü ahşaplar oldukları tespit edilmiştir (bkz. Bölüm 3.2.7). Yapı statığı açısından önemli olan bu hatılların yeniden üretimlerinde emprenye edilmiş ak meşe türü ahşaplar kullanılması önerilmektedir.

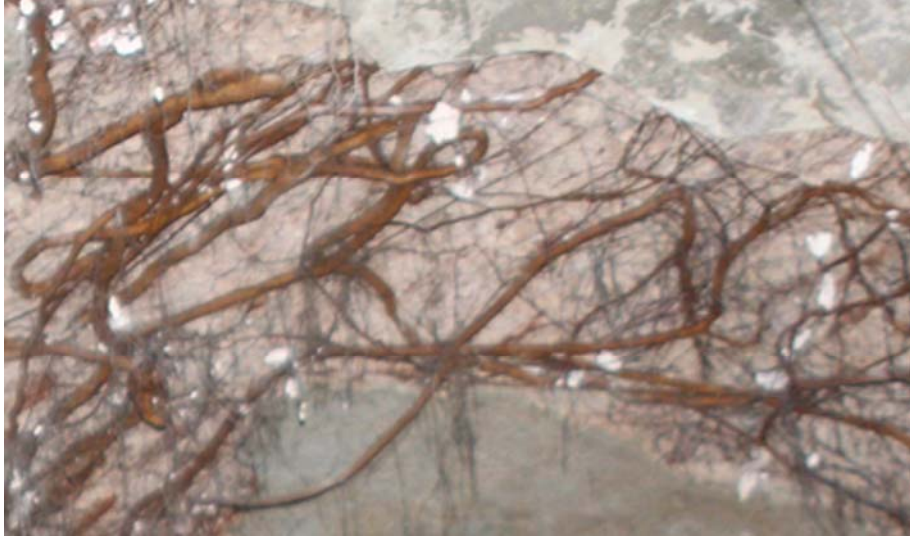
Fotoğraf 4.6. Yapının zemin katında, sıvaların arkasına kadar ilerlemiş olan bitki kökleri

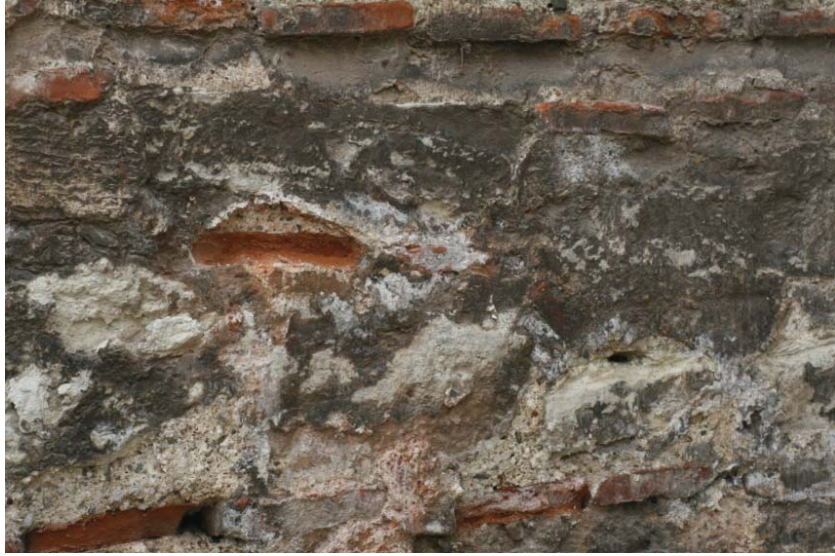
Tuzlar, yapıda kullanılan malzemelerden veya yapının yeri ve konumuna bağlı olarak çevresel sebeplerle yapıya transfer olabilirler. Yapı malzemelerinin içerisine ihtiva eden tuzların kristalizasyon döngüsü, buldukları alanda fiziksel sorunlara sebebiyet verebilir. Islanma kuruma döngüleriyle yapı malzemelerin gözeneklerinde hareket eden tuzlar malzeme yüzeylerinde çiçeklenme ve kabukaltı çiçeklenme sorunları oluştururlar ve bu yüzeylerde çatlaklar, yüzey erozyonu ve parça kopmaları gibi hasarlar gözlemlenebilir. Ayrıca yapının cephelerinde oluşan alçıtaşı kabuklarda taş yüzeylerinde önemli hasarlara sebebiyet vermektedir.

Fotoğraf 4.17. Yapının güneydoğu cephesinde oluşmuş olan alçıtaşı kirlilikler

Bu hasarların durdurulması ve oluşabilecek yeni hasarların önüne geçilebilmesi için tuzların yapıdan uzaklaştırılmaları gerekmektedir.
