KADİR HAS ÜNİVERSİTESİ
LİSANSÜSTÜ EĞİTİM ENSTİTÜSÜ
KÜLTÜR VARLIKLARINI KORUMA YÜKSEK LİSANS PROGRAMI

**KAPADOKYA BÖLGESİNDEKİ 9-13. YÜZYILLAR
ARASINA TARİHLENEN DUVAR RESİMLERİNİN
KORUNMASINA YÖNELİK YAKLAŞIM VE
UYGULAMALAR**

YÜKSEK LİSANS TEZİ

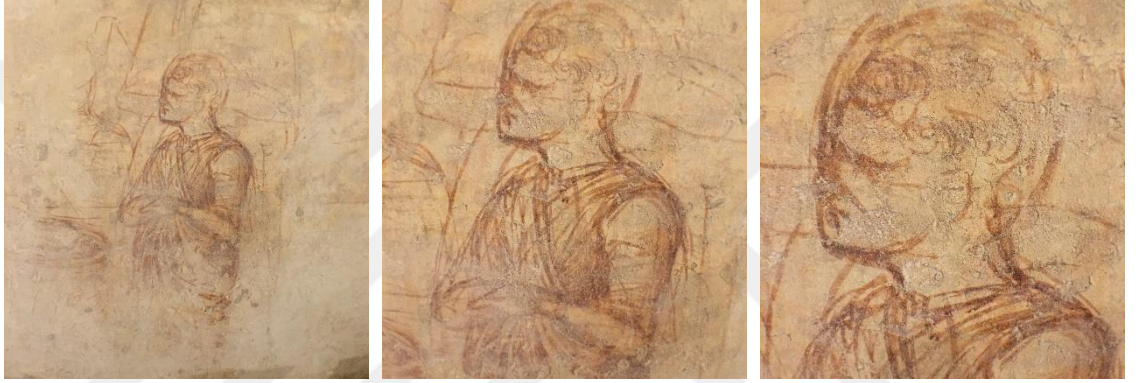
Şekil 2.1 Sinopya çizimlerinden detaylar (Sinopia Müzesi-Pisa)

Piazza Del Duomo’da bulunan Sinopia Müzesi (*Museo Delle Sinopie*) verilebilir (**Şekil 2.1**). Günümüzde Sinopia Müzesi’nde sergilenen duvar resimleri II. Dünya Savaşı’nda bombalanarak tahrip edilmiş duvar resimlerinde *Strappo*⁴ tekniği kullanılarak sinopia çizimlerinin (**Şekil 2.2**) kurtarılması önemli bir örnektir (<https://www.opapisa.it/en/square-of-miracles/sinopie-museum/>).

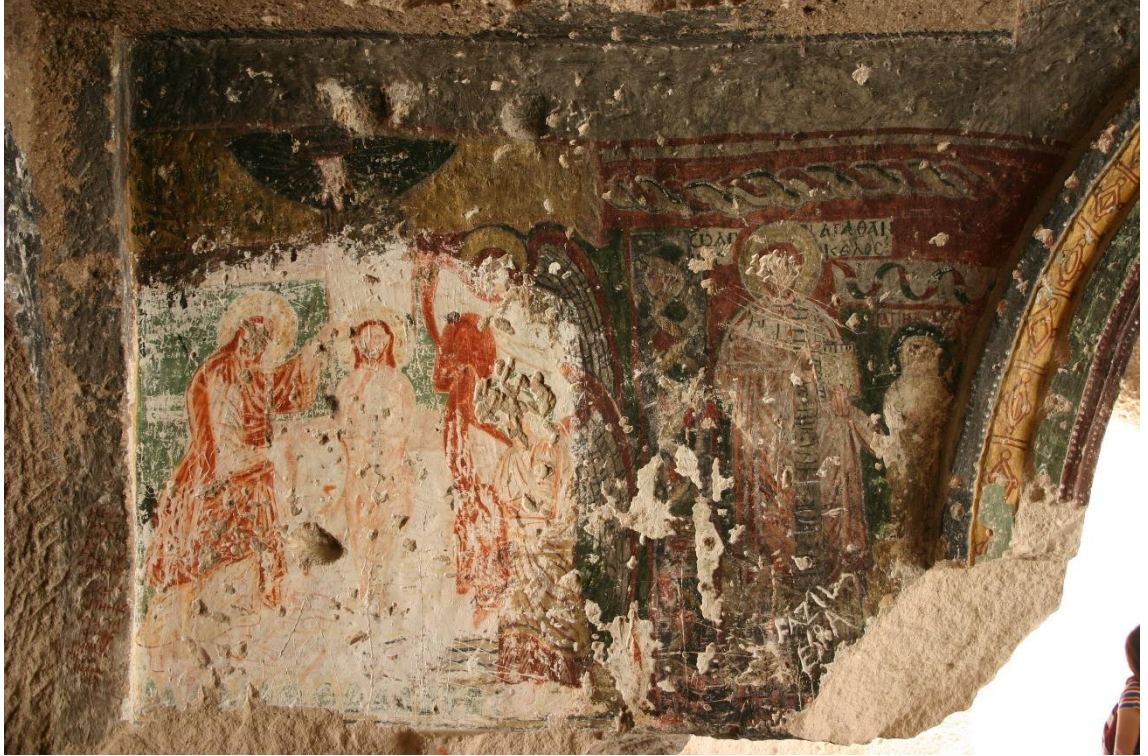
Şekil 2.3 Kızılçukur Vadisi'nde Bulunan 3 Haçlı Kilise'de Bilinçsizce Yapılan İs Tabakası Temizliği ile Duvar Resminde Boya Tabakasının Tahribatı (Tahribatın yapıldığı tarih bilinmiyor)

Duvar resimlerinin bozulmasına neden olan faktörlerin başında yapısal ve çevresel sorunlar gelmektedir. İçinde bulunduğu yapıdan veya doğa şartlarına tamamen açık olmalarından kaynaklanan sorunlar olduğu gibi kasıtlı veya kasıtsız insan tahribatı (Şekil 2.3) ile de bozulmalar oluşabilmektedir.

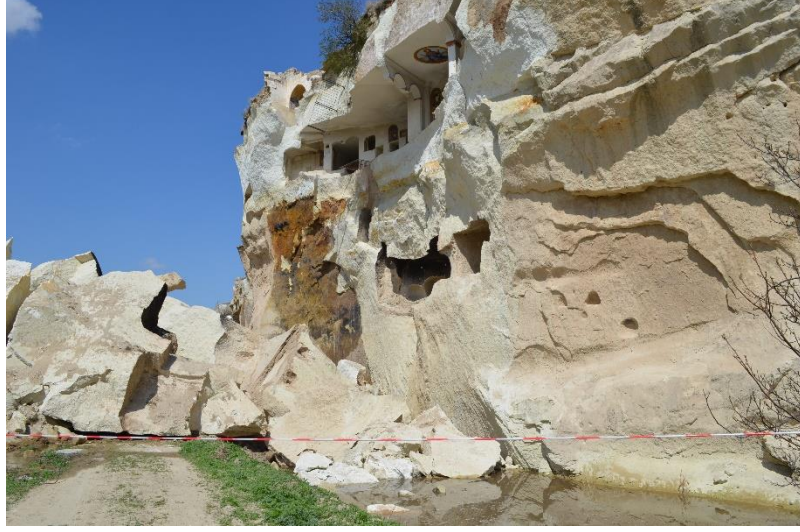
Şekil 2.4 2017 Nisan Ayında Doğal Nedenlerden Bir Kısım Yıkılan Ürgüp-Mustafapaşa Kasabası'ndaki Aziz Vasilios Kilise'si

Kapadokya'nın jeolojik özelliklerinden dolayı, yumuşak ve gözenekli volkanik tüften oluşan kaya oyma yapılar, doğal koşullar sebebiyle kolayca bozulmaya uğrayabilmektedir. Bu tür bozulmalara, yapısal çatlaklar ve ana kaya bloğundan koparak ayrılan parçalar örnek teşkil eder (Şekil 2.4). Yağmur, kar, rüzgâr ve donma-çözülme gibi doğa olayları da Kapadokya bölgesinde kaya oyma yapıların bozulmasına neden olan doğal etkenlerdir. Bu bozulmaların tamamı kaya oyma yapılar içinde bulunan duvar resimlerinde de bozulmalara sebep olabilmekte hatta kimi zaman geri dönüşü olmayan kayıplara yol açmaktadır (Şekil 2.5, Şekil 2.6).

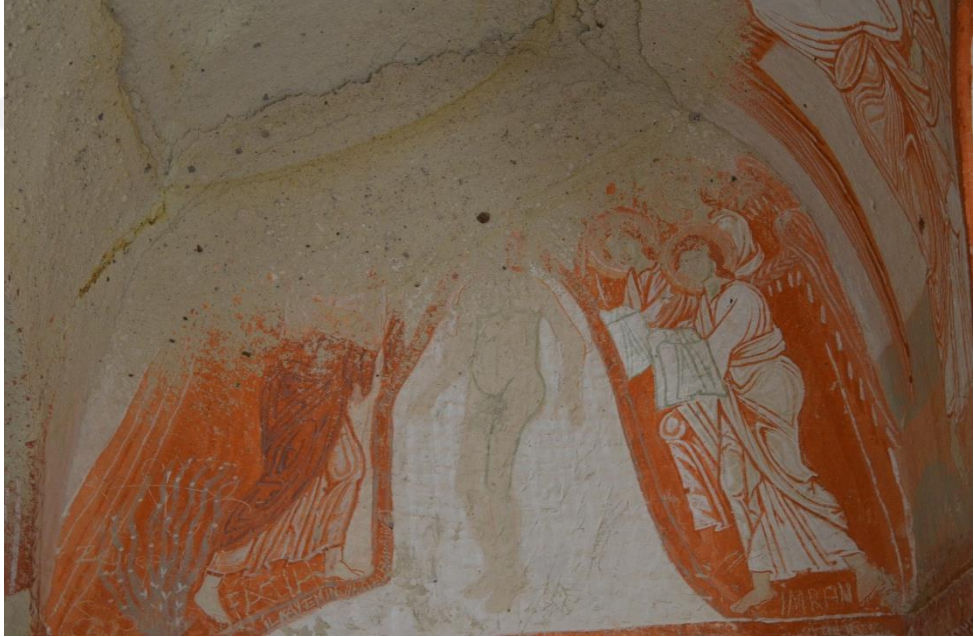
Şekil 2.5 Göreme Vadisi'nde Bulunan Saklı Kilise Taşıyıcı Kayada ve Duvar Resimlerinde Görülen Doğal Bozulmalar

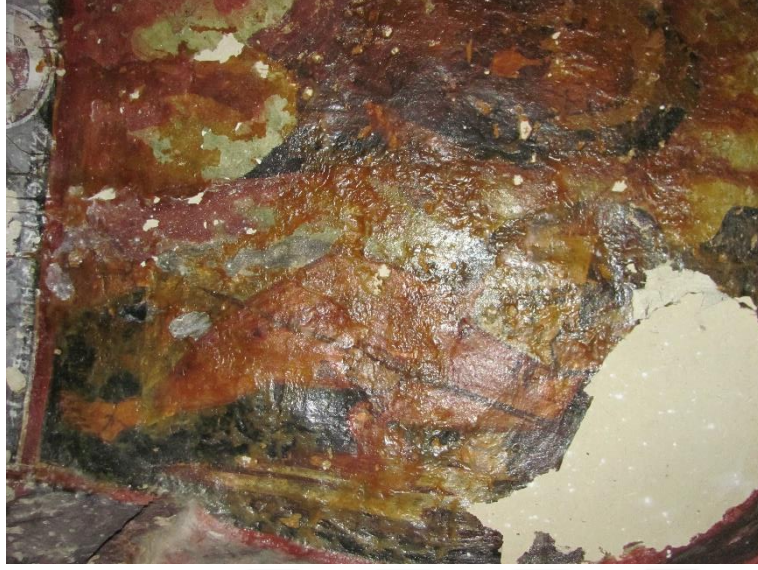
Şekil 2.7 Göreme Kılıçlar Vadisi'nde Bulunan Kılıçlar Kilise'de 1990'lı Yıllarda Hırsızlık Amaçlı Kaldırılmaya Çalışılan Duvar Resminde Oluşan Geri Dönüşümsüz Tahribat

Genellikle acil koruma-onarım uygulaması gerektiren durumlarda gerçekleştirilen müdahalelerde, koruma-onarım öncesi çalışmaların; bilimsel analizler, belgeleme, bozulmaların kaynağının tespit edilmesi gibi birçok ön çalışmanın gerçekleştirilememesinden kaynaklı sorunlar ortaya çıkabilmektedir. Bu sorunlar duvar resimlerinin koruma-onarım süreçlerinin yönetim ve planlama çalışmalarının eksikliğinden kaynaklanan sorunlardır. Bununla birlikte uygulama hataları, hırsızlık girişimleri ve yanlış malzeme kullanımları (Şekil 2.7) duvar resimlerinin bozulmalarına neden olabilmektedir.

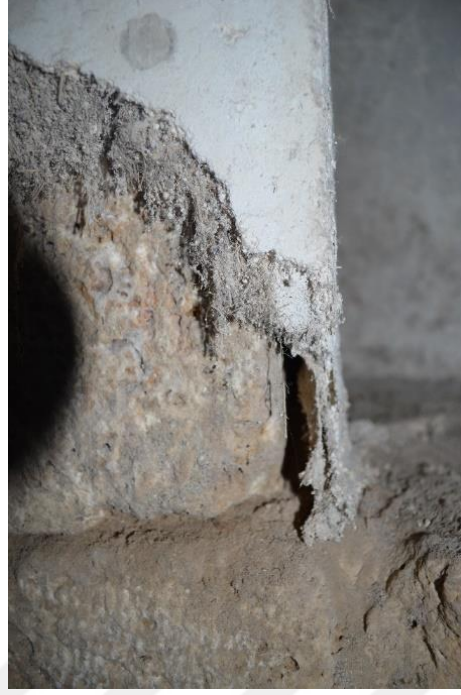
Şekil 2.8 Niğde İli Bor İlçesi'nde Bulunan Ermeni Kilisesi (Cığızoğlu Konağı) Duvar Resimlerinde Sıva Tabakasında Ayrışma ve Ayrılmalar

Duvar resimlerinin taşıyıcısı olan taş, tuğla, harç ve sıvaların yapısal sorunlar nedeniyle zarar görmesi, duvarlarda meydana gelen çatlaklar ve yıkımlarla sıva tabakalarının parçalanması ya da taşıyıcıdan ayrılması sıklıkla karşılaşılan fiziksel bozulmalardandır (Dikilitaş, 2005, s. 31). Duvar resimlerinin sıva tabakalarında görülen taşıyıcıdan ayrılma, ayrışma (Şekil 2.8) ve yapısal çatlaklarla doğru orantılı sıva çatlakları da fiziksel bozulmalara örnektir (Şekil 2.9).

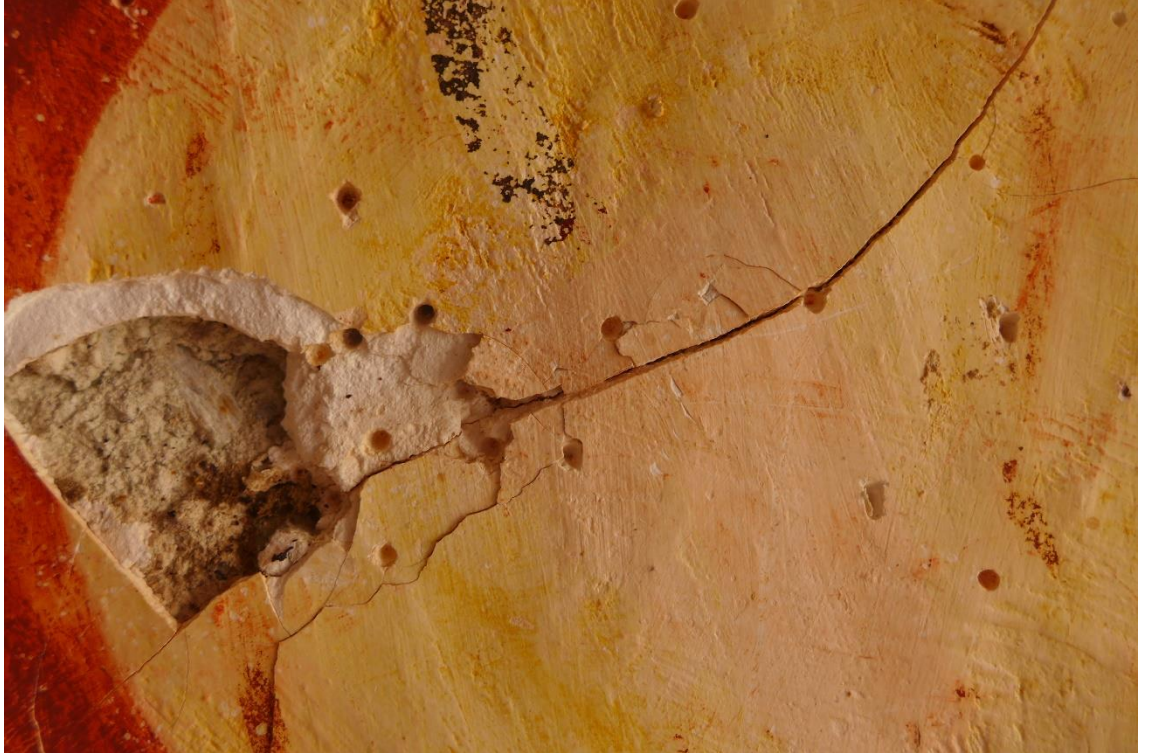
Şekil 2.9 Kızılçukur Vadisi Üzümlü Kilise'de Sıva Tabakasında Görülen Çatlaklar

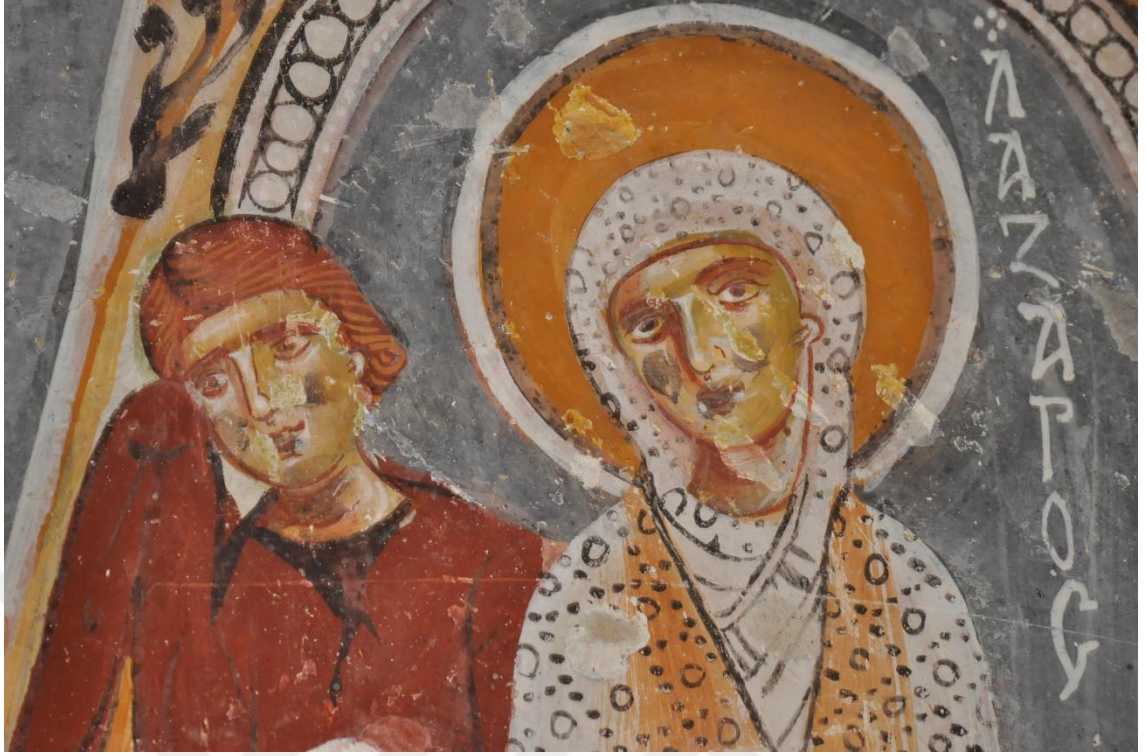
Şekil 2.10 Göreme A.H.M. Elmalı Kilise Duvar Resimlerinde Görülen Kurşun ya da Civa Esaslı Kırmızıların Siyahlaşması

Hava kirliliđi kaynaklı asit yağmurları ve havadaki karbondioksit seviyesinin yüksek olduđu nemli olduđu nemli ortamlar, kireçtaşı ve kireç esaslı harç ve sıvaların çözünmesine yol açmaktadır. Havadaki sülfat iyonlarının artması kalsiyum karbonatın kalsiyum sülfata dönüşmesine ve su ile yüzeye taşınarak yüzeyde alçı taşı kabuk oluşumuna neden olmaktadır. Suda çözülmüş karbondioksitin olduđu ortamlarda suda çözünmeyen kalsiyum karbonat, kalsiyum bikarbonata dönüşerek suyla yüzeye taşınarak yüzeyde kaldırılması zor olan kalker bir kabuk oluşturmaktadır. Nemli ortamlarda metal esaslı pigmentler moleküllerine su alarak deđişime uğramaktadır (azuritin malahite dönüşmesi, kurşun ya da cıva esaslı kırmızılarının siyahlaşması gibi). Kapadokya duvar resimlerinde bu bozulma türü genellikle figürlerin yüzlerinde izlenmektedir (**Şekil 2.10**). Yüksek ısıya maruz kalan duvar resimlerindeki demir oksit sarısının kırmızıya dönüşmesi gibi bazı pigmentlerde renk deđişimleri de meydana gelmektedir (Dikilitaş, 2005, s. 31).

Ayrıca duvar resimleri yangın ve benzeri nedenlerle yüksek ısıya maruz kaldıklarında, pigmentlerin içindeki molekül suları uzaklaşarak kimyasal deđişimlere neden olur. Bu tip reaksiyonlar sonucunda da renklerde deđişmelerin olması kaçınılmazdır (Feller, 1967, Mora, v.d., 1984, s. 183-184).

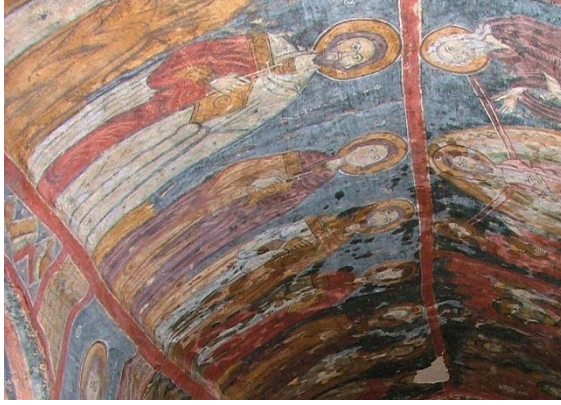
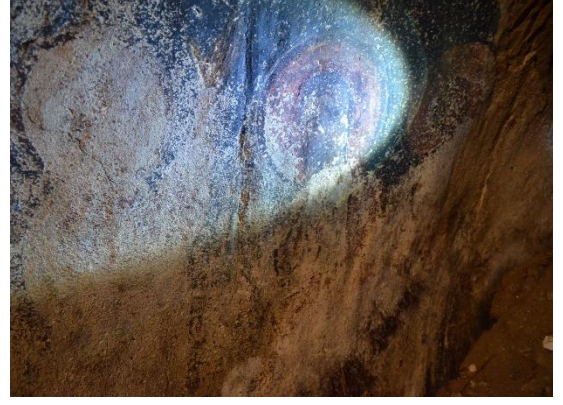
Tatlarin II Kilise

Nevşehir Kale Kilise

Şekil 4.1 Tatlarin Kilise ve Nevşehir Kale Kilise Duvar Resimlerinde İzlenebilen Giornata İzleri

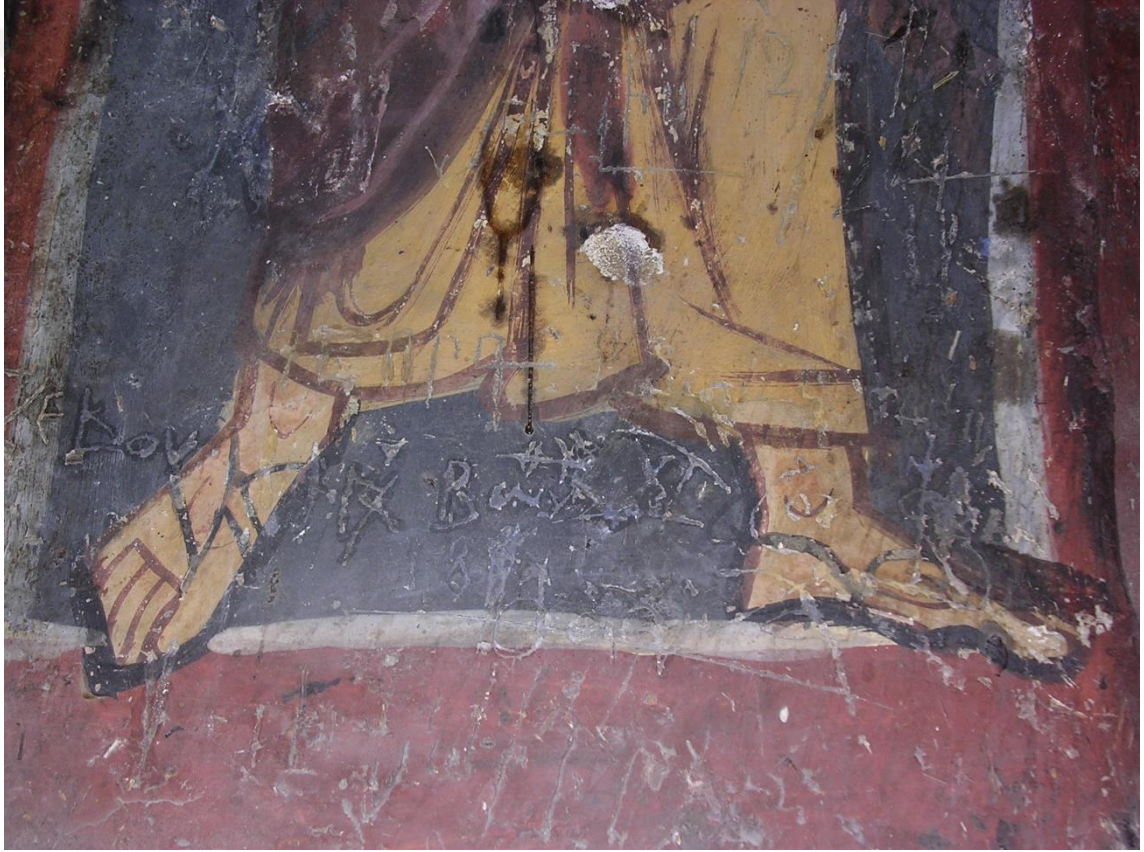
Şekil 5.3 Boşlukların ve Grafitilerin Boya ile Tamamlanması

Resimli yüzeyde görülen kazıma, çizik ve grafitiler boya ile tamamlanmış olduğu görülmektedir (**Şekil 5.3**). Boya tabakasındaki uygulamalarda bu yaklaşım o dönemin kendi koşullarında çağdaş bir anlayıştır fakat aynı şey sıva tabakalarında gerçekleştirilen bütünleme veya tamamlamalar için söylenemez. Yalnızca strüktürde yapılması gereken bütünleme veya tamamlamalar duvar resimlerinde yapılmamalıdır ancak bu çalışmada birçok resimsel tamamlama yapılmış olduğu görülmektedir (**Şekil 5.4**).

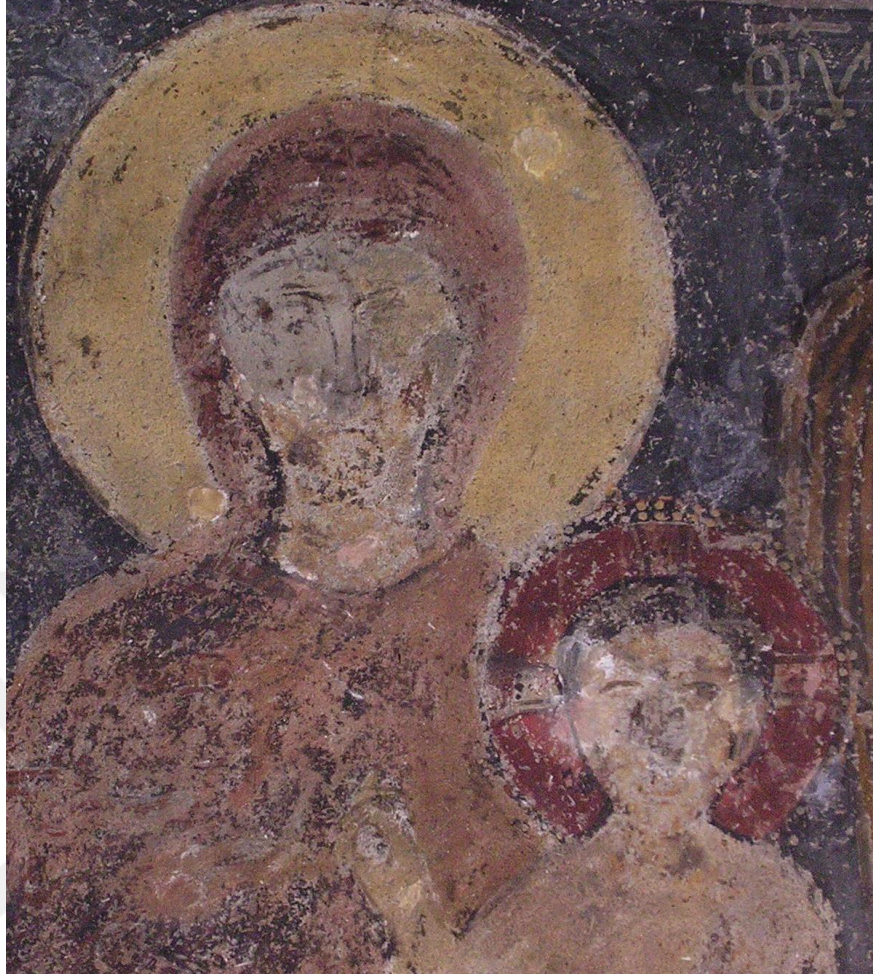
Şekil 5.4 Figürlerin Yüzlerinde Görülen Çizgisel Tamamlamalar

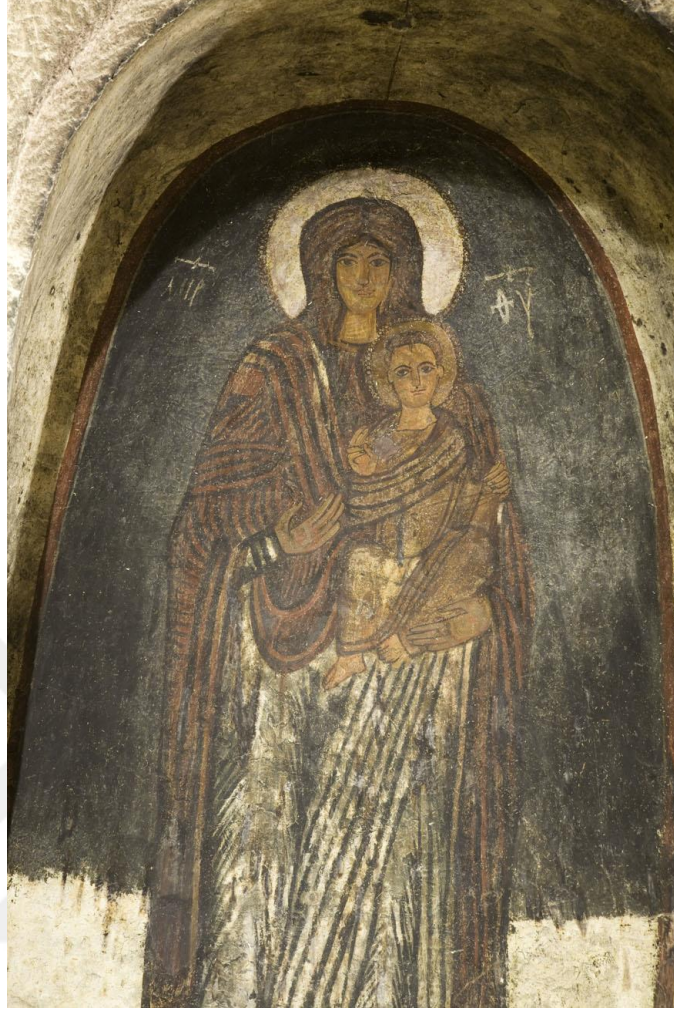
Şekil 5.5 Meryem ve Bebek İsa Sahnesi

Kilise'nin kuzeydoğu nişinde yer alan Meryem ve Bebek İsa sahnesi ile ilgili “gülen meryem” benzetmesi, duvar resimlerinin koruma-onarımlarında ne kadar hassas ve dikkatli olunması gerektiği ile ilgili önemli bir örnek teşkil etmektedir. (Şekil 5.5) Resimli yüzeylerde özellikle figürlerin yüz kısımlarında en ufak bir çizgisel hata tarihsel yanlışlığa neden olabilmektedir. Bahsedilen sahne ile ilgili de ‘gülen meryem’ benzetmesi tam da bu durumdan kaynaklanmaktadır. Meryem figürünün dudak kısmında var olan bozulmalar ile koruma-onarım sırasındaki hatalı çizgisel tamamlamalar günümüzde figürün ifadesi ile ilgili yanlışlığa yol açmaktadır. Oysaki yakından incelendiğinde o alanda oluşmuş bozulma ile hatalı onarım çizgileri açıkça görülmektedir (Şekil 5.6).

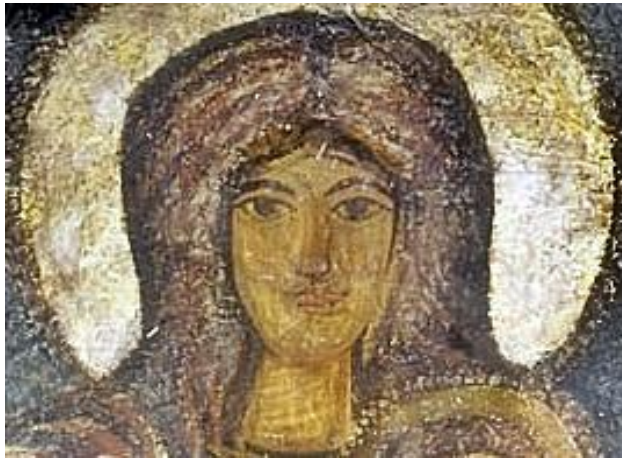
Şekil 5.6 Figürün Dudak Bölgesindeki Bozulma ve Hatalı Onarım Çizgisi

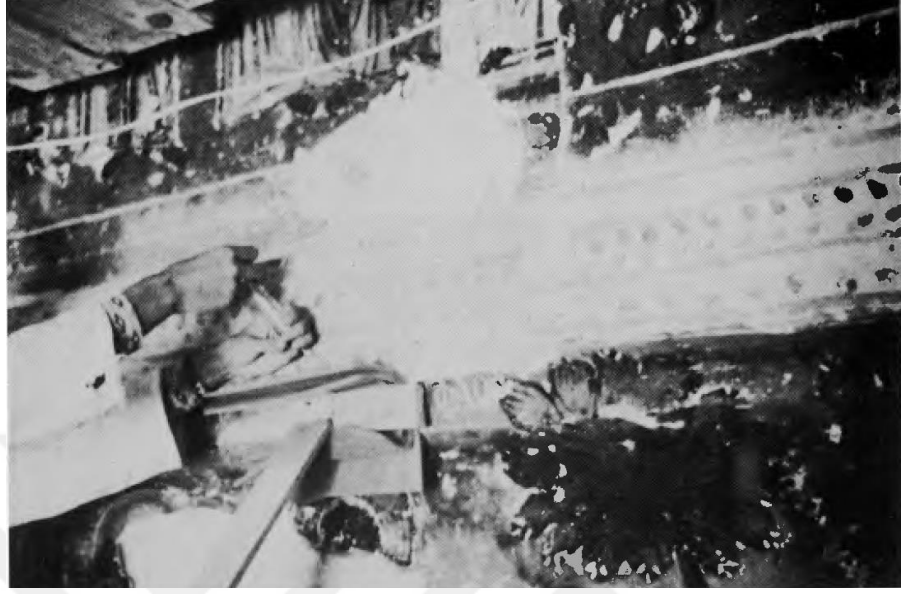
Şekil 5.9 1973-1980 Dönemi Onarımlarına Ait Polivinil Asetat Emülsiyonu ile Sıva Tabakası Sağlamaştırma Çalışmaları (ICCROM Arşivleri)

seyreltilmiş %20'lik Primal AC 33 uygulanmıştır (Schwartzbaum, 1995, s. 195) (Şekil 5.9, Şekil 5.10).

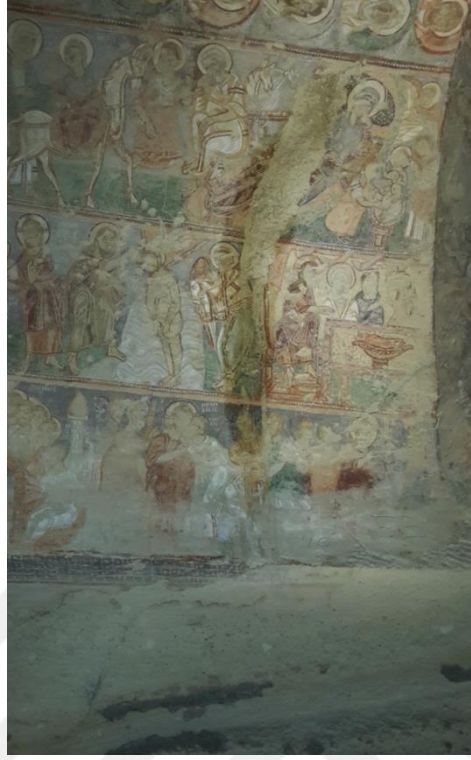
Şekil 5.11 1978 Tarihinde Çalışma Raporlarında Bahsedilen Alandaki Su Kaynaklı Sorunlar (2014)

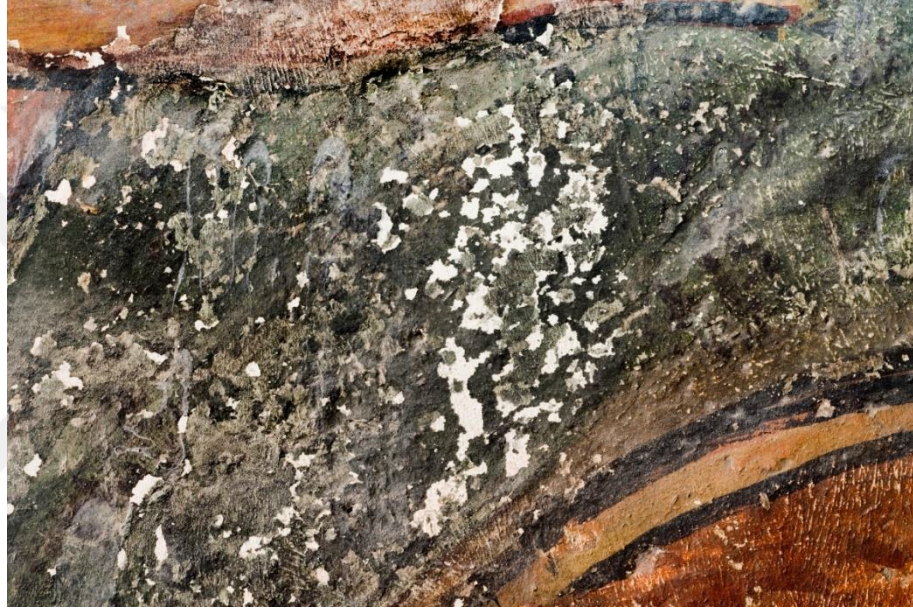
Şekil 5.12 2011 Yılı Öncesinde Boya Tabakasında Görülen Bozulmalar

Yeni Tokalı Kilise duvar resimleri, Kapadokya'da ulaşılan en yüksek resim düzeyini temsil eder ve anıt, tüm bölgede en çok bilinen ve en çok ziyaret edilenlerden biridir.⁵⁹ 2011 yılında duvar resimlerinin korunma/bozulma durumlarının araştırılması, düşme tehlikesi olan kavlanmış boya tabakası alanlarının sağlamlaştırılması ve gelecek çalışma döneminde kullanılacak konservasyon yöntemleri ve malzemelerinin seçimi konularında çalışılmıştır. Boya tabakasında izlenen bozulmaların üst kısımlarda yoğunlaşması, kilisenin üst kısmında daha belirgin şekilde agresif mikroklimatik koşulların varlığına işaret etmektedir (Şekil 5.12) (Andaloro, Pogliani vd., 2019, s. 419).

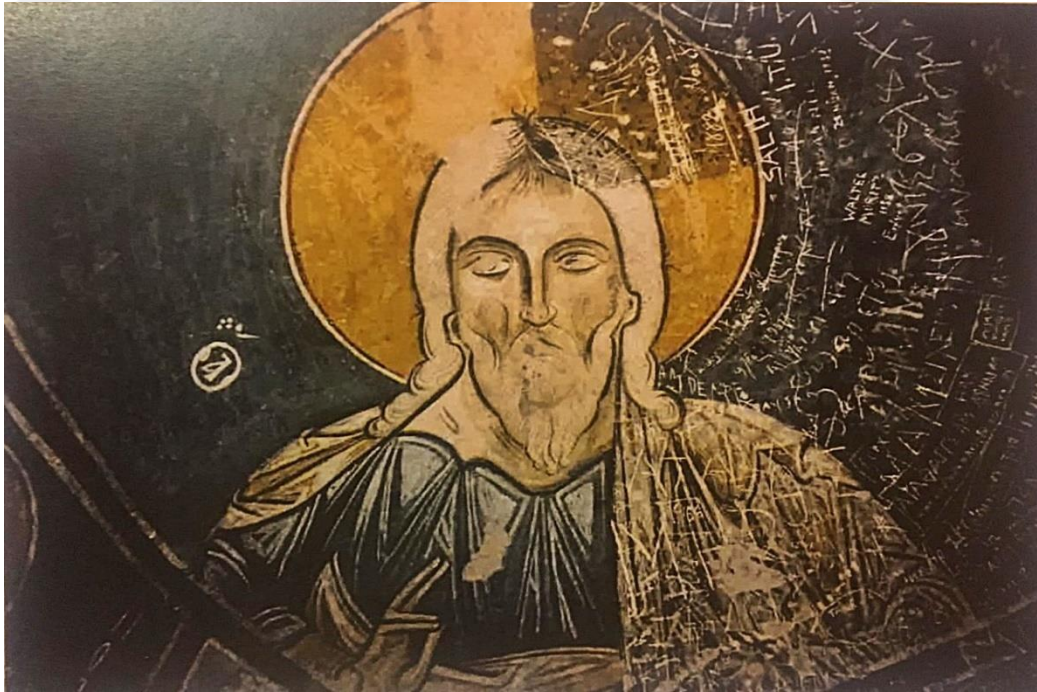
Şekil 5.21 1980-90 Onarımlarından Temizlik ve Reentegrasyon Yapılmış ve Uygulama Yapılmadan Bırakılmış Alan (Dangas, 1986, 1990)

Yüzeydeki kirliliklerin temizlenmesi iki aşamada gerçekleştirilmiştir. Bunlar mekanik temizleme ve kimyasal temizleme işlemleridir. Mekanik temizlemede boyalı alan üzerindeki toz yumuşak fırçayla kaldırılmıştır. İslî toz görülen alanlarda silgi kullanılmıştır. Kimyasal temizlemede ise çeşitli işlemler uygulanmıştır (**Şekil 5.21**). Geçirgen kâğıt üzerinden fırça ile su sürülmüş ve bir süre bekletildikten sonra kâğıt kaldırılarak çubuk ucuna sarılı ıslak pamuk veya fırça ile toz kaldırılmıştır. Bir başka yöntem yağlı is görülen alanlarda geçirgen kâğıt üzerinden su içinde %15 Butylamin çözeltisi kullanılmış ve bir dakika sonra kâğıt kaldırılarak sulu süngerle yapılmıştır. Yüz, saç, boyun, azizlerin haleleri, çevresindeki beyaz çizgiler, giysilerdeki açık renk çizgiler, ayak ve yazılardaki kirlilikler için ise su içinde %10'luk Amonyak çözeltisi veya tineraseton karışımları kullanılmıştır (Dangas, 1995, s. 171-180).

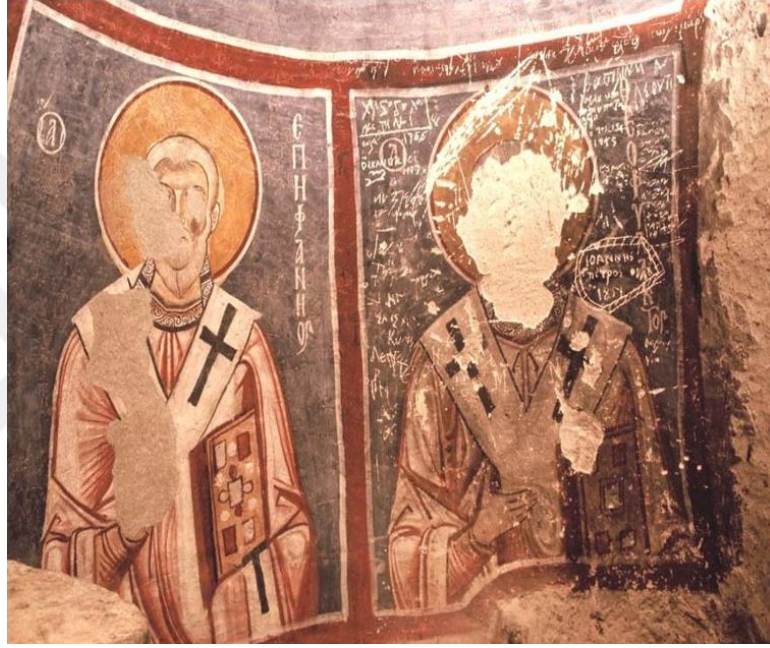
Şekil 5.23 Karanlık Kilise 1980-90 Onarımlarında, Onarımlar Öncesine Ait Dokunulmadan Bırakılmış Örnek Alan (Güneydoğu Apsis) (Dangas, 1990)

- Tamamlanması mümkün boşluklar,
- Resimlerin potansiyel görsel bütünlüğünü bozan boşluklar belirlenmiştir (Dangas, s. 177) (Şekil 5.23, Şekil 5.24).

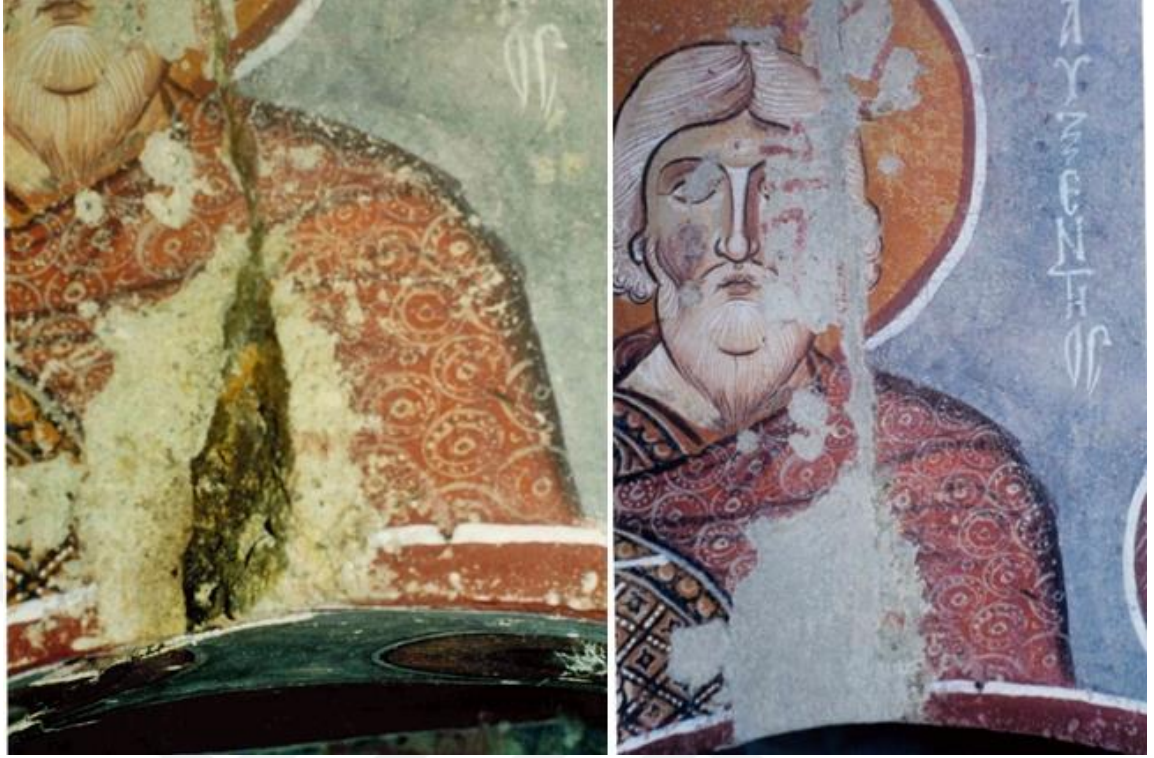
Şekil 5.26 Yapısal Çatlak ve Boşlukların Tamamlanması (İstanbul Res. Kons. Lab. Md. Arşivi)

Çalışmalarda tüm belgelemeler elde çizim yöntemi ve fotoğraflama yöntemleri işe gerçekleştirilmiştir. Detaylı olarak sahneler, resimsel içerik ve bozulmaların tamamı belgelenmiştir. Çalışmalar Karanlık Kilise'nin devamı niteliğinde olduğundan ve mimari plan, resimsel içerik ve bozulma türleri benzer olduğundan kullanılan yöntem ve malzemelerde de benzerlik göstermektedir. Yüzey kirliliklerinin kaldırılmasında Amonyum Bikarbonat (%30) çözeltisi kullanılırken, sıva tabakası sağlamlaştırma işlemleri genel olarak Primal AC 33 (%40-50) kullanılmıştır. Boya tabakası sağlamlaştırmaları da genel olarak Paraloid B72 kullanılarak gerçekleştirilmiştir. Çatlak, yarık ve boşlukların doldurulması işlemleri özgün yapı malzemeleri ile uyumlu harçlar hazırlanarak uygulanmıştır⁶⁹ (Şekil 5.26).

⁶⁹ 1.00 Ölçü Kaymak Kireç, 1.75 Bej Tüf (kalburda elenmiş), 1 Ölçü Bej Tüf (ince elekte elenmiş), 0.25 Sarı Tüf (ince elekte elenmiş).

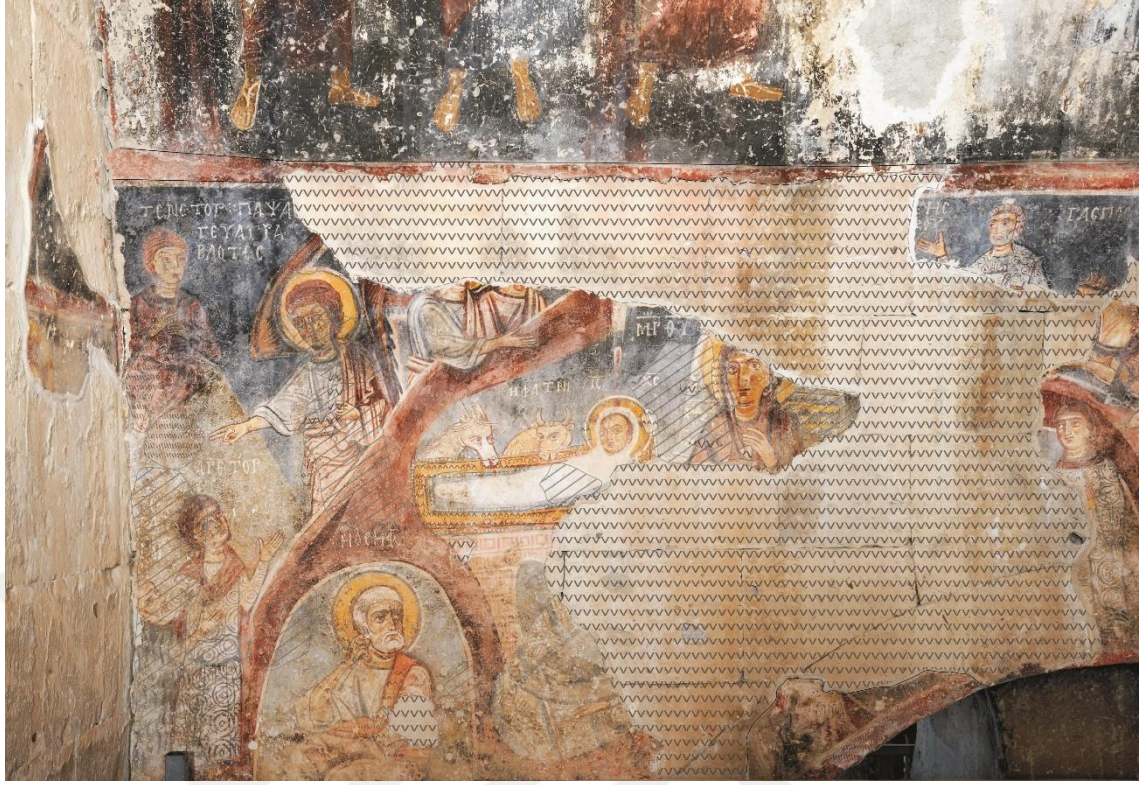
Şekil 5.33 Sıva Tabakasının Kayıp Olduğu Alanları Gösteren Belgeleme Örneği (G. Dikilitaş Arşivi)

Belgeleme Çalışmaları yapıdaki duvar resimli alanların tamamı restorasyon ve konservasyon uygulamaları öncesinde, çalışmalar sırasında ve çalışma bitiminde dijital fotoğraf makinesi ile fotoğraflanmıştır. Tam karşıdan ve sabit uzaklıktan çekilen fotoğraflar esas alınarak, A4 aydınlar üzerine duvar resimlerinin çizimleri, yapılmıştır. Bu çizimlerden yararlanılarak yine A4 aydınlar üzerinde, duvar resimlerinin yapım teknikleri, sıva ve boya tabakasındaki bozulmalar ve konservasyon uygulamaları semboller yardımı ile gösterilmiştir. Fotoğraf ve çizim ile yapılan belgeler Coral Draw programı kullanılarak bilgisayar ortamına aktarılmıştır (**Şekil 5.33**).

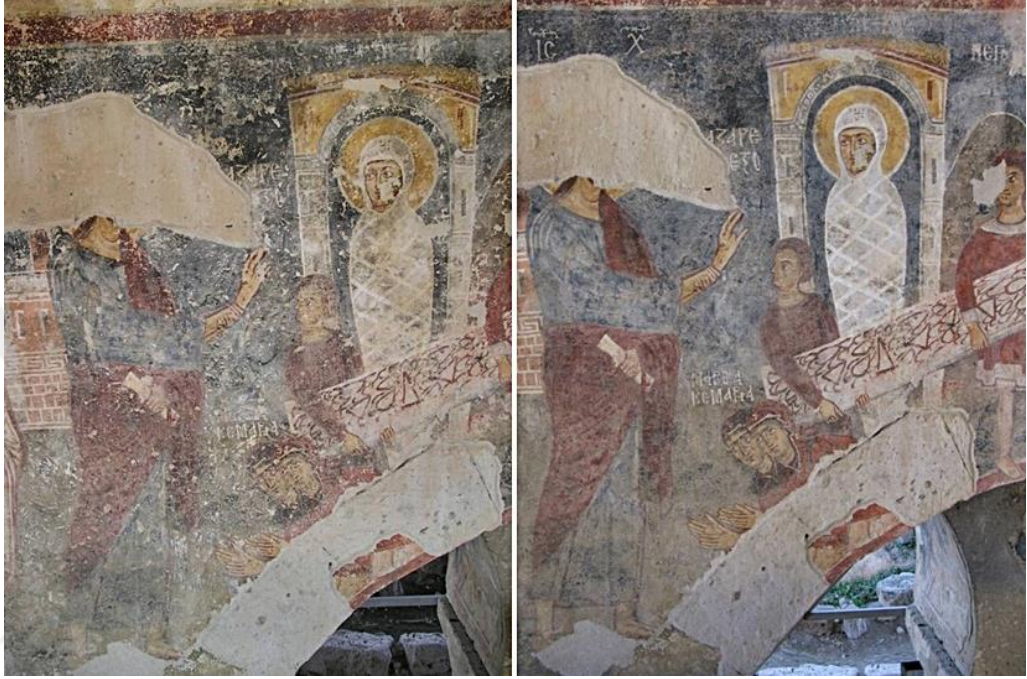
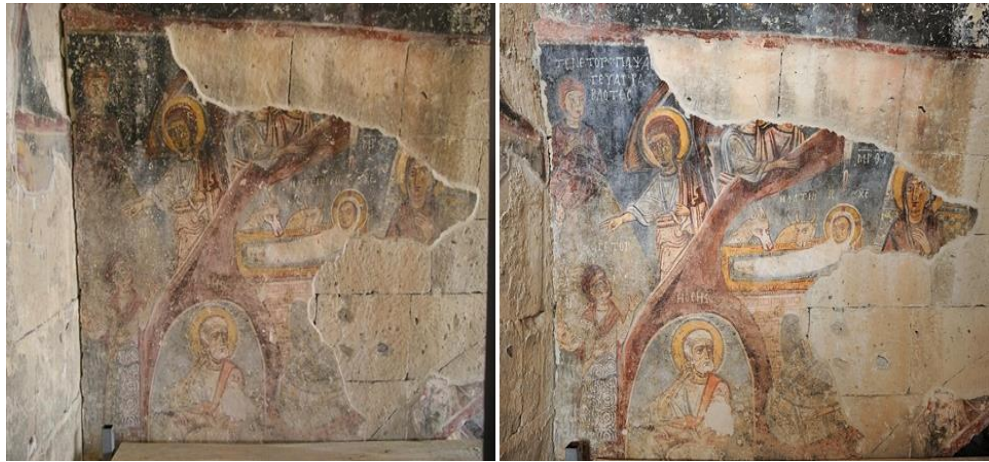
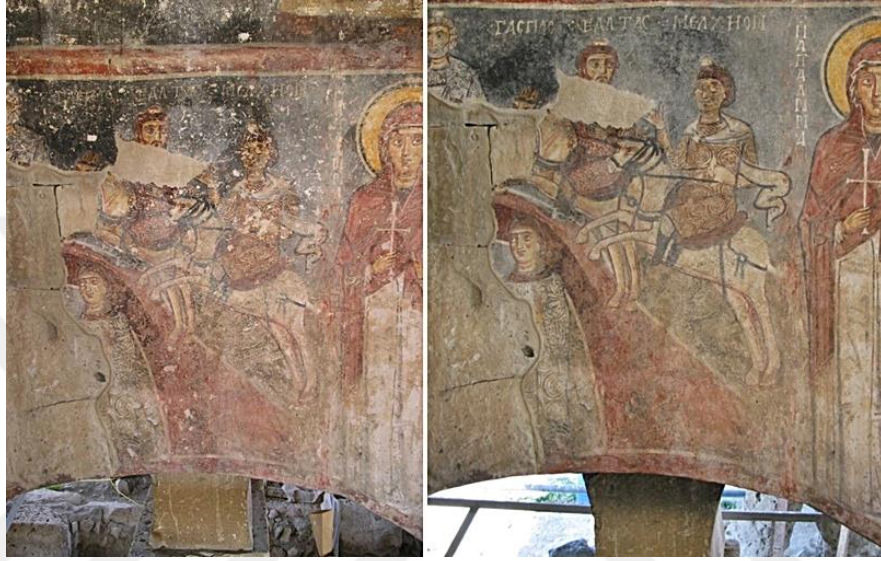
yapılan kontrollerde önceki çalışma döneminde yapılan *tratteggio* uygulamalarının çevresel koşullardan etkilenecek bazı renklerini kaybettiği görüldüğü için, boya tabakasındaki küçük/büyük tüm boşluklar ve yeni kireç harcı uygulanan alanlar, *acqua sporca* tekniği kullanılarak, suluboya⁸⁹ ile renklendirilerek estetik bütünlük sağlanmaya çalışılmıştır (Şekil 5.34, Şekil 5.35, Şekil 5.36).

Şekil 5.34 2007-2011 Koruma-Onarım Çalışmaları Öncesi ve Sonrası

Şekil 5.35 2007-2011 Koruma-Onarım Çalışmaları Öncesi ve Sonrası

Şekil 5.36 2007-2011 Koruma-Onarım Çalışmaları Öncesi ve Sonrası

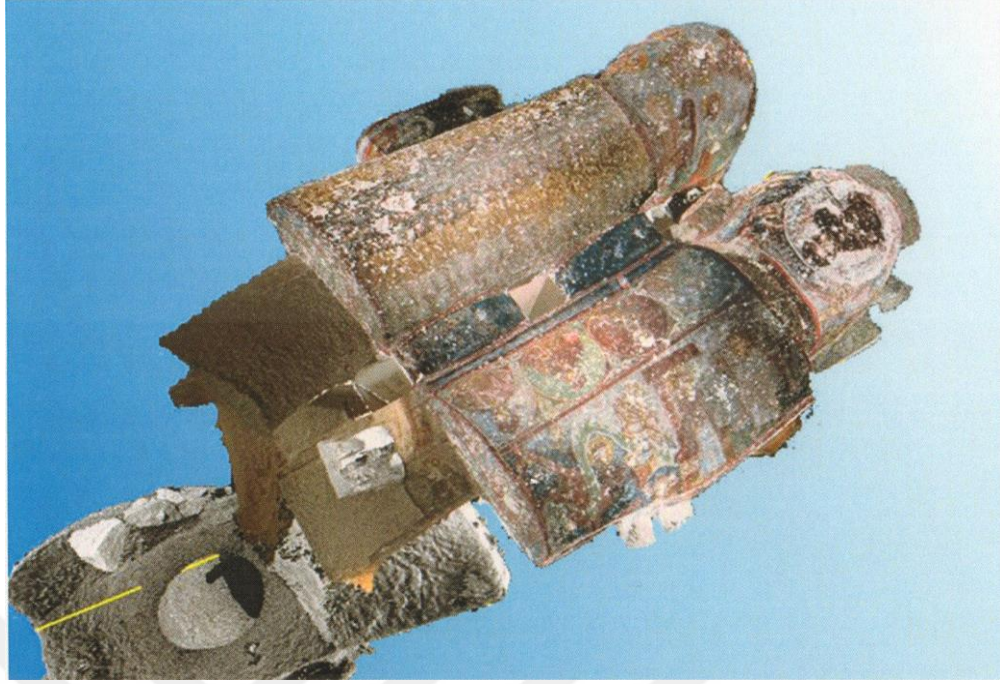
Şekil 5.39 Kırk Martirler Kilise 3D Planı (Andaloro, 2013)

Yapı ölçeğın belgeler 3 boyutlu lazer taramalar yapılarak gerçekleştirilmiştir (Şekil 5.39). Duvar resimlerinde belgeleme çalışmaları, konservasyon durumunun grafik dokümantasyonu bütün resim yüzeyi görüntüsünün fotoğraf baskı ve A3 formatında siyah beyaz fotokopisi üzerinde, farklı tahribatlar, önceden belirlenen lejanta göre farklı renklerdeki grafik semboller yardımıyla işaretlenmesiyle gerçekleştirilmiştir (Şekil 5.40, Şekil 5.41).

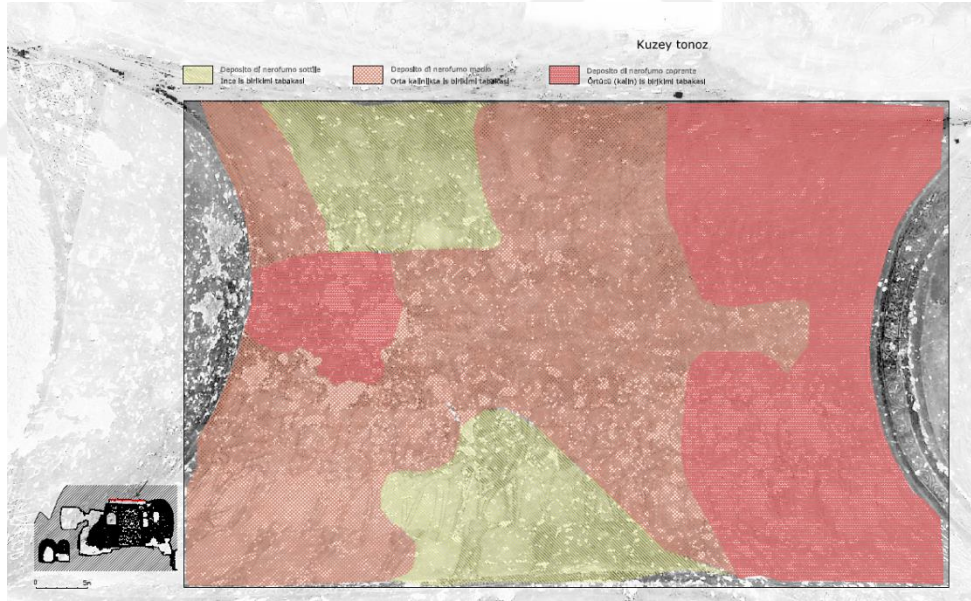
Şekil 5.40 Grafik Dökümantasyon Çalışmaları Örneği (Kırk Martirler Proje Arşivi)

Şekil 5.41 Grafik Dökümantasyon Çalışmaları Örneği (Kırk Martirler Proje Arşivi)

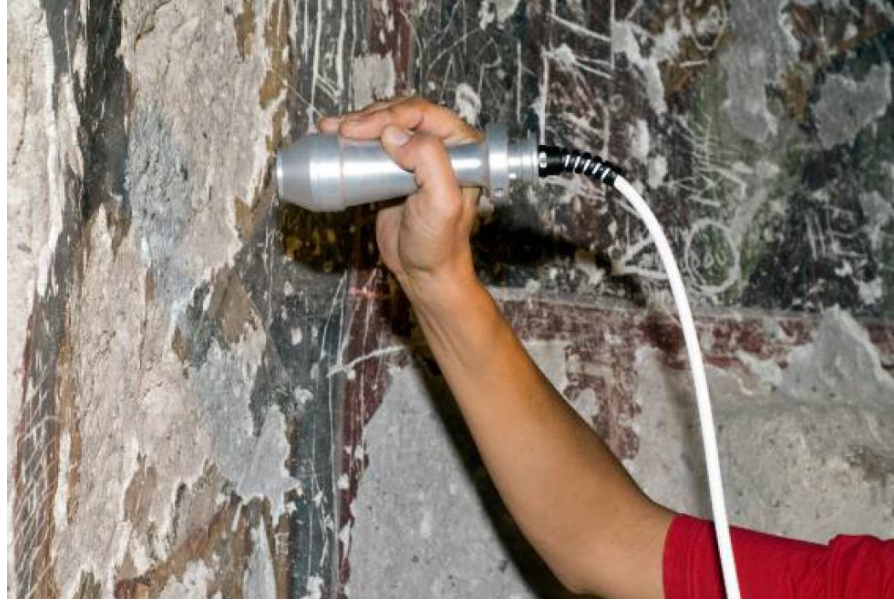
Şekil 5.42 Lazer ile Temizlik Denemeleri (Kırk Martirler Proje Arşivi)

Kırk Martirler Kilise duvar resimlerinin koruma-onarım çalışmaları öncelikle küçük alanlarda yapılan denemelerle, renk değerlerinin bozulup değişmesine neden olan birikintileri ortadan kaldırarak resim yüzeyinin tamamen ortaya çıkarılmasını ve sağlamıştır. Duvar resimleri üzerinde yoğun olarak bulunan is tabakasının temizliği ile ilgili lazer ile temizleme yöntemi de denemiş ancak kimyasal temizlik yöntemleri daha iyi sonuç verdiği için devam edilmemiştir (Şekil 5.42, Şekil 5.43).
