KADİR HAS ÜNİVERSİTESİ
LİSANSÜSTÜ EĞİTİM ENSTİTÜSÜ
KÜLTÜR VARLIKLARINI KORUMA YÜKSEK LİSANS PROGRAMI

**KAPADOKYA BÖLGESİNDEKİ 9-13. YÜZYILLAR
ARASINA TARİHLENEN DUVAR RESİMLERİNİN
KORUNMASINA YÖNELİK YAKLAŞIM VE
UYGULAMALAR**

YÜKSEK LİSANS TEZİ

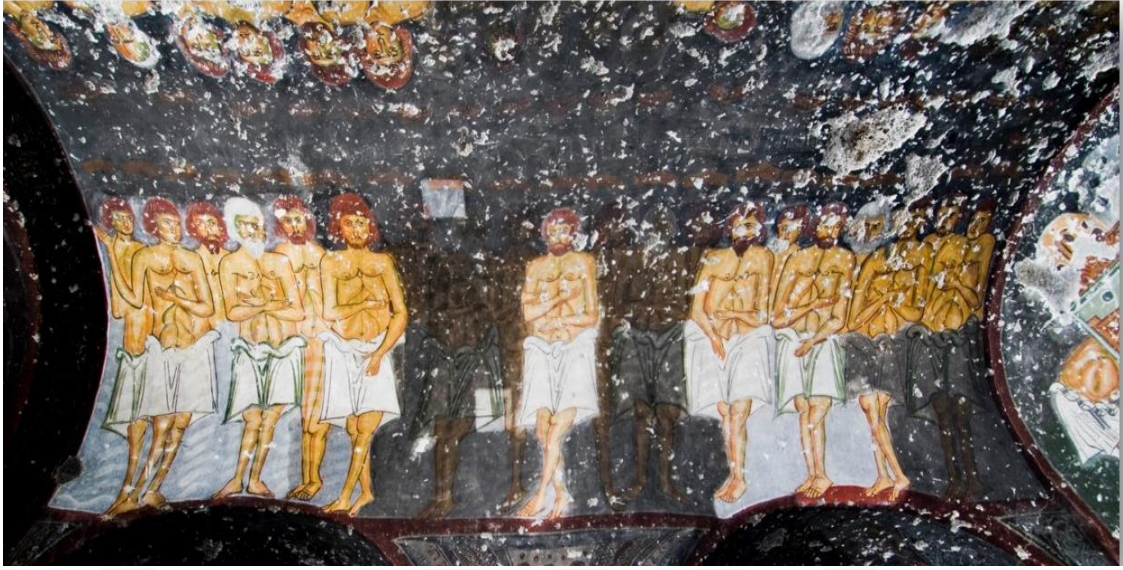
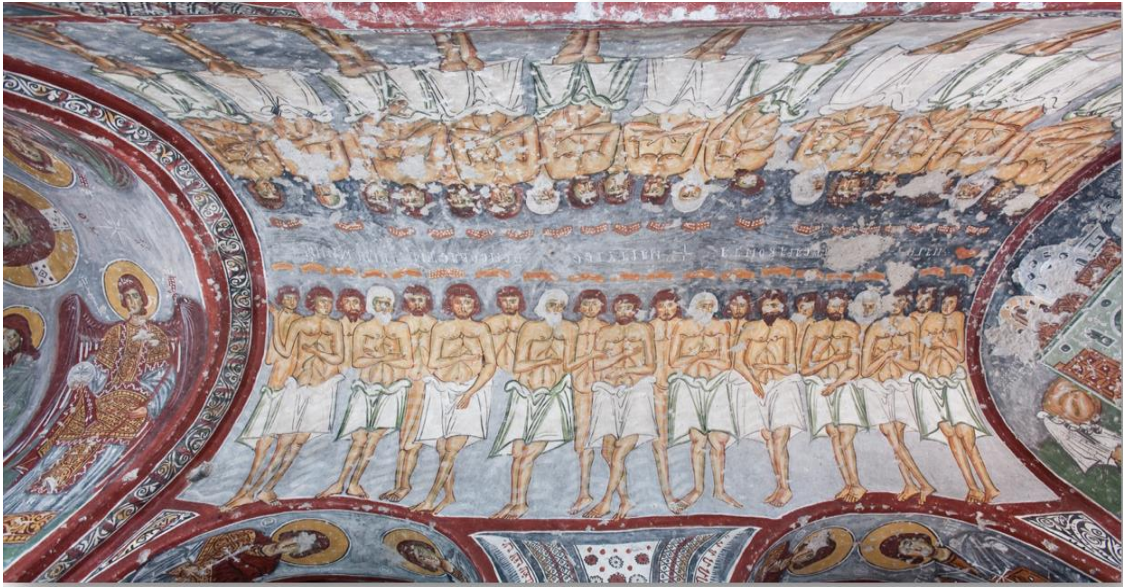
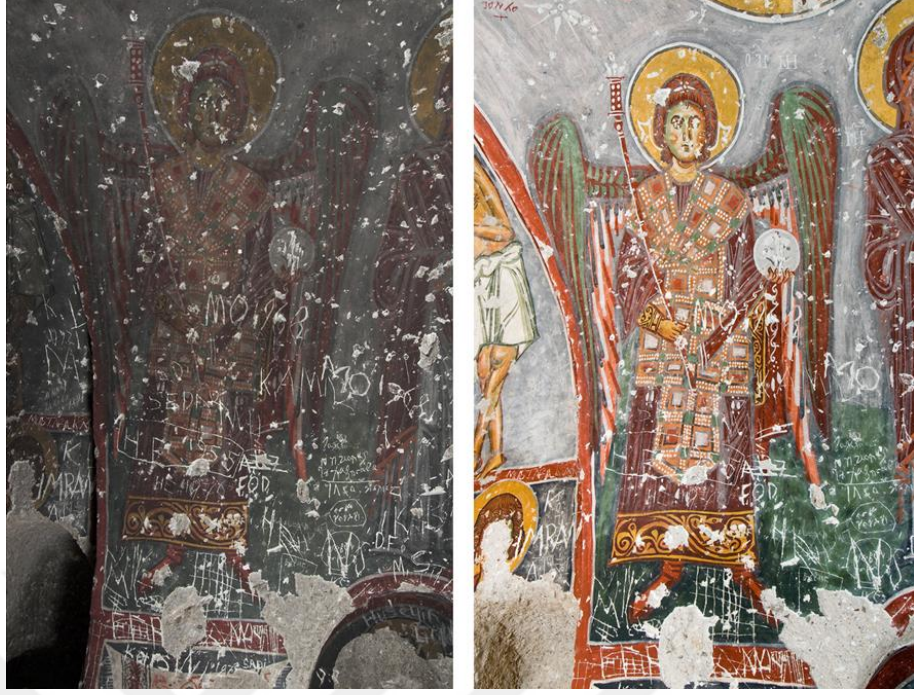
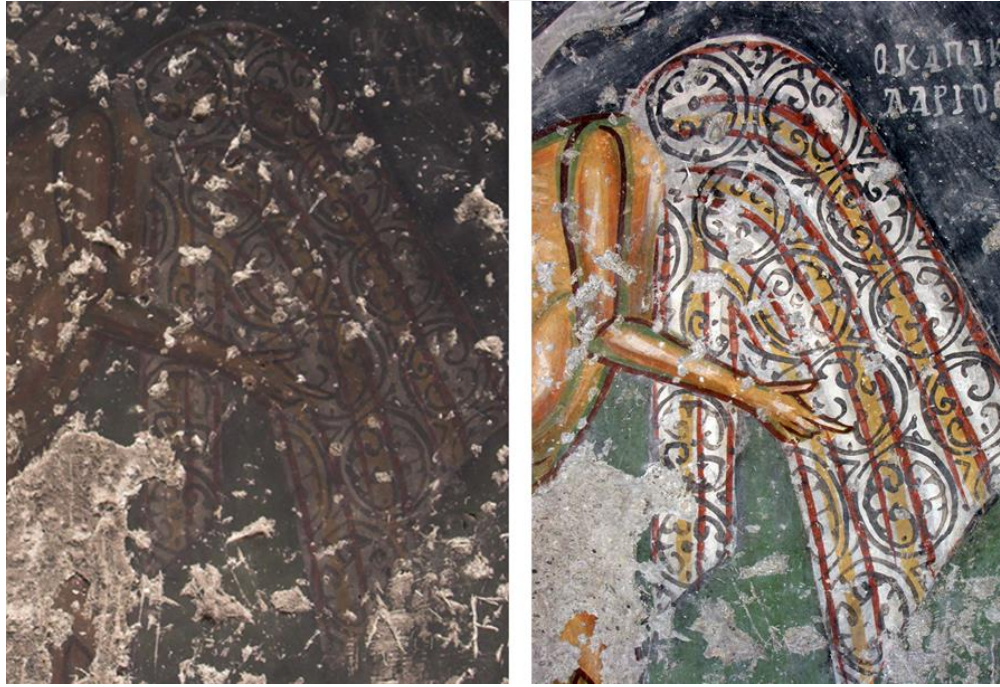
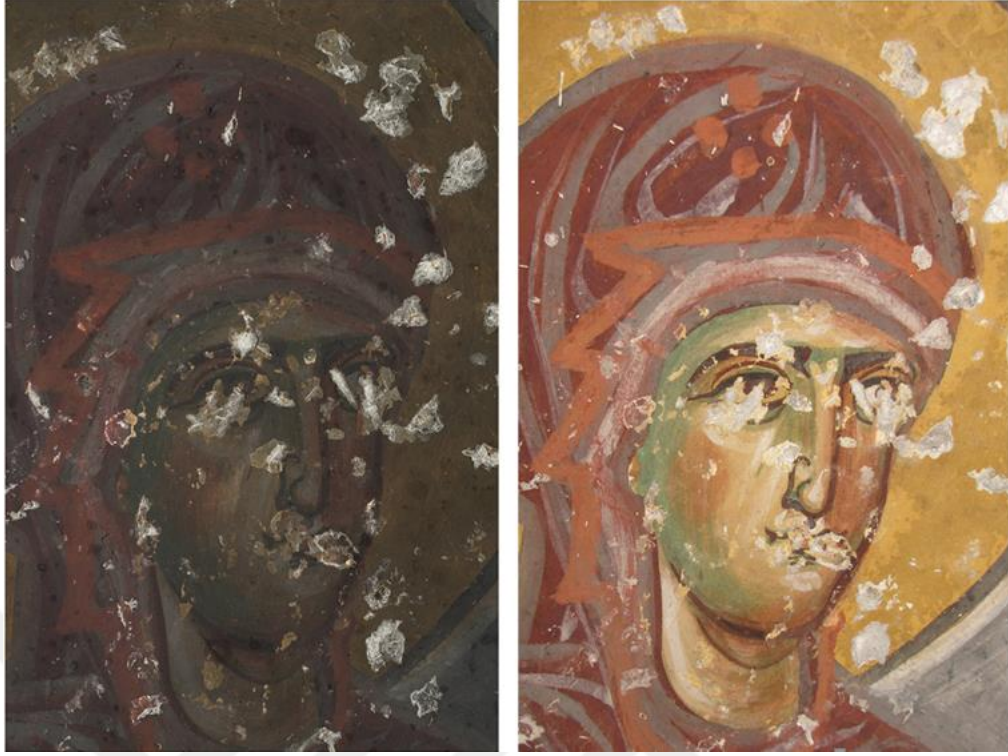
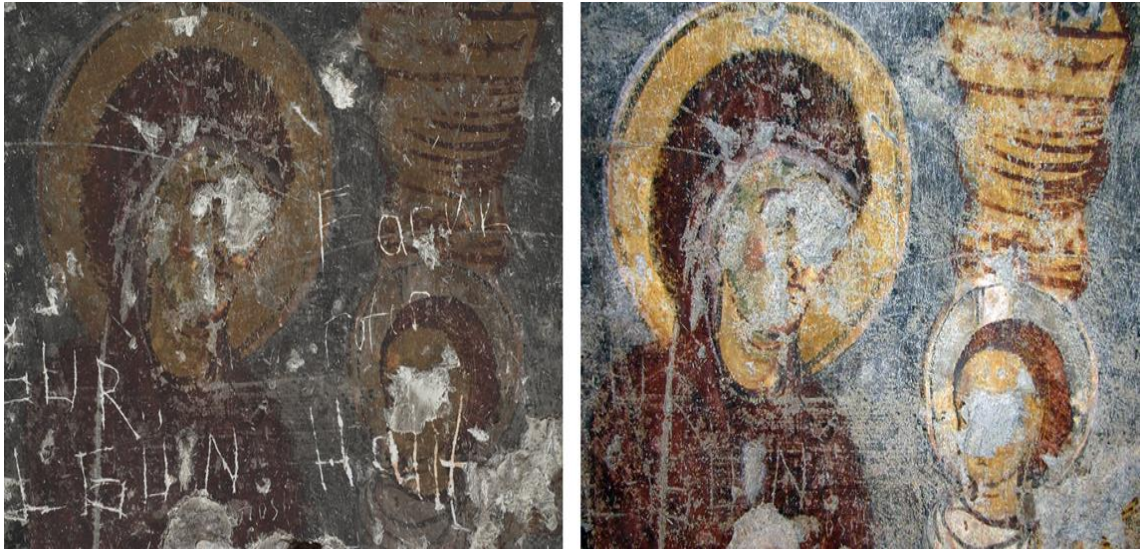
Resimsel bütünlük estetik sunumla ilgili olarak yapılabilecekler, bütün ile olan ilişkisi dikkate alınarak belirlenmiştir. Kaya kilisesinin sahip olduğu tarihsel dokunun korunabilmesi için belirli bir biçimde tüm alt bölüm yüzeyinde görülen kaya yüzeyi dikkate alınmıştır. Kilisenin alt bölümü ile üst bölümü arasında yoktan yaratılmış gibi bir alan farklılığı yaratmamak için, tamamlanabilir nitelikteki boşluklarda renk ile tamamlama yapılmaması tercih edilmiştir. Kilisenin üst bölümlerinde resimlerin çok iyi korunmuş olduğu alan ile alt bölümündeki resimlerin tamamen kaybedilmiş olduğu alan arasında önemli bir geçiş sağlayan, resimlerin kısmen korunmuş olduğu alanlar da bulunmaktadır. Bu yumuşak geçişin korunabilmesi ve aynı zamanda resimsel içerikten yararlanılabilmesi için sıva tabakasındaki boşluklara, mikro boşluklara ve aşınmalara, renk içermeyen, ağırlıklı olarak siyahın kullanılmasıyla elde edilen monokrom bir tonlama ile müdahale edilmesine karar verilmiştir ve uygulanmıştır. Uygulama yapılan alandaki renk tonu ile ilişkili olarak, siyaha katılan diğer renklerle sıcaklık ya da soğukluk elde edilmiştir. Bu tip uygulama ile kilisenin kendi tarihine ait izler yok edilmeden, dikkatin doğrudan bu alanlara çekilmesi engellenmiştir. Söz konusu uygulamada suluboya kullanılmıştır (Şekil 5.44, Şekil 5.45, Şekil 5.46, Şekil 5.47, Şekil 5.48, Şekil 5.49). (Andaloro & Açıkgöz, 2009).

Şekil 5.44 2007-2013 Onarımları Resimli Yüzey Temizlik Aşaması (Andaloro, 2012)

Şekil 5.45 2007-2013 Onarımları Resimli Yüzey Temizlik Sonrası (Andaloro, 2012)
