KADİR HAS ÜNİVERSİTESİ
LİSANSÜSTÜ EĞİTİM ENSTİTÜSÜ
SANAT VE TASARIM ANABİLİM DALI

**KIRSAL MİRASIN KORUNMASI: İZNIK MÜŞKÜLE
KIRSAL YERLEŞİMİ ÖRNEĞİ**

YÜKSEK LİSANS TEZİ

İSTANBUL, MART, 2022

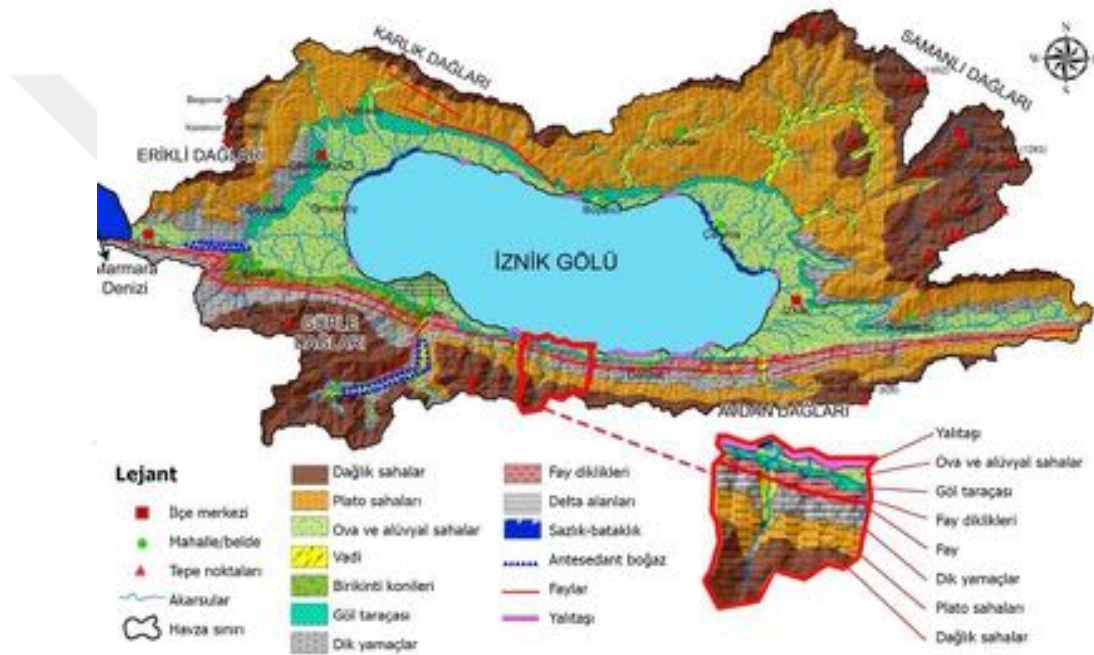
Şekil 3.3. İznik Depresyonu ve Müşküle Mahallesi Jeomorfoloji Haritası²⁵

dağlık kütleler çevrelerken, alçak bölgelerle dağlık alanlar arasında akarsuların aşındırmasıyla biçimlenmiş plato sahaları meydana gelmiştir. Bu sebeple İznik Depresyonunun morfolojik bileşenlerini dağlık sahalar, alçak düzlükler ve plato sahalarının oluşturduğu belirtilmektedir (Akbulak, 2006). Bu havzada yer alan Müşküle, gölün güneyindeki alçak plato sahasında, Eosen ve Kretase flişleri üzerinde kurulmuş olup, tarım için son derece elverişli bir araziye sahiptir. Müşküle plato sahasında kurulmuş olmakla birlikte, mahalle idari sınırları göl kıyısına kadar uzanmaktadır (Akbulak, 2006, s.194).

Şekil 4'te görüleceği üzere Müşküle, İznik Gölünün güney kıyısı boyunca B-D yönlü uzanan Kuzey Anadolu fay hattı üzerinde yer almaktadır. Bölgede M.S. 32, 120, 358, 362, 368, 740, 1063, 1509 ve 1719 yıllarında şiddetli depremler olduğu bilinmekle birlikte 1063 depreminin İznik genelinde büyük yıkımlara neden olduğu kaydedilmiştir (Alioğlu, 2001; Akbulak, 2006).

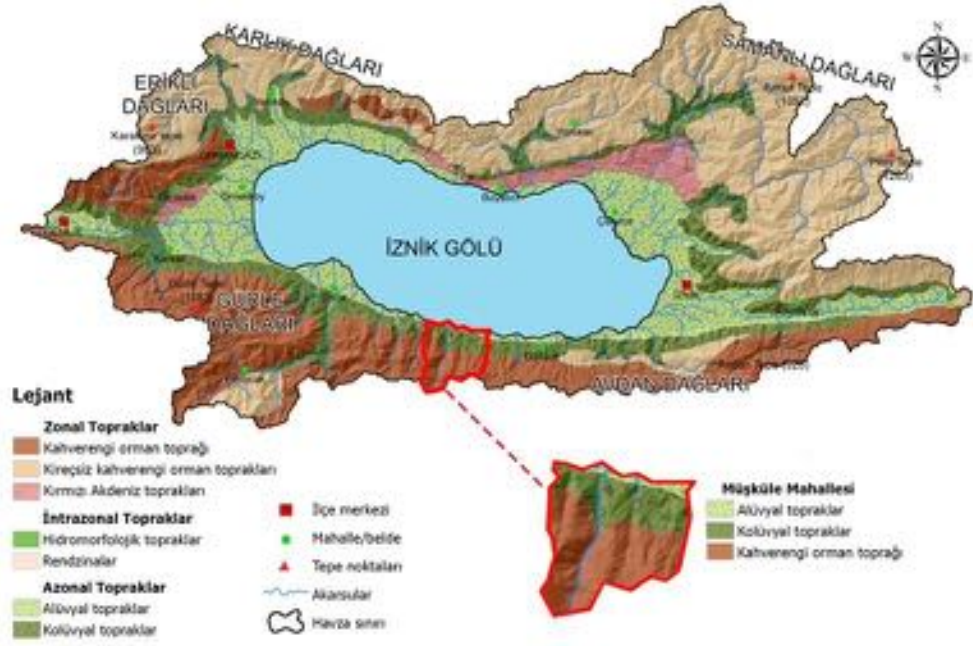
Şekil 3.4. İznik Depresyonu ve Müşküle Mahallesi Toprak Özellikleri Haritası²⁶

Akbulak (2006) Müşküle'nin toprak yapısının tarımsal üretime elverişli olduğunu belirtmektedir (s.41). Müşküle'de İznik Gölü kıyısından – yani kuzeyden – itibaren başlayarak sırasıyla azonal (alüvyal, kolüvyal) topraklar ve zonal (kahverengi orman toprağı) topraklara rastlanmaktadır (Şekil 5). Alüvyal topraklar tarıma elverişliliği ile bilinirken kolüvyal topraklar da benzer özellik göstermekte ve 2., 3. Ve 4. Derece tarım arazilerini oluşturmaktadırlar (Akbulak, 2006, s. 97). Benzer şekilde kahverengi orman toprakları da söz konusu azonal topraklar kadar olmasa da tarımsal üretimde verimliliğin sağlandığı, organik madde bakımından zengin topraklardır (Akbulak, 2006, s. 94). Görüldüğü üzere Müşküle, tarımsal üretim adına verimli toprak cinslerine sahip bir yerleşimdir.

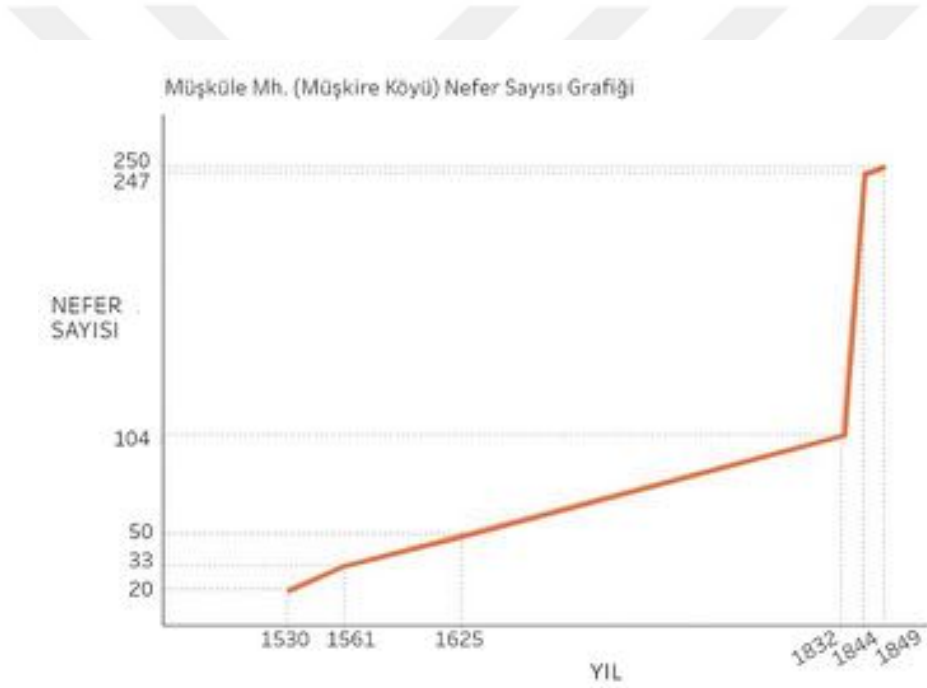
Şekil 3.7. 1530 – 1898-99 yılları – Müşküle Kırsal Yerleşimi (Müşküreh, Müşkire Köyü) Nefer Sayısı Grafiği

Şekil 3.7’de görüldüğü üzere söz konusu veriler ışığında, tımar köyü Müşküle’nin nefer sayısında, dolayısıyla nüfusunda 17. yüzyıla kadar düzenli bir artış izlenmektedir. 1832 verilerine göre 104 nefer bulunan Müşküle’de (Müşküreh)³⁰, askeri bir amaçla İznik’e bağlı 33 köyde yapılan 1844 sayımına göre nefer sayısında 12 yıllık sürede yaklaşık %250

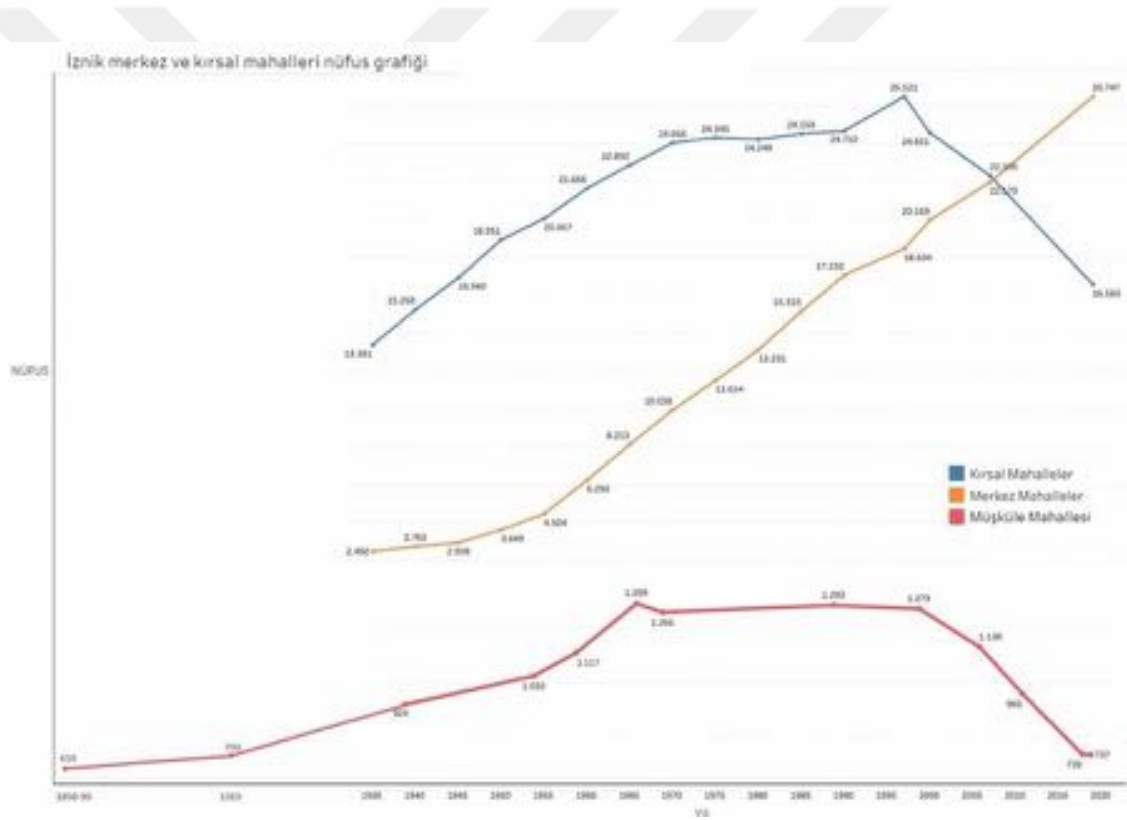
Şekil 3.8. 1898-2020 yılları – İznik Merkez ve Kırsal Mahalleri Nüfus Grafiği³¹

1935 yılı nüfus verilerine göre 937 kişinin yaşadığı Müşküle (Müşküre) köyü, bu tarihte İznik’e bağlı 35 köy arasında en kalabalık olandır (Özgören, 2015, s.2146). 1935-1965 yılları arasında artış gösteren nüfus 1965 yılından bu yana yaklaşık yarıya inmiştir.

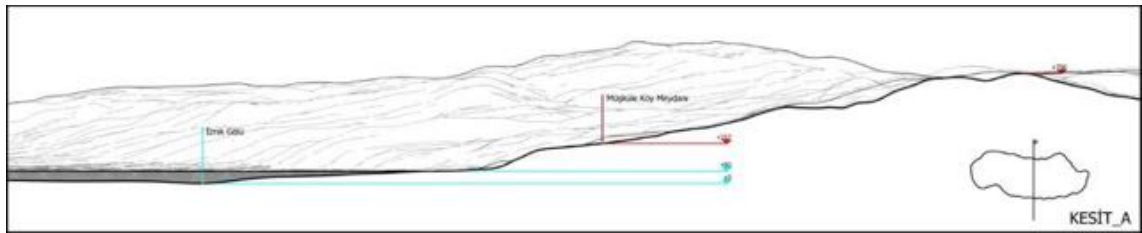
Şekil 3.12. Müşküle Kırsal Yerleşimi Arazi Kesiti (Aydın, TÜBİTAK 119K333 No.lu “Tarihsel Kentlerin Kır-Kent Sürekliliği Bağlamında, Web-CBS Destekli Alan Yönetimi Koruma Modeli: İzmit Örneği” Projesi, 2021).

Katırlı ve Avdan dağlarının yamacında, alçak plato sahasında ve göle hâkim bir tepede kurulmuş olan Müşküle yerleşim merkezi, toplu bir yerleşim dokusuna sahiptir (Akbulak, 2006) (EK A.2).

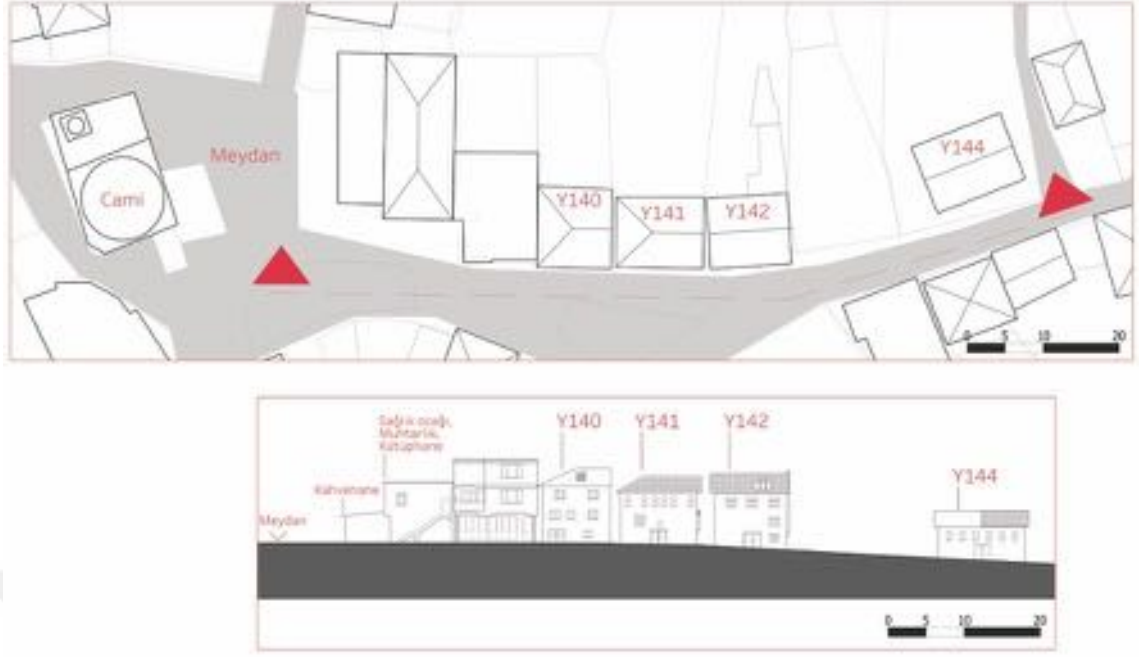
Şekil 3.18. Meydandan Eski Okula Bağlanan Sokak – Plan ve Silüet Çizimi

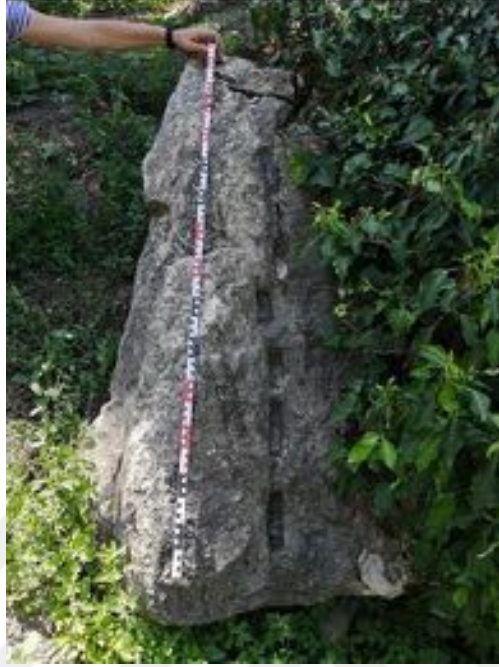
Şekil 3.24. İznik Gölü Kenarında Bulunan Antik Taş Ocağında Yer Alan Arkeolojik Buluntu

Yine yerleşimin kuzeyinde bir antik taş ocağına bulunmaktadır. Söz konusu alanda antik yöntemlerle işlem görmüş arkeolojik buluntular yer almaktadır (Şekil 3.24).

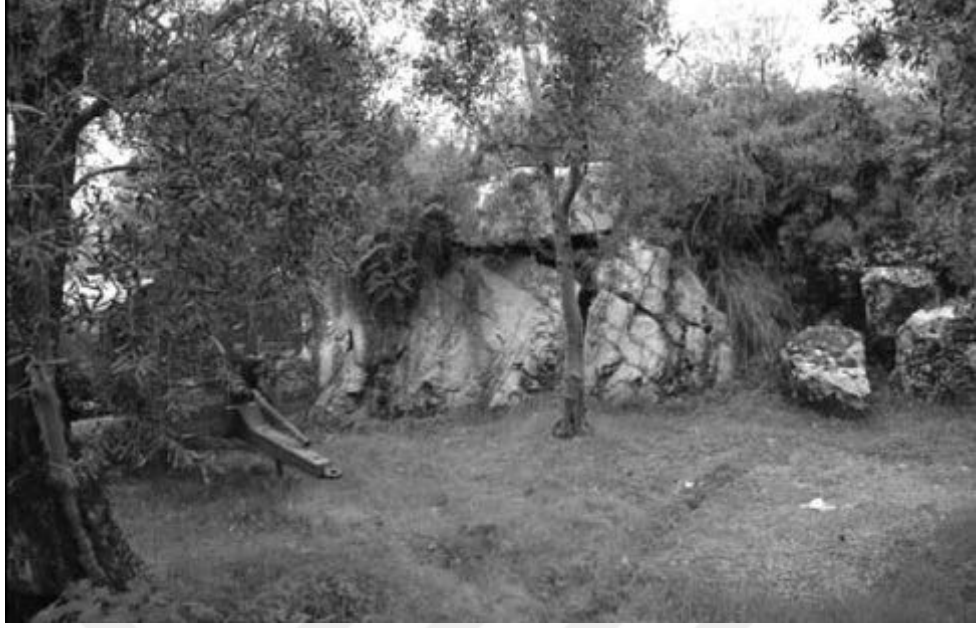
Şekil 3.26. Müşküle Mezar Anıtı (Şahin et al., 2007).

Yerleşim merkezinin 600 metre kuzeyinde Helenistik döneme ait olduğu düşünülen bir anıt mezar yer almaktadır (Envanter no. Ark.7). Yapı tescilli olmamakla birlikte, ilk kez Kültür Varlıkları ve Müzeler Genel Müdürlüğü tarafından 2007 yılında yayınlanan yüzey araştırması rapor çalışması kapsamında tanıtılmıştır. Anıt mezar 2.5 metre yüksekliğinde bir ana kaya üzerinde olup, 1.3x3.8 metre boyutlarındaki mermer bloklardan

oluşmaktadır. Dikdörtgen planlı yapının dış konturları 7.5x10.5 metre boyutlarındadır (Şahin et al., 2007) (Şekil 3.25) .

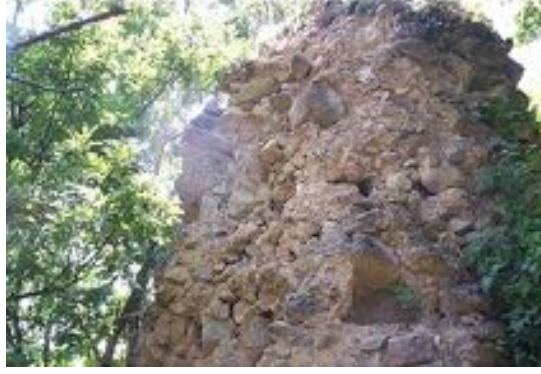
Şekil 3.27. Müşküle, Hisarkale Kalıntıları – Beden Duvarı (URL11)

Şahin et al.'ın 2007 tarihli yüzey araştırması sonuç belgesinde pseudo-isodomik tarzda rektagonal taşlarla örüldüğünü belirttiği Hisarkale'de duvarların yüksekliği yer yer 1-1.5 metreyi bulmakta, ancak yapının temeline ilişkin detaylı veri bitki örtüsü nedeniyle kesinleştirilememektedir. Yazarlar yapının bölgenin tarihini aydınlatmak adına önemli bir potansiyel sunduğunu belirtirken yapının tescillenmesi gerekliliğini vurgulamaktadırlar (Şahin et al., 2007, s.19).

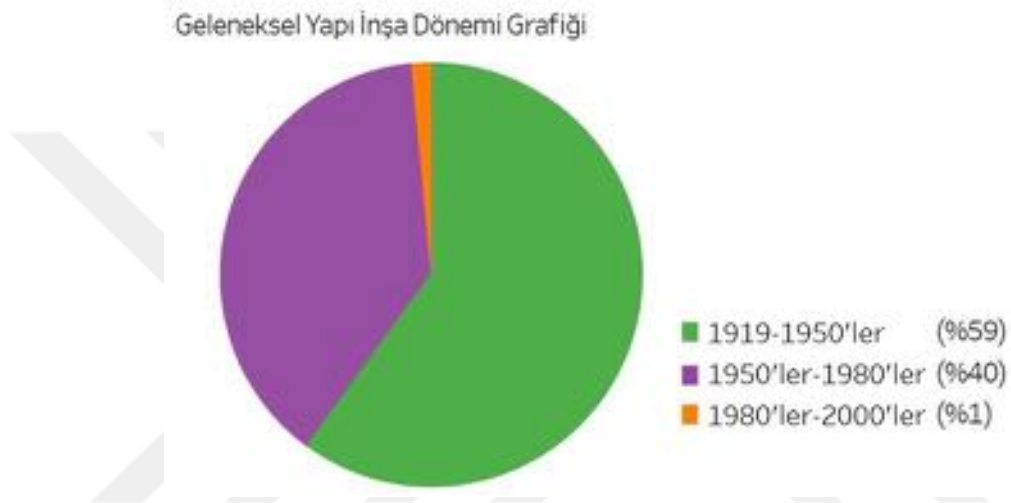
Şekil 3.29. Müşküle Kırsal Yerleşimi Geleneksel Yapı İnşa Dönemi

Müşküle kırsal yerleşiminde bulunan –günümüzde 9 tanesi harabe durumda olan– 200 adet geleneksel sivil mimarlık örneğinin inşa dönemlerine yönelik saha çalışmalarında yerleşimde 1919 yangınından önce yapılmış herhangi bir yapıya rastlanmamıştır. Geleneksel yapıların yaklaşık %59'unu oluşturan 118 yapının 1919-1950'li yıllar arasında yapıldığı tespit edilirken³⁶, 79 yapının –yani yaklaşık %40'lık bir yapı grubunun– 1950'ler-1980'ler yılları arasında inşa edildiği belirlenmiştir. 1980-2000'ler arasında inşa edilen geleneksel yapı sayısı ise üçtür.

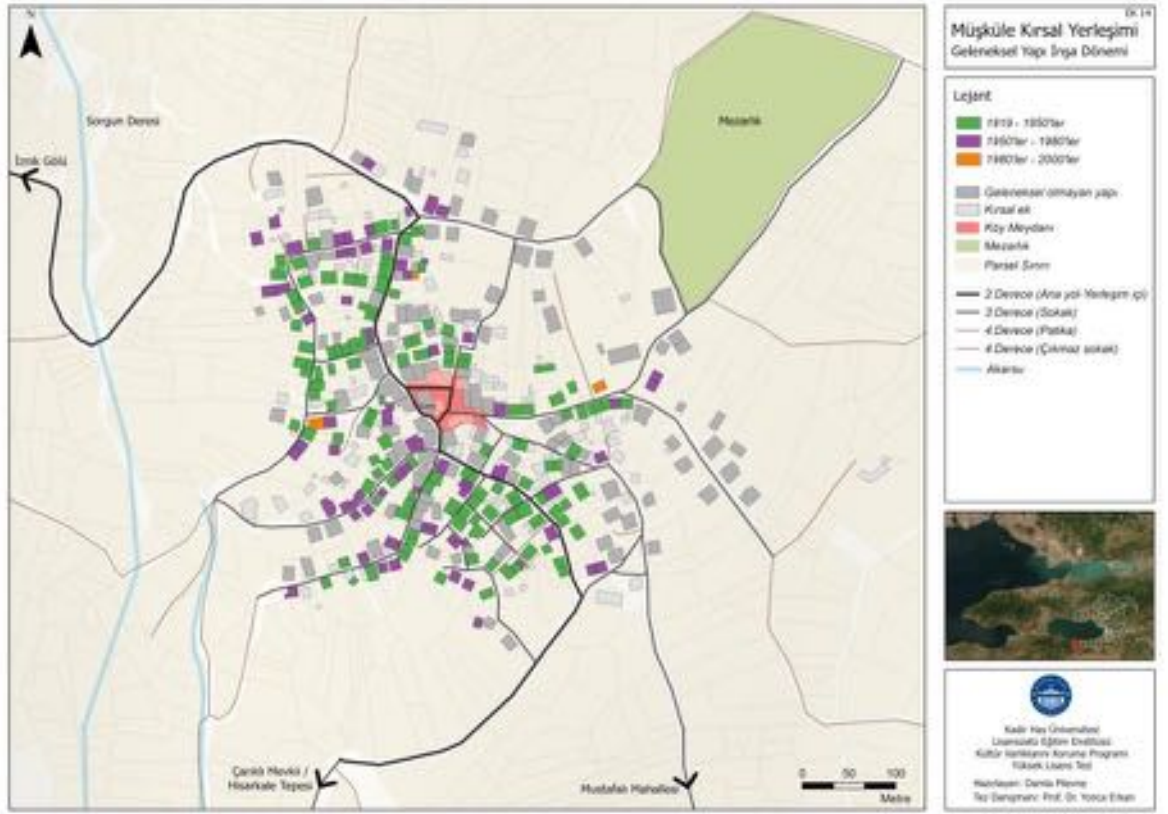
Şekil 3.30. Müşküle Kırsal Yerleşimi Geleneksel Yapı İnşa Dönemi Paftası

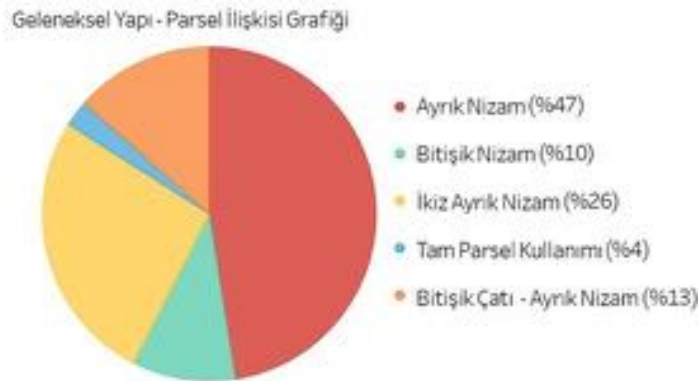
Şekil 3.31. Müşküle Kırsal Yerleşimi Geleneksel Yapı-Parsel İlişkisi

Müşküle'deki geleneksel yapıların parsel kullanımları incelendiğinde yapıların yaklaşık %47'sinin (95 yapının) ayırık nizam, yaklaşık %26'sının (yani, 53 yapının) ikiz ayırık nizamda inşa edildiği görülmektedir. Geleneksel yapıların %22'si, yani 22 yapı ise, bitişik nizamda³⁷ inşa edilirken 5 yapıda tam parsel kullanımına rastlanmaktadır.

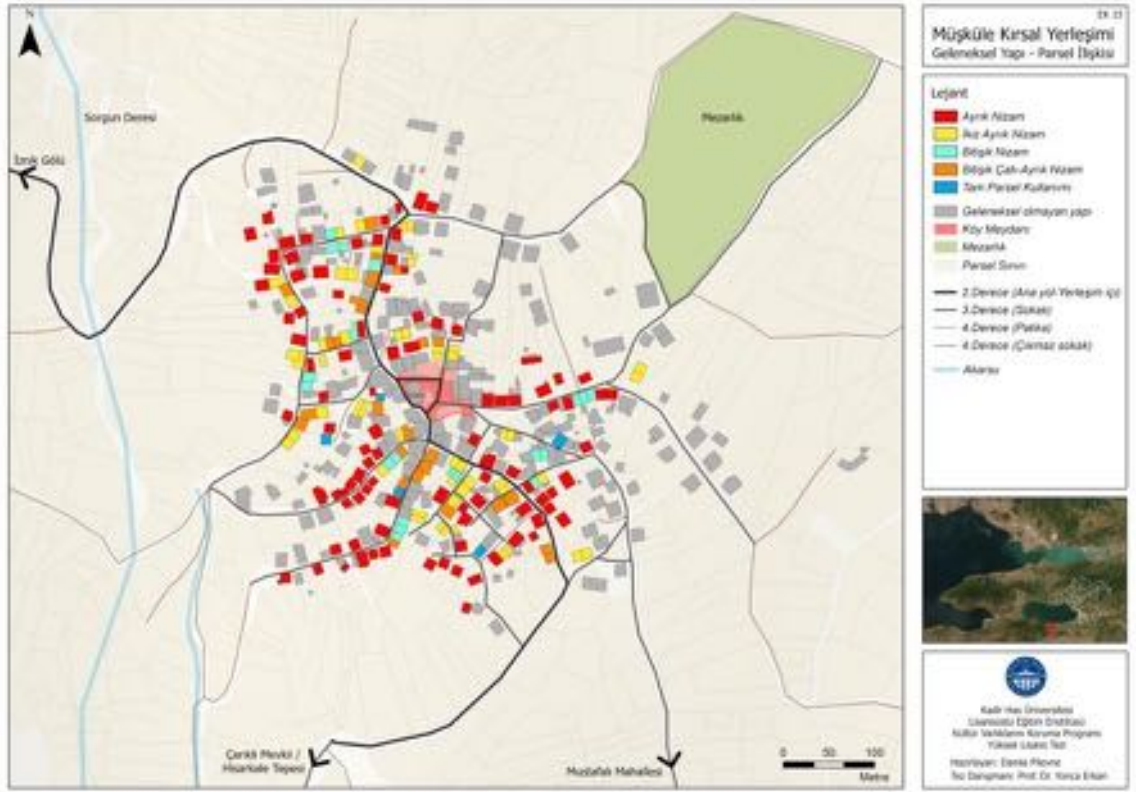
Şekil 3.32. Müşküle Kırsal Yerleşimi Geleneksel Yapı-Parsel İlişkisi Paftası

³⁷ Söz konusu yapıların 27 tanesinde yapı dış duvarları arasında 30-50 cm. kadar boşluklara rastlanmakta olup, çatı örtüleri bitişik olacak şekilde düzenlenmiştir.

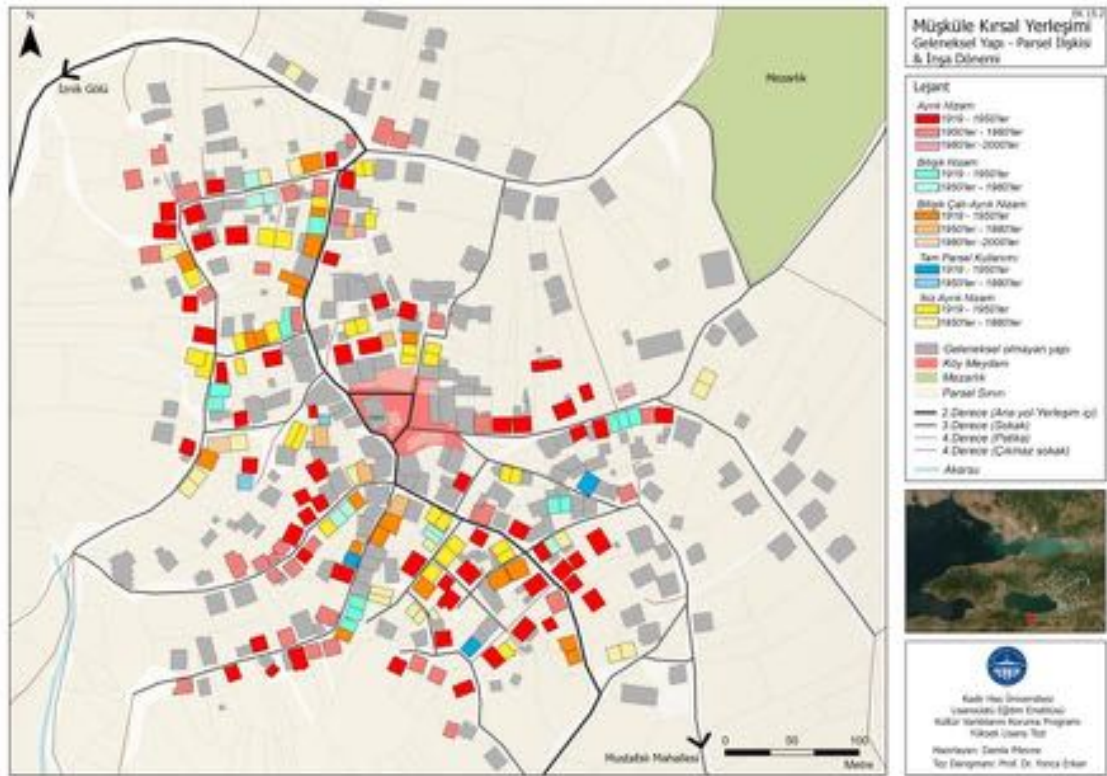
Şekil 3.33. Müşküle Kırsal Yerleşimi Geleneksel Yapı-Parsel İlişkisi – Yapı İnşa Dönemi Sentez Paftası

Geleneksel yapı-parsel ilişkisi inşa dönemi üzerinden ele alındığıdaysa 1919-1950 yılları arası inşa edilen yapıların sekizinin bitişik nizam düzeninde olduğu tespit edilmiştir. Söz konusu yapıların dördü yine 1919-1950'ler döneminde inşa edilen yapılarla bitişik bir düzende diğer dördü 1950'ler-1980'ler döneminde yapılan yapılarla bitişik olarak inşa edilmişlerdir. Söz konusu sekiz yapı 1943 ve 1955 hava fotoğrafları üzerinden tespit edilmiş yerleşim merkezinin çevresinde yer almaktadır (EK A.3 – 7). Öte yandan yine 1919-1950'ler arasında inşa edilmiş 56 yapı (yani bu dönemde inşa edildiği tespit edilen yapıların yaklaşık %47'si) ayrık nizamda tasarlanmıştır. Bu yapılar dönemin yerleşim merkezinin kuzeydoğu (yerleşimi İznik Gölüne bağlayan yerleşke içi ana yol üzerinde) ve güney kısmında yoğunlaşmaktadır. Bu dönemde inşa edilen 31 yapı ikiz ayrık nizamda düzenlenmiş olup bu yapılardan 12 tanesi ikiz ev niteliğindedir.³⁸ Yine 1919-1950'ler döneminde 20 yapı bitişik çatı-ayrık nizam düzeninde tasarlanmış, bunların yarısı aynı dönemde inşa edilen yapılarla yan yanadır.

1950'ler-1980'ler dönemine tarihlenen geleneksel yapıların parsel ilişkisi incelendiğindeyse 38 adet (yani bu dönemde inşa edildiği tespit edilen yapıların yaklaşık %48'i) ayırık nizamda düzenlenmiş yapının meydana ziyade bağlanan sokaklarda, görece homojen şekilde dağıldığı tespit edilmiştir. Yine bu dönemde inşa edilen 12 yapı bitişik nizamda inşa edilmişken bunların on tanesi aynı döneme ait yapılarla bitişik düzendedir. Bu dönemde inşa edilen 21 yapı ikiz ayırık nizamda tasarlanmış olup, söz konusu yapılar yerleşim merkezi çeperlerindedir. Bu yapıların 6 tanesi ikiz ev niteliğinde, aynı kırma çatıyı paylaşmaktadırlar. 1980'ler-2000'ler döneminde inşa edilmiş olan üç geleneksel yapı ise yine yerleşimin merkezi çeperinde konumlandırılmış olup, ikisi ayırık biri ise yan parseldeki geleneksel yapıya yaklaşık 50 cm. mesafede inşa edilmiştir.

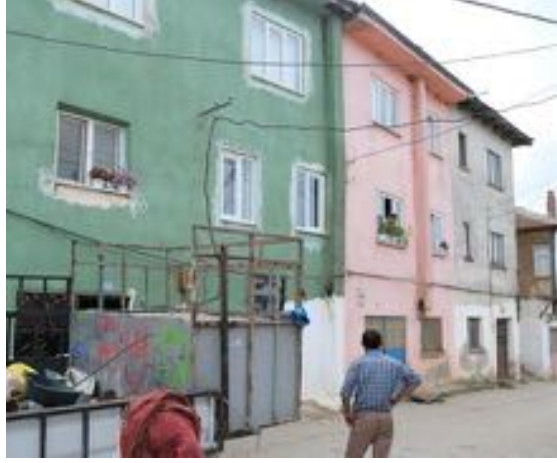
Şekil 3.34. Bitişik Nizam Yapılar (Y146, Y147, Y148) sağda: Y163, Y162, Y161)

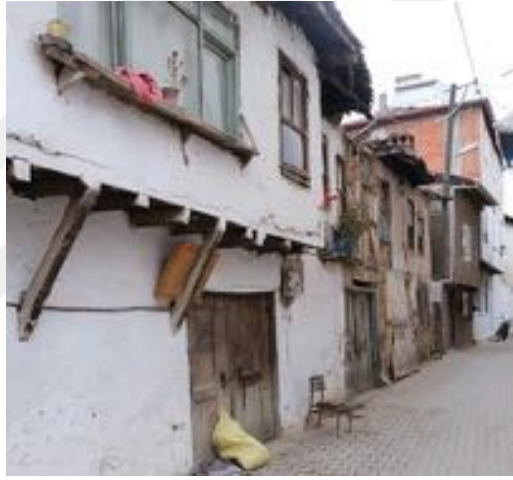
Şekil 3.35. Bitişik Nizam Yapılar (Y163, Y162, Y161)

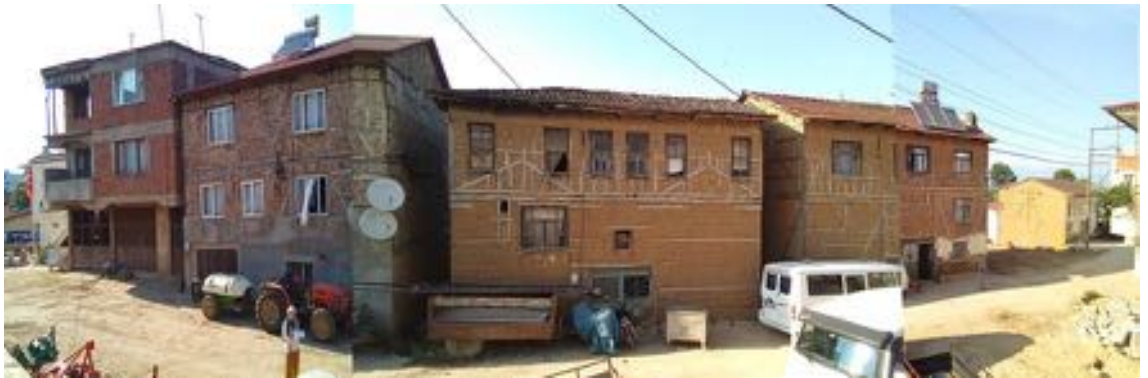
Şekil 3.36. Ayrık Nizam Örneği (Okulu Meydana Bağlayan Sokak Üzerinde Y140, Y141 ve Y142 no.lu Yapılar)

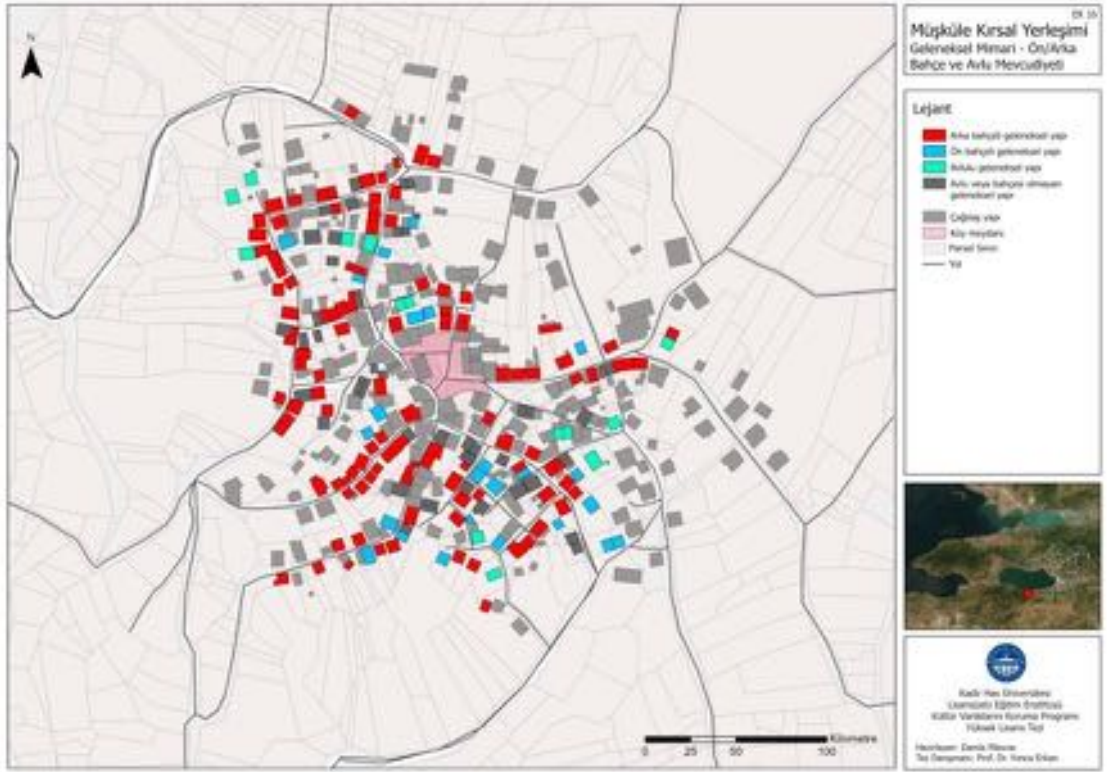
Şekil 3.37. Müşküle Kırsal Yerleşimi Geleneksel Yapılarında Ön/Arka Bahçe ve Avlu Mevcudiyeti Paftası

Müşküle’de bulunan geleneksel yapıların 118’inin arka bahçesi bulunmaktadır. Bu yapıların 65 tanesi 1919-1950’ler döneminde, 53 tanesi ise 1950’ler-1980’ler döneminde inşa edilmiştir. Başka bir deyişle söz konusu dönemlerde inşa edilen yapıların yarısından fazlası arka bahçeli olarak tasarlanmışlardır. Söz konusu arka bahçeli yapılar her iki dönemde de yerleşim merkezi sınırlarında homojen bir dağılım göstermektedir.

Müşküle kırsal yerleşiminde ön bahçeye sahip yapı sayısı ise arka bahçeli yapı sayısına göre oldukça az olup 28 yapıda ön bahçe bulunmaktadır. Bu yapıların 21 tanesi 1919-1950’lerde inşa edilmiş olup dönemin yerleşim sınırı göz önünde bulundurulduğunda yerleşimin güney çeperinde konumlanmaktadır. Ön bahçeli olduğu tespit edilen diğer yedi yapı ise 1950’ler-1980’ler döneminde inşa edilmiştir. Buradan yola çıkarak söz konusu dönemlerde inşa edilen geleneksel yapı sayıları da göz önünde bulundurulduğunda, erken tarihli (1919-1950’ler) yapılarda ön bahçeli yapıların daha yoğun olduğu, bu tasarımın ilerleyen yıllarda giderek azaldığı söylenebilir. Öte yandan arka bahçeli yapı tasarımında böyle bir değişim trendi söz konusu olmamıştır. Bu yorumu destekler şekilde Müşküle kırsal yerleşiminde 14 adet avlulu yapının on tanesi 1919-1950’ler döneminde inşa edilirken, 4 tanesi 1950’ler-1980’ler dönemine tarihlenmiştir. Başka bir deyişle Müşküle’de erken tarihli yapılarda gerek arka/ön bahçeli, gerekse de avlulu yapı tasarımı takip eden dönemde giderek terk edilmiştir.

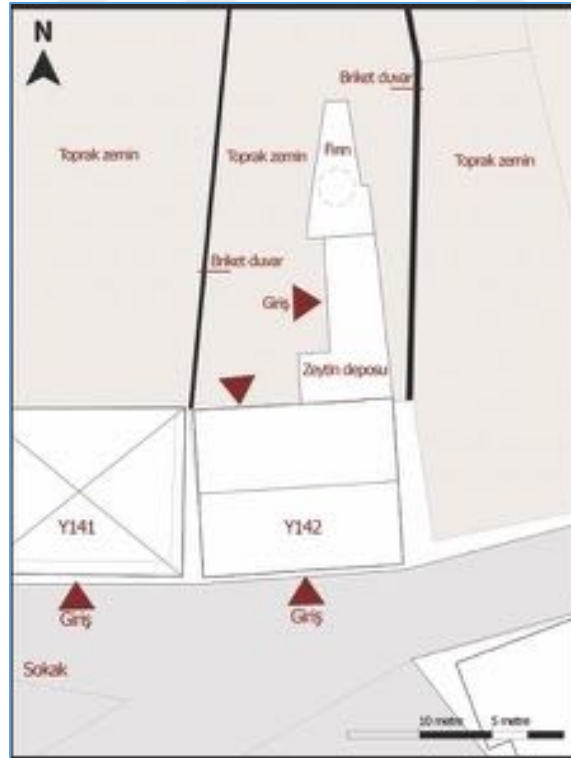
Şekil 3.38. Y142 no.lu Yapı Parsel Kullanımı

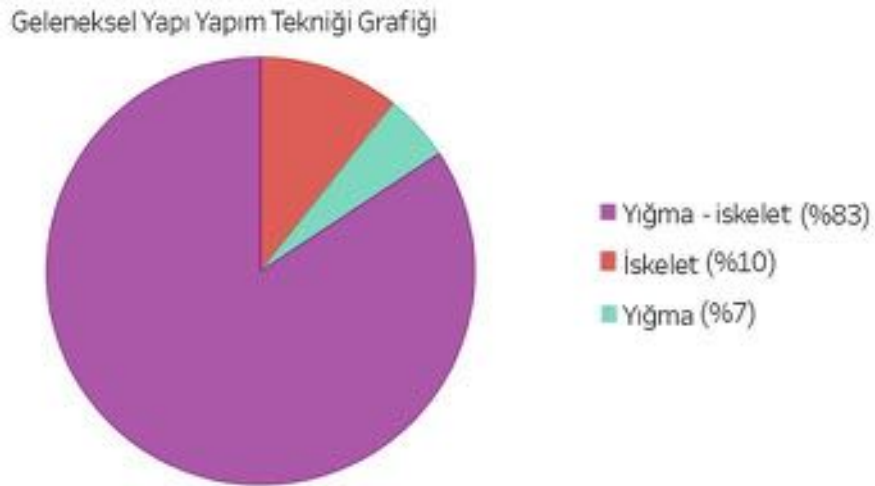
Şekil 3.39. Müşküle Kırsal Yerleşimi Geleneksel Yapı Yapım Tekniği

Müşküle’de bulunan 200 geleneksel yapı yapım tekniği bakımından incelendiğinde geleneksel yapıların yaklaşık %84’ini oluşturan 169 yapının yığma-iskelet yapım tekniğiyle, 21 yapının (yani, yaklaşık %10) ise iskelet yapım tekniğiyle inşa edildiği görülürken, geri kalan on yapıda (yaklaşık %6) yığma yapım tekniğinin kullanıldığı tespit edilmiştir.

Yapım teknikleri inşa dönemi bağlamında değerlendirildiğinde erken tarihli (1919-1950’ler) yapıların yaklaşık %90 oranında yığma+iskelet (kerpiç tuğla yığma üzeri ahşap iskelet+kerpiç tuğla dolgu) tekniğinde inşa edildiği görülür. Yine bu dönemde 13 yapı iskelet (ahşap iskelet-kerpiç tuğla dolgu) yapım tekniğiyle yapılmış olup bu yapılar homojen bir dağılım sergilemekte iken yığma yapım tekniğinde inşa edilmiş herhangi bir yapı tespit edilmemiştir. 1950’ler-1980’ler döneminde ise yığma+iskelet yapım tekniğinin kullanımı bir önceki döneme göre azalarak, yaklaşık %78’e kadar düşmüştür. Bu dönemde inşa edilen sekiz yapıda iskelet yapım tekniği tercih edilmiş olup bu yapılar yerleşim meydanının doğusunda yoğunlaşmaktadır. Yine 1950’ler-1980’ler döneminde 9 yapıda yığma yapım tekniği kullanılmıştır. Başka bir deyişle, 1950’ler-1980’ler döneminde Müşküle geleneksel kırsal mimarisinde yapım tekniklerinin çeşitlendiği görülmektedir.

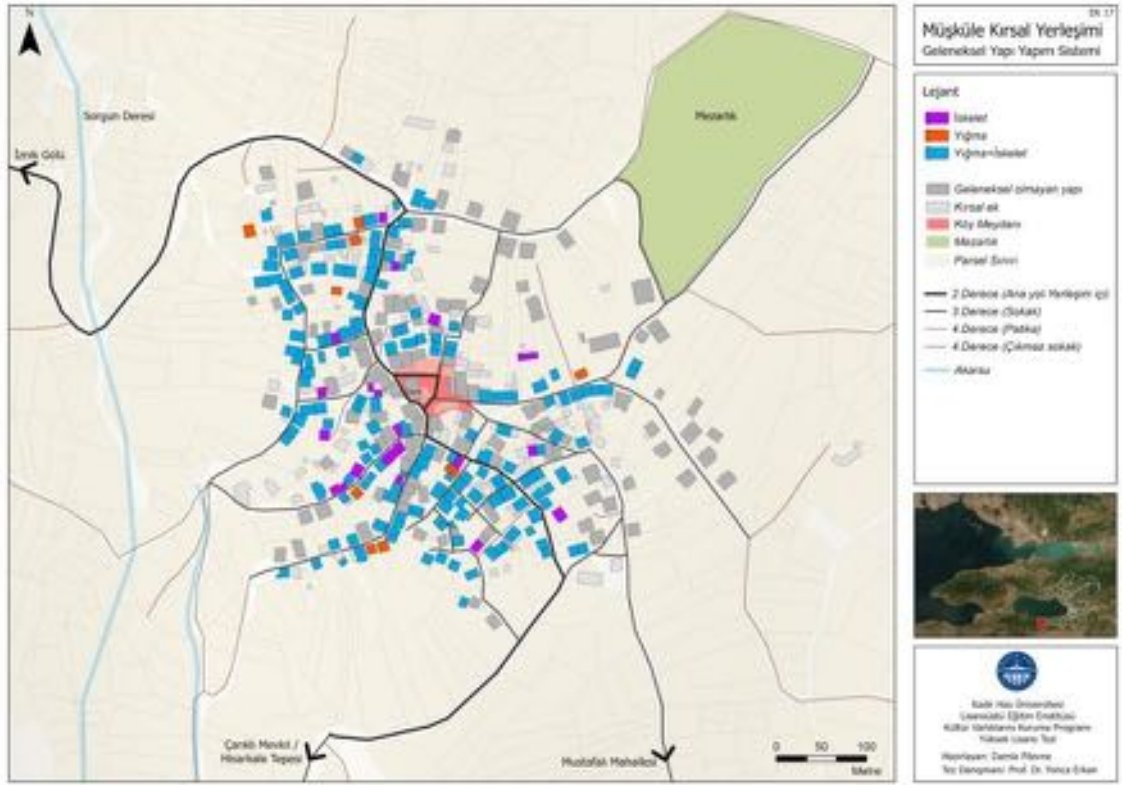
Şekil 3.40. Müşküle Kırsal Yerleşimi Geleneksel Yapı Yapım Tekniği Paftası

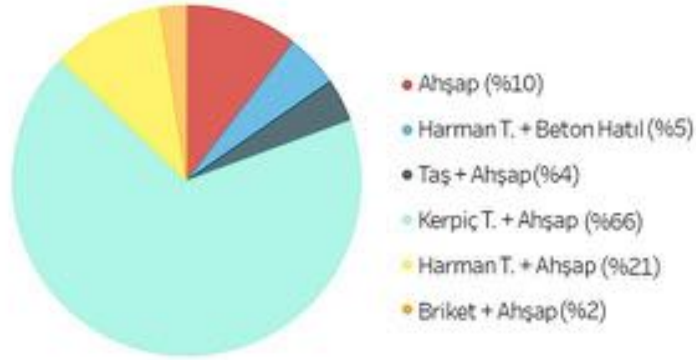
Şekil 3.41. Müşküle Kırsal Yerleşimi Geleneksel Yapı Taşıyıcı Sistem Malzemesi

Geleneksel yapıların taşıyıcı sistem malzemesi incelendiğinde ise yapıların yaklaşık %67'sini oluşturan 136 yapının kerpiç tuğla ve ahşap (kerpiç tuğla yığma üzeri ahşap iskelet-kerpiç tuğla dolgu), 21 yapının (yaklaşık %10'unun) ahşaptan (iskelet sistem), yine 21 yapının ise harman tuğlası ve ahşap (harman tuğlası yığma üzeri ahşap iskelet-harman tuğlası dolgu), 8 yapının ise taş ve ahşap malzeme (taş yığma üzeri ahşap iskelet sistem) ile yapıldığı tespit edilmiştir. Ek olarak, 10 adet beton hatıllı harman tuğlası yığma ve 5 adet briket yığma üzeri ahşap iskelet sistem geç dönem tarihli yapıya rastlanmıştır.

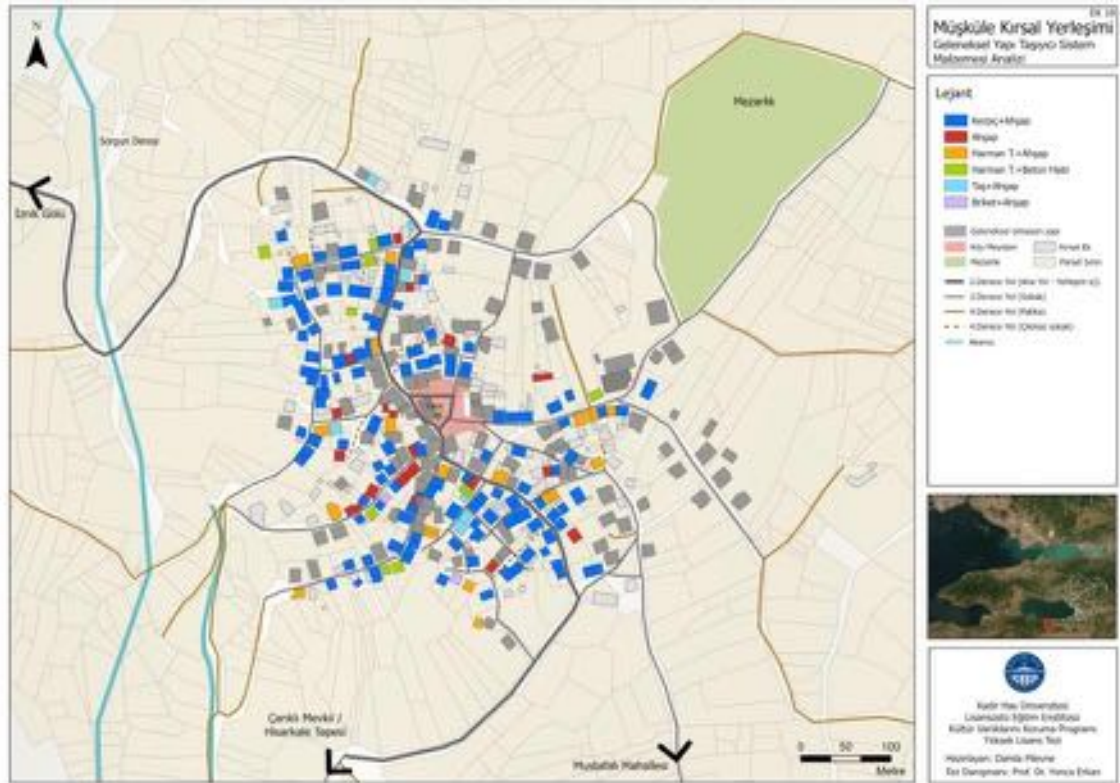
Şekil 3.42. Müşküle Kırsal Yerleşimi Geleneksel Yapı Taşıyıcı Sistem Malzemesi Paftası

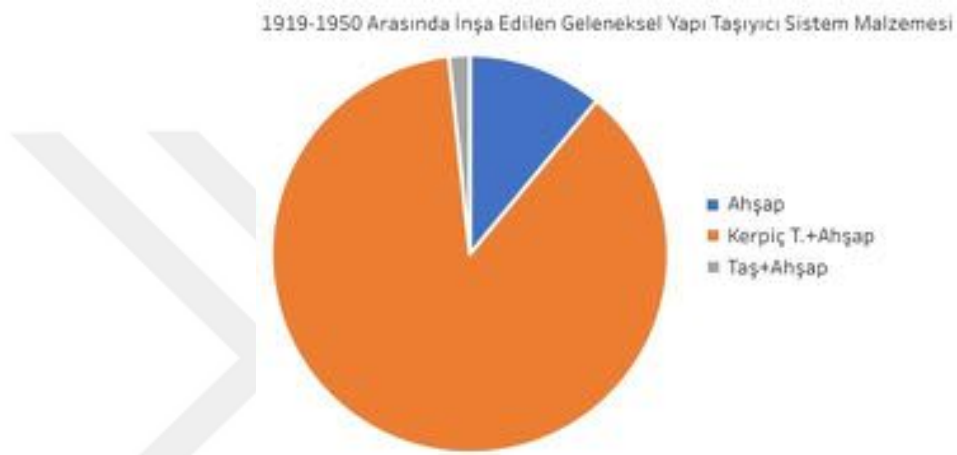
Şekil 3.43. Müşküle Kırsal Yerleşiminde 1919-1950’ler Döneminde İnşa Edilen Geleneksel Yapıların Taşıyıcı Sistem Malzemesi

Müşküle geleneksel kırsal mimarisi taşıyıcı sistem malzemesi bakımından incelendiğinde 1919-1950'ler döneminde inşa edilen 118 yapıdan 103'ünün kerpiç tuğla yığma üzeri ahşap iskelet-kerpiç tuğla dolgulu, 13 tanesinin ahşap iskelet-kerpiç tuğla dolgulu, ikisinin ise taş yığma üzeri ahşap iskelet-kerpiç tuğla dolgulu olduğu görülür. 1950'ler-1980'ler döneminde inşa edilen geleneksel yapılarda ise malzeme çeşitliliği artmıştır. Bu

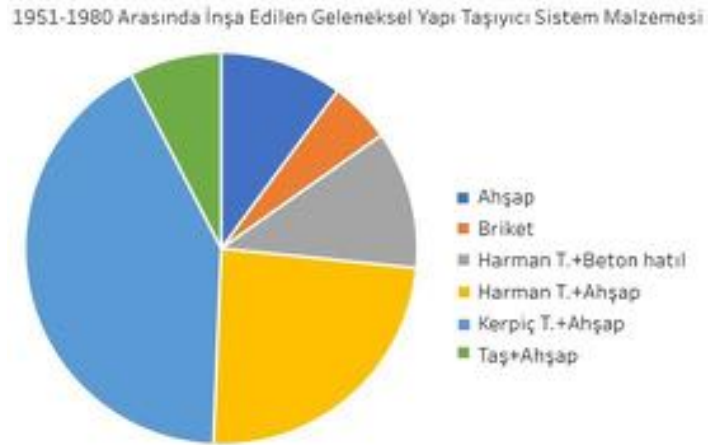
Şekil 3.44. 1950’ler-1980’ler Döneminde İnşa Edilen Geleneksel Yapıların Taşıyıcı Sistem Malzemesi

yapıların 33 tanesi kerpiç tuğla yığma üzeri ahşap iskelet-kerpiç tuğla dolgulu, 19 tanesi harman tuğla yığma üzeri ahşap iskelet-harman tuğlası dolgu, 9 tanesi beton hatıllı harman tuğla yığma, 8 tanesi ahşap iskelet sistem, 6 tanesi taş yığma üzeri ahşap iskelet sistem, dördü ise briket yığma üzeri ahşap iskelet sistemdir. Öte yandan söz konusu taşıyıcı sistem malzemesinin mekânsal dağılım bakımından belirli yoğunlaşmalar göstermediği, aksine farklı yapı malzemesine sahip yapıların yerleşim merkezi içerisinde rastlantısal bir örüntü izlediği tespit edilmiştir.

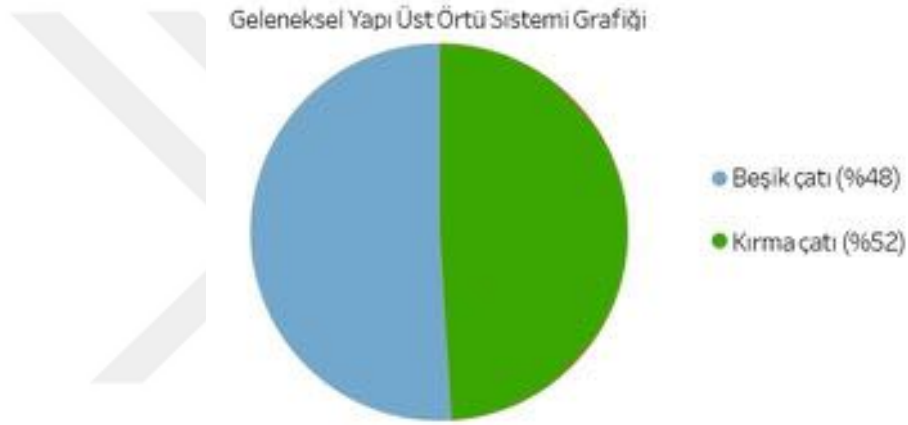
Şekil 3.45. Müşküle Kırsal Yerleşimi Geleneksel Yapı Üst Örtü Sistemi

Müşküle kırsal yerleşiminde bulunan geleneksel mimari örneklerinin üst örtü sistemi incelendiğinde söz konusu yapıların %48'inin beşik çatı, %52'sinin ise kırma çatılı olduğu tespit edilmiştir. Üst örtü sistemi yapı inşa dönemi bakımından ele alındığında 1919-1950'ler döneminde inşa edilen yapıların yarısından fazlasının kırma çatılı olduğu, bu oranın daha geç tarihli yapılarda az da olsa azaldığı görülmüştür. Başka bir deyişle erken tarihli geleneksel yapılarda daha yaygın olan kırma çatı, ilerleyen yıllarda yerinin beşik çatılı yapılara bırakmıştır. Öte yandan üst örtüsü sistemi bakımından incelenen yapıların yerleşim merkezi içerisindeki konumlanışlarında homojen bir dağılım göstermektedirler.

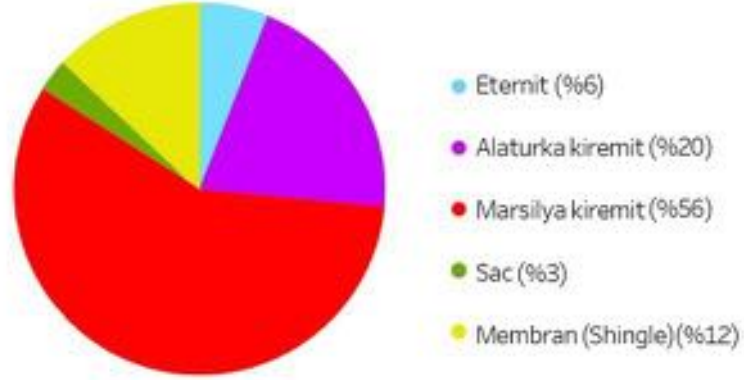
Şekil 3.47. Müşküle Kırsal Yerleşimi Geleneksel Yapı Üst Örtü Malzemesi

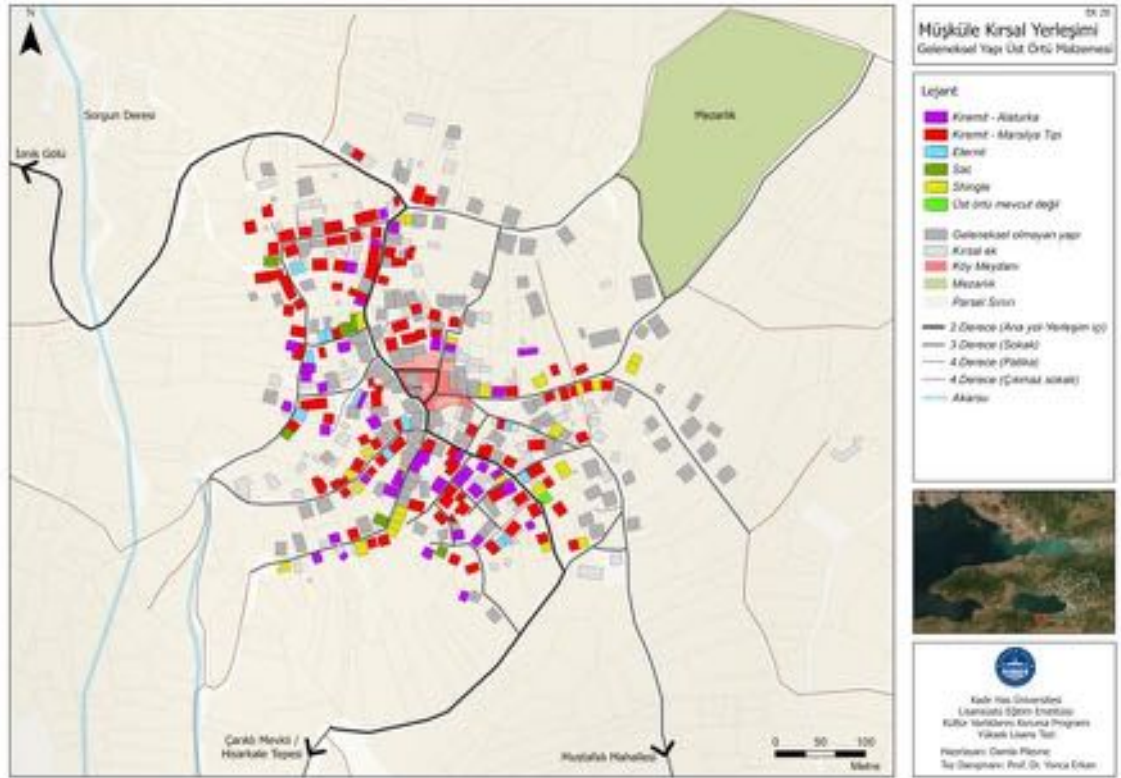
Şekil 3.48. Müşküle Kırsal Yerleşimi Geleneksel Yapı Üst Örtü Malzemesi Paftası

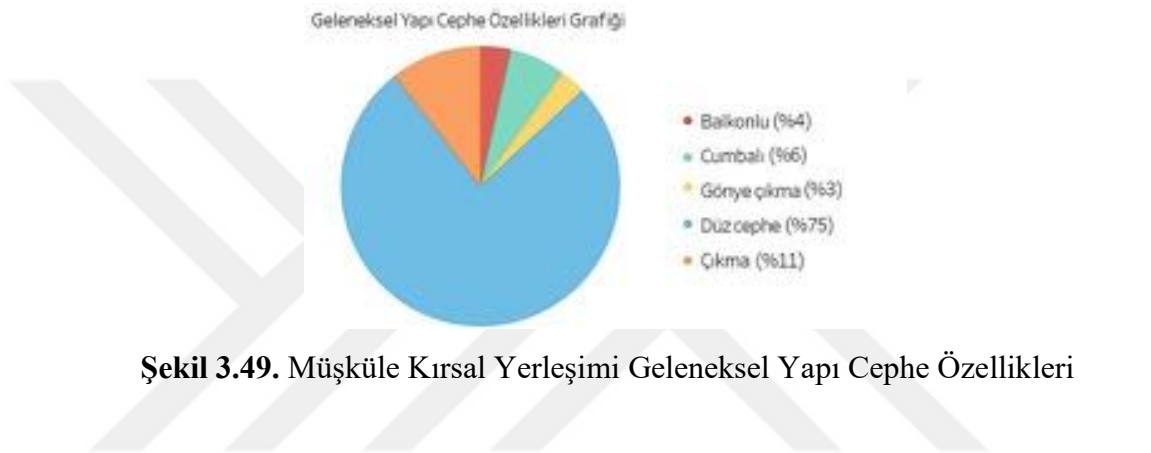
Şekil 3.49. Müşküle Kırsal Yerleşimi Geleneksel Yapı Cephe Özellikleri

Müşküle'nin geleneksel yapılar cephe özellikleri bakımından ele alındığındaysa 152 yapının (yani, yaklaşık %75'in) düz cepheye, 21 yapının (yaklaşık %10) çıkma cepheye sahip olduğu tespit edilmiştir. Ayrıca, 13 adet cumbalı, 7 adet balkonlu, 6 adet de gönye çıkmalı yapı kaydedilmiştir. Bu inceleme yapı inşa dönemi üzerinden detaylandırıldığında 1919-1950'ler döneminde inşa edilen yapılarda cephe özelliklerinde

çeşitliğin (yani düz cepheli olmayan yapı oranının) daha fazla olduğu görülür. Bu dönemde inşa edilen yapıların yalnızca %72'si düz cepheli iken bu oran 1950'ler-1980'ler döneminde inşa edilen yapılarda ise bu oran %80'dir. Bu dönemde inşa edilen cumbalı yapı sayısında da geçmiş döneme oranla (1919-1950'ler döneminde 12 yapıdan, 1950'ler-1980'ler döneminde bir yapıya) düşüş tespit edilmiştir. Buradan yola çıkarak Müşküle kırsal mimarisinde geç dönemli yapılarında cephe özellikleri bakımından çeşitliliğin azaldığı yorumu yapılabilir. Öte yandan, geleneksel yapıların cephe özellikleri bakımından mekânsal bağlamda bölgesel yoğunlaşmalar göstermediği tespit edilmiştir.

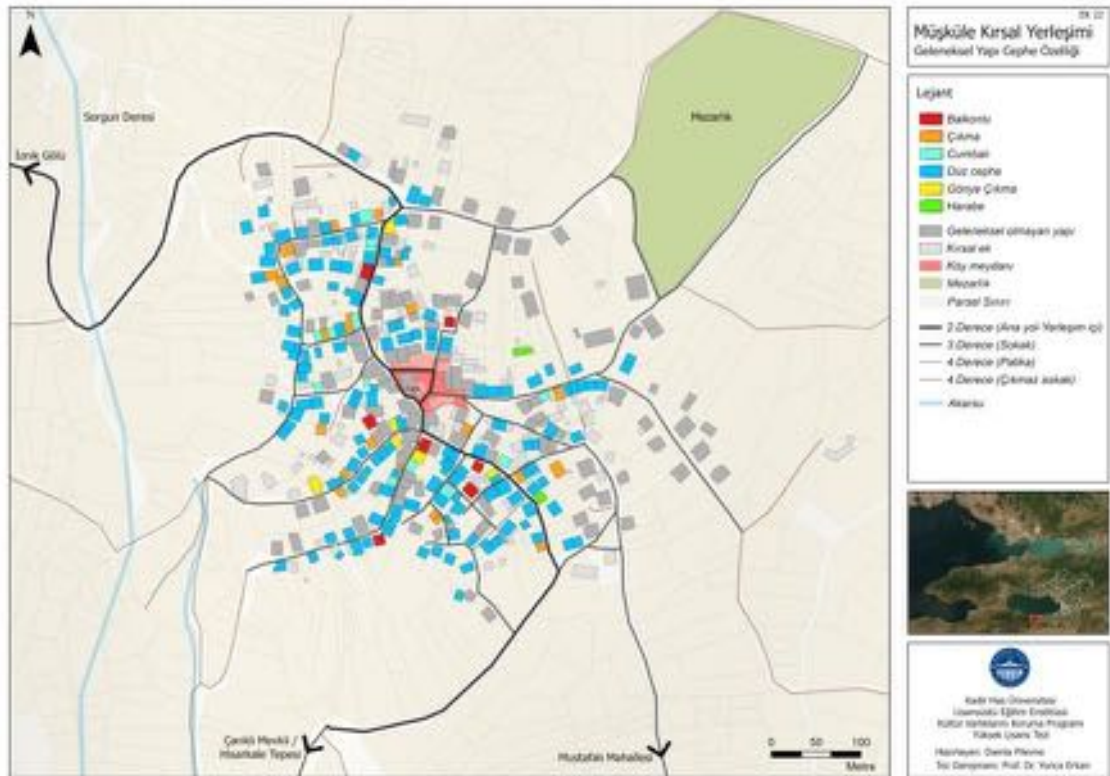
Şekil 3.50. Müşküle Kırsal Yerleşimi Geleneksel Yapı Cephe Özellikleri Paftası

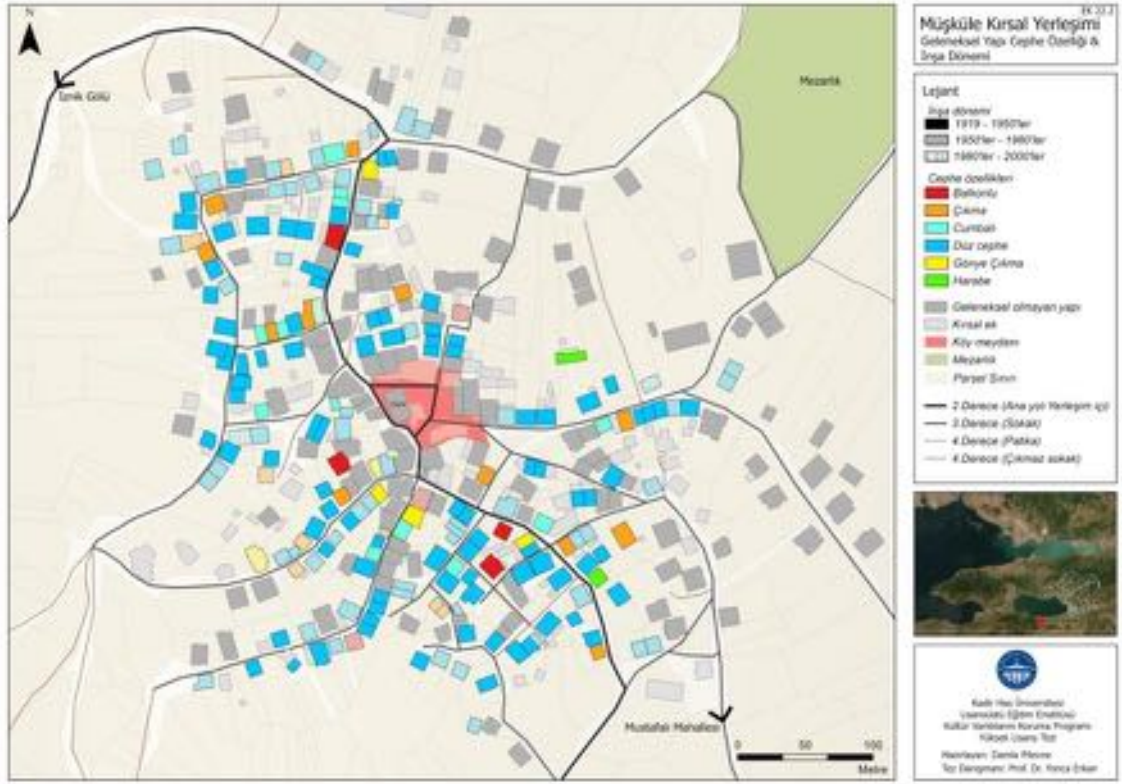
Şekil 3.51. Müşküle Kırsal Yerleşimi Geleneksel Yapı Cephe Özellikleri – Yapı İnşa Dönemi Sentez Paftası

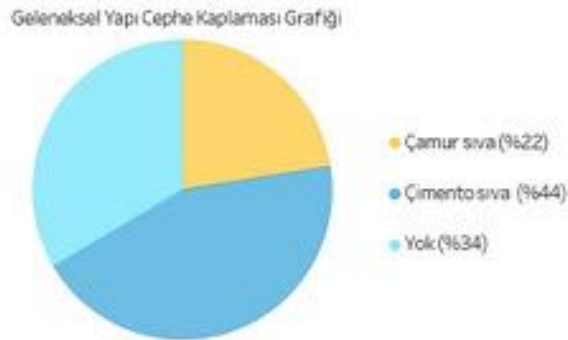
Şekil 3.52. Müşküle Kırsal Yerleşimi Geleneksel Yapı Cephe Kaplaması

Söz konusu geleneksel yapıların cephe kaplamaları ise 88 yapıda çimento sıva, 45 yapıda çamur sıvadır. 66 yapının ise günümüzde herhangi bir cephe kaplaması olmadığı tespit edilmiştir. Söz konusu 66 yapının yarısı 1919-1950'ler döneminde inşa edilmiş kerpiç yapıdan, kalan yarısı ise daha geç tarihli kerpiç tuğla ve harman tuğlası dolgulu yapılardır.
