KADİR HAS ÜNİVERSİTESİ
LİSANSÜSTÜ EĞİTİM ENSTİTÜSÜ
SANAT VE TASARIM ANABİLİM DALI

**KIRSAL MİRASIN KORUNMASI: İZNIK MÜŞKÜLE
KIRSAL YERLEŞİMİ ÖRNEĞİ**

YÜKSEK LİSANS TEZİ

İSTANBUL, MART, 2022

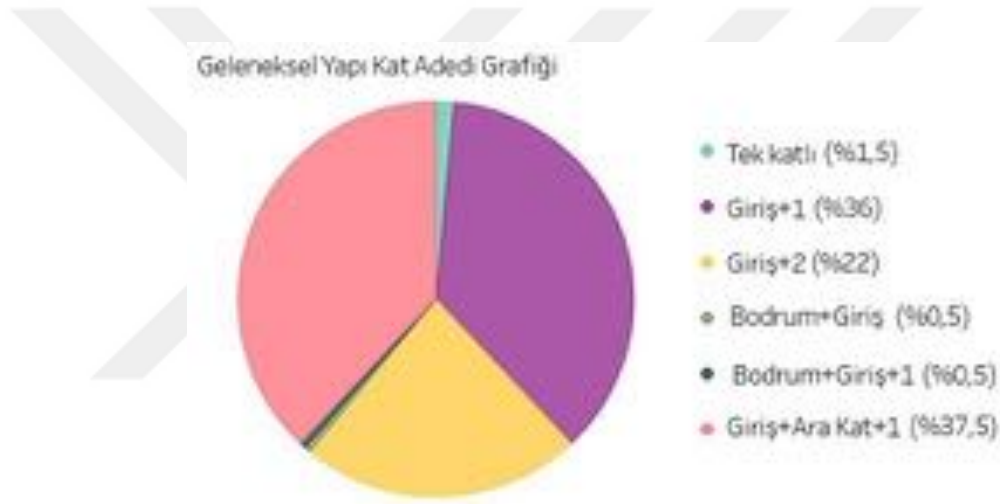
Şekil 3.53. Müşküle Kırsal Yerleşimi Geleneksel Yapı Kat Adedi

Müşküle geleneksel kırsal mimari örnekleri kat adedi bakımından incelendiğinde ise 76 adet 'giriş+ara kat+1' katlı, 73 adet 'giriş+1' katlı yapıya, 46 adet 'giriş+1' katlı yapı, 3 adet tek katlı, birer adet de 'bodrum+giriş' ve 'bodrum+giriş+1' katlı yapı tespit edilmiştir. Bu inceleme yapıların inşa dönemi üzerinden detaylandırıldığında 1919-1950'ler döneminde inşa edilen yapıların %95'ini, 1951-1980 döneminde inşa edilen yapıların ise %98'inin 'giriş+1', 'giriş+ara kat+1' ve 'giriş+2' katlı yapılardan oluştuğu tespit edilmiştir. Ancak söz konusu bu iki dönem arasında ara katlı yapı inşa oranında bir azalma görülürken, 'giriş+1' katlı yapıların oranında artış görülür. Başka bir deyişle erken tarihli yapıların tasarımında ara katlı tasarım daha yaygın iken ilerleyen yıllarda bu yapıların yerini 'giriş+1' ve 'giriş+2' katlı yapılar almıştır.

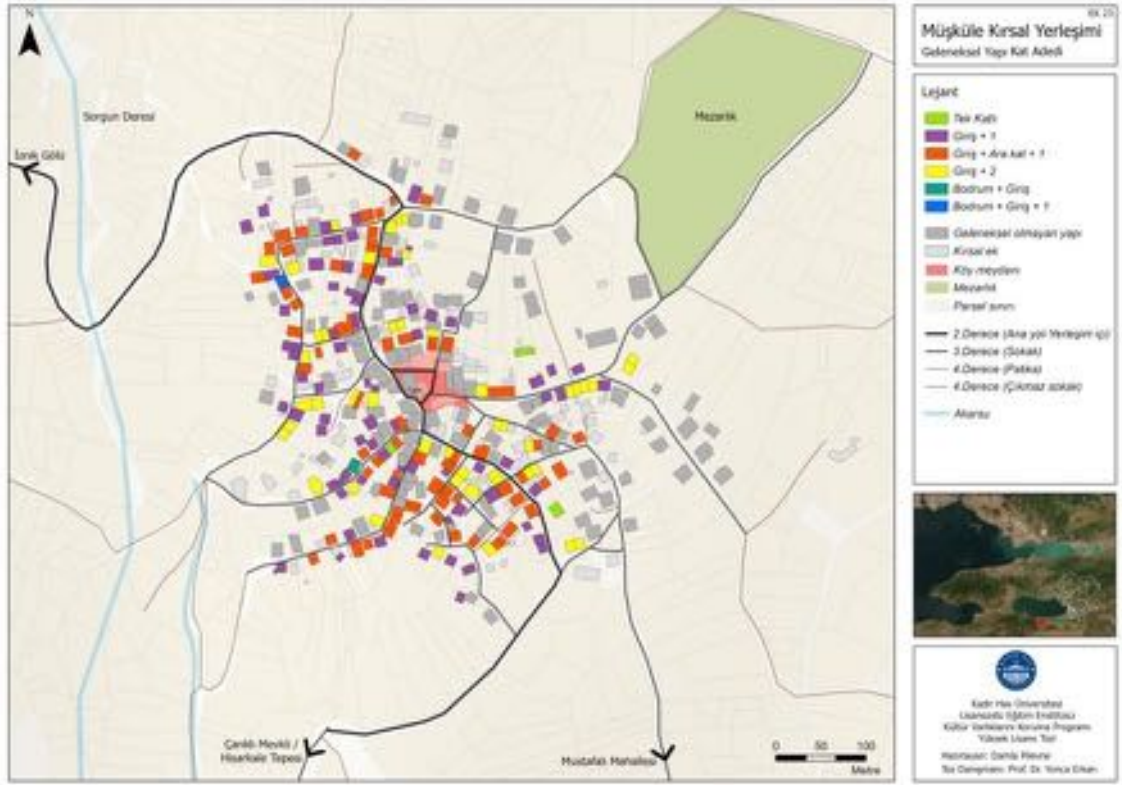
Şekil 3.54. Müşküle Kırsal Yerleşimi Geleneksel Yapı Kat Adedi Paftası

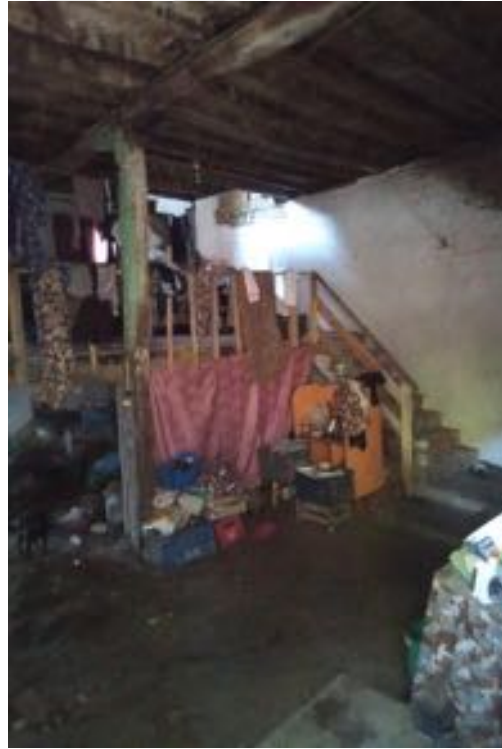
Şekil 3.55. Giriş Kattan Ara Kata Bakış (Y070)

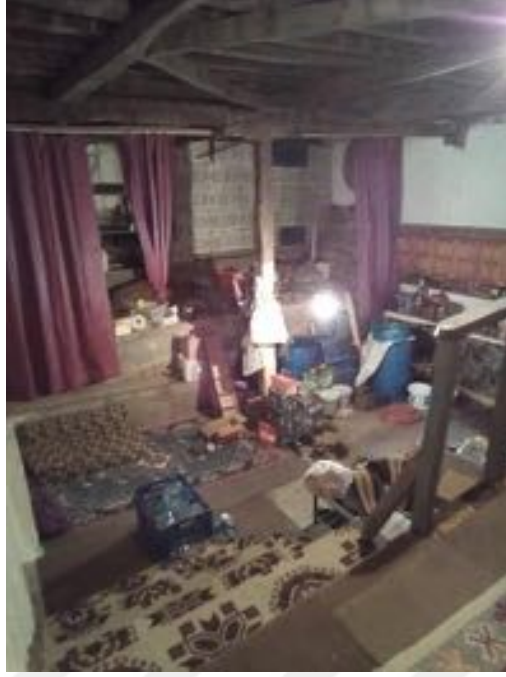
Şekil 3.56. Ara Kattan Taşlığa Bakış (Y094)

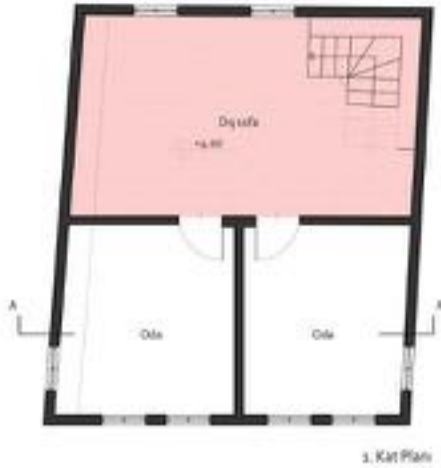
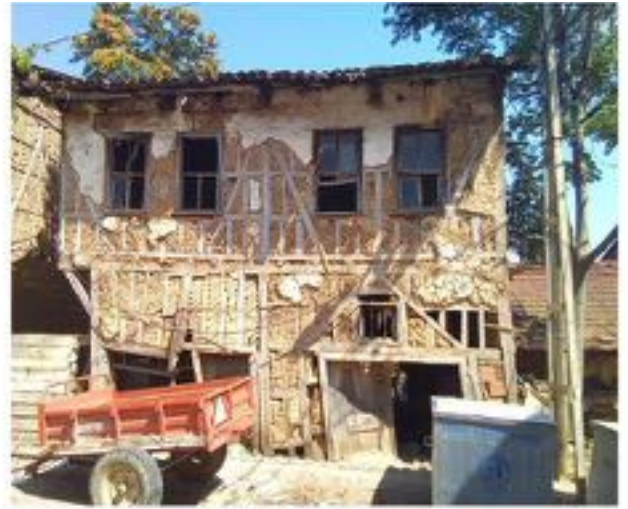
Şekil 3.57. Y026 Envanter no.lu Yapı – Dış sofalı-iki odalı plan tipi (1. Kat Planı, Ön Cephe Fotoğrafı, 2021).

Geleneksel mimari örneklerinin plan tipolojilerine yönelik yapılan çalışmada ise 6 adet yapının basit rölöve çalışması yapılmıştır. Bu yapıların beşi dış sofalı, biri ise iç sofalı plan tipolojisindedir (Bknz. EK A.25 – 29). Ayrıca, 17 adet seki üstü yükseltilmiş döşemeli yapı tespit edilmiştir. Bu yapıların 13'ü 1919-1950'ler yıllarında inşa edilmişken, dördü 1950'ler-1980'ler döneminde inşa edilmiştir. Başka bir deyişle seki üstü odalı yapı tasarımı erken dönemli yapılarda daha çok tercih edilmiştir.

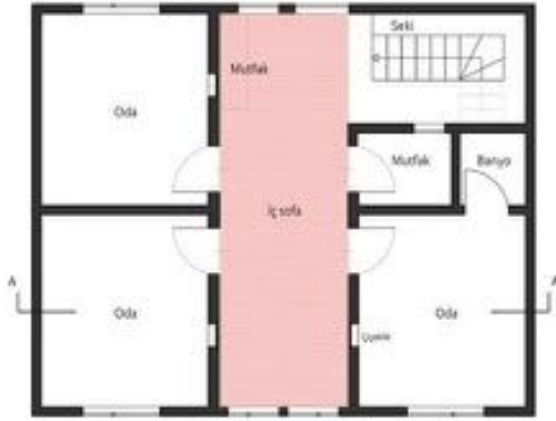
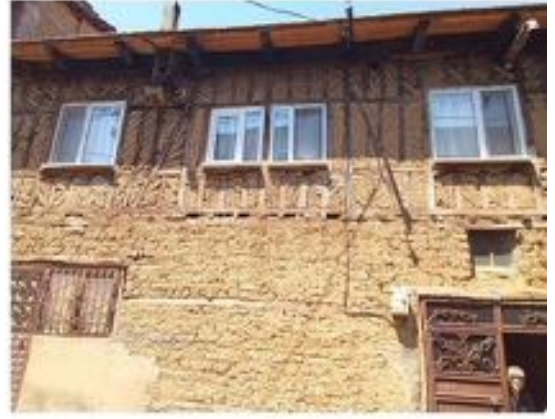
1. Kat Planı

Şekil 3.58. Y030 Envanter no.lu Yapı – İç sofalı-ikiden fazla odalı plan tipi (1. Kat Planı, Ön Cephe Fotoğrafı, 2021).

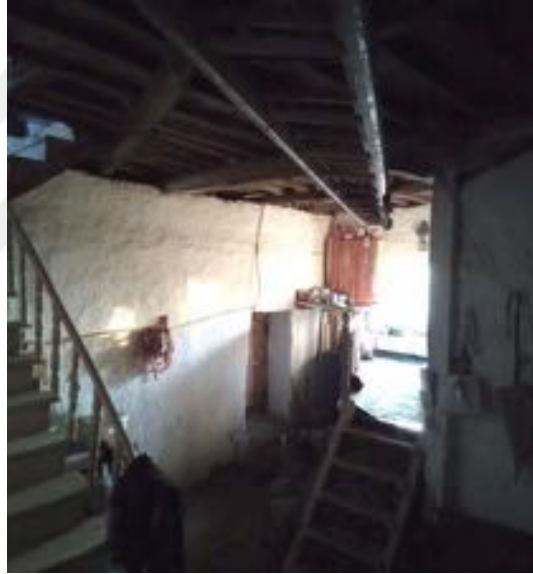
Şekil 3.59. Seki üstü oda örneği (Y019)

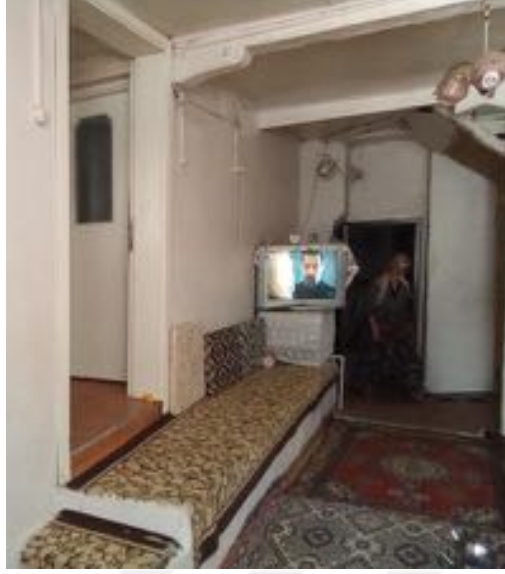
Şekil 3.60. Seki üstü oda örneği (Y022)

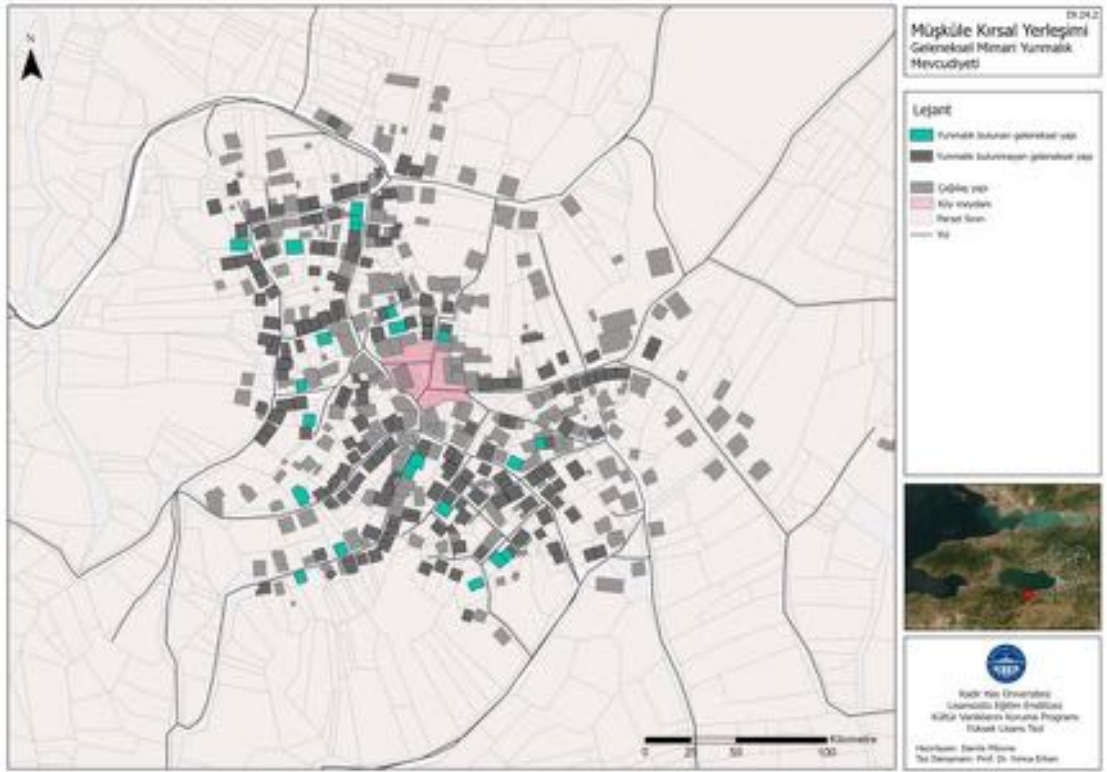
Şekil 3.61. Müşküle Kırsal Yerleşimi Geleneksel Yapılarında Yunmalık Paftası

Ayrıca kırsal mimarlık örneklerinde rastlanan yunmalık ve ocak gibi iç mekân unsurlarına yönelik yapılan çalışmada 22 yapıda cephede yer alan yunmalığa rastlanmıştır. Bu yapıların 18'i 1919-1950'ler döneminde, dördü ise 1951-1980 yılları arasında inşa edilmiştir. Yani, geleneksel mimari unsuru olarak yunmalıklara daha çok erken dönemli yapılarda rastlandığı söylenebilir. Benzer şekilde Müşküle genelinde 43 yapıda tespit edilen ocakların da 31'i 1919-1950'ler dönemine ait yapılarda iken, 1950'ler-1980'ler döneminde inşa edilen yapılarda bu sayı 12'dir. Tespit edilmiş 43 ocağın bazılarının bacaları yıkılmış durumdadır.

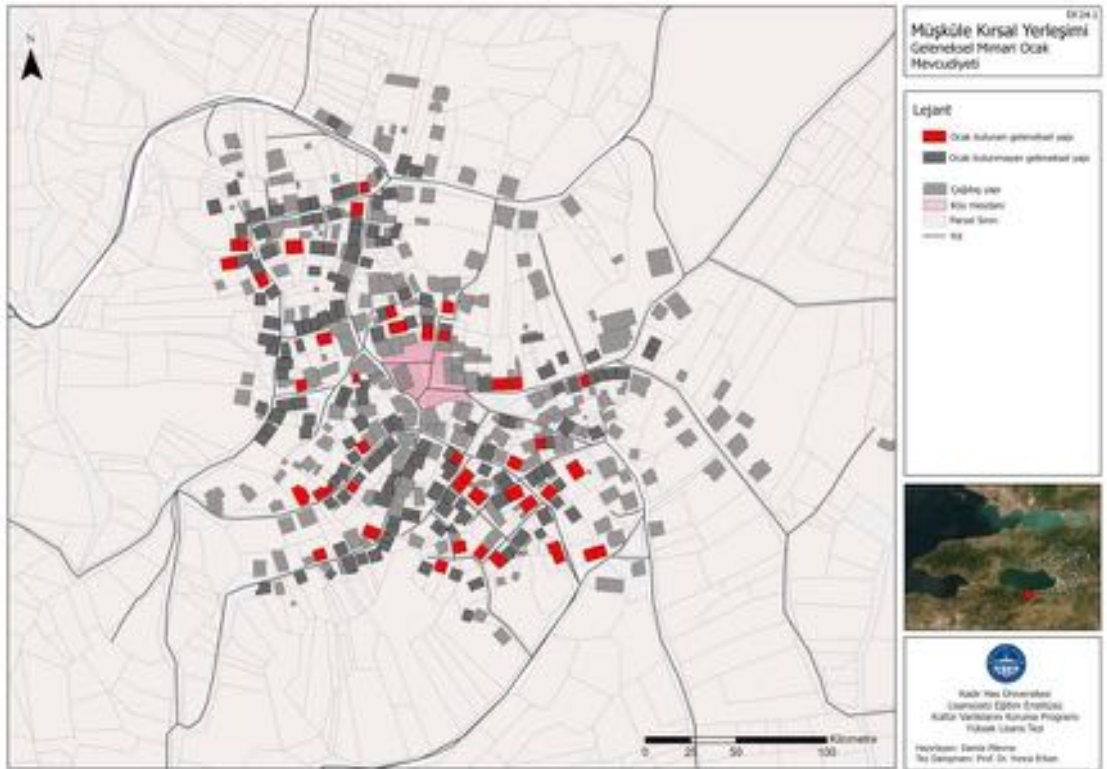
Şekil 3.62. Müşküle Kırsal Yerleşimi Geleneksel Yapılarında Ocak Paftası

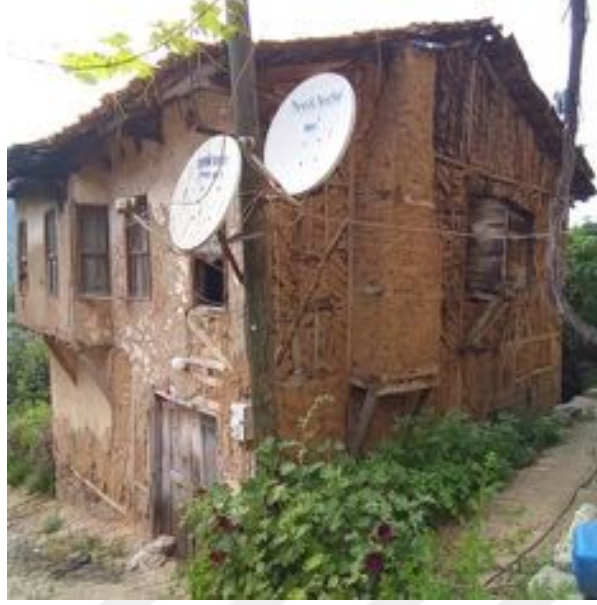
Şekil 3.63. Ocak ve Yunmalık (Y129)

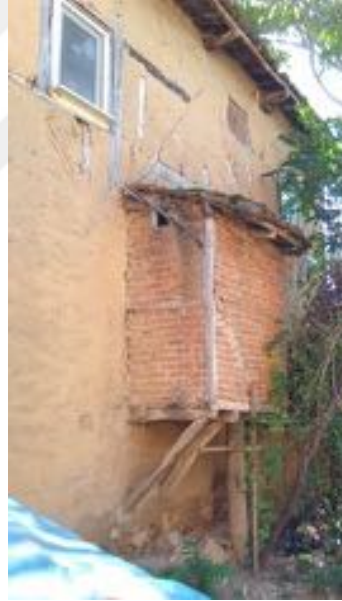
Şekil 3.64. Yunmalık (Y064)

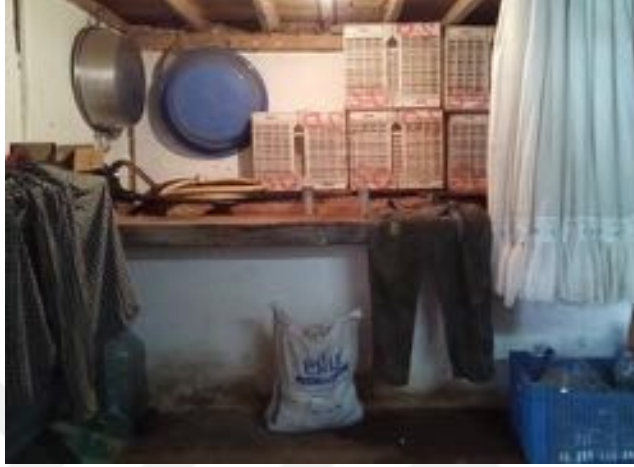
Şekil 3.65. Zeytin Havuzu (Y165B), 2021.

Geçimin yüksek oranda zeytincilik ile sağlandığı Müşküle’de geleneksel kırsal mimarinin sahip olduğu unsurlardan biri de zeytin havuzu denilen depolama alanlarıdır. Sele zeytin hazırlamak için kullanılan bu havuzlar giriş katlarda veya bağımsız bir depolama alanı olarak bahçede/avluda yer almaktadırlar. Saha çalışmaları sırasında 37 geleneksel sivil mimari örneğinin giriş katında zeytin havuzu tespit edilmiştir. Bu

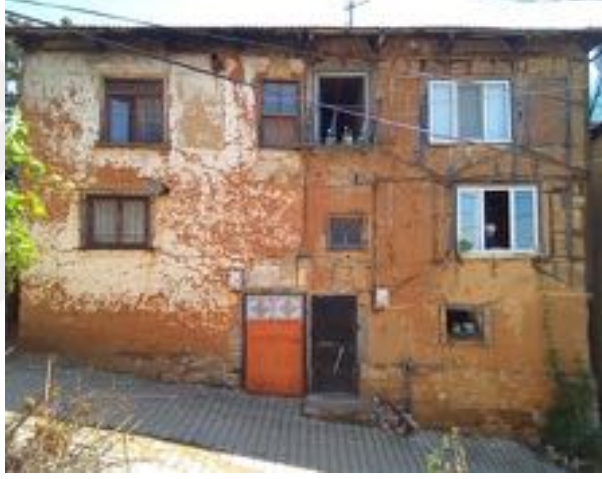
Şekil 4.3. Cephe Programına Müdahale (Y44A-B)

Müşküle kırsal yerleşiminde geleneksel yapılarda sıkça rastlanan ve yapıların özgünlüğüne zarar veren müdahaleler cephe, plan, üst örtü ve taşıyıcı sistem başlıkları altında detaylandırılabilir. Saha çalışması sırasında yapılan tespitlerde cephede yapılan müdahaleler arasında özgün olmayan doğrama (PVC) kullanılması, cephe programının değiştirilmesi, özgün olmayan malzeme dolgu malzemesi ile tadilat, özgün olmayan sıva uygulaması, balkon eklenmesi, yunmalığın ve/veya ocak bacasının kaldırılması gibi müdahalelere rastlanmıştır.

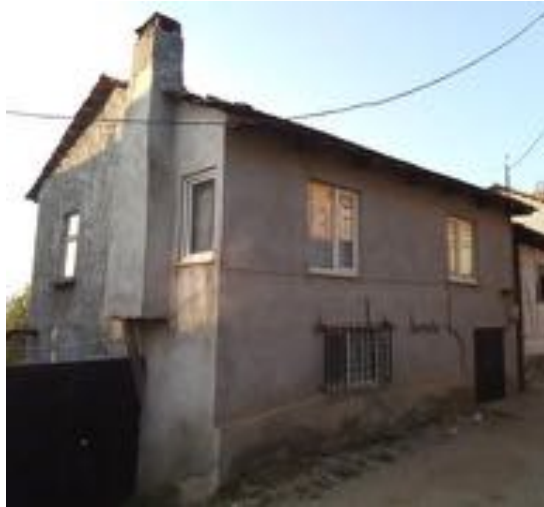
Şekil 4.4. Çimento Sıva ve PVC Doğrama Uygulaması (Y016).

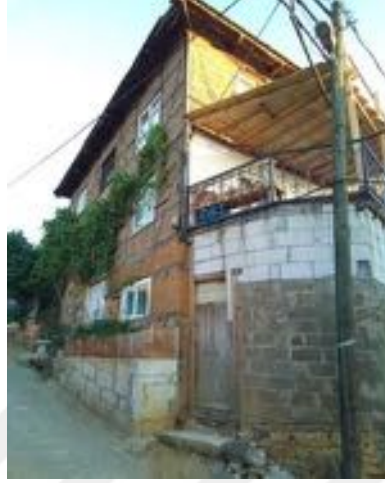
Şekil 4.5. Muhdes Örneği (Y85)

Plan düzleminde rastlanan müdahaleler arasında ise yapıya mutfak/tuvalet gibi ıslak hacimlerin eklenmesi, iç bölme duvar eklenerek oda yapılması, ara kat döşemesinin tam kata dönüştürülmesi, ara kat döşemesinin kaldırılması ve muhdes eklenmesi sayılabilir.

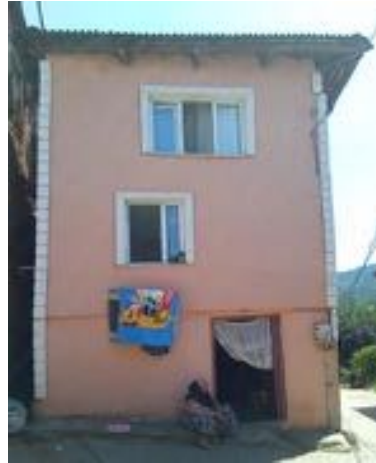
Şekil 4.6. Eternit Üst Örtü (Y45)

Üst örtüye yapılan müdahaleler arasında ise mahya kotunun değişmesi, özgün olmayan üst örtü malzemesi kullanımı ve güneş enerjisi sistemi aplikasyonu⁴² uygulamalarına rastlanmıştır.⁴³

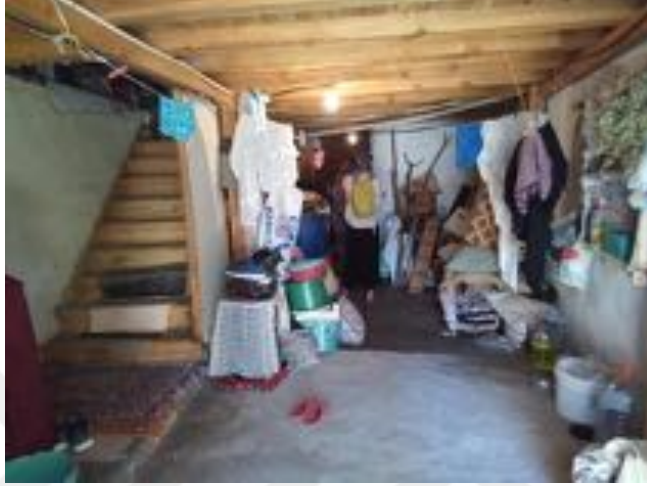
Şekil 4.7. Ara Kat Döşemesinin Tam Kata Dönüştürülmesi (Y45)

Taşıyıcı sisteme yapılan müdahaleler arasında ise cephe programının değiştirilmesi sonucu iskelet sisteme yapılan müdahaleler, ara katın kapatılarak tam kata çevrilmesi, yığma duvarlara yapılan müdahaleler (doğrama boşluğu açılması) gibi uygulamalara rastlanmıştır.

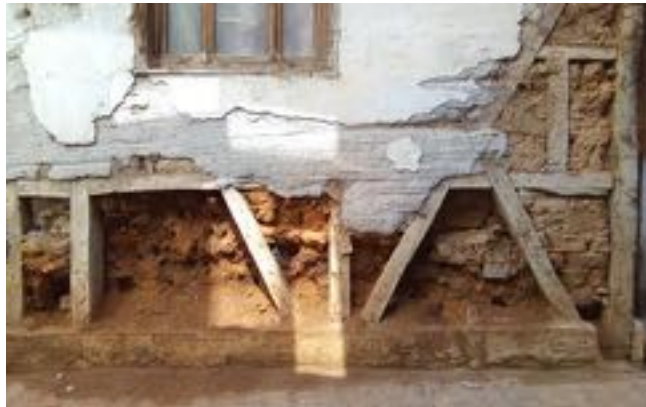
Şekil 4.8. Kerpiç Tuğla ve Ahşapta Bozulma (Y158)

Geleneksel yapıların korunması bakımından önemli olan bir diğer nokta ise malzemenin korunmuşluk/sağlamlık durumudur. Bu bağlamda dış cephe sıvasının zarar görmesi sonucu kerpiç tuğlada meydana gelen bozulmalar, karkas sistem malzemesi olan ahşapta meydana gelen bozulmalar (böceklenme, çürüme), iç ve dış cephede çimento sıva uygulaması sonucu kerpiç malzemede nemlenme ve bozulmalar sayılabilir. Ayrıca, üst örtü malzemesinin onarımının yapılmaması sonucu yapıların zarar gördüğü tespit edilmiştir.

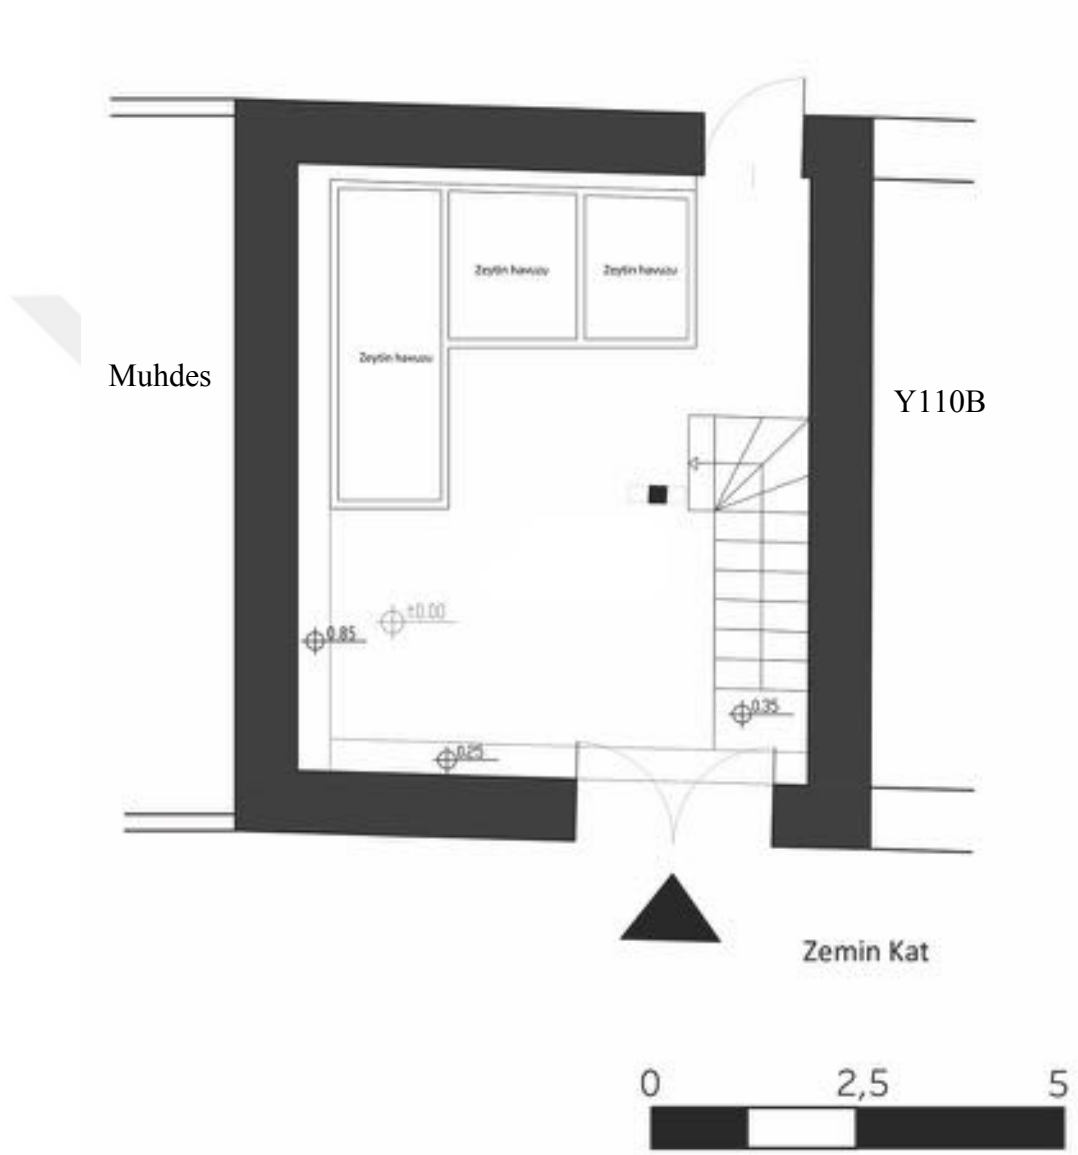
Y110A no.lu yapısının giriş katı açık plan tipolojisindedir. Bu mekanda üç adet zeytin havuzu yer almaktadır. Beton zeminli giriş katından arka bahçeye açılan bir kapı bulunmaktaysa da tespit çalışması sırasında bahçeye girilememiştir.

Şekil 4.14. Y110A Envanter no.lu Yapı Giriş Kat Planı

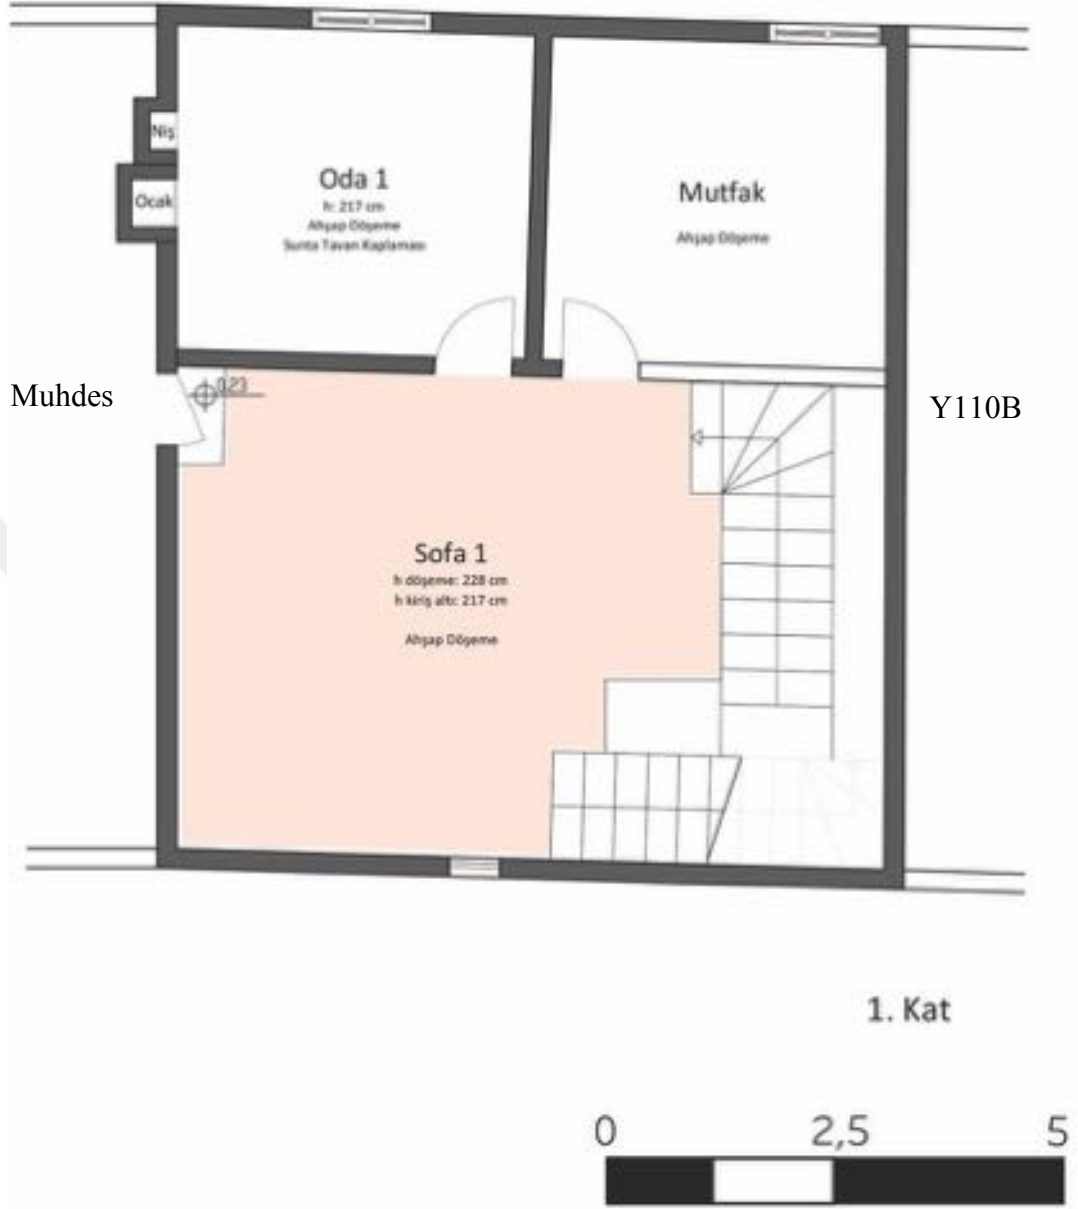
Y110A no.lu yapının birinci katı iki odalı dış sofalı plan tipolojisinde olup odalar kuzey cephesinde yer almakta, dış sofa ise ön cepheye bakmaktadır.

Şekil 4.16. Y110A no.lu Yapı 1. Kat Planı

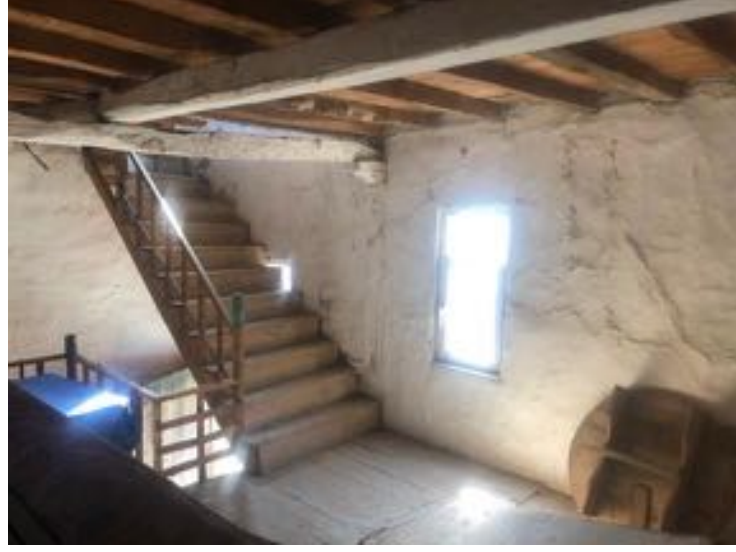
Ahşap döşemeli ve tavan kaplaması bulunmayan birinci kat dış sofasında ön cepheye bakan iki adet tek kanatlı PVC doğrama yer almaktadır. Söz konusu doğramalar, geleneksel yapılarda rastlanan pencere boyutlarından büyük olduğu tespit edilmiş olup, yapının özgün açıklıklarının değiştirildiği görülmektedir. Sofanın kuzeybatı duvarında ise tek bir basamakla ulaşılan 75 cm genişliğinde bir kapıyla bitişikte yer alan ‘giriş+1’ katlı muhdese ulaşılmaktaysa da söz konusu mekana girilememiştir.

Şekil 4.17. Y110A no.lu Yapı 1. Kat Sofası Güneydoğu Yönüne Bakış

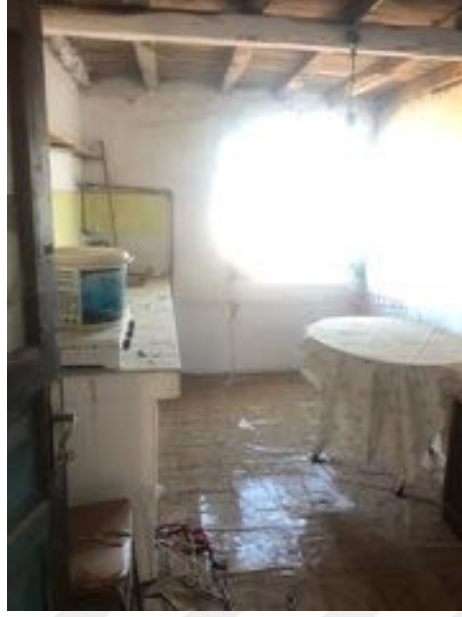
Birinci katta, kuzeydoğuda yer alan oda, mutfak olarak yeniden işlevlendirilmiştir. Bu mekanın kuzey duvarında çift kanatlı PVC doğrama yer almaktadır. Söz konusu doğrama özgün doğramanın ahşap karkasının içine yerleştirilmiş, yani yapının özgün pencere açıklığı korunmuştur.

Şekil 4.19. Y110A no.lu Yapı Mutfak

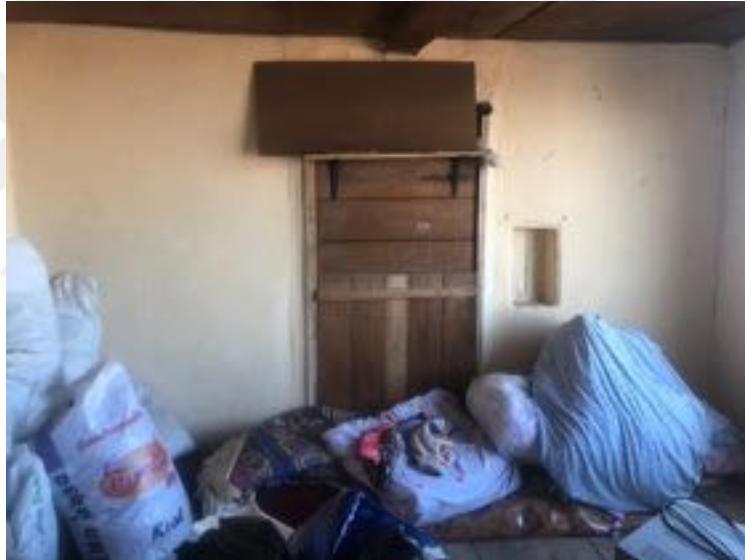
Bu katta, kuzeybatıda yer alan diğer oda olan Oda 1 ise özgün işlevini korumaktadır. Ahşap döşemeli ve sunta tavan kaplamalı Oda 1'in kuzey cephesinde ortadaki sabit olmak üzere üç kanatlı PVC doğrama yer almaktadır. Söz konusu doğrama geleneksel pencere boyutlarından büyük olup, özgün cephe açıklıkları büyütülerek applike edilmiştir. Oda 01'in kuzeybatı duvarında ise kapatılmış bir ocak ve niş yer almaktadır.

Şekil 4.22. Y110A no.lu Yapı Oda 1 Kuzeybatı Cephesinde Ocak ve Niş

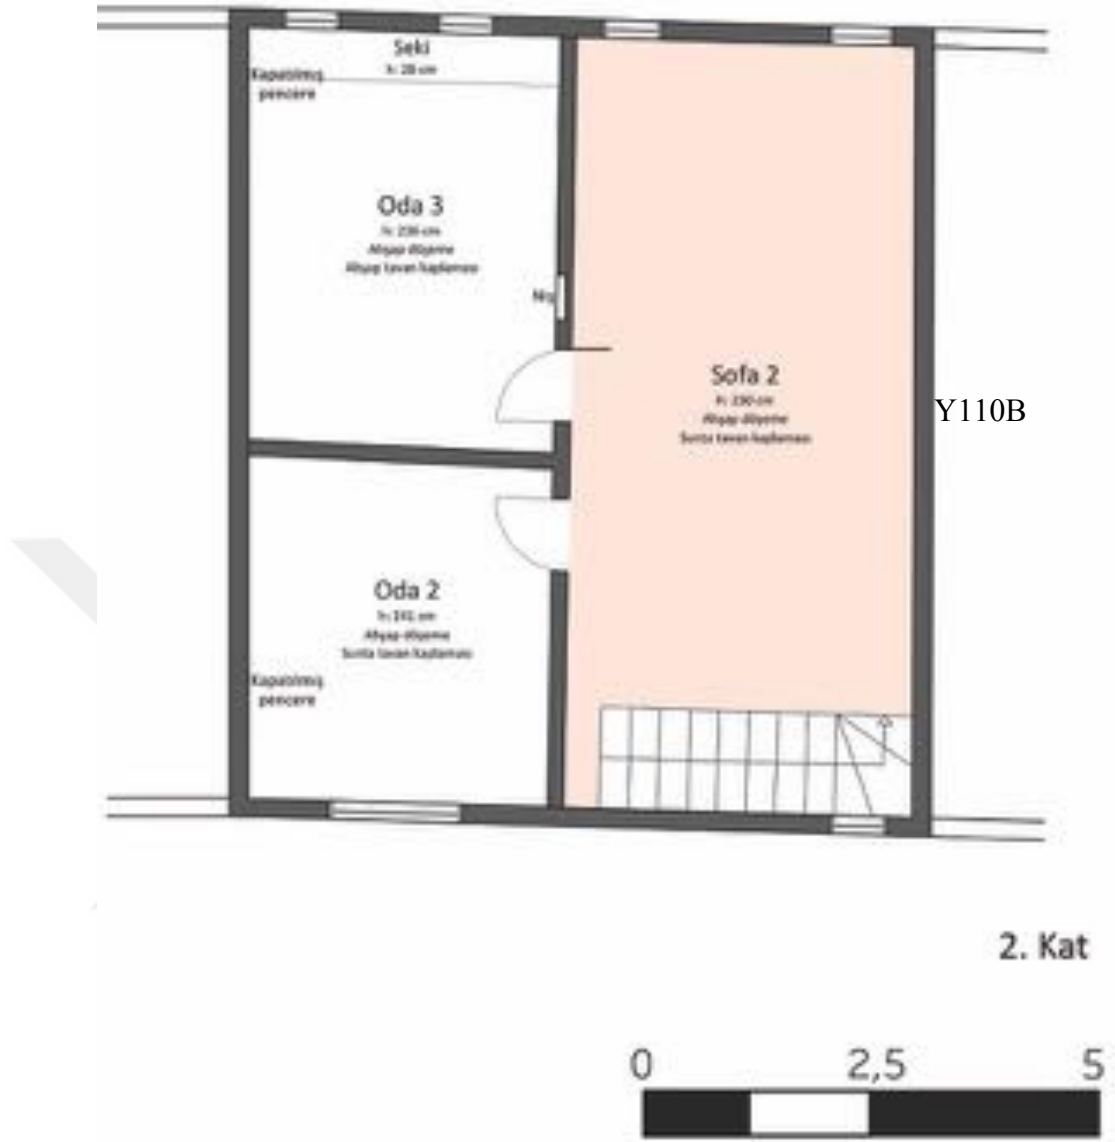
Y110A no.lu yapının ikinci katı yine dış sofalı iki odalı plan tipolojisine sahip olup söz konusu odalar kuzeybatıda, sofa ise kuzeydoğuda yer almaktadır.

Şekil 4.23. Y110A no.lu Yapı 2. Kat Planı

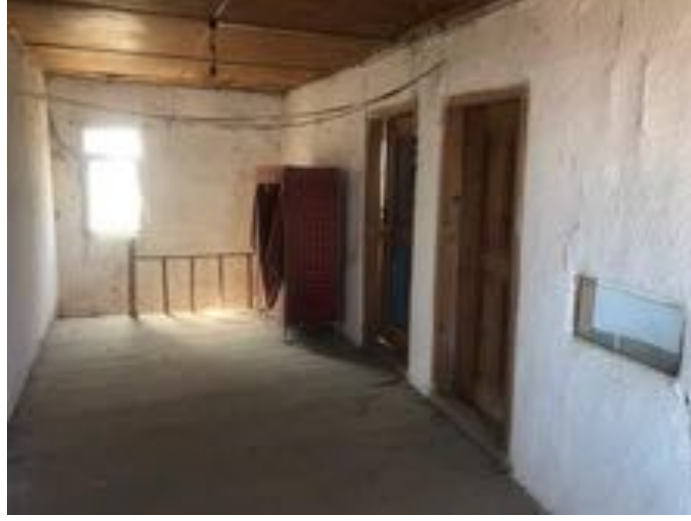
Y110A no.lu yapının ikinci kat sofası kuzey-güney yönlü uzanmaktadır. Sofanın kuzey ucunda iki adet PVC pencere yer almakta olup söz konusu pencereler boyutları bakımından geleneksel pencere ölçülerinden farklılık göstermektedirler. Buradan yola çıkarak yapının özgün pencere açıklıklarının genişletildiği düşünülmektedir. Ahşap döşemeli Sofa 2’de sunta tavan kaplaması uygulanmıştır.

Şekil 4.24. Y110A no.lu Yapı 2. Kat Sofasından Güney Yönüne Bakış

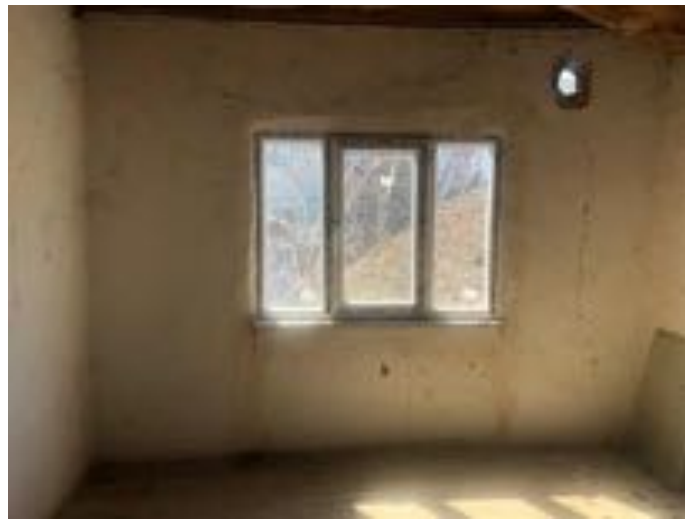
Şekil 4.25. Y110A no.lu Yapı Oda 2 Güney Cephesi

Sofaya bağlanan Oda 2 ve Oda 3 özgün işlevlerini korumaktadırlar. Söz konusu mekanların batı duvarında yer alan pencere boşlukları kapatılmıştır. Bu uygulama, bitişikte yer alan ve sonradan yapılmış olan muhdes yapının çatısının söz konusu pencerelerin hizasına kadar uzanması nedeniyle yapılmıştır. 2. katta yer alan ahşap döşemeli ve sunta tavan kaplamalı Oda 2'nin güney cephesinde biri sabit olmak üzere üç kanatlı PVC doğrama yer almaktadır. Söz konusu doğrama boyutları göz önünde bulundurulduğunda, uygulamanın özgün pencere açıklıklarını büyüterek yapıldığı görülmektedir.

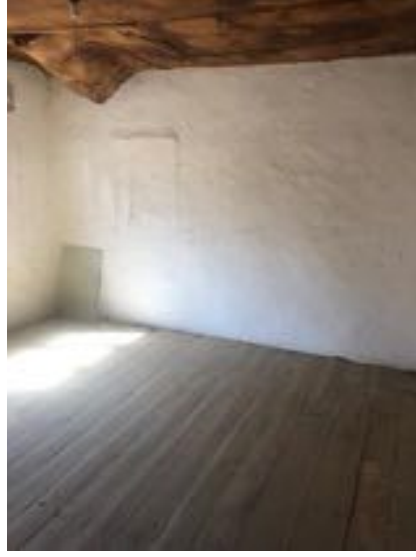
Şekil 4.26. Y110A no.lu Yapı Oda 2'nin Batı Cephesinde Kapatılmış Pencere Boşluğu

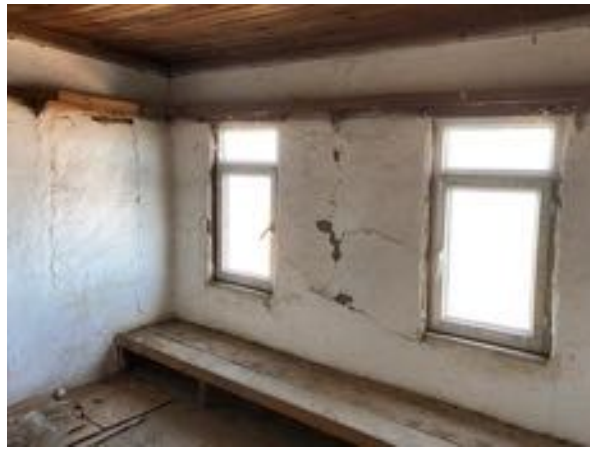
Şekil 4.27. Y110A no.lu Yapı Oda 3'te Kuzeybatı Yönüne Bakış (Batı duvarında kapatılmış pencere boşluğu ve kuzeyde yer alan seki)

Y110A no.lu yapının ikinci katında yer alan diğer bir mekan olan Oda 3'tür. Ahşap döşemeli ve ahşap tavan kaplamalı bir mekan olan Oda 3'te özgün tavan süslemeleri korunmuştur. Odanın kuzey cephesinde iki adet tek kanatlı PVC doğrama yer almaktadır. Söz konusu doğramalar boyutları bakımından özgün pencere açıklıklarının genişletildiğini göstermektedir. Yine odanın kuzey cephesinde 28 cm yüksekliğinde ve 55 cm genişliğinde seki yer almaktadır. Odanın doğu cephesinde ise çiçeklik olarak adlandırılan duvar nişi bulunmaktadır. Nişin alt kısmında yaklaşık 25 cm yüksekliğinde cam yer almaktadır. Bu uygulama ışığın mekanlar arasında aktarılmasını sağlamak amacıyla yapılmaktadır.

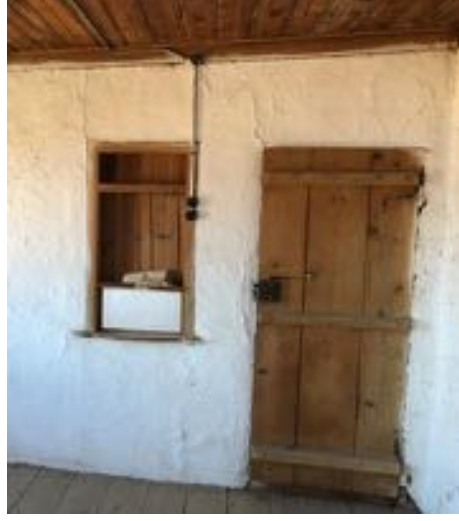
Şekil 4.28. Y110A no.lu Yapı Oda 3 Kapı ve Niş

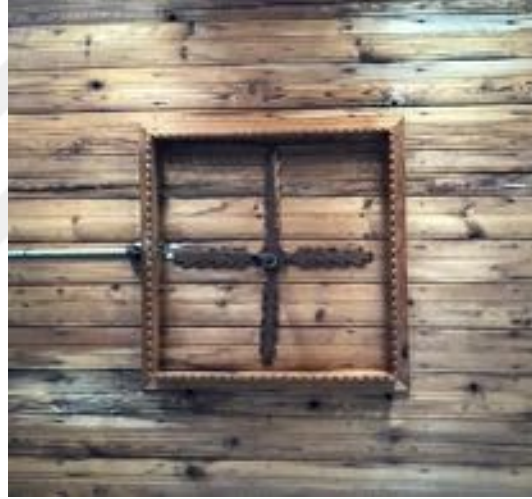
Şekil 4.29. Y110A no.lu Yapı Oda 3 Tavan Süslemesi

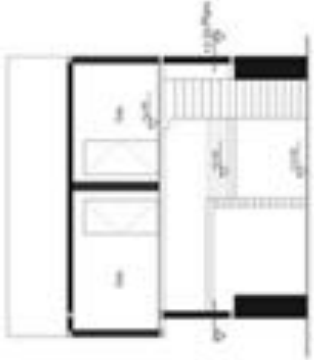
1. Kat Planı

2. Kat Planı
Çizim: 1/1000

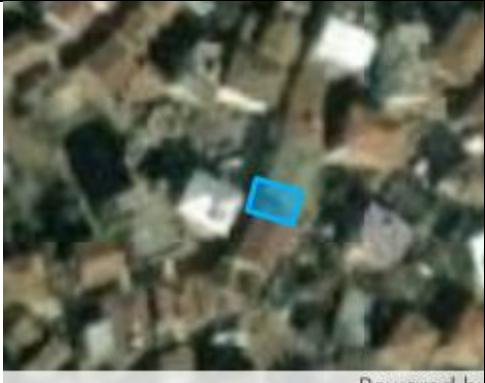
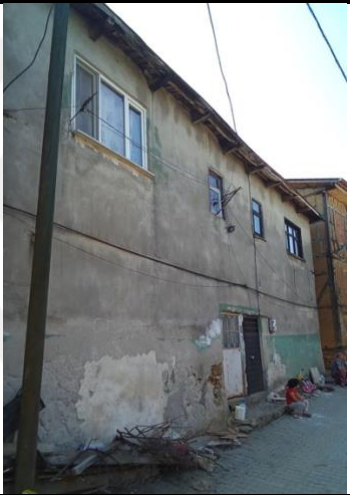
Kırsal Mirasın Korunması: İznik Müşküle Kırsal Yerleşimi Örneği Yüksek Lisans Tezi								
Hazırlayan: Damla Pilevne - Danışman: Prof. Dr. Yonca Erkan								
Geleneksel Sivil Mimari Envanter Fişi								
Yapı Adı	Y164A

İl	Bursa	Ada	1392					
İlçe	İznik	Parsel	980					
Mahalle	Müşküle Mah.	Tescil Durumu	Yok					
İnşa Dönemi	1919 - 1950'ler	Koruma Derecesi	Yok					
Fiziksel Özellikler	Kullanım Durumu	Özgün İşlev	Ön Bahçe	Yok

Yapı - Parsel İlişkisi	Bitişik Nizam	Arka Bahçe	Var				
			Avlu	Yok				
	Yapı-Sokak Kotu İlişkisi		Hemzemin					
	Kat Adedi		Giriş + Ara Kat + 1					
	Yapım Sistemi		Yığma + İskelet					
	Yapım Sistemi Malzemesi		Kerpiç + Ahşap					
	Dolgu Malzemesi		Kerpiç Tuğla					
	Üst Örtü Yapım Sistemi		Kırma Çatı	Cephe Özellikleri				Yok
	Üst Örtü Malzemesi		Membran	Cephe Kaplaması				Çimento Siva
	Devşirme Malzeme		Yok	Cephe Bezemesi	Yok			
	İç Mekân Elemanları	Ocak	Yunmalık	Zeytin Havuzu	Seki Üstü Oda

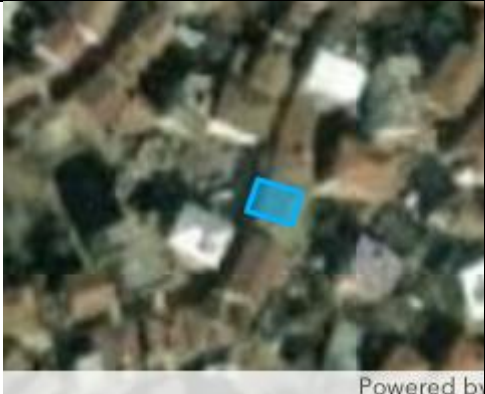
Kırsal Mirasın Korunması: İznik Müşküle Kırsal Yerleşimi Örneği Yüksek Lisans Tezi												
Hazırlayan: Damla Pilevne - Danışman: Prof. Dr. Yonca Erkan												
Geleneksel Sivil Mimari Envanter Fişi												
Yapı Adı	Y164B

İl	Bursa	Ada	1392									
İlçe	İznik	Parsel	980									
Mahalle	Müşküle Mah.	Tescil Durumu	Yok									
İnşa Dönemi	1919 - 1950'ler	Koruma Derecesi	Yok									
Fiziksel Özellikler	Kullanım Durumu	Özgün İşlev	Ön Bahçe	Yok

Yapı - Parsel İlişkisi	Bitişik Nizam	Arka Bahçe	Var								
			Avlu	Yok								
			Yapı-Sokak Kotu İlişkisi	Hemzemin								
	Kat Adedi	Giriş + Ara Kat + 1		Cephe Özellikleri				Yok				
	Yapım Sistemi	Yığma + İskelet		Cephe Kaplaması				Çimento Siva				
	Yapım Sistemi Malzemesi	Kerpiç + Ahşap		Cephe Bezemesi				Yok				
	Dolgu Malzemesi	Kerpiç Tuğla		İç Mekân Elemanları				Ocak	Yunmalık	Zeytin Havuzu	Seki Üstü Oda	
	Üst Örtü Yapım Sistemi	Kırma Çatı		Yok				Yok	Yok	Hayır

Üst Örtü Malzemesi	Membran		Teknik Alt Yapı				Elektrik	Su	Güneş Enerjisi		
	Devşirme Malzeme	Yok		Var	Var	Yok	Yok					
	Korunma Durumu	Onarım Bilgisi			Cephe Müdahale Durumu*							
		Tadilat Yapılmıştır (Özgün olmayan müdahale)			Çok

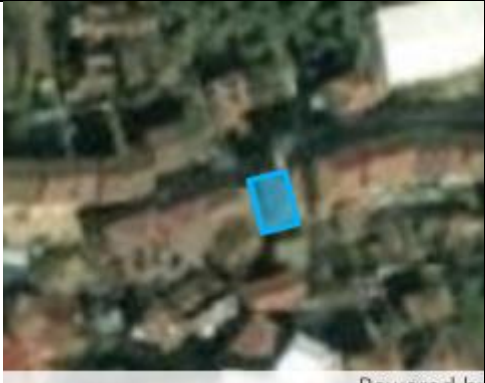
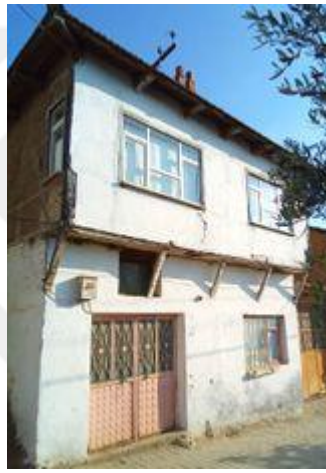
Kırsal Mirasın Korunması: İznik Müşküle Kırsal Yerleşimi Örneği Yüksek Lisans Tezi							
Hazırlayan: Damla Pilevne - Danışman: Prof. Dr. Yonca Erkan							
Geleneksel Sivil Mimari Envanter Fişi							
Yapı Adı	Y146

İl	Bursa	Ada	1361				
İlçe	İznik	Parsel	4				
Mahalle	Müşküle Mah.	Tescil Durumu	Yok				
İnşa Dönemi	1919 - 1950'ler	Koruma Derecesi	Yok				
Fiziksel Özellikler	Kullanım Durumu	Özgün İşlev	Ön Bahçe	Yok

Yapı - Parsel ilişkisi	Ayrık Nizam	Arka Bahçe	Var			
			Avlu	Yok			
	Yapı-Sokak Kotu ilişkisi		Hemzemin				
	Kat Adedi		Giriş + 1				
	Yapım Sistemi		Yığma + İskelet				
	Yapım Sistemi Malzemesi		Harman T. + Ahşap				
	Dolgu Malzemesi		Harman Tuğlası				
	Üst Örtü Yapım Sistemi		Kırma Çatı	Cephe Özellikleri	Çıkma		
	Üst Örtü Malzemesi		Kiremit - Marsilya Tipi	Cephe Kaplaması	Çimento Siva		
	Devşirme Malzeme		Yok	Cephe Bezemesi	Yok		
	İç Mekân Elemanları		Ocak	Yunmalık	Zeytin Havuzu	Seki Üstü Oda

Yok	Yok	Yok	Hayır	
	Teknik Alt Yapı		Elektrik		Su		Güneş Enerjisi
Var			Var		Yok		
Korunma Durumu	Onarım Bilgisi			Cephe Müdahale Durumu*			
	Tadilat Yapılmıştır (Özgün olmayan müdahale)			Orta

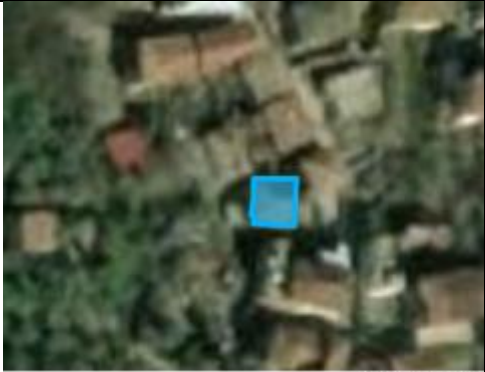
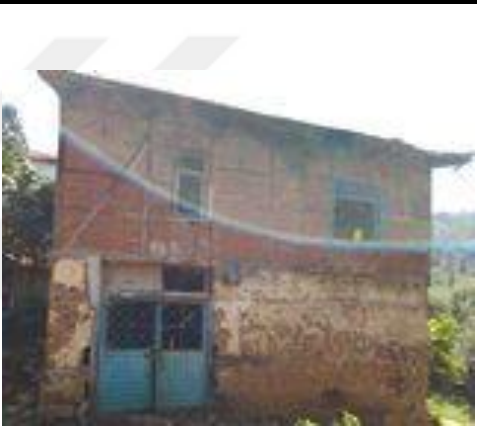
Kırsal Mirasın Korunması: İznik Müşküle Kırsal Yerleşimi Örneği Yüksek Lisans Tezi												
Hazırlayan: Damla Pilevne - Danışman: Prof. Dr. Yonca Erkan												
Geleneksel Sivil Mimari Envanter Fişi												
Yapı Adı	Y051

İl	Bursa	Ada	1387									
İlçe	İznik	Parsel	23									
Mahalle	Müşküle Mah.	Tescil Durumu	Yok									
İnşa Dönemi	1919 - 1950'ler	Koruma Derecesi	Yok									
Fiziksel Özellikler	Kullanım Durumu	Boş	Ön Bahçe	Var

Yapı - Parsel ilişkisi	Ayrık Nizam	Arka Bahçe	Var								
			Avlu	Yok								
			Yapı-Sokak Kotu ilişkisi	Altında								
	Kat Adedi	Giriş + 1		Cephe Özellikleri				Yok				
	Yapım Sistemi	Yığma + İskelet		Cephe Kaplaması				Yok				
	Yapım Sistemi Malzemesi	Kerpiç + Ahşap		Cephe Bezemesi				Yok				
	Dolgu Malzemesi	Kerpiç Tuğla		İç Mekân Elemanları				Ocak	Yunmalık	Zeytin Havuzu	Seki Üstü Oda	
	Üst Örtü Yapım Sistemi	Kırma Çatı		Yok				Yok	Yok	Hayır

Üst Örtü Malzemesi	Kiremit - Marsilya Tipi		Teknik Alt Yapı				Elektrik	Su	Güneş Enerjisi		
	Devşirme Malzeme	Yok		Var				Var	Yok			
	Korunma Durumu	Onarım Bilgisi						Cephe Müdahale Durumu*				
Tadilat Yapılmıştır (Özgün olmayan müdahale)			Orta

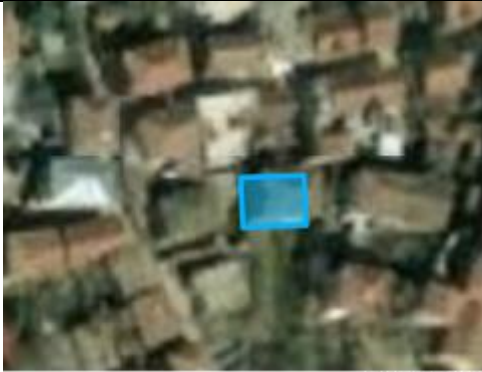
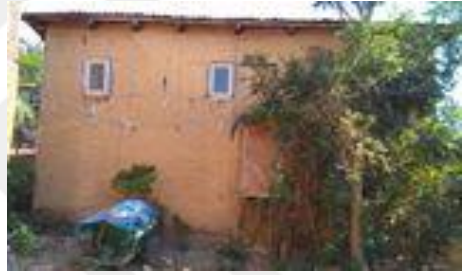
Kırsal Mirasın Korunması: İznik Müşküle Kırsal Yerleşimi Örneği Yüksek Lisans Tezi										
Hazırlayan: Damla Pilevne - Danışman: Prof. Dr. Yonca Erkan										
Geleneksel Sivil Mimari Envanter Fişi										
Yapı Adı	Y064

İl	Bursa	Ada	1385							
İlçe	İznik	Parsel	5							
Mahalle	Müşküle Mah.	Tescil Durumu	Yok							
İnşa Dönemi	1919 - 1950'ler	Koruma Derecesi	Yok							
Fiziksel Özellikler	Kullanım Durumu	Özgün İşlev	Ön Bahçe	Yok

Yapı - Parsel ilişkisi	Ayrık Nizam	Arka Bahçe	Yok						
			Avlu	Yok						
			Yapı-Sokak Kotu ilişkisi	Hemzemin						
	Kat Adedi	Giriş + 1								
	Yapım Sistemi	Yığma + İskelet								
	Yapım Sistemi Malzemesi	Kerpiç + Ahşap								
	Dolgu Malzemesi	Kerpiç Tuğla								
	Üst Örtü Yapım Sistemi	Beşik Çatı	Cephe Özellikleri	Yok						
	Üst Örtü Malzemesi	Kiremit - Marsilya Tipi	Cephe Kaplaması	Çimento Siva						
	Devşirme Malzeme	Yok	Cephe Bezemesi	Yok

İç Mekân Elemanları	Ocak	Yunmalık	Zeytin Havuzu	Seki Üstü Oda					
		Var	Var	Yok	Hayır					
	Teknik Alt Yapı	Elektrik	Su	Güneş Enerjisi						
Var		Var	Yok							
Korunma Durumu	Onarım Bilgisi			Cephe Müdahale Durumu*						
	Tadilat Yapılmıştır (Özgün olmayan müdahale)			Orta

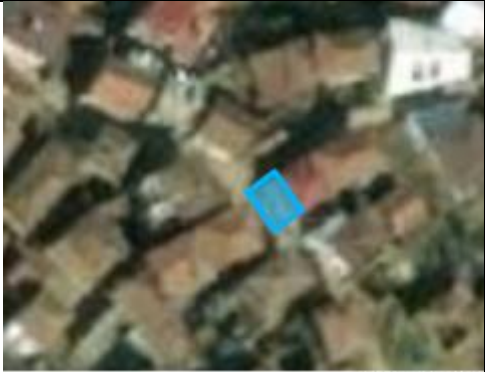
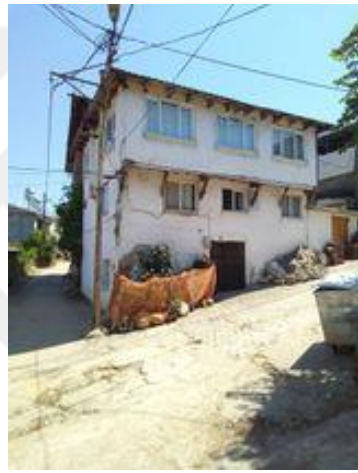
Kırsal Mirasın Korunması: İznik Müşküle Kırsal Yerleşimi Örneği Yüksek Lisans Tezi							
Hazırlayan: Damla Pilevne - Danışman: Prof. Dr. Yonca Erkan							
Geleneksel Sivil Mimari Envanter Fişi							
Yapı Adı	Y093

İl	Bursa	Ada	1375				
İlçe	İznik	Parsel	1				
Mahalle	Müşküle Mah.	Tescil Durumu	Yok				
İnşa Dönemi	1919 - 1950'ler	Koruma Derecesi	Yok				
Fiziksel Özellikler	Kullanım Durumu	Özgün İşlev	Ön Bahçe	Yok

Yapı - Parsel ilişkisi	Ayrık Nizam	Arka Bahçe	Var			
			Avlu	Yok			
	Yapı-Sokak Kotu ilişkisi		Hemzemin				
	Kat Adedi		Giriş + Ara Kat + 1				
	Yapım Sistemi		Yığma + İskelet				
	Yapım Sistemi Malzemesi		Kerpiç + Ahşap				
	Dolgu Malzemesi		Kerpiç Tuğla				
	Üst Örtü Yapım Sistemi		Kırma Çatı	Cephe Özellikleri	Çıkma		
	Üst Örtü Malzemesi		Eternit	Cephe Kaplaması	Çimento Siva		
	Devşirme Malzeme		Yok	Cephe Bezemesi	Yok		
	İç Mekân Elemanları		Ocak	Yunmalık	Zeytin Havuzu	Seki Üstü Oda

Yok	Yok		Hayır	
	Teknik Alt Yapı		Elektrik		Su	Güneş Enerjisi	
Yok			Var				
Korunma Durumu	Onarım Bilgisi			Cephe Müdahale Durumu*			
	Tadilat Yapılmıştır (Özgün olmayan müdahale)			Çok

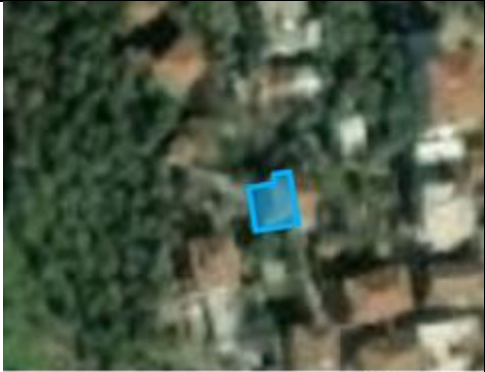
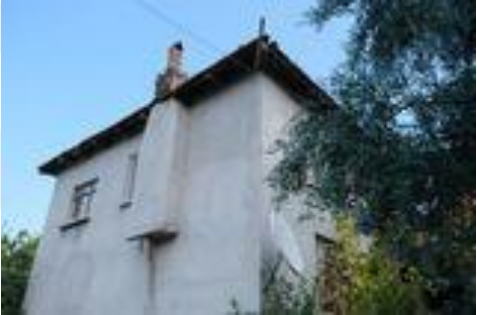
Kırsal Mirasın Korunması: İznik Müşküle Kırsal Yerleşimi Örneği Yüksek Lisans Tezi								
Hazırlayan: Damla Pilevne - Danışman: Prof. Dr. Yonca Erkan								
Geleneksel Sivil Mimari Envanter Fişi								
Yapı Adı	Y175

İl	Bursa	Ada	1386					
İlçe	İznik	Parsel	11					
Mahalle	Müşküle Mah.	Tescil Durumu	Yok					
İnşa Dönemi	1950'ler - 1980'ler	Koruma Derecesi	Yok					
Fiziksel Özellikler	Kullanım Durumu	Özgün İşlev	Ön Bahçe	Yok

Yapı - Parsel ilişkisi	Ayrık Nizam	Arka Bahçe	Yok				
			Avlu	Var				
	Yapı-Sokak Kotu ilişkisi		Hemzemin					
	Kat Adedi		Giriş + 1					
	Yapım Sistemi		Yığma + İskelet					
	Yapım Sistemi Malzemesi		Kerpiç + Ahşap					
	Dolgu Malzemesi		Kerpiç Tuğla					
	Üst Örtü Yapım Sistemi		Kırma Çatı	Cephe Özellikleri				Yok
	Üst Örtü Malzemesi		Kiremit - Marsilya Tipi	Cephe Kaplaması				Çimento Sıva
	Devşirme Malzeme		Yok	Cephe Bezemesi				Yok
	İç Mekân Elemanları	Ocak	Yunmalık	Zeytin Havuzu				Seki Üstü Oda

Yok		Yok	Var	Hayır				
Teknik Alt Yapı	Elektrik		Su	Güneş Enerjisi				
	Var		Var	Yok				
Korunma Durumu	Onarım Bilgisi			Cephe Müdahale Durumu*				
	Tadilat Yapılmıştır (Özgün olmayan müdahale)			Çok

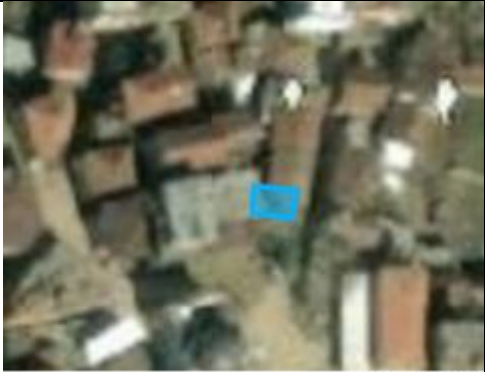
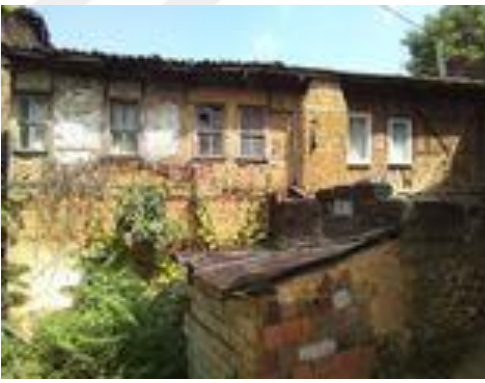
Kırsal Mirasın Korunması: İznik Müşküle Kırsal Yerleşimi Örneği Yüksek Lisans Tezi								
Hazırlayan: Damla Pilevne - Danışman: Prof. Dr. Yonca Erkan								
Geleneksel Sivil Mimari Envanter Fişi								
Yapı Adı	Y120A

İl	Bursa	Ada	1383					
İlçe	İznik	Parsel	4					
Mahalle	Müşküle Mah.	Tescil Durumu	Yok					
İnşa Dönemi	1919 - 1950'ler	Koruma Derecesi	Yok					
Fiziksel Özellikler	Kullanım Durumu	Özgün İşlev	Ön Bahçe	Yok

Yapı - Parsel İlişkisi	İkiz Ayrık Nizam	Arka Bahçe	Var				
			Avlu	Yok				
			Yapı-Sokak Kotu İlişkisi	Hemzemin				
	Kat Adedi	Giriş + Ara Kat + 1						
	Yapım Sistemi	Yığma + İskelet						
	Yapım Sistemi Malzemesi	Kerpiç + Ahşap						
	Dolgu Malzemesi	Kerpiç Tuğla						
	Üst Örtü Yapım Sistemi	Beşik Çatı	Cephe Özellikleri	Yok				
	Üst Örtü Malzemesi	Kiremit - Alaturka	Cephe Kaplaması	Yok				
	Devşirme Malzeme	Yok	Cephe Bezemesi	Yok				
	İç Mekân Elemanları	Ocak	Yunmalık	Zeytin Havuzu				Seki Üstü Oda

Var		Yok		Hayır				
Teknik Alt Yapı	Elektrik	Su	Güneş Enerjisi					
	Var	Var	Yok					
Korunma Durumu	Onarım Bilgisi			Cephe Müdahale Durumu*				
	Tadilat Yapılmıştır (Özgün olmayan müdahale)			Orta
