KADİR HAS ÜNİVERSİTESİ
LİSANSÜSTÜ EĞİTİM ENSTİTÜSÜ
SANAT VE TASARIM ANABİLİM DALI

**KIRSAL MİRASIN KORUNMASI: İZNIK MÜŞKÜLE
KIRSAL YERLEŞİMİ ÖRNEĞİ**

YÜKSEK LİSANS TEZİ

İSTANBUL, MART, 2022

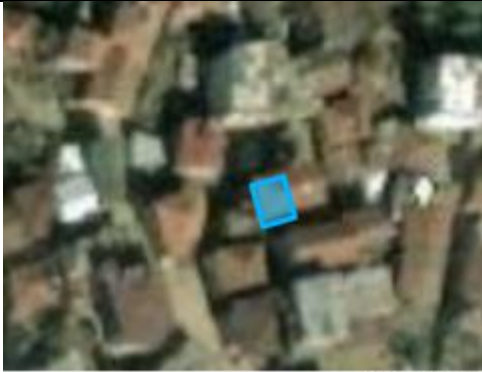
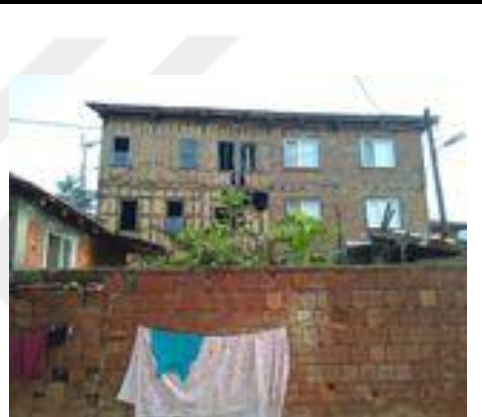
Kırsal Mirasın Korunması: İznik Müşküle Kırsal Yerleşimi Örneği Yüksek Lisans Tezi							
Hazırlayan: Damla Pilevne - Danışman: Prof. Dr. Yonca Erkan							
Geleneksel Sivil Mimari Envanter Fişi							
Yapı Adı	Y123A

İl	Bursa	Ada	1366				
İlçe	İznik	Parsel	36				
Mahalle	Müşküle Mah.	Tescil Durumu	Yok				
İnşa Dönemi	1919 - 1950'ler	Koruma Derecesi	Yok				
Fiziksel Özellikler	Kullanım Durumu	Boş	Ön Bahçe	Yok

Yapı - Parsel İlişkisi	İkiz Ayrık Nizam	Arka Bahçe	Yok			
			Avlu	Var			
	Yapı-Sokak Kotu İlişkisi	Hemzemin					
	Kat Adedi	Giriş + 2					
	Yapım Sistemi	Yığma + İskelet					
	Yapım Sistemi Malzemesi	Kerpiç + Ahşap					
	Dolgu Malzemesi	Kerpiç Tuğla					
	Üst Örtü Yapım Sistemi	Kırma Çatı	Cephe Özellikleri	Yok			
	Üst Örtü Malzemesi	Kiremit - Marsilya Tipi	Cephe Kaplaması	Yok			
	Devşirme Malzeme	Yok	Cephe Bezemesi	Yok			
	İç Mekân Elemanları	Ocak	Yunmalık	Zeytin Havuzu	Seki Üstü Oda

Var		Var	Yok	Hayır			
Teknik Alt Yapı	Elektrik	Su	Güneş Enerjisi				
	Var	Yok	Yok				
Korunma Durumu	Onarım Bilgisi			Cephe Müdahale Durumu*			
	Tadilat Yapılmıştır (Özgün olmayan müdahale)			Orta

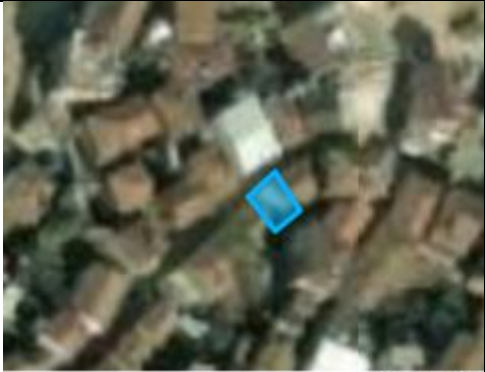
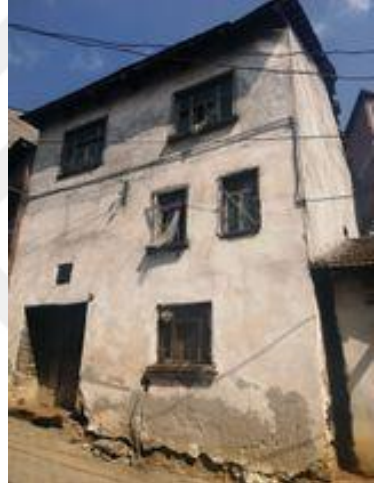
Kırsal Mirasın Korunması: İznik Müşküle Kırsal Yerleşimi Örneği Yüksek Lisans Tezi										
Hazırlayan: Damla Pilevne - Danışman: Prof. Dr. Yonca Erkan										
Geleneksel Sivil Mimari Envanter Fişi										
Yapı Adı	Y004

İl	Bursa	Ada	1390							
İlçe	İznik	Parsel	2							
Mahalle	Müşküle Mah.	Tescil Durumu	Yok							
İnşa Dönemi	1919 - 1950'ler	Koruma Derecesi	Yok							
Fiziksel Özellikler	Kullanım Durumu	Boş	Ön Bahçe	Yok

Yapı - Parsel ilişkisi	Bitişik Çatı- Ayrık Nizam	Arka Bahçe	Yok						
			Avlu	Yok						
			Yapı-Sokak Kotu ilişkisi	Hemzemin						
	Kat Adedi	Giriş + Ara Kat + 1								
	Yapım Sistemi	İskelet								
	Yapım Sistemi Malzemesi	Ahşap								
	Dolgu Malzemesi	Kerpiç Tuğla								
	Üst Örtü Yapım Sistemi	Beşik Çatı	Cephe Özellikleri	Gönye Çıkma						
	Üst Örtü Malzemesi	Kiremit - Marsilya Tipi	Cephe Kaplaması	Çimento Siva						
	Devşirme Malzeme	Yok	Cephe Bezemesi	Yok

İç Mekân Elemanları	Ocak	Yunmalık	Zeytin H.	Seki Üstü Oda					
		Yok	Yok	-	Hayır					
	Teknik Alt Yapı	Elektrik	Su	Güneş Enerjisi						
Var		Var	Yok							
Korunma Durumu	Onarım Bilgisi			Cephe Müdahale Durumu*						
	Tadilat Yapılmıştır (Özgün olmayan müdahale)			Az

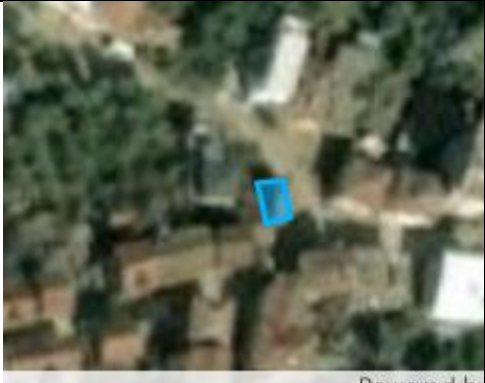
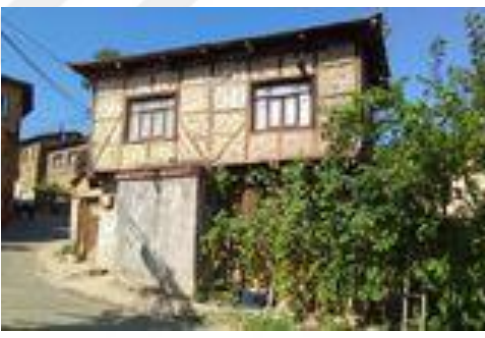
Kırsal Mirasın Korunması: İznik Müşküle Kırsal Yerleşimi Örneği Yüksek Lisans Tezi								
Hazırlayan: Damla Pilevne - Danışman: Prof. Dr. Yonca Erkan								
Geleneksel Sivil Mimari Envanter Fişi								
Yapı Adı	Y021

İl	Bursa	Ada	1386					
İlçe	İznik	Parsel	34					
Mahalle	Müşküle Mah.	Tescil Durumu	Yok					
İnşa Dönemi	1950'ler - 1980'ler	Koruma Derecesi	Yok					
Fiziksel Özellikler	Kullanım Durumu	Özgün İşlev	Ön Bahçe	Yok

Yapı - Parsel ilişkisi	Ayrık Nizam	Arka Bahçe	Var				
			Avlu	Yok				
	Yapı-Sokak Kotu ilişkisi		Hemzemin					
	Kat Adedi		Giriş + Ara Kat + 1					
	Yapım Sistemi		Yığma + İskelet					
	Yapım Sistemi Malzemesi		Taş - Ahşap					
	Dolgu Malzemesi		Harman Tuğlası					
	Üst Örtü Yapım Sistemi		Kırma Çatı	Cephe Özellikleri				Yok
	Üst Örtü Malzemesi		Kiremit - Marsilya Tipi	Cephe Kaplaması				Yok
	Devşirme Malzeme		Yok	Cephe Bezemesi				Yok
	İç Mekân Elemanları	Ocak	Yunmalık	Zeytin Havuzu				Seki Üstü Oda

Yok		Yok	Yok	Hayır				
Teknik Alt Yapı	Elektrik		Su	Güneş Enerjisi				
	Var		Var	Yok				
Korunma Durumu	Onarım Bilgisi			Cephe Müdahale Durumu*				
	Basit Onarım			Yok

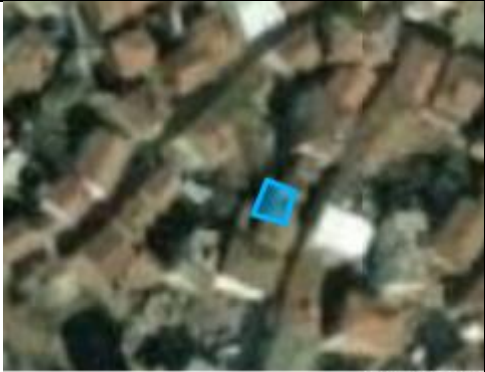
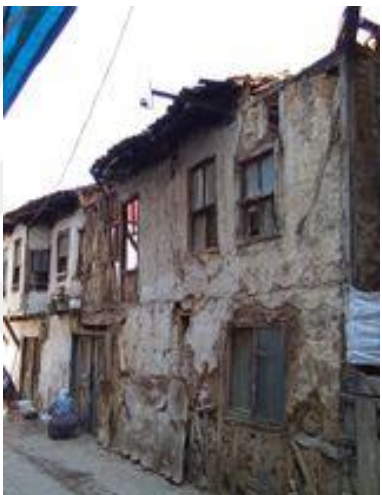
Kırsal Mirasın Korunması: İznik Müşküle Kırsal Yerleşimi Örneği Yüksek Lisans Tezi							
Hazırlayan: Damla Pilevne - Danışman: Prof. Dr. Yonca Erkan							
Geleneksel Sivil Mimari Envanter Fişi							
Yapı Adı	Y161

İl	Bursa	Ada	1390				
İlçe	İznik	Parsel	7				
Mahalle	Müşküle Mah.	Tescil Durumu	Yok				
İnşa Dönemi	1919 - 1950'ler	Koruma Derecesi	Yok				
Fiziksel Özellikler	Kullanım Durumu	Harabe	Ön Bahçe	Yok

Yapı - Parsel ilişkisi	Bitişik Çatı- Ayrık Nizam	Arka Bahçe	Var			
			Avlu	Yok			
	Yapı-Sokak Kotu ilişkisi	Hemzemin					
	Kat Adedi	Giriş + Ara Kat + 1					
	Yapım Sistemi	İskelet					
	Yapım Sistemi Malzemesi	Ahşap					
	Dolgu Malzemesi	Kerpiç Tuğla					
	Üst Örtü Yapım Sistemi	Beşik Çatı	Cephe Özellikleri	Yok			
	Üst Örtü Malzemesi	Kiremit - Alaturka	Cephe Kaplaması	Çamur Sıva			
	Devşirme Malzeme	Yok	Cephe Bezemesi	Yok			
	İç Mekân Elemanları	Ocak	Yunmalık	Zeytin Havuzu	Seki Üstü Oda

Yok	Yok	Yok	Hayır		
	Teknik Alt Yapı	Elektrik	Su	Güneş Enerjisi			
Yok		Yok	Yok				
Korunma Durumu	Onarım Bilgisi			Cephe Müdahale Durumu*			
	Müdahale Edilmemiştir			Yok

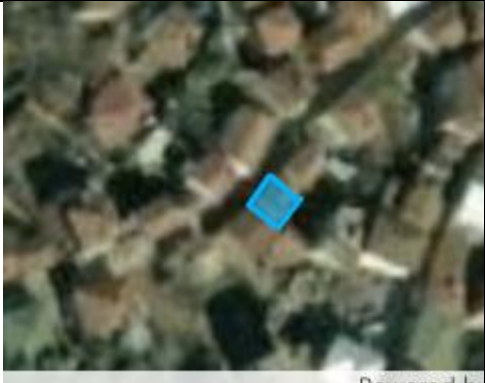
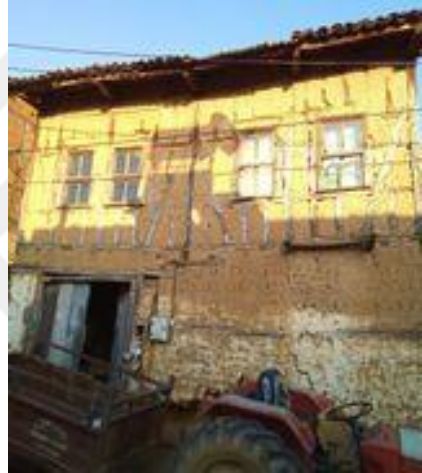
Kırsal Mirasın Korunması: İznik Müşküle Kırsal Yerleşimi Örneği Yüksek Lisans Tezi												
Hazırlayan: Damla Pilevne - Danışman: Prof. Dr. Yonca Erkan												
Geleneksel Sivil Mimari Envanter Fişi												
Yapı Adı	Y012

İl	Bursa	Ada	1390									
İlçe	İznik	Parsel	12									
Mahalle	Müşküle Mah.	Tescil Durumu	Yok									
İnşa Dönemi	1919 - 1950'ler	Koruma Derecesi	Yok									
Fiziksel Özellikler	Kullanım Durumu	Boş	Ön Bahçe	Yok

Yapı - Parsel İlişkisi	Ayrık Nizam	Arka Bahçe	Var								
			Avlu	Yok								
			Yapı-Sokak Kotu İlişkisi	Hemzemin								
	Kat Adedi	Giriş + 1		Cephe Özellikleri				Yok				
	Yapım Sistemi	Yığma + İskelet		Cephe Kaplaması				Yok				
	Yapım Sistemi Malzemesi	Kerpiç + Ahşap		Cephe Bezemesi				Yok				
	Dolgu Malzemesi	Kerpiç Tuğla		İç Mekân Elemanları				Ocak	Yunmalık	Zeytin Havuzu	Seki Üstü Oda	
	Üst Örtü Yapım Sistemi	Beşik Çatı		Var				Yok	Yok	Hayır

Üst Örtü Malzemesi	Kiremit - Alaturka		Teknik Alt Yapı				Elektrik	Su	Güneş Enerjisi		
	Devşirme Malzeme	Yok		Var				Var	Yok	Yok		
	Korunma Durumu	Onarım Bilgisi						Cephe Müdahale Durumu*				
Müdahale Edilmemiştir			Yok

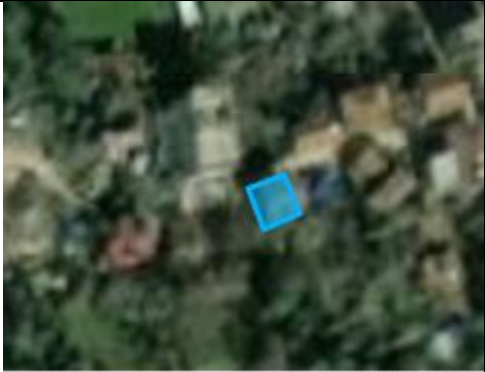
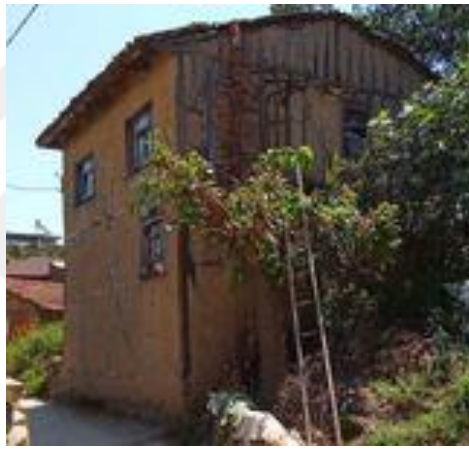
Kırsal Mirasın Korunması: İznik Müşküle Kırsal Yerleşimi Örneği Yüksek Lisans Tezi							
Hazırlayan: Damla Pilevne - Danışman: Prof. Dr. Yonca Erkan							
Geleneksel Sivil Mimari Envanter Fişi							
Yapı Adı	Y169

İl	Bursa	Ada	1392				
İlçe	İznik	Parsel	989				
Mahalle	Müşküle Mah.	Tescil Durumu	Yok				
İnşa Dönemi	1919 - 1950'ler	Koruma Derecesi	Yok				
Fiziksel Özellikler	Kullanım Durumu	Boş	Ön Bahçe	Yok

Yapı - Parsel ilişkisi	Ayrık Nizam	Arka Bahçe	Var			
			Avlu	Yok			
	Yapı-Sokak Kotu ilişkisi	Hemzemin					
	Kat Adedi	Giriş + Ara Kat + 1					
	Yapım Sistemi	Yığma + İskelet					
	Yapım Sistemi Malzemesi	Kerpiç + Ahşap					
	Dolgu Malzemesi	Kerpiç Tuğla					
	Üst Örtü Yapım Sistemi	Beşik Çatı	Cephe Özellikleri	Yok			
	Üst Örtü Malzemesi	Kiremit - Alaturka	Cephe Kaplaması	Çamur Sıva			
	Devşirme Malzeme	Yok	Cephe Bezemesi	Yok			
	İç Mekân Elemanları	Ocak	Yunmalık	Zeytin Havuzu	Seki Üstü Oda

Yok	Var	Yok	Hayır		
Teknik Alt Yapı	Elektrik		Su	Güneş Enerjisi			
				Yok			
Korunma Durumu	Onarım Bilgisi			Cephe Müdahale Durumu*			
	Tadilat Yapılmıştır (Özgün olmayan müdahale)			Yok

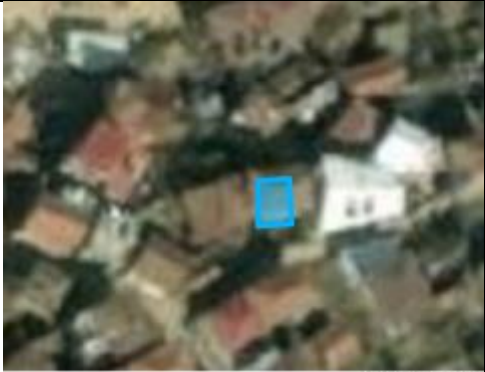
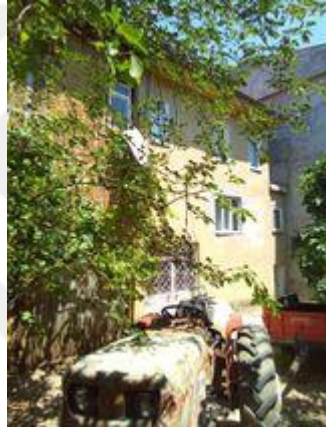
Kırsal Mirasın Korunması: İznik Müşküle Kırsal Yerleşimi Örneği Yüksek Lisans Tezi							
Hazırlayan: Damla Pilevne - Danışman: Prof. Dr. Yonca Erkan							
Geleneksel Sivil Mimari Envanter Fişi							
Yapı Adı	Y110b

İl	Bursa	Ada	1373				
İlçe	İznik	Parsel	13				
Mahalle	Müşküle Mah.	Tescil Durumu	Yok				
İnşa Dönemi	1919 - 1950'ler	Koruma Derecesi	Yok				
Fiziksel Özellikler	Kullanım Durumu	Özgün İşlev	Ön Bahçe	Yok

Yapı - Parsel ilişkisi	Bitişik Nizam	Arka Bahçe	Yok			
			Avlu	Var			
	Yapı-Sokak Kotu ilişkisi		Hemzemin				
	Kat Adedi		Giriş + Ara Kat + 1				
	Yapım Sistemi		Yığma + İskelet				
	Yapım Sistemi Malzemesi		Kerpiç + Ahşap				
	Dolgu Malzemesi		Kerpiç Tuğla				
	Üst Örtü Yapım Sistemi		Kırma Çatı	Cephe Özellikleri	Yok		
	Üst Örtü Malzemesi		Kiremit - Marsilya Tipi	Cephe Kaplaması	Çimento Siva		
	Devşirme Malzeme		Yok	Cephe Bezemesi	Yok		
	İç Mekân Elemanları	Ocak	Yunmalık	Zeytin Havuzu	Seki Üstü Oda

Yok		Yok	Var	Hayır			
Teknik Alt Yapı	Elektrik		Su	Güneş Enerjisi			
	Var		Var	Yok			
Korunma Durumu	Onarım Bilgisi			Cephe Müdahale Durumu*			
	Tadilat Yapılmıştır (Özgün olmayan müdahale)			Orta

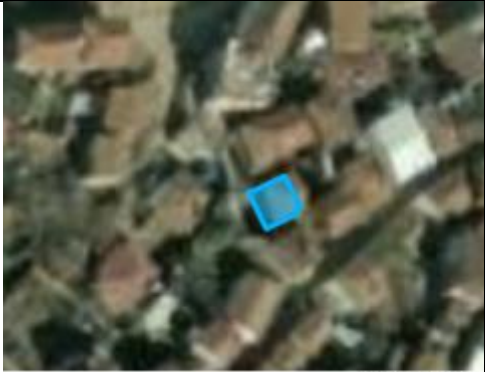
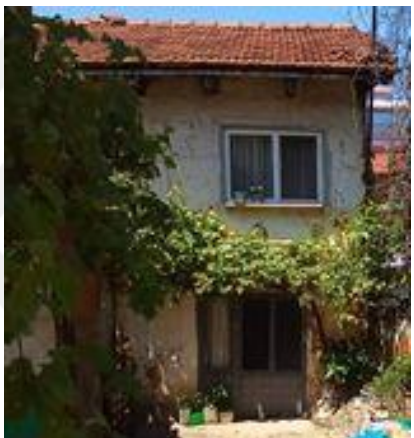
Kırsal Mirasın Korunması: İznik Müşküle Kırsal Yerleşimi Örneği Yüksek Lisans Tezi										
Hazırlayan: Damla Pilevne - Danışman: Prof. Dr. Yonca Erkan										
Geleneksel Sivil Mimari Envanter Fişi										
Yapı Adı	Y172

İl	Bursa	Ada	1389							
İlçe	İznik	Parsel	22							
Mahalle	Müşküle Mah.	Tescil Durumu	Yok							
İnşa Dönemi	1919 - 1950'ler	Koruma Derecesi	Yok							
Fiziksel Özellikler	Kullanım Durumu	Özgün İşlev	Ön Bahçe	Var

Yapı - Parsel ilişkisi	Ayrık Nizam	Arka Bahçe	Yok						
			Avlu	Yok						
			Yapı-Sokak Kotu ilişkisi	Altında						
	Kat Adedi	Giriş + 1								
	Yapım Sistemi	Yığma + İskelet								
	Yapım Sistemi Malzemesi	Kerpiç + Ahşap								
	Dolgu Malzemesi	Kerpiç Tuğla								
	Üst Örtü Yapım Sistemi	Kırma Çatı	Cephe Özellikleri	Yok						
	Üst Örtü Malzemesi	Kiremit - Marsilya Tipi	Cephe Kaplaması	Çamur Sıva						
	Devşirme Malzeme	Yok	Cephe Bezemesi	Yok

İç Mekân Elemanları	Ocak	Yunmalık	Zeytin Havuzu	Seki Üstü Oda					
		Yok	Yok	Yok	Hayır					
	Teknik Alt Yapı	Elektrik	Su	Güneş Enerjisi						
Var		Var	Yok							
Korunma Durumu	Onarım Bilgisi			Cephe Müdahale Durumu*						
	Tadilat Yapılmıştır (Özgün olmayan müdahale)			Orta

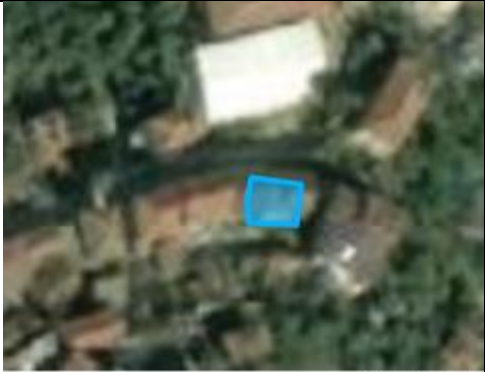
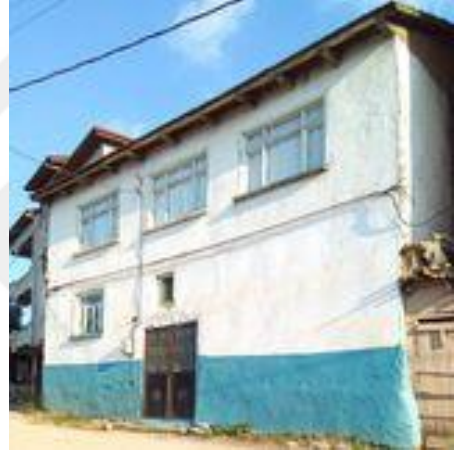
Kırsal Mirasın Korunması: İznik Müşküle Kırsal Yerleşimi Örneği Yüksek Lisans Tezi							
Hazırlayan: Damla Pilevne - Danışman: Prof. Dr. Yonca Erkan							
Geleneksel Sivil Mimari Envanter Fişi							
Yapı Adı	Y151

İl	Bursa	Ada	1361				
İlçe	İznik	Parsel	19				
Mahalle	Müşküle Mah.	Tescil Durumu	Yok				
İnşa Dönemi	1919 - 1950'ler	Koruma Derecesi	Yok				
Fiziksel Özellikler	Kullanım Durumu	Özgün İşlev	Ön Bahçe	Yok

Yapı - Parsel ilişkisi	Ayrık Nizam	Arka Bahçe	Var			
			Avlu	Yok			
	Yapı-Sokak Kotu ilişkisi		Üstünde				
	Kat Adedi		Giriş + 1				
	Yapım Sistemi		Yığma + İskelet				
	Yapım Sistemi Malzemesi		Kerpiç + Ahşap				
	Dolgu Malzemesi		Kerpiç Tuğla				
	Üst Örtü Yapım Sistemi		Beşik Çatı	Cephe Özellikleri	Yok		
	Üst Örtü Malzemesi		Kiremit - Marsilya Tipi	Cephe Kaplaması	Çimento Siva		
	Devşirme Malzeme		Yok	Cephe Bezemesi	Yok		
	İç Mekân Elemanları	Ocak	Yunmalık	Zeytin Havuzu	Seki Üstü Oda

Yok		Yok	Yok	Evet			
Teknik Alt Yapı	Elektrik		Su		Güneş Enerjisi		
	Var		Var		Yok		
Korunma Durumu	Onarım Bilgisi			Cephe Müdahale Durumu*			
	Tadilat Yapılmıştır (Özgün olmayan müdahale)			Çok

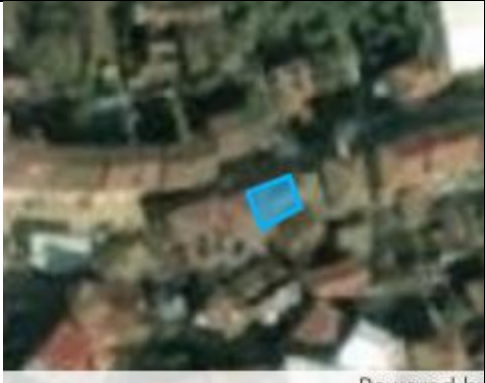
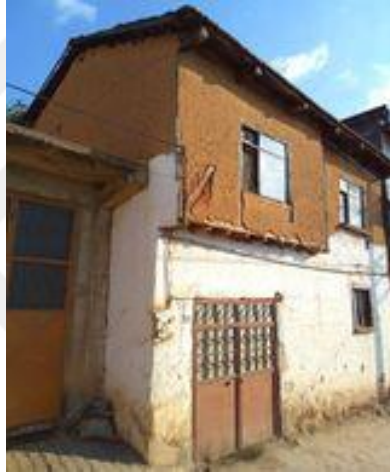
Kırsal Mirasın Korunması: İznik Müşküle Kırsal Yerleşimi Örneği Yüksek Lisans Tezi							
Hazırlayan: Damla Pilevne - Danışman: Prof. Dr. Yonca Erkan							
Geleneksel Sivil Mimari Envanter Fişi							
Yapı Adı	Y145

İl	Bursa	Ada	1361				
İlçe	İznik	Parsel	2				
Mahalle	Müşküle Mah.	Tescil Durumu	Yok				
İnşa Dönemi	1919 - 1950'ler	Koruma Derecesi	Yok				
Fiziksel Özellikler	Kullanım Durumu	Özgün İşlev	Ön Bahçe	Yok

Yapı - Parsel ilişkisi	Ayrık Nizam	Arka Bahçe	Var			
			Avlu	Yok			
	Yapı-Sokak Kotu ilişkisi		Hemzemin				
	Kat Adedi		Giriş + 1				
	Yapım Sistemi		Yığma + İskelet				
	Yapım Sistemi Malzemesi		Kerpiç + Ahşap				
	Dolgu Malzemesi		Kerpiç Tuğla				
	Üst Örtü Yapım Sistemi		Beşik Çatı	Cephe Özellikleri	Cumbalı		
	Üst Örtü Malzemesi		Kiremit - Marsilya Tipi	Cephe Kaplaması	Çamur Sıva		
	Devşirme Malzeme		Yok	Cephe Bezemesi	Yok		
	İç Mekân Elemanları	Ocak	Yunmalık	Zeytin Havuzu	Seki Üstü Oda

Yok		Yok	Yok	Evet			
Teknik Alt Yapı	Elektrik		Su		Güneş Enerjisi		
	Var		Var		Yok		
Korunma Durumu	Onarım Bilgisi			Cephe Müdahale Durumu*			
	Tadilat Yapılmıştır (Özgün olmayan müdahale)			Orta

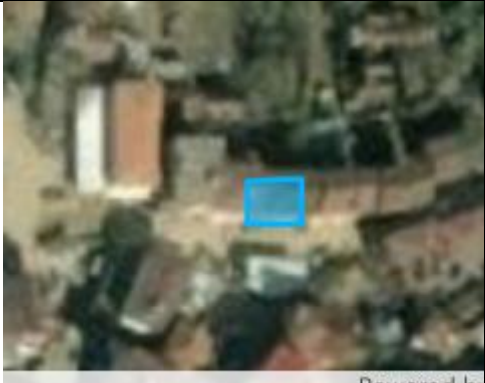
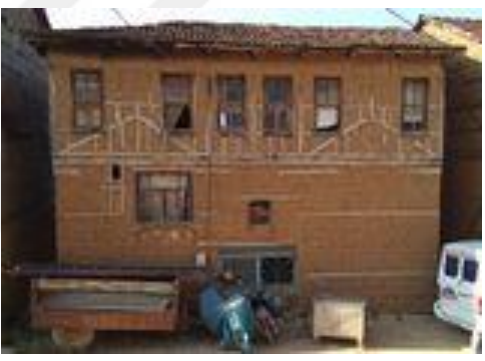
Kırsal Mirasın Korunması: İznik Müşküle Kırsal Yerleşimi Örneği Yüksek Lisans Tezi										
Hazırlayan: Damla Pilevne - Danışman: Prof. Dr. Yonca Erkan										
Geleneksel Sivil Mimari Envanter Fişi										
Yapı Adı	Y141

İl	Bursa	Ada	1364							
İlçe	İznik	Parsel	15							
Mahalle	Müşküle Mah.	Tescil Durumu	Yok							
İnşa Dönemi	1919 - 1950'ler	Koruma Derecesi	Yok							
Fiziksel Özellikler	Kullanım Durumu	Boş	Ön Bahçe	Yok

Yapı - Parsel ilişkisi	Ayrık Nizam	Arka Bahçe	Var						
			Avlu	Yok						
			Yapı-Sokak Kotu ilişkisi	Hemzemin						
	Kat Adedi	Giriş + Ara Kat + 1								
	Yapım Sistemi	Yığma + İskelet								
	Yapım Sistemi Malzemesi	Kerpiç + Ahşap								
	Dolgu Malzemesi	Kerpiç Tuğla								
	Üst Örtü Yapım Sistemi	Kırma Çatı	Cephe Özellikleri							Yok
	Üst Örtü Malzemesi	Kiremit - Alaturka	Cephe Kaplaması							Çamur Sıva
	Devşirme Malzeme	Yok	Cephe Bezemesi							Yok

İç Mekân Elemanları	Ocak	Yunmalık	Zeytin Havuzu						Seki Üstü Oda
Var		Yok	Yok	Hayır						
Teknik Alt Yapı	Elektrik		Su	Güneş Enerjisi						
	Yok		Var	Yok						
Korunma Durumu	Onarım Bilgisi			Cephe Müdahale Durumu*						
	Tadilat Yapılmıştır (Özgün olmayan müdahale)			Orta

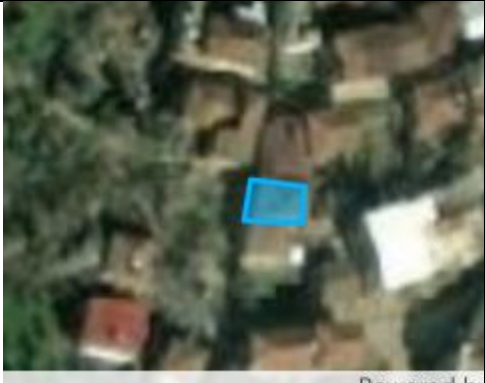
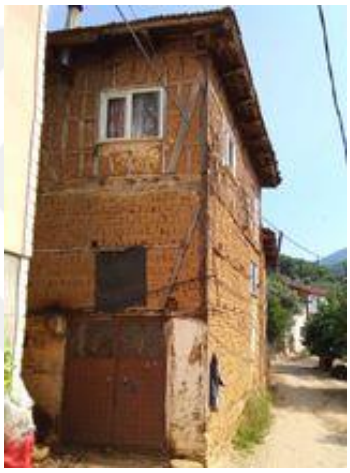
Kırsal Mirasın Korunması: İznik Müşküle Kırsal Yerleşimi Örneği Yüksek Lisans Tezi							
Hazırlayan: Damla Pilevne - Danışman: Prof. Dr. Yonca Erkan							
Geleneksel Sivil Mimari Envanter Fişi							
Yapı Adı	Y138

İl	Bursa	Ada	1384				
İlçe	İznik	Parsel	11				
Mahalle	Müşküle Mah.	Tescil Durumu	Yok				
İnşa Dönemi	1919 - 1950'ler	Koruma Derecesi	Yok				
Fiziksel Özellikler	Kullanım Durumu	Özgün İşlev	Ön Bahçe	Yok

Yapı - Parsel İlişkisi	Bitişik Nizam	Arka Bahçe	Var			
			Avlu	Yok			
	Yapı-Sokak Kotu İlişkisi		Hemzemin				
	Kat Adedi		Giriş + Ara Kat + 1				
	Yapım Sistemi		Yığma + İskelet				
	Yapım Sistemi Malzemesi		Kerpiç + Ahşap				
	Dolgu Malzemesi		Kerpiç Tuğla				
	Üst Örtü Yapım Sistemi		Kırma Çatı	Cephe Özellikleri	Yok		
	Üst Örtü Malzemesi		Kiremit - Alaturka	Cephe Kaplaması	Yok		
	Devşirme Malzeme		Yok	Cephe Bezemesi	Yok		
	İç Mekân Elemanları	Ocak	Yunmalık	Zeytin Havuzu	Seki Üstü Oda

Yok		Yok	Yok	Hayır			
Teknik Alt Yapı	Elektrik		Su	Güneş Enerjisi			
	Var		Var	Yok			
Korunma Durumu	Onarım Bilgisi			Cephe Müdahale Durumu*			
	Tadilat Yapılmıştır (Özgün olmayan müdahale)			Çok

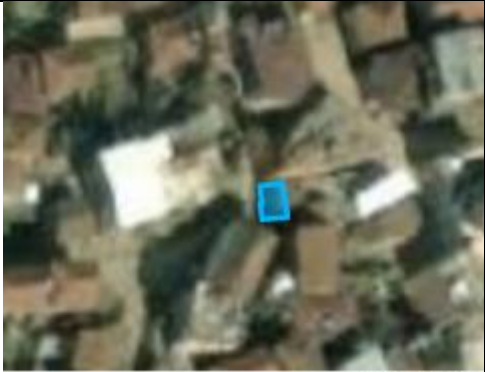
Kırsal Mirasın Korunması: İznik Müşküle Kırsal Yerleşimi Örneği Yüksek Lisans Tezi							
Hazırlayan: Damla Pilevne - Danışman: Prof. Dr. Yonca Erkan							
Geleneksel Sivil Mimari Envanter Fişi							
Yapı Adı	Y126

İl	Bursa	Ada	1389				
İlçe	İznik	Parsel	2				
Mahalle	Müşküle Mah.	Tescil Durumu	Yok				
İnşa Dönemi	1919 - 1950'ler	Koruma Derecesi	Yok				
Fiziksel Özellikler	Kullanım Durumu	Özgün İşlev	Ön Bahçe	Yok

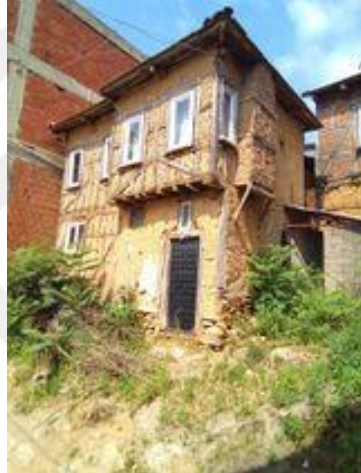
Yapı - Parsel ilişkisi	Ayrık Nizam	Arka Bahçe	Yok			
			Avlu	Yok			
	Yapı-Sokak Kotu ilişkisi		Hemzemin				
	Kat Adedi		Giriş + 1				
	Yapım Sistemi		İskelet				
	Yapım Sistemi Malzemesi		Ahşap				
	Dolgu Malzemesi		Kerpiç Tuğla				
	Üst Örtü Yapım Sistemi		Kırma Çatı	Cephe Özellikleri	Cumbalı		
	Üst Örtü Malzemesi		Kiremit - Marsilya Tipi	Cephe Kaplaması	Yok		
	Devşirme Malzeme		Yok	Cephe Bezemesi	Yok		
	İç Mekân Elemanları		Ocak	Yunmalık	Zeytin Havuzu	Seki Üstü Oda	
			Var	Yok		Hayır

Teknik Alt Yapı		Elektrik		Su		Güneş Enerjisi	
		Var		Var		Yok	
Korunma Durumu	Onarım Bilgisi			Cephe Müdahale Durumu*			
	Tadilat Yapılmıştır (Özgün olmayan müdahale)			Orta

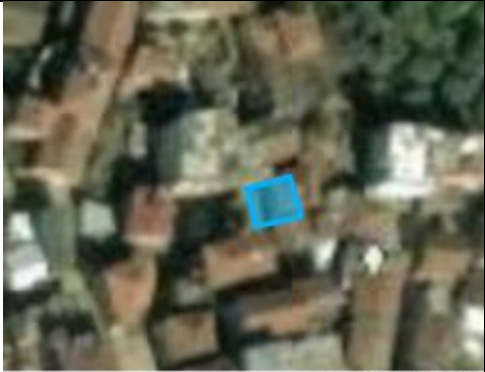
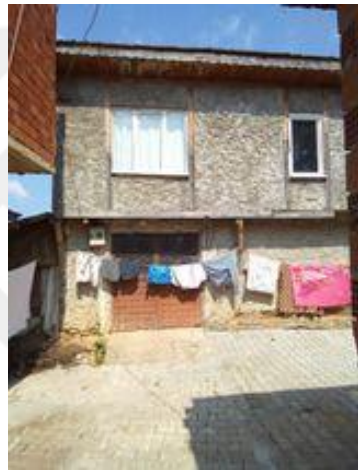
Kırsal Mirasın Korunması: İznik Müşküle Kırsal Yerleşimi Örneği Yüksek Lisans Tezi								
Hazırlayan: Damla Pilevne - Danışman: Prof. Dr. Yonca Erkan								
Geleneksel Sivil Mimari Envanter Fişi								
Yapı Adı	Y124

İl	Bursa	Ada	1366					
İlçe	İznik	Parsel	43					
Mahalle	Müşküle Mah.	Tescil Durumu	Yok					
İnşa Dönemi	1919 - 1950'ler	Koruma Derecesi	Yok					
Fiziksel Özellikler	Kullanım Durumu	Özgün İşlev	Ön Bahçe	Yok

Yapı - Parsel ilişkisi	Ayrık Nizam	Arka Bahçe	Var				
			Avlu	Yok				
	Yapı-Sokak Kotu ilişkisi		Hemzemin					
	Kat Adedi		Giriş + 1					
	Yapım Sistemi		Yığma + İskelet					
	Yapım Sistemi Malzemesi		Kerpiç + Ahşap					
	Dolgu Malzemesi		Kerpiç Tuğla					
	Üst Örtü Yapım Sistemi		Kırma Çatı	Cephe Özellikleri				Çıkma
	Üst Örtü Malzemesi		Kiremit - Marsilya Tipi	Cephe Kaplaması				Çimento Siva
	Devşirme Malzeme		Yok	Cephe Bezemesi	Yok			
	İç Mekân Elemanları		Ocak	Yunmalık	Zeytin Havuzu	Seki Üstü Oda

Yok	Yok	Yok	Hayır		
	Teknik Alt Yapı		Elektrik		Su	Güneş Enerjisi		
Yok			Var	Yok				
Korunma Durumu	Onarım Bilgisi			Cephe Müdahale Durumu*				
	Tadilat Yapılmıştır (Özgün olmayan müdahale)			Çok

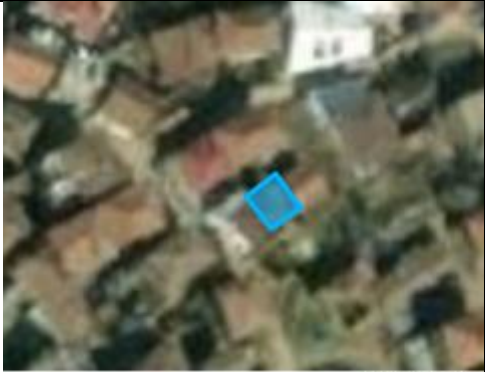
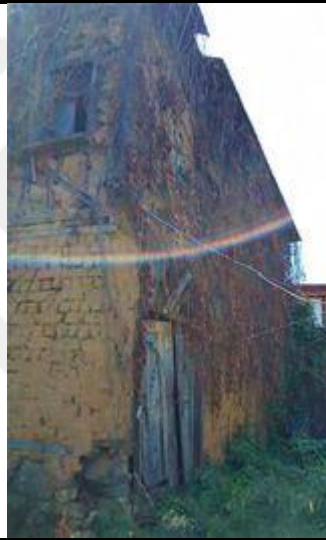
Kırsal Mirasın Korunması: İznik Müşküle Kırsal Yerleşimi Örneği Yüksek Lisans Tezi							
Hazırlayan: Damla Pilevne - Danışman: Prof. Dr. Yonca Erkan							
Geleneksel Sivil Mimari Envanter Fişi							
Yapı Adı	Y112

İl	Bursa	Ada	1375				
İlçe	İznik	Parsel	6				
Mahalle	Müşküle Mah.	Tescil Durumu	Yok				
İnşa Dönemi	1919 - 1950'ler	Koruma Derecesi	Yok				
Fiziksel Özellikler	Kullanım Durumu	Boş	Ön Bahçe	Var

Yapı - Parsel ilişkisi	Ayrık Nizam	Arka Bahçe	Yok			
			Avlu	Yok			
	Yapı-Sokak Kotu ilişkisi	Hemzemin					
	Kat Adedi	Giriş + Ara Kat + 1					
	Yapım Sistemi	Yığma + İskelet					
	Yapım Sistemi Malzemesi	Kerpiç + Ahşap					
	Dolgu Malzemesi	Kerpiç Tuğla					
	Üst Örtü Yapım Sistemi	Beşik Çatı	Cephe Özellikleri	Yok			
	Üst Örtü Malzemesi	Kiremit - Marsilya Tipi	Cephe Kaplaması	Yok			
	Devşirme Malzeme	Yok	Cephe Bezemesi	Yok			
	İç Mekân Elemanları	Ocak	Yunmalık	Zeytin Havuzu	Seki Üstü Oda

Yok	Yok		Hayır		
	Teknik Alt Yapı	Elektrik	Su	Güneş Enerjisi			
Yok		Yok	Yok				
Korunma Durumu	Onarım Bilgisi			Cephe Müdahale Durumu*			
	Müdahale Edilmemiştir			Yok

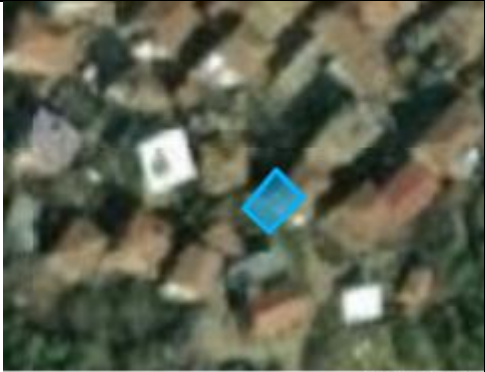
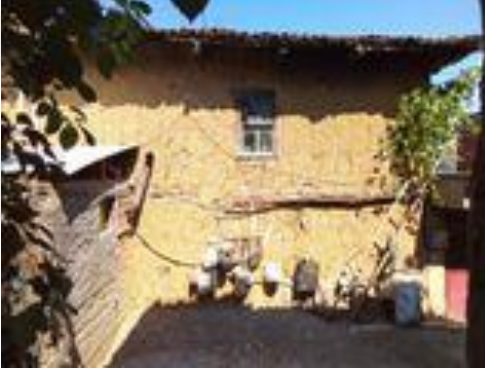
Kırsal Mirasın Korunması: İznik Müşküle Kırsal Yerleşimi Örneği Yüksek Lisans Tezi												
Hazırlayan: Damla Pilevne - Danışman: Prof. Dr. Yonca Erkan												
Geleneksel Sivil Mimari Envanter Fişi												
Yapı Adı	Y097

İl	Bursa	Ada	1378									
İlçe	İznik	Parsel	6									
Mahalle	Müşküle Mah.	Tescil Durumu	Yok									
İnşa Dönemi	1919 - 1950'ler	Koruma Derecesi	Yok									
Fiziksel Özellikler	Kullanım Durumu	Özgün İşlev	Ön Bahçe	Var

Yapı - Parsel ilişkisi	Tam Parsel Kullanımı	Arka Bahçe	Yok								
			Avlu	Yok								
			Yapı-Sokak Kotu ilişkisi	Altında								
	Kat Adedi	Giriş + Ara Kat + 1										
	Yapım Sistemi	İskelet										
	Yapım Sistemi Malzemesi	Ahşap										
	Dolgu Malzemesi	Kerpiç Tuğla										
	Üst Örtü Yapım Sistemi	Kırma Çatı	Cephe Özellikleri							Yok		
	Üst Örtü Malzemesi	Kiremit - Alaturka	Cephe Kaplaması							Çamur Sıva		
	Devşirme Malzeme	Yok	Cephe Bezemesi							Yok

İç Mekân Elemanları	Ocak	Yunmalık	Zeytin H.						Seki Üstü Oda		
		Var	Yok	-						Hayır		
	Teknik Alt Yapı	Elektrik	Su							Güneş Enerjisi		
Yok		Var		Var								
Korunma Durumu	Onarım Bilgisi			Cephe Müdahale Durumu*								
	Tadilat Yapılmıştır (Özgün olmayan müdahale)			Az

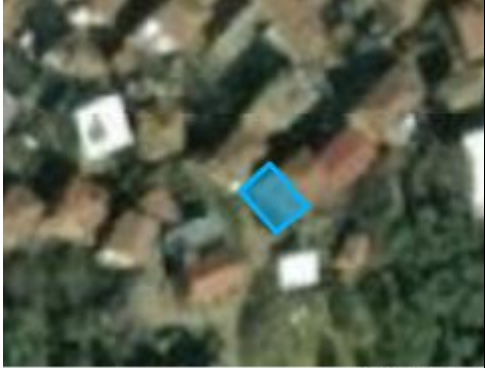
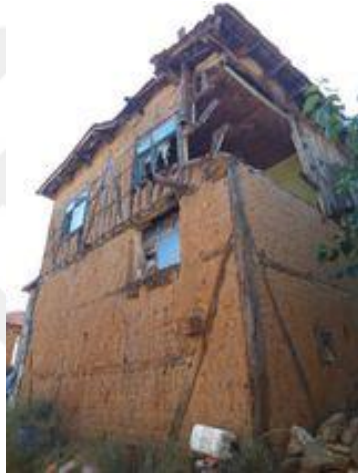
Kırsal Mirasın Korunması: İznik Müşküle Kırsal Yerleşimi Örneği Yüksek Lisans Tezi							
Hazırlayan: Damla Pilevne - Danışman: Prof. Dr. Yonca Erkan							
Geleneksel Sivil Mimari Envanter Fişi							
Yapı Adı	Y096

İl	Bursa	Ada	1376				
İlçe	İznik	Parsel	14				
Mahalle	Müşküle Mah.	Tescil Durumu	Yok				
İnşa Dönemi	1919 - 1950'ler	Koruma Derecesi	Yok				
Fiziksel Özellikler	Kullanım Durumu	Harabe	Ön Bahçe	Yok

Yapı - Parsel ilişkisi	Ayrık Nizam	Arka Bahçe	Var			
			Avlu	Yok			
	Yapı-Sokak Kotu ilişkisi		Hemzemin				
	Kat Adedi		Giriş + 2				
	Yapım Sistemi		Yığma + İskelet				
	Yapım Sistemi Malzemesi		Kerpiç + Ahşap				
	Dolgu Malzemesi		Kerpiç Tuğla				
	Üst Örtü Yapım Sistemi		Kırma Çatı	Cephe Özellikleri	Yok		
	Üst Örtü Malzemesi		Kiremit - Marsilya Tipi	Cephe Kaplaması	Çamur Sıva		
	Devşirme Malzeme		Yok	Cephe Bezemesi	Yok		
	İç Mekân Elemanları		Ocak	Yunmalık	Zeytin Havuzu	Seki Üstü Oda

Var	Var	Yok	Hayır	
	Teknik Alt Yapı		Elektrik		Su	Güneş Enerjisi	
Var			Var	Yok			
Korunma Durumu	Onarım Bilgisi			Cephe Müdahale Durumu*			
	Müdahale Edilmemiştir			Orta

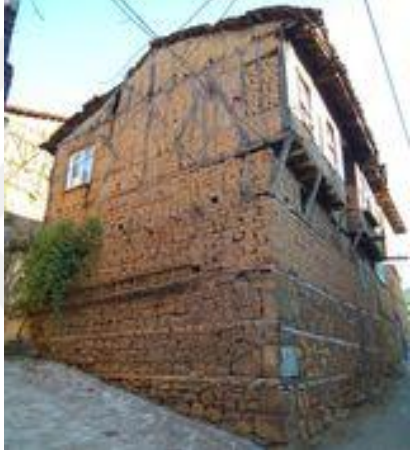
Kırsal Mirasın Korunması: İznik Müşküle Kırsal Yerleşimi Örneği Yüksek Lisans Tezi							
Hazırlayan: Damla Pilevne - Danışman: Prof. Dr. Yonca Erkan							
Geleneksel Sivil Mimari Envanter Fişi							
Yapı Adı	Y075			 			
İl	Bursa	Ada	1378				
İlçe	İznik	Parsel	1				
Mahalle	Müşküle Mah.	Tescil Durumu	Yok				
İnşa Dönemi	1919 - 1950'ler	Koruma Derecesi	Yok				
Fiziksel Özellikler	Kullanım Durumu	Özgün İşlev	Ön Bahçe	Yok

Yapı - Parsel İlişkisi	İkiz Ayrık Nizam	Arka Bahçe	Yok			
			Avlu	Yok			
	Yapı-Sokak Kotu İlişkisi		Hemzemin				
	Kat Adedi		Giriş + Ara Kat + 1				
	Yapım Sistemi		Yığma + İskelet				
	Yapım Sistemi Malzemesi		Taş - Ahşap				
	Dolgu Malzemesi		Kerpiç Tuğla				
	Üst Örtü Yapım Sistemi		Beşik Çatı	Cephe Özellikleri	Cumbalı		
	Üst Örtü Malzemesi		Kiremit - Marsilya Tipi	Cephe Kaplaması	Yok		
	Devşirme Malzeme		Yok	Cephe Bezemesi	Yok		
	İç Mekân Elemanları		Ocak	Yunmalık	Zeytin Havuzu	Seki Üstü Oda

Yok	Yok		Hayır	
	Teknik Alt Yapı		Elektrik		Su		Güneş Enerjisi
Var			Var		Yok		
Korunma Durumu	Onarım Bilgisi			Cephe Müdahale Durumu*			
	Tadilat Yapılmıştır (Özgün olmayan müdahale)			Orta

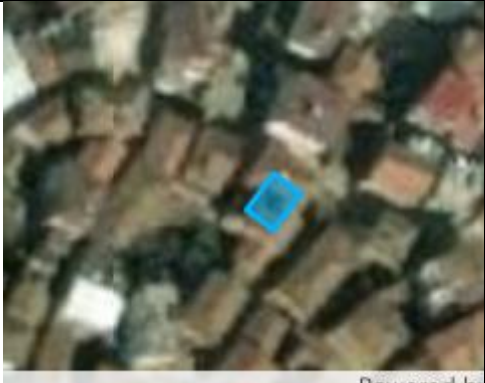
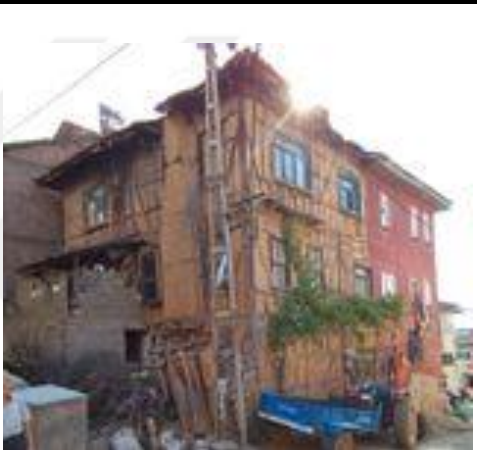
Kırsal Mirasın Korunması: İznik Müşküle Kırsal Yerleşimi Örneği Yüksek Lisans Tezi							
Hazırlayan: Damla Pilevne - Danışman: Prof. Dr. Yonca Erkan							
Geleneksel Sivil Mimari Envanter Fişi							
Yapı Adı	Y071b

İl	Bursa	Ada	1392				
İlçe	İznik	Parsel	964				
Mahalle	Müşküle Mah.	Tescil Durumu	Yok				
İnşa Dönemi	1919 - 1950'ler	Koruma Derecesi	Yok				
Fiziksel Özellikler	Kullanım Durumu	Harabe	Ön Bahçe	Yok

Yapı - Parsel İlişkisi	İkiz Ayrık Nizam	Arka Bahçe	Yok			
			Avlu	Yok			
	Yapı-Sokak Kotu İlişkisi	Hemzemin					
	Kat Adedi	Giriş + Ara Kat + 1					
	Yapım Sistemi	İskelet					
	Yapım Sistemi Malzemesi	Ahşap					
	Dolgu Malzemesi	Kerpiç Tuğla					
	Üst Örtü Yapım Sistemi	Kırma Çatı	Cephe Özellikleri	Yok			
	Üst Örtü Malzemesi	Kiremit - Alaturka	Cephe Kaplaması	Yok			
	Devşirme Malzeme	Yok	Cephe Bezemesi	Yok			
	İç Mekân Elemanları	Ocak	Yunmalık	Zeytin Havuzu			
Var		Yok		Hayır			
Teknik Alt Yapı	Elektrik	Su	Güneş Enerjisi

Var	Var	Yok				
Korunma Durumu	Onarım Bilgisi			Cephe Müdahale Durumu*			
	Tadilat Yapılmıştır (Özgün olmayan müdahale)			Çok			
	* Müdahaleler:	B – Özgün sıva kaplaması değiştirilmiş		C – Pencere/kapı açıklıkları değiştirilmesi			
	A – Pencere açıklıklarının kapatılması	B – Özgün doğrama malzemesi değiştirilmiş (açıklıklar değişmemiş)		C – Yeni mekan eklenmesi/mevcut mekanların kaldırılması			
A ise Cephe Müdahale Durumu: İyi	B veya A ve B ise Cephe Müdahale Durumu: Orta		C veya C ve A/B ise Cephe Müdahale Durumu: Kötü				
Hazırlayan	Damla Pilevne		Tespit Tarihi	12.07.2021–15.07.2021

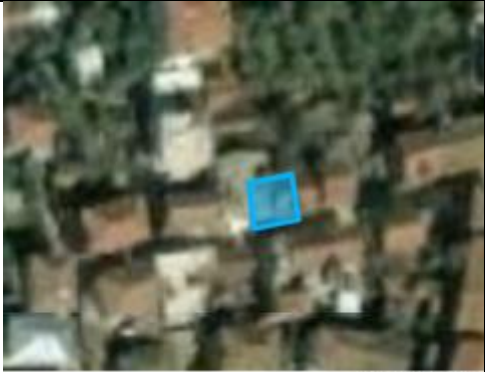
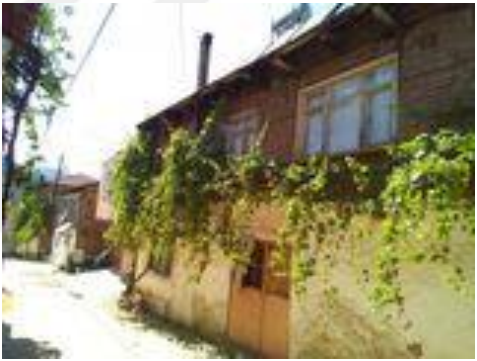
Kırsal Mirasın Korunması: İznik Müşküle Kırsal Yerleşimi Örneği Yüksek Lisans Tezi											
Hazırlayan: Damla Pilevne - Danışman: Prof. Dr. Yonca Erkan											
Geleneksel Sivil Mimari Envanter Fişi											
Yapı Adı	Y062

İl	Bursa	Ada	1386								
İlçe	İznik	Parsel	22								
Mahalle	Müşküle Mah.	Tescil Durumu	Yok								
İnşa Dönemi	1950'ler - 1980'ler	Koruma Derecesi	Yok								
Fiziksel Özellikler	Kullanım Durumu	Özgün İşlev	Ön Bahçe	Yok

Yapı - Parsel ilişkisi	Bitişik Nizam	Arka Bahçe	Var							
			Avlu	Yok							
	Yapı-Sokak Kotu ilişkisi		Hemzemin								
	Kat Adedi		Giriş + 1								
	Yapım Sistemi		Yığma + İskelet								
	Yapım Sistemi Malzemesi		Kerpiç + Ahşap								
	Dolgu Malzemesi		Harman Tuğlası								
	Üst Örtü Yapım Sistemi		Beşik Çatı	Cephe Özellikleri						Yok	
	Üst Örtü Malzemesi		Kiremit - Marsilya Tipi	Cephe Kaplaması						Çimento Siva	
	Devşirme Malzeme		Yok	Cephe Bezemesi						Yok

İç Mekân Elemanları	Ocak	Yunmalık	Zeytin Havuzu						Seki Üstü Oda	
Yok		Yok	Yok	Hayır							
Teknik Alt Yapı	Elektrik		Su		Güneş Enerjisi						
	Var		Var		Var						
Korunma Durumu	Onarım Bilgisi			Cephe Müdahale Durumu*							
	Tadilat Yapılmıştır (Özgün olmayan müdahale)			Çok

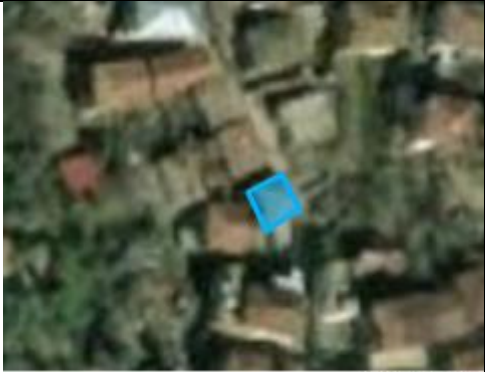
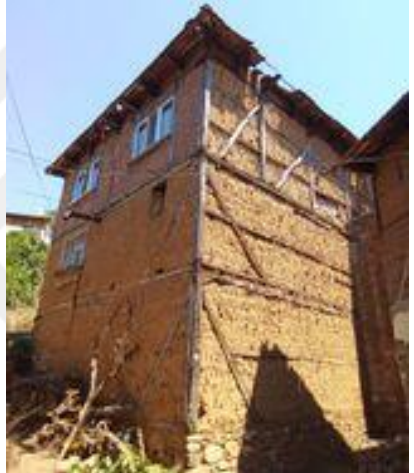
Kırsal Mirasın Korunması: İznik Müşküle Kırsal Yerleşimi Örneği Yüksek Lisans Tezi							
Hazırlayan: Damla Pilevne - Danışman: Prof. Dr. Yonca Erkan							
Geleneksel Sivil Mimari Envanter Fişi							
Yapı Adı	Y050

İl	Bursa	Ada	1387				
İlçe	İznik	Parsel	24				
Mahalle	Müşküle Mah.	Tescil Durumu	Yok				
İnşa Dönemi	1950'ler - 1980'ler	Koruma Derecesi	Yok				
Fiziksel Özellikler	Kullanım Durumu	Özgün İşlev	Ön Bahçe	Yok

Yapı - Parsel ilişkisi	Ayrık Nizam	Arka Bahçe	Var			
			Avlu	Yok			
	Yapı-Sokak Kotu ilişkisi		Altında				
	Kat Adedi		Giriş + Ara Kat + 1				
	Yapım Sistemi		Yığma + İskelet				
	Yapım Sistemi Malzemesi		Kerpiç + Ahşap				
	Dolgu Malzemesi		Kerpiç Tuğla				
	Üst Örtü Yapım Sistemi		Kırma Çatı	Cephe Özellikleri	Yok		
	Üst Örtü Malzemesi		Kiremit - Marsilya Tipi	Cephe Kaplaması	Yok		
	Devşirme Malzeme		Yok	Cephe Bezemesi	Yok		
	İç Mekân Elemanları	Ocak	Yunmalık	Zeytin Havuzu	Seki Üstü Oda

Yok		Yok	Yok	Hayır			
Teknik Alt Yapı	Elektrik		Su		Güneş Enerjisi		
	Var		Var		Yok		
Korunma Durumu	Onarım Bilgisi			Cephe Müdahale Durumu*			
	Tadilat Yapılmıştır (Özgün olmayan müdahale)			Çok

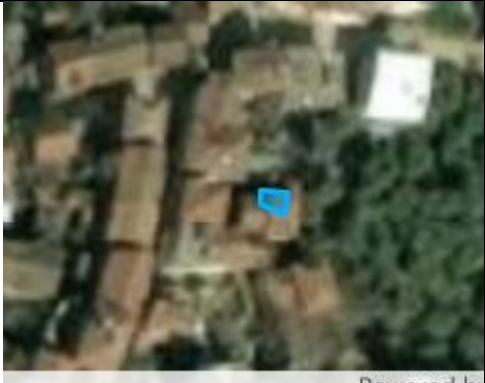
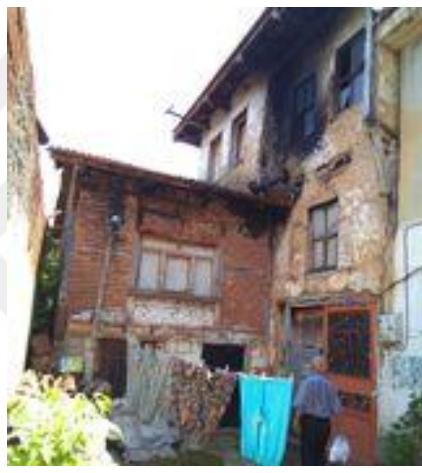
Kırsal Mirasın Korunması: İznik Müşküle Kırsal Yerleşimi Örneği Yüksek Lisans Tezi										
Hazırlayan: Damla Pilevne - Danışman: Prof. Dr. Yonca Erkan										
Geleneksel Sivil Mimari Envanter Fişi										
Yapı Adı	Y034

İl	Bursa	Ada	1366							
İlçe	İznik	Parsel	7							
Mahalle	Müşküle Mah.	Tescil Durumu	Yok							
İnşa Dönemi	1950'ler - 1980'ler	Koruma Derecesi	Yok							
Fiziksel Özellikler	Kullanım Durumu	Özgün İşlev	Ön Bahçe	Yok

Yapı - Parsel İlişkisi	İkiz Ayrık Nizam	Arka Bahçe	Yok						
			Avlu	Yok						
	Yapı-Sokak Kotu İlişkisi		Hemzemin							
	Kat Adedi		Giriş + 1							
	Yapım Sistemi		Yığma + İskelet							
	Yapım Sistemi Malzemesi		Briket - Ahşap							
	Dolgu Malzemesi		Harman Tuğlası							
	Üst Örtü Yapım Sistemi		Beşik Çatı		Cephe Özellikleri	Yok				
	Üst Örtü Malzemesi		Kiremit - Marsilya Tipi		Cephe Kaplaması	Yok				
	Devşirme Malzeme		Yok		Cephe Bezemesi	Yok

İç Mekân Elemanları	Ocak	Yunmalık	Zeytin Havuzu	Seki Üstü Oda					
		Yok	Yok	Yok	Hayır					
	Teknik Alt Yapı	Elektrik		Su		Güneş Enerjisi				
Var		Var		Yok						
Korunma Durumu	Onarım Bilgisi			Cephe Müdahale Durumu*						
	Müdahale Edilmemiştir			Yok

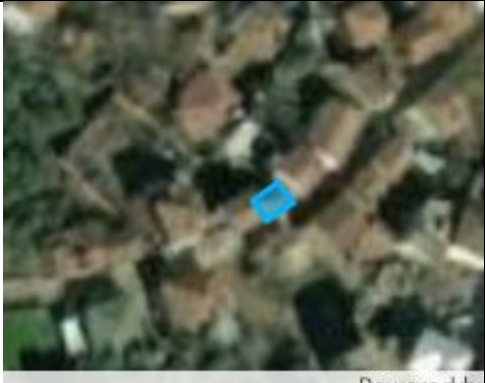
Kırsal Mirasın Korunması: İznik Müşküle Kırsal Yerleşimi Örneği Yüksek Lisans Tezi										
Hazırlayan: Damla Pilevne - Danışman: Prof. Dr. Yonca Erkan										
Geleneksel Sivil Mimari Envanter Fişi										
Yapı Adı	Y015

İl	Bursa	Ada	1389							
İlçe	İznik	Parsel	26							
Mahalle	Müşküle Mah.	Tescil Durumu	Yok							
İnşa Dönemi	1950'ler - 1980'ler	Koruma Derecesi	Yok							
Fiziksel Özellikler	Kullanım Durumu	Boş	Ön Bahçe	Yok

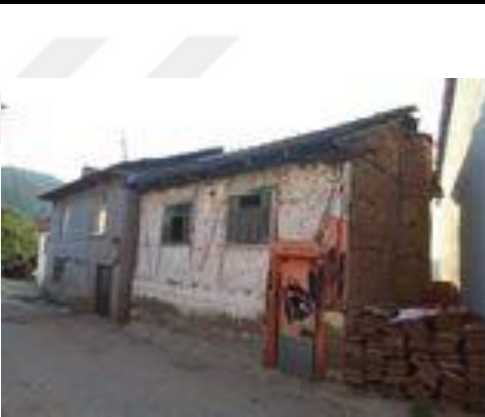
Yapı - Parsel İlişkisi	Ayrık Nizam	Arka Bahçe	Var						
			Avlu	Yok						
			Yapı-Sokak Kotu İlişkisi	Hemzemin						
	Kat Adedi	Giriş + 1								
	Yapım Sistemi	İskelet								
	Yapım Sistemi Malzemesi	Ahşap								
	Dolgu Malzemesi	Harman Tuğlası								
	Üst Örtü Yapım Sistemi	Beşik Çatı		Cephe Özellikleri				Yok		
	Üst Örtü Malzemesi	Kiremit - Marsilya Tipi		Cephe Kaplaması				Çimento Sıva		
	Devşirme Malzeme	Yok		Cephe Bezemesi				Yok		
	İç Mekân Elemanları	Ocak	Yunmalık	Zeytin Havuzu				Seki Üstü Oda

Var		Yok	Yok	Hayır						
Teknik Alt Yapı	Elektrik		Su		Güneş Enerjisi					
			Var		Yok					
Korunma Durumu	Onarım Bilgisi			Cephe Müdahale Durumu*						
	Tadilat Yapılmıştır (Özgün olmayan müdahale)			Çok

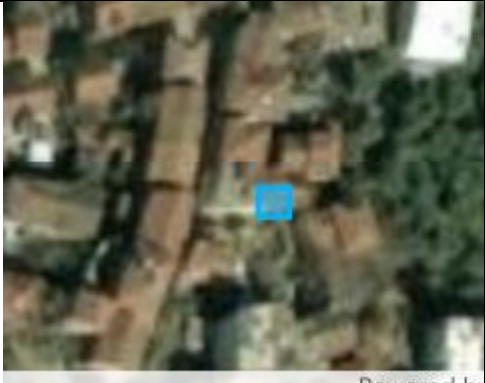
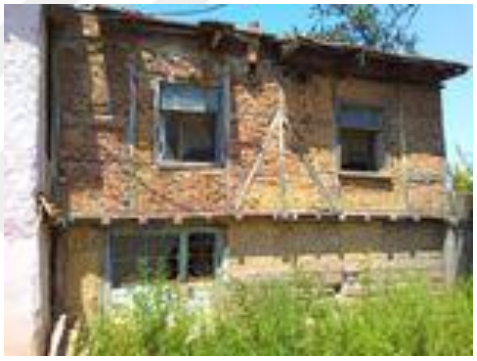
Kırsal Mirasın Korunması: İznik Müşküle Kırsal Yerleşimi Örneği Yüksek Lisans Tezi							
Hazırlayan: Damla Pilevne - Danışman: Prof. Dr. Yonca Erkan							
Geleneksel Sivil Mimari Envanter Fişi							
Yapı Adı	Y036

İl	Bursa	Ada	1366				
İlçe	İznik	Parsel	11				
Mahalle	Müşküle Mah.	Tescil Durumu	Yok				
İnşa Dönemi	1980'ler - 2000'ler	Koruma Derecesi	Yok				
Fiziksel Özellikler	Kullanım Durumu	Boş	Ön Bahçe

Yapı - Parsel ilişkisi	Ayrık Nizam	Arka Bahçe	Yok			
			Avlu	Yok			
	Yapı-Sokak Kotu ilişkisi	Altında					
	Kat Adedi	Giriş + 1					
	Yapım Sistemi	Yığma + İskelet					
	Yapım Sistemi Malzemesi	Briket - Ahşap					
	Dolgu Malzemesi	Harman Tuğlası					
	Üst Örtü Yapım Sistemi	Beşik Çatı	Cephe Özellikleri	Çıkma			
	Üst Örtü Malzemesi	Kiremit - Marsilya Tipi	Cephe Kaplaması	Yok			
	Devşirme Malzeme	Yok	Cephe Bezemesi	Yok			
	İç Mekân Elemanları	Ocak	Yunmalık	Zeytin Havuzu	Seki Üstü Oda

Yok		Yok	Yok	Hayır			
Teknik Alt Yapı	Elektrik		Su		Güneş Enerjisi		
	Var		Var		Yok		
Korunma Durumu	Onarım Bilgisi			Cephe Müdahale Durumu*			
	Tadilat Yapılmıştır (Özgün olmayan müdahale)			Yok

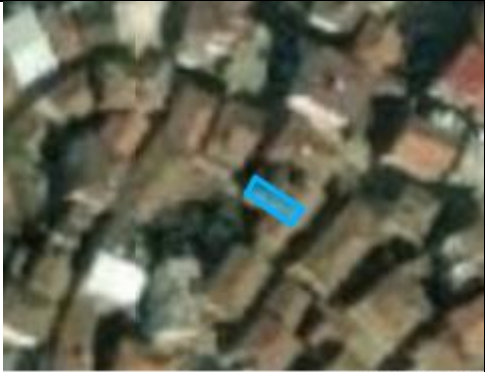
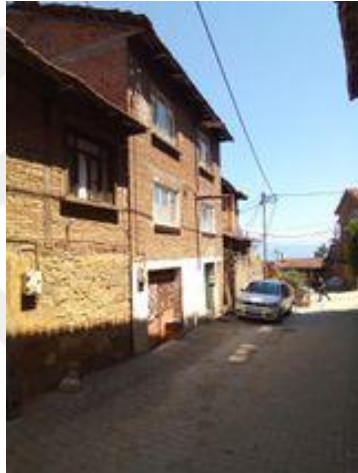
Kırsal Mirasın Korunması: İznik Müşküle Kırsal Yerleşimi Örneği Yüksek Lisans Tezi							
Hazırlayan: Damla Pilevne - Danışman: Prof. Dr. Yonca Erkan							
Geleneksel Sivil Mimari Envanter Fişi							
Yapı Adı	Y105A

İl	Bursa	Ada	1392				
İlçe	İznik	Parsel	963				
Mahalle	Müşküle Mah.	Tescil Durumu	Yok				
İnşa Dönemi	1950'ler - 1980'ler	Koruma Derecesi	Yok				
Fiziksel Özellikler	Kullanım Durumu	Özgün İşlev	Ön Bahçe	Yok

Yapı - Parsel İlişkisi	Bitişik Nizam	Arka Bahçe	Yok			
			Avlu	Yok			
	Yapı-Sokak Kotu İlişkisi		Hemzemin				
	Kat Adedi		Giriş + Ara Kat + 1				
	Yapım Sistemi		Yığma				
	Yapım Sistemi Malzemesi		Diğer				
	Dolgu Malzemesi		Harman Tuğlası				
	Üst Örtü Yapım Sistemi		Beşik Çatı	Cephe Özellikleri	Yok		
	Üst Örtü Malzemesi		Kiremit - Marsilya Tipi	Cephe Kaplaması	Yok		
	Devşirme Malzeme		Yok	Cephe Bezemesi	Yok		
	İç Mekân Elemanları	Ocak	Yunmalık	Zeytin Havuzu	Seki Üstü Oda

Yok	Yok		Hayır		
Teknik Alt Yapı	Elektrik		Su	Güneş Enerjisi			
	Var		Var	Yok			
Korunma Durumu	Onarım Bilgisi			Cephe Müdahale Durumu*			
	Tadilat Yapılmıştır (Özgün olmayan müdahale)			Orta

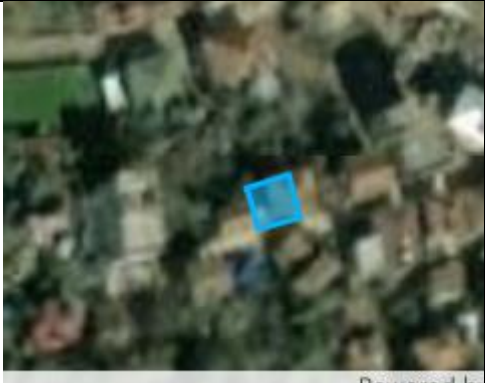
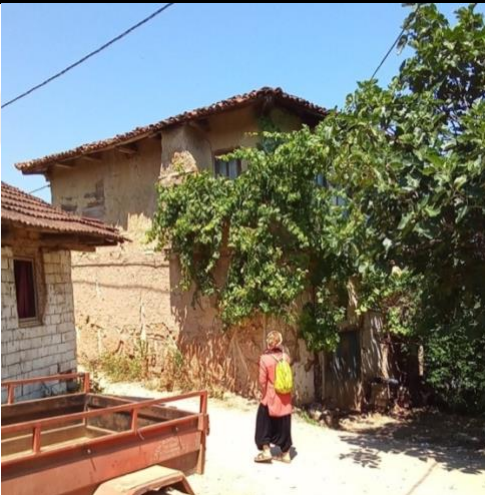
Kırsal Mirasın Korunması: İznik Müşküle Kırsal Yerleşimi Örneği Yüksek Lisans Tezi							
Hazırlayan: Damla Pilevne - Danışman: Prof. Dr. Yonca Erkan							
Geleneksel Sivil Mimari Envanter Fişi							
Yapı Adı	Y168

İl	Bursa	Ada	1391				
İlçe	İznik	Parsel	10				
Mahalle	Müşküle Mah.	Tescil Durumu	Yok				
İnşa Dönemi	1919 - 1950'ler	Koruma Derecesi	Yok				
Fiziksel Özellikler	Kullanım Durumu	Boş	Ön Bahçe	Yok

Yapı - Parsel ilişkisi	Ayrık Nizam	Arka Bahçe	Var			
			Avlu	Yok			
			Yapı-Sokak Kotu ilişkisi	Altında			
	Kat Adedi	Giriş + Ara Kat + 1					
	Yapım Sistemi	Yığma + İskelet					
	Yapım Sistemi Malzemesi	Kerpiç + Ahşap					
	Dolgu Malzemesi	Kerpiç Tuğla					
	Üst Örtü Yapım Sistemi	Kırma Çatı	Cephe Özellikleri	Yok			
	Üst Örtü Malzemesi	Kiremit - Alaturka	Cephe Kaplaması	Çamur Sıva			
	Devşirme Malzeme	Yok	Cephe Bezemesi	Yok			
	İç Mekân Elemanları	Ocak	Yunmalık	Zeytin Havuzu	Seki Üstü Oda

Var	Yok	Yok	Hayır		
	Teknik Alt Yapı	Elektrik	Su	Güneş Enerjisi			
Var		Var	Yok				
Korunma Durumu	Onarım Bilgisi			Cephe Müdahale Durumu*			
	Basit Onarım			Az

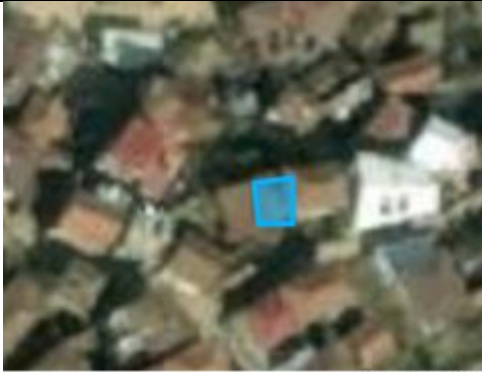
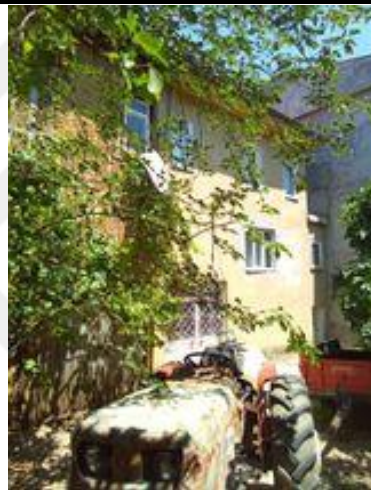
Kırsal Mirasın Korunması: İznik Müşküle Kırsal Yerleşimi Örneği Yüksek Lisans Tezi									
Hazırlayan: Damla Pilevne - Danışman: Prof. Dr. Yonca Erkan									
Geleneksel Sivil Mimari Envanter Fişi									
Yapı Adı	Y110a

İl	Bursa	Ada	1373						
İlçe	İznik	Parsel	12						
Mahalle	Müşküle Mah.	Tescil Durumu	Yok						
İnşa Dönemi	1919 - 1950'ler	Koruma Derecesi	Yok						
Fiziksel Özellikler	Kullanım Durumu	Boş	Ön Bahçe	Yok

Yapı - Parsel İlişkisi	Bitişik Nizam	Arka Bahçe	Yok					
			Avlu	Var					
			Yapı-Sokak Kotu İlişkisi	Hemzemin					
	Kat Adedi	Giriş + 2							
	Yapım Sistemi	İskelet							
	Yapım Sistemi Malzemesi	Ahşap							
	Dolgu Malzemesi	Kerpiç Tuğla							
	Üst Örtü Yapım Sistemi	Kırma Çatı	Cephe Özellikleri	Yok					
	Üst Örtü Malzemesi	Kiremit - Marsilya Tipi	Cephe Kaplaması	Yok					
	Devşirme Malzeme	Yok	Cephe Bezemesi	Yok					
	İç Mekân Elemanları	Ocak	Yunmalık	Zeytin Havuzu	Seki Üstü Oda

Var	Var	Var	Hayır				
	Teknik Alt Yapı	Elektrik	Su	Güneş Enerjisi					
Var		Var	Yok						
Korunma Durumu	Onarım Bilgisi			Cephe Müdahale Durumu*					
	Tadilat Yapılmıştır (Özgün olmayan müdahale)			Az

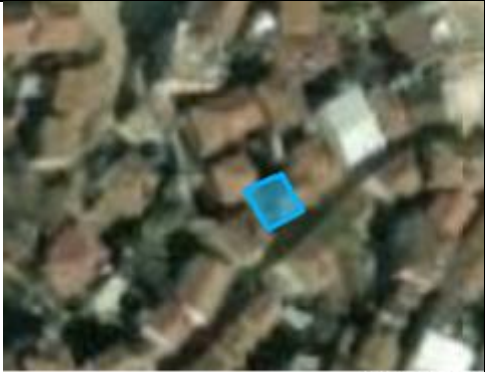
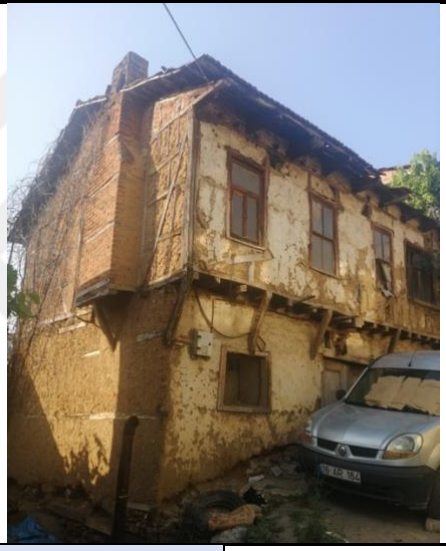
Kırsal Mirasın Korunması: İznik Müşküle Kırsal Yerleşimi Örneği Yüksek Lisans Tezi						
Hazırlayan: Damla Pilevne - Danışman: Prof. Dr. Yonca Erkan						
Geleneksel Sivil Mimari Envanter Fişi						
Yapı Adı	Y007

İl	Bursa	Ada	1389			
İlçe	İznik	Parsel	19			
Mahalle	Müşküle Mah.	Tescil Durumu	Yok			
İnşa Dönemi	1919 - 1950'ler	Koruma Derecesi	Yok			
Fiziksel Özellikler	Kullanım Durumu	Boş	Ön Bahçe	Yok

Yapı - Parsel ilişkisi	Ayrık Nizam	Arka Bahçe	Var		
			Avlu	Yok		
			Yapı-Sokak Kotu ilişkisi	Altında		
	Kat Adedi	Giriş + 1				
	Yapım Sistemi	Yığma + İskelet				
	Yapım Sistemi Malzemesi	Kerpiç + Ahşap				
	Dolgu Malzemesi	Kerpiç Tuğla				
	Üst Örtü Yapım Sistemi	Beşik Çatı	Cephe Özellikleri	Çıkma		
	Üst Örtü Malzemesi	Kiremit - Marsilya Tipi	Cephe Kaplaması	Çamur Sıva		
	Devşirme Malzeme	Yok	Cephe Bezemesi	Yok		
	İç Mekân Elemanları	Ocak	Yunmalık	Zeytin Havuzu		Seki Üstü Oda
		Var	Yok			Hayır

Teknik Alt Yapı	Elektrik	Su	Güneş Enerjisi		
Var		Var	Yok			
Korunma Durumu	Onarım Bilgisi		Cephe Müdahale Durumu*			
	Müdahale Edilmemiştir		Orta			
	* Müdahaleler:	B – Özgün sıva kaplaması değiştirilmiş B – Özgün doğrama malzemesi değiştirilmiş (açıklıklar değişmemiş) B – Özgün dolgu malzemesi değiştirilmiş	C – Pencere/kapı açıklıkları değiştirilmesi C – Yeni mekan eklenmesi/ mevcut mekanların kaldırılması			
	A ise Cephe Müdahale Durumu: İyi	B veya A ve B ise Cephe Müdahale Durumu: Orta	C veya C ve A/B ise Cephe Müdahale Durumu: Kötü			
Hazırlayan	Damla Pilevne	Tespit Tarihi	12.07.2021– 15.07.2021

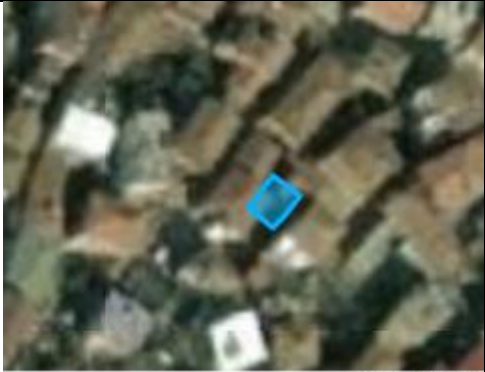
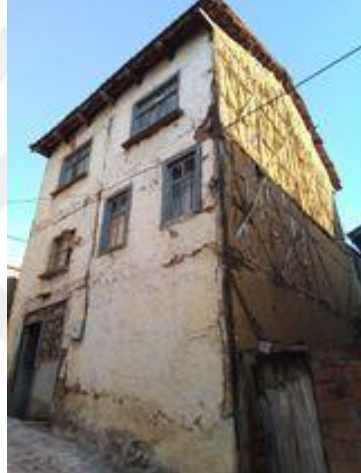
Kırsal Mirasın Korunması: İznik Müşküle Kırsal Yerleşimi Örneği Yüksek Lisans Tezi							
Hazırlayan: Damla Pilevne - Danışman: Prof. Dr. Yonca Erkan							
Geleneksel Sivil Mimari Envanter Fişi							
Yapı Adı	Y079

İl	Bursa	Ada	1378				
İlçe	İznik	Parsel	2				
Mahalle	Müşküle Mah.	Tescil Durumu	Yok				
İnşa Dönemi	1919 - 1950'ler	Koruma Derecesi	Yok				
Fiziksel Özellikler	Kullanım Durumu	Özgün İşlev	Ön Bahçe	Yok

Yapı - Parsel ilişkisi	Ayrık Nizam	Arka Bahçe	Var			
			Avlu	Yok			
	Yapı-Sokak Kotu ilişkisi		Hemzemin				
	Kat Adedi		Giriş + Ara Kat + 1				
	Yapım Sistemi		Yığma + İskelet				
	Yapım Sistemi Malzemesi		Kerpiç + Ahşap				
	Dolgu Malzemesi		Kerpiç Tuğla				
	Üst Örtü Yapım Sistemi		Beşik Çatı	Cephe Özellikleri	Yok		
	Üst Örtü Malzemesi		Kiremit - Marsilya Tipi	Cephe Kaplaması	Çamur Sıva		
	Devşirme Malzeme		Yok	Cephe Bezemesi	Yok		
	İç Mekân Elemanları		Ocak	Yunmalık	Zeytin Havuzu	Seki Üstü Oda

Yok	Yok	Var	Hayır	
	Teknik Alt Yapı		Elektrik		Su		
Var			Var				
Korunma Durumu	Onarım Bilgisi			Cephe Müdahale Durumu*			
	Müdahale Edilmemiştir			Az

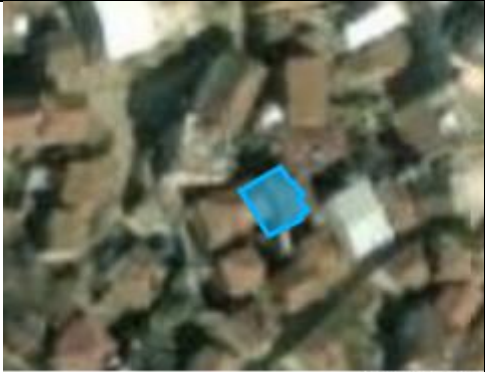
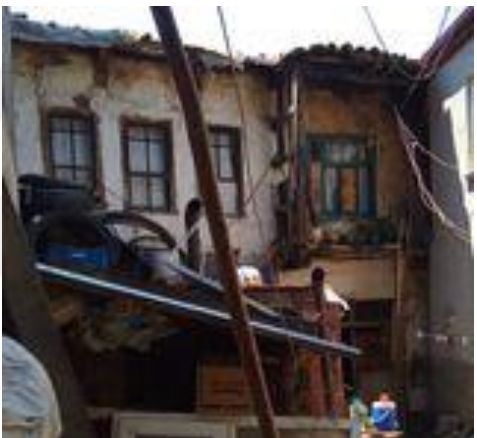
Kırsal Mirasın Korunması: İznik Müşküle Kırsal Yerleşimi Örneği Yüksek Lisans Tezi										
Hazırlayan: Damla Pilevne - Danışman: Prof. Dr. Yonca Erkan										
Geleneksel Sivil Mimari Envanter Fişi										
Yapı Adı	Y171

İl	Bursa	Ada	1389							
İlçe	İznik	Parsel	10							
Mahalle	Müşküle Mah.	Tescil Durumu	Yok							
İnşa Dönemi	1919 - 1950'ler	Koruma Derecesi	Yok							
Fiziksel Özellikler	Kullanım Durumu	Özgün İşlev	Ön Bahçe	Var

Yapı - Parsel ilişkisi	Ayrık Nizam	Arka Bahçe	Yok						
			Avlu							
			Yapı-Sokak Kotu ilişkisi	Hemzemin						
	Kat Adedi	Giriş + 1								
	Yapım Sistemi	Yığma + İskelet								
	Yapım Sistemi Malzemesi	Kerpiç + Ahşap								
	Dolgu Malzemesi	Kerpiç Tuğla								
	Üst Örtü Yapım Sistemi	Beşik Çatı	Cephe Özellikleri	Balkonlu						
	Üst Örtü Malzemesi	Kiremit - Alaturka	Cephe Kaplaması	Çamur Sıva						
	Devşirme Malzeme	Yok	Cephe Bezemesi	Yok

İç Mekân Elemanları	Ocak	Yunmalık	Zeytin Havuzu						Seki Üstü Oda
		Yok	Yok	Yok						Hayır
	Teknik Alt Yapı	Elektrik	Su	Güneş Enerjisi						
Var		Var	Yok							
Korunma Durumu	Onarım Bilgisi			Cephe Müdahale Durumu*						
	Tadilat Yapılmıştır (Özgün olmayan müdahale)			Çok

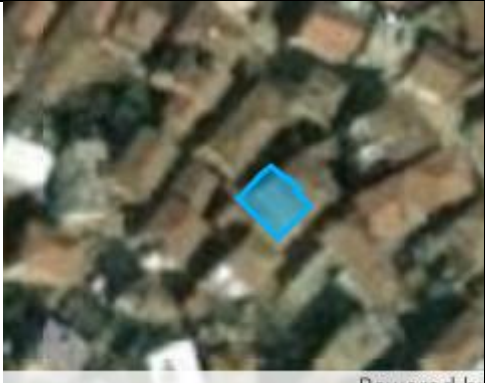
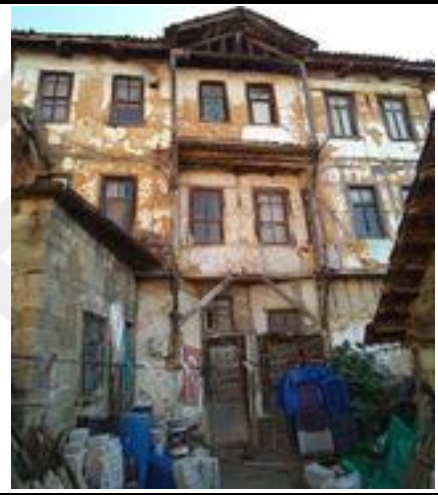
Kırsal Mirasın Korunması: İznik Müşküle Kırsal Yerleşimi Örneği Yüksek Lisans Tezi							
Hazırlayan: Damla Pilevne - Danışman: Prof. Dr. Yonca Erkan							
Geleneksel Sivil Mimari Envanter Fişi							
Yapı Adı	Y080

İl	Bursa	Ada	1380				
İlçe	İznik	Parsel	7&8				
Mahalle	Müşküle Mah.	Tescil Durumu	Yok				
İnşa Dönemi	1919 - 1950'ler	Koruma Derecesi	Yok				
Fiziksel Özellikler	Kullanım Durumu	Boş	Ön Bahçe	Var

Yapı - Parsel ilişkisi	Ayrık Nizam	Arka Bahçe	Yok			
			Avlu	Yok			
	Yapı-Sokak Kotu ilişkisi	Altında					
	Kat Adedi	Giriş + 2					
	Yapım Sistemi	Yığma + İskelet					
	Yapım Sistemi Malzemesi	Kerpiç + Ahşap					
	Dolgu Malzemesi	Kerpiç Tuğla					
	Üst Örtü Yapım Sistemi	Kırma Çatı	Cephe Özellikleri	Balkonlu			
	Üst Örtü Malzemesi	Kiremit - Alaturka	Cephe Kaplaması	Çamur Sıva			
	Devşirme Malzeme	Yok	Cephe Bezemesi	Yok			
	İç Mekân Elemanları	Ocak	Yunmalık	Zeytin Havuzu	Seki Üstü Oda

Var		Yok	Yok	Hayır			
Teknik Alt Yapı	Elektrik	Su	Güneş Enerjisi				
	Var	Var	Yok				
Korunma Durumu	Onarım Bilgisi			Cephe Müdahale Durumu*			
	Müdahale Edilmemiştir			Az

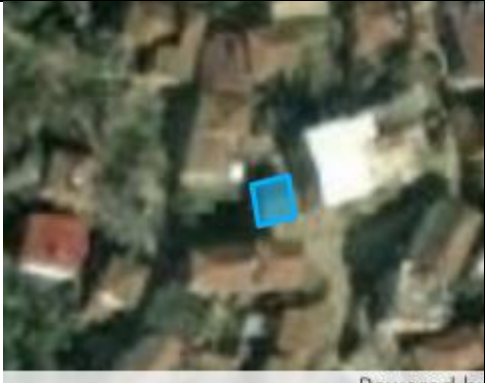
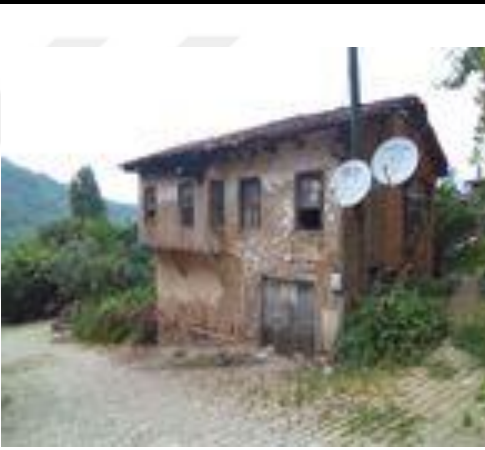
Kırsal Mirasın Korunması: İznik Müşküle Kırsal Yerleşimi Örneği Yüksek Lisans Tezi									
Hazırlayan: Damla Pilevne - Danışman: Prof. Dr. Yonca Erkan									
Geleneksel Sivil Mimari Envanter Fişi									
Yapı Adı	Y129

İl	Bursa	Ada	1384						
İlçe	İznik	Parsel	10						
Mahalle	Müşküle Mah.	Tescil Durumu	Yok						
İnşa Dönemi	1919 - 1950'ler	Koruma Derecesi	Yok						
Fiziksel Özellikler	Kullanım Durumu	Boş	Ön Bahçe	Yok

Yapı - Parsel ilişkisi	Ayrık Nizam	Arka Bahçe	Var					
			Avlu	Yok					
	Yapı-Sokak Kotu ilişkisi	Hemzemin							
	Kat Adedi	Giriş + 1							
	Yapım Sistemi	İskelet							
	Yapım Sistemi Malzemesi	Ahşap							
	Dolgu Malzemesi	Kerpiç Tuğla							
	Üst Örtü Yapım Sistemi	Beşik Çatı	Cephe Özellikleri	Cumbalı					
	Üst Örtü Malzemesi	Kiremit - Alaturka	Cephe Kaplaması	Yok					
	Devşirme Malzeme	Yok	Cephe Bezemesi	Yok					
	İç Mekân Elemanları	Ocak	Yunmalık	Zeytin Havuzu				Seki Üstü Oda

Var	Var	Yok				Hayır	
Teknik Alt Yapı	Elektrik	Su	Güneş Enerjisi						
	Var	Var	Yok						
Korunma Durumu	Onarım Bilgisi			Cephe Müdahale Durumu*					
	Müdahale Edilmemiştir			Yok
