KADİR HAS ÜNİVERSİTESİ
LİSANSÜSTÜ EĞİTİM ENSTİTÜSÜ
SANAT VE TASARIM ANABİLİM DALI

**KIRSAL MİRASIN KORUNMASI: İZNIK MÜŞKÜLE
KIRSAL YERLEŞİMİ ÖRNEĞİ**

YÜKSEK LİSANS TEZİ

İSTANBUL, MART, 2022

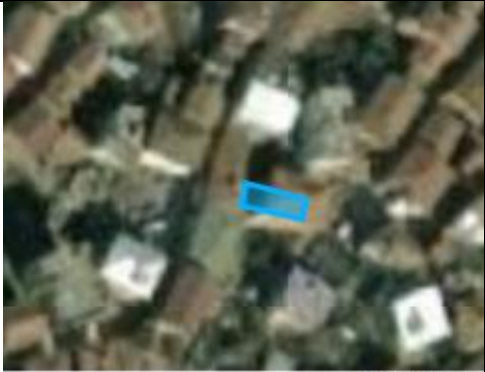
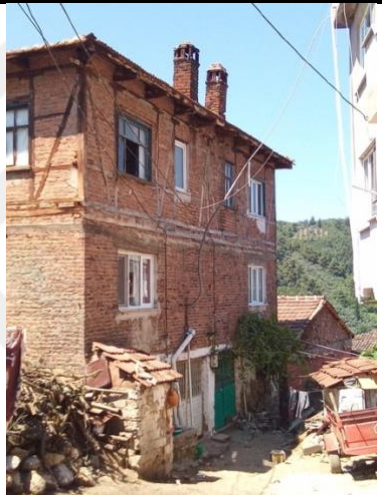
Kırsal Mirasın Korunması: İznik Müşküle Kırsal Yerleşimi Örneği Yüksek Lisans Tezi							
Hazırlayan: Damla Pilevne - Danışman: Prof. Dr. Yonca Erkan							
Geleneksel Sivil Mimari Envanter Fişi							
Yapı Adı	Y104B

İl	Bursa	Ada	1392				
İlçe	İznik	Parsel	978&979				
Mahalle	Müşküle Mah.	Tescil Durumu	Yok				
İnşa Dönemi	1950'ler - 1980'ler	Koruma Derecesi	Yok				
Fiziksel Özellikler	Kullanım Durumu	Özgün İşlev	Ön Bahçe	Yok

Yapı - Parsel İlişkisi	İkiz Ayrık Nizam	Arka Bahçe	Yok			
			Avlu	Yok			
			Yapı-Sokak Kotu İlişkisi	Hemzemin			
	Kat Adedi	Giriş + Ara Kat + 1					
	Yapım Sistemi	Yığma + İskelet					
	Yapım Sistemi Malzemesi	Harman T. + Ahşap					
	Dolgu Malzemesi	Harman Tuğlası					
	Üst Örtü Yapım Sistemi	Kırma Çatı	Cephe Özellikleri	Yok			
	Üst Örtü Malzemesi	Kiremit - Marsilya Tipi	Cephe Kaplaması	Yok			
	Devşirme Malzeme	Yok	Cephe Bezemesi	Yok			
	İç Mekân Elemanları	Ocak	Yunmalık	Zeytin Havuzu	Seki Üstü Oda

Yok	Yok		Hayır		
	Teknik Alt Yapı	Elektrik	Su	Güneş Enerjisi			
Var		Var	Yok				
Korunma Durumu	Onarım Bilgisi			Cephe Müdahale Durumu*			
	Tadilat Yapılmıştır (Özgün olmayan müdahale)			Orta

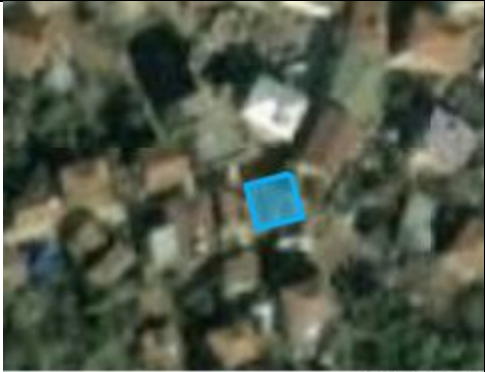
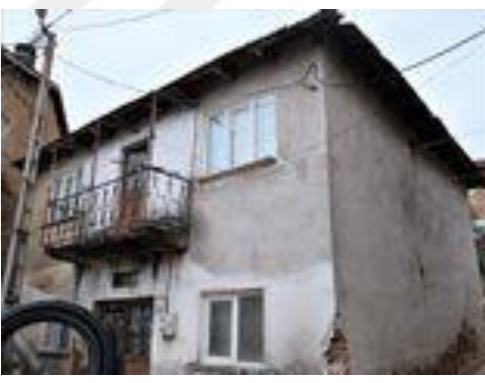
Kırsal Mirasın Korunması: İznik Müşküle Kırsal Yerleşimi Örneği Yüksek Lisans Tezi											
Hazırlayan: Damla Pilevne - Danışman: Prof. Dr. Yonca Erkan											
Geleneksel Sivil Mimari Envanter Fişi											
Yapı Adı	Y179

İl	Bursa	Ada	1392								
İlçe	İznik	Parsel	982								
Mahalle	Müşküle Mah.	Tescil Durumu	Yok								
İnşa Dönemi	1950'ler - 1980'ler	Koruma Derecesi	Yok								
Fiziksel Özellikler	Kullanım Durumu	Özgün İşlev	Ön Bahçe	Yok

Yapı - Parsel İlişkisi	Ayrık Nizam	Arka Bahçe	Var							
			Avlu	Yok							
	Yapı-Sokak Kotu İlişkisi		Hemzemin								
	Kat Adedi		Giriş + 1								
	Yapım Sistemi		Yığma								
	Yapım Sistemi Malzemesi		Diğer								
	Dolgu Malzemesi		Harman Tuğlası								
	Üst Örtü Yapım Sistemi		Beşik Çatı	Cephe Özellikleri						Balkonlu	
	Üst Örtü Malzemesi		Kiremit - Marsilya Tipi	Cephe Kaplaması						Çimento Siva	
	Devşirme Malzeme		Yok	Cephe Bezemesi		Yok

İç Mekân Elemanları	Ocak	Yunmalık	Zeytin Havuzu	Seki Üstü Oda						
		Yok	Yok	Yok	Hayır						
Teknik Alt Yapı	Elektrik		Su		Güneş Enerjisi						
	Var		Var		Yok						
Korunma Durumu	Onarım Bilgisi			Cephe Müdahale Durumu*							
	Tadilat Yapılmıştır (Özgün olmayan müdahale)			Orta

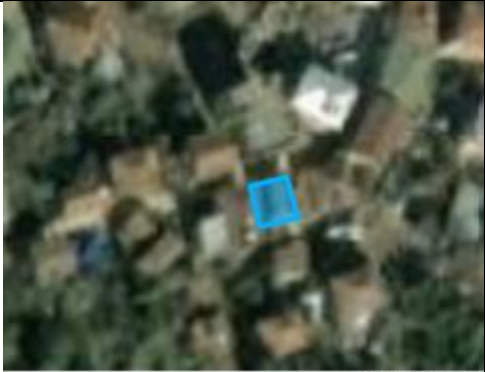
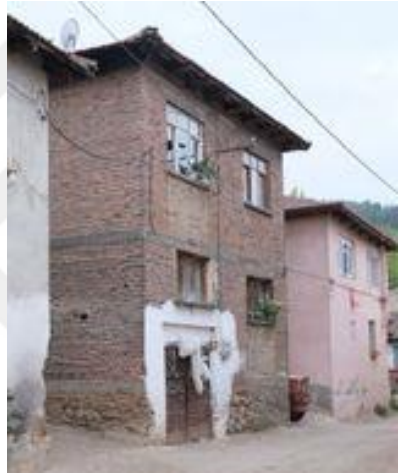
Kırsal Mirasın Korunması: İznik Müşküle Kırsal Yerleşimi Örneği Yüksek Lisans Tezi										
Hazırlayan: Damla Pilevne - Danışman: Prof. Dr. Yonca Erkan										
Geleneksel Sivil Mimari Envanter Fişi										
Yapı Adı	Y178

İl	Bursa	Ada	1392							
İlçe	İznik	Parsel	983							
Mahalle	Müşküle Mah.	Tescil Durumu	Yok							
İnşa Dönemi	1950'ler - 1980'ler	Koruma Derecesi	Yok							
Fiziksel Özellikler	Kullanım Durumu	Özgün İşlev	Ön Bahçe	Yok

Yapı - Parsel ilişkisi	Ayrık Nizam	Arka Bahçe	Var						
			Avlu	Yok						
			Yapı-Sokak Kotu ilişkisi	Hemzemin						
	Kat Adedi	Giriş + Ara Kat + 1								
	Yapım Sistemi	Yığma								
	Yapım Sistemi Malzemesi	Diğer								
	Dolgu Malzemesi	Harman Tuğlası								
	Üst Örtü Yapım Sistemi	Kırma Çatı	Cephe Özellikleri	Yok						
	Üst Örtü Malzemesi	Kiremit - Marsilya Tipi	Cephe Kaplaması	Yok						
	Devşirme Malzeme	Yok	Cephe Bezemesi	Yok						
	İç Mekân Elemanları	Ocak	Yunmalık	Zeytin Havuzu	Seki Üstü Oda

Yok	Yok	Yok	Hayır					
	Teknik Alt Yapı	Elektrik	Su	Güneş Enerjisi						
Var		Var	Yok							
Korunma Durumu	Onarım Bilgisi			Cephe Müdahale Durumu*						
	Tadilat Yapılmıştır (Özgün olmayan müdahale)			Orta

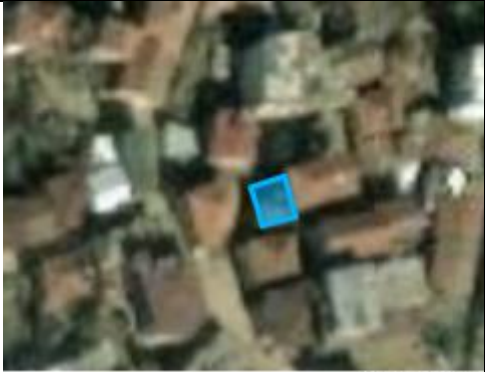
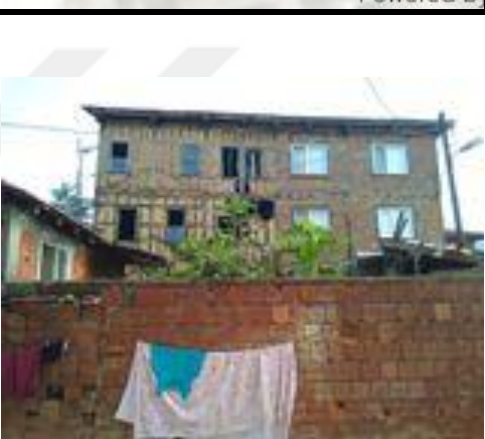
Kırsal Mirasın Korunması: İznik Müşküle Kırsal Yerleşimi Örneği Yüksek Lisans Tezi										
Hazırlayan: Damla Pilevne - Danışman: Prof. Dr. Yonca Erkan										
Geleneksel Sivil Mimari Envanter Fişi										
Yapı Adı	Y123B

İl	Bursa	Ada	1366							
İlçe	İznik	Parsel	37							
Mahalle	Müşküle Mah.	Tescil Durumu	Yok							
İnşa Dönemi	1919 - 1950'ler	Koruma Derecesi	Yok							
Fiziksel Özellikler	Kullanım Durumu	Özgün İşlev	Ön Bahçe	Yok

Yapı - Parsel İlişkisi	İkiz Ayrık Nizam	Arka Bahçe	Yok						
			Avlu	Var						
	Yapı-Sokak Kotu İlişkisi	Hemzemin								
	Kat Adedi	Giriş + 2								
	Yapım Sistemi	Yığma + İskelet								
	Yapım Sistemi Malzemesi	Kerpiç + Ahşap								
	Dolgu Malzemesi	Harman Tuğlası								
	Üst Örtü Yapım Sistemi	Beşik Çatı	Cephe Özellikleri	Yok						
	Üst Örtü Malzemesi	Kiremit - Marsilya Tipi	Cephe Kaplaması	Yok						
	Devşirme Malzeme	Yok	Cephe Bezemesi	Yok

İç Mekân Elemanları	Ocak	Yunmalık	Zeytin Havuzu	Seki Üstü Oda					
		Yok	Yok		Hayır					
	Teknik Alt Yapı	Elektrik	Su	Güneş Enerjisi						
Var		Var	Yok							
Korunma Durumu	Onarım Bilgisi			Cephe Müdahale Durumu*						
	Tadilat Yapılmıştır (Özgün olmayan müdahale)			Çok

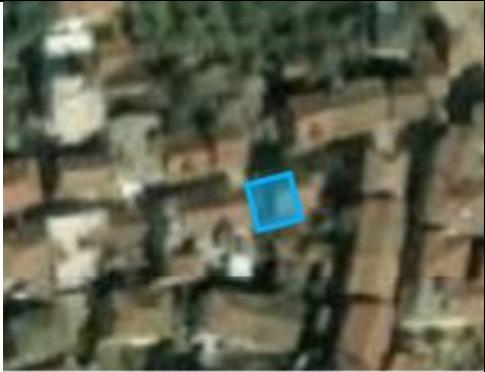
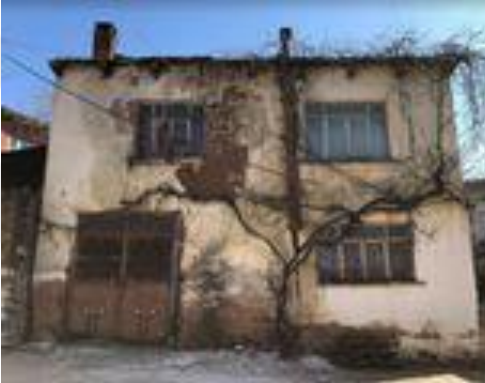
Kırsal Mirasın Korunması: İznik Müşküle Kırsal Yerleşimi Örneği Yüksek Lisans Tezi												
Hazırlayan: Damla Pilevne - Danışman: Prof. Dr. Yonca Erkan												
Geleneksel Sivil Mimari Envanter Fişi												
Yapı Adı	Y177

İl	Bursa	Ada	1385									
İlçe	İznik	Parsel	12									
Mahalle	Müşküle Mah.	Tescil Durumu	Yok									
İnşa Dönemi	1950'ler - 1980'ler	Koruma Derecesi	Yok									
Fiziksel Özellikler	Kullanım Durumu	Boş	Ön Bahçe	Yok

Yapı - Parsel ilişkisi	Ayrık Nizam	Arka Bahçe	Yok								
			Avlu	Yok								
			Yapı-Sokak Kotu ilişkisi	Hemzemin								
	Kat Adedi	Giriş + 1		Cephe Özellikleri				Yok				
	Yapım Sistemi	Yığma		Cephe Kaplaması				Çimento Siva				
	Yapım Sistemi Malzemesi	Diğer		Cephe Bezemesi				Yok				
	Dolgu Malzemesi	Harman Tuğlası		İç Mekân Elemanları				Ocak	Yunmalık	Zeytin Havuzu	Seki Üstü Oda	
	Üst Örtü Yapım Sistemi	Beşik Çatı		Yok				Yok	Yok	Hayır

Üst Örtü Malzemesi	Kiremit - Marsilya Tipi		Teknik Alt Yapı				Elektrik	Su	Güneş Enerjisi		
	Devşirme Malzeme	Yok		Var	Var	Yok						
	Korunma Durumu	Onarım Bilgisi			Cephe Müdahale Durumu*							
		Tadilat Yapılmıştır (Özgün olmayan müdahale)			Orta

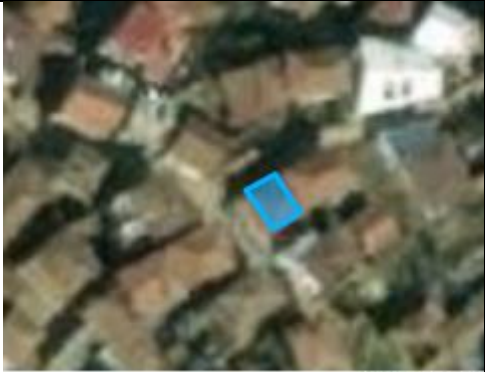
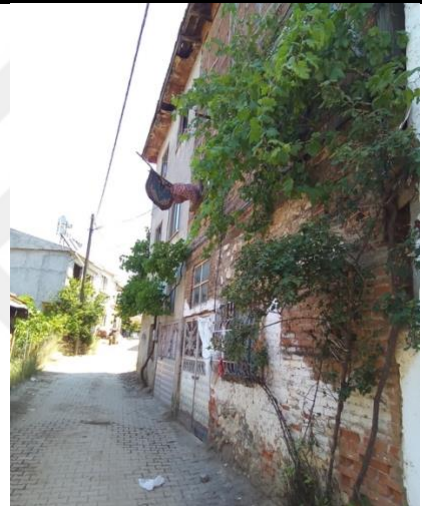
Kırsal Mirasın Korunması: İznik Müşküle Kırsal Yerleşimi Örneği Yüksek Lisans Tezi								
Hazırlayan: Damla Pilevne - Danışman: Prof. Dr. Yonca Erkan								
Geleneksel Sivil Mimari Envanter Fişi								
Yapı Adı	Y111A

İl	Bursa	Ada	1375					
İlçe	İznik	Parsel	2					
Mahalle	Müşküle Mah.	Tescil Durumu	Yok					
İnşa Dönemi	1950'ler - 1980'ler	Koruma Derecesi	Yok					
Fiziksel Özellikler	Kullanım Durumu	Özgün İşlev	Ön Bahçe	Yok

Yapı - Parsel ilişkisi	Bitişik Nizam	Arka Bahçe	Var				
			Avlu	Yok				
	Yapı-Sokak Kotu ilişkisi		Hemzemin					
	Kat Adedi		Giriş + 2					
	Yapım Sistemi		Yığma + İskelet					
	Yapım Sistemi Malzemesi		Harman T. + Ahşap					
	Dolgu Malzemesi		Harman Tuğlası					
	Üst Örtü Yapım Sistemi		Kırma Çatı	Cephe Özellikleri				Yok
	Üst Örtü Malzemesi		Kiremit - Marsilya Tipi	Cephe Kaplaması				Yok
	Devşirme Malzeme		Yok	Cephe Bezemesi	Yok			
	İç Mekân Elemanları	Ocak	Yunmalık	Zeytin Havuzu	Seki Üstü Oda

Yok	Yok		Hayır			
	Teknik Alt Yapı	Elektrik		Su		Güneş Enerjisi		
Var		Var		Yok				
Korunma Durumu	Onarım Bilgisi			Cephe Müdahale Durumu*				
	Tadilat Yapılmıştır (Özgün olmayan müdahale)			Orta

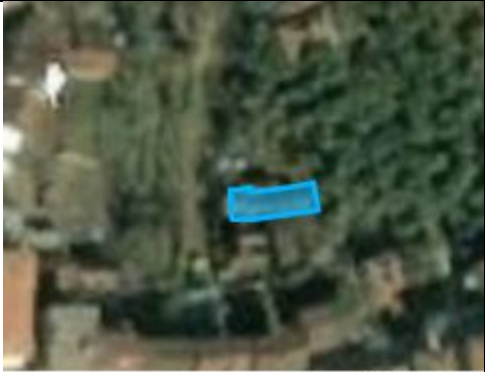
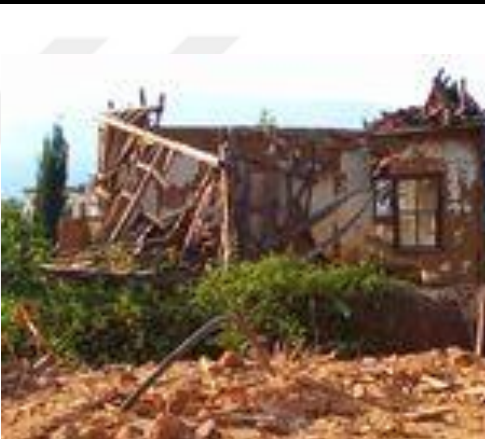
Kırsal Mirasın Korunması: İznik Müşküle Kırsal Yerleşimi Örneği Yüksek Lisans Tezi							
Hazırlayan: Damla Pilevne - Danışman: Prof. Dr. Yonca Erkan							
Geleneksel Sivil Mimari Envanter Fişi							
Yapı Adı	Y143

İl	Bursa	Ada	1364				
İlçe	İznik	Parsel	10				
Mahalle	Müşküle Mah.	Tescil Durumu	Yok				
İnşa Dönemi	1919 - 1950'ler	Koruma Derecesi	Yok				
Fiziksel Özellikler	Kullanım Durumu	Harabe	Ön Bahçe	Yok

Yapı - Parsel ilişkisi	Ayrık Nizam	Arka Bahçe	Var			
			Avlu	Yok			
	Yapı-Sokak Kotu ilişkisi	Hemzemin					
	Kat Adedi	Tek Katlı					
	Yapım Sistemi	İskelet					
	Yapım Sistemi Malzemesi	Ahşap					
	Dolgu Malzemesi	Kerpiç Tuğla					
	Üst Örtü Yapım Sistemi	Kırma Çatı	Cephe Özellikleri				
	Üst Örtü Malzemesi	Kiremit - Alaturka	Cephe Kaplaması				
	Devşirme Malzeme	Yok	Cephe Bezemesi				
	İç Mekân Elemanları	Ocak	Yunmalık	Zeytin Havuzu	Seki Üstü Oda		
	Teknik Alt Yapı	Elektrik		Su	Güneş Enerjisi

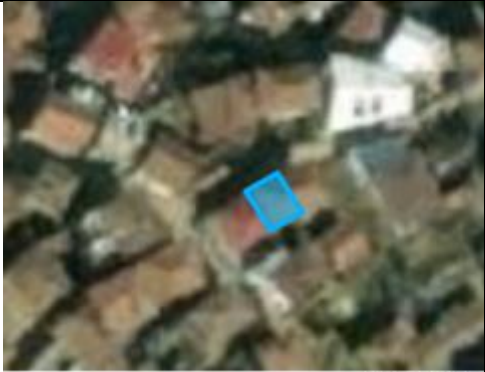
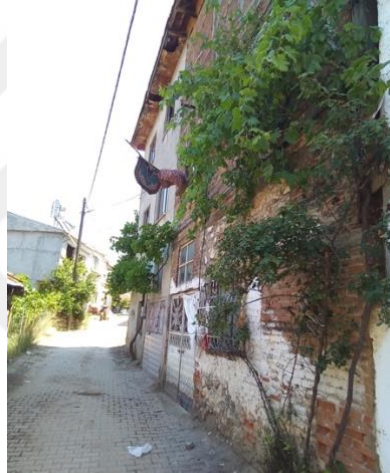
Kırsal Mirasın Korunması: İznik Müşküle Kırsal Yerleşimi Örneği Yüksek Lisans Tezi										
Hazırlayan: Damla Pilevne - Danışman: Prof. Dr. Yonca Erkan										
Geleneksel Sivil Mimari Envanter Fişi										
Yapı Adı	Y111B

İl	Bursa	Ada	1375							
İlçe	İznik	Parsel	3							
Mahalle	Müşküle Mah.	Tescil Durumu	Yok							
İnşa Dönemi	1950'ler - 1980'ler	Koruma Derecesi	Yok							
Fiziksel Özellikler	Kullanım Durumu	Özgün İşlev	Ön Bahçe	Yok

Yapı - Parsel İlişkisi	İkiz Ayrık Nizam	Arka Bahçe	Yok						
			Avlu	Yok						
	Yapı-Sokak Kotu İlişkisi		Hemzemin							
	Kat Adedi		Giriş + 2							
	Yapım Sistemi		Yığma + İskelet							
	Yapım Sistemi Malzemesi		Harman T. + Ahşap							
	Dolgu Malzemesi		Harman Tuğlası							
	Üst Örtü Yapım Sistemi		Kırma Çatı	Cephe Özellikleri		Yok				
	Üst Örtü Malzemesi		Kiremit - Marsilya Tipi	Cephe Kaplaması		Çimento Siva				
	Devşirme Malzeme		Yok	Cephe Bezemesi		Yok

İç Mekân Elemanları		Ocak	Yunmalık	Zeytin Havuzu	Seki Üstü Oda				
			Yok	Yok		Hayır				
	Teknik Alt Yapı		Elektrik		Su		Güneş Enerjisi			
Var			Var		Yok					
Korunma Durumu	Onarım Bilgisi			Cephe Müdahale Durumu*						
	Tadilat Yapılmıştır (Özgün olmayan müdahale)			Orta

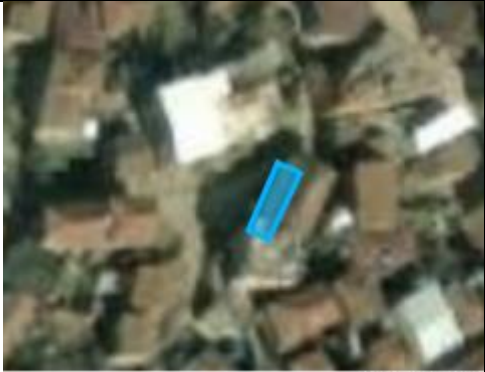
Kırsal Mirasın Korunması: İznik Müşküle Kırsal Yerleşimi Örneği Yüksek Lisans Tezi						
Hazırlayan: Damla Pilevne - Danışman: Prof. Dr. Yonca Erkan						
Geleneksel Sivil Mimari Envanter Fişi						
Yapı Adı	Y125B

İl	Bursa	Ada	1389			
İlçe	İznik	Parsel	8			
Mahalle	Müşküle Mah.	Tescil Durumu	Yok			
İnşa Dönemi	1919 - 1950'ler	Koruma Derecesi	Yok			
Fiziksel Özellikler	Kullanım Durumu	Özgün İşlev	Ön Bahçe	Yok		
	Yapı - Parsel İlişkisi	İkiz Ayrık Nizam	Arka Bahçe	Yok		
			Avlu	Yok		
	Yapı-Sokak Kotu İlişkisi		Hemzemin			
	Kat Adedi		Giriş + 2			
	Yapım Sistemi		Yığma + İskelet			
	Yapım Sistemi Malzemesi		Kerpiç + Ahşap			
	Dolgu Malzemesi		Kerpiç Tuğla			
	Üst Örtü Yapım Sistemi		Kırma Çatı	Cephe Özellikleri		Yok
	Üst Örtü Malzemesi		Eternit	Cephe Kaplaması		Çimento Sıva
	Devşirme Malzeme		Yok	Cephe Bezemesi		Yok
	İç Mekân Elemanları		Ocak	Yunmalık	Zeytin Havuzu	Seki Üstü Oda
			Yok	Yok	Var	
Teknik Alt Yapı		Elektrik		Su

Var		Var		Güneş Enerjisi
				Yok		
Korunma Durumu	Onarım Bilgisi			Cephe Müdahale Durumu*		
				Çok		
	* Müdahaleler: A – Pencere açıklıklarının kapatılması		B – Özgün sıva kaplaması değiştirilmiş B – Özgün doğrama malzemesi değiştirilmiş (açıklıklar değişmemiş) B – Özgün dolgu malzemesi değiştirilmiş		C – Pencere/kapı açıklıkları değiştirilmesi C – Yeni mekan eklenmesi/ mevcut mekanların kaldırılması	
A ise Cephe Müdahale Durumu: <i>İyi</i>		B veya A ve B ise Cephe Müdahale Durumu: <i>Orta</i>		C veya C ve A/B ise Cephe Müdahale Durumu: <i>Kötü</i>		
Hazırlayan	Damla Pilevne		Tespit Tarihi		12.07.2021– 15.07.2021

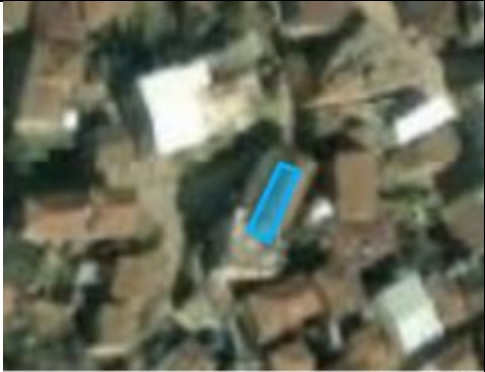
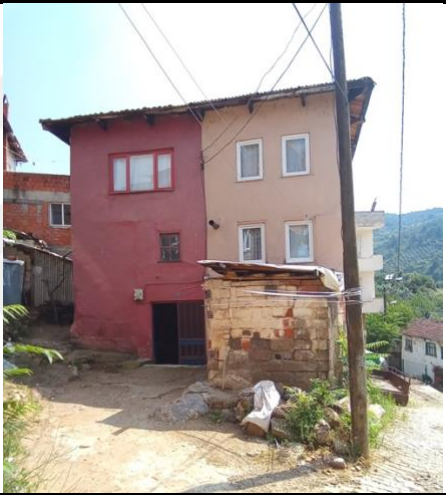
Kırsal Mirasın Korunması: İznik Müşküle Kırsal Yerleşimi Örneği Yüksek Lisans Tezi										
Hazırlayan: Damla Pilevne - Danışman: Prof. Dr. Yonca Erkan										
Geleneksel Sivil Mimari Envanter Fişi										
Yapı Adı	Y125A

İl	Bursa	Ada	1389							
İlçe	İznik	Parsel	8							
Mahalle	Müşküle Mah.	Tescil Durumu	Yok							
İnşa Dönemi	1919 - 1950'ler	Koruma Derecesi	Yok							
Fiziksel Özellikler	Kullanım Durumu	Özgün İşlev	Ön Bahçe	Yok

Yapı - Parsel İlişkisi	İkiz Ayrık Nizam	Arka Bahçe	Yok						
			Avlu	Yok						
	Yapı-Sokak Kotu İlişkisi		Hemzemin							
	Kat Adedi		Giriş + Ara Kat + 1							
	Yapım Sistemi		Yığma + İskelet							
	Yapım Sistemi Malzemesi		Kerpiç + Ahşap							
	Dolgu Malzemesi		Kerpiç Tuğla							
	Üst Örtü Yapım Sistemi		Kırma Çatı	Cephe Özellikleri		Yok				
	Üst Örtü Malzemesi		Kiremit - Alaturka	Cephe Kaplaması		Çimento Siva				
	Devşirme Malzeme		Yok	Cephe Bezemesi		Yok

İç Mekân Elemanları		Ocak	Yunmalık	Zeytin Havuzu	Seki Üstü Oda				
			Yok	Yok	Yok	Hayır				
	Teknik Alt Yapı		Elektrik		Su	Güneş Enerjisi				
Var			Var	Yok						
Korunma Durumu	Onarım Bilgisi			Cephe Müdahale Durumu*						
	Tadilat Yapılmıştır (Özgün olmayan müdahale)			Orta

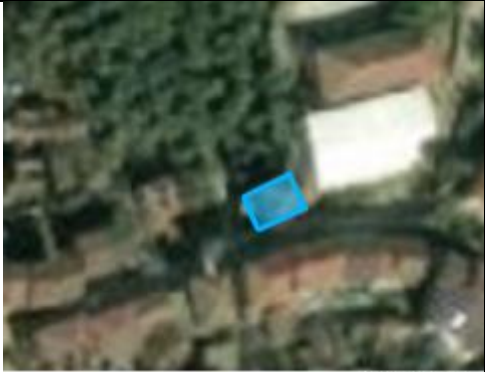
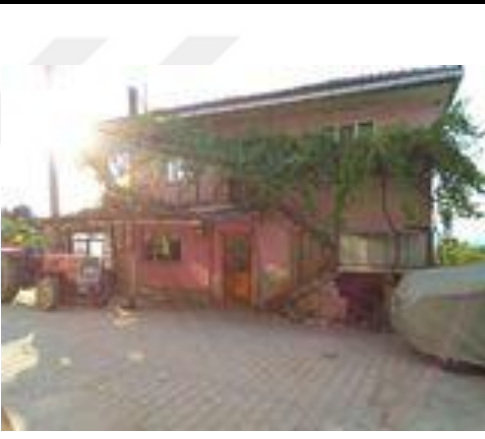
Kırsal Mirasın Korunması: İznik Müşküle Kırsal Yerleşimi Örneği Yüksek Lisans Tezi											
Hazırlayan: Damla Pilevne - Danışman: Prof. Dr. Yonca Erkan											
Geleneksel Sivil Mimari Envanter Fişi											
Yapı Adı	Y152

İl	Bursa	Ada	1363								
İlçe	İznik	Parsel	15								
Mahalle	Müşküle Mah.	Tescil Durumu	Yok								
İnşa Dönemi	1980'ler - 2000'ler	Koruma Derecesi	Yok								
Fiziksel Özellikler	Kullanım Durumu	Özgün İşlev	Ön Bahçe	Yok

Yapı - Parsel İlişkisi	Ayrık Nizam	Arka Bahçe	Var							
			Avlu	Yok							
	Yapı-Sokak Kotu İlişkisi		Hemzemin								
	Kat Adedi		Giriş + 1								
	Yapım Sistemi		Yığma								
	Yapım Sistemi Malzemesi		Diğer								
	Dolgu Malzemesi		Harman Tuğlası								
	Üst Örtü Yapım Sistemi		Kırma Çatı	Cephe Özellikleri						Yok	
	Üst Örtü Malzemesi		Kiremit - Marsilya Tipi	Cephe Kaplaması						Çimento Siva	
	Devşirme Malzeme		Yok	Cephe Bezemesi		Yok

İç Mekân Elemanları		Ocak	Yunmalık	Zeytin Havuzu	Seki Üstü Oda					
			Yok	Yok	Yok	Hayır					
Teknik Alt Yapı		Elektrik		Su		Güneş Enerjisi					
		Var		Var		Yok					
Korunma Durumu	Onarım Bilgisi			Cephe Müdahale Durumu*							
	Tadilat Yapılmıştır (Özgün olmayan müdahale)			Çok

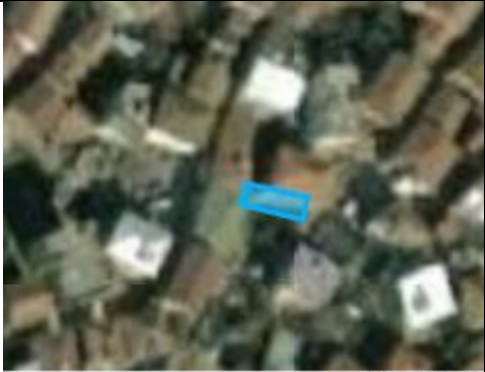
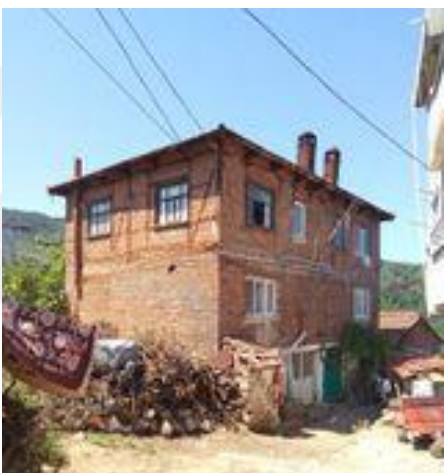
Kırsal Mirasın Korunması: İznik Müşküle Kırsal Yerleşimi Örneği Yüksek Lisans Tezi							
Hazırlayan: Damla Pilevne - Danışman: Prof. Dr. Yonca Erkan							
Geleneksel Sivil Mimari Envanter Fişi							
Yapı Adı	Y104A

İl	Bursa	Ada	1392				
İlçe	İznik	Parsel	978&979				
Mahalle	Müşküle Mah.	Tescil Durumu	Yok				
İnşa Dönemi	1950'ler - 1980'ler	Koruma Derecesi	Yok				
Fiziksel Özellikler	Kullanım Durumu	Özgün İşlev	Ön Bahçe	Yok

Yapı - Parsel İlişkisi	İkiz Ayrık Nizam	Arka Bahçe	Yok			
			Avlu	Yok			
	Yapı-Sokak Kotu İlişkisi		Hemzemin				
	Kat Adedi		Giriş + Ara Kat + 1				
	Yapım Sistemi		Yığma + İskelet				
	Yapım Sistemi Malzemesi		Harman T. + Ahşap				
	Dolgu Malzemesi		Harman Tuğlası				
	Üst Örtü Yapım Sistemi		Kırma Çatı	Cephe Özellikleri	Yok		
	Üst Örtü Malzemesi		Kiremit - Marsilya Tipi	Cephe Kaplaması	Yok		
	Devşirme Malzeme		Yok	Cephe Bezemesi	Yok		
	İç Mekân Elemanları	Ocak	Yunmalık	Zeytin Havuzu	Seki Üstü Oda

Yok	Yok		Hayır		
	Teknik Alt Yapı	Elektrik		Su		Güneş Enerjisi	
Var		Var		Yok			
Korunma Durumu	Onarım Bilgisi			Cephe Müdahale Durumu*			
	Tadilat Yapılmıştır (Özgün olmayan müdahale)			Çok

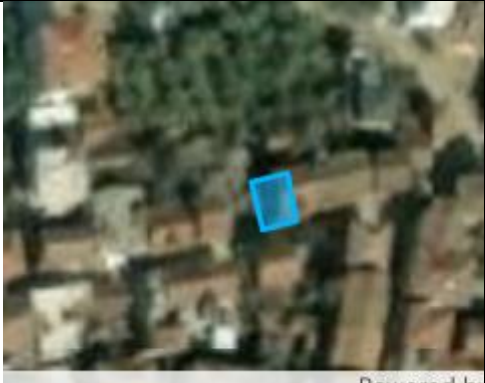
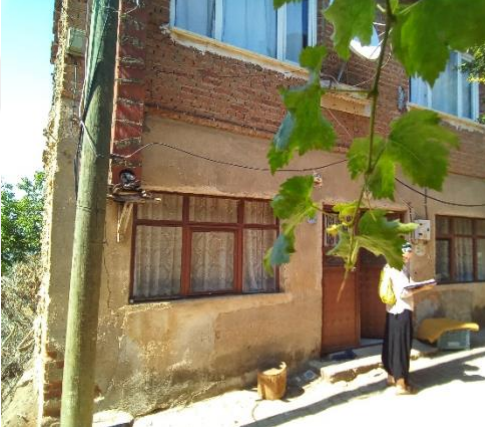
Kırsal Mirasın Korunması: İznik Müşküle Kırsal Yerleşimi Örneği Yüksek Lisans Tezi												
Hazırlayan: Damla Pilevne - Danışman: Prof. Dr. Yonca Erkan												
Geleneksel Sivil Mimari Envanter Fişi												
Yapı Adı	Y069

İl	Bursa	Ada	1386									
İlçe	İznik	Parsel	28									
Mahalle	Müşküle Mah.	Tescil Durumu	Yok									
İnşa Dönemi	1950'ler - 1980'ler	Koruma Derecesi	Yok									
Fiziksel Özellikler	Kullanım Durumu	Özgün İşlev	Ön Bahçe	Yok

Yapı - Parsel İlişkisi	İkiz Ayrık Nizam	Arka Bahçe	Yok								
			Avlu	Yok								
			Yapı-Sokak Kotu İlişkisi	Hemzemin								
	Kat Adedi	Giriş + 1		Cephe Özellikleri						Yok		
	Yapım Sistemi	Yığma		Cephe Kaplaması						Yok		
	Yapım Sistemi Malzemesi	Diğer		Cephe Bezemesi						Yok		
	Dolgu Malzemesi	Harman Tuğlası		Üst Örtü Yapım Sistemi						Beşik Çatı		
	Üst Örtü Yapım Sistemi	Beşik Çatı		Üst Örtü Malzemesi						Kiremit - Marsilya Tipi

Üst Örtü Malzemesi	Kiremit - Marsilya Tipi		Devşirme Malzeme						Yok		
	Devşirme Malzeme	Yok		İç Mekân Elemanları		Ocak	Yunmalık	Zeytin Havuzu	Seki Üstü Oda			
	İç Mekân Elemanları	Yok		Yok		Yok		Hayır				
	Teknik Alt Yapı	Elektrik		Su		Güneş Enerjisi		Var				
		Var		Var		Var		Var				
Korunma Durumu	Onarım Bilgisi			Cephe Müdahale Durumu*								
	Tadilat Yapılmıştır (Özgün olmayan müdahale)			Çok

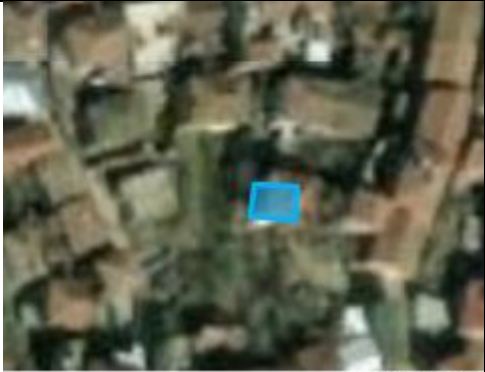
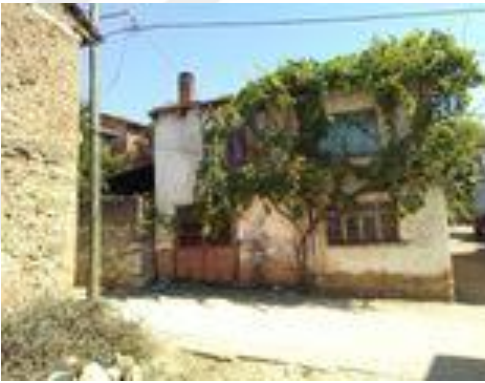
Kırsal Mirasın Korunması: İznik Müşküle Kırsal Yerleşimi Örneği Yüksek Lisans Tezi								
Hazırlayan: Damla Pilevne - Danışman: Prof. Dr. Yonca Erkan								
Geleneksel Sivil Mimari Envanter Fişi								
Yapı Adı	Y068

İl	Bursa	Ada	1385					
İlçe	İznik	Parsel						
Mahalle	Müşküle Mah.	Tescil Durumu	Yok					
İnşa Dönemi	1950'ler - 1980'ler	Koruma Derecesi	Yok					
Fiziksel Özellikler	Kullanım Durumu	Boş	Ön Bahçe	Yok

Yapı - Parsel ilişkisi	Ayrık Nizam	Arka Bahçe	Yok				
			Avlu	Yok				
	Yapı-Sokak Kotu ilişkisi	Hemzemin						
	Kat Adedi	Giriş + 1						
	Yapım Sistemi	Yığma						
	Yapım Sistemi Malzemesi	Diğer						
	Dolgu Malzemesi	Harman Tuğlası						
	Üst Örtü Yapım Sistemi	Beşik Çatı	Cephe Özellikleri	Yok				
	Üst Örtü Malzemesi	Kiremit - Marsilya Tipi	Cephe Kaplaması	Çimento Siva				
	Devşirme Malzeme	Yok	Cephe Bezemesi	Yok				
	İç Mekân Elemanları	Ocak	Yunmalık	Zeytin Havuzu				Seki Üstü Oda

Yok		Yok		Hayır				
Teknik Alt Yapı	Elektrik		Su		Güneş Enerjisi			
	Var		Var		Yok			
Korunma Durumu	Onarım Bilgisi			Cephe Müdahale Durumu*				
	Müdahale Edilmemiştir			Orta

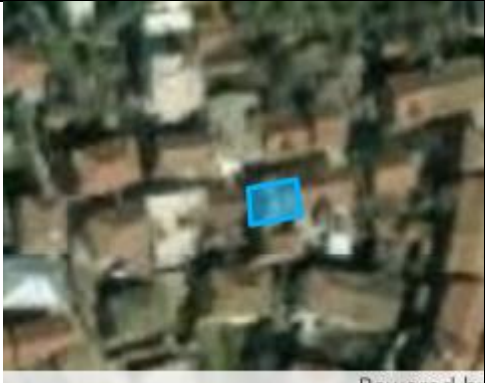
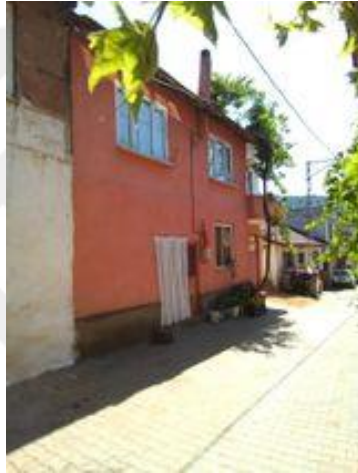
Kırsal Mirasın Korunması: İznik Müşküle Kırsal Yerleşimi Örneği Yüksek Lisans Tezi										
Hazırlayan: Damla Pilevne - Danışman: Prof. Dr. Yonca Erkan										
Geleneksel Sivil Mimari Envanter Fişi										
Yapı Adı	Y065

İl	Bursa	Ada	1385							
İlçe	İznik	Parsel	8							
Mahalle	Müşküle Mah.	Tescil Durumu	Yok							
İnşa Dönemi	1950'ler - 1980'ler	Koruma Derecesi	Yok							
Fiziksel Özellikler	Kullanım Durumu	Özgün İşlev	Ön Bahçe	Yok

Yapı - Parsel İlişkisi	Bitişik Nizam	Arka Bahçe	Yok						
			Avlu	Yok						
			Yapı-Sokak Kotu İlişkisi	Hemzemin						
	Kat Adedi	Giriş + 1								
	Yapım Sistemi	Yığma + İskelet								
	Yapım Sistemi Malzemesi	Kerpiç + Ahşap								
	Dolgu Malzemesi	Kerpiç Tuğla								
	Üst Örtü Yapım Sistemi	Beşik Çatı	Cephe Özellikleri	Yok						
	Üst Örtü Malzemesi	Kiremit - Marsilya Tipi	Cephe Kaplaması	Çimento Siva						
	Devşirme Malzeme	Yok	Cephe Bezemesi	Yok

İç Mekân Elemanları	Ocak	Yunmalık	Zeytin Havuzu	Seki Üstü Oda					
		Yok	Yok		Hayır					
	Teknik Alt Yapı	Elektrik	Su	Güneş Enerjisi						
Var		Var	Yok							
Korunma Durumu	Onarım Bilgisi			Cephe Müdahale Durumu*						
	Tadilat Yapılmıştır (Özgün olmayan müdahale)			Çok

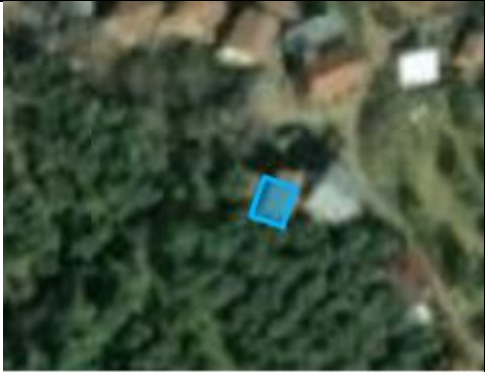
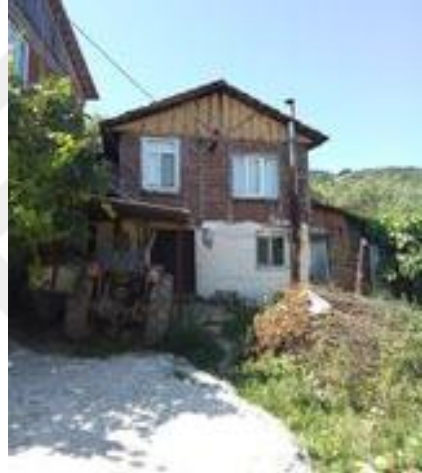
Kırsal Mirasın Korunması: İznik Müşküle Kırsal Yerleşimi Örneği Yüksek Lisans Tezi							
Hazırlayan: Damla Pilevne - Danışman: Prof. Dr. Yonca Erkan							
Geleneksel Sivil Mimari Envanter Fişi							
Yapı Adı	Y099

İl	Bursa	Ada	1392				
İlçe	İznik	Parsel	950				
Mahalle	Müşküle Mah.	Tescil Durumu	Yok				
İnşa Dönemi	1950'ler - 1980'ler	Koruma Derecesi	Yok				
Fiziksel Özellikler	Kullanım Durumu	Özgün İşlev	Ön Bahçe	Yok

Yapı - Parsel ilişkisi	Ayrık Nizam	Arka Bahçe	Var			
			Avlu	Yok			
	Yapı-Sokak Kotu ilişkisi		Hemzemin				
	Kat Adedi		Giriş + 1				
	Yapım Sistemi		Yığma + İskelet				
	Yapım Sistemi Malzemesi		Harman T. + Ahşap				
	Dolgu Malzemesi		Harman Tuğlası				
	Üst Örtü Yapım Sistemi		Beşik Çatı	Cephe Özellikleri	Yok		
	Üst Örtü Malzemesi		Kiremit - Alaturka	Cephe Kaplaması	Yok		
	Devşirme Malzeme		Yok	Cephe Bezemesi	Yok		
	İç Mekân Elemanları		Ocak	Yunmalık	Zeytin Havuzu	Seki Üstü Oda

Yok	Yok	Yok	Hayır	
	Teknik Alt Yapı		Elektrik		Su		Güneş Enerjisi
Var			Var		Yok		
Korunma Durumu	Onarım Bilgisi			Cephe Müdahale Durumu*			
	Tadilat Yapılmıştır (Özgün olmayan müdahale)			Çok

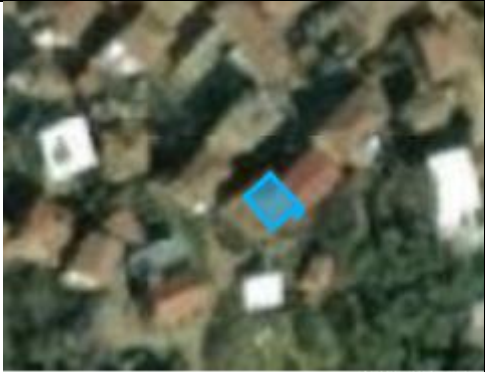
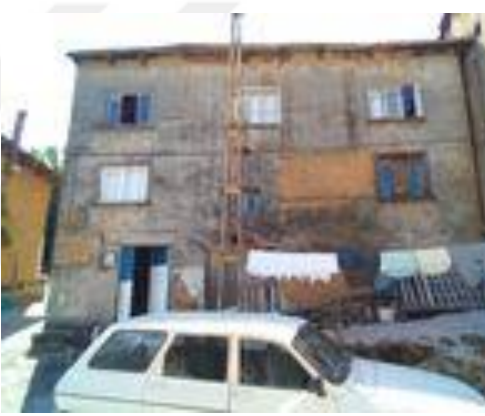
Kırsal Mirasın Korunması: İznik Müşküle Kırsal Yerleşimi Örneği Yüksek Lisans Tezi										
Hazırlayan: Damla Pilevne - Danışman: Prof. Dr. Yonca Erkan										
Geleneksel Sivil Mimari Envanter Fişi										
Yapı Adı	Y095

İl	Bursa	Ada	1376							
İlçe	İznik	Parsel	12							
Mahalle	Müşküle Mah.	Tescil Durumu	Yok							
İnşa Dönemi	1919 - 1950'ler	Koruma Derecesi	Yok							
Fiziksel Özellikler	Kullanım Durumu	Özgün İşlev	Ön Bahçe	Yok

Yapı - Parsel İlişkisi	İkiz Ayrık Nizam	Arka Bahçe	Var						
			Avlu	Yok						
			Yapı-Sokak Kotu İlişkisi	Hemzemin						
	Kat Adedi	Giriş + Ara Kat + 1								
	Yapım Sistemi	Yığma + İskelet								
	Yapım Sistemi Malzemesi	Kerpiç + Ahşap								
	Dolgu Malzemesi	Kerpiç Tuğla								
	Üst Örtü Yapım Sistemi	Beşik Çatı	Cephe Özellikleri	Yok						
	Üst Örtü Malzemesi	Eternit	Cephe Kaplaması	Çimento Siva						
	Devşirme Malzeme	Yok	Cephe Bezemesi	Yok

İç Mekân Elemanları	Ocak	Yunmalık	Zeytin Havuzu	Seki Üstü Oda					
		Yok	Var	Yok	Hayır					
	Teknik Alt Yapı	Elektrik	Su	Güneş Enerjisi						
Var		Var	Yok							
Korunma Durumu	Onarım Bilgisi			Cephe Müdahale Durumu*						
	Müdahale Edilmemiştir			Orta

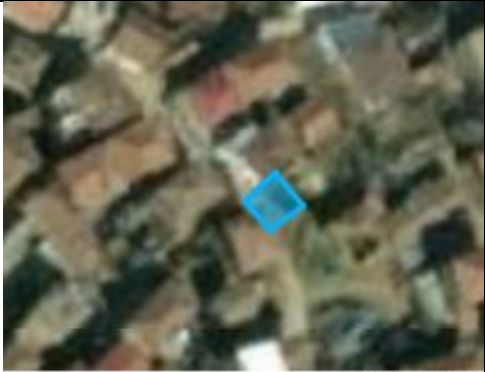
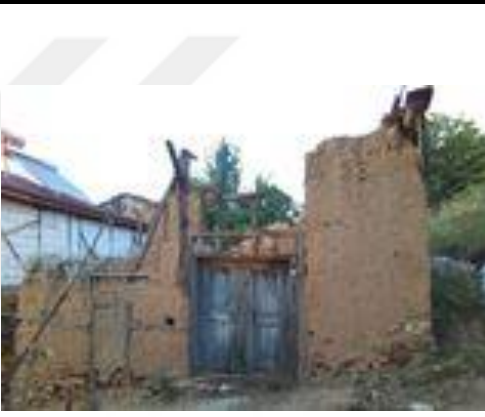
Kırsal Mirasın Korunması: İznik Müşküle Kırsal Yerleşimi Örneği Yüksek Lisans Tezi														
Hazırlayan: Damla Pilevne - Danışman: Prof. Dr. Yonca Erkan														
Geleneksel Sivil Mimari Envanter Fişi														
Yapı Adı	Y091

İl	Bursa	Ada	1375											
İlçe	İznik	Parsel	5											
Mahalle	Müşküle Mah.	Tescil Durumu	Yok											
İnşa Dönemi	1919 - 1950'ler	Koruma Derecesi	Yok											
Fiziksel Özellikler	Kullanım Durumu	Harabe	Ön Bahçe	Yok

Yapı - Parsel ilişkisi	Ayrık Nizam	Arka Bahçe	Var										
			Avlu	Yok										
	Yapı-Sokak Kotu ilişkisi		Hemzemin											
	Kat Adedi													
	Yapım Sistemi		Yığma + İskelet											
	Yapım Sistemi Malzemesi		Kerpiç + Ahşap											
	Dolgu Malzemesi		Kerpiç Tuğla											
	Üst Örtü Yapım Sistemi									Cephe Özellikleri				
	Üst Örtü Malzemesi									Cephe Kaplaması		Çamur Sıva		
	Devşirme Malzeme		Yok			Cephe Bezemesi		Yok

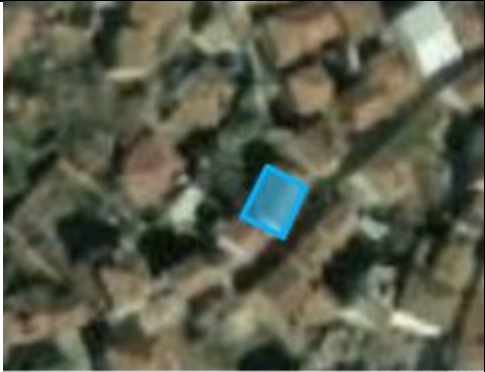
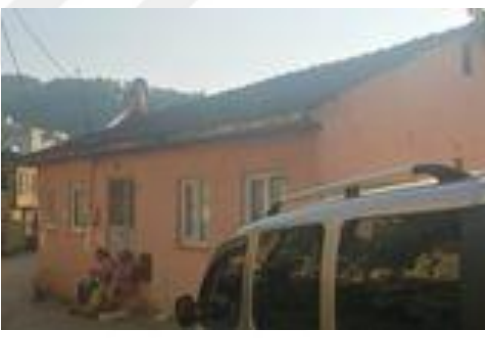
Kırsal Mirasın Korunması: İznik Müşküle Kırsal Yerleşimi Örneği Yüksek Lisans Tezi										
Hazırlayan: Damla Pilevne - Danışman: Prof. Dr. Yonca Erkan										
Geleneksel Sivil Mimari Envanter Fişi										
Yapı Adı	Y009

İl	Bursa	Ada	1389							
İlçe	İznik	Parsel	24							
Mahalle	Müşküle Mah.	Tescil Durumu	Yok							
İnşa Dönemi	1919 - 1950'ler	Koruma Derecesi	Yok							
Fiziksel Özellikler	Kullanım Durumu	Özgün İşlev	Ön Bahçe	Yok

Yapı - Parsel İlişkisi	Ayrık Nizam	Arka Bahçe	Var						
			Avlu	Yok						
			Yapı-Sokak Kotu İlişkisi	Üstünde						
	Kat Adedi	Bodrum + Giriş								
	Yapım Sistemi	İskelet								
	Yapım Sistemi Malzemesi	Ahşap								
	Dolgu Malzemesi	Kerpiç Tuğla								
	Üst Örtü Yapım Sistemi	Beşik Çatı	Cephe Özellikleri	Yok						
	Üst Örtü Malzemesi	Kiremit - Marsilya Tipi	Cephe Kaplaması	Çimento Siva						
	Devşirme Malzeme	Yok	Cephe Bezemesi	Yok						
	İç Mekân Elemanları	Ocak	Yunmalık	Zeytin Havuzu	Seki Üstü Oda

Yok	Yok	Yok	Hayır					
Teknik Alt Yapı	Elektrik	Su	Güneş Enerjisi							
	Var	Var	Var							
Korunma Durumu	Onarım Bilgisi			Cephe Müdahale Durumu*						
	Basit Onarım			Çok

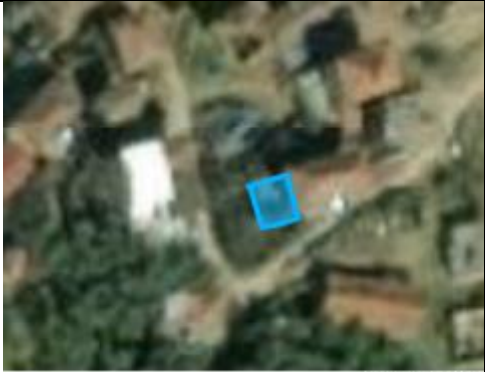
Kırsal Mirasın Korunması: İznik Müşküle Kırsal Yerleşimi Örneği Yüksek Lisans Tezi											
Hazırlayan: Damla Pilevne - Danışman: Prof. Dr. Yonca Erkan											
Geleneksel Sivil Mimari Envanter Fişi											
Yapı Adı	Y088B

İl	Bursa	Ada	1375								
İlçe	İznik	Parsel	13								
Mahalle	Müşküle Mah.	Tescil Durumu	Yok								
İnşa Dönemi	1950'ler - 1980'ler	Koruma Derecesi	Yok								
Fiziksel Özellikler	Kullanım Durumu	Özgün İşlev	Ön Bahçe	Var

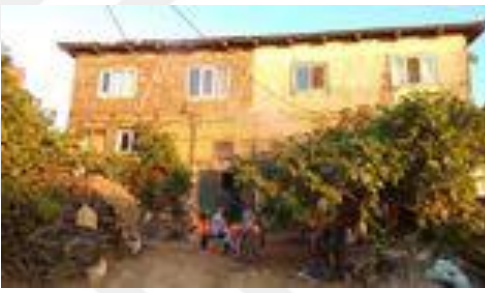
Yapı - Parsel İlişkisi	İkiz Ayrık Nizam	Arka Bahçe	Yok							
			Avlu	Yok							
			Yapı-Sokak Kotu İlişkisi	Hemzemin							
	Kat Adedi	Giriş + 2									
	Yapım Sistemi	Yığma + İskelet									
	Yapım Sistemi Malzemesi	Kerpiç + Ahşap									
	Dolgu Malzemesi	Kerpiç Tuğla									
	Üst Örtü Yapım Sistemi	Beşik Çatı	Cephe Özellikleri	Yok							
	Üst Örtü Malzemesi	Kiremit - Marsilya Tipi	Cephe Kaplaması	Yok							
	Devşirme Malzeme	Yok	Cephe Bezemesi	Yok

İç Mekân Elemanları	Ocak	Yunmalık	Zeytin Havuzu						Seki Üstü Oda	
Var		Yok	Yok	Hayır							
Teknik Alt Yapı	Elektrik	Su	Güneş Enerjisi								
	Var	Var	Yok								
Korunma Durumu	Onarım Bilgisi			Cephe Müdahale Durumu*							
	Tadilat Yapılmıştır (Özgün olmayan müdahale)			Çok

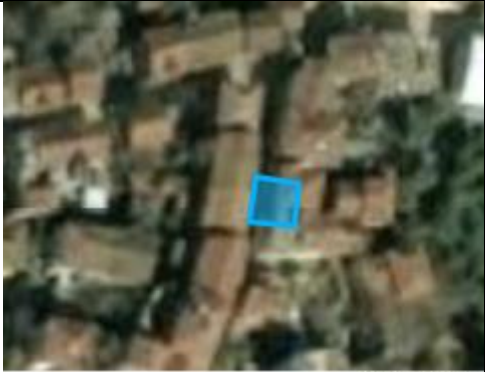
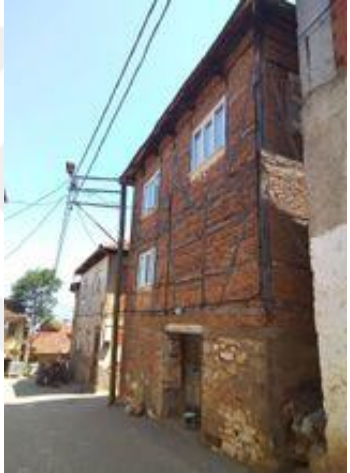
Kırsal Mirasın Korunması: İznik Müşküle Kırsal Yerleşimi Örneği Yüksek Lisans Tezi							
Hazırlayan: Damla Pilevne - Danışman: Prof. Dr. Yonca Erkan							
Geleneksel Sivil Mimari Envanter Fişi							
Yapı Adı	Y029

İl	Bursa	Ada	1366				
İlçe	İznik	Parsel	8				
Mahalle	Müşküle Mah.	Tescil Durumu	Yok				
İnşa Dönemi	1950'ler - 1980'ler	Koruma Derecesi	Yok				
Fiziksel Özellikler	Kullanım Durumu	Özgün İşlev	Ön Bahçe	Yok

Yapı - Parsel ilişkisi	Ayrık Nizam	Arka Bahçe	Var			
			Avlu	Yok			
	Yapı-Sokak Kotu ilişkisi		Hemzemin				
	Kat Adedi		Giriş + Ara Kat + 1				
	Yapım Sistemi		Yığma + İskelet				
	Yapım Sistemi Malzemesi		Taş - Ahşap				
	Dolgu Malzemesi		Harman Tuğlası				
	Üst Örtü Yapım Sistemi		Kırma Çatı	Cephe Özellikleri	Yok		
	Üst Örtü Malzemesi		Kiremit - Marsilya Tipi	Cephe Kaplaması	Yok		
	Devşirme Malzeme		Yok	Cephe Bezemesi	Yok		
	İç Mekân Elemanları	Ocak	Yunmalık	Zeytin Havuzu	Seki Üstü Oda

Yok		Yok	Yok	Hayır			
Teknik Alt Yapı	Elektrik		Su	Güneş Enerjisi			
	Var		Var	Yok			
Korunma Durumu	Onarım Bilgisi			Cephe Müdahale Durumu*			
	Tadilat Yapılmıştır (Özgün olmayan müdahale)			Orta

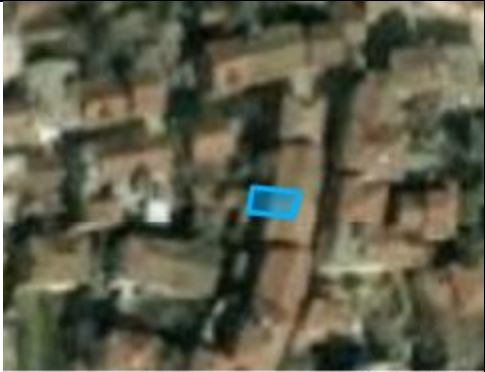
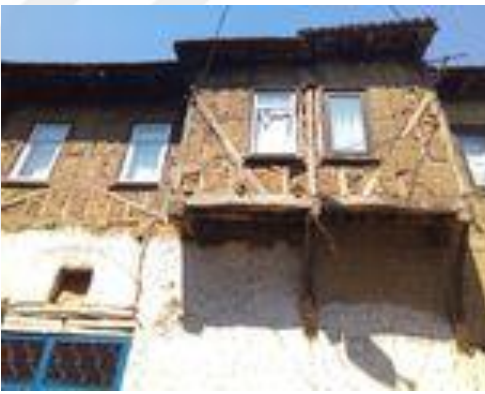
Kırsal Mirasın Korunması: İznik Müşküle Kırsal Yerleşimi Örneği Yüksek Lisans Tezi										
Hazırlayan: Damla Pilevne - Danışman: Prof. Dr. Yonca Erkan										
Geleneksel Sivil Mimari Envanter Fişi										
Yapı Adı	Y028B

İl	Bursa	Ada	1385							
İlçe	İznik	Parsel	15							
Mahalle	Müşküle Mah.	Tescil Durumu	Yok							
İnşa Dönemi	1919 - 1950'ler	Koruma Derecesi	Yok							
Fiziksel Özellikler	Kullanım Durumu	Özgün İşlev	Ön Bahçe	Yok

Yapı - Parsel ilişkisi	Bitişik Çatı-Ayrık Nizam	Arka Bahçe	Var						
			Avlu	Yok						
			Yapı-Sokak Kotu ilişkisi	Hemzemin						
	Kat Adedi	Giriş + Ara Kat + 1								
	Yapım Sistemi	Yığma + İskelet								
	Yapım Sistemi Malzemesi	Kerpiç + Ahşap								
	Dolgu Malzemesi	Kerpiç Tuğla								
	Üst Örtü Yapım Sistemi	Kırma Çatı	Cephe Özellikleri	Cumbalı						
	Üst Örtü Malzemesi	Kiremit - Marsilya Tipi	Cephe Kaplaması	Yok						
	Devşirme Malzeme	Yok	Cephe Bezemesi	Yok

İç Mekân Elemanları	Ocak	Yunmalık	Zeytin H.	Seki Üstü Oda					
		Yok	Var	Yok	Hayır					
	Teknik Alt Yapı	Elektrik	Su	Güneş Enerjisi						
Var		Var	Yok							
Korunma Durumu	Onarım Bilgisi			Cephe Müdahale Durumu*						
	Tadilat Yapılmıştır (Özgün olmayan müdahale)			Çok

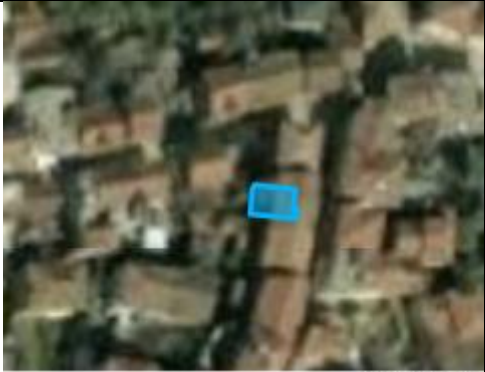
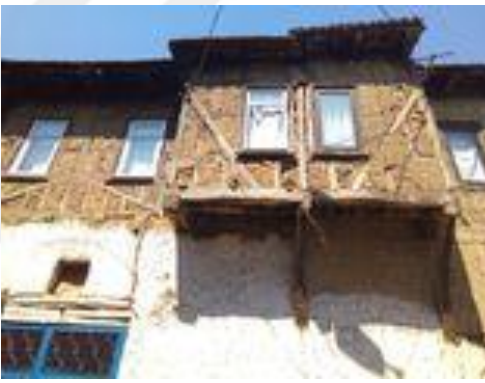
Kırsal Mirasın Korunması: İznik Müşküle Kırsal Yerleşimi Örneği Yüksek Lisans Tezi									
Hazırlayan: Damla Pilevne - Danışman: Prof. Dr. Yonca Erkan									
Geleneksel Sivil Mimari Envanter Fişi									
Yapı Adı	Y028A

İl	Bursa	Ada	1385						
İlçe	İznik	Parsel	14						
Mahalle	Müşküle Mah.	Tescil Durumu	Yok						
İnşa Dönemi	1919 - 1950'ler	Koruma Derecesi	Yok						
Fiziksel Özellikler	Kullanım Durumu	Boş	Ön Bahçe	Yok

Yapı - Parsel İlişkisi	İkiz Ayrık Nizam	Arka Bahçe	Var					
			Avlu	Yok					
			Yapı-Sokak Kotu İlişkisi	Hemzemin					
	Kat Adedi	Giriş + Ara Kat + 1							
	Yapım Sistemi	Yığma + İskelet							
	Yapım Sistemi Malzemesi	Kerpiç + Ahşap							
	Dolgu Malzemesi	Kerpiç Tuğla							
	Üst Örtü Yapım Sistemi	Kırma Çatı	Cephe Özellikleri	Cumbalı					
	Üst Örtü Malzemesi	Kiremit - Alaturka	Cephe Kaplaması	Yok					
	Devşirme Malzeme	Yok	Cephe Bezemesi	Yok					
	İç Mekân Elemanları	Ocak	Yunmalık	Zeytin Havuzu				Seki Üstü Oda

Yok	Var	Yok				Hayır	
	Teknik Alt Yapı	Elektrik		Su				Güneş Enerjisi	
Var		Var		Yok					
Korunma Durumu	Onarım Bilgisi			Cephe Müdahale Durumu*					
	Tadilat Yapılmıştır (Özgün olmayan müdahale)			Orta

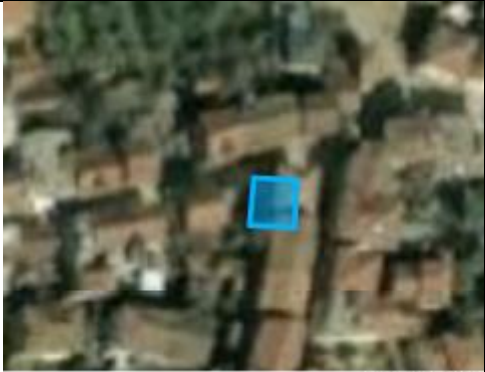
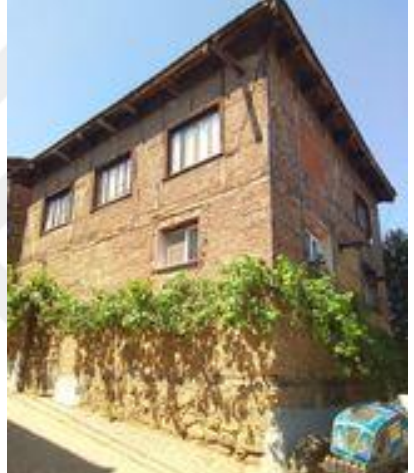
Kırsal Mirasın Korunması: İznik Müşküle Kırsal Yerleşimi Örneği Yüksek Lisans Tezi											
Hazırlayan: Damla Pilevne - Danışman: Prof. Dr. Yonca Erkan											
Geleneksel Sivil Mimari Envanter Fişi											
Yapı Adı	Y027

İl	Bursa	Ada	1385								
İlçe	İznik	Parsel	13								
Mahalle	Müşküle Mah.	Tescil Durumu	Yok								
İnşa Dönemi	1950'ler - 1980'ler	Koruma Derecesi	Yok								
Fiziksel Özellikler	Kullanım Durumu	Özgün İşlev	Ön Bahçe	Yok

Yapı - Parsel ilişkisi	Ayrık Nizam	Arka Bahçe	Var							
			Avlu	Yok							
	Yapı-Sokak Kotu ilişkisi		Hemzemin								
	Kat Adedi		Giriş + Ara Kat + 1								
	Yapım Sistemi		Yığma + İskelet								
	Yapım Sistemi Malzemesi		Harman T. + Ahşap								
	Dolgu Malzemesi		Harman Tuğlası								
	Üst Örtü Yapım Sistemi		Kırma Çatı	Cephe Özellikleri						Yok	
	Üst Örtü Malzemesi		Kiremit - Marsilya Tipi	Cephe Kaplaması						Yok	
	Devşirme Malzeme		Yok	Cephe Bezemesi		Yok

İç Mekân Elemanları		Ocak	Yunmalık	Zeytin Havuzu	Seki Üstü Oda					
			Var	Var	Var	Hayır					
Teknik Alt Yapı		Elektrik		Su	Güneş Enerjisi						
		Var		Var	Var						
Korunma Durumu	Onarım Bilgisi			Cephe Müdahale Durumu*							
	Tadilat Yapılmıştır (Özgün olmayan müdahale)			Orta

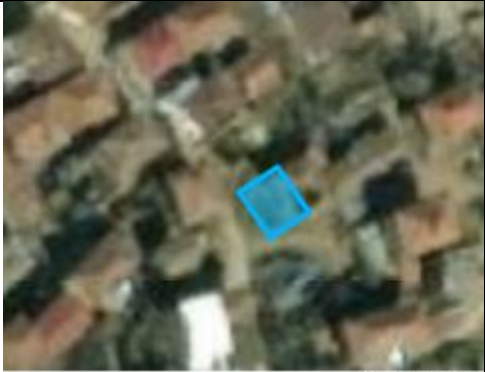
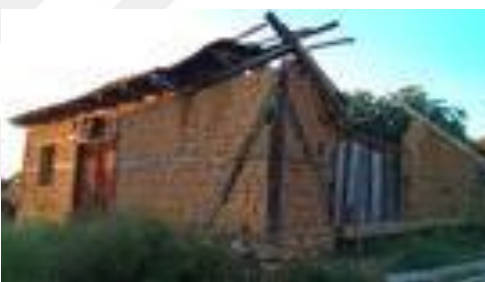
Kırsal Mirasın Korunması: İznik Müşküle Kırsal Yerleşimi Örneği Yüksek Lisans Tezi											
Hazırlayan: Damla Pilevne - Danışman: Prof. Dr. Yonca Erkan											
Geleneksel Sivil Mimari Envanter Fişi											
Yapı Adı	Y087

İl	Bursa	Ada	1375								
İlçe	İznik	Parsel	14								
Mahalle	Müşküle Mah.	Tescil Durumu	Yok								
İnşa Dönemi	1919 - 1950'ler	Koruma Derecesi	Yok								
Fiziksel Özellikler	Kullanım Durumu	Harabe	Ön Bahçe	Var

Arka Bahçe	Yok							
		Yapı - Parsel ilişkisi	Ayrık Nizam	Avlu	Yok						
	Yapı-Sokak Kotu ilişkisi			Üstünde							
	Kat Adedi	Tek Katlı		Cephe Özellikleri				Yok			
	Yapım Sistemi	İskelet		Cephe Kaplaması				Çamur Sıva			
	Yapım Sistemi Malzemesi	Ahşap		Cephe Bezemesi				Yok			
	Dolgu Malzemesi	Kerpiç Tuğla		İç Mekân Elemanları				Ocak	Yunmalık	Zeytin Havuzu	Seki Üstü Oda
	Üst Örtü Yapım Sistemi	Kırma Çatı								Hayır	
	Üst Örtü Malzemesi	Kiremit - Marsilya Tipi

Devşirme Malzeme	Yok									
	Teknik Alt Yapı	Elektrik		Su		Güneş Enerjisi					
		Yok		Yok		Yok					
	Korunma Durumu	Onarım Bilgisi			Cephe Müdahale Durumu*						
Müdahale Edilmemiştir

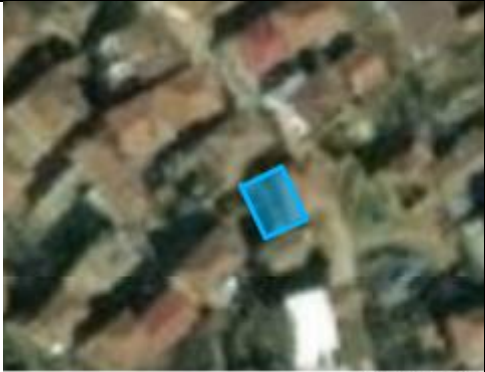
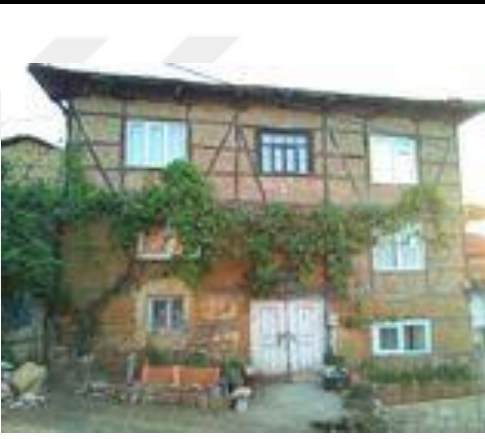
Kırsal Mirasın Korunması: İznik Müşküle Kırsal Yerleşimi Örneği Yüksek Lisans Tezi										
Hazırlayan: Damla Pilevne - Danışman: Prof. Dr. Yonca Erkan										
Geleneksel Sivil Mimari Envanter Fişi										
Yapı Adı	Y085

İl	Bursa	Ada	1376							
İlçe	İznik	Parsel	1							
Mahalle	Müşküle Mah.	Tescil Durumu	Yok							
İnşa Dönemi	1950'ler - 1980'ler	Koruma Derecesi	Yok							
Fiziksel Özellikler	Kullanım Durumu	Özgün İşlev	Ön Bahçe	Yok

Yapı - Parsel ilişkisi	Ayrık Nizam	Arka Bahçe	Var						
			Avlu	Yok						
	Yapı-Sokak Kotu ilişkisi	Hemzemin								
	Kat Adedi	Giriş + Ara Kat + 1								
	Yapım Sistemi	Yığma + İskelet								
	Yapım Sistemi Malzemesi	Kerpiç + Ahşap								
	Dolgu Malzemesi	Kerpiç Tuğla								
	Üst Örtü Yapım Sistemi	Kırma Çatı	Cephe Özellikleri							Yok
	Üst Örtü Malzemesi	Kiremit - Marsilya Tipi	Cephe Kaplaması							Yok
	Devşirme Malzeme	Yok	Cephe Bezemesi							Yok

İç Mekân Elemanları	Ocak	Yunmalık	Zeytin Havuzu						Seki Üstü Oda
Yok		Yok	Yok	Hayır						
Teknik Alt Yapı	Elektrik	Su	Güneş Enerjisi							
	Var	Var	Yok							
Korunma Durumu	Onarım Bilgisi			Cephe Müdahale Durumu*						
	Tadilat Yapılmıştır (Özgün olmayan müdahale)			Çok

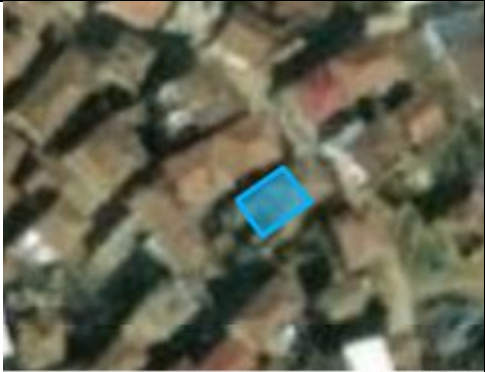
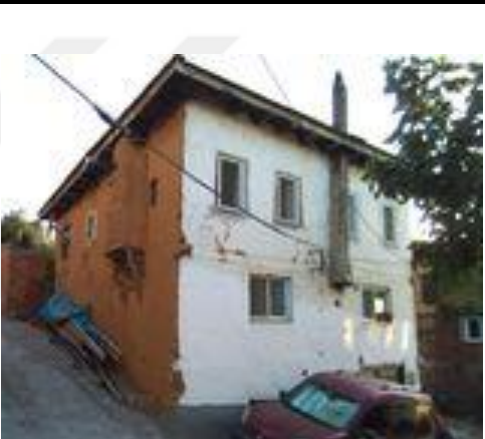
Kırsal Mirasın Korunması: İznik Müşküle Kırsal Yerleşimi Örneği Yüksek Lisans Tezi										
Hazırlayan: Damla Pilevne - Danışman: Prof. Dr. Yonca Erkan										
Geleneksel Sivil Mimari Envanter Fişi										
Yapı Adı	Y084

İl	Bursa	Ada	1378							
İlçe	İznik	Parsel	15							
Mahalle	Müşküle Mah.	Tescil Durumu	Yok							
İnşa Dönemi	1919 - 1950'ler	Koruma Derecesi	Yok							
Fiziksel Özellikler	Kullanım Durumu	Özgün İşlev	Ön Bahçe	Yok

Yapı - Parsel İlişkisi	Ayrık Nizam	Arka Bahçe	Var						
			Avlu	Yok						
			Yapı-Sokak Kotu İlişkisi	Hemzemin						
	Kat Adedi	Giriş + Ara Kat + 1								
	Yapım Sistemi	Yığma + İskelet								
	Yapım Sistemi Malzemesi	Kerpiç + Ahşap								
	Dolgu Malzemesi	Kerpiç Tuğla								
	Üst Örtü Yapım Sistemi	Kırma Çatı	Cephe Özellikleri	Yok						
	Üst Örtü Malzemesi	Kiremit - Marsilya Tipi	Cephe Kaplaması	Çamur Sıva						
	Devşirme Malzeme	Yok	Cephe Bezemesi	Yok

İç Mekân Elemanları	Ocak	Yunmalık	Zeytin Havuzu						Seki Üstü Oda
Var		Yok	Yok	Hayır						
Teknik Alt Yapı	Elektrik	Su	Güneş Enerjisi							
	Var	Var	Var							
Korunma Durumu	Onarım Bilgisi			Cephe Müdahale Durumu*						
	Tadilat Yapılmıştır (Özgün olmayan müdahale)			Çok

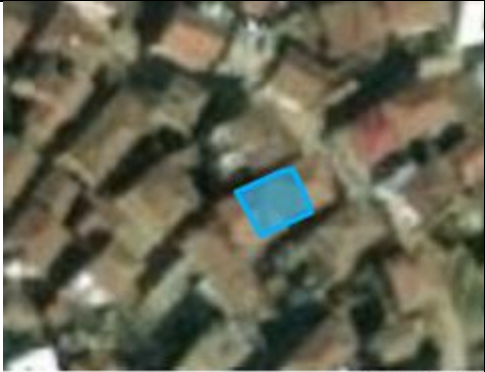
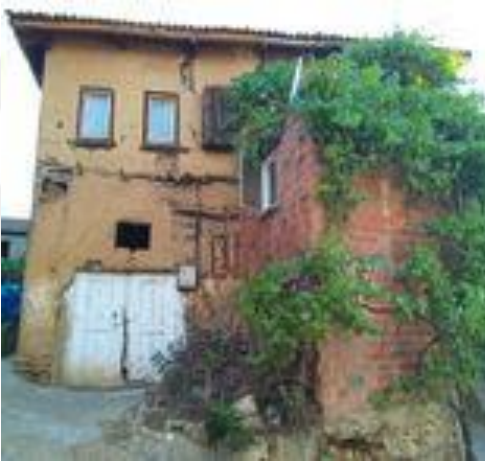
Kırsal Mirasın Korunması: İznik Müşküle Kırsal Yerleşimi Örneği Yüksek Lisans Tezi										
Hazırlayan: Damla Pilevne - Danışman: Prof. Dr. Yonca Erkan										
Geleneksel Sivil Mimari Envanter Fişi										
Yapı Adı	Y083

İl	Bursa	Ada	1379							
İlçe	İznik	Parsel	1							
Mahalle	Müşküle Mah.	Tescil Durumu	Yok							
İnşa Dönemi	1919 - 1950'ler	Koruma Derecesi	Yok							
Fiziksel Özellikler	Kullanım Durumu	Özgün İşlev	Ön Bahçe	Yok

Yapı - Parsel ilişkisi	Bitişik Çatı- Ayrık Nizam	Arka Bahçe	Yok						
			Avlu	Yok						
			Yapı-Sokak Kotu ilişkisi	Altında						
	Kat Adedi	Giriş + Ara Kat + 1								
	Yapım Sistemi	Yığma + İskelet								
	Yapım Sistemi Malzemesi	Kerpiç + Ahşap								
	Dolgu Malzemesi	Kerpiç Tuğla								
	Üst Örtü Yapım Sistemi	Kırma Çatı	Cephe Özellikleri	Yok						
	Üst Örtü Malzemesi	Kiremit - Alaturka	Cephe Kaplaması	Çamur Sıva						
	Devşirme Malzeme	Yok	Cephe Bezemesi	Yok

İç Mekân Elemanları	Ocak	Yunmalık	Zeytin H.						Seki Üstü Oda
		Var	Yok							Hayır
	Teknik Alt Yapı	Elektrik	Su	Güneş Enerjisi						
Var		Var	Yok							
Korunma Durumu	Onarım Bilgisi			Cephe Müdahale Durumu*						
	Tadilat Yapılmıştır (Özgün olmayan müdahale)			Çok

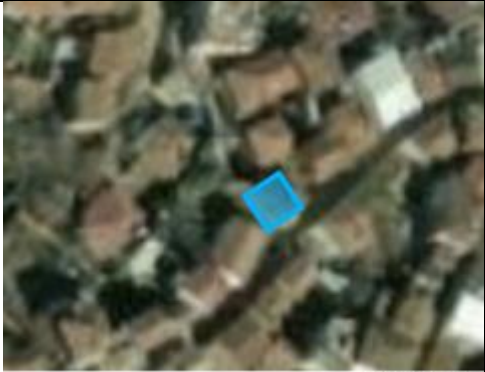
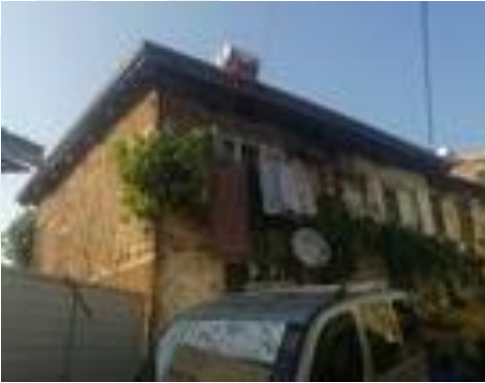
Kırsal Mirasın Korunması: İznik Müşküle Kırsal Yerleşimi Örneği Yüksek Lisans Tezi										
Hazırlayan: Damla Pilevne - Danışman: Prof. Dr. Yonca Erkan										
Geleneksel Sivil Mimari Envanter Fişi										
Yapı Adı	Y008

İl	Bursa	Ada	1389							
İlçe	İznik	Parsel	23							
Mahalle	Müşküle Mah.	Tescil Durumu	Yok							
İnşa Dönemi	1919 - 1950'ler	Koruma Derecesi	Yok							
Fiziksel Özellikler	Kullanım Durumu	Özgün İşlev	Ön Bahçe	Yok

Yapı - Parsel ilişkisi	Ayrık Nizam	Arka Bahçe	Var						
			Avlu	Yok						
			Yapı-Sokak Kotu ilişkisi	Hemzemin						
	Kat Adedi	Giriş + Ara Kat + 1								
	Yapım Sistemi	Yığma + İskelet								
	Yapım Sistemi Malzemesi	Kerpiç + Ahşap								
	Dolgu Malzemesi	Kerpiç Tuğla								
	Üst Örtü Yapım Sistemi	Kırma Çatı	Cephe Özellikleri	Yok						
	Üst Örtü Malzemesi	Membran	Cephe Kaplaması	Çamur Sıva						
	Devşirme Malzeme	Yok	Cephe Bezemesi	Yok						
	İç Mekân Elemanları	Ocak	Yunmalık	Zeytin Havuzu						Seki Üstü Oda

Yok		Yok	Var	Hayır						
Teknik Alt Yapı	Elektrik	Su	Güneş Enerjisi							
	Var	Var	Var							
Korunma Durumu	Onarım Bilgisi			Cephe Müdahale Durumu*						
	Tadilat Yapılmıştır (Özgün olmayan müdahale)			Çok

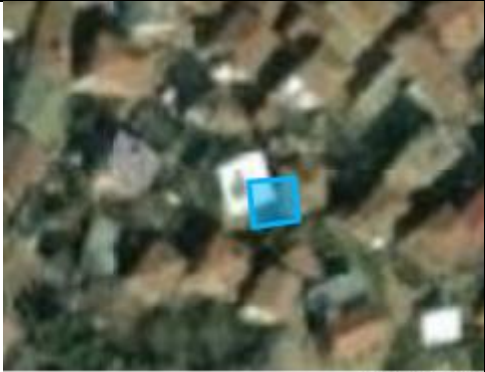
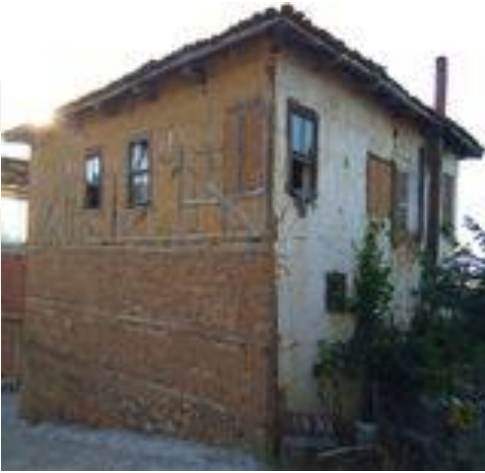
Kırsal Mirasın Korunması: İznik Müşküle Kırsal Yerleşimi Örneği Yüksek Lisans Tezi											
Hazırlayan: Damla Pilevne - Danışman: Prof. Dr. Yonca Erkan											
Geleneksel Sivil Mimari Envanter Fişi											
Yapı Adı	Y078

İl	Bursa	Ada	1378								
İlçe	İznik	Parsel	5								
Mahalle	Müşküle Mah.	Tescil Durumu	Yok								
İnşa Dönemi	1919 - 1950'ler	Koruma Derecesi	Yok								
Fiziksel Özellikler	Kullanım Durumu	Özgün İşlev	Ön Bahçe	Yok

Yapı - Parsel ilişkisi	Ayrık Nizam	Arka Bahçe	Yok							
			Avlu	Var							
			Yapı-Sokak Kotu ilişkisi							Hemzemin	
	Kat Adedi		Giriş + Ara Kat + 1								
	Yapım Sistemi		Yığma + İskelet								
	Yapım Sistemi Malzemesi		Kerpiç + Ahşap								
	Dolgu Malzemesi		Kerpiç Tuğla								
	Üst Örtü Yapım Sistemi		Kırma Çatı	Cephe Özellikleri						Yok	
	Üst Örtü Malzemesi		Kiremit - Alaturka	Cephe Kaplaması						Çamur Sıva	
	Devşirme Malzeme		Yok	Cephe Bezemesi		Yok

İç Mekân Elemanları		Ocak	Yunmalık	Zeytin Havuzu	Seki Üstü Oda					
			Var	Yok		Hayır					
	Teknik Alt Yapı		Elektrik		Su		Güneş Enerjisi				
Var			Var		Yok						
Korunma Durumu	Onarım Bilgisi			Cephe Müdahale Durumu*							
	Tadilat Yapılmıştır (Özgün olmayan müdahale)			Çok

* Müdahaleler:		B – Özgün sıva kaplaması değiştirilmiş			C – Pencere/kapı açıklıkları değiştirilmesi					
	A – Pencere açıklıklarının kapatılması		B – Özgün doğrama malzemesi değiştirilmiş (açıklıklar değişmemiş)			C – Yeni mekan eklenmesi/mevcut mekanların kaldırılması					
A ise Cephe Müdahale Durumu: İyi		B veya A ve B ise Cephe Müdahale Durumu: Orta			C veya C ve A/B ise Cephe Müdahale Durumu: Kötü						
Hazırlayan		Damla Pilevne		Tespit Tarihi		12.07.2021–15.07.2021

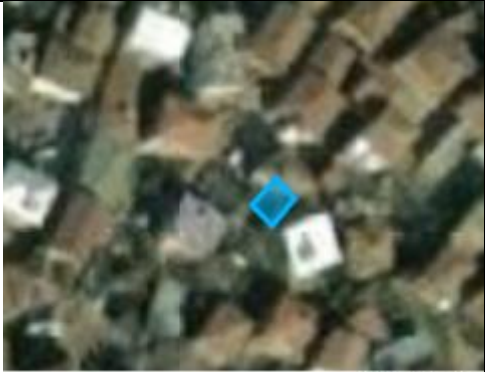
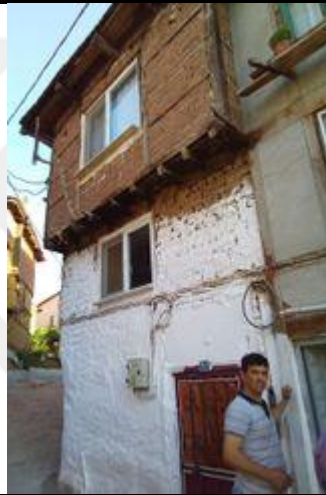
Kırsal Mirasın Korunması: İznik Müşküle Kırsal Yerleşimi Örneği Yüksek Lisans Tezi							
Hazırlayan: Damla Pilevne - Danışman: Prof. Dr. Yonca Erkan							
Geleneksel Sivil Mimari Envanter Fişi							
Yapı Adı	Y077B

İl	Bursa	Ada	1392				
İlçe	İznik	Parsel	961				
Mahalle	Müşküle Mah.	Tescil Durumu	Yok				
İnşa Dönemi	1950'ler - 1980'ler	Koruma Derecesi	Yok				
Fiziksel Özellikler	Kullanım Durumu	Özgün İşlev	Ön Bahçe	Yok

Yapı - Parsel İlişkisi	İkiz Ayrıık Nizam	Arka Bahçe	Var			
			Avlu	Yok			
	Yapı-Sokak Kotu İlişkisi		Hemzemin				
	Kat Adedi		Giriş + Ara Kat + 1				
	Yapım Sistemi		Yığma + İskelet				
	Yapım Sistemi Malzemesi		Kerpiç + Ahşap				
	Dolgu Malzemesi		Kerpiç Tuğla				
	Üst Örtü Yapım Sistemi		Kırma Çatı	Cephe Özellikleri	Çıkma		
	Üst Örtü Malzemesi		Kiremit - Marsilya Tipi	Cephe Kaplaması	Yok		
	Devşirme Malzeme		Yok	Cephe Bezemesi	Yok		
	İç Mekân Elemanları	Ocak	Yunmalık	Zeytin Havuzu	Seki Üstü Oda

Yok		Yok	Var	Hayır			
Teknik Alt Yapı	Elektrik	Su	Güneş Enerjisi				
	Var	Var	Yok				
Korunma Durumu	Onarım Bilgisi			Cephe Müdahale Durumu*			
	Tadilat Yapılmıştır (Özgün olmayan müdahale)			Çok

* Müdahaleler: A – Pencere açıklıklarının kapatılması	B – Özgün siva kaplaması değiştirilmiş B – Özgün doğrama malzemesi değiştirilmiş (açıklıklar değişmemiş) B – Özgün dolgu malzemesi değiştirilmiş		C – Pencere/kapı açıklıkları değiştirilmesi C – Yeni mekan eklenmesi/ mevcut mekanların kaldırılması			
	A ise Cephe Müdahale Durumu: <i>İyi</i>	B veya A ve B ise Cephe Müdahale Durumu: <i>Orta</i>		C veya C ve A/B ise Cephe Müdahale Durumu: <i>Kötü</i>			
Hazırlayan	Damla Pilevne		Tespit Tarihi	12.07.2021– 15.07.2021
