KADİR HAS ÜNİVERSİTESİ
LİSANSÜSTÜ EĞİTİM ENSTİTÜSÜ
SANAT VE TASARIM ANABİLİM DALI

**KIRSAL MİRASIN KORUNMASI: İZNIK MÜŞKÜLE
KIRSAL YERLEŞİMİ ÖRNEĞİ**

YÜKSEK LİSANS TEZİ

İSTANBUL, MART, 2022

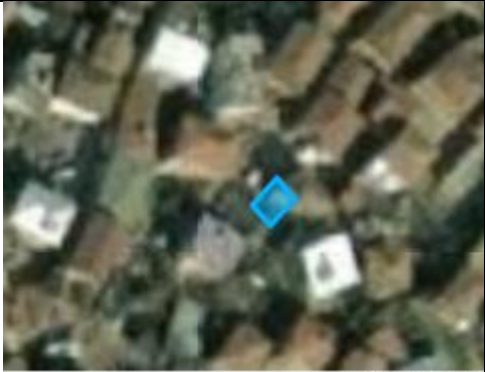
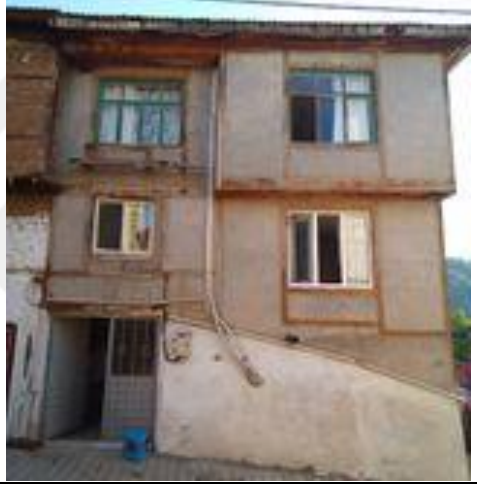
Kırsal Mirasın Korunması: İznik Müşküle Kırsal Yerleşimi Örneği Yüksek Lisans Tezi							
Hazırlayan: Damla Pilevne - Danışman: Prof. Dr. Yonca Erkan							
Geleneksel Sivil Mimari Envanter Fişi							
Yapı Adı	Y077A

İl	Bursa	Ada	1392				
İlçe	İznik	Parsel	966				
Mahalle	Müşküle Mah.	Tescil Durumu	Yok				
İnşa Dönemi	1950'ler - 1980'ler	Koruma Derecesi	Yok				
Fiziksel Özellikler	Kullanım Durumu	Özgün İşlev	Ön Bahçe	Yok

Yapı - Parsel İlişkisi	İkiz Ayrık Nizam	Arka Bahçe	Var			
			Avlu	Yok			
	Yapı-Sokak Kotu İlişkisi		Hemzemin				
	Kat Adedi		Giriş + Ara Kat + 1				
	Yapım Sistemi		Yığma + İskelet				
	Yapım Sistemi Malzemesi		Kerpiç + Ahşap				
	Dolgu Malzemesi		Kerpiç Tuğla				
	Üst Örtü Yapım Sistemi		Kırma Çatı	Cephe Özellikleri	Çıkma		
	Üst Örtü Malzemesi		Kiremit - Marsilya Tipi	Cephe Kaplaması	Çimento Siva		
	Devşirme Malzeme		Yok	Cephe Bezemesi	Yok		
	İç Mekân Elemanları	Ocak	Yunmalık	Zeytin Havuzu	Seki Üstü Oda

Yok		Yok	Var	Hayır			
Teknik Alt Yapı	Elektrik		Su	Güneş Enerjisi			
	Var		Var	Var			
Korunma Durumu	Onarım Bilgisi			Cephe Müdahale Durumu*			
	Tadilat Yapılmıştır (Özgün olmayan müdahale)			Çok

* Müdahaleler: A – Pencere açıklıklarının kapatılması		B – Özgün siva kaplaması değiştirilmiş B – Özgün doğrama malzemesi değiştirilmiş (açıklıklar değişmemiş) B – Özgün dolgu malzemesi değiştirilmiş		C – Pencere/kapı açıklıkları değiştirilmesi C – Yeni mekan eklenmesi/ mevcut mekanların kaldırılması		
	A ise Cephe Müdahale Durumu: İyi		B veya A ve B ise Cephe Müdahale Durumu: Orta		C veya C ve A/B ise Cephe Müdahale Durumu: Kötü		
Hazırlayan		Damla Pilevne		Tespit Tarihi		12.07.2021– 15.07.2021

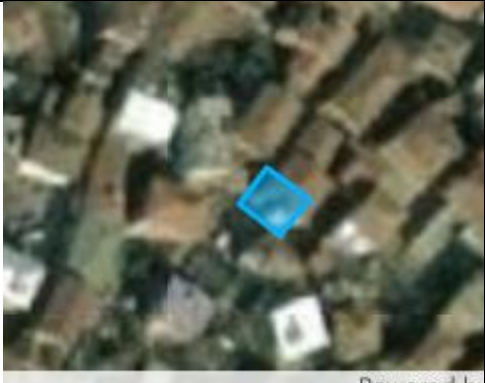
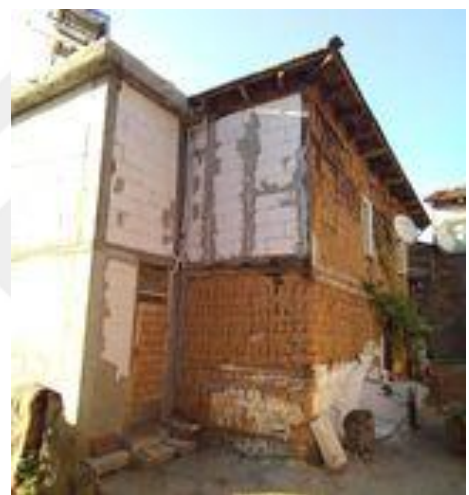
Kırsal Mirasın Korunması: İznik Müşküle Kırsal Yerleşimi Örneği Yüksek Lisans Tezi							
Hazırlayan: Damla Pilevne - Danışman: Prof. Dr. Yonca Erkan							
Geleneksel Sivil Mimari Envanter Fişi							
Yapı Adı	Y076

İl	Bursa	Ada	1378				
İlçe	İznik	Parsel	3				
Mahalle	Müşküle Mah.	Tescil Durumu	Yok				
İnşa Dönemi	1919 - 1950'ler	Koruma Derecesi	Yok				
Fiziksel Özellikler	Kullanım Durumu	Özgün İşlev	Ön Bahçe	Yok

Yapı - Parsel ilişkisi	Bitişik Çatı-Ayrık Nizam	Arka Bahçe	Var			
			Avlu	Yok			
	Yapı-Sokak Kotu ilişkisi		Üstünde				
	Kat Adedi		Giriş + Ara Kat + 1				
	Yapım Sistemi		Yığma + İskelet				
	Yapım Sistemi Malzemesi		Taş - Ahşap				
	Dolgu Malzemesi		Kerpiç Tuğla				
	Üst Örtü Yapım Sistemi		Kırma Çatı	Cephe Özellikleri	Yok		
	Üst Örtü Malzemesi		Kiremit - Marsilya Tipi	Cephe Kaplaması	Yok		
	Devşirme Malzeme		Yok	Cephe Bezemesi	Yok		
	İç Mekân Elemanları		Ocak	Yunmalık	Zeytin H.	Seki Üstü Oda

Yok	Var	Var	Hayır	
	Teknik Alt Yapı		Elektrik		Su		Güneş Enerjisi
Var			Var		Var		
Korunma Durumu	Onarım Bilgisi			Cephe Müdahale Durumu*			
	Tadilat Yapılmıştır (Özgün olmayan müdahale)			Çok

* Müdahaleler: A – Pencere açıklıklarının kapatılması		B – Özgün sıva kaplaması değiştirilmiş B – Özgün doğrama malzemesi değiştirilmiş (açıklıklar değişmemiş) B – Özgün dolgu malzemesi değiştirilmiş		C – Pencere/kapı açıklıkları değiştirilmesi C – Yeni mekan eklenmesi/ mevcut mekanların kaldırılması		
	A ise Cephe Müdahale Durumu: <i>İyi</i>		B veya A ve B ise Cephe Müdahale Durumu: <i>Orta</i>		C veya C ve A/B ise Cephe Müdahale Durumu: <i>Kötü</i>		
Hazırlayan		Damla Pilevne		Tespit Tarihi		12.07.2021– 15.07.2021

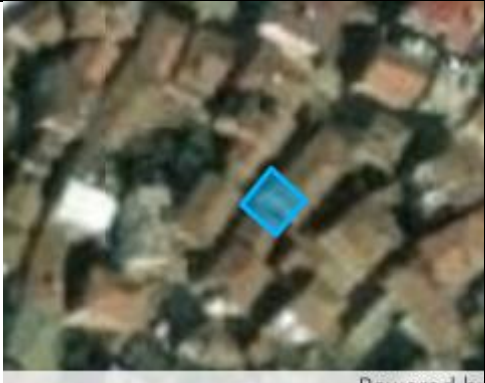
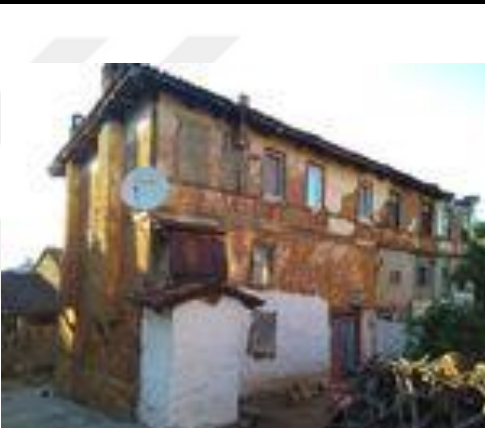
Kırsal Mirasın Korunması: İznik Müşküle Kırsal Yerleşimi Örneği Yüksek Lisans Tezi										
Hazırlayan: Damla Pilevne - Danışman: Prof. Dr. Yonca Erkan										
Geleneksel Sivil Mimari Envanter Fişi										
Yapı Adı	Y074B

İl	Bursa	Ada	1380							
İlçe	İznik	Parsel	9							
Mahalle	Müşküle Mah.	Tescil Durumu	Yok							
İnşa Dönemi	1919 - 1950'ler	Koruma Derecesi	Yok							
Fiziksel Özellikler	Kullanım Durumu	Özgün İşlev	Ön Bahçe	Var

Yapı - Parsel İlişkisi	İkiz Ayrık Nizam	Arka Bahçe	Yok						
			Avlu	Yok						
			Yapı-Sokak Kotu İlişkisi	Hemzemin						
	Kat Adedi	Giriş + 2								
	Yapım Sistemi	Yığma + İskelet								
	Yapım Sistemi Malzemesi	Kerpiç + Ahşap								
	Dolgu Malzemesi	Kerpiç Tuğla								
	Üst Örtü Yapım Sistemi	Kırma Çatı	Cephe Özellikleri	Yok						
	Üst Örtü Malzemesi	Kiremit - Alaturka	Cephe Kaplaması	Çamur Sıva						
	Devşirme Malzeme	Yok	Cephe Bezemesi	Yok

İç Mekân Elemanları	Ocak	Yunmalık	Zeytin Havuzu	Seki Üstü Oda					
		Var	Yok	Var	Hayır					
Teknik Alt Yapı	Elektrik	Su	Güneş Enerjisi							
	Var	Var	Yok							
Korunma Durumu	Onarım Bilgisi			Cephe Müdahale Durumu*						
	Tadilat Yapılmıştır (Özgün olmayan müdahale)			Çok

* Müdahaleler:	B – Özgün sıva kaplaması değiştirilmiş B – Özgün doğrama malzemesi değiştirilmiş (açıklıklar değişmemiş) B – Özgün dolgu malzemesi değiştirilmiş		C – Pencere/kapı açıklıkları değiştirilmesi C – Yeni mekan eklenmesi/ mevcut mekanların kaldırılması						
	A ise Cephe Müdahale Durumu: İyi	B veya A ve B ise Cephe Müdahale Durumu: Orta		C veya C ve A/B ise Cephe Müdahale Durumu: Kötü						
Hazırlayan	Damla Pilevne		Tespit Tarihi	12.07.2021– 15.07.2021

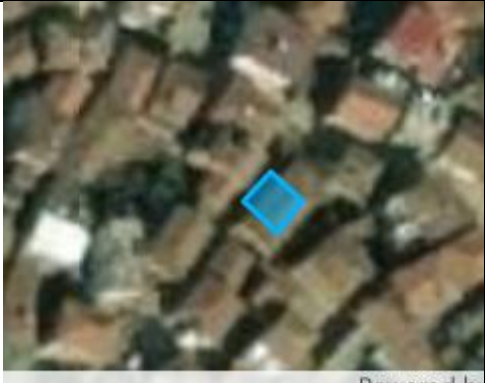
Kırsal Mirasın Korunması: İznik Müşküle Kırsal Yerleşimi Örneği Yüksek Lisans Tezi							
Hazırlayan: Damla Pilevne - Danışman: Prof. Dr. Yonca Erkan							
Geleneksel Sivil Mimari Envanter Fişi							
Yapı Adı	Y074A

İl	Bursa	Ada	1380				
İlçe	İznik	Parsel	1&4				
Mahalle	Müşküle Mah.	Tescil Durumu	Yok				
İnşa Dönemi	1919 - 1950'ler	Koruma Derecesi	Yok				
Fiziksel Özellikler	Kullanım Durumu	Harabe	Ön Bahçe	Var	 		
	Yapı - Parsel İlişkisi	İkiz Ayrık Nizam	Arka Bahçe	Yok			
			Avlu	Yok			
	Yapı-Sokak Kotu İlişkisi	Hemzemin					
	Kat Adedi	Giriş + 2					
	Yapım Sistemi	Yığma + İskelet					
	Yapım Sistemi Malzemesi	Kerpiç + Ahşap					
	Dolgu Malzemesi	Kerpiç Tuğla					
	Üst Örtü Yapım Sistemi	Kırma Çatı	Cephe Özellikleri	Yok			
	Üst Örtü Malzemesi	Kiremit - Alaturka	Cephe Kaplaması	Çamur Sıva			
	Devşirme Malzeme	Yok	Cephe Bezemesi	Yok			
	İç Mekân Elemanları	Ocak	Yunmalık	Zeytin Havuzu			
Var		Yok	Var	Hayır

Teknik Alt Yapı	Elektrik	Su	Güneş Enerjisi				
	Var	Var	Yok				
Korunma Durumu	Onarım Bilgisi			Cephe Müdahale Durumu*			
	Tadilat Yapılmıştır (Özgün olmayan müdahale)			Çok

* Müdahaleler: A – Pencere açıklıklarının kapatılması	B – Özgün siva kaplaması değiştirilmiş B – Özgün doğrama malzemesi değiştirilmiş (açıklıklar değişmemiş) B – Özgün dolgu malzemesi değiştirilmiş		C – Pencere/kapı açıklıkları değiştirilmesi C – Yeni mekan eklenmesi/ mevcut mekanların kaldırılması			
	A ise Cephe Müdahale Durumu: <i>İyi</i>	B veya A ve B ise Cephe Müdahale Durumu: <i>Orta</i>		C veya C ve A/B ise Cephe Müdahale Durumu: <i>Kötü</i>			
Hazırlayan	Damla Pilevne		Tespit Tarihi	12.07.2021– 15.07.2021

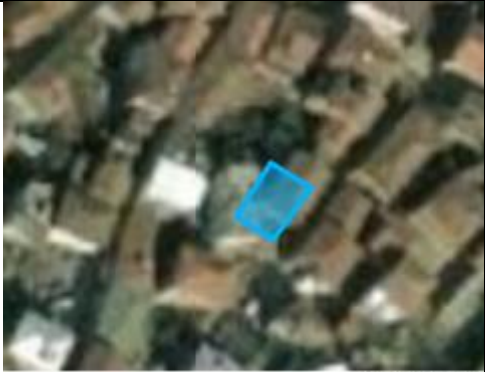
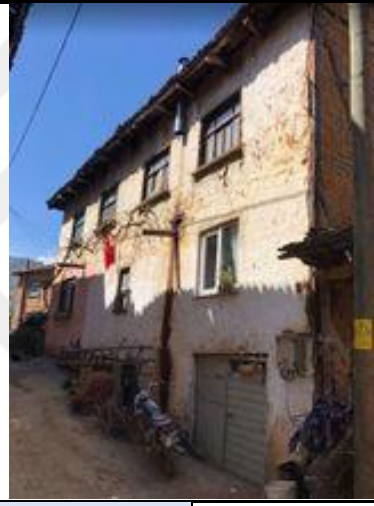
Kırsal Mirasın Korunması: İznik Müşküle Kırsal Yerleşimi Örneği Yüksek Lisans Tezi						
Hazırlayan: Damla Pilevne - Danışman: Prof. Dr. Yonca Erkan						
Geleneksel Sivil Mimari Envanter Fişi						
Yapı Adı	Y073

İl	Bursa	Ada	1392			
İlçe	İznik	Parsel	972&973			
Mahalle	Müşküle Mah.	Tescil Durumu	Yok			
İnşa Dönemi	1919 - 1950'ler	Koruma Derecesi	Yok			
Fiziksel Özellikler	Kullanım Durumu	Özgün İşlev	Ön Bahçe	Yok

Yapı - Parsel ilişkisi	Ayrık Nizam	Arka Bahçe	Var		
			Avlu	Yok		
			Yapı-Sokak Kotu ilişkisi	Hemzemin		
	Kat Adedi	Giriş + Ara Kat + 1				
	Yapım Sistemi	Yığma + İskelet				
	Yapım Sistemi Malzemesi	Kerpiç + Ahşap				
	Dolgu Malzemesi	Kerpiç Tuğla				
	Üst Örtü Yapım Sistemi	Beşik Çatı	Cephe Özellikleri	Yok		
	Üst Örtü Malzemesi	Kiremit - Alaturka	Cephe Kaplaması	Yok		
	Devşirme Malzeme	Yok	Cephe Bezemesi	Yok		
	İç Mekân Elemanları	Ocak	Yunmalık	Zeytin Havuzu		Seki Üstü Oda
Yok		Yok	Yok	Hayır

Teknik Alt Yapı	Elektrik	Su	Güneş Enerjisi			
	Var	Var	Yok			
Korunma Durumu	Onarım Bilgisi		Cephe Müdahale Durumu*			
	Tadilat Yapılmıştır (Özgün olmayan müdahale)		Çok

* Müdahaleler: A – Pencere açıklıklarının kapatılması	B – Özgün sıva kaplaması değiştirilmiş B – Özgün doğrama malzemesi değiştirilmiş (açıklıklar değişmemiş) B – Özgün dolgu malzemesi değiştirilmiş	C – Pencere/kapı açıklıkları değiştirilmesi C – Yeni mekan eklenmesi/ mevcut mekanların kaldırılması			
	A ise Cephe Müdahale Durumu: <i>İyi</i>	B veya A ve B ise Cephe Müdahale Durumu: <i>Orta</i>	C veya C ve A/B ise Cephe Müdahale Durumu: <i>Kötü</i>			
Hazırlayan	Damla Pilevne	Tespit Tarihi	12.07.2021– 15.07.2021

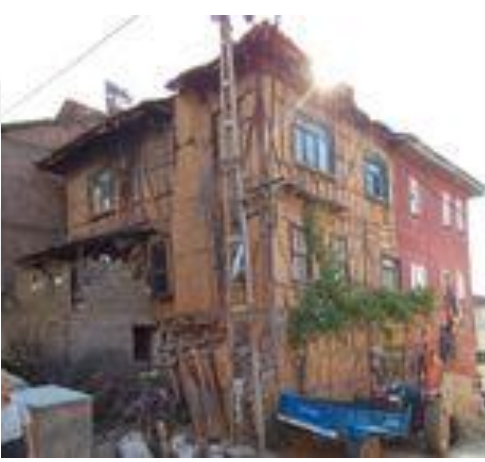
Kırsal Mirasın Korunması: İznik Müşküle Kırsal Yerleşimi Örneği Yüksek Lisans Tezi													
Hazırlayan: Damla Pilevne - Danışman: Prof. Dr. Yonca Erkan													
Geleneksel Sivil Mimari Envanter Fişi													
Yapı Adı	Y071a			 									
İl	Bursa	Ada	1392										
İlçe	İznik	Parsel	965										
Mahalle	Müşküle Mah.	Tescil Durumu	Yok										
İnşa Dönemi	1919 - 1950'ler	Koruma Derecesi	Yok										
Fiziksel Özellikler	Kullanım Durumu	Özgün İşlev	Ön Bahçe	Yok

Yapı - Parsel İlişkisi	İkiz Ayrık Nizam	Arka Bahçe	Yok									
			Avlu	Yok									
			Yapı-Sokak Kotu İlişkisi							Hemzemin			
	Kat Adedi		Giriş + 2										
	Yapım Sistemi		Yığma + İskelet										
	Yapım Sistemi Malzemesi		Kerpiç + Ahşap										
	Dolgu Malzemesi		Kerpiç Tuğla										
	Üst Örtü Yapım Sistemi		Beşik Çatı							Cephe Özellikleri	Yok		
	Üst Örtü Malzemesi		Kiremit - Marsilya Tipi							Cephe Kaplaması	Çimento Siva

Devşirme Malzeme		Yok		Cephe Bezemesi	Yok							
	İç Mekân Elemanları		Ocak	Yunmalık	Zeytin Havuzu	Seki Üstü Oda							
			Yok	Yok	Yok	Hayır							
	Teknik Alt Yapı		Elektrik		Su		Güneş Enerjisi						
Var			Var		Yok								
Korunma Durumu	Onarım Bilgisi			Cephe Müdahale Durumu*									
	Tadilat Yapılmıştır (Özgün olmayan müdahale)			Çok

* Müdahaleler: A – Pencere açıklıklarının kapatılması		B – Özgün siva kaplaması değiştirilmiş B – Özgün doğrama malzemesi değiştirilmiş (açıklıklar değişmemiş) B – Özgün dolgu malzemesi değiştirilmiş			C – Pencere/kapı açıklıkları değiştirilmesi C – Yeni mekan eklenmesi/mevcut mekanların kaldırılması							
	A ise Cephe Müdahale Durumu: İyi		B veya A ve B ise Cephe Müdahale Durumu: Orta			C veya C ve A/B ise Cephe Müdahale Durumu: Kötü							
Hazırlayan		Damla Pilevne		Tespit Tarihi		12.07.2021– 15.07.2021

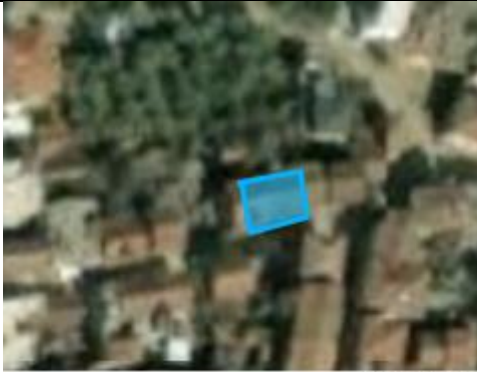
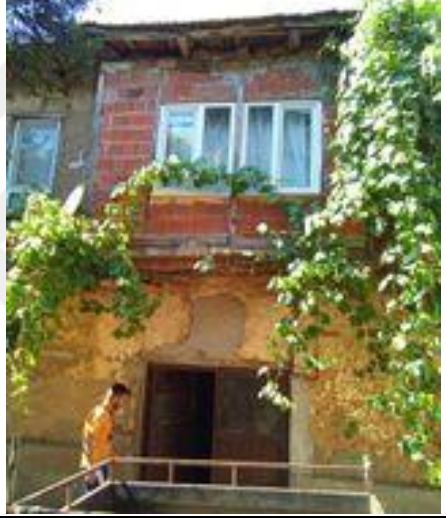
Kırsal Mirasın Korunması: İznik Müşküle Kırsal Yerleşimi Örneği Yüksek Lisans Tezi										
Hazırlayan: Damla Pilevne - Danışman: Prof. Dr. Yonca Erkan										
Geleneksel Sivil Mimari Envanter Fişi										
Yapı Adı	Y070

İl	Bursa	Ada	1386							
İlçe	İznik	Parsel	29							
Mahalle	Müşküle Mah.	Tescil Durumu	Yok							
İnşa Dönemi	1919 - 1950'ler	Koruma Derecesi	Yok							
Fiziksel Özellikler	Kullanım Durumu	Özgün İşlev	Ön Bahçe	Yok

Yapı - Parsel ilişkisi	Bitişik Çatı- Ayrık Nizam	Arka Bahçe	Var						
			Avlu	Yok						
			Yapı-Sokak Kotu ilişkisi	Hemzemin						
	Kat Adedi	Giriş + Ara Kat + 1								
	Yapım Sistemi	Yığma + İskelet								
	Yapım Sistemi Malzemesi	Kerpiç + Ahşap								
	Dolgu Malzemesi	Kerpiç Tuğla								
	Üst Örtü Yapım Sistemi	Beşik Çatı	Cephe Özellikleri	Cumbalı						
	Üst Örtü Malzemesi	Kiremit - Marsilya Tipi	Cephe Kaplaması	Çamur Sıva						
	Devşirme Malzeme	Yok	Cephe Bezemesi	Yok

İç Mekân Elemanları	Ocak	Yunmalık	Zeytin H.	Seki Üstü Oda					
		Yok	Yok	Yok	Hayır					
	Teknik Alt Yapı	Elektrik		Su	Güneş Enerjisi					
		Var	Yok							
Korunma Durumu	Onarım Bilgisi			Cephe Müdahale Durumu*						
	Tadilat Yapılmıştır (Özgün olmayan müdahale)			Çok

* Müdahaleler:	B – Özgün sıva kaplaması değiştirilmiş		C – Pencere/kapı açıklıkları değiştirilmesi						
	A – Pencere açıklıklarının kapatılması	B – Özgün doğrama malzemesi değiştirilmiş (açıklıklar değişmemiş)		C – Yeni mekan eklenmesi/ mevcut mekanların kaldırılması						
A ise Cephe Müdahale Durumu: İyi	B veya A ve B ise Cephe Müdahale Durumu: Orta		C veya C ve A/B ise Cephe Müdahale Durumu: Kötü							
Hazırlayan	Damla Pilevne		Tespit Tarihi	12.07.2021– 15.07.2021

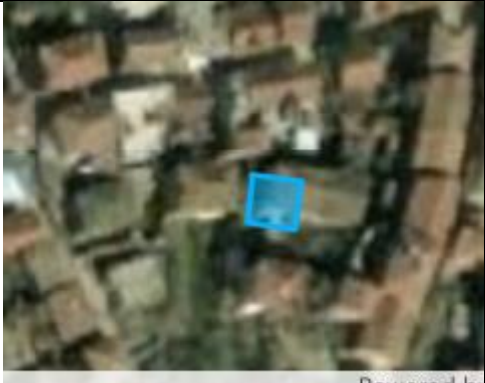
Kırsal Mirasın Korunması: İznik Müşküle Kırsal Yerleşimi Örneği Yüksek Lisans Tezi										
Hazırlayan: Damla Pilevne - Danışman: Prof. Dr. Yonca Erkan										
Geleneksel Sivil Mimari Envanter Fişi										
Yapı Adı	Y067B

İl	Bursa	Ada	1385							
İlçe	İznik	Parsel	20							
Mahalle	Müşküle Mah.	Tescil Durumu	Yok							
İnşa Dönemi	1919 - 1950'ler	Koruma Derecesi	Yok							
Fiziksel Özellikler	Kullanım Durumu	Özgün İşlev	Ön Bahçe	Yok

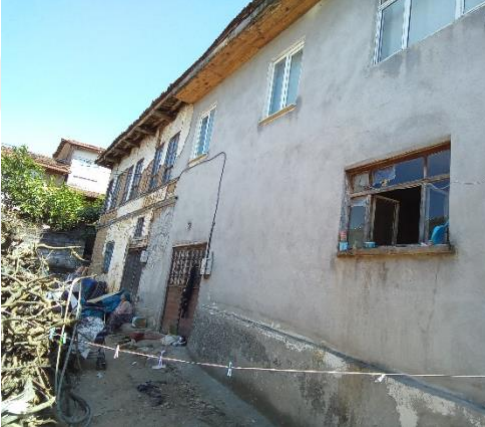
Yapı - Parsel İlişkisi	İkiz Ayrık Nizam	Arka Bahçe	Yok						
			Avlu	Yok						
			Yapı-Sokak Kotu İlişkisi	Üstünde						
	Kat Adedi	Giriş + Ara Kat + 1								
	Yapım Sistemi	Yığma + İskelet								
	Yapım Sistemi Malzemesi	Kerpiç + Ahşap								
	Dolgu Malzemesi	Kerpiç Tuğla								
	Üst Örtü Yapım Sistemi	Kırma Çatı	Cephe Özellikleri	Yok						
	Üst Örtü Malzemesi	Kiremit - Marsilya Tipi	Cephe Kaplaması	Çimento Siva						
	Devşirme Malzeme	Yok	Cephe Bezemesi	Yok

İç Mekân Elemanları	Ocak	Yunmalık	Zeytin Havuzu	Seki Üstü Oda					
		Yok	Yok	Yok	Hayır					
	Teknik Alt Yapı	Elektrik	Su	Güneş Enerjisi						
Var		Var	Yok							
Korunma Durumu	Onarım Bilgisi			Cephe Müdahale Durumu*						
	Tadilat Yapılmıştır (Özgün olmayan müdahale)			Çok

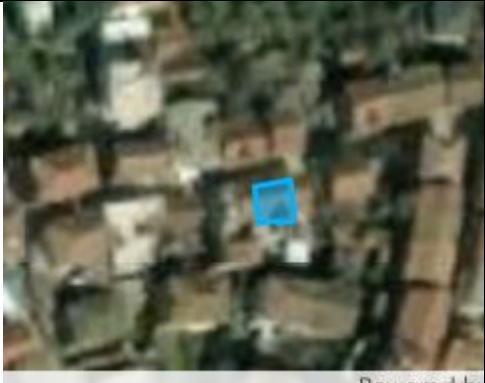
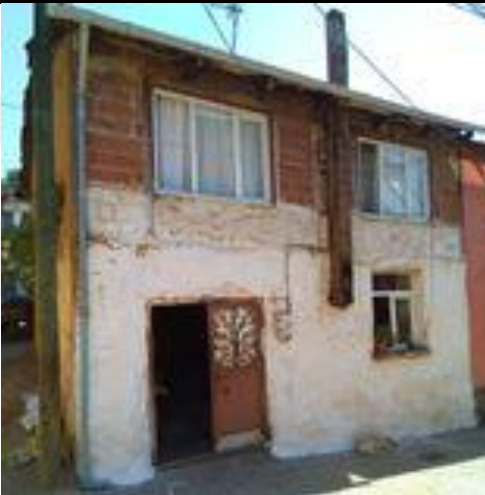
Kırsal Mirasın Korunması: İznik Müşküle Kırsal Yerleşimi Örneği Yüksek Lisans Tezi											
Hazırlayan: Damla Pilevne - Danışman: Prof. Dr. Yonca Erkan											
Geleneksel Sivil Mimari Envanter Fişi											
Yapı Adı	Y066

İl	Bursa	Ada	1385								
İlçe	İznik	Parsel	10								
Mahalle	Müşküle Mah.	Tescil Durumu	Yok								
İnşa Dönemi	1950'ler - 1980'ler	Koruma Derecesi	Yok								
Fiziksel Özellikler	Kullanım Durumu	Özgün İşlev	Ön Bahçe	Yok

Yapı - Parsel ilişkisi	Bitişik Nizam	Arka Bahçe	Var							
			Avlu	Yok							
			Yapı-Sokak Kotu ilişkisi	Üstünde							
	Kat Adedi	Giriş + 1									
	Yapım Sistemi	Yığma + İskelet									
	Yapım Sistemi Malzemesi	Kerpiç + Ahşap									
	Dolgu Malzemesi	Kerpiç Tuğla									
	Üst Örtü Yapım Sistemi	Beşik Çatı	Cephe Özellikleri	Yok							
	Üst Örtü Malzemesi	Kiremit - Marsilya Tipi	Cephe Kaplaması	Çimento Sıva							
	Devşirme Malzeme	Yok	Cephe Bezemesi	Yok

İç Mekân Elemanları	Ocak	Yunmalık	Zeytin Havuzu						Seki Üstü Oda	
		Yok	Yok	Var						Hayır	
	Teknik Alt Yapı	Elektrik	Su	Güneş Enerjisi							
Var		Var	Yok								
Korunma Durumu	Onarım Bilgisi			Cephe Müdahale Durumu*							
	Tadilat Yapılmıştır (Özgün olmayan müdahale)			Çok

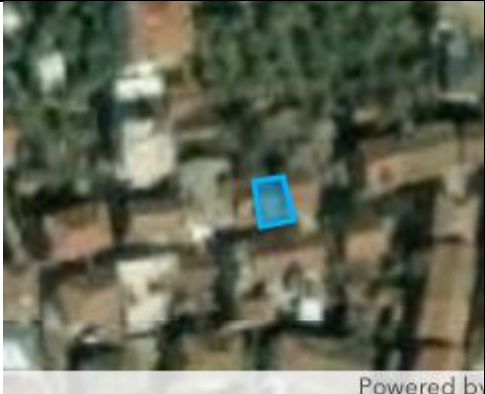
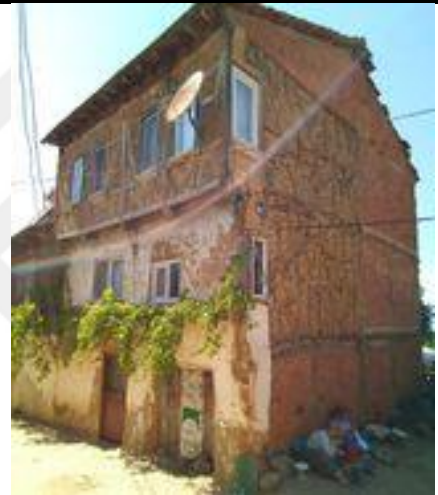
Kırsal Mirasın Korunması: İznik Müşküle Kırsal Yerleşimi Örneği Yüksek Lisans Tezi								
Hazırlayan: Damla Pilevne - Danışman: Prof. Dr. Yonca Erkan								
Geleneksel Sivil Mimari Envanter Fişi								
Yapı Adı	Y063

İl	Bursa	Ada	1386					
İlçe	İznik	Parsel	23&24					
Mahalle	Müşküle Mah.	Tescil Durumu	Yok					
İnşa Dönemi	1950'ler - 1980'ler	Koruma Derecesi	Yok					
Fiziksel Özellikler	Kullanım Durumu	Özgün İşlev	Ön Bahçe	Yok

Yapı - Parsel İlişkisi	İkiz Ayrık Nizam	Arka Bahçe	Var				
			Avlu	Yok				
	Yapı-Sokak Kotu İlişkisi		Hemzemin					
	Kat Adedi		Giriş + 2					
	Yapım Sistemi		Yığma + İskelet					
	Yapım Sistemi Malzemesi		Kerpiç + Ahşap					
	Dolgu Malzemesi		Kerpiç Tuğla					
	Üst Örtü Yapım Sistemi		Beşik Çatı	Cephe Özellikleri	Çıkma			
	Üst Örtü Malzemesi		Kiremit - Marsilya Tipi	Cephe Kaplaması	Çimento Sıva			
	Devşirme Malzeme		Yok	Cephe Bezemesi	Yok			
	İç Mekân Elemanları		Ocak	Yunmalık	Zeytin Havuzu	Seki Üstü Oda

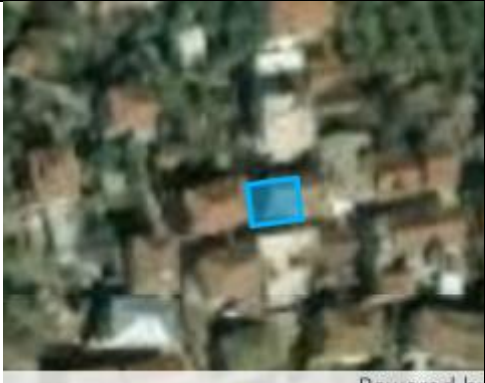
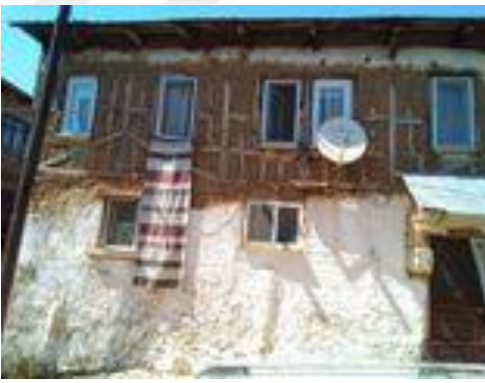
Kırsal Mirasın Korunması: İznik Müşküle Kırsal Yerleşimi Örneği Yüksek Lisans Tezi											
Hazırlayan: Damla Pilevne - Danışman: Prof. Dr. Yonca Erkan											
Geleneksel Sivil Mimari Envanter Fişi											
Yapı Adı	Y061

İl	Bursa	Ada	1386								
İlçe	İznik	Parsel	20								
Mahalle	Müşküle Mah.	Tescil Durumu	Yok								
İnşa Dönemi	1919 - 1950'ler	Koruma Derecesi	Yok								
Fiziksel Özellikler	Kullanım Durumu	Özgün İşlev	Ön Bahçe	Yok

Yapı - Parsel ilişkisi	Ayrık Nizam	Arka Bahçe	Var							
			Avlu	Yok							
	Yapı-Sokak Kotu ilişkisi		Hemzemin								
	Kat Adedi		Giriş + Ara Kat + 1								
	Yapım Sistemi		Yığma + İskelet								
	Yapım Sistemi Malzemesi		Kerpiç + Ahşap								
	Dolgu Malzemesi		Kerpiç Tuğla								
	Üst Örtü Yapım Sistemi		Beşik Çatı	Cephe Özellikleri						Yok	
	Üst Örtü Malzemesi		Kiremit - Marsilya Tipi	Cephe Kaplaması						Çamur Sıva	
	Devşirme Malzeme		Yok	Cephe Bezemesi		Yok

İç Mekân Elemanları		Ocak	Yunmalık	Zeytin Havuzu	Seki Üstü Oda					
			Yok	Yok	Yok	Hayır					
	Teknik Alt Yapı		Elektrik		Su		Güneş Enerjisi				
Var			Var		Yok						
Korunma Durumu	Onarım Bilgisi			Cephe Müdahale Durumu*							
	Tadilat Yapılmıştır (Özgün olmayan müdahale)			Çok

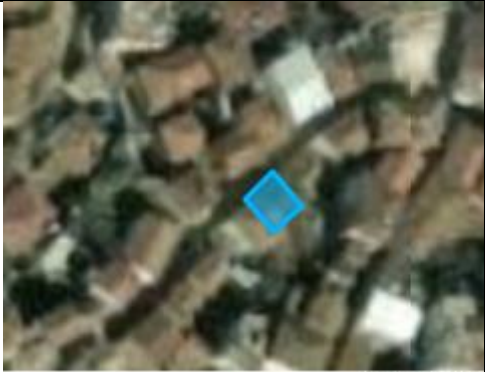
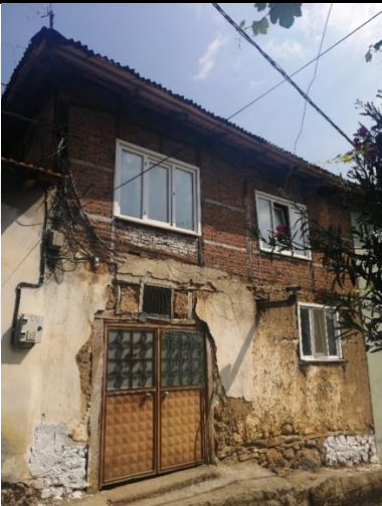
Kırsal Mirasın Korunması: İznik Müşküle Kırsal Yerleşimi Örneği Yüksek Lisans Tezi											
Hazırlayan: Damla Pilevne - Danışman: Prof. Dr. Yonca Erkan											
Geleneksel Sivil Mimari Envanter Fişi											
Yapı Adı	Y006

İl	Bursa	Ada	1390								
İlçe	İznik	Parsel	3								
Mahalle	Müşküle Mah.	Tescil Durumu	Yok								
İnşa Dönemi	1950'ler - 1980'ler	Koruma Derecesi	Yok								
Fiziksel Özellikler	Kullanım Durumu	Özgün İşlev	Ön Bahçe	Yok

Yapı - Parsel İlişkisi	Bitişik Nizam	Arka Bahçe	Var							
			Avlu	Yok							
			Yapı-Sokak Kotu İlişkisi	Üstünde							
	Kat Adedi	Giriş + 1		Cephe Özellikleri			Yok				
	Yapım Sistemi	İskelet					Cephe Kaplaması	Çimento Sıva			
	Yapım Sistemi Malzemesi	Ahşap					Cephe Bezemesi	Yok			
	Dolgu Malzemesi	Kerpiç Tuğla		İç Mekân Elemanları			Ocak	Yunmalık	Zeytin Havuzu	Seki Üstü Oda	
	Üst Örtü Yapım Sistemi	Beşik Çatı					Yok	Yok	Var	Hayır

Üst Örtü Malzemesi	Eternit					Teknik Alt Yapı		Elektrik	Su	Güneş Enerjisi
	Devşirme Malzeme	Yok		Var	Var	Yok					
	Korunma Durumu	Onarım Bilgisi			Cephe Müdahale Durumu*						
		Tadilat Yapılmıştır (Özgün olmayan müdahale)			Çok

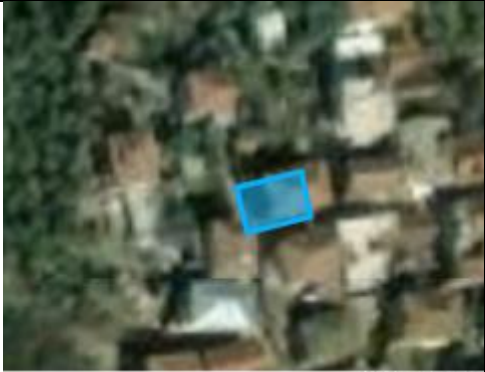
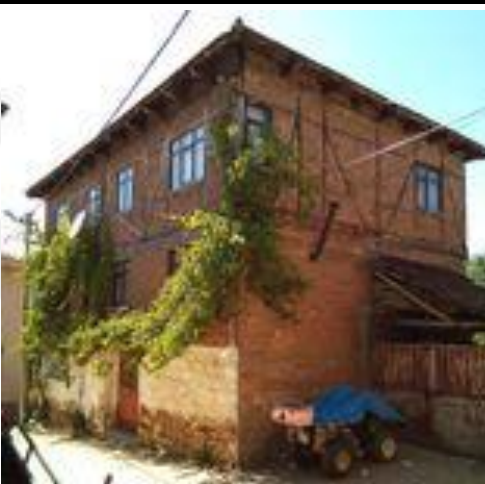
Kırsal Mirasın Korunması: İznik Müşküle Kırsal Yerleşimi Örneği Yüksek Lisans Tezi										
Hazırlayan: Damla Pilevne - Danışman: Prof. Dr. Yonca Erkan										
Geleneksel Sivil Mimari Envanter Fişi										
Yapı Adı	Y059

İl	Bursa	Ada	1386							
İlçe	İznik	Parsel	12							
Mahalle	Müşküle Mah.	Tescil Durumu	Yok							
İnşa Dönemi	1950'ler - 1980'ler	Koruma Derecesi	Yok							
Fiziksel Özellikler	Kullanım Durumu	Özgün İşlev	Ön Bahçe	Yok

Yapı - Parsel İlişkisi	Ayrık Nizam	Arka Bahçe	Var						
			Avlu	Yok						
			Yapı-Sokak Kotu İlişkisi	Hemzemin						
	Kat Adedi	Giriş + Ara Kat + 1								
	Yapım Sistemi	Yığma + İskelet								
	Yapım Sistemi Malzemesi	Harman T. + Ahşap								
	Dolgu Malzemesi	Harman Tuğlası								
	Üst Örtü Yapım Sistemi	Kırma Çatı	Cephe Özellikleri	Yok						
	Üst Örtü Malzemesi	Kiremit - Marsilya Tipi	Cephe Kaplaması	Yok						
	Devşirme Malzeme	Yok	Cephe Bezemesi	Yok

İç Mekân Elemanları	Ocak	Yunmalık	Zeytin Havuzu	Seki Üstü Oda					
		Yok	Yok	Var	Hayır					
Teknik Alt Yapı	Elektrik	Su	Güneş Enerjisi							
	Var	Var	Yok							
Korunma Durumu	Onarım Bilgisi			Cephe Müdahale Durumu*						
	Tadilat Yapılmıştır (Özgün olmayan müdahale)			Orta

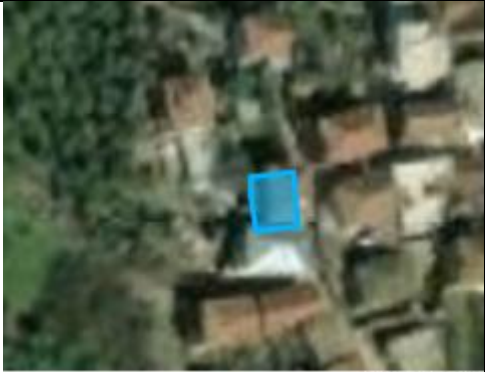
Kırsal Mirasın Korunması: İznik Müşküle Kırsal Yerleşimi Örneği Yüksek Lisans Tezi											
Hazırlayan: Damla Pilevne - Danışman: Prof. Dr. Yonca Erkan											
Geleneksel Sivil Mimari Envanter Fişi											
Yapı Adı	Y058

İl	Bursa	Ada	1386								
İlçe	İznik	Parsel	5								
Mahalle	Müşküle Mah.	Tescil Durumu	Yok								
İnşa Dönemi	1919 - 1950'ler	Koruma Derecesi	Yok								
Fiziksel Özellikler	Kullanım Durumu	Özgün İşlev	Ön Bahçe	Yok	 						
	Yapı - Parsel ilişkisi	Ayrık Nizam	Arka Bahçe	Var							
			Avlu	Yok							
	Yapı-Sokak Kotu ilişkisi		Hemzemin								
	Kat Adedi		Giriş + Ara Kat + 1								
	Yapım Sistemi		Yığma + İskelet								
	Yapım Sistemi Malzemesi		Kerpiç + Ahşap								
	Dolgu Malzemesi		Kerpiç Tuğla								
	Üst Örtü Yapım Sistemi		Kırma Çatı	Cephe Özellikleri						Yok	
	Üst Örtü Malzemesi		Kiremit - Marsilya Tipi	Cephe Kaplaması						Çimento Sıva	
	Devşirme Malzeme		Yok	Cephe Bezemesi		Yok

İç Mekân Elemanları		Ocak	Yunmalık	Zeytin Havuzu	Seki Üstü Oda					
			Yok	Yok	Var	Hayır					
Teknik Alt Yapı		Elektrik		Su	Güneş Enerjisi						
		Var		Var	Var						
Korunma Durumu	Onarım Bilgisi			Cephe Müdahale Durumu*							
	Tadilat Yapılmıştır (Özgün olmayan müdahale)			Çok

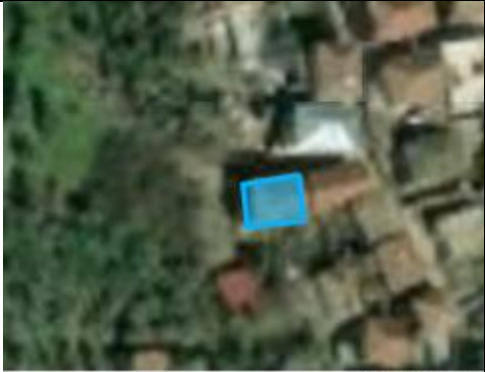
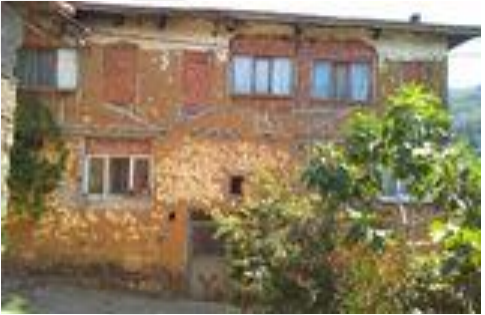
Kırsal Mirasın Korunması: İznik Müşküle Kırsal Yerleşimi Örneği Yüksek Lisans Tezi										
Hazırlayan: Damla Pilevne - Danışman: Prof. Dr. Yonca Erkan										
Geleneksel Sivil Mimari Envanter Fişi										
Yapı Adı	Y057

İl	Bursa	Ada	1387							
İlçe	İznik	Parsel	9							
Mahalle	Müşküle Mah.	Tescil Durumu	Yok							
İnşa Dönemi	1950'ler - 1980'ler	Koruma Derecesi	Yok							
Fiziksel Özellikler	Kullanım Durumu	Özgün İşlev	Ön Bahçe	Yok

Yapı - Parsel ilişkisi	Ayrık Nizam	Arka Bahçe	Yok						
			Avlu	Var						
			Yapı-Sokak Kotu ilişkisi	Altında						
	Kat Adedi	Giriş + Ara Kat + 1								
	Yapım Sistemi	Yığma + İskelet								
	Yapım Sistemi Malzemesi	Taş - Ahşap								
	Dolgu Malzemesi	Kerpiç Tuğla								
	Üst Örtü Yapım Sistemi	Kırma Çatı	Cephe Özellikleri	Yok						
	Üst Örtü Malzemesi	Kiremit - Marsilya Tipi	Cephe Kaplaması	Çamur Sıva						
	Devşirme Malzeme	Yok	Cephe Bezemesi	Yok

İç Mekân Elemanları	Ocak	Yunmalık	Zeytin Havuzu	Seki Üstü Oda					
		Var	Yok	Var	Hayır					
	Teknik Alt Yapı	Elektrik	Su	Güneş Enerjisi						
Var		Var	Yok							
Korunma Durumu	Onarım Bilgisi			Cephe Müdahale Durumu*						
	Tadilat Yapılmıştır (Özgün olmayan müdahale)			Çok

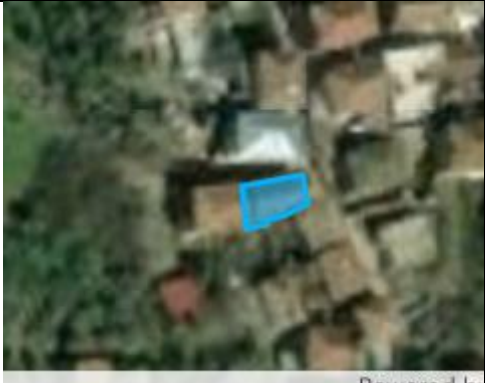
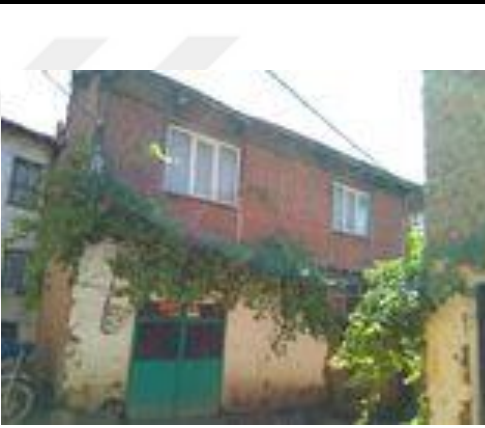
Kırsal Mirasın Korunması: İznik Müşküle Kırsal Yerleşimi Örneği Yüksek Lisans Tezi										
Hazırlayan: Damla Pilevne - Danışman: Prof. Dr. Yonca Erkan										
Geleneksel Sivil Mimari Envanter Fişi										
Yapı Adı	Y056

İl	Bursa	Ada	1387							
İlçe	İznik	Parsel	10							
Mahalle	Müşküle Mah.	Tescil Durumu	Yok							
İnşa Dönemi	1950'ler - 1980'ler	Koruma Derecesi	Yok							
Fiziksel Özellikler	Kullanım Durumu	Özgün İşlev	Ön Bahçe	Yok

Yapı - Parsel İlişkisi	İkiz Ayrık Nizam	Arka Bahçe	Var						
			Avlu	Yok						
			Yapı-Sokak Kotu İlişkisi	Hemzemin						
	Kat Adedi	Giriş + 1								
	Yapım Sistemi	Yığma + İskelet								
	Yapım Sistemi Malzemesi	Kerpiç + Ahşap								
	Dolgu Malzemesi	Kerpiç Tuğla								
	Üst Örtü Yapım Sistemi	Beşik Çatı	Cephe Özellikleri	Çıkma						
	Üst Örtü Malzemesi	Kiremit - Marsilya Tipi	Cephe Kaplaması	Yok						
	Devşirme Malzeme	Yok	Cephe Bezemesi	Yok

İç Mekân Elemanları	Ocak	Yunmalık	Zeytin Havuzu	Seki Üstü Oda					
		Yok	Yok	Yok	Hayır					
Teknik Alt Yapı	Elektrik	Su	Güneş Enerjisi							
	Var	Var	Yok							
Korunma Durumu	Onarım Bilgisi			Cephe Müdahale Durumu*						
	Tadilat Yapılmıştır (Özgün olmayan müdahale)			Çok

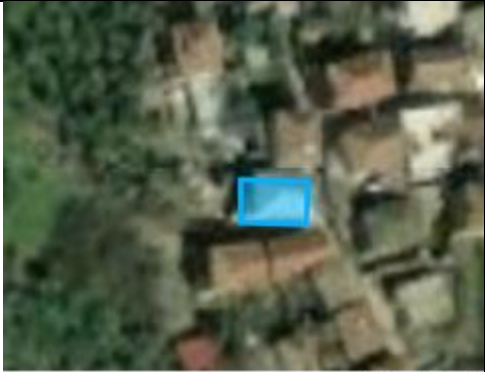
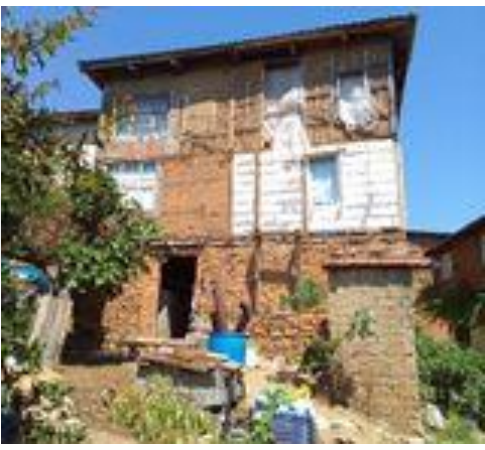
Kırsal Mirasın Korunması: İznik Müşküle Kırsal Yerleşimi Örneği Yüksek Lisans Tezi											
Hazırlayan: Damla Pilevne - Danışman: Prof. Dr. Yonca Erkan											
Geleneksel Sivil Mimari Envanter Fişi											
Yapı Adı	Y055

İl	Bursa	Ada	1386								
İlçe	İznik	Parsel	4								
Mahalle	Müşküle Mah.	Tescil Durumu	Yok								
İnşa Dönemi	1919 - 1950'ler	Koruma Derecesi	Yok								
Fiziksel Özellikler	Kullanım Durumu	Özgün İşlev	Ön Bahçe	Yok

Yapı - Parsel ilişkisi	Ayrık Nizam	Arka Bahçe	Var							
			Avlu	Yok							
	Yapı-Sokak Kotu ilişkisi		Hemzemin								
	Kat Adedi		Giriş + 2								
	Yapım Sistemi		Yığma + İskelet								
	Yapım Sistemi Malzemesi		Kerpiç + Ahşap								
	Dolgu Malzemesi		Kerpiç Tuğla								
	Üst Örtü Yapım Sistemi		Kırma Çatı	Cephe Özellikleri						Yok	
	Üst Örtü Malzemesi		Sac	Cephe Kaplaması						Yok	
	Devşirme Malzeme		Yok	Cephe Bezemesi						Yok	
	İç Mekân Elemanları	Ocak	Yunmalık	Zeytin Havuzu						Seki Üstü Oda

Var		Var	Yok	Hayır							
Teknik Alt Yapı	Elektrik		Su		Güneş Enerjisi						
	Var		Var		Yok						
Korunma Durumu	Onarım Bilgisi			Cephe Müdahale Durumu*							
	Tadilat Yapılmıştır (Özgün olmayan müdahale)			Çok

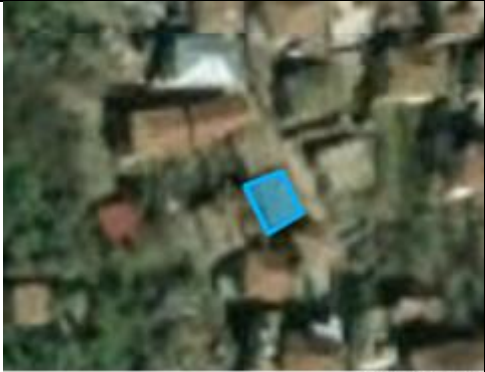
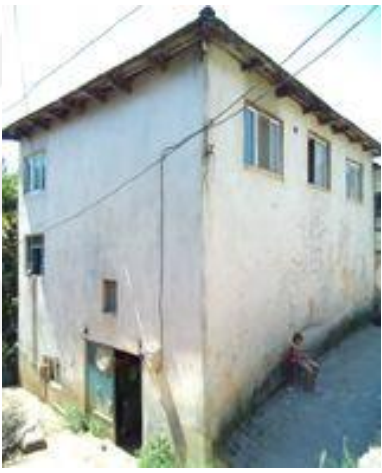
Kırsal Mirasın Korunması: İznik Müşküle Kırsal Yerleşimi Örneği Yüksek Lisans Tezi							
Hazırlayan: Damla Pilevne - Danışman: Prof. Dr. Yonca Erkan							
Geleneksel Sivil Mimari Envanter Fişi							
Yapı Adı	Y052

İl	Bursa	Ada	1387				
İlçe	İznik	Parsel	12				
Mahalle	Müşküle Mah.	Tescil Durumu	Yok				
İnşa Dönemi	1919 - 1950'ler	Koruma Derecesi	Yok				
Fiziksel Özellikler	Kullanım Durumu	Özgün İşlev	Ön Bahçe	Yok

Yapı - Parsel İlişkisi	İkiz Ayrık Nizam	Arka Bahçe	Var			
			Avlu	Yok			
	Yapı-Sokak Kotu İlişkisi		Hemzemin				
	Kat Adedi		Giriş + Ara Kat + 1				
	Yapım Sistemi		Yığma + İskelet				
	Yapım Sistemi Malzemesi		Kerpiç + Ahşap				
	Dolgu Malzemesi		Kerpiç Tuğla				
	Üst Örtü Yapım Sistemi		Kırma Çatı	Cephe Özellikleri	Yok		
	Üst Örtü Malzemesi		Kiremit - Marsilya Tipi	Cephe Kaplaması	Çimento Siva		
	Devşirme Malzeme		Yok	Cephe Bezemesi	Yok		
	İç Mekân Elemanları	Ocak	Yunmalık	Zeytin Havuzu	Seki Üstü Oda

Var		Yok	Yok	Hayır			
Teknik Alt Yapı	Elektrik		Su	Güneş Enerjisi			
	Var		Var	Yok			
Korunma Durumu	Onarım Bilgisi			Cephe Müdahale Durumu*			
	Tadilat Yapılmıştır (Özgün olmayan müdahale)			Orta

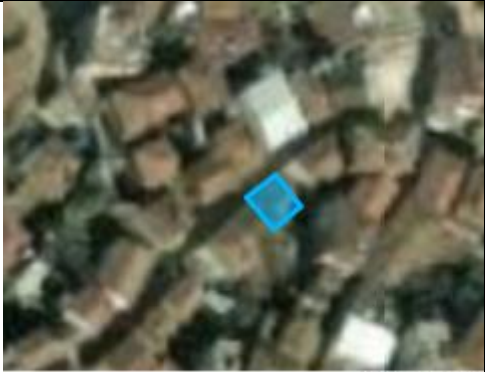
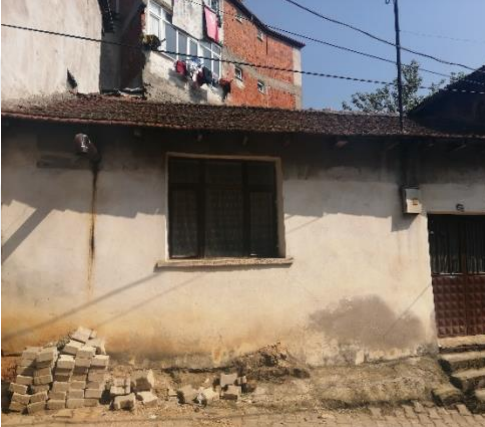
Kırsal Mirasın Korunması: İznik Müşküle Kırsal Yerleşimi Örneği Yüksek Lisans Tezi												
Hazırlayan: Damla Pilevne - Danışman: Prof. Dr. Yonca Erkan												
Geleneksel Sivil Mimari Envanter Fişi												
Yapı Adı	Y005

İl	Bursa	Ada	1390									
İlçe	İznik	Parsel	3									
Mahalle	Müşküle Mah.	Tescil Durumu	Yok									
İnşa Dönemi	1950'ler - 1980'ler	Koruma Derecesi	Yok									
Fiziksel Özellikler	Kullanım Durumu	Özgün İşlev	Ön Bahçe	Yok

Yapı - Parsel İlişkisi	Bitişik Nizam	Arka Bahçe	Var								
			Avlu	Yok								
			Yapı-Sokak Kotu İlişkisi	Üstünde								
	Kat Adedi	Tek Katlı		Cephe Özellikleri				Yok				
	Yapım Sistemi	İskelet		Cephe Kaplaması				Çimento Siva				
	Yapım Sistemi Malzemesi	Ahşap		Cephe Bezemesi				Yok				
	Dolgu Malzemesi	Kerpiç Tuğla		İç Mekân Elemanları				Ocak	Yunmalık	Zeytin Havuzu	Seki Üstü Oda	
	Üst Örtü Yapım Sistemi	Beşik Çatı		Yok				Yok	Yok	Hayır

Üst Örtü Malzemesi	Kiremit - Marsilya Tipi		Teknik Alt Yapı				Elektrik	Su	Güneş Enerjisi		
	Devşirme Malzeme	Yok		Var				Var	Yok			
	Korunma Durumu	Onarım Bilgisi						Cephe Müdahale Durumu*				
		Basit Onarım						Çok

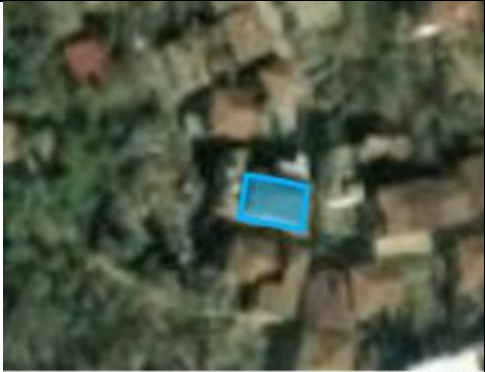
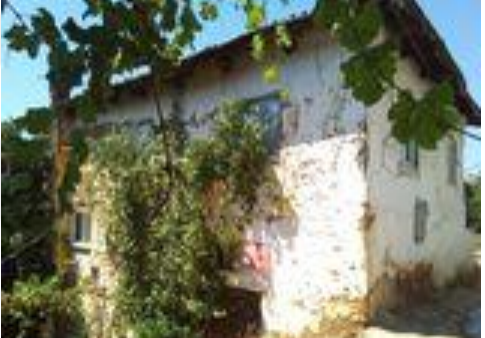
Kırsal Mirasın Korunması: İznik Müşküle Kırsal Yerleşimi Örneği Yüksek Lisans Tezi										
Hazırlayan: Damla Pilevne - Danışman: Prof. Dr. Yonca Erkan										
Geleneksel Sivil Mimari Envanter Fişi										
Yapı Adı	Y049

İl	Bursa	Ada	1387							
İlçe	İznik	Parsel	26							
Mahalle	Müşküle Mah.	Tescil Durumu	Yok							
İnşa Dönemi	1919 - 1950'ler	Koruma Derecesi	Yok							
Fiziksel Özellikler	Kullanım Durumu	Özgün İşlev	Ön Bahçe	Yok

Yapı - Parsel ilişkisi	Ayrık Nizam	Arka Bahçe	Var						
			Avlu	Yok						
	Yapı-Sokak Kotu ilişkisi		Altında							
	Kat Adedi		Giriş + Ara Kat + 1							
	Yapım Sistemi		Yığma + İskelet							
	Yapım Sistemi Malzemesi		Kerpiç + Ahşap							
	Dolgu Malzemesi		Kerpiç Tuğla							
	Üst Örtü Yapım Sistemi		Kırma Çatı	Cephe Özellikleri		Yok				
	Üst Örtü Malzemesi		Kiremit - Marsilya Tipi	Cephe Kaplaması		Çimento Siva				
	Devşirme Malzeme		Yok	Cephe Bezemesi		Yok

İç Mekân Elemanları		Ocak	Yunmalık	Zeytin Havuzu	Seki Üstü Oda				
			Yok	Yok	Yok	Hayır				
Teknik Alt Yapı		Elektrik		Su		Güneş Enerjisi				
		Var		Var		Yok				
Korunma Durumu	Onarım Bilgisi			Cephe Müdahale Durumu*						
	Tadilat Yapılmıştır (Özgün olmayan müdahale)			Orta

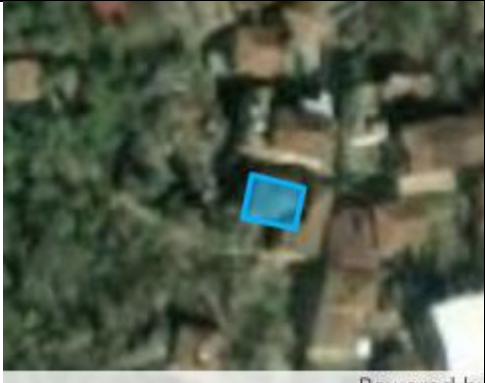
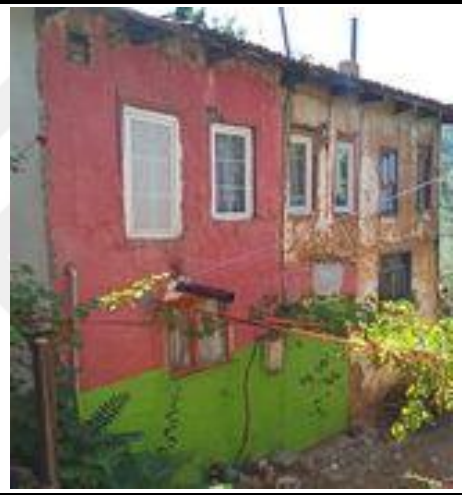
Kırsal Mirasın Korunması: İznik Müşküle Kırsal Yerleşimi Örneği Yüksek Lisans Tezi											
Hazırlayan: Damla Pilevne - Danışman: Prof. Dr. Yonca Erkan											
Geleneksel Sivil Mimari Envanter Fişi											
Yapı Adı	Y048

İl	Bursa	Ada	1387								
İlçe	İznik	Parsel	36								
Mahalle	Müşküle Mah.	Tescil Durumu	Yok								
İnşa Dönemi	1919 - 1950'ler	Koruma Derecesi	Yok								
Fiziksel Özellikler	Kullanım Durumu	Özgün İşlev	Ön Bahçe	Yok

Yapı - Parsel İlişkisi	İkiz Ayrık Nizam	Arka Bahçe	Yok							
			Avlu	Yok							
	Yapı-Sokak Kotu İlişkisi		Altında								
	Kat Adedi		Giriş + 1								
	Yapım Sistemi		Yığma + İskelet								
	Yapım Sistemi Malzemesi		Kerpiç + Ahşap								
	Dolgu Malzemesi		Kerpiç Tuğla								
	Üst Örtü Yapım Sistemi		Beşik Çatı	Cephe Özellikleri						Yok	
	Üst Örtü Malzemesi		Kiremit - Alaturka	Cephe Kaplaması						Çimento Siva	
	Devşirme Malzeme		Yok	Cephe Bezemesi		Yok

İç Mekân Elemanları	Ocak	Yunmalık	Zeytin Havuzu	Seki Üstü Oda						
		Yok	Yok	Yok	Evet						
Teknik Alt Yapı	Elektrik		Su		Güneş Enerjisi						
	Var		Var		Yok						
Korunma Durumu	Onarım Bilgisi			Cephe Müdahale Durumu*							
	Tadilat Yapılmıştır (Özgün olmayan müdahale)			Çok

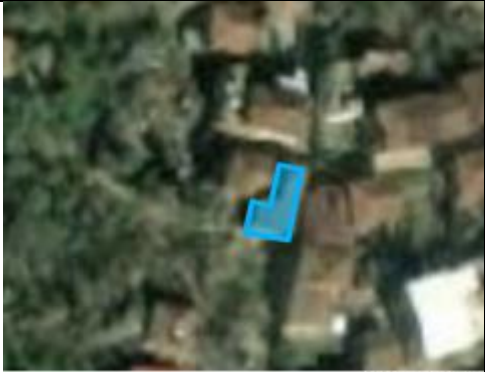
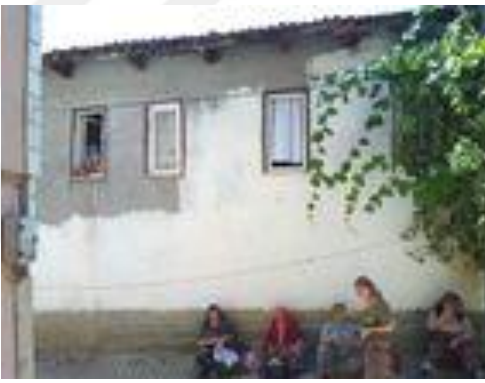
Kırsal Mirasın Korunması: İznik Müşküle Kırsal Yerleşimi Örneği Yüksek Lisans Tezi										
Hazırlayan: Damla Pilevne - Danışman: Prof. Dr. Yonca Erkan										
Geleneksel Sivil Mimari Envanter Fişi										
Yapı Adı	Y047

İl	Bursa	Ada	1387							
İlçe	İznik	Parsel	35							
Mahalle	Müşküle Mah.	Tescil Durumu	Yok							
İnşa Dönemi	1919 - 1950'ler	Koruma Derecesi	Yok							
Fiziksel Özellikler	Kullanım Durumu	Özgün İşlev	Ön Bahçe	Yok

Yapı - Parsel İlişkisi	İkiz Ayrık Nizam	Arka Bahçe	Var						
			Avlu	Yok						
	Yapı-Sokak Kotu İlişkisi	Altında								
	Kat Adedi	Giriş + 1								
	Yapım Sistemi	Yığma + İskelet								
	Yapım Sistemi Malzemesi	Kerpiç + Ahşap								
	Dolgu Malzemesi	Kerpiç Tuğla								
	Üst Örtü Yapım Sistemi	Kırma Çatı	Cephe Özellikleri							Yok
	Üst Örtü Malzemesi	Kiremit - Marsilya Tipi	Cephe Kaplaması							Çimento Siva
	Devşirme Malzeme	Yok	Cephe Bezemesi		Yok

İç Mekân Elemanları	Ocak	Yunmalık	Zeytin Havuzu	Seki Üstü Oda					
		Yok	Yok	Yok	Hayır					
Teknik Alt Yapı	Elektrik		Su		Güneş Enerjisi					
	Var		Var		Yok					
Korunma Durumu	Onarım Bilgisi			Cephe Müdahale Durumu*						
	Tadilat Yapılmıştır (Özgün olmayan müdahale)			Çok

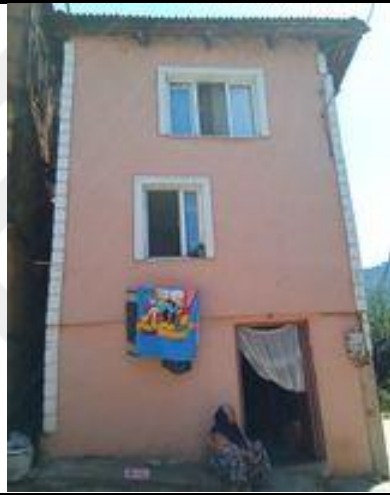
Kırsal Mirasın Korunması: İznik Müşküle Kırsal Yerleşimi Örneği Yüksek Lisans Tezi										
Hazırlayan: Damla Pilevne - Danışman: Prof. Dr. Yonca Erkan										
Geleneksel Sivil Mimari Envanter Fişi										
Yapı Adı	Y045			 						
İl	Bursa	Ada	1384							
İlçe	İznik	Parsel	1							
Mahalle	Müşküle Mah.	Tescil Durumu	Yok							
İnşa Dönemi	1919 - 1950'ler	Koruma Derecesi	Yok							
Fiziksel Özellikler	Kullanım Durumu	Özgün İşlev	Ön Bahçe	Yok

Yapı - Parsel İlişkisi	Ayrık Nizam	Arka Bahçe	Yok						
			Avlu	Yok						
			Yapı-Sokak Kotu İlişkisi	Hemzemin						
	Kat Adedi	Giriş + 2								
	Yapım Sistemi	Yığma + İskelet								
	Yapım Sistemi Malzemesi	Kerpiç + Ahşap								
	Dolgu Malzemesi	Kerpiç Tuğla								
	Üst Örtü Yapım Sistemi	Kırma Çatı	Cephe Özellikleri	Yok						
	Üst Örtü Malzemesi	Eternit	Cephe Kaplaması	Çimento Siva						
	Devşirme Malzeme	Yok	Cephe Bezemesi	Yok						
	İç Mekân Elemanları	Ocak	Yunmalık	Zeytin Havuzu						Seki Üstü Oda

Yok	Yok	Yok						Hayır
	Teknik Alt Yapı	Elektrik	Su	Güneş Enerjisi						
Var		Var	Yok							
Korunma Durumu	Onarım Bilgisi			Cephe Müdahale Durumu*						
	Tadilat Yapılmıştır (Özgün olmayan müdahale)			Çok

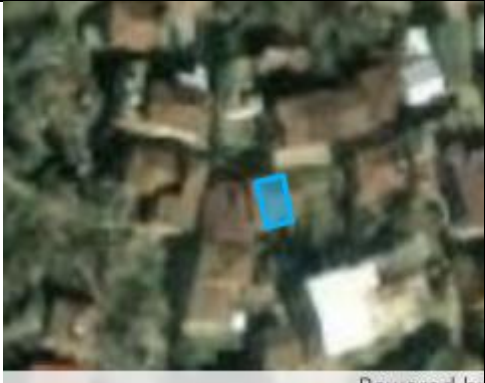
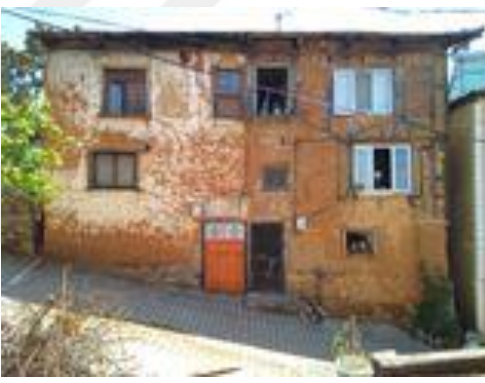
Kırsal Mirasın Korunması: İznik Müşküle Kırsal Yerleşimi Örneği Yüksek Lisans Tezi										
Hazırlayan: Damla Pilevne - Danışman: Prof. Dr. Yonca Erkan										
Geleneksel Sivil Mimari Envanter Fişi										
Yapı Adı	Y044A

İl	Bursa	Ada	1384							
İlçe	İznik	Parsel	2							
Mahalle	Müşküle Mah.	Tescil Durumu	Yok							
İnşa Dönemi	1919 - 1950'ler	Koruma Derecesi	Yok							
Fiziksel Özellikler	Kullanım Durumu	Özgün İşlev	Ön Bahçe	Yok

Yapı - Parsel İlişkisi	İkiz Ayrık Nizam	Arka Bahçe	Yok						
			Avlu	Yok						
			Yapı-Sokak Kotu İlişkisi	Hemzemin						
	Kat Adedi	Giriş + Ara Kat + 1								
	Yapım Sistemi	Yığma + İskelet								
	Yapım Sistemi Malzemesi	Kerpiç + Ahşap								
	Dolgu Malzemesi	Kerpiç Tuğla								
	Üst Örtü Yapım Sistemi	Kırma Çatı	Cephe Özellikleri	Yok						
	Üst Örtü Malzemesi	Kiremit - Marsilya Tipi	Cephe Kaplaması	Yok						
	Devşirme Malzeme	Yok	Cephe Bezemesi	Yok

İç Mekân Elemanları	Ocak	Yunmalık	Zeytin Havuzu	Seki Üstü Oda					
		Yok	Yok		Hayır					
Teknik Alt Yapı	Elektrik	Su	Güneş Enerjisi							
	Var	Var	Yok							
Korunma Durumu	Onarım Bilgisi			Cephe Müdahale Durumu*						
	Tadilat Yapılmıştır (Özgün olmayan müdahale)			Az

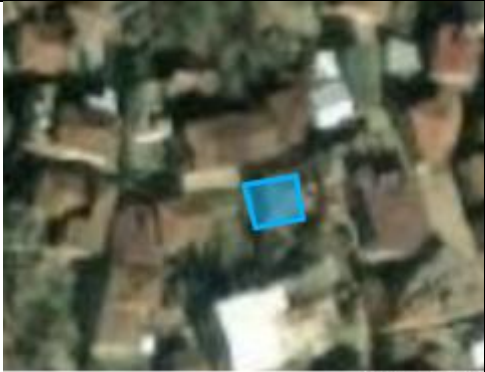
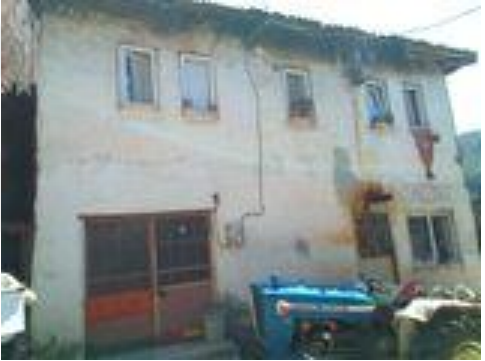
Kırsal Mirasın Korunması: İznik Müşküle Kırsal Yerleşimi Örneği Yüksek Lisans Tezi										
Hazırlayan: Damla Pilevne - Danışman: Prof. Dr. Yonca Erkan										
Geleneksel Sivil Mimari Envanter Fişi										
Yapı Adı	Y043

İl	Bursa	Ada	1384							
İlçe	İznik	Parsel	5							
Mahalle	Müşküle Mah.	Tescil Durumu	Yok							
İnşa Dönemi	1919 - 1950'ler	Koruma Derecesi	Yok							
Fiziksel Özellikler	Kullanım Durumu	Özgün İşlev	Ön Bahçe	Yok

Yapı - Parsel ilişkisi	Ayrık Nizam	Arka Bahçe	Var						
			Avlu	Yok						
			Yapı-Sokak Kotu ilişkisi	Hemzemin						
	Kat Adedi	Giriş + 1								
	Yapım Sistemi	Yığma + İskelet								
	Yapım Sistemi Malzemesi	Kerpiç + Ahşap								
	Dolgu Malzemesi	Kerpiç Tuğla								
	Üst Örtü Yapım Sistemi	Kırma Çatı	Cephe Özellikleri	Yok						
	Üst Örtü Malzemesi	Kiremit - Alaturka	Cephe Kaplaması	Çimento Siva						
	Devşirme Malzeme	Yok	Cephe Bezemesi	Yok

İç Mekân Elemanları	Ocak	Yunmalık	Zeytin Havuzu	Seki Üstü Oda					
		Var	Var	Var	Hayır					
Teknik Alt Yapı	Elektrik	Su	Güneş Enerjisi							
	Var	Var	Yok							
Korunma Durumu	Onarım Bilgisi			Cephe Müdahale Durumu*						
	Tadilat Yapılmıştır (Özgün olmayan müdahale)			Çok

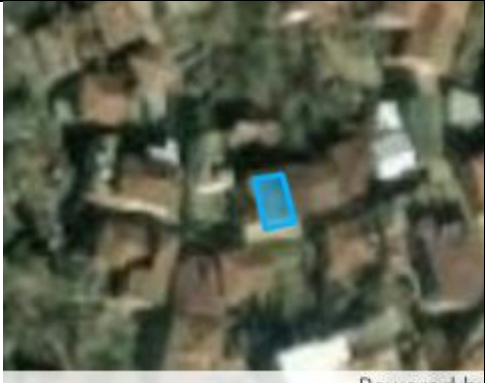
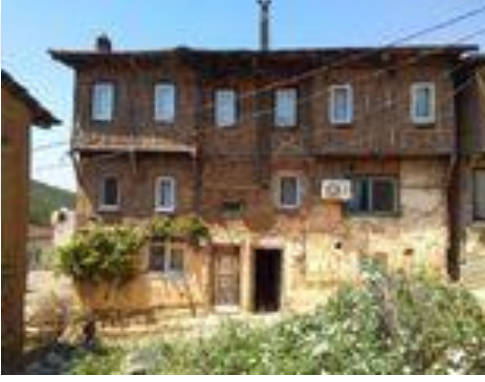
Kırsal Mirasın Korunması: İznik Müşküle Kırsal Yerleşimi Örneği Yüksek Lisans Tezi											
Hazırlayan: Damla Pilevne - Danışman: Prof. Dr. Yonca Erkan											
Geleneksel Sivil Mimari Envanter Fişi											
Yapı Adı	Y042A

İl	Bursa	Ada	1385								
İlçe	İznik	Parsel	33								
Mahalle	Müşküle Mah.	Tescil Durumu	Yok								
İnşa Dönemi	1919 - 1950'ler	Koruma Derecesi	Yok								
Fiziksel Özellikler	Kullanım Durumu	Özgün İşlev	Ön Bahçe	Yok

Yapı - Parsel ilişkisi	Bitişik Çatı- Ayrık Nizam	Arka Bahçe	Var						
				Avlu							
	Yapı-Sokak Kotu ilişkisi		Üstünde								
	Kat Adedi		Giriş + 2								
	Yapım Sistemi		Yığma + İskelet								
	Yapım Sistemi Malzemesi		Kerpiç + Ahşap								
	Dolgu Malzemesi		Kerpiç Tuğla								
	Üst Örtü Yapım Sistemi		Beşik Çatı	Cephe Özellikleri						Çıkma	
	Üst Örtü Malzemesi		Eternit	Cephe Kaplaması						Çamur Sıva	
	Devşirme Malzeme		Yok	Cephe Bezemesi						Yok

İç Mekân Elemanları		Ocak	Yunmalık	Zeytin H.					Seki Üstü Oda	
			Yok	Yok						Hayır	
	Teknik Alt Yapı		Elektrik		Su					Güneş Enerjisi	
Var			Var		Yok						
Korunma Durumu	Onarım Bilgisi			Cephe Müdahale Durumu*							
	Tadilat Yapılmıştır (Özgün olmayan müdahale)			Çok

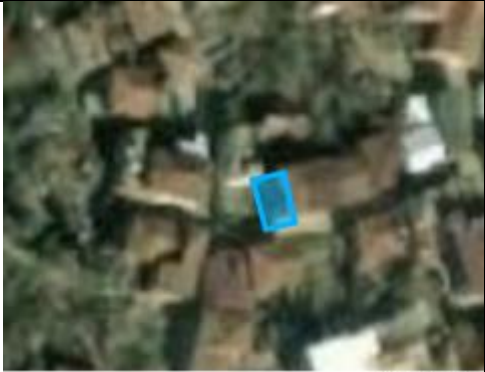
Kırsal Mirasın Korunması: İznik Müşküle Kırsal Yerleşimi Örneği Yüksek Lisans Tezi										
Hazırlayan: Damla Pilevne - Danışman: Prof. Dr. Yonca Erkan										
Geleneksel Sivil Mimari Envanter Fişi										
Yapı Adı	Y042B

İl	Bursa	Ada	1385							
İlçe	İznik	Parsel	33							
Mahalle	Müşküle Mah.	Tescil Durumu	Yok							
İnşa Dönemi	1919 - 1950'ler	Koruma Derecesi	Yok							
Fiziksel Özellikler	Kullanım Durumu	Özgün İşlev	Ön Bahçe	Yok

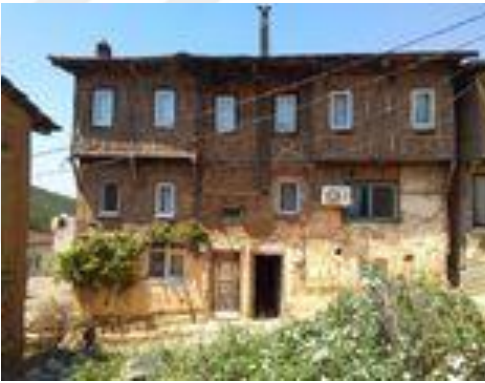
Yapı - Parsel İlişkisi	İkiz Ayrık Nizam	Arka Bahçe	Yok						
			Avlu	Yok						
			Yapı-Sokak Kotu İlişkisi	Hemzemin						
	Kat Adedi	Giriş + 2								
	Yapım Sistemi	Yığma + İskelet								
	Yapım Sistemi Malzemesi	Kerpiç + Ahşap								
	Dolgu Malzemesi	Kerpiç Tuğla								
	Üst Örtü Yapım Sistemi	Beşik Çatı	Cephe Özellikleri	Cumbalı						
	Üst Örtü Malzemesi	Eternit	Cephe Kaplaması	Yok						
	Devşirme Malzeme	Yok	Cephe Bezemesi	Yok						
	İç Mekân Elemanları	Ocak	Yunmalık	Zeytin Havuzu						Seki Üstü Oda

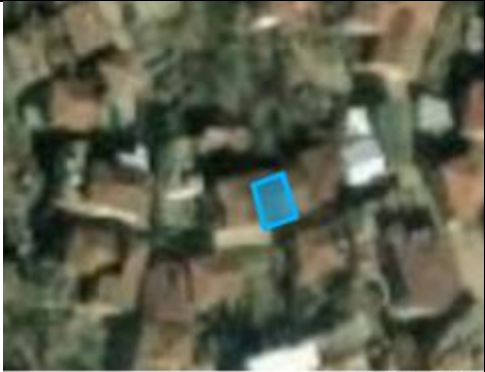
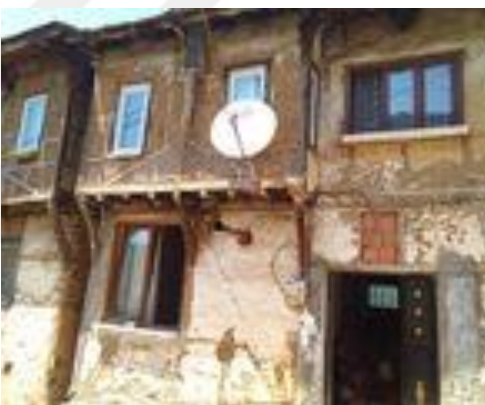
Kırsal Mirasın Korunması: İznik Müşküle Kırsal Yerleşimi Örneği Yüksek Lisans Tezi										
Hazırlayan: Damla Pilevne - Danışman: Prof. Dr. Yonca Erkan										
Geleneksel Sivil Mimari Envanter Fişi										
Yapı Adı	Y041

İl	Bursa	Ada	1385							
İlçe	İznik	Parsel	32							
Mahalle	Müşküle Mah.	Tescil Durumu	Yok							
İnşa Dönemi	1919 - 1950'ler	Koruma Derecesi	Yok							
Fiziksel Özellikler	Kullanım Durumu	Özgün İşlev	Ön Bahçe	Yok

Yapı - Parsel ilişkisi	Bitişik Çatı- Ayrık Nizam	Arka Bahçe	Var						
			Avlu	Yok						
			Yapı-Sokak Kotu ilişkisi	Hemzemin						
	Kat Adedi	Giriş + 1								
	Yapım Sistemi	İskelet								
	Yapım Sistemi Malzemesi	Ahşap								
	Dolgu Malzemesi	Kerpiç Tuğla								
	Üst Örtü Yapım Sistemi	Beşik Çatı	Cephe Özellikleri	Cumbalı						
	Üst Örtü Malzemesi	Kiremit - Marsilya Tipi	Cephe Kaplaması	Çamur Sıva						
	Devşirme Malzeme	Yok	Cephe Bezemesi	Yok

İç Mekân Elemanları	Ocak	Yunmalık	Zeytin H.						Seki Üstü Oda
		Yok	Yok	Yok						Hayır
	Teknik Alt Yapı	Elektrik	Su	Güneş Enerjisi						
Var		Var	Yok							
Korunma Durumu	Onarım Bilgisi			Cephe Müdahale Durumu*						
	Tadilat Yapılmıştır (Özgün olmayan müdahale)			Çok

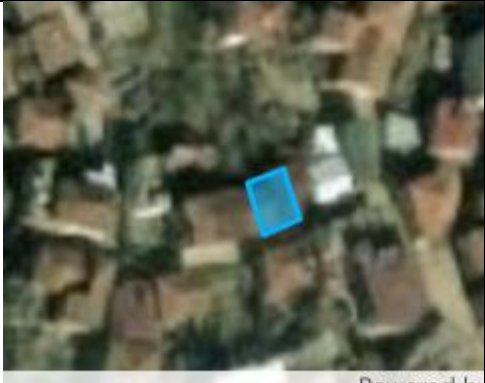
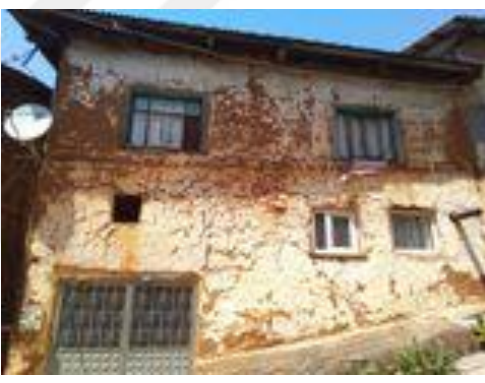
Kırsal Mirasın Korunması: İznik Müşküle Kırsal Yerleşimi Örneği Yüksek Lisans Tezi										
Hazırlayan: Damla Pilevne - Danışman: Prof. Dr. Yonca Erkan										
Geleneksel Sivil Mimari Envanter Fişi										
Yapı Adı	Y040

İl	Bursa	Ada	1385							
İlçe	İznik	Parsel	31							
Mahalle	Müşküle Mah.	Tescil Durumu	Yok							
İnşa Dönemi	1919 - 1950'ler	Koruma Derecesi	Yok							
Fiziksel Özellikler	Kullanım Durumu	Özgün İşlev	Ön Bahçe	Yok

Yapı - Parsel İlişkisi	İkiz Ayrık Nizam	Arka Bahçe	Var						
			Avlu	Yok						
	Yapı-Sokak Kotu İlişkisi	Hemzemin								
	Kat Adedi	Giriş + Ara Kat + 1								
	Yapım Sistemi	Yığma + İskelet								
	Yapım Sistemi Malzemesi	Kerpiç + Ahşap								
	Dolgu Malzemesi	Kerpiç Tuğla								
	Üst Örtü Yapım Sistemi	Beşik Çatı	Cephe Özellikleri	Yok						
	Üst Örtü Malzemesi	Sac	Cephe Kaplaması	Çamur Sıva						
	Devşirme Malzeme	Yok	Cephe Bezemesi	Yok						
	İç Mekân Elemanları	Ocak	Yunmalık	Zeytin Havuzu						Seki Üstü Oda

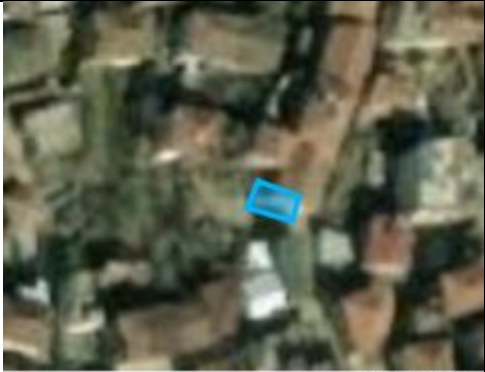
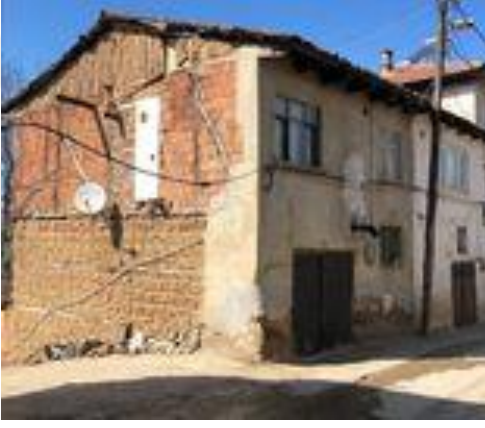
Kırsal Mirasın Korunması: İznik Müşküle Kırsal Yerleşimi Örneği Yüksek Lisans Tezi														
Hazırlayan: Damla Pilevne - Danışman: Prof. Dr. Yonca Erkan														
Geleneksel Sivil Mimari Envanter Fişi														
Yapı Adı	Y037B

İl	Bursa	Ada	1385											
İlçe	İznik	Parsel	21											
Mahalle	Müşküle Mah.	Tescil Durumu	Yok											
İnşa Dönemi	1919 - 1950'ler	Koruma Derecesi	Yok											
Fiziksel Özellikler	Kullanım Durumu	Özgün İşlev	Ön Bahçe	Var

Yapı - Parsel ilişkisi	Bitişik Çatı- Ayrık Nizam	Arka Bahçe						Yok				
				Avlu						Yok				
	Yapı-Sokak Kotu ilişkisi			Hemzemin										
	Kat Adedi	Giriş + 1		Cephe Özellikleri						Yok				
	Yapım Sistemi	Yığma + İskelet		Cephe Kaplaması						Çimento Siva				
	Yapım Sistemi Malzemesi	Kerpiç + Ahşap		Cephe Bezemesi						Yok				
	Dolgu Malzemesi	Kerpiç Tuğla		Üst Örtü Yapım Sistemi						Beşik Çatı				
	Üst Örtü Yapım Sistemi	Beşik Çatı		Üst Örtü Malzemesi						Kiremit - Alaturka

Üst Örtü Malzemesi	Kiremit - Alaturka		Devşirme Malzeme						Yok				
	Devşirme Malzeme	Yok		İç Mekân Elemanları						Ocak	Yunmalık	Zeytin H.	Seki Üstü Oda	
	İç Mekân Elemanları	Yok		Teknik Alt Yapı						Elektrik	Su	Güneş Enerjisi	Hayır	
	Teknik Alt Yapı	Var		Elektrik						Var	Su	Güneş Enerjisi	Yok	
	Korunma Durumu	Onarım Bilgisi								Cephe Müdahale Durumu*				
Tadilat Yapılmıştır (Özgün olmayan müdahale)			Çok

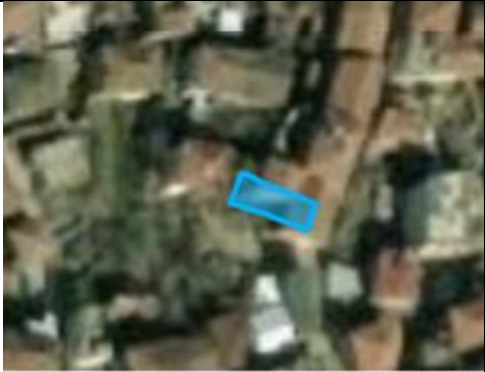
Kırsal Mirasın Korunması: İznik Müşküle Kırsal Yerleşimi Örneği Yüksek Lisans Tezi											
Hazırlayan: Damla Pilevne - Danışman: Prof. Dr. Yonca Erkan											
Geleneksel Sivil Mimari Envanter Fişi											
Yapı Adı	Y037A

İl	Bursa	Ada	1385								
İlçe	İznik	Parsel	21								
Mahalle	Müşküle Mah.	Tescil Durumu	Yok								
İnşa Dönemi	1919 - 1950'ler	Koruma Derecesi	Yok								
Fiziksel Özellikler	Kullanım Durumu	Özgün İşlev	Ön Bahçe	Yok	 						
	Yapı - Parsel ilişkisi	Bitişik Çatı- Ayrık Nizam	Arka Bahçe	Var							
			Avlu	Yok							
			Yapı-Sokak Kotu ilişkisi							Hemzemin	
	Kat Adedi		Giriş + 1								
	Yapım Sistemi		Yığma + İskelet								
	Yapım Sistemi Malzemesi		Kerpiç + Ahşap								
	Dolgu Malzemesi		Kerpiç Tuğla								
	Üst Örtü Yapım Sistemi		Beşik Çatı	Cephe Özellikleri						Yok	
	Üst Örtü Malzemesi		Kiremit - Marsilya Tipi	Cephe Kaplaması						Çimento Siva	
	Devşirme Malzeme		Yok	Cephe Bezemesi	Yok

İç Mekân Elemanları	Ocak	Yunmalık	Zeytin H.	Seki Üstü Oda						
		Yok	Yok	Yok	Hayır						
	Teknik Alt Yapı	Elektrik		Su		Güneş Enerjisi					
Var		Var		Yok							
Korunma Durumu	Onarım Bilgisi			Cephe Müdahale Durumu*							
	Tadilat Yapılmıştır (Özgün olmayan müdahale)			Çok
