KADİR HAS ÜNİVERSİTESİ
LİSANSÜSTÜ EĞİTİM ENSTİTÜSÜ
SANAT VE TASARIM ANABİLİM DALI

**KIRSAL MİRASIN KORUNMASI: İZNIK MÜŞKÜLE
KIRSAL YERLEŞİMİ ÖRNEĞİ**

YÜKSEK LİSANS TEZİ

İSTANBUL, MART, 2022

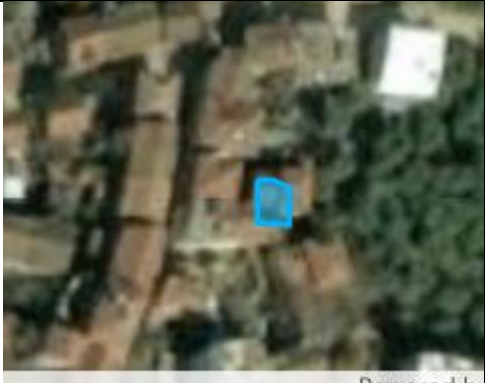
Kırsal Mirasın Korunması: İznik Müşküle Kırsal Yerleşimi Örneği Yüksek Lisans Tezi							
Hazırlayan: Damla Pilevne - Danışman: Prof. Dr. Yonca Erkan							
Geleneksel Sivil Mimari Envanter Fişi							
Yapı Adı	Y033

İl	Bursa	Ada	1366				
İlçe	İznik	Parsel	7				
Mahalle	Müşküle Mah.	Tescil Durumu	Yok				
İnşa Dönemi	1919 - 1950'ler	Koruma Derecesi	Yok				
Fiziksel Özellikler	Kullanım Durumu	Özgün İşlev	Ön Bahçe	Var	 		
	Yapı - Parsel İlişkisi	İkiz Ayrık Nizam	Arka Bahçe	Yok			
			Avlu	Yok			
	Yapı-Sokak Kotu İlişkisi		Hemzemin				
	Kat Adedi		Giriş + 2				
	Yapım Sistemi		Yığma + İskelet				
	Yapım Sistemi Malzemesi		Kerpiç + Ahşap				
	Dolgu Malzemesi		Kerpiç Tuğla				
	Üst Örtü Yapım Sistemi		Beşik Çatı	Cephe Özellikleri	Yok		
	Üst Örtü Malzemesi		Kiremit - Marsilya Tipi	Cephe Kaplaması	Yok		
	Devşirme Malzeme		Yok	Cephe Bezemesi	Yok		
	İç Mekân Elemanları	Ocak	Yunmalık	Zeytin Havuzu	Seki Üstü Oda

Yok		Yok	Yok	Hayır			
Teknik Alt Yapı	Elektrik		Su	Güneş Enerjisi			
	Var		Var	Yok			
Korunma Durumu	Onarım Bilgisi			Cephe Müdahale Durumu*			
	Basit Onarım			Yok

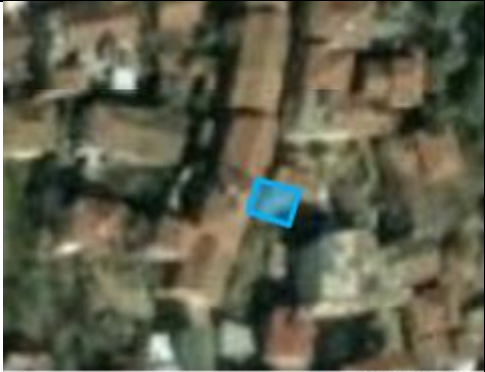
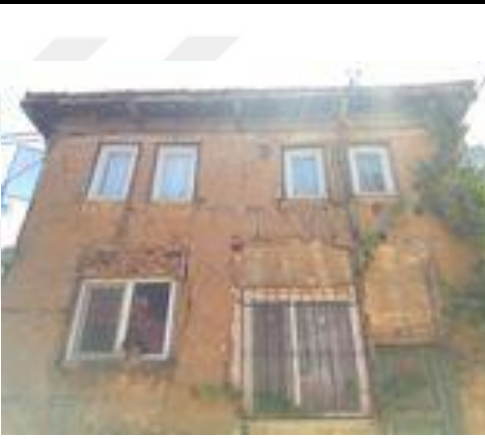
Kırsal Mirasın Korunması: İznik Müşküle Kırsal Yerleşimi Örneği Yüksek Lisans Tezi											
Hazırlayan: Damla Pilevne - Danışman: Prof. Dr. Yonca Erkan											
Geleneksel Sivil Mimari Envanter Fişi											
Yapı Adı	Y032

İl	Bursa	Ada	1366								
İlçe	İznik	Parsel	23								
Mahalle	Müşküle Mah.	Tescil Durumu	Yok								
İnşa Dönemi	1919 - 1950'ler	Koruma Derecesi	Yok								
Fiziksel Özellikler	Kullanım Durumu	Özgün İşlev	Ön Bahçe	Var

Yapı - Parsel ilişkisi	Ayrık Nizam	Arka Bahçe	Yok							
			Avlu	Yok							
	Yapı-Sokak Kotu ilişkisi		Hemzemin								
	Kat Adedi		Giriş + 1								
	Yapım Sistemi		Yığma + İskelet								
	Yapım Sistemi Malzemesi		Kerpiç + Ahşap								
	Dolgu Malzemesi		Kerpiç Tuğla								
	Üst Örtü Yapım Sistemi		Kırma Çatı	Cephe Özellikleri						Yok	
	Üst Örtü Malzemesi		Kiremit - Marsilya Tipi	Cephe Kaplaması						Yok	
	Devşirme Malzeme		Yok	Cephe Bezemesi		Yok

İç Mekân Elemanları	Ocak	Yunmalık	Zeytin Havuzu	Seki Üstü Oda						
		Yok	Yok	Yok	Hayır						
Teknik Alt Yapı	Elektrik		Su		Güneş Enerjisi						
	Var		Var		Yok						
Korunma Durumu	Onarım Bilgisi			Cephe Müdahale Durumu*							
	Tadilat Yapılmıştır (Özgün olmayan müdahale)			Çok

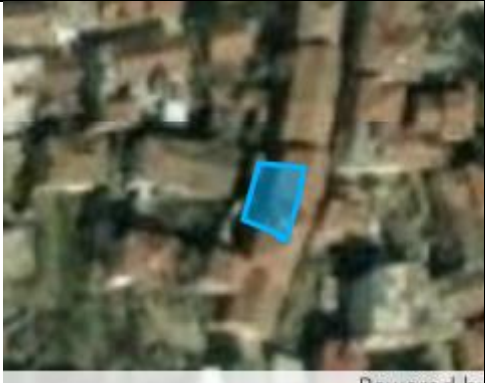
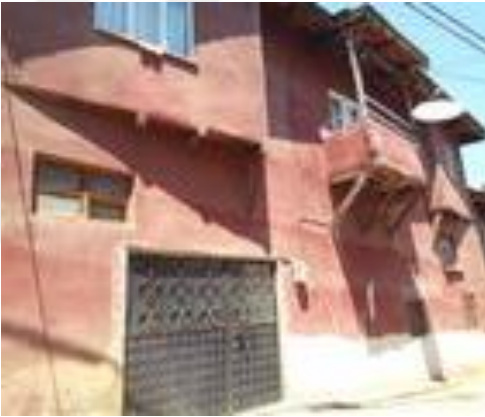
Kırsal Mirasın Korunması: İznik Müşküle Kırsal Yerleşimi Örneği Yüksek Lisans Tezi												
Hazırlayan: Damla Pilevne - Danışman: Prof. Dr. Yonca Erkan												
Geleneksel Sivil Mimari Envanter Fişi												
Yapı Adı	Y031

İl	Bursa	Ada	1385									
İlçe	İznik	Parsel	17									
Mahalle	Müşküle Mah.	Tescil Durumu	Yok									
İnşa Dönemi	1919 - 1950'ler	Koruma Derecesi	Yok									
Fiziksel Özellikler	Kullanım Durumu	Özgün İşlev	Ön Bahçe	Yok

Yapı - Parsel ilişkisi	Bitişik Çatı- Ayrık Nizam	Arka Bahçe	Var							
				Avlu	Var							
	Yapı-Sokak Kotu ilişkisi			Hemzemin								
	Kat Adedi	Giriş + Ara Kat + 1		Cephe Özellikleri						Balkonlu		
	Yapım Sistemi	Yığma + İskelet		Cephe Kaplaması						Çimento Sıva		
	Yapım Sistemi Malzemesi	Kerpiç + Ahşap		Cephe Bezemesi						Yok		
	Dolgu Malzemesi	Kerpiç Tuğla		Üst Örtü Yapım Sistemi						Beşik Çatı		
	Üst Örtü Malzemesi	Kiremit - Marsilya Tipi		Üst Örtü Yapım Sistemi						Beşik Çatı

Devşirme Malzeme	Yok		Üst Örtü Malzemesi						Kiremit - Marsilya Tipi		
	İç Mekân Elemanları	Ocak	Yunmalık	Zeytin H.	Seki Üstü Oda					Hayır		
		Yok	Yok									
	Teknik Alt Yapı	Elektrik	Su	Güneş Enerjisi						Yok		
Var		Var										
Korunma Durumu	Onarım Bilgisi			Cephe Müdahale Durumu*								
	Tadilat Yapılmıştır (Özgün olmayan müdahale)			Çok

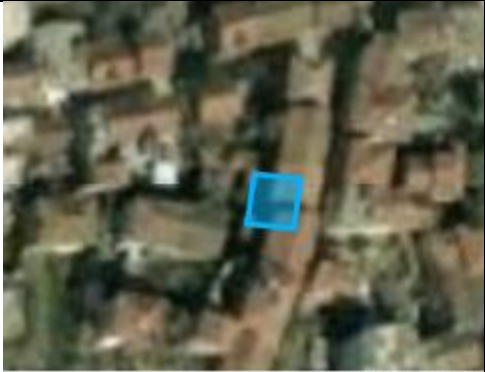
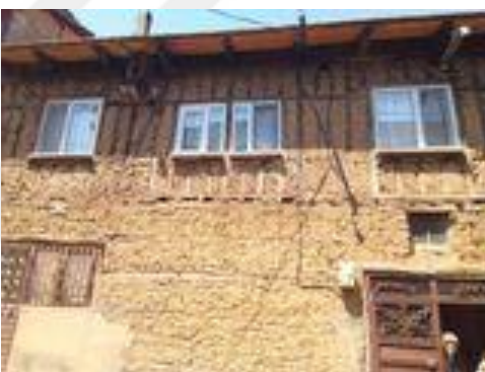
Kırsal Mirasın Korunması: İznik Müşküle Kırsal Yerleşimi Örneği Yüksek Lisans Tezi											
Hazırlayan: Damla Pilevne - Danışman: Prof. Dr. Yonca Erkan											
Geleneksel Sivil Mimari Envanter Fişi											
Yapı Adı	Y030

İl	Bursa	Ada	1385								
İlçe	İznik	Parsel	16								
Mahalle	Müşküle Mah.	Tescil Durumu	Yok								
İnşa Dönemi	1919 - 1950'ler	Koruma Derecesi	Yok								
Fiziksel Özellikler	Kullanım Durumu	Özgün İşlev	Ön Bahçe	Yok

Yapı - Parsel İlişkisi	Bitişik Nizam	Arka Bahçe	Var							
			Avlu	Yok							
	Yapı-Sokak Kotu İlişkisi		Hemzemin								
	Kat Adedi		Giriş + 2								
	Yapım Sistemi		Yığma + İskelet								
	Yapım Sistemi Malzemesi		Kerpiç + Ahşap								
	Dolgu Malzemesi		Kerpiç Tuğla								
	Üst Örtü Yapım Sistemi		Beşik Çatı	Cephe Özellikleri						Yok	
	Üst Örtü Malzemesi		Kiremit - Marsilya Tipi	Cephe Kaplaması						Yok	
	Devşirme Malzeme		Yok	Cephe Bezemesi						Yok

İç Mekân Elemanları	Ocak	Yunmalık	Zeytin Havuzu						Seki Üstü Oda	
Yok		Yok	Var	Hayır							
Teknik Alt Yapı	Elektrik		Su		Güneş Enerjisi						
	Var		Var		Yok						
Korunma Durumu	Onarım Bilgisi			Cephe Müdahale Durumu*							
	Tadilat Yapılmıştır (Özgün olmayan müdahale)			Çok

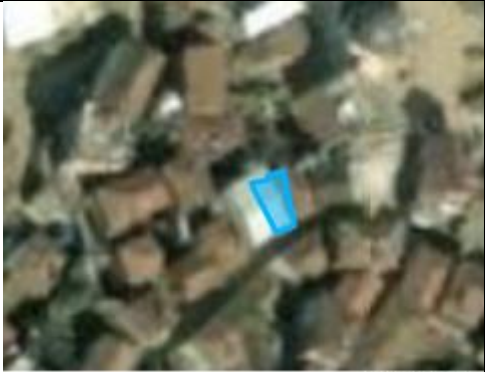
Kırsal Mirasın Korunması: İznik Müşküle Kırsal Yerleşimi Örneği Yüksek Lisans Tezi								
Hazırlayan: Damla Pilevne - Danışman: Prof. Dr. Yonca Erkan								
Geleneksel Sivil Mimari Envanter Fişi								
Yapı Adı	Y003

İl	Bursa	Ada	1389					
İlçe	İznik	Parsel	15					
Mahalle	Müşküle Mah.	Tescil Durumu	Yok					
İnşa Dönemi	1950'ler - 1980'ler	Koruma Derecesi	Yok					
Fiziksel Özellikler	Kullanım Durumu	Özgün İşlev	Ön Bahçe	Yok	 			
	Yapı - Parsel İlişkisi	İkiz Ayrık Nizam	Arka Bahçe	Var				
			Avlu	Yok				
	Yapı-Sokak Kotu İlişkisi		Hemzemin					
	Kat Adedi		Giriş + 1					
	Yapım Sistemi		İskelet					
	Yapım Sistemi Malzemesi		Ahşap					
	Dolgu Malzemesi		Kerpiç Tuğla					
	Üst Örtü Yapım Sistemi		Kırma Çatı	Cephe Özellikleri				Gönye Çıkma
	Üst Örtü Malzemesi		Kiremit - Marsilya Tipi	Cephe Kaplaması				Çimento Sıva
	Devşirme Malzeme		Yok	Cephe Bezemesi	Yok			
	İç Mekân Elemanları	Ocak	Yunmalık	Zeytin Havuzu	Seki Üstü Oda

Yok	Yok		Hayır			
	Teknik Alt Yapı	Elektrik		Su		Güneş Enerjisi		
Var		Var		Yok				
Korunma Durumu	Onarım Bilgisi			Cephe Müdahale Durumu*				
	Tadilat Yapılmıştır (Özgün olmayan müdahale)			Çok

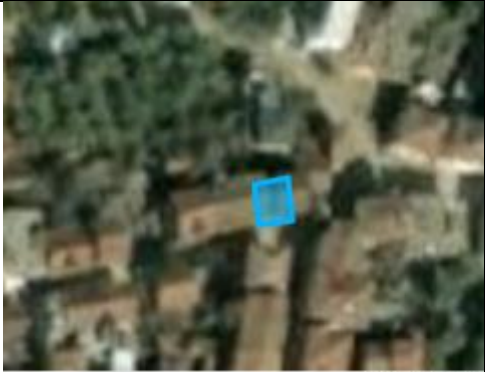
Kırsal Mirasın Korunması: İznik Müşküle Kırsal Yerleşimi Örneği Yüksek Lisans Tezi								
Hazırlayan: Damla Pilevne - Danışman: Prof. Dr. Yonca Erkan								
Geleneksel Sivil Mimari Envanter Fişi								
Yapı Adı	Y026

İl	Bursa	Ada	1386					
İlçe	İznik	Parsel	32					
Mahalle	Müşküle Mah.	Tescil Durumu	Yok					
İnşa Dönemi	1919 - 1950'ler	Koruma Derecesi	Yok					
Fiziksel Özellikler	Kullanım Durumu	Harabe	Ön Bahçe	Yok

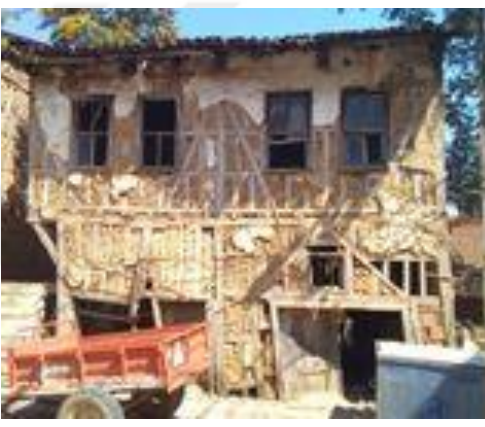
Yapı - Parsel ilişkisi	Ayrık Nizam	Arka Bahçe	Var				
			Avlu	Yok				
	Yapı-Sokak Kotu ilişkisi	Altında						
	Kat Adedi	Giriş + Ara Kat + 1						
	Yapım Sistemi	İskelet						
	Yapım Sistemi Malzemesi	Ahşap						
	Dolgu Malzemesi	Kerpiç Tuğla						
	Üst Örtü Yapım Sistemi	Beşik Çatı	Cephe Özellikleri	Çıkma				
	Üst Örtü Malzemesi	Kiremit - Alaturka	Cephe Kaplaması	Çamur Sıva				
	Devşirme Malzeme	Yok	Cephe Bezemesi	Yok				
	İç Mekân Elemanları	Ocak	Yunmalık	Zeytin Havuzu				Seki Üstü Oda

Var	Yok	Yok				Hayır
	Teknik Alt Yapı	Elektrik	Su	Güneş Enerjisi				
Var		Var	Yok					
Korunma Durumu	Onarım Bilgisi			Cephe Müdahale Durumu*				
	Basit Onarım			Yok

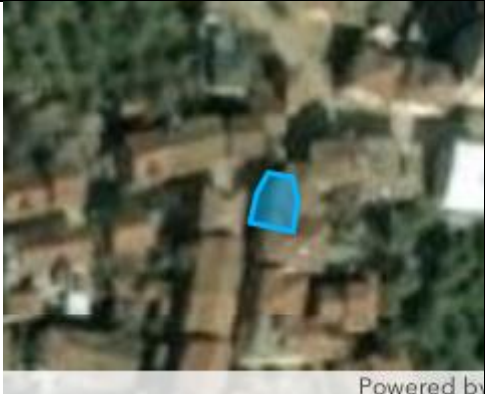
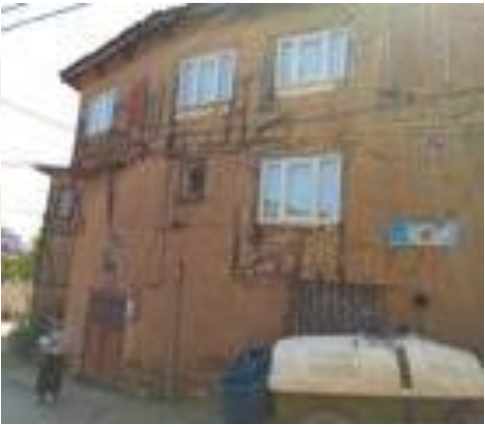
Kırsal Mirasın Korunması: İznik Müşküle Kırsal Yerleşimi Örneği Yüksek Lisans Tezi													
Hazırlayan: Damla Pilevne - Danışman: Prof. Dr. Yonca Erkan													
Geleneksel Sivil Mimari Envanter Fişi													
Yapı Adı	Y025

İl	Bursa	Ada	1366										
İlçe	İznik	Parsel	2										
Mahalle	Müşküle Mah.	Tescil Durumu	Yok										
İnşa Dönemi	1919 - 1950'ler	Koruma Derecesi	Yok										
Fiziksel Özellikler	Kullanım Durumu	Özgün İşlev	Ön Bahçe	Yok

Yapı - Parsel İlişkisi	Ayrık Nizam	Arka Bahçe	Var									
			Avlu	Yok									
	Yapı-Sokak Kotu İlişkisi		Hemzemin										
	Kat Adedi		Giriş + 2										
	Yapım Sistemi		Yığma + İskelet										
	Yapım Sistemi Malzemesi		Kerpiç + Ahşap										
	Dolgu Malzemesi		Kerpiç Tuğla										
	Üst Örtü Yapım Sistemi		Kırma Çatı	Cephe Özellikleri						Gönye Çıkma			
	Üst Örtü Malzemesi		Kiremit - Alaturka	Cephe Kaplaması						Yok

Devşirme Malzeme		Yok	Cephe Bezemesi		Yok							
	İç Mekân Elemanları		Ocak	Yunmalık	Zeytin Havuzu	Seki Üstü Oda							
			Yok	Yok	Yok	Hayır							
Teknik Alt Yapı		Elektrik		Su		Güneş Enerjisi							
		Var		Var		Yok							
Korunma Durumu	Onarım Bilgisi			Cephe Müdahale Durumu*									
	Tadilat Yapılmıştır (Özgün olmayan müdahale)			Çok

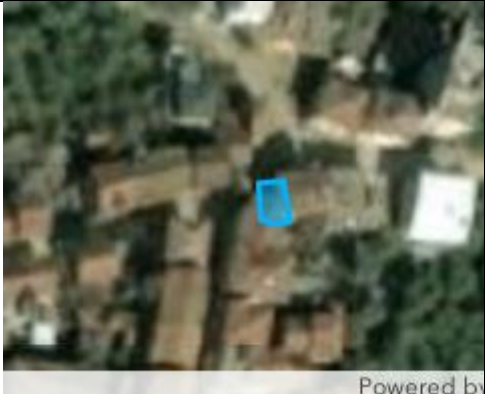
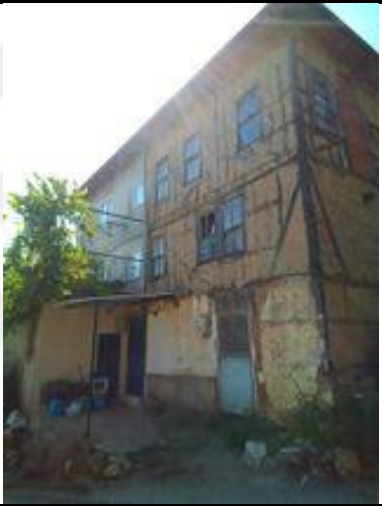
Kırsal Mirasın Korunması: İznik Müşküle Kırsal Yerleşimi Örneği Yüksek Lisans Tezi												
Hazırlayan: Damla Pilevne - Danışman: Prof. Dr. Yonca Erkan												
Geleneksel Sivil Mimari Envanter Fişi												
Yapı Adı	Y024B

İl	Bursa	Ada	1366									
İlçe	İznik	Parsel	3									
Mahalle	Müşküle Mah.	Tescil Durumu	Yok									
İnşa Dönemi	1919 - 1950'ler	Koruma Derecesi	Yok									
Fiziksel Özellikler	Kullanım Durumu	Boş	Ön Bahçe	Yok

Yapı - Parsel İlişkisi	İkiz Ayrık Nizam	Arka Bahçe	Yok								
			Avlu	Yok								
			Yapı-Sokak Kotu İlişkisi	Üstünde								
	Kat Adedi	Giriş + 2		Cephe Özellikleri				Yok				
	Yapım Sistemi	Yığma + İskelet		Cephe Kaplaması				Yok				
	Yapım Sistemi Malzemesi	Kerpiç + Ahşap		Cephe Bezemesi				Yok				
	Dolgu Malzemesi	Kerpiç Tuğla		İç Mekân Elemanları				Ocak	Yunmalık	Zeytin Havuzu	Seki Üstü Oda	
	Üst Örtü Yapım Sistemi	Kırma Çatı		Yok				Yok		Hayır

Üst Örtü Malzemesi	Membran		Teknik Alt Yapı				Elektrik	Su	Güneş Enerjisi		
	Devşirme Malzeme	Yok		Var	Var	Yok						
	Korunma Durumu	Onarım Bilgisi			Cephe Müdahale Durumu*							
		Tadilat Yapılmıştır (Özgün olmayan müdahale)			Çok

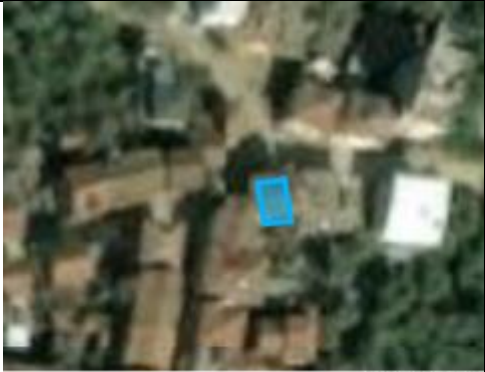
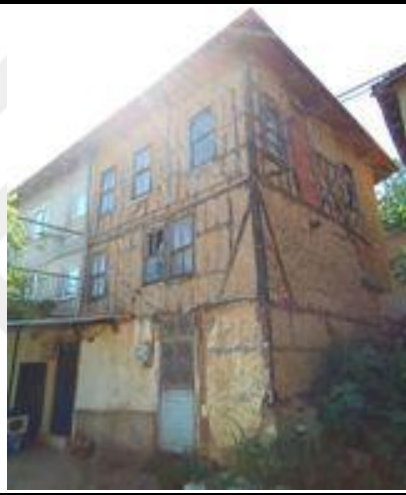
Kırsal Mirasın Korunması: İznik Müşküle Kırsal Yerleşimi Örneği Yüksek Lisans Tezi							
Hazırlayan: Damla Pilevne - Danışman: Prof. Dr. Yonca Erkan							
Geleneksel Sivil Mimari Envanter Fişi							
Yapı Adı	Y024A

İl	Bursa	Ada	1366				
İlçe	İznik	Parsel	4				
Mahalle	Müşküle Mah.	Tescil Durumu	Yok				
İnşa Dönemi	1919 - 1950'ler	Koruma Derecesi	Yok				
Fiziksel Özellikler	Kullanım Durumu	Boş	Ön Bahçe	Yok

Yapı - Parsel İlişkisi	İkiz Ayrık Nizam	Arka Bahçe	Yok			
			Avlu	Yok			
	Yapı-Sokak Kotu İlişkisi	Üstünde					
	Kat Adedi	Giriş + 2					
	Yapım Sistemi	Yığma + İskelet					
	Yapım Sistemi Malzemesi	Kerpiç + Ahşap					
	Dolgu Malzemesi	Kerpiç Tuğla					
	Üst Örtü Yapım Sistemi	Kırma Çatı	Cephe Özellikleri	Yok			
	Üst Örtü Malzemesi	Membran	Cephe Kaplaması	Çamur Sıva			
	Devşirme Malzeme	Yok	Cephe Bezemesi	Yok			
	İç Mekân Elemanları	Ocak	Yunmalık	Zeytin Havuzu	Seki Üstü Oda		
		Yok	Yok		Hayır

Teknik Alt Yapı	Elektrik	Su	Güneş Enerjisi			
Var		Var	Yok				
Korunma Durumu	Onarım Bilgisi			Cephe Müdahale Durumu*			
	Tadilat Yapılmıştır (Özgün olmayan müdahale)			Çok

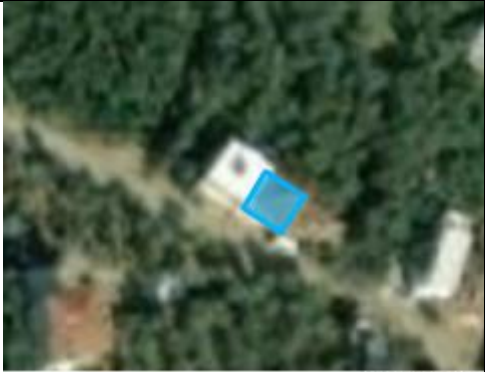
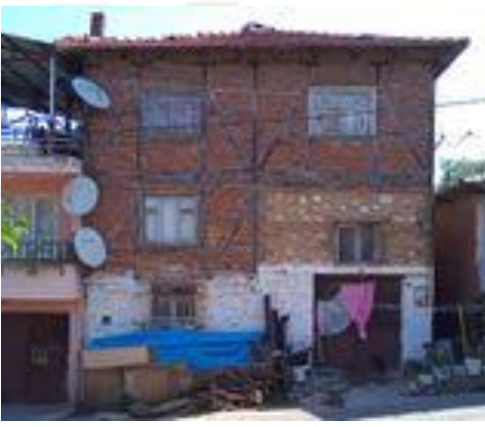
Kırsal Mirasın Korunması: İznik Müşküle Kırsal Yerleşimi Örneği Yüksek Lisans Tezi							
Hazırlayan: Damla Pilevne - Danışman: Prof. Dr. Yonca Erkan							
Geleneksel Sivil Mimari Envanter Fişi							
Yapı Adı	Y020

İl	Bursa	Ada	1392				
İlçe	İznik	Parsel	947				
Mahalle	Müşküle Mah.	Tescil Durumu	Yok				
İnşa Dönemi	1950'ler - 1980'ler	Koruma Derecesi	Yok				
Fiziksel Özellikler	Kullanım Durumu	Özgün İşlev	Ön Bahçe	Yok

Yapı - Parsel İlişkisi	İkiz Ayrık Nizam	Arka Bahçe	Var			
			Avlu	Yok			
	Yapı-Sokak Kotu İlişkisi		Hemzemin				
	Kat Adedi		Giriş + Ara Kat + 1				
	Yapım Sistemi		Yığma + İskelet				
	Yapım Sistemi Malzemesi		Taş - Ahşap				
	Dolgu Malzemesi		Harman Tuğlası				
	Üst Örtü Yapım Sistemi		Kırma Çatı	Cephe Özellikleri	Yok		
	Üst Örtü Malzemesi		Kiremit - Marsilya Tipi	Cephe Kaplaması	Yok		
	Devşirme Malzeme		Yok	Cephe Bezemesi	Yok		
	İç Mekân Elemanları		Ocak	Yunmalık	Zeytin Havuzu	Seki Üstü Oda

Yok	Yok		Hayır	
	Teknik Alt Yapı		Elektrik		Su		Güneş Enerjisi
Var			Var		Yok		
Korunma Durumu	Onarım Bilgisi			Cephe Müdahale Durumu*			
	Tadilat Yapılmıştır (Özgün olmayan müdahale)			Orta

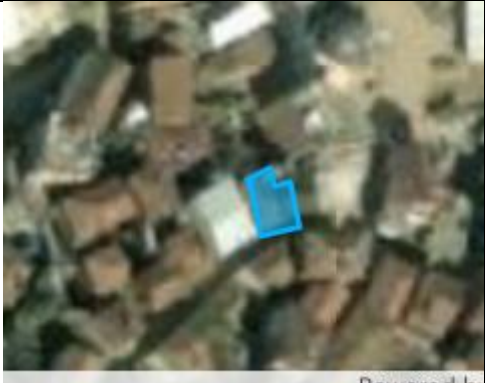
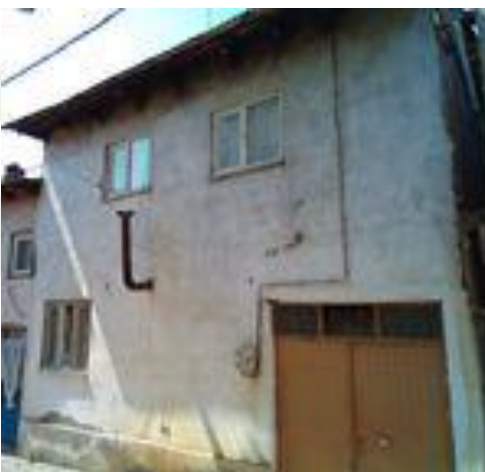
Kırsal Mirasın Korunması: İznik Müşküle Kırsal Yerleşimi Örneği Yüksek Lisans Tezi											
Hazırlayan: Damla Pilevne - Danışman: Prof. Dr. Yonca Erkan											
Geleneksel Sivil Mimari Envanter Fişi											
Yapı Adı	Y002

İl	Bursa	Ada	1389								
İlçe	İznik	Parsel	16								
Mahalle	Müşküle Mah.	Tescil Durumu	Yok								
İnşa Dönemi	1950'ler - 1980'ler	Koruma Derecesi	Yok								
Fiziksel Özellikler	Kullanım Durumu	Özgün İşlev	Ön Bahçe	Yok

Arka Bahçe	Var							
		Yapı - Parsel ilişkisi	Bitişik Çatı- Ayrık Nizam	Avlu	Yok						
	Yapı-Sokak Kotu ilişkisi			Hemzemin							
	Kat Adedi	Giriş + Ara Kat + 1		Cephe Özellikleri						Yok	
	Yapım Sistemi	Yığma + İskelet		Cephe Kaplaması						Çimento Siva	
	Yapım Sistemi Malzemesi	Kerpiç + Ahşap		Cephe Bezemesi						Yok	
	Dolgu Malzemesi	Kerpiç Tuğla		Üst Örtü Yapım Sistemi						Beşik Çatı	
	Üst Örtü Yapım Sistemi	Beşik Çatı		Üst Örtü Malzemesi						Eternit

Üst Örtü Malzemesi	Eternit		Devşirme Malzeme						Yok	
	Devşirme Malzeme	Yok		Ocak	Yunmalık					Zeytin H.	Seki Üstü Oda
	İç Mekân Elemanları	Yok		Yok						Var	Hayır
		Teknik Alt Yapı		Elektrik	Su					Güneş Enerjisi	
	Korunma Durumu	Onarım Bilgisi		Cephe Müdahale Durumu*							
Tadilat Yapılmıştır (Özgün olmayan müdahale)		Çok

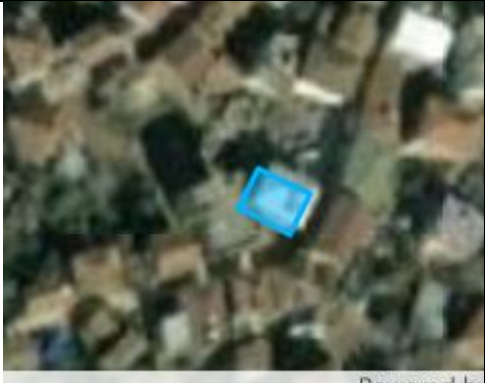
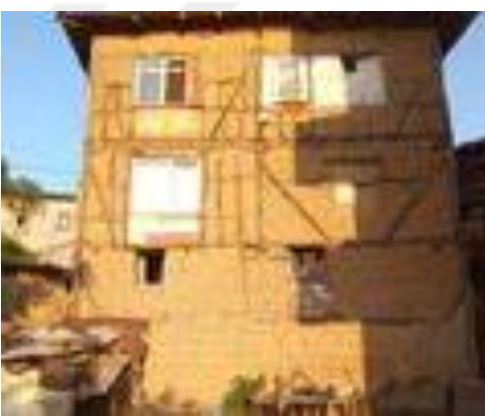
Kırsal Mirasın Korunması: İznik Müşküle Kırsal Yerleşimi Örneği Yüksek Lisans Tezi											
Hazırlayan: Damla Pilevne - Danışman: Prof. Dr. Yonca Erkan											
Geleneksel Sivil Mimari Envanter Fişi											
Yapı Adı	Y018

İl	Bursa	Ada	1391								
İlçe	İznik	Parsel	4								
Mahalle	Müşküle Mah.	Tescil Durumu	Yok								
İnşa Dönemi	1950'ler - 1980'ler	Koruma Derecesi	Yok								
Fiziksel Özellikler	Kullanım Durumu	Özgün İşlev	Ön Bahçe	Var

Yapı - Parsel ilişkisi	Ayrık Nizam	Arka Bahçe	Yok							
			Avlu	Yok							
	Yapı-Sokak Kotu ilişkisi		Altında								
	Kat Adedi		Giriş + 2								
	Yapım Sistemi		Yığma + İskelet								
	Yapım Sistemi Malzemesi		Kerpiç + Ahşap								
	Dolgu Malzemesi		Kerpiç Tuğla								
	Üst Örtü Yapım Sistemi		Kırma Çatı	Cephe Özellikleri						Yok	
	Üst Örtü Malzemesi		Sac	Cephe Kaplaması						Çimento Siva	
	Devşirme Malzeme		Yok	Cephe Bezemesi						Yok

İç Mekân Elemanları		Ocak	Yunmalık						Zeytin Havuzu	Seki Üstü Oda
			Var	Yok						Yok	Hayır
Teknik Alt Yapı		Elektrik		Su		Güneş Enerjisi					
		Var		Var		Var					
Korunma Durumu	Onarım Bilgisi			Cephe Müdahale Durumu*							
	Tadilat Yapılmıştır (Özgün olmayan müdahale)			Çok

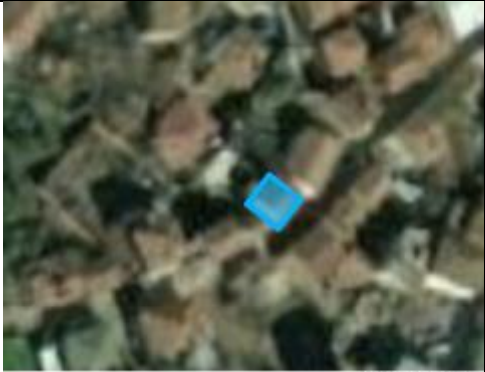
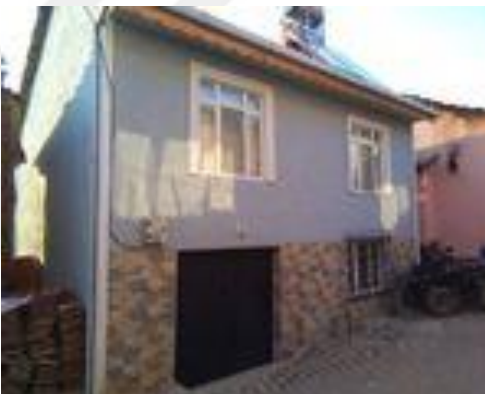
Kırsal Mirasın Korunması: İznik Müşküle Kırsal Yerleşimi Örneği Yüksek Lisans Tezi											
Hazırlayan: Damla Pilevne - Danışman: Prof. Dr. Yonca Erkan											
Geleneksel Sivil Mimari Envanter Fişi											
Yapı Adı	Y014

İl	Bursa	Ada	1389								
İlçe	İznik	Parsel	25								
Mahalle	Müşküle Mah.	Tescil Durumu	Yok								
İnşa Dönemi	1950'ler - 1980'ler	Koruma Derecesi	Yok								
Fiziksel Özellikler	Kullanım Durumu	Özgün İşlev	Ön Bahçe	Yok

Yapı - Parsel İlişkisi	Ayrık Nizam	Arka Bahçe	Var							
			Avlu	Yok							
	Yapı-Sokak Kotu İlişkisi		Altında								
	Kat Adedi		Giriş + 1								
	Yapım Sistemi		Yığma + İskelet								
	Yapım Sistemi Malzemesi		Kerpiç + Ahşap								
	Dolgu Malzemesi		Kerpiç Tuğla								
	Üst Örtü Yapım Sistemi		Beşik Çatı	Cephe Özellikleri						Çıkma	
	Üst Örtü Malzemesi		Membran	Cephe Kaplaması						Çimento Siva	
	Devşirme Malzeme		Yok	Cephe Bezemesi						Alçı İşi

İç Mekân Elemanları	Ocak	Yunmalık	Zeytin Havuzu						Seki Üstü Oda	
Yok		Yok	Yok	Hayır							
Teknik Alt Yapı	Elektrik		Su		Güneş Enerjisi						
	Var		Var		Var						
Korunma Durumu	Onarım Bilgisi			Cephe Müdahale Durumu*							
	Tadilat Yapılmıştır (Özgün olmayan müdahale)			Çok

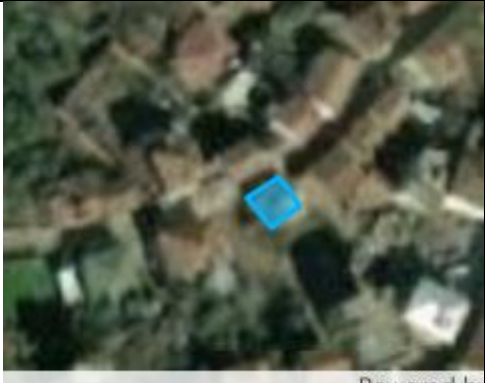
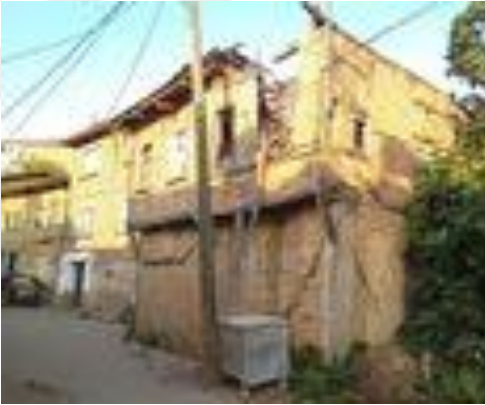
Kırsal Mirasın Korunması: İznik Müşküle Kırsal Yerleşimi Örneği Yüksek Lisans Tezi							
Hazırlayan: Damla Pilevne - Danışman: Prof. Dr. Yonca Erkan							
Geleneksel Sivil Mimari Envanter Fişi							
Yapı Adı	Y013

İl	Bursa	Ada	1391				
İlçe	İznik	Parsel	14				
Mahalle	Müşküle Mah.	Tescil Durumu	Yok				
İnşa Dönemi	1950'ler - 1980'ler	Koruma Derecesi	Yok				
Fiziksel Özellikler	Kullanım Durumu	Harabe	Ön Bahçe	Yok

Yapı - Parsel ilişkisi	Ayrık Nizam	Arka Bahçe	Var			
			Avlu	Yok			
	Yapı-Sokak Kotu ilişkisi	Hemzemin					
	Kat Adedi	Giriş + 1					
	Yapım Sistemi	Yığma + İskelet					
	Yapım Sistemi Malzemesi	Kerpiç + Ahşap					
	Dolgu Malzemesi	Kerpiç Tuğla					
	Üst Örtü Yapım Sistemi	Beşik Çatı	Cephe Özellikleri	Çıkma			
	Üst Örtü Malzemesi	Kiremit - Marsilya Tipi	Cephe Kaplaması	Yok			
	Devşirme Malzeme	Yok	Cephe Bezemesi	Yok			
	İç Mekân Elemanları	Ocak	Yunmalık	Zeytin Havuzu			
Yok		Yok		Hayır

Teknik Alt Yapı	Elektrik	Su	Güneş Enerjisi				
	Var	Var	Yok				
Korunma Durumu	Onarım Bilgisi			Cephe Müdahale Durumu*			
	Basit Onarım			Orta			
	* Müdahaleler: A – Pencere açıklıklarının kapatılması	B – Özgün siva kaplaması değiştirilmiş B – Özgün doğrama malzemesi değiştirilmiş (açıklıklar değişmemiş) B – Özgün dolgu malzemesi değiştirilmiş		C – Pencere/kapı açıklıkları değiştirilmesi C – Yeni mekan eklenmesi/ mevcut mekanların kaldırılması			
	A ise Cephe Müdahale Durumu: <i>İyi</i>	B veya A ve B ise Cephe Müdahale Durumu: <i>Orta</i>		C veya C ve A/B ise Cephe Müdahale Durumu: <i>Kötü</i>			
Hazırlayan	Damla Pilevne		Tespit Tarihi	12.07.2021– 15.07.2021

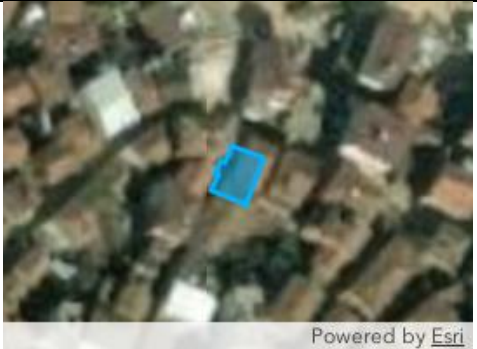
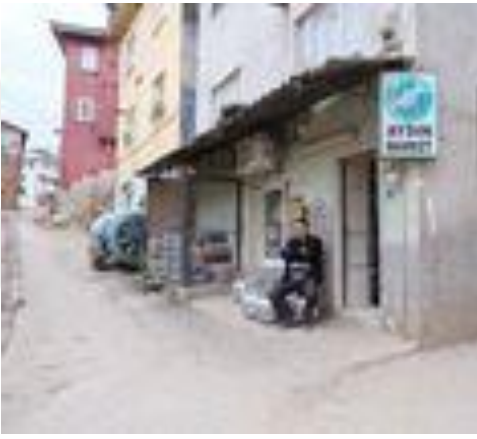
Kırsal Mirasın Korunması: İznik Müşküle Kırsal Yerleşimi Örneği Yüksek Lisans Tezi									
Hazırlayan: Damla Pilevne - Danışman: Prof. Dr. Yonca Erkan									
Geleneksel Sivil Mimari Envanter Fişi									
Yapı Adı	Y001

İl	Bursa	Ada	1392						
İlçe	İznik	Parsel	968						
Mahalle	Müşküle Mah.	Tescil Durumu	Yok						
İnşa Dönemi	1950'ler – 1980'ler	Koruma Derecesi	Yok						
Fiziksel Özellikler	Kullanım Durumu	Yeniden İşlevlendirme	Ön Bahçe	Yok

Yapı - Parsel ilişkisi	Bitişik Çatı-Ayrık Nizam	Arka Bahçe	Yok					
			Avlu	Yok					
			Yapı-Sokak Kotu ilişkisi	Hemzemin					
	Kat Adedi	Giriş + 2		Cephe Özellikleri				Balkonlu	
	Yapım Sistemi	Yığma + İskelet		Cephe Kaplaması				Çimento Sıva	
	Yapım Sistemi Malzemesi	Harman T. + Ahşap		Cephe Bezemesi				Yok	
	Dolgu Malzemesi	Harman Tuğlası		Üst Örtü Yapım Sistemi				Beşik Çatı	
	Üst Örtü Yapım Sistemi	Beşik Çatı		Üst Örtü Malzemesi				Kiremit - Marsilya Tipi

Üst Örtü Malzemesi	Kiremit - Marsilya Tipi		Devşirme Malzeme				Yok	
	Devşirme Malzeme	Yok		İç Mekân Elemanları		Ocak			
	İç Mekân Elemanları	Yok		Yunmalık	Yok	Zeytin H.	Seki Üstü Oda		
		Yok		Yok	Yok	Yok	Hayır		
	Teknik Alt Yapı	Elektrik		Su		Güneş Enerjisi			
Var		Var		Yok					
Korunma Durumu	Onarım Bilgisi			Cephe Müdahale Durumu*					
	Tadilat Yapılmıştır (Özgün olmayan müdahale)			Çok

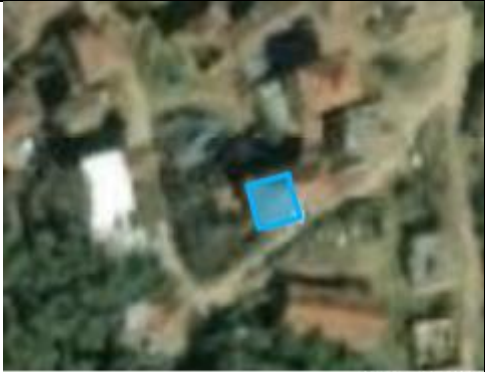
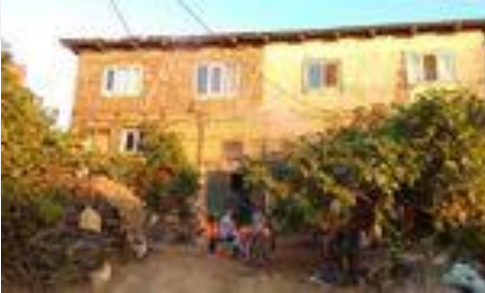
Kırsal Mirasın Korunması: İznik Müşküle Kırsal Yerleşimi Örneği Yüksek Lisans Tezi										
Hazırlayan: Damla Pilevne - Danışman: Prof. Dr. Yonca Erkan										
Geleneksel Sivil Mimari Envanter Fişi										
Yapı Adı	Y088

İl	Bursa	Ada	1375							
İlçe	İznik	Parsel	12							
Mahalle	Müşküle Mah.	Tescil Durumu	Yok							
İnşa Dönemi	1950'ler - 1980'ler	Koruma Derecesi	Yok							
Fiziksel Özellikler	Kullanım Durumu	Özgün İşlev	Ön Bahçe	Var

Yapı - Parsel İlişkisi	İkiz Ayrık Nizam	Arka Bahçe	Yok						
			Avlu	Yok						
			Yapı-Sokak Kotu İlişkisi	Hemzemin						
	Kat Adedi	Giriş + 2								
	Yapım Sistemi	Yığma + İskelet								
	Yapım Sistemi Malzemesi	Kerpiç + Ahşap								
	Dolgu Malzemesi	Kerpiç Tuğla								
	Üst Örtü Yapım Sistemi	Kırma Çatı	Cephe Özellikleri							Yok
	Üst Örtü Malzemesi	Membran	Cephe Kaplaması							Yok
	Devşirme Malzeme	Yok	Cephe Bezemesi		Yok					
	İç Mekân Elemanları	Ocak	Yunmalık	Zeytin Havuzu	Seki Üstü Oda

Var	Yok	Yok	Hayır					
Teknik Alt Yapı	Elektrik		Su	Güneş Enerjisi						
	Var		Var	Var						
Korunma Durumu	Onarım Bilgisi			Cephe Müdahale Durumu*						
	Tadilat Yapılmıştır (Özgün olmayan müdahale)			Orta

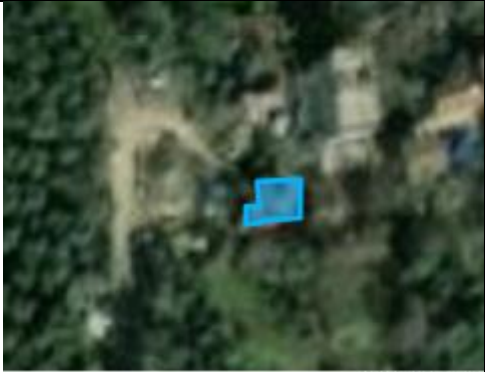
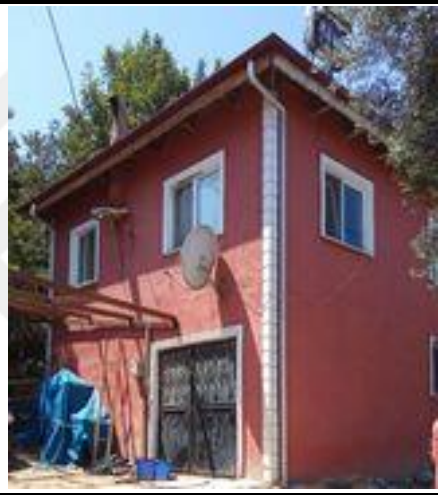
Kırsal Mirasın Korunması: İznik Müşküle Kırsal Yerleşimi Örneği Yüksek Lisans Tezi										
Hazırlayan: Damla Pilevne - Danışman: Prof. Dr. Yonca Erkan										
Geleneksel Sivil Mimari Envanter Fişi										
Yapı Adı	Y170

İl	Bursa	Ada	1392							
İlçe	İznik	Parsel	990							
Mahalle	Müşküle Mah.	Tescil Durumu	Yok							
İnşa Dönemi	1950'ler - 1980'ler	Koruma Derecesi	Yok							
Fiziksel Özellikler	Kullanım Durumu	Özgün İşlev	Ön Bahçe	Yok

Yapı - Parsel ilişkisi	Ayrık Nizam	Arka Bahçe	Var						
			Avlu	Yok						
			Yapı-Sokak Kotu ilişkisi	Hemzemin						
	Kat Adedi	Giriş + 1								
	Yapım Sistemi	Yığma + İskelet								
	Yapım Sistemi Malzemesi	Harman T. + Ahşap								
	Dolgu Malzemesi	Harman Tuğlası								
	Üst Örtü Yapım Sistemi	Kırma Çatı	Cephe Özellikleri	Yok						
	Üst Örtü Malzemesi	Membran	Cephe Kaplaması	Çimento Siva						
	Devşirme Malzeme	Yok	Cephe Bezemesi	Alçı İşİ

İç Mekân Elemanları	Ocak	Yunmalık	Zeytin Havuzu	Seki Üstü Oda					
		Yok	Yok	Yok	Hayır					
	Teknik Alt Yapı	Elektrik		Su		Güneş Enerjisi				
Var		Var		Var						
Korunma Durumu	Onarım Bilgisi			Cephe Müdahale Durumu*						
	Tadilat Yapılmıştır (Özgün olmayan müdahale)			Çok

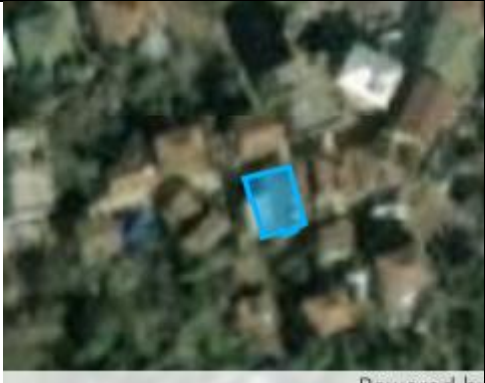
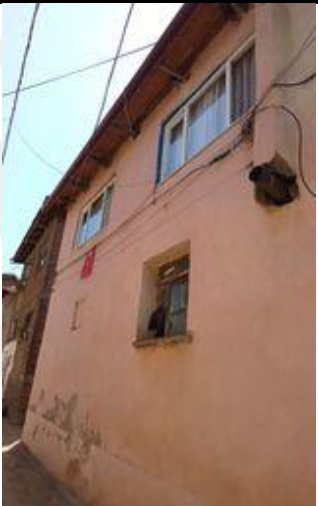
Kırsal Mirasın Korunması: İznik Müşküle Kırsal Yerleşimi Örneği Yüksek Lisans Tezi						
Hazırlayan: Damla Pilevne - Danışman: Prof. Dr. Yonca Erkan						
Geleneksel Sivil Mimari Envanter Fişi						
Yapı Adı	Y166

İl	Bursa	Ada	1392			
İlçe	İznik	Parsel	984			
Mahalle	Müşküle Mah.	Tescil Durumu	Yok			
İnşa Dönemi	1919 - 1950'ler	Koruma Derecesi	Yok			
Fiziksel Özellikler	Kullanım Durumu	Özgün İşlev	Ön Bahçe	Var

Yapı - Parsel ilişkisi	Ayrık Nizam	Arka Bahçe	Yok		
			Avlu	Yok		
			Yapı-Sokak Kotu ilişkisi	Hemzemin		
	Kat Adedi	Giriş + Ara Kat + 1				
	Yapım Sistemi	Yığma + İskelet				
	Yapım Sistemi Malzemesi	Kerpiç + Ahşap				
	Dolgu Malzemesi	Kerpiç Tuğla				
	Üst Örtü Yapım Sistemi	Kırma Çatı	Cephe Özellikleri	Yok		
	Üst Örtü Malzemesi	Membran	Cephe Kaplaması	Çimento Sıva		
	Devşirme Malzeme	Yok	Cephe Bezemesi	Yok		
	İç Mekân Elemanları	Ocak	Yunmalık	Zeytin Havuzu	Seki Üstü Oda	
		Yok	Yok	Var	Hayır

Teknik Alt Yapı	Elektrik		Su		
Var		Var				
Korunma Durumu	Onarım Bilgisi		Cephe Müdahale Durumu*			
	Tadilat Yapılmıştır (Özgün olmayan müdahale)		Çok

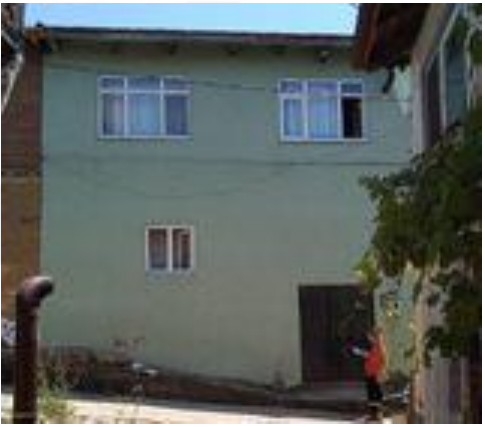
Kırsal Mirasın Korunması: İznik Müşküle Kırsal Yerleşimi Örneği Yüksek Lisans Tezi											
Hazırlayan: Damla Pilevne - Danışman: Prof. Dr. Yonca Erkan											
Geleneksel Sivil Mimari Envanter Fişi											
Yapı Adı	Y173			 							
İl	Bursa	Ada	1390								
İlçe	İznik	Parsel	9								
Mahalle	Müşküle Mah.	Tescil Durumu	Yok								
İnşa Dönemi	1919 - 1950'ler	Koruma Derecesi	Yok								
Fiziksel Özellikler	Kullanım Durumu	Özgün İşlev	Ön Bahçe	Yok

Yapı - Parsel İlişkisi	İkiz Ayrık Nizam	Arka Bahçe	Var							
			Avlu	Yok							
	Yapı-Sokak Kotu İlişkisi	Hemzemin									
	Kat Adedi	Giriş + Ara Kat + 1									
	Yapım Sistemi	Yığma + İskelet									
	Yapım Sistemi Malzemesi	Kerpiç + Ahşap									
	Dolgu Malzemesi	Kerpiç Tuğla									
	Üst Örtü Yapım Sistemi	Beşik Çatı	Cephe Özellikleri	Yok							
	Üst Örtü Malzemesi	Kiremit - Marsilya Tipi	Cephe Kaplaması	Çimento Siva							
	Devşirme Malzeme	Yok	Cephe Bezemesi	Yok

İç Mekân Elemanları	Ocak	Yunmalık	Zeytin Havuzu						Seki Üstü Oda	
		Yok	Yok							Hayır	
Teknik Alt Yapı	Elektrik		Su		Güneş Enerjisi						
	Var		Var		Yok						
Korunma Durumu	Onarım Bilgisi			Cephe Müdahale Durumu*							
	Tadilat Yapılmıştır (Özgün olmayan müdahale)			Çok

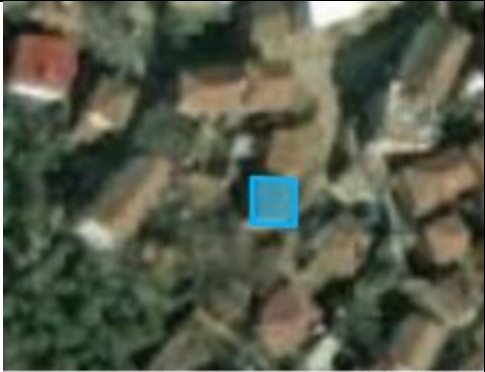
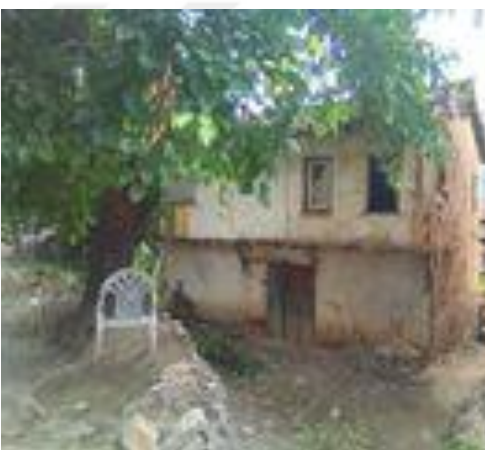
Kırsal Mirasın Korunması: İznik Müşküle Kırsal Yerleşimi Örneği Yüksek Lisans Tezi										
Hazırlayan: Damla Pilevne - Danışman: Prof. Dr. Yonca Erkan										
Geleneksel Sivil Mimari Envanter Fişi										
Yapı Adı	Y132

İl	Bursa	Ada	1389							
İlçe	İznik	Parsel	31							
Mahalle	Müşküle Mah.	Tescil Durumu	Yok							
İnşa Dönemi	1950'ler - 1980'ler	Koruma Derecesi	Yok							
Fiziksel Özellikler	Kullanım Durumu	Boş	Ön Bahçe	Yok

Yapı - Parsel ilişkisi	Tam Parsel Kullanımı	Arka Bahçe	Yok						
			Avlu	Yok						
			Yapı-Sokak Kotu ilişkisi	Altında						
	Kat Adedi	Giriş + 1								
	Yapım Sistemi	İskelet								
	Yapım Sistemi Malzemesi	Ahşap								
	Dolgu Malzemesi	Kerpiç Tuğla								
	Üst Örtü Yapım Sistemi	Beşik Çatı	Cephe Özellikleri	Çıkma						
	Üst Örtü Malzemesi	Kiremit - Alaturka	Cephe Kaplaması	Çamur Sıva						
	Devşirme Malzeme	Yok	Cephe Bezemesi	Yok						
	İç Mekân Elemanları	Ocak	Yunmalık	Zeytin H.						Seki Üstü Oda

Yok	Yok	Yok						Hayır
	Teknik Alt Yapı	Elektrik	Su	Güneş Enerjisi						
Var		Var	Yok							
Korunma Durumu	Onarım Bilgisi			Cephe Müdahale Durumu*						
	Tadilat Yapılmıştır (Özgün olmayan müdahale)			Orta

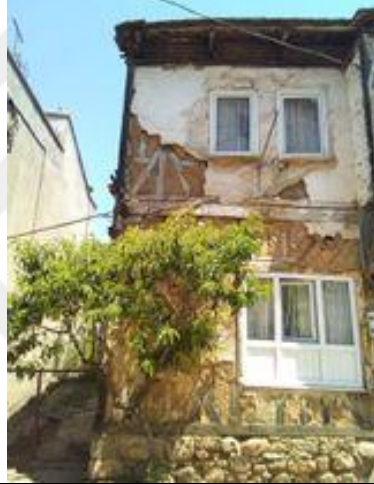
Kırsal Mirasın Korunması: İznik Müşküle Kırsal Yerleşimi Örneği Yüksek Lisans Tezi											
Hazırlayan: Damla Pilevne - Danışman: Prof. Dr. Yonca Erkan											
Geleneksel Sivil Mimari Envanter Fişi											
Yapı Adı	Y109			 							
İl	Bursa	Ada	1373								
İlçe	İznik	Parsel	10								
Mahalle	Müşküle Mah.	Tescil Durumu	Yok								
İnşa Dönemi	1919 - 1950'ler	Koruma Derecesi	Yok								
Fiziksel Özellikler	Kullanım Durumu	Özgün İşlev	Ön Bahçe	Yok

Yapı - Parsel ilişkisi	Ayrık Nizam	Arka Bahçe	Var							
			Avlu	Yok							
	Yapı-Sokak Kotu ilişkisi		Hemzemin								
	Kat Adedi		Giriş + 1								
	Yapım Sistemi		Yığma + İskelet								
	Yapım Sistemi Malzemesi		Kerpiç + Ahşap								
	Dolgu Malzemesi		Kerpiç Tuğla								
	Üst Örtü Yapım Sistemi		Kırma Çatı	Cephe Özellikleri						Cumbalı	
	Üst Örtü Malzemesi		Kiremit - Marsilya Tipi	Cephe Kaplaması						Çamur Sıva	
	Devşirme Malzeme		Yok	Cephe Bezemesi		Yok

İç Mekân Elemanları		Ocak	Yunmalık	Zeytin Havuzu	Seki Üstü Oda					
			Var	Var	Yok	Evet					
	Teknik Alt Yapı		Elektrik		Su		Güneş Enerjisi				
Var			Var		Yok						
Korunma Durumu	Onarım Bilgisi			Cephe Müdahale Durumu*							
	Tadilat Yapılmıştır (Özgün olmayan müdahale)			Çok

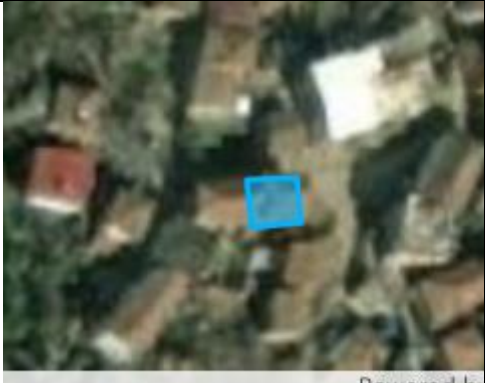
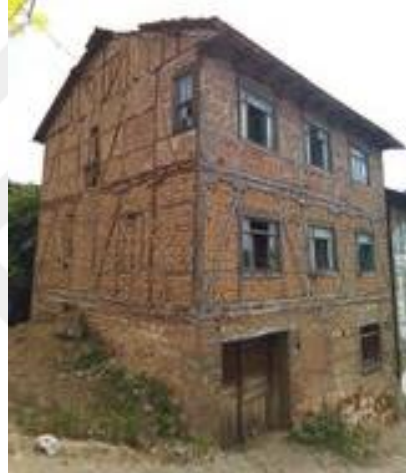
Kırsal Mirasın Korunması: İznik Müşküle Kırsal Yerleşimi Örneği Yüksek Lisans Tezi									
Hazırlayan: Damla Pilevne - Danışman: Prof. Dr. Yonca Erkan									
Geleneksel Sivil Mimari Envanter Fişi									
Yapı Adı	Y130

İl	Bursa	Ada	1389						
İlçe	İznik	Parsel	35						
Mahalle	Müşküle Mah.	Tescil Durumu	Yok						
İnşa Dönemi	1950'ler - 1980'ler	Koruma Derecesi	Yok						
Fiziksel Özellikler	Kullanım Durumu	Boş	Ön Bahçe	Yok

Yapı - Parsel İlişkisi	İkiz Ayrık Nizam	Arka Bahçe	Var					
			Avlu	Yok					
			Yapı-Sokak Kotu İlişkisi	Hemzemin					
	Kat Adedi	Giriş + 2		Cephe Özellikleri				Yok	
	Yapım Sistemi	Yığma + İskelet		Cephe Kaplaması				Yok	
	Yapım Sistemi Malzemesi	Taş - Ahşap		Cephe Bezemesi				Yok	
	Dolgu Malzemesi	Kerpiç Tuğla		Üst Örtü Yapım Sistemi				Beşik Çatı	
	Üst Örtü Yapım Sistemi	Beşik Çatı		Üst Örtü Malzemesi				Kiremit - Marsilya Tipi	
	Üst Örtü Malzemesi	Kiremit - Marsilya Tipi		Devşirme Malzeme				Yok

Devşirme Malzeme	Yok		Ocak	Yunmalık	Zeytin Havuzu	Seki Üstü Oda		
	İç Mekân Elemanları	Yok		Yok	Yok	Yok	Hayır		
		Teknik Alt Yapı		Elektrik	Su	Güneş Enerjisi			
	Yok		Yok	Yok	Yok		Yok		
Korunma Durumu	Onarım Bilgisi			Cephe Müdahale Durumu*					
	Tadilat Yapılmıştır (Özgün olmayan müdahale)			Orta

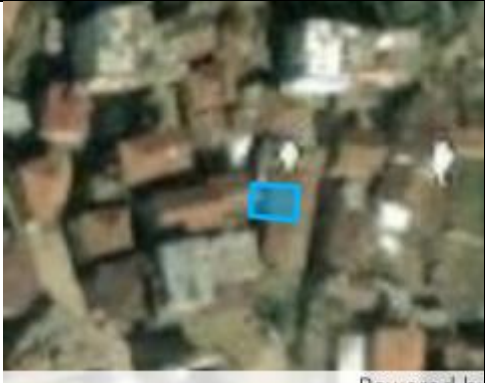
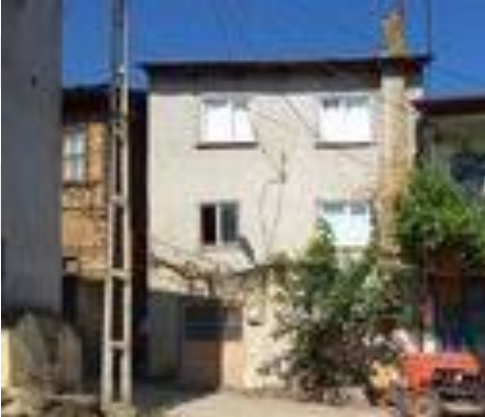
Kırsal Mirasın Korunması: İznik Müşküle Kırsal Yerleşimi Örneği Yüksek Lisans Tezi										
Hazırlayan: Damla Pilevne - Danışman: Prof. Dr. Yonca Erkan										
Geleneksel Sivil Mimari Envanter Fişi										
Yapı Adı	Y121

İl	Bursa	Ada	1366							
İlçe	İznik	Parsel	42							
Mahalle	Müşküle Mah.	Tescil Durumu	Yok							
İnşa Dönemi	1919 - 1950'ler	Koruma Derecesi	Yok							
Fiziksel Özellikler	Kullanım Durumu	Özgün İşlev	Ön Bahçe	Yok

Arka Bahçe	Var						
	Yapı - Parsel ilişkisi	Bitişik Çatı- Ayrık Nizam	Avlu	Yok						
			Yapı-Sokak Kotu ilişkisi	Hemzemin						
	Kat Adedi	Giriş + 2								
	Yapım Sistemi	Yığma + İskelet								
	Yapım Sistemi Malzemesi	Kerpiç + Ahşap								
	Dolgu Malzemesi	Kerpiç Tuğla								
	Üst Örtü Yapım Sistemi	Beşik Çatı	Cephe Özellikleri	Yok						
	Üst Örtü Malzemesi	Kiremit - Marsilya Tipi	Cephe Kaplaması	Çimento Siva						
	Devşirme Malzeme	Yok	Cephe Bezemesi	Yok

İç Mekân Elemanları	Ocak	Yunmalık	Zeytin H.	Seki Üstü Oda					
		Yok	Yok		Evet					
	Teknik Alt Yapı	Elektrik	Su	Güneş Enerjisi						
Var		Var	Yok							
Korunma Durumu	Onarım Bilgisi			Cephe Müdahale Durumu*						
	Tadilat Yapılmıştır (Özgün olmayan müdahale)			Çok

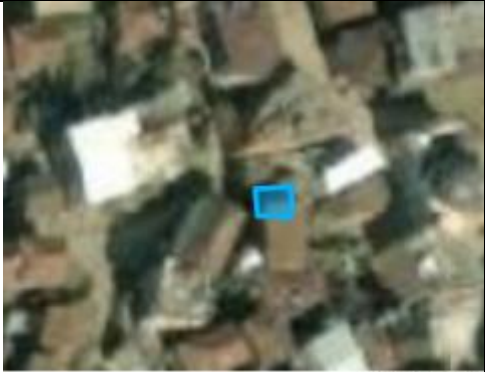
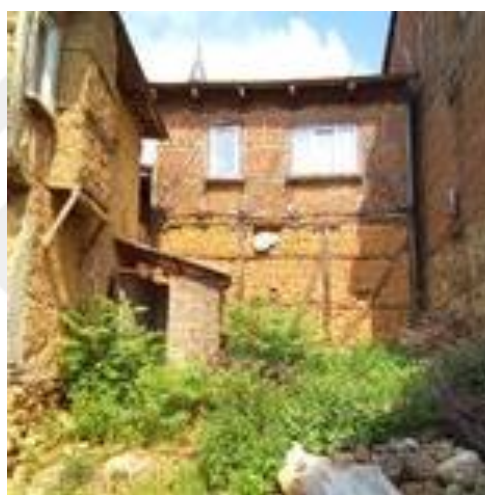
Kırsal Mirasın Korunması: İznik Müşküle Kırsal Yerleşimi Örneği Yüksek Lisans Tezi													
Hazırlayan: Damla Pilevne - Danışman: Prof. Dr. Yonca Erkan													
Geleneksel Sivil Mimari Envanter Fişi													
Yapı Adı	Y128

İl	Bursa	Ada	1389										
İlçe	İznik	Parsel	4										
Mahalle	Müşküle Mah.	Tescil Durumu	Yok										
İnşa Dönemi	1950'ler - 1980'ler	Koruma Derecesi	Yok										
Fiziksel Özellikler	Kullanım Durumu	Özgün İşlev	Ön Bahçe	Yok

Yapı - Parsel ilişkisi	Tam Parsel Kullanımı	Arka Bahçe	Yok								
				Avlu	Yok								
	Yapı-Sokak Kotu ilişkisi			Hemzemin									
	Kat Adedi	Giriş + 1		Cephe Özellikleri						Yok			
	Yapım Sistemi	İskelet		Cephe Kaplaması						Yok			
	Yapım Sistemi Malzemesi	Ahşap		Cephe Bezemesi						Yok			
	Dolgu Malzemesi	Kerpiç Tuğla		Üst Örtü Yapım Sistemi						Beşik Çatı			
	Üst Örtü Yapım Sistemi	Beşik Çatı		Üst Örtü Malzemesi						Kiremit - Marsilya Tipi

Üst Örtü Malzemesi	Kiremit - Marsilya Tipi		Devşirme Malzeme						Yok			
	Devşirme Malzeme	Yok		Ocak	Yunmalık					Zeytin H.	Seki Üstü Oda		
	İç Mekân Elemanları	Yok		Yok						Yok		Hayır	
	Teknik Alt Yapı	Elektrik		Su						Güneş Enerjisi		Yok	
	Var		Var		Yok								
Korunma Durumu	Onarım Bilgisi			Cephe Müdahale Durumu*									
	Tadilat Yapılmıştır (Özgün olmayan müdahale)			Orta

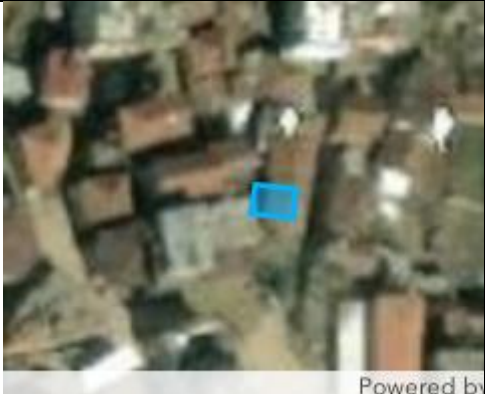
Kırsal Mirasın Korunması: İznik Müşküle Kırsal Yerleşimi Örneği Yüksek Lisans Tezi										
Hazırlayan: Damla Pilevne - Danışman: Prof. Dr. Yonca Erkan										
Geleneksel Sivil Mimari Envanter Fişi										
Yapı Adı	Y120B

İl	Bursa	Ada	1383							
İlçe	İznik	Parsel	5							
Mahalle	Müşküle Mah.	Tescil Durumu	Yok							
İnşa Dönemi	1919 - 1950'ler	Koruma Derecesi	Yok							
Fiziksel Özellikler	Kullanım Durumu	Boş	Ön Bahçe	Yok

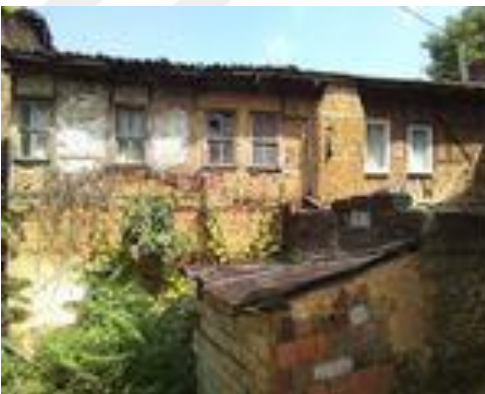
Yapı - Parsel İlişkisi	İkiz Ayrık Nizam	Arka Bahçe	Var						
			Avlu	Yok						
			Yapı-Sokak Kotu İlişkisi	Hemzemin						
	Kat Adedi	Giriş + Ara Kat + 1								
	Yapım Sistemi	Yığma + İskelet								
	Yapım Sistemi Malzemesi	Kerpiç + Ahşap								
	Dolgu Malzemesi	Kerpiç Tuğla								
	Üst Örtü Yapım Sistemi	Beşik Çatı	Cephe Özellikleri	Yok						
	Üst Örtü Malzemesi	Kiremit - Alaturka	Cephe Kaplaması	Yok						
	Devşirme Malzeme	Yok	Cephe Bezemesi	Yok						
	İç Mekân Elemanları	Ocak	Yunmalık	Zeytin Havuzu						Seki Üstü Oda

Var		Yok		Hayır						
Teknik Alt Yapı	Elektrik	Su	Güneş Enerjisi							
	Var	Var	Yok							
Korunma Durumu	Onarım Bilgisi			Cephe Müdahale Durumu*						
	Tadilat Yapılmıştır (Özgün olmayan müdahale)			Orta

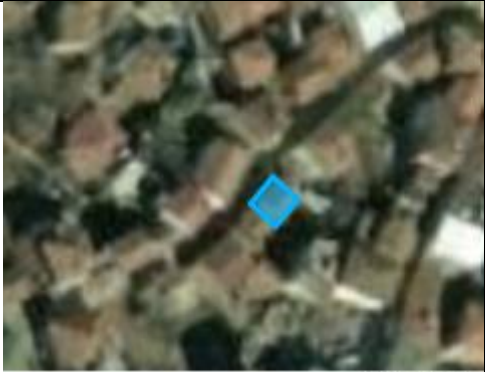
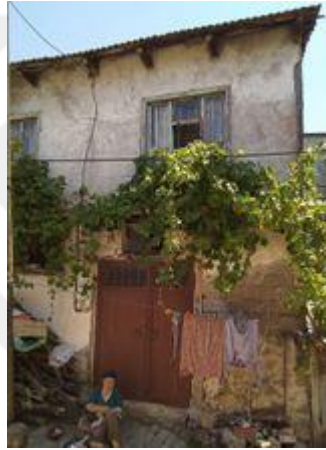
Kırsal Mirasın Korunması: İznik Müşküle Kırsal Yerleşimi Örneği Yüksek Lisans Tezi										
Hazırlayan: Damla Pilevne - Danışman: Prof. Dr. Yonca Erkan										
Geleneksel Sivil Mimari Envanter Fişi										
Yapı Adı	Y174

İl	Bursa	Ada	1390							
İlçe	İznik	Parsel	11							
Mahalle	Müşküle Mah.	Tescil Durumu	Yok							
İnşa Dönemi	1950'ler - 1980'ler	Koruma Derecesi	Yok							
Fiziksel Özellikler	Kullanım Durumu	Özgün İşlev	Ön Bahçe	Yok

Yapı - Parsel İlişkisi	Ayrık Nizam	Arka Bahçe	Var						
			Avlu	Yok						
			Yapı-Sokak Kotu İlişkisi	Hemzemin						
	Kat Adedi	Giriş + Ara Kat + 1								
	Yapım Sistemi	Yığma + İskelet								
	Yapım Sistemi Malzemesi	Briket - Ahşap								
	Dolgu Malzemesi	Harman Tuğlası								
	Üst Örtü Yapım Sistemi	Beşik Çatı	Cephe Özellikleri	Yok						
	Üst Örtü Malzemesi	Kiremit - Marsilya Tipi	Cephe Kaplaması	Çimento Siva						
	Devşirme Malzeme	Yok	Cephe Bezemesi	Yok

İç Mekân Elemanları	Ocak	Yunmalık	Zeytin Havuzu	Seki Üstü Oda					
		Yok	Yok	Yok	Hayır					
	Teknik Alt Yapı	Elektrik		Su	Güneş Enerjisi					
		Var	Yok							
Korunma Durumu	Onarım Bilgisi			Cephe Müdahale Durumu*						
	Tadilat Yapılmıştır (Özgün olmayan müdahale)			Orta

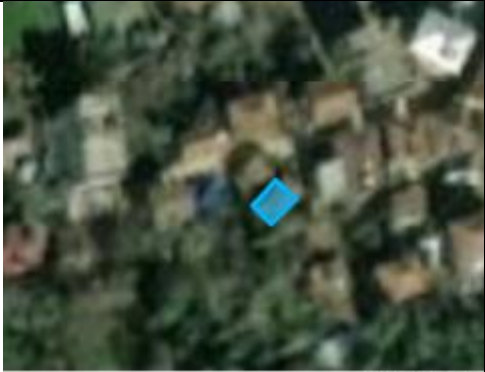
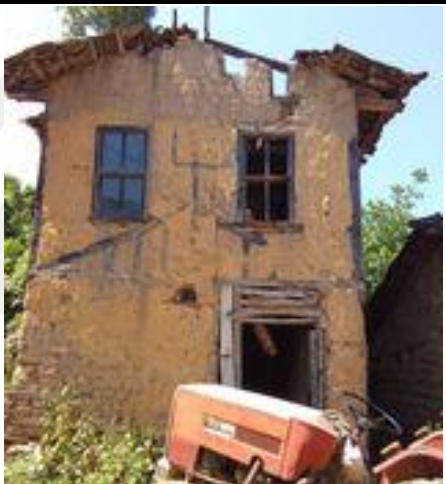
Kırsal Mirasın Korunması: İznik Müşküle Kırsal Yerleşimi Örneği Yüksek Lisans Tezi								
Hazırlayan: Damla Pilevne - Danışman: Prof. Dr. Yonca Erkan								
Geleneksel Sivil Mimari Envanter Fişi								
Yapı Adı	Y167

İl	Bursa	Ada	1392					
İlçe	İznik	Parsel	987					
Mahalle	Müşküle Mah.	Tescil Durumu	Yok					
İnşa Dönemi	1919 - 1950'ler	Koruma Derecesi	Yok					
Fiziksel Özellikler	Kullanım Durumu	Harabe	Ön Bahçe	Yok

Yapı - Parsel ilişkisi	Ayrık Nizam	Arka Bahçe	Var				
			Avlu	Yok				
	Yapı-Sokak Kotu ilişkisi		Hemzemin					
	Kat Adedi		Giriş + 1					
	Yapım Sistemi		Yığma + İskelet					
	Yapım Sistemi Malzemesi		Kerpiç + Ahşap					
	Dolgu Malzemesi		Kerpiç Tuğla					
	Üst Örtü Yapım Sistemi		Kırma Çatı	Cephe Özellikleri				Yok
	Üst Örtü Malzemesi		Kiremit - Alaturka	Cephe Kaplaması				Çamur Sıva
	Devşirme Malzeme		Yok	Cephe Bezemesi	Yok			
	İç Mekân Elemanları		Ocak	Yunmalık	Zeytin Havuzu	Seki Üstü Oda

Yok	Yok	Yok			
	Teknik Alt Yapı		Elektrik		Su		Güneş Enerjisi	
Yok			Var		Yok			
Korunma Durumu	Onarım Bilgisi			Cephe Müdahale Durumu*				
	Müdahale Edilmemiştir			Az

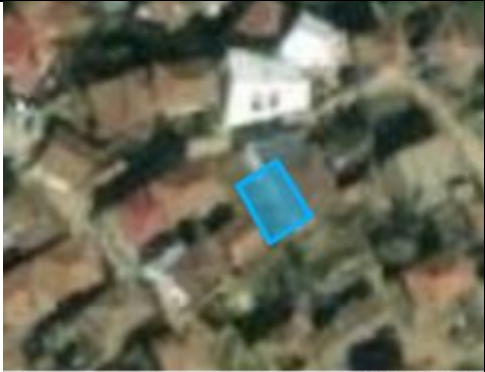
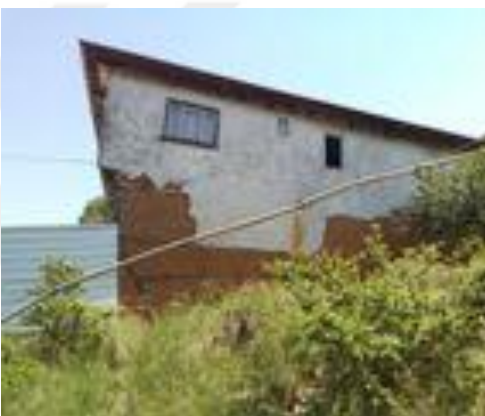
Kırsal Mirasın Korunması: İznik Müşküle Kırsal Yerleşimi Örneği Yüksek Lisans Tezi										
Hazırlayan: Damla Pilevne - Danışman: Prof. Dr. Yonca Erkan										
Geleneksel Sivil Mimari Envanter Fişi										
Yapı Adı	Y113

İl	Bursa	Ada	1375							
İlçe	İznik	Parsel	7							
Mahalle	Müşküle Mah.	Tescil Durumu	Yok							
İnşa Dönemi	1919 - 1950'ler	Koruma Derecesi	Yok							
Fiziksel Özellikler	Kullanım Durumu	Özgün İşlev	Ön Bahçe	Yok

Yapı - Parsel ilişkisi	Ayrık Nizam	Arka Bahçe	Yok						
			Avlu	Var						
			Yapı-Sokak Kotu ilişkisi	Üstünde						
	Kat Adedi	Giriş + Ara Kat + 1								
	Yapım Sistemi	Yığma + İskelet								
	Yapım Sistemi Malzemesi	Kerpiç + Ahşap								
	Dolgu Malzemesi	Kerpiç Tuğla								
	Üst Örtü Yapım Sistemi	Kırma Çatı	Cephe Özellikleri	Çıkma						
	Üst Örtü Malzemesi	Membran	Cephe Kaplaması	Çamur Sıva						
	Devşirme Malzeme	Yok	Cephe Bezemesi	Yok						
	İç Mekân Elemanları	Ocak	Yunmalık	Zeytin Havuzu	Seki Üstü Oda

Var	Yok	Var	Hayır					
Teknik Alt Yapı	Elektrik	Su	Güneş Enerjisi							
	Var	Var	Yok							
Korunma Durumu	Onarım Bilgisi			Cephe Müdahale Durumu*						
	Tadilat Yapılmıştır (Özgün olmayan müdahale)			Çok

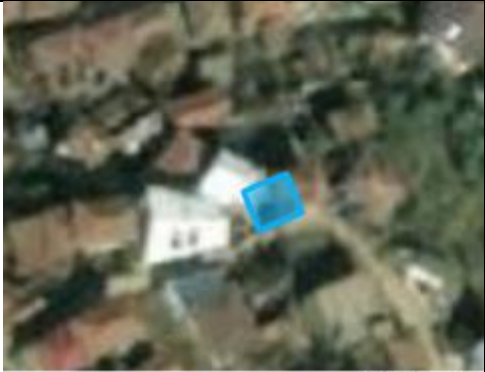
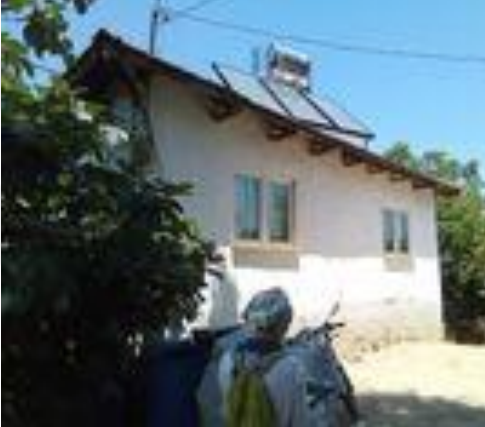
Kırsal Mirasın Korunması: İznik Müşküle Kırsal Yerleşimi Örneği Yüksek Lisans Tezi										
Hazırlayan: Damla Pilevne - Danışman: Prof. Dr. Yonca Erkan										
Geleneksel Sivil Mimari Envanter Fişi										
Yapı Adı	Y114

İl	Bursa	Ada	1361							
İlçe	İznik	Parsel	11							
Mahalle	Müşküle Mah.	Tescil Durumu	Yok							
İnşa Dönemi	1950'ler - 1980'ler	Koruma Derecesi	Yok							
Fiziksel Özellikler	Kullanım Durumu	Özgün İşlev	Ön Bahçe	Yok

Yapı - Parsel ilişkisi	Ayrık Nizam	Arka Bahçe	Yok						
			Avlu	Var						
			Yapı-Sokak Kotu ilişkisi	Altında						
	Kat Adedi	Giriş + Ara Kat + 1								
	Yapım Sistemi	Yığma + İskelet								
	Yapım Sistemi Malzemesi	Harman T. + Ahşap								
	Dolgu Malzemesi	Harman Tuğlası								
	Üst Örtü Yapım Sistemi	Kırma Çatı	Cephe Özellikleri	Yok						
	Üst Örtü Malzemesi	Kiremit - Marsilya Tipi	Cephe Kaplaması	Çimento Siva						
	Devşirme Malzeme	Yok	Cephe Bezemesi	Yok

İç Mekân Elemanları	Ocak	Yunmalık	Zeytin Havuzu	Seki Üstü Oda					
		Yok	Yok	Yok	Hayır					
	Teknik Alt Yapı	Elektrik	Su	Güneş Enerjisi						
Var		Var	Var							
Korunma Durumu	Onarım Bilgisi			Cephe Müdahale Durumu*						
	Tadilat Yapılmıştır (Özgün olmayan müdahale)			Orta

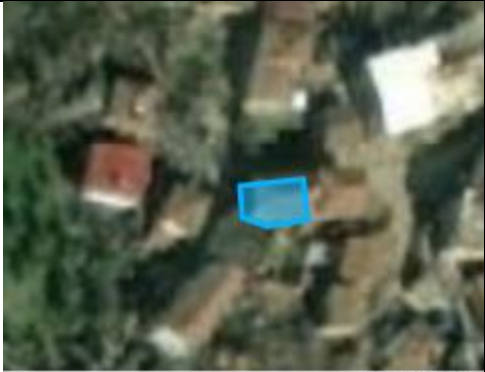
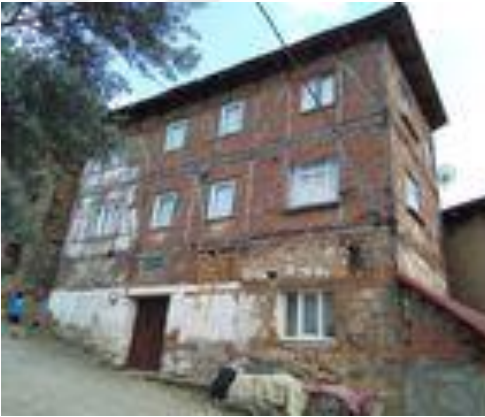
Kırsal Mirasın Korunması: İznik Müşküle Kırsal Yerleşimi Örneği Yüksek Lisans Tezi							
Hazırlayan: Damla Pilevne - Danışman: Prof. Dr. Yonca Erkan							
Geleneksel Sivil Mimari Envanter Fişi							
Yapı Adı	Y136

İl	Bursa	Ada	1389				
İlçe	İznik	Parsel	36&37				
Mahalle	Müşküle Mah.	Tescil Durumu	Yok				
İnşa Dönemi	1980'ler - 2000'ler	Koruma Derecesi	Yok				
Fiziksel Özellikler	Kullanım Durumu	Özgün İşlev	Ön Bahçe	Yok

Yapı - Parsel ilişkisi	Bitişik Çatı- Ayrık Nizam	Arka Bahçe	Yok			
			Avlu	Yok			
			Yapı-Sokak Kotu ilişkisi	Hemzemin			
	Kat Adedi	Giriş + 2		Cephe Özellikleri			
	Yapım Sistemi	Yığma + İskelet		Cephe Kaplaması		Yok	
	Yapım Sistemi Malzemesi	Harman T. + Ahşap		Cephe Bezemesi		Yok	
	Dolgu Malzemesi	Harman Tuğlası		Üst Örtü Yapım Sistemi		Kırma Çatı	
	Üst Örtü Yapım Sistemi	Kırma Çatı		Üst Örtü Malzemesi		Kiremit - Marsilya Tipi	
	Üst Örtü Malzemesi	Kiremit - Marsilya Tipi		Devşirme Malzeme		Yok

Devşirme Malzeme	Yok		Ocak	Yunmalık	Zeytin H.	Seki Üstü Oda
	İç Mekân Elemanları	Yok		Yok	Yok	Yok	Hayır
	Teknik Alt Yapı	Elektrik		Su		Güneş Enerjisi	
	Onarım Bilgisi		Tadilat Yapılmıştır (Özgün olmayan müdahale)		Cephe Müdahale Durumu*

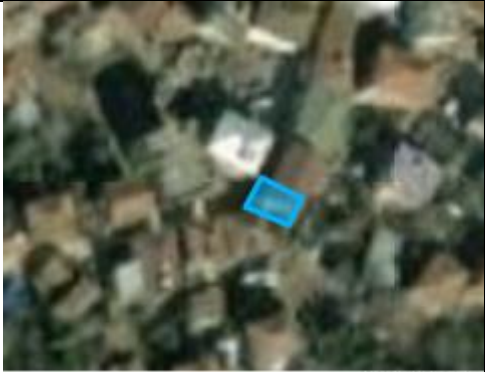
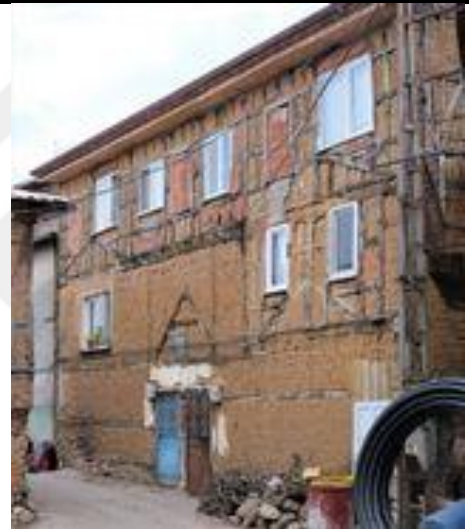
Kırsal Mirasın Korunması: İznik Müşküle Kırsal Yerleşimi Örneği Yüksek Lisans Tezi													
Hazırlayan: Damla Pilevne - Danışman: Prof. Dr. Yonca Erkan													
Geleneksel Sivil Mimari Envanter Fişi													
Yapı Adı	Y165A

İl	Bursa	Ada	1392										
İlçe	İznik	Parsel	981										
Mahalle	Müşküle Mah.	Tescil Durumu	Yok										
İnşa Dönemi	1919 - 1950'ler	Koruma Derecesi	Yok										
Fiziksel Özellikler	Kullanım Durumu	Özgün İşlev	Ön Bahçe	Var

Yapı - Parsel ilişkisi	Bitişik Çatı- Ayrık Nizam	Arka Bahçe	Yok									
			Avlu	Yok									
			Yapı-Sokak Kotu ilişkisi					Hemzemin					
	Kat Adedi		Giriş + Ara Kat + 1					Cephe Özellikleri			Yok		
	Yapım Sistemi		Yığma + İskelet								Cephe Kaplaması		
	Yapım Sistemi Malzemesi		Kerpiç + Ahşap					Cephe Bezemesi					
	Dolgu Malzemesi		Kerpiç Tuğla		İç Mekân Elemanları						Ocak	Yunmalık	Zeytin H.
	Üst Örtü Yapım Sistemi		Beşik Çatı					Teknik Alt Yapı			Elektrik	Su	Güneş Enerjisi

Üst Örtü Malzemesi		Membran		Onarım Bilgisi						Cephe Müdahale Durumu*		
	Devşirme Malzeme		Yok					Tadilat Yapılmıştır (Özgün olmayan müdahale)				Çok	
	Korunma Durumu		* Müdahaleler:		B – Özgün siva kaplaması değiştirilmiş		C – Pencere/kapı açıklıkları değiştirilmesi						
			A – Pencere açıklıklarının kapatılması		B – Özgün doğrama malzemesi değiştirilmiş (açıklıklar değişmemiş)		C – Yeni mekan eklenmesi/ mevcut mekanların kaldırılması						
	A ise Cephe Müdahale Durumu: <i>İyi</i>		B veya A ve B ise Cephe Müdahale Durumu: <i>Orta</i>		C veya C ve A/B ise Cephe Müdahale Durumu: <i>Kötü</i>		Hazırlayan		Damla Pilevne		Tespit Tarihi		12.07.2021– 15.07.2021
