KADİR HAS ÜNİVERSİTESİ
LİSANSÜSTÜ EĞİTİM ENSTİTÜSÜ
SANAT VE TASARIM ANABİLİM DALI

**KIRSAL MİRASIN KORUNMASI: İZNIK MÜŞKÜLE
KIRSAL YERLEŞİMİ ÖRNEĞİ**

YÜKSEK LİSANS TEZİ

İSTANBUL, MART, 2022

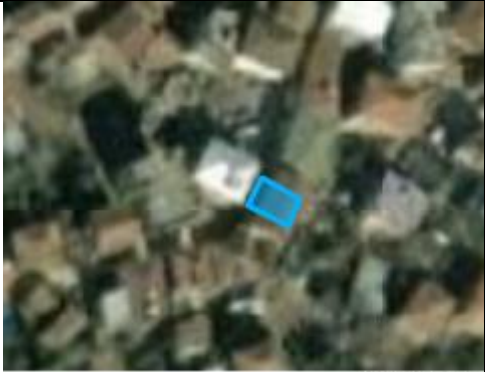
Kırsal Mirasın Korunması: İznik Müşküle Kırsal Yerleşimi Örneği Yüksek Lisans Tezi						
Hazırlayan: Damla Pilevne - Danışman: Prof. Dr. Yonca Erkan						
Geleneksel Sivil Mimari Envanter Fişi						
Yapı Adı	Y165B

İl	Bursa	Ada	1392			
İlçe	İznik	Parsel	981			
Mahalle	Müşküle Mah.	Tescil Durumu	Yok			
İnşa Dönemi	1919 - 1950'ler	Koruma Derecesi	Yok			
Fiziksel Özellikler	Kullanım Durumu	Özgün İşlev	Ön Bahçe	Yok		
	Yapı - Parsel İlişkisi	Bitişik Nizam	Arka Bahçe	Yok		
			Avlu	Yok		
	Yapı-Sokak Kotu İlişkisi		Hemzemin			
	Kat Adedi		Giriş + Ara Kat + 1			
	Yapım Sistemi		Yığma + İskelet			
	Yapım Sistemi Malzemesi		Kerpiç + Ahşap			
	Dolgu Malzemesi		Kerpiç Tuğla			
	Üst Örtü Yapım Sistemi		Beşik Çatı	Cephe Özellikleri		Yok
	Üst Örtü Malzemesi		Membran	Cephe Kaplaması		Yok
	Devşirme Malzeme		Yok	Cephe Bezemesi		Yok
	İç Mekân Elemanları	Ocak	Yunmalık	Zeytin Havuzu	Seki Üstü Oda	
Yok		Yok	Var	Hayır		
Teknik Alt Yapı	Elektrik		Su		Güneş Enerjisi

Var		Var		Yok	
Korunma Durumu	Onarım Bilgisi			Cephe Müdahale Durumu*		
	Tadilat Yapılmıştır (Özgün olmayan müdahale)			Çok		
	* Müdahaleler: A – Pencere açıklıklarının kapatılması		B – Özgün sıva kaplaması değiştirilmiş B – Özgün doğrama malzemesi değiştirilmiş (açıklıklar değişmemiş) B – Özgün dolgu malzemesi değiştirilmiş		C – Pencere/kapı açıklıkları değiştirilmesi C – Yeni mekan eklenmesi/ mevcut mekanların kaldırılması	
A ise Cephe Müdahale Durumu: <i>İyi</i>		B veya A ve B ise Cephe Müdahale Durumu: <i>Orta</i>		C veya C ve A/B ise Cephe Müdahale Durumu: <i>Kötü</i>		
Hazırlayan	Damla Pilevne		Tespit Tarihi	12.07.2021– 15.07.2021

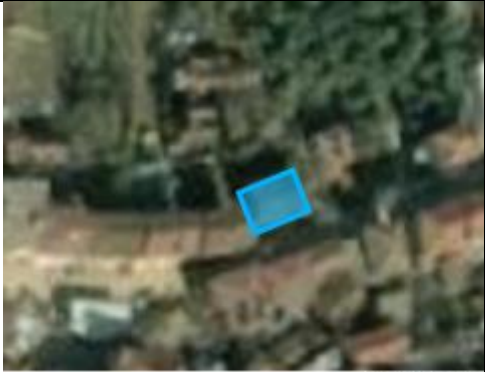
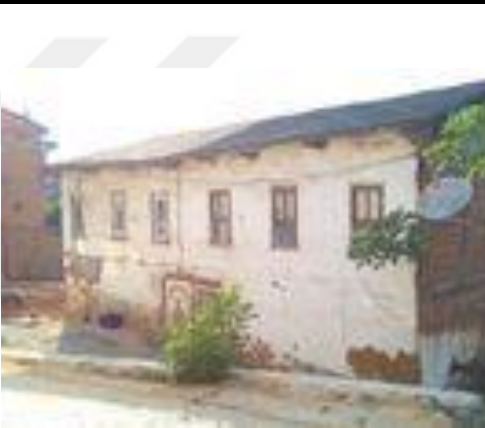
Kırsal Mirasın Korunması: İznik Müşküle Kırsal Yerleşimi Örneği Yüksek Lisans Tezi											
Hazırlayan: Damla Pilevne - Danışman: Prof. Dr. Yonca Erkan											
Geleneksel Sivil Mimari Envanter Fişi											
Yapı Adı	Y144

İl	Bursa	Ada	1364								
İlçe	İznik	Parsel	8								
Mahalle	Müşküle Mah.	Tescil Durumu	Yok								
İnşa Dönemi	1919 - 1950'ler	Koruma Derecesi	Yok								
Fiziksel Özellikler	Kullanım Durumu	Özgün İşlev	Ön Bahçe	Yok

Yapı - Parsel ilişkisi	Ayrık Nizam	Arka Bahçe	Var							
			Avlu	Yok							
	Yapı-Sokak Kotu ilişkisi		Altında								
	Kat Adedi		Giriş + 1								
	Yapım Sistemi		Yığma + İskelet								
	Yapım Sistemi Malzemesi		Kerpiç + Ahşap								
	Dolgu Malzemesi		Kerpiç Tuğla								
	Üst Örtü Yapım Sistemi		Beşik Çatı	Cephe Özellikleri						Yok	
	Üst Örtü Malzemesi		Membran	Cephe Kaplaması						Çamur Sıva	
	Devşirme Malzeme		Yok	Cephe Bezemesi		Yok

İç Mekân Elemanları		Ocak	Yunmalık	Zeytin Havuzu	Seki Üstü Oda					
			Yok	Yok	Yok	Evet					
	Teknik Alt Yapı		Elektrik		Su		Güneş Enerjisi				
Var			Var		Yok						
Korunma Durumu	Onarım Bilgisi			Cephe Müdahale Durumu*							
	Tadilat Yapılmıştır (Özgün olmayan müdahale)			Yok

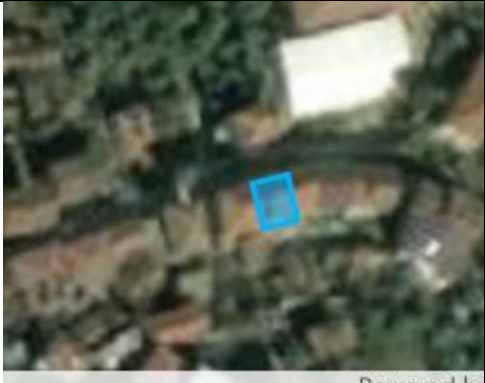
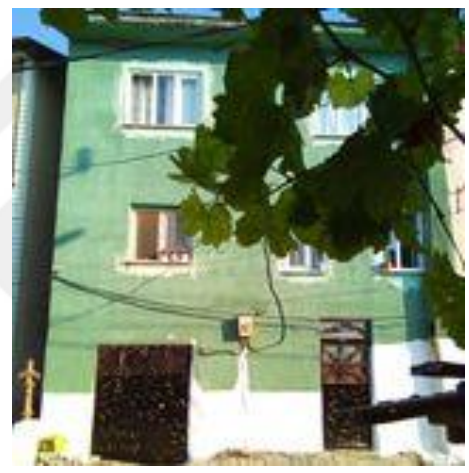
Kırsal Mirasın Korunması: İznik Müşküle Kırsal Yerleşimi Örneği Yüksek Lisans Tezi										
Hazırlayan: Damla Pilevne - Danışman: Prof. Dr. Yonca Erkan										
Geleneksel Sivil Mimari Envanter Fişi										
Yapı Adı	Y149

İl	Bursa	Ada	1361							
İlçe	İznik	Parsel	17							
Mahalle	Müşküle Mah.	Tescil Durumu	Yok							
İnşa Dönemi	1919 - 1950'ler	Koruma Derecesi	Yok							
Fiziksel Özellikler	Kullanım Durumu	Özgün İşlev	Ön Bahçe	Yok

Yapı - Parsel ilişkisi	Bitişik Nizam	Arka Bahçe	Var						
			Avlu	Yok						
	Yapı-Sokak Kotu ilişkisi		Hemzemin							
	Kat Adedi		Giriş + 2							
	Yapım Sistemi		Yığma + İskelet							
	Yapım Sistemi Malzemesi		Kerpiç + Ahşap							
	Dolgu Malzemesi		Kerpiç Tuğla							
	Üst Örtü Yapım Sistemi		Beşik Çatı		Cephe Özellikleri	Yok				
	Üst Örtü Malzemesi		Kiremit - Marsilya Tipi		Cephe Kaplaması	Çimento Siva				
	Devşirme Malzeme		Yok		Cephe Bezemesi	Yok

İç Mekân Elemanları		Ocak	Yunmalık	Zeytin Havuzu	Seki Üstü Oda				
Yok			Yok	Var	Hayır					
Teknik Alt Yapı		Elektrik		Su		Güneş Enerjisi				
		Var		Var		Yok				
Korunma Durumu	Onarım Bilgisi			Cephe Müdahale Durumu*						
	Tadilat Yapılmıştır (Özgün olmayan müdahale)			Çok

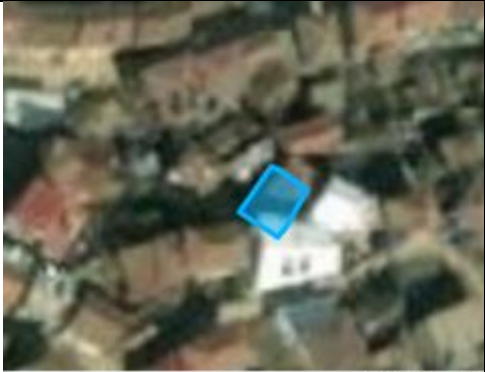
Kırsal Mirasın Korunması: İznik Müşküle Kırsal Yerleşimi Örneği Yüksek Lisans Tezi								
Hazırlayan: Damla Pilevne - Danışman: Prof. Dr. Yonca Erkan								
Geleneksel Sivil Mimari Envanter Fişi								
Yapı Adı	Y115

İl	Bursa	Ada	1361					
İlçe	İznik	Parsel	8-9					
Mahalle	Müşküle Mah.	Tescil Durumu	Yok					
İnşa Dönemi	1919 - 1950'ler	Koruma Derecesi	Yok					
Fiziksel Özellikler	Kullanım Durumu	Özgün İşlev	Ön Bahçe	Yok

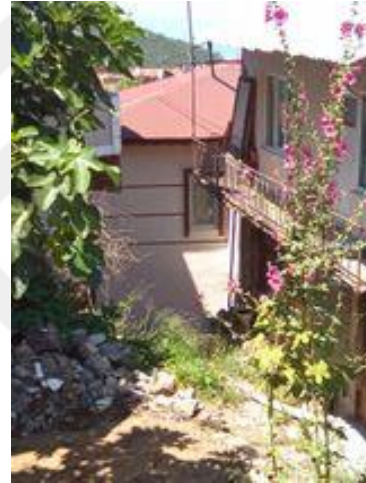
Yapı - Parsel ilişkisi	Tam Parsel Kullanımı	Arka Bahçe	Yok				
			Avlu	Yok				
			Yapı-Sokak Kotu ilişkisi	Altında				
	Kat Adedi	Giriş + Ara Kat + 1						
	Yapım Sistemi	Yığma + İskelet						
	Yapım Sistemi Malzemesi	Kerpiç + Ahşap						
	Dolgu Malzemesi	Kerpiç Tuğla						
	Üst Örtü Yapım Sistemi	Kırma Çatı	Cephe Özellikleri	Yok				
	Üst Örtü Malzemesi	Membran	Cephe Kaplaması	Çimento Siva				
	Devşirme Malzeme	Yok	Cephe Bezemesi	Yok				
	İç Mekân Elemanları	Ocak	Yunmalık	Zeytin H.	Seki Üstü Oda

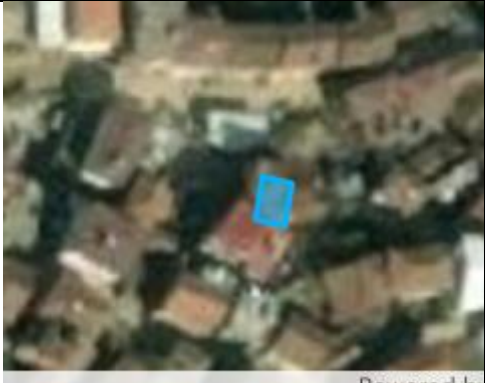
Kırsal Mirasın Korunması: İznik Müşküle Kırsal Yerleşimi Örneği Yüksek Lisans Tezi										
Hazırlayan: Damla Pilevne - Danışman: Prof. Dr. Yonca Erkan										
Geleneksel Sivil Mimari Envanter Fişi										
Yapı Adı	Y139A

İl	Bursa	Ada	1373							
İlçe	İznik	Parsel	2							
Mahalle	Müşküle Mah.	Tescil Durumu	Yok							
İnşa Dönemi	1919 - 1950'ler	Koruma Derecesi	Yok							
Fiziksel Özellikler	Kullanım Durumu	Özgün İşlev	Ön Bahçe	Yok	 					
	Yapı - Parsel İlişkisi	İkiz Ayrık Nizam	Arka Bahçe	Yok						
			Avlu	Yok						
	Yapı-Sokak Kotu İlişkisi		Hemzemin							
	Kat Adedi		Giriş + 2							
	Yapım Sistemi		Yığma + İskelet							
	Yapım Sistemi Malzemesi		Kerpiç + Ahşap							
	Dolgu Malzemesi		Kerpiç Tuğla							
	Üst Örtü Yapım Sistemi		Kırma Çatı	Cephe Özellikleri		Yok				
	Üst Örtü Malzemesi		Eternit	Cephe Kaplaması		Yok				
	Devşirme Malzeme		Yok	Cephe Bezemesi		Yok				
	İç Mekân Elemanları		Ocak	Yunmalık	Zeytin Havuzu	Seki Üstü Oda

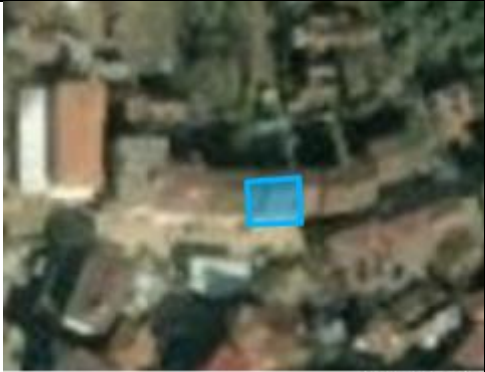
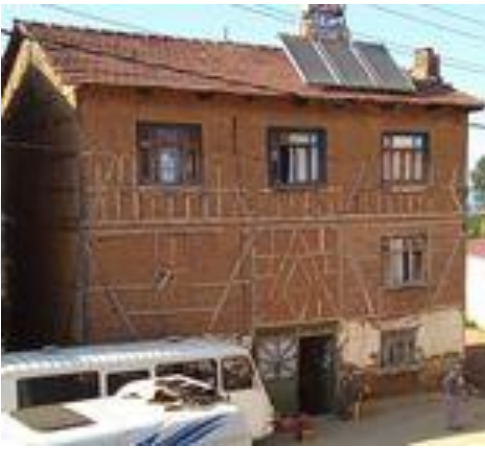
Kırsal Mirasın Korunması: İznik Müşküle Kırsal Yerleşimi Örneği Yüksek Lisans Tezi											
Hazırlayan: Damla Pilevne - Danışman: Prof. Dr. Yonca Erkan											
Geleneksel Sivil Mimari Envanter Fişi											
Yapı Adı	Y142

İl	Bursa	Ada	1364								
İlçe	İznik	Parsel	13								
Mahalle	Müşküle Mah.	Tescil Durumu	Yok								
İnşa Dönemi	1919 - 1950'ler	Koruma Derecesi	Yok								
Fiziksel Özellikler	Kullanım Durumu	Özgün İşlev	Ön Bahçe	Yok

Yapı - Parsel ilişkisi	Ayrık Nizam	Arka Bahçe	Var							
			Avlu	Yok							
	Yapı-Sokak Kotu ilişkisi		Hemzemin								
	Kat Adedi		Giriş + Ara Kat + 1								
	Yapım Sistemi		Yığma + İskelet								
	Yapım Sistemi Malzemesi		Kerpiç + Ahşap								
	Dolgu Malzemesi		Kerpiç Tuğla								
	Üst Örtü Yapım Sistemi		Beşik Çatı	Cephe Özellikleri						Yok	
	Üst Örtü Malzemesi		Kiremit - Marsilya Tipi	Cephe Kaplaması						Çamur Sıva	
	Devşirme Malzeme		Yok	Cephe Bezemesi		Yok

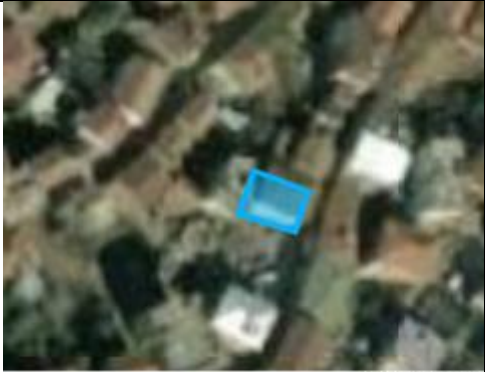
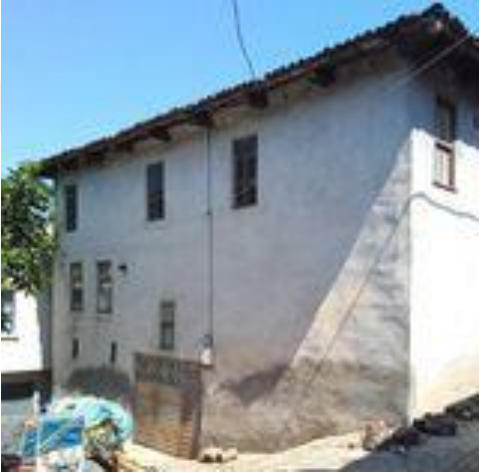
Kırsal Mirasın Korunması: İznik Müşküle Kırsal Yerleşimi Örneği Yüksek Lisans Tezi											
Hazırlayan: Damla Pilevne - Danışman: Prof. Dr. Yonca Erkan											
Geleneksel Sivil Mimari Envanter Fişi											
Yapı Adı	Y163

İl	Bursa	Ada	1390								
İlçe	İznik	Parsel	14								
Mahalle	Müşküle Mah.	Tescil Durumu	Yok								
İnşa Dönemi	1919 - 1950'ler	Koruma Derecesi	Yok								
Fiziksel Özellikler	Kullanım Durumu	Özgün İşlev	Ön Bahçe	Yok

Yapı - Parsel ilişkisi	Ayrık Nizam	Arka Bahçe								
			Avlu	Yok							
	Yapı-Sokak Kotu ilişkisi		Altında								
	Kat Adedi		Giriş + Ara Kat + 1								
	Yapım Sistemi		Yığma + İskelet								
	Yapım Sistemi Malzemesi		Kerpiç + Ahşap								
	Dolgu Malzemesi		Kerpiç Tuğla								
	Üst Örtü Yapım Sistemi		Kırma Çatı	Cephe Özellikleri						Yok	
	Üst Örtü Malzemesi		Kiremit - Alaturka	Cephe Kaplaması						Çimento Siva	
	Devşirme Malzeme		Yok	Cephe Bezemesi		Yok

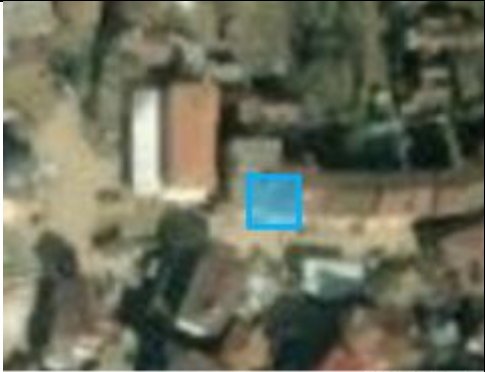
Kırsal Mirasın Korunması: İznik Müşküle Kırsal Yerleşimi Örneği Yüksek Lisans Tezi						
Hazırlayan: Damla Pilevne - Danışman: Prof. Dr. Yonca Erkan						
Geleneksel Sivil Mimari Envanter Fişi						
Yapı Adı	Y140

İl	Bursa	Ada	1364			
İlçe	İznik	Parsel	16			
Mahalle	Müşküle Mah.	Tescil Durumu	Yok			
İnşa Dönemi	1950'ler - 1980'ler	Koruma Derecesi	Yok			
Fiziksel Özellikler	Kullanım Durumu	Özgün İşlev	Ön Bahçe	Yok		
	Yapı - Parsel İlişkisi	Ayrık Nizam	Arka Bahçe	Var		
			Avlu	Yok		
	Yapı-Sokak Kotu İlişkisi		Hemzemin			
	Kat Adedi		Giriş + 2			
	Yapım Sistemi		Yığma + İskelet			
	Yapım Sistemi Malzemesi		Kerpiç + Ahşap			
	Dolgu Malzemesi		Harman Tuğlası			
	Üst Örtü Yapım Sistemi		Beşik Çatı		Cephe Özellikleri	Yok
	Üst Örtü Malzemesi		Membran		Cephe Kaplaması	Çimento Siva
	Devşirme Malzeme		Yok		Cephe Bezemesi	Yok
	İç Mekân Elemanları		Ocak	Yunmalık	Zeytin Havuzu	Seki Üstü Oda
			Yok	Yok	Yok	Hayır
	Teknik Alt Yapı		Elektrik		Su

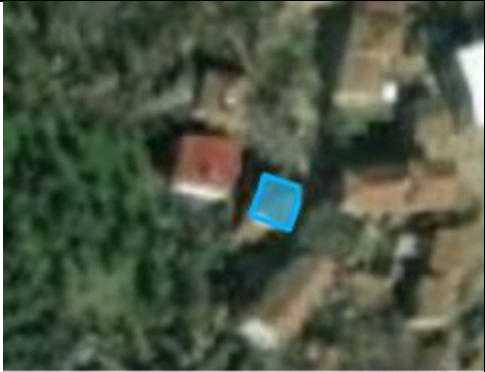
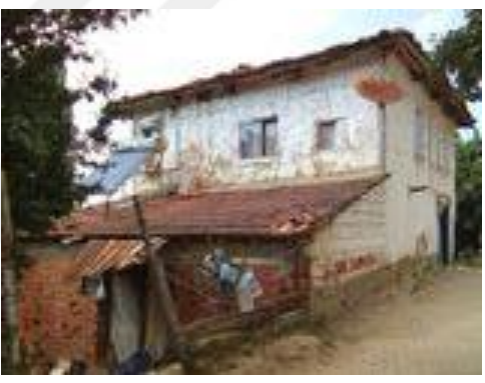
Kırsal Mirasın Korunması: İznik Müşküle Kırsal Yerleşimi Örneği Yüksek Lisans Tezi										
Hazırlayan: Damla Pilevne - Danışman: Prof. Dr. Yonca Erkan										
Geleneksel Sivil Mimari Envanter Fişi										
Yapı Adı	Y133

İl	Bursa	Ada	1387							
İlçe	İznik	Parsel	40							
Mahalle	Müşküle Mah.	Tescil Durumu	Yok							
İnşa Dönemi	1919 - 1950'ler	Koruma Derecesi	Yok							
Fiziksel Özellikler	Kullanım Durumu	Özgün İşlev	Ön Bahçe	Yok

Yapı - Parsel ilişkisi	Ayrık Nizam	Arka Bahçe	Var						
			Avlu	Yok						
			Yapı-Sokak Kotu ilişkisi	Hemzemin						
	Kat Adedi	Giriş + 1								
	Yapım Sistemi	Yığma + İskelet								
	Yapım Sistemi Malzemesi	Kerpiç + Ahşap								
	Dolgu Malzemesi	Kerpiç Tuğla								
	Üst Örtü Yapım Sistemi	Kırma Çatı	Cephe Özellikleri	Yok						
	Üst Örtü Malzemesi	Kiremit - Alaturka	Cephe Kaplaması	Çamur Sıva						
	Devşirme Malzeme	Yok	Cephe Bezemesi	Yok						
	İç Mekân Elemanları	Ocak	Yunmalık	Zeytin Havuzu						Seki Üstü Oda

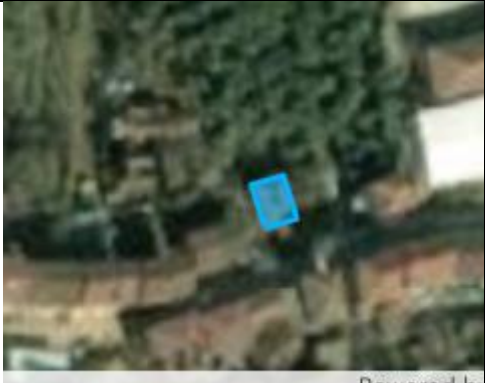
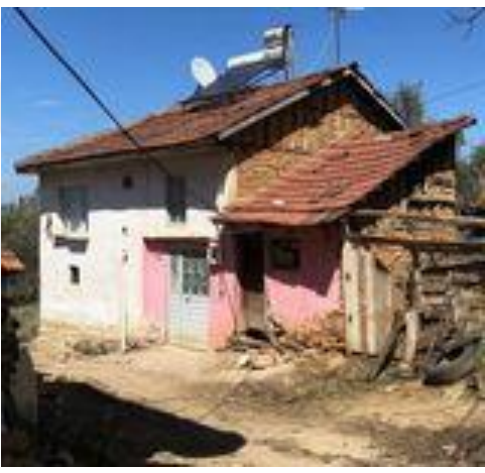
Kırsal Mirasın Korunması: İznik Müşküle Kırsal Yerleşimi Örneği Yüksek Lisans Tezi							
Hazırlayan: Damla Pilevne - Danışman: Prof. Dr. Yonca Erkan							
Geleneksel Sivil Mimari Envanter Fişi							
Yapı Adı	Y154

İl	Bursa	Ada	1364				
İlçe	İznik	Parsel	8				
Mahalle	Müşküle Mah.	Tescil Durumu	Yok				
İnşa Dönemi	1919 - 1950'ler	Koruma Derecesi	Yok				
Fiziksel Özellikler	Kullanım Durumu	Özgün İşlev	Ön Bahçe	Var

Yapı - Parsel ilişkisi	Ayrık Nizam	Arka Bahçe	Yok			
			Avlu	Yok			
	Yapı-Sokak Kotu ilişkisi	Altında					
	Kat Adedi	Giriş + 1					
	Yapım Sistemi	Yığma + İskelet					
	Yapım Sistemi Malzemesi	Kerpiç + Ahşap					
	Dolgu Malzemesi	Kerpiç Tuğla					
	Üst Örtü Yapım Sistemi	Beşik Çatı	Cephe Özellikleri	Yok			
	Üst Örtü Malzemesi	Kiremit - Marsilya Tipi	Cephe Kaplaması	Yok			
	Devşirme Malzeme	Yok	Cephe Bezemesi	Yok			
	İç Mekân Elemanları	Ocak	Yunmalık	Zeytin Havuzu	Seki Üstü Oda

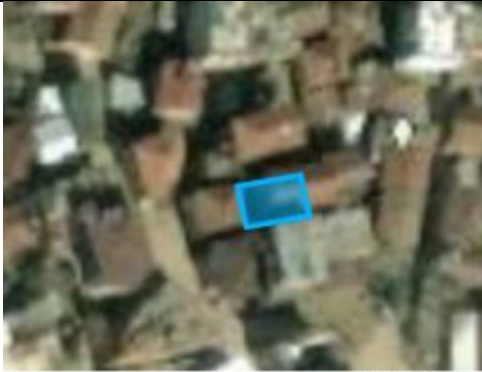
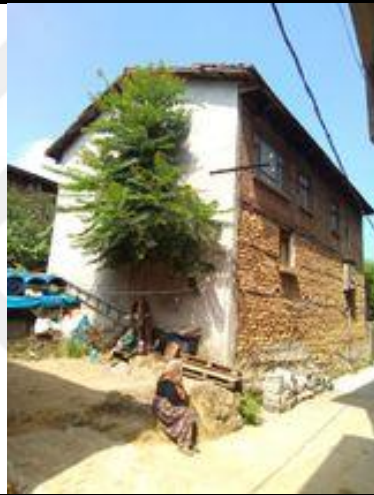
Kırsal Mirasın Korunması: İznik Müşküle Kırsal Yerleşimi Örneği Yüksek Lisans Tezi										
Hazırlayan: Damla Pilevne - Danışman: Prof. Dr. Yonca Erkan										
Geleneksel Sivil Mimari Envanter Fişi										
Yapı Adı	Y118

İl	Bursa	Ada	1366							
İlçe	İznik	Parsel	38							
Mahalle	Müşküle Mah.	Tescil Durumu	Yok							
İnşa Dönemi	1919 - 1950'ler	Koruma Derecesi	Yok							
Fiziksel Özellikler	Kullanım Durumu	Özgün İşlev	Ön Bahçe	Var

Yapı - Parsel İlişkisi	Ayrık Nizam	Arka Bahçe	Yok						
			Avlu	Yok						
			Yapı-Sokak Kotu İlişkisi	Hemzemin						
	Kat Adedi	Giriş + Ara Kat + 1								
	Yapım Sistemi	Yığma + İskelet								
	Yapım Sistemi Malzemesi	Kerpiç + Ahşap								
	Dolgu Malzemesi	Kerpiç Tuğla								
	Üst Örtü Yapım Sistemi	Beşik Çatı	Cephe Özellikleri							Yok
	Üst Örtü Malzemesi	Kiremit - Marsilya Tipi	Cephe Kaplaması							Yok
	Devşirme Malzeme	Yok	Cephe Bezemesi		Yok

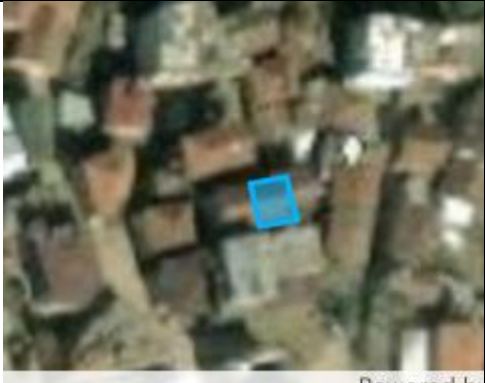
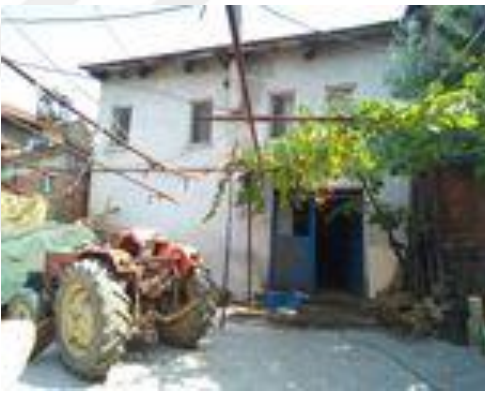
Kırsal Mirasın Korunması: İznik Müşküle Kırsal Yerleşimi Örneği Yüksek Lisans Tezi											
Hazırlayan: Damla Pilevne - Danışman: Prof. Dr. Yonca Erkan											
Geleneksel Sivil Mimari Envanter Fişi											
Yapı Adı	Y119

İl	Bursa	Ada	1366								
İlçe	İznik	Parsel	40								
Mahalle	Müşküle Mah.	Tescil Durumu	Yok								
İnşa Dönemi	1950'ler - 1980'ler	Koruma Derecesi	Yok								
Fiziksel Özellikler	Kullanım Durumu	Özgün İşlev	Ön Bahçe	Var

Yapı - Parsel ilişkisi	Bitişik Çatı- Ayrık Nizam	Arka Bahçe						Yok	
				Avlu						Yok	
	Yapı-Sokak Kotu ilişkisi			Hemzemin							
	Kat Adedi	Giriş + 1									
	Yapım Sistemi	Yığma + İskelet									
	Yapım Sistemi Malzemesi	Kerpiç + Ahşap									
	Dolgu Malzemesi	Kerpiç Tuğla									
	Üst Örtü Yapım Sistemi	Beşik Çatı	Cephe Özellikleri	Yok							
	Üst Örtü Malzemesi	Kiremit - Marsilya Tipi	Cephe Kaplaması	Çimento Siva							
	Devşirme Malzeme	Yok	Cephe Bezemesi	Yok

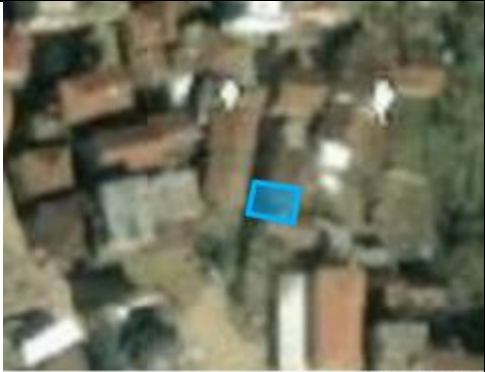
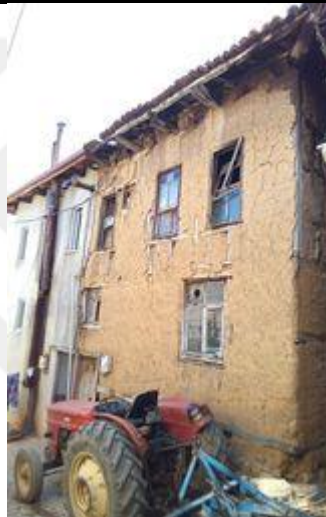
Kırsal Mirasın Korunması: İznik Müşküle Kırsal Yerleşimi Örneği Yüksek Lisans Tezi									
Hazırlayan: Damla Pilevne - Danışman: Prof. Dr. Yonca Erkan									
Geleneksel Sivil Mimari Envanter Fişi									
Yapı Adı	Y155A

İl	Bursa	Ada	1364						
İlçe	İznik	Parsel	20						
Mahalle	Müşküle Mah.	Tescil Durumu	Yok						
İnşa Dönemi	1919 - 1950'ler	Koruma Derecesi	Yok						
Fiziksel Özellikler	Kullanım Durumu	Boş	Ön Bahçe	Yok

Yapı - Parsel İlişkisi	İkiz Ayrıık Nizam	Arka Bahçe	Var					
			Avlu	Yok					
			Yapı-Sokak Kotu İlişkisi	Hemzemin					
	Kat Adedi	Giriş + Ara Kat + 1		Cephe Özellikleri		Yok			
	Yapım Sistemi	Yığma + İskelet				Cephe Kaplaması	Çamur Sıva		
	Yapım Sistemi Malzemesi	Kerpiç + Ahşap		Cephe Bezemesi		Yok			
	Dolgu Malzemesi	Kerpiç Tuğla		İç Mekân Elemanları		Ocak	Yunmalık	Zeytin H.	Seki Üstü Oda
	Üst Örtü Yapım Sistemi	Beşik Çatı				Var	Var	Yok	Hayır
	Üst Örtü Malzemesi	Kiremit - Alaturka		Teknik Alt Yapı		Elektrik	Su	Güneş Enerjisi

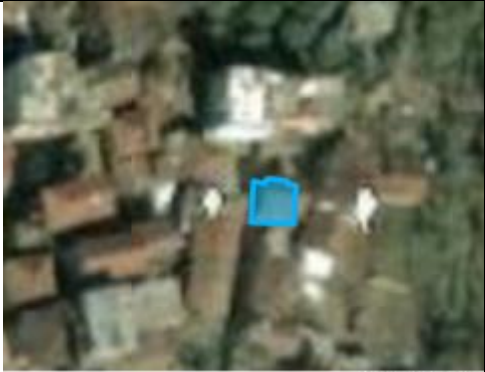
Kırsal Mirasın Korunması: İznik Müşküle Kırsal Yerleşimi Örneği Yüksek Lisans Tezi										
Hazırlayan: Damla Pilevne - Danışman: Prof. Dr. Yonca Erkan										
Geleneksel Sivil Mimari Envanter Fişi										
Yapı Adı	Y156

İl	Bursa	Ada	1366							
İlçe	İznik	Parsel	16							
Mahalle	Müşküle Mah.	Tescil Durumu	Yok							
İnşa Dönemi	1950'ler - 1980'ler	Koruma Derecesi	Yok							
Fiziksel Özellikler	Kullanım Durumu	Özgün İşlev	Ön Bahçe	Yok

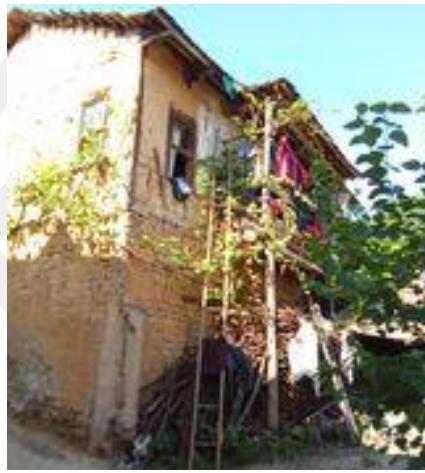
Yapı - Parsel ilişkisi	Ayrık Nizam	Arka Bahçe	Var						
			Avlu	Yok						
			Yapı-Sokak Kotu ilişkisi	Hemzemin						
	Kat Adedi	Giriş + 1								
	Yapım Sistemi	Yığma + İskelet								
	Yapım Sistemi Malzemesi	Kerpiç + Ahşap								
	Dolgu Malzemesi	Kerpiç Tuğla								
	Üst Örtü Yapım Sistemi	Beşik Çatı	Cephe Özellikleri	Balkonlu						
	Üst Örtü Malzemesi	Kiremit - Marsilya Tipi	Cephe Kaplaması	Çimento Siva						
	Devşirme Malzeme	Yok	Cephe Bezemesi	Yok

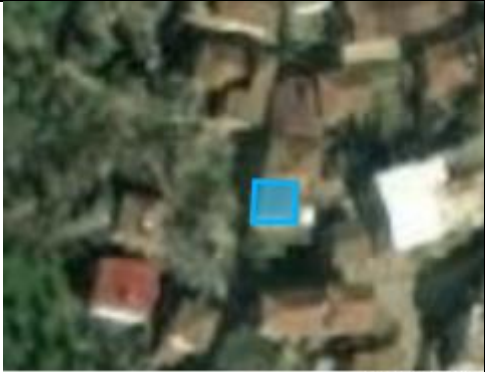
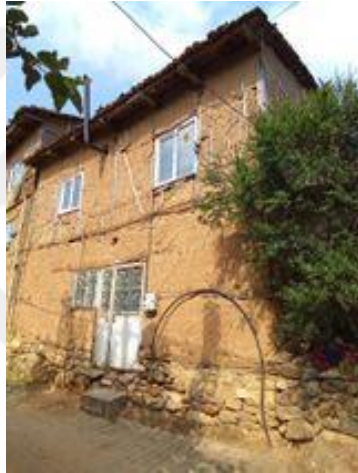
Kırsal Mirasın Korunması: İznik Müşküle Kırsal Yerleşimi Örneği Yüksek Lisans Tezi											
Hazırlayan: Damla Pilevne - Danışman: Prof. Dr. Yonca Erkan											
Geleneksel Sivil Mimari Envanter Fişi											
Yapı Adı	Y137

İl	Bursa	Ada	1384								
İlçe	İznik	Parsel	12								
Mahalle	Müşküle Mah.	Tescil Durumu	Yok								
İnşa Dönemi	1919 - 1950'ler	Koruma Derecesi	Yok								
Fiziksel Özellikler	Kullanım Durumu	Özgün İşlev	Ön Bahçe	Yok

Yapı - Parsel İlişkisi	Bitişik Nizam	Arka Bahçe	Var							
			Avlu	Yok							
	Yapı-Sokak Kotu İlişkisi		Üstünde								
	Kat Adedi		Giriş + 1								
	Yapım Sistemi		Yığma + İskelet								
	Yapım Sistemi Malzemesi		Kerpiç + Ahşap								
	Dolgu Malzemesi		Kerpiç Tuğla								
	Üst Örtü Yapım Sistemi		Beşik Çatı	Cephe Özellikleri						Yok	
	Üst Örtü Malzemesi		Kiremit - Alaturka	Cephe Kaplaması						Yok	
	Devşirme Malzeme		Yok	Cephe Bezemesi		Yok

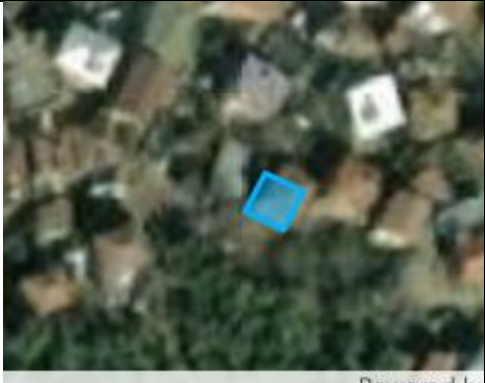
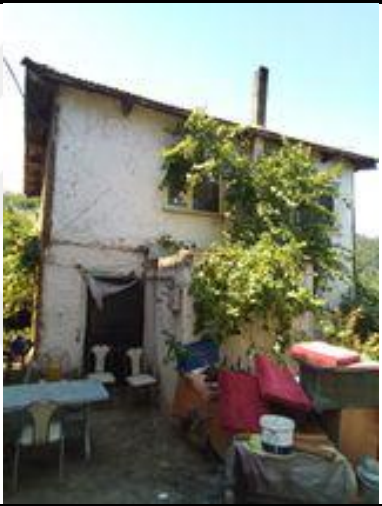
Kırsal Mirasın Korunması: İznik Müşküle Kırsal Yerleşimi Örneği Yüksek Lisans Tezi												
Hazırlayan: Damla Pilevne - Danışman: Prof. Dr. Yonca Erkan												
Geleneksel Sivil Mimari Envanter Fişi												
Yapı Adı	Y101

İl	Bursa	Ada	1392									
İlçe	İznik	Parsel	957									
Mahalle	Müşküle Mah.	Tescil Durumu	Yok									
İnşa Dönemi	1919 - 1950'ler	Koruma Derecesi	Yok									
Fiziksel Özellikler	Kullanım Durumu	Özgün İşlev	Ön Bahçe	Var

Yapı - Parsel ilişkisi	Ayrık Nizam	Arka Bahçe	Yok								
			Avlu	Yok								
			Yapı-Sokak Kotu ilişkisi	Hemzemin								
	Kat Adedi	Giriş + 1		Cephe Özellikleri				Yok				
	Yapım Sistemi	Yığma + İskelet		Cephe Kaplaması				Çamur Sıva				
	Yapım Sistemi Malzemesi	Kerpiç + Ahşap		Cephe Bezemesi				Yok				
	Dolgu Malzemesi	Kerpiç Tuğla		İç Mekân Elemanları				Ocak	Yunmalık	Zeytin Havuzu	Seki Üstü Oda	
	Üst Örtü Yapım Sistemi	Kırma Çatı		Yok				Yok	Yok	Hayır

Üst Örtü Malzemesi	Kiremit - Alaturka		Teknik Alt Yapı				Elektrik	Su	Güneş Enerjisi		
	Devşirme Malzeme	Yok		Var	Var	Yok						
	Korunma Durumu	Onarım Bilgisi			Cephe Müdahale Durumu*							
		Tadilat Yapılmıştır (Özgün olmayan müdahale)			Orta

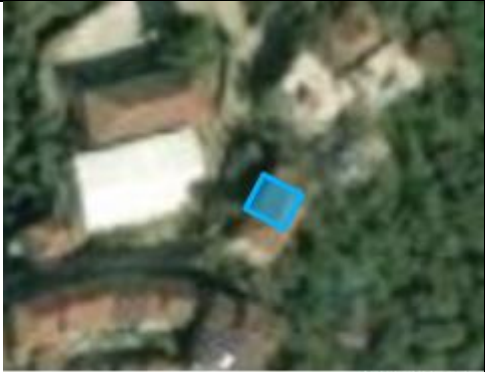
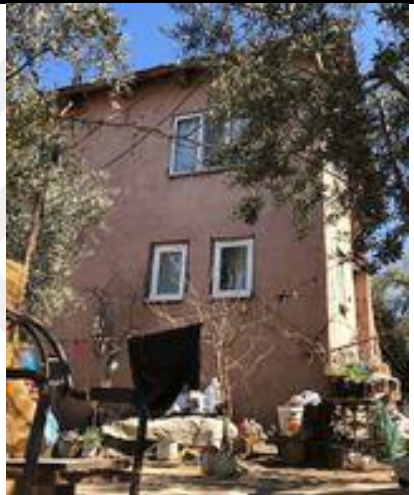
Kırsal Mirasın Korunması: İznik Müşküle Kırsal Yerleşimi Örneği Yüksek Lisans Tezi										
Hazırlayan: Damla Pilevne - Danışman: Prof. Dr. Yonca Erkan										
Geleneksel Sivil Mimari Envanter Fişi										
Yapı Adı	Y153B

İl	Bursa	Ada	1360							
İlçe	İznik	Parsel	191							
Mahalle	Müşküle Mah.	Tescil Durumu	Yok							
İnşa Dönemi	1950'ler - 1980'ler	Koruma Derecesi	Yok							
Fiziksel Özellikler	Kullanım Durumu	Özgün İşlev	Ön Bahçe	Yok

Yapı - Parsel İlişkisi	İkiz Ayrık Nizam	Arka Bahçe	Var						
			Avlu	Yok						
			Yapı-Sokak Kotu İlişkisi	Üstünde						
	Kat Adedi	Giriş + 2								
	Yapım Sistemi	Yığma + İskelet								
	Yapım Sistemi Malzemesi	Kerpiç + Ahşap								
	Dolgu Malzemesi	Kerpiç Tuğla								
	Üst Örtü Yapım Sistemi	Kırma Çatı	Cephe Özellikleri	Yok						
	Üst Örtü Malzemesi	Membran	Cephe Kaplaması	Çimento Siva						
	Devşirme Malzeme	Yok	Cephe Bezemesi	Yok

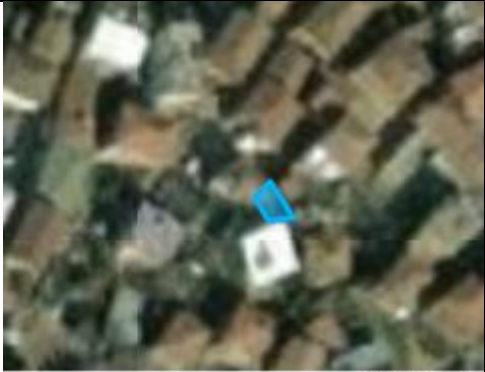
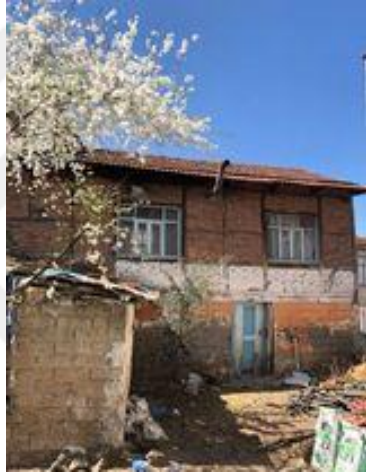
Kırsal Mirasın Korunması: İznik Müşküle Kırsal Yerleşimi Örneği Yüksek Lisans Tezi									
Hazırlayan: Damla Pilevne - Danışman: Prof. Dr. Yonca Erkan									
Geleneksel Sivil Mimari Envanter Fişi									
Yapı Adı	Y103

İl	Bursa	Ada	1378						
İlçe	İznik	Parsel	4						
Mahalle	Müşküle Mah.	Tescil Durumu	Yok						
İnşa Dönemi	1950'ler - 1980'ler	Koruma Derecesi	Yok						
Fiziksel Özellikler	Kullanım Durumu	Boş	Ön Bahçe	Var

Yapı - Parsel İlişkisi	İkiz Ayrık Nizam	Arka Bahçe	Yok					
			Avlu	Yok					
			Yapı-Sokak Kotu İlişkisi	Hemzemin					
	Kat Adedi	Giriş + 1		Cephe Özellikleri				Yok	
	Yapım Sistemi	Yığma + İskelet		Cephe Kaplaması				Yok	
	Yapım Sistemi Malzemesi	Briket - Ahşap		Cephe Bezemesi				Yok	
	Dolgu Malzemesi	Harman Tuğlası							
	Üst Örtü Yapım Sistemi	Beşik Çatı							
	Üst Örtü Malzemesi	Kiremit - Marsilya Tipi							
	Devşirme Malzeme	Yok							
	İç Mekân Elemanları	Ocak	Yunmalık	Zeytin Havuzu	Seki Üstü Oda

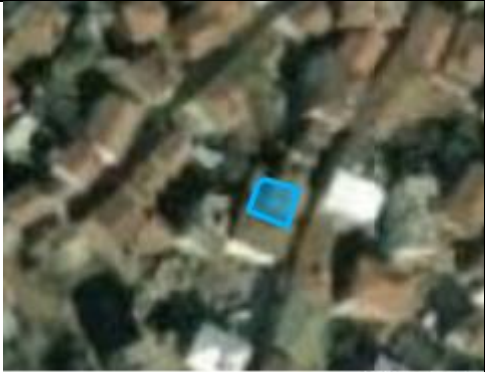
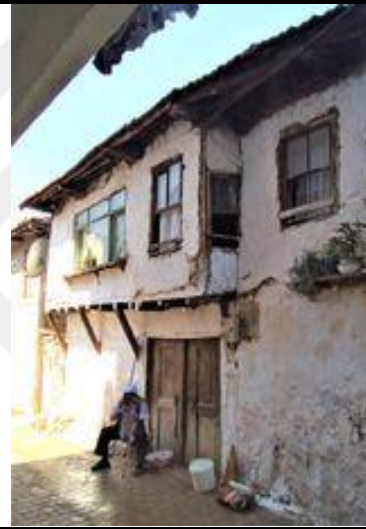
Kırsal Mirasın Korunması: İznik Müşküle Kırsal Yerleşimi Örneği Yüksek Lisans Tezi								
Hazırlayan: Damla Pilevne - Danışman: Prof. Dr. Yonca Erkan								
Geleneksel Sivil Mimari Envanter Fişi								
Yapı Adı	Y162

İl	Bursa	Ada	1390					
İlçe	İznik	Parsel	8					
Mahalle	Müşküle Mah.	Tescil Durumu	Yok					
İnşa Dönemi	1919 - 1950'ler	Koruma Derecesi	Yok					
Fiziksel Özellikler	Kullanım Durumu	Özgün İşlev	Ön Bahçe	Yok

Arka Bahçe	Var					
	Yapı - Parsel ilişkisi	Tam Parsel Kullanımı	Avlu	Yok				
			Yapı-Sokak Kotu ilişkisi	Altında				
	Kat Adedi	Giriş + 1						
	Yapım Sistemi	Yığma + İskelet						
	Yapım Sistemi Malzemesi	Kerpiç + Ahşap						
	Dolgu Malzemesi	Kerpiç Tuğla						
	Üst Örtü Yapım Sistemi	Beşik Çatı	Cephe Özellikleri	Cumbalı				
	Üst Örtü Malzemesi	Kiremit - Alaturka	Cephe Kaplaması	Çamur Sıva				
	Devşirme Malzeme	Yok	Cephe Bezemesi	Yok				
	İç Mekân Elemanları	Ocak	Yunmalık	Zeytin Havuzu				Seki Üstü Oda

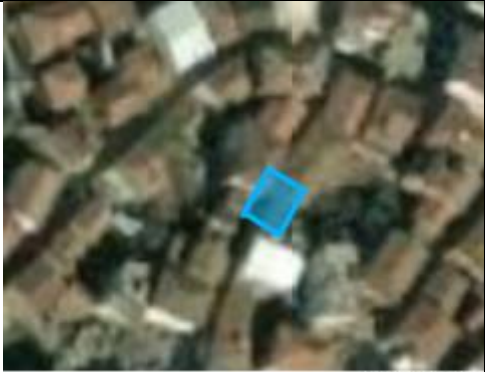
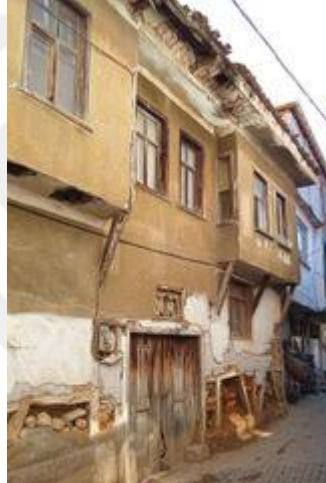
Kırsal Mirasın Korunması: İznik Müşküle Kırsal Yerleşimi Örneği Yüksek Lisans Tezi										
Hazırlayan: Damla Pilevne - Danışman: Prof. Dr. Yonca Erkan										
Geleneksel Sivil Mimari Envanter Fişi										
Yapı Adı	Y158

İl	Bursa	Ada	1392							
İlçe	İznik	Parsel	969							
Mahalle	Müşküle Mah.	Tescil Durumu	Yok							
İnşa Dönemi	1919 - 1950'ler	Koruma Derecesi	Yok							
Fiziksel Özellikler	Kullanım Durumu	Boş	Ön Bahçe	Yok

Yapı - Parsel ilişkisi	Bitişik Çatı- Ayrık Nizam	Arka Bahçe	Var						
			Avlu	Yok						
			Yapı-Sokak Kotu ilişkisi	Altında						
	Kat Adedi	Giriş + 1		Cephe Özellikleri				Cumbalı		
	Yapım Sistemi	Yığma + İskelet		Cephe Kaplaması				Çimento Sıva		
	Yapım Sistemi Malzemesi	Kerpiç + Ahşap		Cephe Bezemesi				Yok		
	Dolgu Malzemesi	Kerpiç Tuğla		Üst Örtü Yapım Sistemi				Kırma Çatı		
	Üst Örtü Malzemesi	Kiremit - Alaturka		Üst Örtü Malzemesi				Kiremit - Alaturka

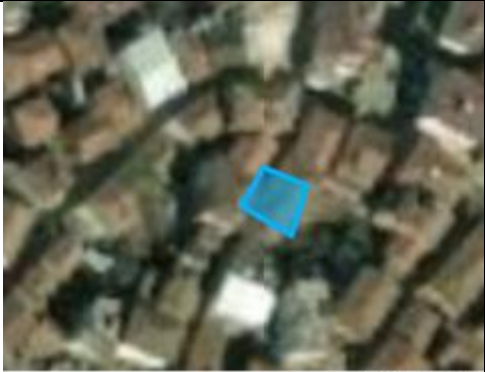
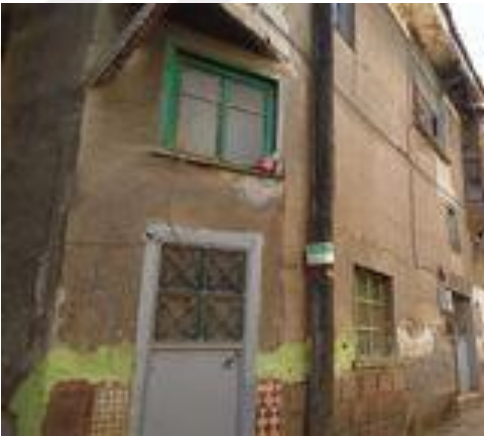
Kırsal Mirasın Korunması: İznik Müşküle Kırsal Yerleşimi Örneği Yüksek Lisans Tezi										
Hazırlayan: Damla Pilevne - Danışman: Prof. Dr. Yonca Erkan										
Geleneksel Sivil Mimari Envanter Fişi										
Yapı Adı	Y159

İl	Bursa	Ada	1392							
İlçe	İznik	Parsel	969							
Mahalle	Müşküle Mah.	Tescil Durumu	Yok							
İnşa Dönemi	1919 - 1950'ler	Koruma Derecesi	Yok							
Fiziksel Özellikler	Kullanım Durumu	Boş	Ön Bahçe	Yok

Yapı - Parsel ilişkisi	Bitişik Çatı- Ayrık Nizam	Arka Bahçe	Var						
			Avlu	Yok						
			Yapı-Sokak Kotu ilişkisi	Hemzemin						
	Kat Adedi	Giriş + Ara Kat + 1								
	Yapım Sistemi	Yığma + İskelet								
	Yapım Sistemi Malzemesi	Kerpiç + Ahşap								
	Dolgu Malzemesi	Kerpiç Tuğla								
	Üst Örtü Yapım Sistemi	Kırma Çatı	Cephe Özellikleri	Gönye Çıkma						
	Üst Örtü Malzemesi	Kiremit - Alaturka	Cephe Kaplaması	Çimento Siva						
	Devşirme Malzeme	Yok	Cephe Bezemesi	Yok

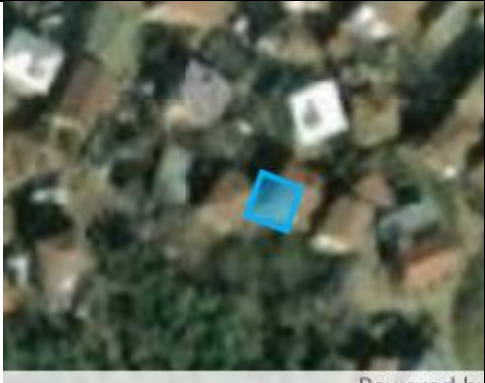
Kırsal Mirasın Korunması: İznik Müşküle Kırsal Yerleşimi Örneği Yüksek Lisans Tezi										
Hazırlayan: Damla Pilevne - Danışman: Prof. Dr. Yonca Erkan										
Geleneksel Sivil Mimari Envanter Fişi										
Yapı Adı	Y100

İl	Bursa	Ada	1392							
İlçe	İznik	Parsel	956							
Mahalle	Müşküle Mah.	Tescil Durumu	Yok							
İnşa Dönemi	1950'ler - 1980'ler	Koruma Derecesi	Yok							
Fiziksel Özellikler	Kullanım Durumu	Özgün İşlev	Ön Bahçe	Yok	 					
	Yapı - Parsel ilişkisi	Ayrık Nizam	Arka Bahçe	Var						
			Avlu	Yok						
			Yapı-Sokak Kotu ilişkisi	Hemzemin						
	Kat Adedi	Giriş + 2								
	Yapım Sistemi	Yığma + İskelet								
	Yapım Sistemi Malzemesi	Briket - Ahşap								
	Dolgu Malzemesi	Harman Tuğlası								
	Üst Örtü Yapım Sistemi	Beşik Çatı	Cephe Özellikleri	Yok						
	Üst Örtü Malzemesi	Sac	Cephe Kaplaması	Yok						
	Devşirme Malzeme	Yok	Cephe Bezemesi	Yok						
	İç Mekân Elemanları	Ocak	Yunmalık	Zeytin Havuzu						Seki Üstü Oda

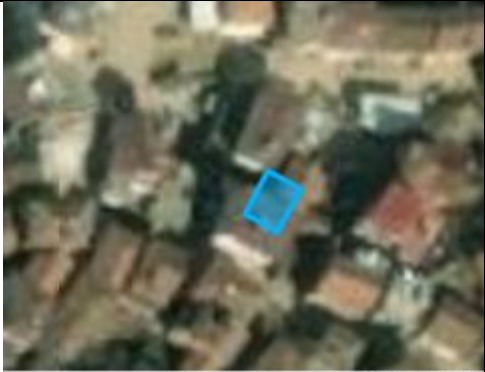
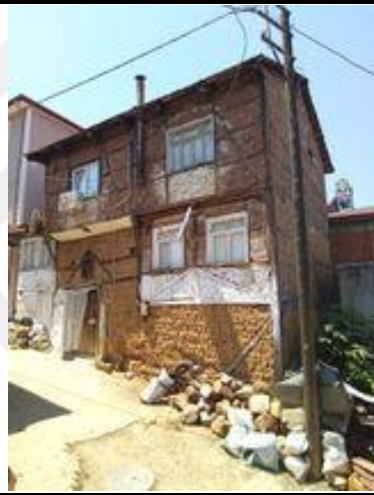
Kırsal Mirasın Korunması: İznik Müşküle Kırsal Yerleşimi Örneği Yüksek Lisans Tezi							
Hazırlayan: Damla Pilevne - Danışman: Prof. Dr. Yonca Erkan							
Geleneksel Sivil Mimari Envanter Fişi							
Yapı Adı	Y116

İl	Bursa	Ada	1381				
İlçe	İznik	Parsel	10				
Mahalle	Müşküle Mah.	Tescil Durumu	Yok				
İnşa Dönemi	1919 - 1950'ler	Koruma Derecesi	Yok				
Fiziksel Özellikler	Kullanım Durumu	Özgün İşlev	Ön Bahçe	Yok

Yapı - Parsel ilişkisi	Ayrık Nizam	Arka Bahçe	Var			
			Avlu	Yok			
	Yapı-Sokak Kotu ilişkisi		Hemzemin				
	Kat Adedi		Giriş + Ara Kat + 1				
	Yapım Sistemi		Yığma + İskelet				
	Yapım Sistemi Malzemesi		Kerpiç + Ahşap				
	Dolgu Malzemesi		Harman Tuğlası				
	Üst Örtü Yapım Sistemi		Beşik Çatı	Cephe Özellikleri	Çıkma		
	Üst Örtü Malzemesi		Kiremit - Marsilya Tipi	Cephe Kaplaması	Yok		
	Devşirme Malzeme		Yok	Cephe Bezemesi	Yok		
	İç Mekân Elemanları	Ocak	Yunmalık	Zeytin Havuzu	Seki Üstü Oda

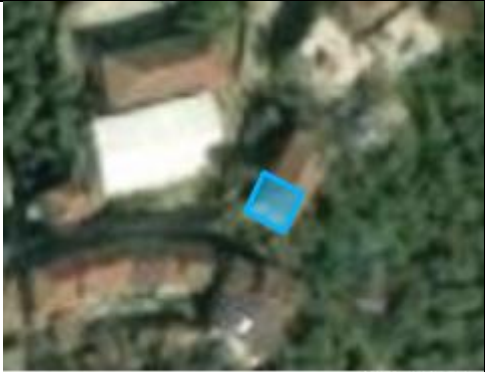
Kırsal Mirasın Korunması: İznik Müşküle Kırsal Yerleşimi Örneği Yüksek Lisans Tezi						
Hazırlayan: Damla Pilevne - Danışman: Prof. Dr. Yonca Erkan						
Geleneksel Sivil Mimari Envanter Fişi						
Yapı Adı	Y153A

İl	Bursa	Ada	1360			
İlçe	İznik	Parsel	191			
Mahalle	Müşküle Mah.	Tescil Durumu	Yok			
İnşa Dönemi	1950'ler - 1980'ler	Koruma Derecesi	Yok			
Fiziksel Özellikler	Kullanım Durumu	Özgün İşlev	Ön Bahçe	Var		
	Yapı - Parsel İlişkisi	İkiz Ayrık Nizam	Arka Bahçe	Var		
			Avlu	Var		
	Yapı-Sokak Kotu İlişkisi		Üstünde			
	Kat Adedi		Giriş + 2			
	Yapım Sistemi		Yığma + İskelet			
	Yapım Sistemi Malzemesi		Kerpiç + Ahşap			
	Dolgu Malzemesi		Kerpiç Tuğla			
	Üst Örtü Yapım Sistemi		Kırma Çatı	Cephe Özellikleri		Yok
	Üst Örtü Malzemesi		Membran	Cephe Kaplaması		Çimento Siva
	Devşirme Malzeme		Yok	Cephe Bezemesi		Diğer
	İç Mekân Elemanları		Ocak	Yunmalık	Zeytin Havuzu	Seki Üstü Oda
			Yok	Yok	Yok	Hayır

Teknik Alt Yapı		Elektrik		Su	
Var			Var			
Korunma Durumu	Onarım Bilgisi			Cephe Müdahale Durumu*		
	Tadilat Yapılmıştır (Özgün olmayan müdahale)			Orta

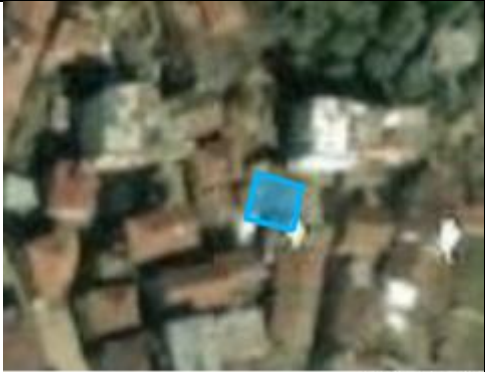
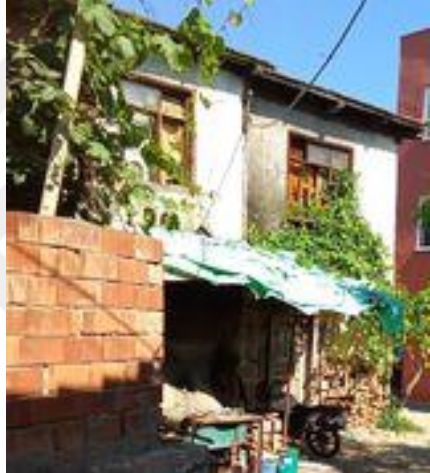
Kırsal Mirasın Korunması: İznik Müşküle Kırsal Yerleşimi Örneği Yüksek Lisans Tezi										
Hazırlayan: Damla Pilevne - Danışman: Prof. Dr. Yonca Erkan										
Geleneksel Sivil Mimari Envanter Fişi										
Yapı Adı	Y157

İl	Bursa	Ada	1366							
İlçe	İznik	Parsel	17							
Mahalle	Müşküle Mah.	Tescil Durumu	Yok							
İnşa Dönemi	1919 - 1950'ler	Koruma Derecesi	Yok							
Fiziksel Özellikler	Kullanım Durumu	Boş	Ön Bahçe	Var

Yapı - Parsel ilişkisi	Ayrık Nizam	Arka Bahçe	Var						
			Avlu	Yok						
			Yapı-Sokak Kotu ilişkisi	Hemzemin						
	Kat Adedi	Giriş + 1		Cephe Özellikleri				Yok		
	Yapım Sistemi	İskelet		Cephe Kaplaması				Çimento Siva		
	Yapım Sistemi Malzemesi	Ahşap		Cephe Bezemesi				Yok		
	Dolgu Malzemesi	Kerpiç Tuğla		Üst Örtü Yapım Sistemi				Beşik Çatı		
	Üst Örtü Malzemesi	Kiremit - Marsilya Tipi		Üst Örtü Malzemesi				Kiremit - Marsilya Tipi		
	Devşirme Malzeme	Yok		Devşirme Malzeme				Yok

İç Mekân Elemanları	Ocak	Yunmalık	Zeytin Havuzu	Seki Üstü Oda					
		Yok	Yok	Yok	Evet					
	Teknik Alt Yapı	Elektrik		Su		Güneş Enerjisi				
		Yok		Var		Yok				
Korunma Durumu	Onarım Bilgisi			Cephe Müdahale Durumu*						
	Tadilat Yapılmıştır (Özgün olmayan müdahale)			Çok

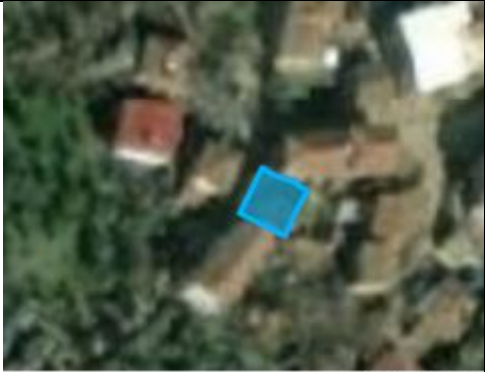
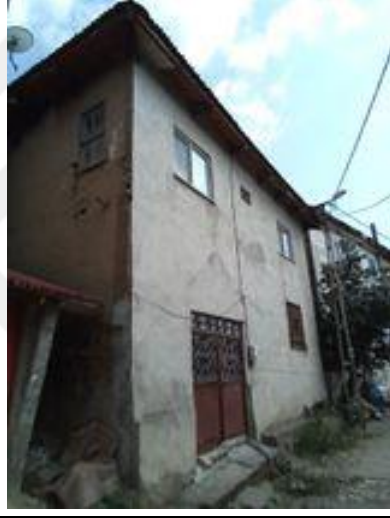
Kırsal Mirasın Korunması: İznik Müşküle Kırsal Yerleşimi Örneği Yüksek Lisans Tezi										
Hazırlayan: Damla Pilevne - Danışman: Prof. Dr. Yonca Erkan										
Geleneksel Sivil Mimari Envanter Fişi										
Yapı Adı	Y135

İl	Bursa	Ada	1389							
İlçe	İznik	Parsel	38							
Mahalle	Müşküle Mah.	Tescil Durumu	Yok							
İnşa Dönemi	1919 - 1950'ler	Koruma Derecesi	Yok							
Fiziksel Özellikler	Kullanım Durumu	Özgün İşlev	Ön Bahçe	Yok

Yapı - Parsel ilişkisi	Bitişik Çatı-Ayrık Nizam	Arka Bahçe	Var						
			Avlu	Yok						
			Yapı-Sokak Kotu ilişkisi	Üstünde						
	Kat Adedi	Giriş + 1		Cephe Özellikleri				Yok		
	Yapım Sistemi	Yığma + İskelet		Cephe Kaplaması				Çimento Siva		
	Yapım Sistemi Malzemesi	Kerpiç + Ahşap		Cephe Bezemesi				Yok		
	Dolgu Malzemesi	Kerpiç Tuğla		Üst Örtü Yapım Sistemi				Kırma Çatı		
	Üst Örtü Malzemesi	Eternit		Üst Örtü Malzemesi				Eternit		
	Devşirme Malzeme	Yok		Devşirme Malzeme				Yok

İç Mekân Elemanları	Ocak	Yunmalık	Zeytin H.	Seki Üstü Oda	Yok				
		Yok	Yok		Evet					
	Teknik Alt Yapı	Elektrik		Su		Güneş Enerjisi				
		Var		Var		Yok				
Korunma Durumu	Onarım Bilgisi			Cephe Müdahale Durumu*						
	Tadilat Yapılmıştır (Özgün olmayan müdahale)			Çok

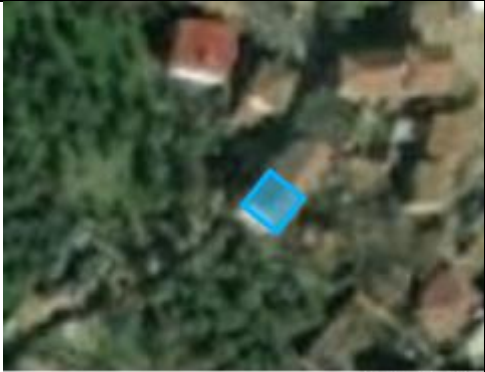
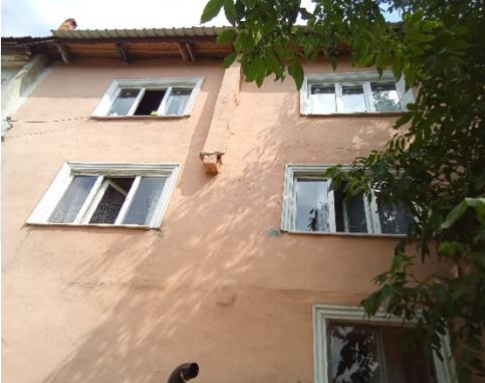
Kırsal Mirasın Korunması: İznik Müşküle Kırsal Yerleşimi Örneği Yüksek Lisans Tezi										
Hazırlayan: Damla Pilevne - Danışman: Prof. Dr. Yonca Erkan										
Geleneksel Sivil Mimari Envanter Fişi										
Yapı Adı	Y134A

İl	Bursa	Ada	1389							
İlçe	İznik	Parsel	39							
Mahalle	Müşküle Mah.	Tescil Durumu	Yok							
İnşa Dönemi	1950'ler - 1980'ler	Koruma Derecesi	Yok							
Fiziksel Özellikler	Kullanım Durumu	Özgün İşlev	Ön Bahçe	Yok

Yapı - Parsel İlişkisi	İkiz Ayrık Nizam	Arka Bahçe	Var						
			Avlu	Yok						
	Yapı-Sokak Kotu İlişkisi	Hemzemin								
	Kat Adedi	Giriş + 2								
	Yapım Sistemi	Yığma + İskelet								
	Yapım Sistemi Malzemesi	Kerpiç + Ahşap								
	Dolgu Malzemesi	Kerpiç Tuğla								
	Üst Örtü Yapım Sistemi	Beşik Çatı	Cephe Özellikleri	Yok						
	Üst Örtü Malzemesi	Sac	Cephe Kaplaması	Çimento Siva						
	Devşirme Malzeme	Yok	Cephe Bezemesi	Yok						
	İç Mekân Elemanları	Ocak	Yunmalık	Zeytin H.						Seki Üstü Oda

Yok	Yok	Var						Evet
	Teknik Alt Yapı	Elektrik	Su	Güneş Enerjisi						
Var		Var	Yok							
Korunma Durumu	Onarım Bilgisi			Cephe Müdahale Durumu*						
	Tadilat Yapılmıştır (Özgün olmayan müdahale)			Çok

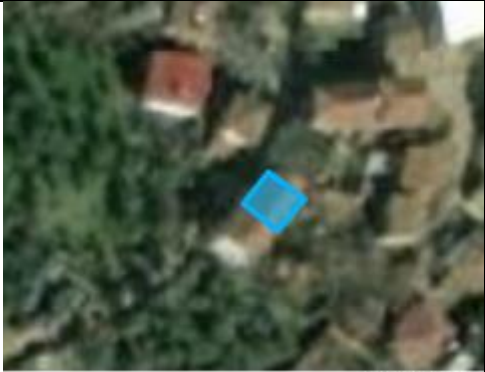
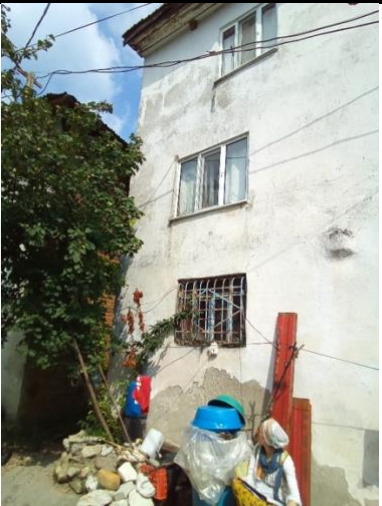
Kırsal Mirasın Korunması: İznik Müşküle Kırsal Yerleşimi Örneği Yüksek Lisans Tezi										
Hazırlayan: Damla Pilevne - Danışman: Prof. Dr. Yonca Erkan										
Geleneksel Sivil Mimari Envanter Fişi										
Yapı Adı	Y134B

İl	Bursa	Ada	1389							
İlçe	İznik	Parsel	39							
Mahalle	Müşküle Mah.	Tescil Durumu	Yok							
İnşa Dönemi	1950'ler - 1980'ler	Koruma Derecesi	Yok							
Fiziksel Özellikler	Kullanım Durumu	Özgün İşlev	Ön Bahçe	Yok

Yapı - Parsel ilişkisi	İkiz Ayrık Nizam	Arka Bahçe	Var						
			Avlu	Yok						
			Yapı-Sokak Kotu ilişkisi	Hemzemin						
	Kat Adedi	Giriş + 2		Cephe Özellikleri				Yok		
	Yapım Sistemi	Yığma + İskelet		Cephe Kaplaması				Çimento Siva		
	Yapım Sistemi Malzemesi	Kerpiç + Ahşap		Cephe Bezemesi				Yok		
	Dolgu Malzemesi	Kerpiç Tuğla		İç Mekân Elemanları		Ocak	Yunmalık	Zeytin Havuzu	Seki Üstü Oda	
	Üst Örtü Yapım Sistemi	Beşik Çatı		Yok	Yok	Var	Evet

Üst Örtü Malzemesi	Kiremit - Marsilya Tipi		Teknik Alt Yapı		Elektrik	Su	Güneş Enerjisi		
	Devşirme Malzeme	Yok		Var	Var	Yok				
	Korunma Durumu	Onarım Bilgisi			Cephe Müdahale Durumu*					
		Tadilat Yapılmıştır (Özgün olmayan müdahale)			Orta

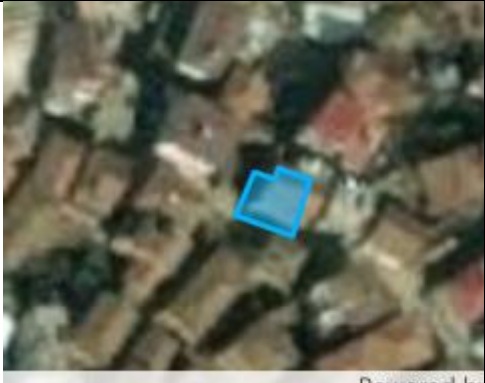
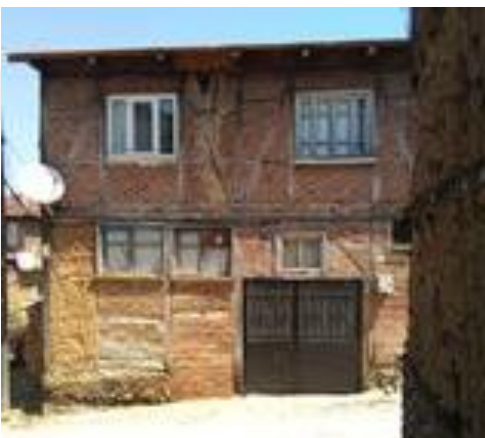
Kırsal Mirasın Korunması: İznik Müşküle Kırsal Yerleşimi Örneği Yüksek Lisans Tezi							
Hazırlayan: Damla Pilevne - Danışman: Prof. Dr. Yonca Erkan							
Geleneksel Sivil Mimari Envanter Fişi							
Yapı Adı	Y106

İl	Bursa	Ada	1373				
İlçe	İznik	Parsel	7				
Mahalle	Müşküle Mah.	Tescil Durumu	Yok				
İnşa Dönemi	1950'ler - 1980'ler	Koruma Derecesi	Yok				
Fiziksel Özellikler	Kullanım Durumu	Özgün İşlev	Ön Bahçe	Yok

Yapı - Parsel ilişkisi	Ayrık Nizam	Arka Bahçe	Var			
			Avlu	Yok			
	Yapı-Sokak Kotu ilişkisi		Hemzemin				
	Kat Adedi		Giriş + Ara Kat + 1				
	Yapım Sistemi		Yığma + İskelet				
	Yapım Sistemi Malzemesi		Harman T. + Ahşap				
	Dolgu Malzemesi		Harman Tuğlası				
	Üst Örtü Yapım Sistemi		Beşik Çatı	Cephe Özellikleri	Yok		
	Üst Örtü Malzemesi		Kiremit - Marsilya Tipi	Cephe Kaplaması	Yok		
	Devşirme Malzeme		Yok	Cephe Bezemesi	Yok		
	İç Mekân Elemanları		Ocak	Yunmalık	Zeytin Havuzu	Seki Üstü Oda

Yok	Yok	Yok	Hayır	
	Teknik Alt Yapı		Elektrik		Su		Güneş Enerjisi
Var			Var		Yok		
Korunma Durumu	Onarım Bilgisi			Cephe Müdahale Durumu*			
	Tadilat Yapılmıştır (Özgün olmayan müdahale)			Çok

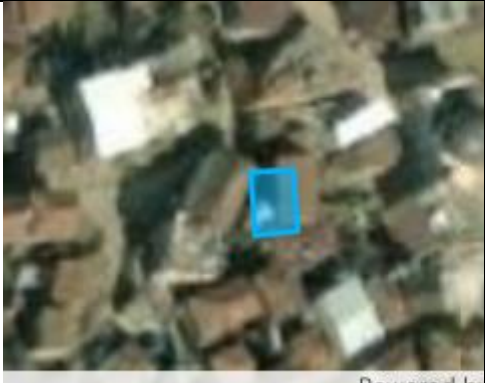
Kırsal Mirasın Korunması: İznik Müşküle Kırsal Yerleşimi Örneği Yüksek Lisans Tezi											
Hazırlayan: Damla Pilevne - Danışman: Prof. Dr. Yonca Erkan											
Geleneksel Sivil Mimari Envanter Fişi											
Yapı Adı	Y127

İl	Bursa	Ada	1389								
İlçe	İznik	Parsel	7								
Mahalle	Müşküle Mah.	Tescil Durumu	Yok								
İnşa Dönemi	1950'ler - 1980'ler	Koruma Derecesi	Yok								
Fiziksel Özellikler	Kullanım Durumu	Özgün İşlev	Ön Bahçe	Var		 					
			Arka Bahçe	Var							
		Yapı - Parsel ilişkisi	Bitişik Çatı- Ayrık Nizam	Avlu	Yok						
	Yapı-Sokak Kotu ilişkisi			Üstünde							
	Kat Adedi	Giriş + 2		Cephe Özellikleri				Yok			
	Yapım Sistemi	Yığma + İskelet		Cephe Kaplaması				Çimento Siva			
	Yapım Sistemi Malzemesi	Harman T. + Ahşap		Cephe Bezemesi				Yok			
	Dolgu Malzemesi	Harman Tuğlası		İç Mekân Elemanları				Ocak	Yunmalık	Zeytin H.	Seki Üstü Oda
	Üst Örtü Yapım Sistemi	Beşik Çatı		Yok	Yok			Var	Hayır

Üst Örtü Malzemesi	Kiremit - Marsilya Tipi		Teknik Alt Yapı				Elektrik	Su	Güneş Enerjisi	
	Devşirme Malzeme	Yok		Var	Var	Yok					
	Korunma Durumu	Onarım Bilgisi			Cephe Müdahale Durumu*						
		Tadilat Yapılmıştır (Özgün olmayan müdahale)			Orta
