**VAN HÜSREV PAŞA CAMİSİNDEKİ  
TAŞ, ÇİNİ ve KALEM İŞİ SÜSLEMELERİN  
BOZULMA NEDENLERİ**

Yüksek Lisans Tezi

Vedat Evren BELLİ

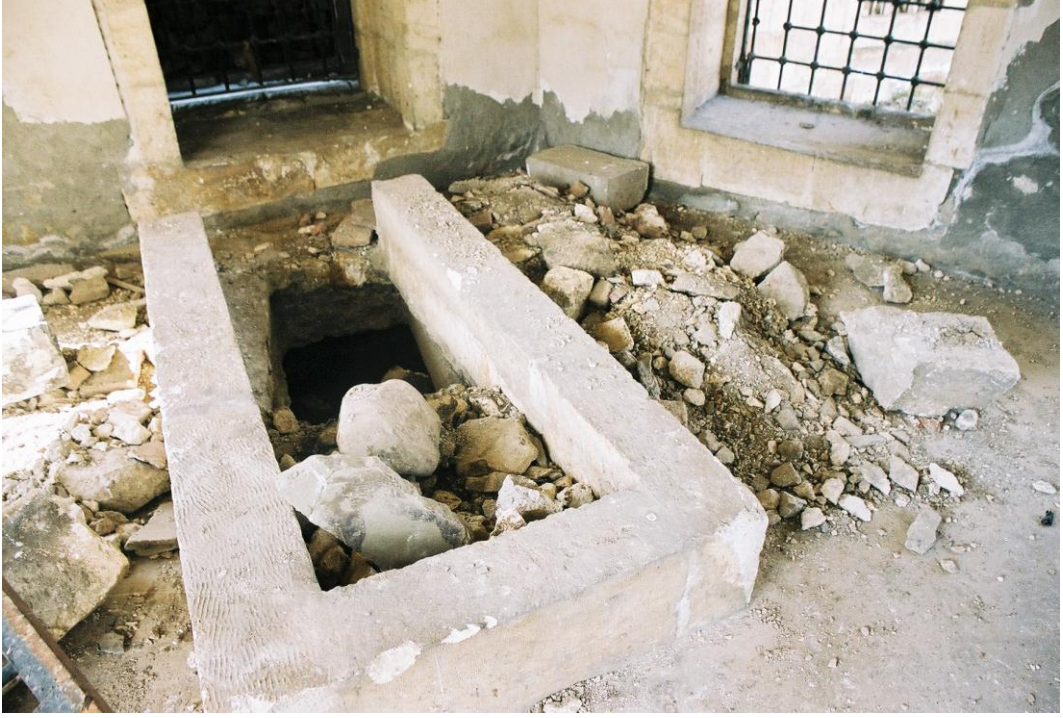
Fotoğraf 66: Defineciler tarafından tahrip edilmiş şebeke (N. Kılavuz)

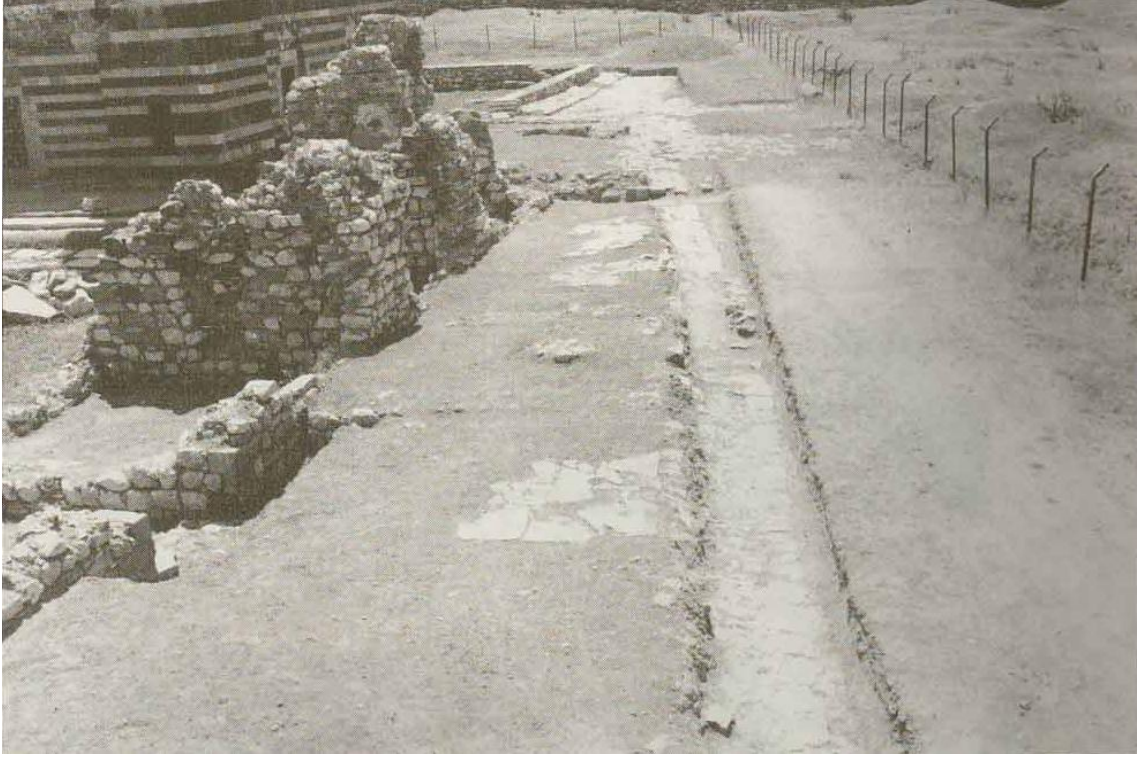
Fotoğraf 104: Türbe önündeki kare mekanın restorasyonu (Uluçam–Kavaklı)

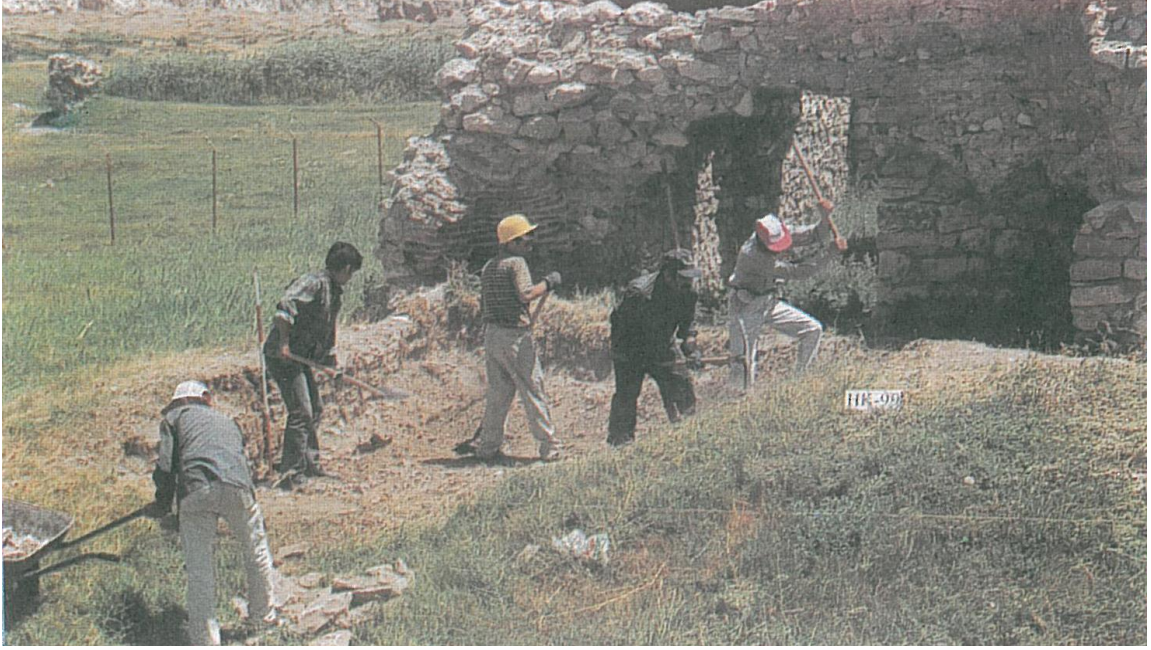
Fotoğraf 110: İmarette konservasyon çalışması (Uluçam–Kavaklı)

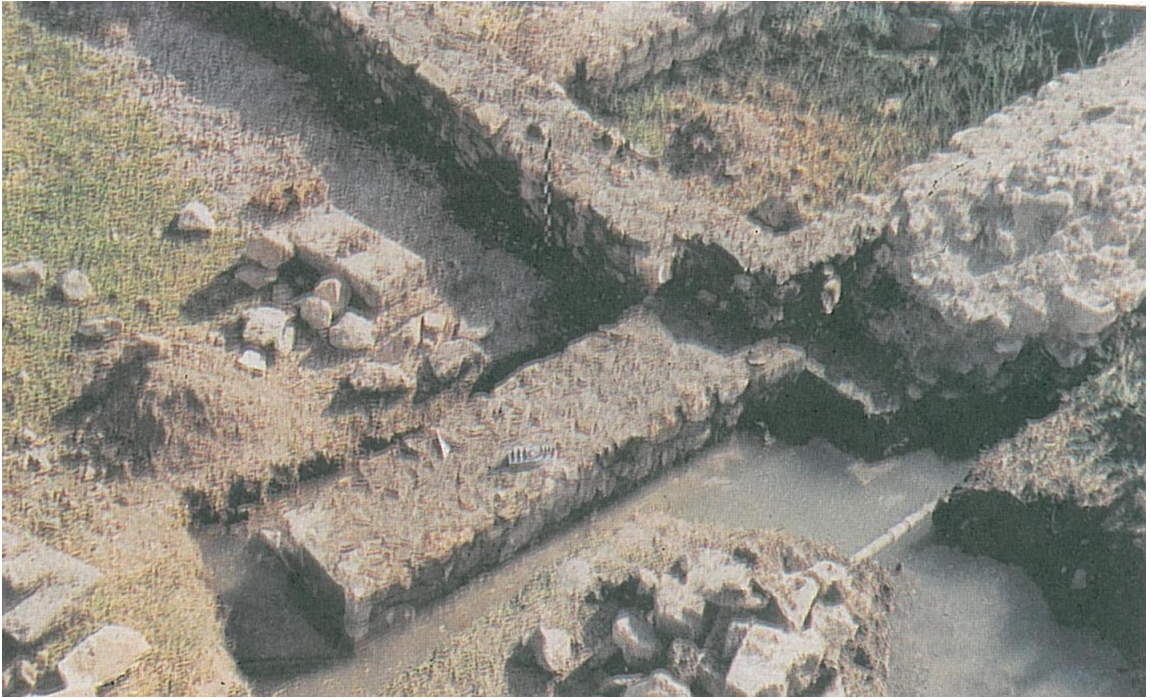
Fotoğraf 115: Medresenin onarım sonrası görünümü (Uluçam-Kavaklı)

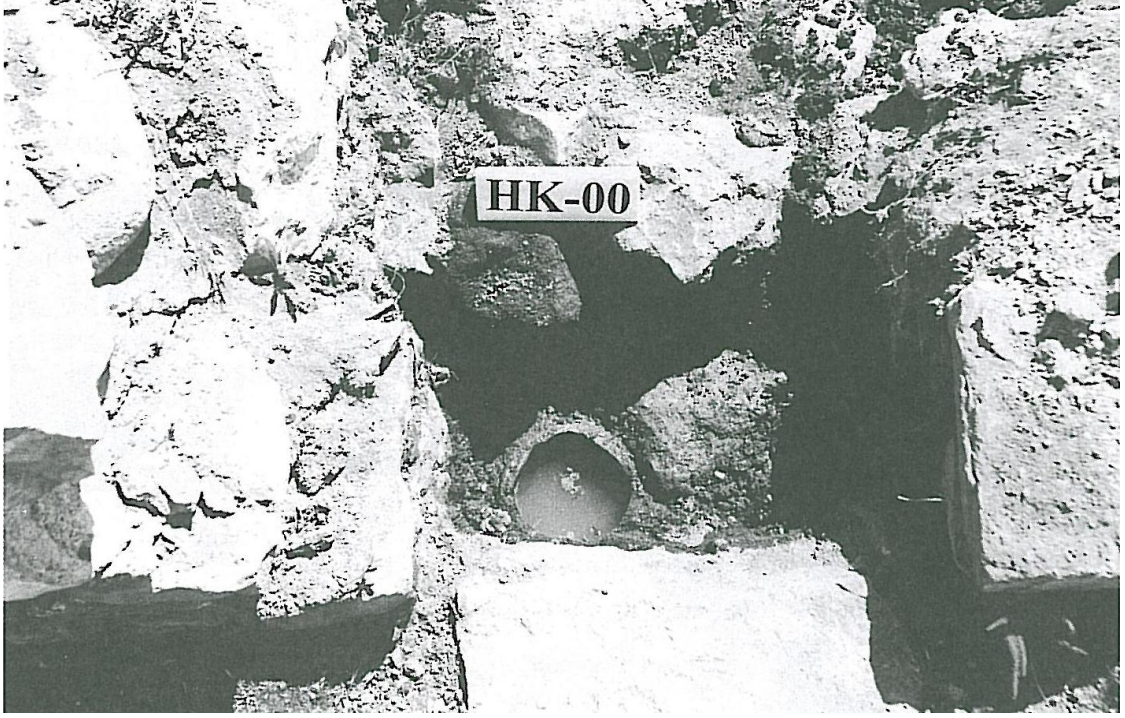
Fotoğraf 120: İmaretin koruma altına alınan güneybatı ayağı (A. Uluçam)

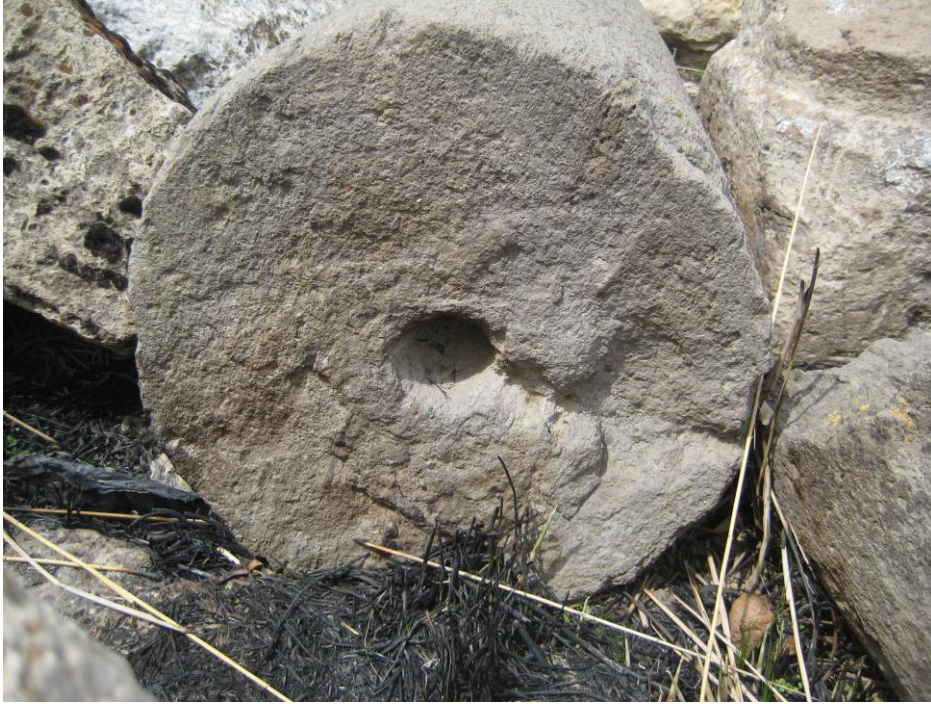
Taşın metal alaşımlarıyla bilinçsiz kullanımı halinde, madeni malzemenin korozyonunun olumsuz etkileri arasında, korozyona uğrayan metallerin zamanla genleşmeleri ve taşı zorlayarak basınçla patlatmalarına neden olur.<sup>122</sup> Demir ve

Fotoğraf 179: Şerefe korkuluklarındaki kurşun kenet

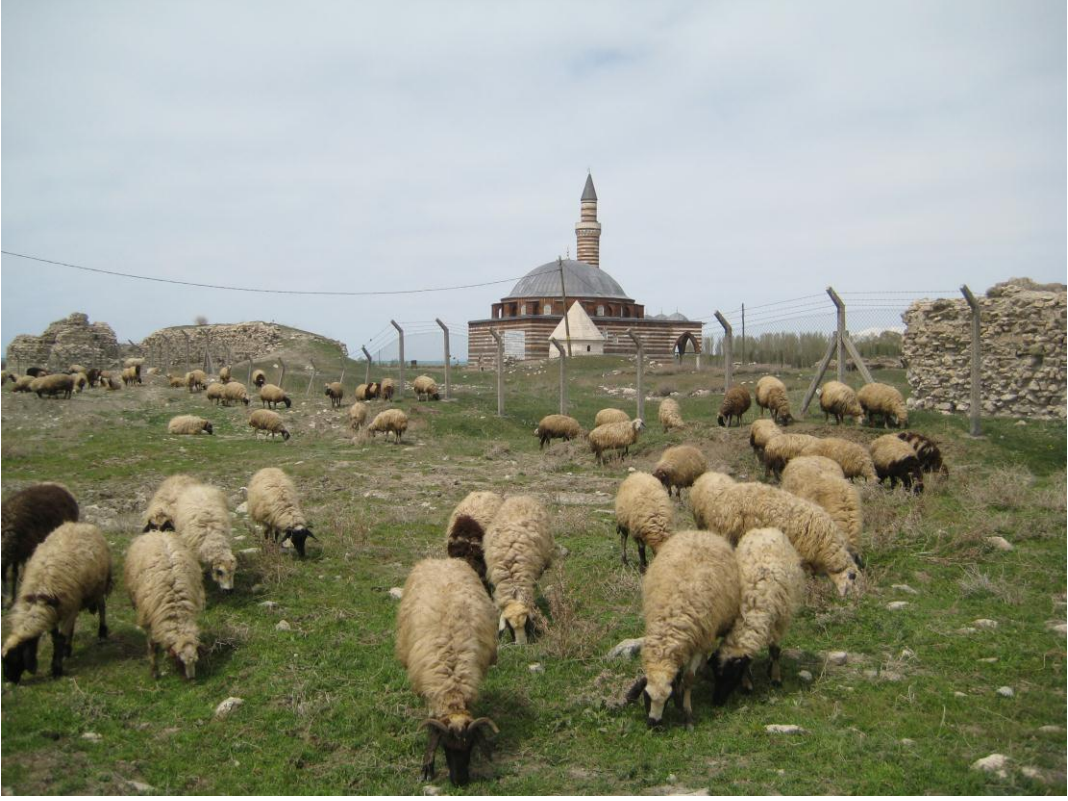
Belirtilen bitkisel oluşumlar bünyelerine suyu çekerler ve yapının nem alışverişini hızlandırırlar. Yüksek bitkiler özellikle derz aralıkları ve çatlaklardan köklerini salarak daha derine kadar ilerler ve burada parçalanmalara yol açar (Fotoğraf 182). Ahlat taşı bünyesinde uzun süreli suyu muhafaza etmesi sonucunda alg ve likenlerin yaşam alanlarını oluşturur.<sup>126</sup>

Fotoğraf 182: Taş yüzeyindeki bitkisel oluşumlar

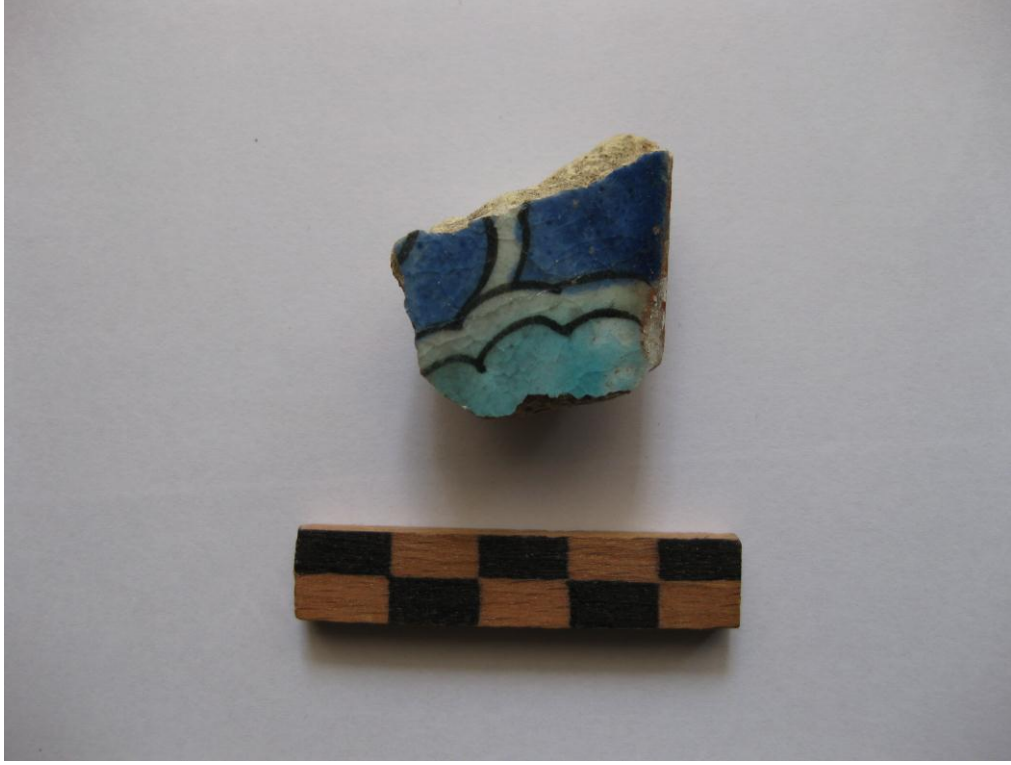
Fotoğraf 196: Depolarda uygun koşullarda saklamayan çini parçaları

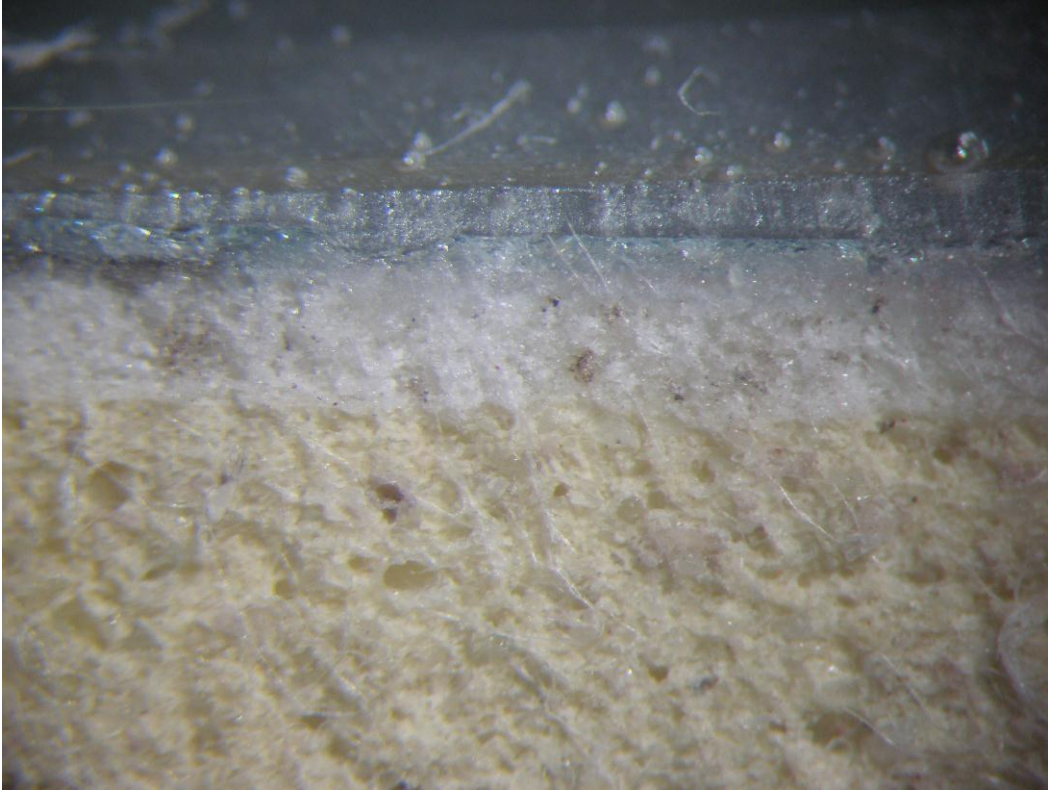
Fotoğraf 201: Hamur, beyaz astar ve sır tabakası

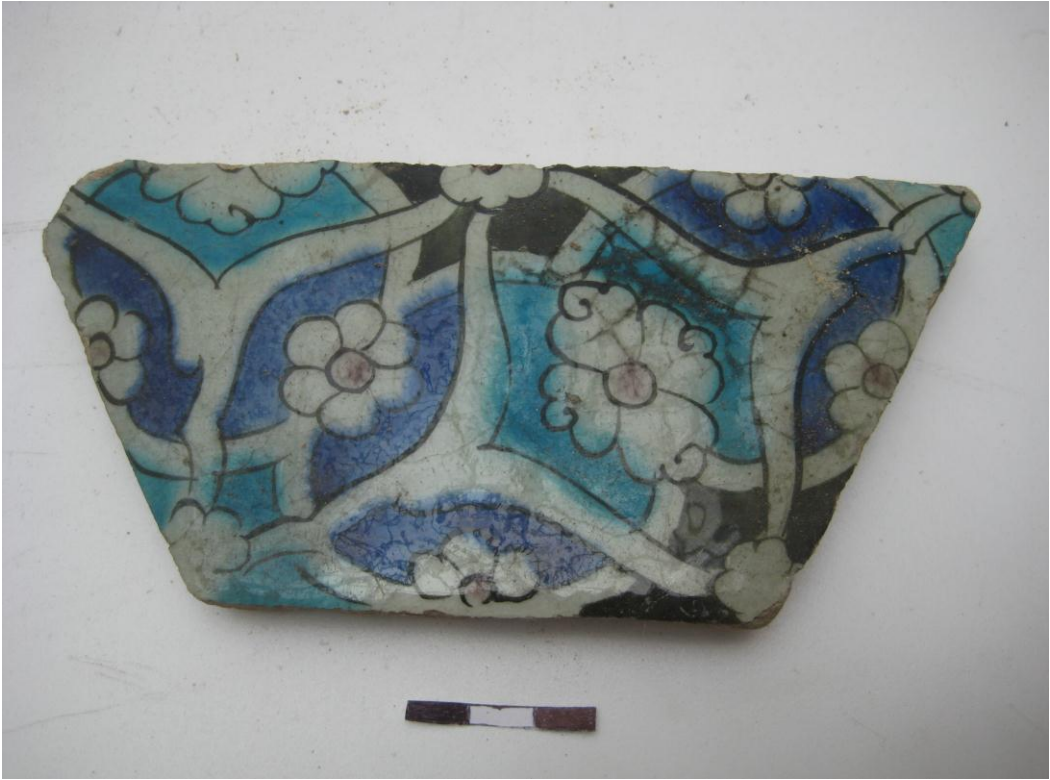
Fotoğraf 205: Çininin sır tabakası içerisindeki yabancı maddeler

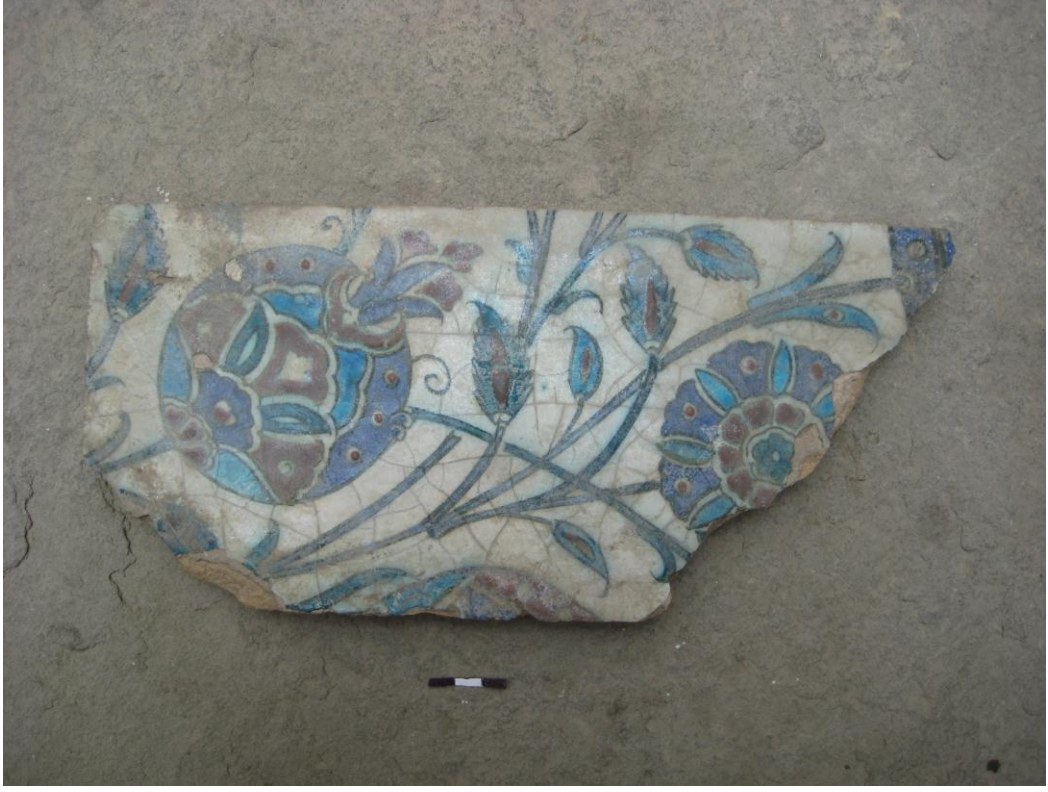
Fotoğraf 208: Çini yüzeyindeki yabancı maddelerin fotoğrafı

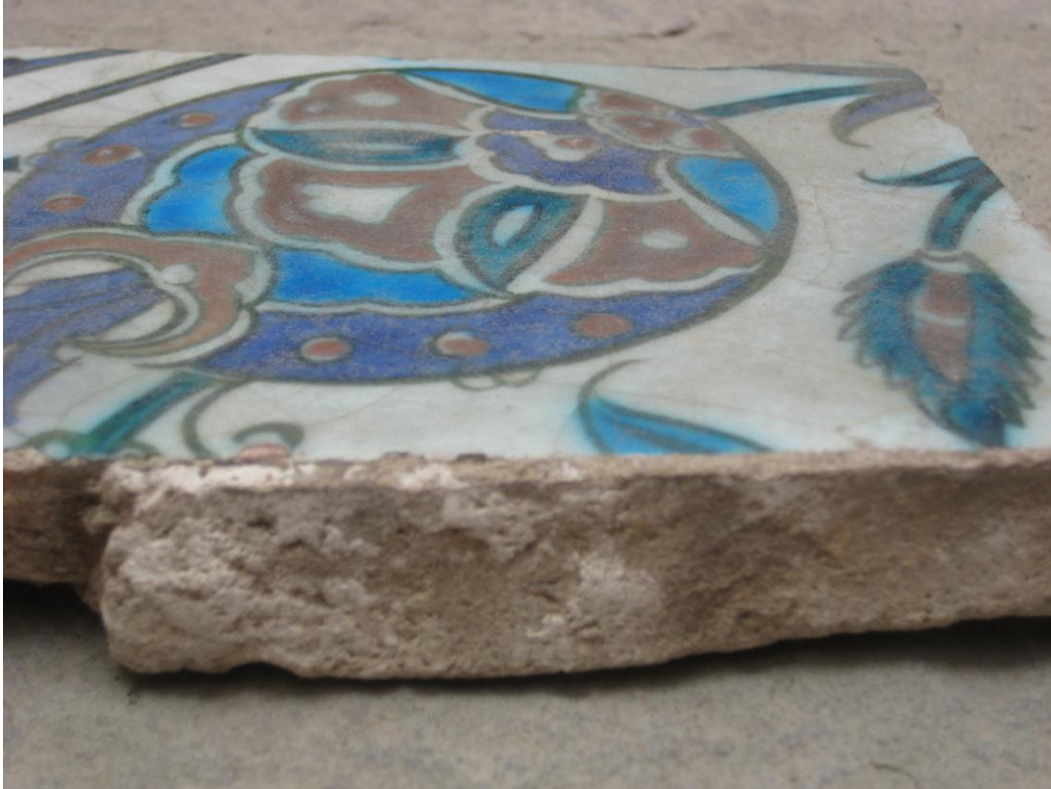
Fotoğraf 210: 1970 yılındaki restorasyonlardan kalan beyaz çimento tabakası

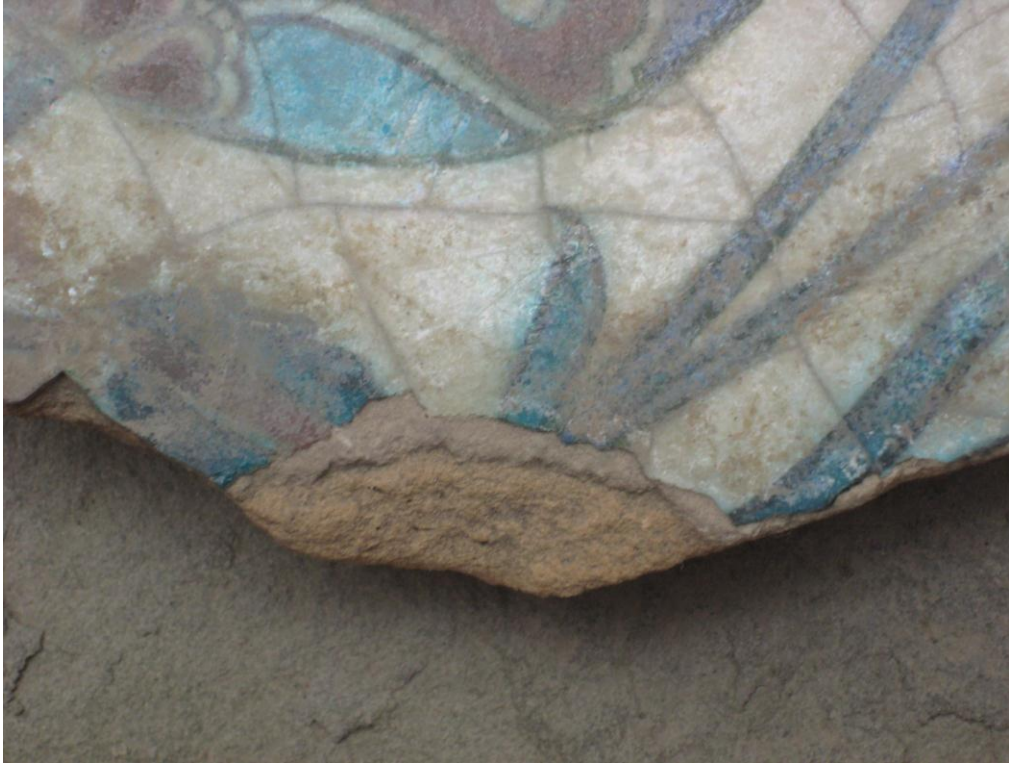
Yıllık sıcaklık farklarının yanı sıra gece gündüz ısı farkları çini yüzeylerinde öncelikle yoğunlaşma meydana gelen nem faktörünü oluşturmaktadır. Bu nem çininin sıradaki kılcal çatlaklardan içeri girmesiyle donabilir. Donan suyun genişmesi daha büyük çatlaklara neden olur, bu işlemin sürekli olması halinde malzemede yorulma, sırn renklerinde matlaşma oluşacak ve önce harç sonrasında çininin tutunduğu duvar tabakasında farklı bozulmalar gözlenecektir. Van Müzesi'nin depolarına 1970 yılından sonra taşınan çiniler; nem ölçerin ve ısıtma sisteminin bulunmadığı bir mekanda muhafaza edilmektedirler. Bu ortam çiniler için olumsuz etki göstermektedir (Fotoğraf 212).

Fotoğraf 212: Müze depolarında yer alan çini parçasının sır tabakasındaki parçalanmalar

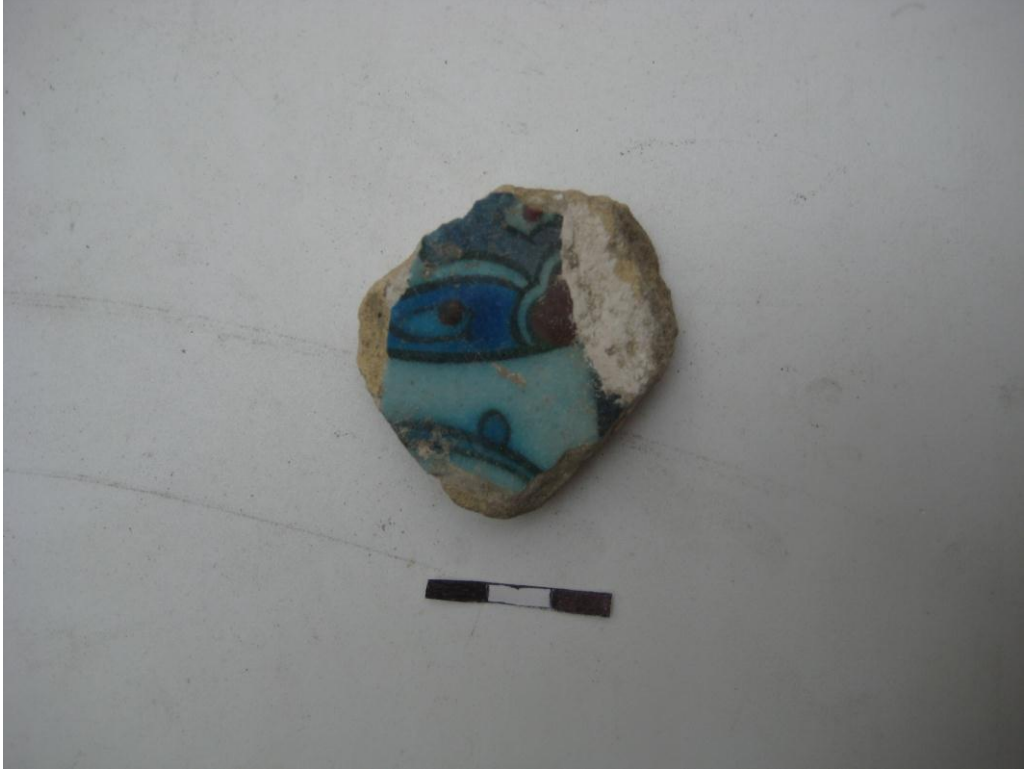
Fotoğraf 213: Çini parçasındaki tuz kristalleri

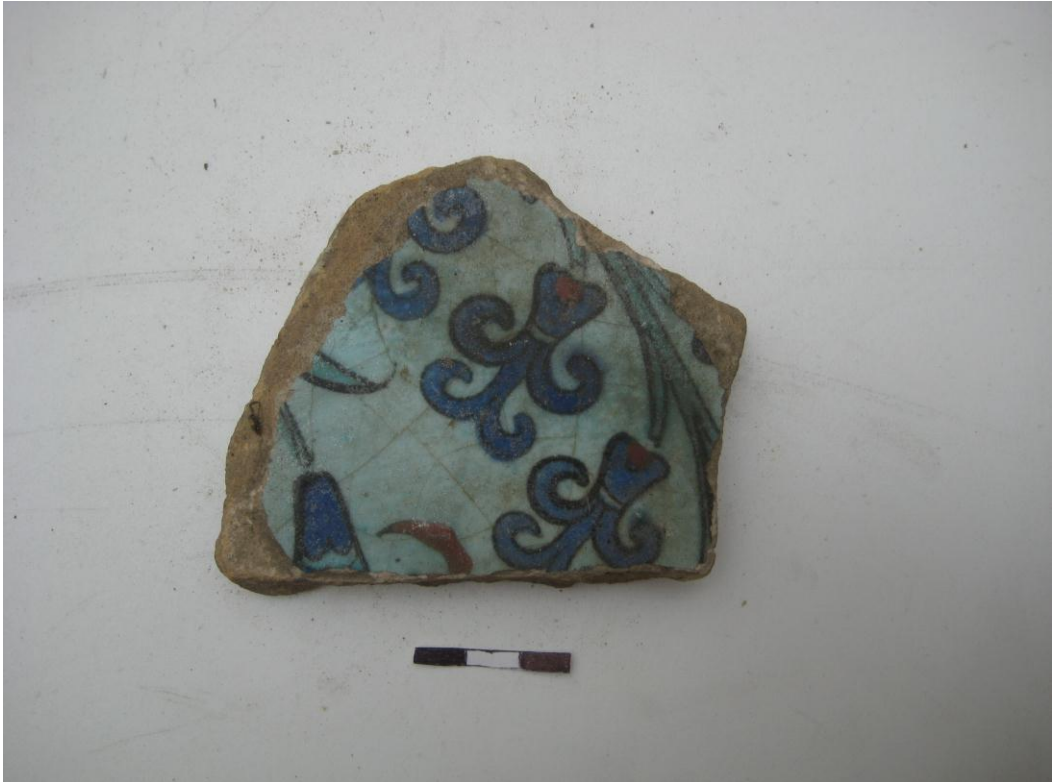
Fotoğraf 214: Çini parçasının üzerindeki böcek ölüsü

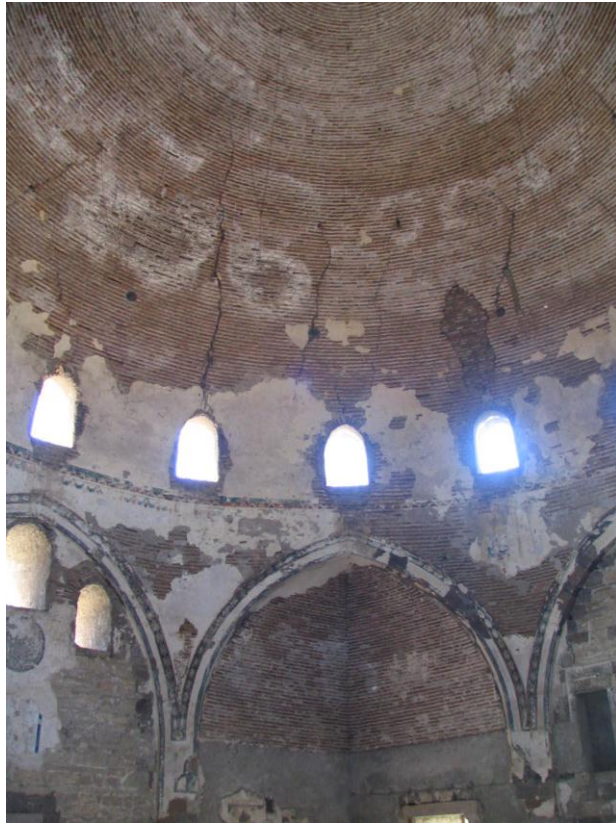
Fotoğraf 228: Hüsrev Paşa Cami'ndeki sıvaların depremlerin etkisiyle oluşan tahribatı (Ş. Öztürk)

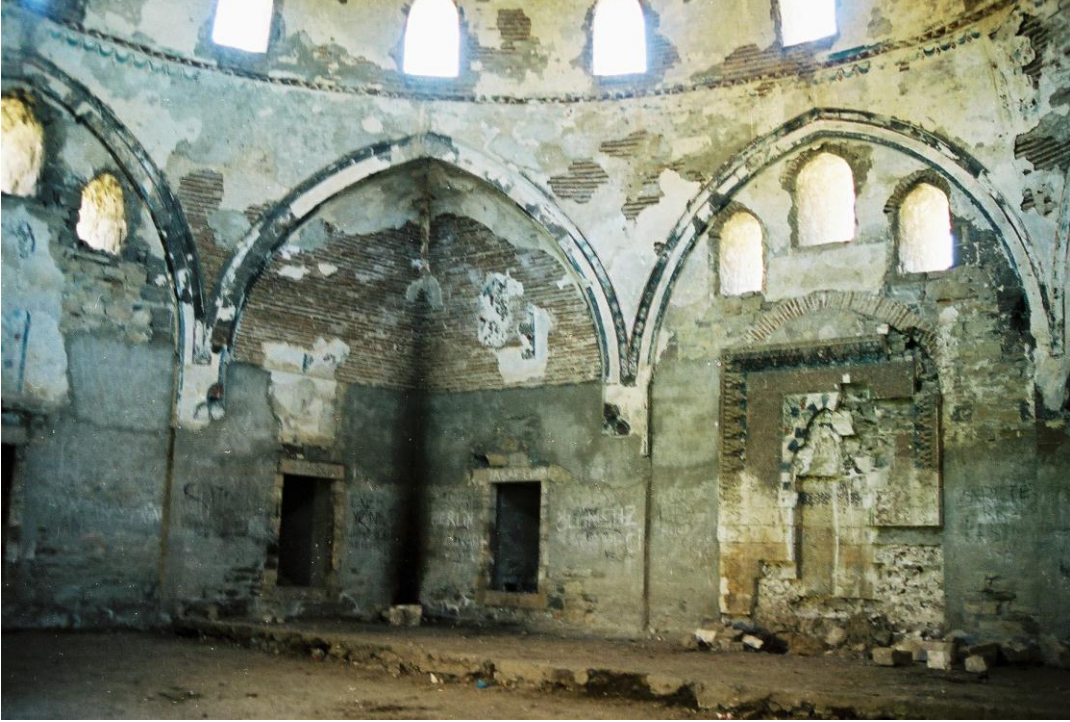
Fotoğraf 229: Yapının içerisinde yakılan ateşin duvarlardaki kalıntısı (Ş. Öztürk)

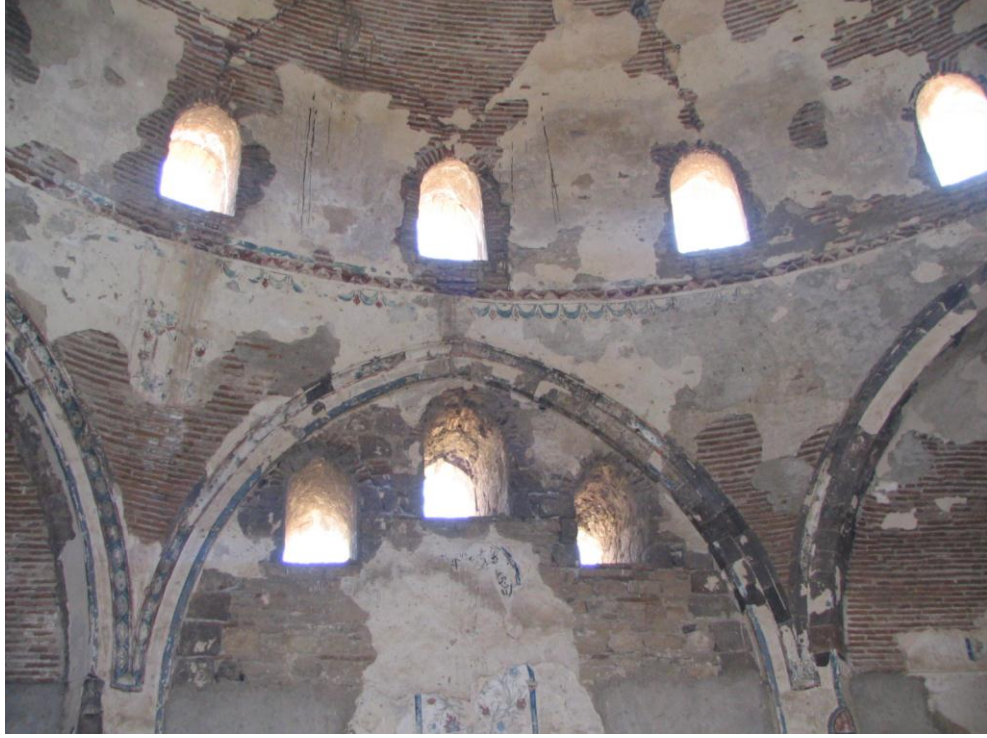
Fotoğraf 231: Sıvalar üzerindeki nem izleri (Ş. Öztürk)

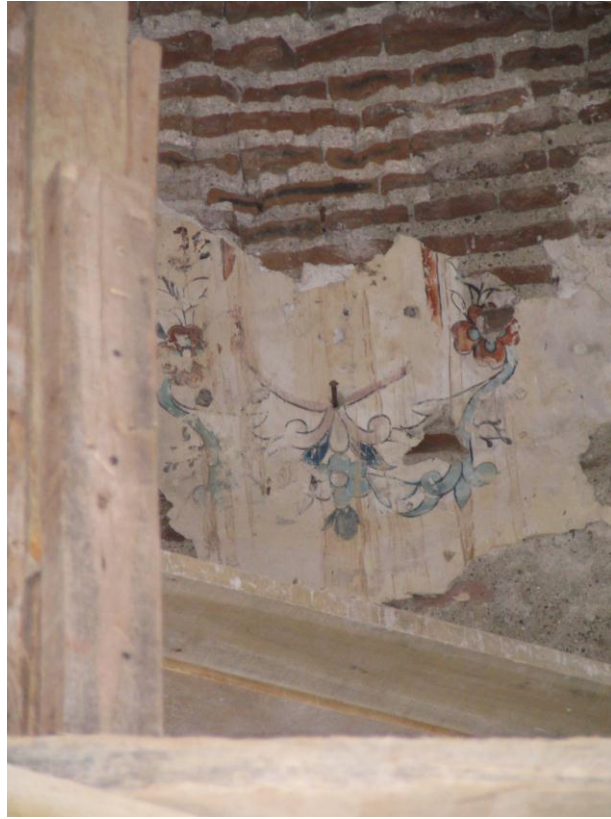
Fotoğraf 232: Kalem işi, sıva, tuğla ve harcın nemli görüntüsü (N. Mercan)

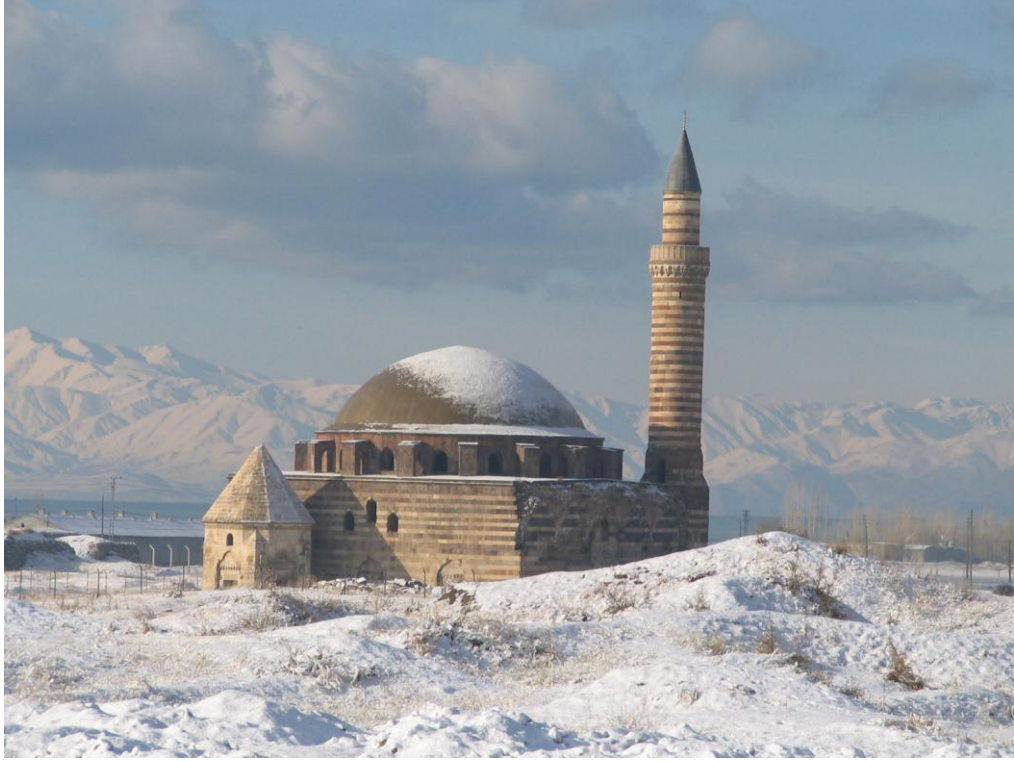
Doğu Anadolu Bölgesi'ndeki birçok ilimiz gibi, Van'da karasal iklime sahiptir. Göl nedeniyle iklim biraz daha ılıman olsa da, sıcaklıkta günlük ve yıllık olarak büyük değişiklikler gözlenir. Donma- erime döngülerinin gözlemlendiği su, içeriğinde bulunan ve esnek olmayan kalem işi ve yapı malzemelerinin hızla ayrışmasına ve tozmasına, çatlamasına hatta parçalanmasına neden olmaktadır (Fotoğraf 233).

Fotoğraf 233: Hüseyin Paşa Cami'nin kış mevsiminde çekilmiş fotoğrafı (N. Kılavuz)

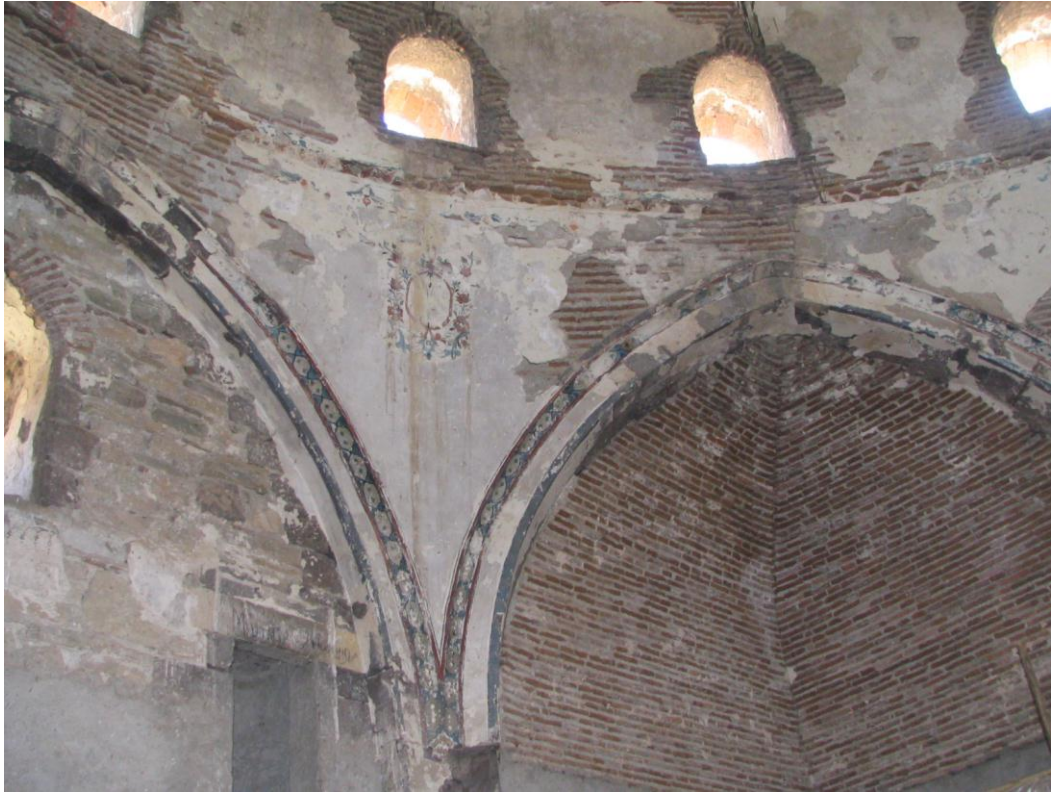
Fotoğraf 234: Islanma-kurama sonucunda hassaslaşan sıva parçaları (Ş. Öztürk)

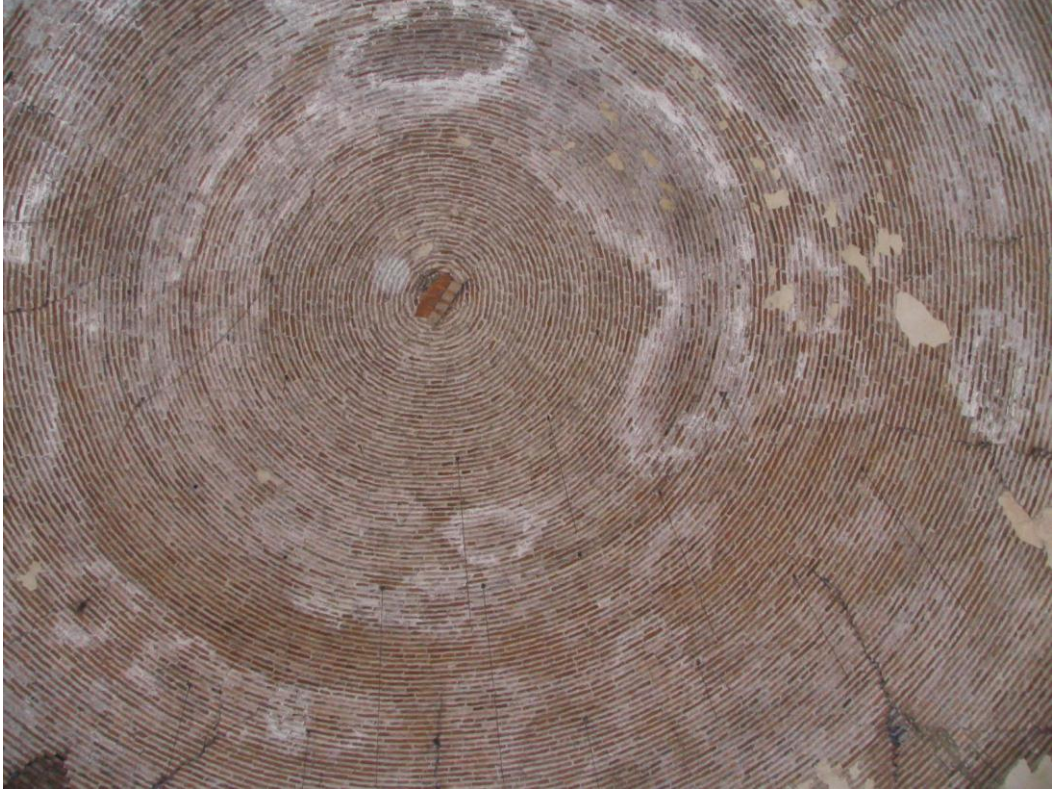
Fotoğraf 235: Tuzların bulunduğu alanlar (Ş. Öztürk)

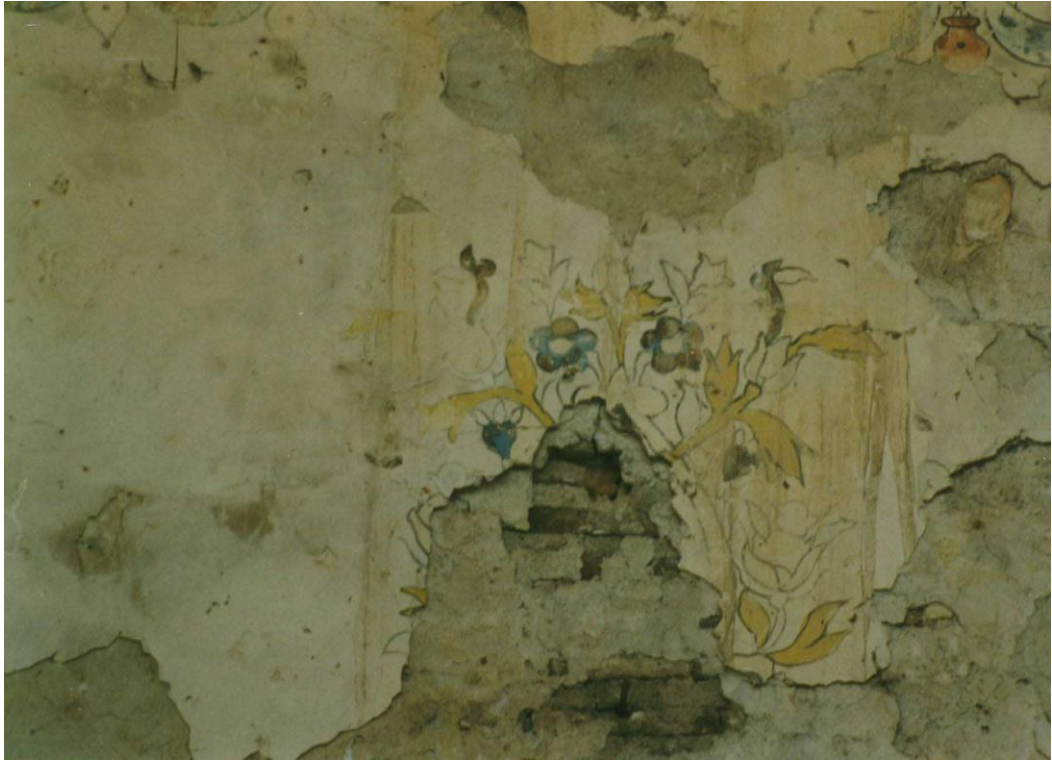
Fotoğraf 236: Sivalar üzerindeki kuş pislikleri (Ş. Öztürk)
